**UNIVERSIDAD RICARDO PALMA**  
**FACULTAD DE INGENIERÍA**  
**ESCUELA PROFESIONAL DE INGENIERÍA CIVIL**

**CÁLCULO DEL ÍNDICE DE CONDICIÓN DEL PAVIMENTO  
(PCI) BARRANCO - SURCO – LIMA**

**TESIS**  
**PARA OPTAR EL TÍTULO PROFESIONAL DE INGENIERO  
CIVIL**

**PRESENTADO POR:**  
**RAÚL ROBLES BUSTIOS**

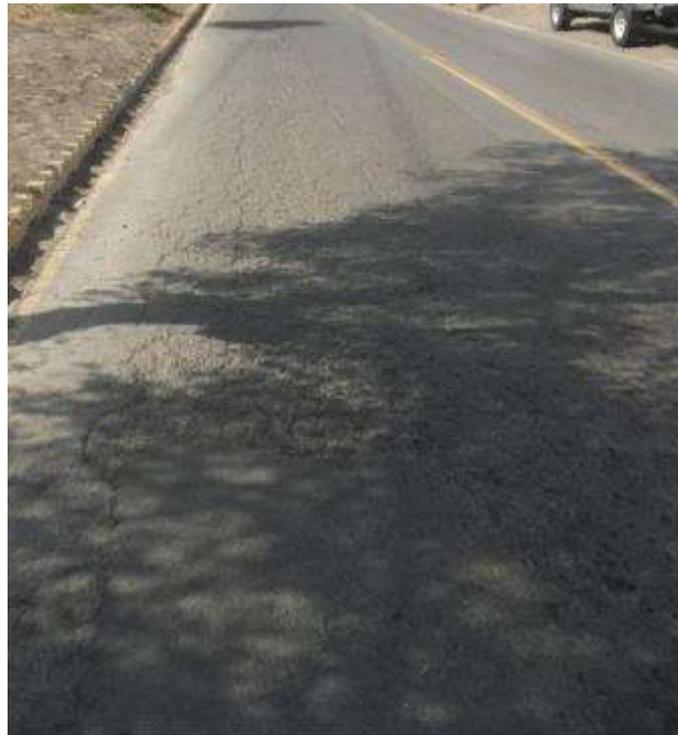
- El número de valores deducidos es 2 y el Valor Deducido Total es 81 a partir de esto interpolando en la Figura 9, obtenemos que el valor deducido corregido es 74.
- En la Foto 2, que se presenta a continuación se ve la falla más representativa de la unidad de muestreo, la cual es una falla por piel de cocodrilo, de un nivel de severidad alto.

Foto 2 – Falla N°8 – Falla de Piel de Cocodrilo, Nivel de severidad alto (1H)

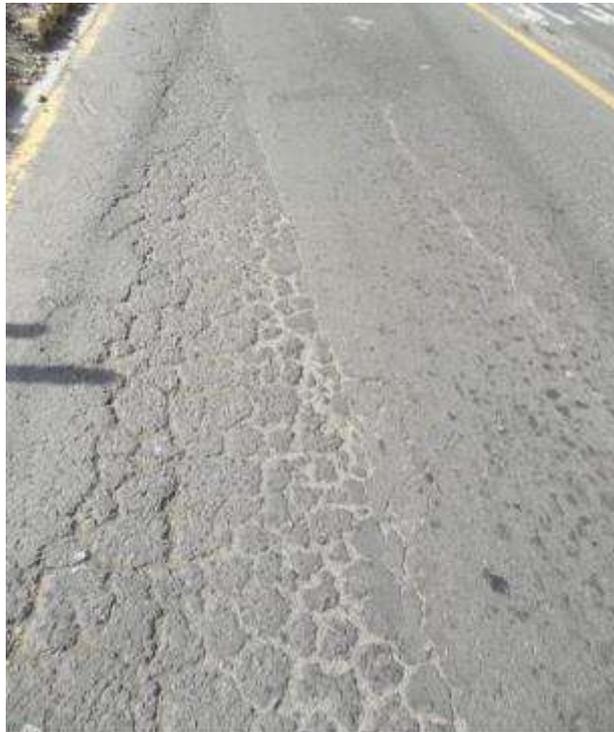
- Las fallas encontradas son: piel de cocodrilo, parcheo y huecos. Siendo la falla con mayor incidencia en esta unidad de muestreo la causada por la piel de cocodrilo con una área de falla de 4.69m<sup>2</sup>.
- El Índice de Condición de Pavimento es de 54, lo que representa una clasificación de regular.
- El número de valores deducidos es 4 y el Valor Deducido Total es 66 a partir de esto interpolando en la Figura 9, obtenemos que el valor deducido corregido es 46.
- En la Foto 3, que se presenta a continuación se ve la falla más representativa de la unidad de muestreo, la cual es una falla por piel de cocodrilo, de un nivel de severidad alto.

**Foto 3 – Falla N°10 - Falla Piel de Cocodrilo, Nivel de severidad alto (1H)**

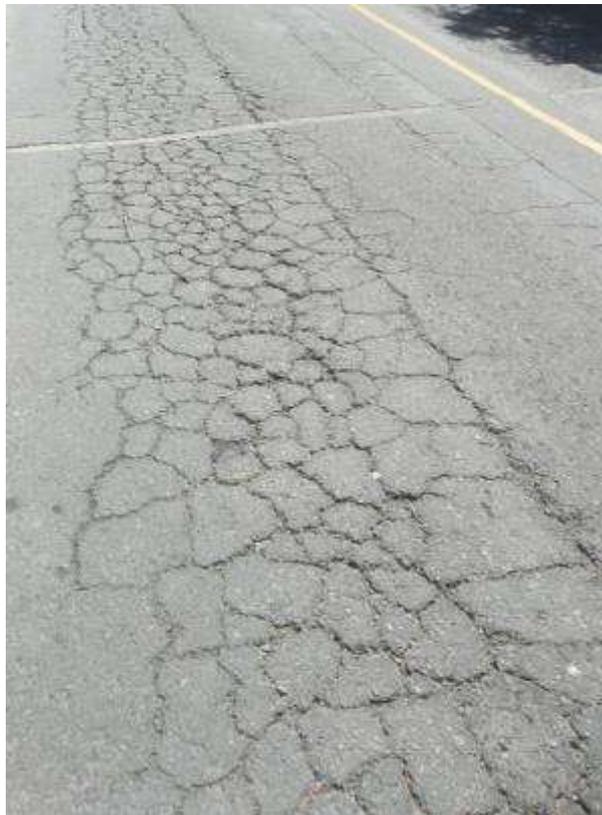
- El Índice de Condición de Pavimento es de 34, lo que representa una clasificación de malo
- El número de valores deducidos es 2 y el Valor Deducido Total es 68 a partir de esto interpolando en la Figura 9, obtenemos que el valor deducido corregido es 66.
- En la Foto 5, que se presenta a continuación se ve la falla más representativa de la unidad de muestreo, la cual es una falla por piel de cocodrilo, de un nivel de severidad alto.

**Foto 5 – Falla N°22 – Falla Piel de Cocodrilo, Nivel de severidad alto (1H)**

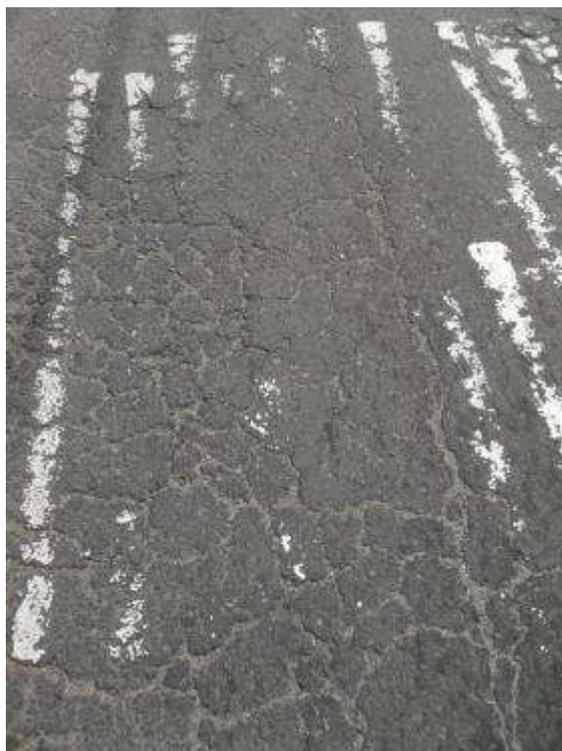
- Las fallas encontradas son: piel de cocodrilo y parcheo. Siendo la falla con mayor incidencia en esta unidad de muestreo la causada por el parcheo con una área de falla de 13.75m<sup>2</sup>.
- El Índice de Condición de Pavimento es de 49, lo que representa una clasificación de regular.
- El número de valores deducidos es 2 y el Valor Deducido Total es 61 a partir de esto interpolando en la Figura 9, obtenemos que el valor deducido corregido es 51
- . En la Foto 6, que se presenta a continuación se ve la falla más representativa de la unidad de muestreo, la cual es una falla por piel de cocodrilo, de un nivel de severidad alto.

Foto 6 – Falla N°25 – Falla Piel de Cocodrilo, Nivel de severidad medio (1M)

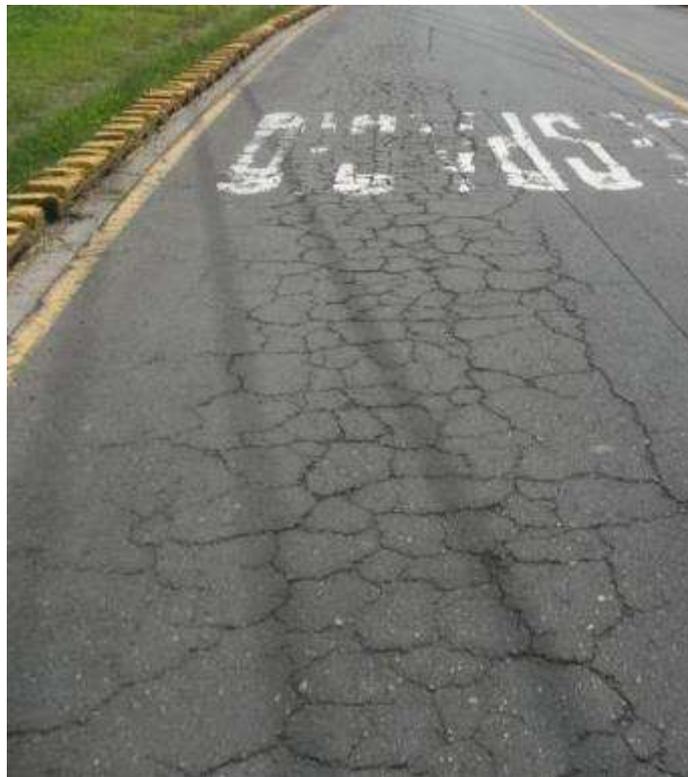
- Las fallas encontradas son: piel de cocodrilo, con un área de falla de 40.95m<sup>2</sup>.
- El Índice de Condición de Pavimento es de 31, lo que representa una clasificación de malo.
- El número de valores deducidos es 1 y el Valor Deducido Total es 69 a con lo cual se obtiene el mismo valor de valor deducido corregido.
- En la Foto 7, que se presenta a continuación se ve la falla más representativa de la unidad de muestreo, la cual es una falla por piel de cocodrilo, de un nivel de severidad alto.

Foto 7 – Falla N°29 - Falla Piel de Cocodrilo, Nivel de severidad alto (1H)

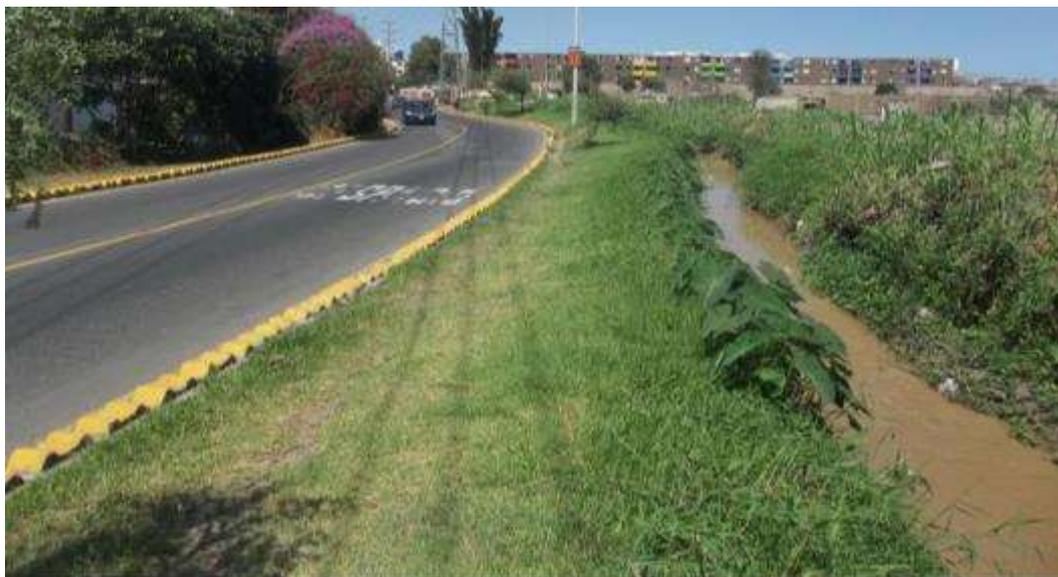
mayor daño en la superficie del pavimento (se ve un área importante afectada por Piel de Cocodrilo), es probable que las infiltraciones, causadas por el río sobre la base y subbase del pavimento, sean las causantes de estas fallas.

Foto 8 – Vista General

- Las obras a ejecutar son las de reconstrucción.
- En la Figura 10, se observa la forma en la que va variando, de acuerdo a la unidad de muestreo, la clasificación del PCI. En la cual se puede apreciar gráficamente que el PCI promedio de la sección es de 37

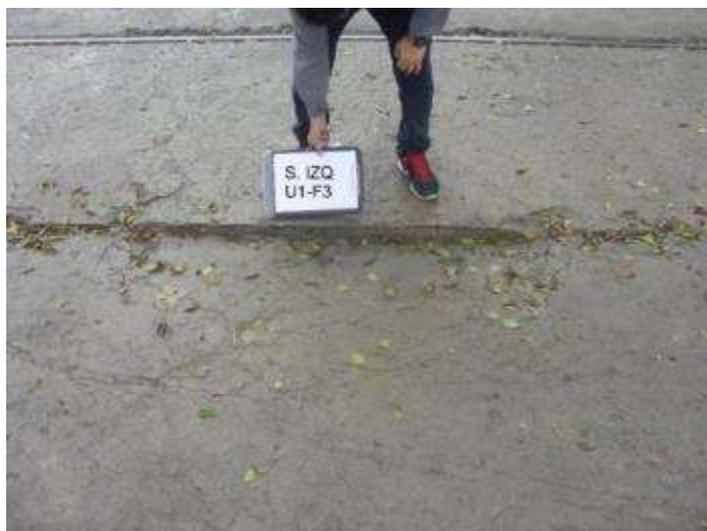
*Foto 10 – Falla Nº 3 – Falla Junta y Huecos*

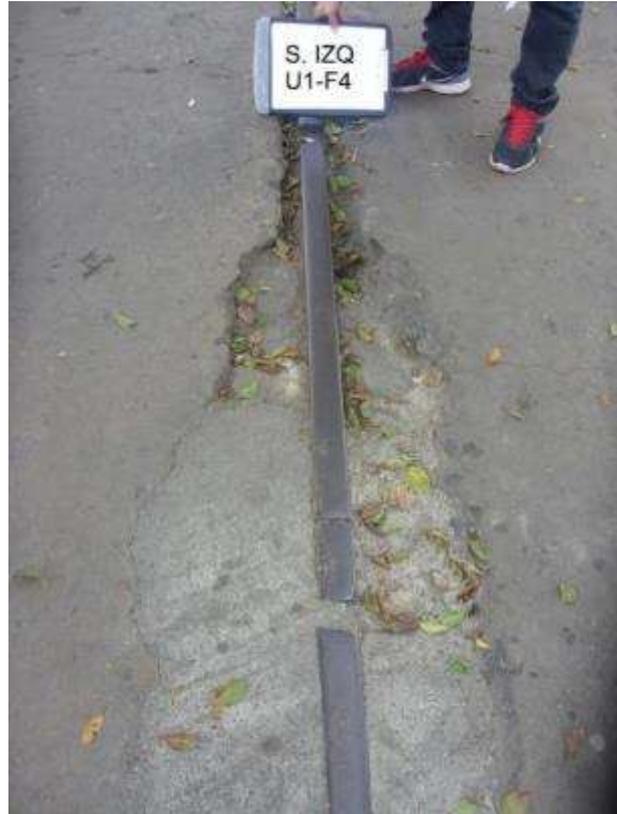
Foto 11 – Falla Nº 4 – Falla Cruce de Vía Férrea

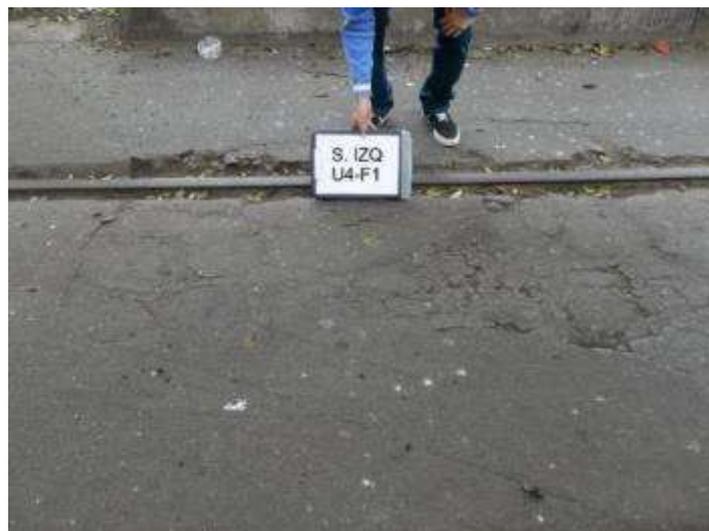
Foto 12 – Falla Nº 1 – Falla Piel de Cocodrilo, Cruce de Vía Férrea y agrietamiento

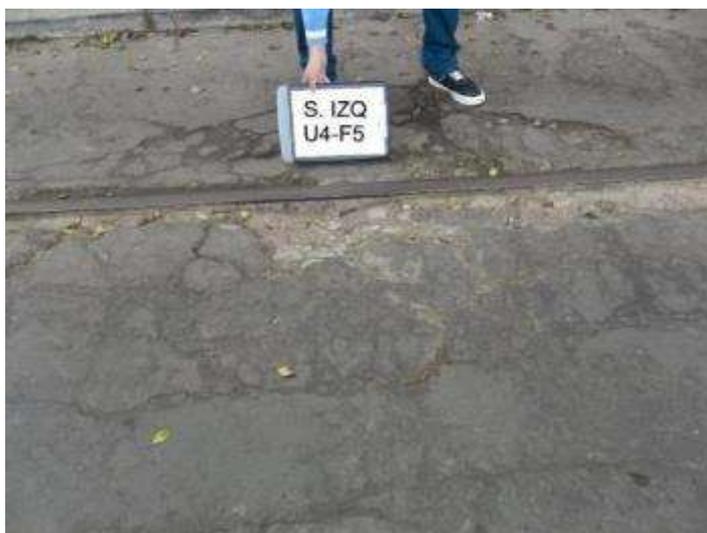
*Foto 14 – Falla Nº 5 – Falla Cruce de vía férrea, hueco, piel de cocodrilo*

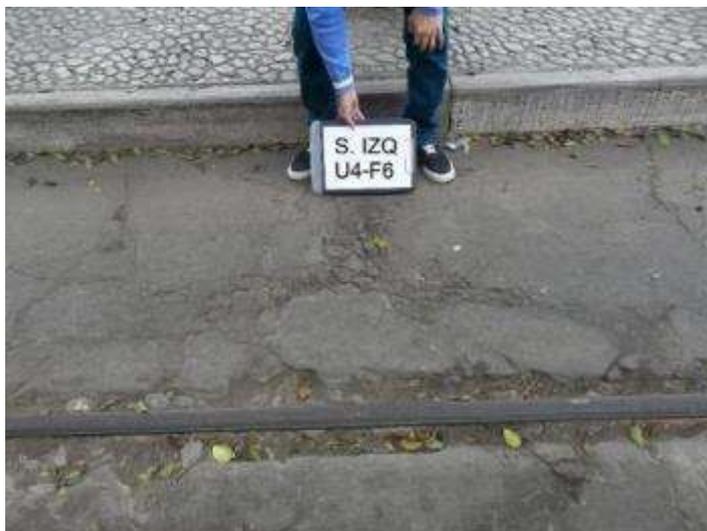
*Foto 15 – Falla Nº 6 – Falla Hueco y agrietamiento*

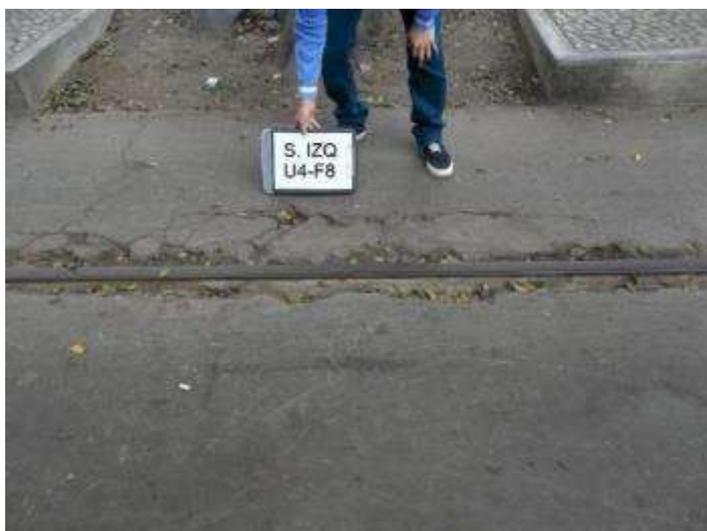
*Foto 16 – Falla Nº 8 – Falla Abultamiento, Rotura del pavimento, cruce de vía férrea*

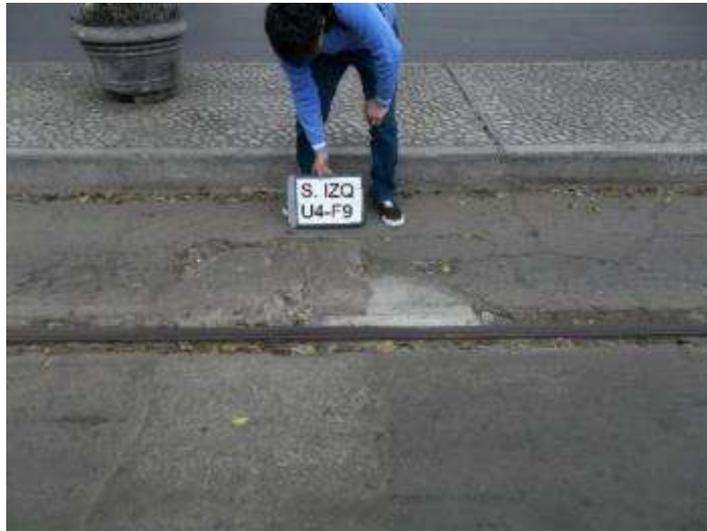
Foto 17 – Falla Nº 9 – Falla Cruce de vía férrea, agrietamiento, hueco

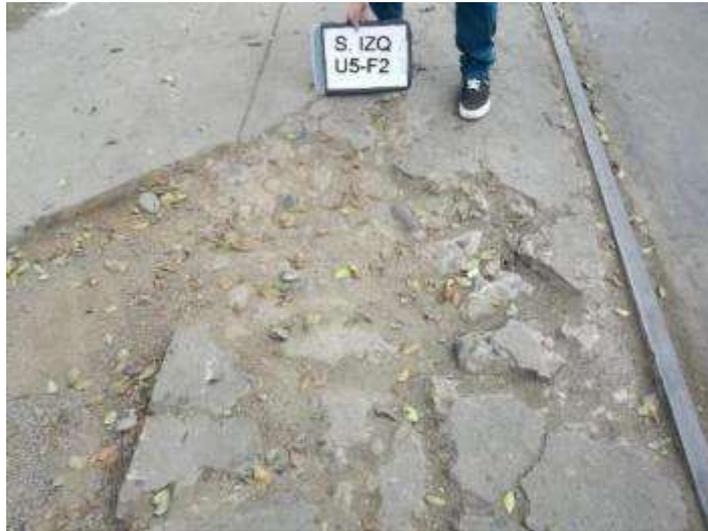
*Foto 19 – Falla Nº 2 – Falla hueco.*

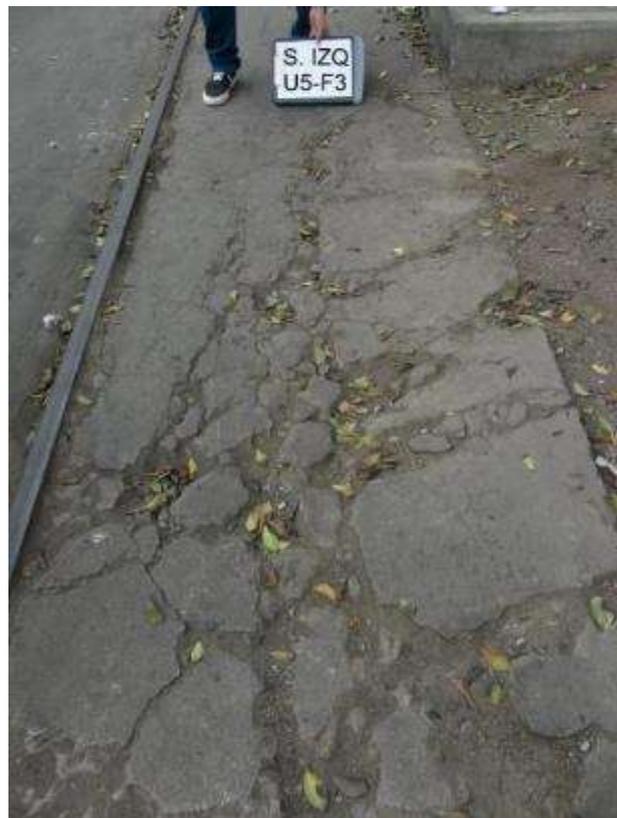
*Foto 20 – Falla Nº 3 – Falla Rotura del pavimento*

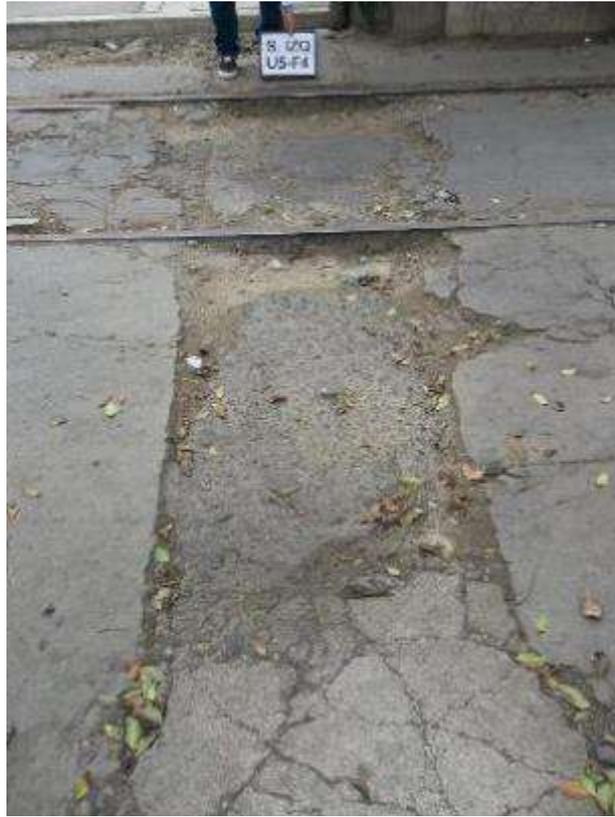
Foto 21 – Falla Nº 4 – Falla Rotura de pavimento

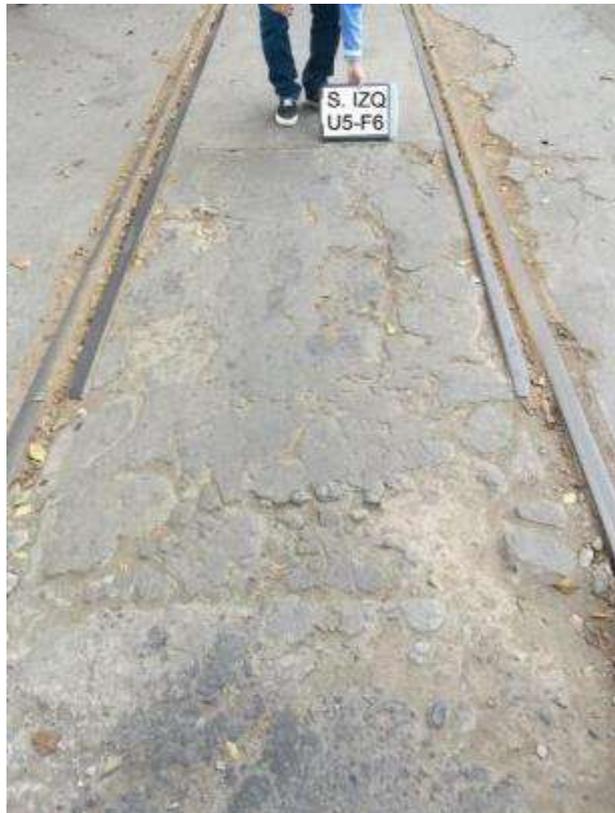
Foto 22 – Falla Nº 6 – Falla Piel de Cocodrilo, Hueco, Cruce de Vía Férrea

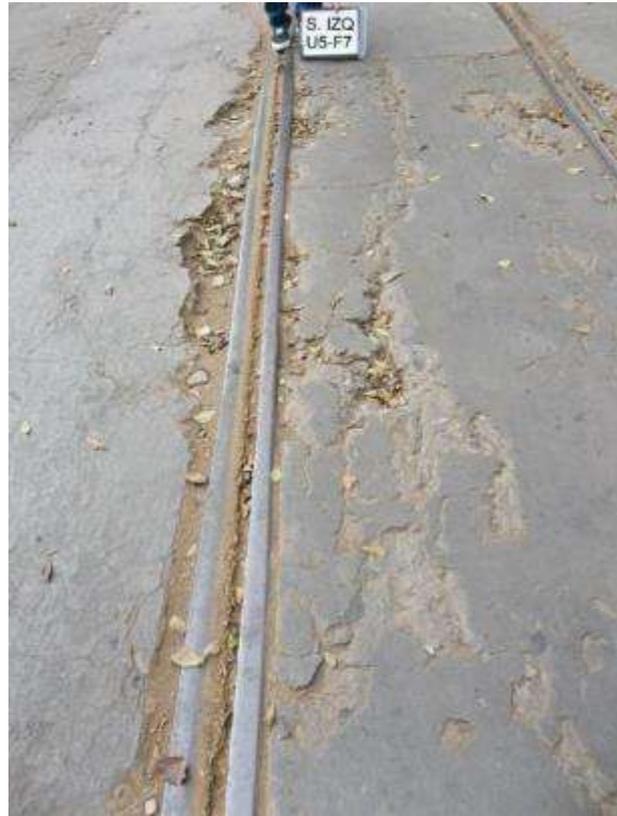
Foto 23 – Falla Nº 7 - Falla Piel de Cocodrilo, Hueco, Cruce de Vía Férrea

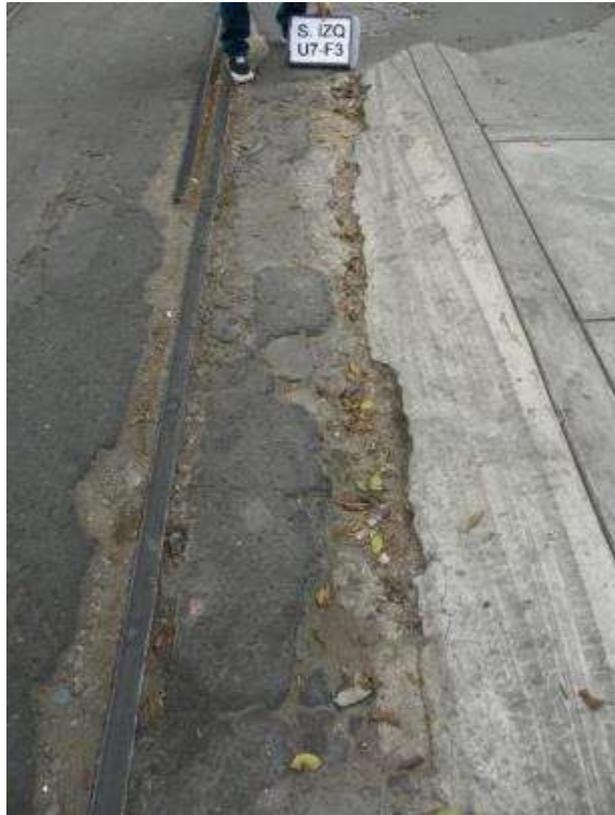
Foto 25 – Falla Nº 3 – Falla Rotura del Pavimento

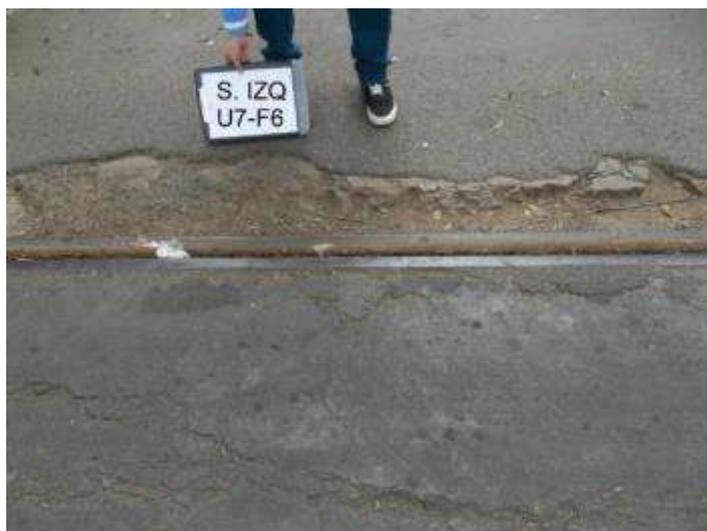
Foto 26 – Falla Nº 6 – Falla Cruce de Vía Férrea

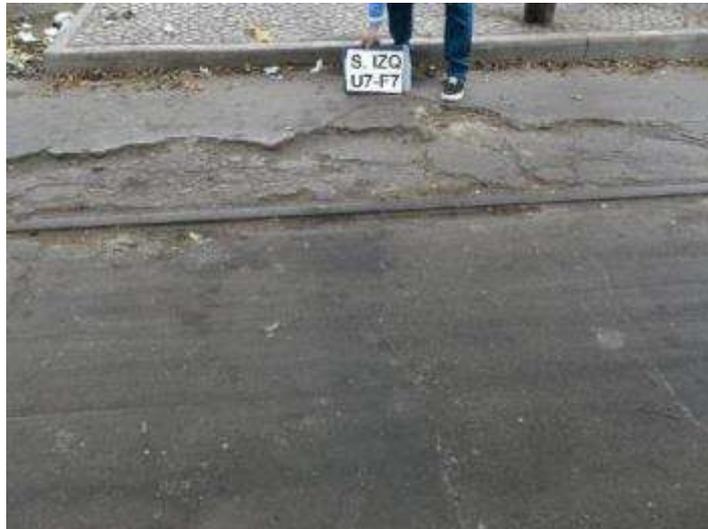
Foto 27 – Falla N° 7 – Falla Hueco, Cruce de Vía Férrea, Agrietamiento

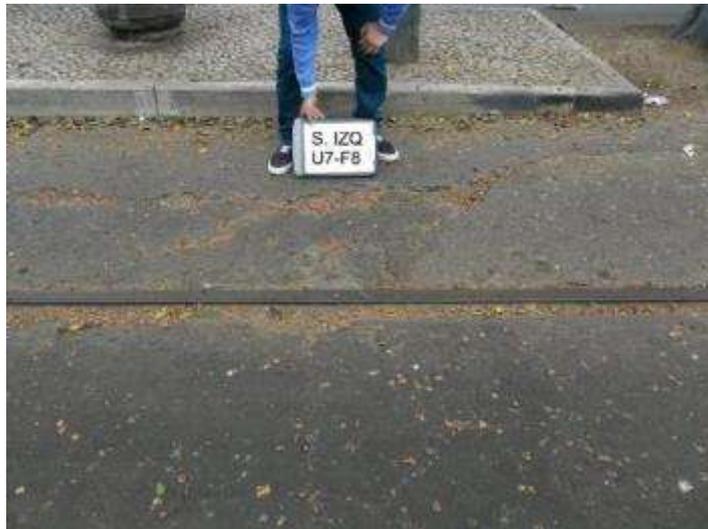
Foto 28 – Falla N° 8 – Falla Cruce de Vía Férrea, Hueco, Agrietamiento

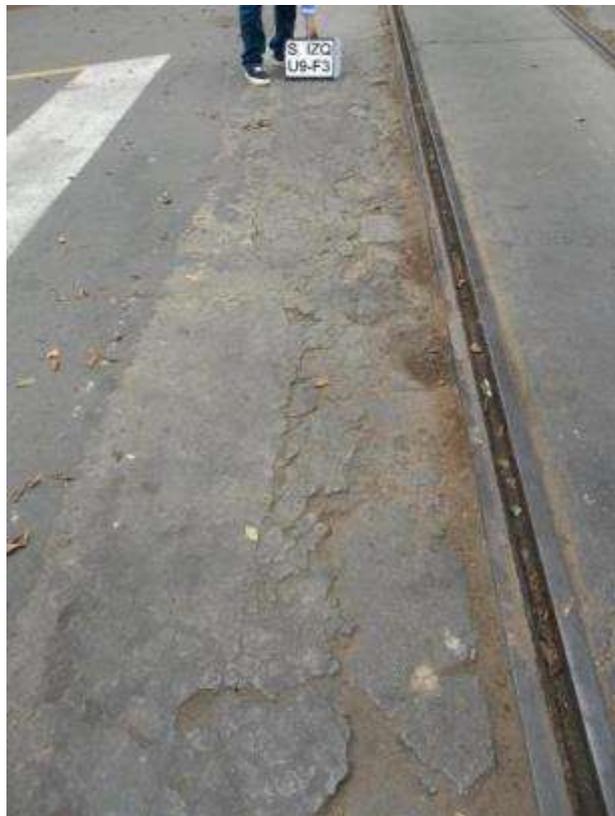
*Foto 30 – Falla Nº 3 – Falla Cruce de Vía Férrea, Agrietamiento*

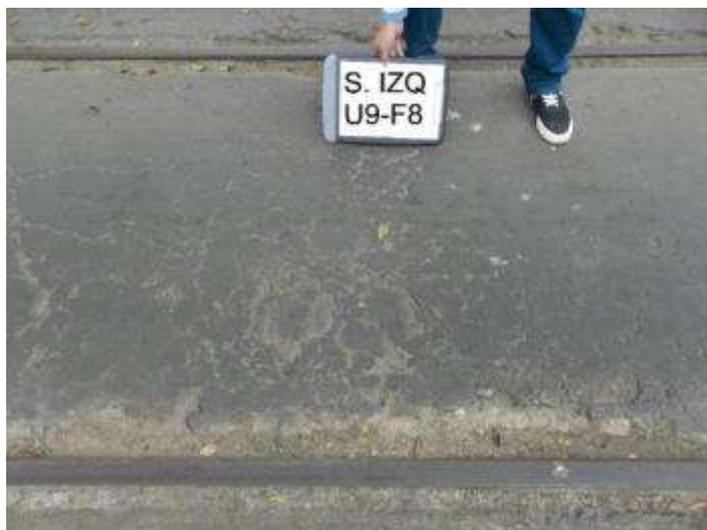
Foto 32 – Falla Nº 8 – Falla Piel de Cocodrilo, Cruce de Vía Férrea

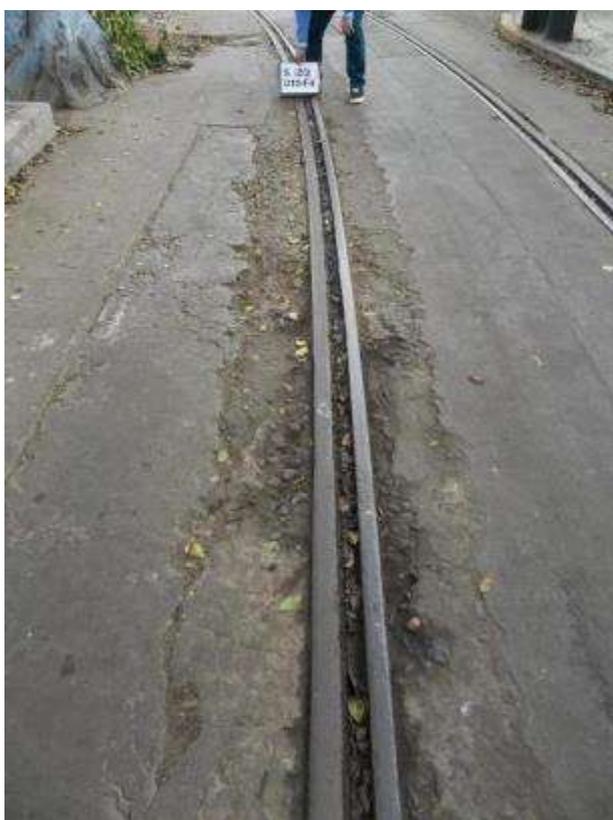
*Foto 34 – Falla Nº 4 - Falla Cruce de Vía Férrea, Agrietamiento, Piel de Cocodrilo*

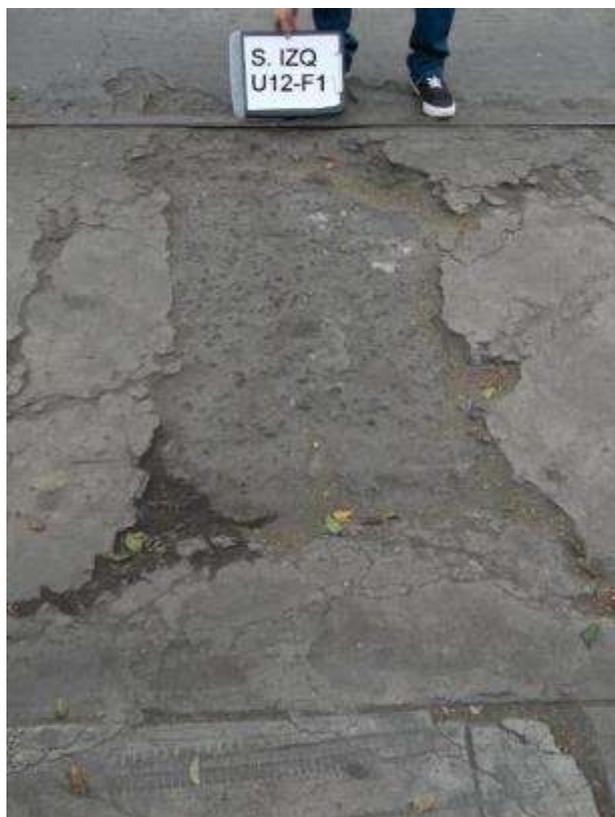
*Foto 35 – Falla Nº 1 – Falla Rotura del Pavimento*

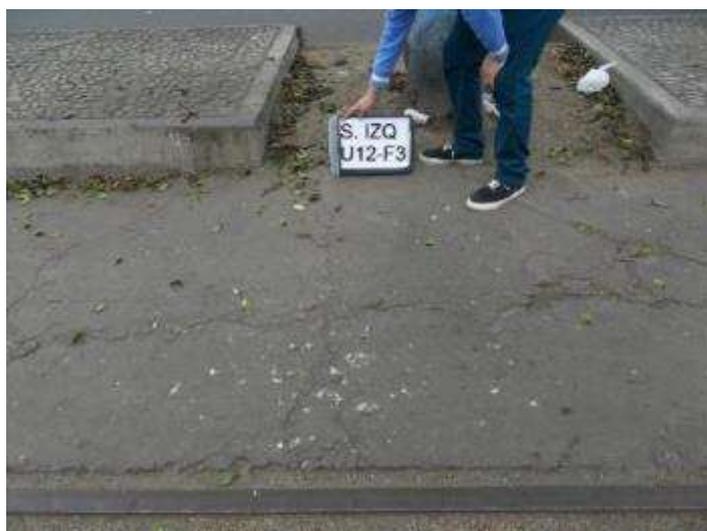
*Foto 36 – Falla Nº 3 – Falla Hinchamiento, Agrietamiento*

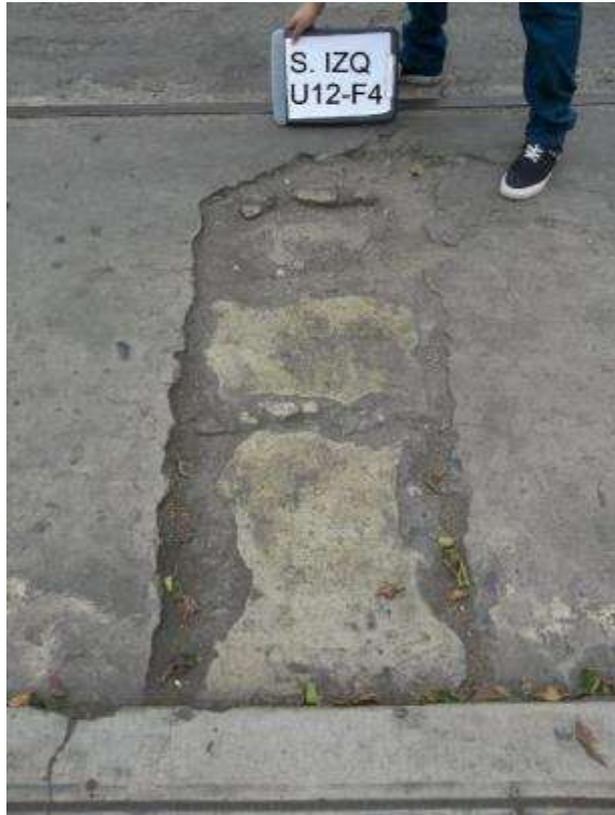
Foto 37 – Falla Nº 4 – Falla Parcheo, Hueco

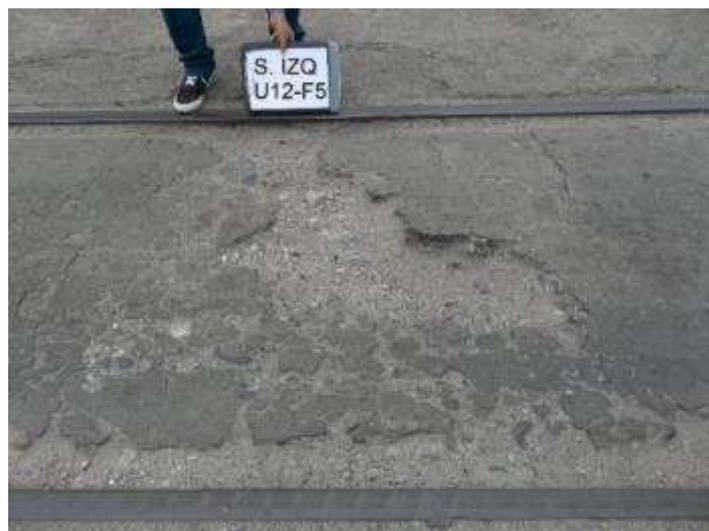
Foto 38 – Falla Nº 5 – Falla Hueco

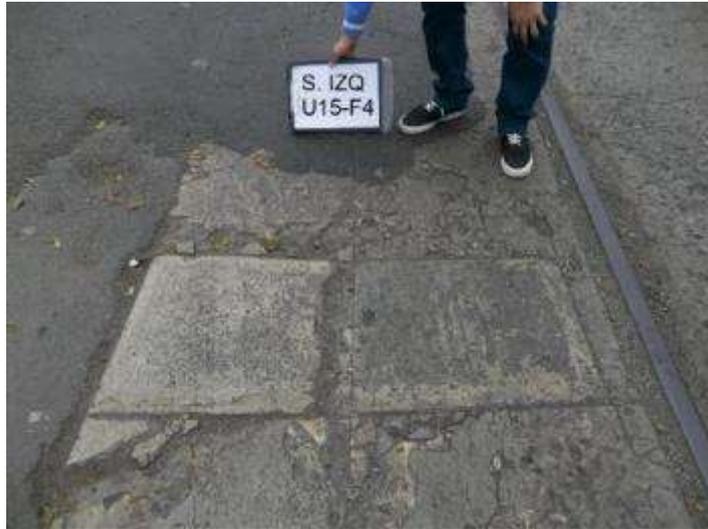
*Foto 41 – Falla Nº 4 – Falla Rotura del Pavimento*

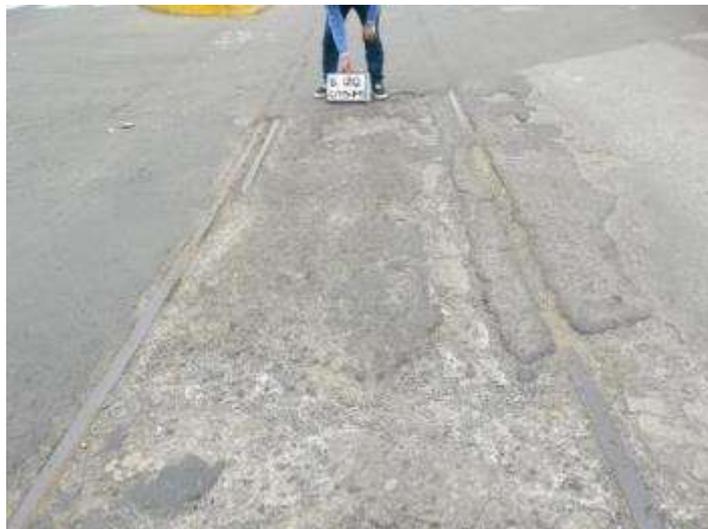
*Foto 42 – Falla Nº 5 – Falla Rotura del Pavimento*

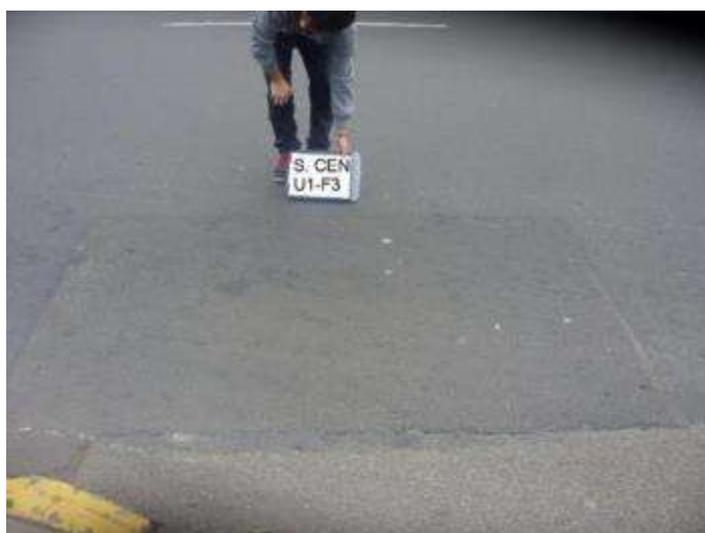
*Foto 44 – Falla N° 3 – Falla Parche, agrietamiento*

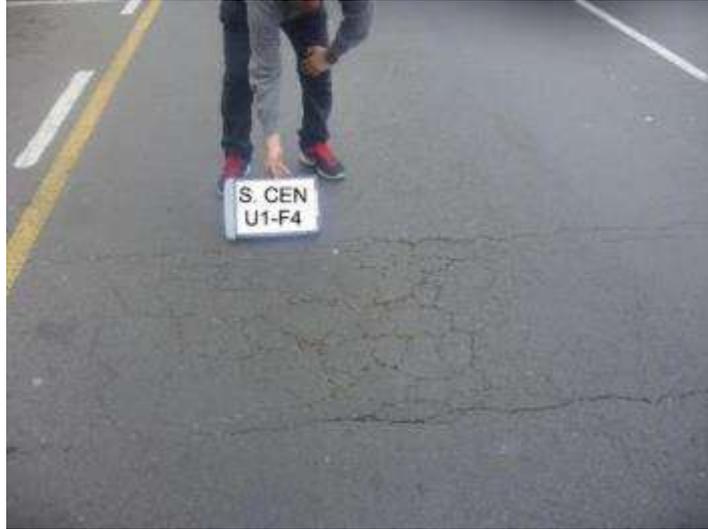
*Foto 45 – Falla N° 4 – Falla Piel de Cocodrilo*

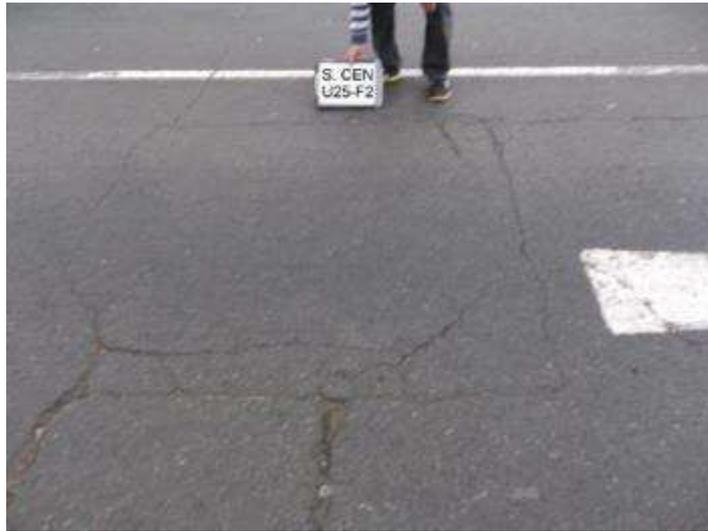
*Foto 59 – Falla Nº 2 – Falla Agrietamiento en Bloque*

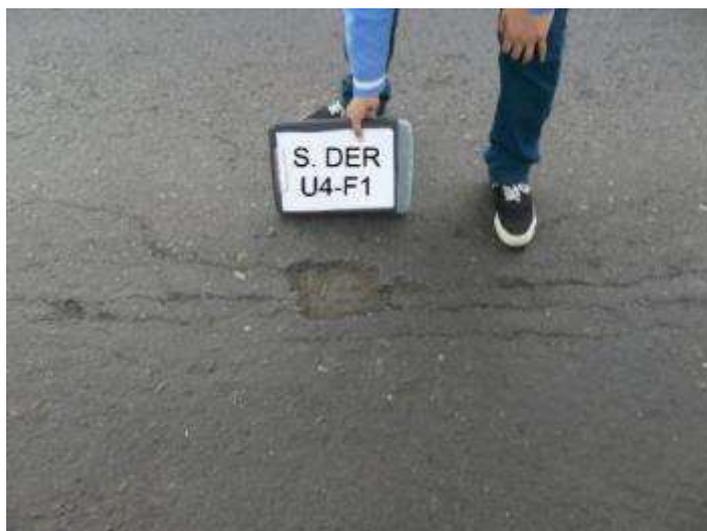
*Foto 62 – Falla Nº 1 – Falla Hueco, Agrietamiento*

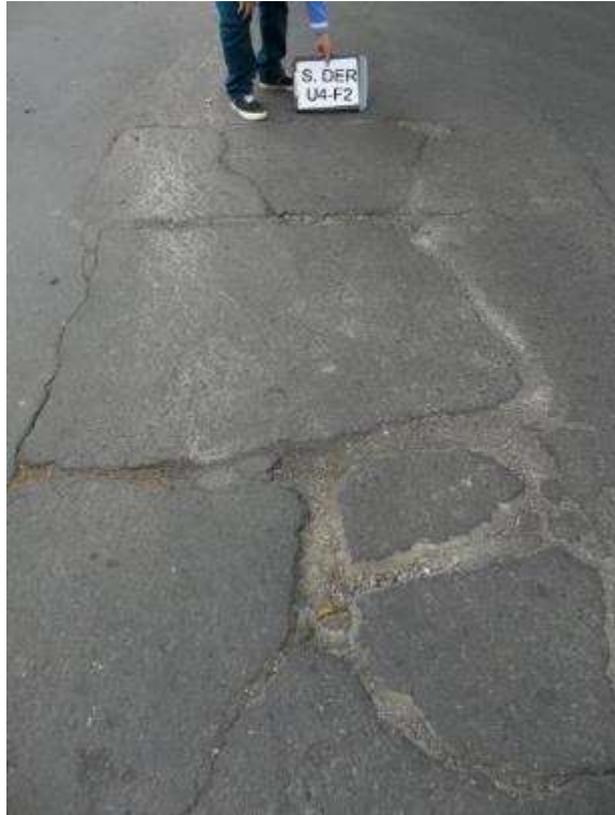
Foto 63 – Falla N° 2 – Falla Agrietamiento en Bloque. Hueco

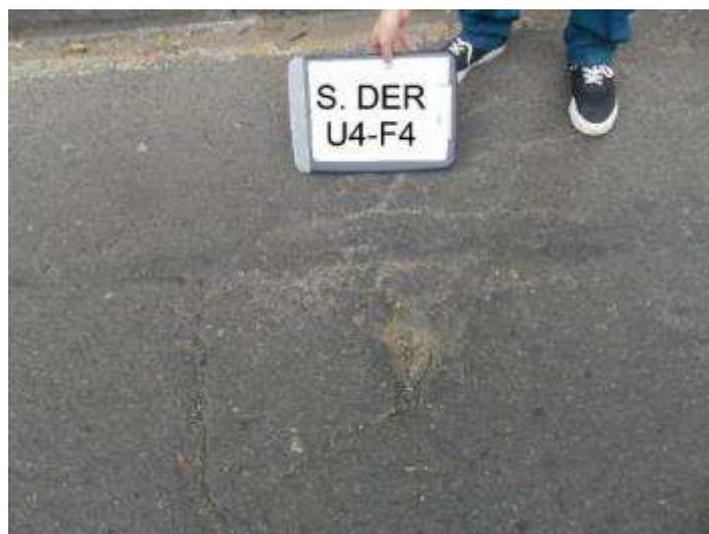
Foto 64 – Falla N° 4 – Falla Hueco, Agrietamiento

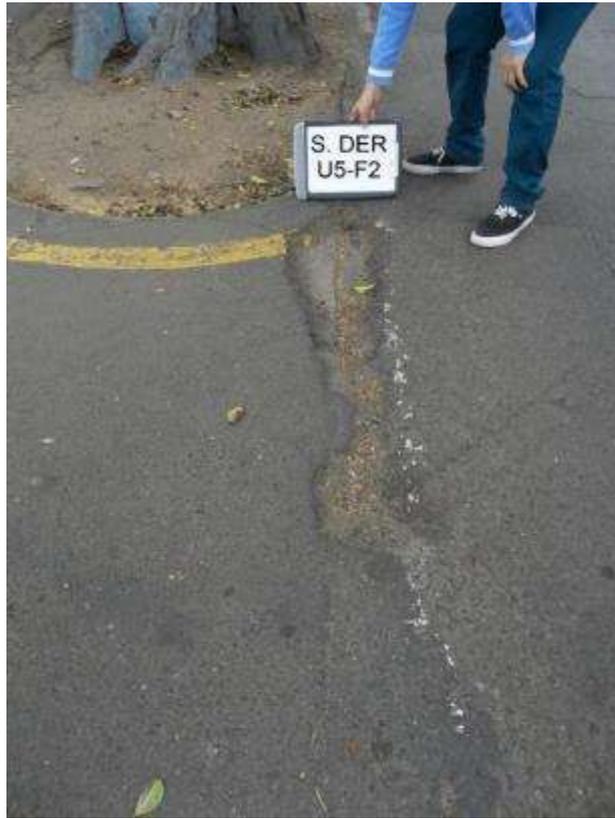
Foto 67 – Falla Nº 2 – Falla Hueco, agrietamiento

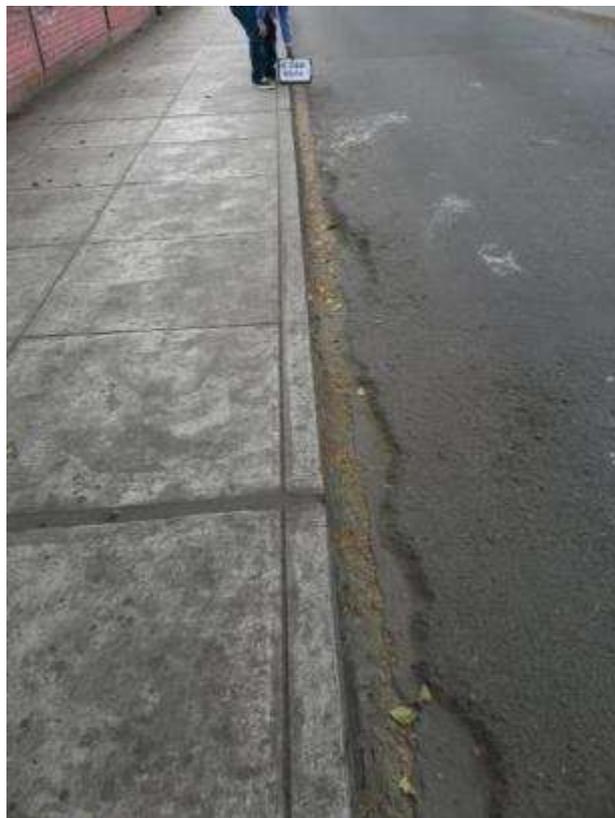
Foto 68 – Falla Nº 4 – Falla Fisura de borde

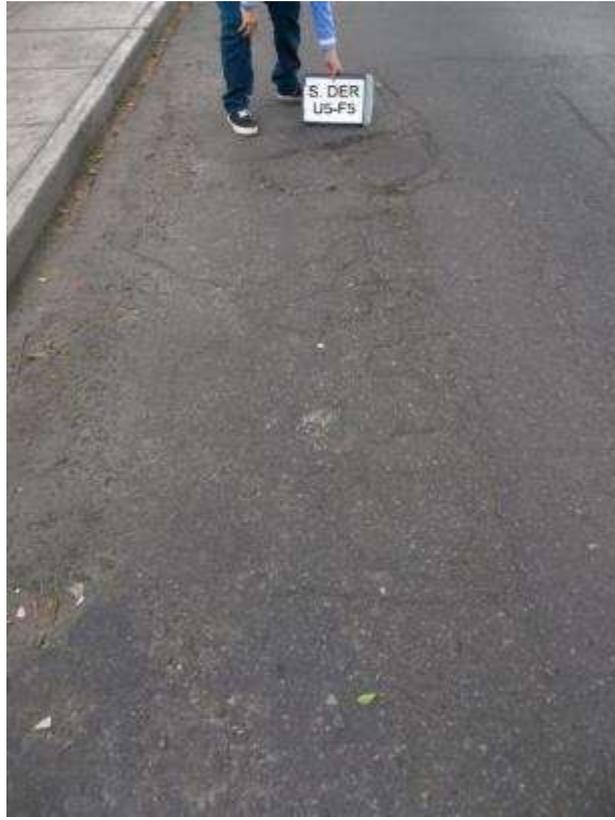
Foto 69 – Falla Nº 5 – Falla Piel de Cocodrilo, Agrietamiento en bloque

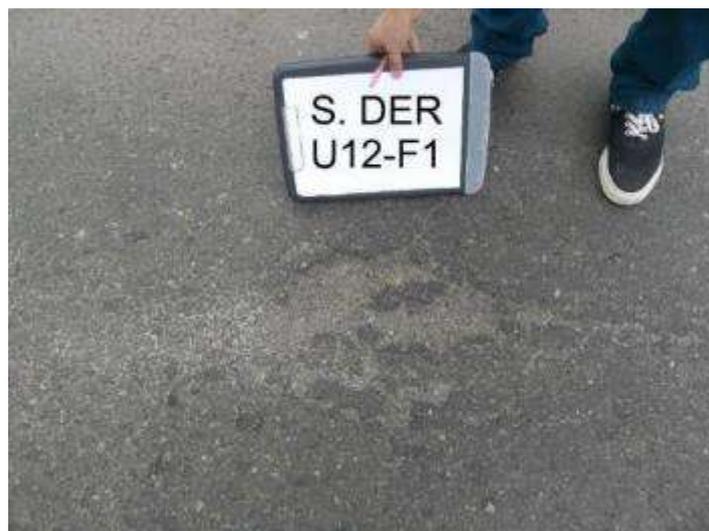
Foto 70 – Falla Nº 1 - Falla Huecos, agrietamiento

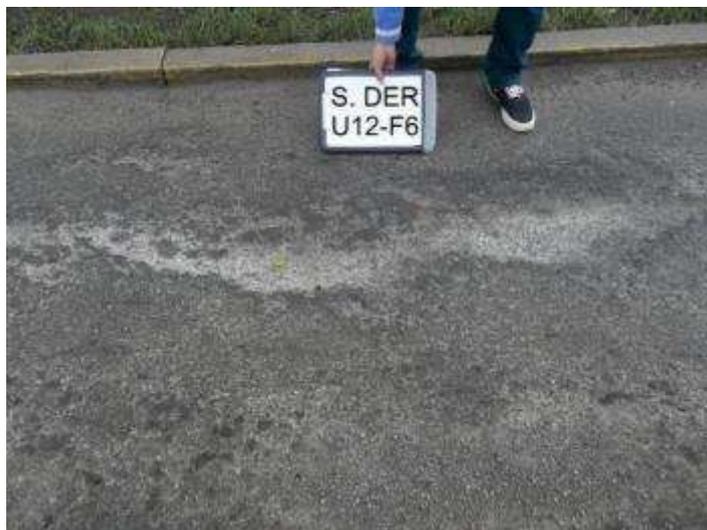
*Foto 74 – Falla Nº 6 – Falla Hueco, Agrietamiento.*

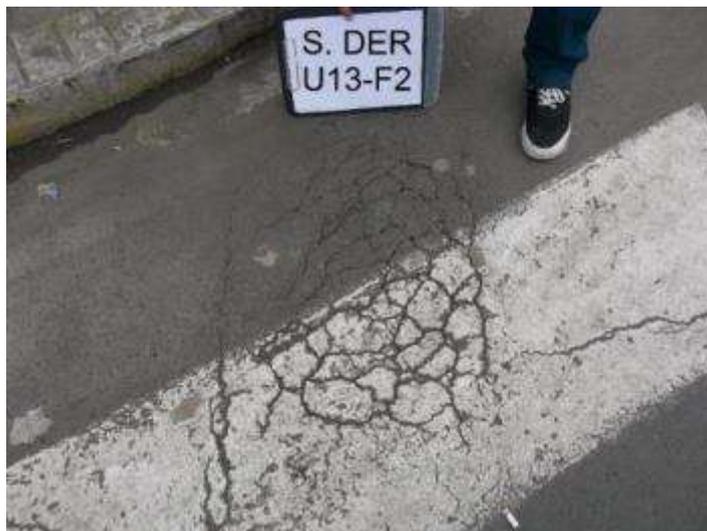
*Foto 76 – Falla N° 2 – Falla Piel de Cocodrilo*

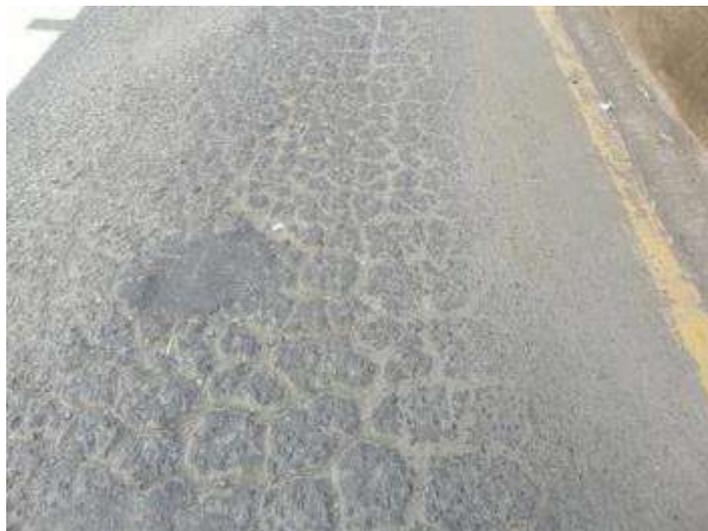
*Foto 82 – Falla N°4 - Falla Piel de Cocodrilo, Nivel de severidad leve (1H)*

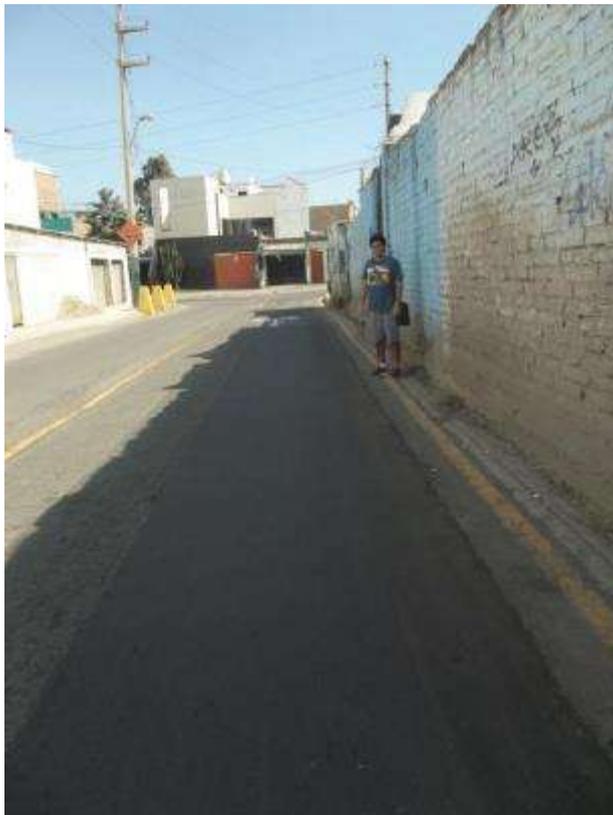
*Foto 83 – Falla N°5 - Falla Parcheo, Nivel de severidad leve (11L)*

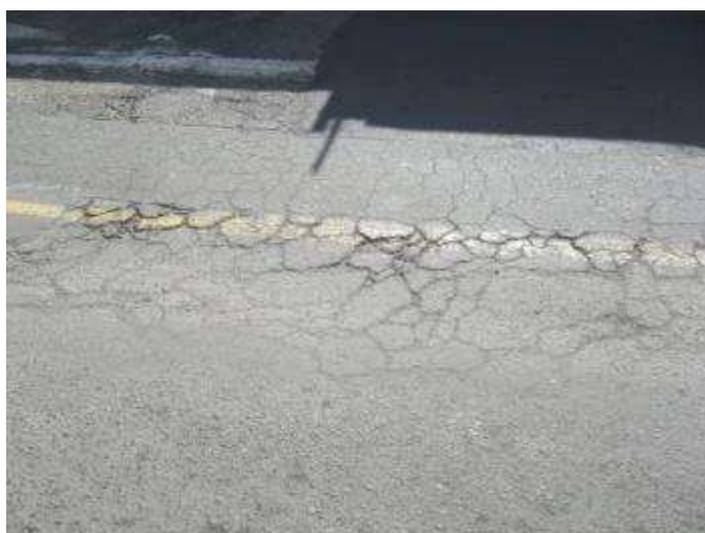
*Foto 84 – Falla N°6 - Falla Piel de Cocodrilo, Nivel de severidad moderado (1M)*

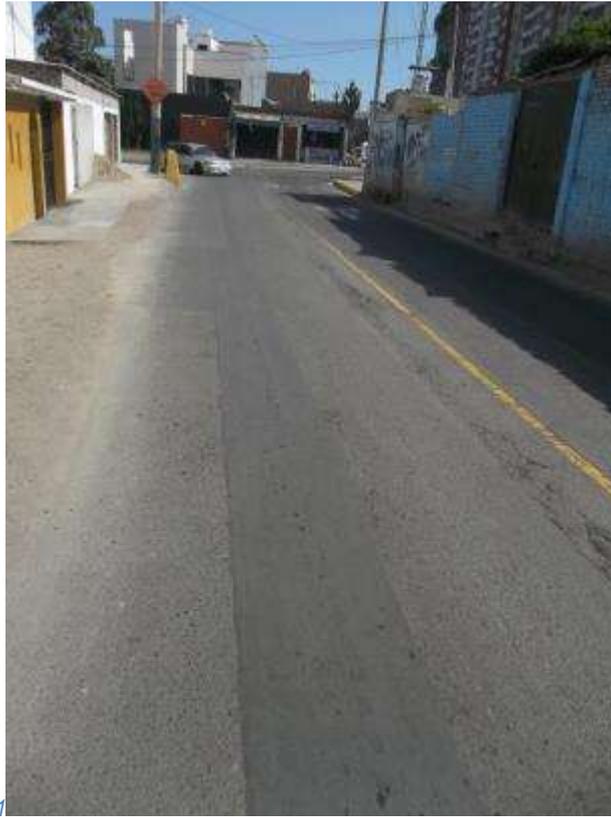
Foto 85 – Falla N°7 - Falla Parcheo, Nivel de severidad leve (11L)

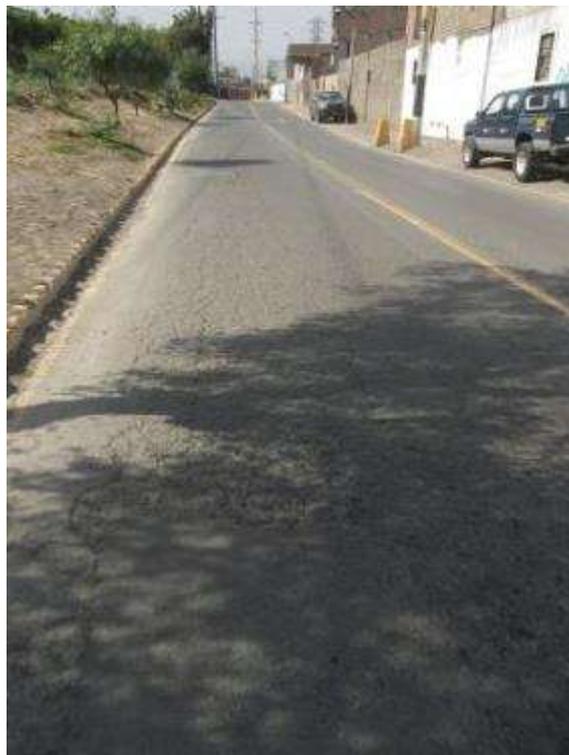
Foto 86 – Falla N°8 - Falla Piel de Cocodrilo, Nivel de severidad alto (1H)

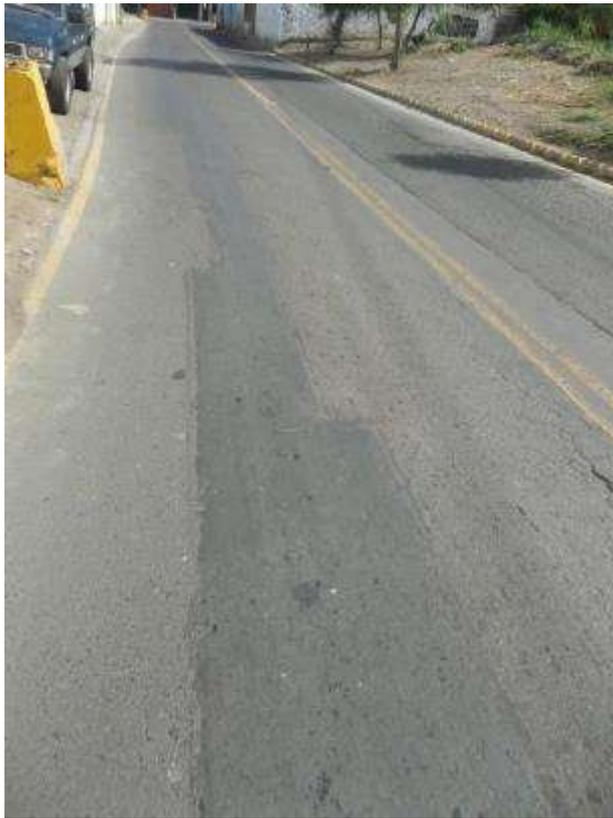
*Foto 87 – Falla N°9 - Falla Parcheo, Nivel de severidad leve (11L)*
