**UNIVERSIDAD RICARDO PALMA**  
**FACULTAD DE INGENIERÍA**  
**ESCUELA PROFESIONAL DE INGENIERÍA CIVIL**

**CÁLCULO DEL ÍNDICE DE CONDICIÓN DEL PAVIMENTO  
(PCI) BARRANCO - SURCO – LIMA**

**TESIS**  
**PARA OPTAR EL TÍTULO PROFESIONAL DE INGENIERO  
CIVIL**

**PRESENTADO POR:**  
**RAÚL ROBLES BUSTIOS**

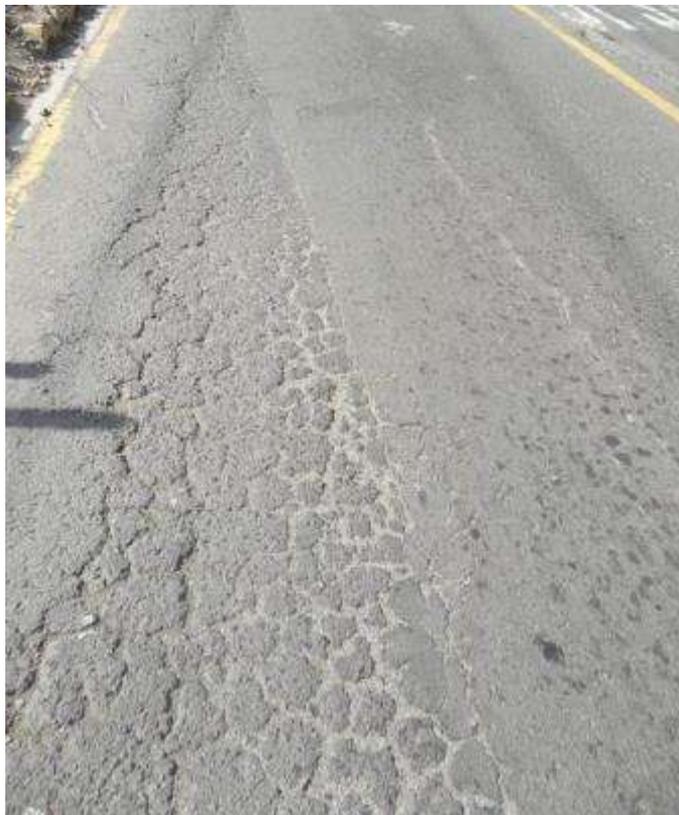
*Foto 88 – Falla N°10 - Falla Piel de Cocodrilo, Nivel de severidad alta (1H)*

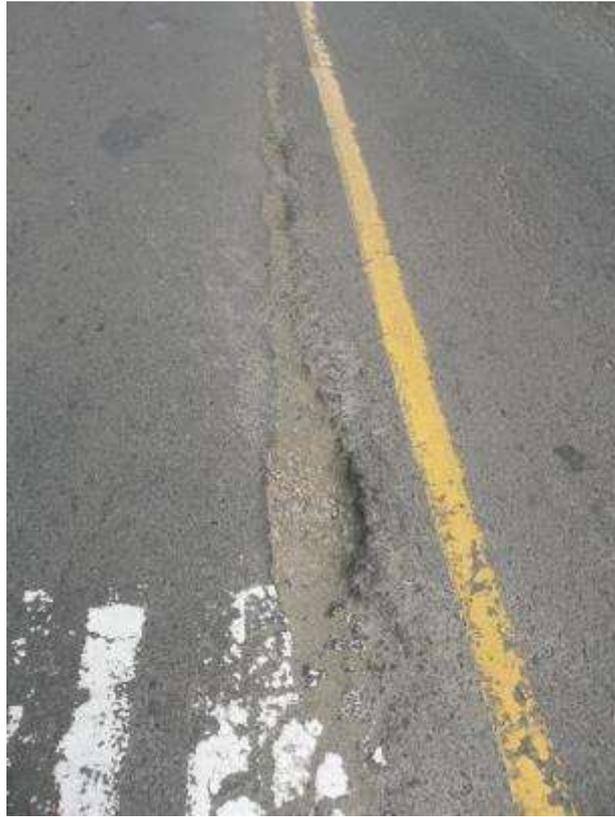
*Foto 89 – Falla N°11 - Falla Huecos, Nivel de severidad moderado (13M)*

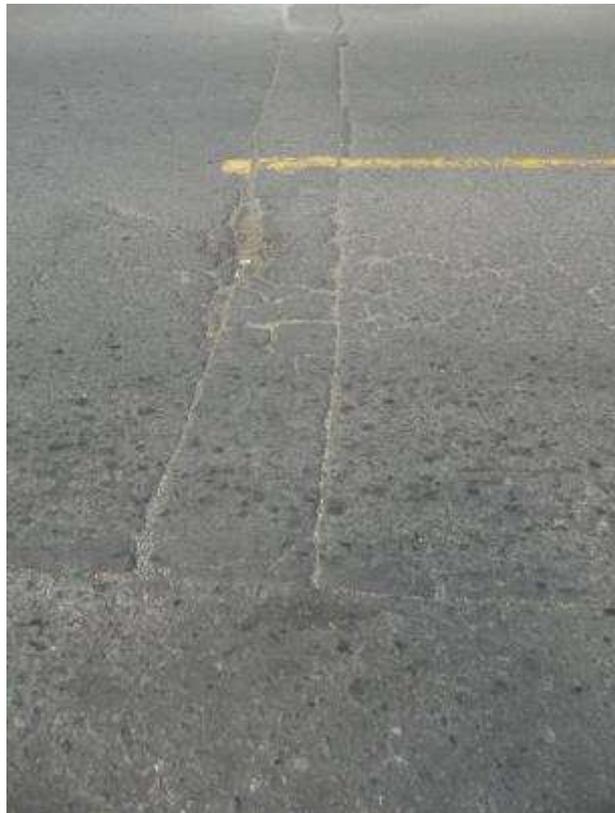
*Foto 90 – Falla N°13 - Falla Parcheo, Nivel de severidad moderada (11M)*

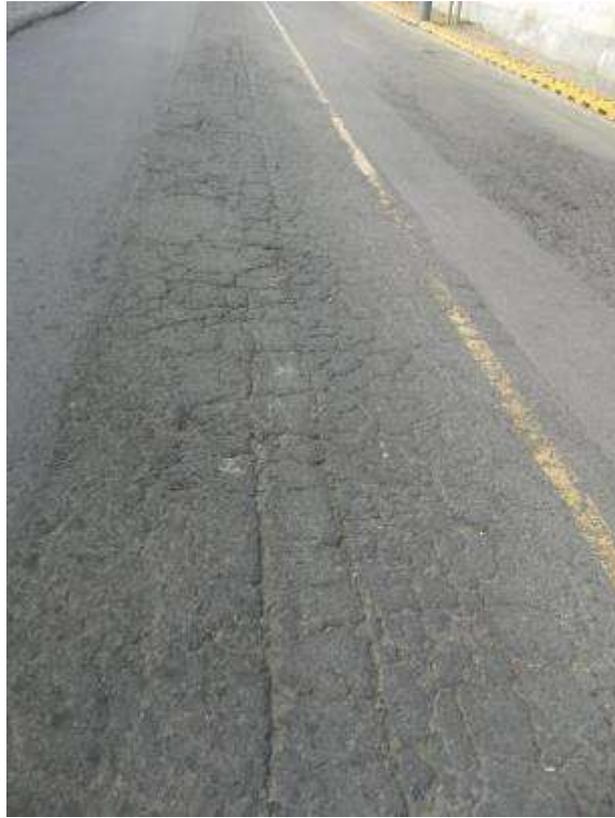
*Foto 93 – Falla N°16 - Falla Piel de Cocodrilo, Nivel de severidad alta (1H)*

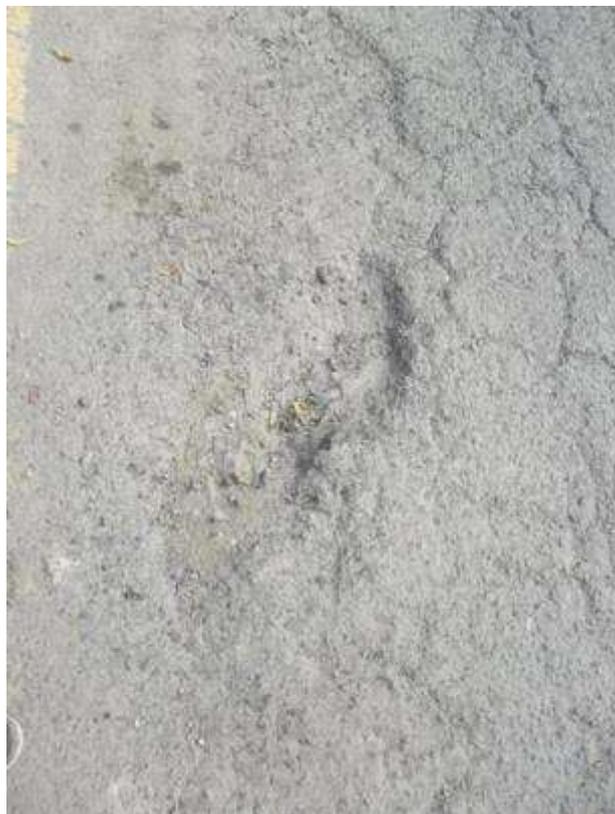
*Foto 94 – Falla N°17 - Falla Huecos, Nivel de severidad leve (13L)*

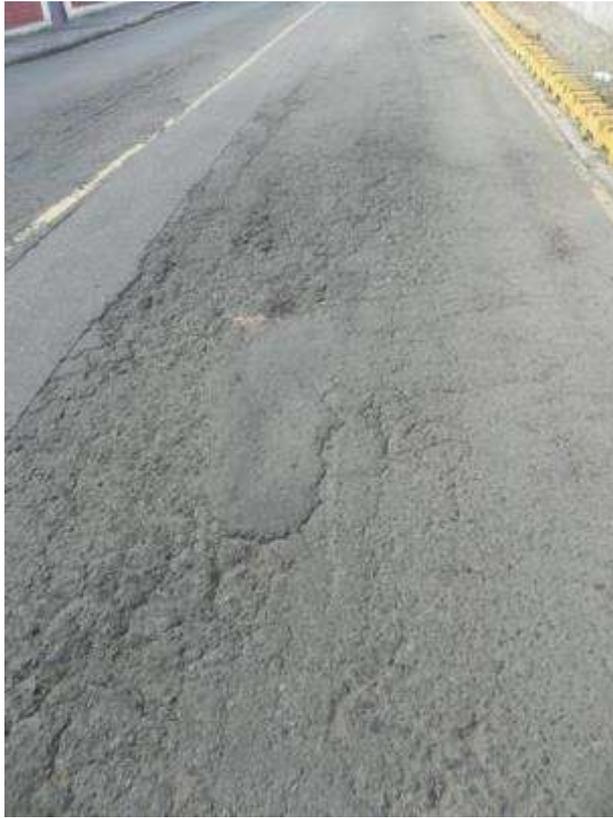
*Foto 95 – Falla N°18 - Falla Piel de Cocodrilo, Nivel de severidad alta (1H)*

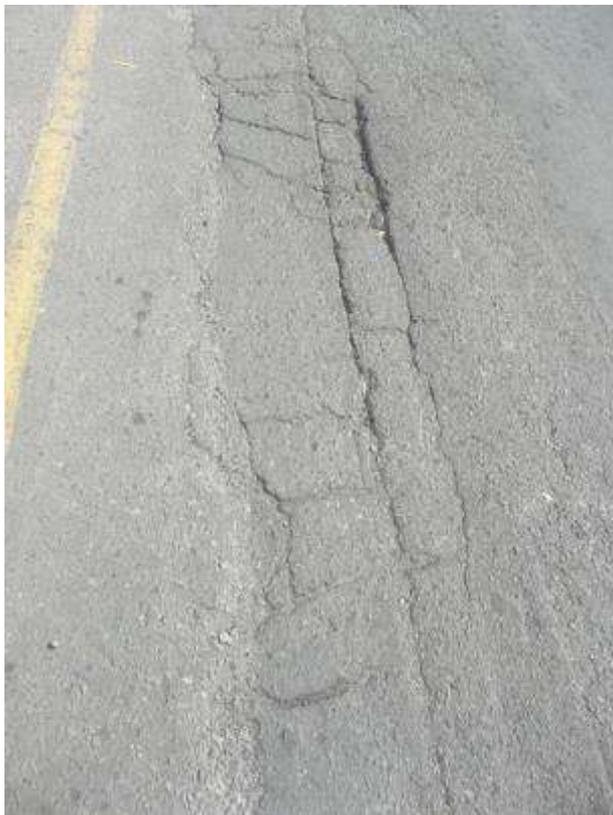
*Foto 96 – Falla N°19 - Falla Agrietamiento en bloque, Nivel de severidad moderada (3M)*

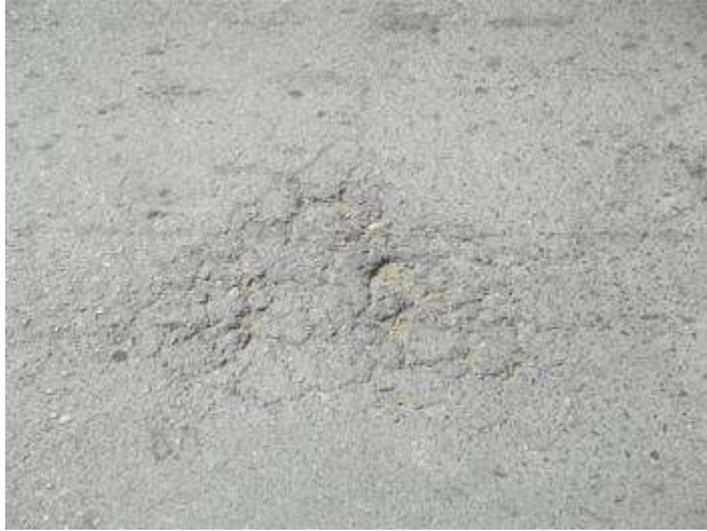
*Foto 97 – Falla N°20 - Falla Piel de Cocodrilo, Nivel de severidad leve (1L)*

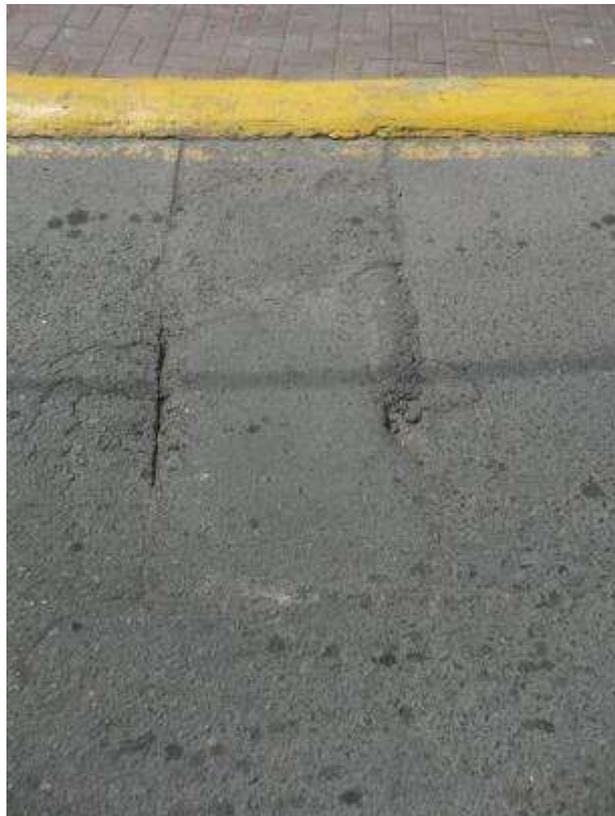
*Foto 98 – Falla N°21- Falla Parcheo, Nivel de severidad leve (11L)*

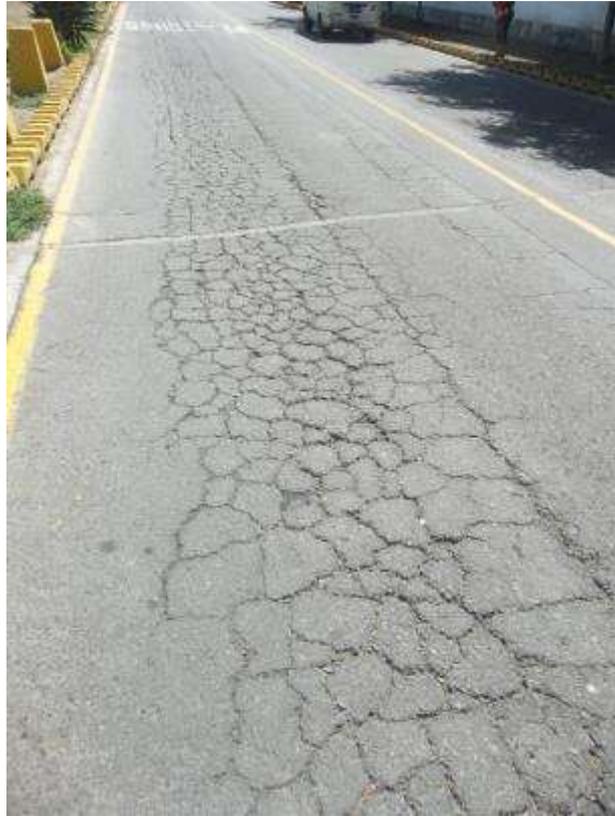
*Foto 99 – Falla N°22 - Falla Piel de Cocodrilo, Nivel de severidad alta (1H)*

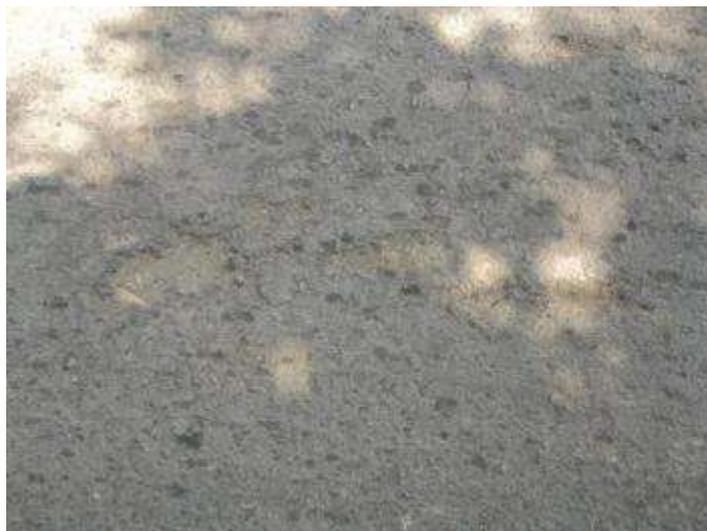
*Foto 100 – Falla N°23 - Falla Huecos, Nivel de severidad leve (13L)*

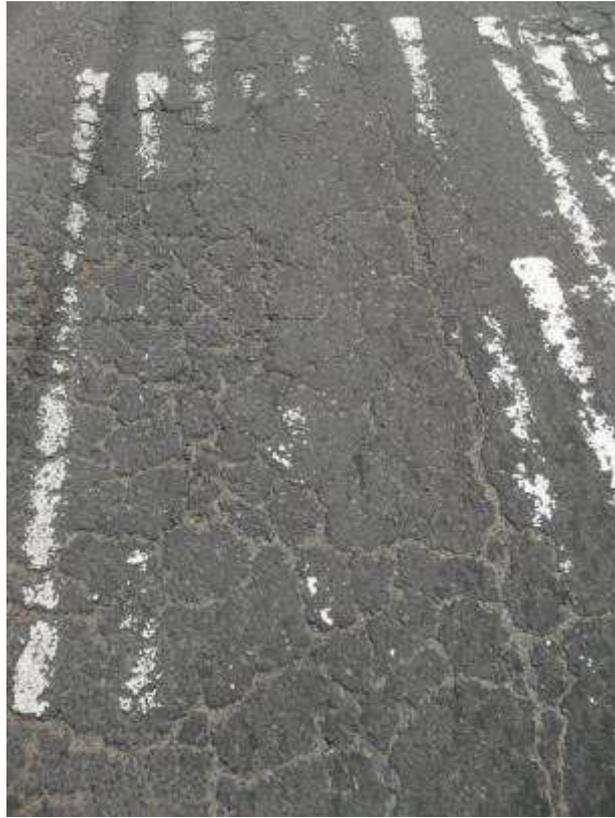
*Foto 101 – Falla N°25 - Falla Piel de Cocodrilo, Nivel de severidad moderada (1M)*

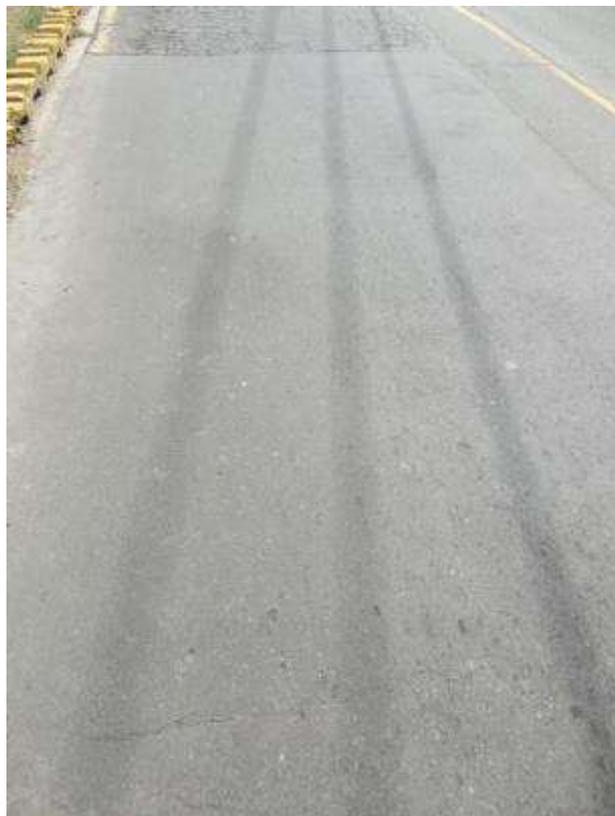
*Foto 102 – Falla N°26 - Falla Parcheo, Nivel de severidad leve (11L)*

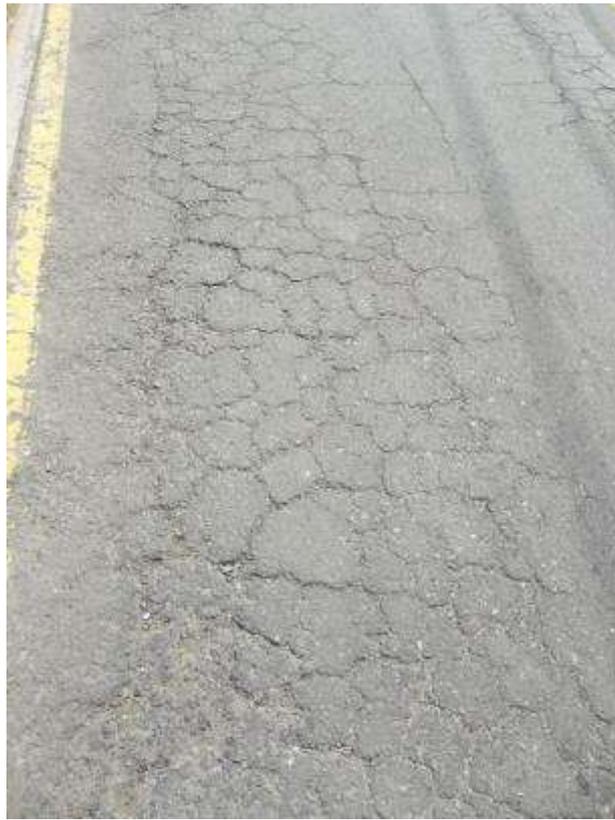
*Foto 103 – Falla N°27 - Falla Piel de Cocodrilo, Nivel de severidad moderada (1M)*

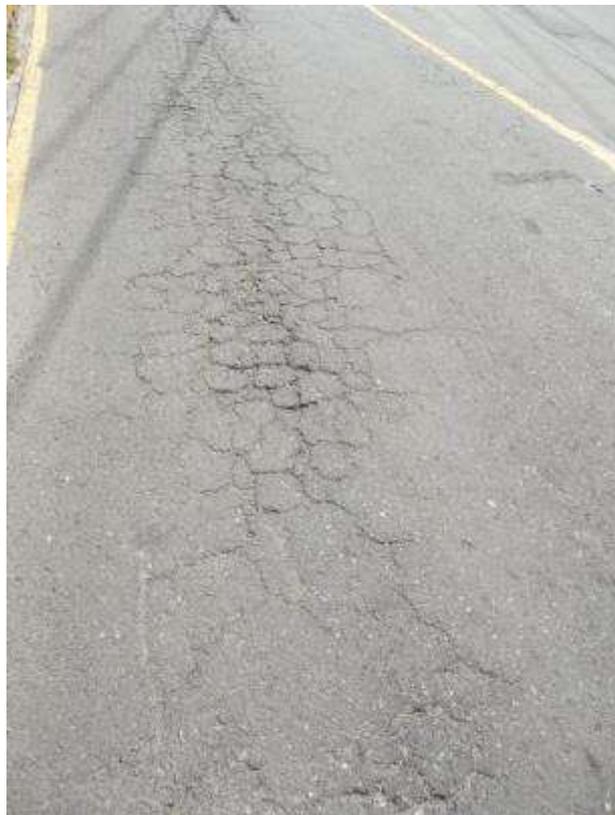
*Foto 104 – Falla N°28 - Falla Piel de Cocodrilo, Nivel de severidad moderada (1M)*

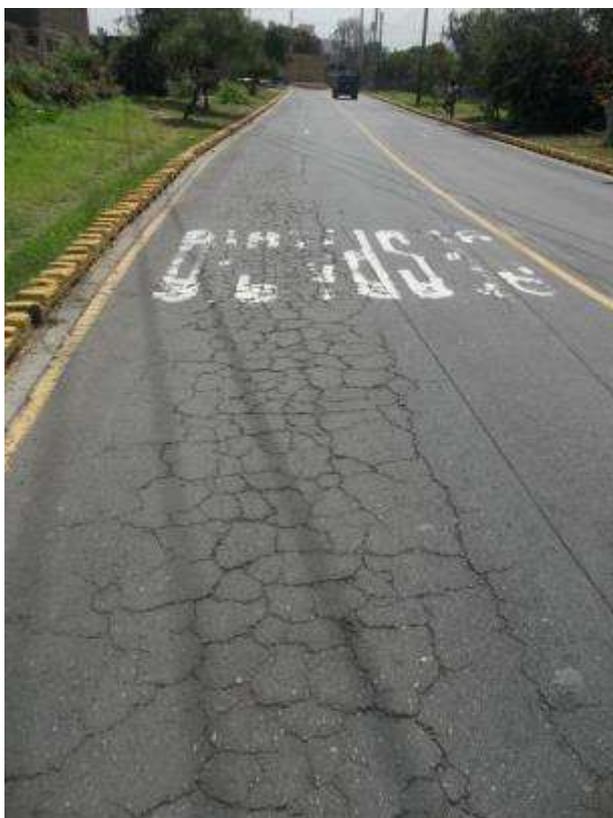
Foto 105 – Falla N°29 - Falla Piel de Cocodrilo, Nivel de severidad alta (1H)

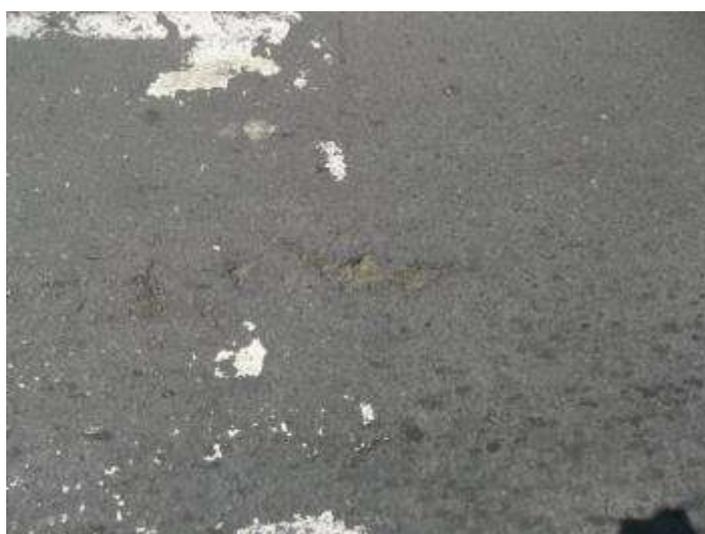
Foto 106 – Falla N°30 - Falla Huecos, Nivel de severidad leve (13L)
