UNIVERSIDAD RICARDO PALMA
FACULTAD DE INGENIERÍA

**MANTENIMIENTO DE PAVIMENTO RÍGIDO Y FLEXIBLE
PARA EVITAR UN DESGASTE PREMATURO EN VÍAS URBANAS**

TESIS
**PARA OPTAR POR EL TÍTULO PROFESIONAL
DE INGENIERO CIVIL**

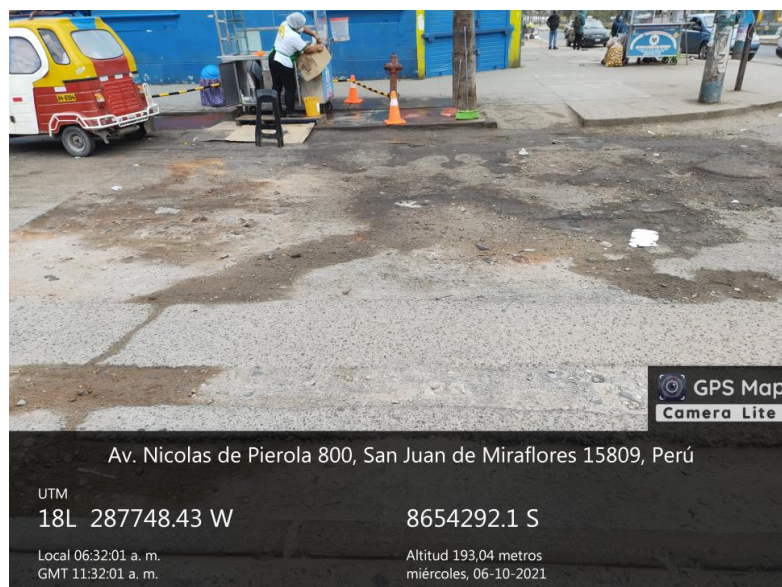
Figura 61. Cuadra 1 de la Av. Villa María. Desprendimiento severo, fisuras y huecos. Fuente: Propia con uso de la aplicación GPS Map Camera Lite.

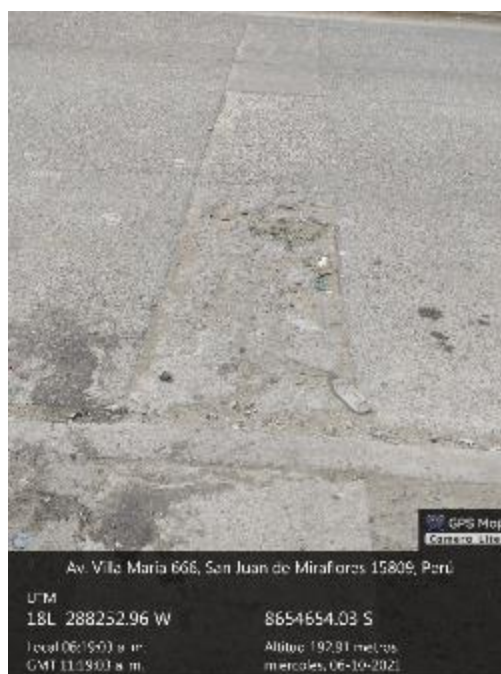
Figura 62. Cuadra 6 de la Av. Villa María. Desprendimiento del bacheo. Fuente: Propia con uso de la aplicación GPS Map Camera Lite.

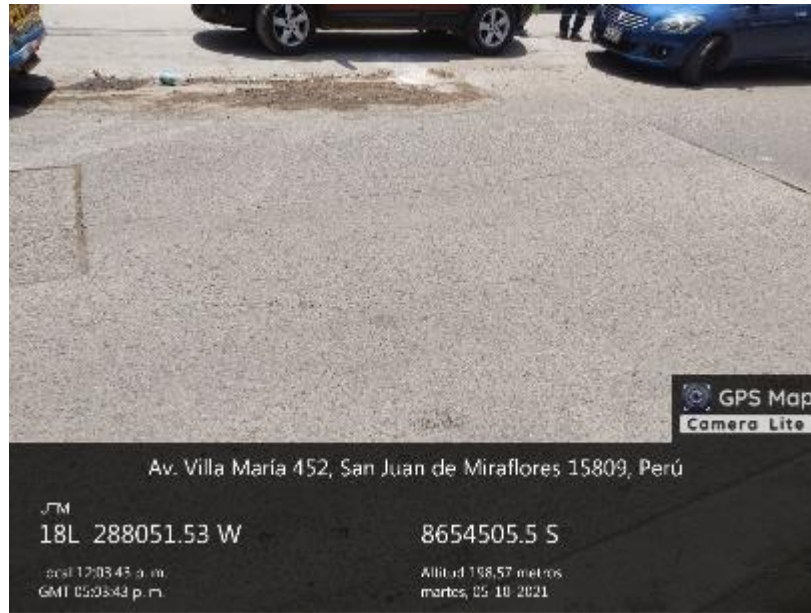
Figura 63. Cuadra 4 de la Av. Villa María. Fisuras longitudinales, oblicuas y transversales. Fuente: Propia con uso de la aplicación GPS Map Camera Lite.

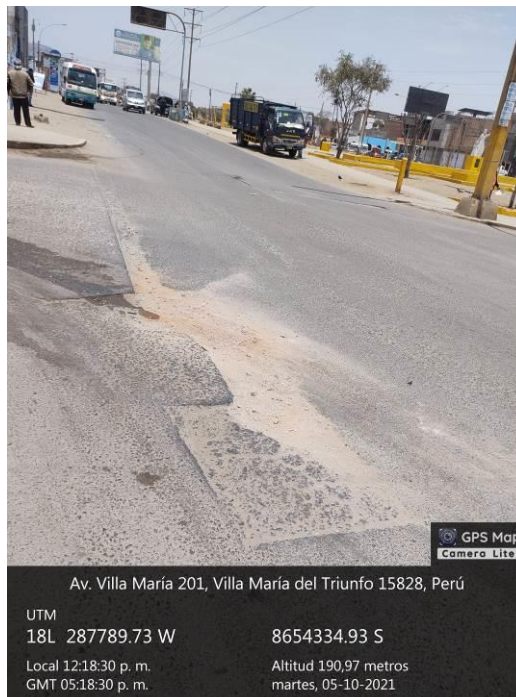
Figura 66. Cuadra 2 de la Av. Villa María. Huevo y daño severo en el pavimento. Fuente: Propia con uso de la aplicación GPS Map Camera Lite.

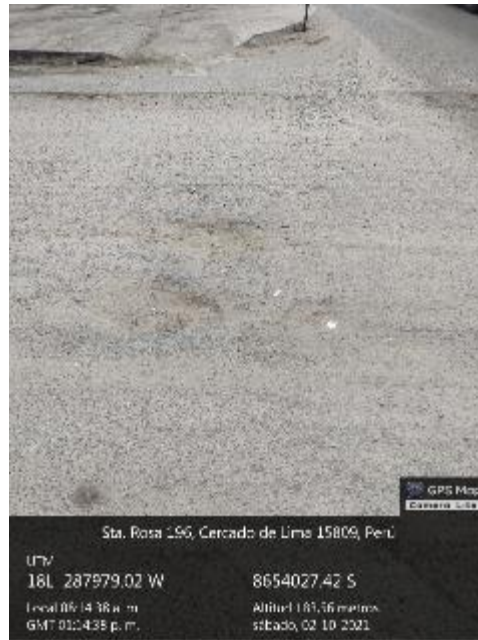
Figura 82. Falla en la cuadra 1 de la Av. Santa Rosa. Fuente: Elaboración propia.

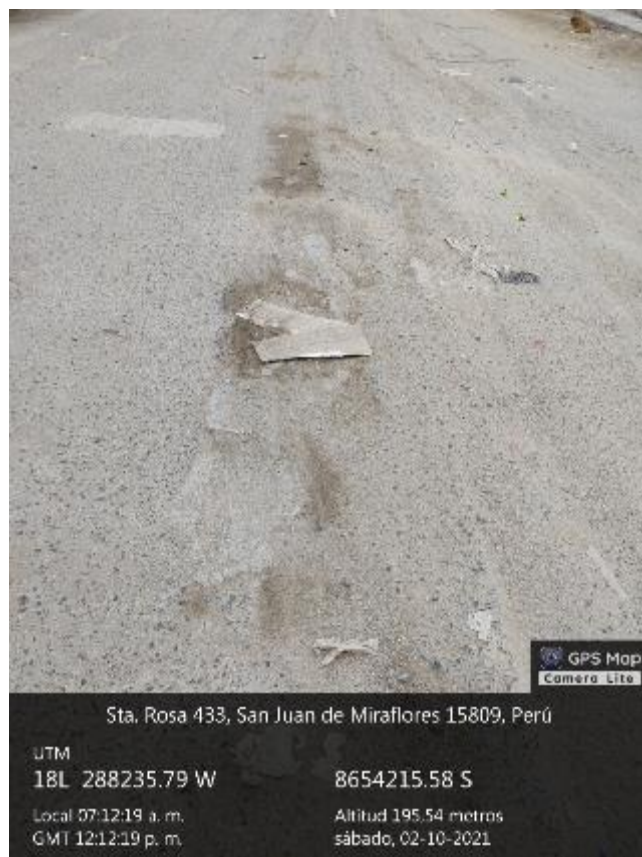
Figura 87. Falla en la cuadra 4 de la Av. Santa Rosa. Fuente: Elaboración propia.

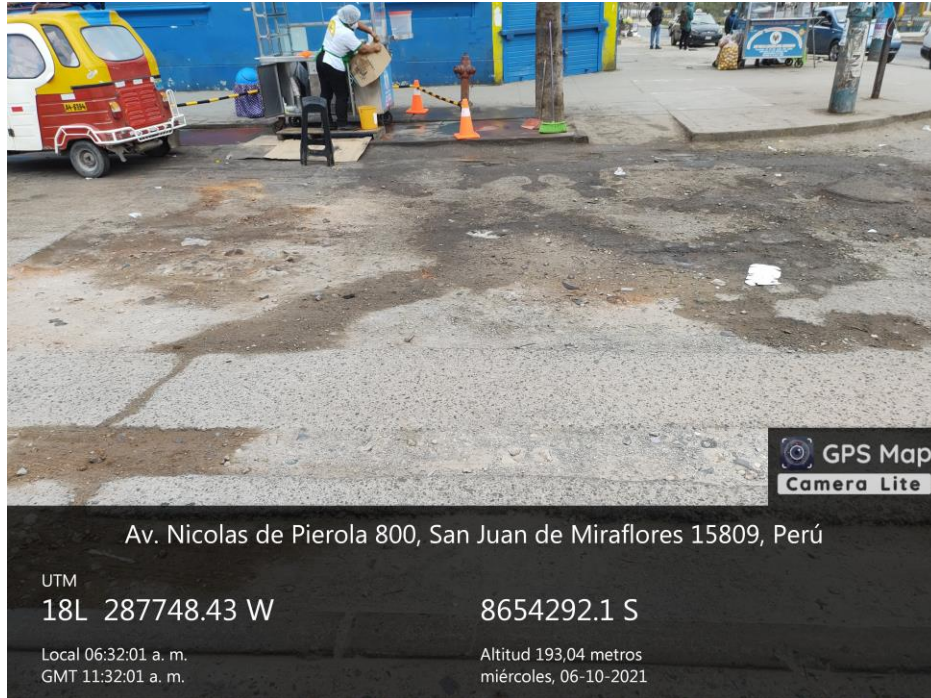
Figura 92. Falla en la cuadra 1 de la Av. Villa María. Fuente: Elaboración propia.

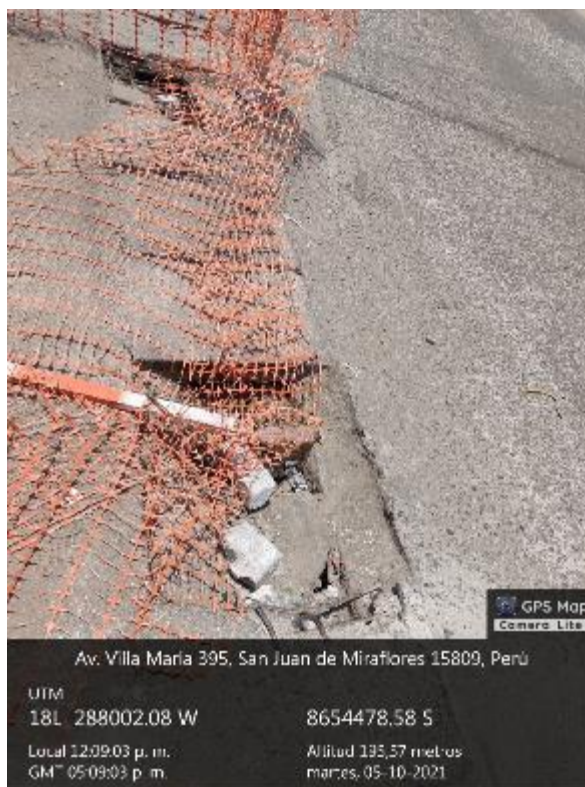
Figura 97.. Falla en la cuadra 4 de la Av. Villa María. Fuente: Elaboración propia.

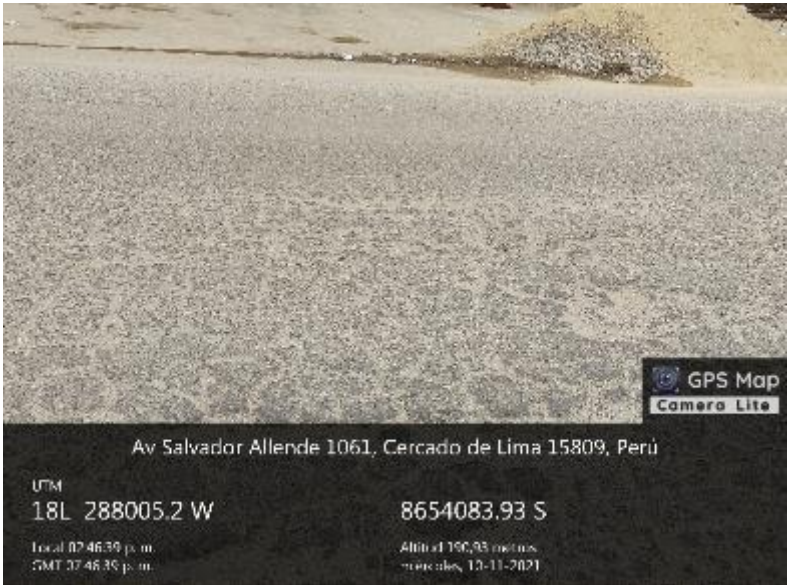
<p>El método VIZIR es un método visual que evalúa las degradaciones del pavimento tipo A, las cuales toman en cuenta las dimensiones de algunos tipos de deficiencias estructurales del pavimento, en este caso el tipo y código de falla es: PIEL DE COCODRILO / FPC.</p>

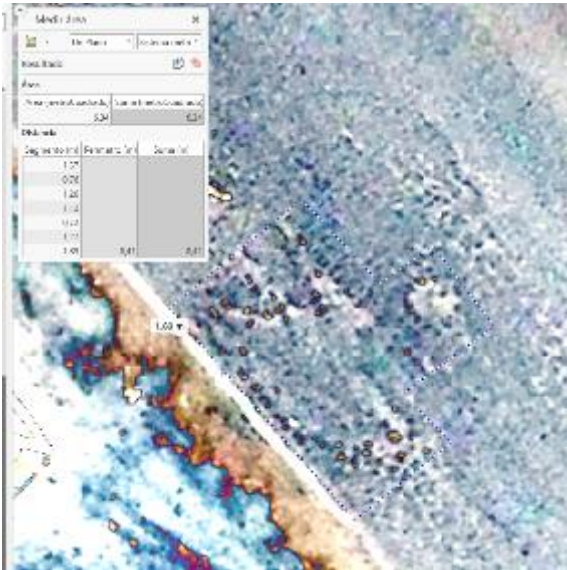
<p>Con el método utilizando el dron fotogramétrico se logra identificar en la falla tipo PIEL DE COCODRILO en el terreno, pudiendo formar un polígono con las dimensiones reales de la falla.</p>

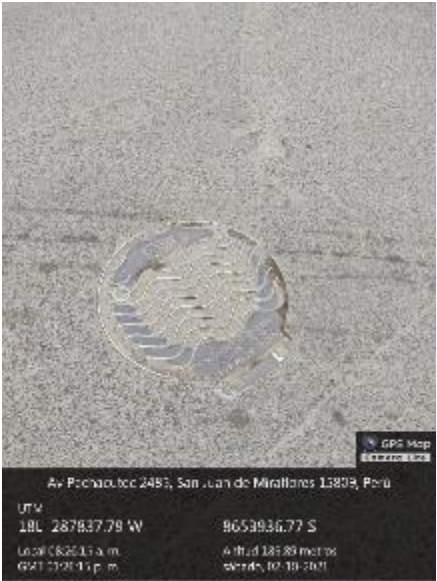
<p data-bbox="253 1054 1021 1203">En este caso el tipo y código de falla es: FISURA LONGITUDINAL / FLF. El largo de la fisura se toma en campo y se registra para su evaluación.</p>

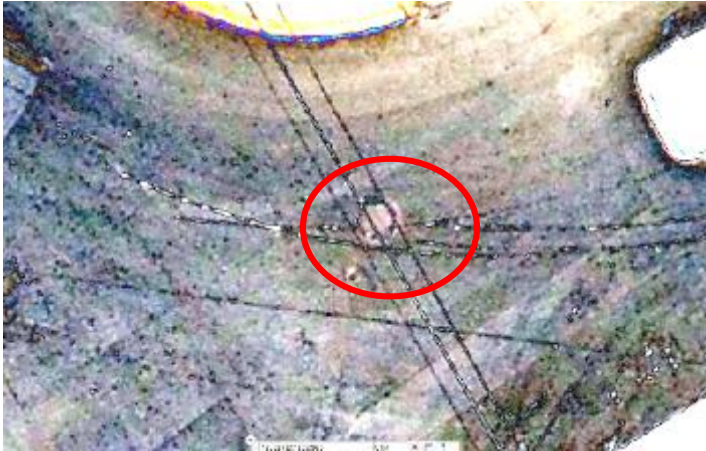
<p data-bbox="1043 946 2040 1203">Con el método utilizando el dron fotogramétrico NO se logra identificar la falla tipo FISURA LONGITUDINAL en el terreno debido a la presencia de cables eléctricos y de telefonía que interferían con la identificación de la misma. Usando el método de perfil tampoco se pudo hallar su profundidad debido a que no tenía mucha profundidad.</p>

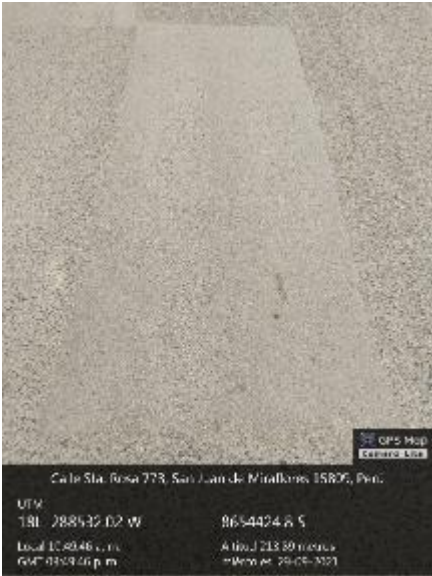
<p>En este caso el tipo y código de falla es: REPARACIÓN O BACHEO / BZR. Las dimensiones de la falla se tomaron en campo para su registro y posterior evaluación.</p>

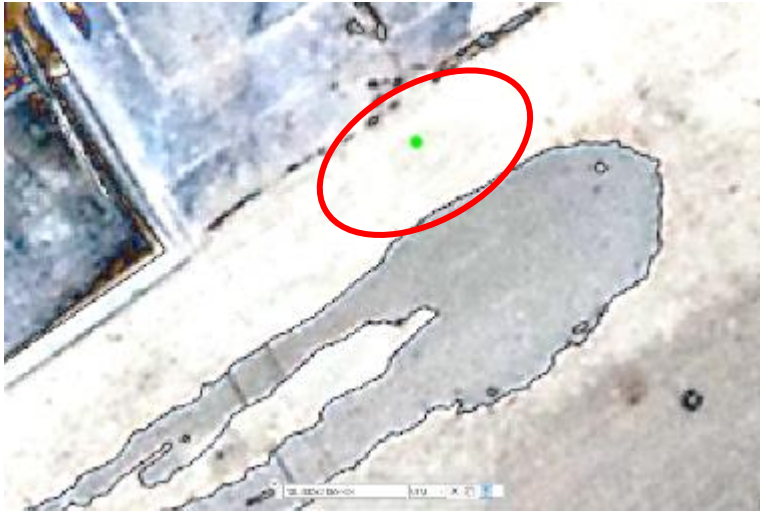
<p>Con el método utilizando el dron fotogramétrico NO se logra identificar la falla tipo REPARACIÓN O BACHEO, debido a que el día que se voló el dron hubo presencia de humedad en la zona lo cual no permitió una correcta identificación.</p>

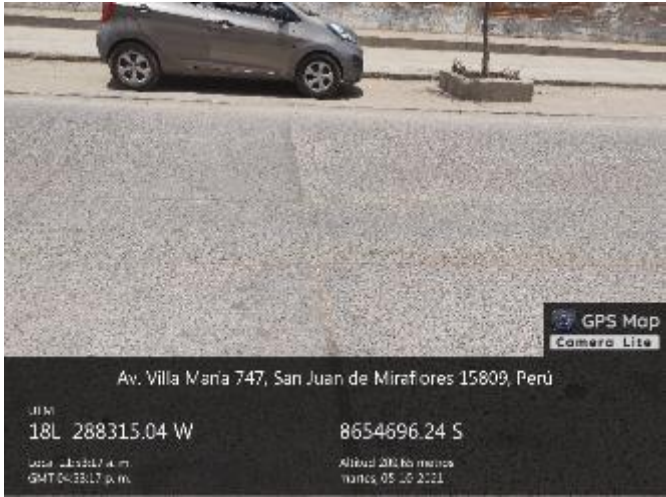
<p data-bbox="253 1018 1021 1161">En este caso el tipo de falla es: DESCARAMIENTO DE JUNTA de severidad BAJA. Estos datos se registran para la evaluación del tramo por el método del PCI.</p>

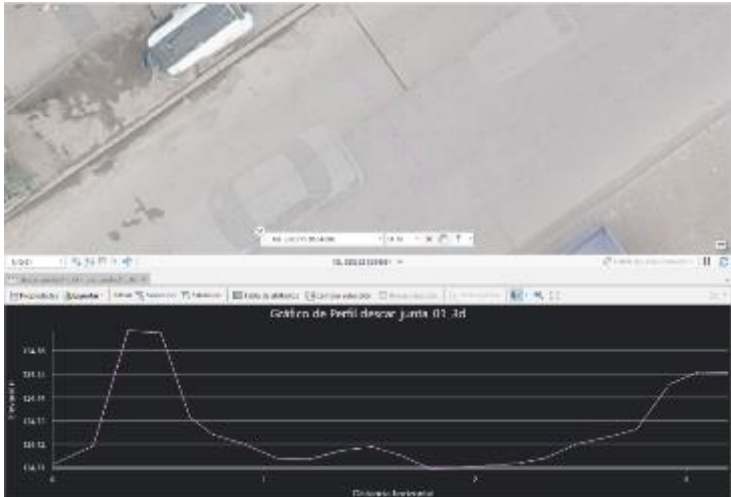
<p data-bbox="1043 1002 2040 1145">Con el método utilizando el dron fotogramétrico se logra identificar la falla tipo DESCARAMIENTO DE JUNTA, donde se logra apreciar una erosión considerable de hasta 5 cm de profundidad.</p>
