UNIVERSIDAD RICARDO PALMA
FACULTAD DE INGENIERÍA

**EVALUACIÓN SUPERFICIAL DE PAVIMENTOS ASFÁLTICOS
MEDIANTE LAS METODOLOGÍAS DEL MTC PERÚ Y PCI**

TESIS

**PARA OPTAR EL TÍTULO PROFESIONAL DE
INGENIERO CIVIL**

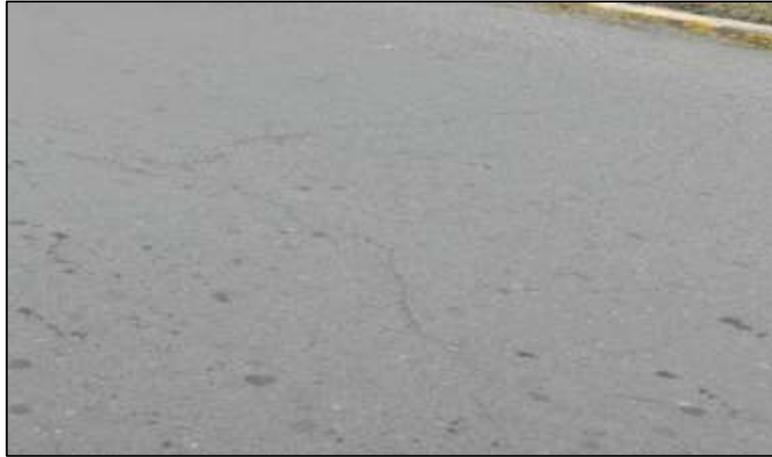
Figura N°17: Fisuras longitudinales y transversales
Fuente: Elaboración Propia (2019)

El gradiente térmico superior a los 30° C que produce ciclos de expansión y contracción de la mezcla asfáltica

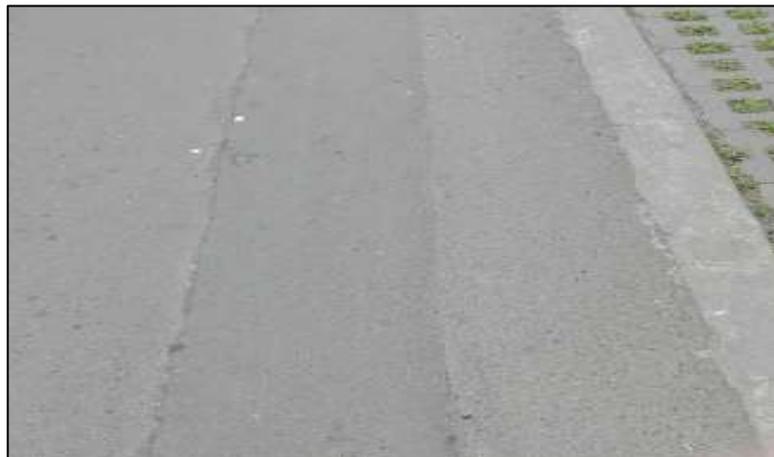
Figura N°18: Parches y parches de cortes
Fuente: Elaboración Propia (2019)

Los parches de cortes utilitarios son colocados cuando se efectúan cortes para la refacción de tuberías de agua o desagüe, instalación del cableado eléctrico, entre otros trabajos similares. Se debe tener en cuenta que los parches disminuyen el nivel de servicio de la vía, pues el desempeño del área parchada es inferior. Igual es el caso del área adyacente al parche que no se comporta como la sección del pavimento original.

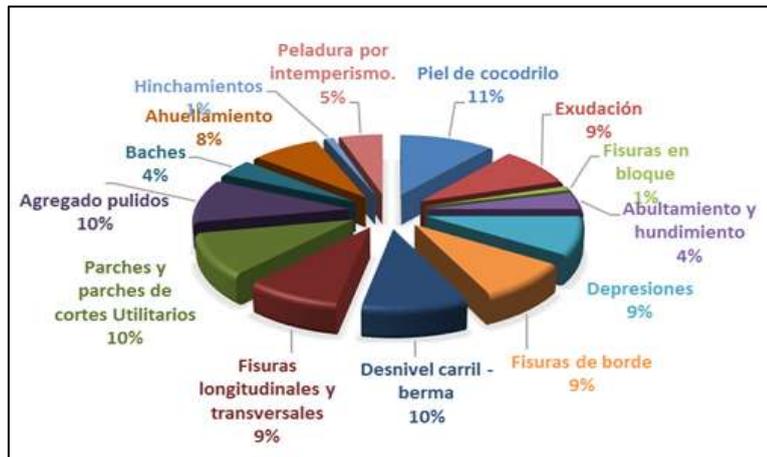
Figura N°49: Tipos de fallas según PCI
Fuente: Choque (2019).

Fallas encontradas como se aprecia en la Figura N°49

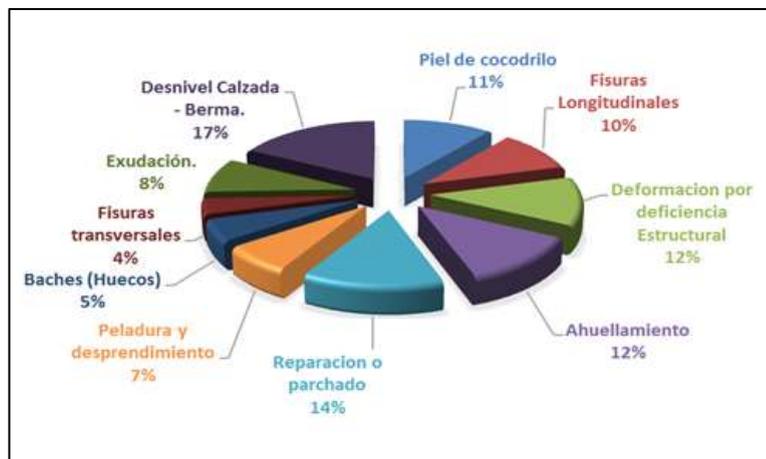
Figura N°50: Tipos de fallas según MTC
Fuente: Choque (2019).

Fallas encontradas como se aprecia en la Figura N°50.
