UNIVERSIDAD RICARDO PALMA

Elaboración de mapas de PCI para la planificación del mantenimiento y conservación del pavimento, Av. Maestro Peruano km 0+000 a km 0+653, distrito de Comas.

TESIS

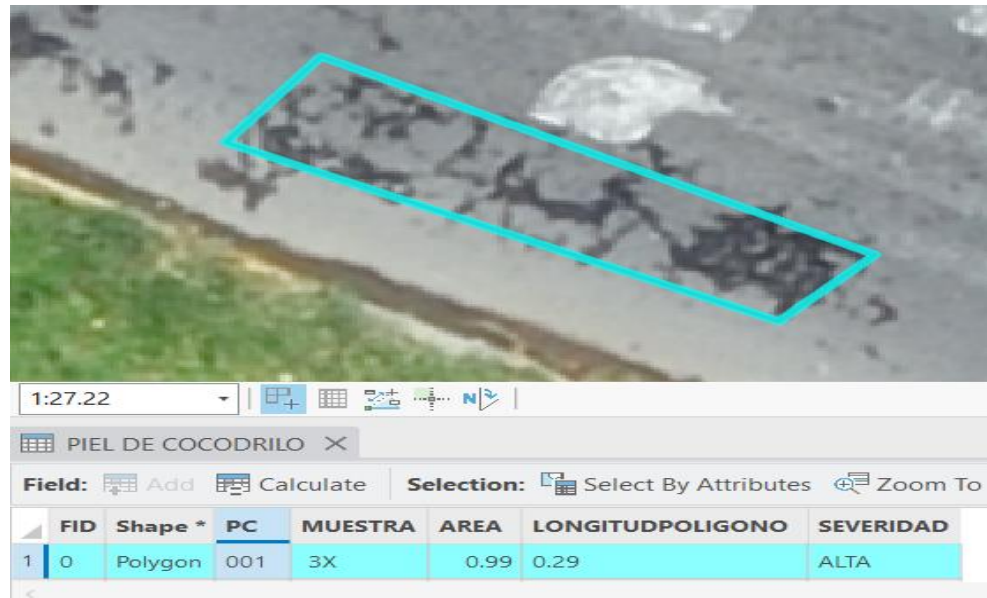
La Figura 41. muestra la falla “piel de cocodrilo” identificada en la ortofoto. En el programa ArcGIS determinamos el número de falla, numero de muestra, área, longitud de polígono y severidad.

Figura 41: Piel de cocodrilo en ortofoto.
Fuente: Elaboración Propia.

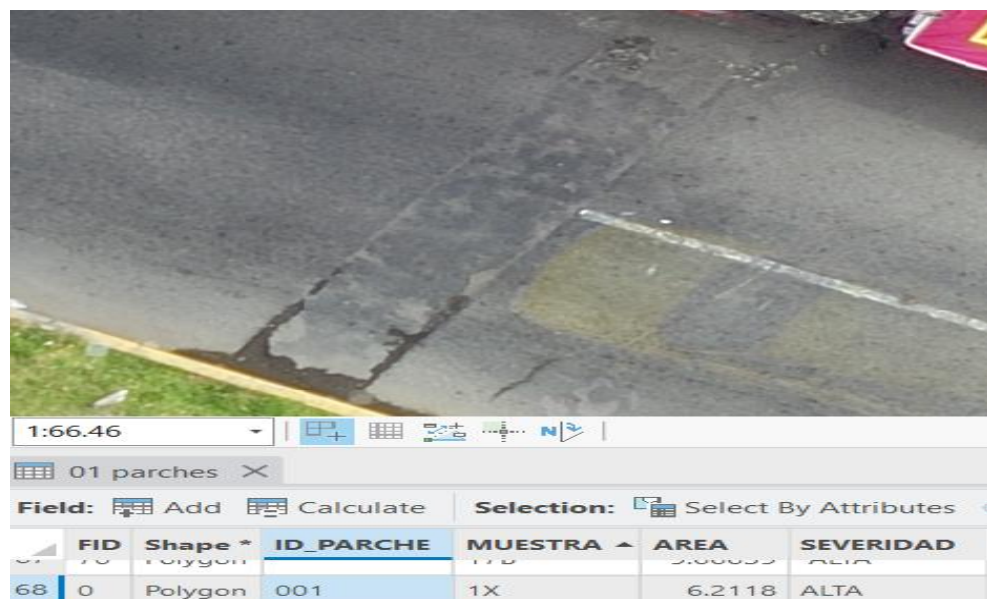
La Figura 42. muestra la falla “reparaciones o parchados” identificada en la ortofoto. En el programa ArcGIS determinamos el número de falla, numero de muestra, área y severidad.

Figura 42: Reparaciones o parchados en ortofoto.
Fuente: Elaboración Propia.

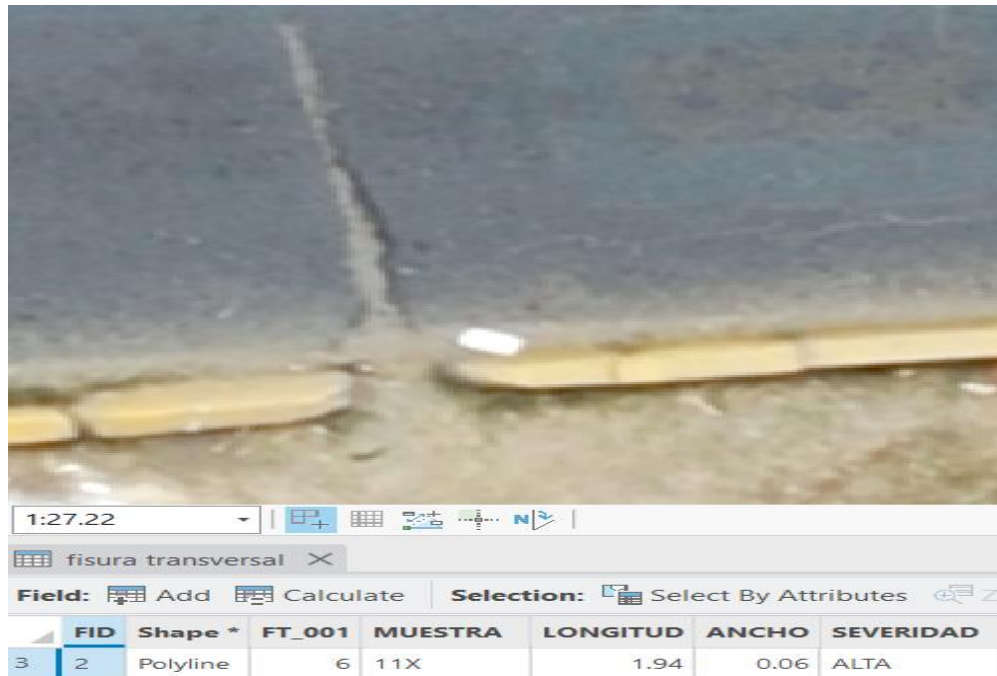
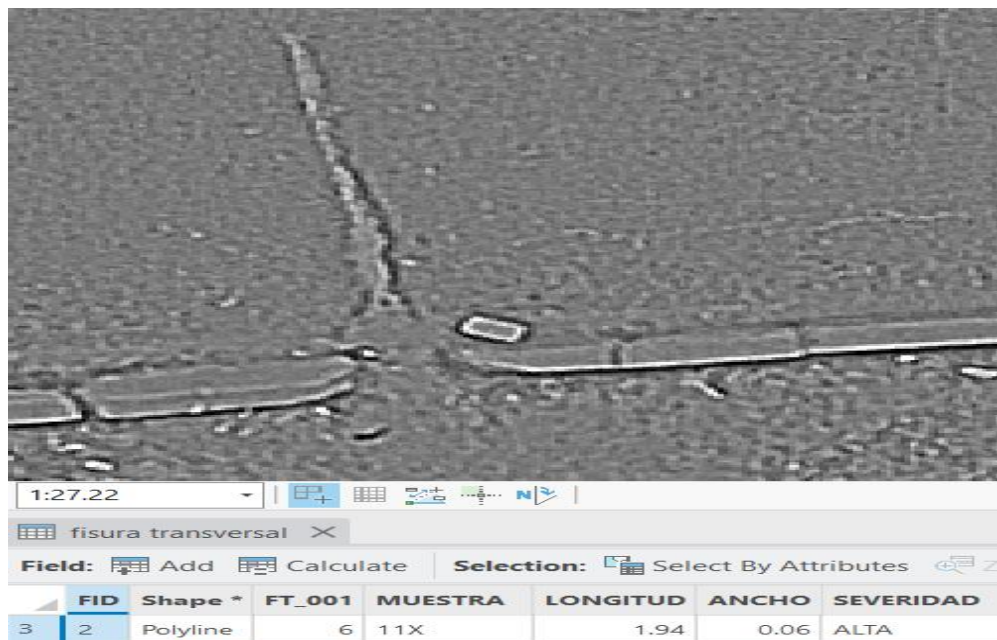
La Figura 43. muestra la falla “fisura transversal” identificada en la ortofoto. En el programa ArcGIS determinamos el número de falla, numero de muestra, longitud, ancho de fisura y severidad. En la figura 44, aplicamos filtro para identificar la falla fácilmente.

Figura 43: Fisura transversal en ortofoto
Fuente: Elaboración Propia.

Figura 44: Fisura transversal con filtro en ortofoto.
Fuente: Elaboración Propia.

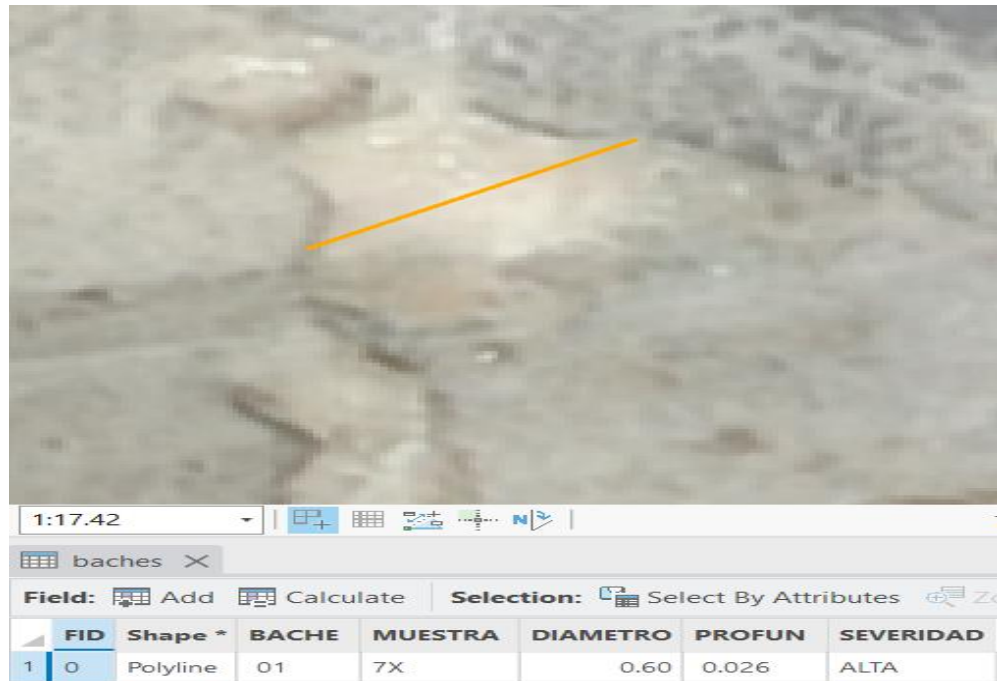
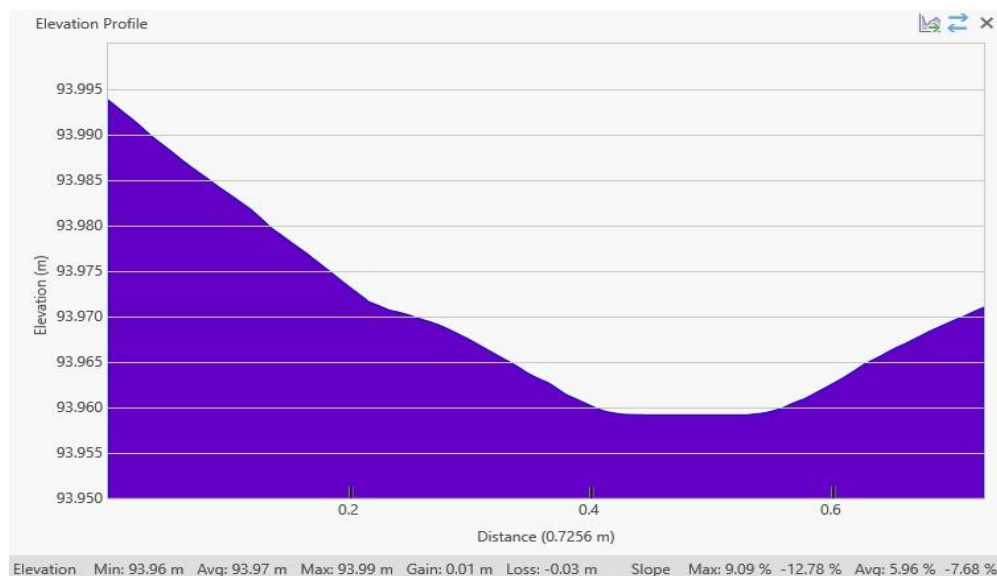
La Figura 45. muestra la falla “baches” identificada en la ortofoto. En el programa ArcGIS determinamos el número de falla, numero de muestra, diámetro, profundidad y severidad. En la figura 46, determinamos la profundidad en el mapa 3d con la opción “elevation profile”.

Figura 45: Bache en ortofoto.
Fuente: Elaboración Propia.

Figura 46: Profundidad de bache en ortofoto
Fuente: Elaboración Propia

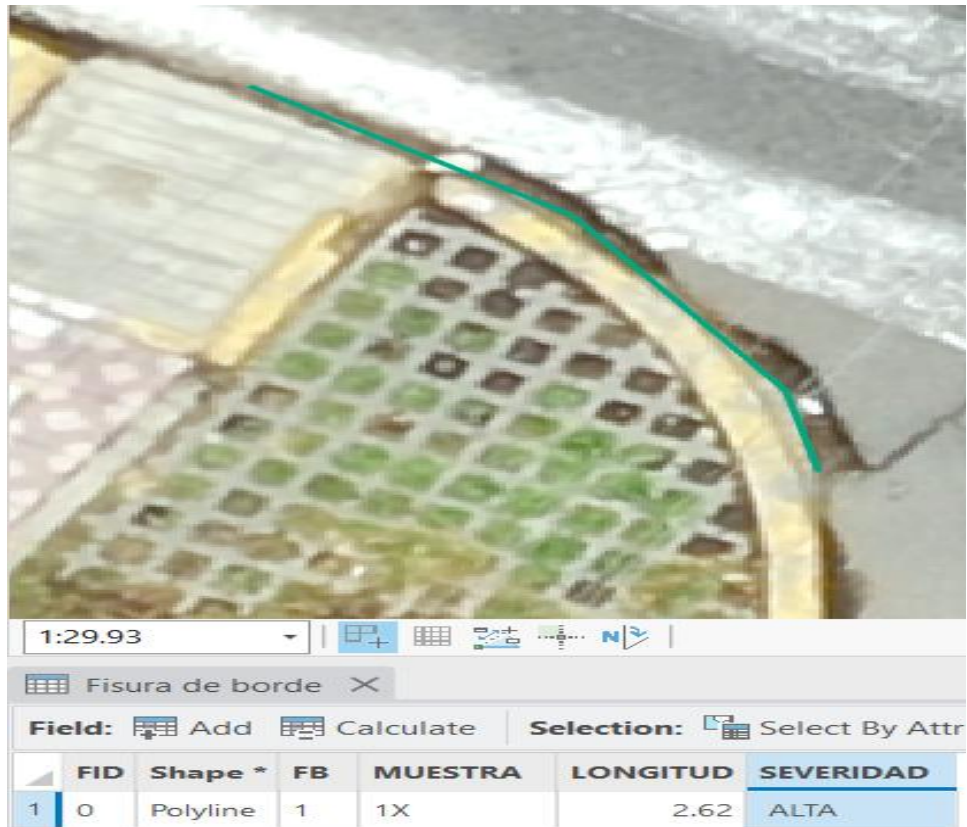
La Figura 47. muestra la falla “Fisura de borde” identificada en la ortofoto. En el programa ArcGIS determinamos el número de falla, numero de muestra, longitud y severidad.

Figura 47: Fisura de borde en ortofoto.
Fuente: Elaboración Propia.

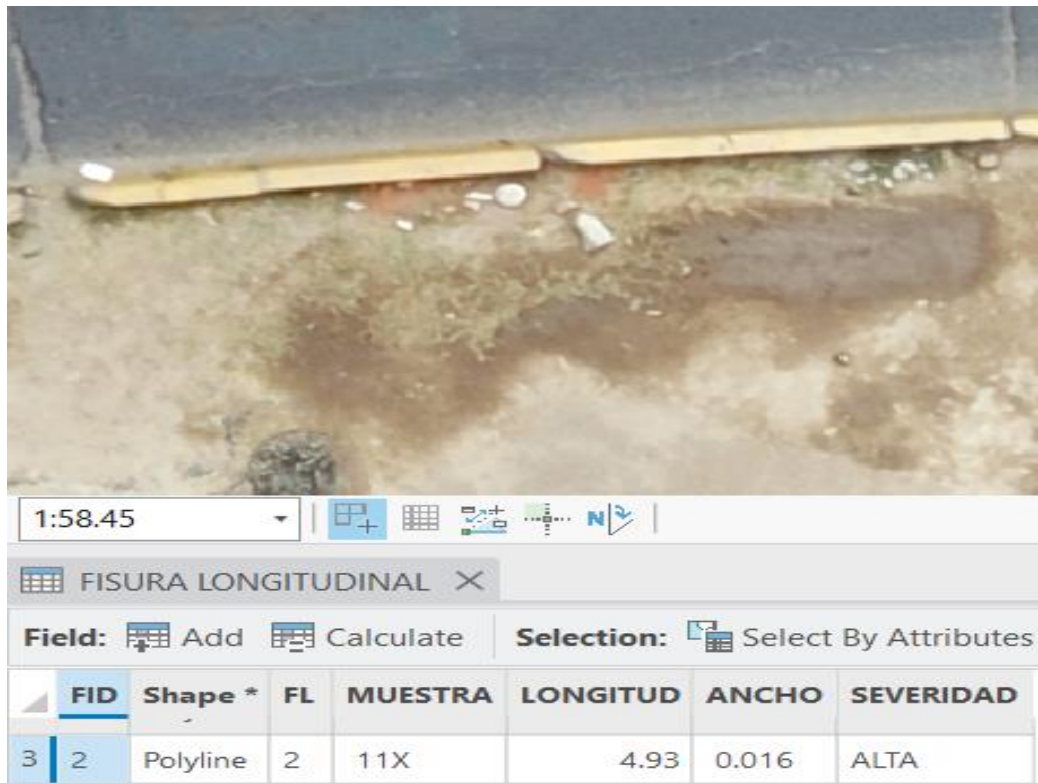
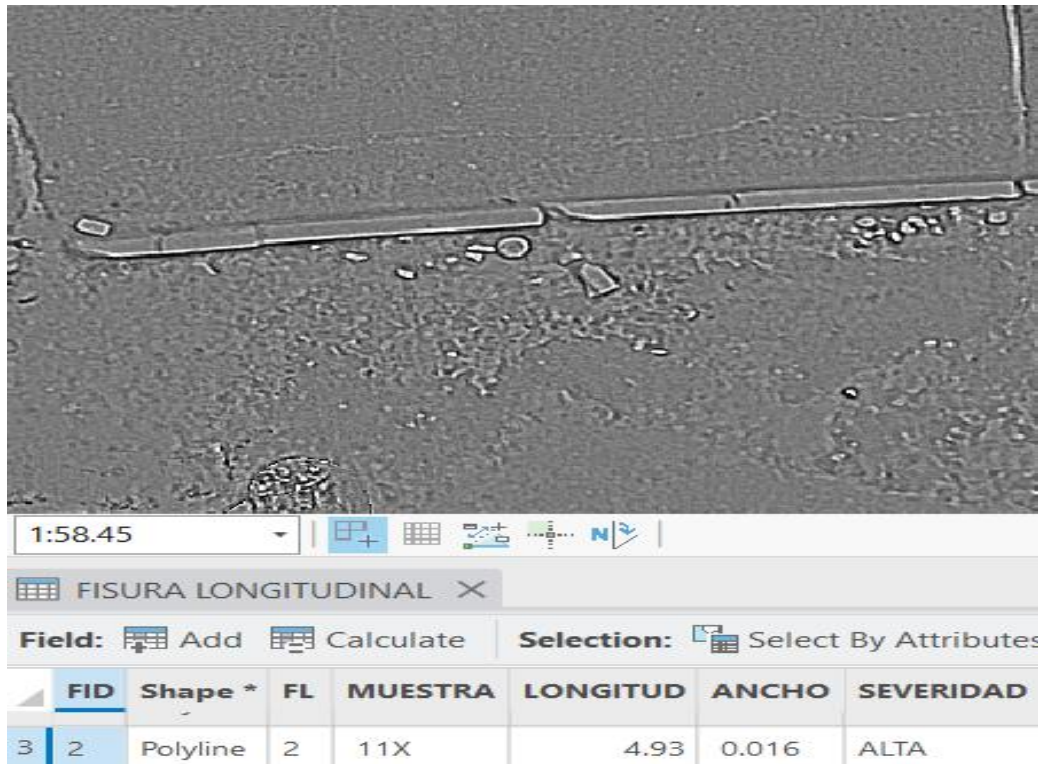
La Figura 48. muestra la falla “Fisura Longitudinal” identificada en la ortofoto. En el programa ArcGIS determinamos el número de falla, numero de muestra, longitud, ancho de fisura y severidad. En la figura 49, aplicamos filtro para identificar la falla fácilmente.

Figura 48: Fisura longitudinal.
Fuente: Elaboración Propia.

Figura 49: Fisura longitudinal con filtro.
Fuente: Elaboración Propia.

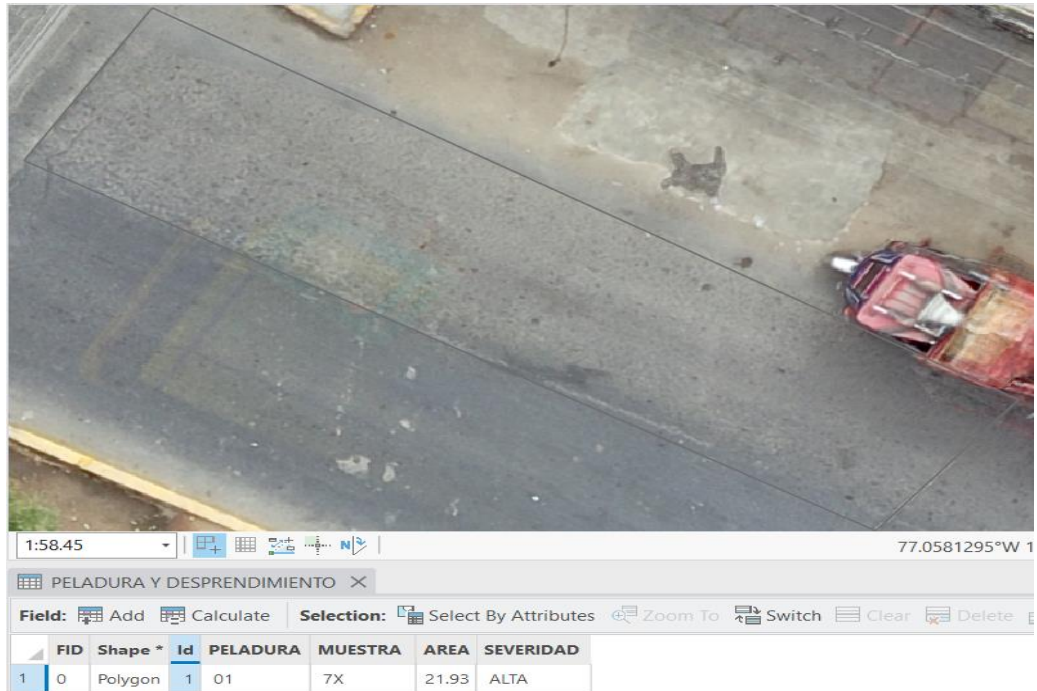
La Figura 50. muestra la falla “Peladura y desprendimiento” identificada en la ortofoto. En el programa ArcGIS determinamos el número de falla, numero de muestra, área y severidad.

Figura 50: Peladura y desprendimiento en ortofoto.
Fuente: Elaboración Propia.

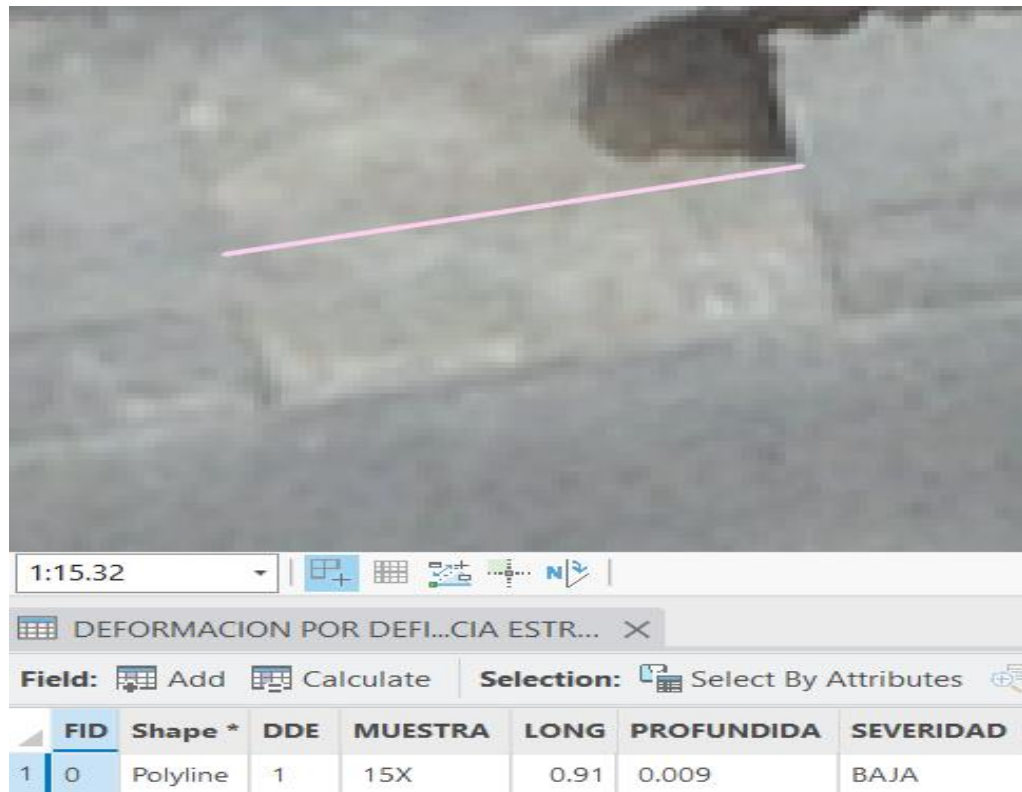
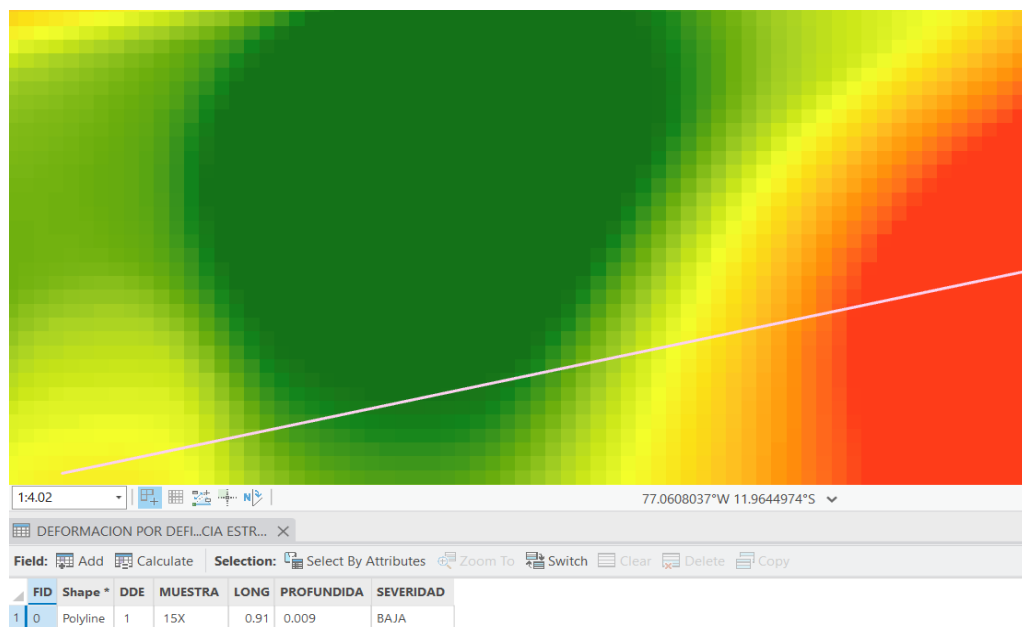
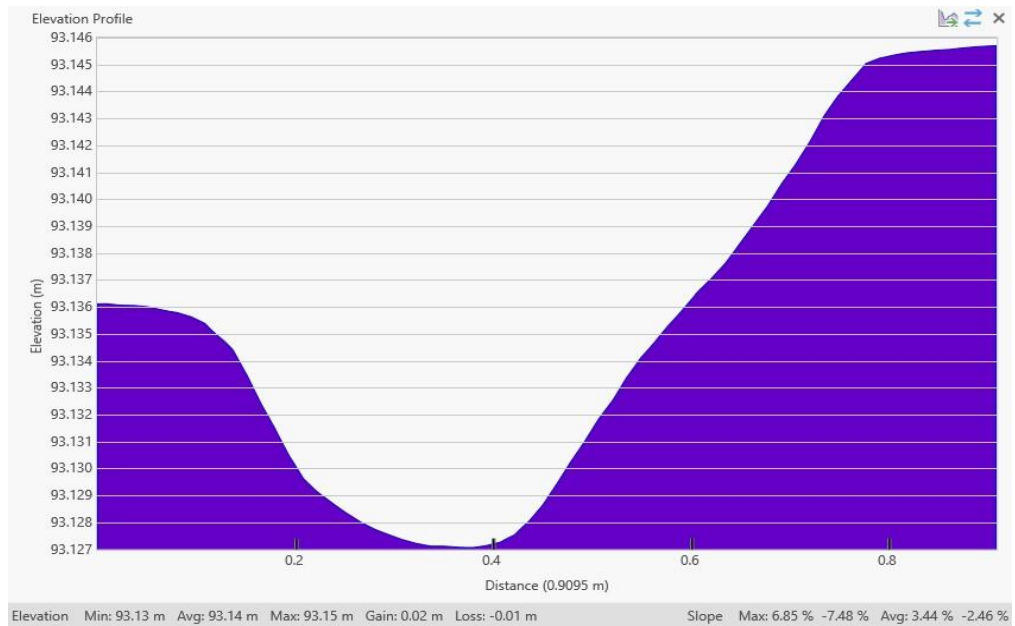
La Figura 51. muestra la falla “Deformación por deficiencia estructural” identificada en la ortofoto. En el programa ArcGIS determinamos el número de falla, numero de muestra, longitud, profundidad y severidad. En la Figura 51. Se muestra colores verdes amarillo y rojo en el modelo digital de superficie (DSM). Las zonas de color verde representan que existe profundidad en la falla. En la Figura 53. determinamos la profundidad en el mapa 3d con la opción “elevation profile”.

Figura 51: Deformación por deficiencia estructural en ortofoto
Fuente: Elaboración Propia.

Figura 52: Deformación por deficiencia estructural en DSM.
Fuente: Elaboración Propia.

Figura 53: Profundidad de la Deformación por deficiencia estructural.
Fuente: Elaboración Propia.

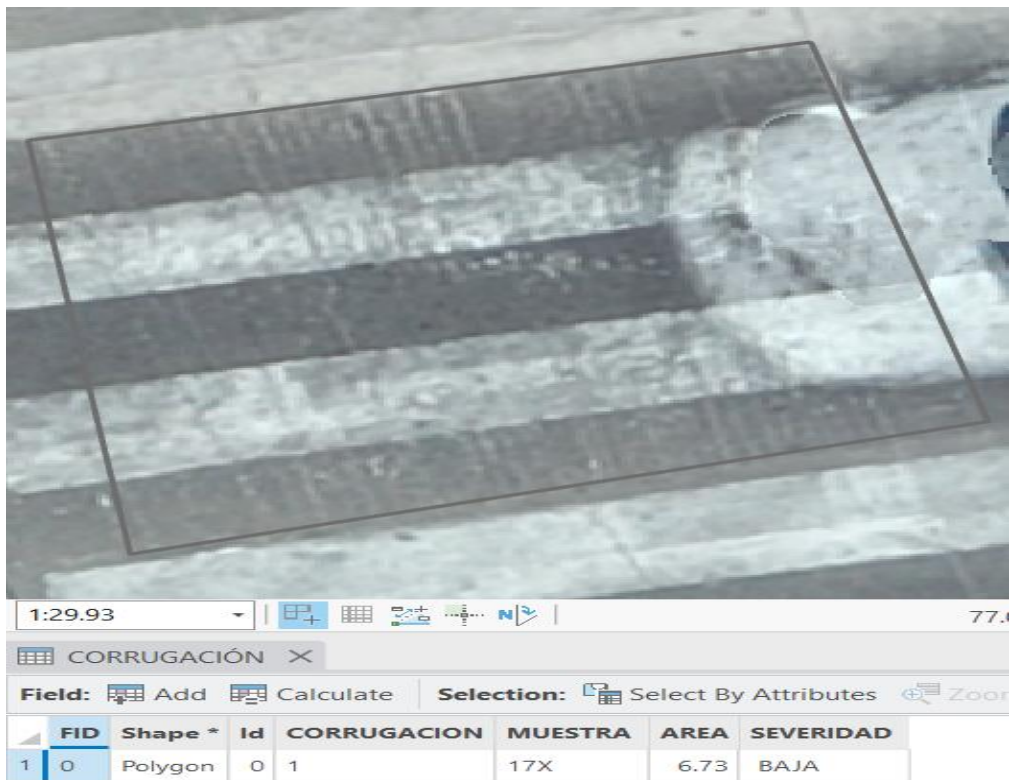
La Figura 54. muestra la falla “Corrugación” identificada en la ortofoto. En el programa ArcGIS determinamos el número de falla, numero de muestra, área y severidad

Figura 54: Corrugación en ortofoto
Fuente: Elaboración Propia

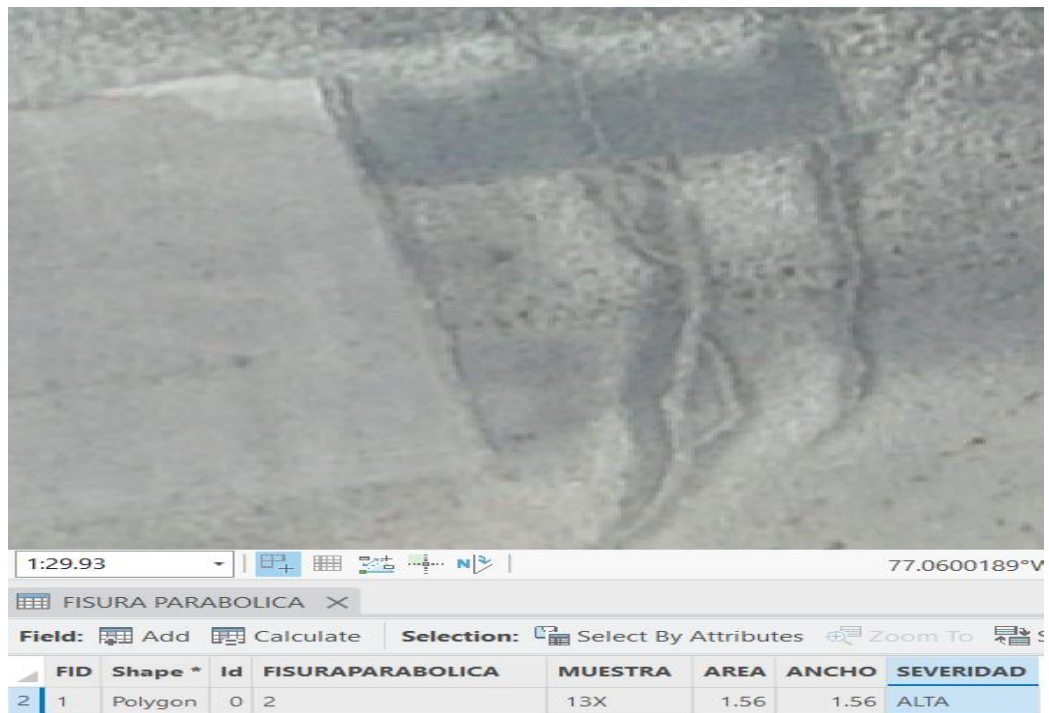
La Figura 55. muestra la falla “Fisura parabólica” identificada en la ortofoto. En el programa ArcGIS determinamos el número de falla, número de muestra, área, ancho de fisura y severidad.

Figura 55: Fisura parabólica en ortofoto
Fuente: Elaboración Propia

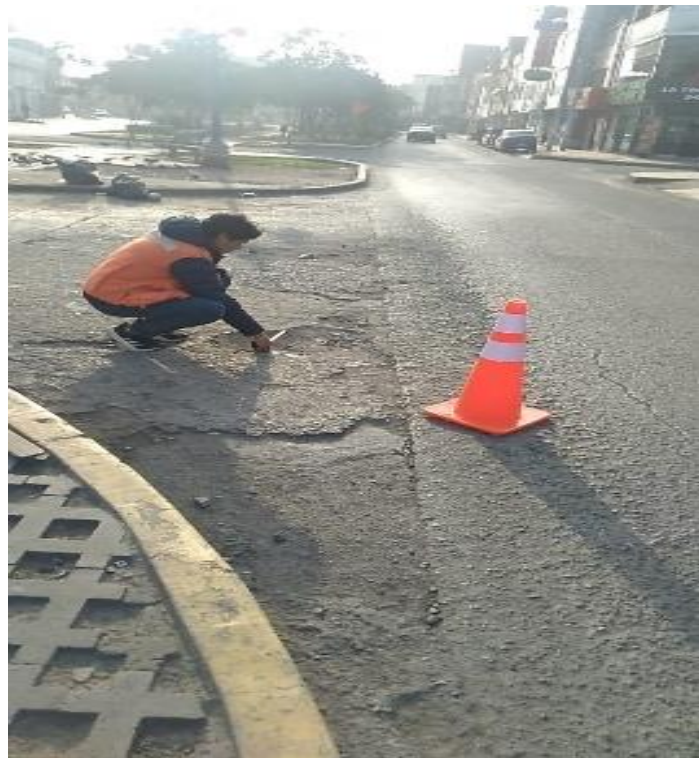
Figura 57: Medición de falla de tipo bache.
Fuente: Elaboración Propia.

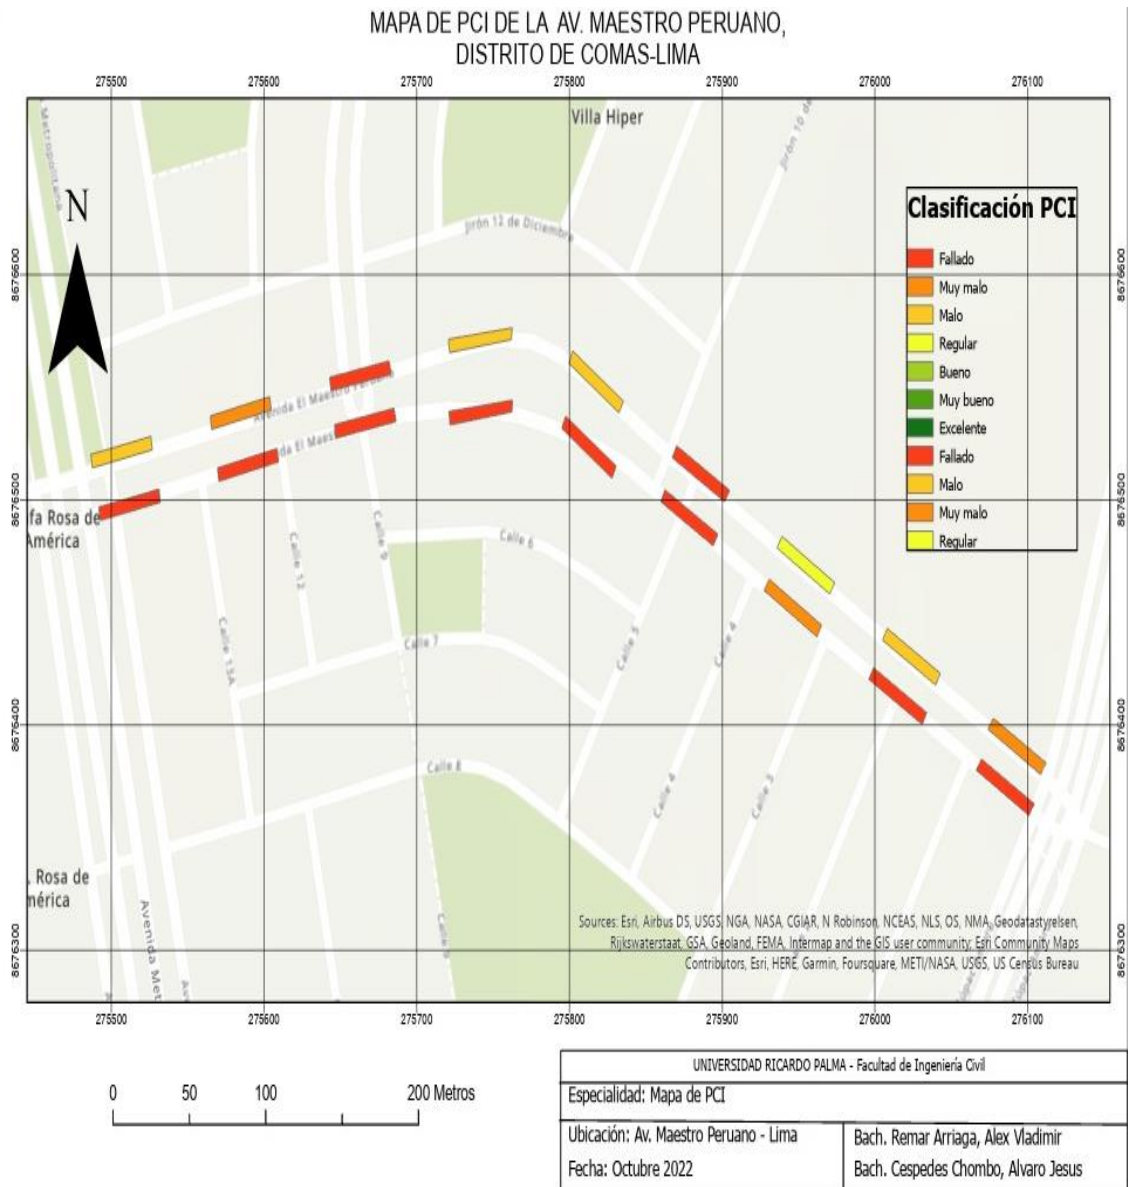
Figura 61: Mapa general del estado de la vía 1 y 2.
Fuente: Elaboración Propia.
