ASEGURAMIENTO Y CONTROL DE CALIDAD DE LAS OBRAS DE RECRECIMIENTO DE LA PRESA ALPAMARCA

PROYECTO DE TESIS PARA OPTAR EL TÍTULO PROFESIONAL DE INGENIERO CIVIL
PRESENTADO POR
Bach. Rosa M. Oviedo Tejada
LIMA – PERÚ 2007

1.0 resumen ejecutivo

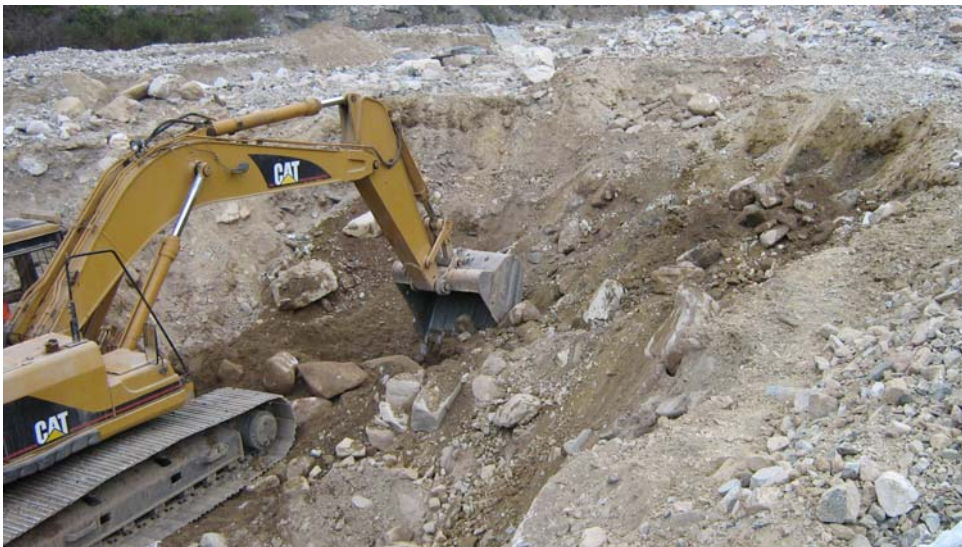
Foto 2 - Cantera Culebrillas: Explotación del extremo este. Potencia ente 4 y 5m (16/09/06).

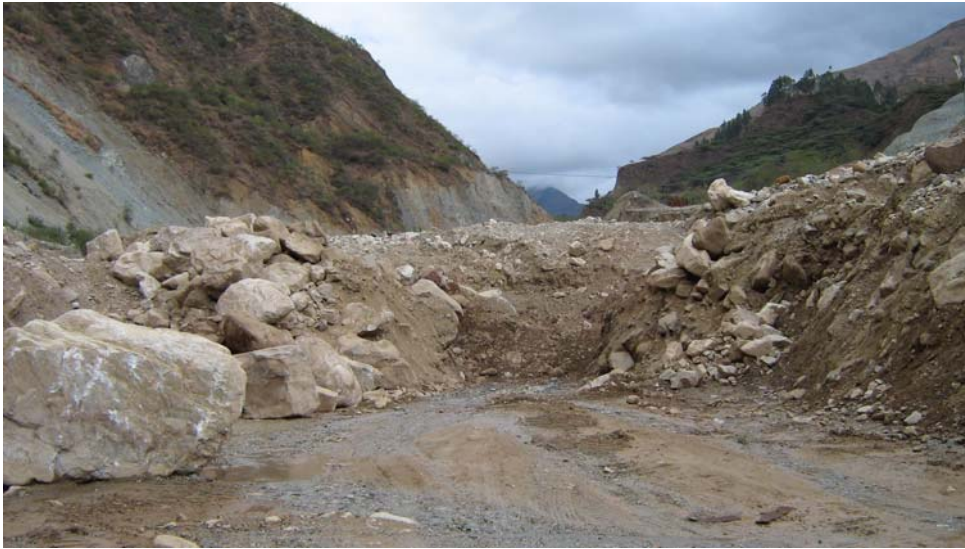
Foto 5 - Cantera Culebrillas: Estrangulamiento en el punto de carguío este (22/09/06).

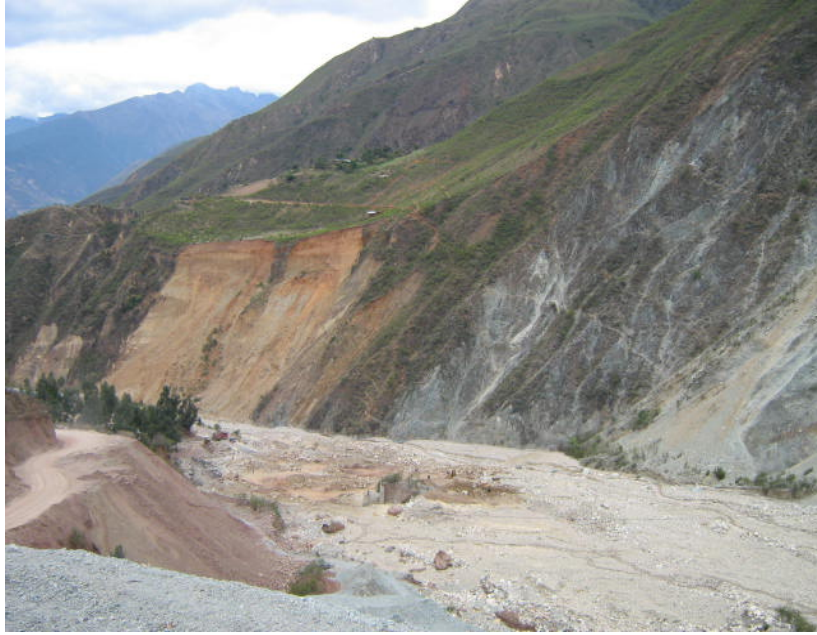
Foto 13 - Cantera Culebrillas: Apréciase al lado izquierdo de la foto el material fino depositado.

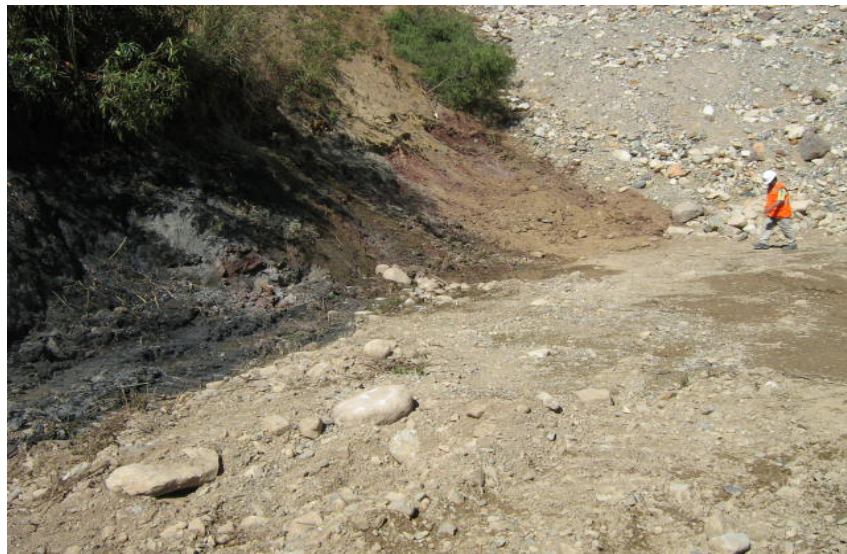
Foto 27: Presa Alpamarca – Limpieza del talud sobre el estribo derecho de la presa. Véase los afloramientos de agua 814/09/06).

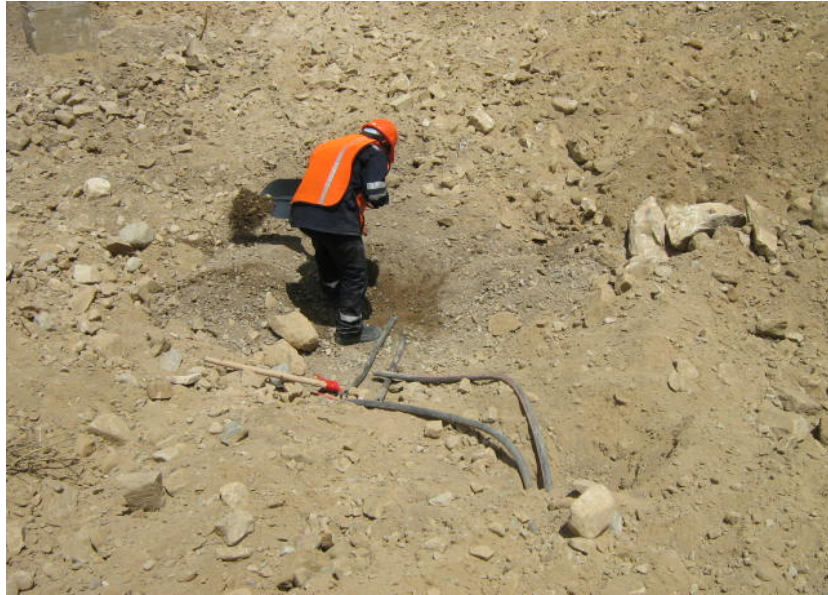
Foto 28: Presa Alpamarca - Rotura de dos cables de piezómetros eléctricos PE-03 y PE-04 (14/09/06).

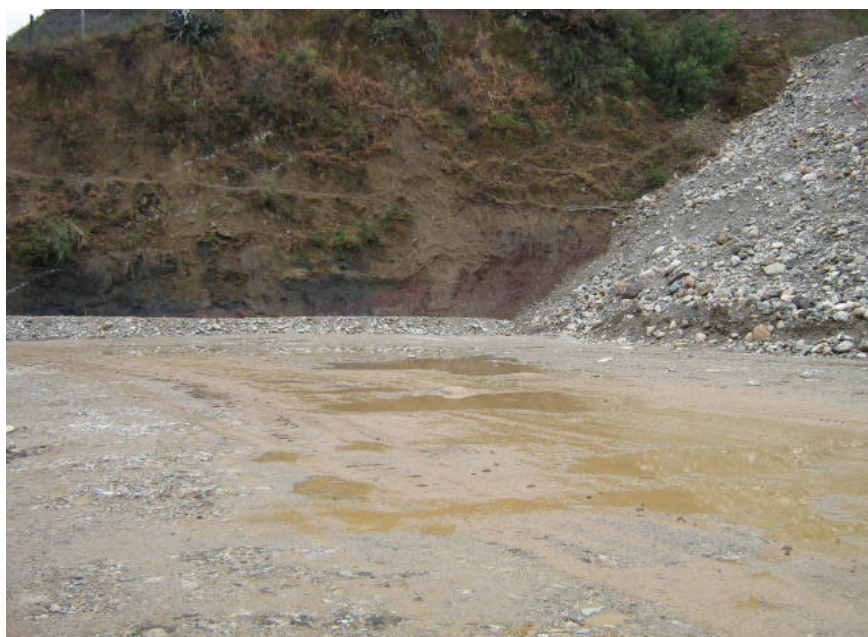
Foto 33: Presa Alpamarca – Colocación del material de dren alterno sobre el estribo derecho y adyacente a la zona de los aflojamientos de agua (18/09/06).

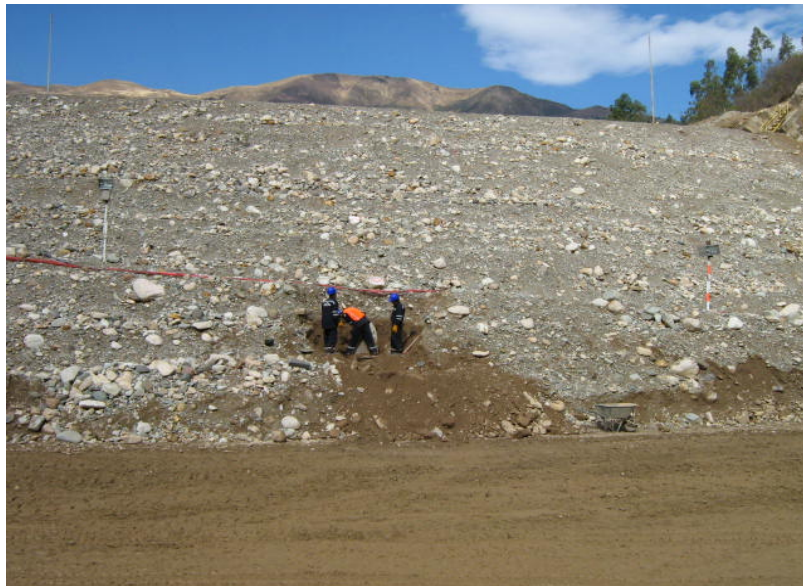
Foto 34: Presa Alpamarca – Demolición del dado de concreto que cubría el piezómetro de tubo abierto PA-12, para proceder luego a su recrecimiento (19/09/06).

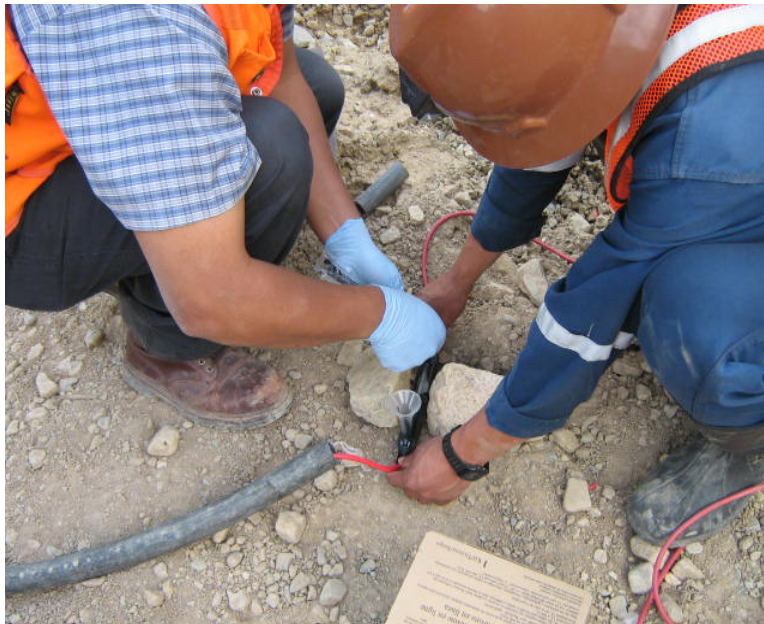
Foto 37: Presa Alpamarca – Empalme de los cables de los piezómetros eléctricos PE-03 y PE-04 (20/09/06).
