Estudio comparativo de las fallas del pavimento asfáltico
con los manuales del PCI y de mantenimiento o
conservación vial del MTC en la av. Pedro Beltrán -
Ventanilla

tesis

2018

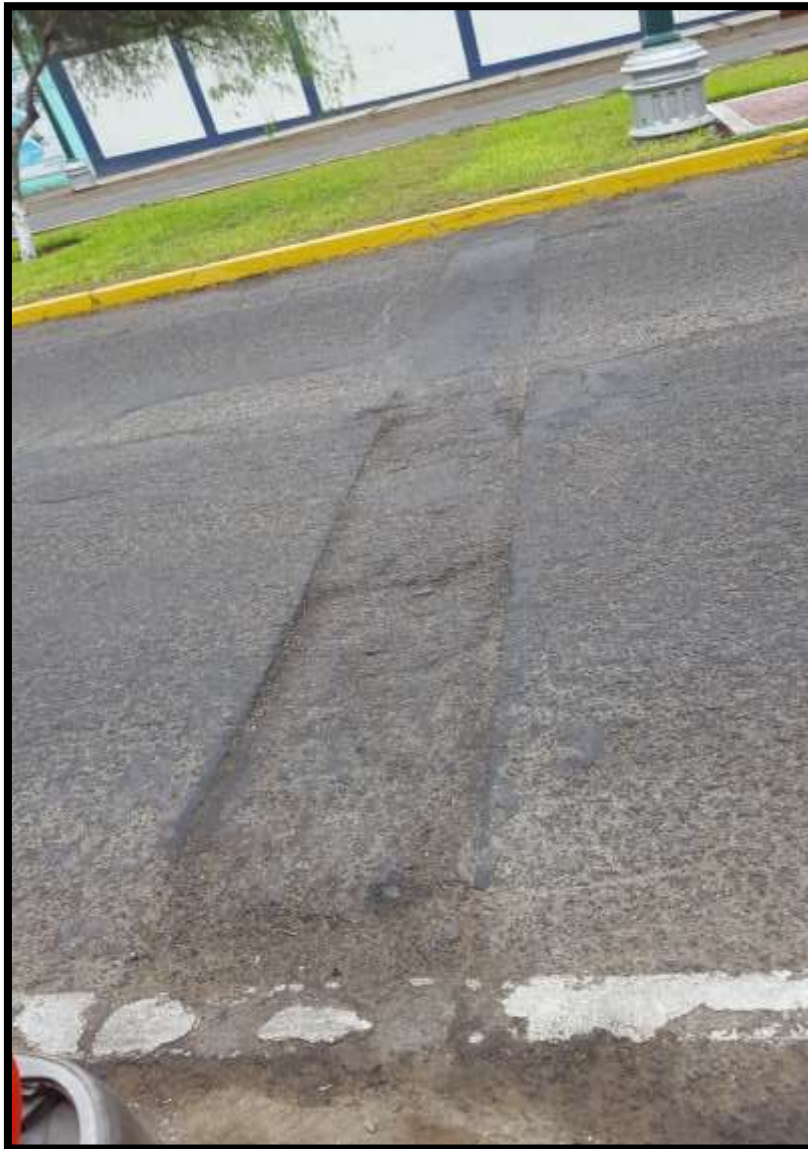
Fotografía 1

En la fotografía 1 se muestra diversas fallas como grietas longitudinales y transversales, desprendimiento de agregados, parcheo y grieta de borde, las cuales se encuentran ubicados en la Urb. Satélite (calle 19 carril de subida).

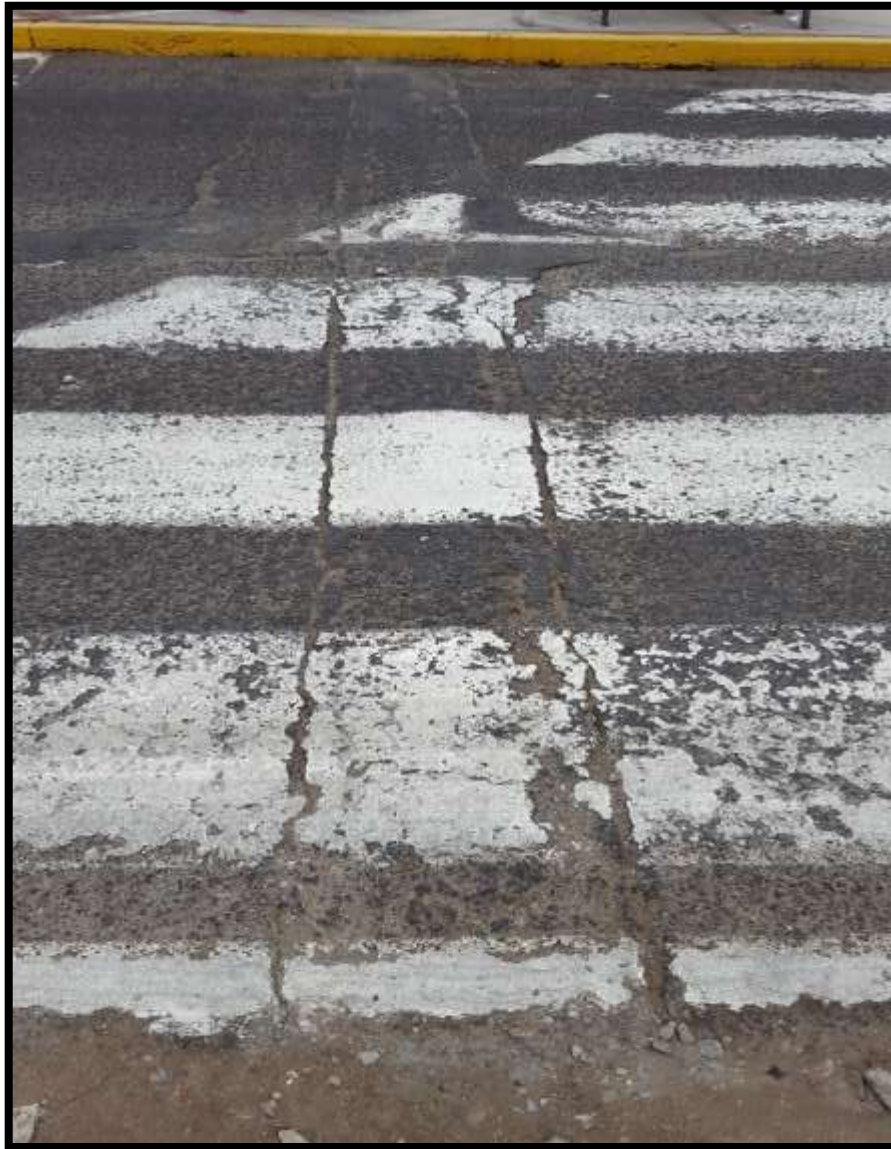
Fotografía 2

En la fotografía 2 se muestra diversas fallas como grietas longitudinales y transversales, desprendimiento de agregados, grieta de borde y agrietamiento en bloque las cuales se encuentran ubicados en la Urb. Satélite (calle 20 carril de bajada).

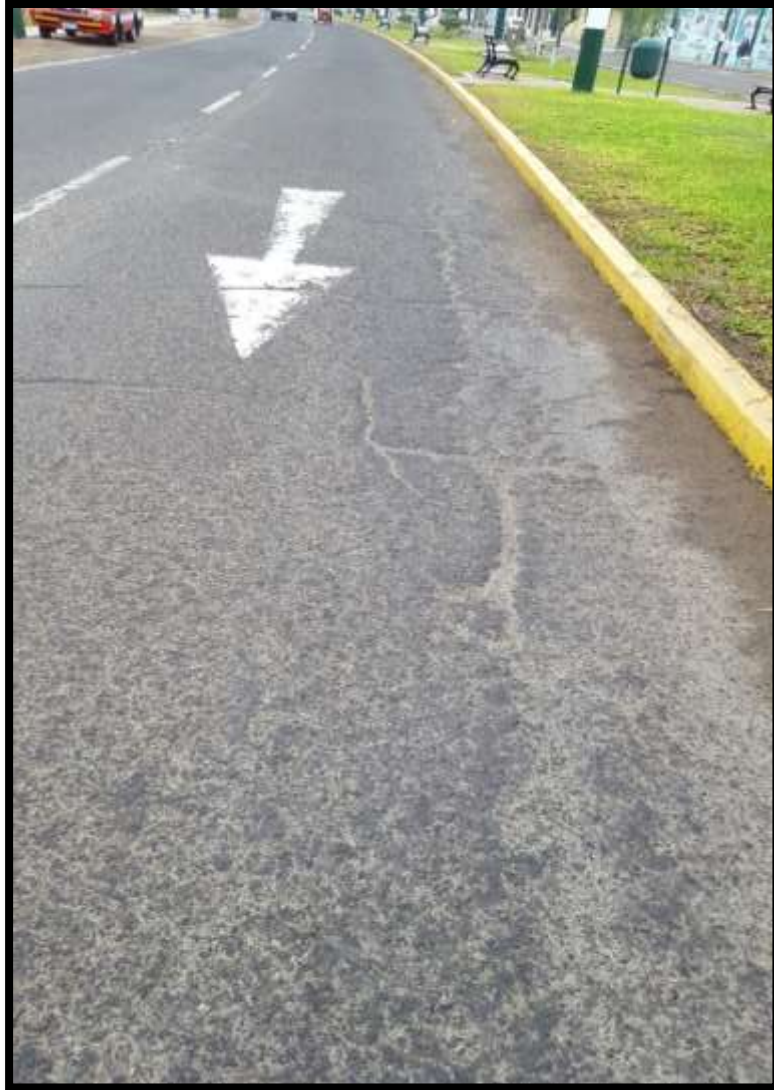
Fotografía 3

En la fotografía 3 se muestra diversas fallas como grietas longitudinales y transversales, desprendimiento de agregados y piel de cocodrilo las cuales se encuentran ubicados en la Urb. Satélite (calle 20 carril de subida).

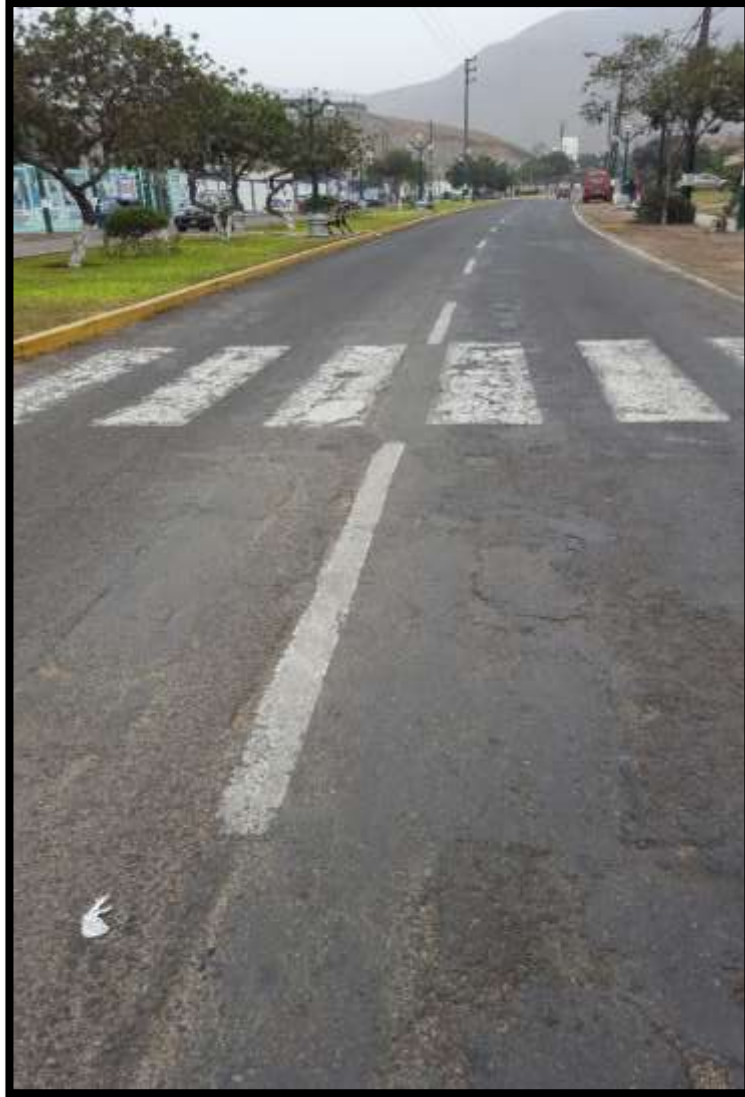
Fotografía 4

En la fotografía 4 se muestra diversas fallas como grietas longitudinales y transversales, desprendimiento de agregados, abultamiento y hundimiento y parcheo las cuales se encuentran ubicados en la Urb. Satélite (calle 19 carril de subida).

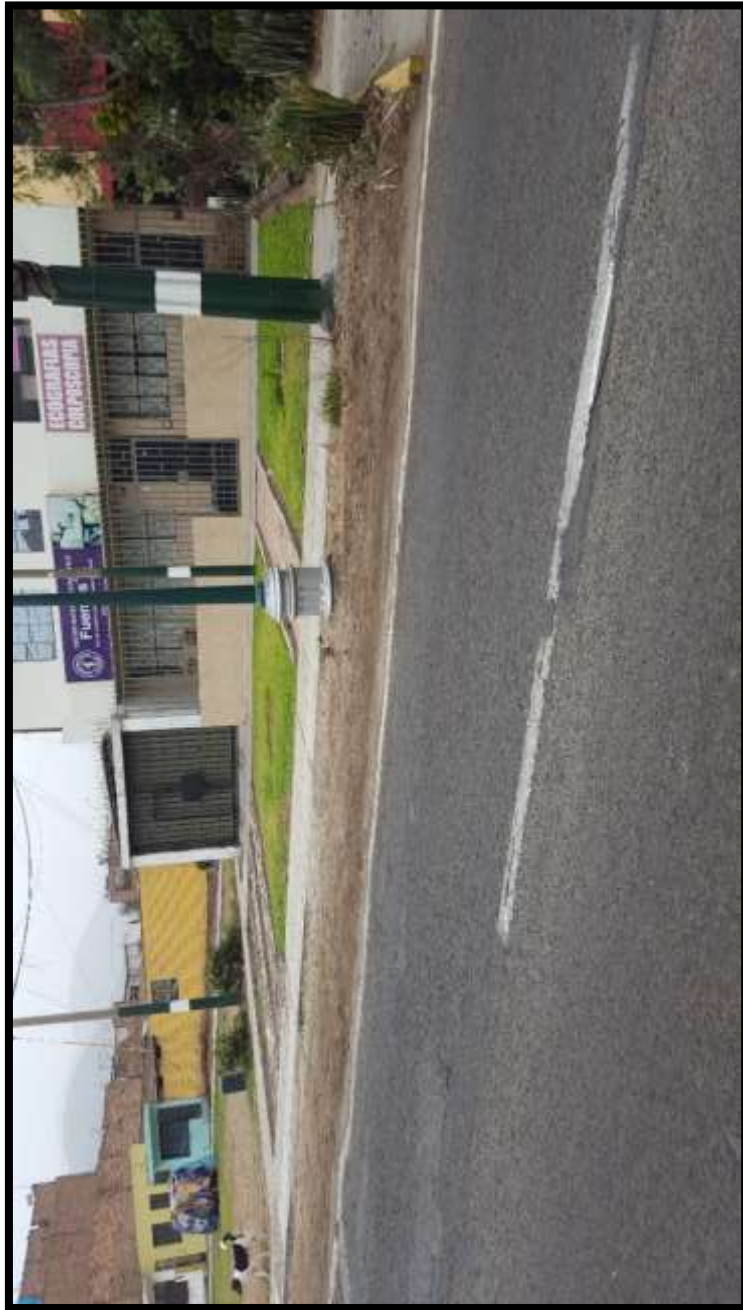
Fotografía 5

En la fotografía 5 se muestra diversas fallas como grietas longitudinales y transversales, desprendimiento de agregados, y parcheo las cuales se encuentran ubicados en la Urb. Satélite (calle 18 carril de subida).

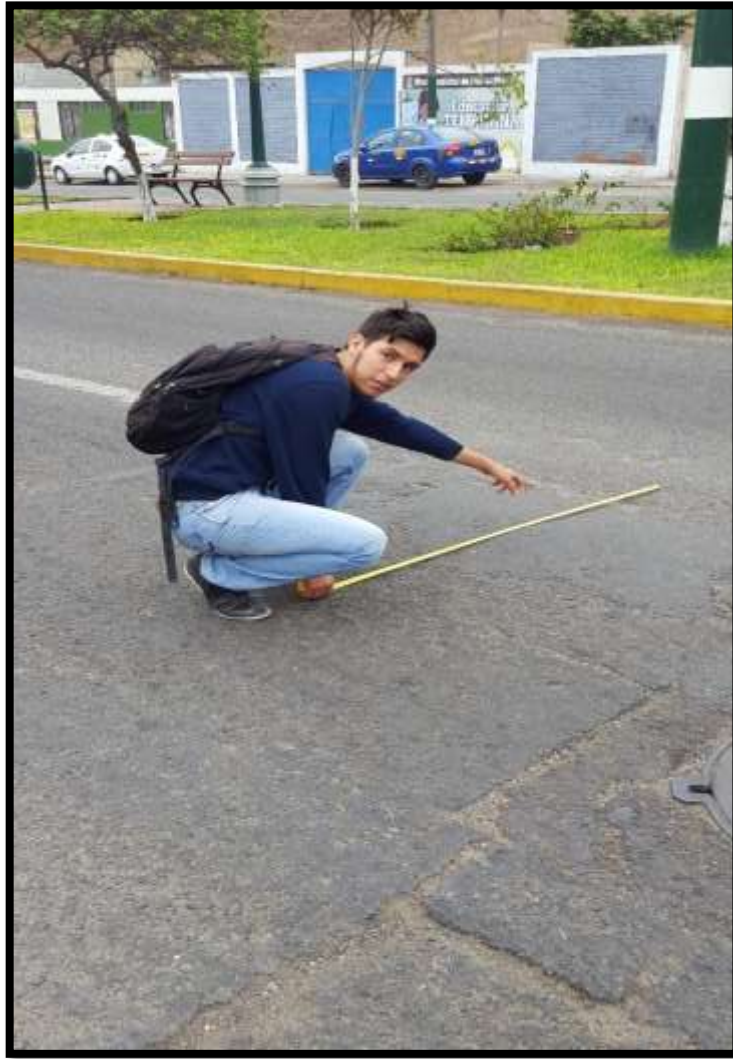
Fotografía 6

En la fotografía 6 se muestra diversas fallas como grietas longitudinales y transversales, abultamiento y hundimiento, y parcheo las cuales se encuentran ubicados en la Urb. Satélite (calle 17 carril de subida).

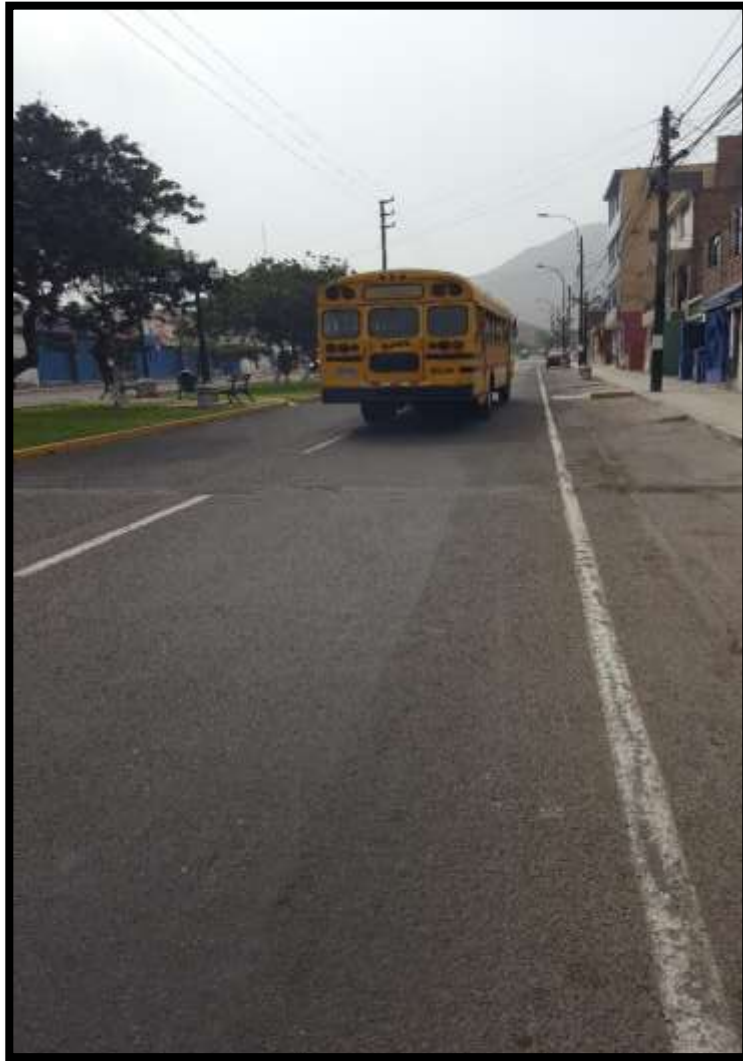
Fotografía 7

En la fotografía 7 se muestra diversas fallas como grietas longitudinales y transversales, parcheo y grieta de borde las cuales se encuentran ubicados en la Urb. Satélite (calle 16 carril de subida), también se aprecia la presencia de vehículos pesados que transitan por esta vía.

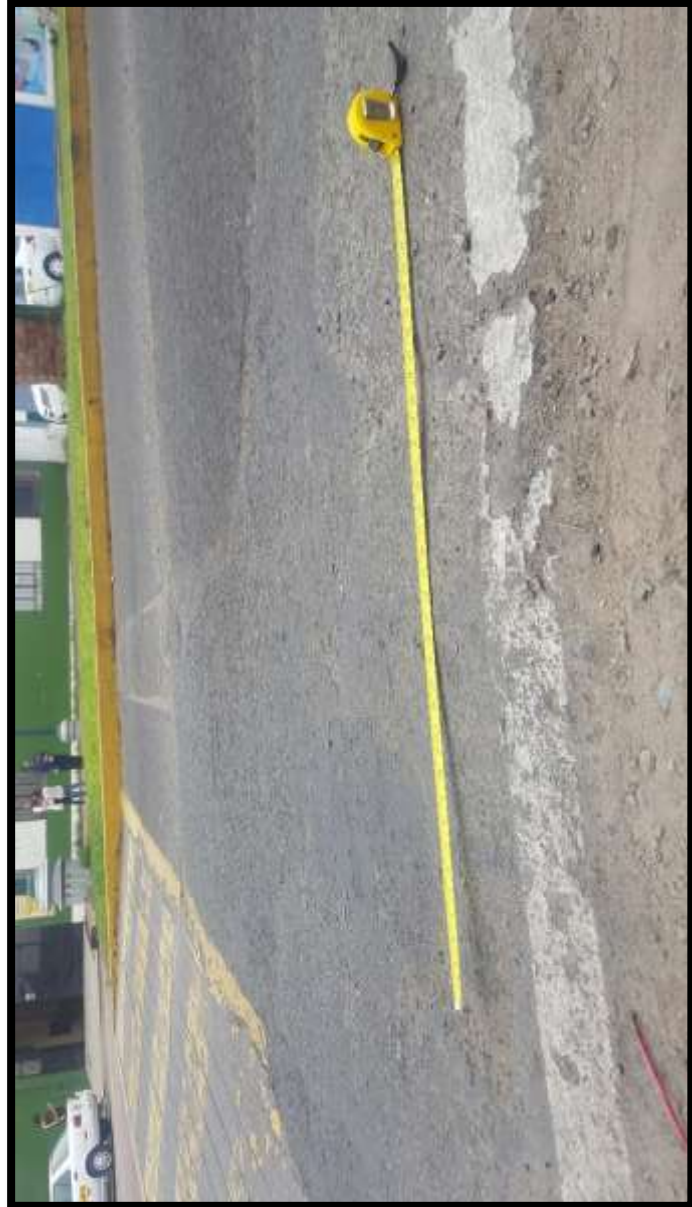
Fotografía 8

En la fotografía 8 se muestra diversas fallas como grietas longitudinales y transversales, abultamiento y hundimiento, piel de cocodrilo, y grieta de borde las cuales se encuentran ubicados en la Urb. Satélite (calle 17 carril de subida).

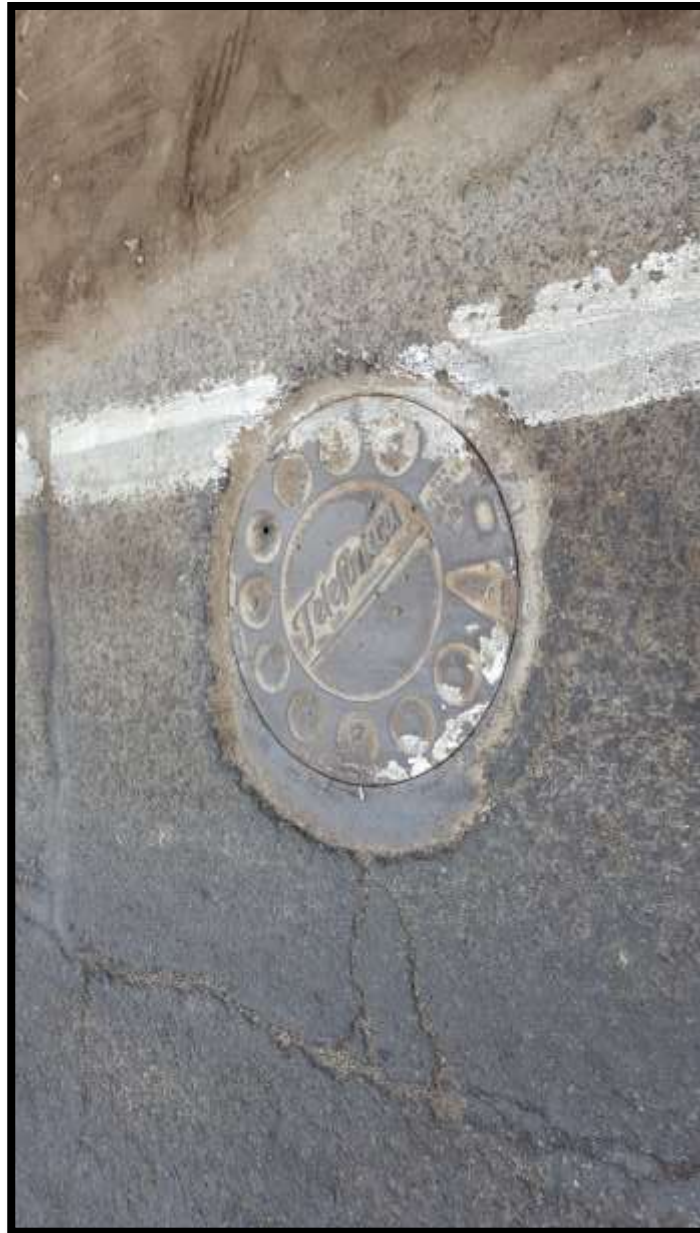
Fotografía 9

En la fotografía 9 se muestra diversas fallas como grietas longitudinales y transversales, huecos, desprendimiento de agregados, y grieta de borde las cuales se encuentran ubicados en la Urb. Satélite (calle 15 carril de subida).

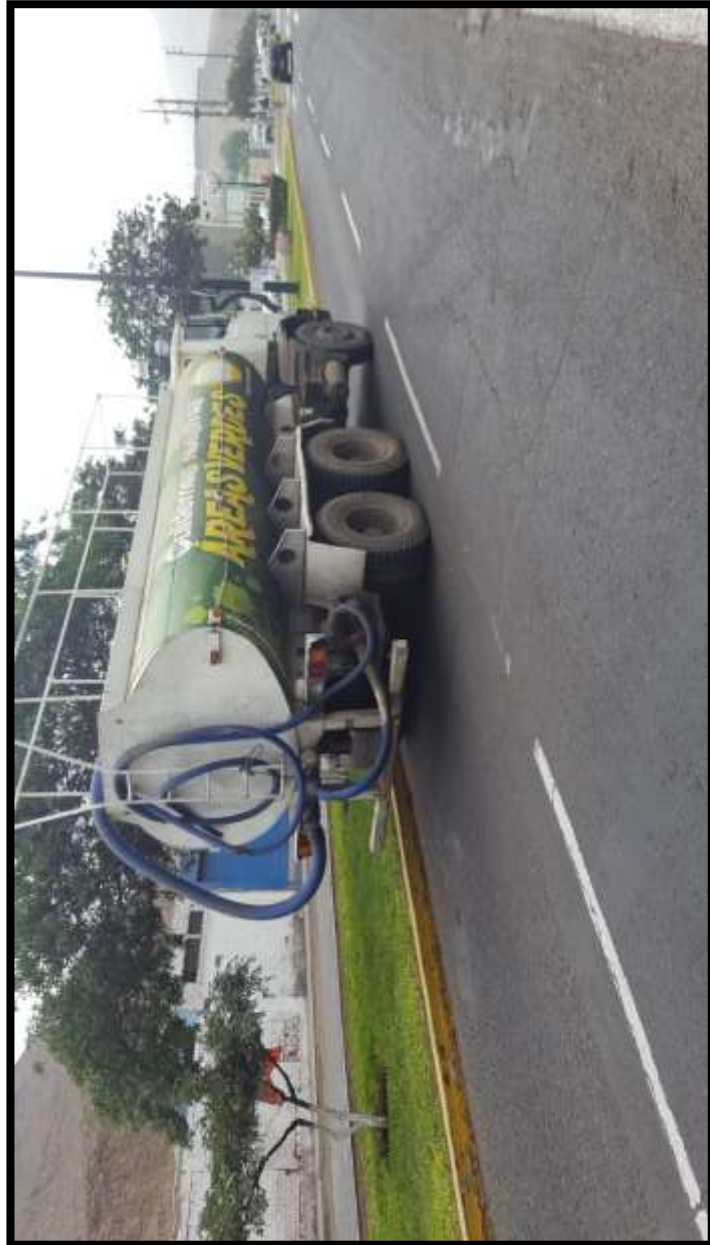
Fotografía 10

En la fotografía 10 se muestra diversas fallas como grietas longitudinales y transversales, desprendimiento de agregados y parcheo las cuales se encuentran ubicados en la Urb. Satélite, también se muestra la presencia a vehículos pesados transitando por la vía (calle 16 carril de subida).

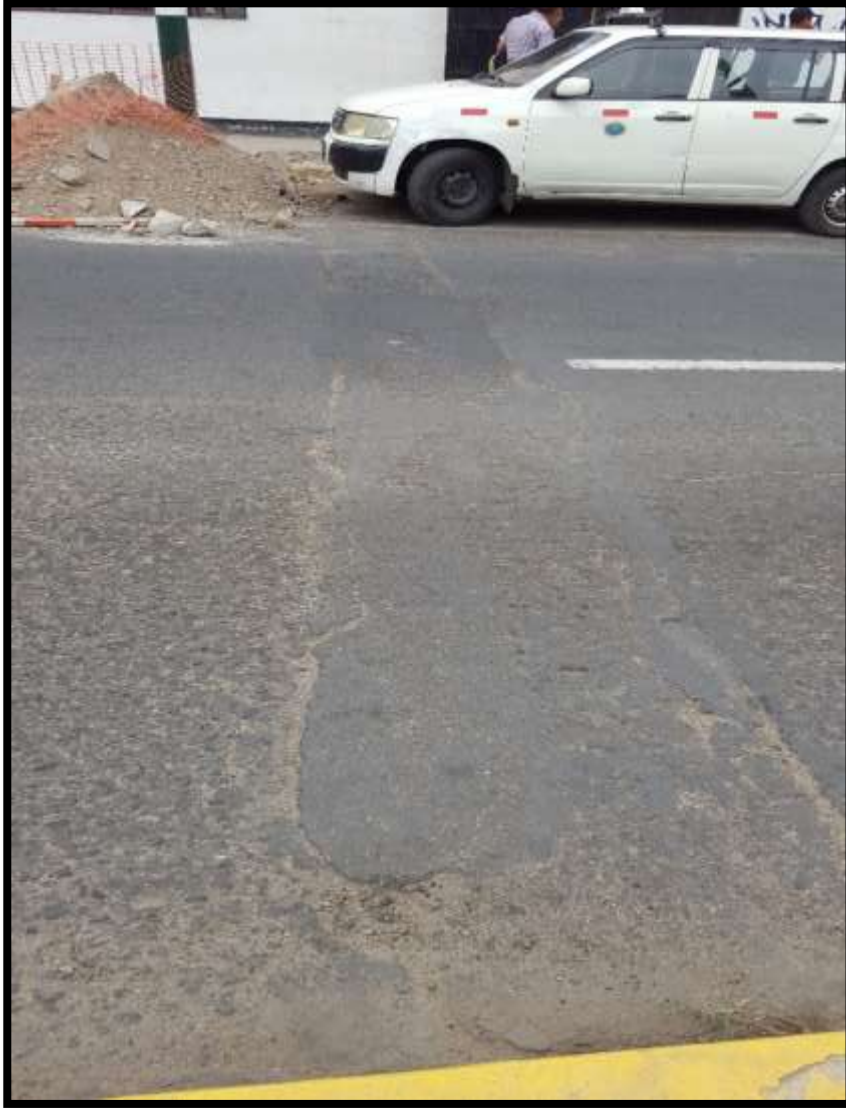
Fotografía 11

En la fotografía 11 se muestra diversas fallas como grietas longitudinales y transversales, desprendimiento de agregados, abultamiento y hundimiento, y piel de cocodrilo las cuales se encuentran ubicados en la Urb. Satélite (calle 12 carril de subida).

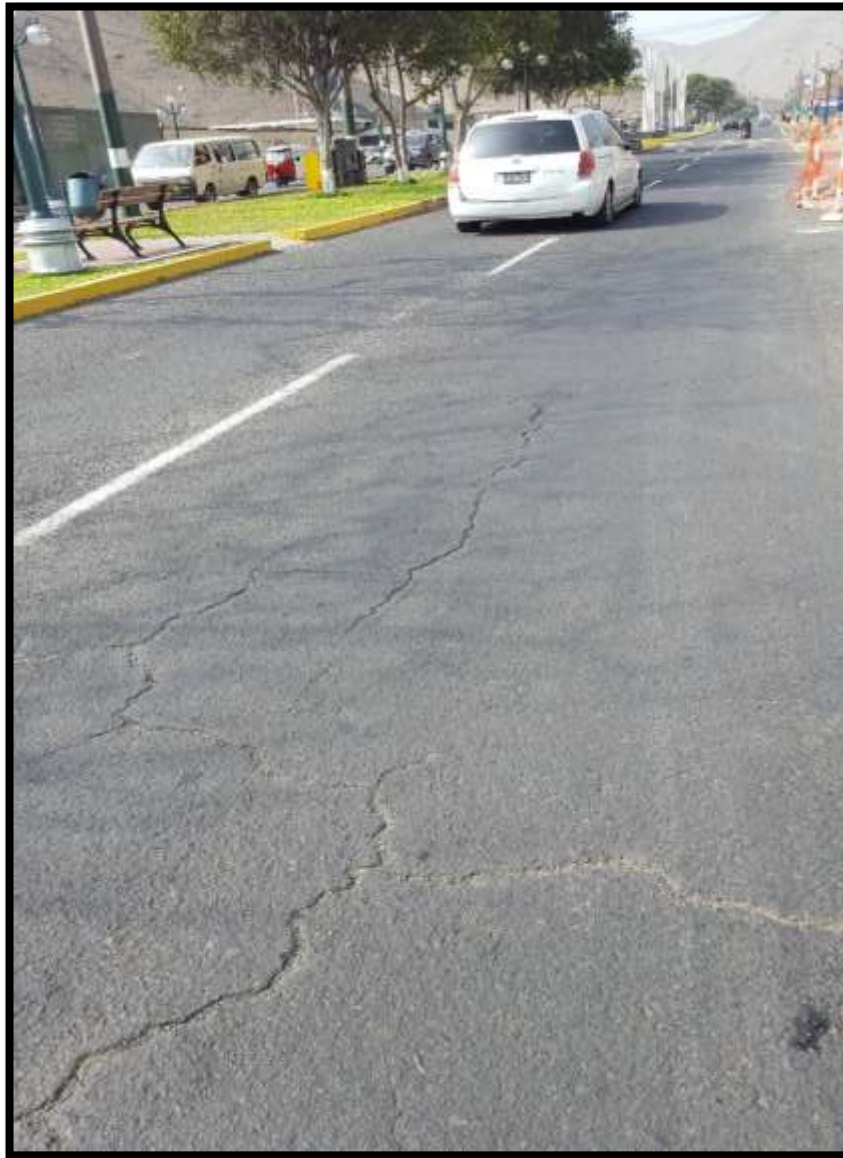
Fotografía 12

En la fotografía 12 se muestra diversas fallas como grietas longitudinales y transversales, desprendimiento de agregados y agrietamiento en bloque las cuales se encuentran ubicados en la Urb. Satélite (calle 10 carril de subida).

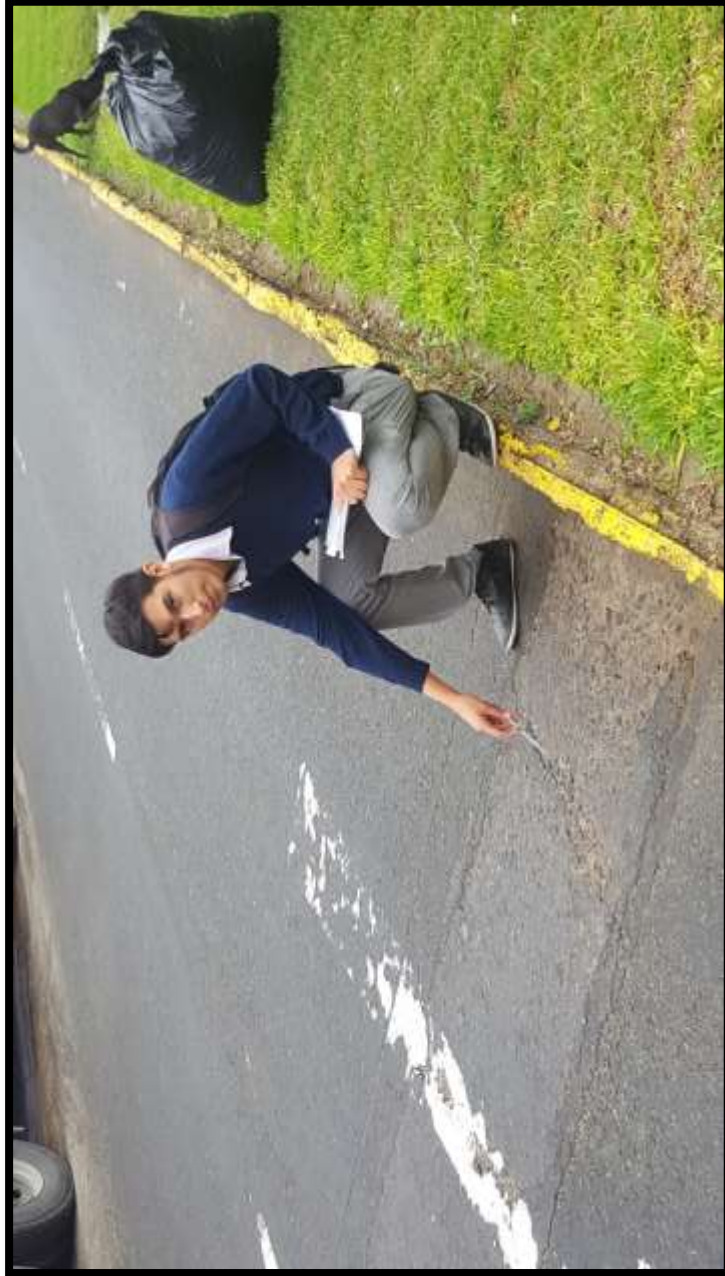
Fotografía 13

En la fotografía 13 se muestra diversas fallas como grietas longitudinales y transversales, desprendimiento de agregados, parcheo y abultamiento y hundimiento las cuales se encuentran ubicados en la Urb. Satélite (calle 24 carril de subida).

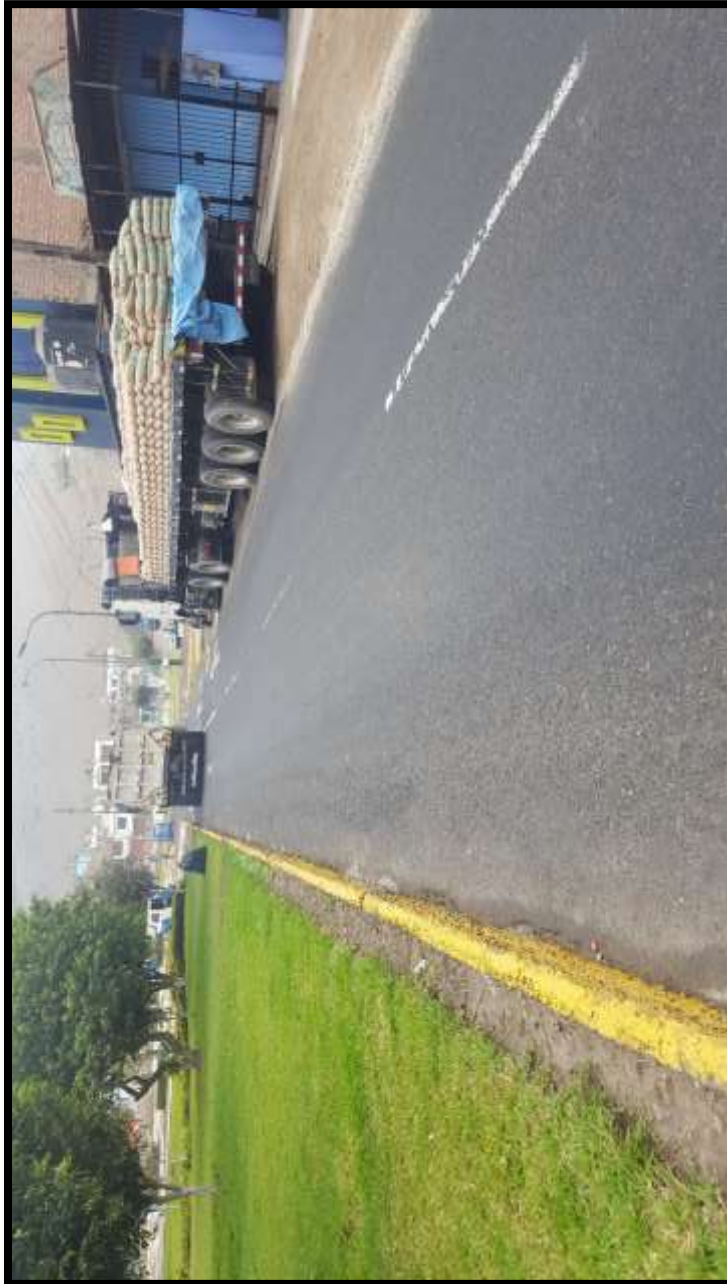
Fotografía 14

En la fotografía 14 se muestra diversas fallas como grietas longitudinales y transversales, desprendimiento de agregados y grietas de borde las cuales se encuentran ubicados en la Urb. Satélite (calle 24 carril de subida), también se aprecia la presencia de vehículos pesados como volquetes, trailers que circulan por esta vía.

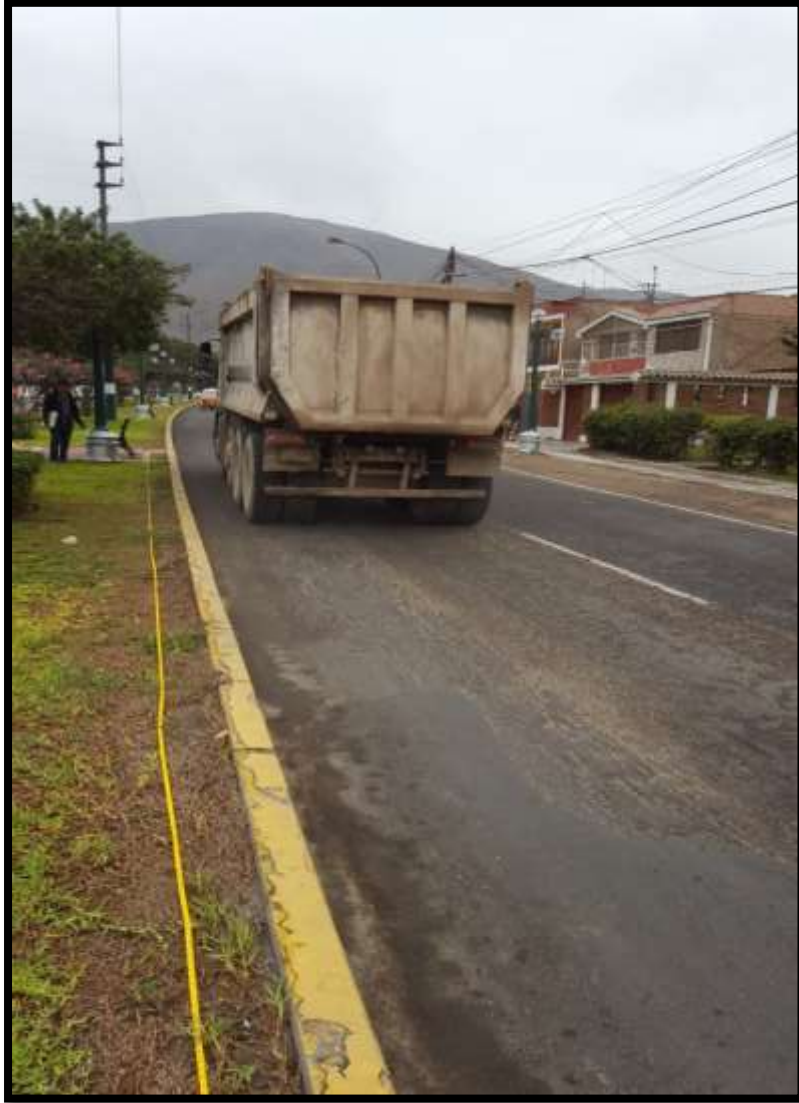
Fotografía 15

En la fotografía 15 se muestra diversas fallas como grietas longitudinales y transversales, desprendimiento de agregados y grietas de borde las cuales se encuentran ubicados en la Urb. Satélite (calle 21 carril de subida), también se aprecia la presencia de vehículos pesados como volquetes que circulan por esta vía.

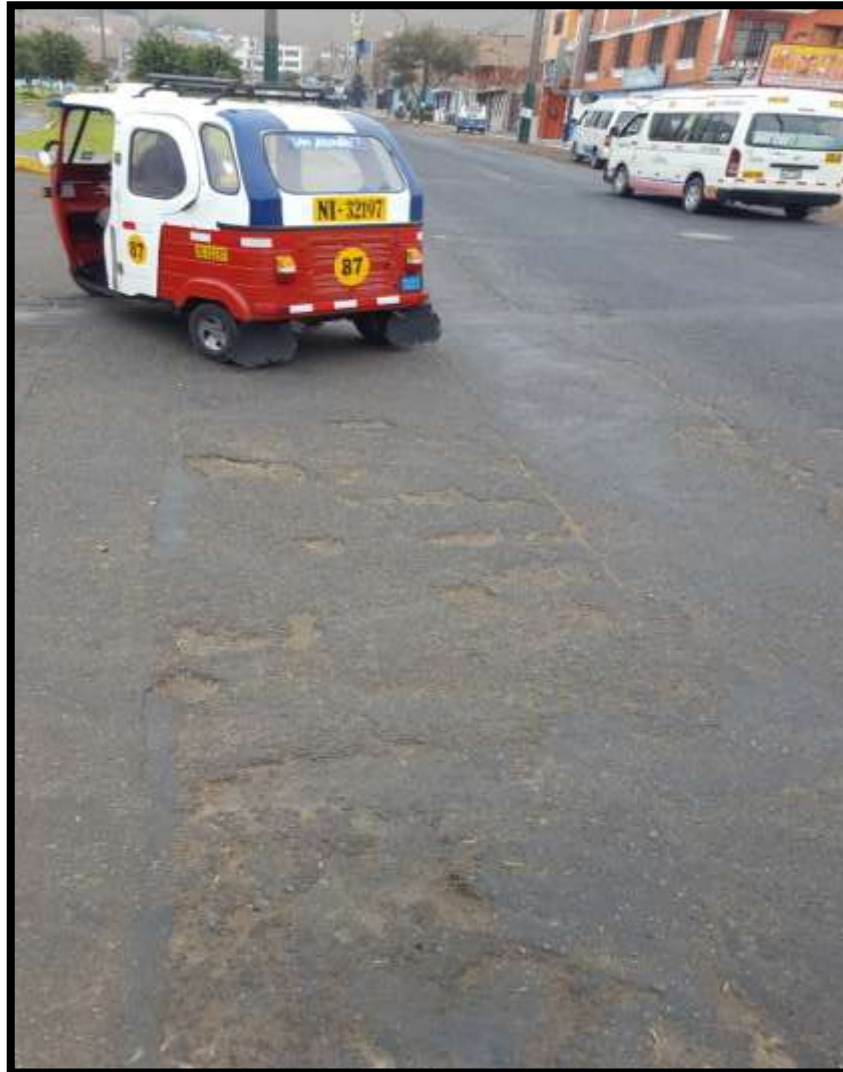
En la fotografía 16 se muestra diversas fallas como grietas longitudinales y transversales, desprendimiento de agregados, abultamientos y hundimiento y huecos las cuales se encuentran ubicados en la Urb. Satélite (calle 23 carril de subida).

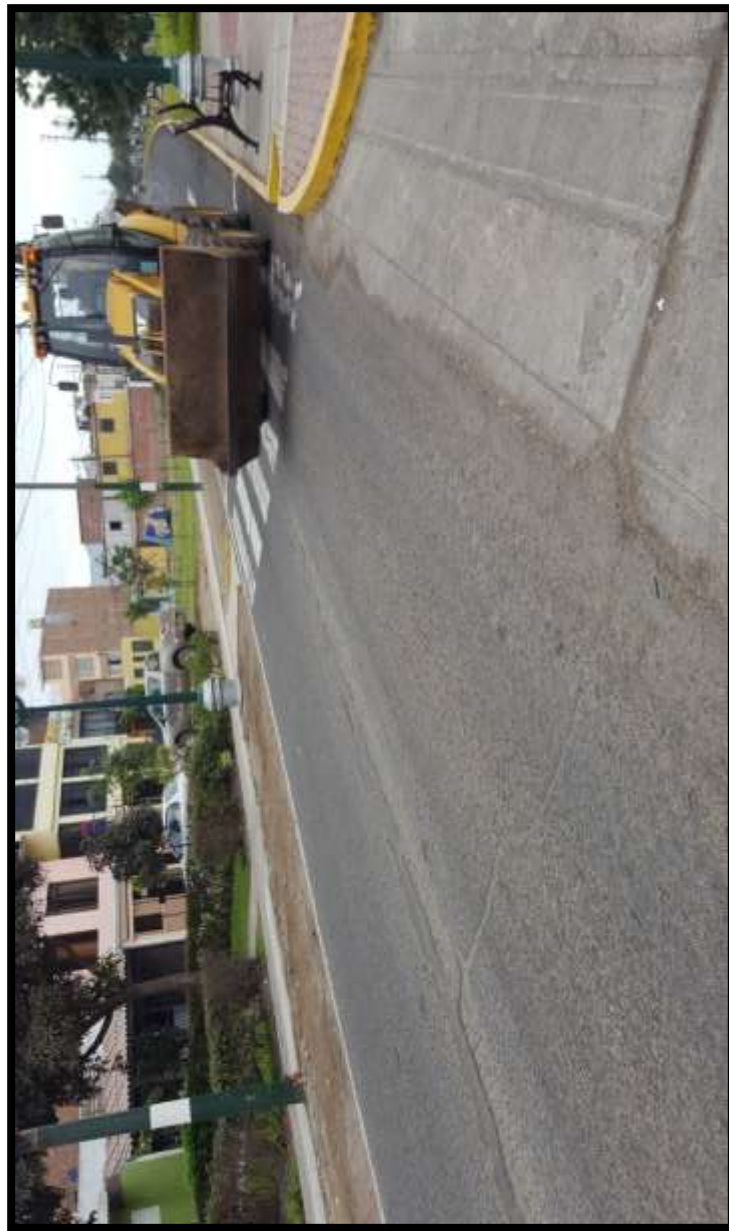
Fotografía 17

En la fotografía 17 se muestra diversas fallas como grietas longitudinales y transversales, desprendimiento de agregados, parcheo y grieta de borde las cuales se encuentran ubicados en la Urb. Satélite (calle 20 carril de subida), también se aprecia la presencia de maquinaria pesada las cuales circulan por esta vía.

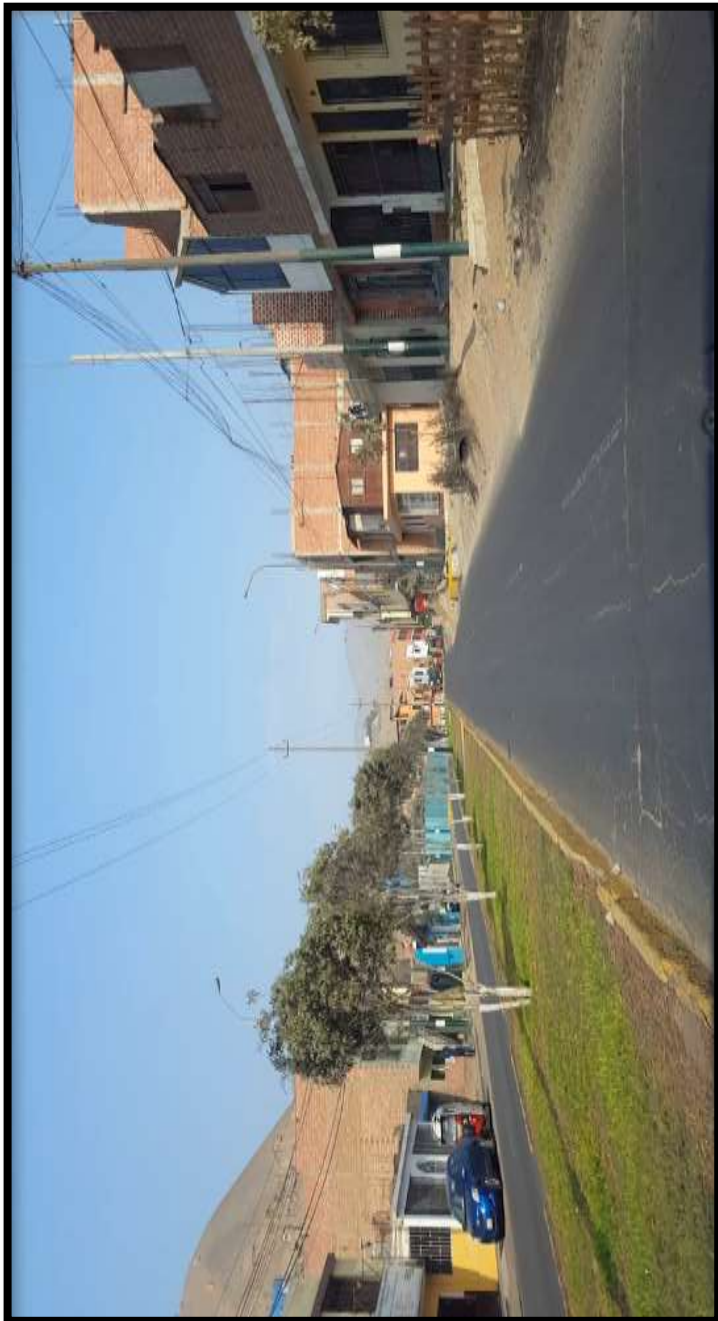
Fotografía 18

En la fotografía 18 se muestra diversas fallas como grietas longitudinales y transversales, desprendimiento de agregados y grieta de borde las cuales se encuentran ubicados en la Urb. Ventanilla Alta (calle 9 carril de subida).

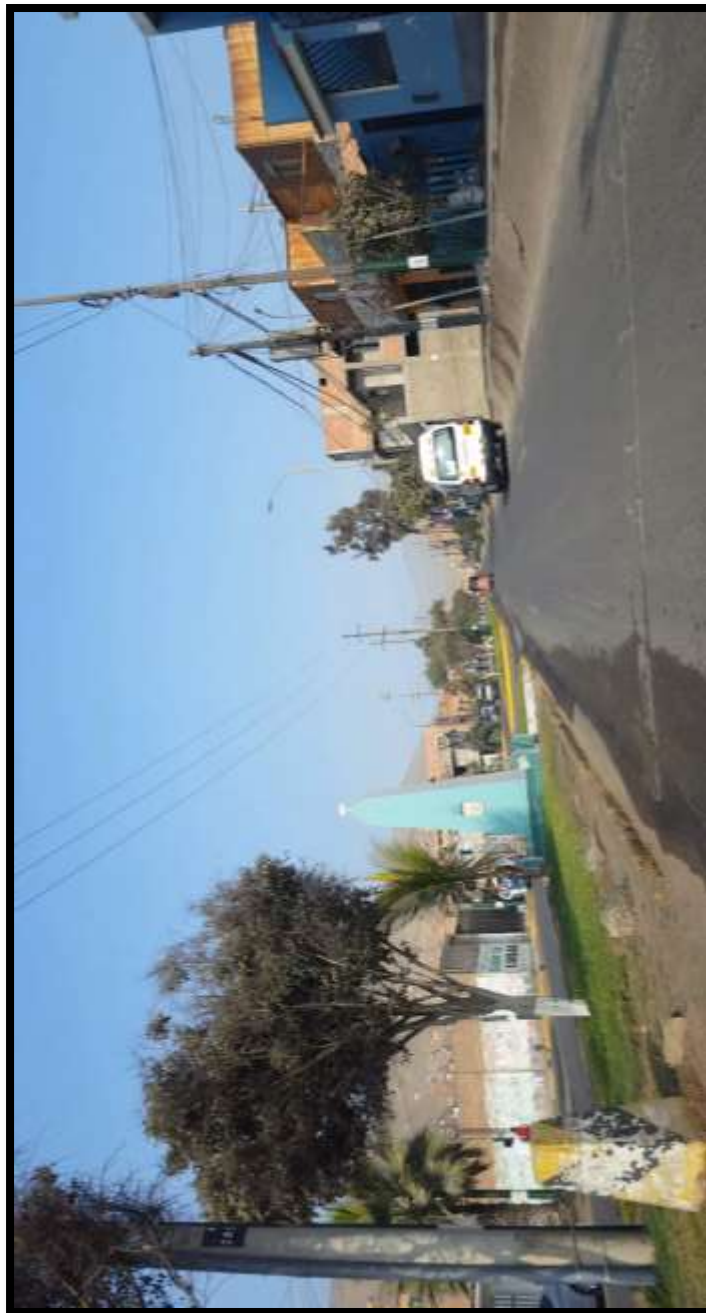
Fotografía 19

En la fotografía 19 se muestra diversas fallas como grietas longitudinales y transversales, desprendimiento de agregados, agrietamiento en bloque y grieta de borde las cuales se encuentran ubicados en la Urb. Ventanilla Alta (calle 1 carril de subida).

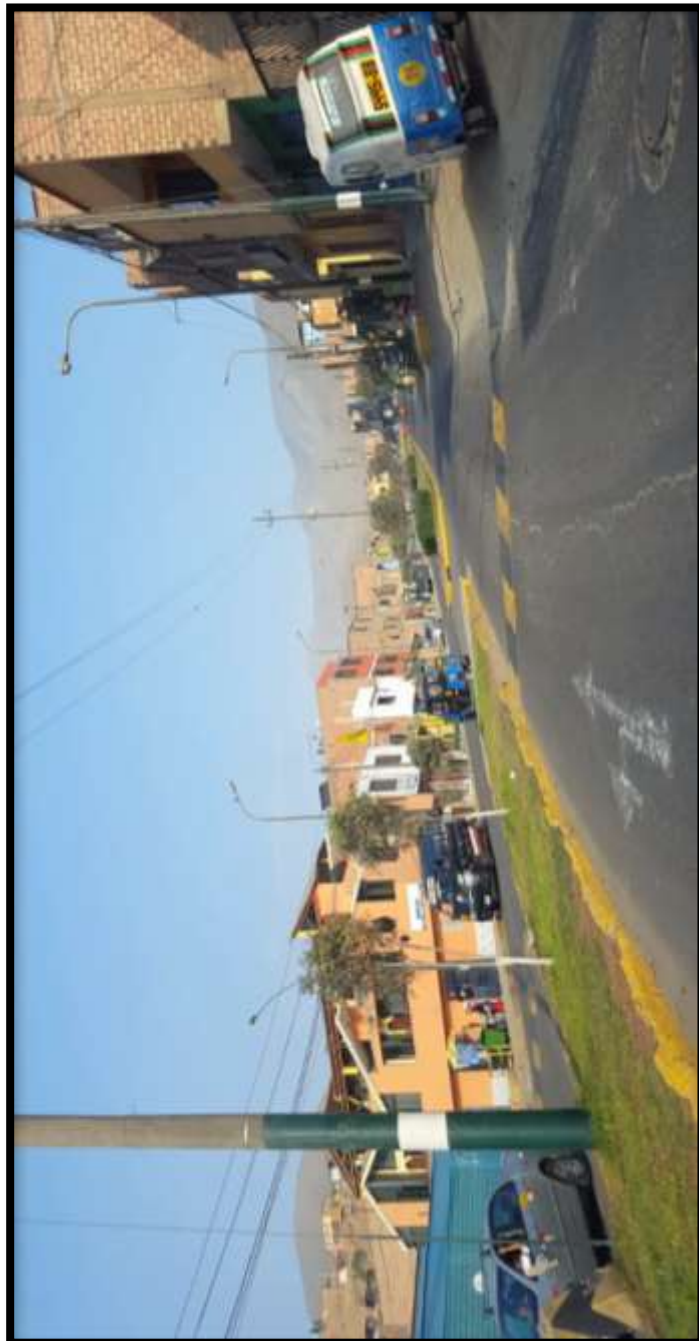
Fotografía 20

En la fotografía 20 se muestra diversas fallas como grietas longitudinales y transversales, desprendimiento de agregados, piel de cocodrilo y grieta de borde las cuales se encuentran ubicados en la Urb. Ventanilla Alta (calle 11 carril de subida).

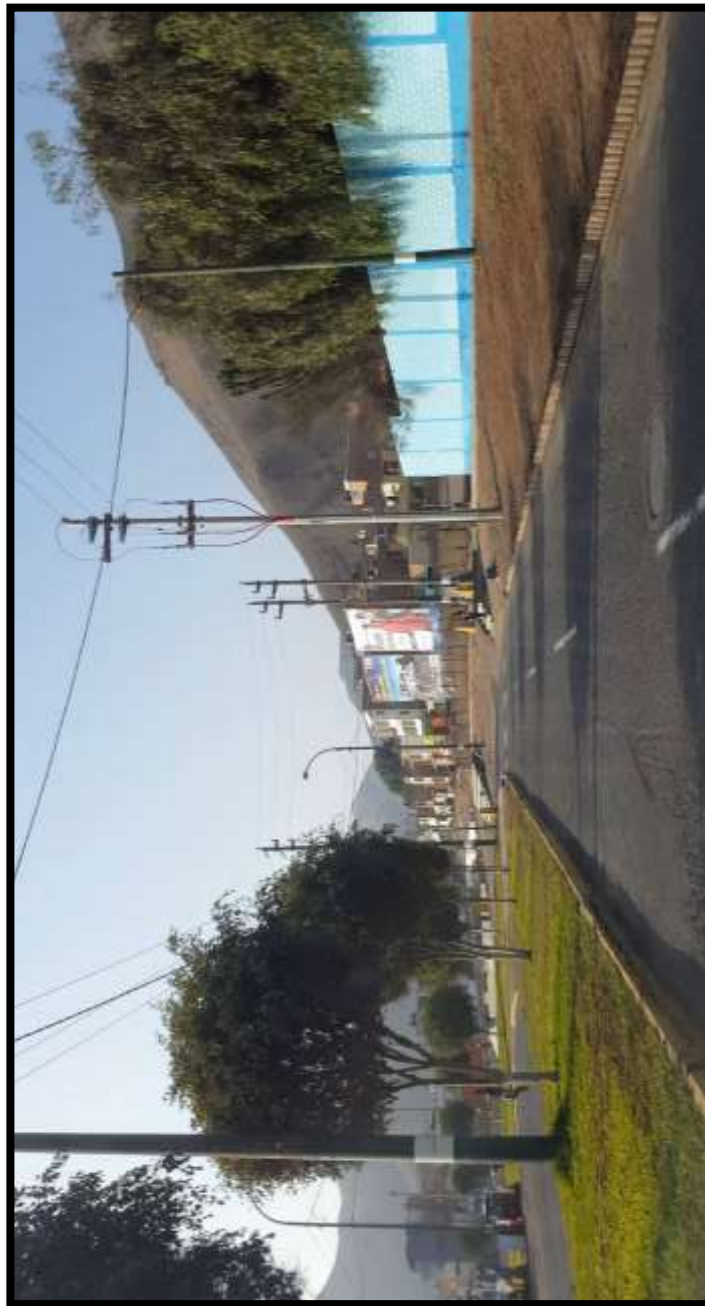
Fotografía 21

En la fotografía 21 se muestra diversas fallas como grietas longitudinales y transversales, desprendimiento de agregados, abultamiento y hundimiento, piel de cocodrilo y grieta de borde las cuales se encuentran ubicados en la Urb. Ventanilla Alta (calle 1 carril de bajada).

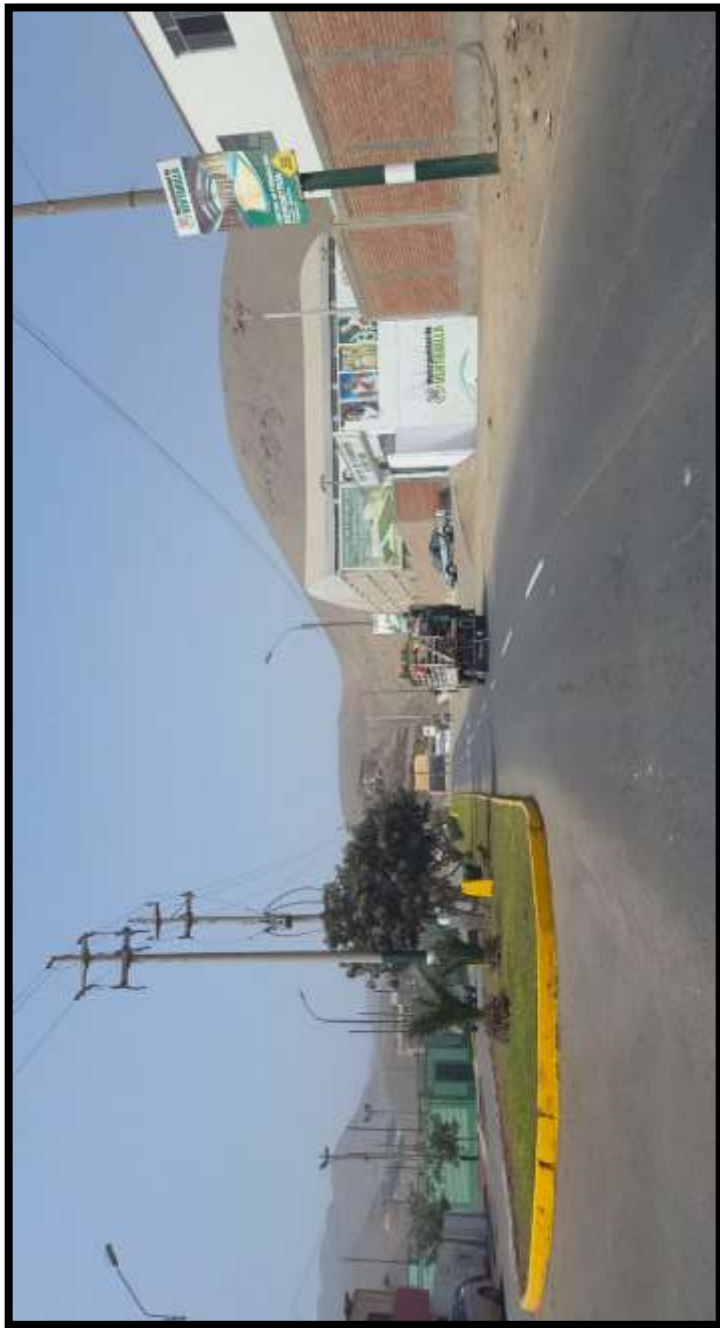
Fotografía 22

En la fotografía 22 se muestra diversas fallas como grietas longitudinales y transversales y grieta de borde las cuales se encuentran ubicados en la Urb. Las Lomas de Ventanilla (calle 36 carril de subida).

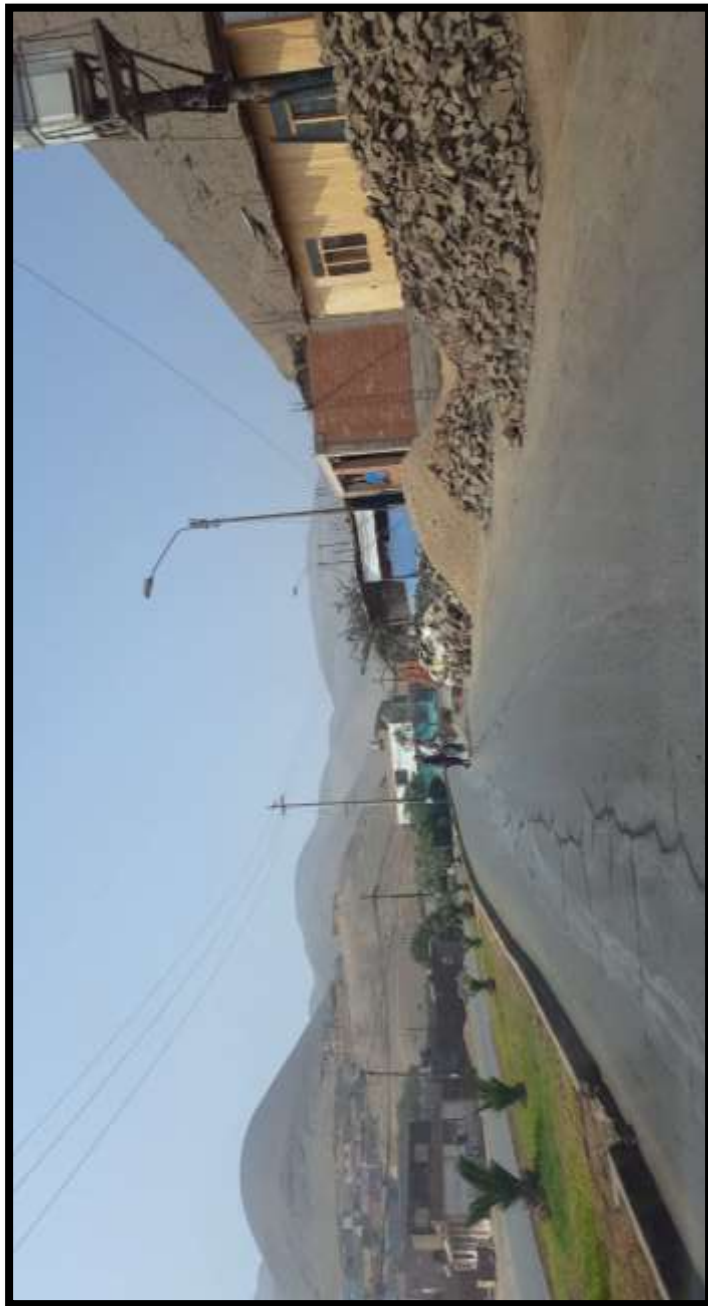
Fotografía 23

En la fotografía 23 se muestra diversas fallas como grietas longitudinales y transversales, agrietamiento en bloque, desprendimiento de agregados y grieta de borde las cuales se encuentran ubicados en la Urb. Las Lomas de Ventanilla (calle 45 carril de subida).
