Estudio comparativo de las fallas del pavimento asfáltico
con los manuales del PCI y de mantenimiento o
conservación vial del MTC en la av. Pedro Beltrán -
Ventanilla

tesis

2018

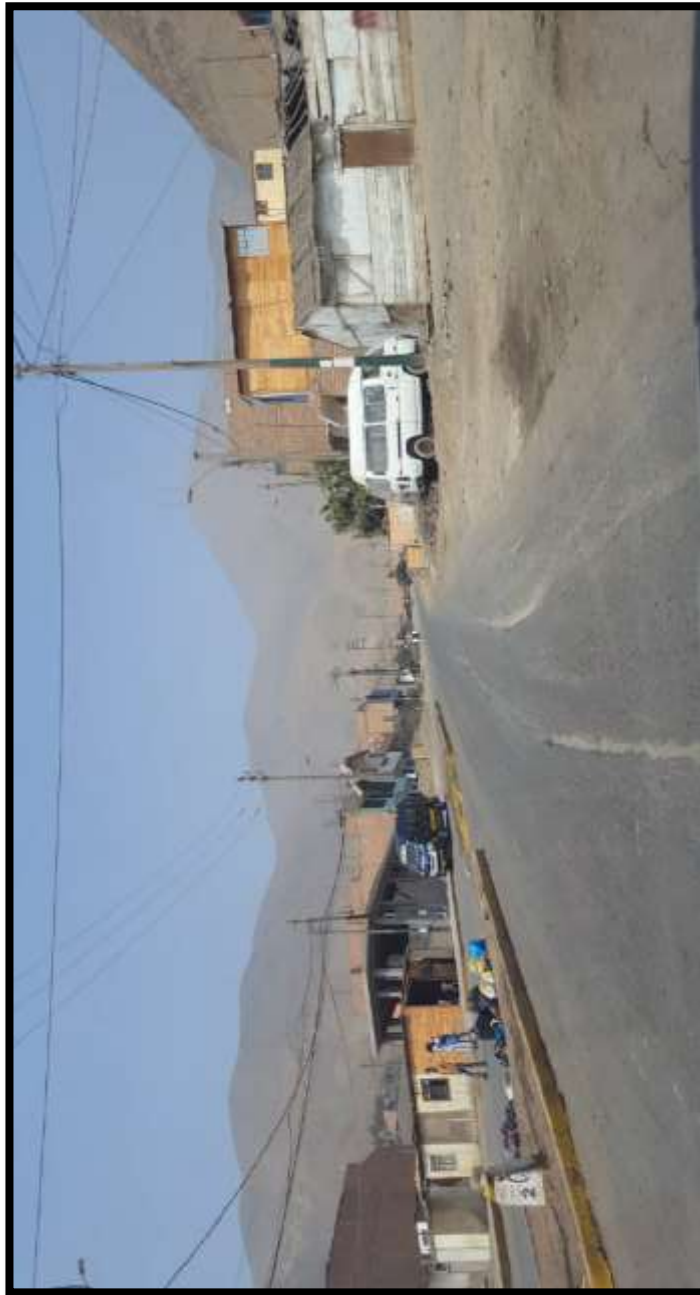
Fotografía 24

En la fotografía 24 se muestra diversas fallas como grietas longitudinales y transversales, huecos, desprendimiento de agregados y grieta de borde las cuales se encuentran ubicados en la Urb. Las Lomas de Ventanilla (calle 52 carril de subida).

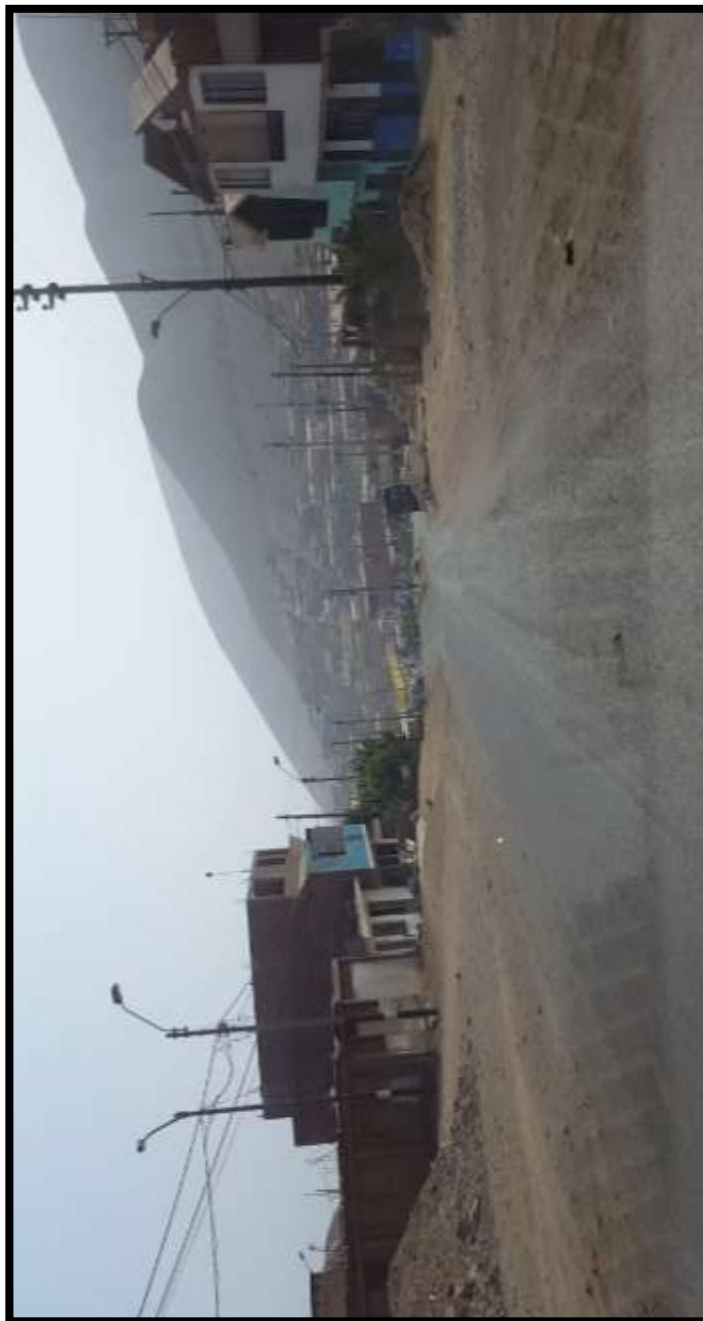
Fotografía 25

En la fotografía 25 se muestra diversas fallas como grietas longitudinales y transversales, huecos, desprendimiento de agregados, piel de cocodrilo y grieta de borde las cuales se encuentran ubicados en la Urb. Las Lomas de Ventanilla (calle 54).

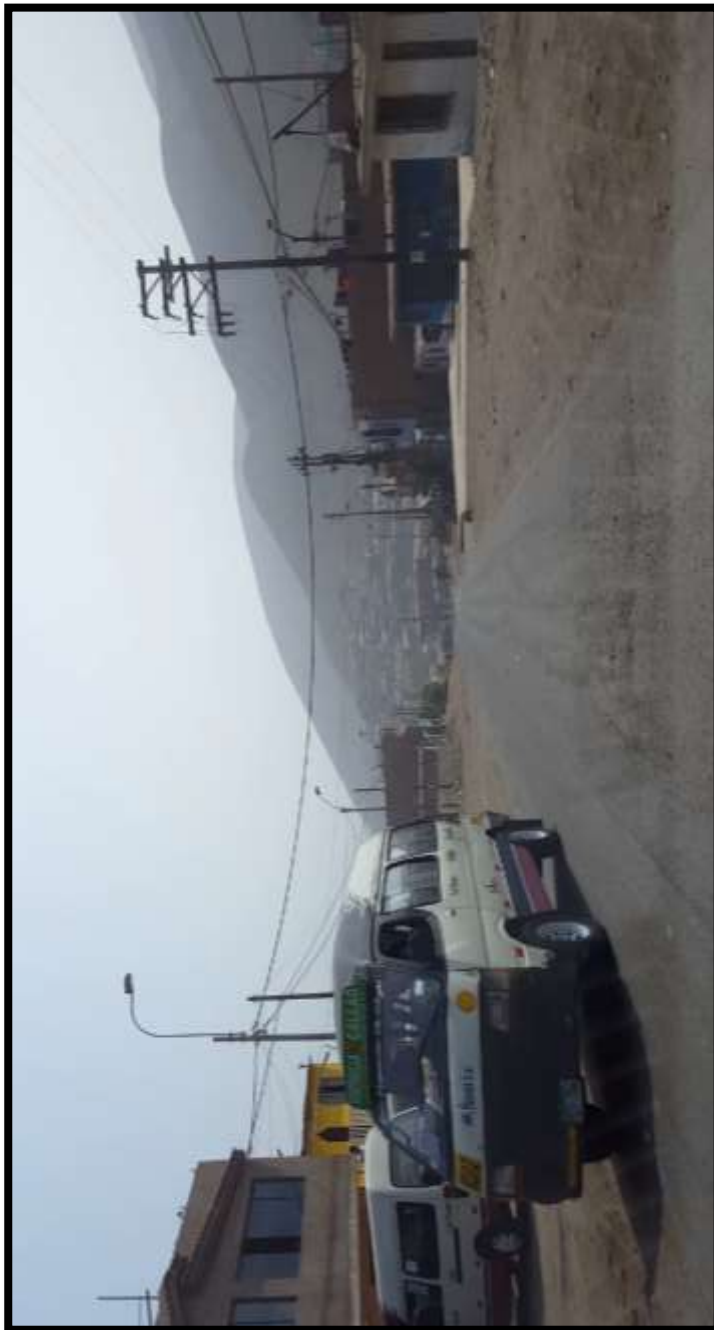
Fotografía 26

En la fotografía 26 se muestra diversas fallas como grietas longitudinales y transversales, desprendimiento de agregados, y grieta de borde las cuales se encuentran ubicados en la Urb. Las Lomas de Ventanilla (calle 56).

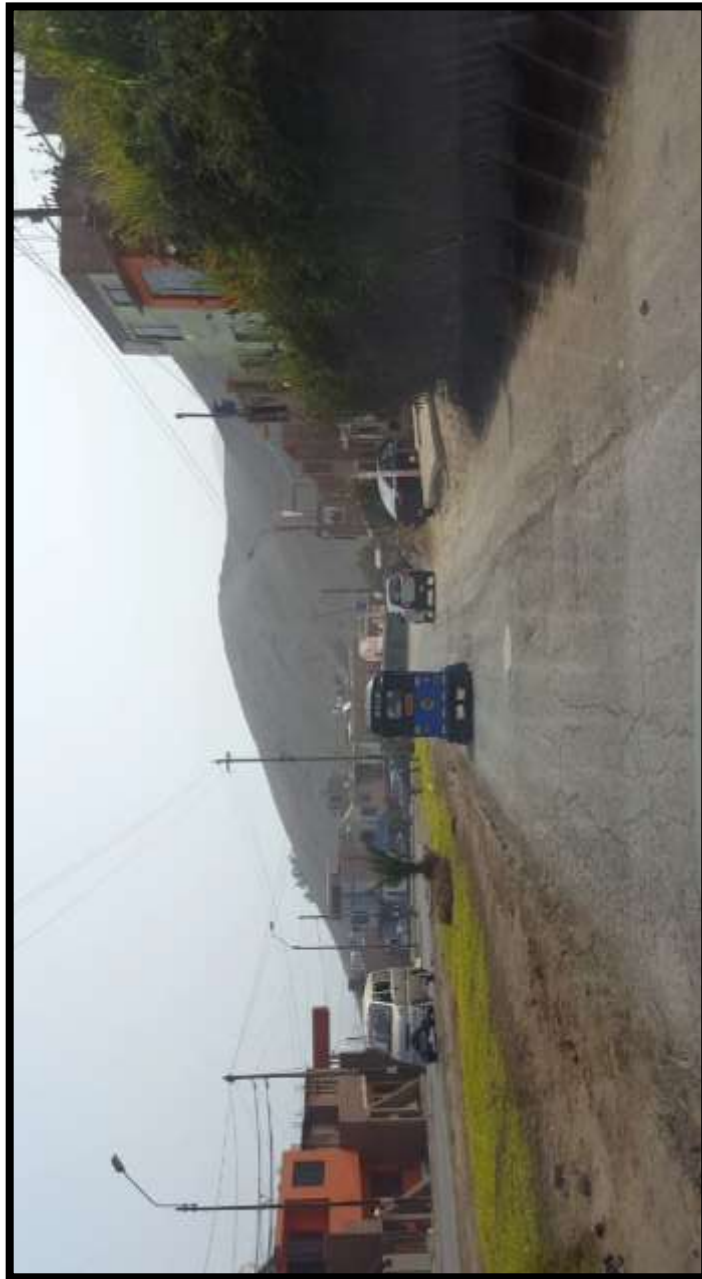
Fotografía 27

En la fotografía 27 se muestra diversas fallas como grietas longitudinales y transversales, agrietamiento en bloque, huecos, desprendimiento de agregados, abultamiento y hundimiento, piel de cocodrilo y grieta de borde las cuales se encuentran ubicados en la Urb. Las Lomas de Ventanilla (calle 42 carril de bajada).
