**EVALUACIÓN DEL ESTADO DEL PAVIMENTO
ASFÁLTICO APLICANDO LOS MÉTODOS PCI Y VIZIR
PARA PROPONER ALTERNATIVAS DE
MANTENIMIENTO – AV. CANTO GRANDE**

**TESIS
PARA OPTAR EL TÍTULO PROFESIONAL DE
INGENIERO CIVIL**

Bach. TINEO OROPEZA, IVELLISE LEONOR

2019

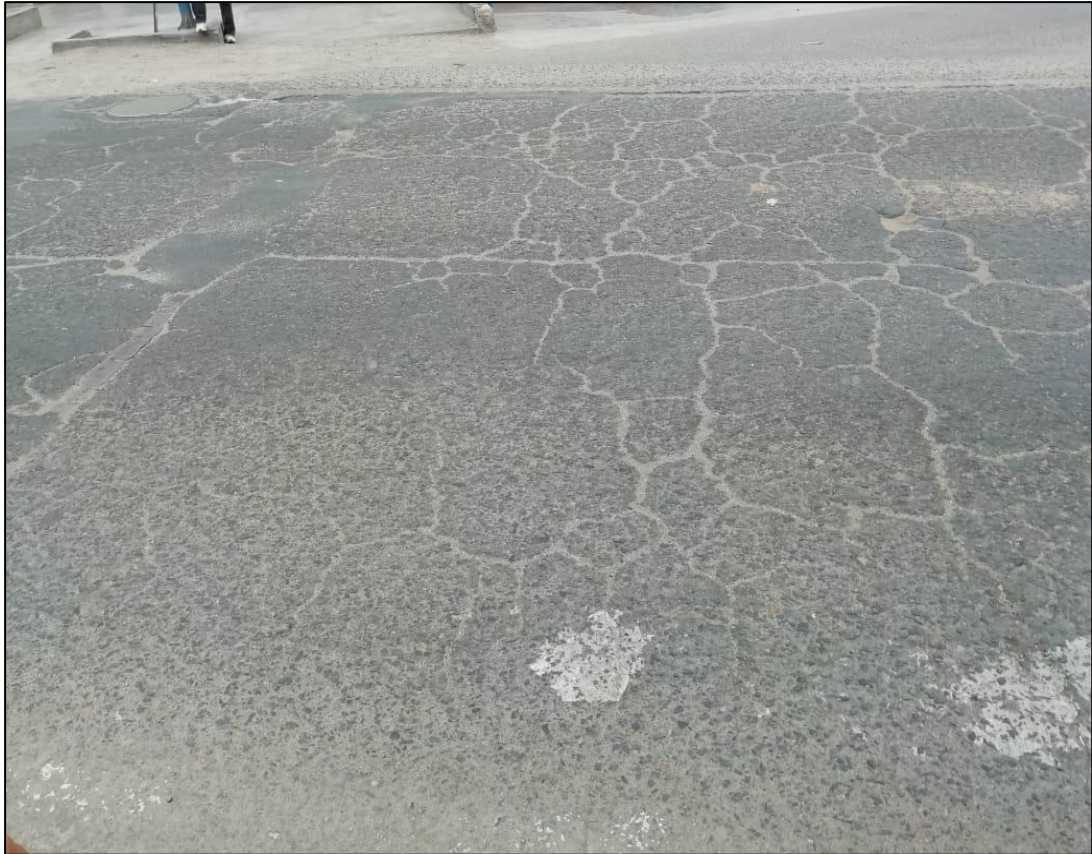
Figura N° 13: Falla Agrietamiento en Bloque con severidad media según PCI

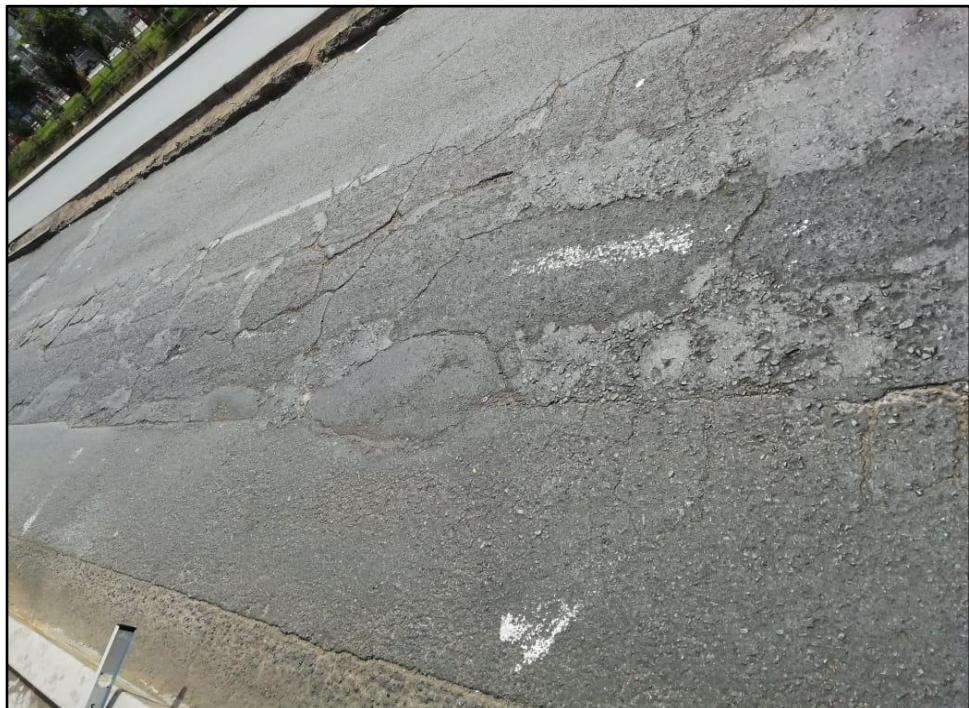
Figura N° 15: Falla Fisura de Contracción Térmica con gravedad 3 según VIZIR
Fuente: Elaboración Propia

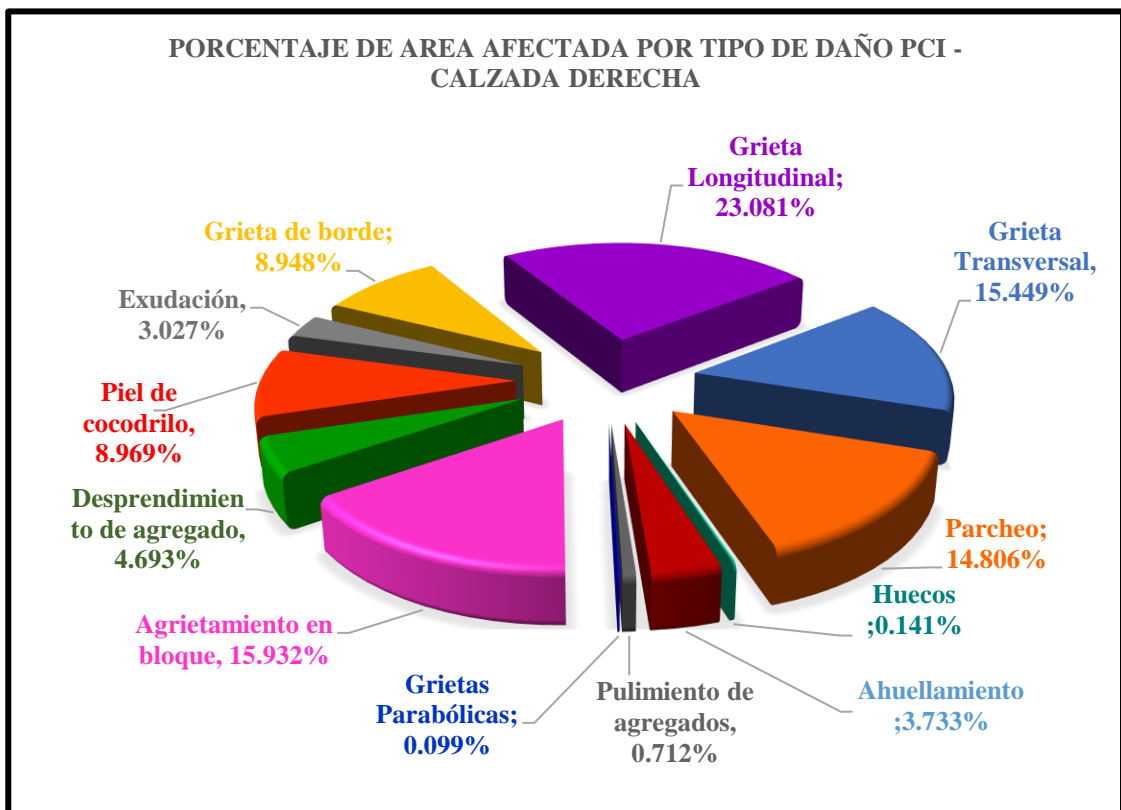
Figura N° 17: Resultado gráfico de daños que afecta a la calzada derecha aplicando PCI
Fuente: Elaboración Propia

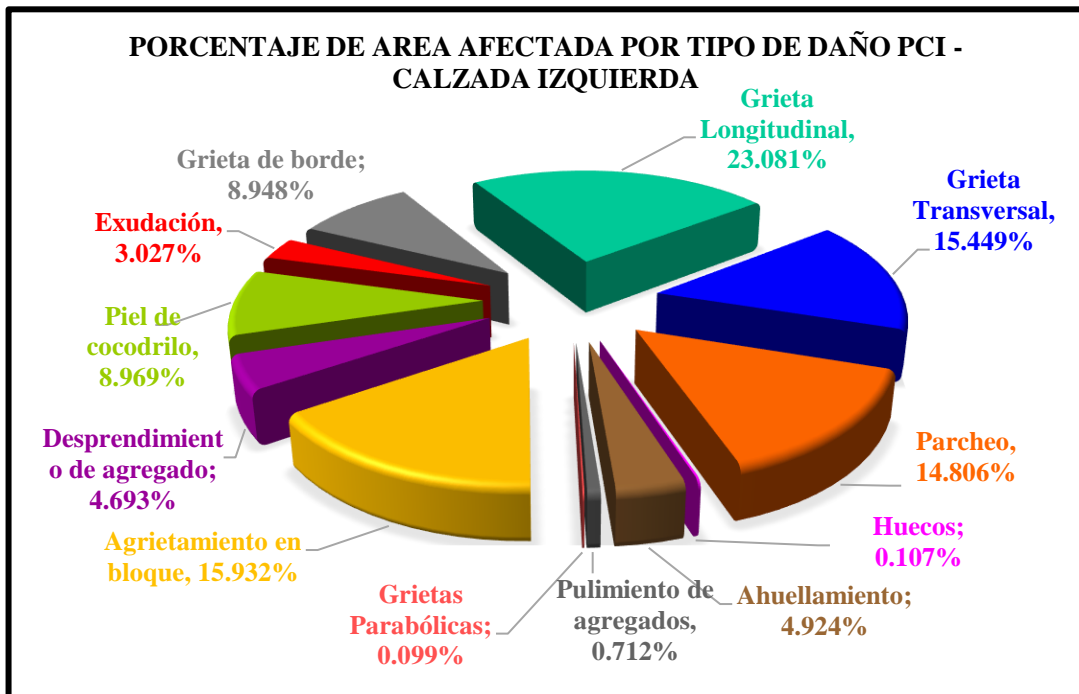
Figura N° 19: Resultado gráfico de daños que afecta a la calzada izquierda aplicando PCI
Fuente: Elaboración Propia
