UNIVERSIDAD RICARDO PALMA

**Modelo de condición de servicio para mejorar el tipo de intervención
en caminos vecinales, Ancash Huari 2021**

TESIS

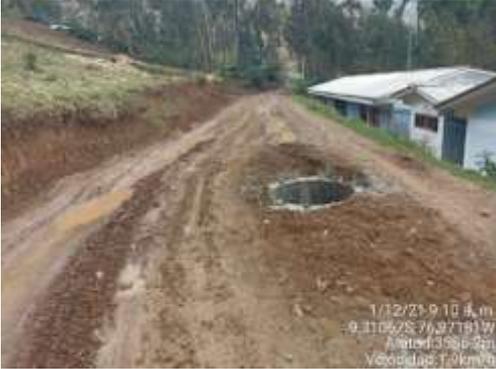
<p>Fotografía N° 04:</p> <p>Vista del estado actual de la calzada donde se aprecia el deterioro del material usado como afirmado, así como obstáculos en la vía, en la progresiva km 11+000, del Camino Vecinal: Ponto - Regrish - Rambran - Huacachi; provincia de Huari – Ancash.</p>

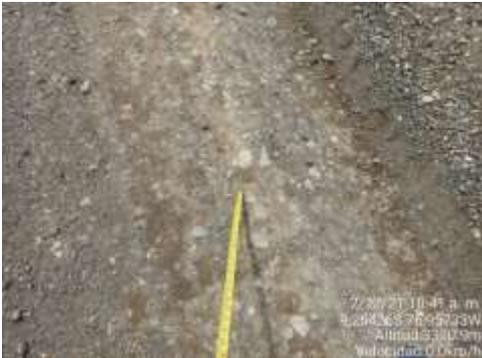
<p>Fotografía N° 03:</p> <p>Vista del estado actual de la calzada donde existe erosión y deterioro del material utilizado como afirmado, lo que pone en evidencia el deficiente sistema de drenaje entre las progresivas del km 11+200 – 11+460, actividad la cual esta consignada dentro de las Especificaciones Técnicas de Mantenimiento Periódico aprobados en Plan de Trabajo.</p>

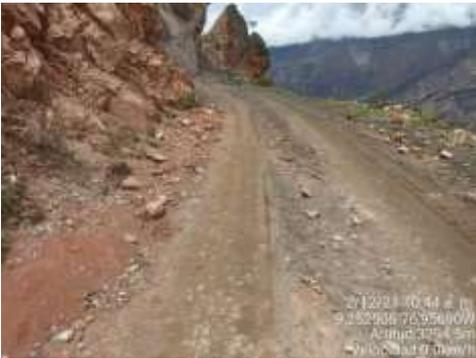
<p>Fotografía N° 04:</p> <p>Vista del estado actual donde existe un incumplimiento a la actividad de Limpieza de calzada en las progresivas km 12+200 – 12+660 la cual esta consignada dentro de las Especificaciones Técnicas, del camino vecinal Huacachi Ocochoa Cascay provincia de Huari Ancash.</p>

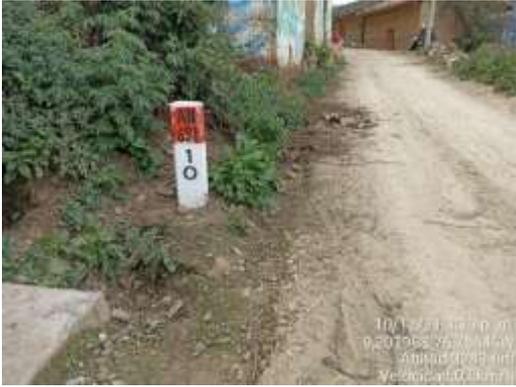
<p>Fotografía N° 01:</p> <p>Vista del estado actual de la calzada donde existe la falta de la actividad de limpieza de cunetas, en la progresivas del km 10+000 al km 10+100, actividad la cual esta consignada dentro de las Especificaciones Técnicas del Mantenimiento Periódico aprobados en Plan de Trabajo.</p>

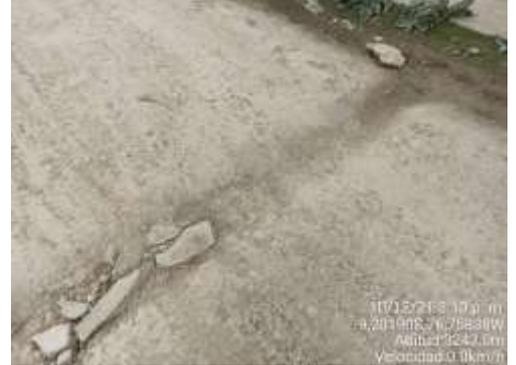
<p>Fotografía N° 04:</p> <p>Se ha identificado un pase de agua de dimensiones atípicas en la vía en la progresiva del km 10+000 aproximadamente; del camino vecinal EMP. AN. 688 (Racrag) - Rapayan - porvenir provincia de Huari Áncash.</p>

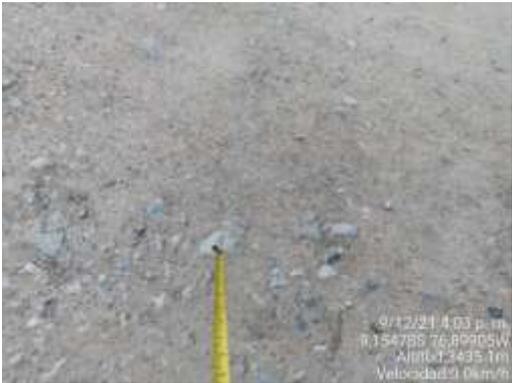
<p>Fotografía N° 02:</p> <p>Vista del estado actual de la calzada donde se aprecia erosión del afirmado entre las progresivas del km 0+000 – 0+200, del camino vecinal Huacchis - Yanas - Viscas - Emp. PE 14A (Socorro), (32.300 km).</p>

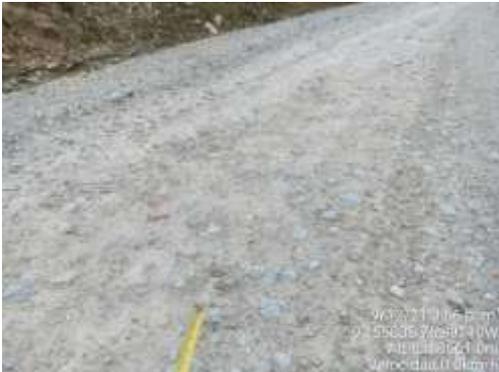
<p>Fotografía N° 03:</p> <p>Vista del estado actual de la calzada donde se aprecia erosión del material usado como afirmado entre las progresivas del km 03+000 – 03+400, del camino vecinal Huacchis - Yanas - Viscas - Emp. PE 14A (Socorro), (32.300 km).</p>

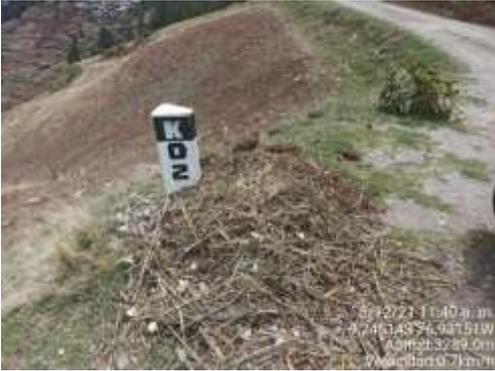
<p>3/12/21 11:40 a. m. 9,246343 S 76,93151 W Altitud: 3229.0m Velocidad: 0.7 km/h</p>	<p>Fotografía N° 01:</p> <p>Vista del estado actual de la calzada donde existe erosión y deterioro del material utilizado como afirmado en la progresiva km 0+000, lo que pone en evidencia el deficiente sistema de drenaje, actividad la cual esta consignada dentro de las Especificaciones Técnicas.</p>

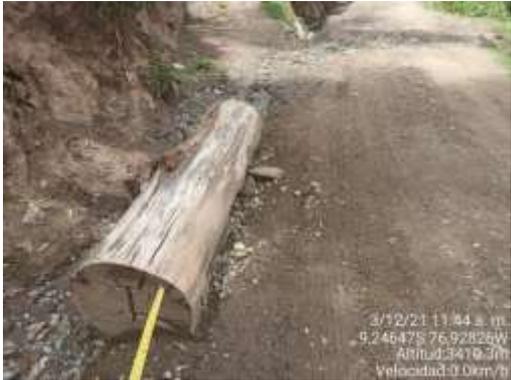
<p>3/12/21 11:44 a. m. 9,246475 S 76,928226 W Altitud: 3419.30m Velocidad: 9.0 km/h</p>	<p>Fotografía N° 02:</p> <p>Se ha identificado que falta realizar actividad limpieza de cunetas en la progresivas del km 02+700 hasta la progresiva del km 02+900, por lo que se existe un incumplimiento de dicha actividad la cual esta consignada dentro de las Especificaciones Técnicas</p>

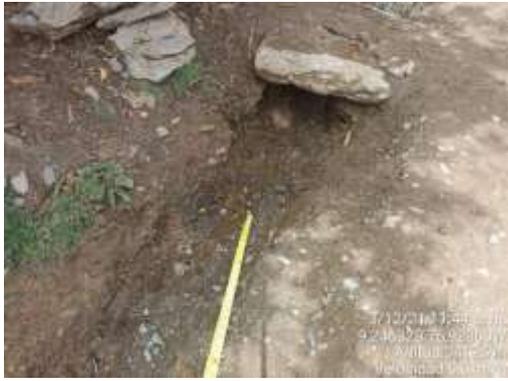
<p>3/12/21 11:44 a. m. 9,246475 S 76,928226 W Altitud: 3419.30m Velocidad: 9.0 km/h</p>	<p>Fotografía N° 03:</p> <p>Se ha identificado que falta realizar actividad limpieza de cunetas en la progresivas del km 02+700 hasta la progresiva del km 02+900, por lo que se existe un incumplimiento de dicha actividad la cual esta consignada dentro de las Especificaciones Técnicas.</p>

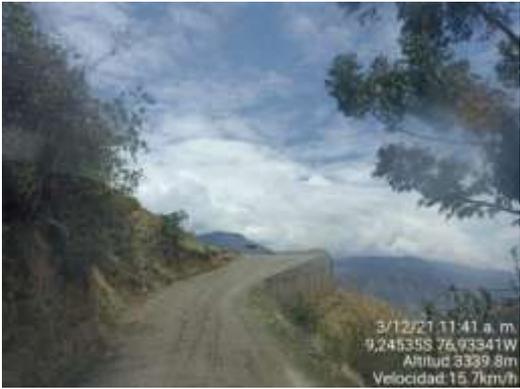
<p>3/12/21 11:41 a. m. 9,24635 S 76,93341 W Altitud: 3339.8m Velocidad: 15.7 km/h</p>	<p>Fotografía N° 04:</p> <p>Vista del estado actual de la calzada donde existe erosión y deterioro del material utilizado como afirmado en la progresiva km 01+900 – 02+400, lo que pone en evidencia el deficiente sistema de drenaje, actividad la cual esta consignada dentro de las Especificaciones Técnicas.</p>

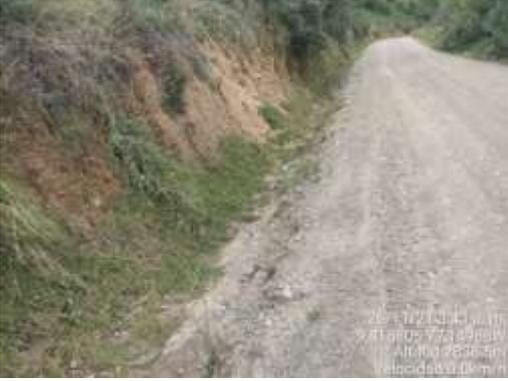
<p>Fotografía N° 02:</p> <p>Vista del estado actual de la calzada donde existe la falta de la actividad de limpieza de cuneta, entre las progresivas del km 03+000 – 04+000, del camino vecinal Emp. PE 14a Quichuas san Antonio Potrero, provincia de Huari Ancash.</p>

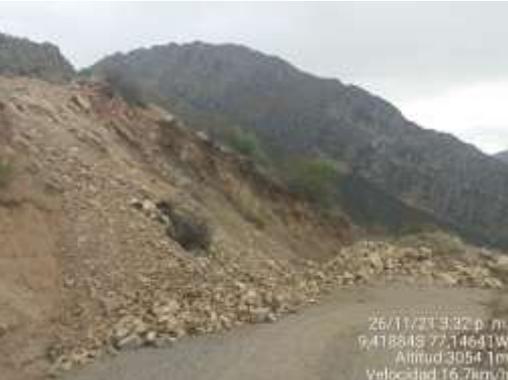
<p>Fotografía N° 03:</p> <p>Vista del estado actual de la calzada donde existe derrumbes laterales km 4+200, actividad la cual esta consignada dentro de las Especificaciones Técnicas de Mantenimiento Periódico aprobados en Plan de Trabajo del camino vecinal Emp. PE 14a Quichuas san Antonio Potrero, provincia de Huari Ancash.</p>

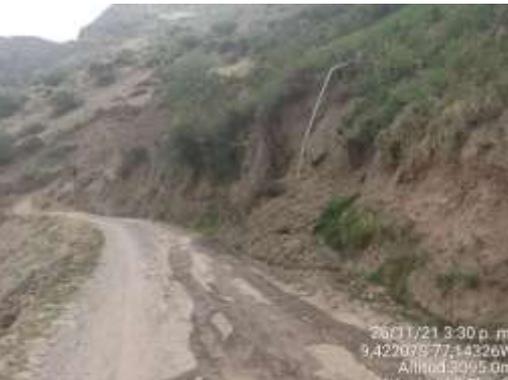
<p>Fotografía N° 04:</p> <p>Vista del estado actual de la calzada donde se aprecia se aprecia la falta de limpieza de de la calzada, debido a las acumulaciones de desmontes en las progresivas km 05+000 – 06+000 aproximadamente, del camino vecinal Emp. pe 14a quichuas san Antonio potrero, provincia de huari Ancash.</p>

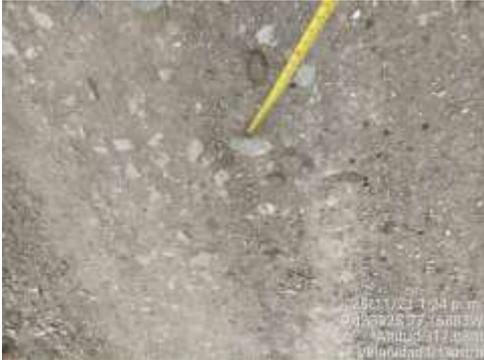
<p>Fotografía N° 01:</p> <p>Vista del estado actual de la calzada donde existe erosión y deterioro del material utilizado como afirmado, lo que pone en evidencia el deficiente sistema de drenaje entre las progresivas del km 1+700 hasta 2+000, del camino vecinal Barrio Anchac – Barrio Panca – Acopara, provincia de Huari Ancash.</p>

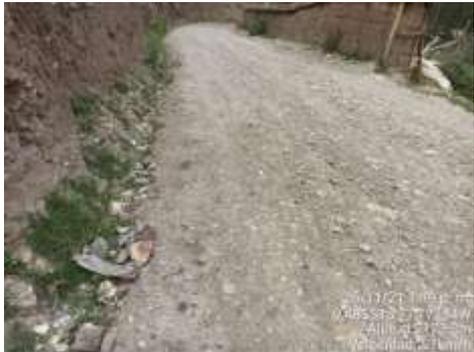
<p>Fotografía N° 02:</p> <p>Vista del estado actual de la calzada donde se aprecia la falta de limpieza de las cunetas, en las progresivas del km 0+600 hasta 0+800, , del camino vecinal Barrio Anchac – Barrio Panca – Acopara, provincia de Huari Ancash.</p>

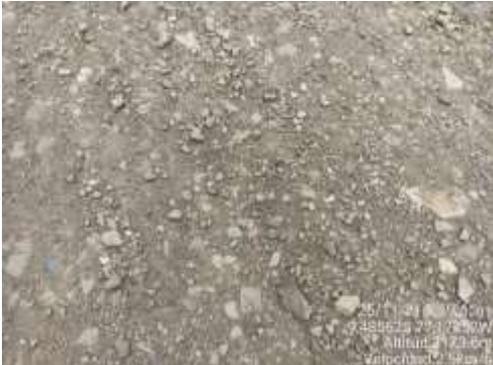
<p>Fotografía N° 03:</p> <p>Vista del estado actual de la calzada donde existe erosión y deterioro del material utilizado como afirmado, lo que pone en evidencia el deficiente sistema de drenaje entre las progresivas del km 1+000 hasta 1+580, actividad la cual esta consignada dentro del Plan de Trabajo, del camino vecinal Barrio Anchac – Barrio Panca – Acopara, provincia de Huari Ancash.</p>

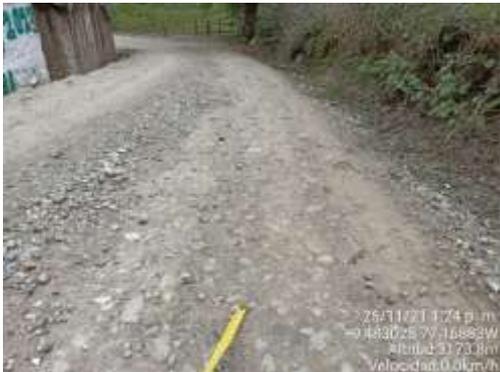
<p>Fotografía N° 04:</p> <p>Vista del estado actual de la calzada donde existe erosión y deterioro del material utilizado como afirmado, lo que pone en evidencia el deficiente sistema de drenaje entre las progresivas del km 1+700 hasta 2+000, actividad la cual esta consignada dentro del Plan de Trabajo, del camino vecinal Barrio Anchac – Barrio Panca – Acopara, provincia de Huari Ancash.</p>

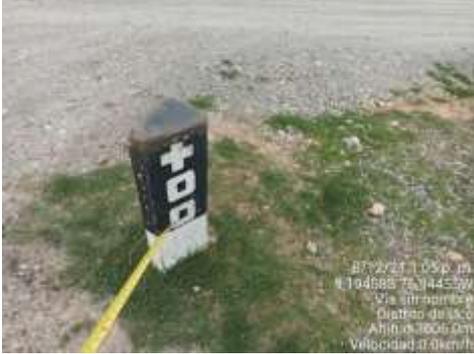
<p>Fotografía N° 02:</p> <p>Vista del estado actual En la progresiva del km 0+000 donde se visualizó deficiencia del poste kilométrico (no posee las medidas establecidas ni el código de ruta), incumpliendo con Capítulo 800 del Manual de Carreteras Mantenimiento o Conservación Vial.</p>

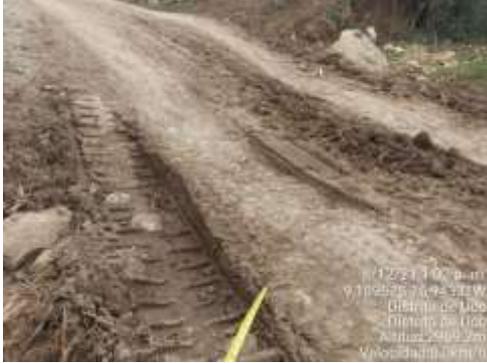
<p>Fotografía N° 03:</p> <p>Se identifico ahuellamientos, y deterioro del material utilizado como afirmado en la progresiva del km 0+500 por lo que se existe un incumplimiento la cual esta consignada dentro de las Especificaciones Técnicas de Mantenimiento Periódico aprobados en Plan de Trabajo.</p>

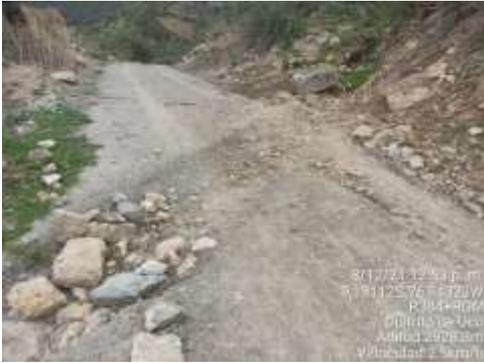
<p>Fotografía N° 04:</p> <p>Vista del estado actual En la progresiva del km 01+900 donde se realizó un pase de agua de dimensiones mayores a las normales, causando obstáculos en la calzada del camino vecinal cruce EMP. PE 14A – Colquicancha (2.320 km), provincia de Huari Áncash.</p>
