**UNIVERSIDAD RICARDO PALMA**  
FACULTAD DE INGENIERIA  
ESCUELA PROFESIONAL DE INGENIERÍA CIVIL

# **Zonificación Mediante Planos Temáticos De Áreas Con Diferente Peligro En La Parte Baja Del Valle de Lurín**

TESIS PARA OPTAR EL TÍTULO DE INGENIERO CIVIL  
AUTOR

**Fabiola Coral Mestanza**  
**LIMA – PERÚ 2007**

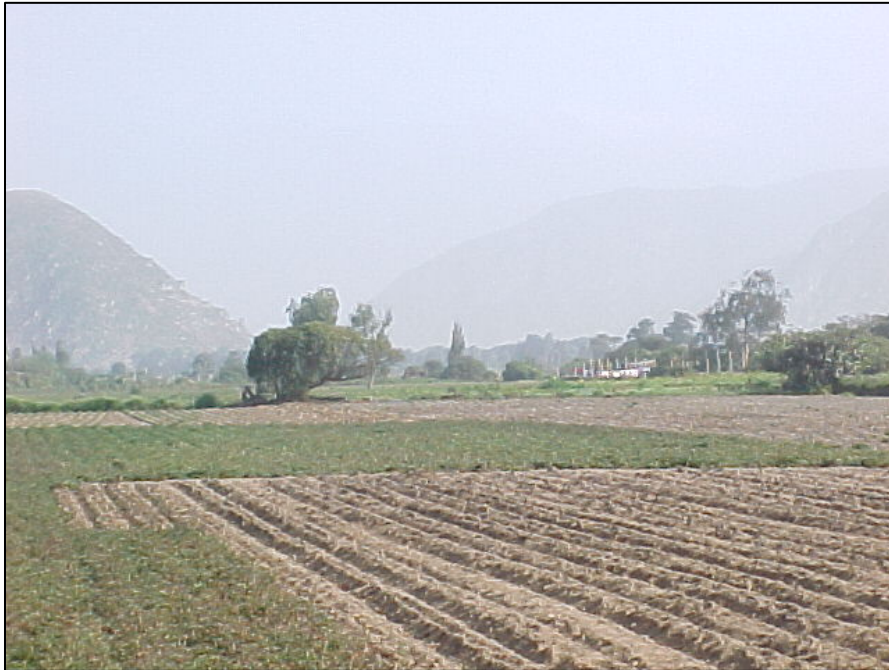
***Foto # 3 – Suelo utilizado para la agricultura en la parte baja del Valle de Lurín.***

**II-3.2.1 USO AGRÍCOLA.-** De acuerdo al III Censo Nacional Agropecuario en el año 1994 existía una superficie total de 3527.94 Has. Destinados al uso agrícola y 1229 productores sujetos a distintas condiciones jurídicas de manejo. El dimensionamiento predominante de la parcelación está comprendido entre 0.5Has. y 4.9 Has. Sin embargo en aquella fecha se consideraron solamente 2512 Has. Agrícolas de carácter "intangibles": de las cuales 2487 Has. (99%) son tierras de bajo riego y 25 Has. están sujetas a secano.

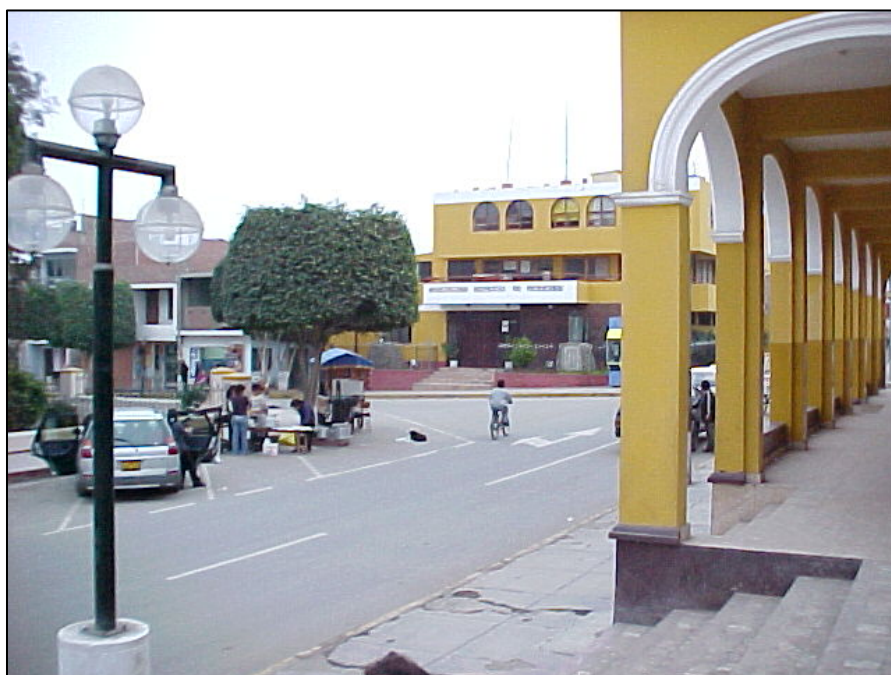
***Foto #6 – Sector I: Centro Urbano Consolidado (Zona centro del poblado de Pachacámac)***

Esta comprendido por Lurín cercado, Pachacámac pueblo, Villa Alejandro, Julio C. Tello y los balnearios, la altura predominante de sus edificaciones en todo este sector es de dos pisos y en menor proporción uno y tres pisos; el material de construcción más utilizado en las viviendas es el ladrillo con una densidad aproximada de 65 hab./Ha.

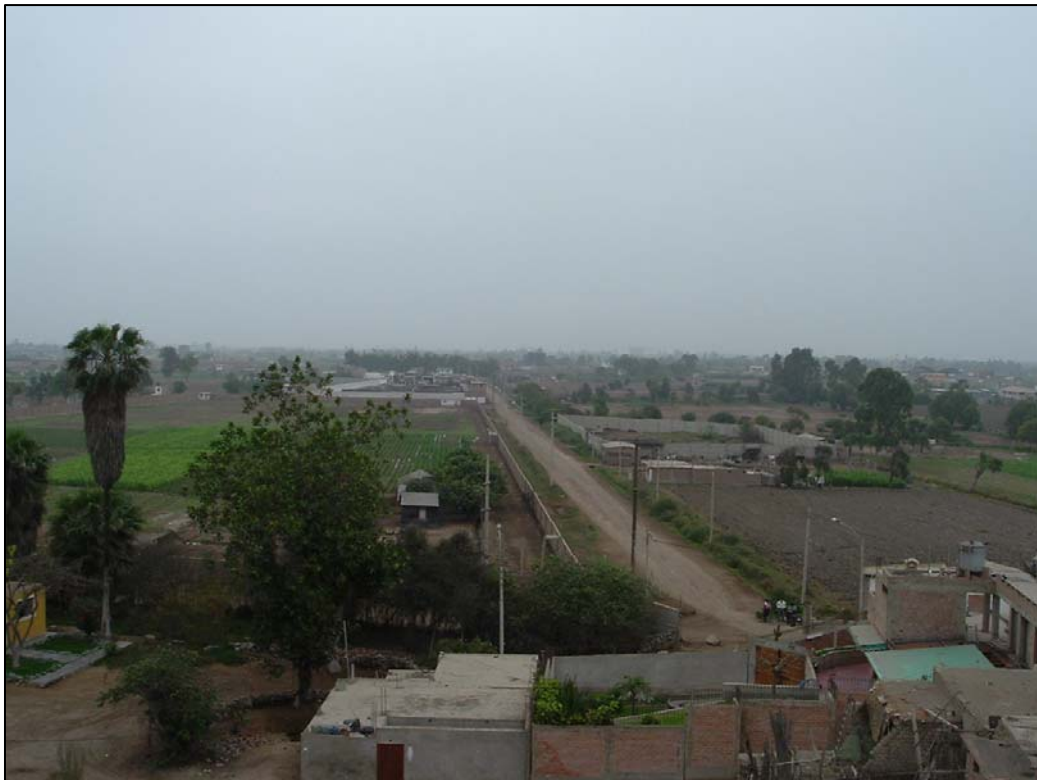
***Foto #7 – Sector II: Area Urbana Reciente (Huertos de Lurín)***

Está conformado por asentamientos en proceso de consolidación y consolidación incipiente como: Huertos de Lurín, Huertos de Villena, Nuevo Lurín y anexos, Villa Libertad Casica, Rinconada, Las Palmas, Matamoros, Santa Rosa y demás centros poblados menores.

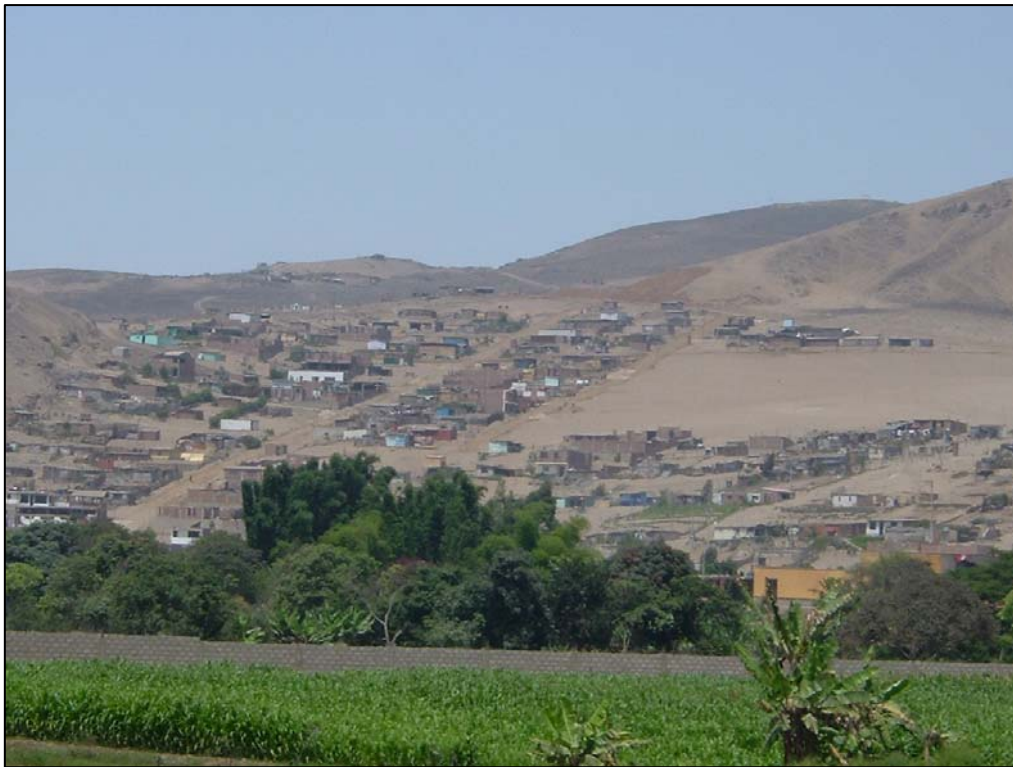
***Foto #8 – Sector III: Sector Pre urbano (Dunas del Asentamiento Humano Quebrada Verde)***

Está constituido por las ocupaciones recientes, asentamientos humanos ubicados en la periferia de los centros consolidados como: Quebrada Verde, Víctor Raúl Haya de la Torre, 8 de octubre, Buenavista etc. y que no cuenta con equipamiento urbano.

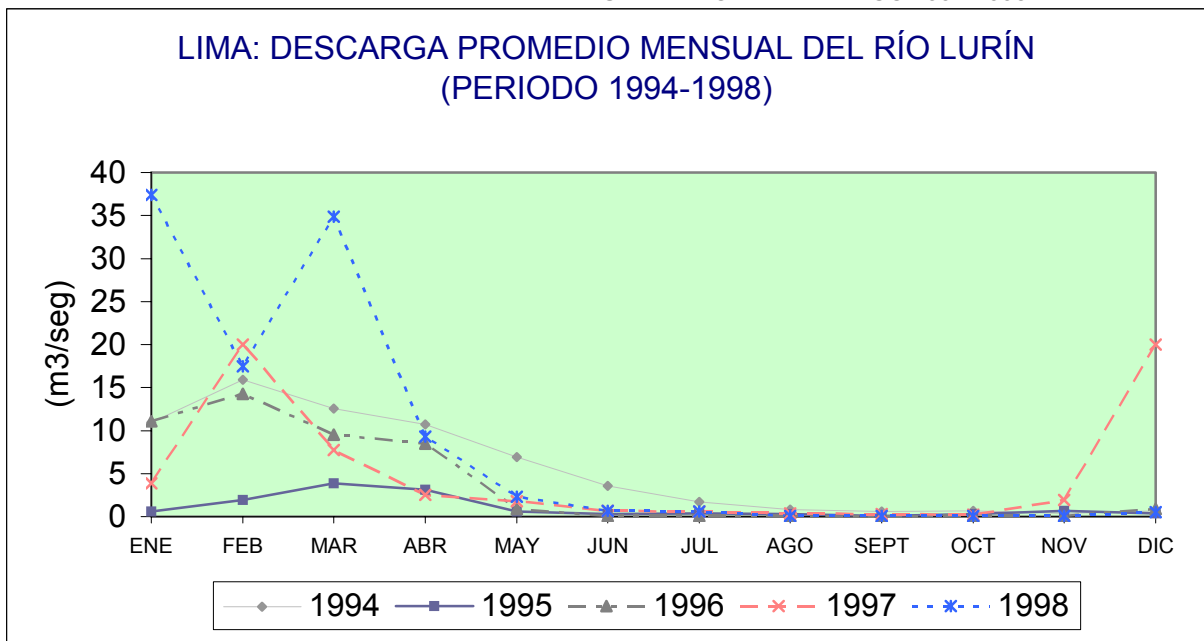
## DESCARGA MÁXIMA Y MÍNIMA MENSUAL DEL RÍO LURÍN (m<sup>3</sup>/seg.)

Periodo: 1994-1998

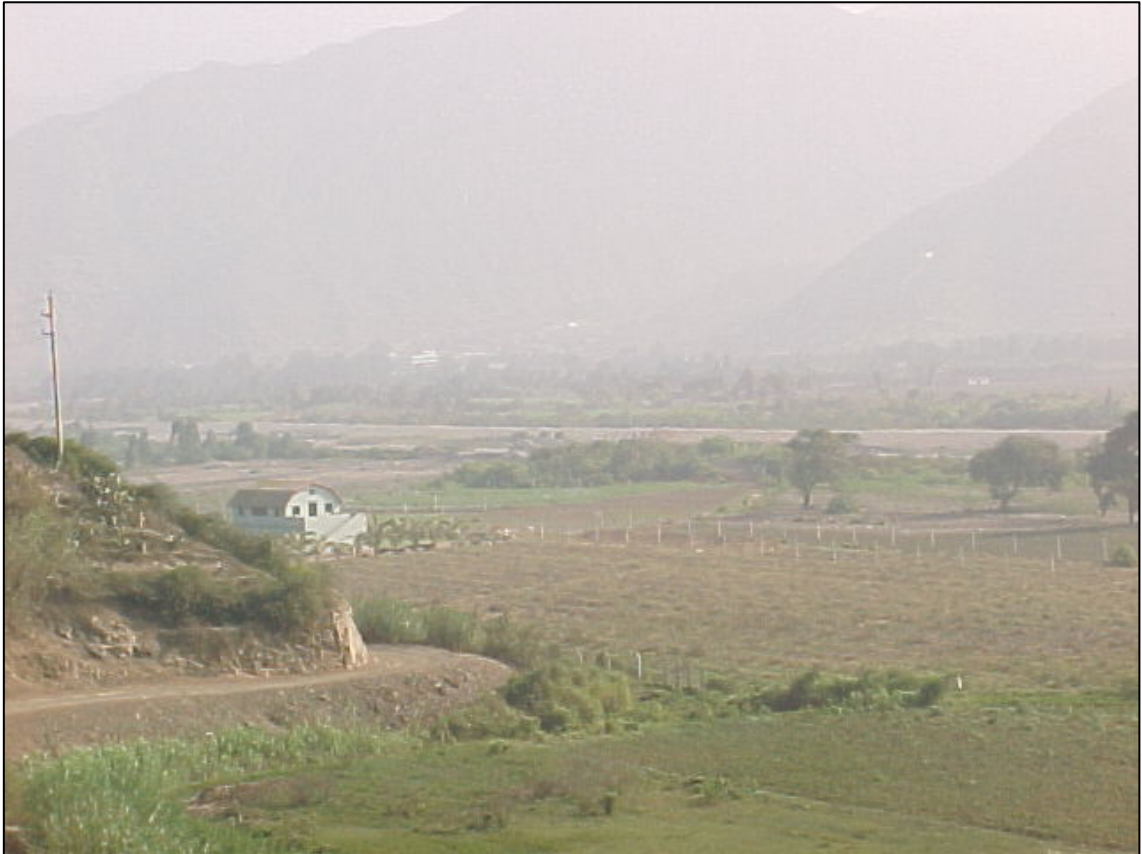
**FOTO 3.1** : Zona alta del área de estudio, se nota un relieve del tipo depresión entre montañas o rodeadas por estas.

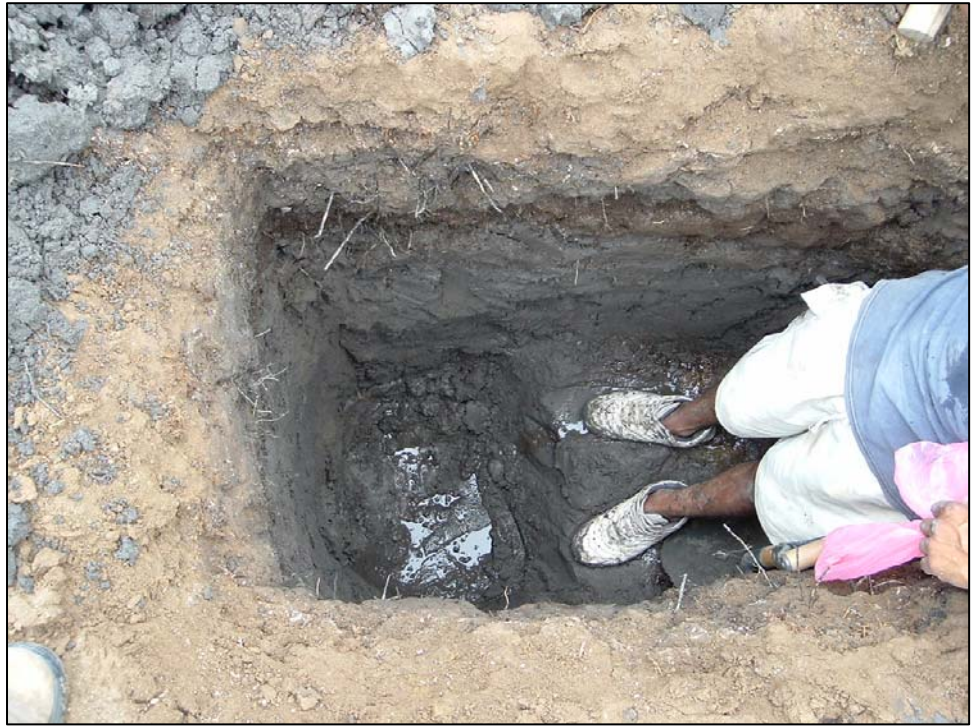
**EJECUCION DE CALICATA EN BUENAVISTA- VALLE DE LURÍN.**

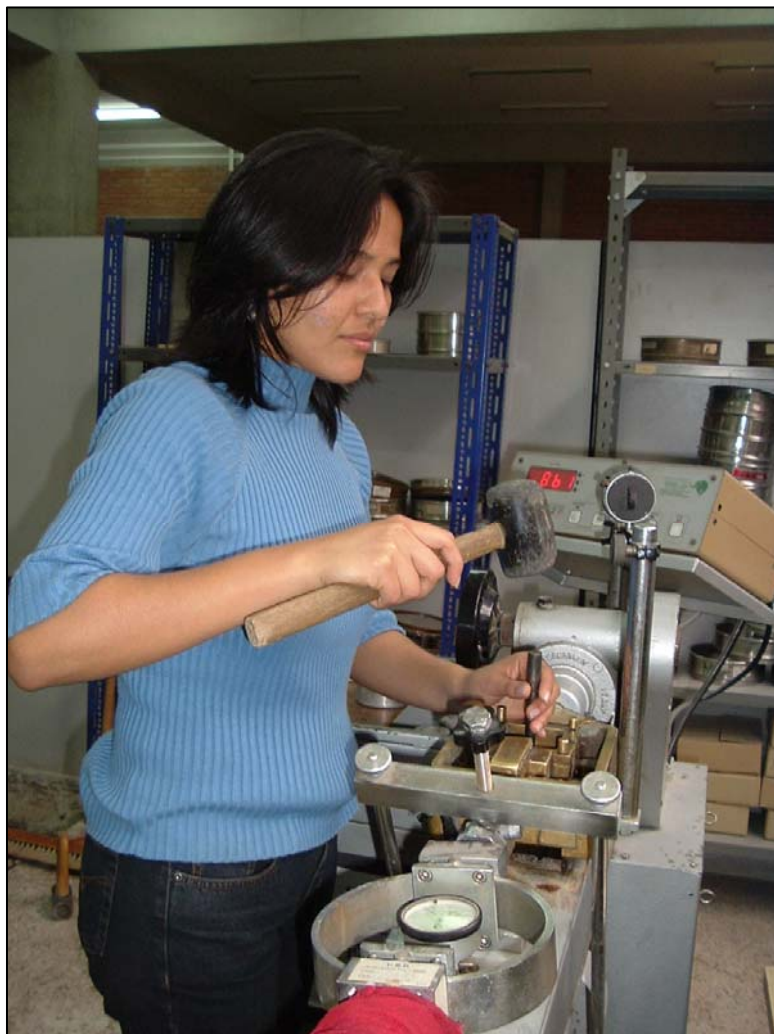
**REALIZANDO  
ENSAYOS DE CORTE  
DIRECTO EN EL  
LABORATORIO URP**

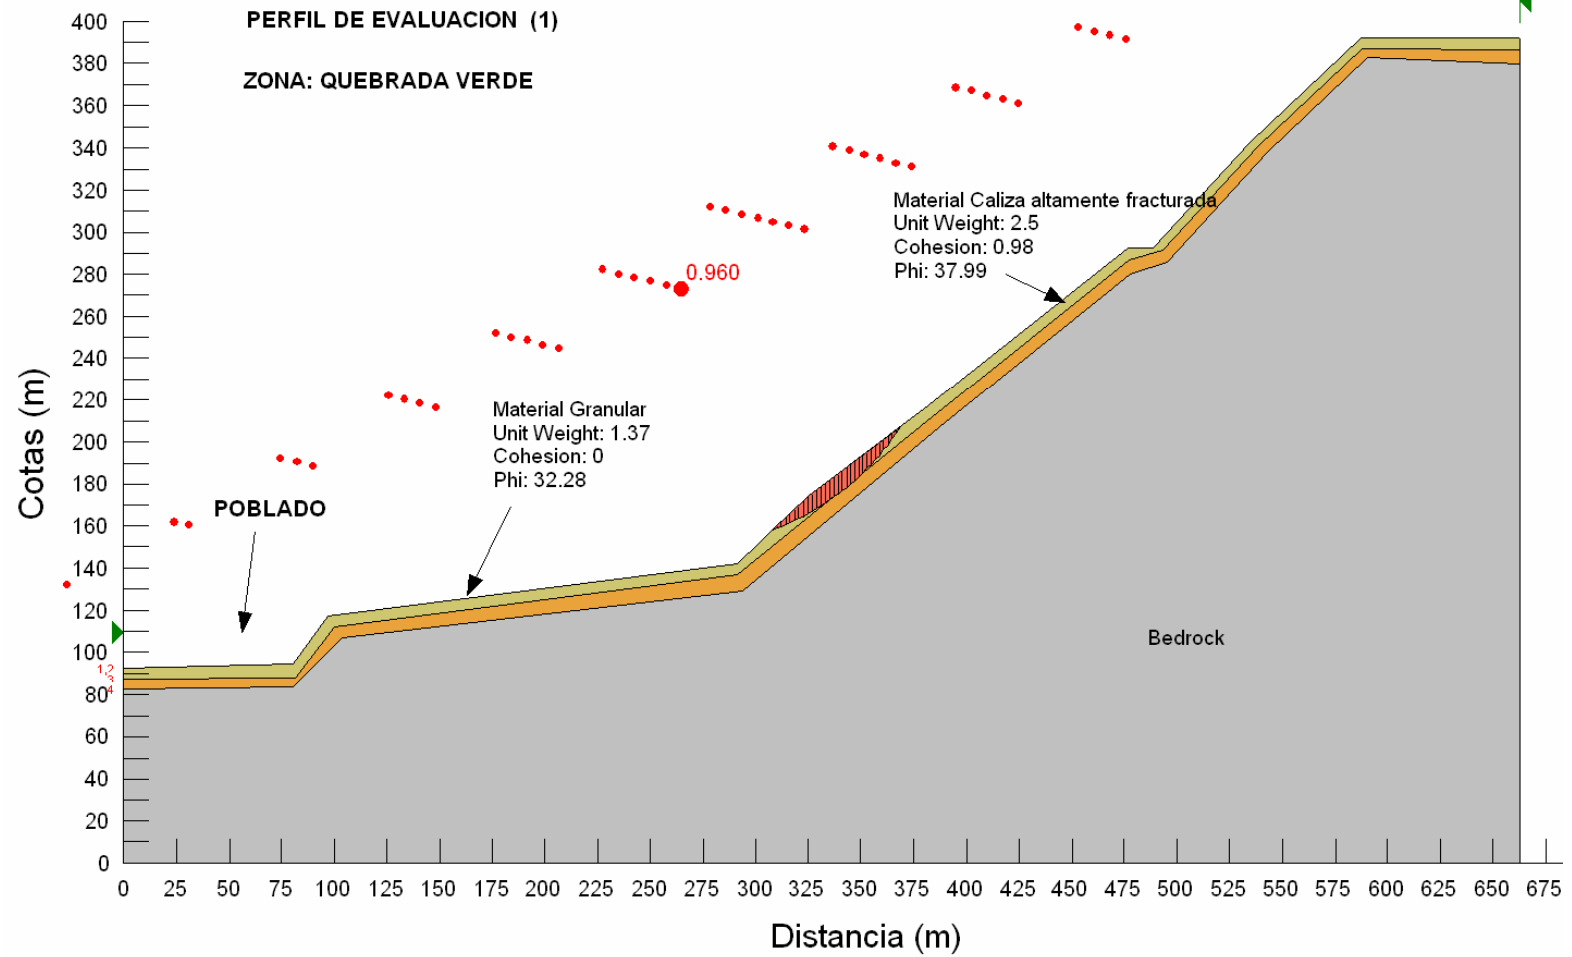
- **Mecanismo de Falla en la Zona: Quebrada Verde**

Estudio: TESIS DE MICROZONIFICACION DEL VALLE DE LURIN  
Estado de evaluación: Estático  
Analysis Method: Spencer

Para el análisis con el programa Geo Slope se ha considerado superficies de falla circulares de acuerdo a las características de los materiales encontrados en cada talud analizado, además se ha tomado en cuenta la condición estática y seudo estática, obteniendo como resultados los valores mostrados en el siguiente Cuadro N°3.16 para los factores de seguridad.

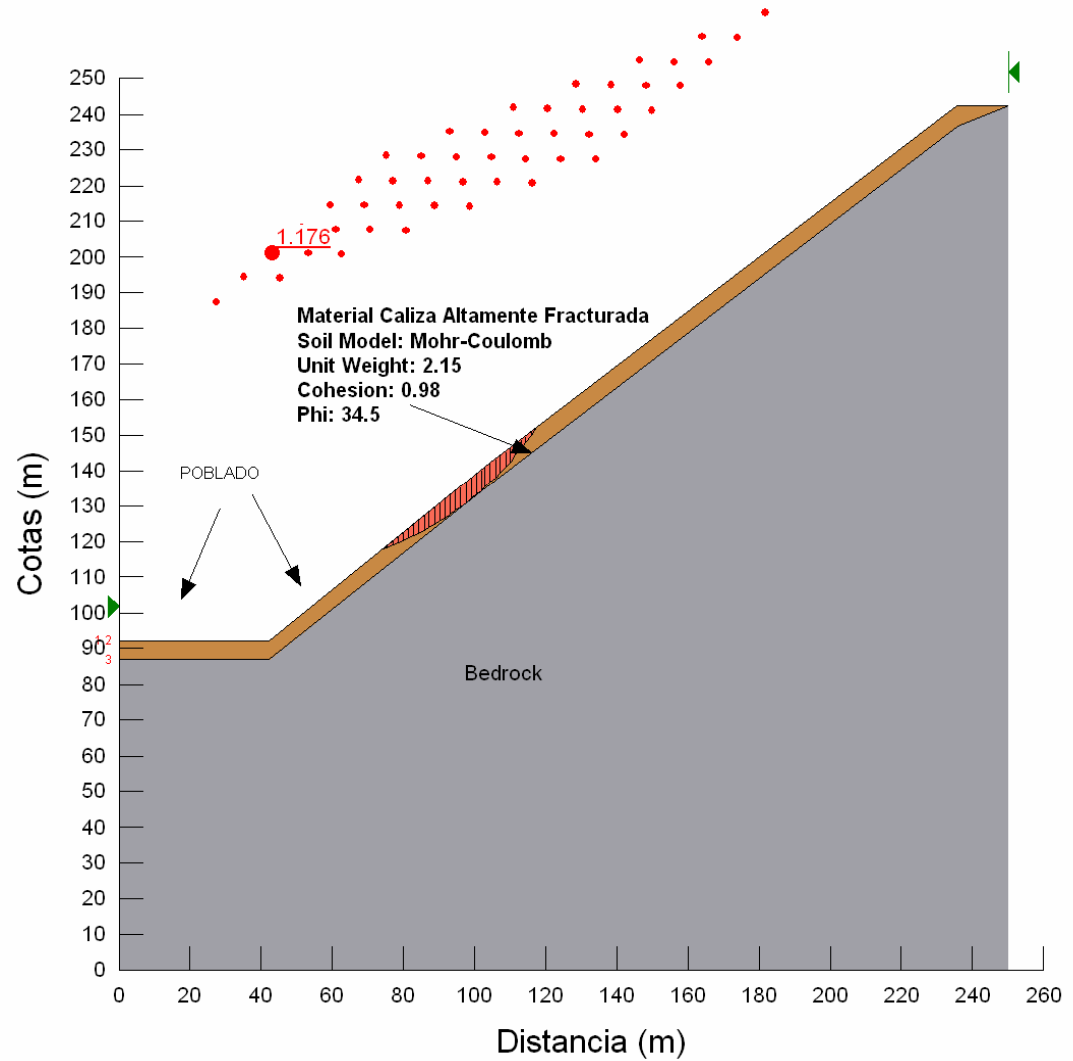
- **Mecanismo de Falla en la Zona: Buenavista**

Estudio: TESIS DE MICROZONIFICACION DEL VALLE DE LURIN  
Estado de evaluación: Estático  
Analysis Method: Spencer

PERFIL DE EVALUACION (1)

ZONA: BUENAVISTA

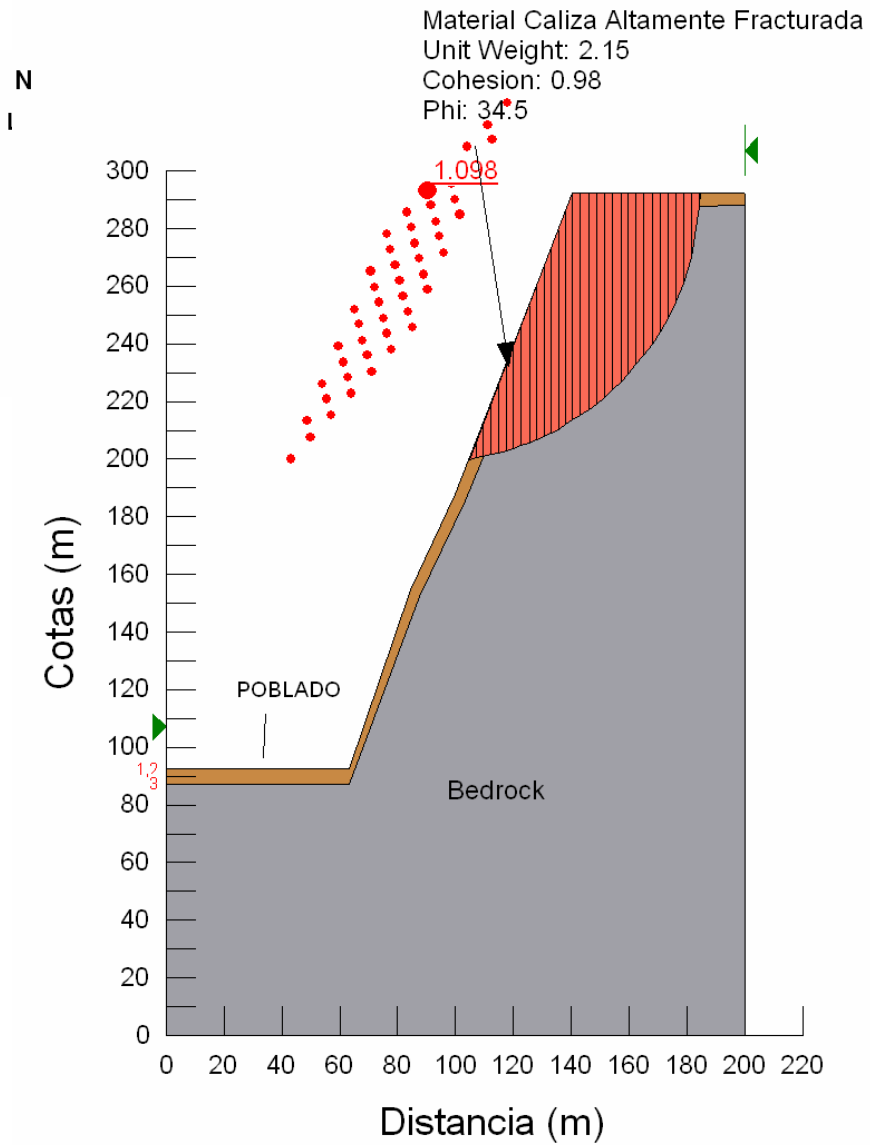
- Mecanismo de Falla en la Zona: Pachacámac

Estudio: TESIS DE MICROZONIFICACION DEL VALLE DE I  
Estado de evaluación: Estático  
Analysis Method: Spencer

ZONA: PACHACÁMAC
