UNIVERSIDAD RICARDO PALMA

**“INFLUENCIA DE LA GEOTÉCNIA EN LA
VULNERABILIDAD
DE LAS QUEBRADAS SECAS EN CHOSICA”**

TESIS

2014

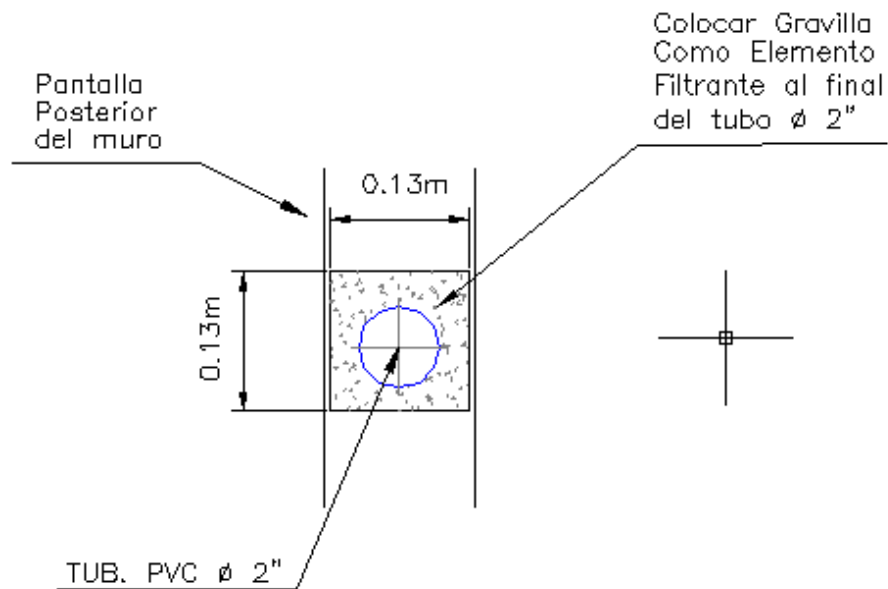
Imagen 7. Detalle de abertura para el pase de la tubería de PVC 2"

En la imagen 5 podemos distinguir la colocación de un tubo de pvc de 2" de diámetro instalado para drenar el agua que se pueda filtrar por el suelo compactado, esto porque el agua acumulado ejercería una presión adicional en el muro y ocasionar daños en la estructura, el detalle de la abertura dejada por la tubería se especifica en la imagen 7. Además se detalla la dosificación tanto para el concreto que va a ir en el cimientado corrido como el mortero que va a servir para el asentado de las piedras en el muro

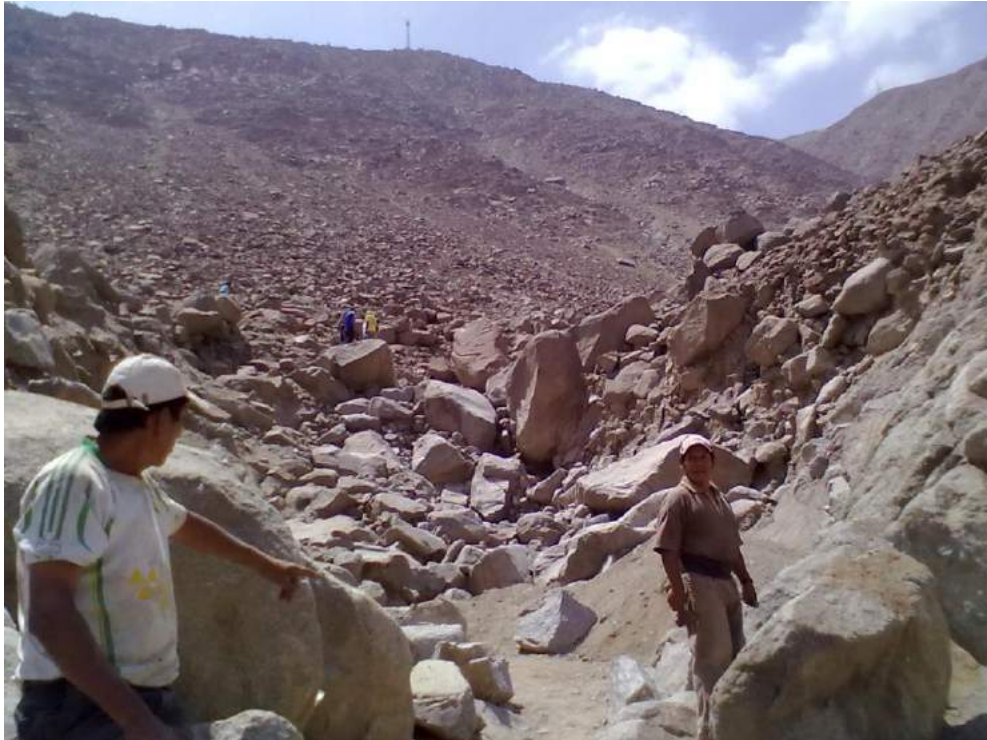
Foto 5. Sección de la parte alta de la quebrada, en pleno trabajo de construcción de muro de contención

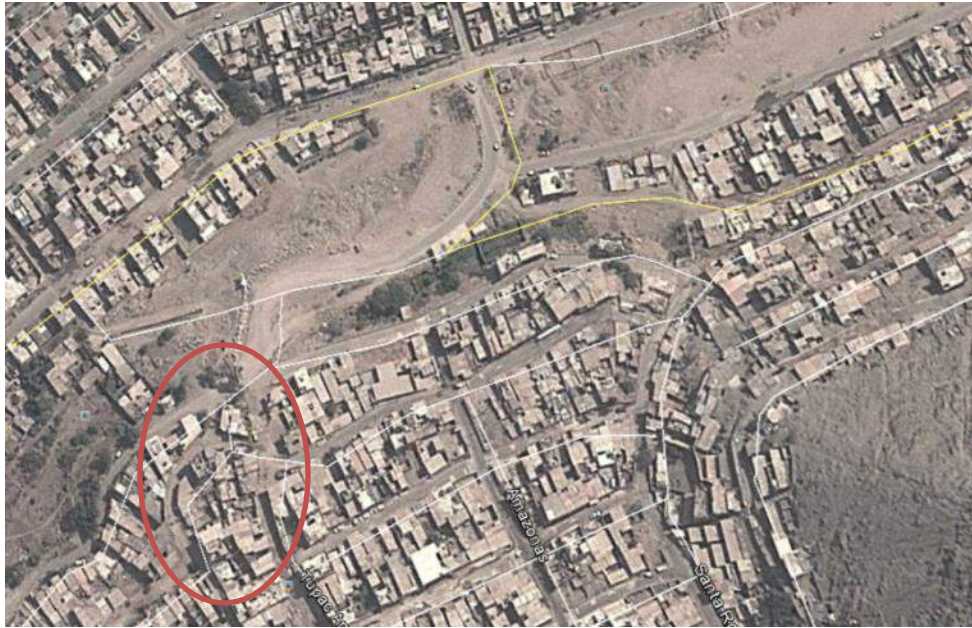
Imagen 13. En el círculo rojo se nota el área del cauce de la quebrada para que se construya los escalones rompe presión

Tomando como referencia el plano de la propuesta de la construcción del muro de contención, ubicamos el inicio del cono de eyección en la progresiva 0+000.00. De este punto avanzamos 100 m. aguas arriba, en este trayecto se debe construir escalones rompe presión, para disminuir la energía cinética de la masa de agua y lodo que descende por la quebrada.

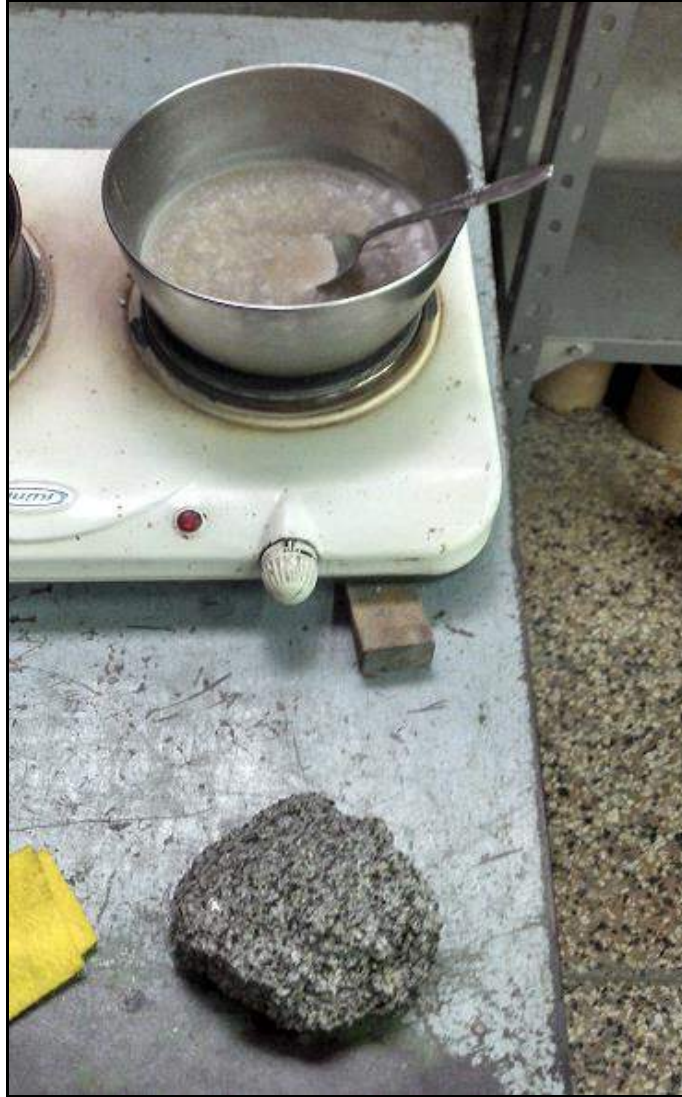
Ponemos a calentar en la hornilla la parafina que se encuentra en un recipiente metálico. Cuando la parafina ya se encuentra a la temperatura deseada, se introduce la muestra dentro de la parafina hasta que quede totalmente cubierta.

Foto 9. Parafina en recipiente metálico a la hornilla

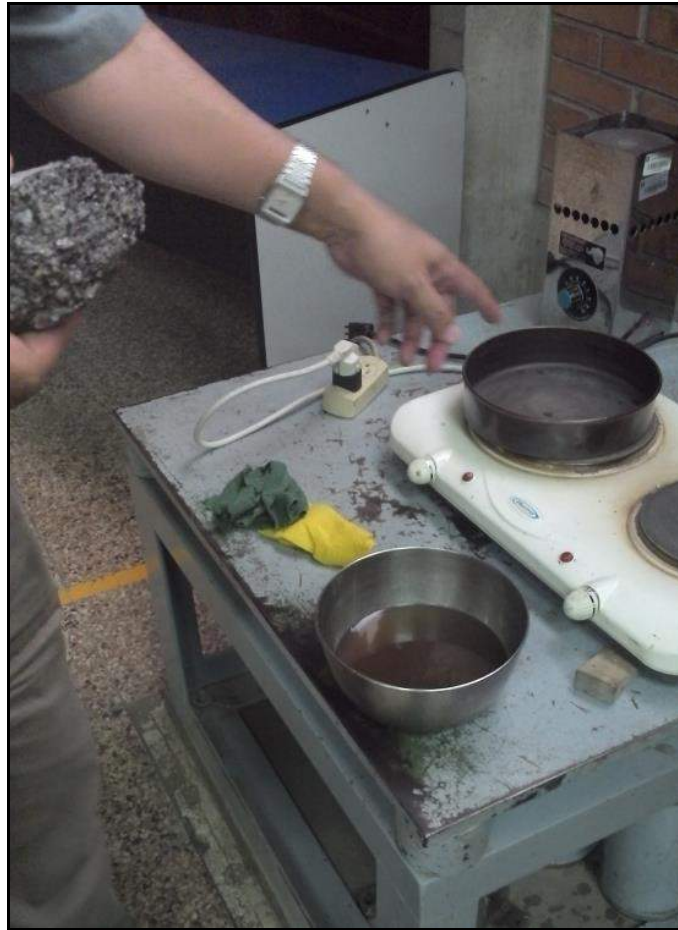
Foto 10. Parafina derretida

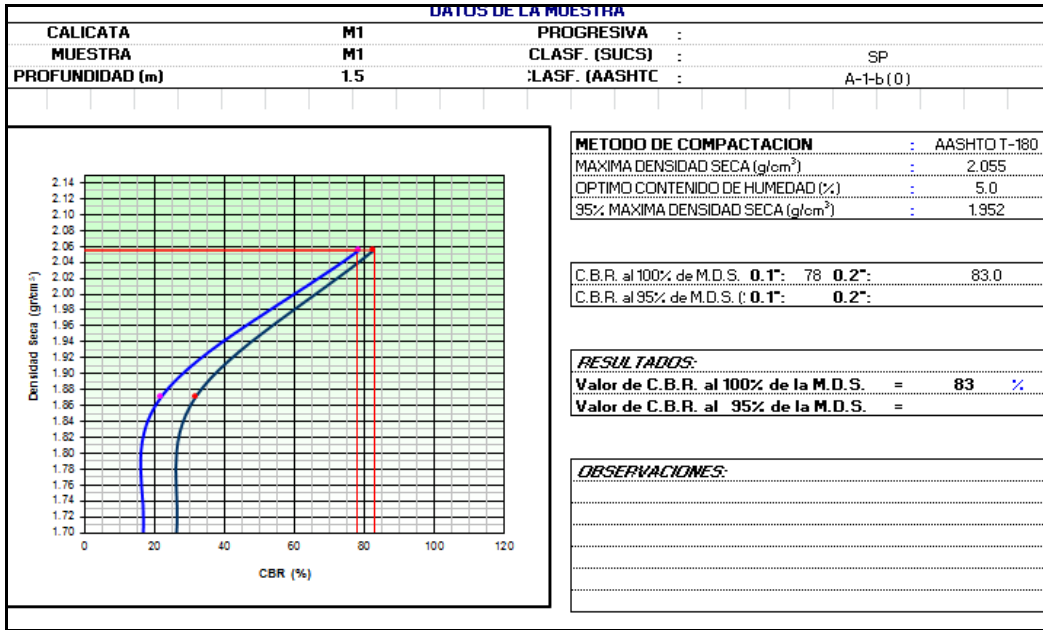
Gráfico 13. Gráfico comparativo entre CBR % con densidad seca

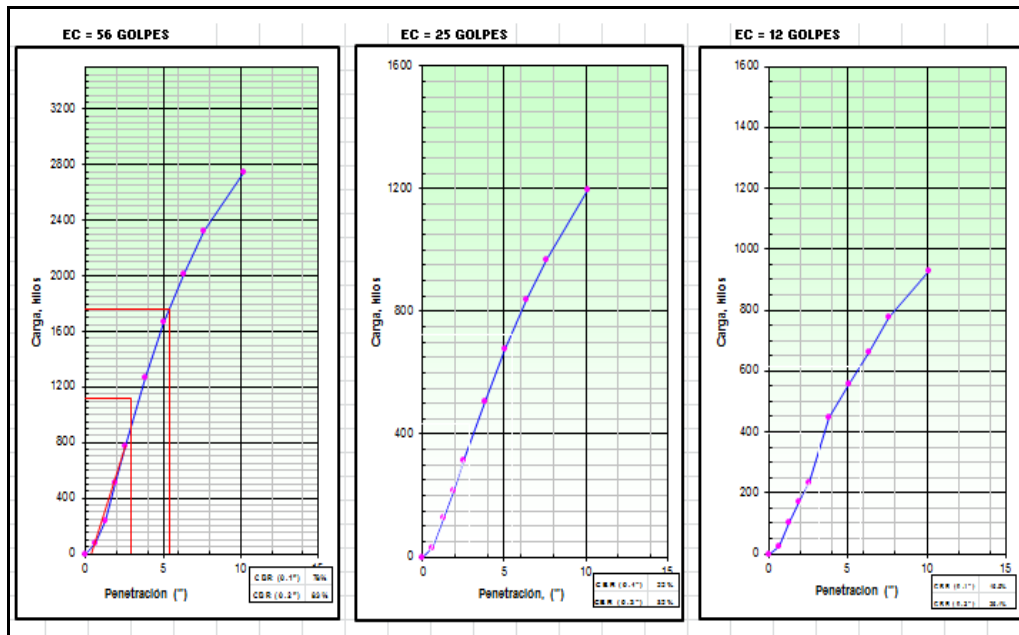
Gráfico 14. Comparación entre la carga aplicada y la penetración para 12, 25 y 56 golpes

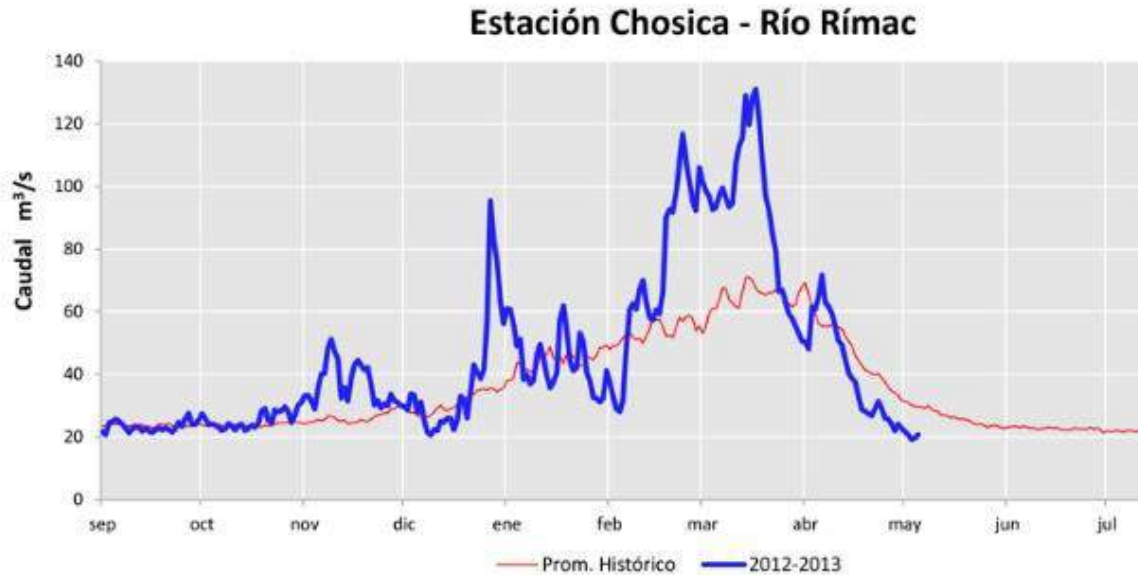
Imagen 18. Caudal Histórico

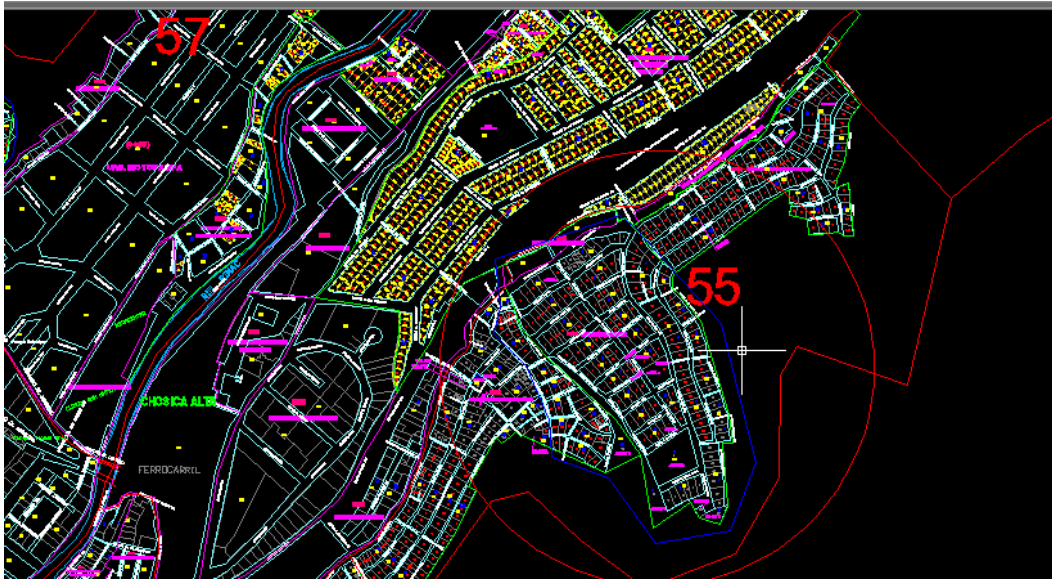
Figura 4. Plano de lotización quebrada Mariscal
