UNIVERSIDAD RICARDO PALMA

**Determinación de la calidad de agua de las cuencas de los ríos Chillón,
Rímac y Lurín mediante indicadores químicos y biológicos**

Tesis para optar el Título Profesional de Licenciada en Biología

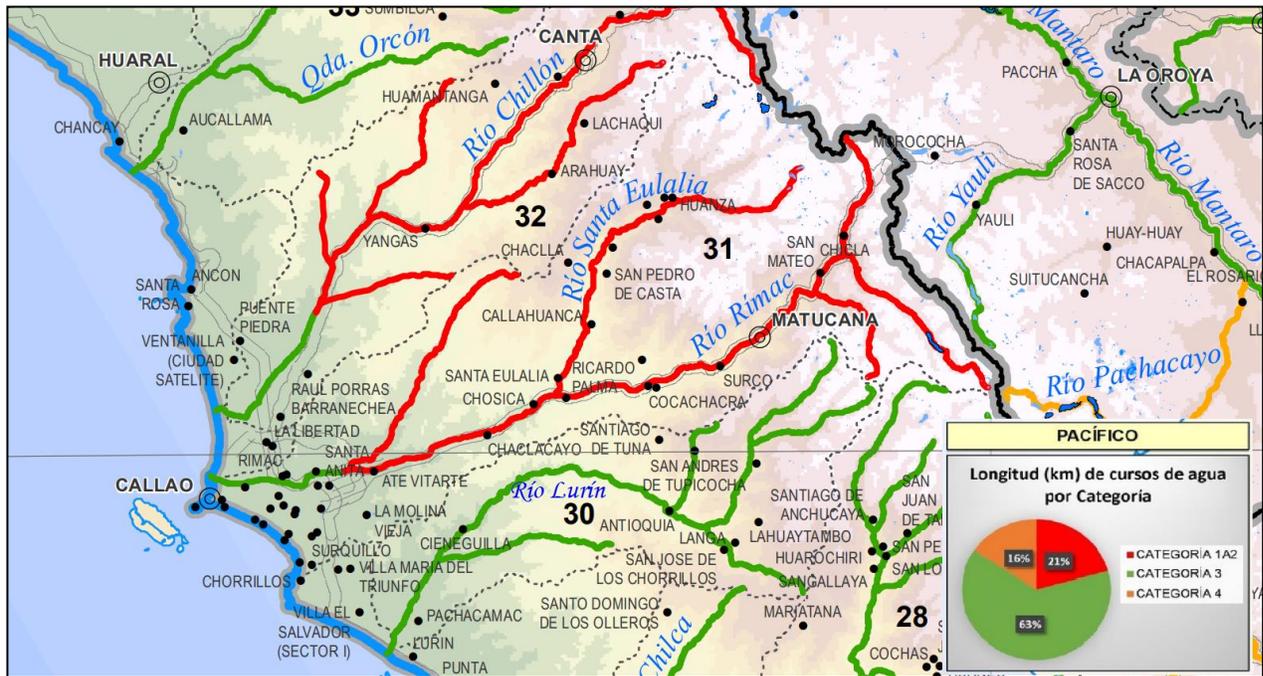
Figura 5. Clasificación por tramo de los ríos Chillón, Rímac y Lurín según los Estándar de Calidad Ambiental para Agua (D.S. N°004-2017-MINAM).

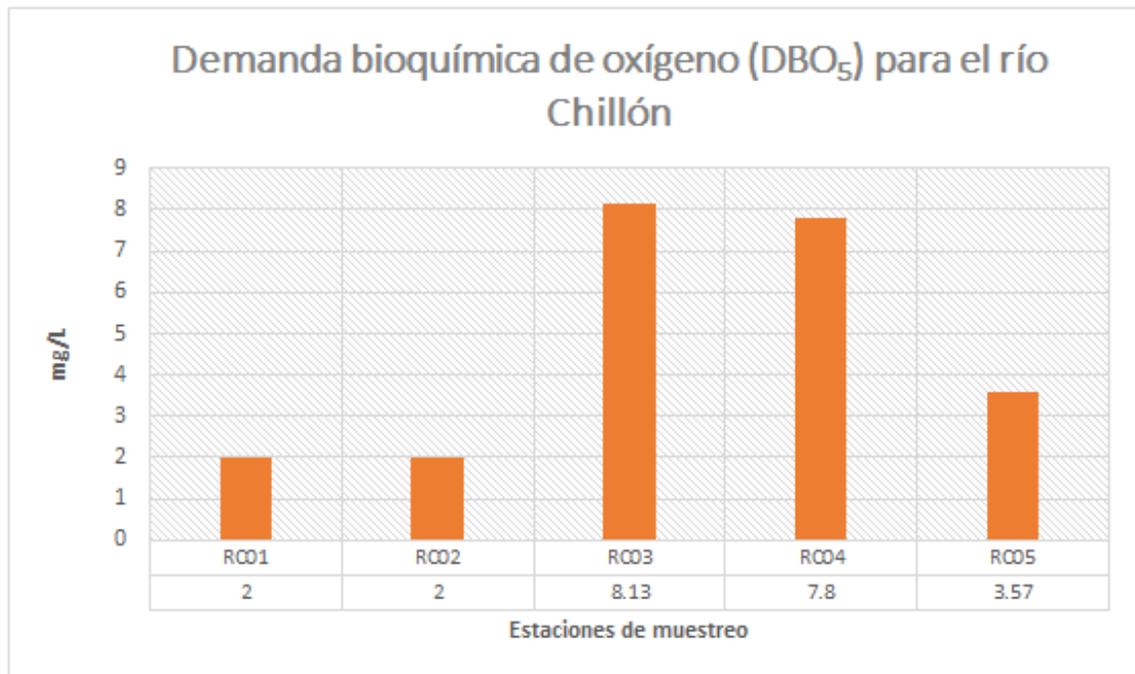
Gráfico 1. Concentración de la demanda bioquímica de oxígeno (DBO₅) para el río Chillón

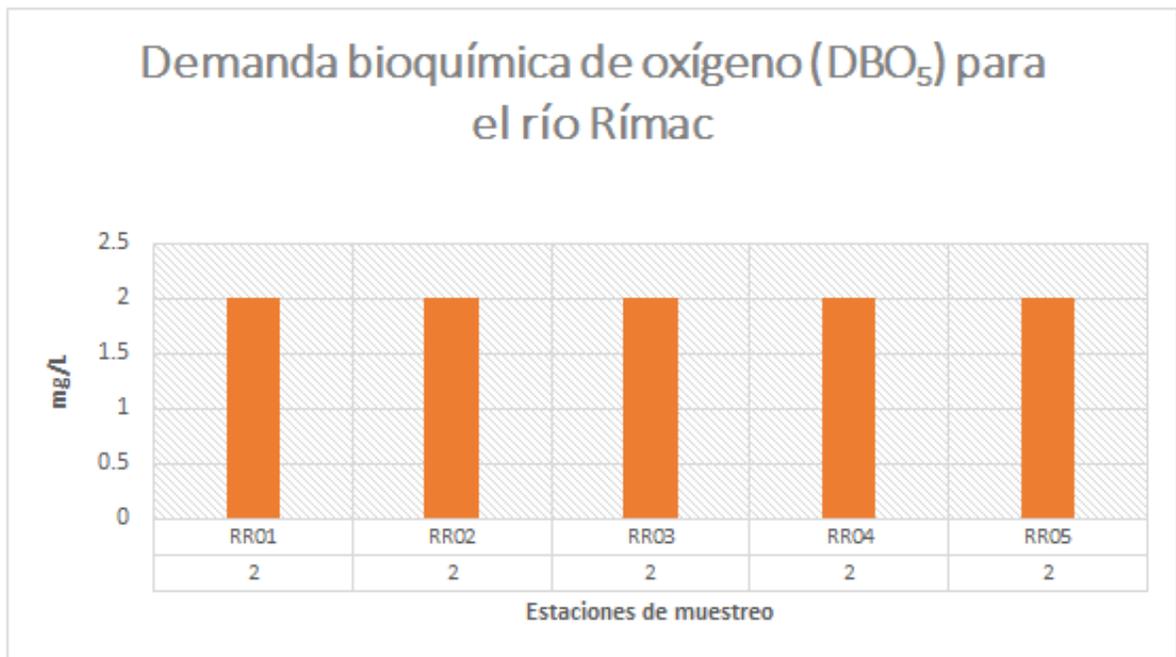
Gráfico 2. Concentración de la demanda bioquímica de oxígeno (DBO₅) para el río Rímac

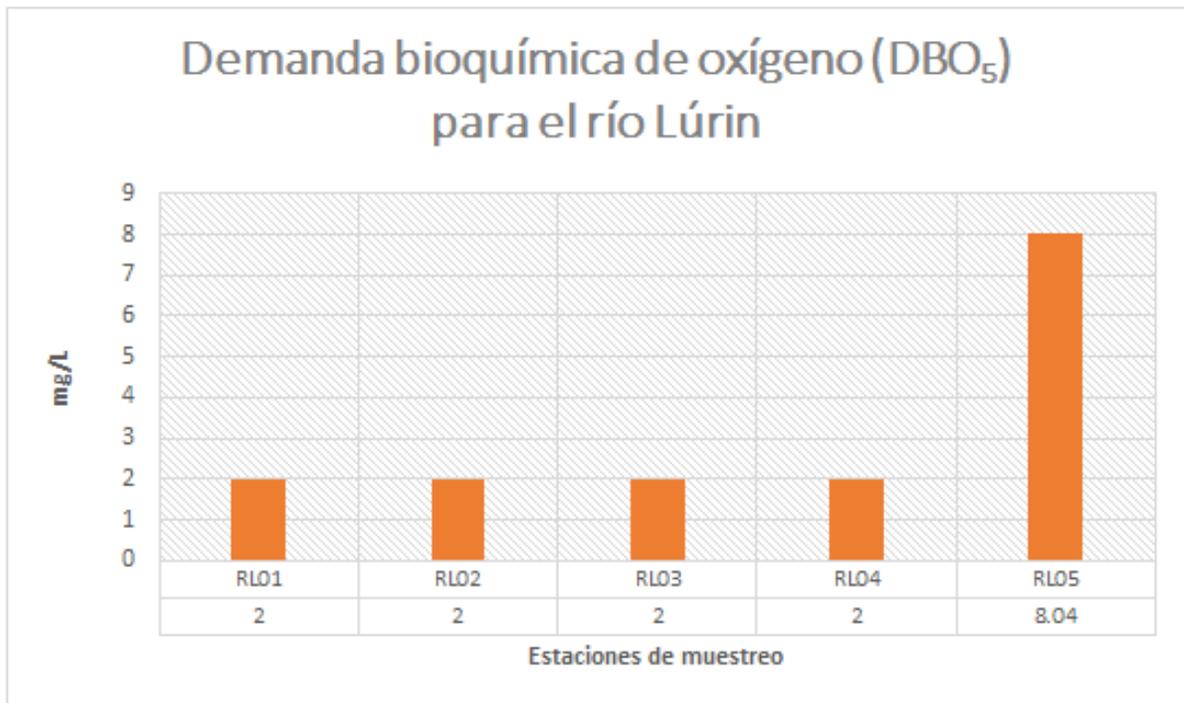
Gráfico 3. Concentración de la demanda bioquímica de oxígeno (DBO₅) para el río Lurín

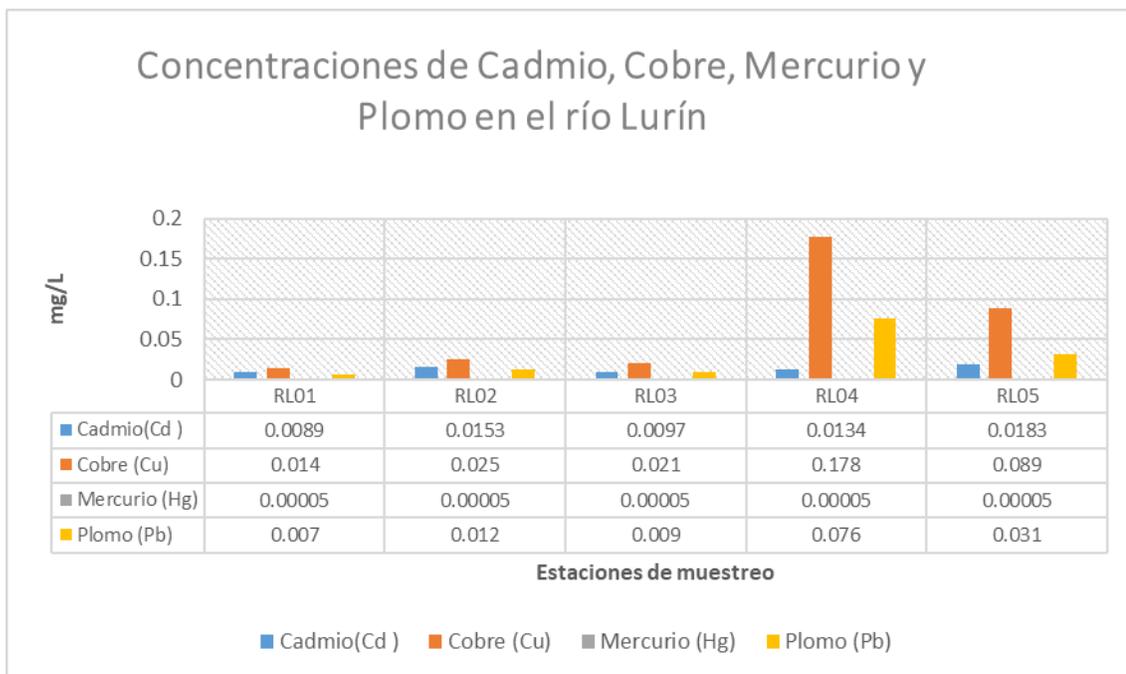
Gráfico 4. Concentraciones de Cadmio, Cobre, Mercurio y Plomo en el río Lurín

Los valores de las concentraciones de Plomo sobrepasan levemente los valores establecidos por los ECA (0.05 mg/L) en las estaciones RL04, RR03 y RC04. Los valores de los parámetros permisibles de los ECA se aprecian en la tabla 7.

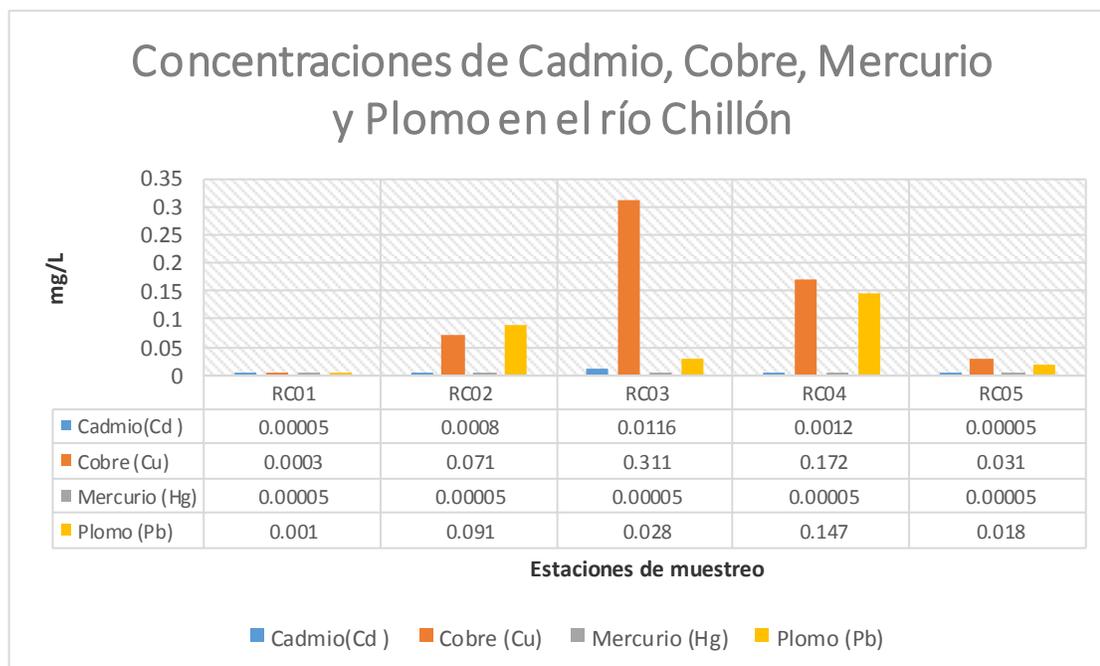
Gráfico 5. Concentraciones de Cadmio, Cobre, Mercurio y Plomo en el río Chillón

En el caso de las concentraciones del metal cobre solo en la estación RC03 se encuentra con un 0.311mg/L que excede a los valores establecidos en un 0.111mg/L según a la categoría perteneciente para la subcategoría D1: Riego de Vegetales (Cat 3: 0.2mg/ L). Estos valores se deben a la existencia de fábricas de baterías y plantas de fundición informales en la cuenca baja del río Chillón y cerca de sus laderas.

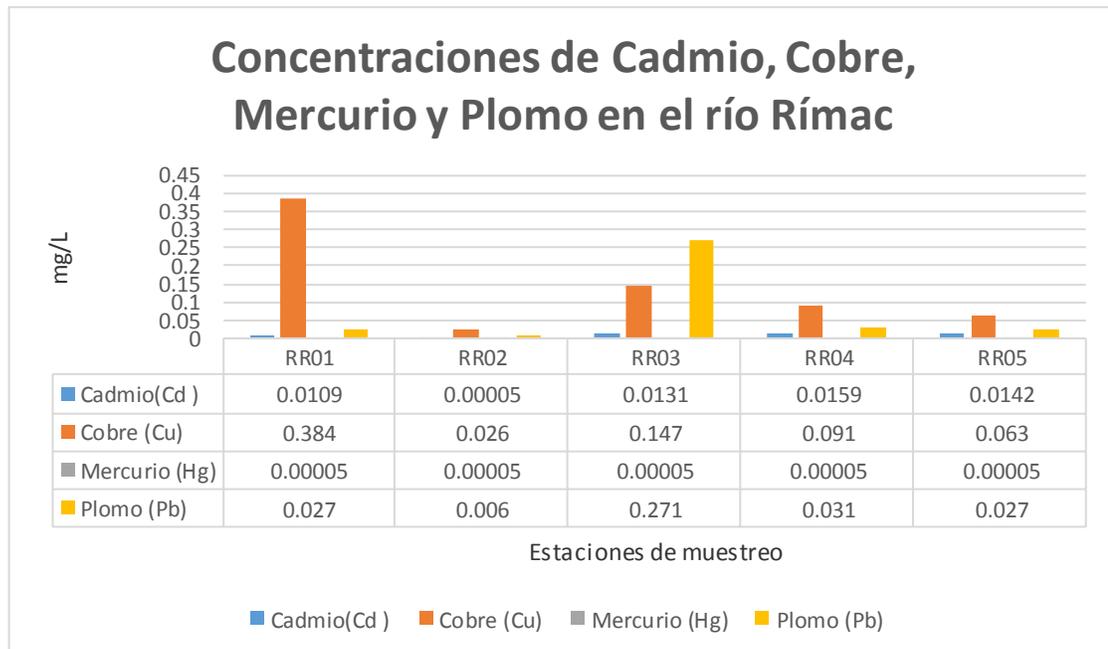
Gráfico 6. Concentraciones de Cadmio, Cobre, Mercurio y Plomo en el río Rímac

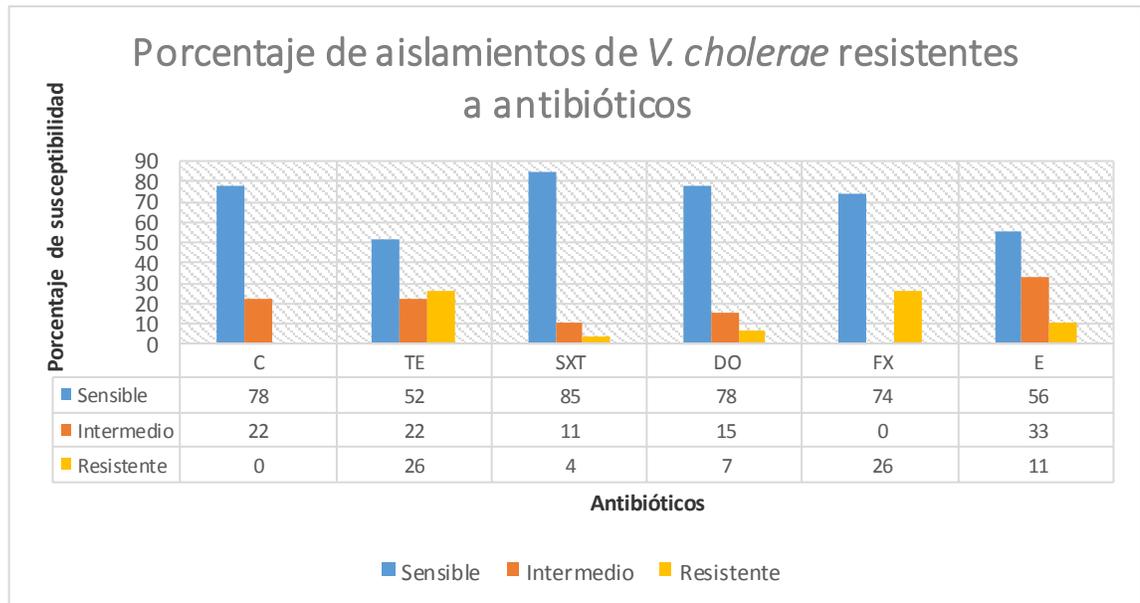
Gráfico 7. Porcentaje de aislamientos de *V. cholerae* resistentes a antibióticos

Se evidenció los mejores resultados de sensibilidad con el uso del antibiótico cloranfenicol con un 74% y hubo 4% de cepas resistentes. Otro antibiótico con buen resultado en su sensibilidad fue antibiótico Trimetoprima/ sulfametoxazol con 81%. Asimismo, la doxiciclina que es uno de los antibióticos de primera línea recomendados para el tratamiento en adultos tuvo un buen resultado de sensibilidad con un 74%.

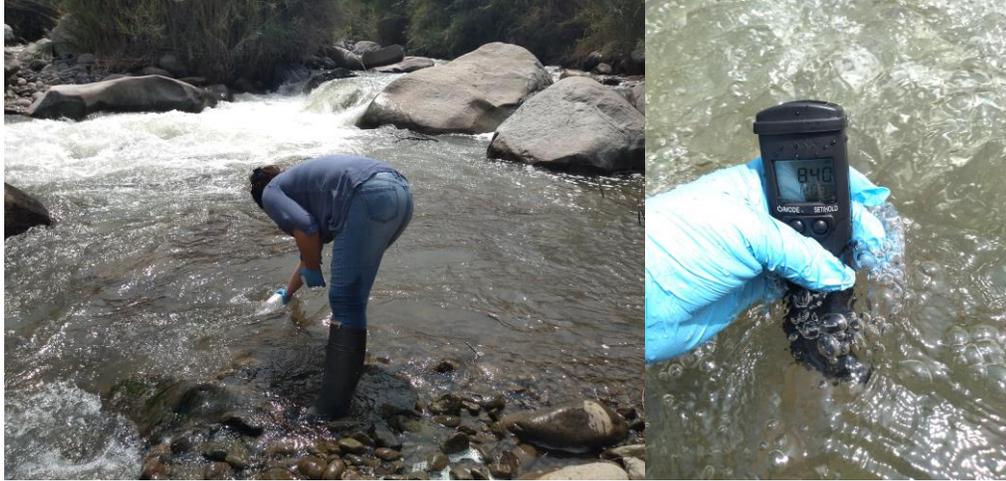
Figura9. Toma de muestra de agua y medida *in situ* de los parámetros físicos.

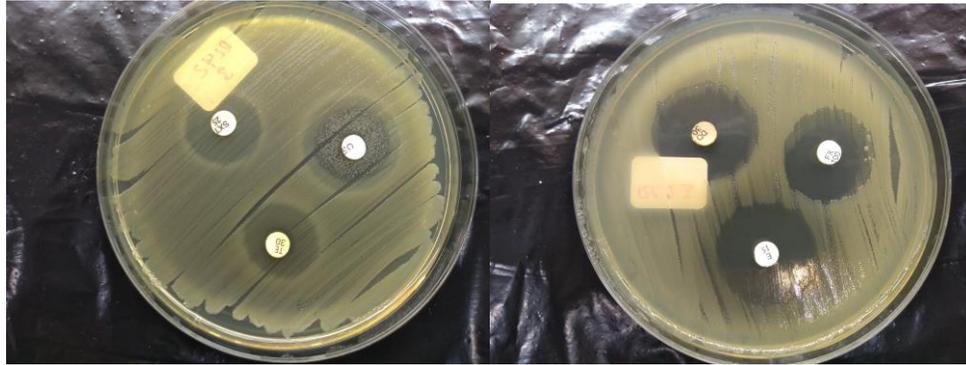
Figura31. Formación de halos de inhibición en las pruebas de susceptibilidad antimicrobiana de *Vibrio cholerae* a los antibióticos cloranfenicol, tetraciclina, trimetoprima/ sulfametoxazol, doxiciclina, furazolidona y eritromicina.

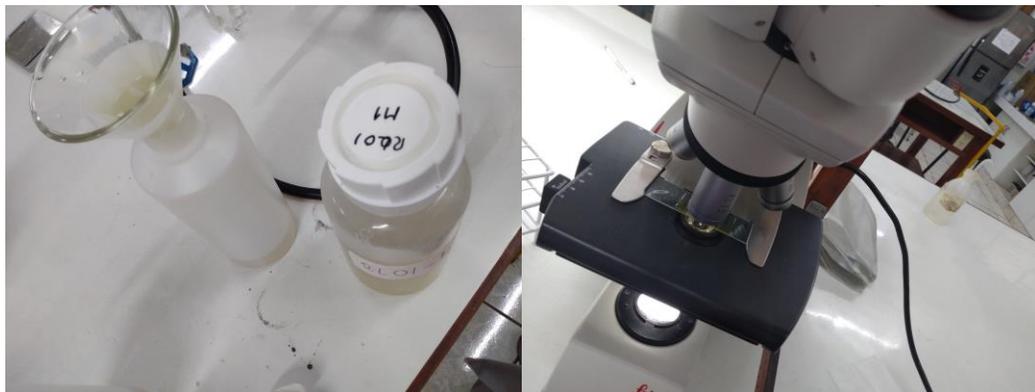
Figura32. Filtración de las muestras de agua en papel Whatman y su posterior observación en el microscopio.
