UNIVERSIDAD RICARDO PALMA
FACULTAD DE INGENIERÍA

**ANÁLISIS DEL DETERIORO DEL PAVIMENTO ASFÁLTICO EN
LA DETERMINACIÓN DE ESTRATEGIAS DE MANTENIMIENTO
UTILIZANDO LA HERRAMIENTA HDM-4 CASO: CARRETERA
PUNO-DESAGUADERO**

TESIS
PARA OPTAR EL TÍTULO PROFESIONAL DE
INGENIERO CIVIL

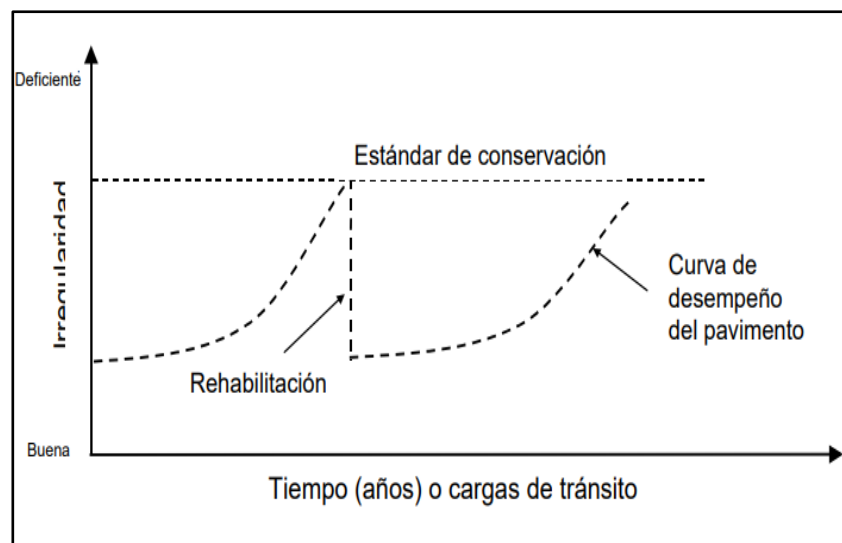
Figura N° 27: Concepto del análisis del ciclo de vida en HDM-4

Cuando se define un estándar de conservación, se está imponiendo un límite al nivel de deterioro del pavimento” (HDMGlobal, 2013).

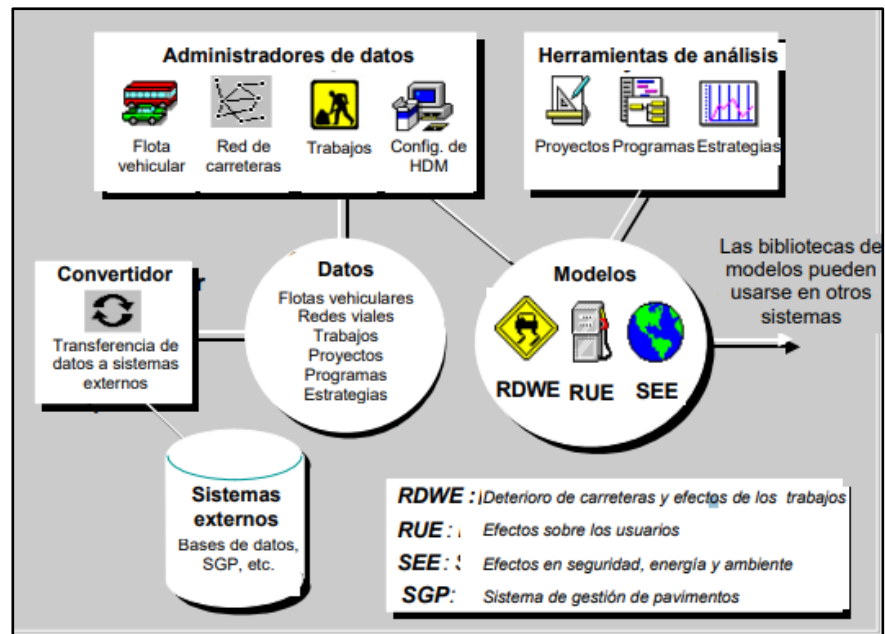
Figura N° 33: Arquitectura del sistema HDM-4

Se observa en la Figura N° 33 la arquitectura del sistema HDM-4.

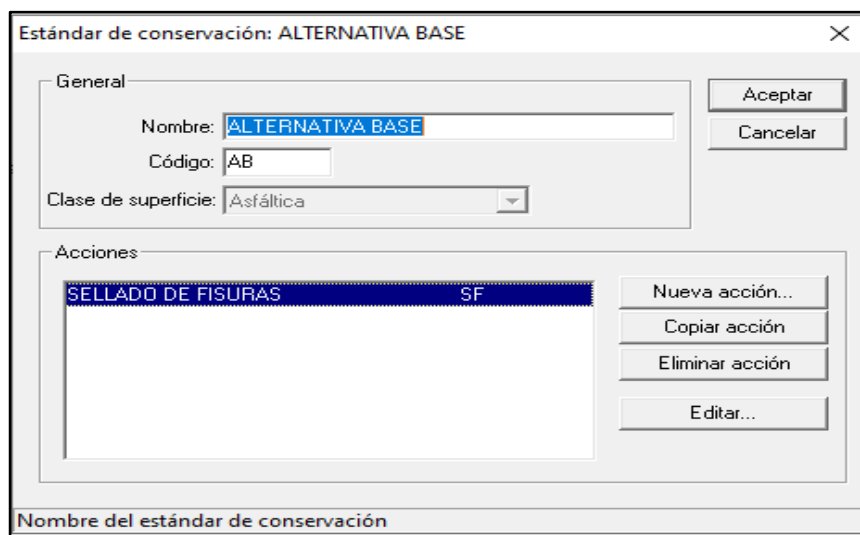
Figura N° 118: Estándar de conservación Alternativa Base – Sellado de fisuras

En la ventana se presenta el cuadro de diálogo Estándar de conservación Alternativa Base - Sellado de Fisuras y en la parte inferior contiene las acciones definidas para el sellado de fisuras, para el Tramo Puno – Ilave, ver Figura N° 118.

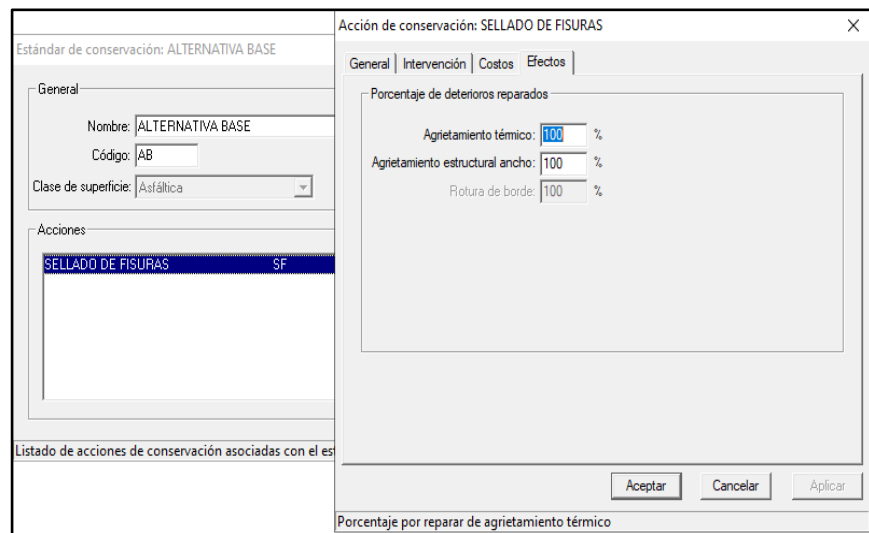
Figura N° 121: Efectos

En la ventana de Efectos, se muestra el porcentaje de deterioro reparado, el cual contiene un Agrietamiento Térmico y un Agrietamiento estructural ancho, ambos al 100%, para el Tramo Puno – Ilave, el cual se muestra en la siguiente Figura N° 121.

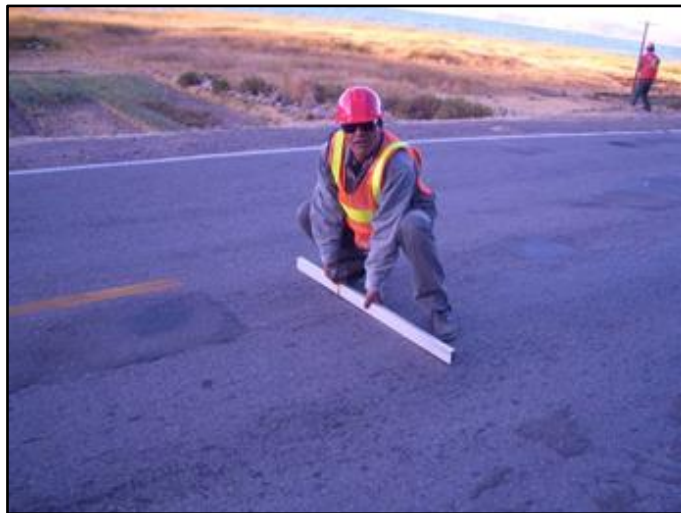
Figura N° 154: El relevamiento de fallas

Se efectuó cada 250 metros de longitud de calzada. Y el área evaluada comprendió todo el ancho de la calzada por 50m de longitud, a partir del inicio de la estaca.

El formato que se utilizó para evaluar la condición del pavimento está basado en el manual descrito, anteriormente, el formato utilizado para los fines que perseguimos se indica en el cuadro DP-12, donde se indican los tipos de fallas descritos.

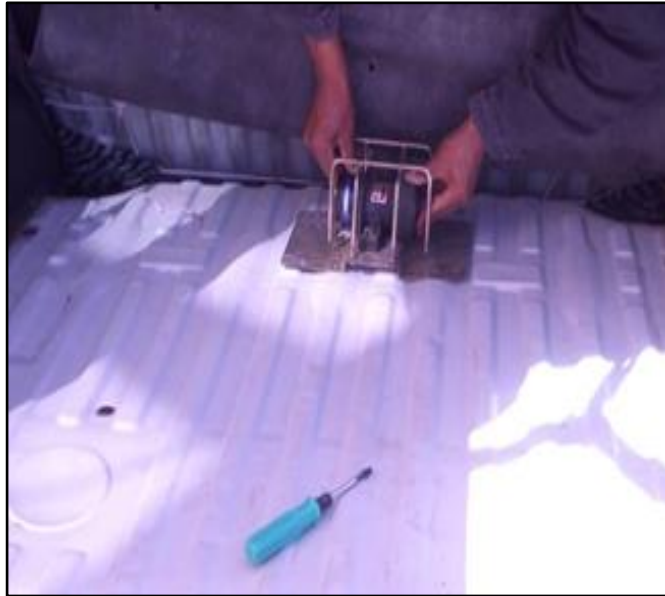
Figura N° 156: Medición de Rugosidad

La medición de rugosidad, realizada en Julio del año 2008, se efectuó con un rugosímetro tipo respuesta Bump Integrator de marca RTRRM-FARNELL montado sobre una camioneta Rural de eje posterior hidráulico marca Toyota de tracción simple, especialmente acondicionada y un navegador satelital GPS marca Garmin.

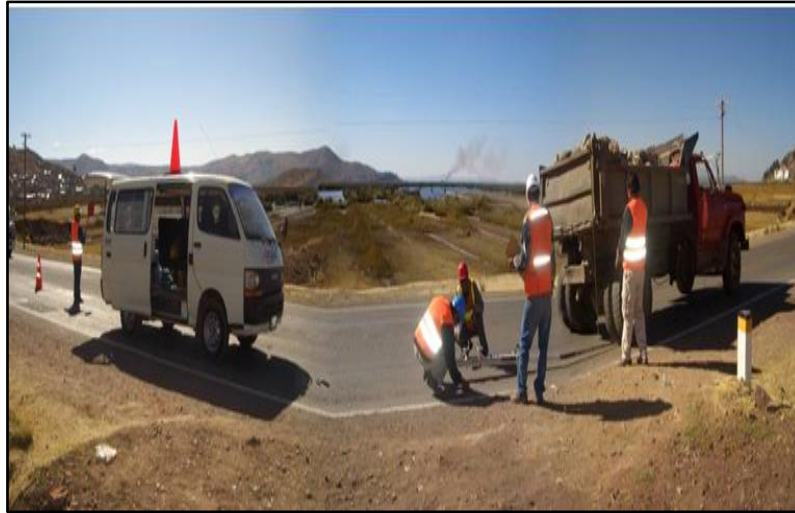
Figura N° 160: Condición Estructural del pavimento

El consultor ha evaluado la condición estructural del pavimento mediante mediciones de curvas de deflexión o deformada del pavimento, las cuales permiten efectuar modelaciones y cálculos de parámetros elásticos a través de teorías mecanicistas.

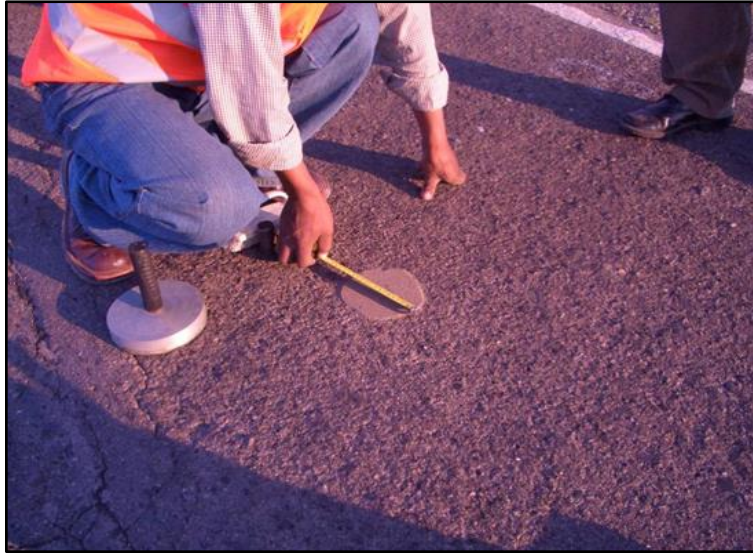
Figura N° 163: Macrotextura

Los materiales y método de prueba estándar constan de una cantidad de material uniforme, un recipiente de volumen conocido, una pantalla adecuada para protección contra el viento, brochas para limpiar la superficie, un disco plano para dispersar al material sobre la superficie y una regla o cualquier otro dispositivo para determinar el área cubierta por el material. Se recomienda también una balanza de laboratorio para asegurarse de la consistencia de las mediciones de cada ensayo.

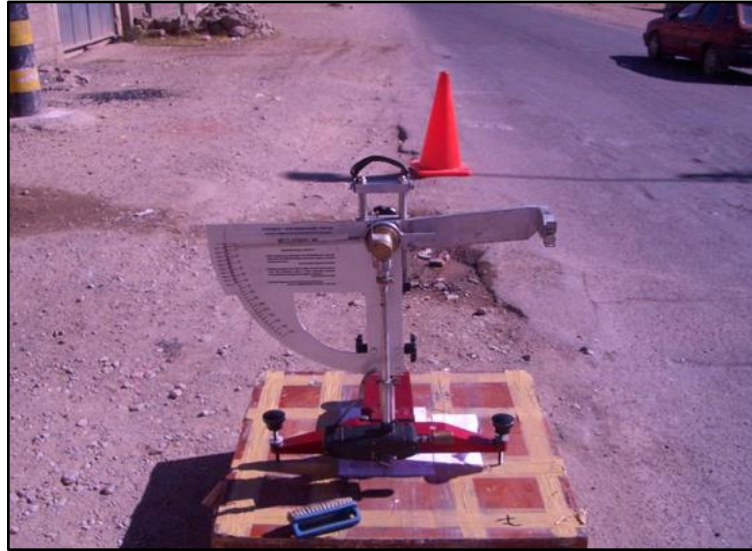
Figura N° 165: Equipo empleado en la Microtextura

Se utiliza el péndulo británico o también conocido como Péndulo del TRRL (Transport and Road Research Laboratory), una regleta graduada, termómetro, recipientes para agua, cepillo, cinta métrica.
