**PLAN DE MITIGACIÓN DEL RIESGO SÍSMICO PARA LA
MEJORA DEL DESEMPEÑO ESTRUCTURAL DE LAS
EDIFICACIONES INFORMALES**

TESIS

**PARA OPTAR EL TÍTULO PROFESIONAL DE
INGENIERO CIVIL**

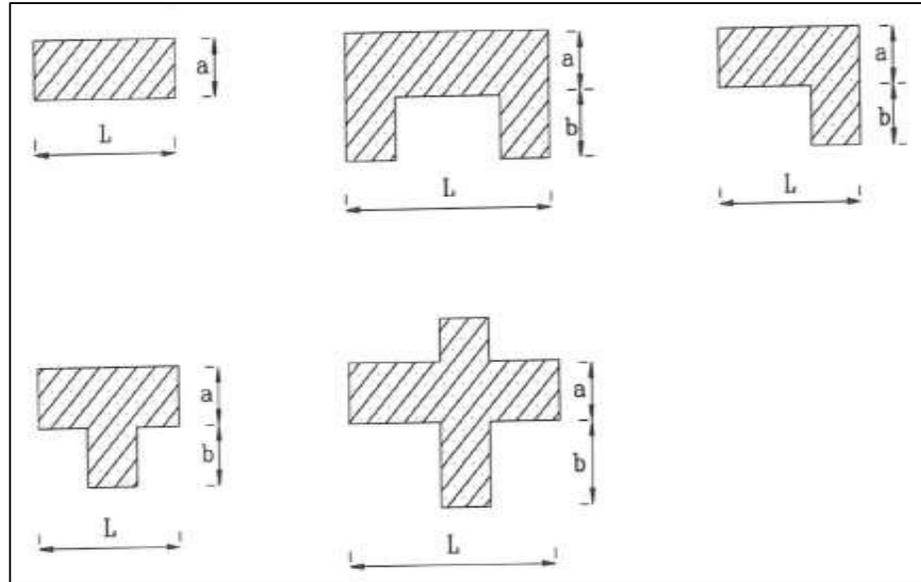
Figura 1:

Parámetro de Evaluación en Planta

Estos valores β_1 y β_2 serán los parámetros de calificación evaluando siempre el caso más desfavorable.

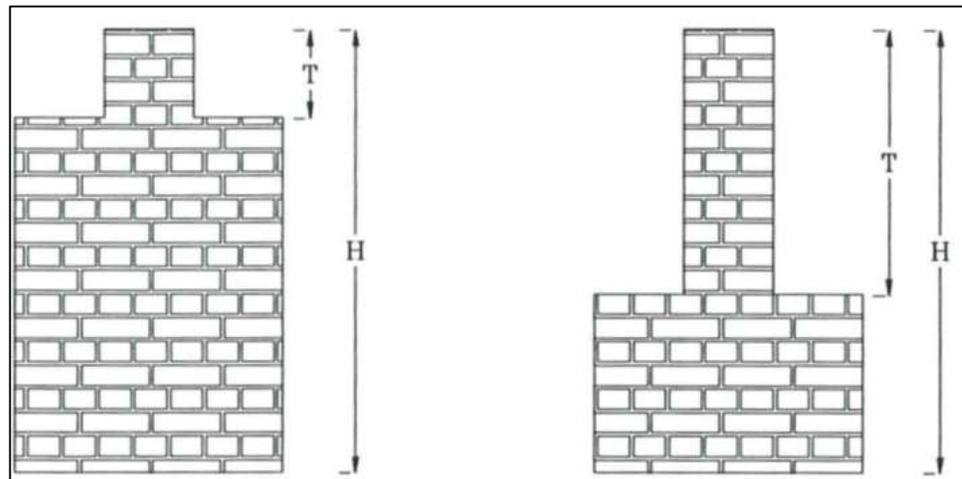
Figura 2:

Este parámetro evalúa la irregularidad en altura siendo determinadas por torretas y porches, para el caso de torretas se toma en consideración la figura 2 verificando las dimensiones T y H para evaluar su relación (T/H), también, considera la variación de Masa de cada piso o en su defecto a variación de Áreas en planta como se muestra en la siguiente ecuación:

Parámetro de Evaluación de Configuración en Elevación

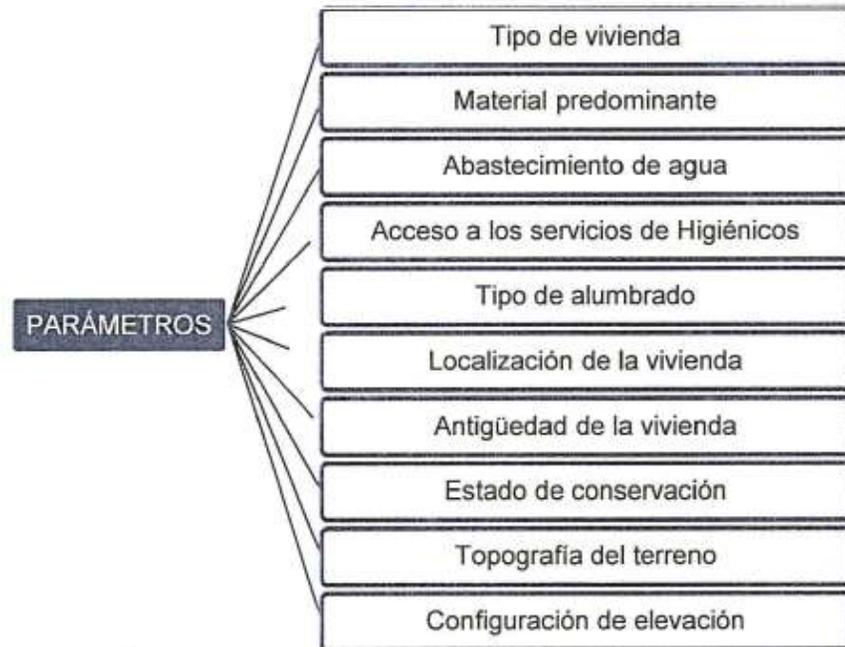
Figura 3:

Parámetros de Evaluación Para la Fragilidad Física – CENEPRED

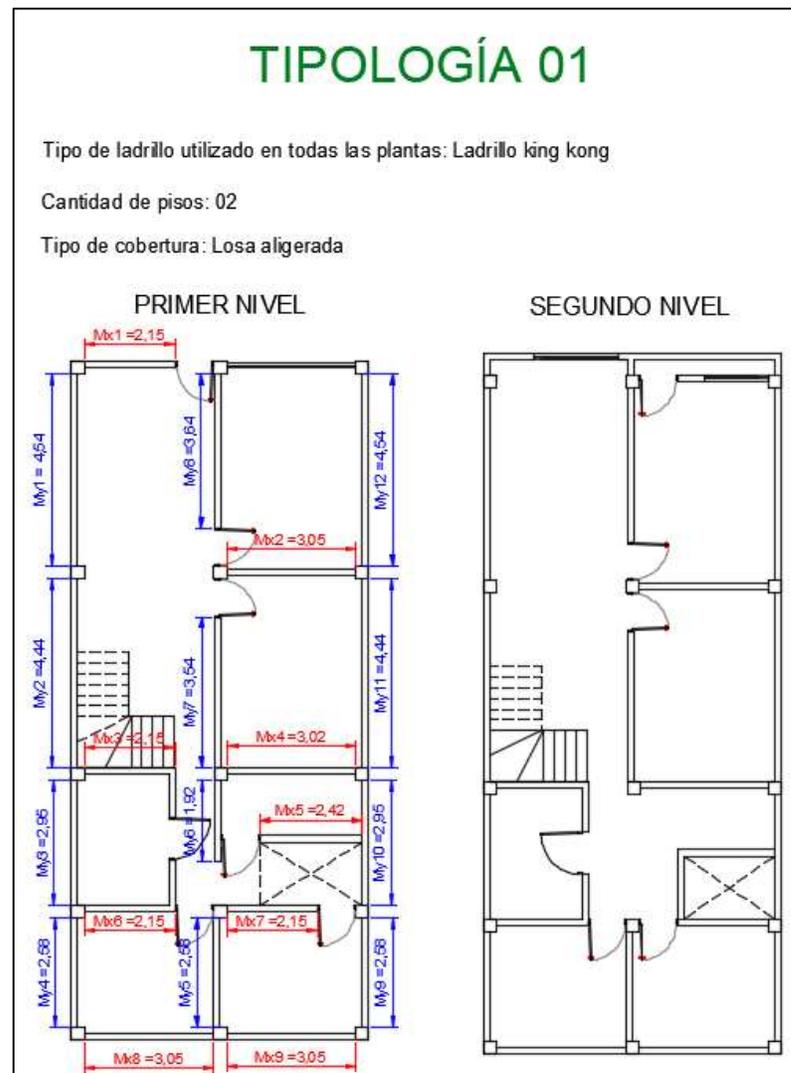
Figura 22:

Planta de la Edificación Representativa de la Tipología 01.

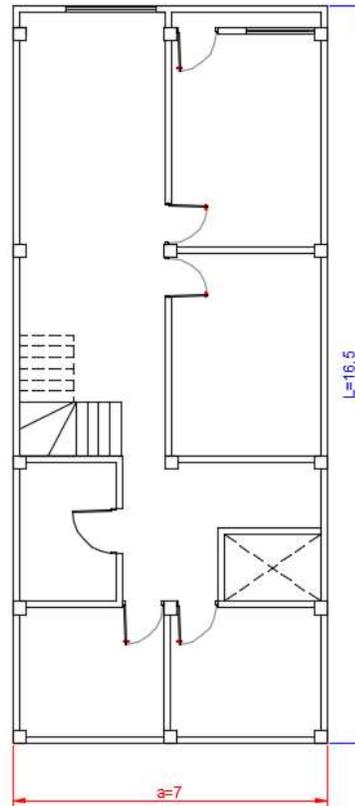
$$b1 = \frac{a}{L} = \frac{7}{16.5} = 0.42 ; b2 = 0$$

Figura 24:
Evaluación de Configuración en Planta – Tipología 1

Debido a lo descrito anteriormente, la edificación tiene una **clasificación A.**

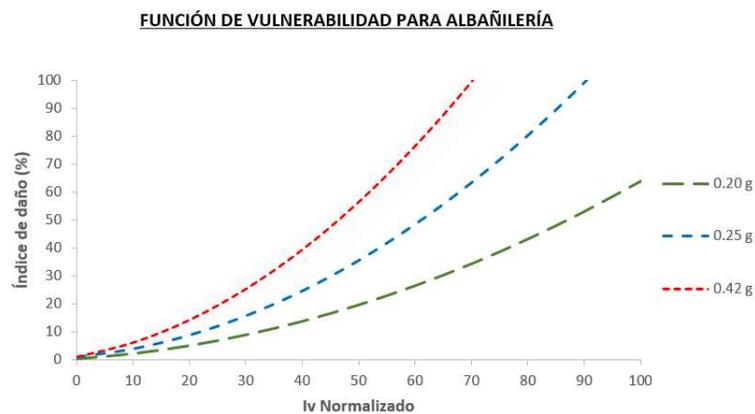
Figura 25:

Función de Vulnerabilidad Para Albañilería Confinada

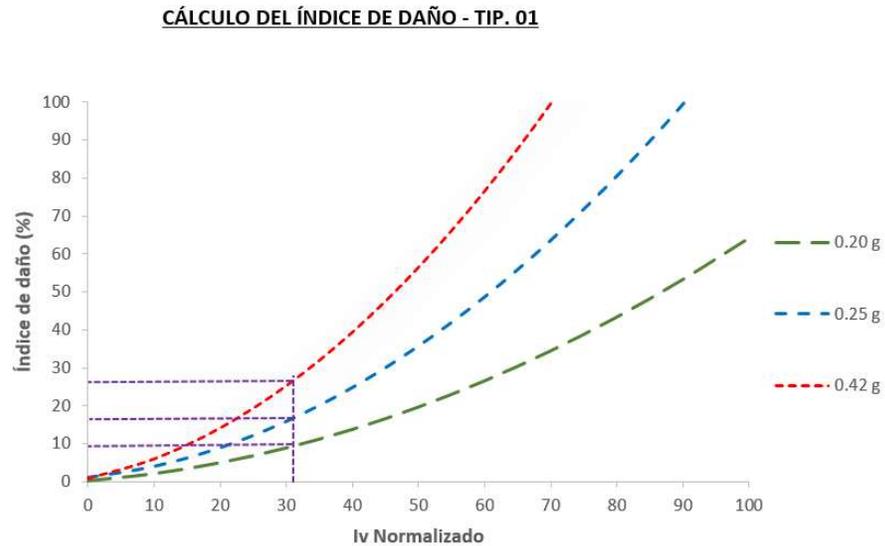
Figura 26:

Cálculo del Índice de Daño (Método de Benedetti y Petrini) - Tipologías 01

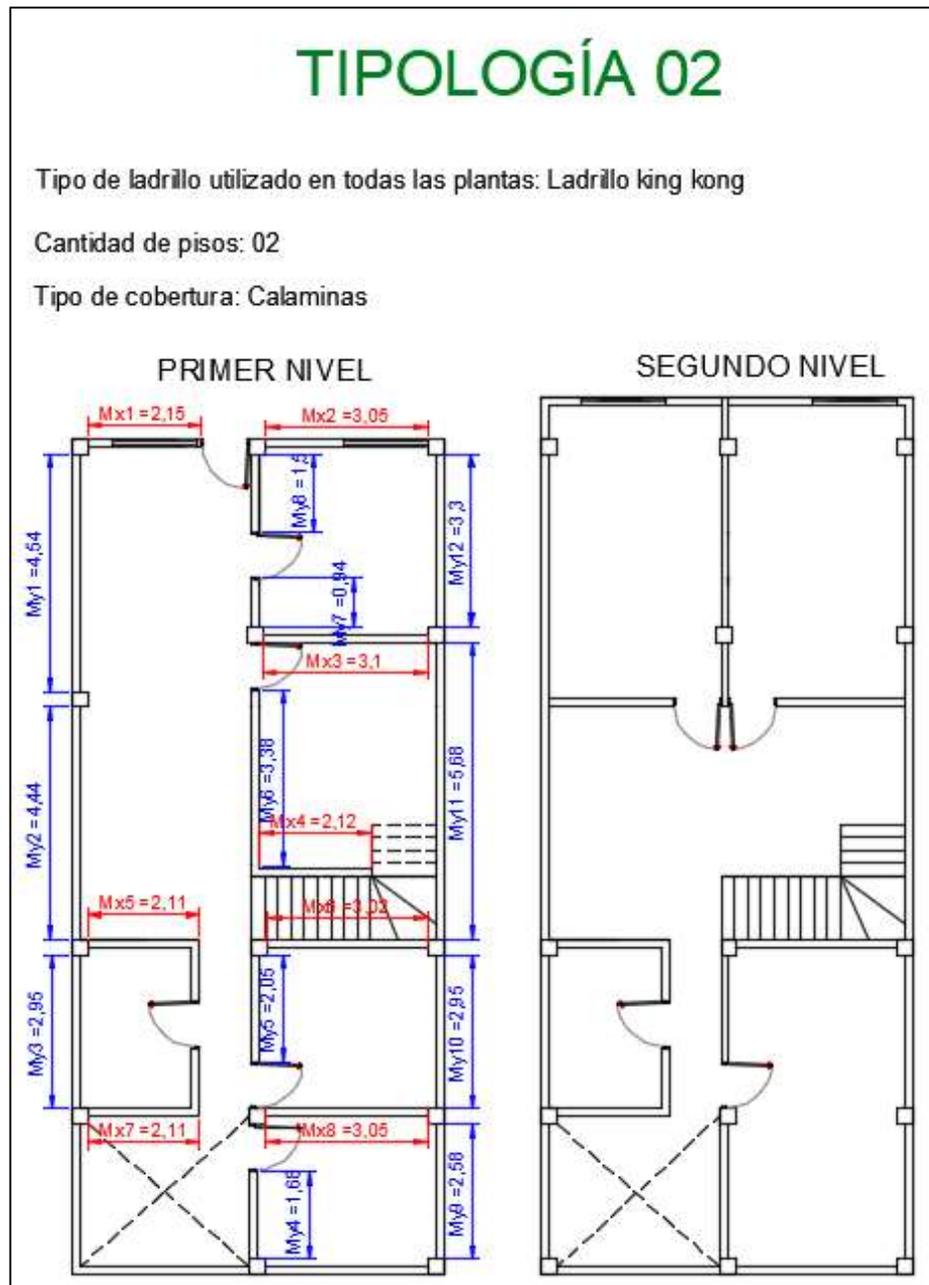
Figura 27:

Planta de la Edificación Representativa de la Tipología 02.

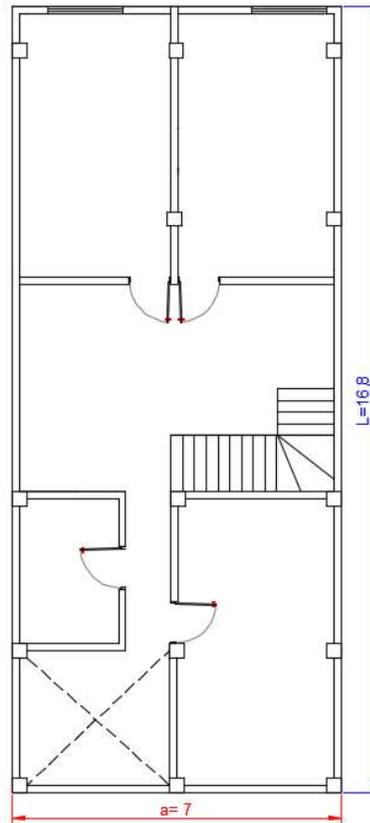
$$b1 = \frac{a}{L} = \frac{7}{16.5} = 0.42 ; b2 = 0$$

Figura 29:
Evaluación de Configuración en Planta – Tipología 2

Debido a lo descrito anteriormente, la edificación tiene una **clasificación A.**

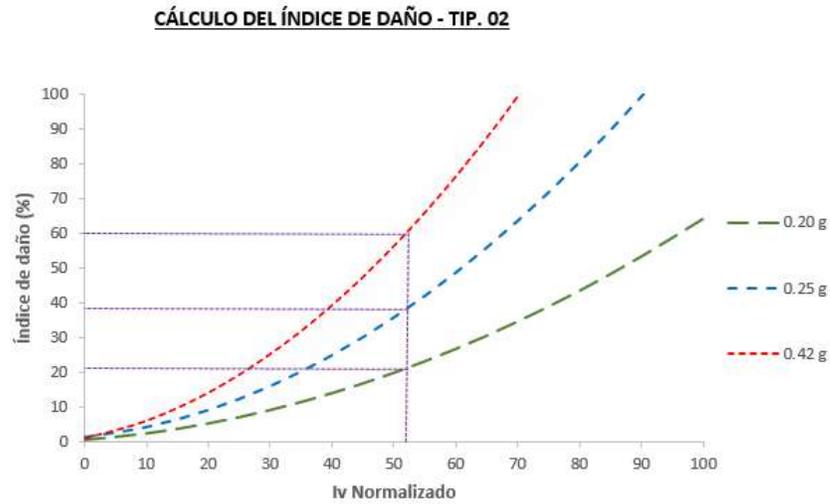
Se realizó el cálculo del nivel del daño y se obtuvieron los siguientes resultados:

Figura 30
Calculo del Índice de Daño (Método de Benedetti y Petrini) - Tipologías 02

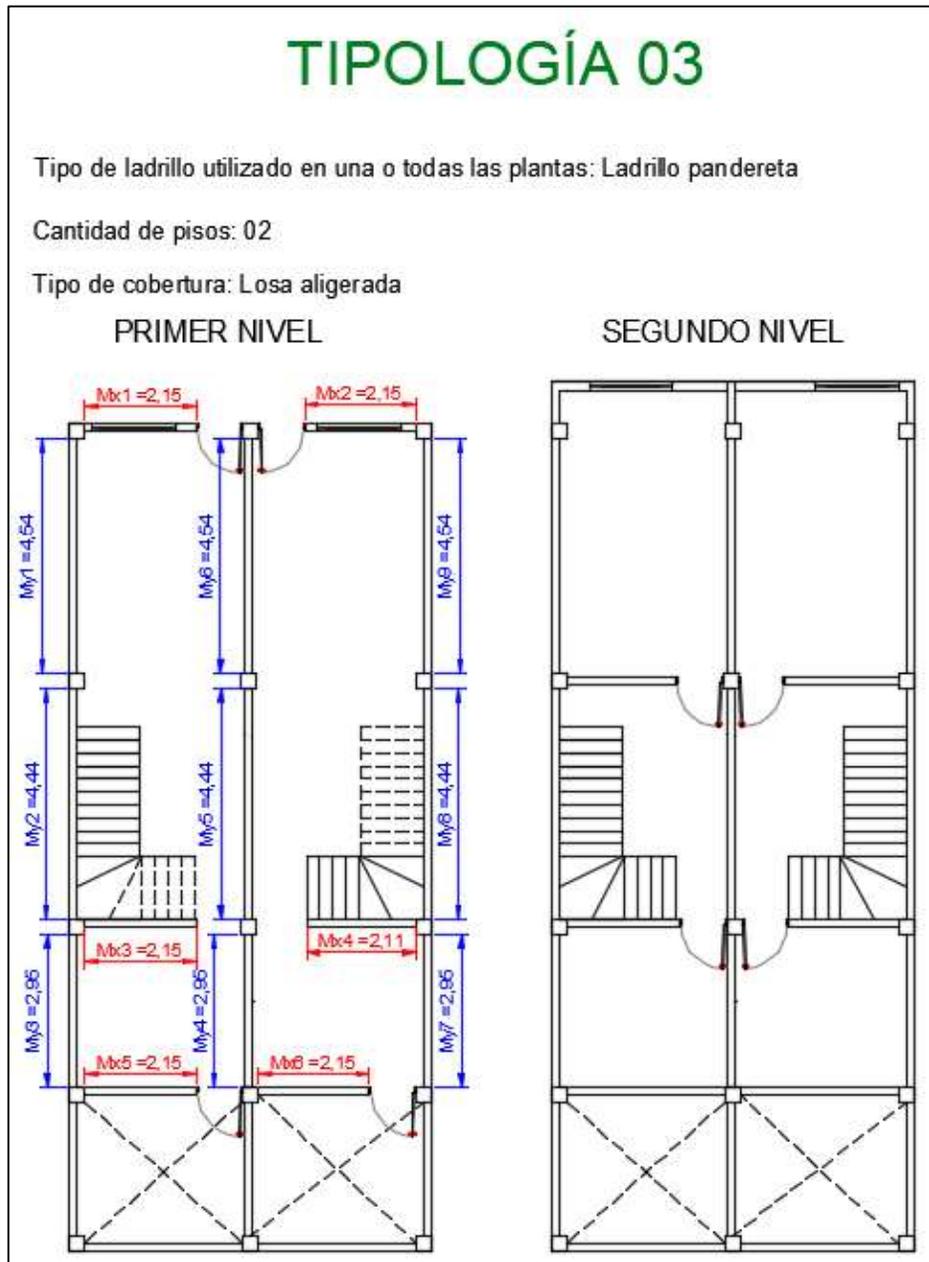
Figura 31:

Planta de la Edificación Representativa de la Tipología 03.

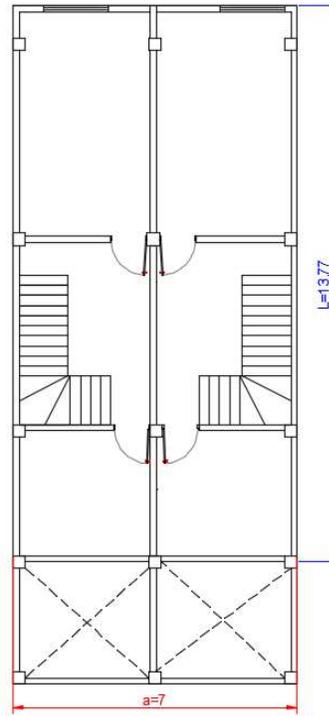
$$b1 = \frac{a}{L} = \frac{7}{13.77} = 0.51 ; b2 = 0$$

Figura 33:
Evaluación de Configuración en Planta – Tipología 3

Debido a lo descrito anteriormente, la edificación tiene una **clasificación A.**

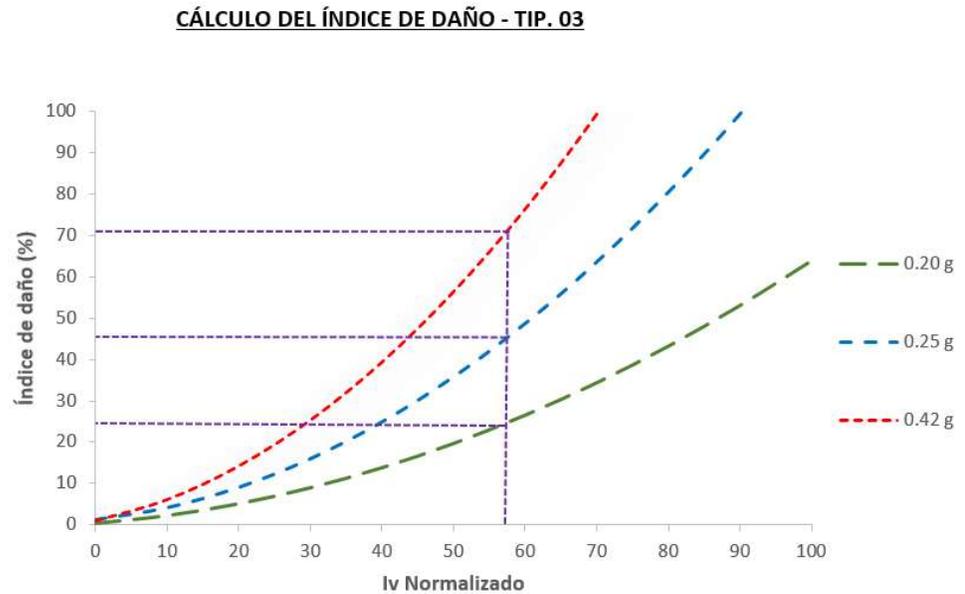
Se realizó el cálculo del nivel del daño y se obtuvieron los siguientes resultados:

Figura 34
Calculo del Índice de Daño(Método de Benedetti y Petrini) - Tipologías 03

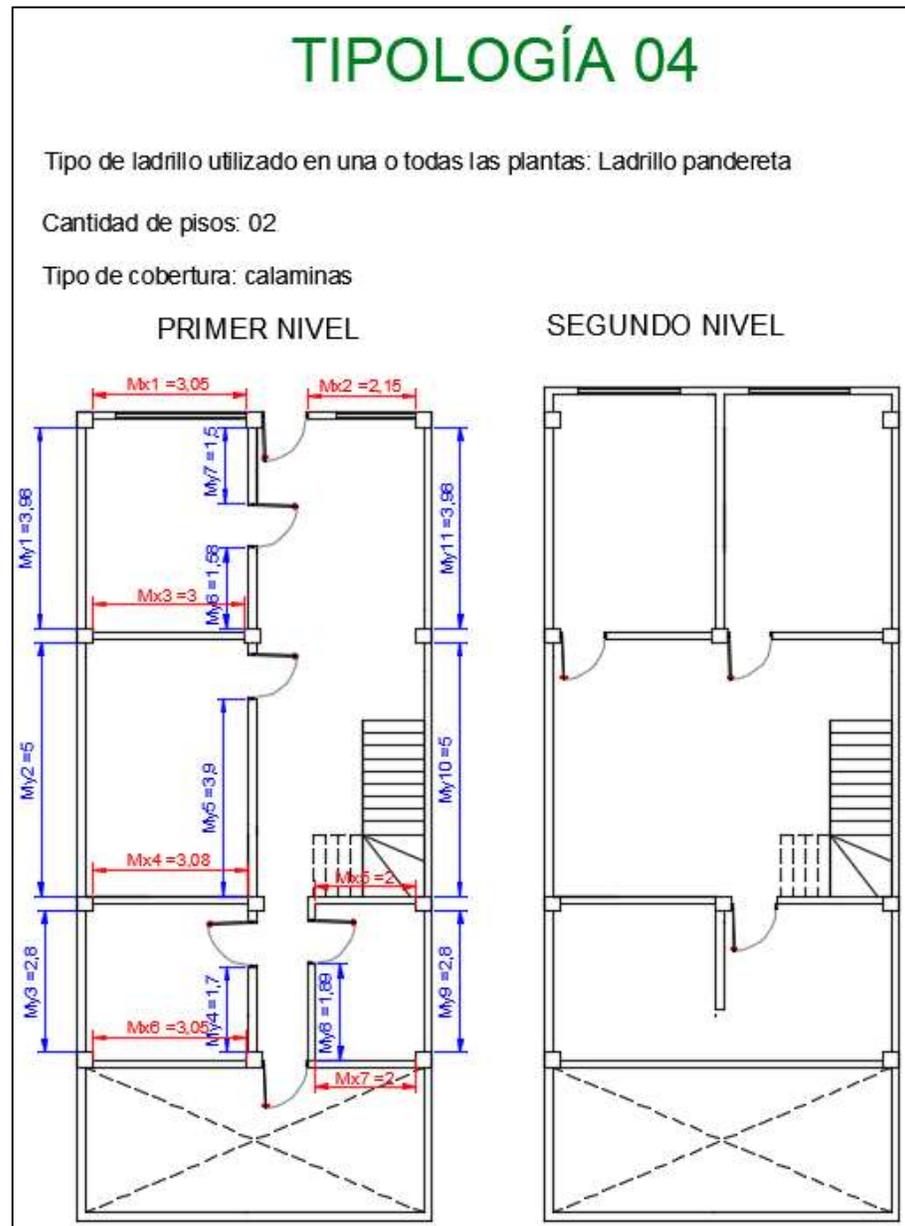
Figura 35:

Planta de la Edificación Representativa de la Tipología 04.

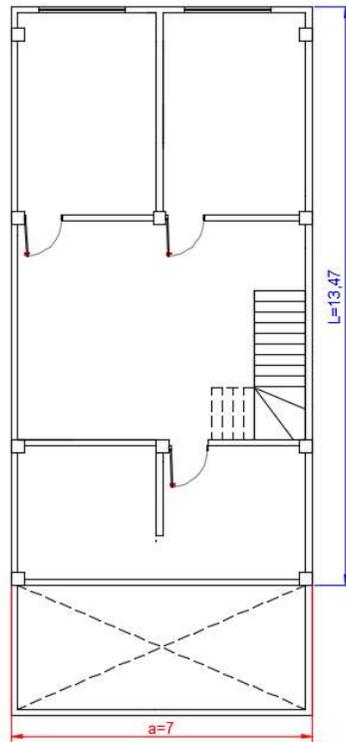
Figura 37:

Evaluación de Configuración en Planta – Tipología 4

Debido a lo descrito anteriormente, la edificación tiene una **clasificación A.**

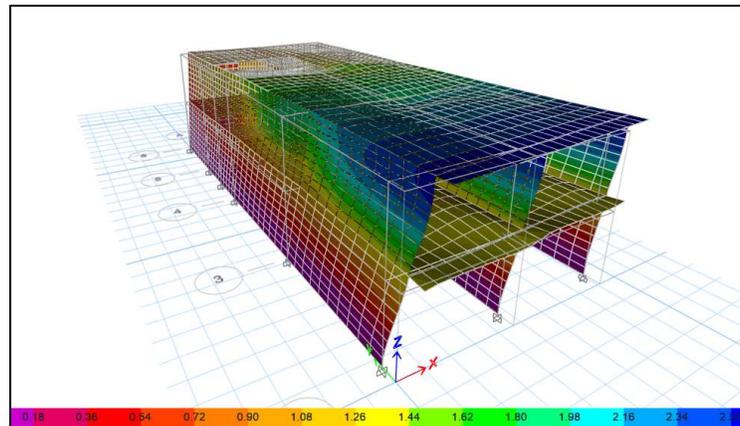
Figura 40:

Desplazamientos de la tipología 01

La estructura fue analizada en los escenarios sísmicos frecuente, ocasional y raro, los resultados obtenidos se muestran en las siguientes tablas.

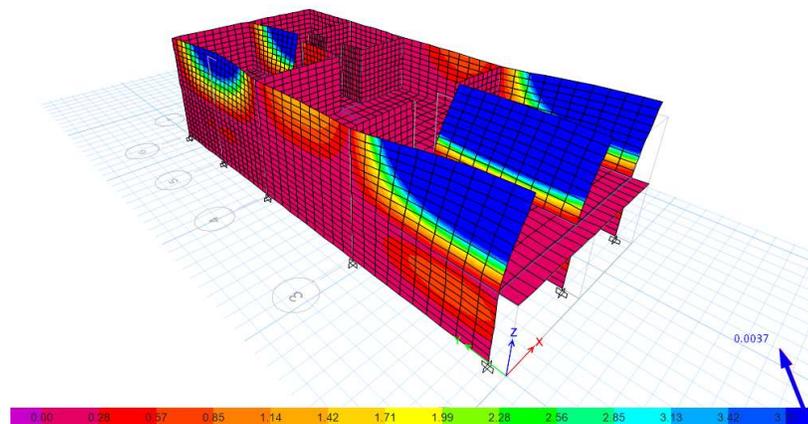
Figura 41:

Desplazamientos de la Tipología 02

La estructura fue analizada en los escenarios sísmicos frecuente, ocasional y raro, los resultados obtenidos se muestran en las siguientes tablas.

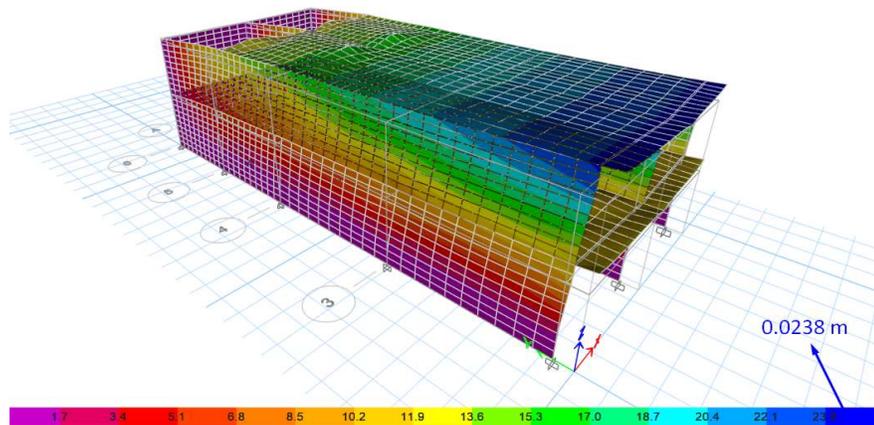
Figura 42

Desplazamientos de la Tipología 03

La estructura fue analizada en los escenarios sísmicos frecuente, ocasional y raro, los resultados obtenidos se muestran en las siguientes tablas.

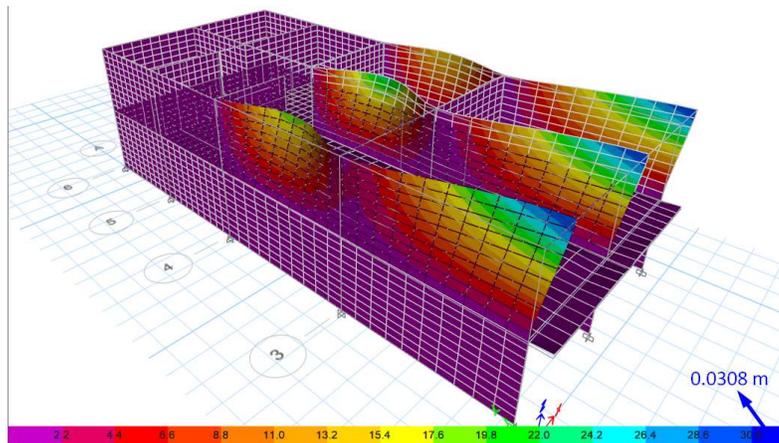
Figura 43:

Desplazamientos de la Tipología 04

La estructura fue analizada en los escenarios sísmicos frecuente, ocasional y raro, los resultados obtenidos se muestran en las siguientes tablas.

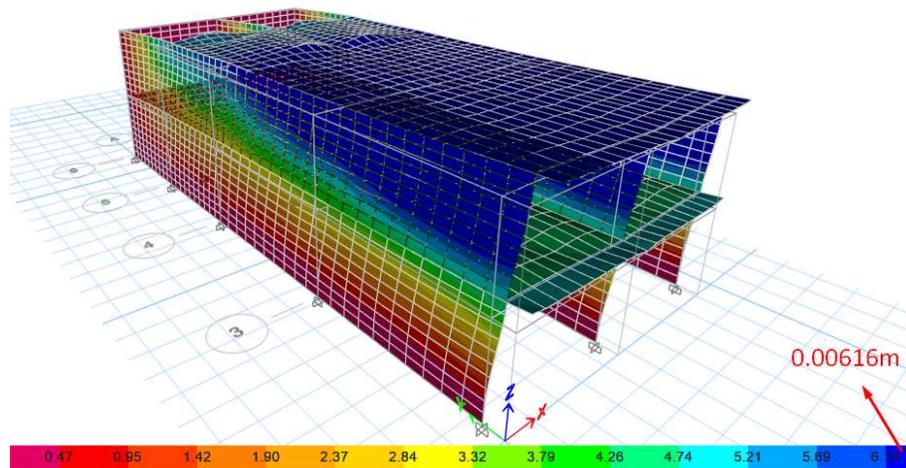
Figura 44

Desplazamientos de la Tipología 04 con Reforzamiento

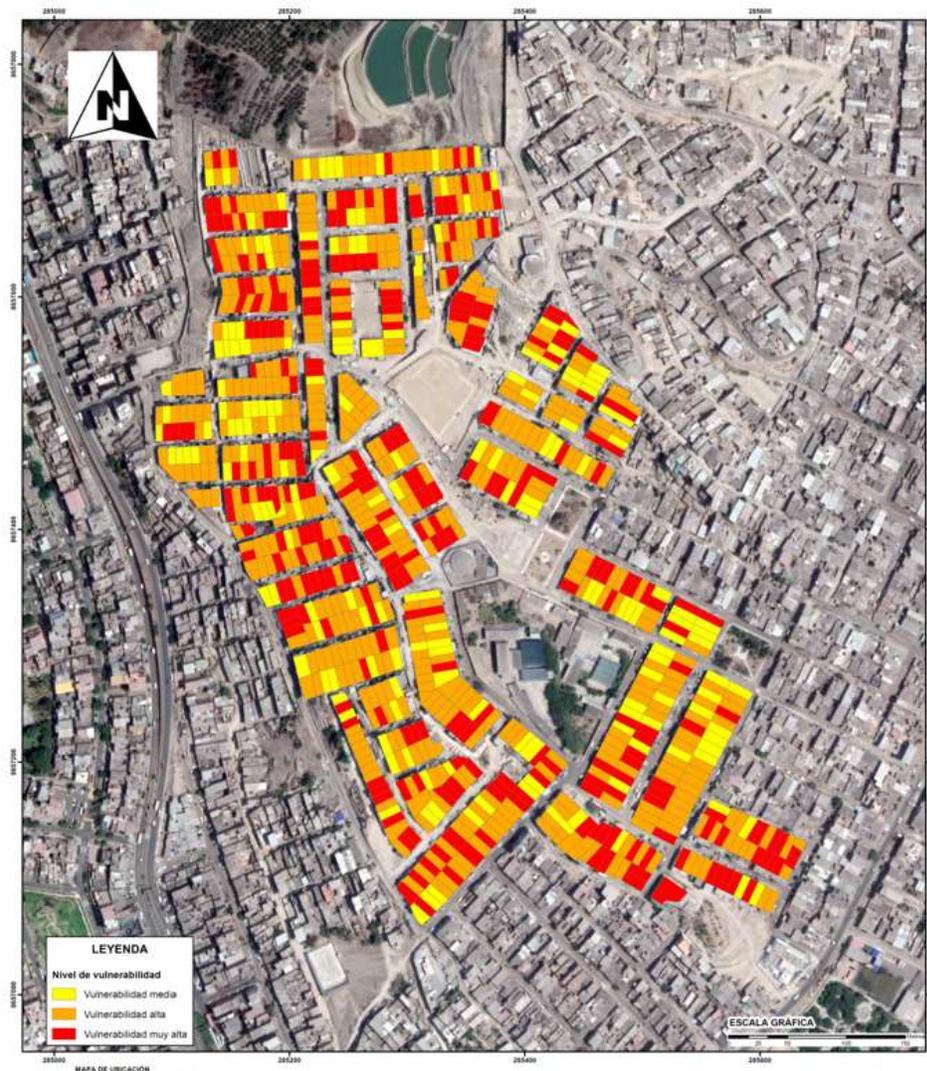
Figura 49

Mapa Temático de Vulnerabilidad Sísmica - Método de CENEPRED

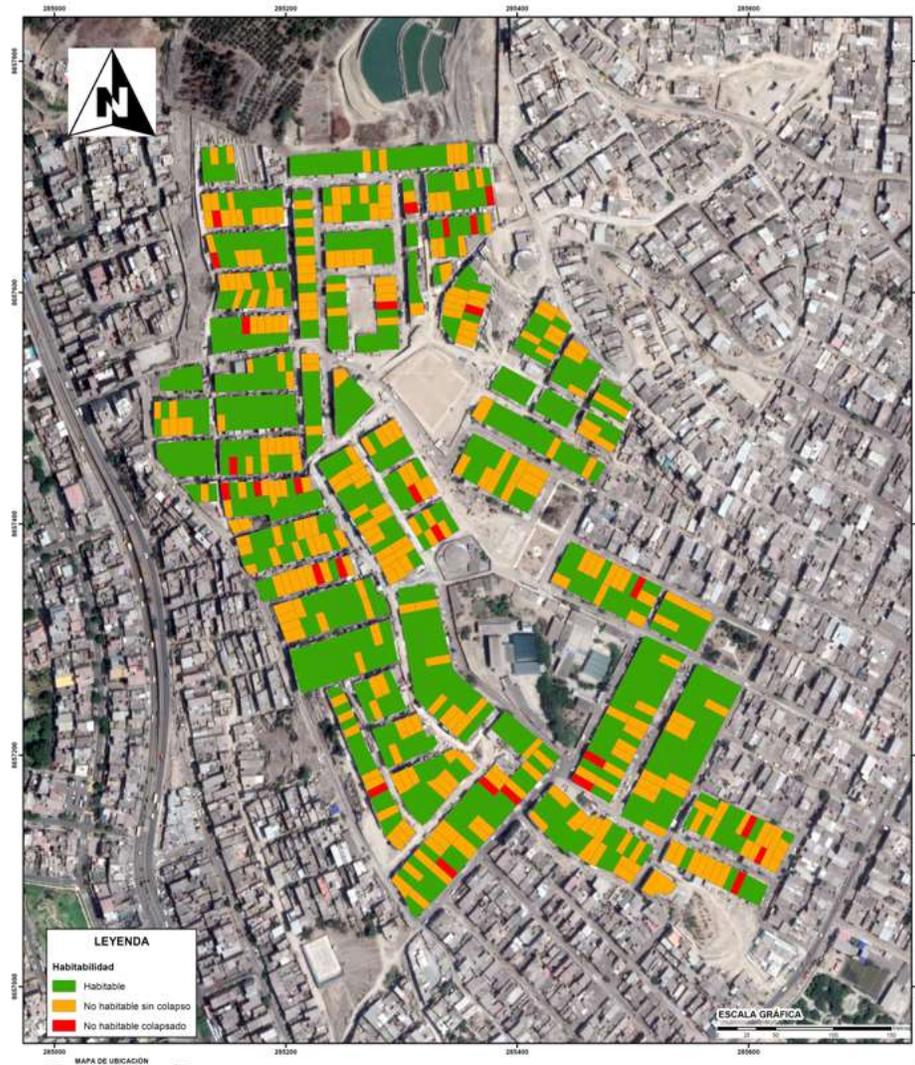
Figura 50

a. Plano de Habitabilidad con 0.25g CENEPRED

Mapa temático – Simulación de habitabilidad ante la ocurrencia de un sismo moderado - CENEPRED

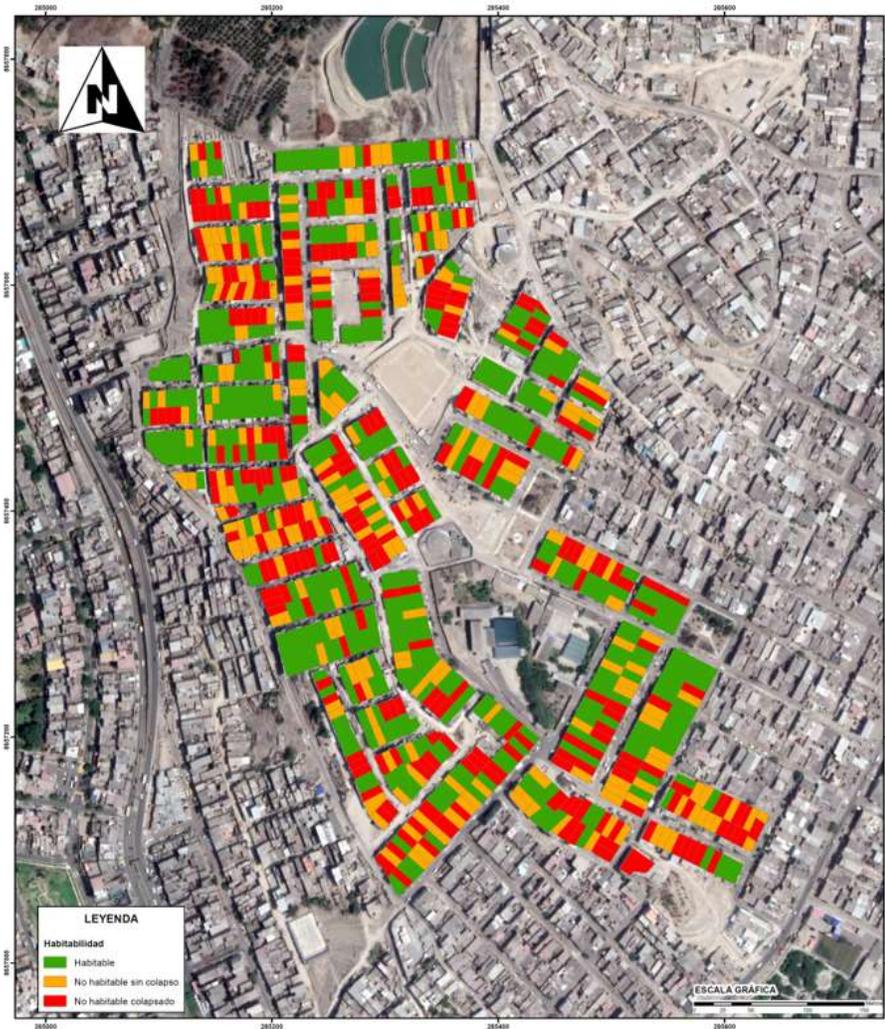
Figura 51

b. Plano de Habitabilidad con 0.42g CENEPRED

Mapa temático – Simulación de Habitabilidad Ante la Ocurrencia de un sismo severo - CENEPRED

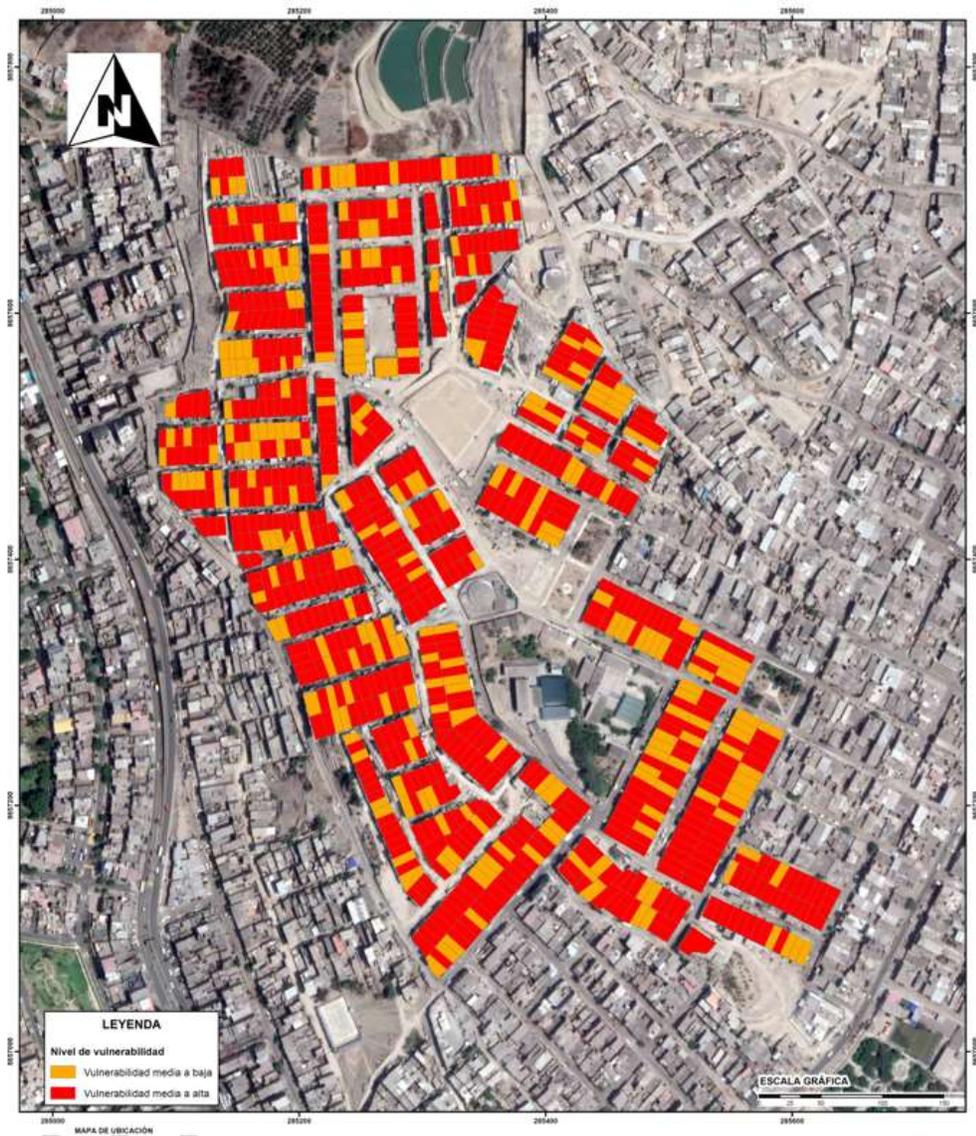
Figura 53

Con la ayuda de la plataforma geomática se sistematizó la información y se realizaron mapas temáticos de vulnerabilidad sísmica de las viviendas de la zona de estudio (ver ANEXO 4). A continuación, se muestra los mapas temáticos desarrollados:

Mapa temático de vulnerabilidad sísmica - Método de Benedetti y Petrini

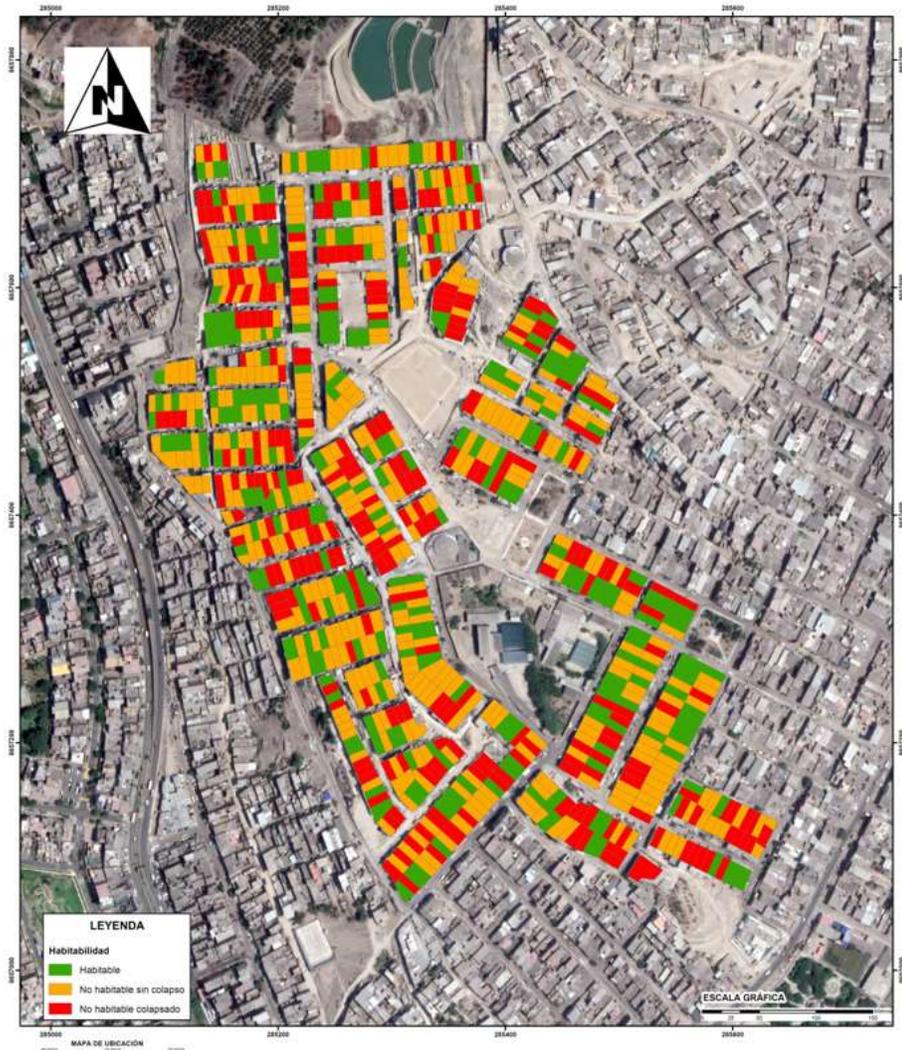
Figura 54

a. Plano de Habitabilidad con 0.25g BENEDETTI y PETRINI

Mapa Temático – Simulación de Habitabilidad Ante la Ocurrencia de un Sismo Moderado – Benedetti y Petrini

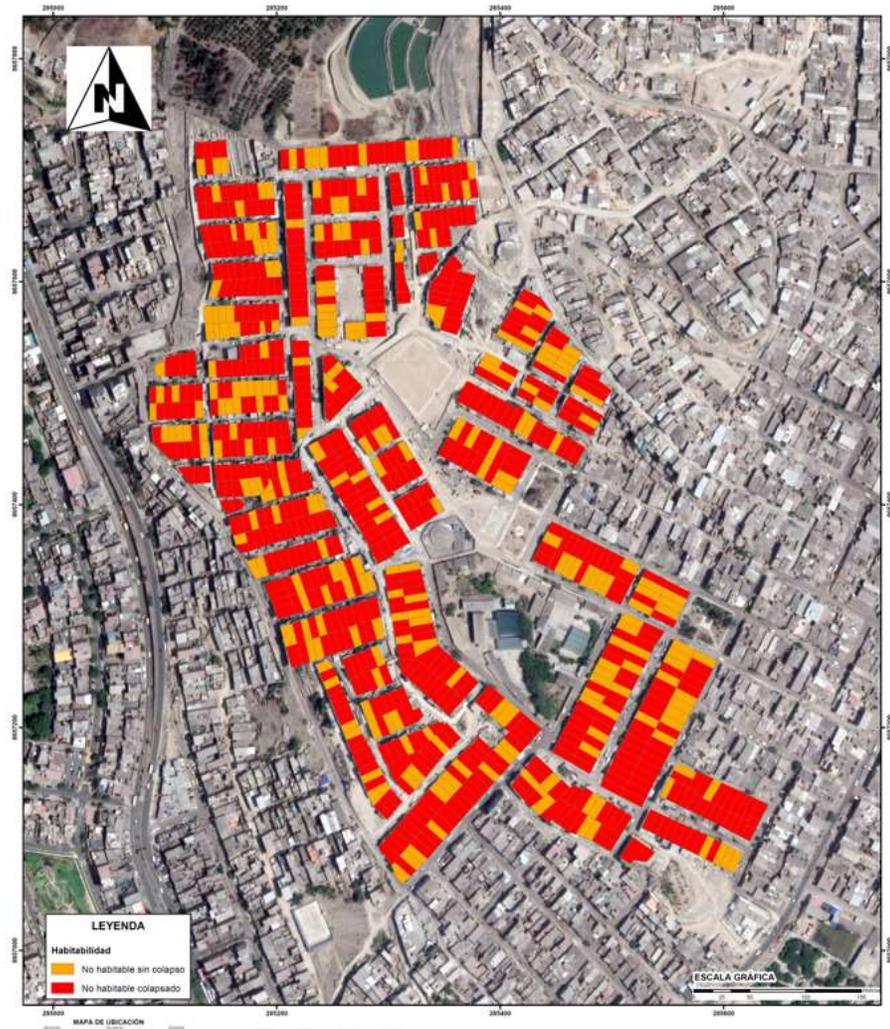
Figura 55

b. Plano de Habitabilidad con 0.42g BENEDETTI y PETRINI

Mapa temático – Simulación de Habitabilidad Ante la Ocurrencia de un Sismo Severo – Benedetti y Petrini
