**MEJORAMIENTO Y REHABILITACIÓN DE
LA CARRETERA AYACUCHO - ABANCAY,
TRAMO IV, PERTENECE A LA RUTA PE –
28B**

INFORME TÉCNICO POR EXPERIENCIA PROFESIONAL
CALIFICADA PARA OBTENER EL TÍTULO DE
INGENIERO CIVIL

Mejoramiento y Rehabilitación de la Carretera Ayacucho – Abancay,
Tramo: Km 154+000 – Km 210+000 Tramo IV, Pertenece A la Ruta Pe-
28B

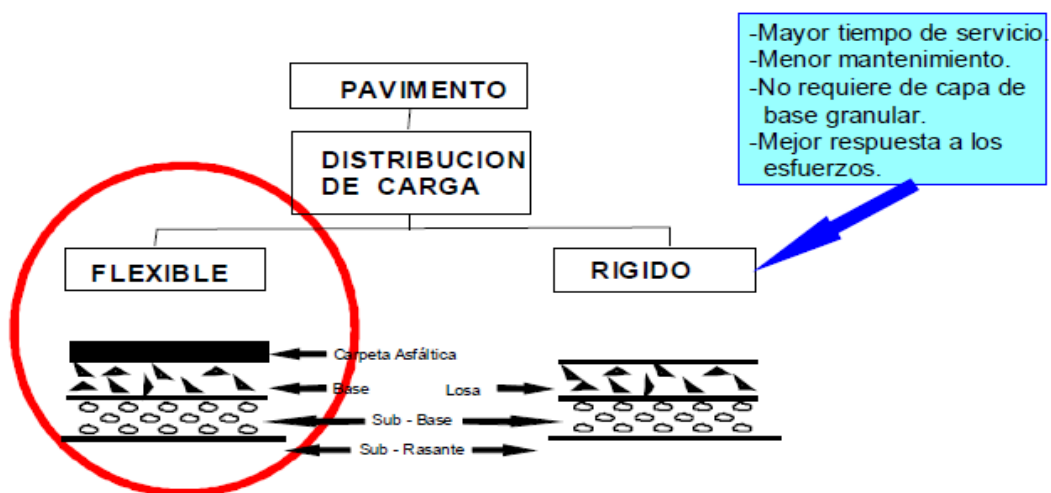
Gráfico N° 06: TIPOS DE PAVIMENTOS Y SU COMPOSICIÓN ESTRUCTURAL

La red vial nacional, se ha desarrollado en base a la construcción de pavimentos flexibles y no de pavimentos rígidos, debido a su elevado costo inicial. Las diferencias entre estos tipos de estructuras se muestran en el gráfico N° 06, en la cual se aprecia que cada estructura está compuesta de distintas capas. En círculo la estructura que actualmente se emplea con ciertas variantes y en recuadro las bondades de un pavimento rígido, actualmente postergado.

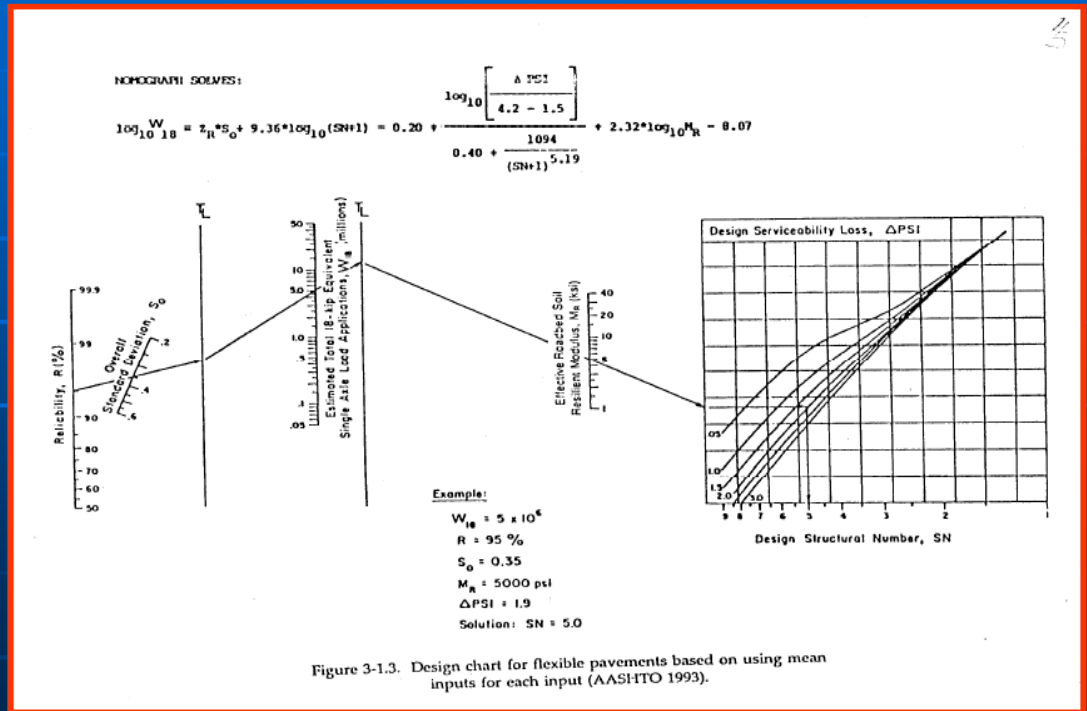
Gráfico N° 07: DETERMINACIÓN DEL NÚMERO ESTRUCTURAL REQUERIDO (SN_{rq})

DETERMINACIÓN DEL NÚMERO ESTRUCTURAL REQUERIDO (S_n req)

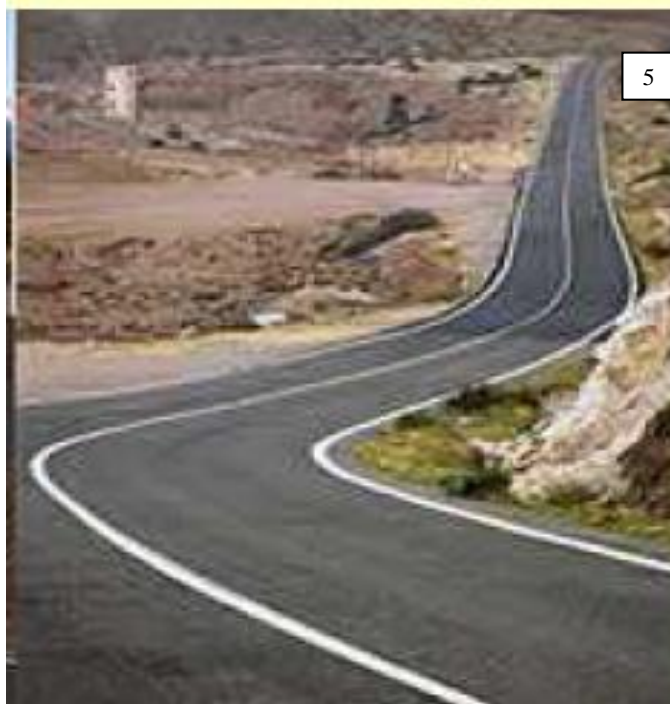
Imagen N°05: PAVIMENTACIÓN DE LA CARRETERA AYACUCHO – ABANCAY CHINCHEROS

La imagen N° 05 muestra tramo pavimentado de la carretera Ayacucho-Abancay Chincheros.

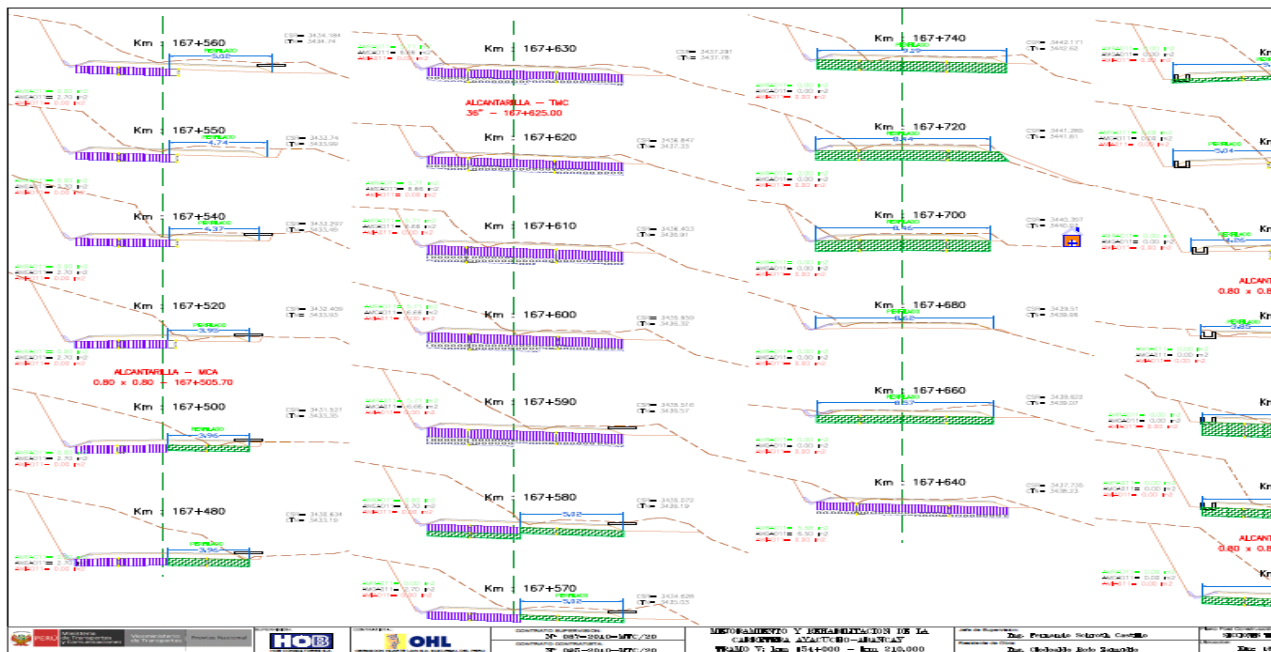
PC 154+000 – 168+000 TRAMO 1
MEJORAMIENTO S38

ANEXO 2: SECCIONES TRANSVERSALES DE LA CARRETERA CHINCHEROS – ANDAHUAYLAS

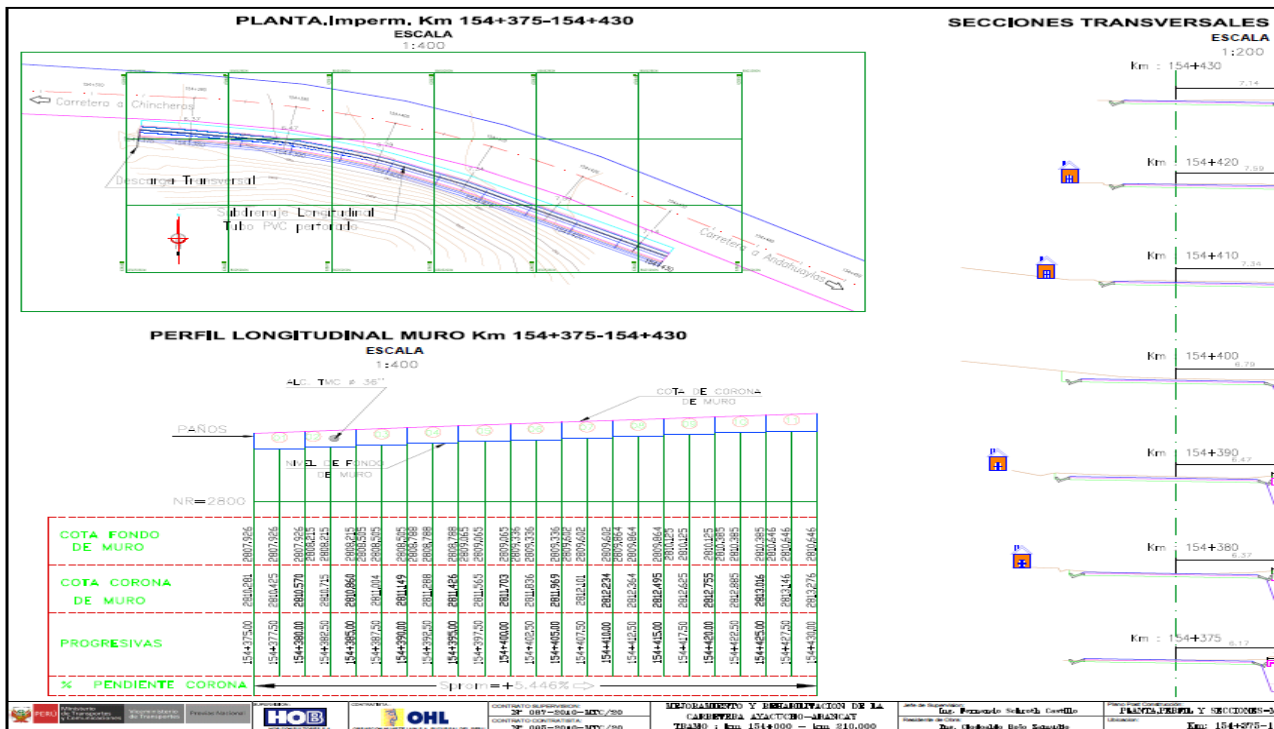
ANEXO 4: PROCESO DE CONSTRUCCIÓN: MURO DE CONTENCIÓN.

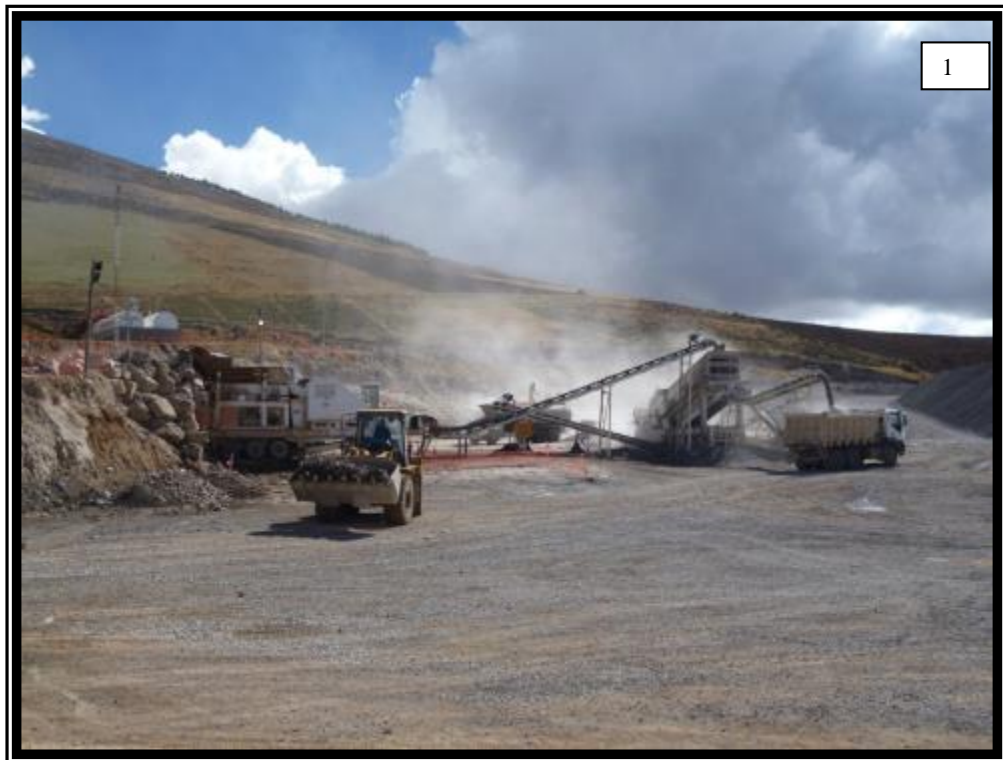
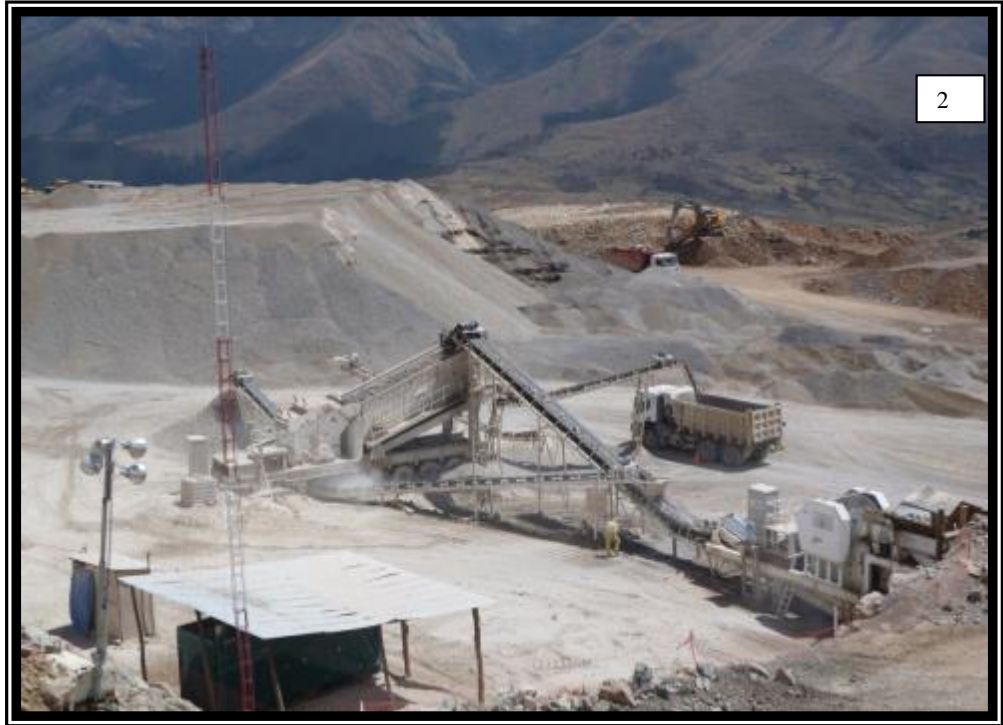
Planta Chancadora – Cantera “Km. 179+100”.

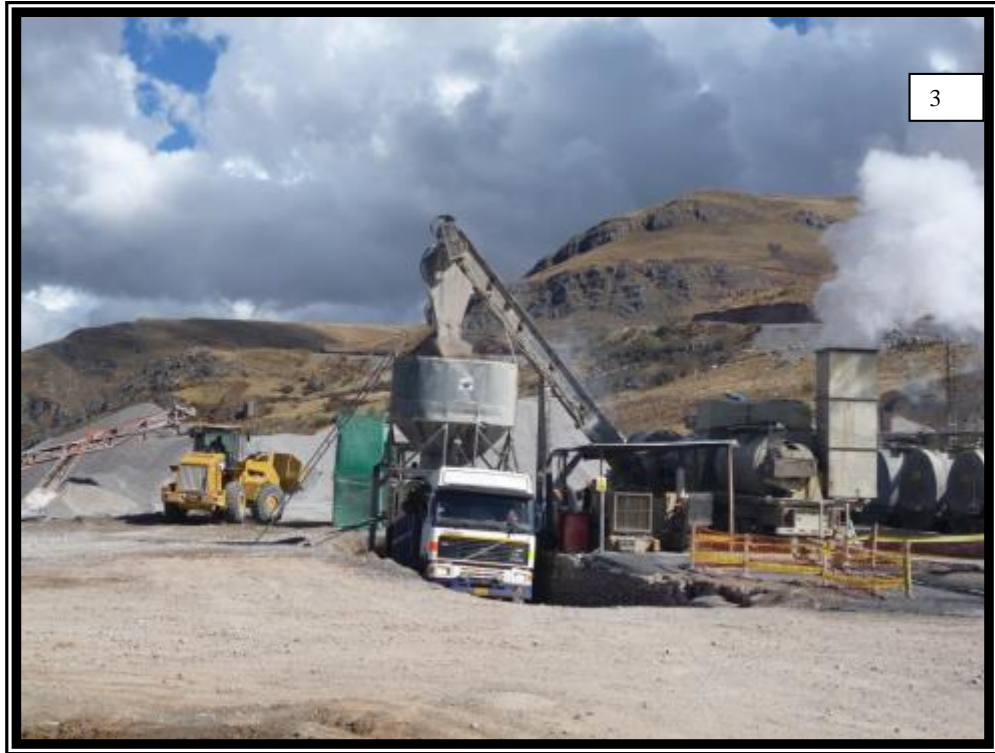
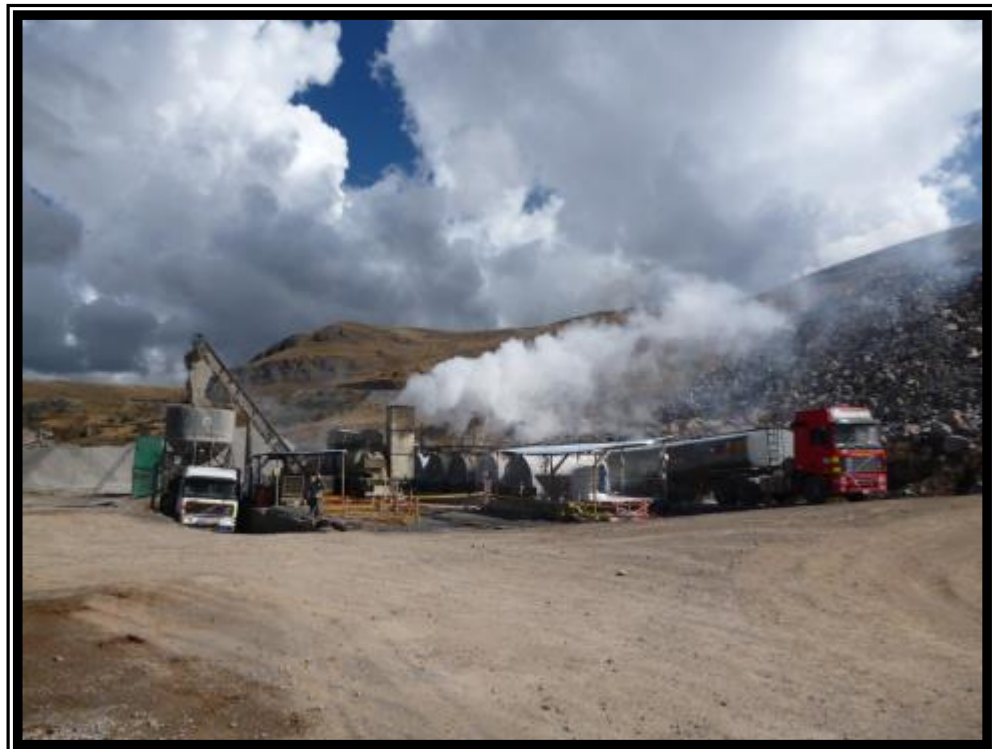
Planta de Asfalto “Km. 179+100”

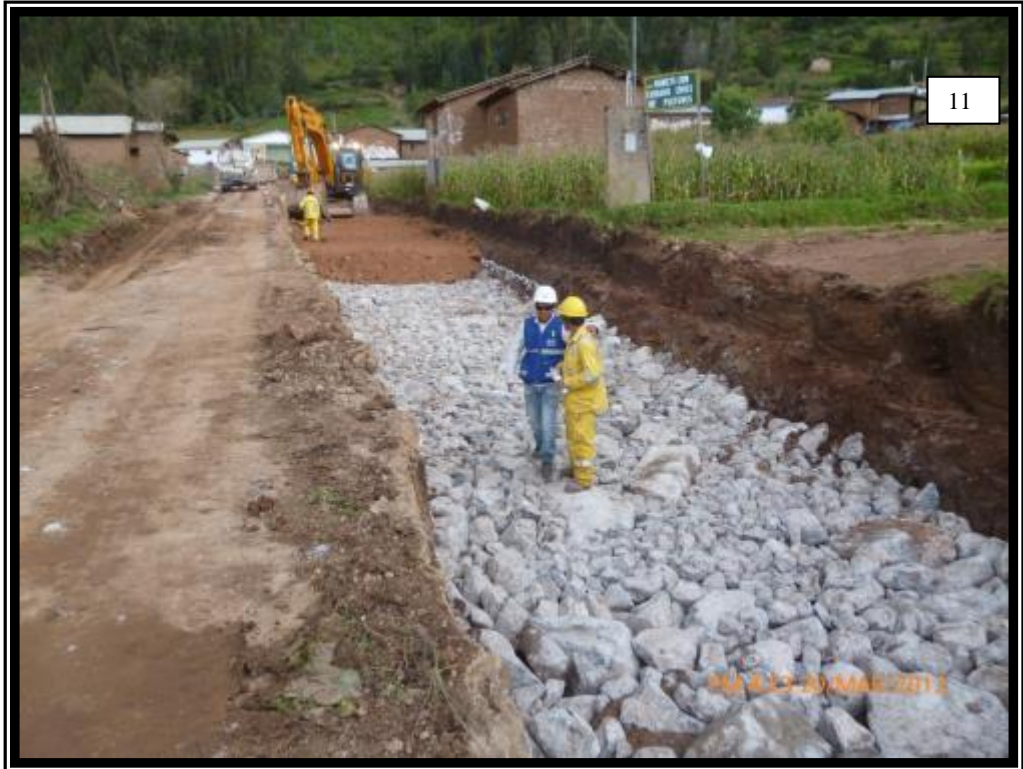
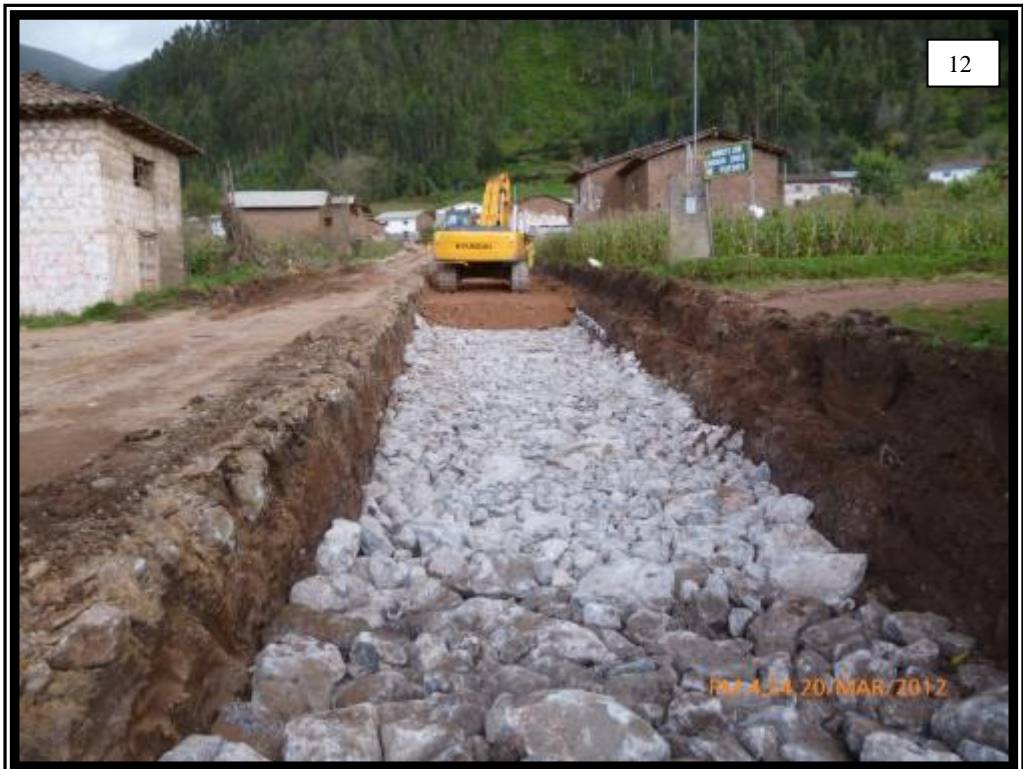
TRABAJOS DE MEJORAMIENTOS DE SUBRASANTE

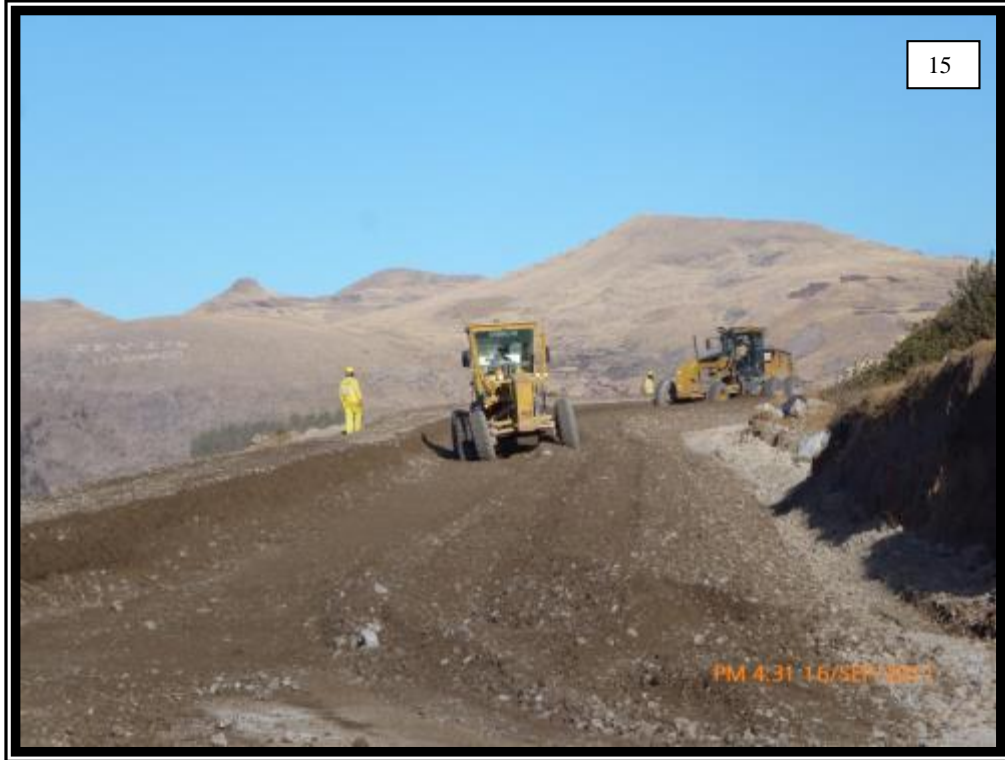
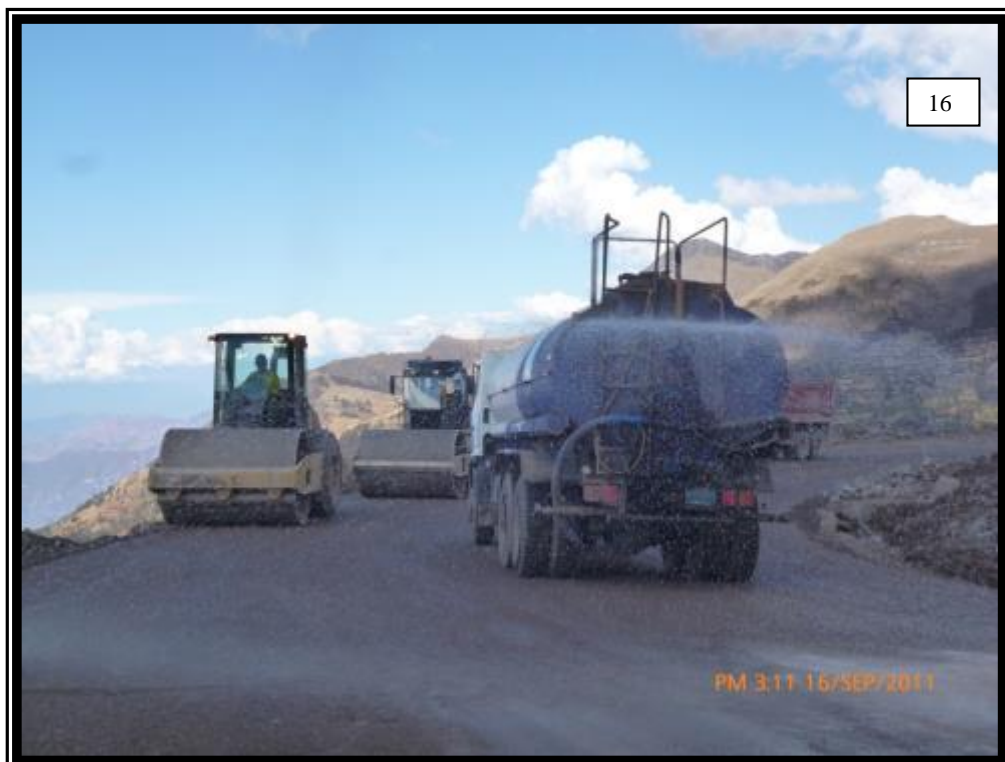
TRABAJOS DE SUBBASES Y BASES

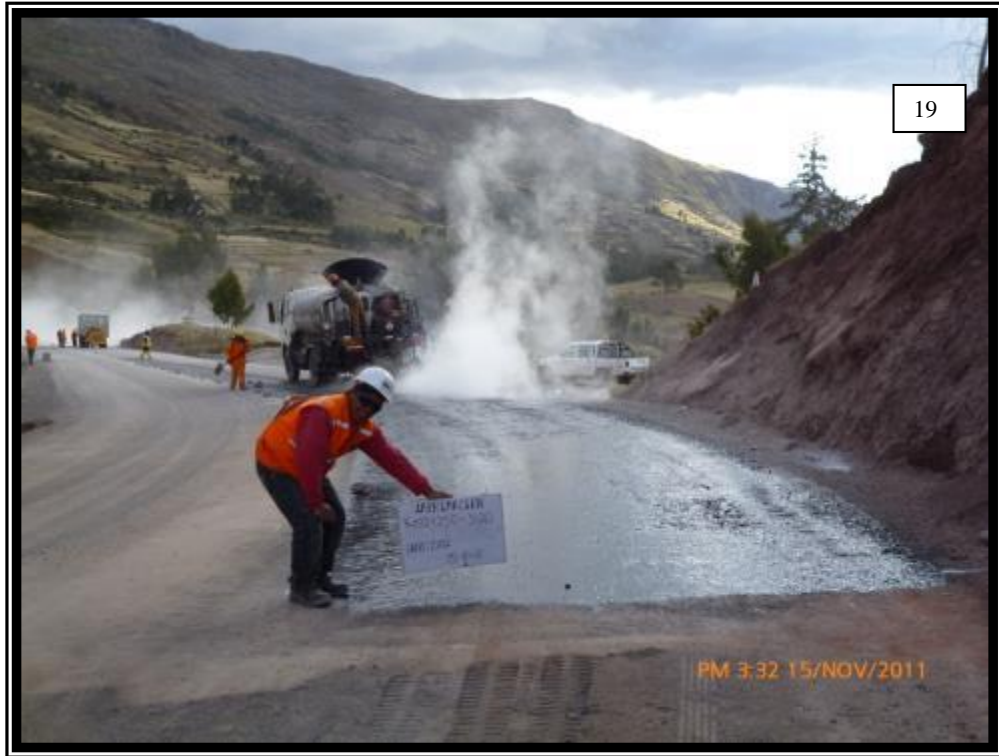
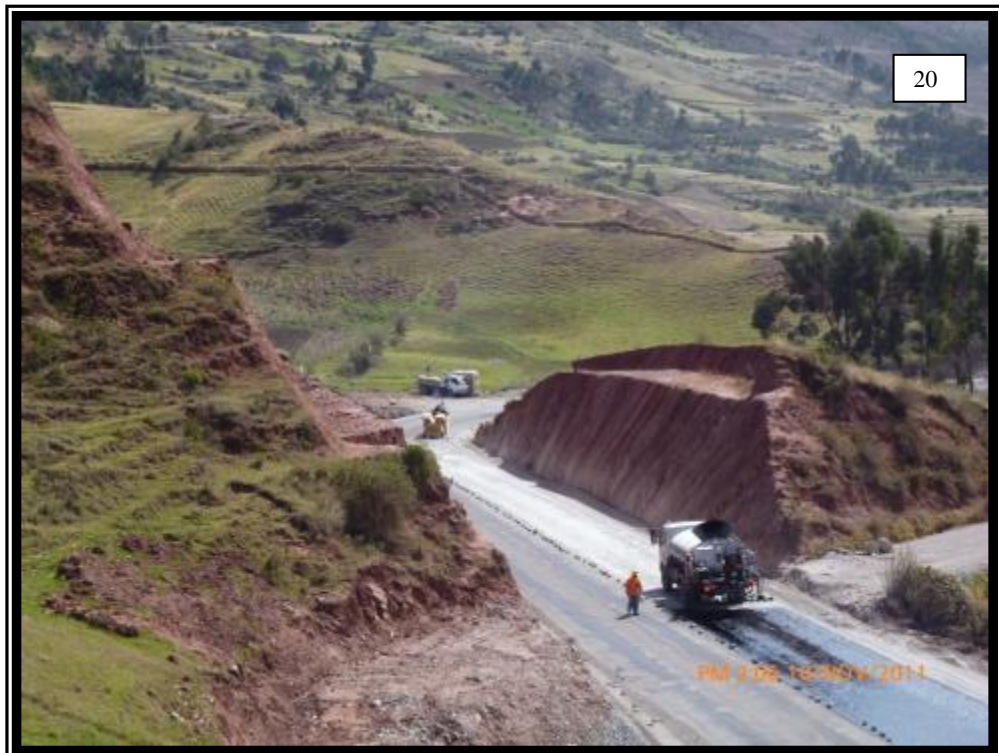
TRABAJOS DE IMPRIMACIÓN ASFÁLTICA

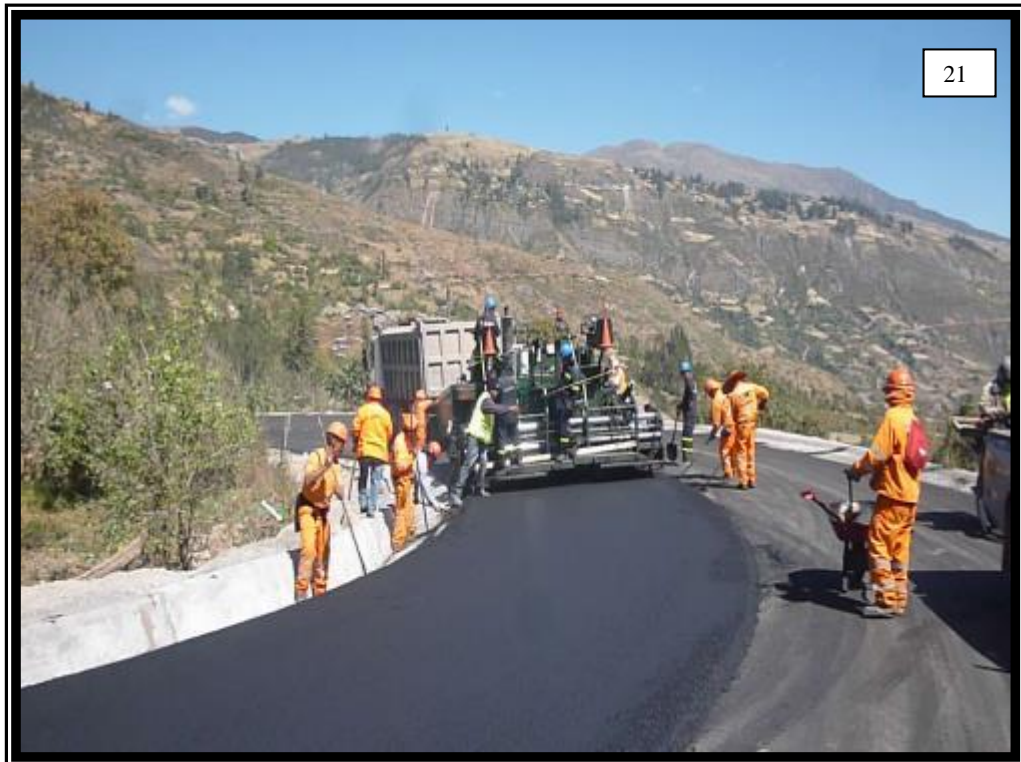
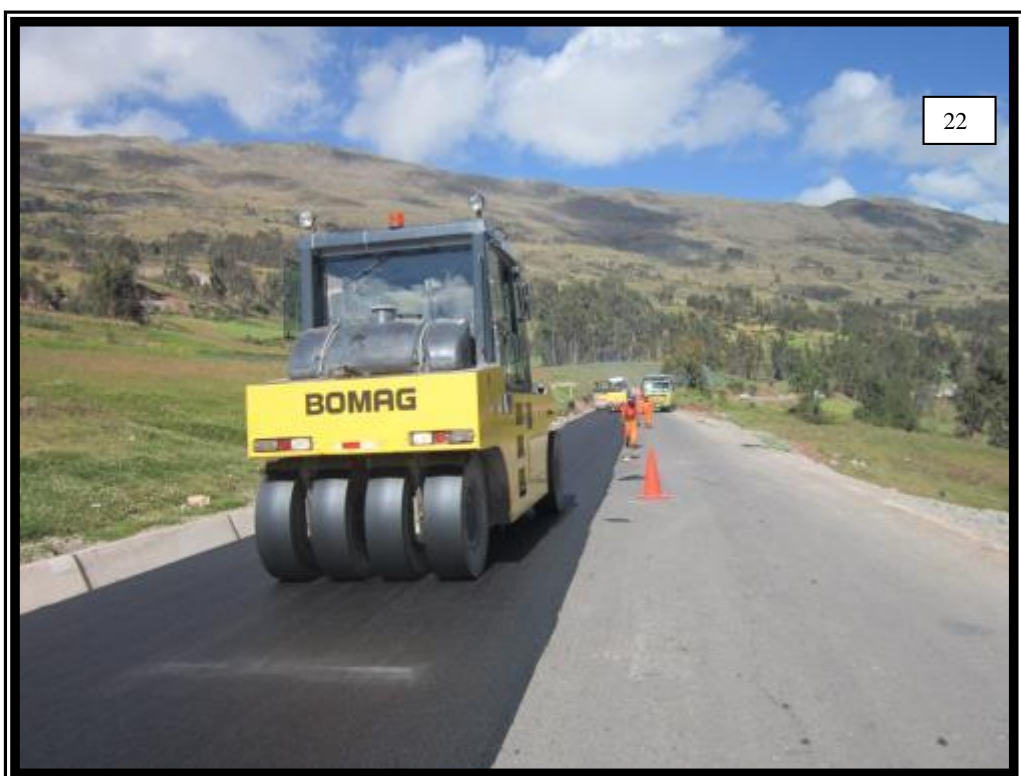
TRABAJOS DE PAVIMENTO CON MEZCLA ASFÁLTICA EN CALIENTE

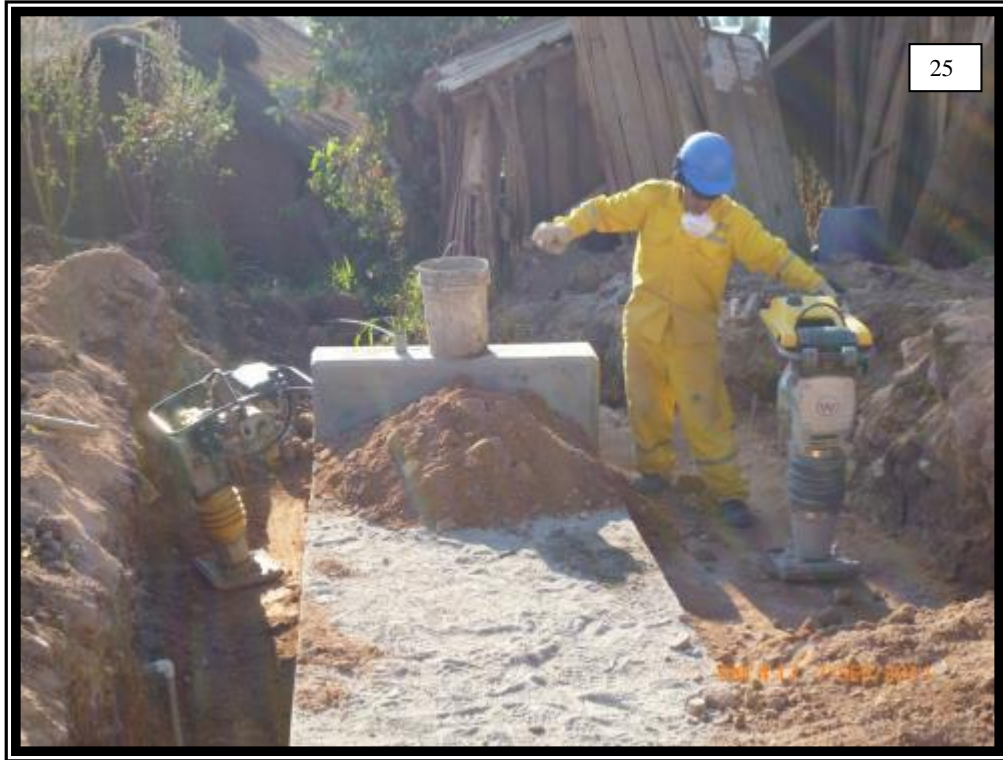
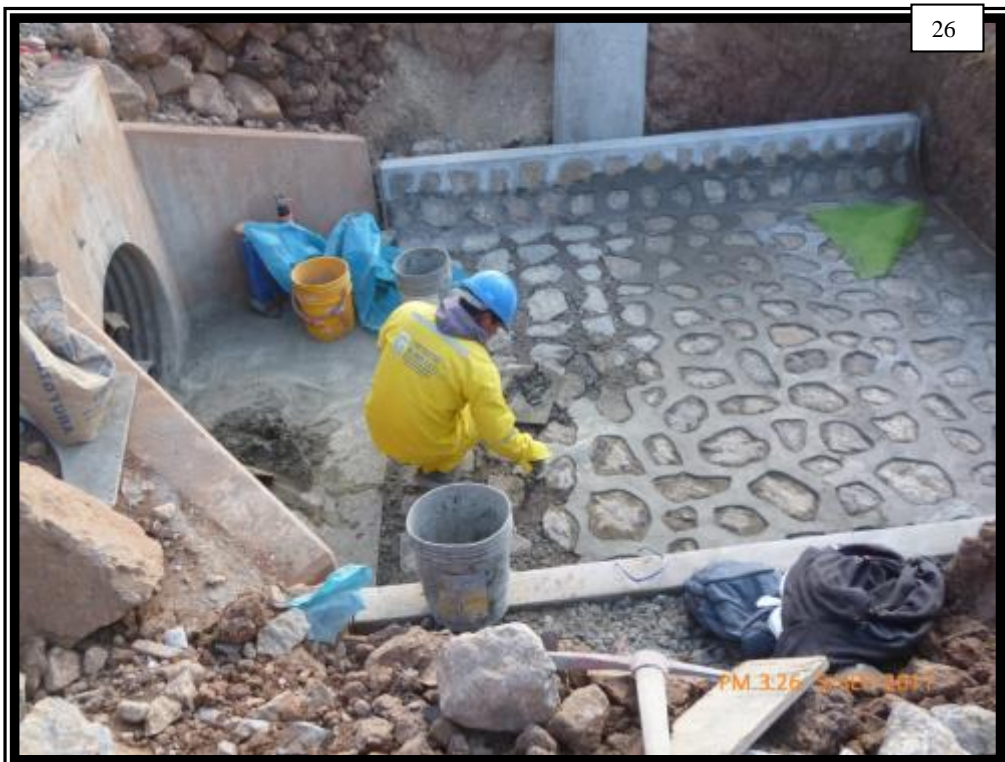
TRABAJOS DE OBRAS DE ARTE Y DRENAJE

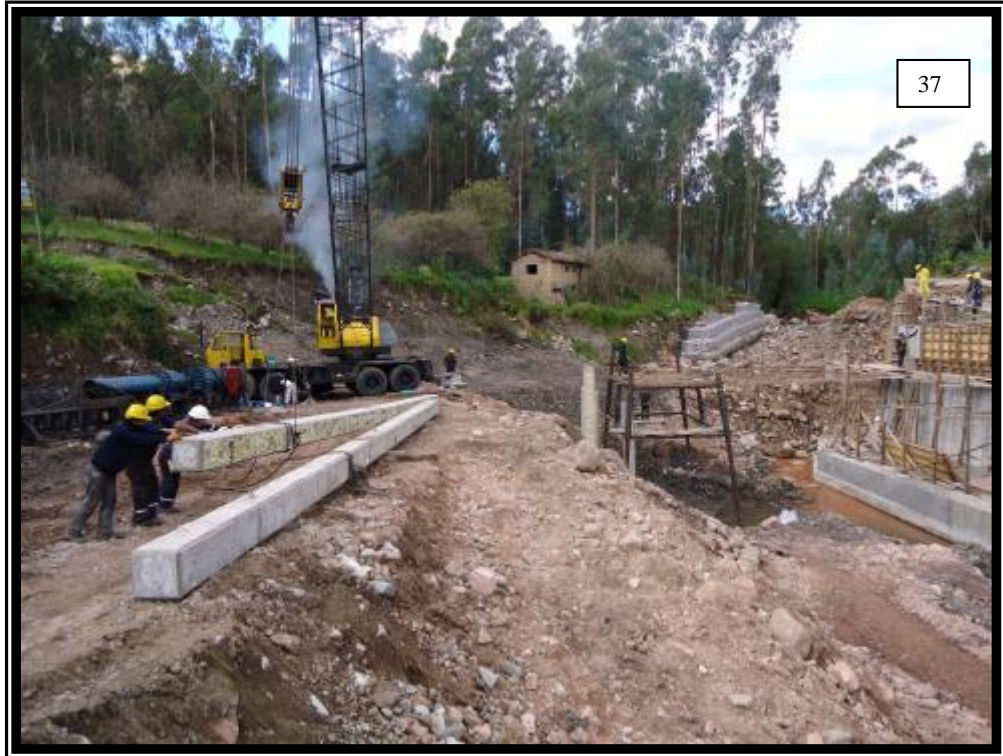
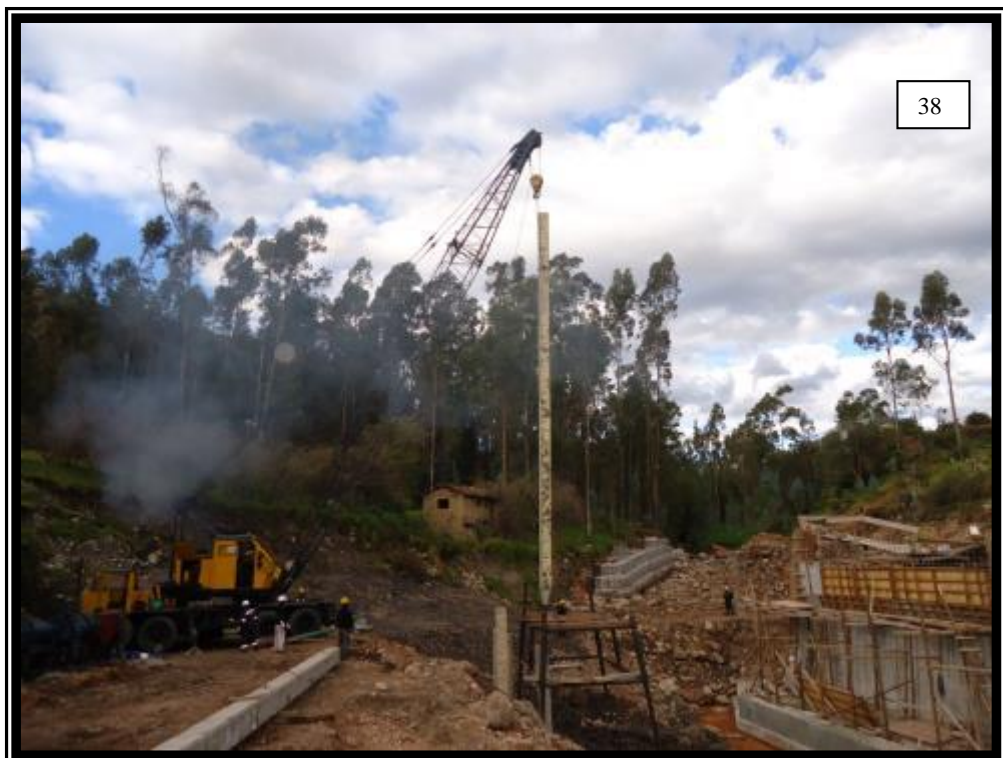
TRABAJOS DE PUENTE-CONSTRUCCIÓN
