UNIVERSIDAD RICARDO PALMA
FACULTAD DE INGENIERÍA

**COMPARACIÓN DEL MÉTODO DE ÍNDICE DE CONDICIÓN
DEL PAVIMENTO (PCI) Y DEL MÉTODO DEL MTC PARA LA
EVALUACIÓN ÓPTIMA DEL PAVIMENTO ASFÁLTICO**

TESIS

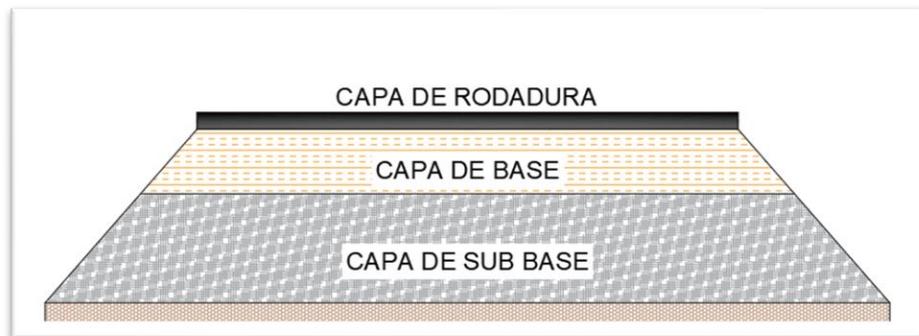
Figura N°1: Sección de un pavimento
Fuente propia en AutoCAD

Los pavimentos flexibles están constituidos por un conjunto de capas denominadas superficie de rodadura o capa asfáltica, base granular y sub-base granular las cuales están apoyadas sobre una subrasante nivelada y compactada mínimo al 95% de la máxima densidad seca del ensayo Proctor Modificado. (pp. 17)

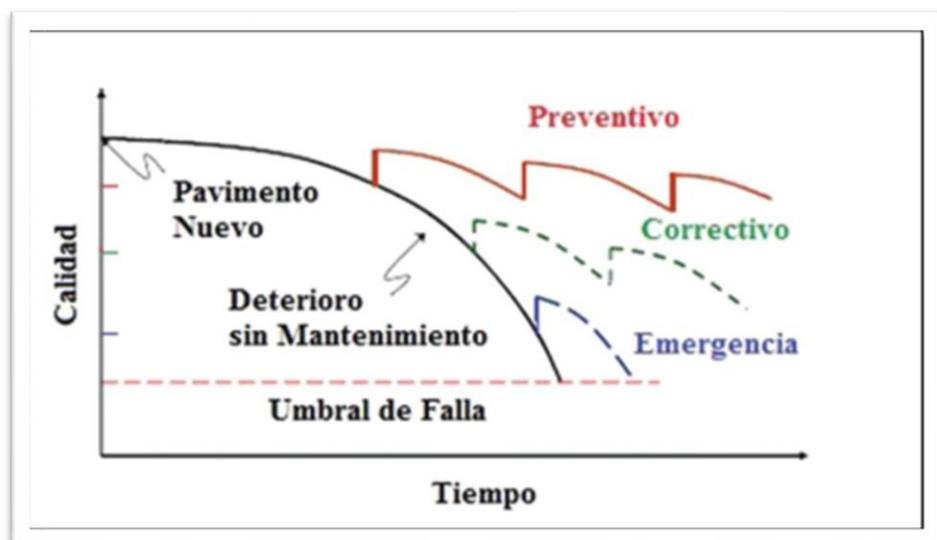
Figura N°2: Ciclo de Vida de los Pavimentos y Momentos de Mantenimiento
Fuente: Revista Vial, 2018

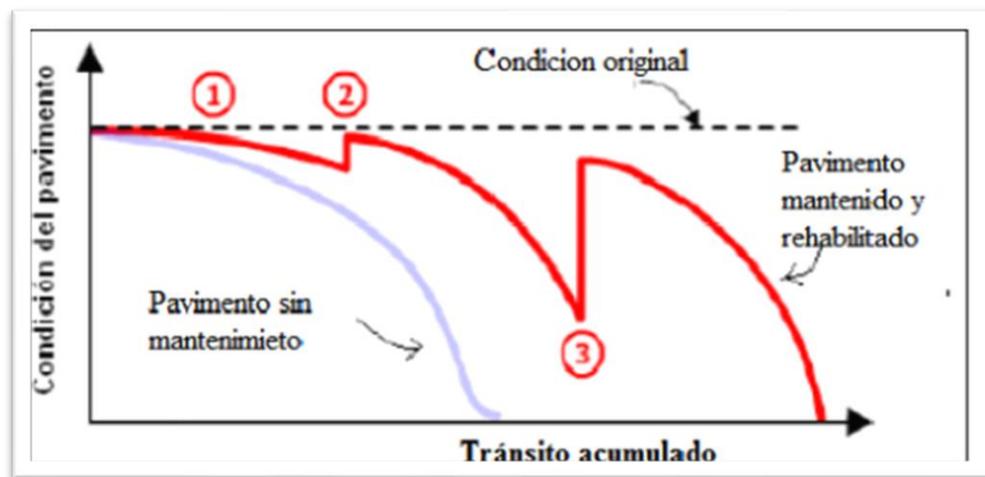
Figura N°3: Ciclo de vida de los pavimentos con mantenimiento y rehabilitación
Fuente: Medina & De la Cruz, 2015

- **En el punto 1:** el pavimento se deteriora con menor rapidez debido a trabajos de mantenimiento.
- **En el punto 2:** se aplica un trabajo inicial de rehabilitación que restaura la condición del pavimento.
- **En el punto 3:** se realiza una segunda intervención de rehabilitación que restaura la mayoría de la condición original del pavimento.

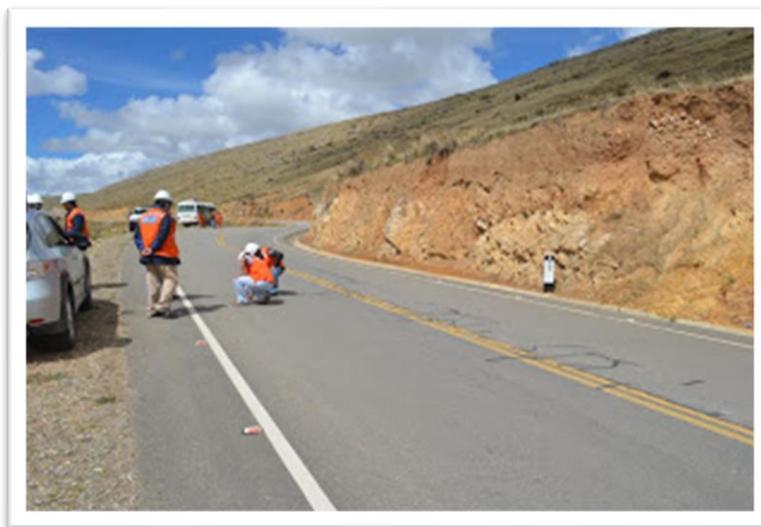
Figura N°4: Sellado de Grietas con asfalto

El sellado de grietas es una actividad que consiste básicamente en limpieza de las grietas y sellado de las mismas con productos asfálticos, lechada o mezcla asfáltica, a fin de prevenir la entrada de agua y otros materiales a la estructura del pavimento.

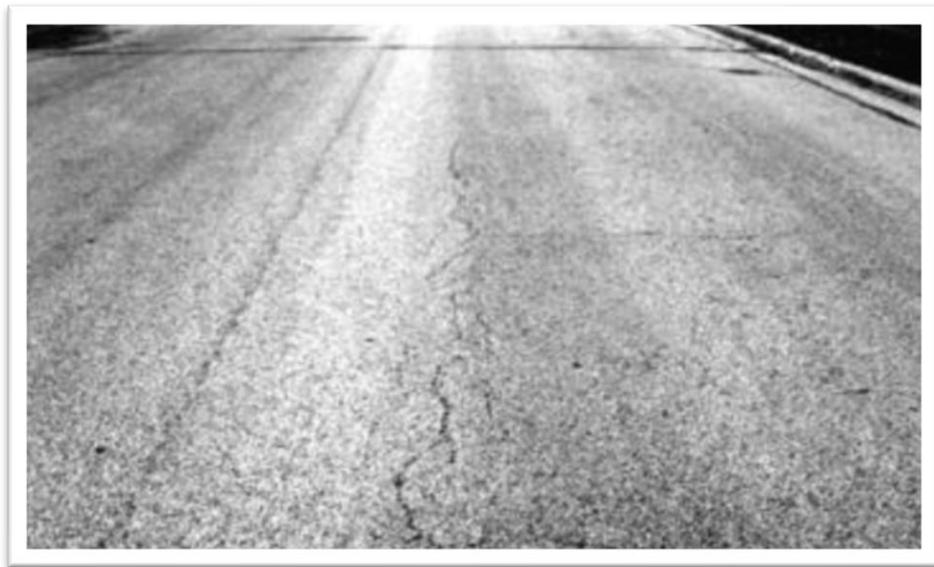
L – Fisuras finas longitudinales de espesor de un cabello, paralelos entre sí, con o sin fisuras de interconexión. No se encuentran desintegradas. Fig. 8

Figura N°8: Nivel de severidad Piel de Cocodrilo (L)
Fuente: American Society for Testing and Materials, 2018

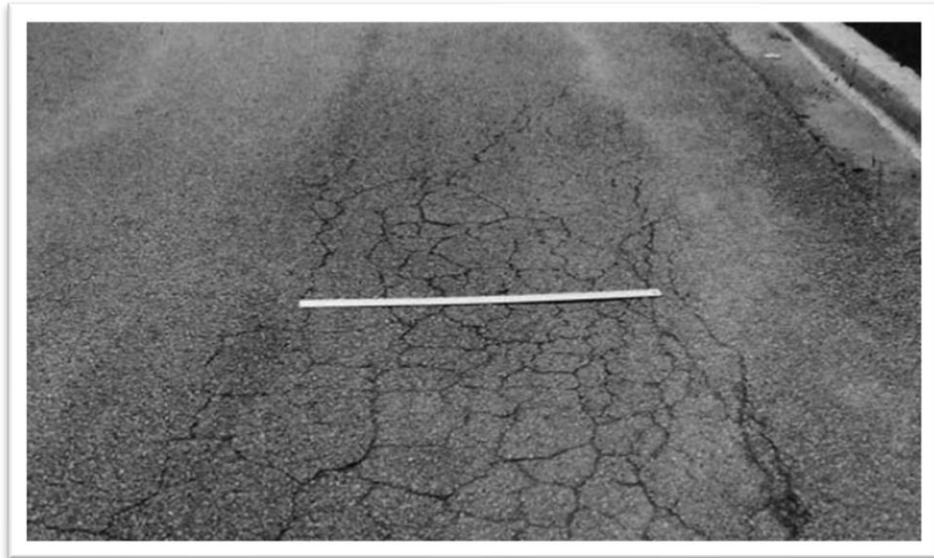
M – Continuación de las fisuras de piel de cocodrilo. En patrón o red; pueden presentar ligeras desintegraciones. Fig. 9

Figura N°9: Severidad Media de piel de cocodrilo (M)
Fuente: American Society for Testing and Materials, 2018

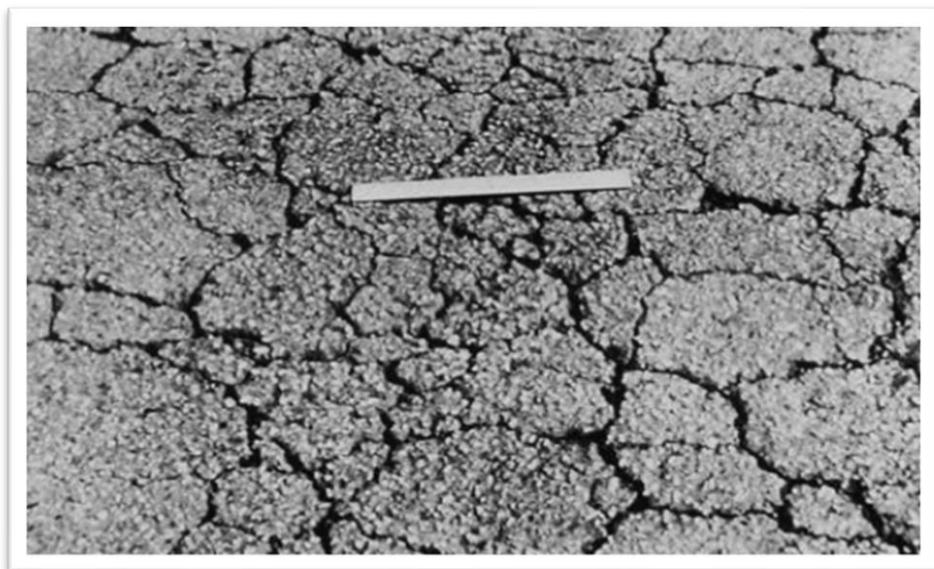
H – El patrón de fisuras se muestra las piezas que conforman la piel de cocodrilo se encuentran bien definidas y algunas pueden mostrarse descascaradas en los bordes. Esta característica puede verse afectada en movimiento de esta cuando están sometidos a bajo tránsito. Fig. 10

Figura N°10: Severidad Alta de Piel de Cocodrilo (H)
Fuente: American Society for Testing and Materials, 2018

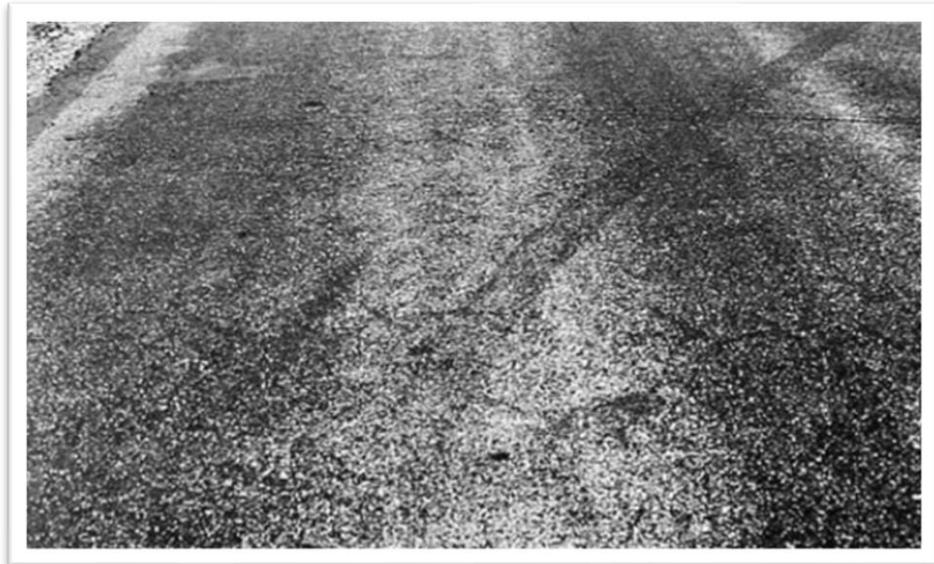
L – Exudación se da en niveles bajos y solo se nota en algunos días al año. El asfalto no muestra textura pegajosa en las llantas o calzado. Fig. 11

Figura N°11: Bajo nivel de severidad de exudación (L)
Fuente: American Society for Testing and Materials, 2018

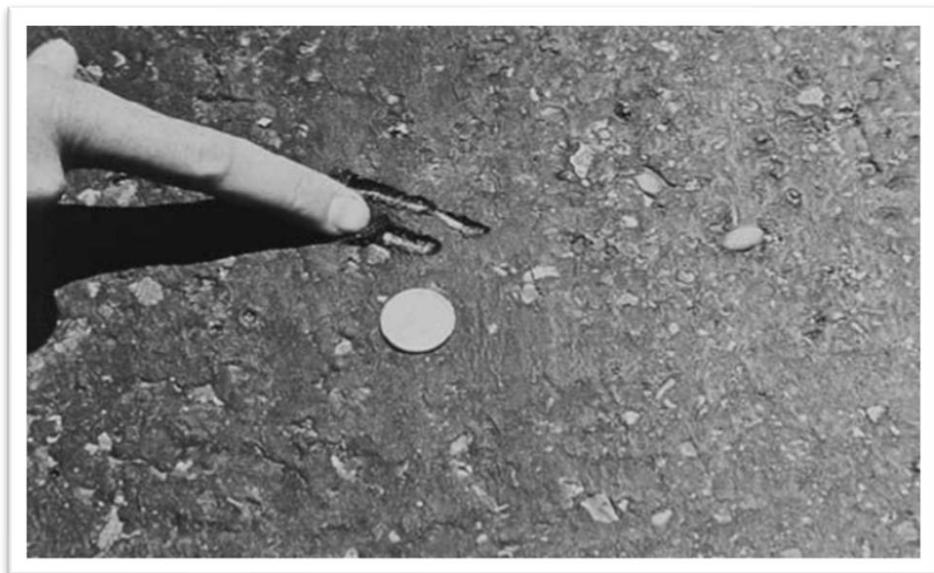
M – La exudación se ve reflejada por unas semanas al año y el asfalto se nota pegajoso en las llantas y el calzado. Fig. 12

Figura N°12: Severidad medio de exudación (M)
Fuente: American Society for Testing and Materials, 2018

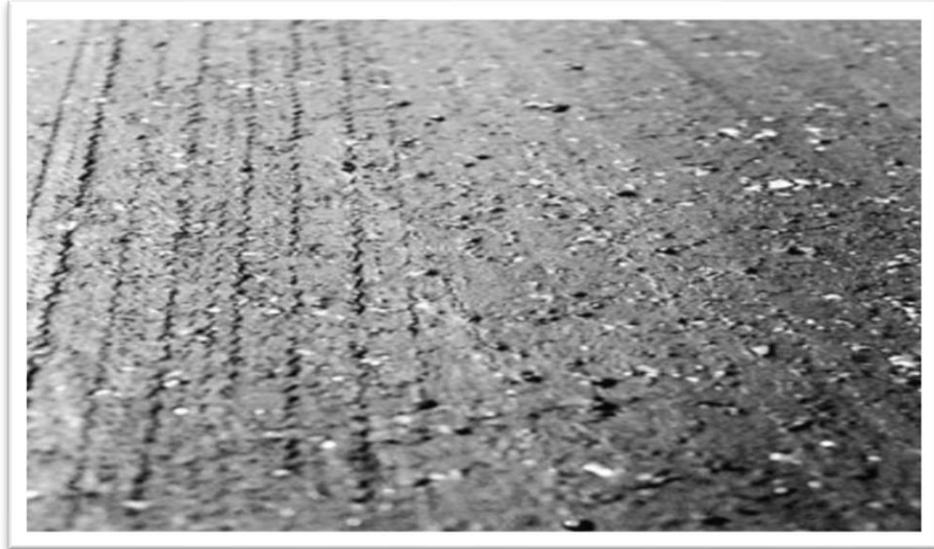
Fig. 13

Figura N°13: Severidad Alta de Exudación (H)
Fuente: American Society for Testing and Materials, 2018

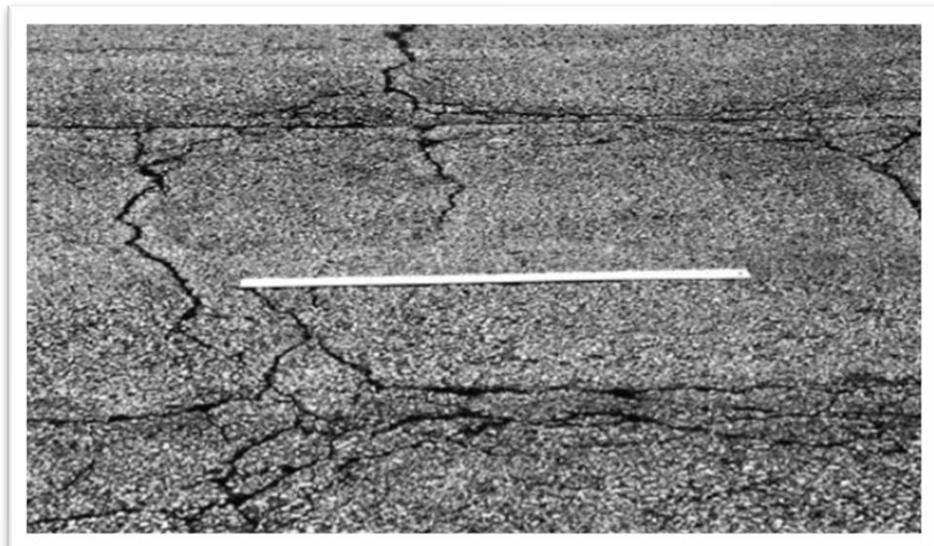
L – presenta bloques con fisuras definidas con baja severidad. Fig. 14

Figura N°14: Severidad baja de fisuras por bloques (L)
Fuente: American Society for Testing and Materials, 2018

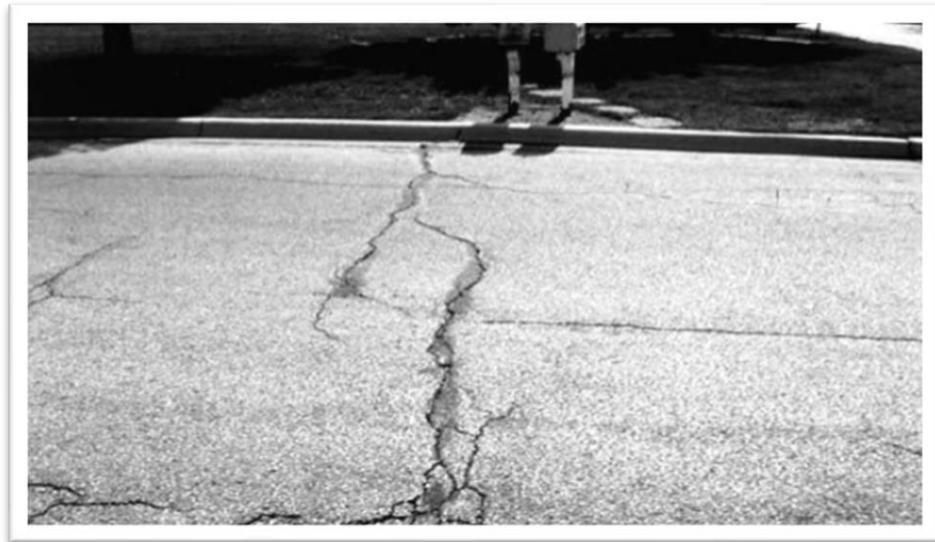
M – presenta bloques con fisuras de mediana severidad. Fig. 15

Figura N°15: Severidad Media de fisuras en bloque (M)
Fuente: American Society for Testing and Materials, 2018

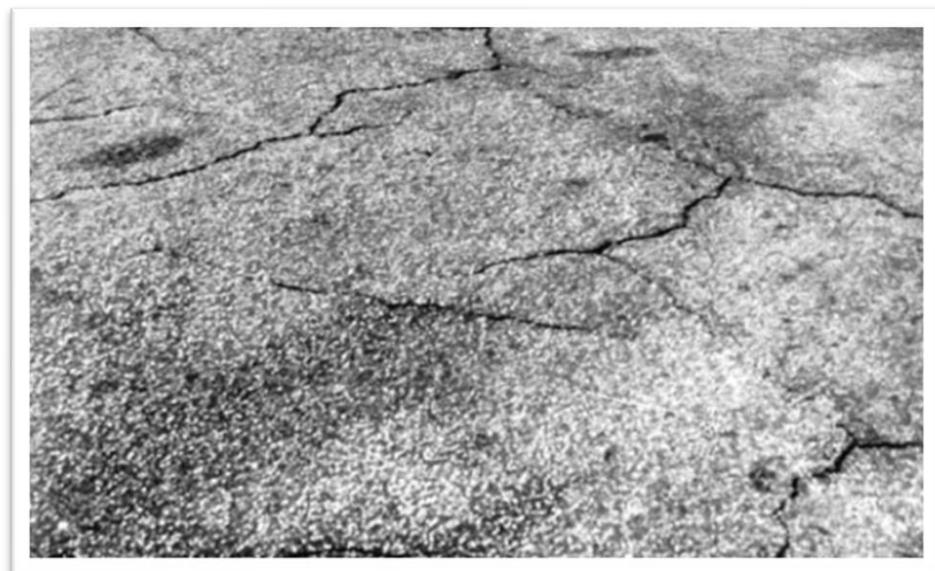
H – Presenta bloques con alta severidad. Fig. 16

Figura N°16: Severidad Alta de Fisuras en Bloques (H)
Fuente: American Society for Testing and Materials, 2018

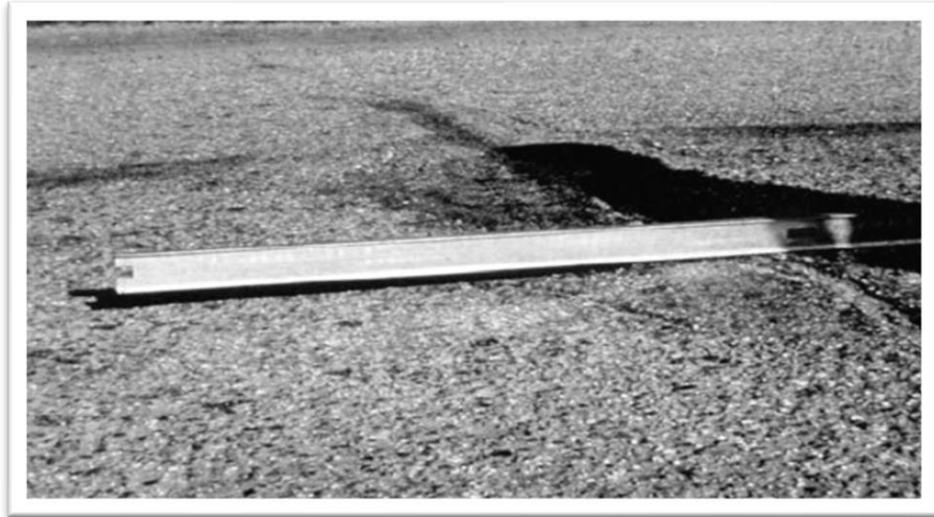
L – presentan abultamientos con Transitabilidad de baja severidad. Producen ligeras vibraciones en los vehículos, pero no afecta a la seguridad de los ocupantes, por lo que no es necesario la reducción de velocidad. Fig. 17

Figura N°17: Severidad baja en abultamientos (L)
Fuente: American Society for Testing and Materials, 2018

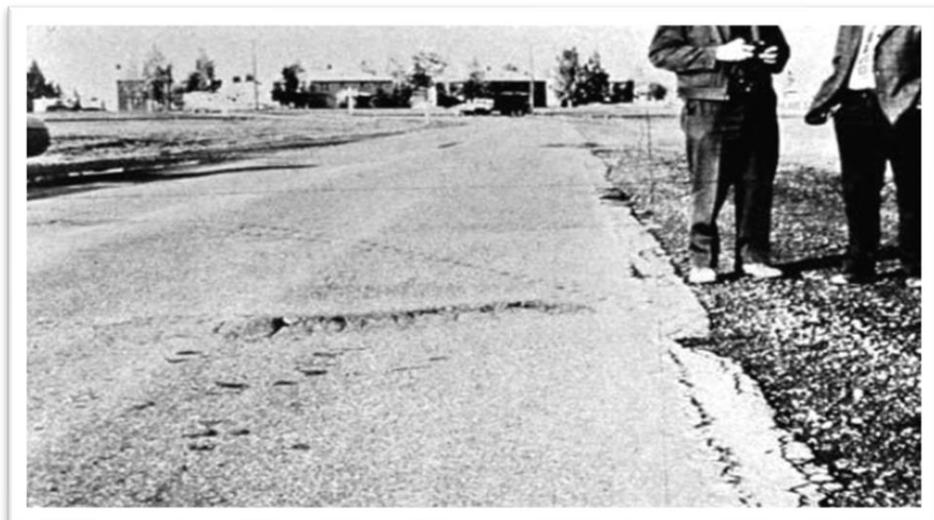
M – presentan abultamientos con una calidad de Transitabilidad de mediana severidad. Presentan notorias vibraciones en el vehículo por lo que es necesario la reducción de velocidad. Fig. 18

Figura N°18: Severidad medio en abultamientos (M)
Fuente: American Society for Testing and Materials, 2018

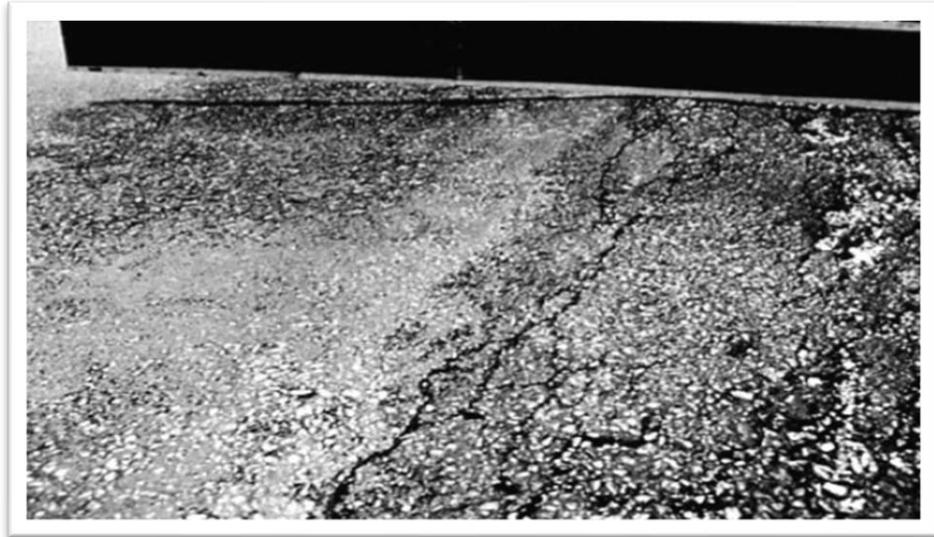
H – presentan abultamientos con una calidad de Transitabilidad de alta severidad. Las vibraciones en el vehículo son altas y genera incomodidad en los ocupantes, es necesario la reducción de velocidad considerablemente y para seguridad de los ocupantes. Fig. 19

Figura N°19: Severidad alta en abultamientos (H)
Fuente: American Society for Testing and Materials, 2018

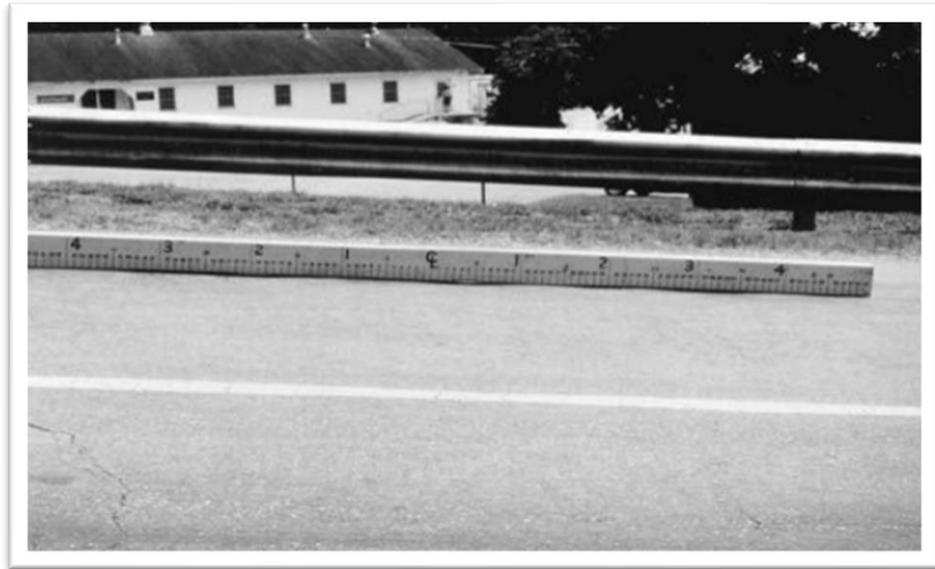
L – presentan corrugaciones con calidad de Transitabilidad de baja severidad. Al igual que los abultamientos, presentan reacciones similares. Fig. 20

Figura N°20: Severidad baja en corrugación (L)

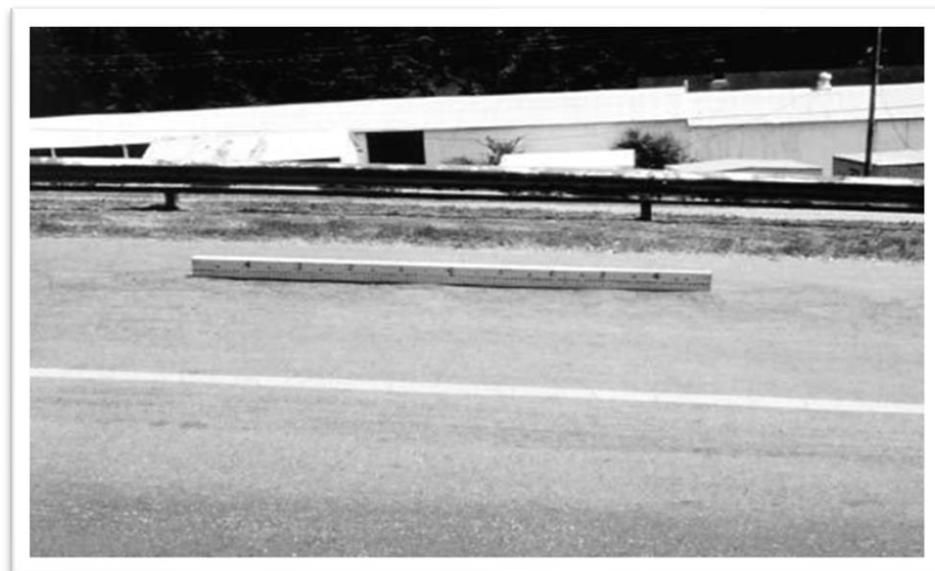
M – presentan corrugación de calidad de Transitabilidad de mediana severidad. Presenta vibraciones dentro del vehículo y es necesario reducir la velocidad por seguridad y comodidad de los ocupantes. Fig. 21

Figura N°21: Severidad media en corrugación (M)

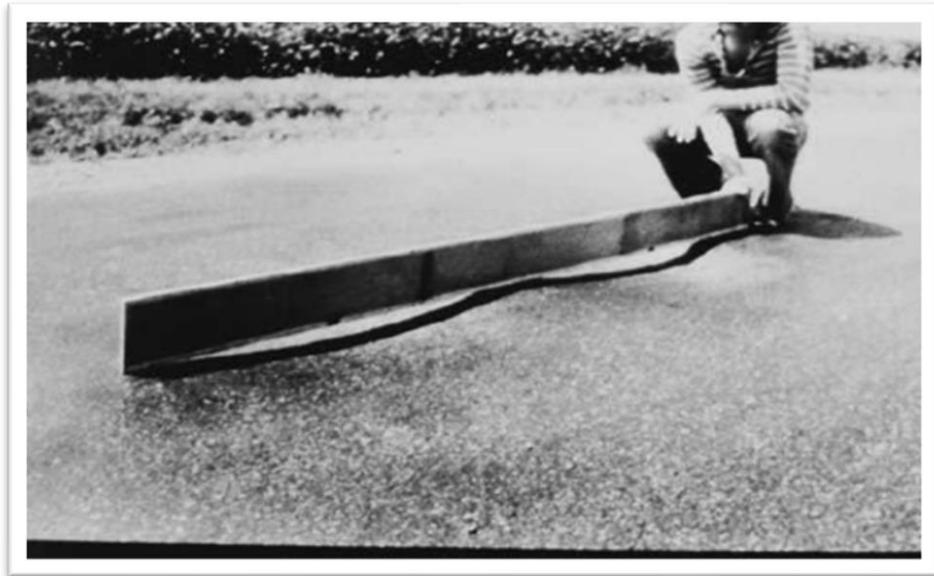
H – Presenta corrugaciones de calidad de Transitabilidad de alta severidad. Por seguridad se debe reducir la velocidad de forma notable por la seguridad de los ocupantes. Se aprecia muchas vibraciones en el vehículo. Fig. 22

Figura N°22: Corrugación con Severidad Alta (H)
Fuente: American Society for Testing and Materials, 2018

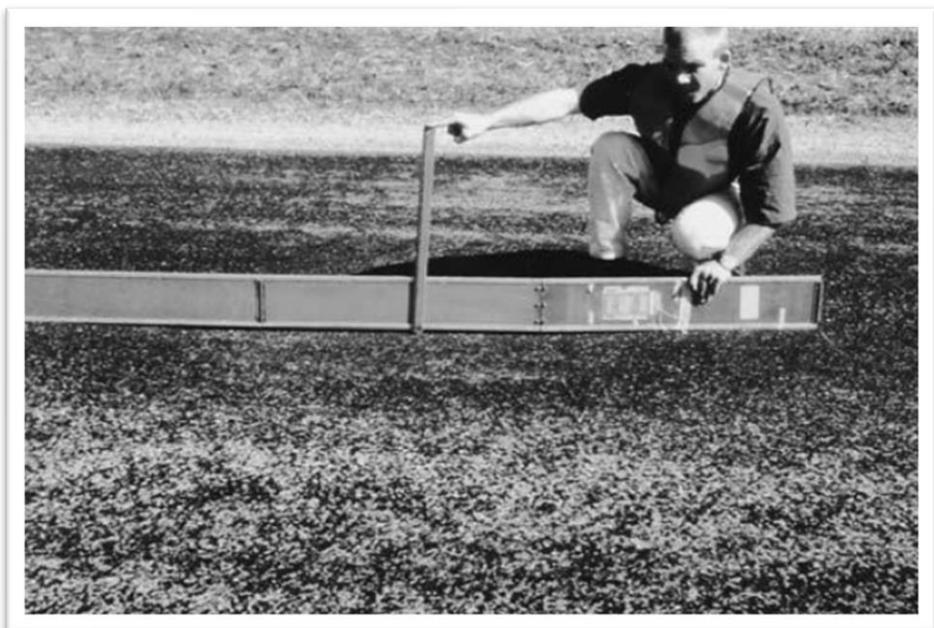
L – presenta depresión y su altura varia en el rango de 13 a 25 mm. Fig. 23

Figura N°23: Depresión con Severidad baja (L)
Fuente: American Society for Testing and Materials, 2018

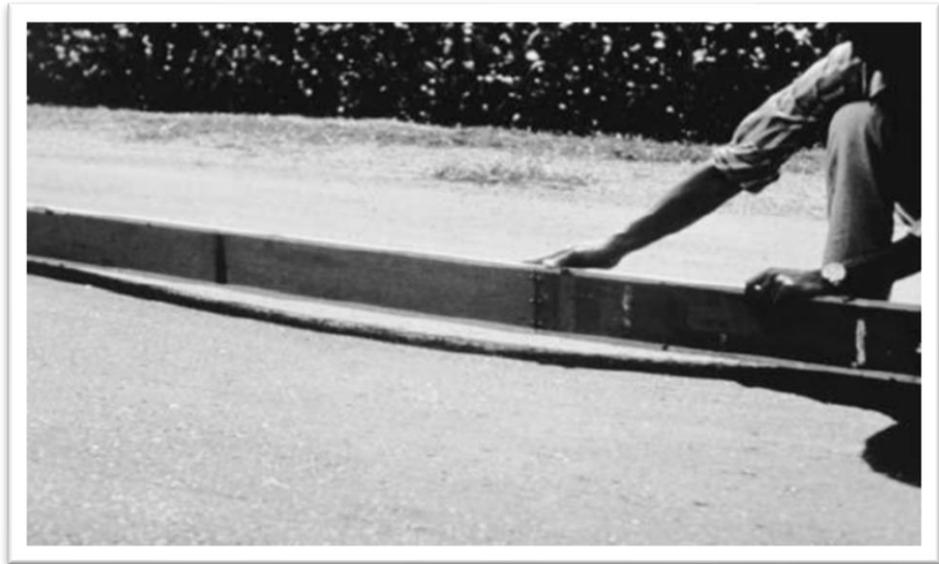
M – presenta altura deprimida, comprendida entre los 25 a 50 mm. Fig. 24

Figura N°24: Depresión con severidad Media (M)
Fuente: American Society for Testing and Materials, 2018

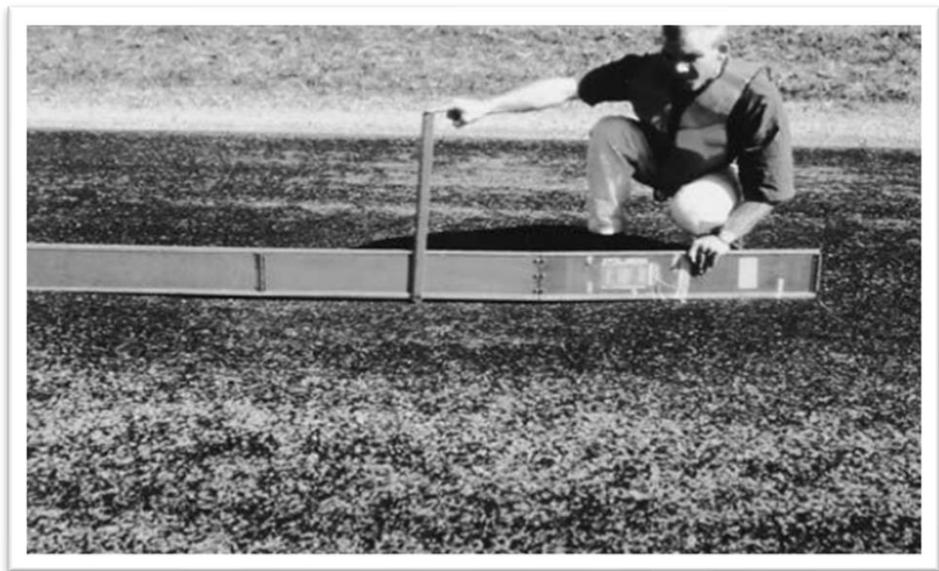
H – Presenta depresión con altura superior a los 50 mm. Fig. 25

Figura N°25: Depresión con Severidad Alta (H)
Fuente: American Society for Testing and Materials, 2018

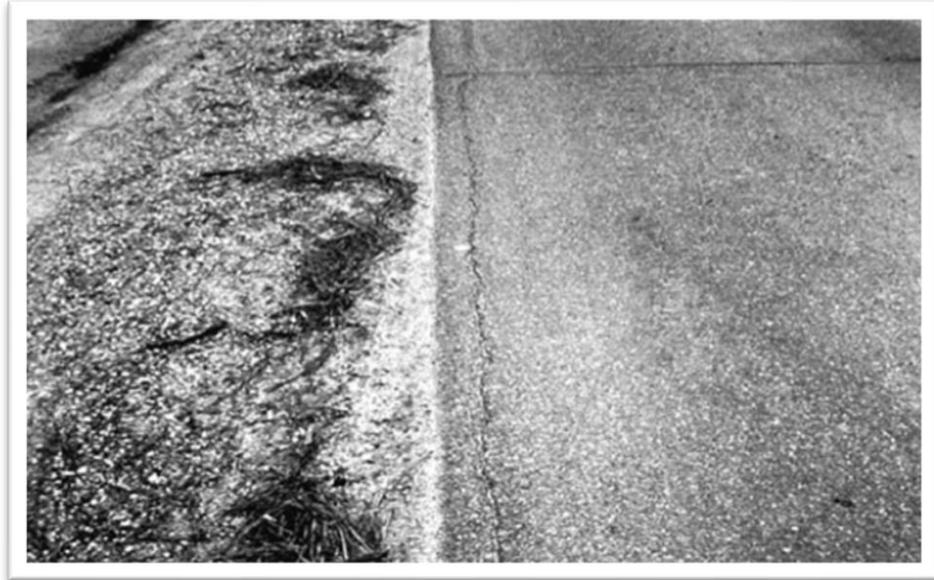
L – presenta fisuras de nivel bajo o medios, sin rasgos de desprendimiento o fragmentación. Fig. 26

Figura N°26: Fisuras de borde con Severidad Baja (L)
Fuente: American Society for Testing and Materials, 2018

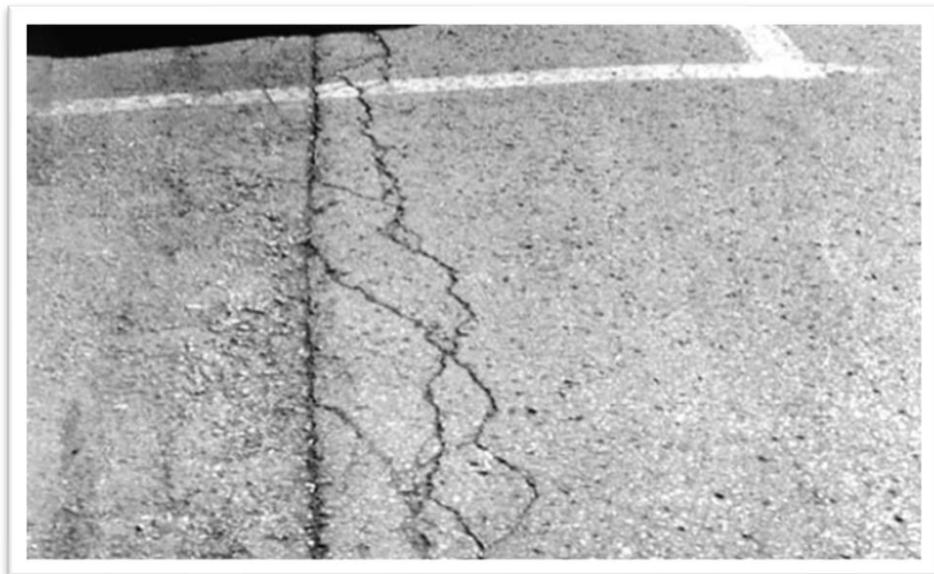
M – presenta fisuras de nivel medio, con rasgos de desprendimiento o fragmentación. Fig. 27

Figura N°27: Fisuras de borde con Severidad Medio (M)
Fuente: American Society for Testing and Materials, 2018

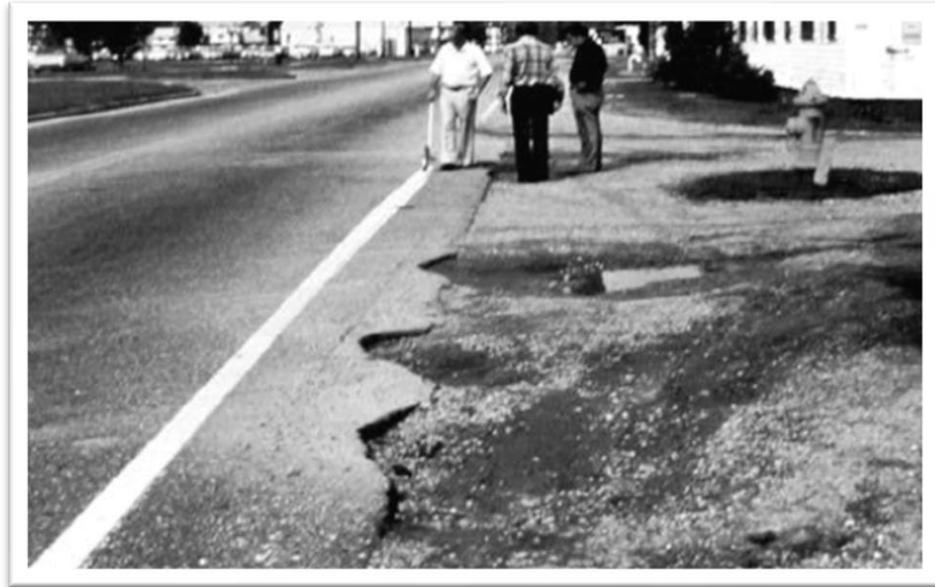
H- presenta notable desintegración a lo largo del borde. Fig. 28

Figura N°28: Fisuras de borde con Severidad Alto (H)
Fuente: American Society for Testing and Materials, 2018

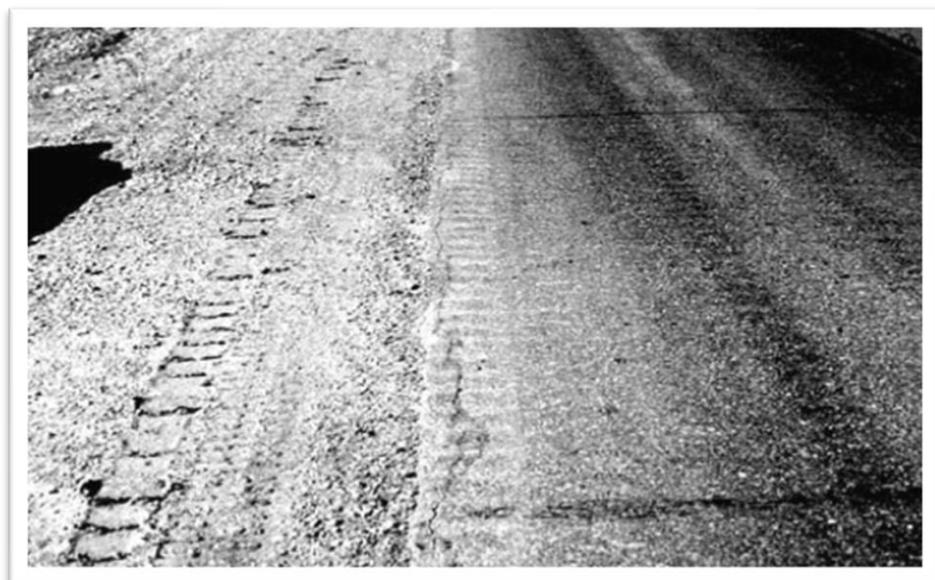
L – cumple con las condiciones: a) fisura sin relleno con ancho menores a 10 mm; b) fisura con relleno en buenas condiciones. Fig. 29

Figura N°29: Fisuras de Reflexión de Junta de Severidad Baja (L)
Fuente: American Society for Testing and Materials, 2018

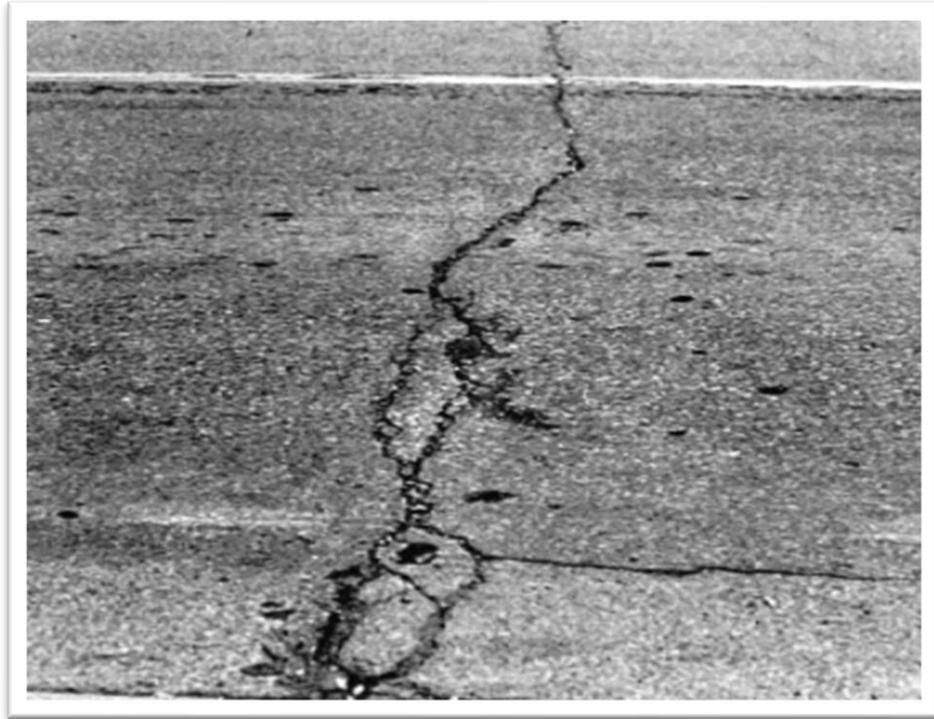
M – cumple con las condiciones: a) fisura sin relleno con ancho entre los 10 mm y los 75 mm; b) fisura sin relleno menor o igual a 75mm con presencia alrededor de fisuras de baja severidad; c) fisuras con relleno de cualquier ancho, pero con presencia alrededor de fisuras de baja severidad. Fig. 30

Figura N°30: Fisuras de Reflexión de Junta de Severidad Media (M)
Fuente: American Society for Testing and Materials, 2018

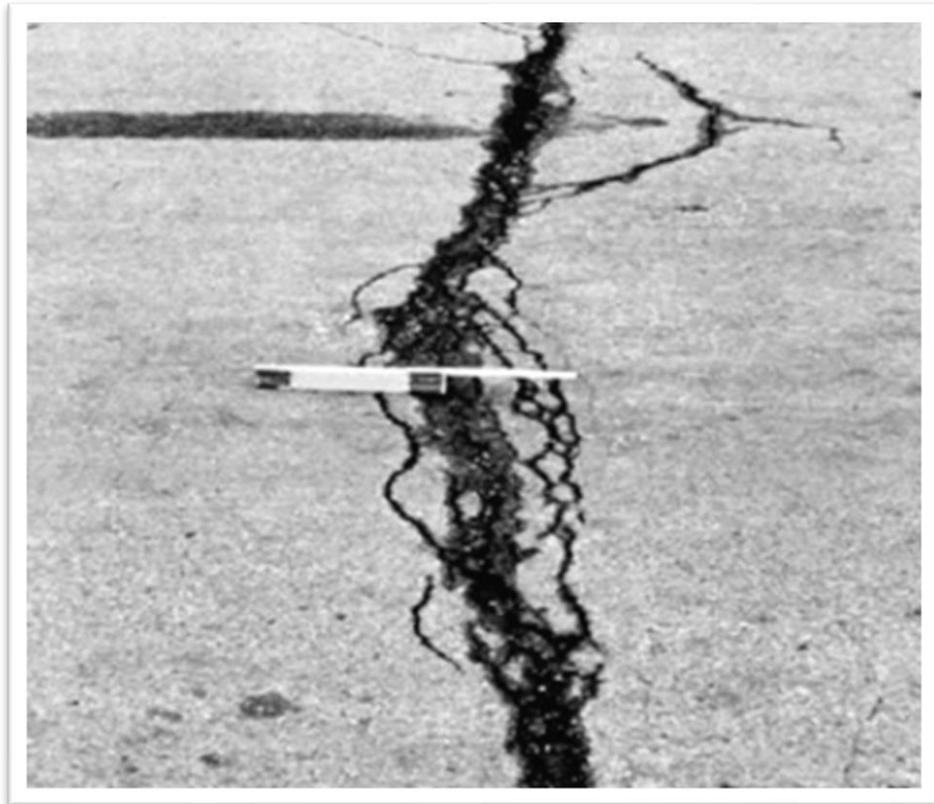
H – cumple con las condiciones: a) fisura con o sin relleno rodeada de fisuras de media o alta severidad; b) fisura sin relleno mayor a 75mm; c) fisuras con relleno de cualquier ancho, en el cual aproximadamente 100 mm del pavimento se encuentra rodeado de desprendimiento o fracturado. Fig. 31

Figura N°31: Fisuras de Reflexión de Junta de Severidad Alta (H)
Fuente: American Society for Testing and Materials, 2018

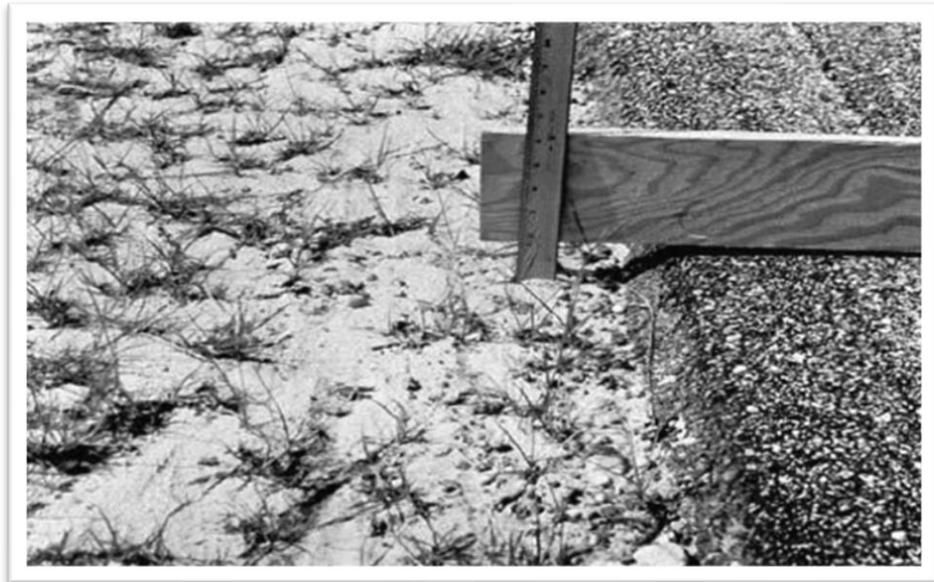
L – cuando la diferencia de altura entre el pavimento y la vía férrea se encuentra entre los 25 mm y 50 mm. Fig. 32

Figura N°32: Desnivel Carril – Berma con Severidad Baja (L)
Fuente: American Society for Testing and Materials, 2018

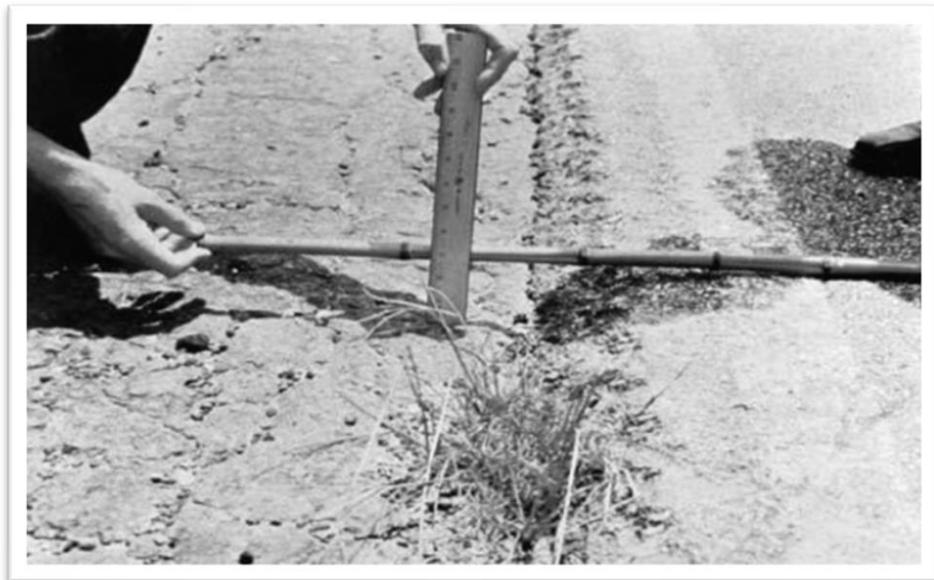
M – cuando la diferencia de altura entre el pavimento y la vía férrea se encuentra entre los 50 mm y 100 mm. Fig. 33

Figura N°33: Desnivel Carril – Berma con Severidad Media (M)
Fuente: American Society for Testing and Materials, 2018

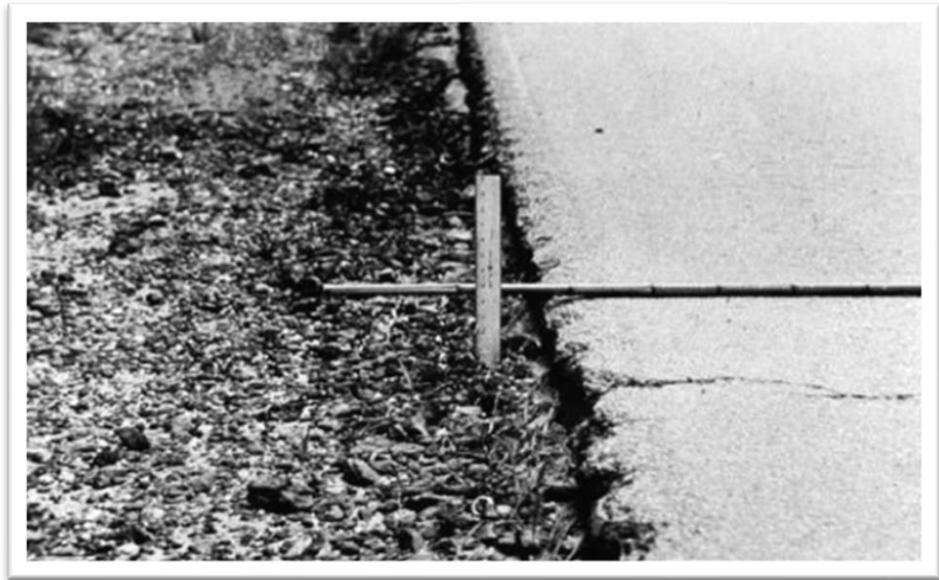
H – cuando la diferencia de altura entre el pavimento y la vía férrea es mayor a 100 mm. Fig. 34

Figura N°34: Desnivel Carril – Berma con Severidad Alta (H)
Fuente: American Society for Testing and Materials, 2018

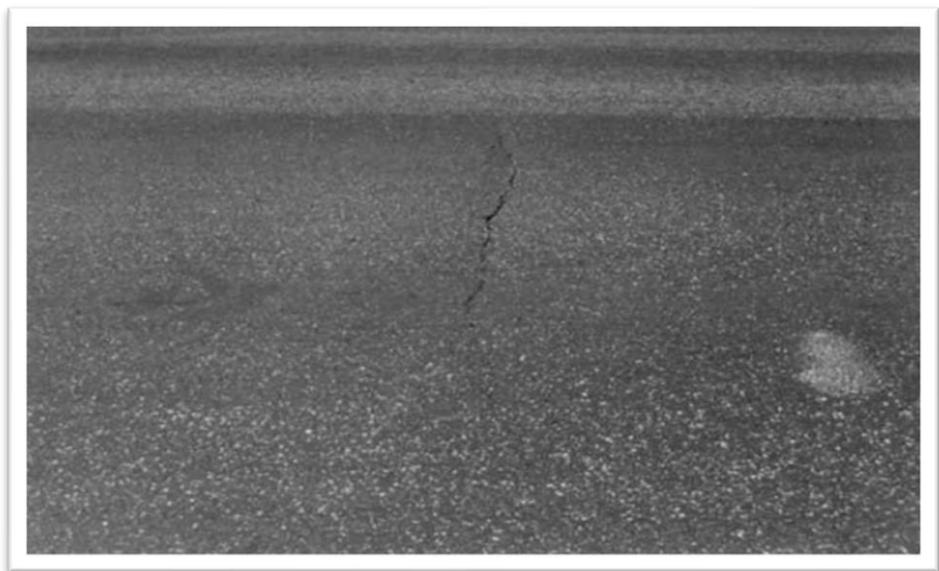
L – cumple con las condiciones: a) fisura sin relleno con ancho menores a 10 mm; b) fisura con relleno de cualquier ancho y en buenas condiciones. Fig. 35

Figura N°35: Fisuras Longitudinales y Transversales con Severidad Bajo (L)
Fuente: American Society for Testing and Materials, 2018

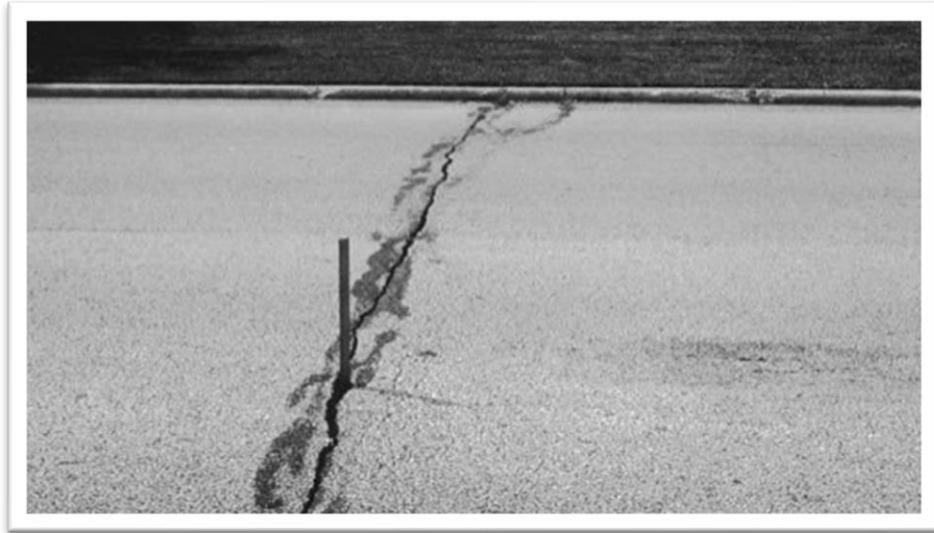
Figura N36: Fisuras Longitudinales y Transversales con Severidad Media (M)
Fuente: American Society for Testing and Materials, 2018

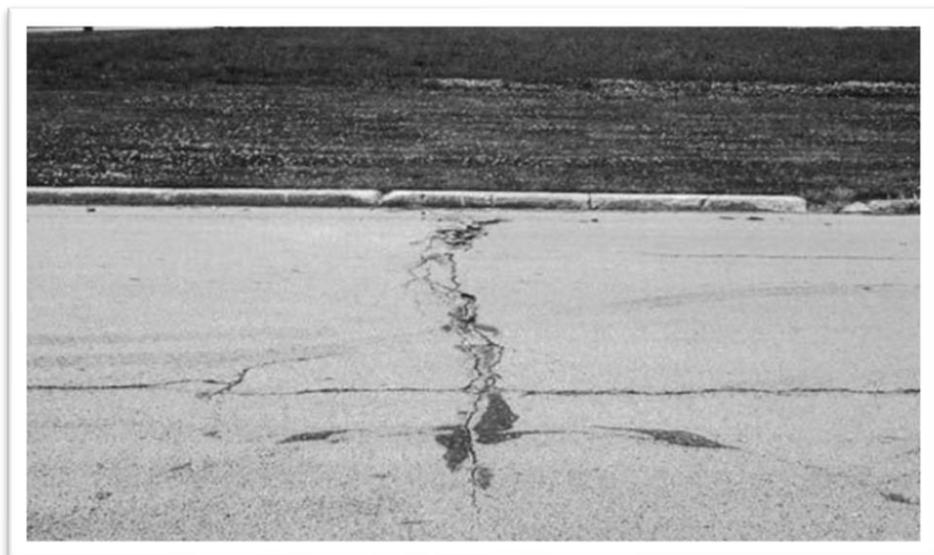
Figura N°37: Fisuras Longitudinales y Transversales con Severidad Alta (A)
Fuente: American Society for Testing and Materials, 2018

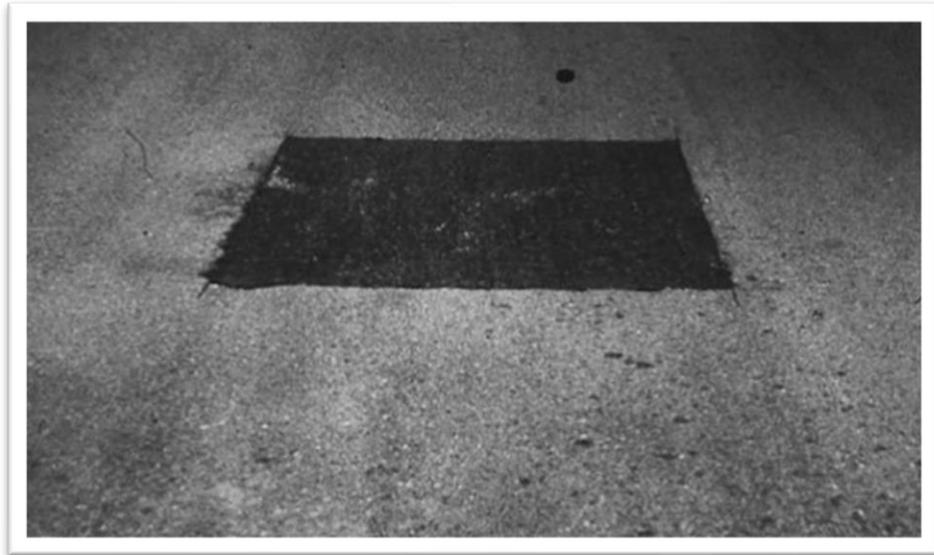
Figura N°38: Parches y Cortes Utilitarios de Severidad Baja (L)
Fuente: American Society for Testing and Materials, 2018

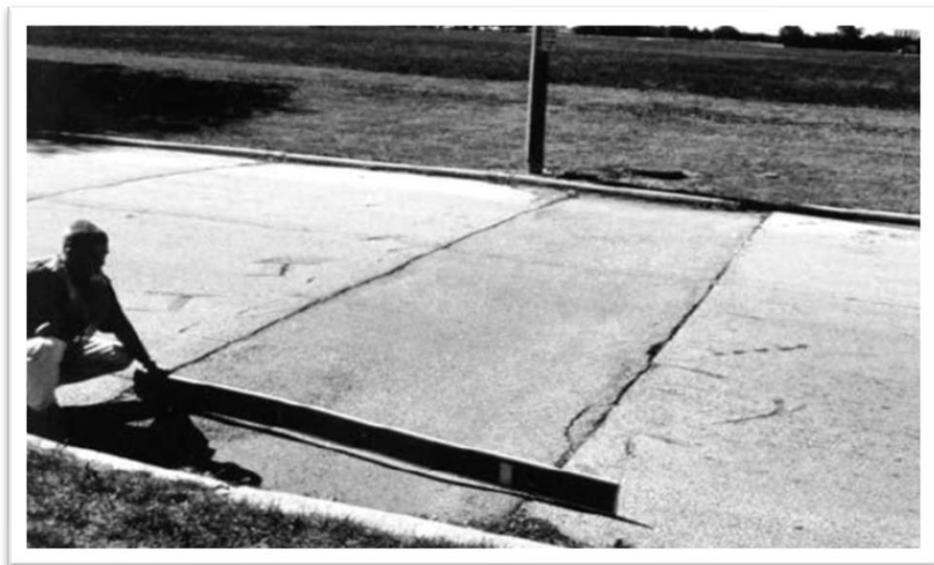
Figura N°39: Parches y Cortes Utilitarios de Severidad Media (M)
Fuente: American Society for Testing and Materials, 2018

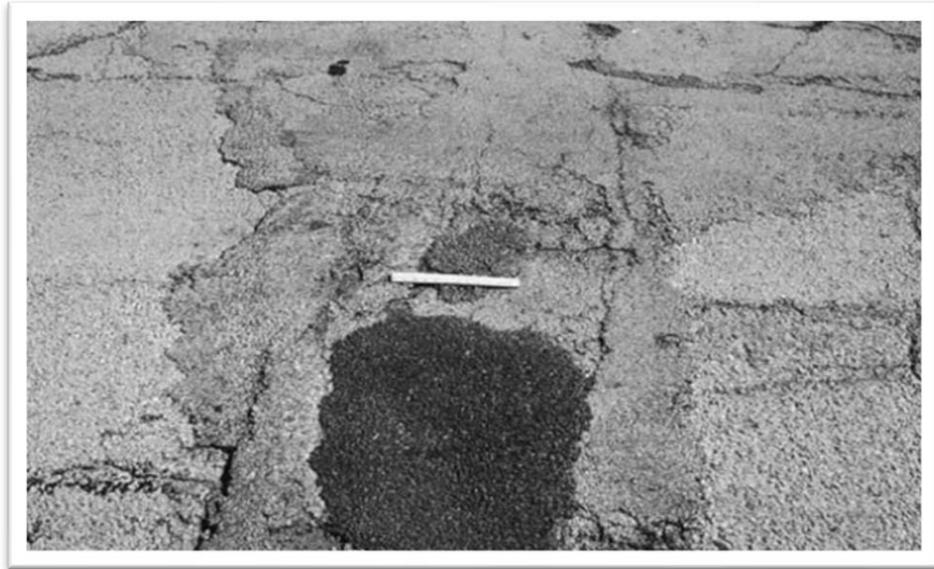
Figura N°40: Parches y Cortes Utilitarios de Severidad Alta (H).
Fuente: American Society for Testing and Materials, 2018.

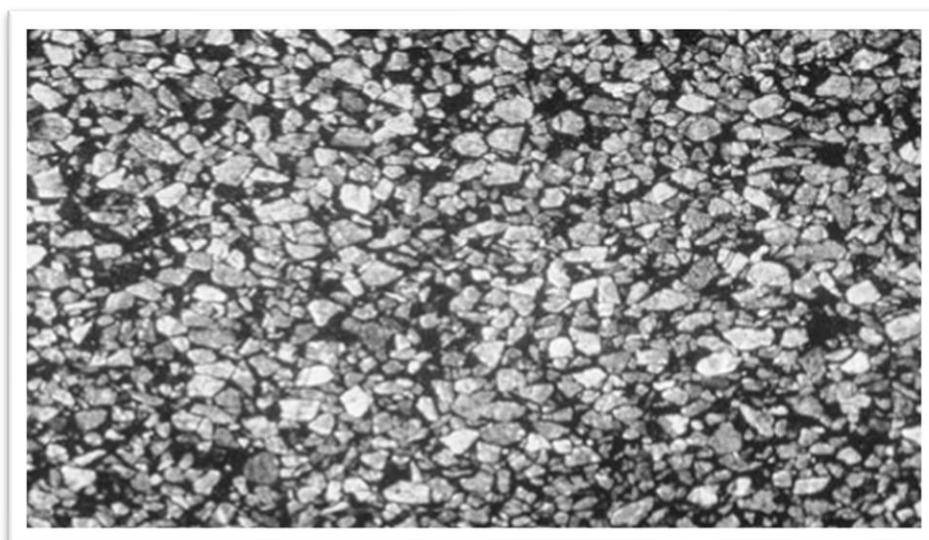
Figura N°41: Agregado Pulido.
Fuente: American Society for Testing And Materials, 2018.

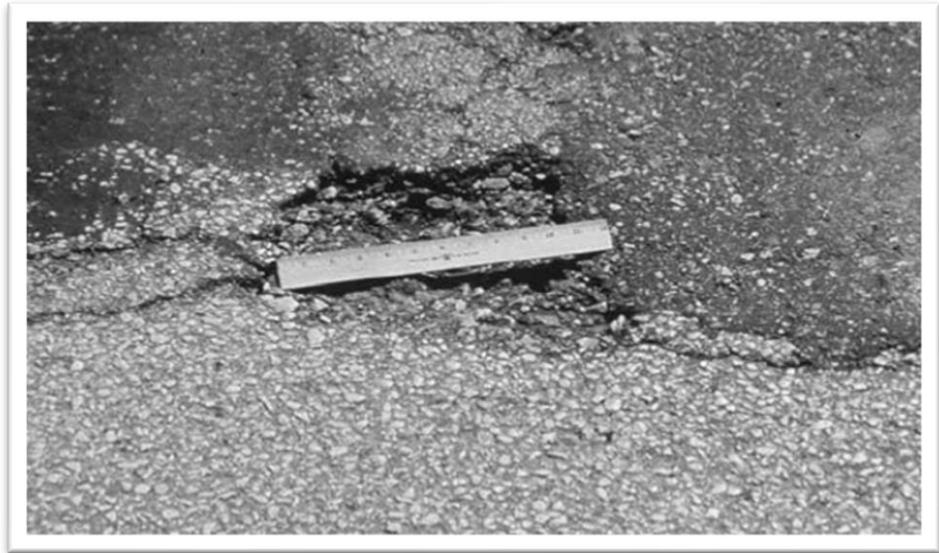
Figura N°42: Parches de Severidad Baja (L).
Fuente: American Society for Testing and Materials, 2018
