UNIVERSIDAD RICARDO PALMA
FACULTAD DE INGENIERÍA

**COMPARACIÓN DEL MÉTODO DE ÍNDICE DE CONDICIÓN
DEL PAVIMENTO (PCI) Y DEL MÉTODO DEL MTC PARA LA
EVALUACIÓN ÓPTIMA DEL PAVIMENTO ASFÁLTICO**

TESIS

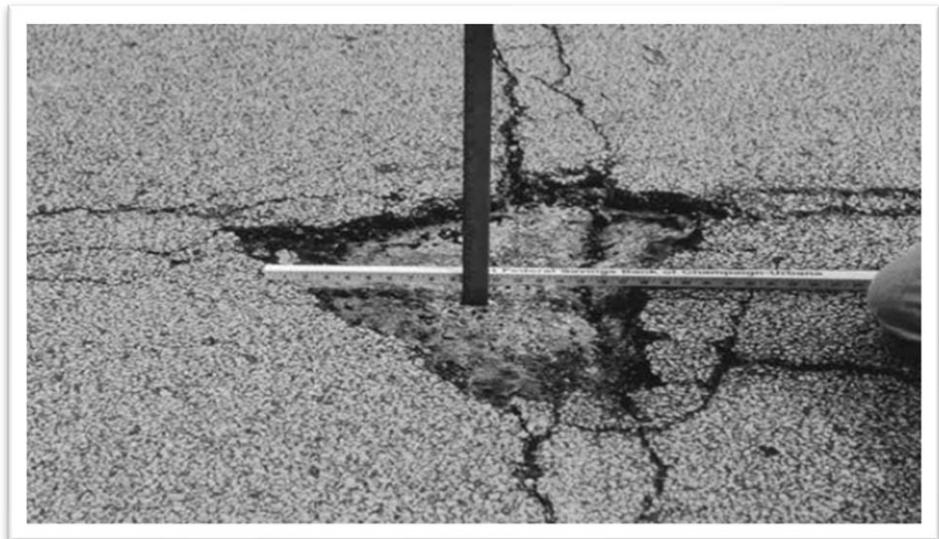
Figura N°43: Parches de Severidad Media (M).
Fuente: American Society for Testing and Materials, 2018

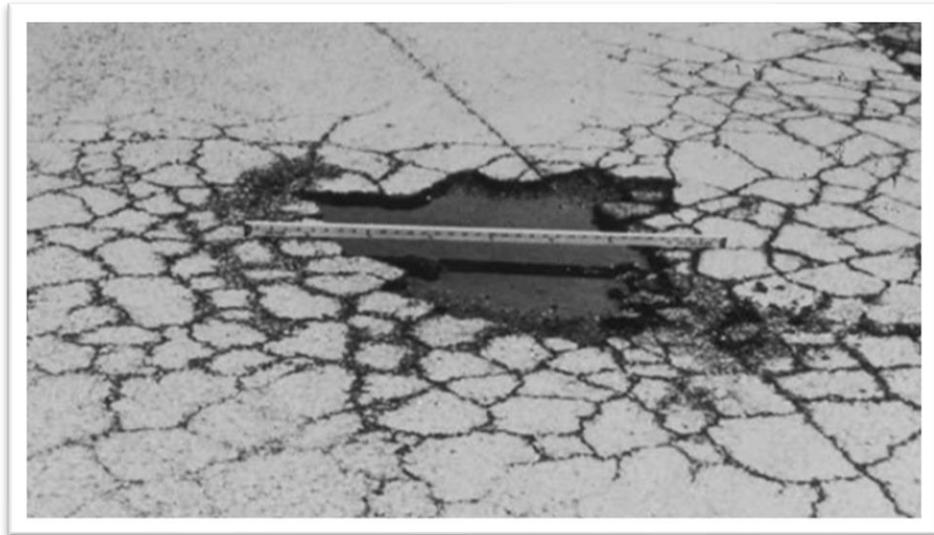
Figura N°44: Parches de Severidad Alta (H).
Fuente: American Society for Testing and Materials, 2018

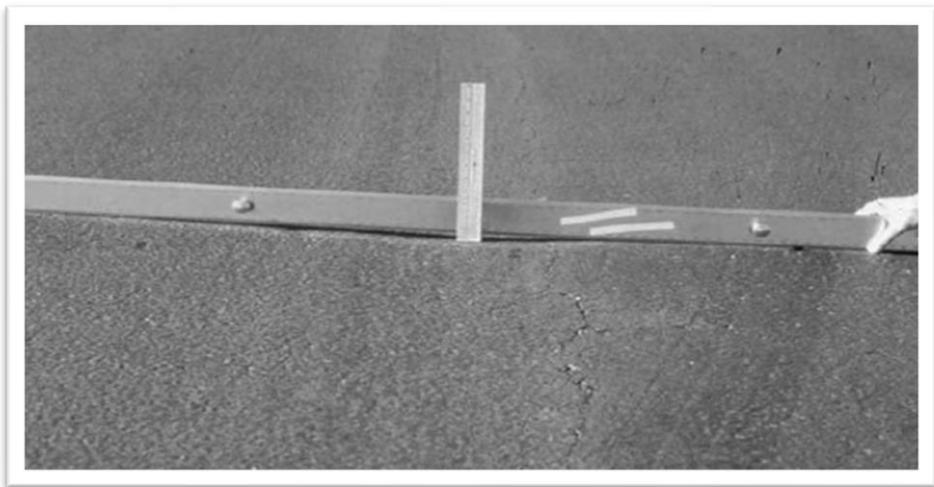
Figura N°45: Ahuellamiento de Severidad Baja (L)
Fuente: American Society for Testing and Materials, 2018

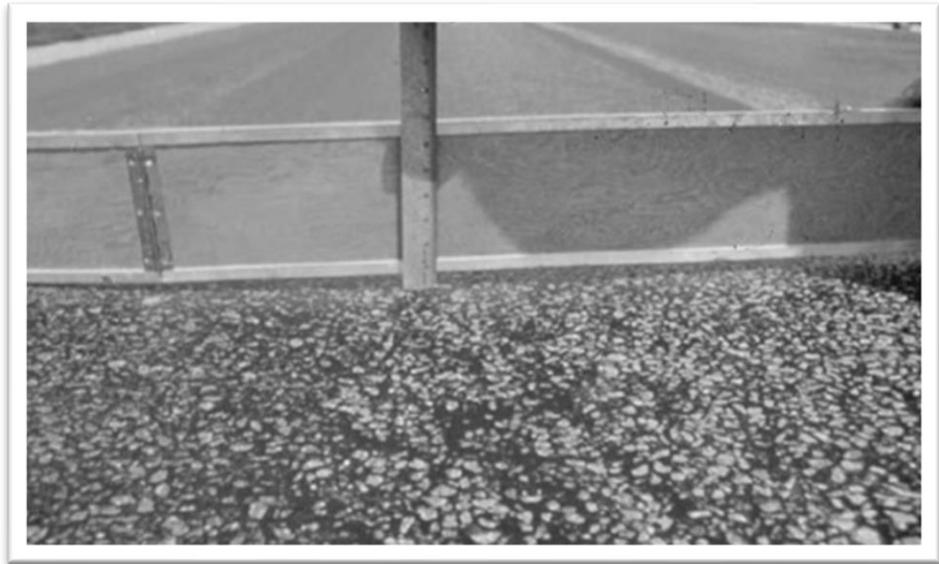
Figura N°46: Ahuellamiento de Severidad Media (M)
Fuente: American Society for Testing and Materials, 2018

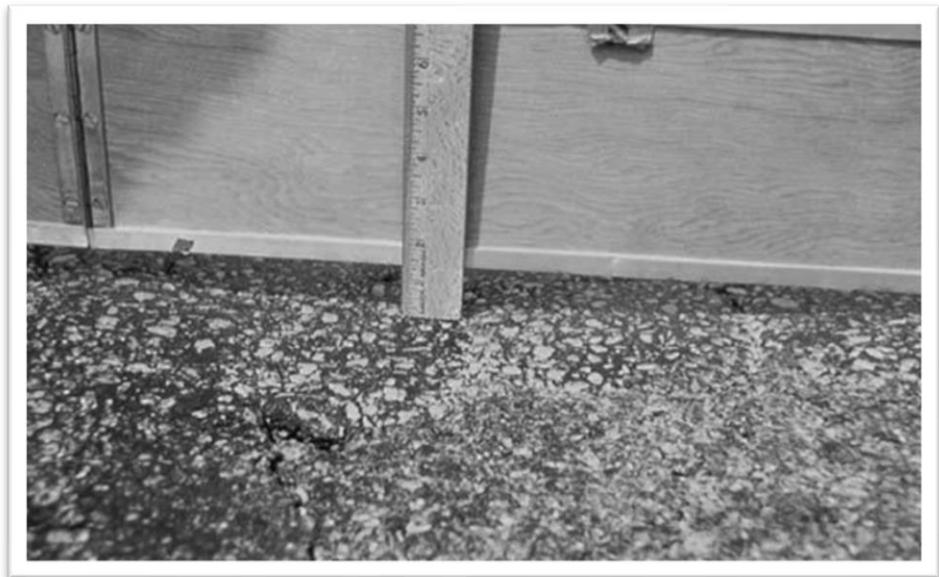
Figura N°47: Ahuellamiento de Severidad Alta (H)
Fuente: American Society for Testing and Materials, 2018

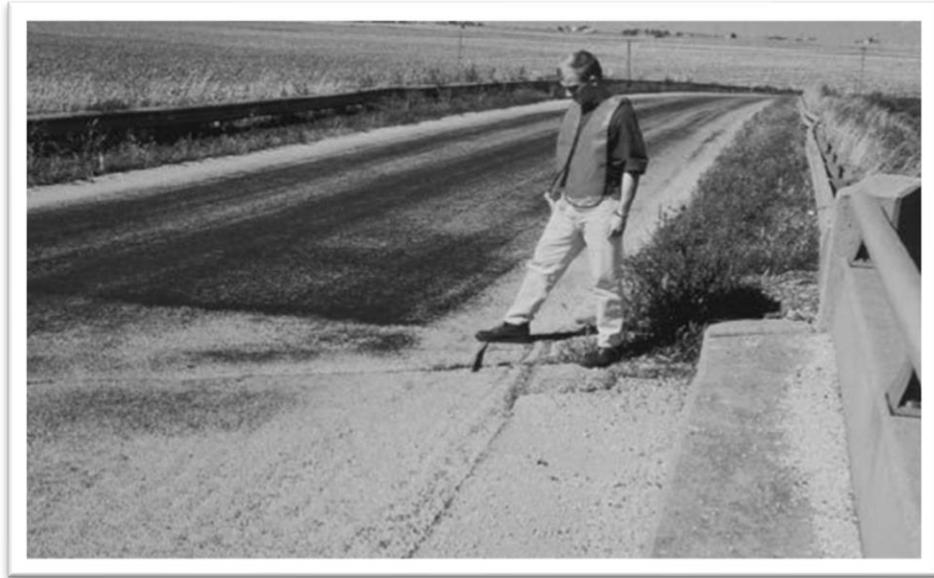
Figura N°48: Desplazamiento de Severidad Baja (L)

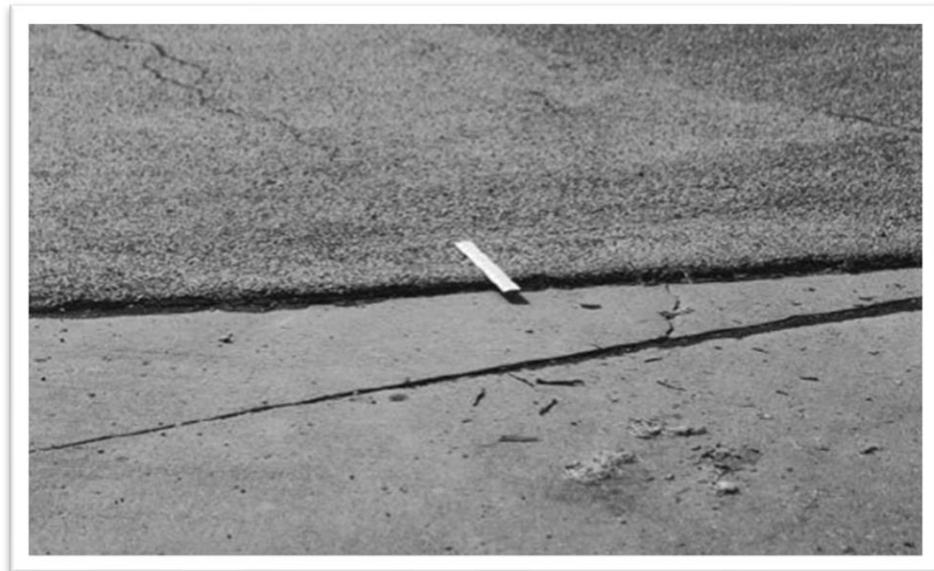
Figura N°49: Desplazamiento de Severidad Media (M)

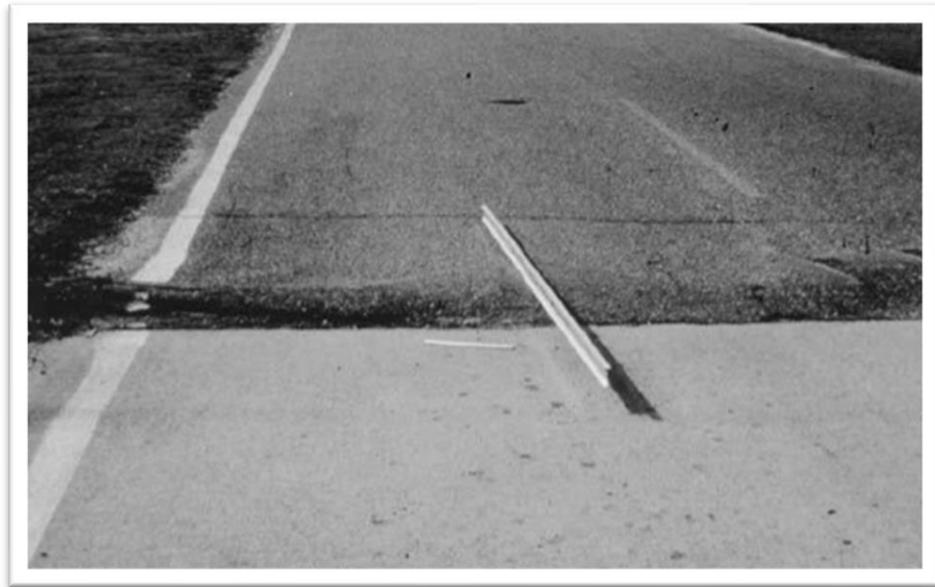
Figura N°50: Desplazamiento de Severidad Alta (H)
Fuente: American Society for Testing and Materials, 2018

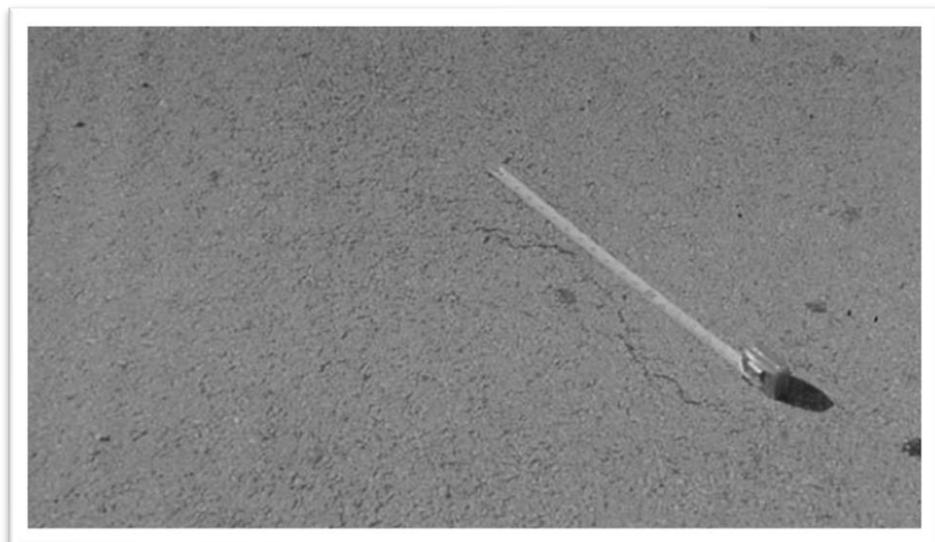
Figura N°51: Fisuras parabólicas por deslizamiento de Severidad Baja (L)
Fuente: American Society for Testing and Materials, 2018

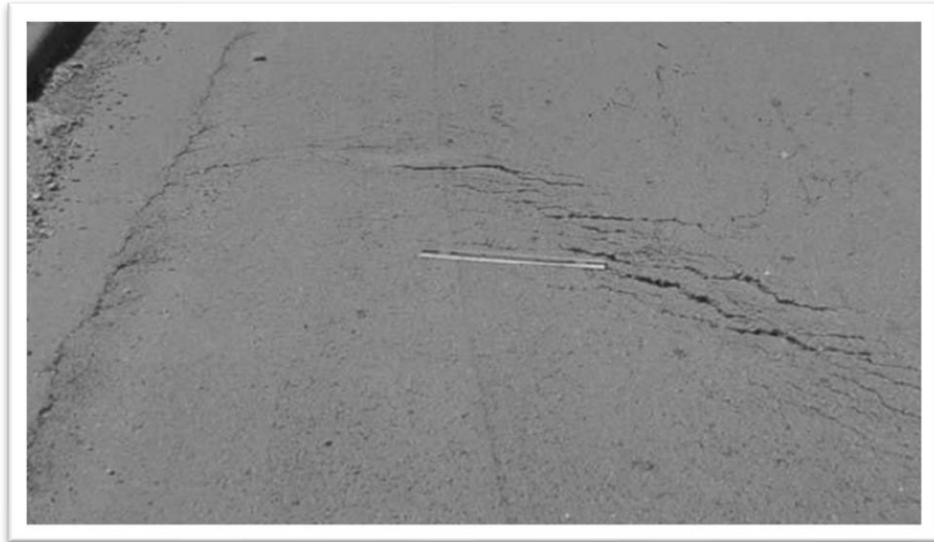
Figura N°52: Fisuras parabólicas por deslizamiento de Severidad Media (M)
Fuente: American Society for Testing and Materials, 2018

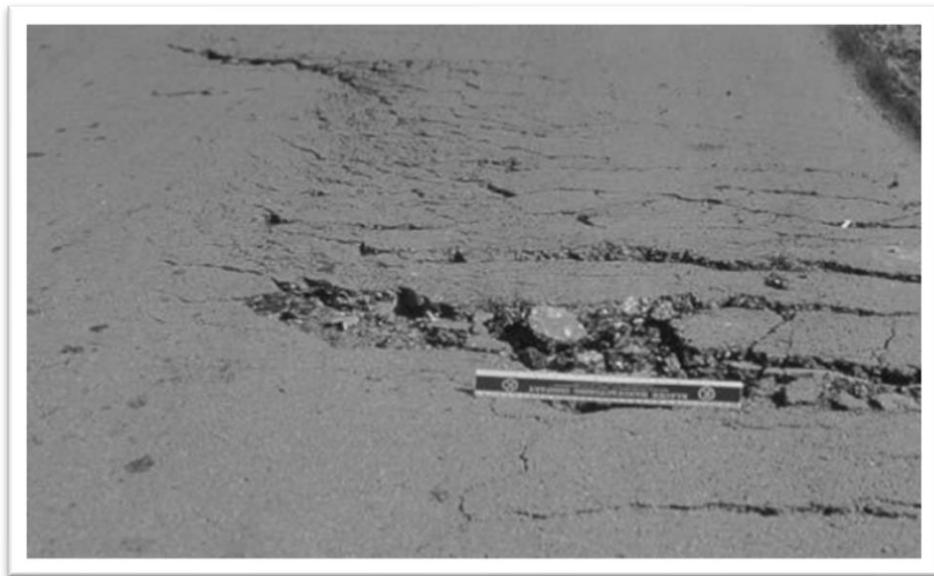
Figura N°53: Fisuras parabólicas por deslizamiento de Severidad Alta (H)
Fuente: American Society for Testing and Materials, 2018

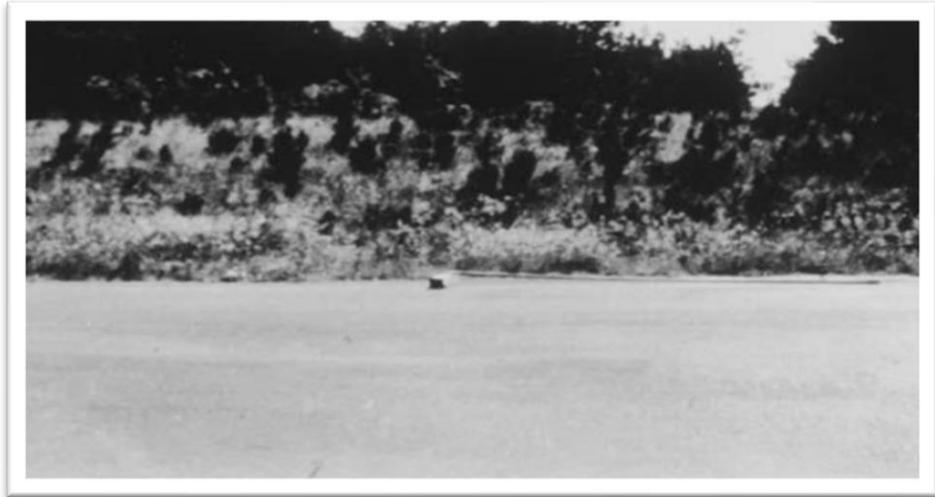
Figura N°54: Hinchamiento

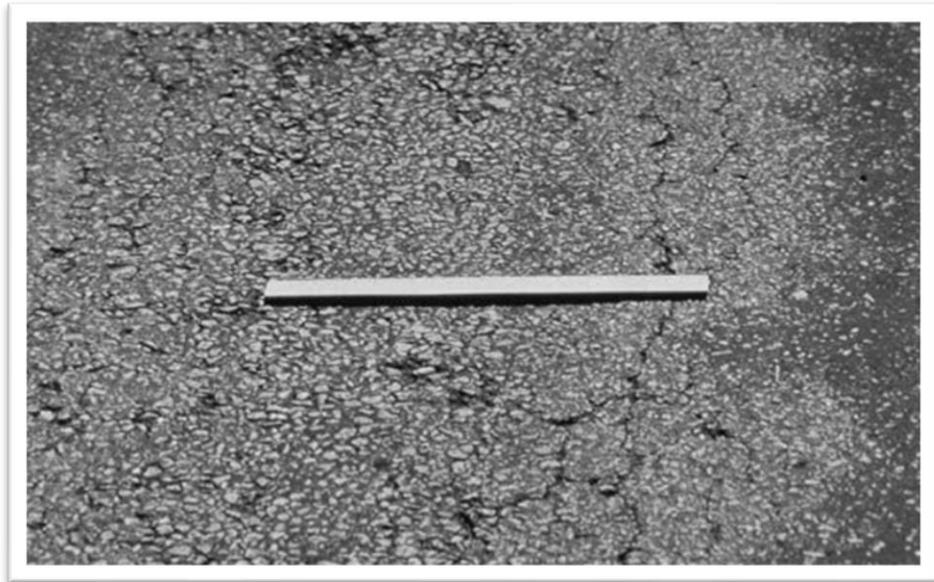
Figura N°55: Peladura por intemperismo y desprendimiento de agregados de Severidad Baja (L)

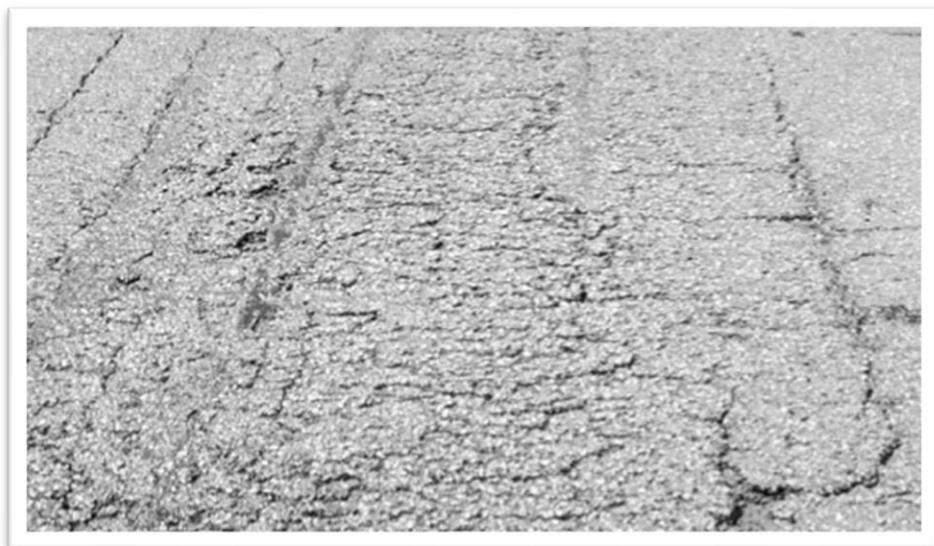
Figura N°56: Peladura por intemperismo y desprendimiento de agregados de Severidad Media (M)

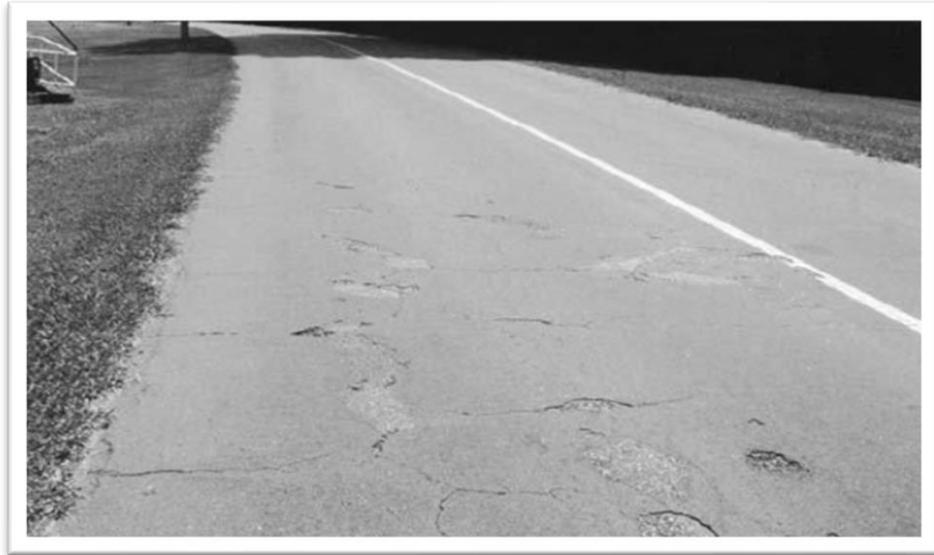
Figura N°57: Peladura por intemperismo y desprendimiento de agregados de Severidad Alta (H)

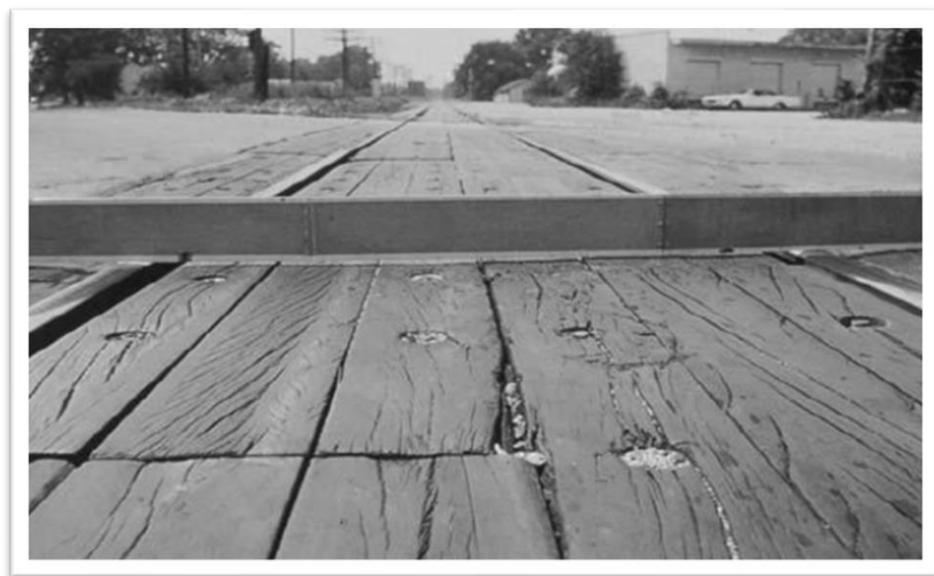
Figura N°58: Cruce de Vía Férrea de Severidad Baja (L)

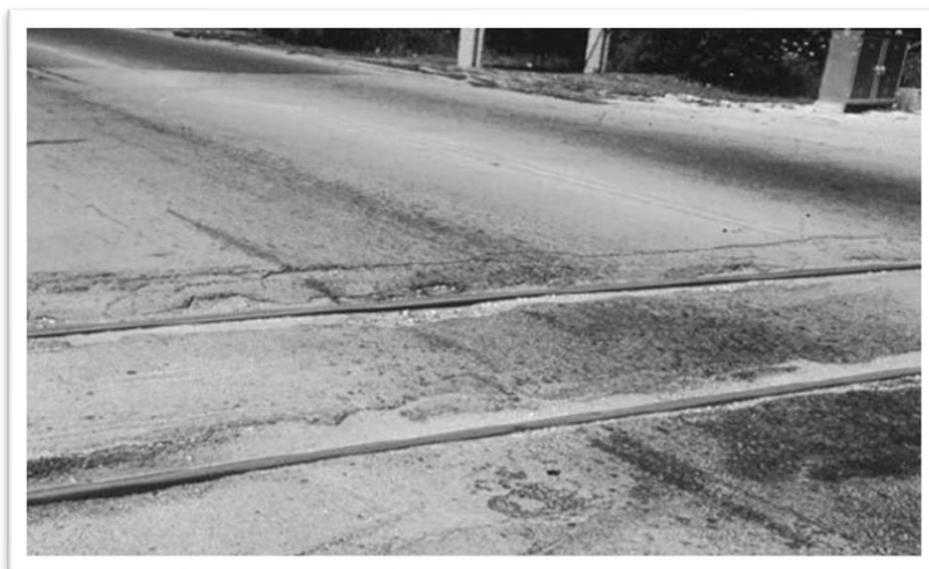
Figura N°59: Cruce de Vía Férrea de Severidad Media (M)
Fuente: American Society for Testing and Materials, 2018

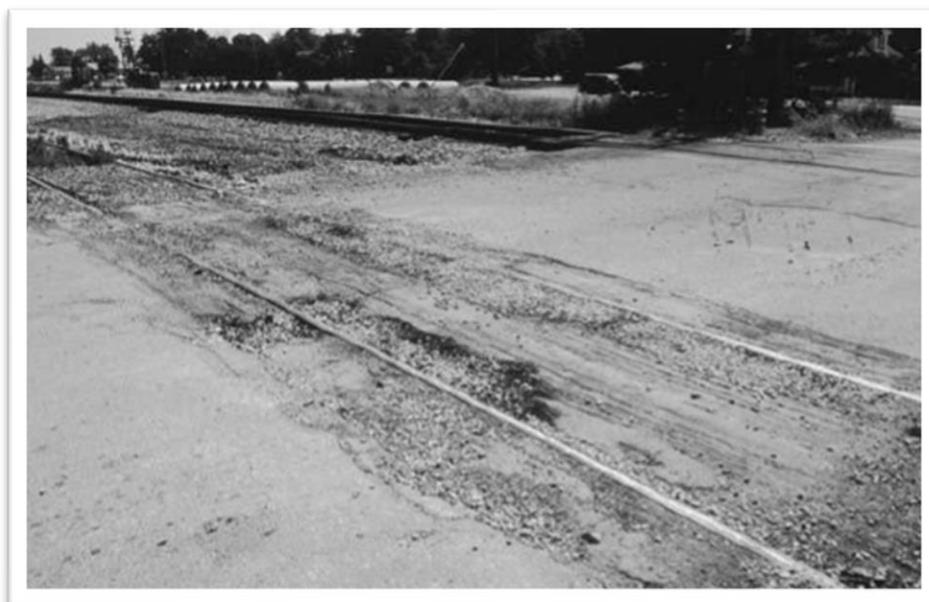
Figura N°60: Cruce de Vía Férrea de Severidad Alta (H)
Fuente: American Society for Testing and Materials, 2018
