UNIVERSIDAD RICARDO PALMA

**FACULTAD DE INGENIERÍA
ESCUELA PROFESIONAL DE INGENIERÍA CIVIL**

Métodos de estabilización para evitar el desprendimiento de rocas en
taludes de alta circulación vehicular

TESIS

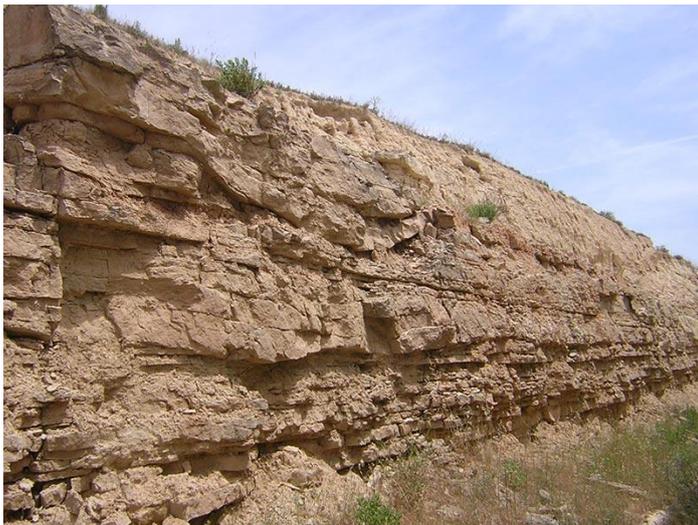
Figura 8

Modelo de Macizo Rocosos con Presencia de Discontinuidades

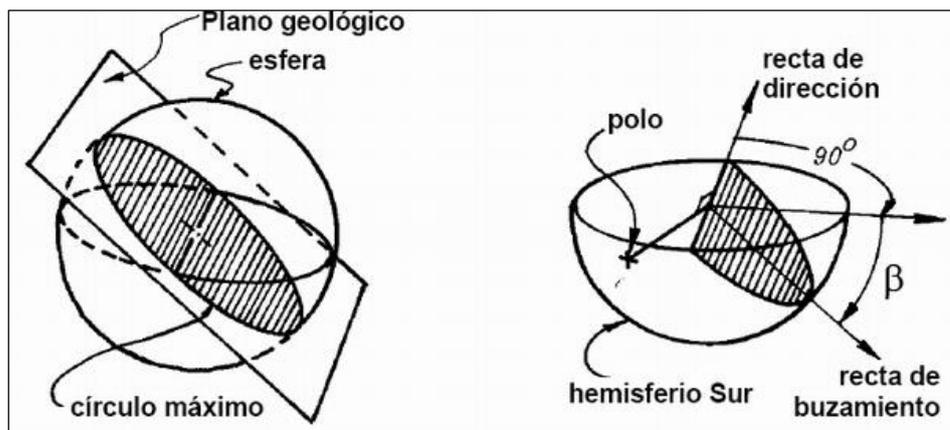
Figura 9

Modelos de Planos Estereográficos

Cuando un talud se rompe en bloques, su análisis cinemático se lleva a cabo examinando las proyecciones estereográficas. Teniendo en cuenta la direccionalidad de las discontinuidades del talud y el ángulo de rozamiento, podemos identificar el tipo de rotura (plana, en cuña y por vuelco). Arones (2021).

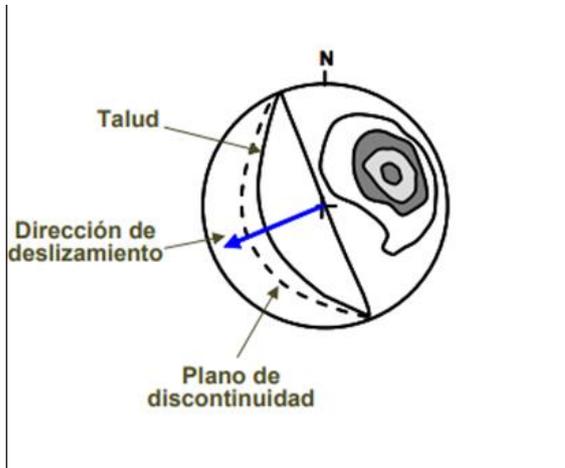
Figura 10

Plano Estereográfico de una rotura plana

La rotura planar se puede apreciar a mayor detalle tanto por su plano estereográfico en la figura 10 como por un ejemplo referencial en la figura 11.

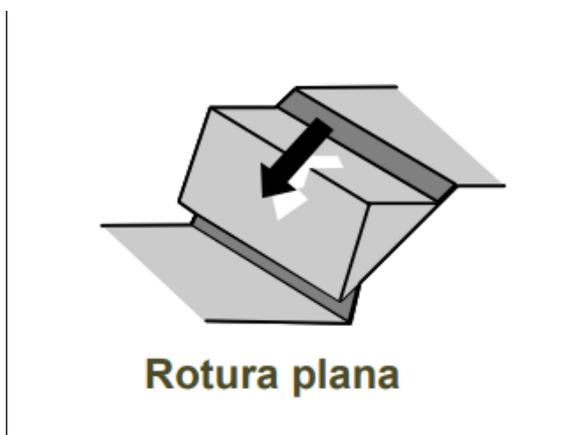
Figura 11

Ejemplo de Rotura Plana en Macizo Rcoso

Este tipo de rotura se produce principalmente en los macizos rocosos que presentan resistencia media o alta. Consiste en el desplazamiento de la roca por todo un plano discontinuo para posteriormente terminar en la parte frontal del talud. Estas roturas se presentan con mayor frecuencia tanto en las carreteras como en las canteras. “En estos casos, las condiciones de falla plana consisten en un paralelismo entre el rumbo de la estructura geológica y la cara del talud, pudiendo haber una tolerancia máxima de 20° . Además, el manto de la discontinuidad debe ser mayor al ángulo de fricción de la roca y menor al manto de la cara del talud. Por otro lado, la superficie de deslizamiento debe interceptar la zona superior del talud o conectar con esta mediante una grieta de tensión”. Monte (2020, p. 25)

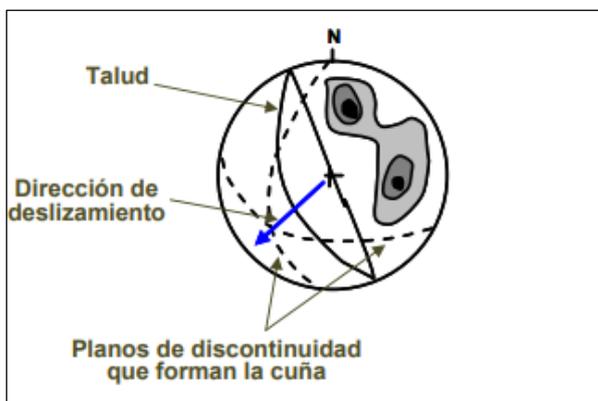
Figura 12

Plano Estereográfico de una rotura por cuña

la figura 12 como el ejemplo referencial de la rotura en la figura 13 demuestran su condición especial que presenta. Para que se produzca un fallo en cuña deben cumplirse dos requisitos previos: las estructuras que componen el bloque inestable de roca deben estar orientadas de forma diferente a la cara del talud, y el ángulo en el que se cruzan estas estructuras debe ser mayor que el ángulo de fricción de la roca pero menor que la pendiente de la cara del talud. Monte (2020)

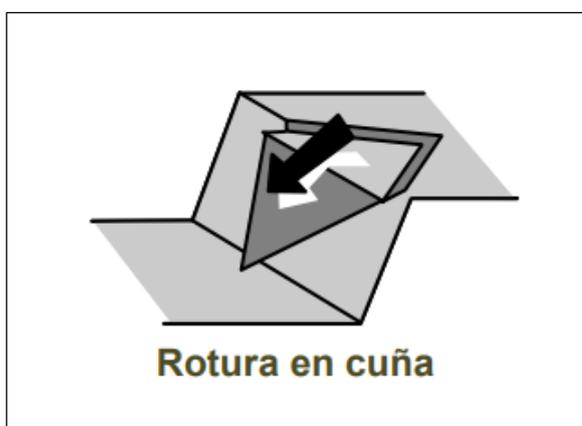
Figura 13

Ejemplo de Rotura en Cuña

Es un tipo de rotura mayormente presente en macizos rocosos muy resistentes es un desplazamiento traslacional conformado por dos o más discontinuidades. Este tipo de rotura es el más común en taludes que fueron excavados en roca aparte de ser muy visible en diversas carreteras o tajos abiertos. Tanto la presentación del plano estereográfico en

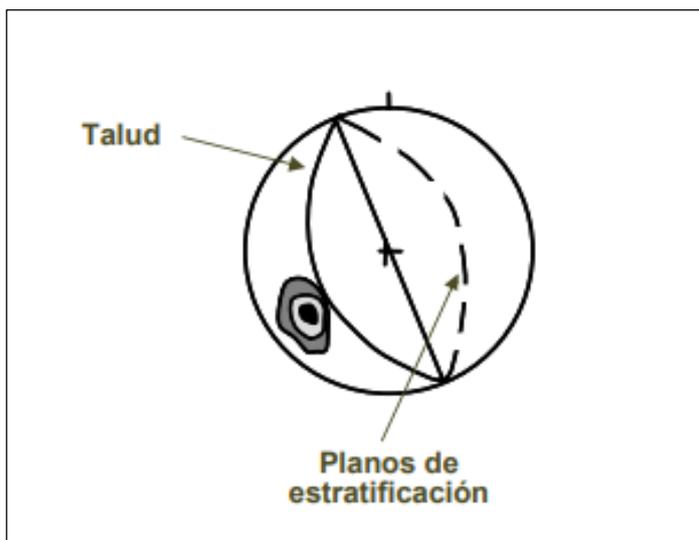
Figura 14

Plano Estereográfico de rotura por volcamiento

La rotura por volcamiento se basa en una rotación de columnas o bloques de roca desde una base fija como se observan en la figura 14 con su plano estereográfico como en la figura 15 y su ejemplo referencial de la rotura. Un posible derrumbe por vuelco requiere el cumplimiento de tres requisitos fundamentales: la forma de los bloques o columnas de roca, la alineación y el deslizamiento entre sus contactos. En cuanto a la geometría, la inclinación del plano base, que soporta los bloques o columnas, debe ser menor que el ángulo de rozamiento interno del material. La alineación se refiere a la necesidad de que los bloques o columnas estén orientados de forma aproximadamente paralela a la cara del talud, teniendo en cuenta un rango de $\pm 20^\circ$. Por último, el desplazamiento entre bloques se refiere a averiguar si las fuerzas habituales permiten el deslizamiento entre bloques. Monte (2020)

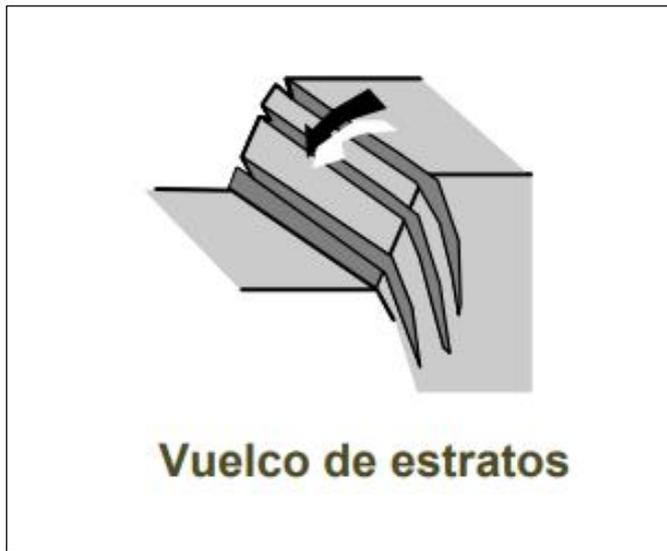
Figura 15

Ejemplo de Rotura por Volcamiento

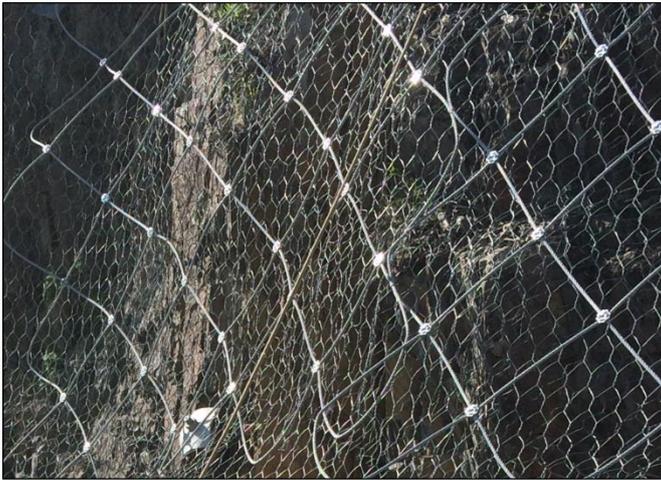
Figura 16

Ejemplo de HEA Panel

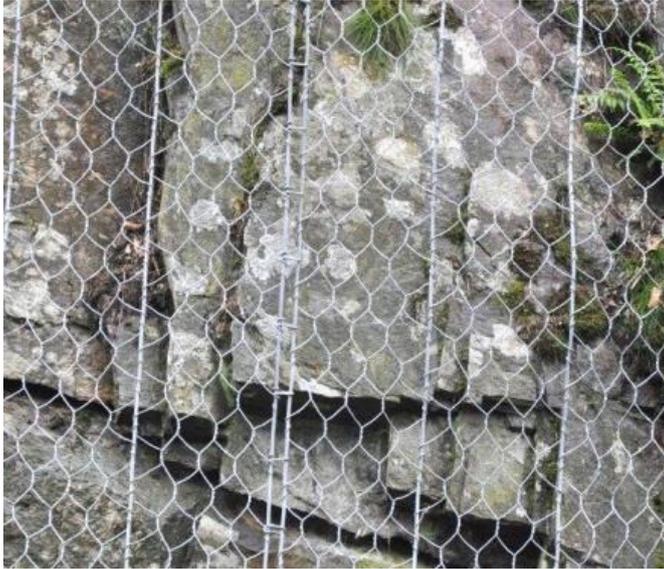
Figura 17

Ejemplo de SteelGrid® GalMac® 4R

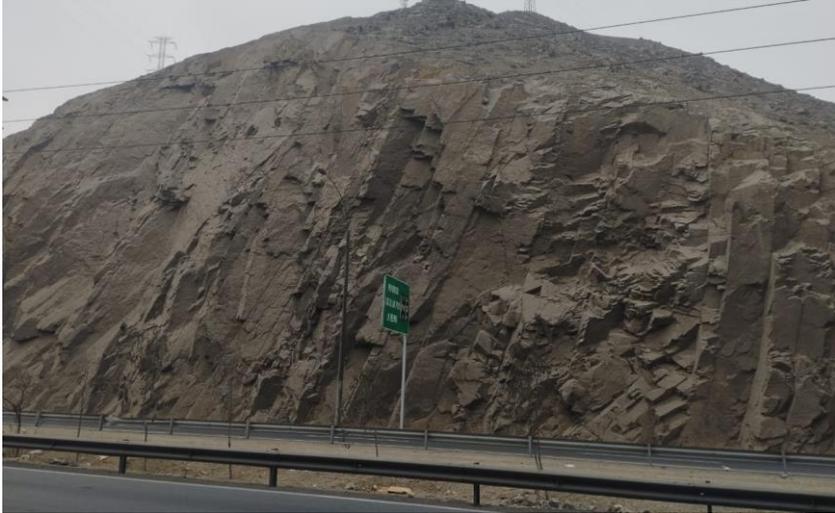
Figura 20

Talud 1 en el lado derecho de la Autopista Ramiro Priale

Nota: Elaboración Propia, Vista del talud 1 a su rugosidad

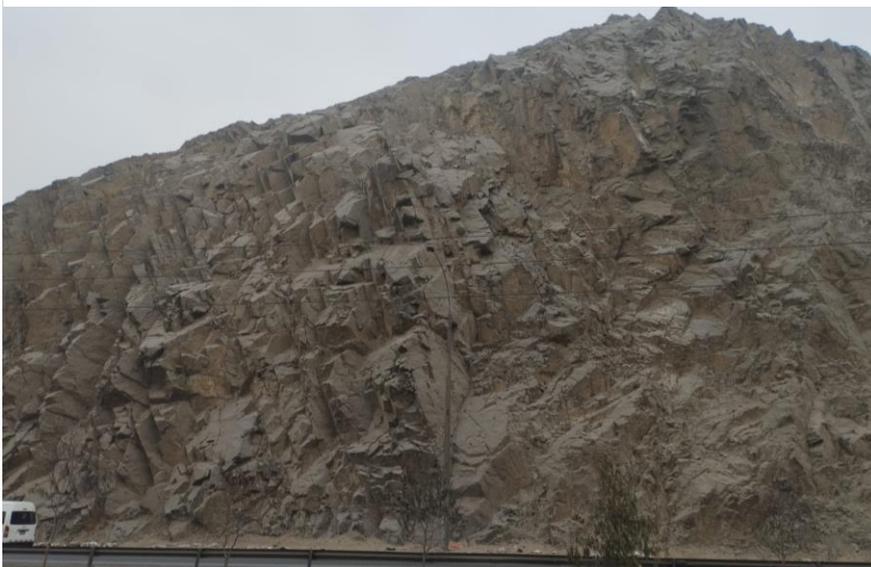
Figura 21

Talud 2 en el lado izquierdo de la Autopista Ramiro Priale

Nota: Elaboración Propia, Vista del Talud 2 a su rugosidad

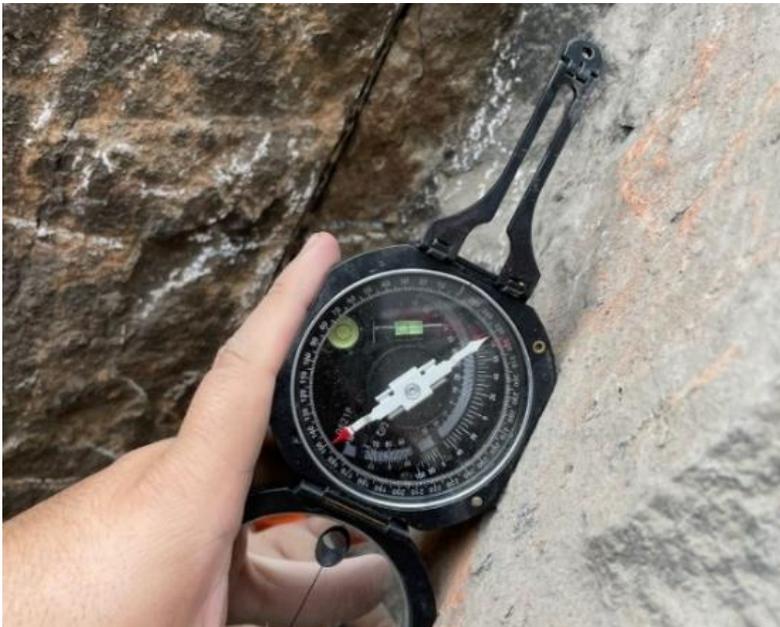
Figura 22

Cálculo del buzamiento por medio de brújula Brunton

Nota: Elaboración Propia, posición vertical con respecto al plano de caída

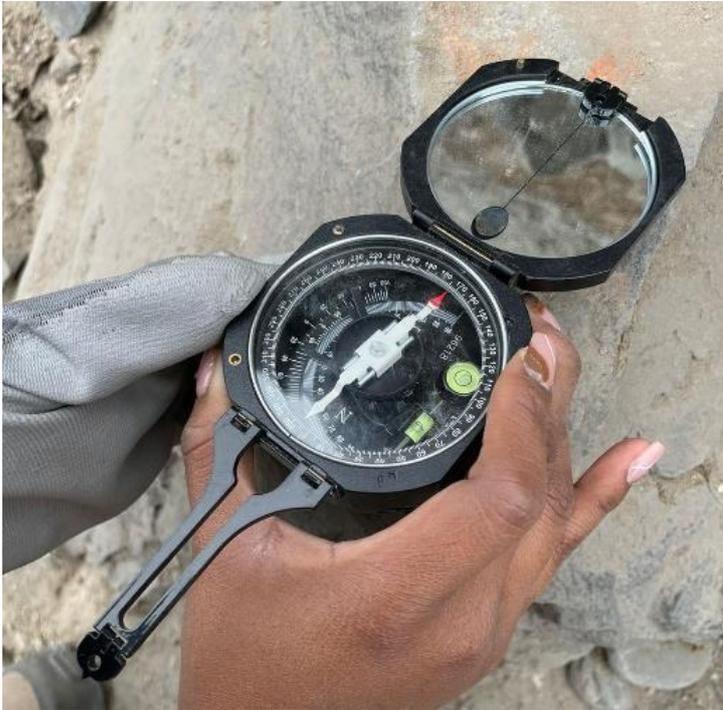
Figura 23

La posición de la brújula para determinar la dirección de buzamiento se hace colocándola de forma perpendicular a la posición que se colocó inicialmente para la determinación del rumbo, así como se aprecia en la figura 23. Haciendo uso del clinómetro nivelamos la brújula obtener el valor adecuado.

Cálculo de la dirección Buzamiento por medio de la brújula Brunton

Nota: Elaboración Propia, Posición horizontal al plano de caída

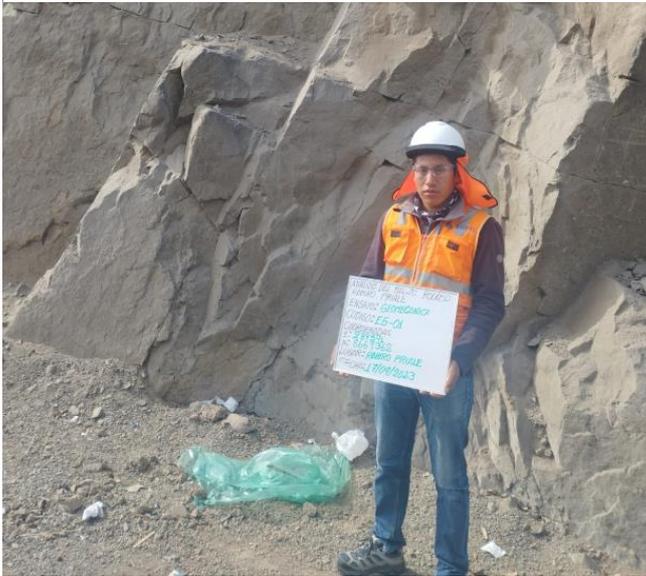
Figura 24

Estación Geomecánica en Talud 1

Nota: Elaboración Propia, Pizarra con Datos de la estación 1

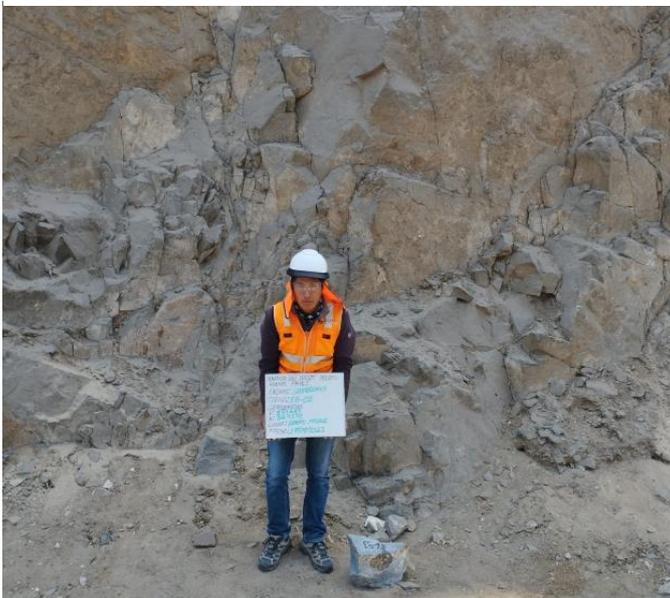
Figura 25

Estación Geomecánica en Talud 2

Nota: Elaboración Propia, Pizarra con Datos de la estación 2

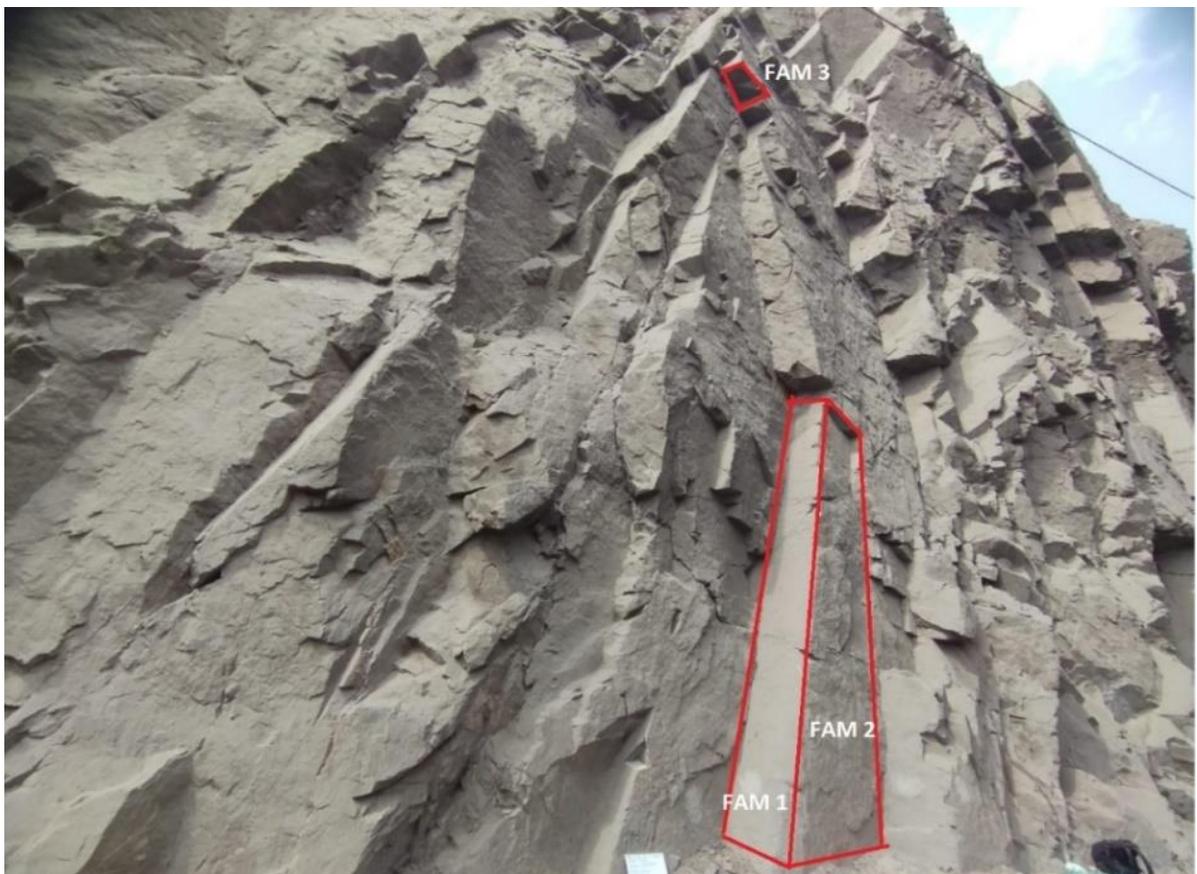
Figura 26

Vista de familias de discontinuidades en Talud 1

Nota: Elaboración Propia, Vista a las tres familias presentes en el talud 1

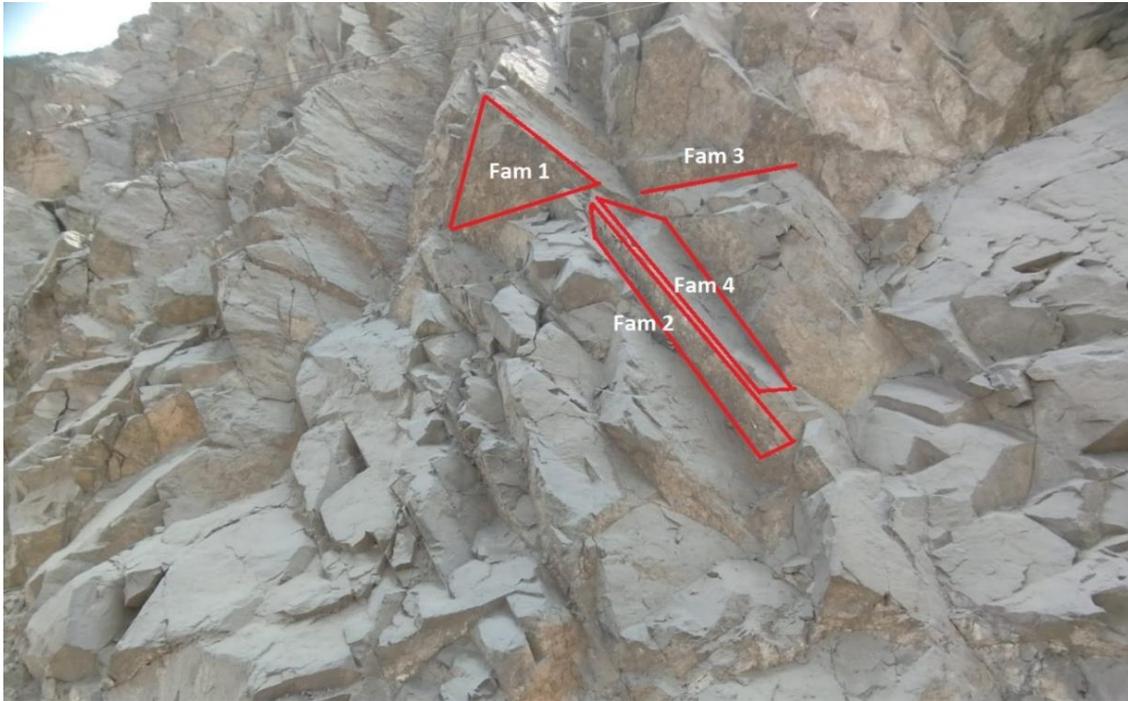
Figura 27

Vista de familias de discontinuidades en Talud 2

Nota: Elaboración Propia, Vista a las cuatro familias presentes en el talud 2

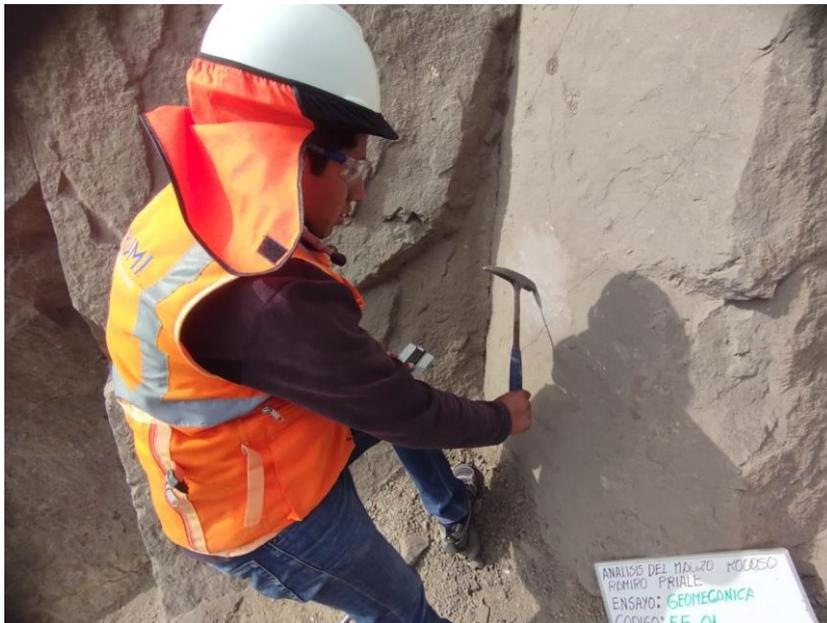
Figura 28

Prueba de resistencia con martillo de geólogo

Nota: Elaboración Propia, Golpeo en Roca para verificar su aguante

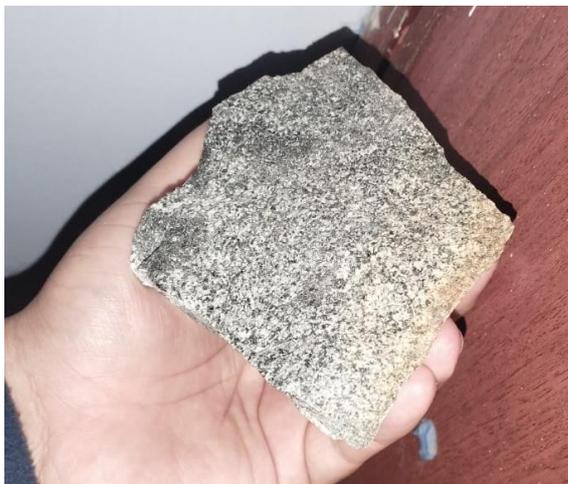
Figura 29

Muestra de Diorita Extraída del Macizo Rocos

Nota: Elaboración Propia, Presencia de manchas naranjas de meteorización ligera

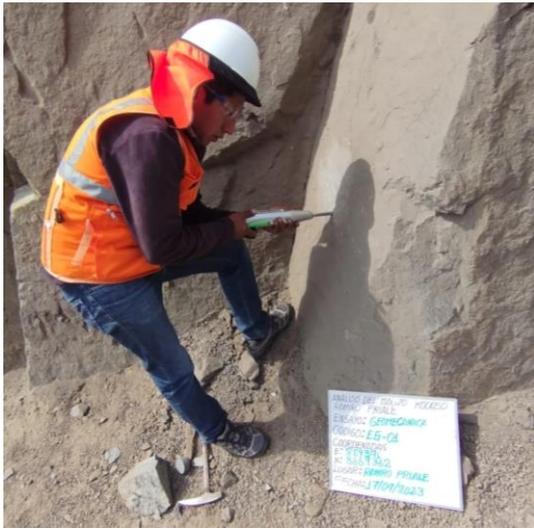
Figura 30

Uso de esclerómetro para determinar la resistencia a la compresión

Nota: Elaboración Propia, Medida de Resistencia estimada en una de las discontinuidades del talud 1

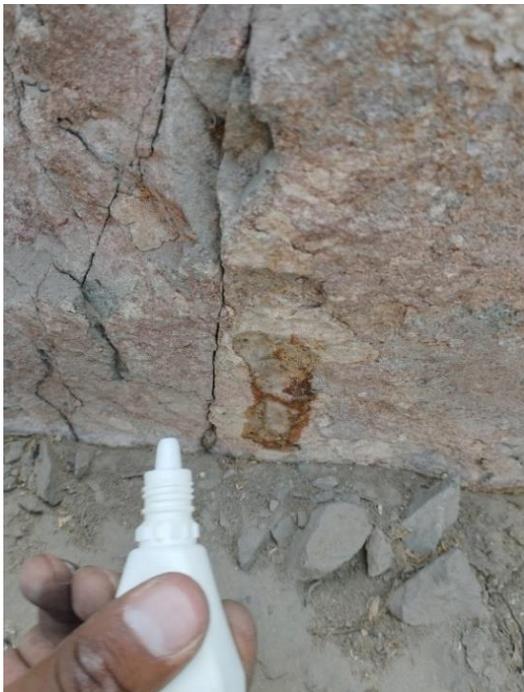
Figura 31

Prueba de ácido hacia calcita en interior de roca

Nota: Elaboración Propia, Presencia de efervescencia en prueba de acido

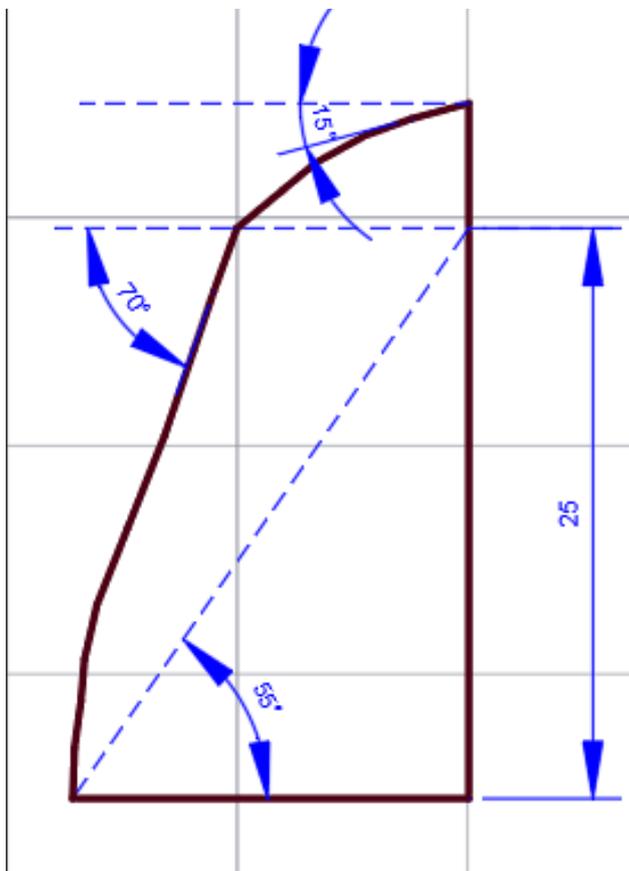
Figura 33

Perfil Estimado del Talud 1

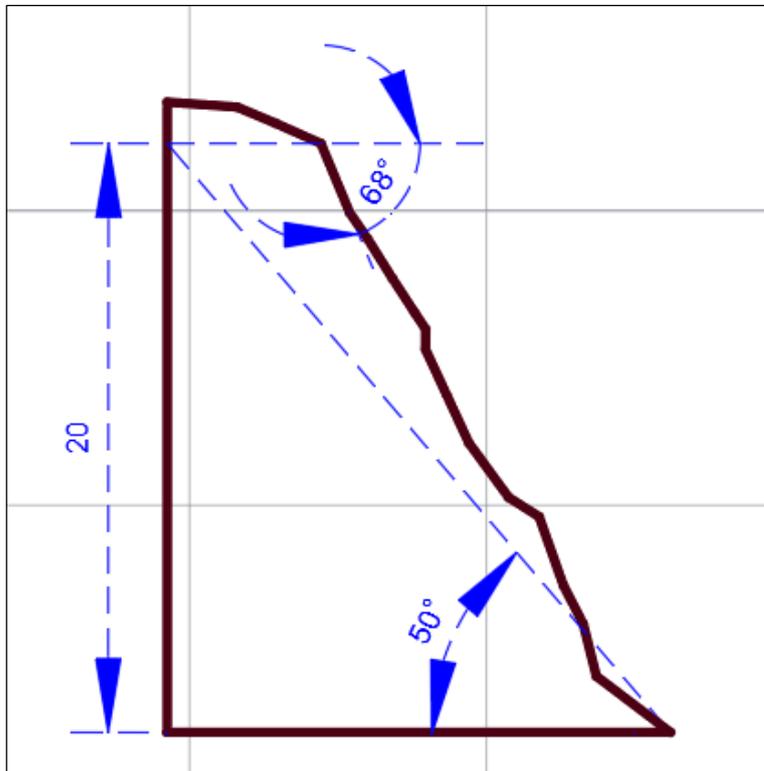
Figura 34

Perfil Estimado del Talud 2

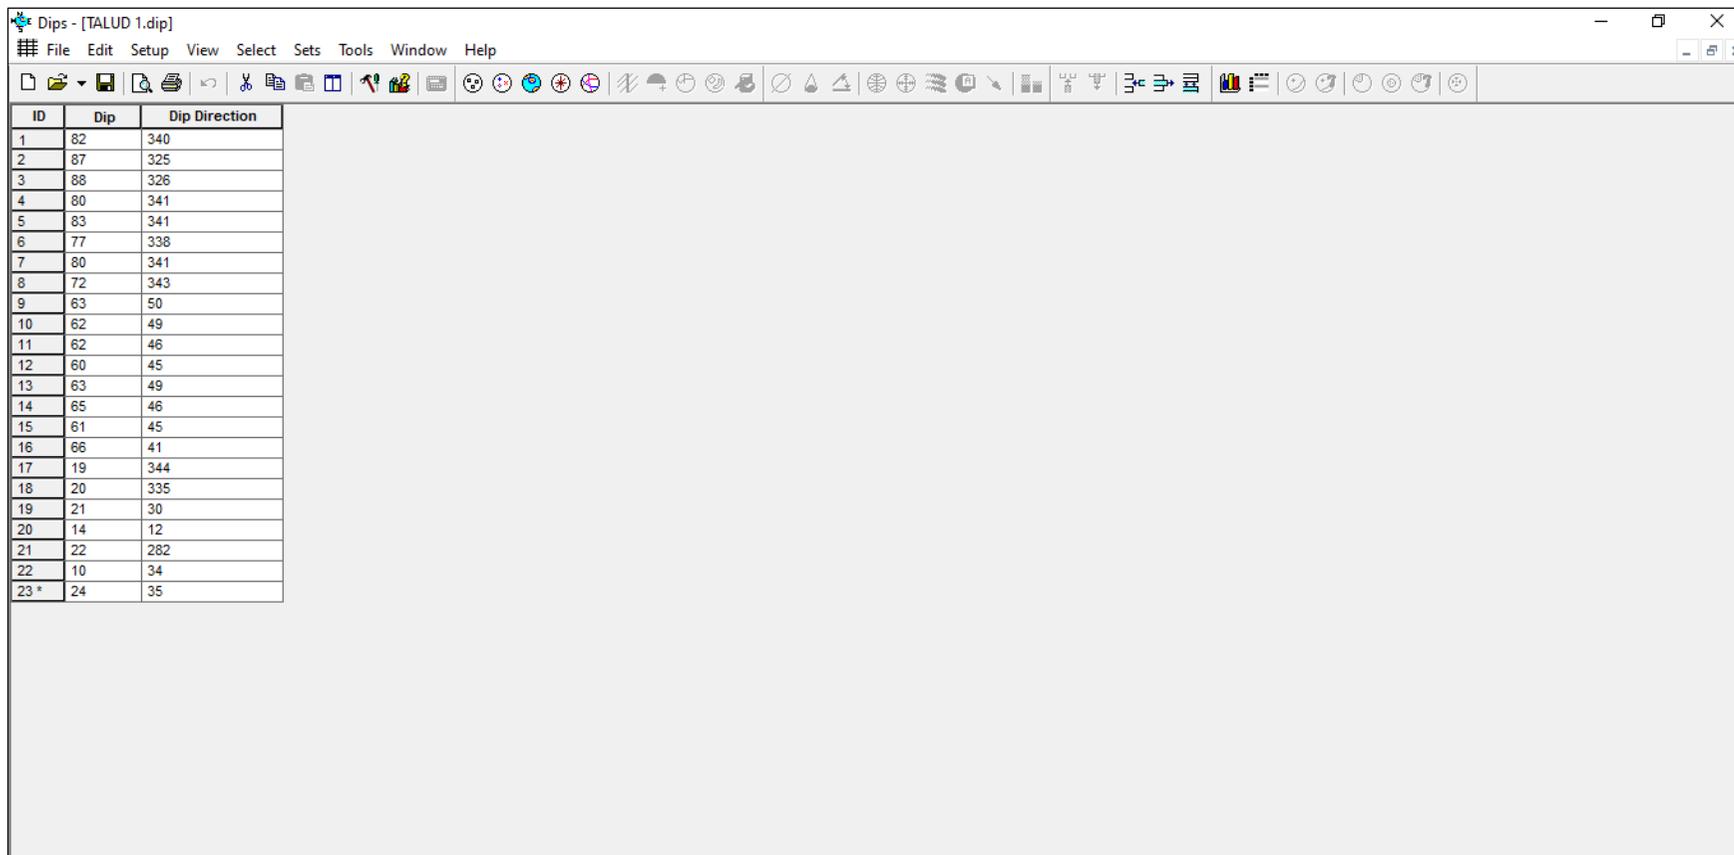
Anexo B: Data de Buzamiento y Dirección de Buzamiento en programa Dips para Talud 1

ID	Dip	Dip Direction
1	82	340
2	87	325
3	88	326
4	80	341
5	83	341
6	77	338
7	80	341
8	72	343
9	63	50
10	62	49
11	62	46
12	60	45
13	63	49
14	65	46
15	61	45
16	66	41
17	19	344
18	20	335
19	21	30
20	14	12
21	22	282
22	10	34
23*	24	35

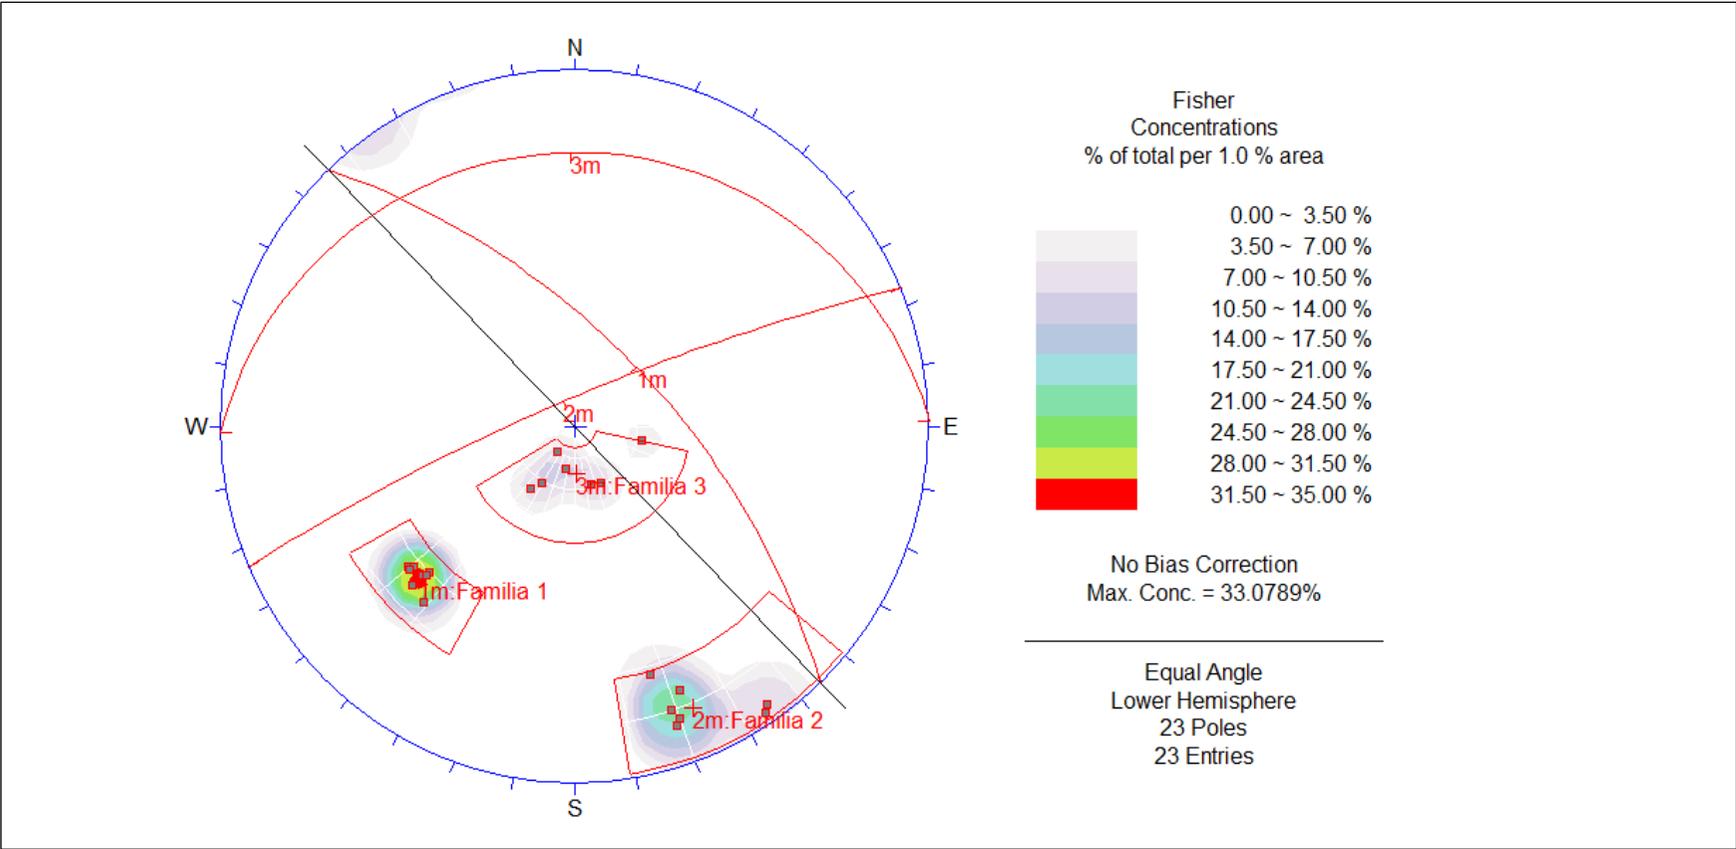
Anexo C: Familias de Discontinuidades presentes en el Talud 1

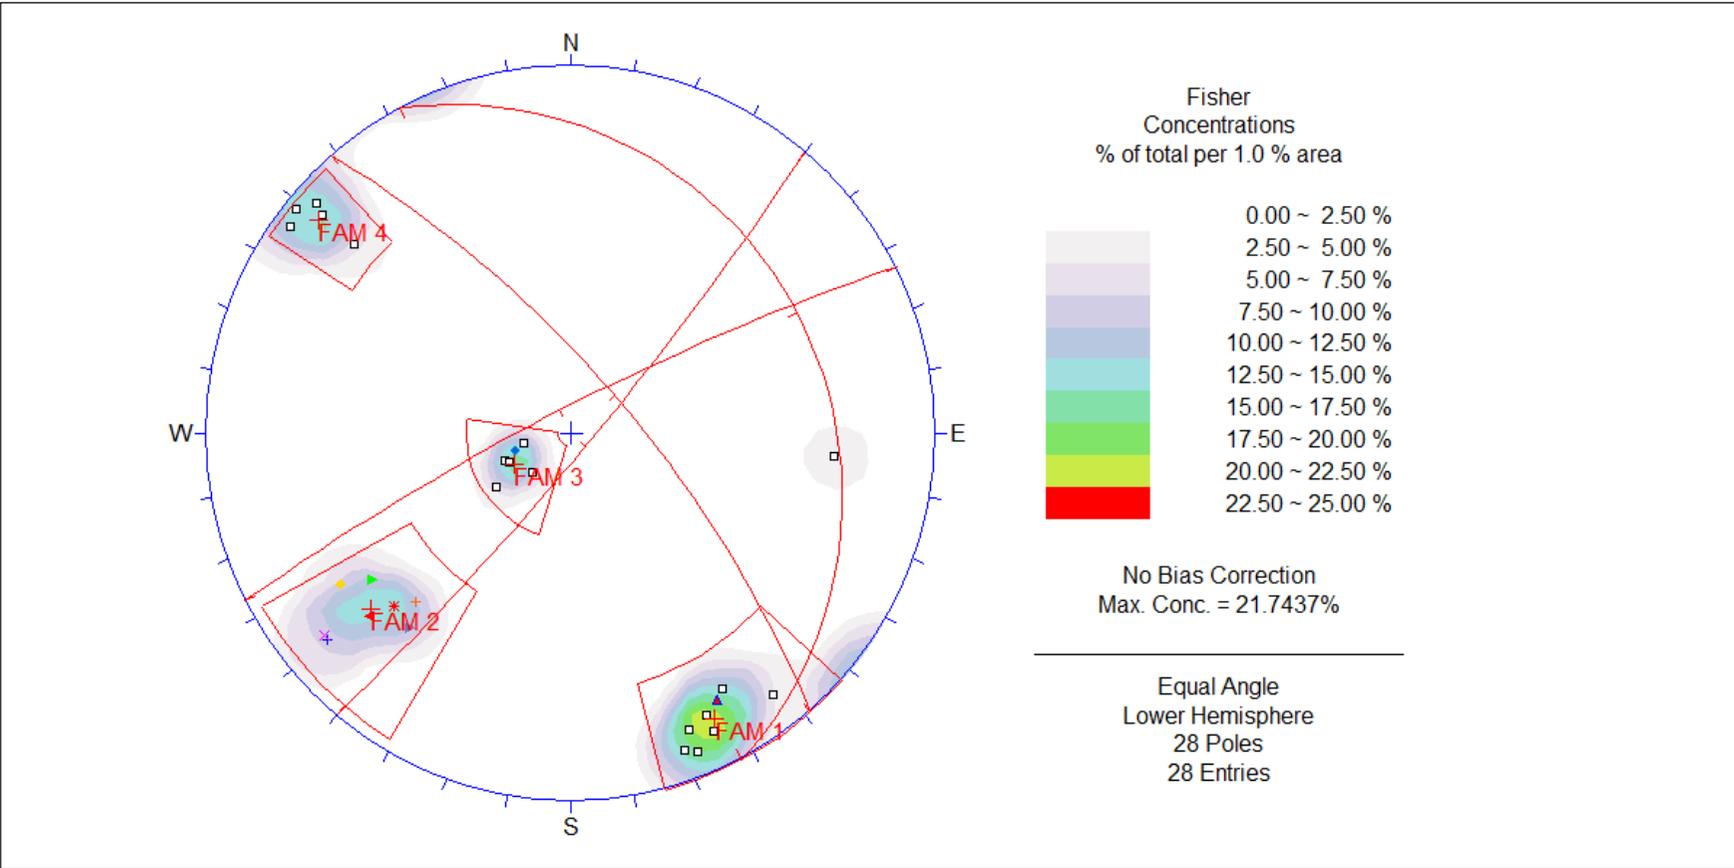
Anexo E: Familias de Discontinuidades presentes en el Talud 2

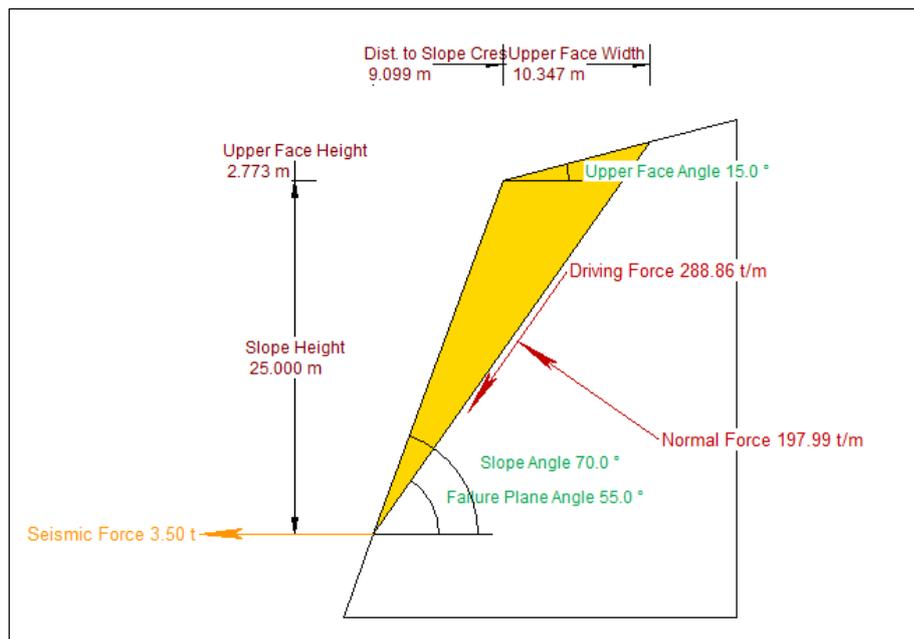
Anexo G: Vista 2D de falla planar en el talud 1

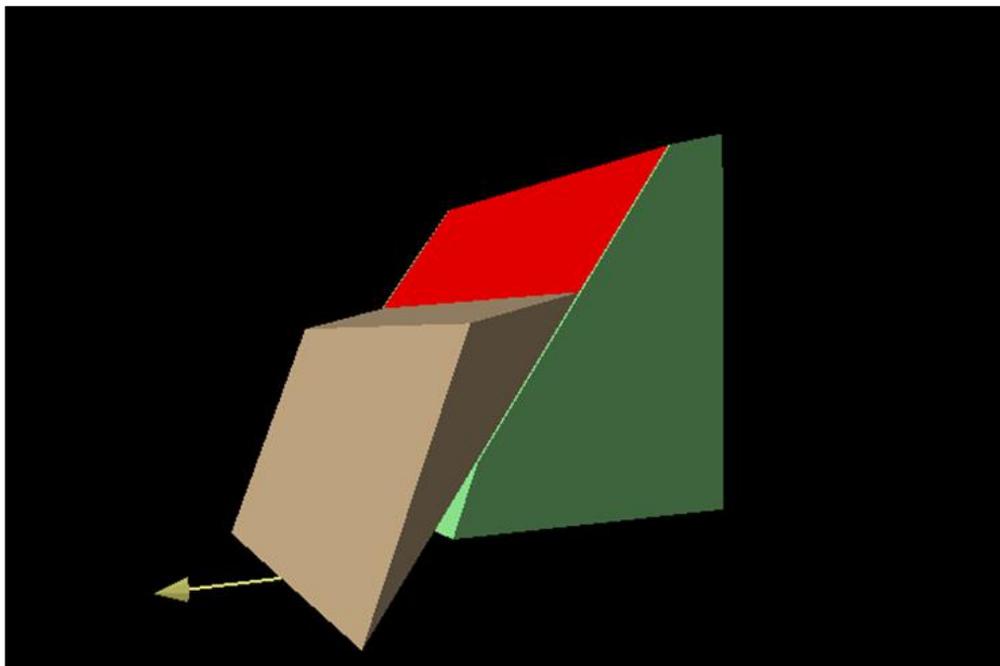
Anexo H: Vista 3D de falla planar en Talud 1

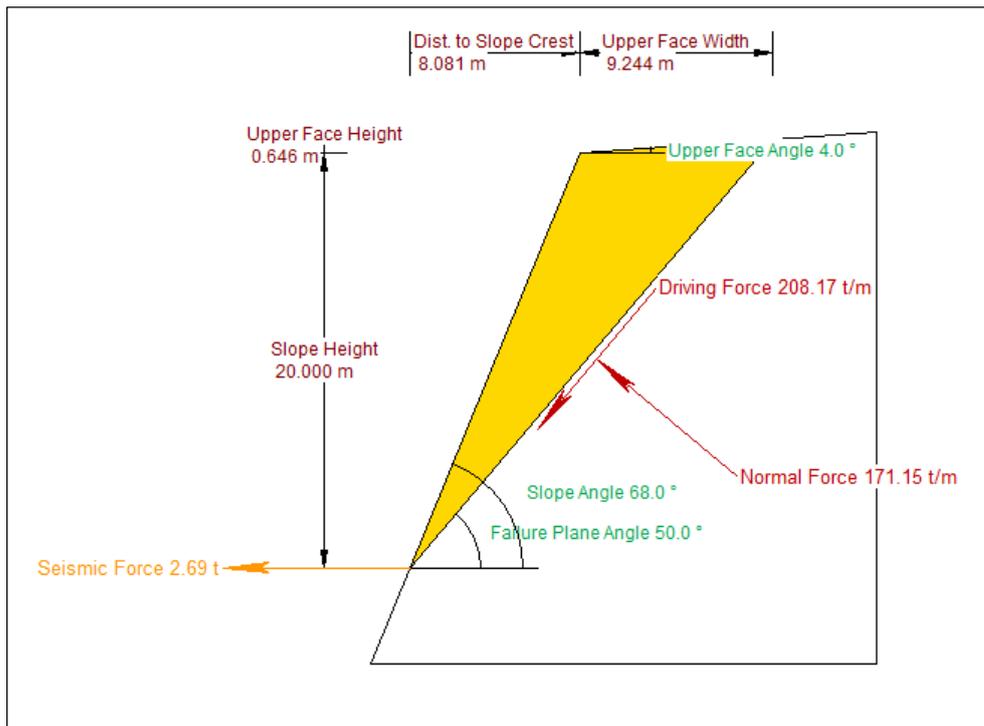
Anexo J: Vista 2D de falla planar en Talud 2

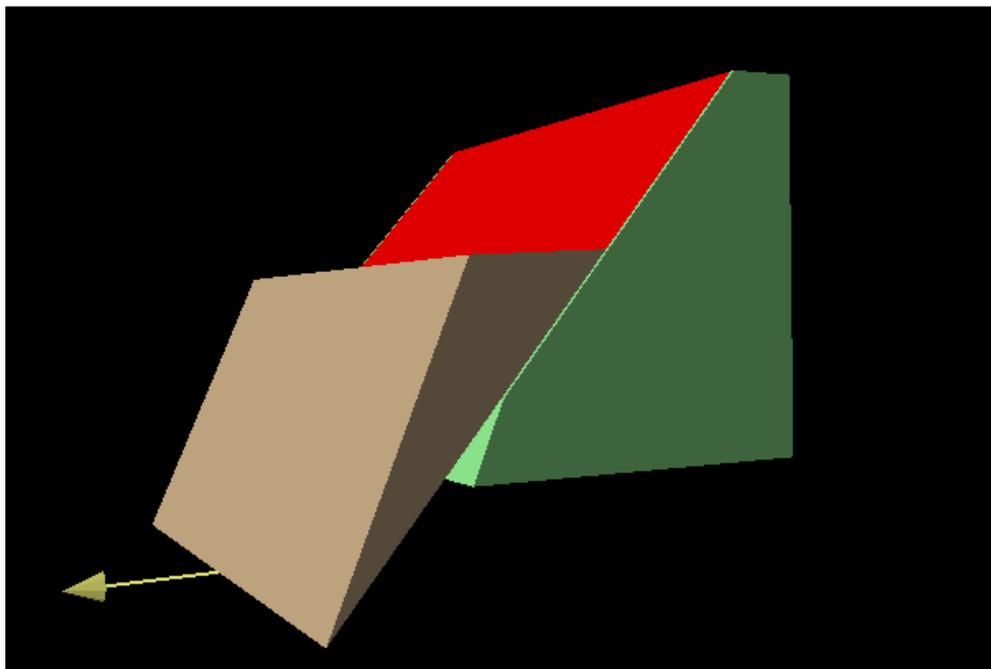
Anexo K: Vista 3D de falla planar en Talud 2

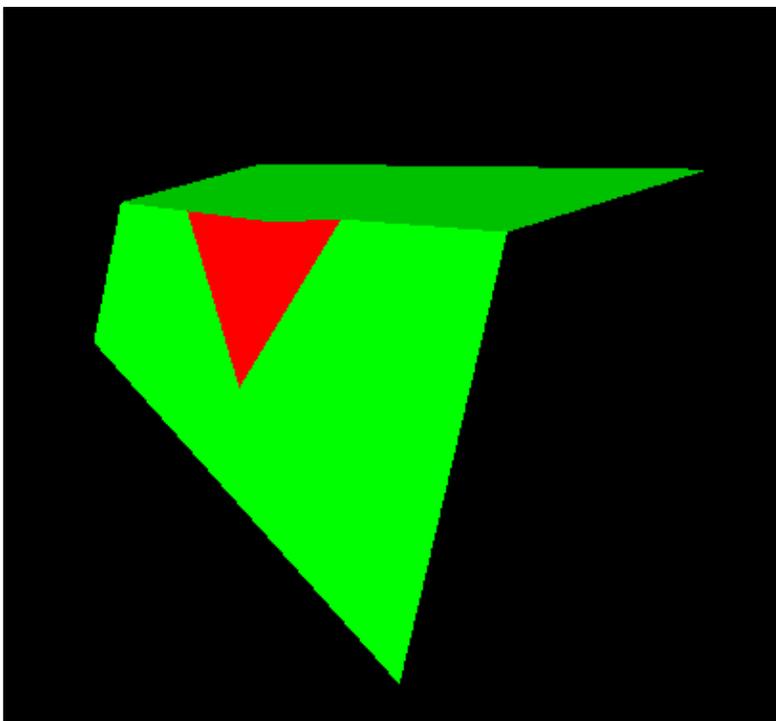
Anexo M: Vista 3D de falla en cuña en Talud 1

Asimismo, se probó en el complemento del programa RocPlane llamado Swedge que nos permite verificar una falla por cuña en los taludes donde primero colocamos la data necesaria como se aprecia en el anexo L. Al realizar el análisis en la aplicación con el

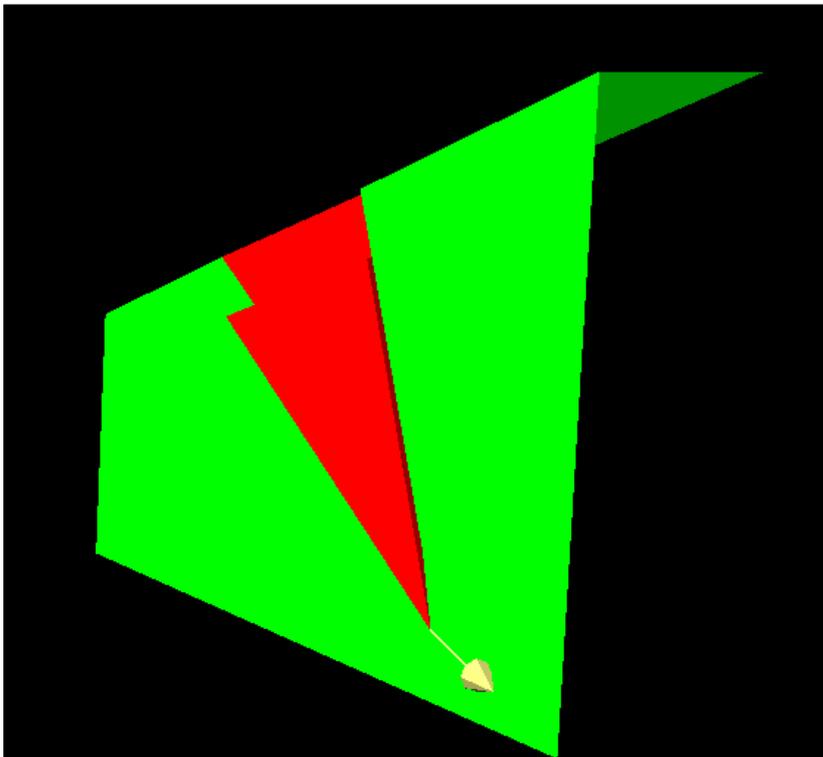
Anexo O: Vista 3D de falla en cuña en Talud 2

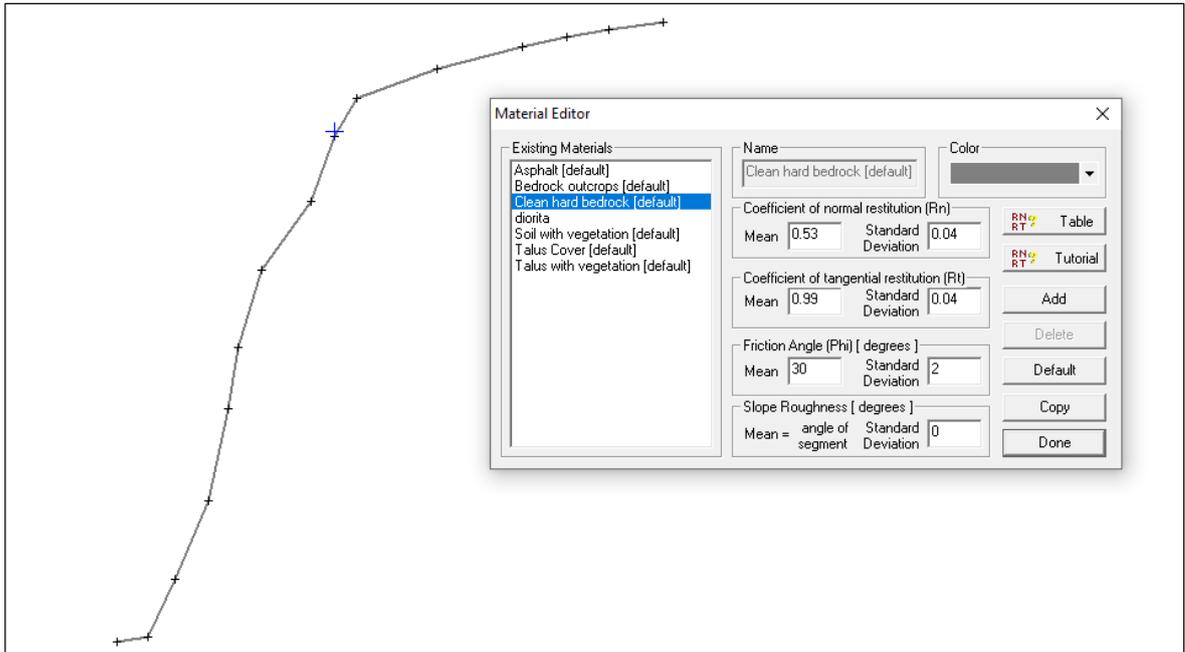
Anexo P: Valores de Coeficientes y Angulo de Fricción para Talud 1

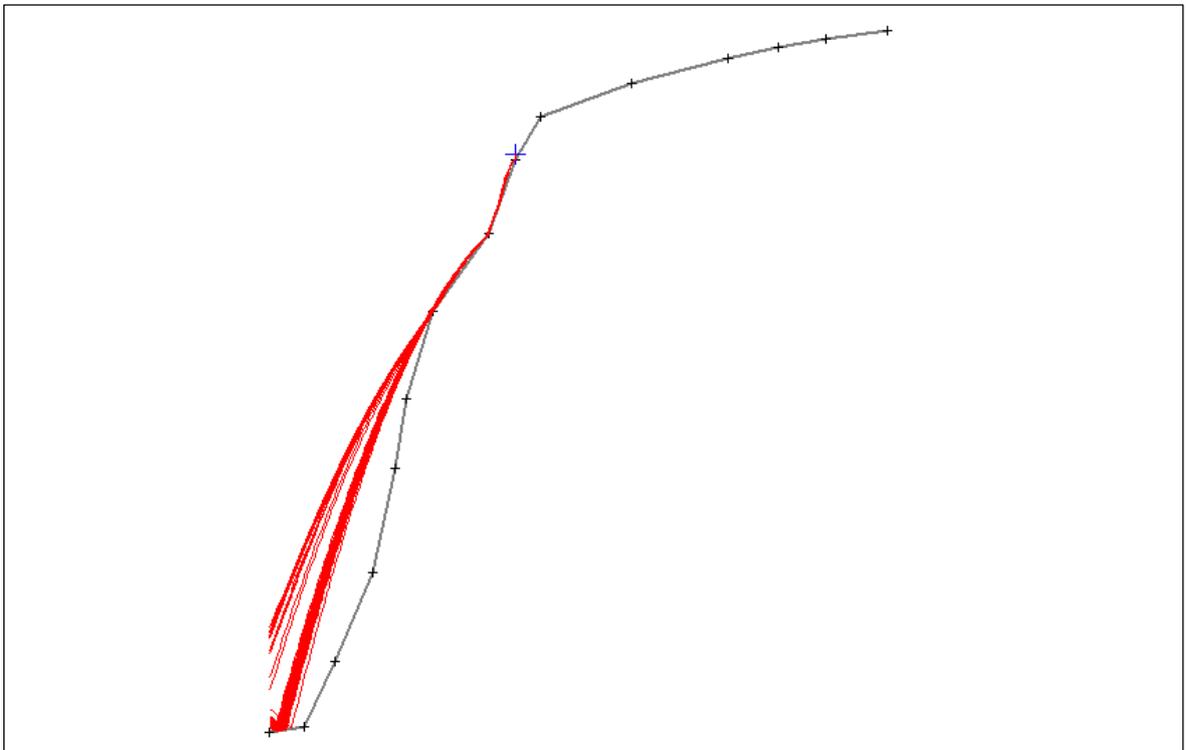
Anexo Q: Simulación de deslizamiento de rocas en Talud 1

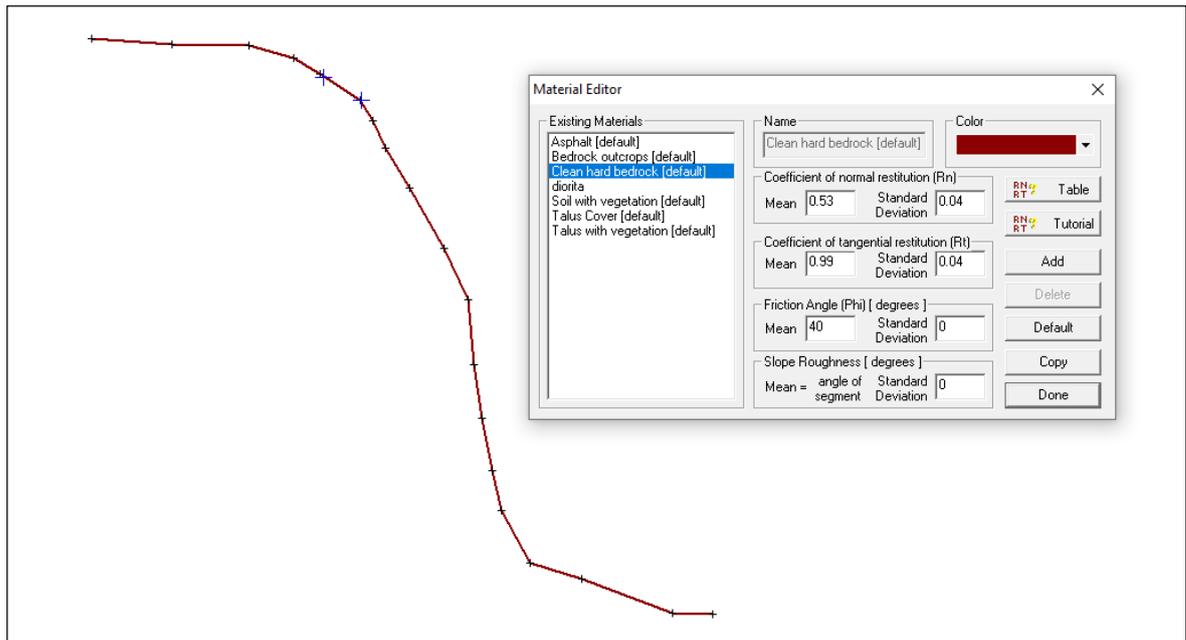
Anexo R: Valores de Coeficientes y Angulo de Fricción para Talud 2
