UNIVERSIDAD RICARDO PALMA

**FACULTAD DE INGENIERÍA
ESCUELA PROFESIONAL DE INGENIERÍA CIVIL**

Métodos de estabilización para evitar el desprendimiento de rocas en
taludes de alta circulación vehicular

TESIS

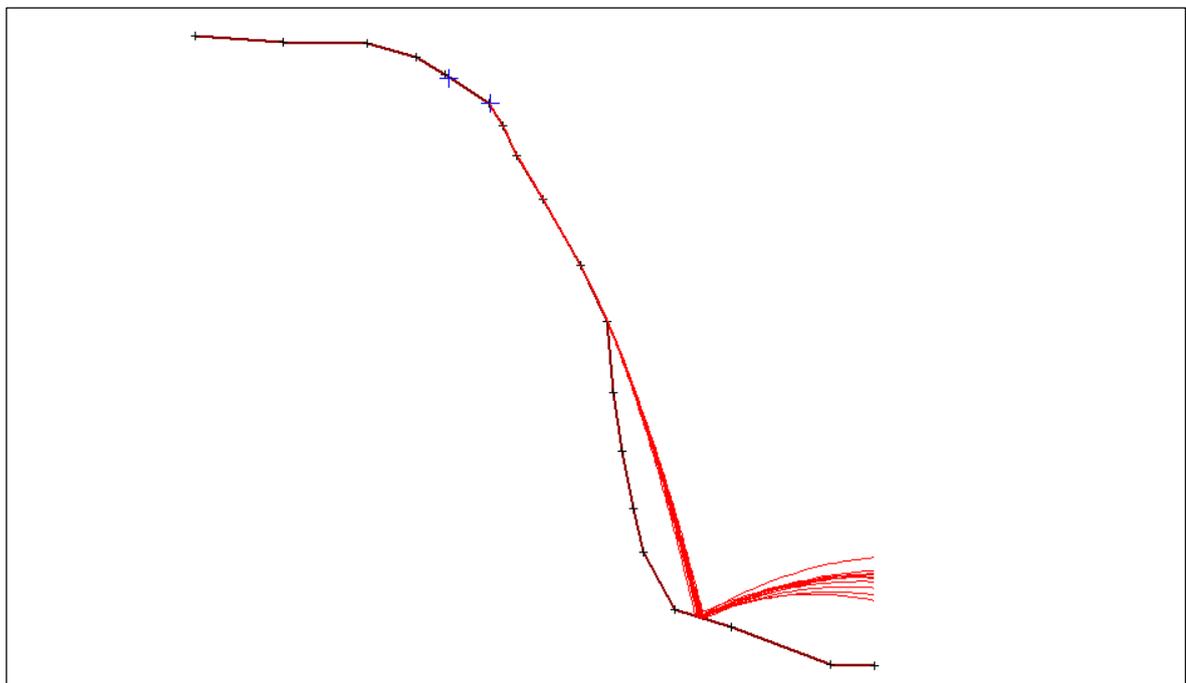
Anexo S: Simulación de Deslizamiento de Rocas en Talud 2

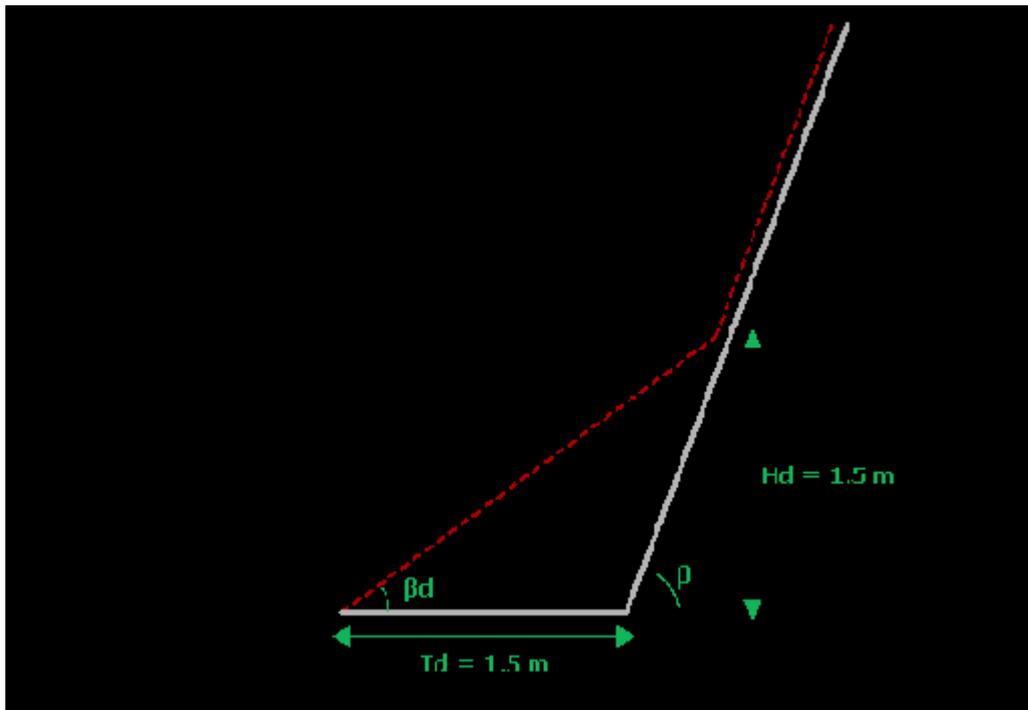
Anexo U: Geometría de la malla Steelgrid HR 30 obtenida del análisis en Talud 1

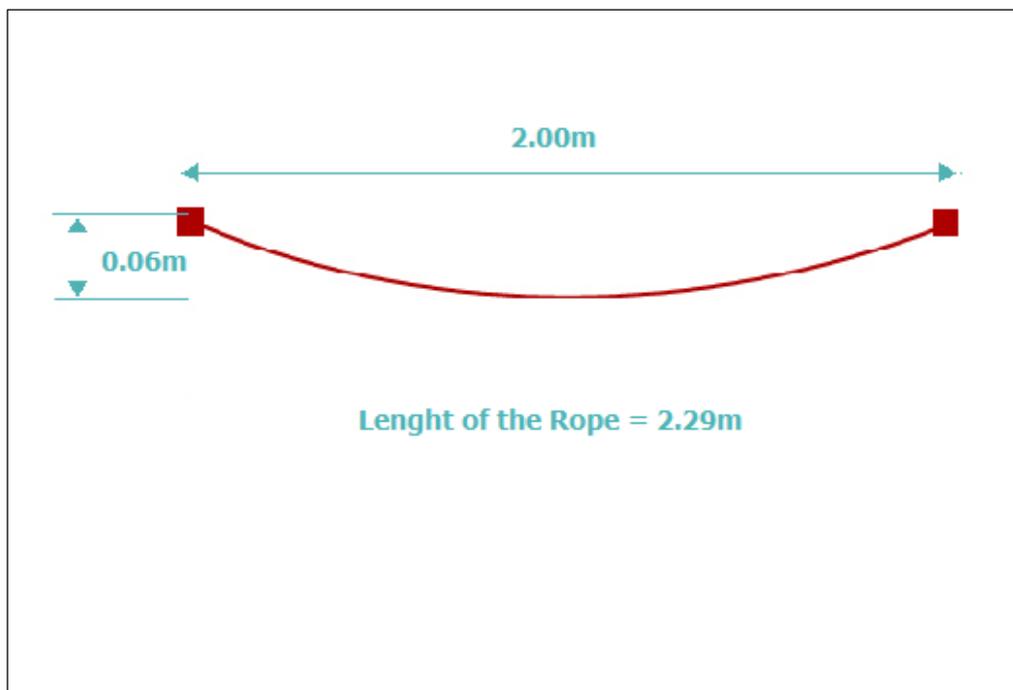
Anexo V: Deformación de malla Steelgrid HR 30 posterior al análisis en Talud 1

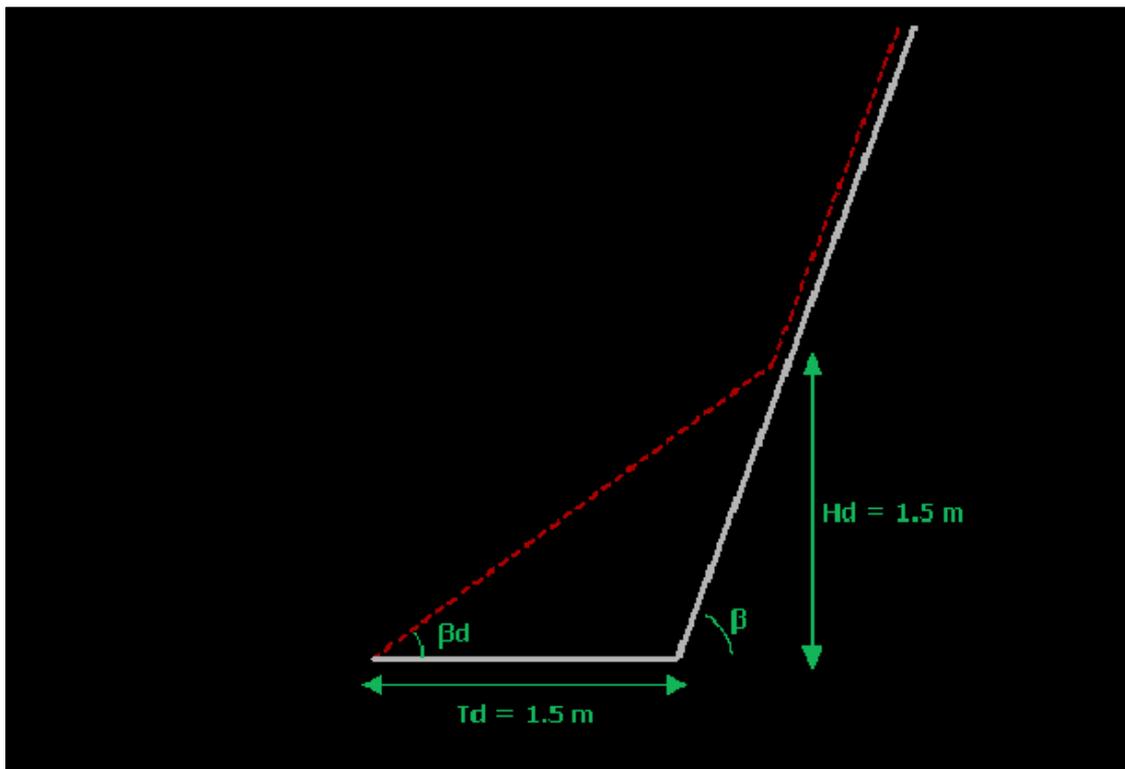
Anexo Y: Geometría del Panel HEA 300 obtenida del análisis en Talud 1

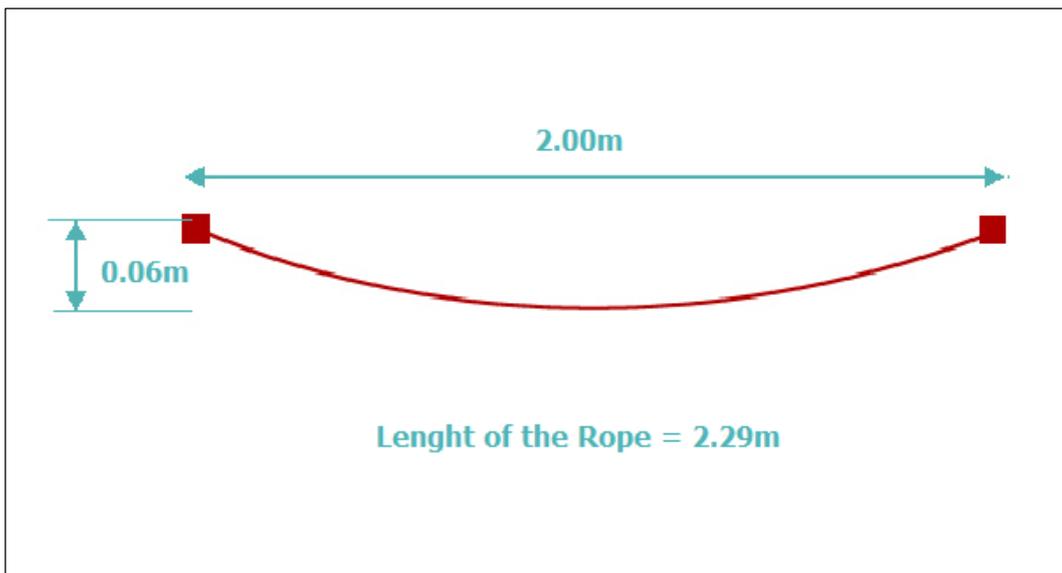
Anexo Z: Deformación del Panel HEA 300 posterior al análisis en el Talud 1

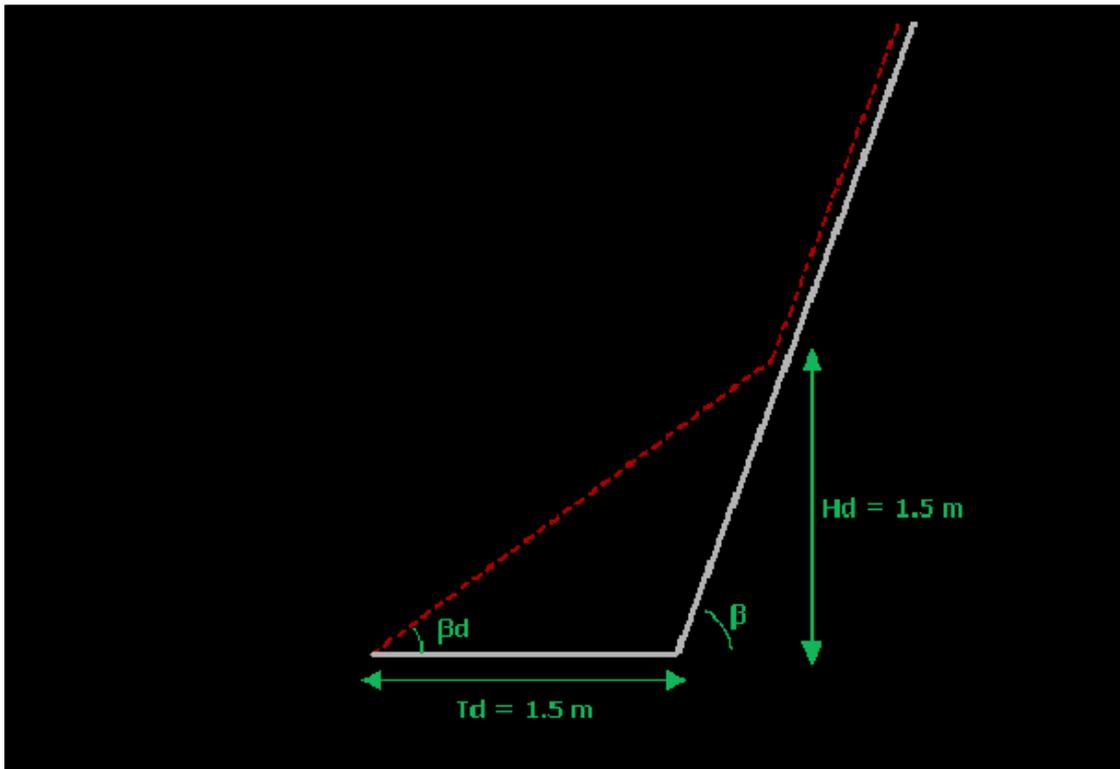
Anexo AC: Geometría de la malla Steelgrid HR 30 obtenida del análisis del Talud

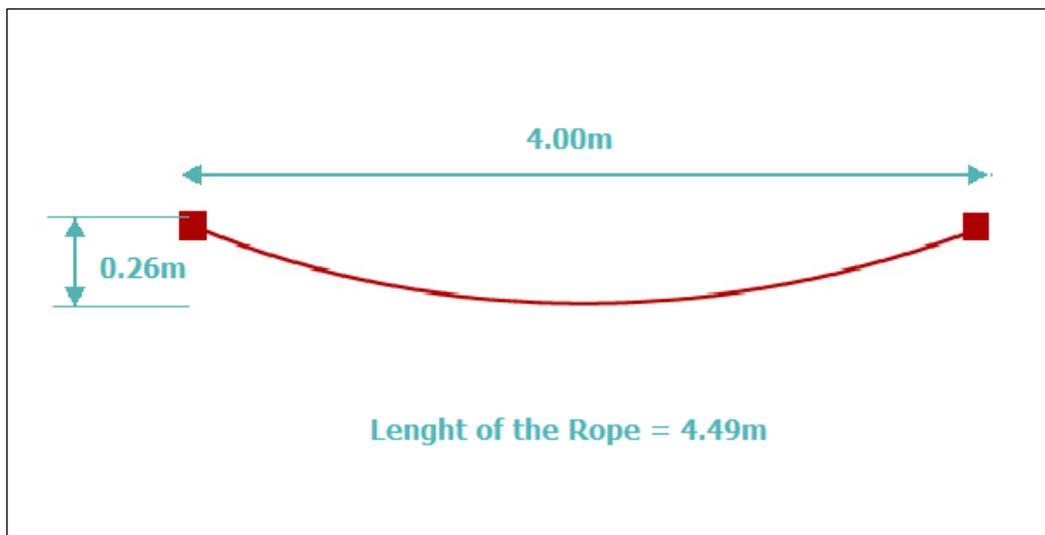
Anexo AD: Deformación de la malla Steelgrid HR 30 posterior al análisis en el Talud 2

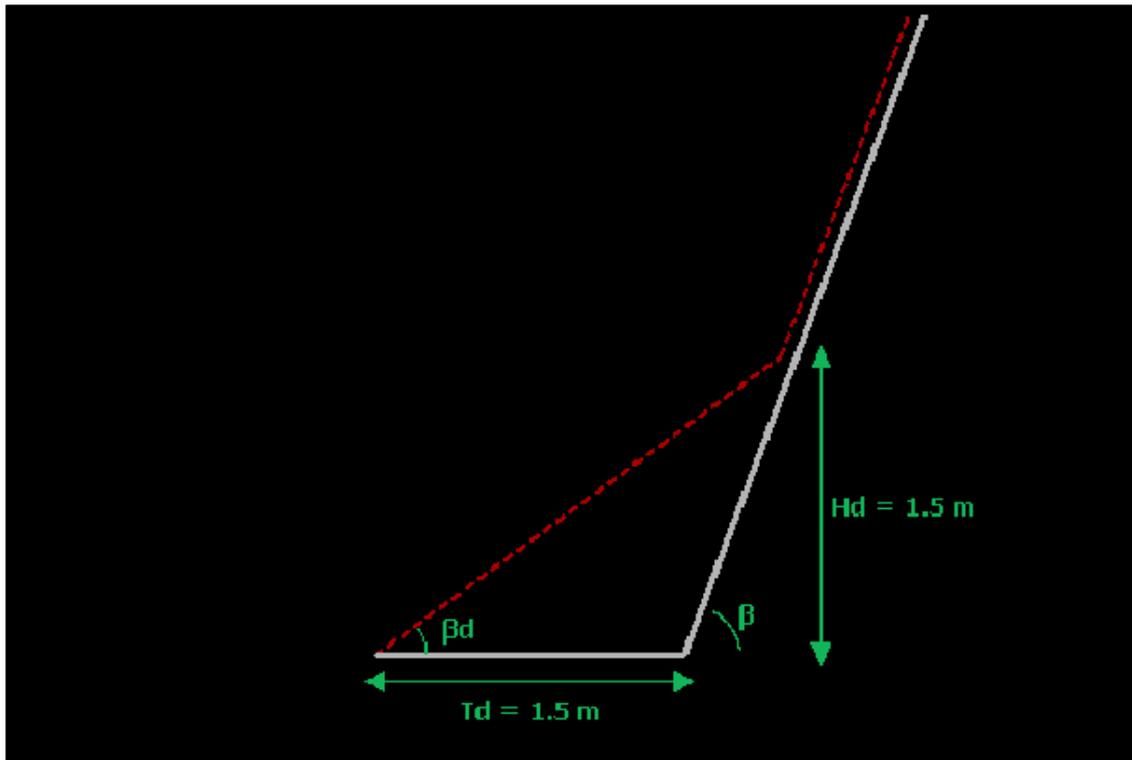
Anexo AG: Geometría del Panel HEA 300 obtenida del análisis en Talud 2

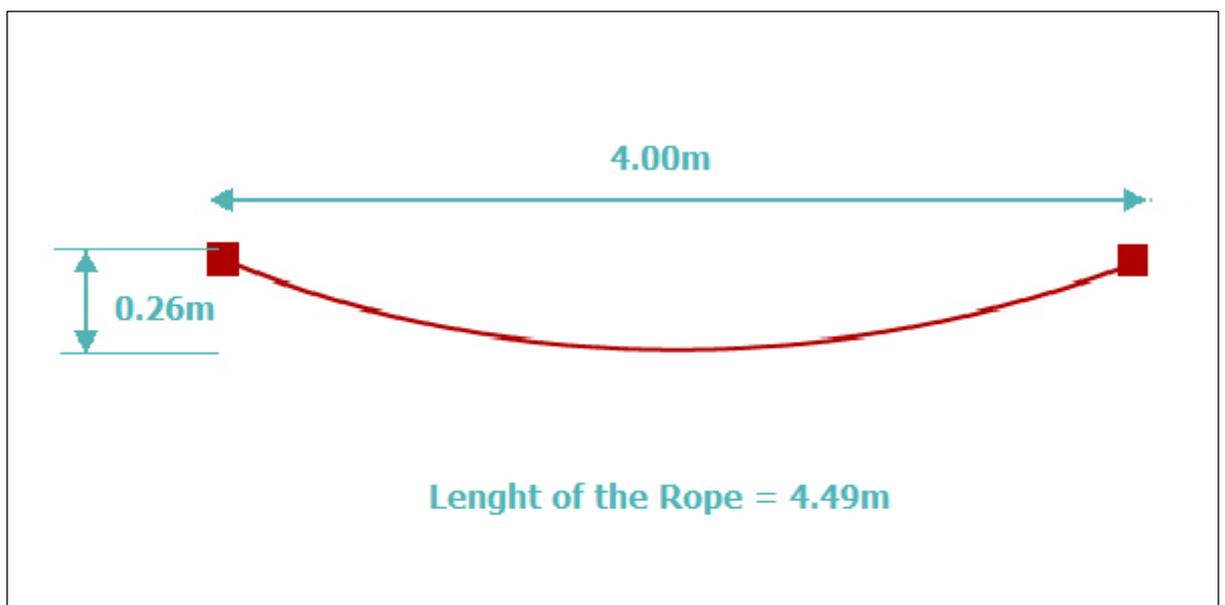
Anexo AH: Deformación del Panel HEA 300 posterior al análisis en Talud 2
