UNIVERSIDAD RICARDO PALMA
FACULTAD DE INGENIERÍA
PROGRAMA DE TITULACIÓN POR TESIS
ESCUELA PROFESIONAL DE INGENIERÍA CIVIL

ANÁLISIS DE COSTOS DE NO CALIDAD EN
EDIFICACIONES MULTIFAMILIARES MASIVAS Caso:
Nuevo Alcázar Condominio

TESIS

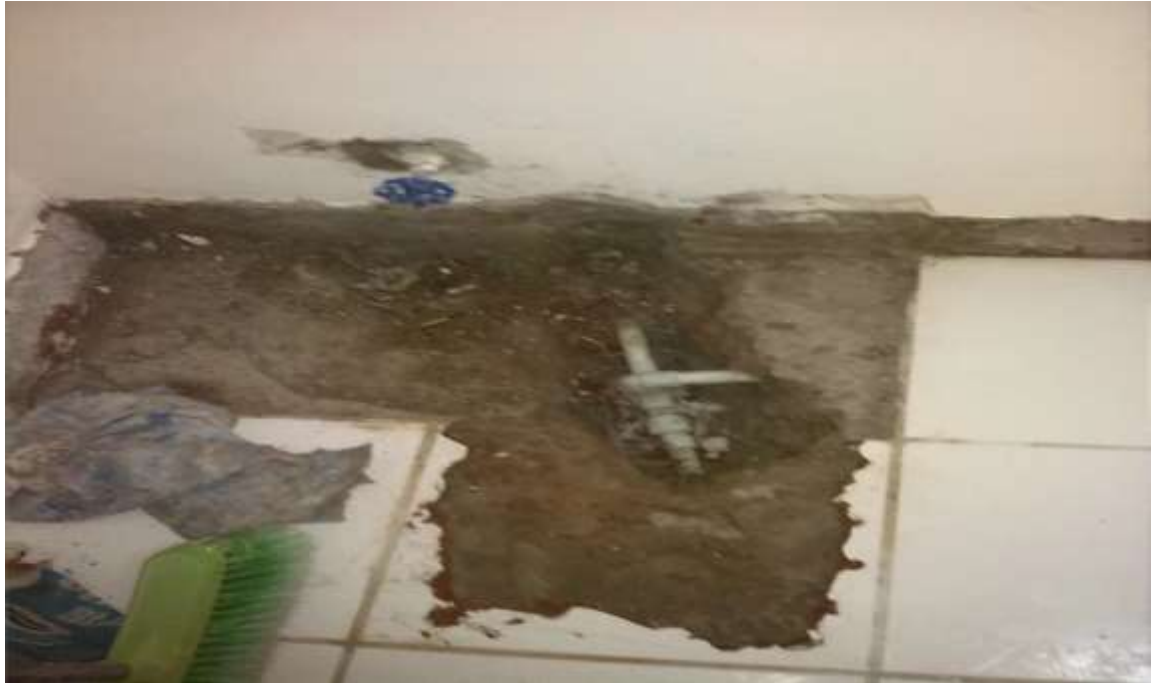
Figura 21. Tuberías de agua fría en el Edificio 18 – Departamento 106

Se analizaron las causas que originaron los reclamos solo en las especialidades que representaron mayores problemas que son Instalaciones Sanitarias y Albañilería, las cuales se muestran en la tabla 27 y en la figura 21 se muestra una evidencia fotográfica de un servicio realizado por posventa por falla de las instalaciones sanitarias.

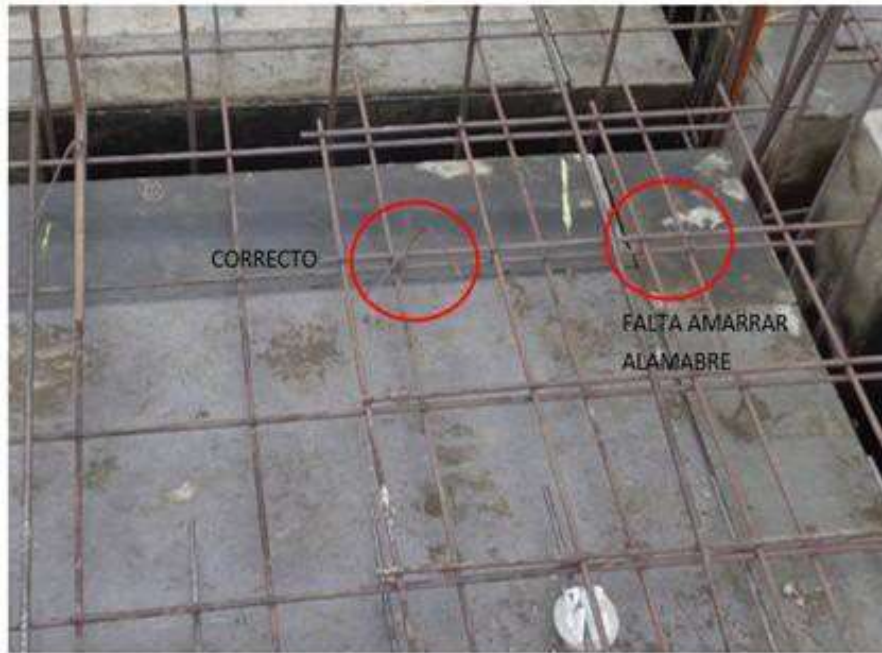
Anexo 17. Falta de amarre con alambres los refuerzos de acero

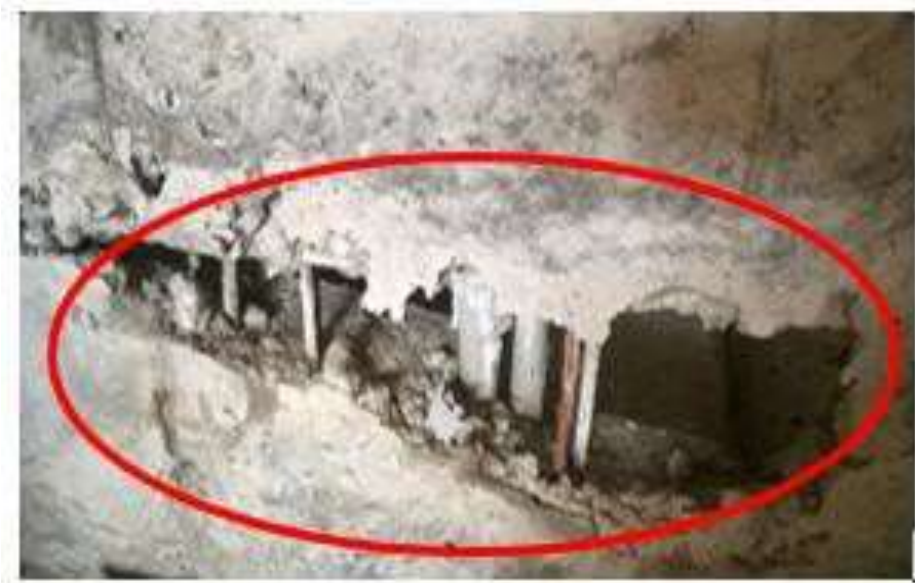
Anexo 18. Fierro expuesto en muro

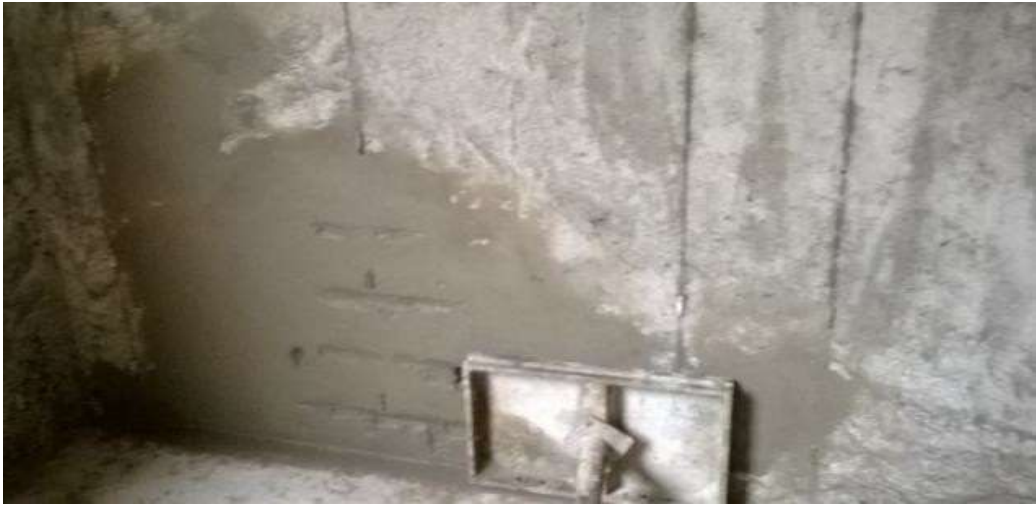
Anexo 19. Resane en muro por fierro expuesto

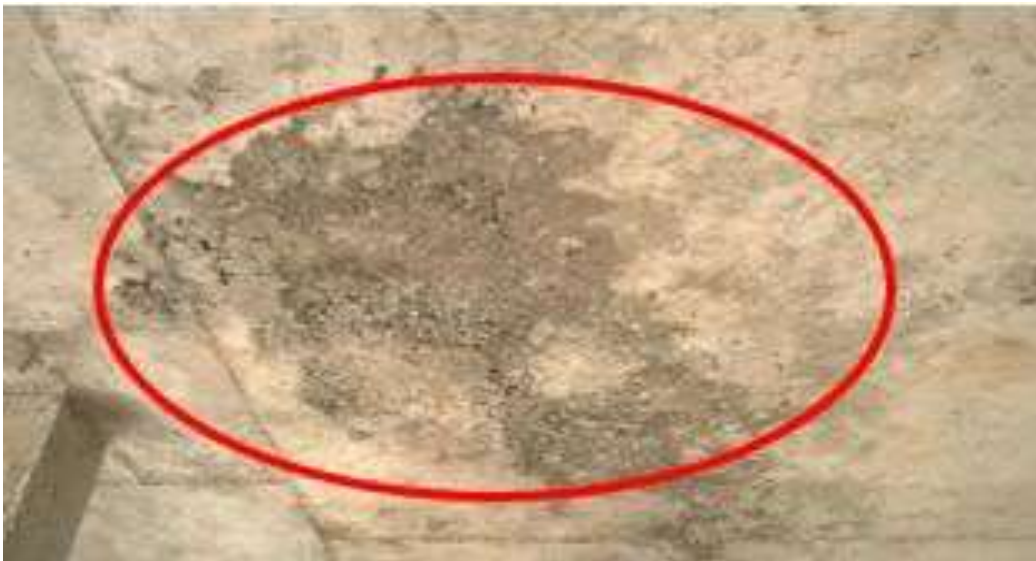
Anexo 20. Segregación en losa de techo por falta de limpieza de encofrado o mal empleo de desmoldante en los paneles metálicos

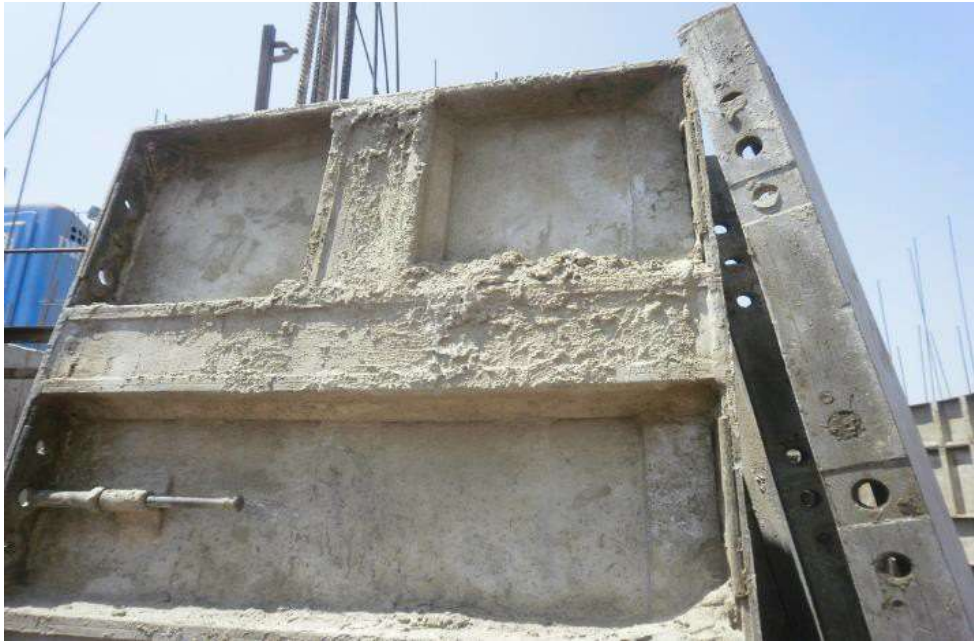
Anexo 21. Falta de limpieza de los paneles metálicos

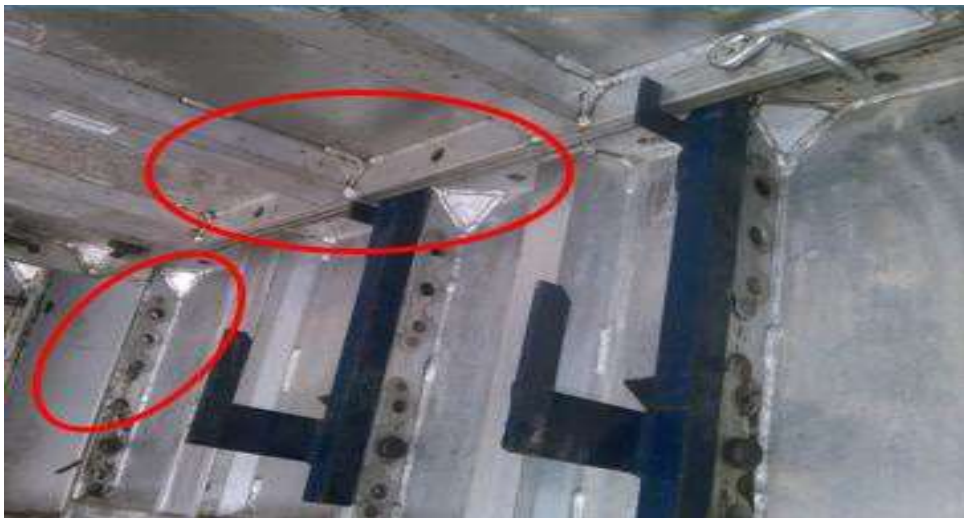
Anexo 22. Falta de accesorios para el aseguramiento de los paneles metálicos

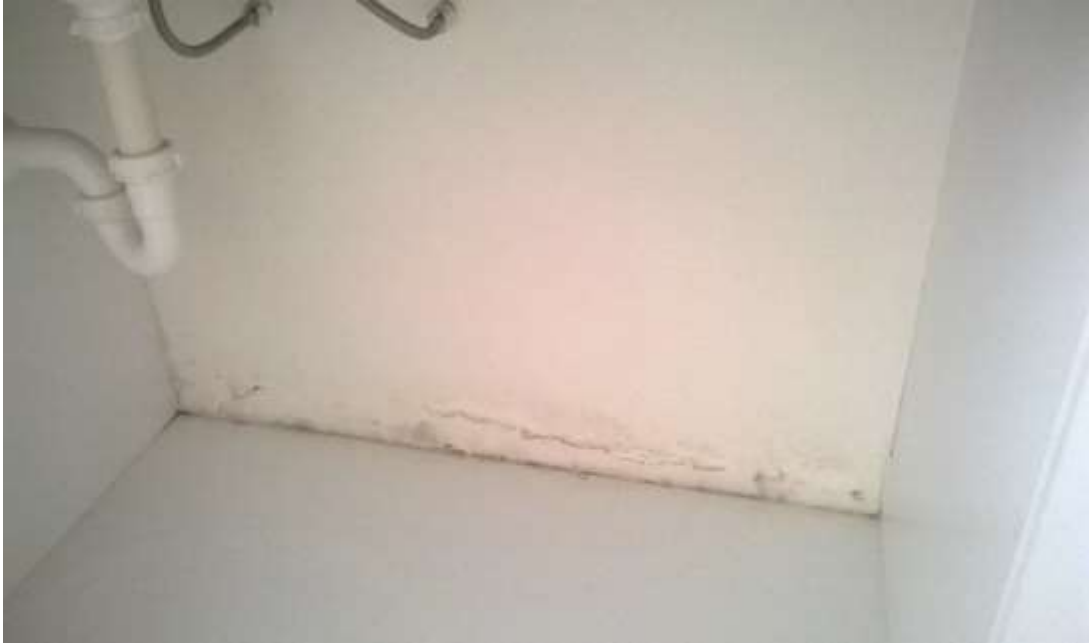
Anexo 23. Filtraciones en el Edificio 18 – Departamento 102

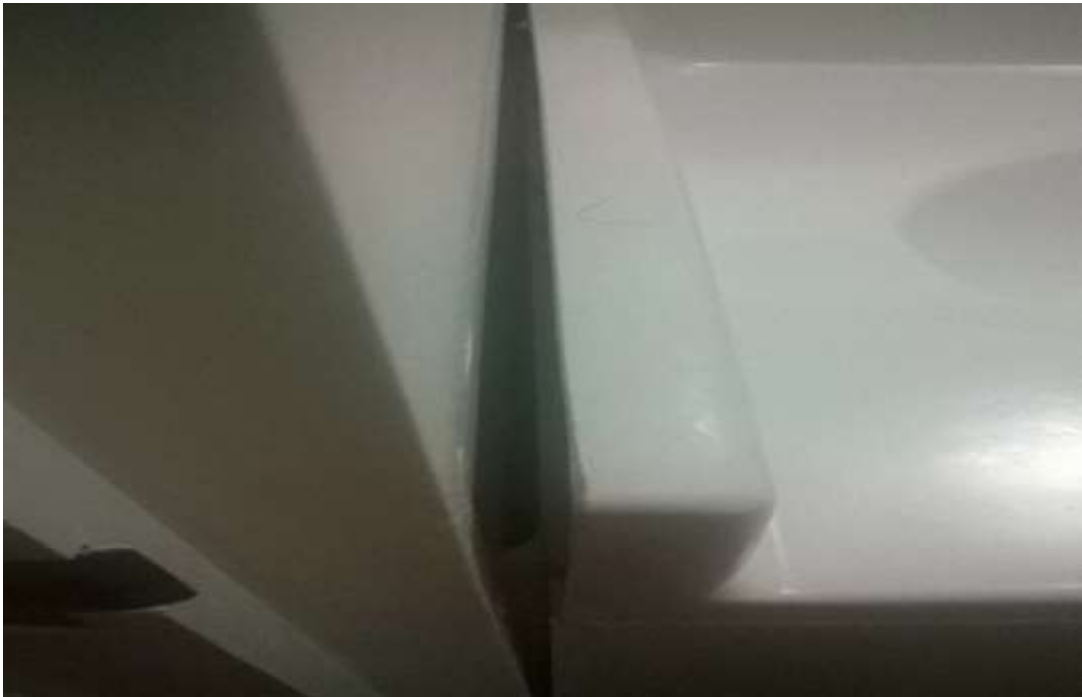
Anexo 24. Lavamanos desalineado en el Edificio 18 – Departamento 407

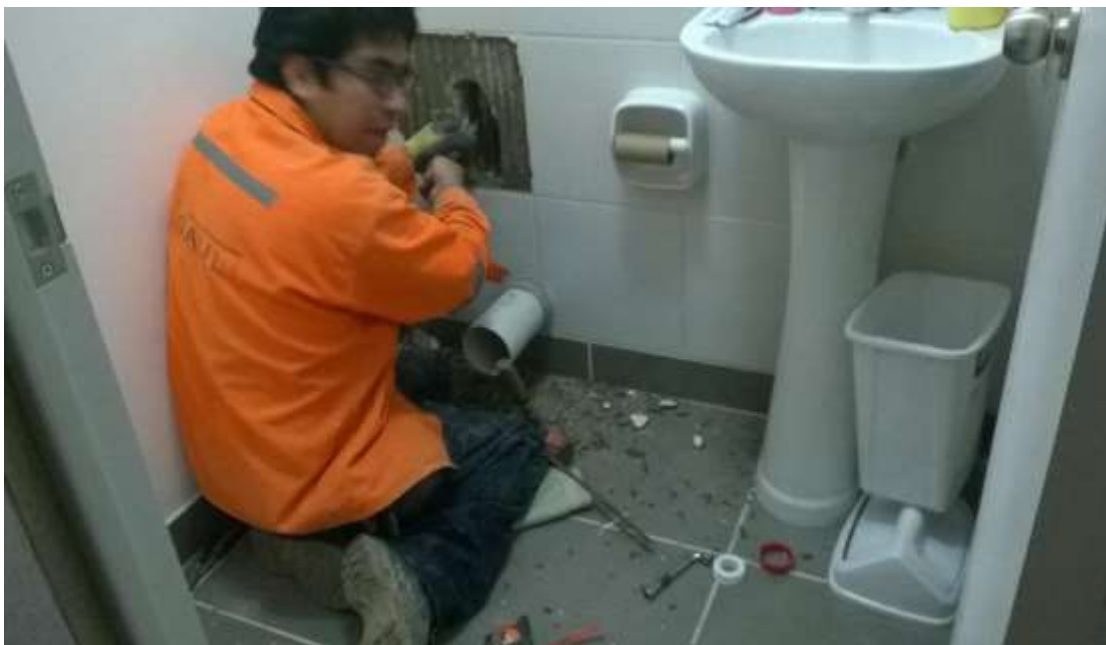
Anexo 25. Inodoro mal instalado en el Edificio 18 – Departamento 407
