UNIVERSIDAD RICARDO PALMA
FACULTAD DE INGENIERÍA

DETERMINACIÓN DE LA CONFIABILIDAD DE LA
METODOLOGÍA MTC, COMPARANDO LAS METODOLOGÍAS
VIZIR Y PCI EN PAVIMENTOS FLEXIBLES

TESIS
PARA OPTAR EL TÍTULO PROFESIONAL DE
INGENIERO CIVIL

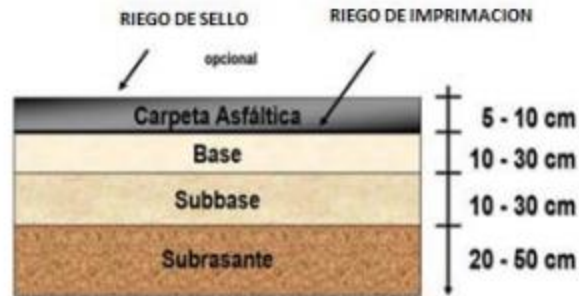
Figura N°1: Estructura del Pavimento flexible

Carpeta o capa de rodadura: Es la capa más superficial y tiene como principal función proporcionar una superficie segura, cómoda y estable en el tránsito vehicular; además de actuar como capa impermeable para impedir la infiltración de agua en la estructura del pavimento. Puede estar compuesta por uno o varias capas asfálticas.

Están formados por una carpeta asfáltica apoyada generalmente sobre capas granulares, generalmente súbbase y base, se caracterizan por que admiten grandes deformaciones sin rotura bajo la aplicación de la carga, la cual trasmite los esfuerzos a la subrasante mediante un mecanismo de disipación de tensiones, las cuales disminuyen con la profundidad. (Cruz, C., Palacios, E.,2012)

La sub base se localiza en la parte inferior de la base, por encima de la subrasante. Es la capa de la estructura de pavimento destinada a soportar, transmitir y distribuir con uniformidad las cargas aplicadas en la carpeta asfáltica. Está conformada por materiales granulares, que le permiten trabajar como una capa de drenaje y controlador de ascensión capilar de agua, evitando fallas producidas por el hinchamiento del agua, causadas por el congelamiento, cuando se tienen bajas temperaturas. Además, la sub base controla los cambios de volumen y elasticidad del material del terreno de fundación, que serían dañinos para el pavimento. (Rodríguez, 2009, pág. 7).

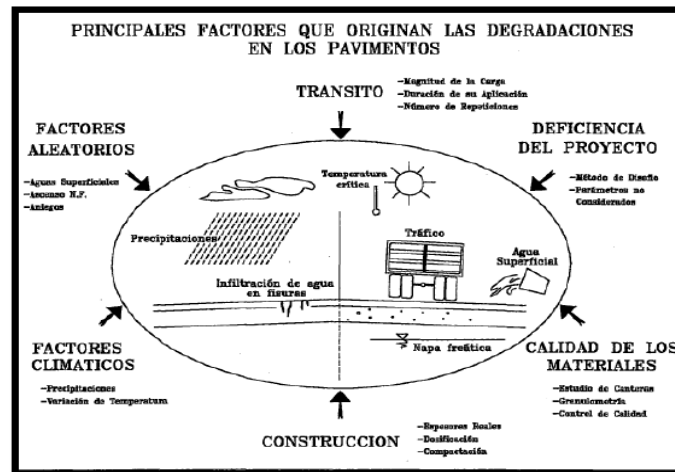
Figura N°2: Causas que originan los deterioros

Son muchas y variadas la naturaleza de las causas que dan origen a los tipos de degradación, pudiendo ser del orden cualitativo, cuantitativo o aleatorio, En el Gráfico N°02 se representa las causas más importantes y a continuación se hace una descripción de las mismas que son consideradas por Valeriano (2000):

- Deficiencia del Proyecto: El empleo de métodos de diseño que resultan inadecuados en la actualidad o para el lugar trae consigo un mal dimensionamiento de la estructura del pavimento, incorrecta valoración de las características de los materiales empleados y del terreno de fundación, inadecuada dosificación de las mezclas, deficiente proyecto de la obra básica, no consideración de factores ambientales.

- Calidad de los Materiales: Comienza con un deficiente o en muchos casos ausente estudio de cantera, una deficiente preparación de los materiales con granulometría inadecuada. No hay un adecuado control de calidad de los materiales (agregado, asfalto, agua).

- Deficiencias Durante el Proceso Constructivo: Espesores menores que los diseñados, inadecuada elaboración de las mezclas y estabilizaciones, deficiencias en el proceso de distribución, compactación o terminación, todos estos factores pueden traer como consecuencia una disminución de la calidad de los materiales y un debilitamiento estructural rápido de los pavimentos.

- Factores Climáticos: Factores importantes tales como las variaciones climáticas, que producen las contracciones de las mezclas; las precipitaciones, que originan los aniegos en zonas ningún o deficiente sistema de evacuación, y/o que se infiltran en las fisuras agravando su condición.

- Factores Aleatorios: Algunos factores que no son manejables cuantitativamente pero que deben de tomarse en cuenta en el diseño son: los aniegos, saturación de la estructura por fugas en las redes de agua y desagüe, y uno muy importante pocas veces considerado como es el aspecto social: aguas negras y desperdicios orgánicos arrojados sobre el pavimento, el cual depende del nivel socio-económico-cultural, predominante en los distritos populares.

- Deficiente Mantenimiento: Deficiente mantenimiento por escasez de equipo, fondos o personal capacitado, por empleo de materiales y/o técnicas inadecuadas, o bien, por una falta total de conservación Trabajos de mantenimiento oportunos evitarán que lo pavimentos presenten fallas con alto grado de severidad. Esto es posible si se tiene un sistema de evaluación periódico. (p.11-13).

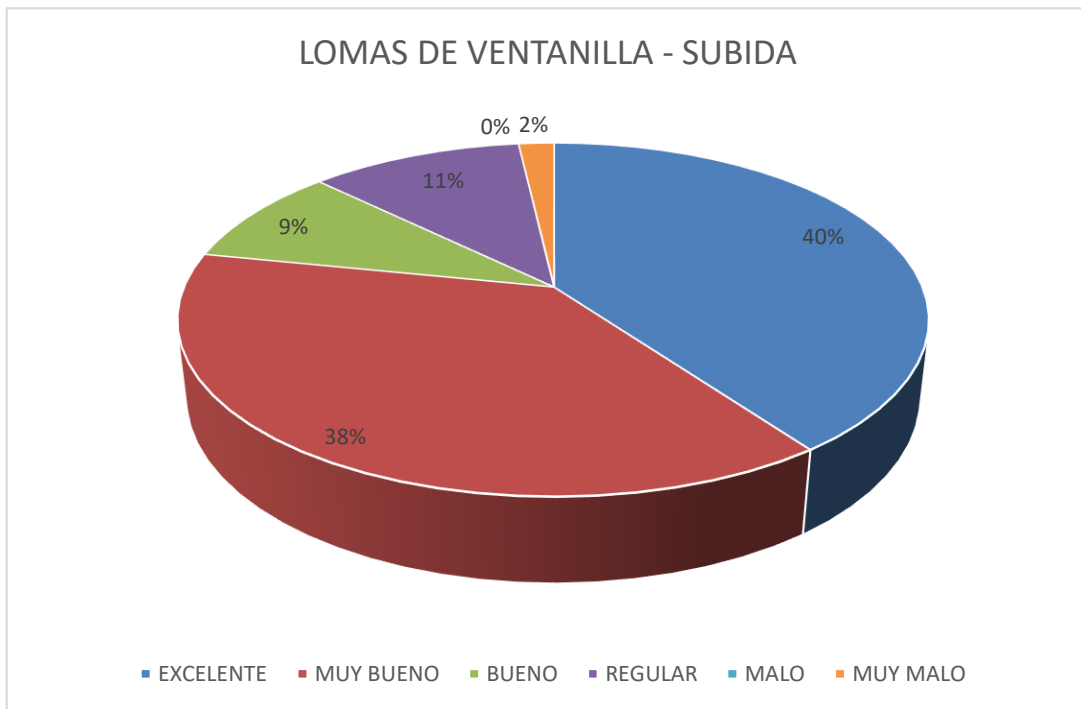
Gráfico N°3: Método PCI, Lomas de Ventanilla – Subida

Del cuadro anterior, se utilizaron los índices de condición y los estados de cada unidad de muestra para hacer el gráfico N°3, el cual nos ayudará con la comparación de metodologías, el siguiente gráfico describe el porcentaje de cada estado de las unidades de muestra en el tramo Ventanilla Alta - Subida

En este gráfico podemos ver que, de las 49 unidades de muestra, se obtuvo que el 40% tiene condición Excelente, 38% tiene condición Muy Buena, 9% condición Buena, 11% condición Regular, 0% condición Malo, 2% condición Muy Malo. La unidad de muestra es de 36.6m, y el índice de condición promedio es 81 que indica el estado de “Muy

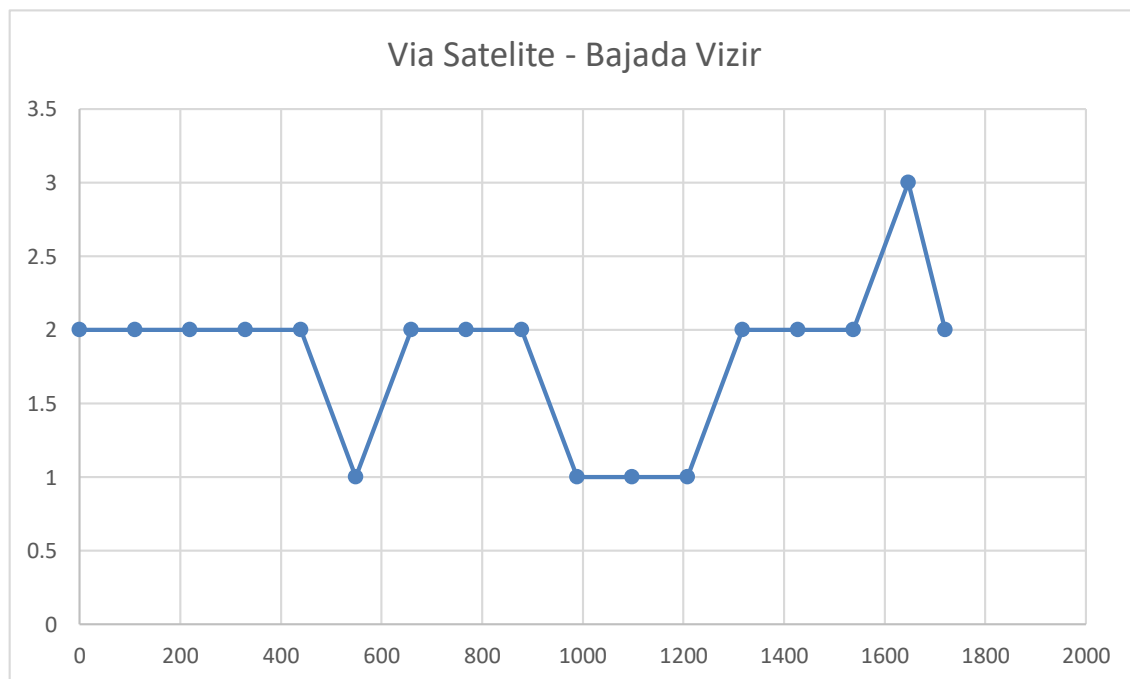
Progresiva vs Índice de Condición del pavimento, Tramo Ciudad Satélite - VIZIR.

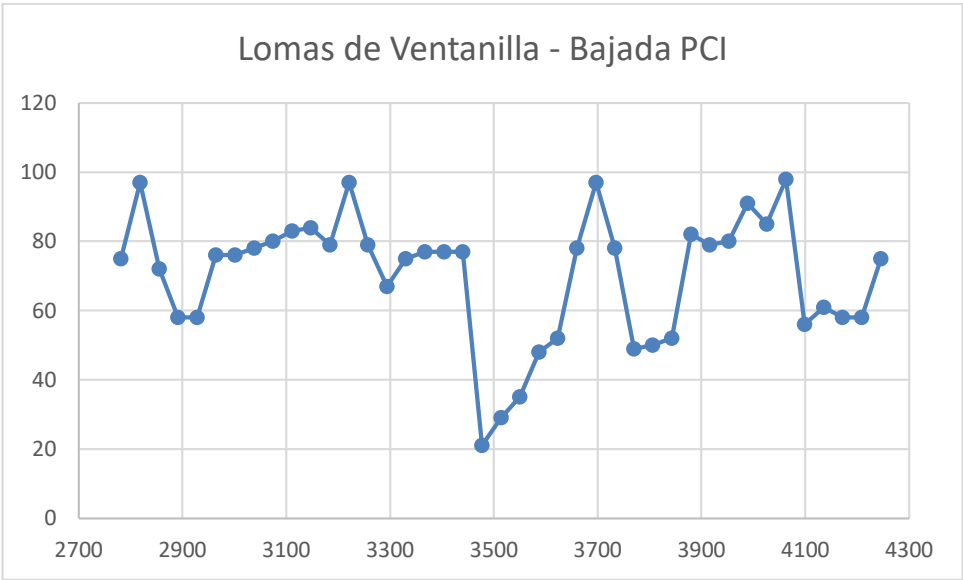
Progresiva vs Índice de Condición del pavimento, tramo Lomas de Ventanilla - PCI.
