Implementación de disipadores de fluido viscoso como reforzamiento sismorresistente del Pabellón A del Centro Educativo Salamanca en el distrito de Villa María del Triunfo

### **TESIS**

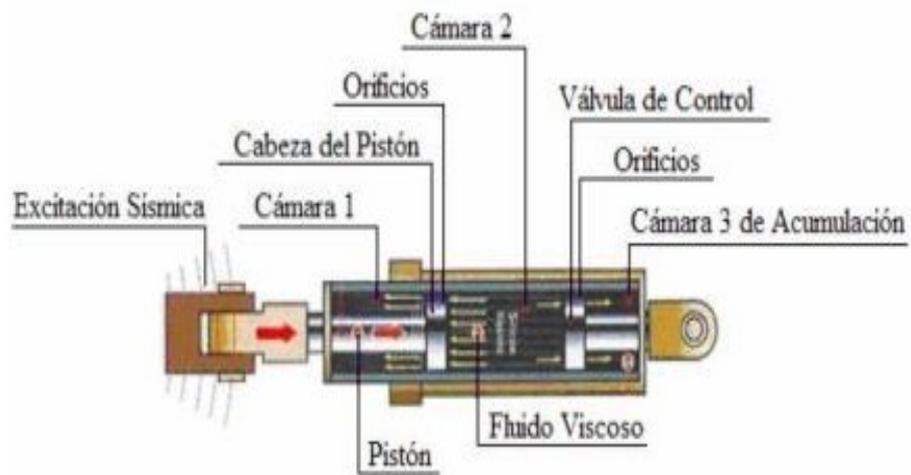
Figura N 2: Disipador sísmico Taylor  
Fuente: Taylor (2020)

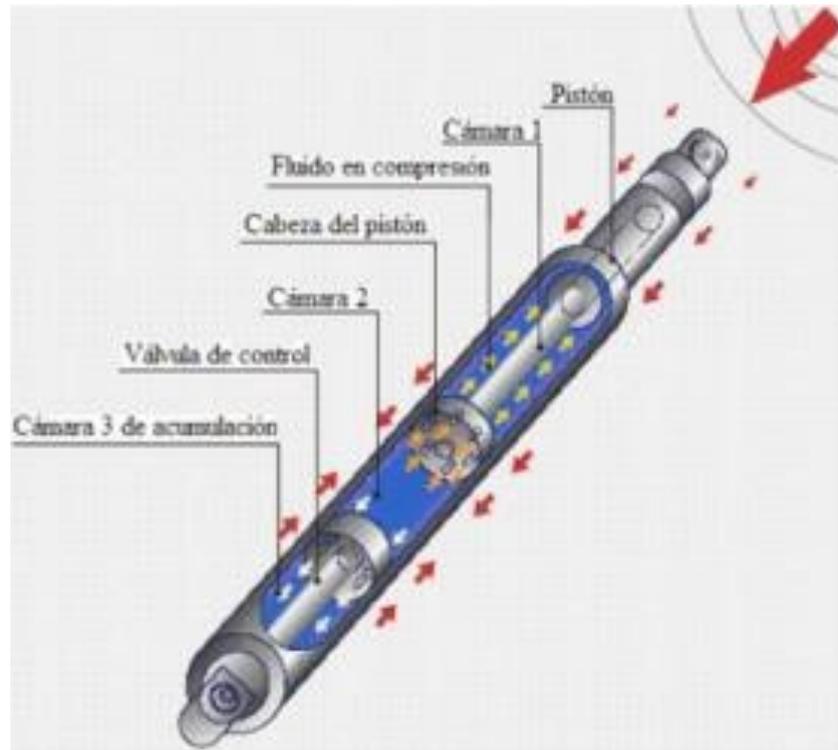
Figura N 3: Funcionalidad interna del dispositivo  
Fuente: Taylor (2020)

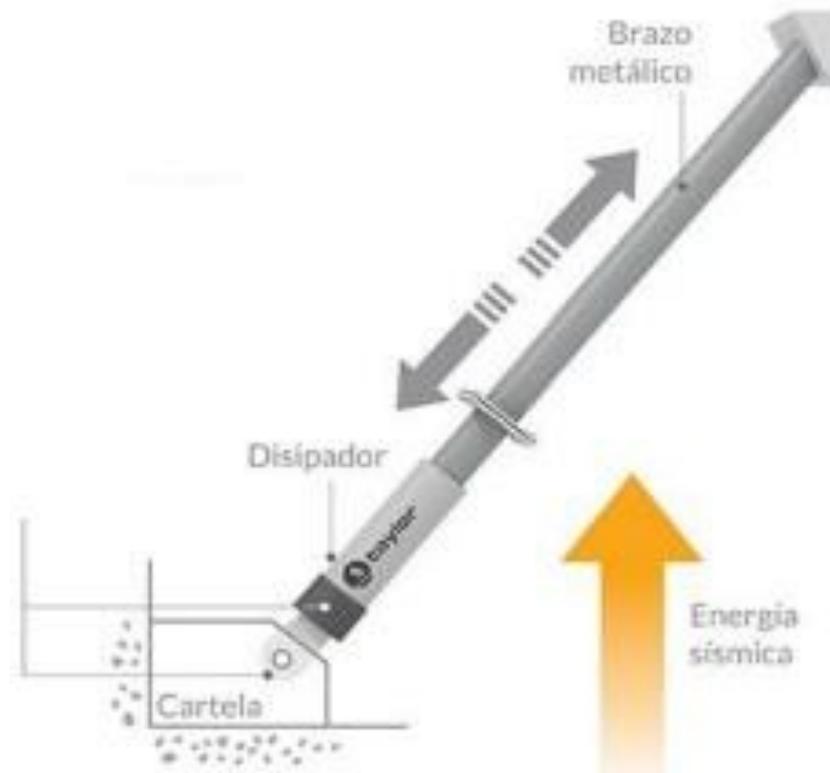
Figura N 4: Esquema del dispositivo  
Fuente: Taylor (2020)

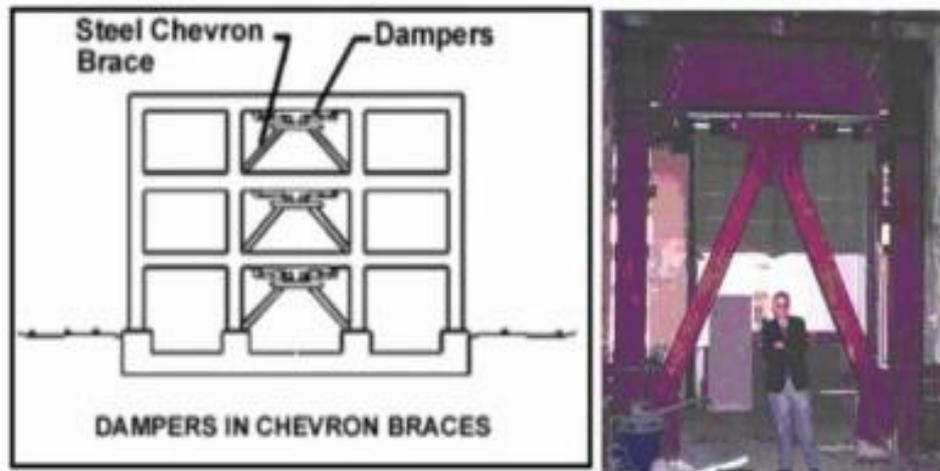
Figura N 5: Disposición Chevron  
Fuente: Hart y Wong (2000)

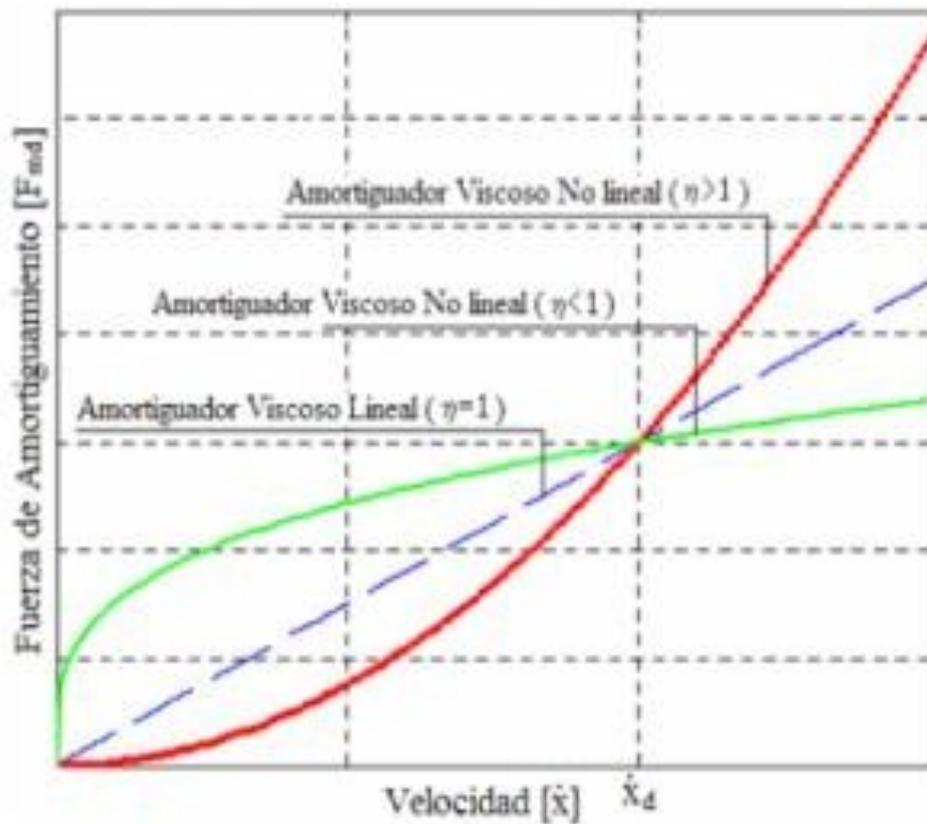
Como se observa en la siguiente figura, el dispositivo hidráulico presenta un comportamiento más eficiente cuando trabaja con velocidades mínimas.

Figura N 6: Relación entre las variables  
Fuente: Cundumi (2005)

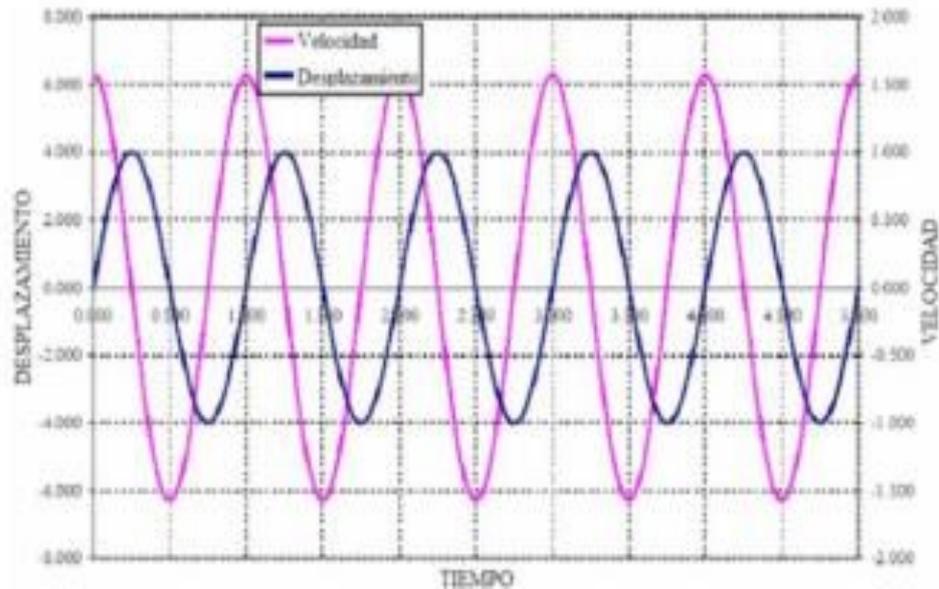
En la Figura 7, se aprecia la relación que existe entre el desplazamiento y la velocidad del disipador de fluido viscoso.

Figura N 7: Respuesta del desfase del dispositivo  
Fuente: Kelly (2001)

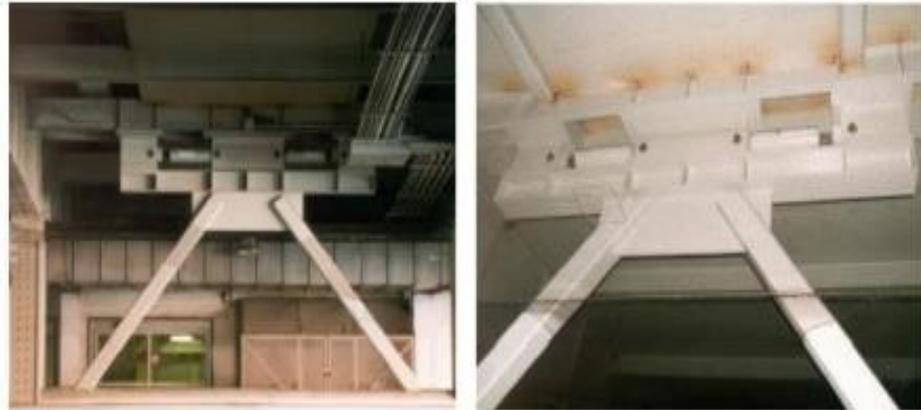
Como se observa en la Figura 14, se debe respetar la forma simétrica durante el proceso de instalación. Es decir, el primer brazo metálico se ubica de izquierda a derecha, mientras que el segundo brazo metálico se ubica de derecha a izquierda.

Cabe mencionar que, estos dos brazos metálicos se arriostran entre las uniones de vigas y columnas de la edificación existente.

Figura N 14: Primera opción de ubicación de disipadores  
Fuente: Taylor (2020)

Después, los brazos metálicos se instalan de manera diagonal, según lo mostrado en la Figura 14.

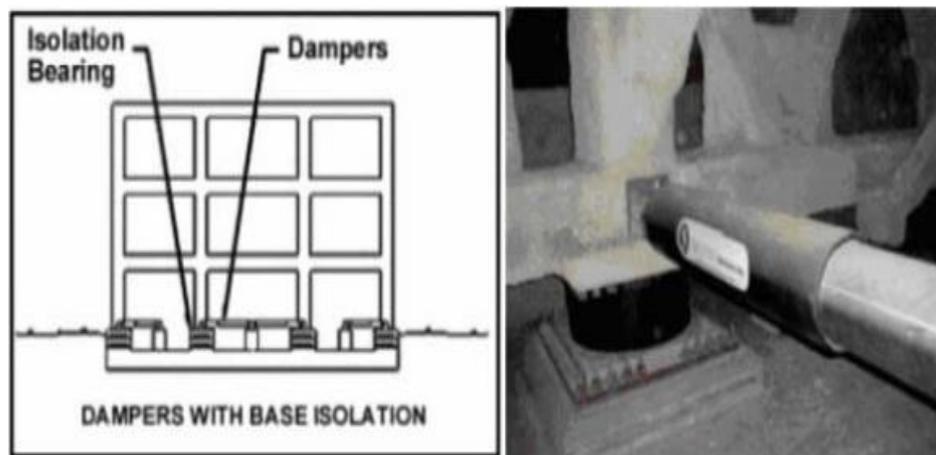
Como se observa en la Figura 16, la edificación existente ya cuenta con un sistema de amortiguamiento en la cimentación.

Figura N 16: Tercera opción de ubicación de disipadores  
Fuente: Taylor (2020)

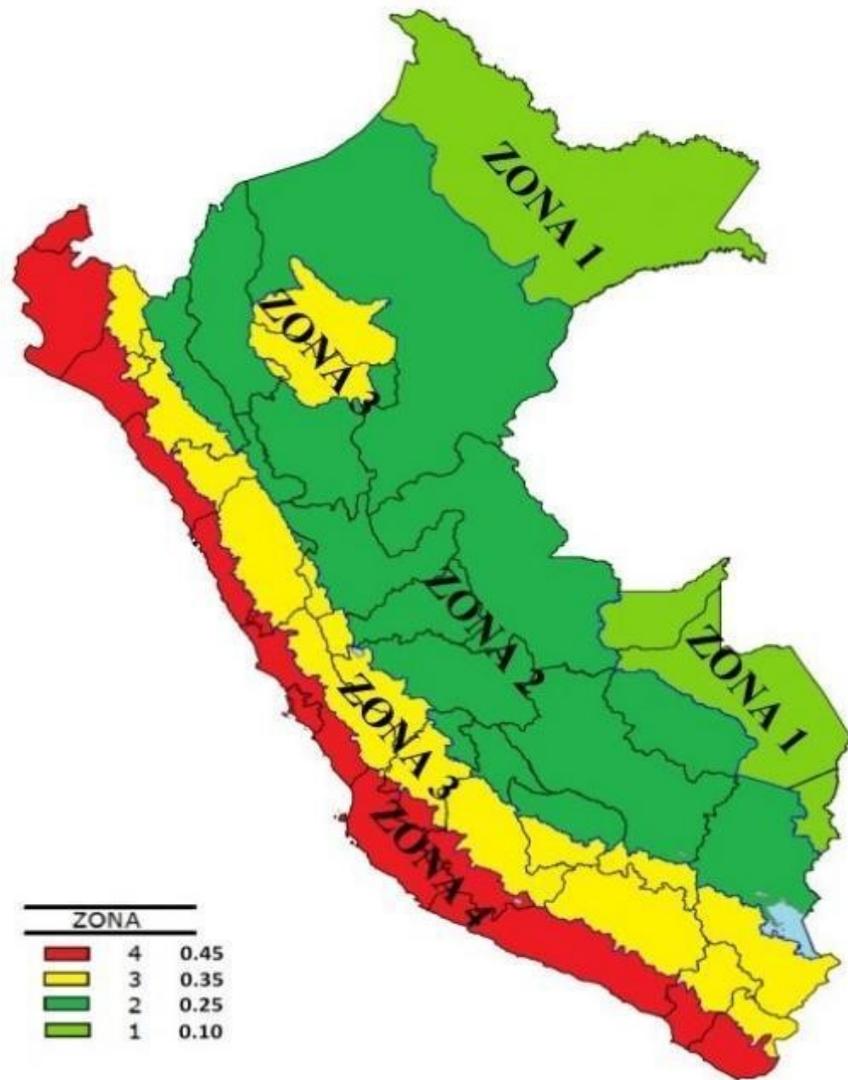
Figura N 17: Mapa sísmico según zonas del Perú  
Fuente: Sencico (2018)

Como se observa en la Figura 17, el territorio peruano está dividido por cuatro zonas según su ubicación geográfica.

Luego de varios estudios realizados, los especialistas dividieron el territorio peruano en cuatro zonas de acuerdo a lo mostrado en la Figura 17.

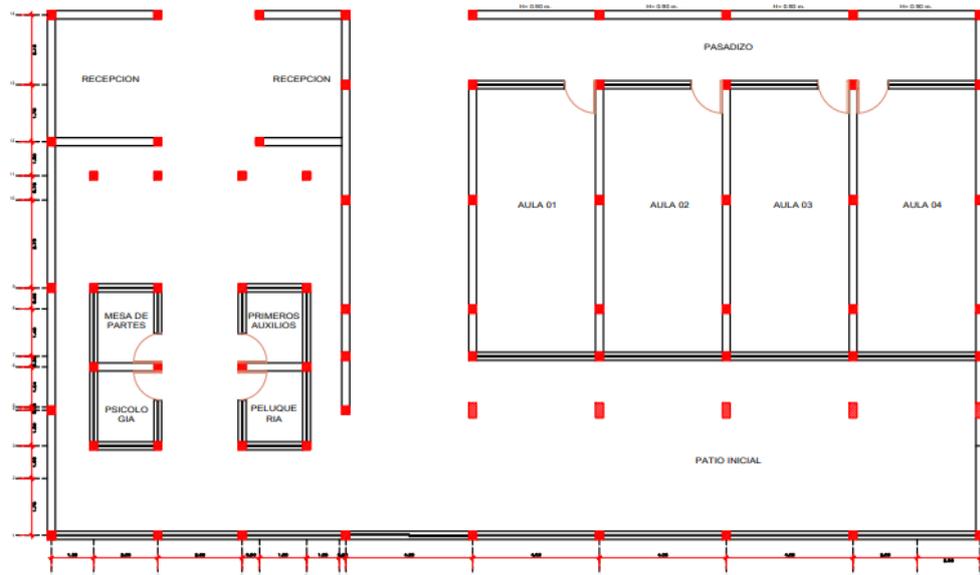
Figura N 21: Plano de arquitectura del primer piso  
Fuente: Elaboración propia (2022)

Según lo mostrado en la Figura 21, el primer nivel contó con cuatro aulas, un patio de recreación, áreas para recepción, entre otras.

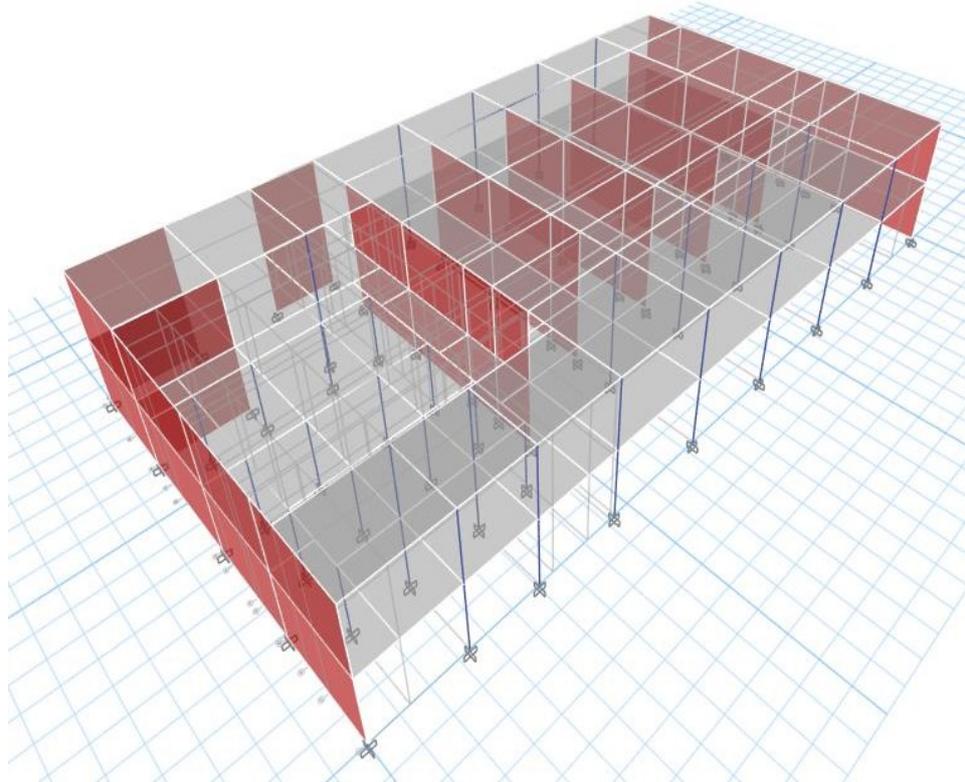
*Figura N 25: Vista 1 del centro educativo*  
Fuente: Elaboración propia (2022)

Según lo observado en las Figuras 25 y 26, el Pabellón A contó con dos pisos.  
La altura de entrepiso de cada piso fue de 2.70 metros de altura.

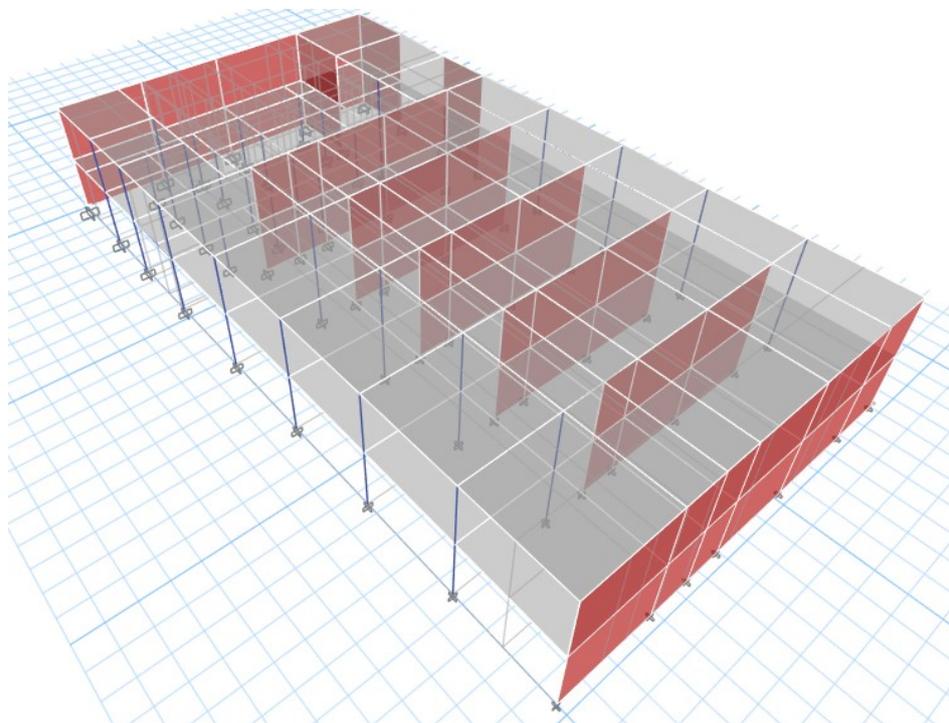
*Figura N 26: Vista 2 del centro educativo*  
Fuente: Elaboración propia (2022)

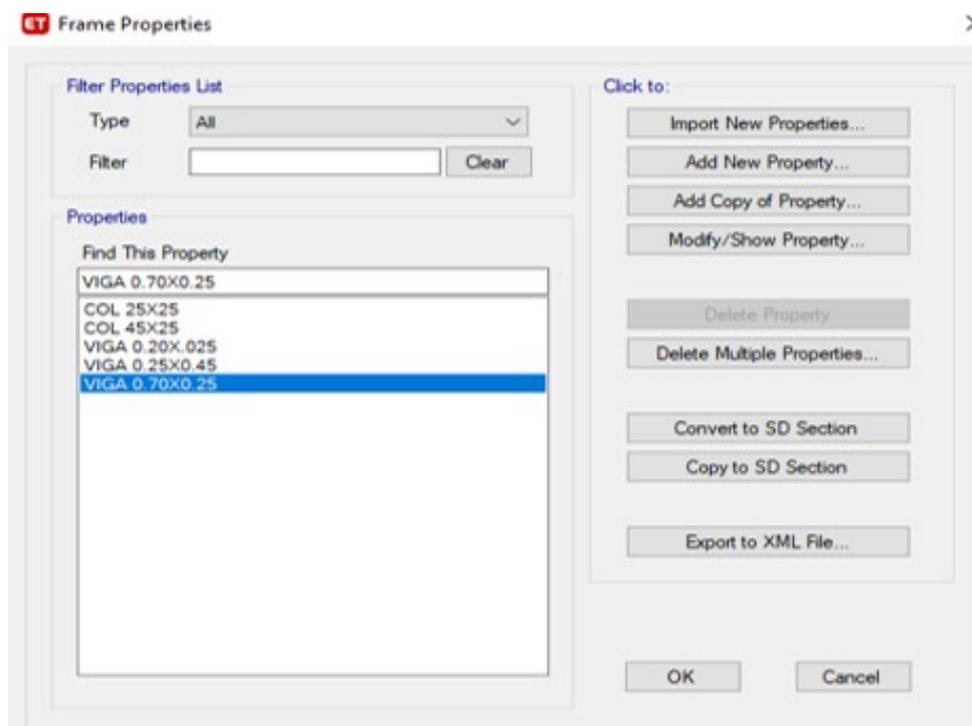
En la Figura 27 se definieron los tipos de vigas y columnas utilizados para el modelamiento del Pabellón A.

Figura N 27: Creación de secciones  
Fuente: Elaboración propia (2022)

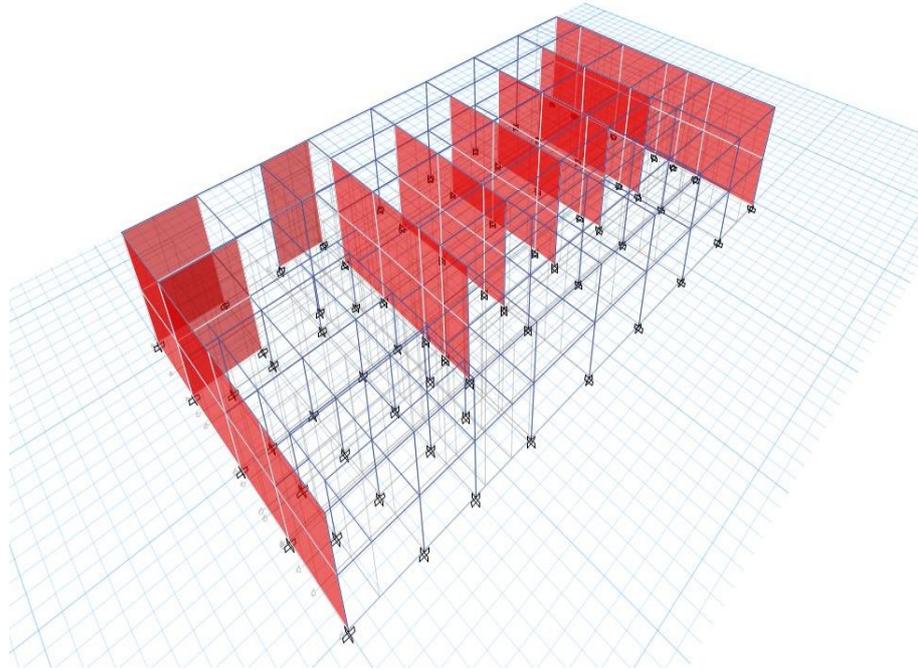
*Figura N 29: Vista 3 del centro educativo*  
Fuente: Elaboración propia (2022)

Como se observa en la Figura 29, ningún elemento estructural presentó un desalineamiento o cambio de orientación en la dirección x del Pabellón A del Centro Educativo Salamanca.

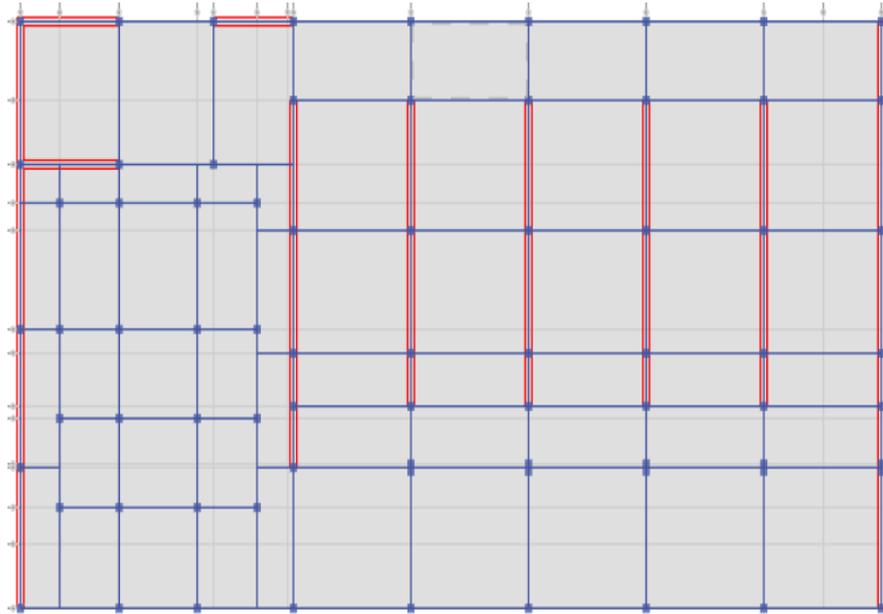
Figura N 31: Vista en planta del primer piso  
Fuente: Elaboración propia (2022)

Ello debido a que la configuración del Pabellón A fue de forma rectangular.

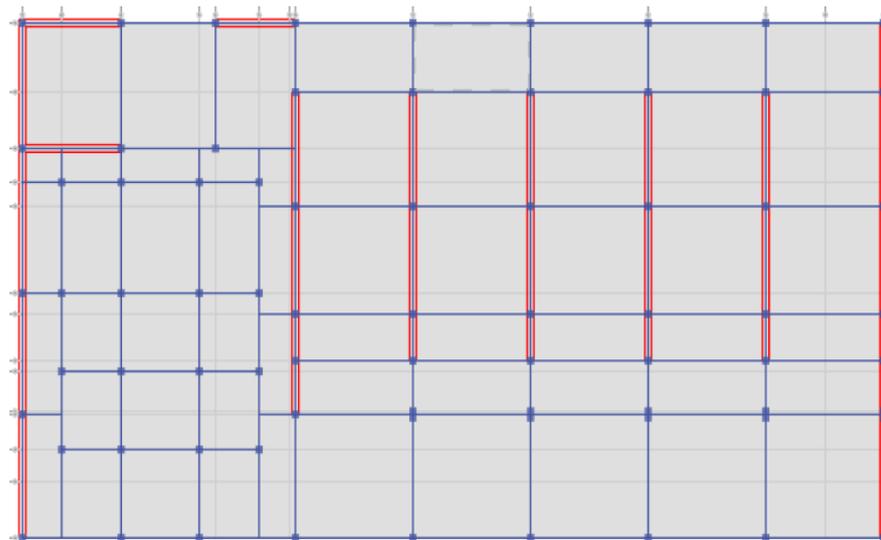
Figura N 33: Vista 1 en planta del primer nivel  
Fuente: Elaboración propia (2022)

Ello debido a que todos los elementos resistentes a las fuerzas cortantes están alineados de forma paralela en la dirección x.

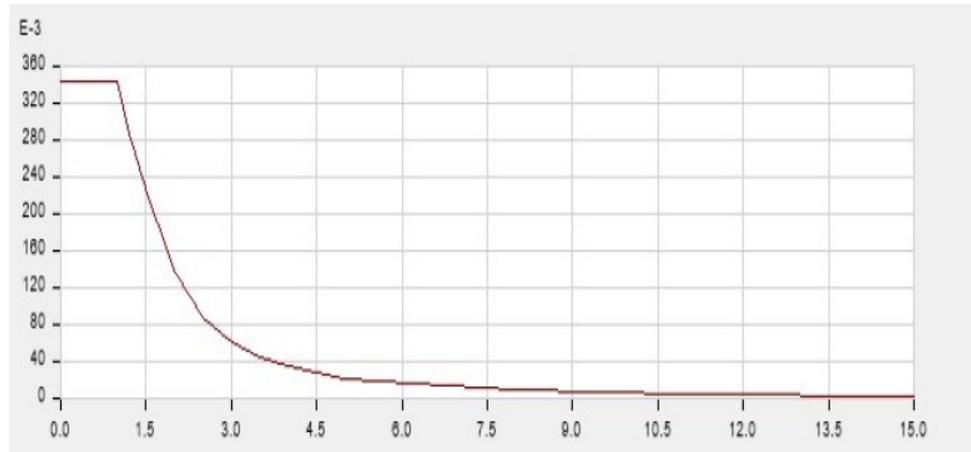
Figura N 40: Espectro de respuesta en x  
Fuente: Elaboración propia (2022)

Como se observa en la Figura 40, el eje x representa los periodos del espectro de respuesta  $ED_x$ , mientras que el eje y representa las aceleraciones.

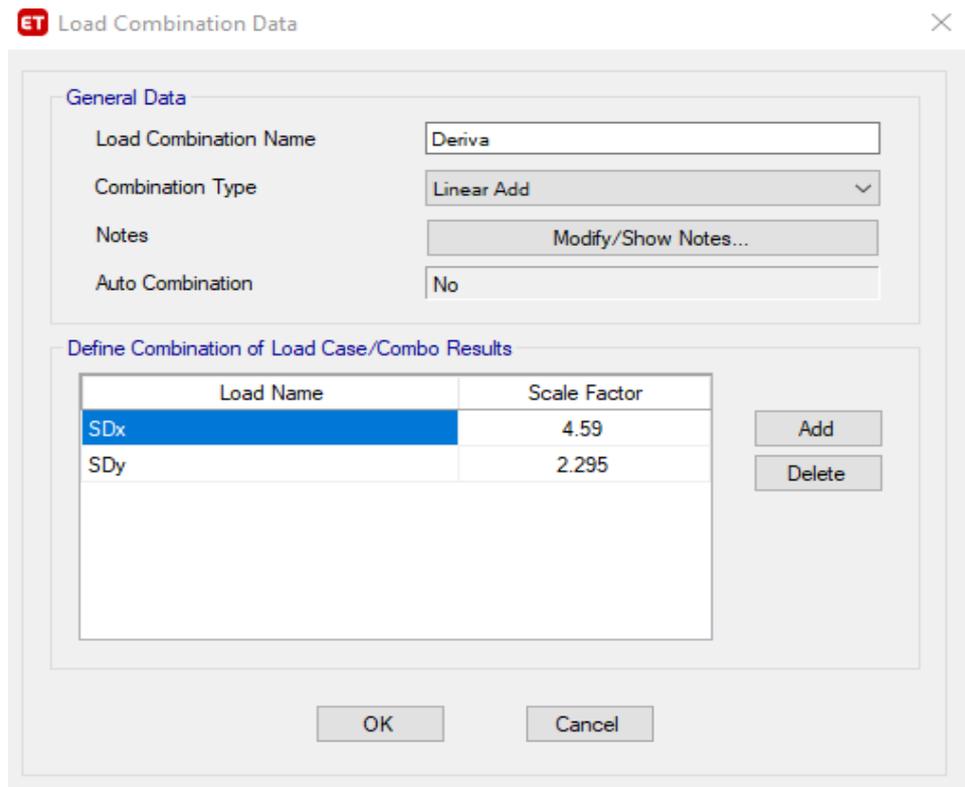
Figura N 46: Combinación de cargas  
Fuente: Elaboración propia (2022)

Como se observa en la Figura 46, el  $SD_x$  se creó para la dirección x, mientras que el  $SD_y$  se creó para la dirección y.

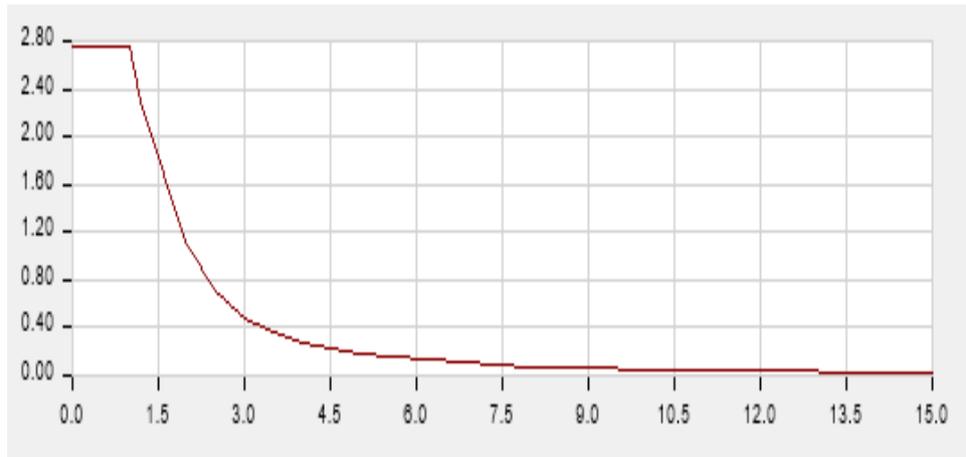
Figura N 48: Espectro de respuesta en x  
Fuente: Elaboración propia (2022)

En la Figura 48 se visualiza el espectro de respuesta obtenido en el eje x del Pabellón A del Centro Educativo Salamanca.

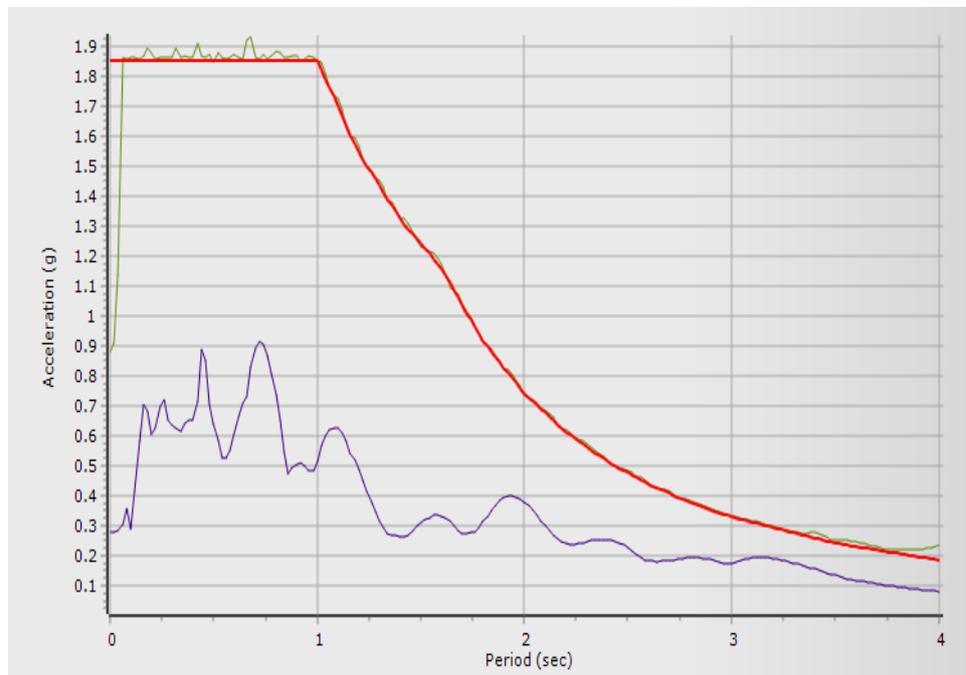
Figura N 62: Primer acelerograma escalado de 2007  
Fuente: Elaboración propia (2022)

Finalmente, la línea verde representa el acelerograma escalado en la dirección Este – Oeste.

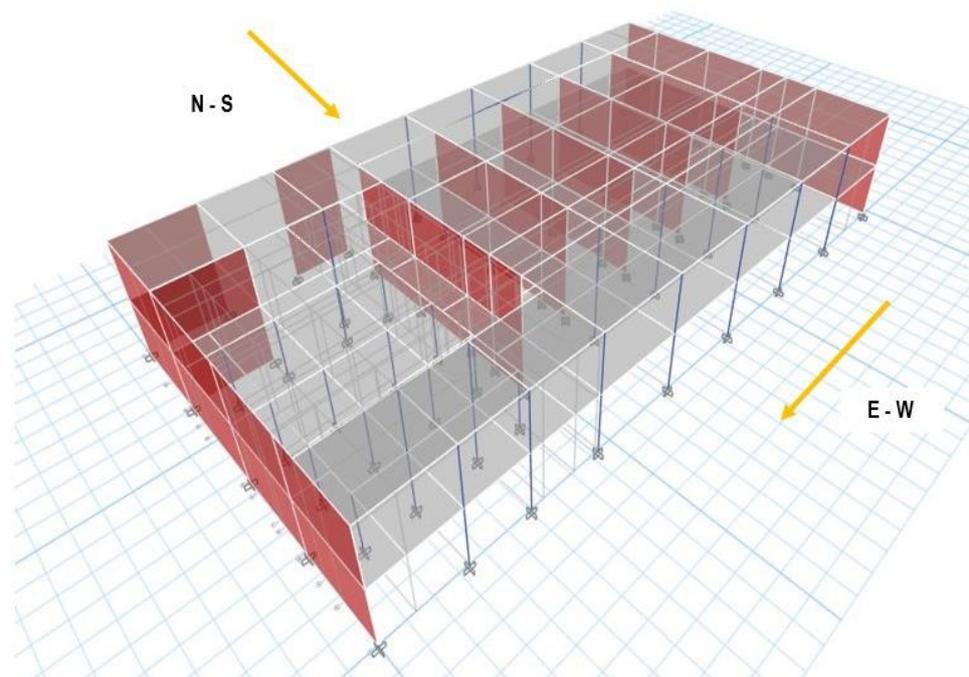
Figura N 68: Caso 1 al 100% del sismo e-w  
 Fuente: Elaboración propia (2022)

Según la Figura 68, el primer caso se presenta cuando las coordenadas Este – Oeste del sismo actúan al 100 % en la dirección x.

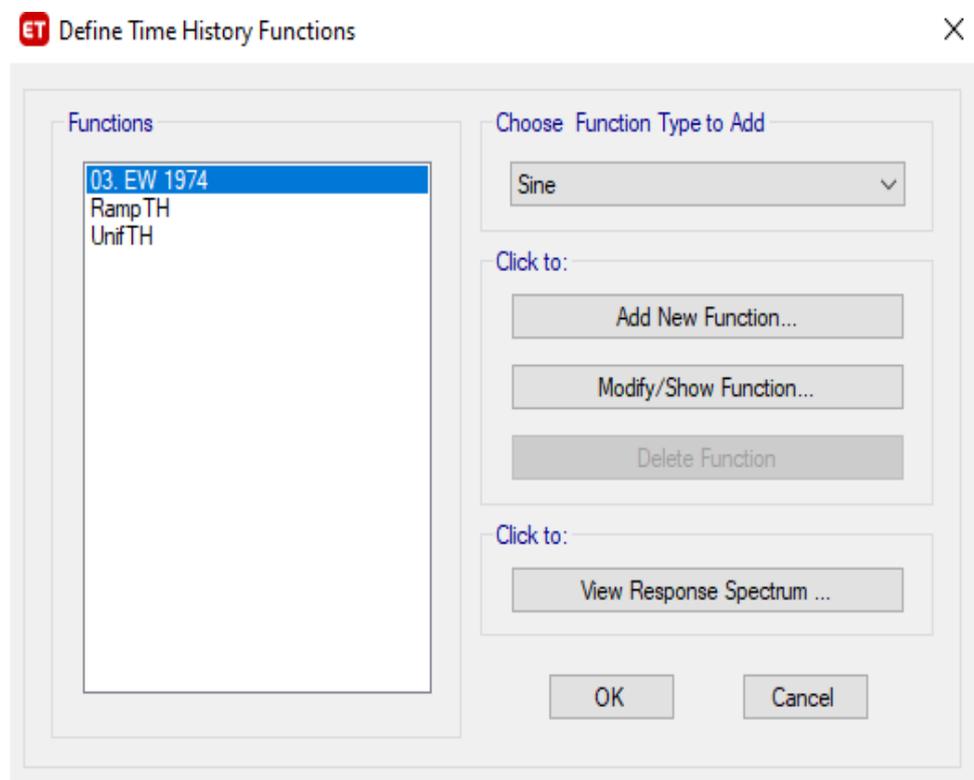
Después, se definió la función tiempo – historia según lo mostrado en la Figura 70. Esta función fue nombrada como E – W 1974, de acuerdo a la dirección y el año del acelerograma elegido.

Figura N 70: Función e-w de 1974  
Fuente: Elaboración propia (2022)

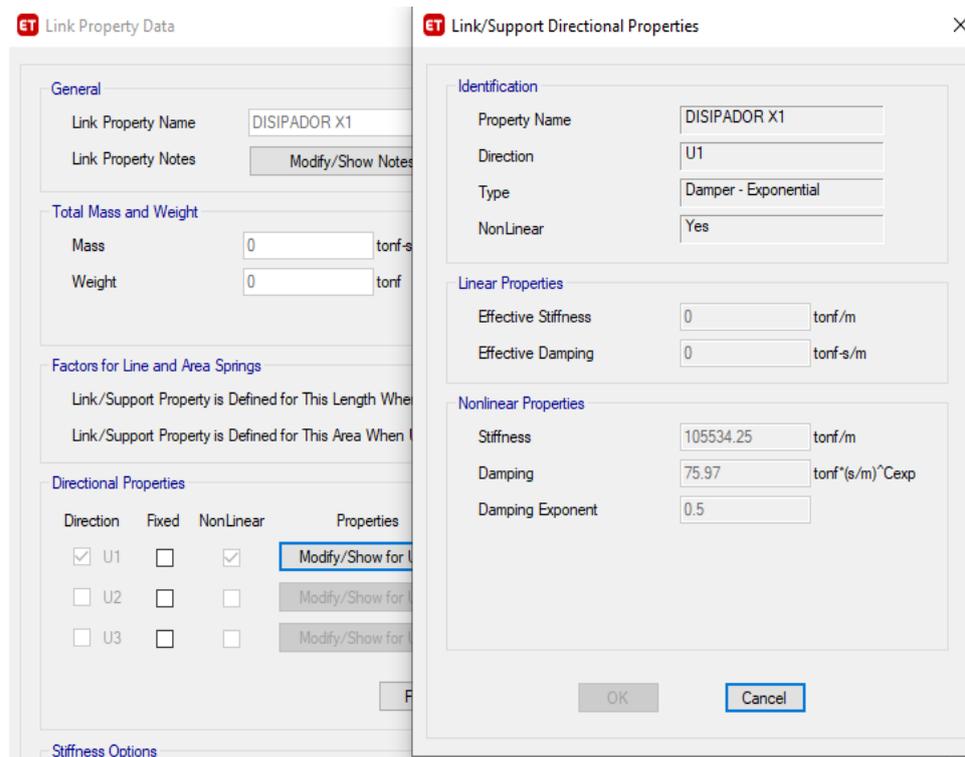
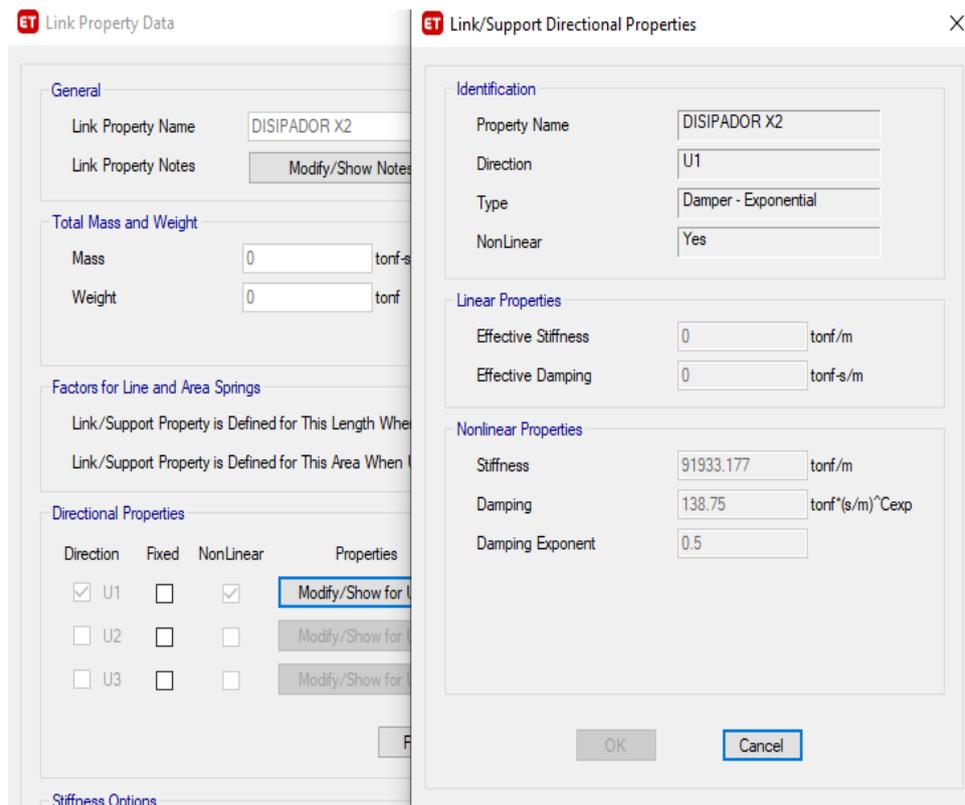
En las Figuras 74 y 75, se muestra la manera en cómo se ingresaron las propiedades de los disipadores tipo 1 y tipo 2.

Figura N 74: Propiedades del dispositivo 1  
Fuente: Elaboración propia (2022)

Figura N 75: Propiedades del dispositivo 2  
Fuente: Elaboración propia (2022)

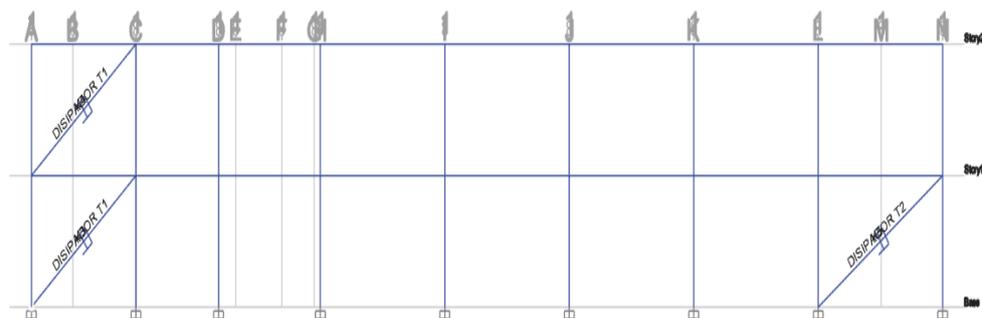
Figura N 77: Vista en elevación 1-1  
Fuente: Elaboración propia (2022)

Como se observa en la Figura 77, los dispositivos de fluido viscoso tipo 1 y 2 se ubicaron en el primer y segundo nivel del eje 1 – 1 del Pabellón A.

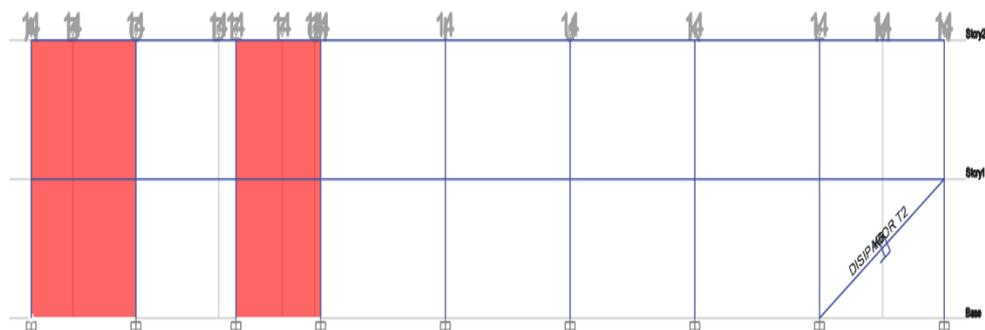
Figura N 79: Vista en elevación 14-14  
Fuente: Elaboración propia (2022)

Finalmente, en la Figura 79 se observa el uso de un disipador de fluido viscoso tipo 2 en el primer nivel del eje 14 – 14 del Pabellón A.

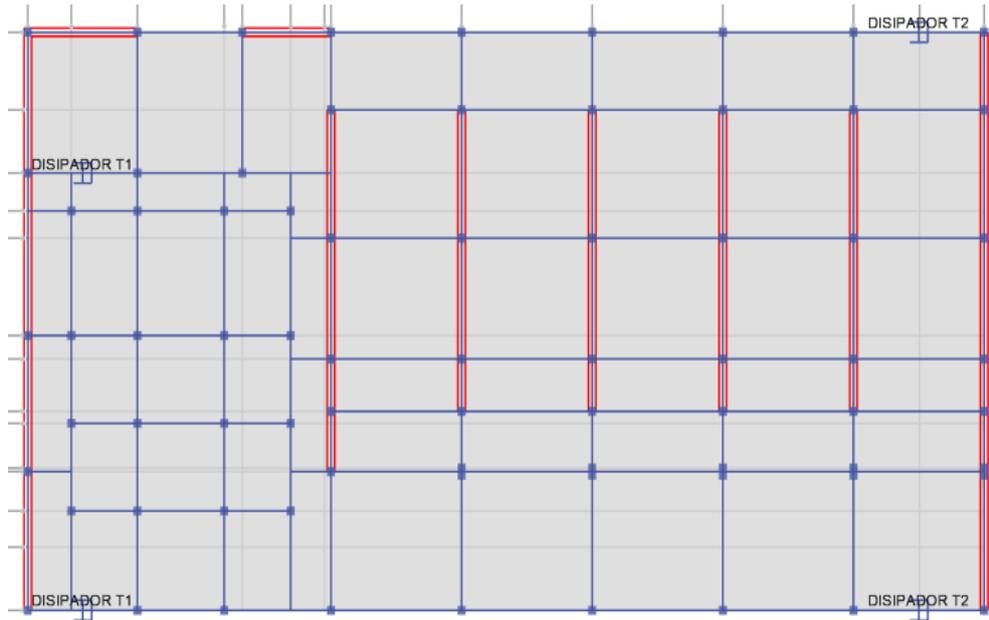
Figura N 81: Vista 1 en planta con disipadores  
Fuente: Elaboración propia (2022)

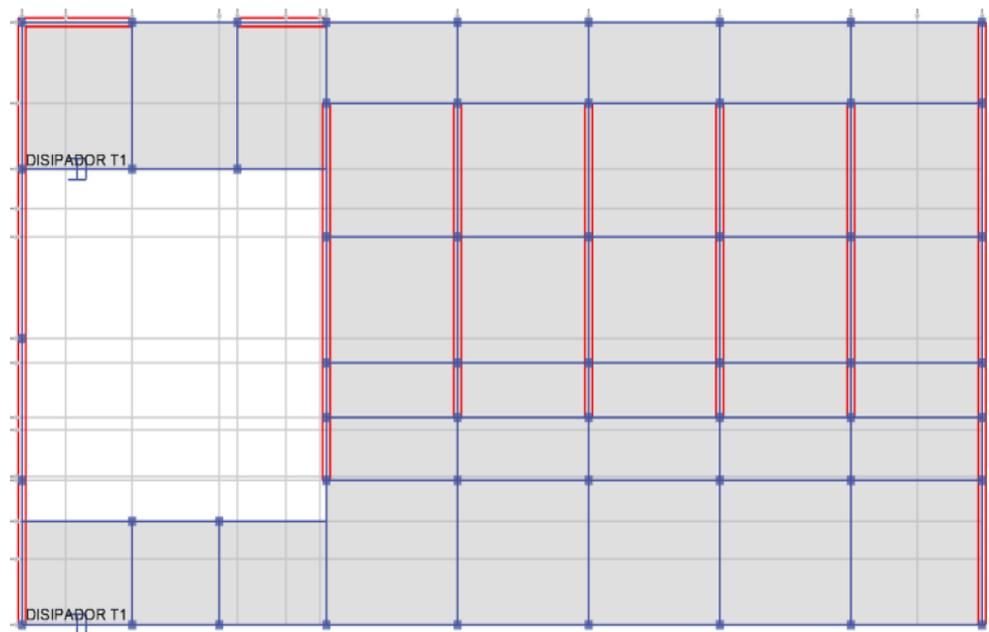
Figura N 82: Vista 2 en planta con disipadores  
Fuente: Elaboración propia (2022)
