UNIVERSIDAD RICARDO PALMA

**FACULTAD DE INGENIERÍA
ESCUELA PROFESIONAL DE INGENIERÍA CIVIL**

Medidas preventivas en los procesos de construcción de una obra para
reducir el porcentaje de incumplimiento de plazos de entrega

TESIS

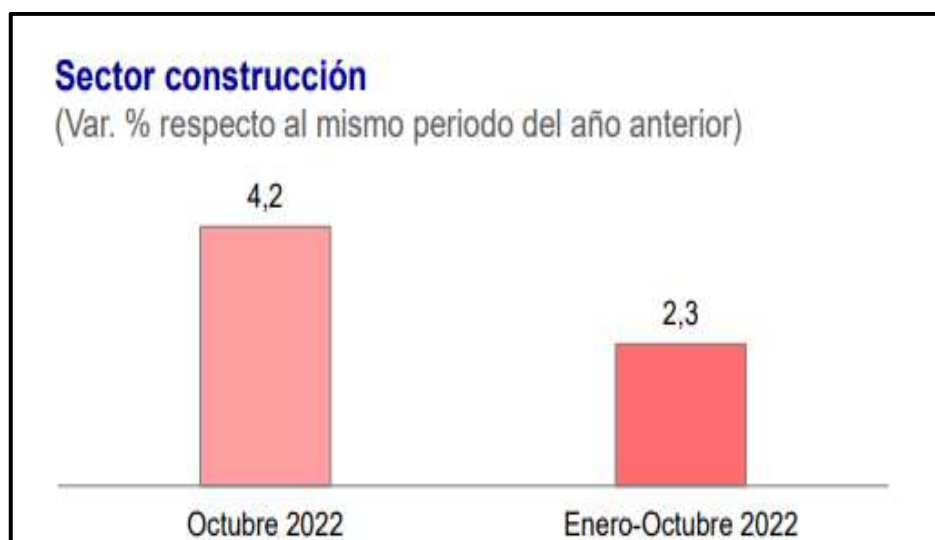
El sector construcción en el Perú según el Banco Central de Reserva, aumentó en 4.2% interanual en octubre del 2022 producto del mayor avance de obras públicas, como se muestra en la Figura 1 sólo en ese año el sector creció en 2.3%.

Crecimiento del sector Construcción en Perú octubre 2022

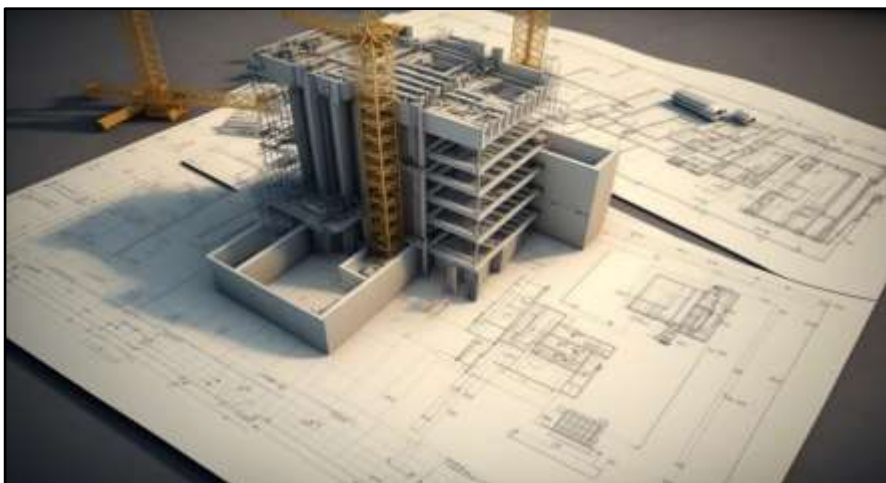
En la Figura 25 observamos el proyecto en 3d del proyecto multifamiliar Avanza en Surco.

Diseño Edificación Proyecto Avanza

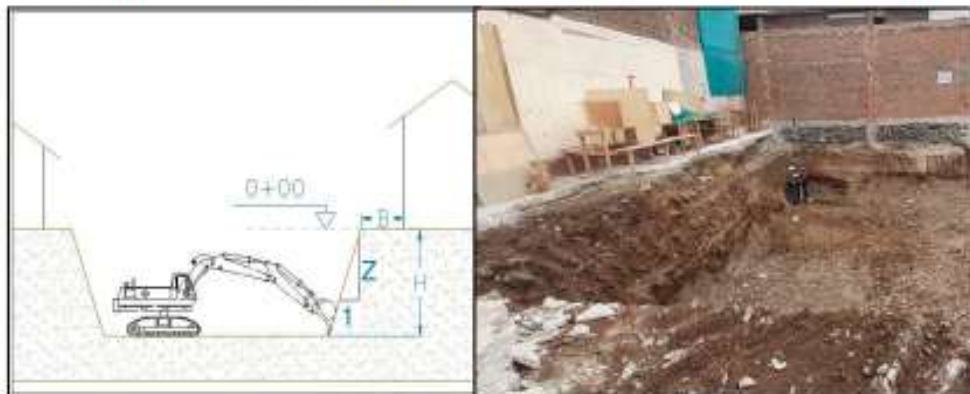
Se ejecutará la excavación del primer anillo con ancho de banqueta (B), talud (Z) y profundidad (H), por lo que se deberá definir en campo con el Profesional Responsable (PR) si no está especificado en los planos de anclajes.

En cualquier caso, la plataforma de trabajo (H) debe de estar entre 50cm a 80cm por debajo de la cota de perforación de los anclajes, (Z) dependerá del tipo de suelo y (B) será de al menos 1.00 m para realizar los trabajos de perforación de forma segura.

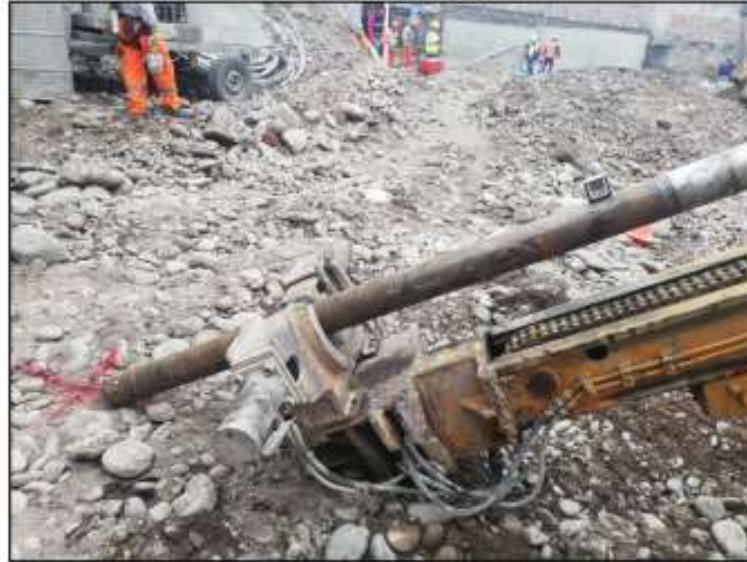
El proceso de replanteo de puntos a perforar deberá realizarse con un nivel topográfico, teniendo en consideración la proyección del nivel del anclaje ya sea sobre la banqueta en caso de perforaciones convencionales, o sobre el suelo, donde generalmente se marcan los puntos de perforación proyectada.

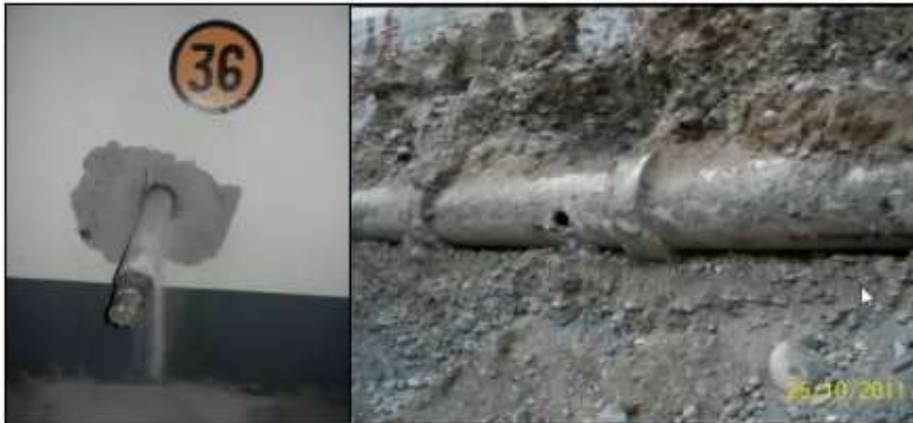
El cálculo de sobre perforación debe ser determinada por el PR de Batalla de Junín. Una vez validado el punto marcado por el personal de topografía de AyA calculada la sobre perforación, se procederá a realizar el plan de Perforación Diaria (PPD) indicando las longitudes de perforación finales (longitud de perforación del anclaje más longitud de sobre perforación por proyección) de los anclajes a perforar al día.

Se deberán verificar interferencias en colindancias para evitar perforaciones a estructuras vecinas, redes eléctricas, de agua, desagüe, gas, entre otros.

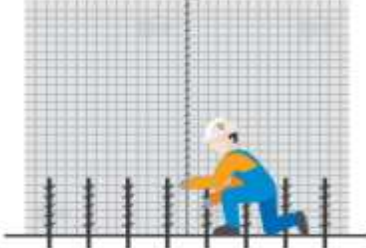
8	Obrero	Colocar paneles	<p>Se traslapan los paneles y se amarran unos a otros con alambre de albañil dando continuidad a la malla.</p> <p>Las esperas o fierros de anclaje son anclados a la losa y luego amarrados a la malla quedando ubicados entre esta y el EPS.</p>

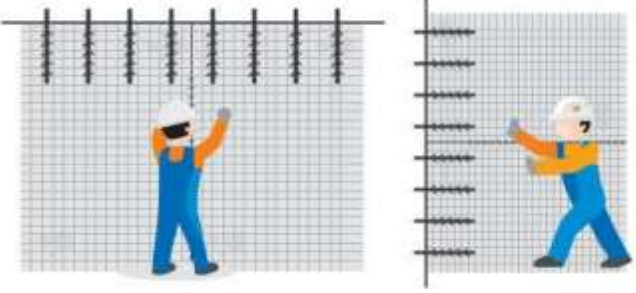
9	Obrero	Fijar	<p>En el proceso de colocación de los paneles Muromax. Se realizan fijaciones laterales (en columnas o placas) y en la parte superior (vigas o losa de techo) según estos elementos sean encontrados dentro del trazo de los juros. Las esperas o fierros de anclaje son anclados a los elementos estructurales mencionados y luego amarrados a la malla quedando ubicados entre esta y el EPS.</p>

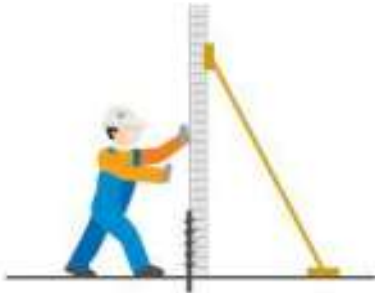
10	Obrero	Asegurar	<p>El plano vertical (plomo) y el horizontal (serpenteo) mediante sujeciones para evitar la transmisión de errores de nivelado y/o planeidad previa al lanzamiento de mortero contra los paneles MURO MAX.</p>

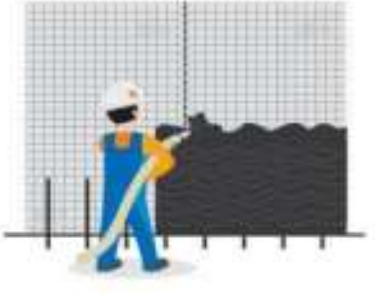
11	Obrero	Aplicar	<p>Mortero por ambas caras de los muros, iniciando desde la parte inferior y siguiendo en sentido ascendente hasta culminar en la parte superior. En esta operación se recubre la malla. La primera capa es de 20mm como mínimo.</p>

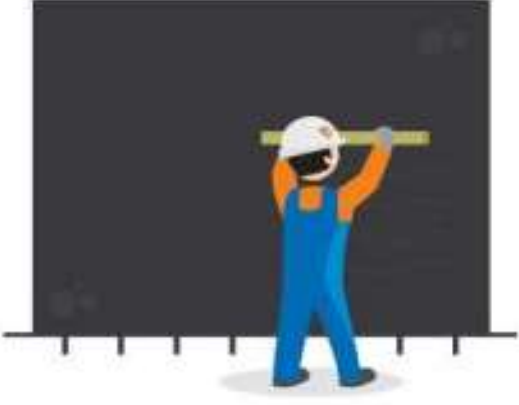
12	Obrero	Acabar	<p>Se aplica de manera convencional un tarrajeo hasta completar el trazado.</p>

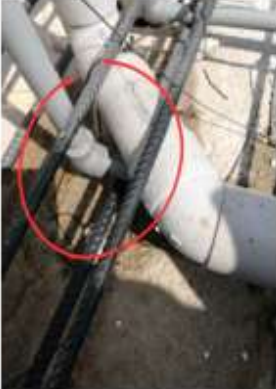
INFORME DE CALIDAD EN LA CONSTRUCCION #46 - VIBE											
ITEM	PISO	D./A.A.CC	OBSERVACIÓN	INFORME	ACTA DE REUNION	ECHE DE SERVACION	TRATAMIENTO	IMAGEN DE OBSERVACIÓN	ESTADO	RESPUETA (AVIA)	FECHA NTAMIENTO
823	PISO 7	II.SS	Rotura de tubería después de la reparación, proceder con la prueba nuevamente.	45	53	18/01/2022

CORREGIDO		
824	PISO 7	Loza	Colocar acero de costura en unión de prelosa.	45	53	18/01/2022

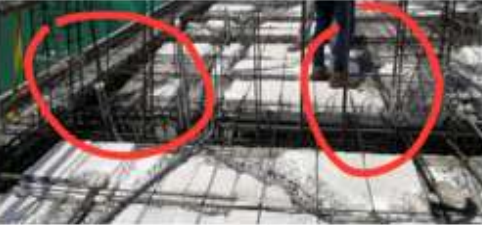
CORREGIDO		
825	PISO 7	Muros	Colocar guía en el acero antes del vaciado para seguir con el espaciamiento en los verticales.	45	53	18/01/2022

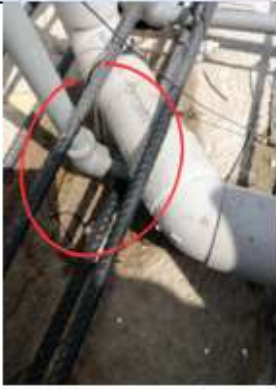
INFORME DE CALIDAD EN LA CONSTRUCCION #46 - VIBE											
ITEM	PISO	D./A.A.CC	OBSERVACIÓN	INFORME	ACTA DE REUNION	FECHA DE OBSERVACION	PLANTAMIENTO	IMAGEN DE OBSERVACIÓN	ESTADO	FECHA DE OBSERVACION (A/Y/A)	FECHA DE PLANTAMIENTO
827	PISO 7	Miga	Se han cortado estribos de viga chata - piso 7	45	53	19/01/2022	706

CORREGIDO		
828	PISO 7	Losa	No llego el pase en la prelosa. Realizar los pases se tiene que realizar con un sacabocado y solo se esta realizando con un picado y esto jenerar fisuras en la prelosa	45	53	19/01/2022

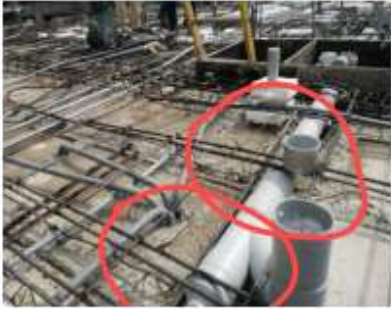
Pendiente		
829	PISO 7	II. SS	Colocar burros para no maltratar las tuberías	45	53	19/01/2022

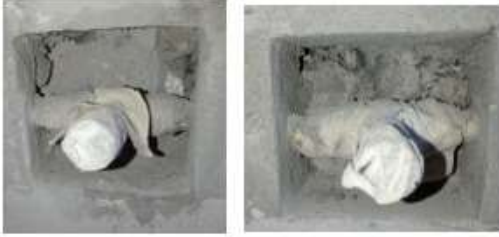
1656	PISO 10	I. GAS	En liberación de dpto queda observado mejorar acabado en nicho de gas. No se quiere mejorar el acabado y no hay registro de los aceros expuestos tengan protector anticorrosivo	65	73	miércoles, 8 de Junio de 2022	**

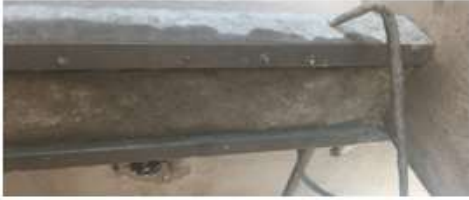
1657	PISO 16	TARRAJEO	Tarrajeo de dinteles, no se está colocando la pasta de cemento, solo polvo de cemento.	65	73	miércoles, 8 de Junio de 2022	**
