UNIVERSIDAD RICARDO PALMA

**FACULTAD DE INGENIERÍA
ESCUELA PROFESIONAL DE INGENIERÍA CIVIL**

Retroreflectividad de las microesferas en la
señalización horizontal según el tipo de
pavimentos en vías urbanas

TESIS

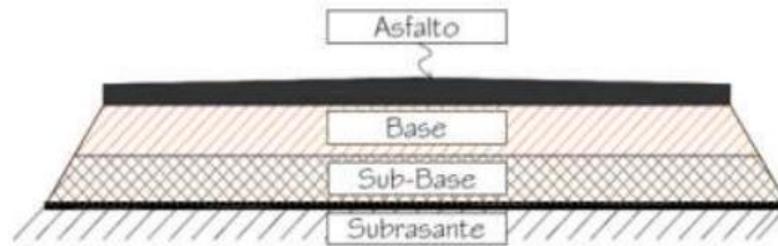
Este tipo de pavimento tiene una base flexible o semirrígida sobre la cual se ha construido una capa de rodamiento formada por una mezcla bituminosa de material granular y algún ligante asfáltico. (Robles, 2015, pág. 14)

Figura 1: Sección del Pavimento Asfáltico
Fuente: (Robles, 2015)

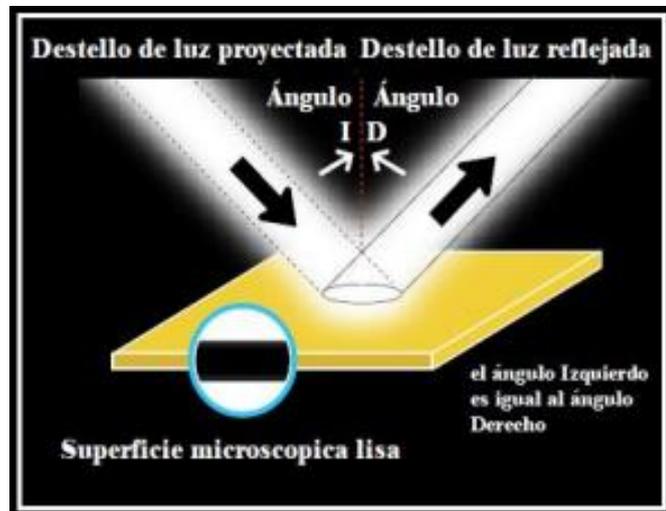
- **Reflexión especular.** - La reflexión especular ocurre cuando el brillo de luz reflejada toma dirección contraria al brillo de luz proyectada, los ángulos tanto de derecha e izquierda son iguales respecto a la vertical, este fenómeno depende del material que se usa en la demarcación vial y superficies lisas.

Figura 3: Reflexión Especular Adaptado
Fuente: Boily & Tremblay, 2014

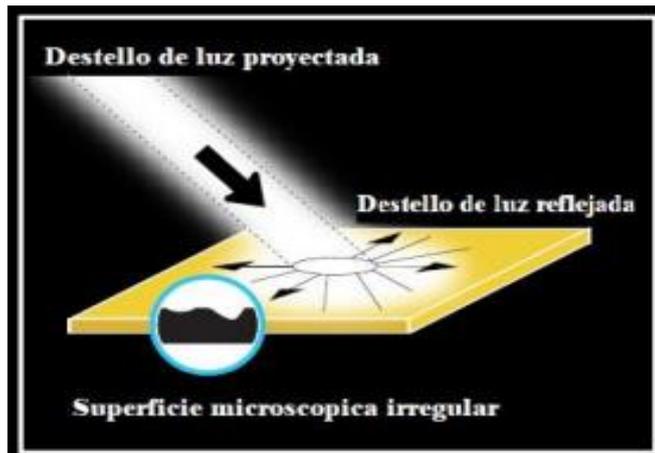
- **Reflexión difusa (Qd).** - Si dentro de la demarcación horizontal no existe homogeneidad, el brillo de luz que es proyectada desde el automóvil a la componente reflectante no podrá reflejar en una dirección, viéndose afectado y proyectado en varias direcciones, por lo cual el conductor pierde visibilidad de la señalización horizontal por las noches.

Figura 4: Reflexión Difusa Adaptado
Fuente: Boily & Tremblay, 2014

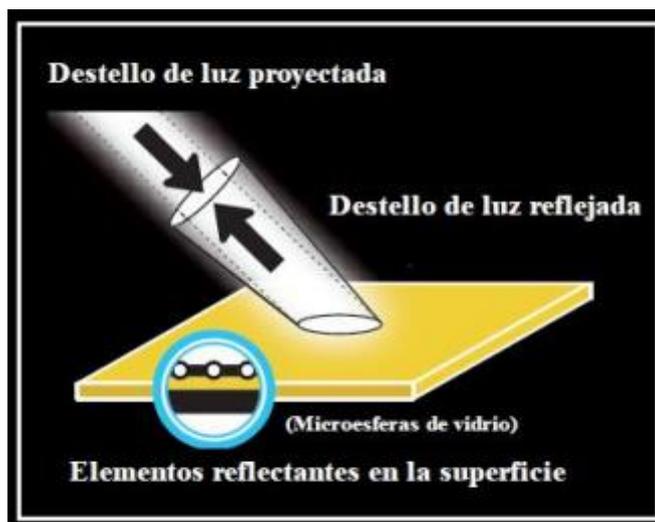
- **Reflexión o Retroreflexión (RL).** - Para respetar el fenómeno del Retroreflectividad, se debe considerar que uno de los elementos es la microesfera de fibra de vidrio que cumplen la función de reflejar la luz proyectada por las luces delanteras del automóvil con la claridad necesaria para el conductor con una sola dirección de brillo de luz.

Figura 5: Retroreflexión de la Luz Adaptado
Fuente: Boily & Tremblay, 2014

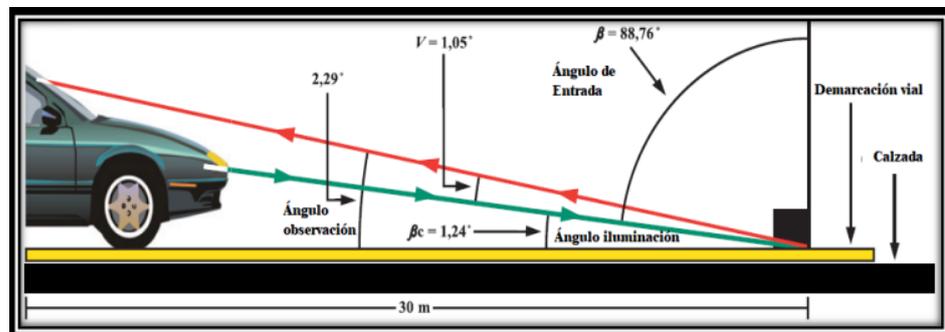
Los parámetros de la normativa peruana y los manuales existentes para trabajos de demarcación vial, señalan que las mediciones para reflectividad se tendrán en cuenta el ángulo, la cual debe ser óptima para el conductor a una distancia de 30 metros, así el reflectómetro medirá el coeficiente de luminancia.

Figura 6: Geometría Retroreflectividad. Adaptado Fuente: Boily & Tremblay, 2014

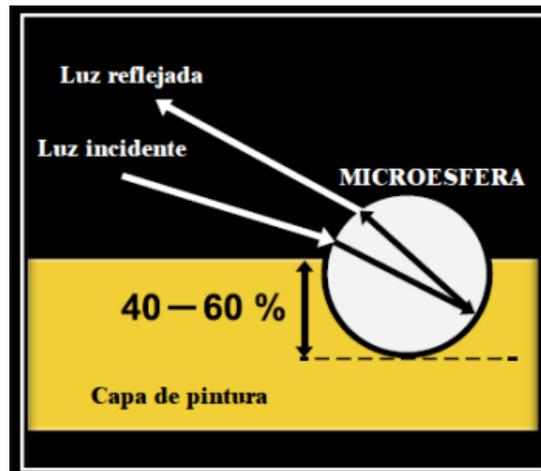
Las microesferas de fibra de vidrio son completamente esféricas, lo cual permite que la luz sea reflejada de manera homogénea, otro factor importante es el hundimiento de la microesfera de fibra de vidrio dentro de la pintura de tráfico, la que para ser considerada óptima deberá encontrarse entre un 40 a 60 % de su diámetro unida con la pintura de tráfico.

Figura 7: Microesfera de vidrio presionada entre 40% y 60% de profundidad.
Fuente: Boily & Tremblay, 2014

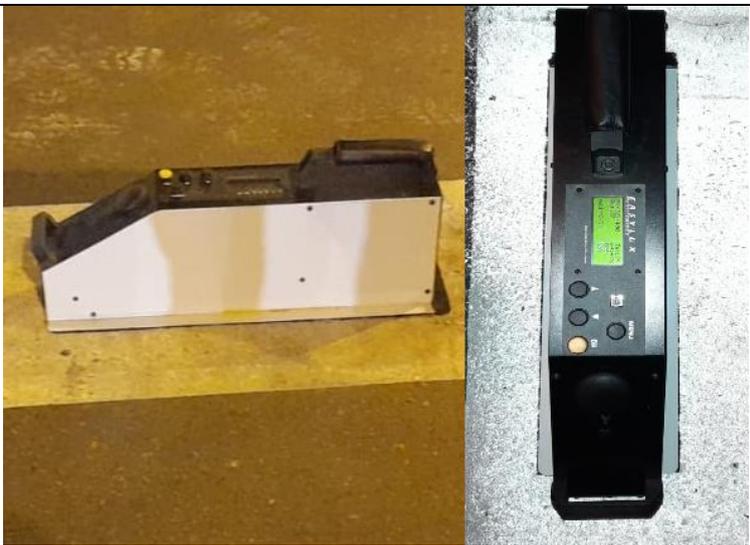
Tabla 11.
Retrorreflectómetro Clásico Horizontal

Este equipo es un instrumento automático y simple, puede evaluar a la vez, la visibilidad nocturna o Reflexión (RL), Reflexión difusa o diurna (Qd), además de registrar la temperatura del ambiente y la humedad relativa.	
Marca	Easylux

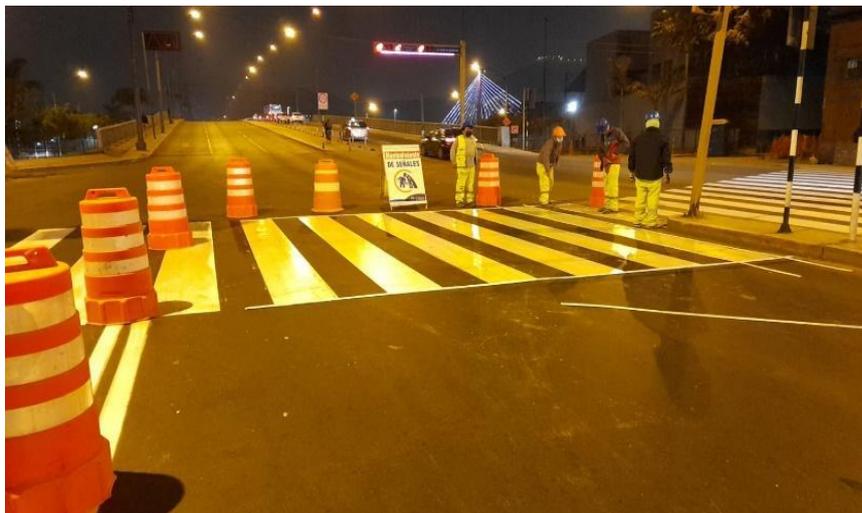
Visualización previa del estado del pavimento realizando una inspección de este a fin de comprobar su estado superficial y detectar posibles defectos existentes.

Se realiza una limpieza superficial, eliminando la suciedad y aquellos elementos que puedan influir negativamente en la calidad y durabilidad de la demarcación. La superficie a demarcar debe estar seca y libre de polvo, grasa, aceite y otras sustancias extrañas que afecten la adherencia del recubrimiento.

Figura 9: Verificación del Pavimento
Fuente: IRCOC S.A.C.

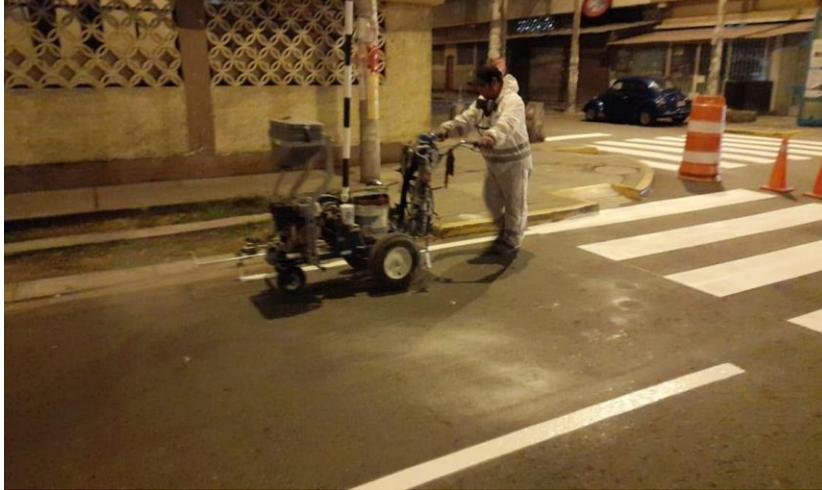
Este paso netamente del operador de la máquina, los ingenieros de campo y el supervisor, para verificar el ancho de las líneas a demarcar y de la caída de la microesfera realizando.

Figura 11: Calibración de ancho de pintura
Fuente: IRCOC S.A.C.

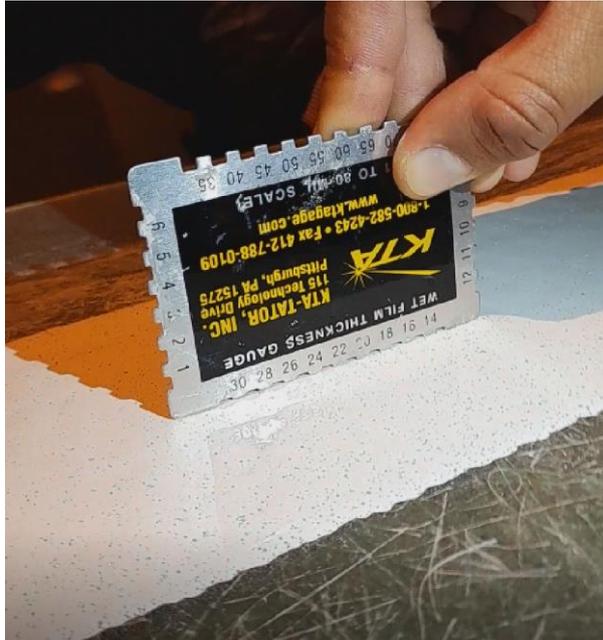
Medición de espesor de pintura: Con ayuda del peine de espesor de aluminio tipo tarjeta o también conocido como galletas de espesor de película, realizamos la graduación de la presión para obtener los espesores indicados en los requerimientos del proyecto. Por ejemplo, en áreas con alto desgaste de la demarcación, ésta debe tener un espesor mínimo de película seca de 381 micras (15 mils) y un espesor mínimo de película húmeda de 635 micras (25 mils).

Figura 12: Verificación de espesor de pintura
Fuente: IRCOC S.A.C.

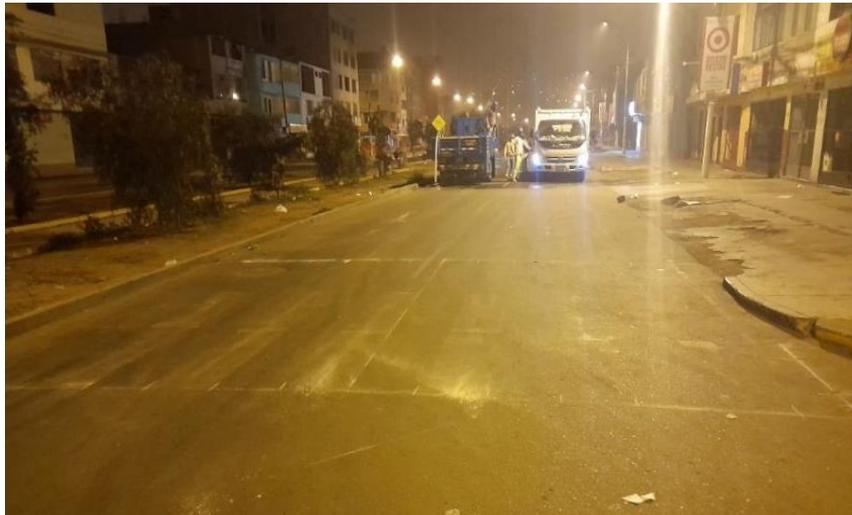
Trazos previos al pintado: antes de realizar el pintado, se realiza los trazos con ayuda de cordel, tiza en polvo y wincha, esto para realizar la demarcación de bordes de calzada, cruces peatonales o leyendas las cuales realizaremos el pintado.

Figura 13: Trazo de señalización vial
Fuente: IRCOC S.A.C

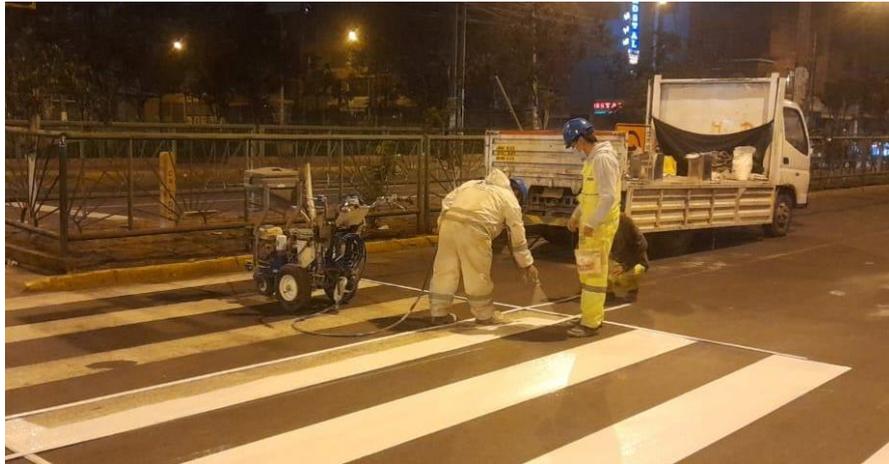
Para realizar la demarcación, usaremos la maquina modelo LINELAZER 130HS de la marca GRACO, la cual realiza el pintado a presión para que esta se adhiera al pavimento de manera adecuada, nos ayudamos de reglas de aluminio las cuales nos ayudan cuando se realiza el pintado a presión de manera manual.

Figura 14: Señalización en el pavimento
Fuente: IRCOC S.A.C.

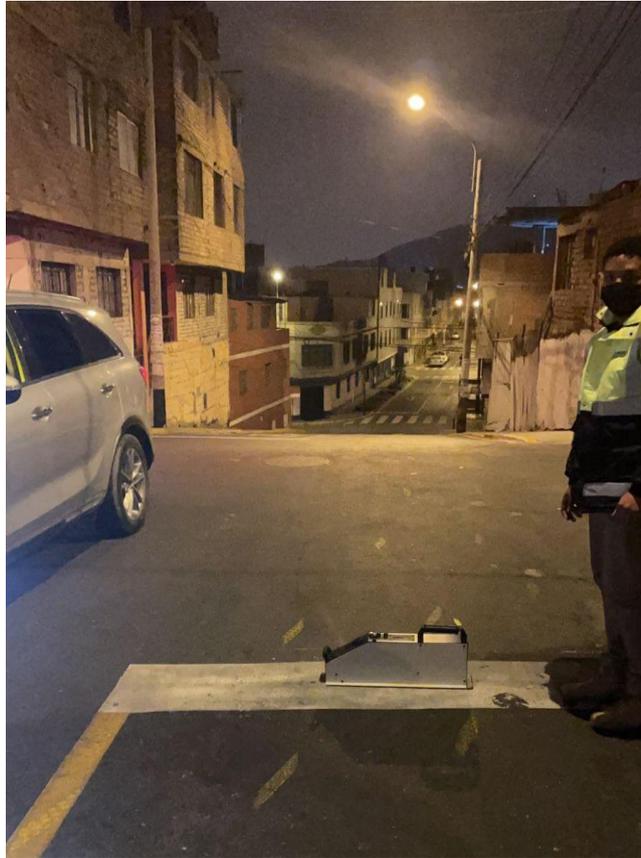
resultado se almacena en una data del equipo la cual dicha información se extrae en el gabinete de trabajo. Cabe señalar que en el Anexo N 03, 04 y 05 se adjunta el certificado de calibración de Reflectómetro con el que se realizaron los ensayos.

Figura 15: Ensayo de Reflectividad
Fuente: IRCOC S.A.C.

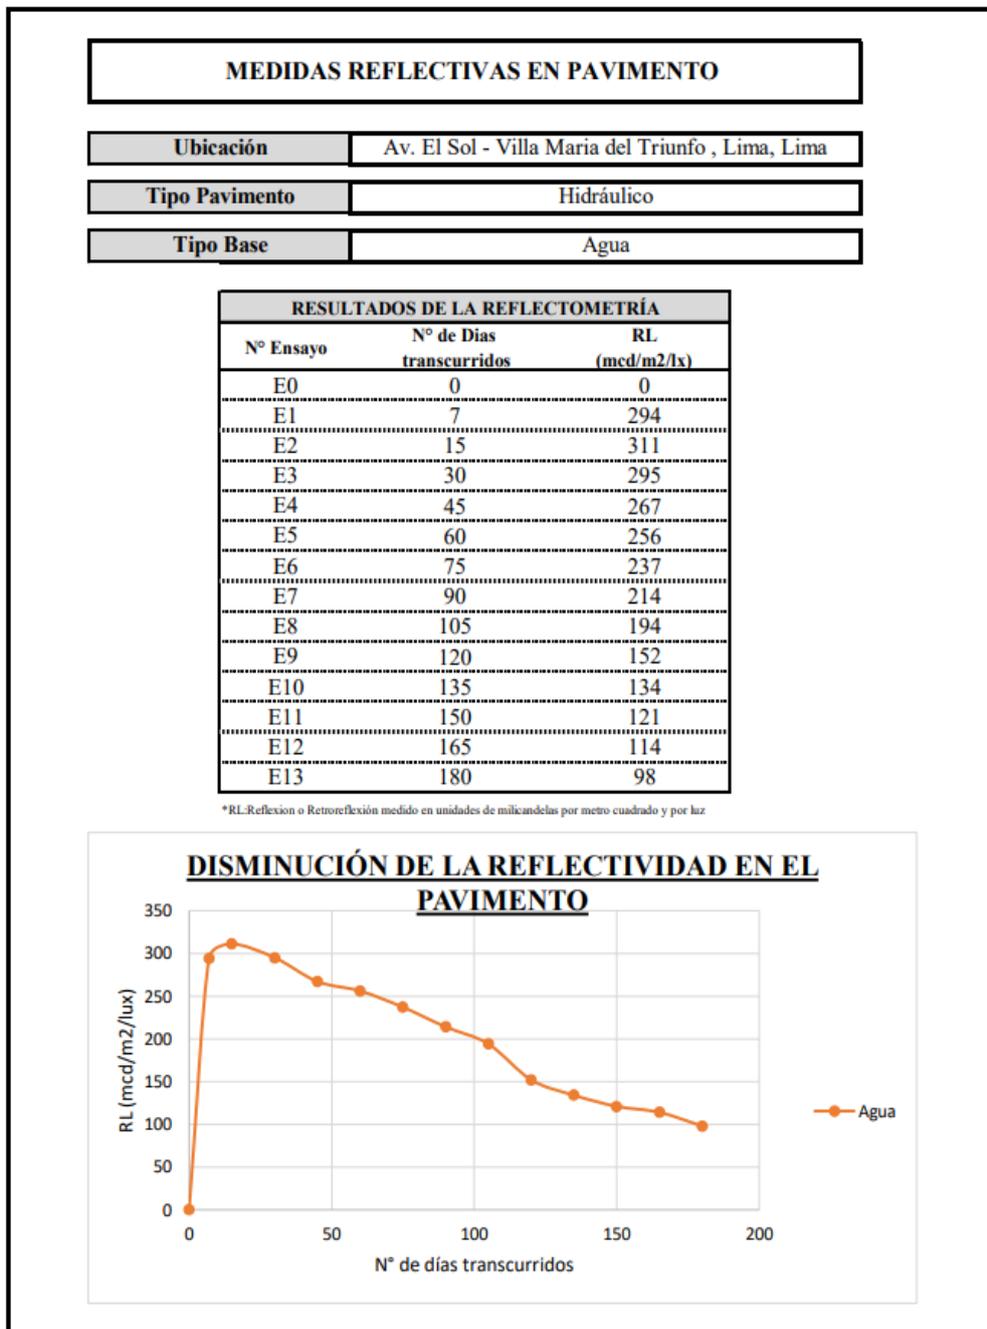
Tabla 13.

Medidas reflectivas en pavimento hidráulico

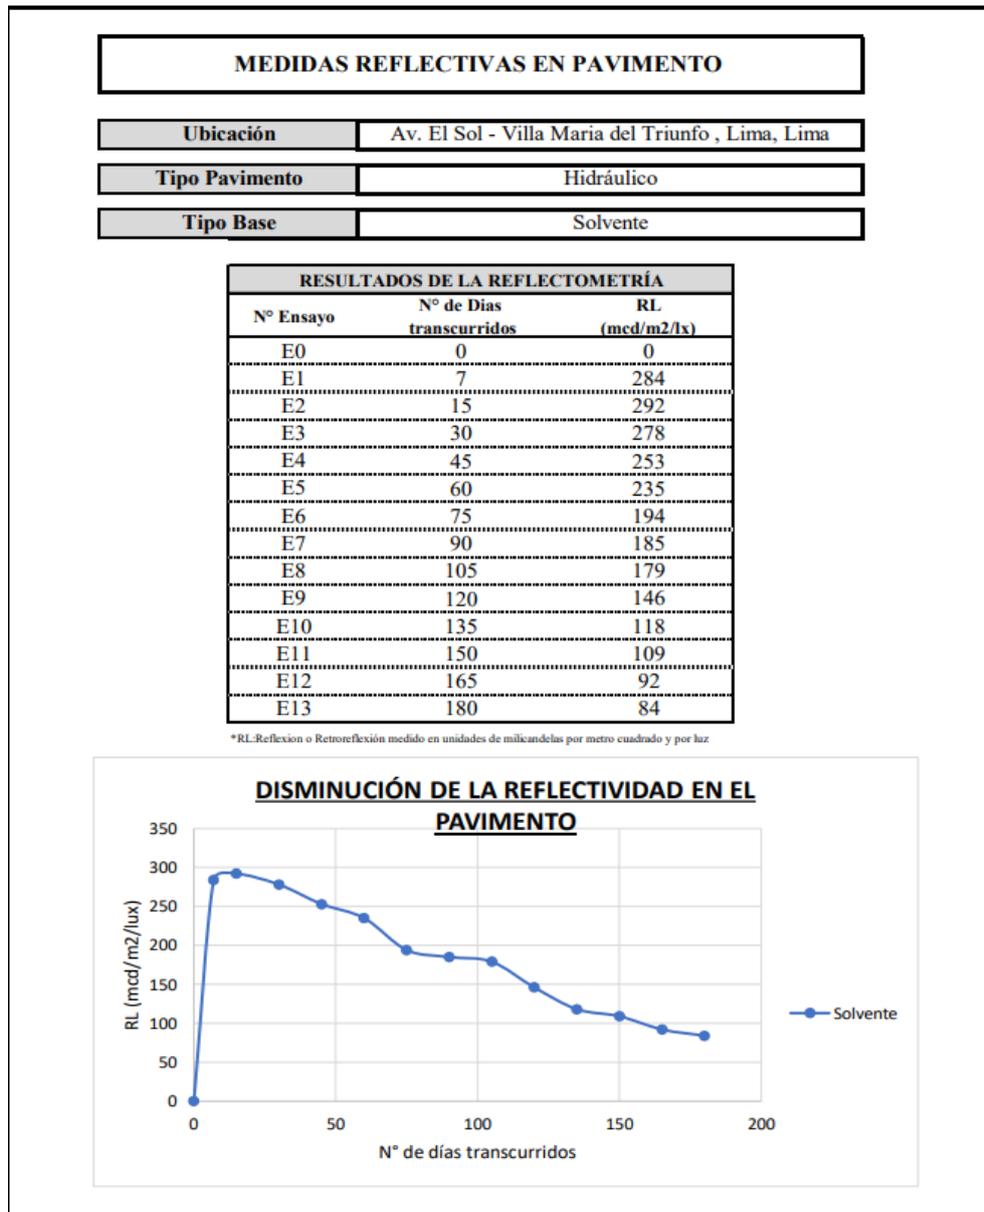
Tabla 14.

Medidas reflectivas en pavimento hidráulico.

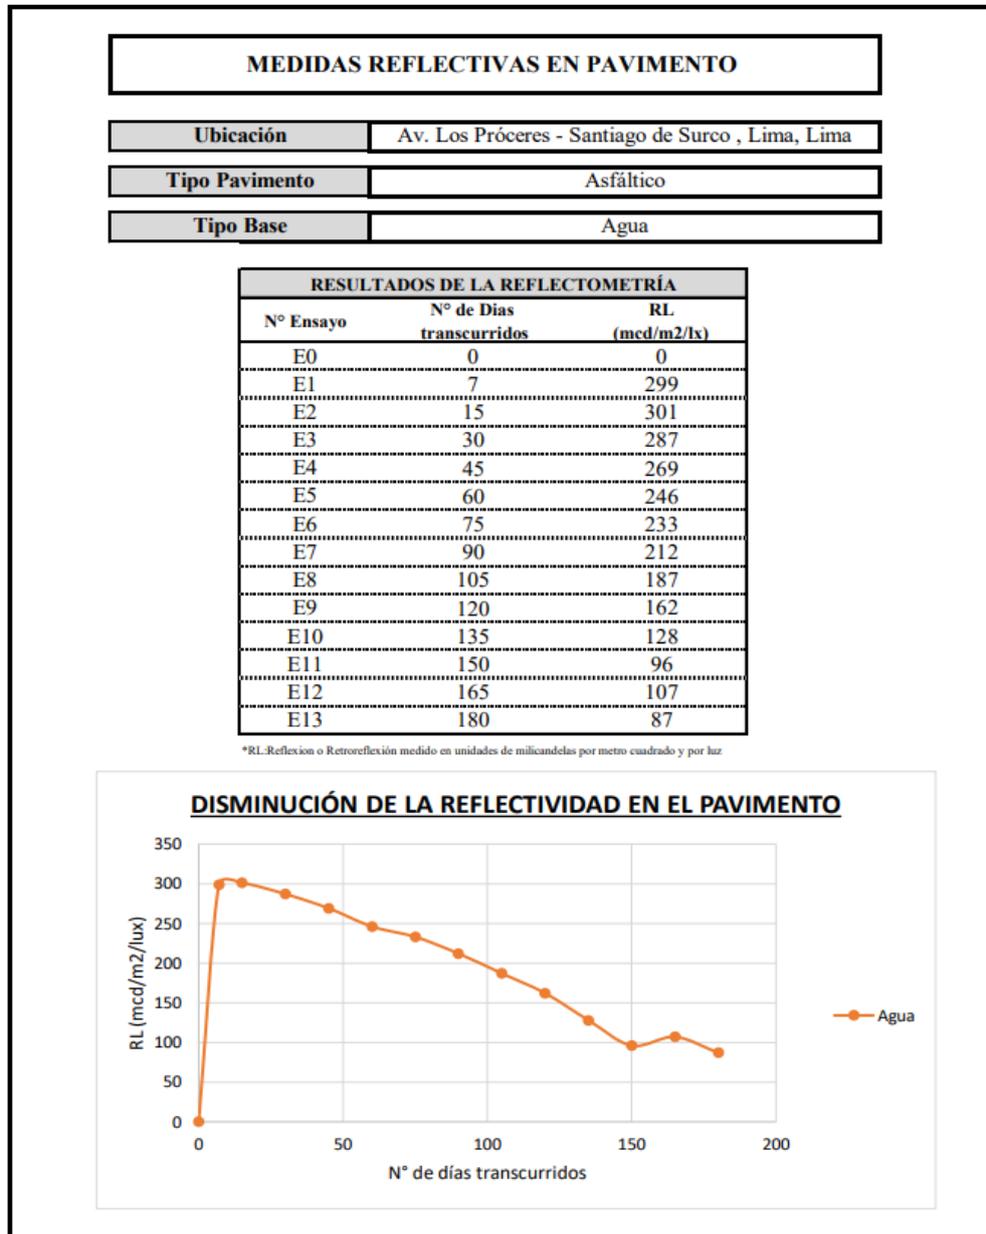
Tabla 15.

Medidas reflectivas en pavimento flexible

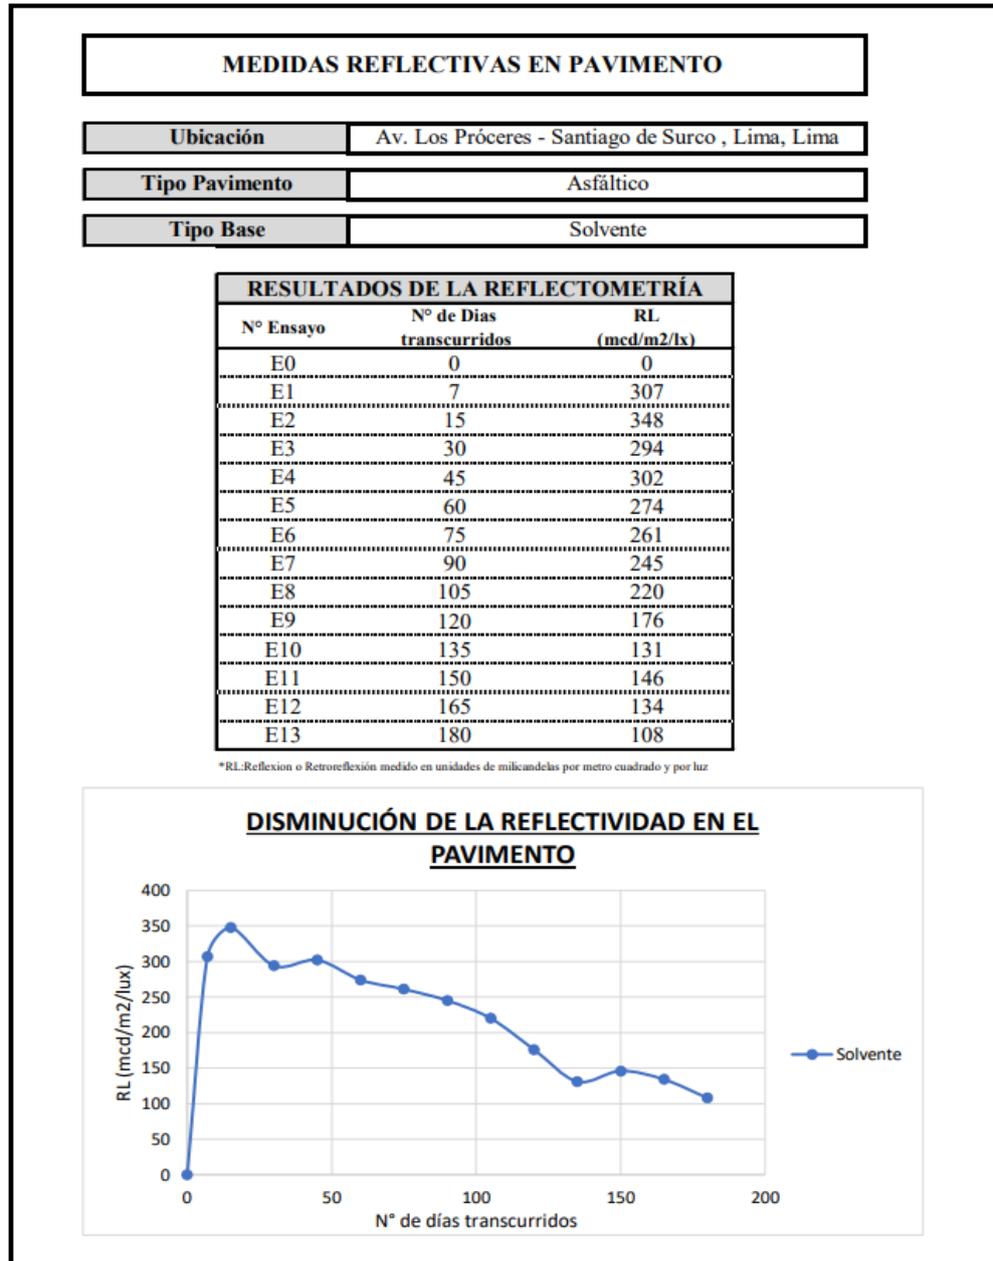
Tabla 16.

Medidas reflectivas en pavimento flexible

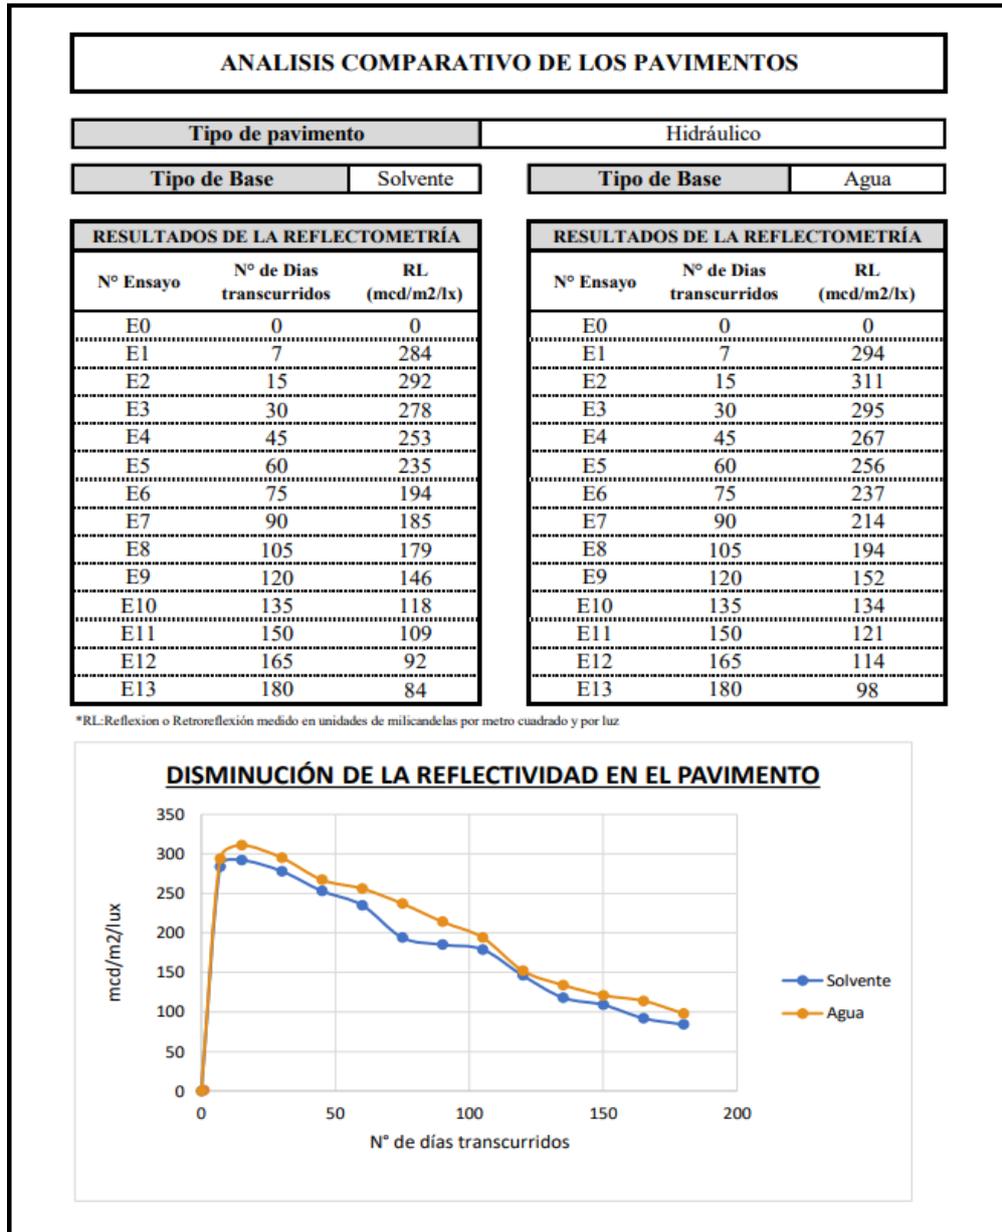
Tabla 17.

Comparación en pavimento hidráulico.

En la tabla N°17 podemos observar que tenemos la misma tendencia de caída de la reflectividad en la diferente base de pintura en el pavimento hidráulico, la señalización a base agua se adhiere mejor al pavimento rígido según los ensayos tiene mejores resultados que el solvente esto se ve influenciado a las condiciones de tráfico y climáticas.

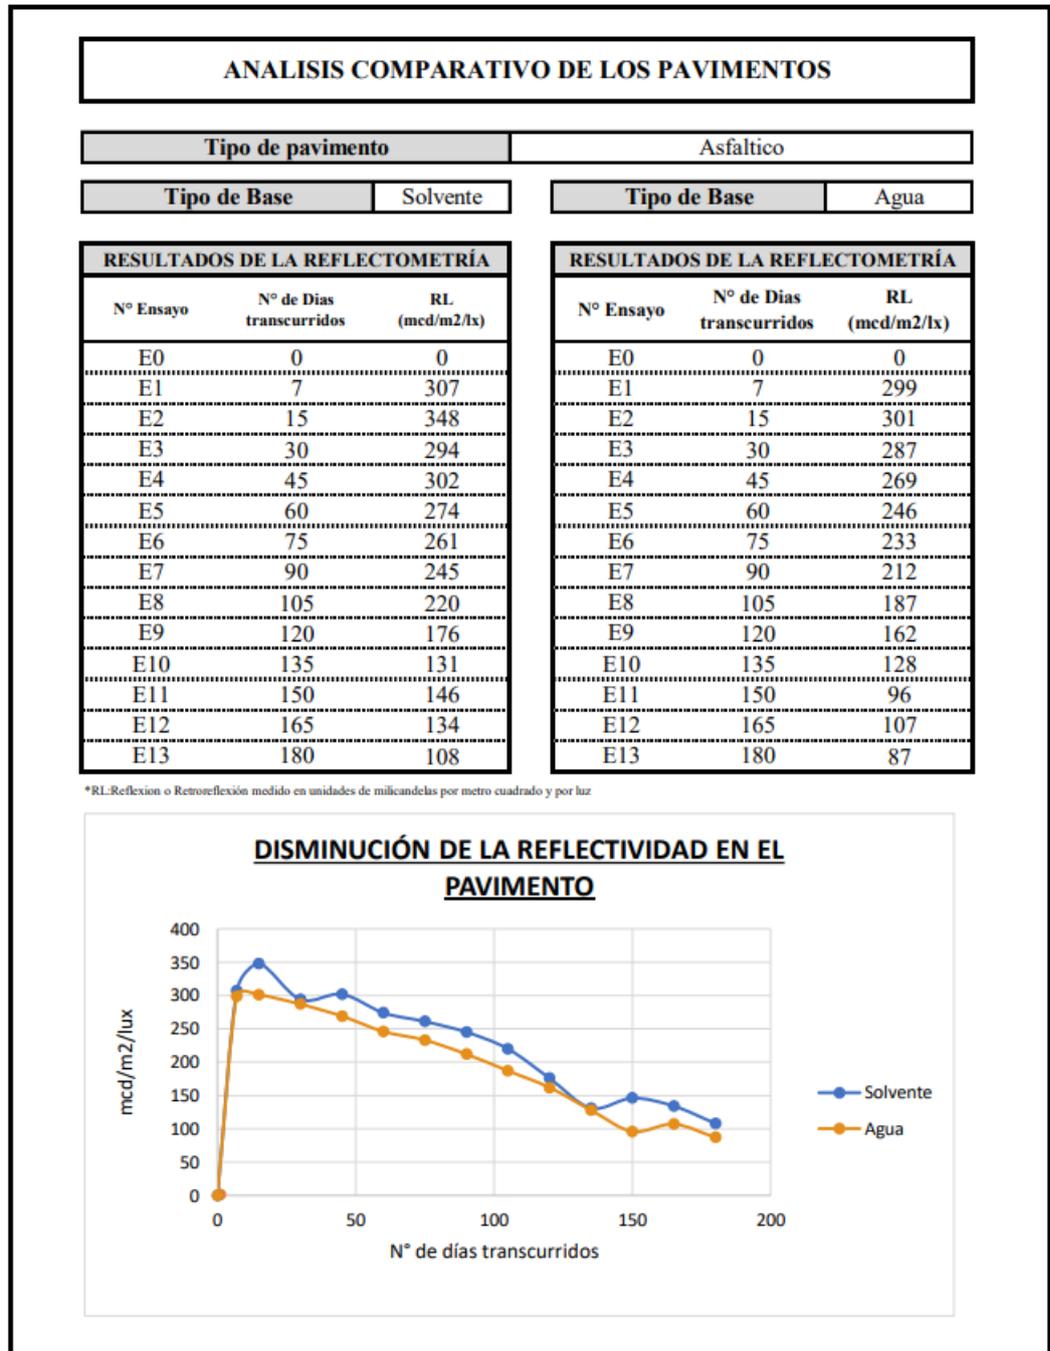
Tabla 18.
Comparación en pavimento asfáltico

En el pavimento de asfalto mantenemos la misma tendencia de caída, pero vemos resultados de mayor reflectividad, esto se debe a que el pavimento flexible tiene una mejora adherencia de la microesfera y por ende se ve reflejada en los resultados de reflectividad en la base solvente.

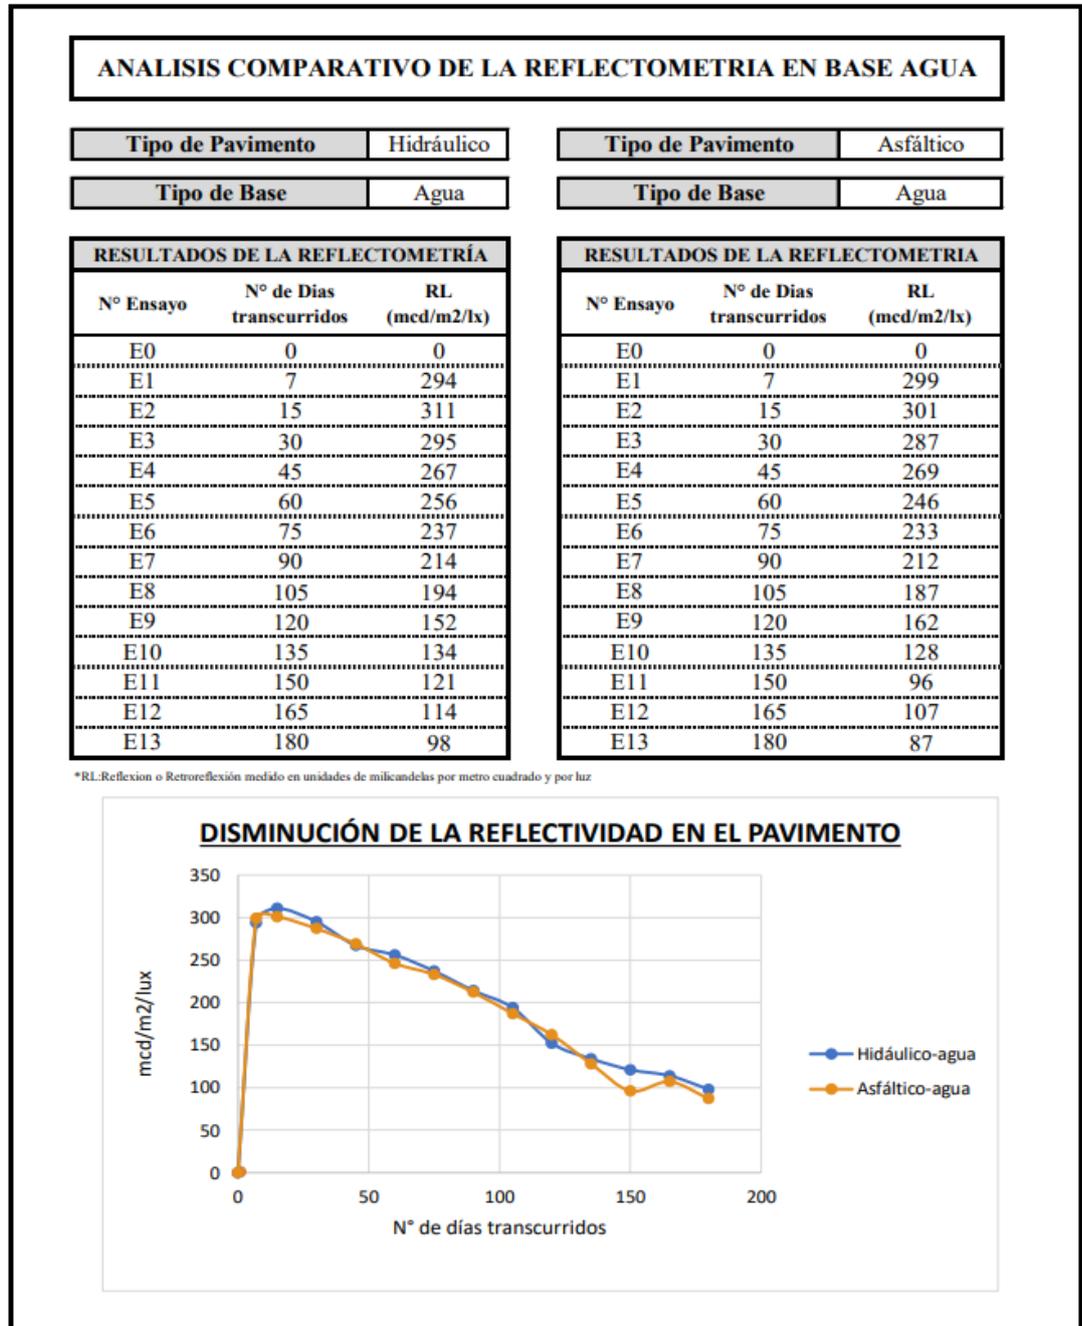
Tabla 19.

Análisis de reflexión en pavimento en base agua

En la demarcación horizontal en los dos pavimentos estudiados con pintura a base agua son semejantes la caída de la reflectividad teniendo una mejor vida útil en el pavimento hidráulico esto se ve reflejado en los 180 días estudiados.

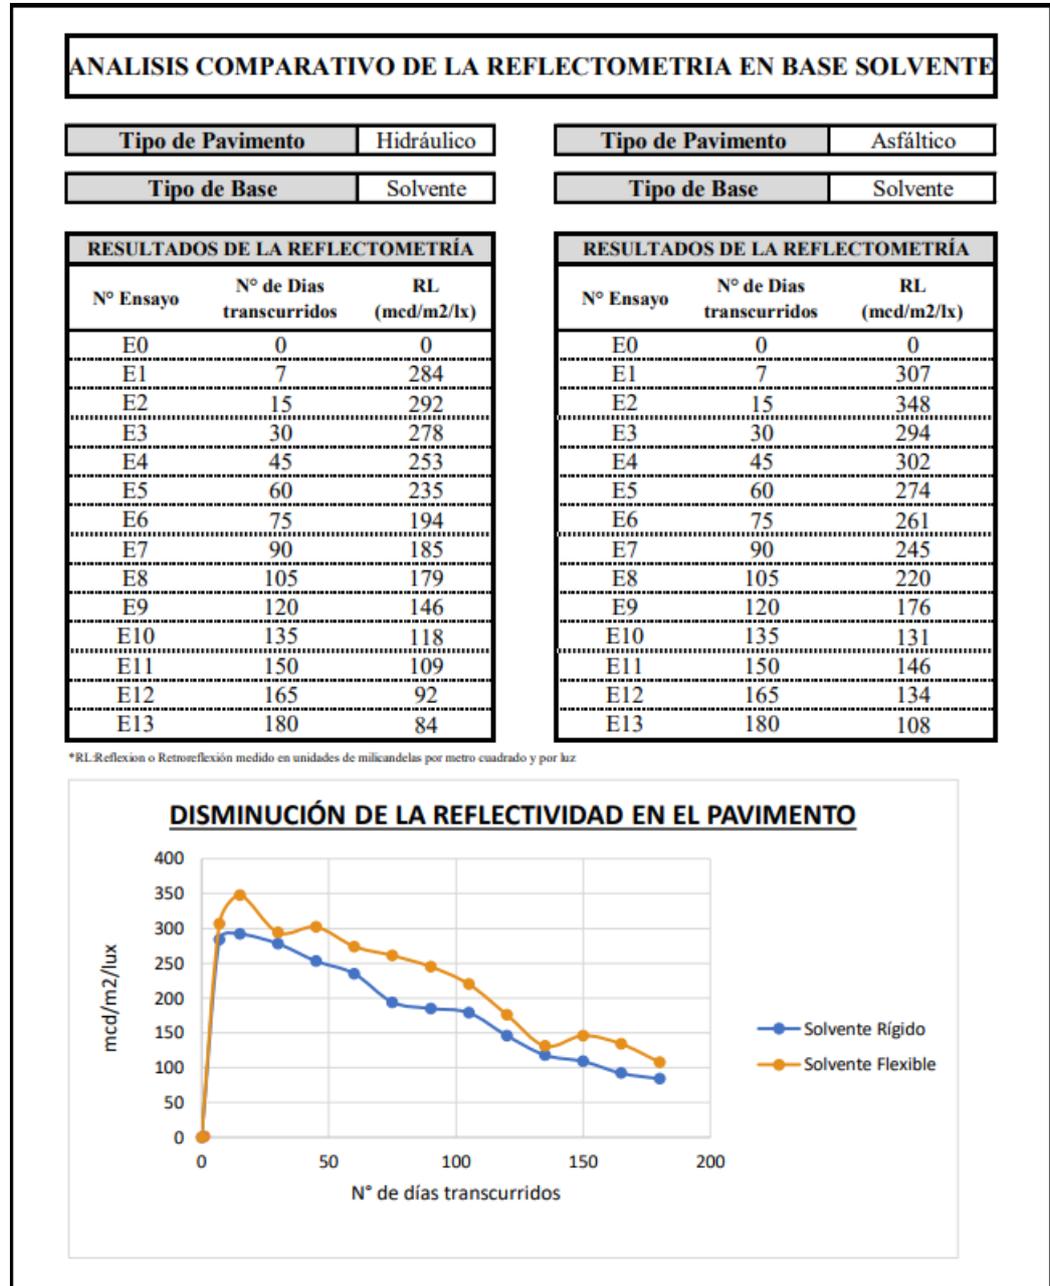
Tabla 20.

Análisis de reflexión en pavimento en base solvente.

En la tabla 20 la comparación de los distintos tipos de pavimento con la misma base, con los resultados obtenidos podemos decir que en el pavimento flexible la pintura a base solvente tiene una mejor adherencia y una vida útil más duradera.
