Centro de Producción y Formación de Arte, Rehabilitación de Patrimonio y
Obra Nueva en la Quinta Heeren, Barrios Altos - Lima

TESIS

Para optar el título profesional de Arquitecta

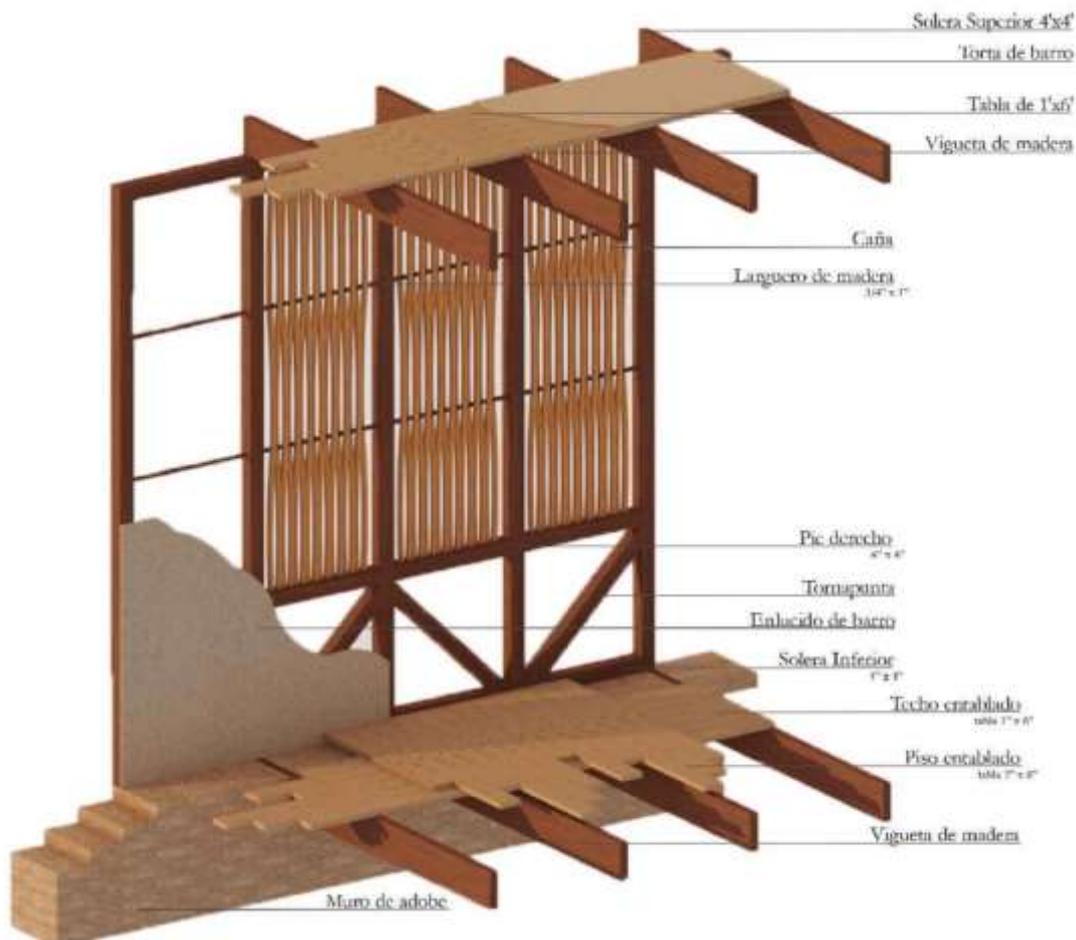
Figura 27

Esquema Constructivo Adobe y Quincha

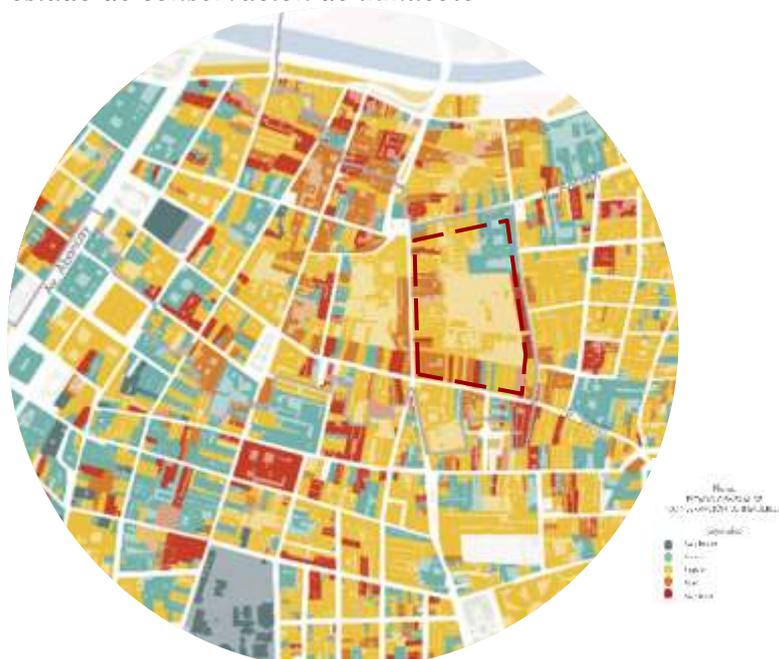
Plano estado de conservación de inmueble

Al declarar la Quinta Heeren como Monumento Histórico y tener un estado de conservación regular, debe ser objeto de estudio especial, desarrollándose así acciones prioritarias hacia los bienes patrimoniales así mismo el asesoramiento de técnicos y profesionales. Al ser nuestro objeto de estudio, desde nuestro campo hemos diferenciado sus edificios bajo un análisis de su estado de conservación por separado.

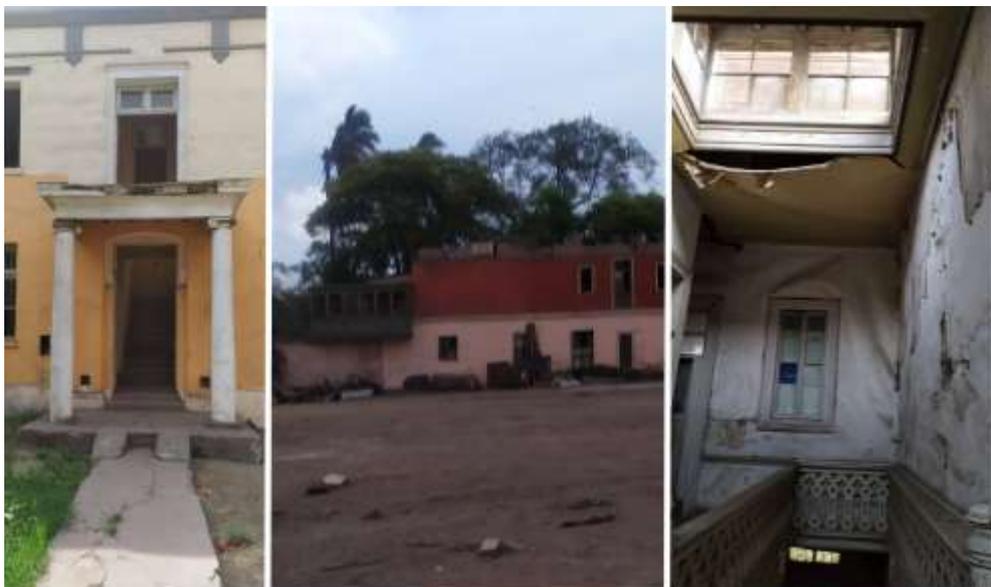
Ejemplos agentes de deterioro

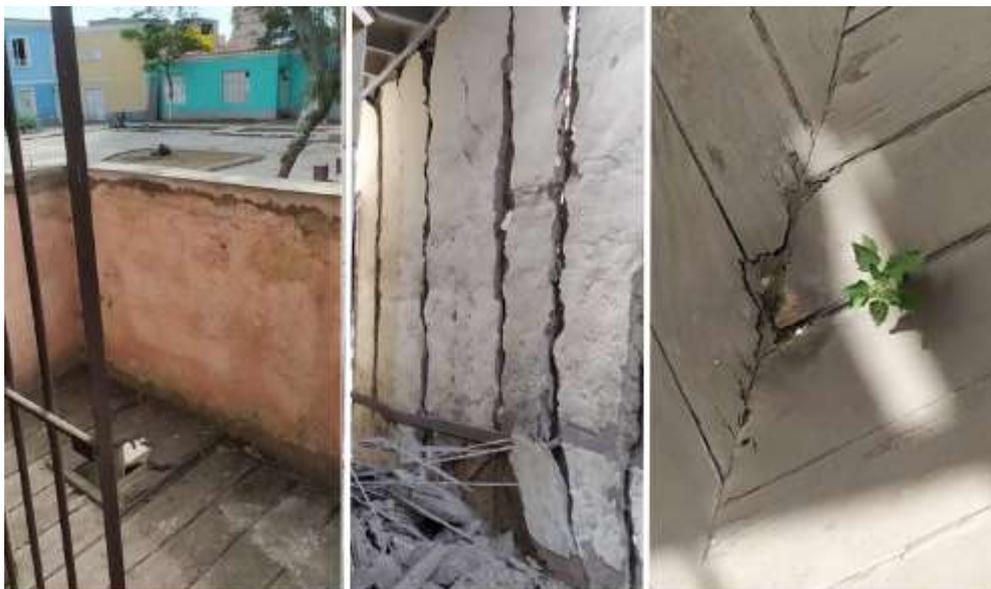
Ejemplos tipos de lesiones

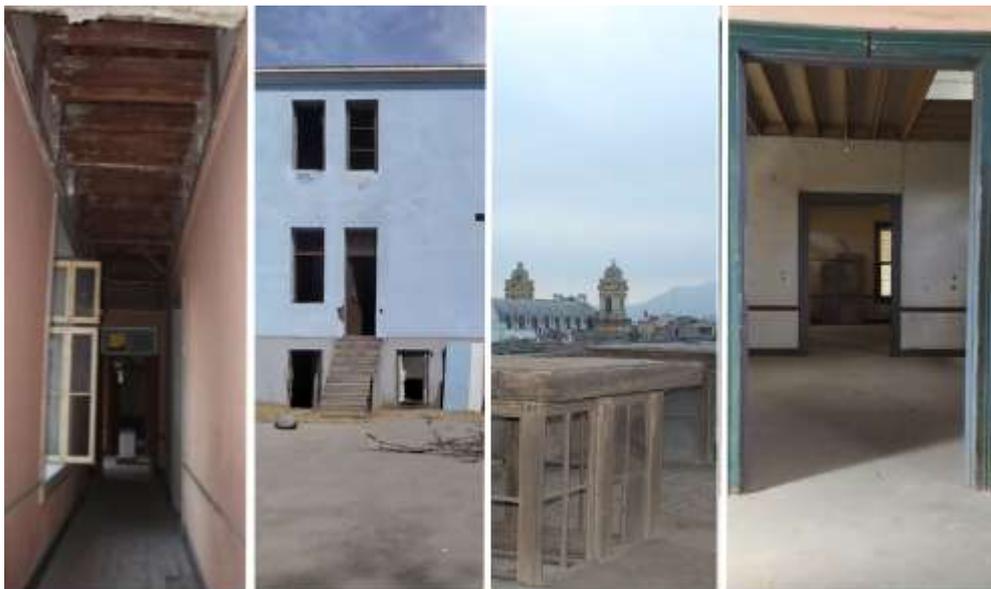
Ejemplos del estado del análisis de la construcción de la Quinta Heeren

Cada punto del subcapítulo 5.2 será explicado a detalle por cada mansión en los Planos de Patrimonio que sustentan la presente tesis. Los códigos de los planos son del P-1 al P-24.

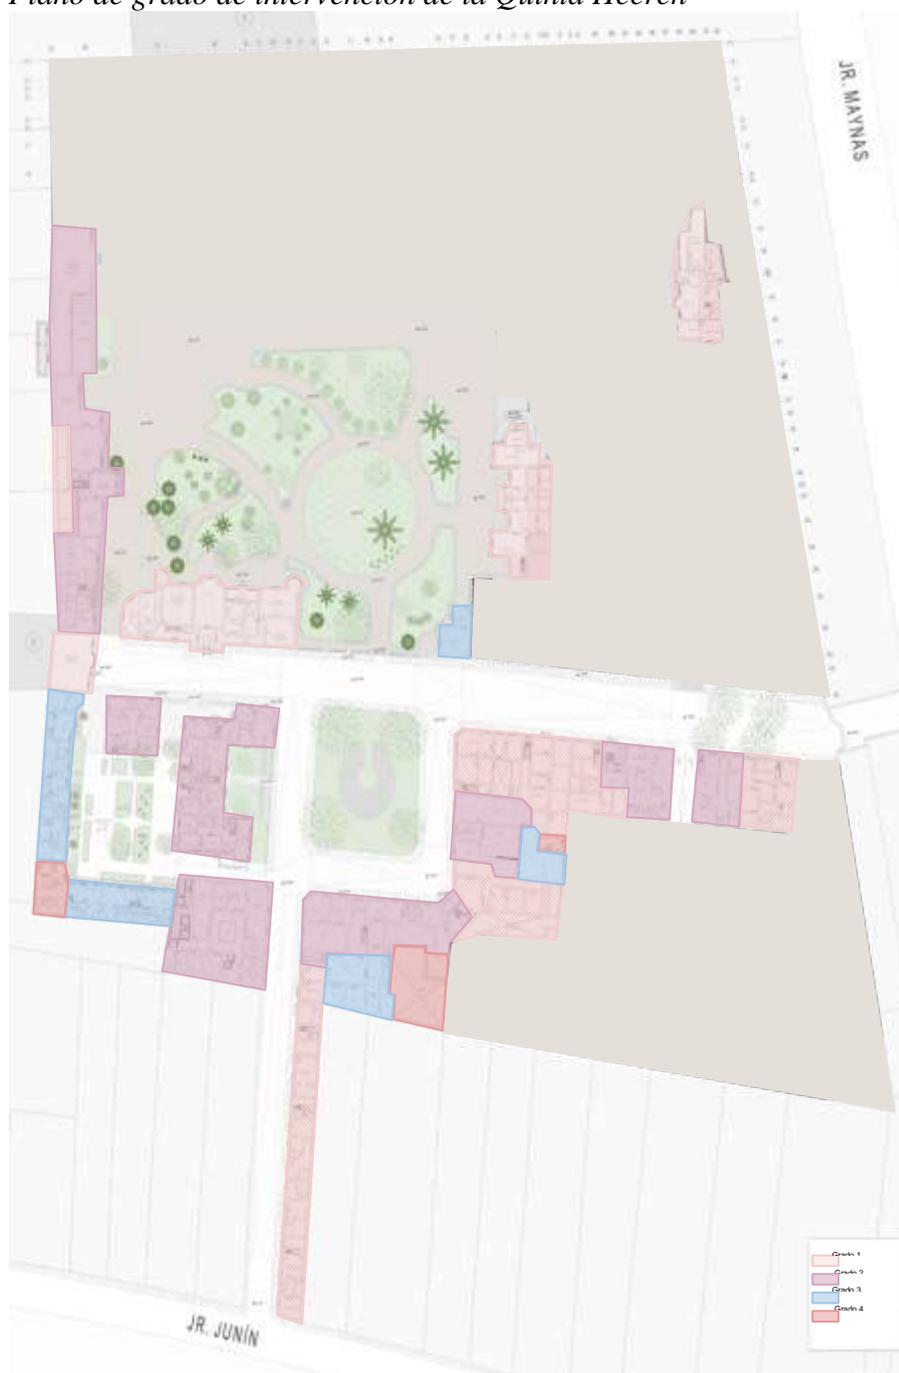
Plano de grado de intervenció de la Quinta Heeren

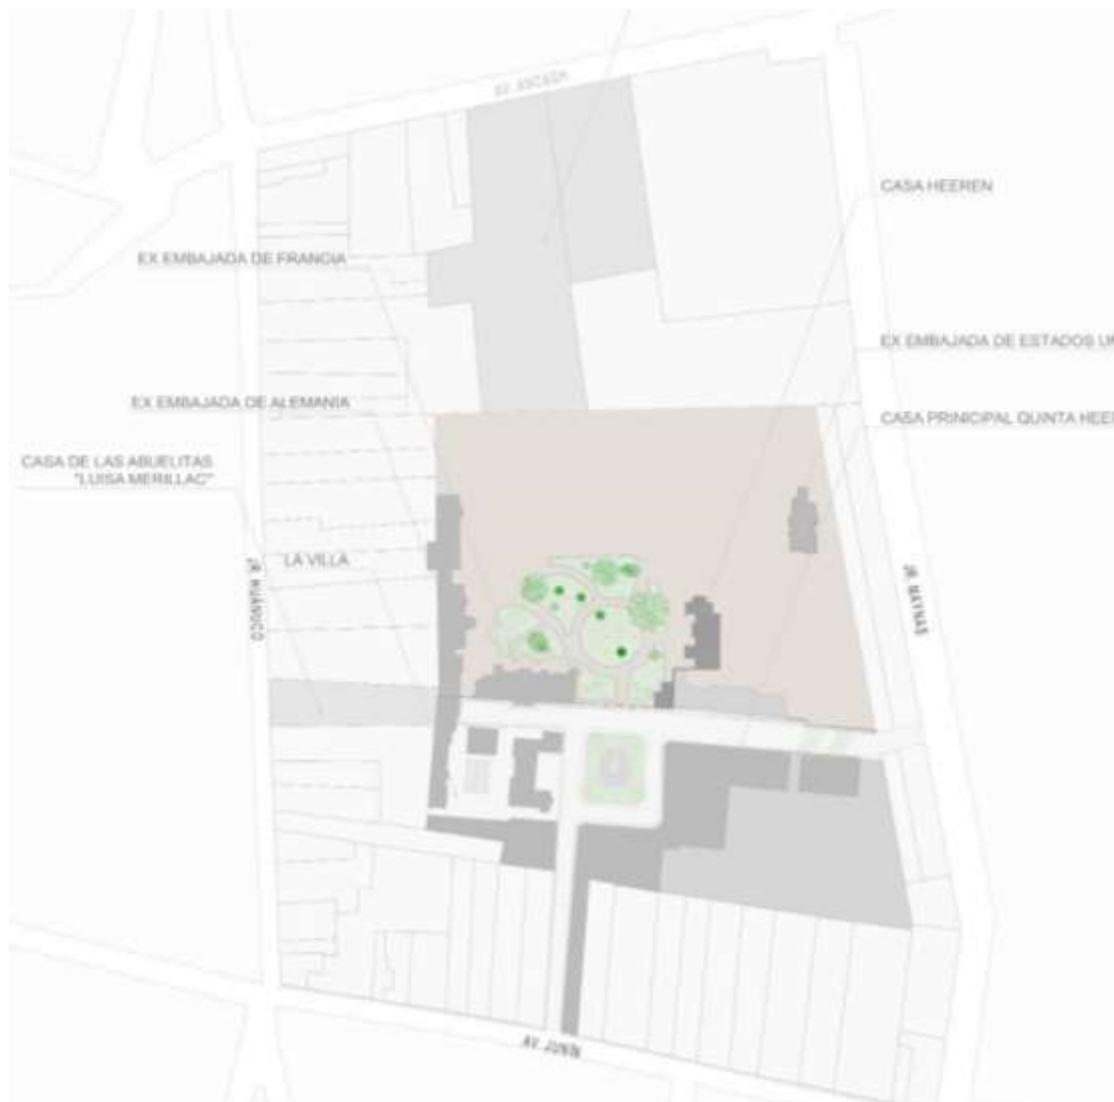
Distribución existente

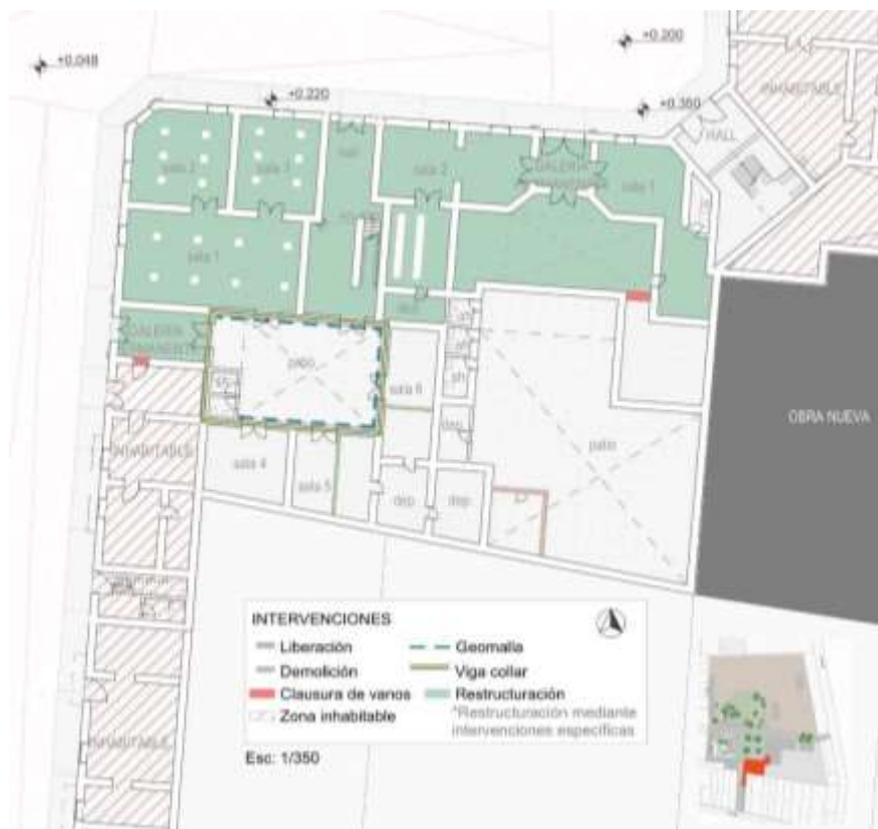
Intervenciones Generales en un sector del Edificio Principal

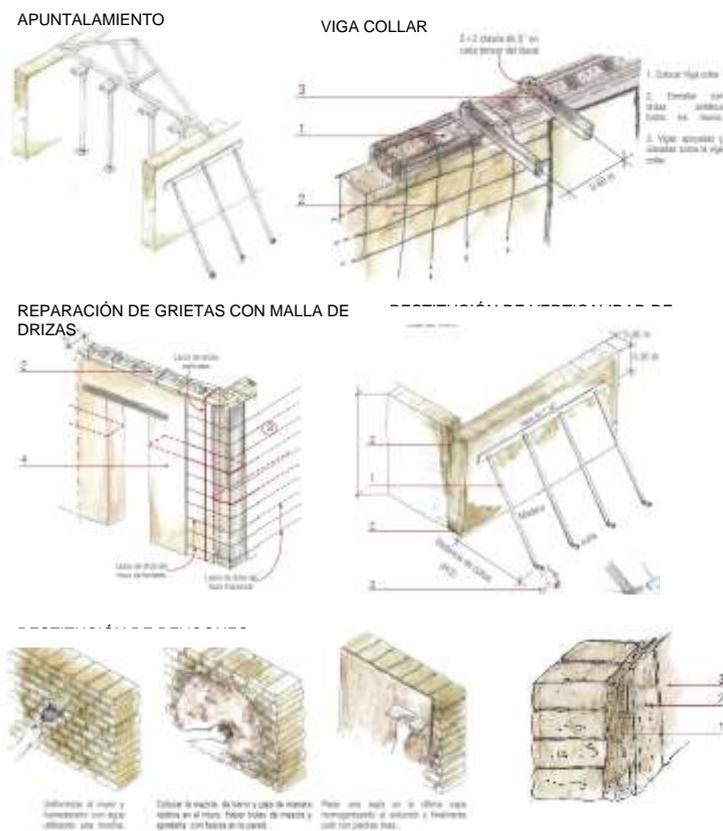
Intervenciones específicas en muros de adobe
