## CAPITULO IX: Análisis de Sitio

### 9.1. Localización:

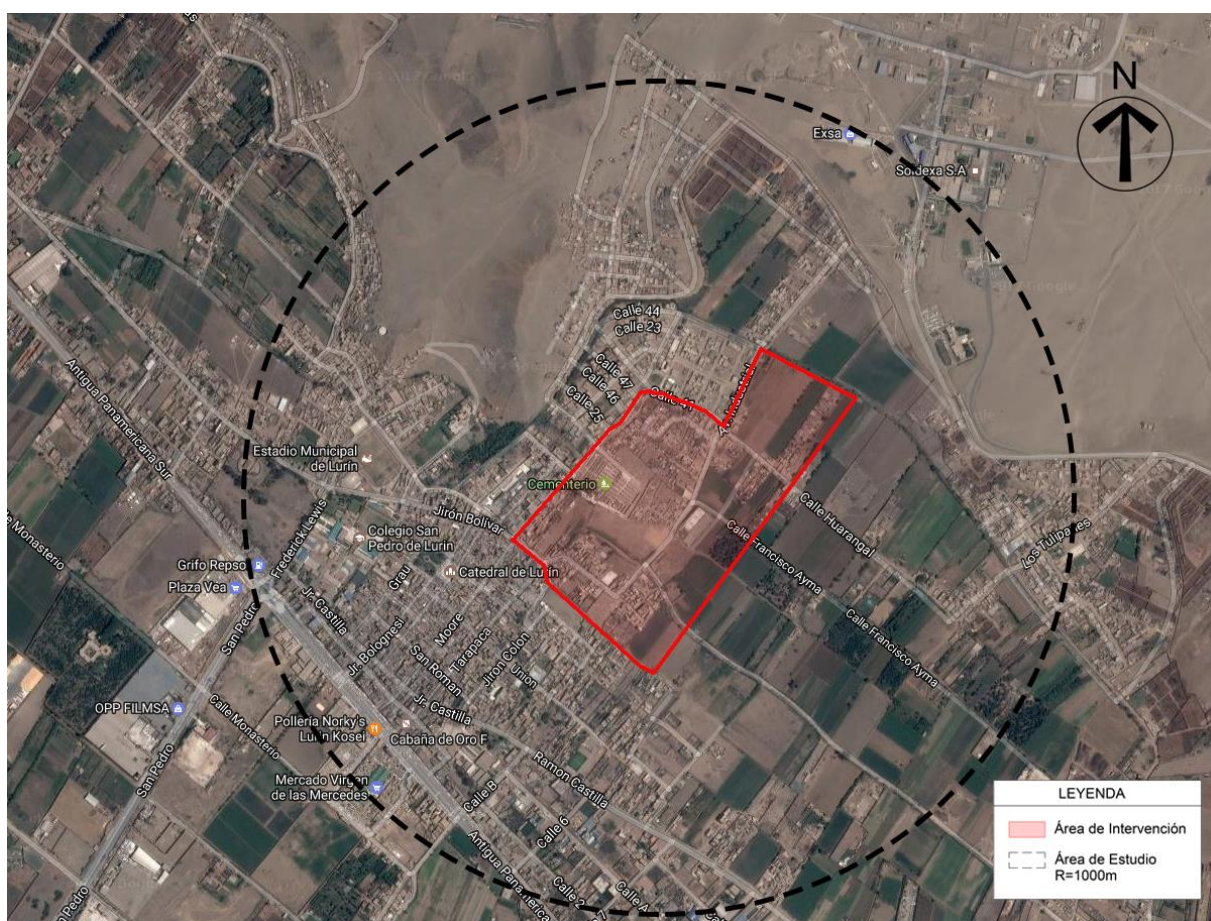
IMAGEN N°116: Mapa de Área de Estudio  
FUENTE: Propia / 15-05-2017

Para un mejor entendimiento del análisis de estudio se tomó en cuenta un área de influencia de 1000m de radio alrededor del área a intervenir, de este modo se podrá identificar cuáles son los equipamientos urbanos, servicios, instituciones, vías más cercanas al área de intervención. *(Ver imagen N°116)*

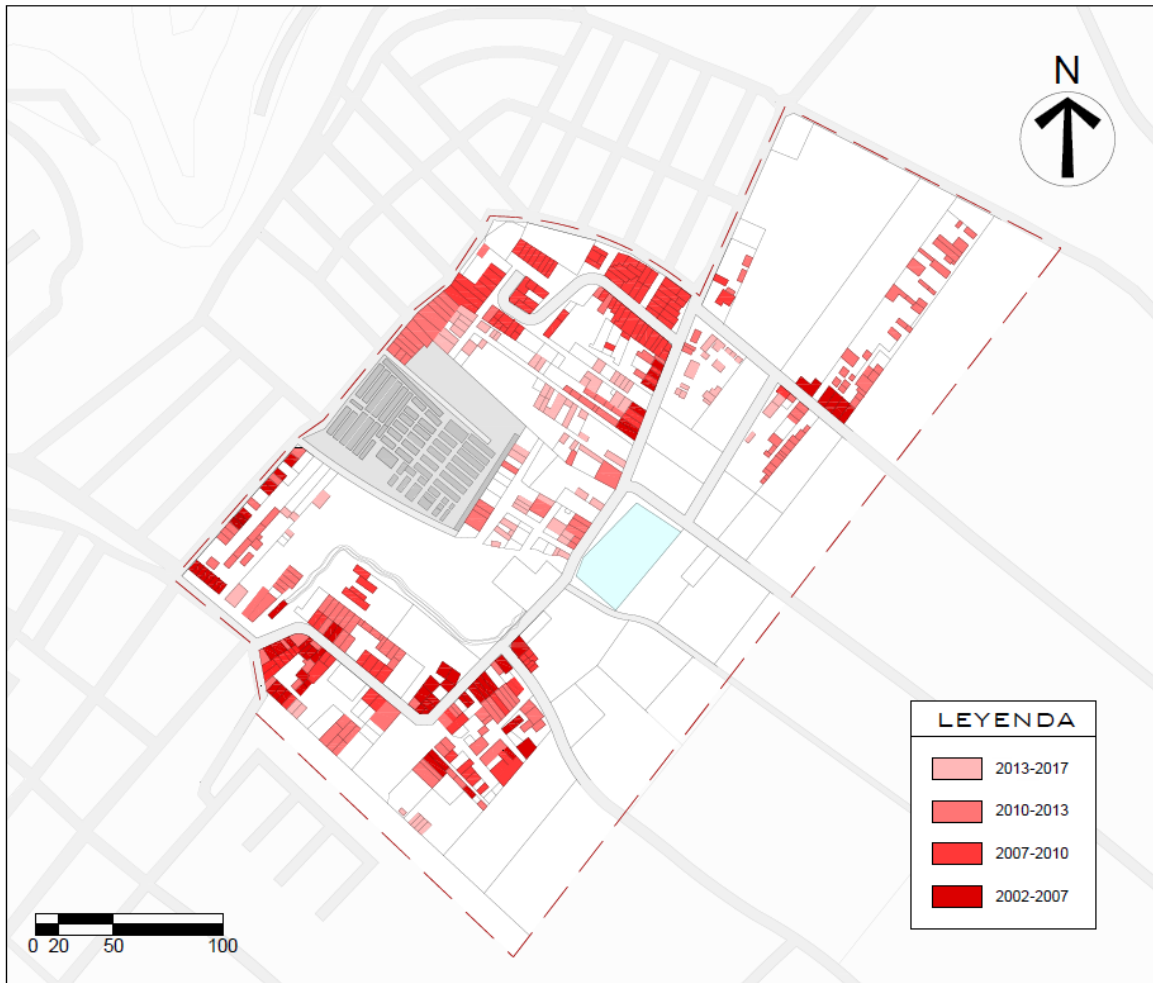
IMAGEN N°120: Mapa de Crecimiento Urbano  
FUENTE: Propia / 15-05-2017

Dentro del área de estudio, se realizó un mapa del crecimiento urbano (*Ver imagen N°120*) en el área a intervenir, en donde se muestra, en su mayoría, viviendas que se ubicaron entre el periodo de 2007-2010, pues antiguamente estos terrenos tuvieron uso agrícola, las primeras viviendas se establecieron cerca a las vía Jr.Bolivar. En la actualidad este crecimiento urbano continua hacia el sector 1, en esta zona existen casos de sublotización y establecimiento de asociaciones avícolas en los terrenos agrícolas no activos.

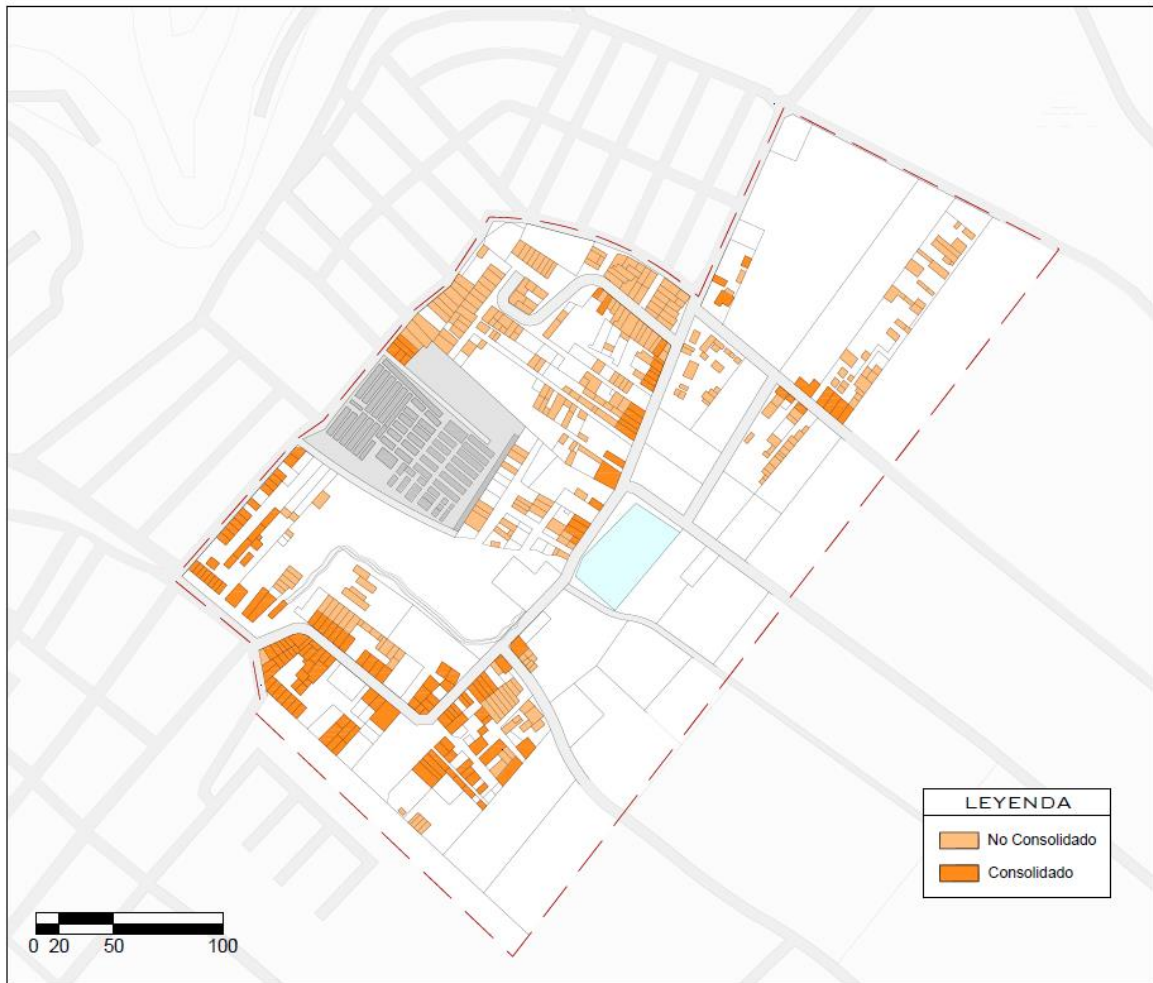
IMAGEN N°124: Plano de Consolidación  
 FUENTE: Propia / 15-05-2017

De acuerdo a lo observado en el Plano de Consolidación, el sector 2 y 3 son los más consolidados, en donde el material noble impera; sin embargo, en el sector 1 predominan las viviendas de triplay, esteras y techos de calamina, debido a que, en su mayoría, muchas asociaciones surgieron como resultado de las invasiones y no cuentan con servicios básicos. *(Ver imagen N°124 y N°125)*

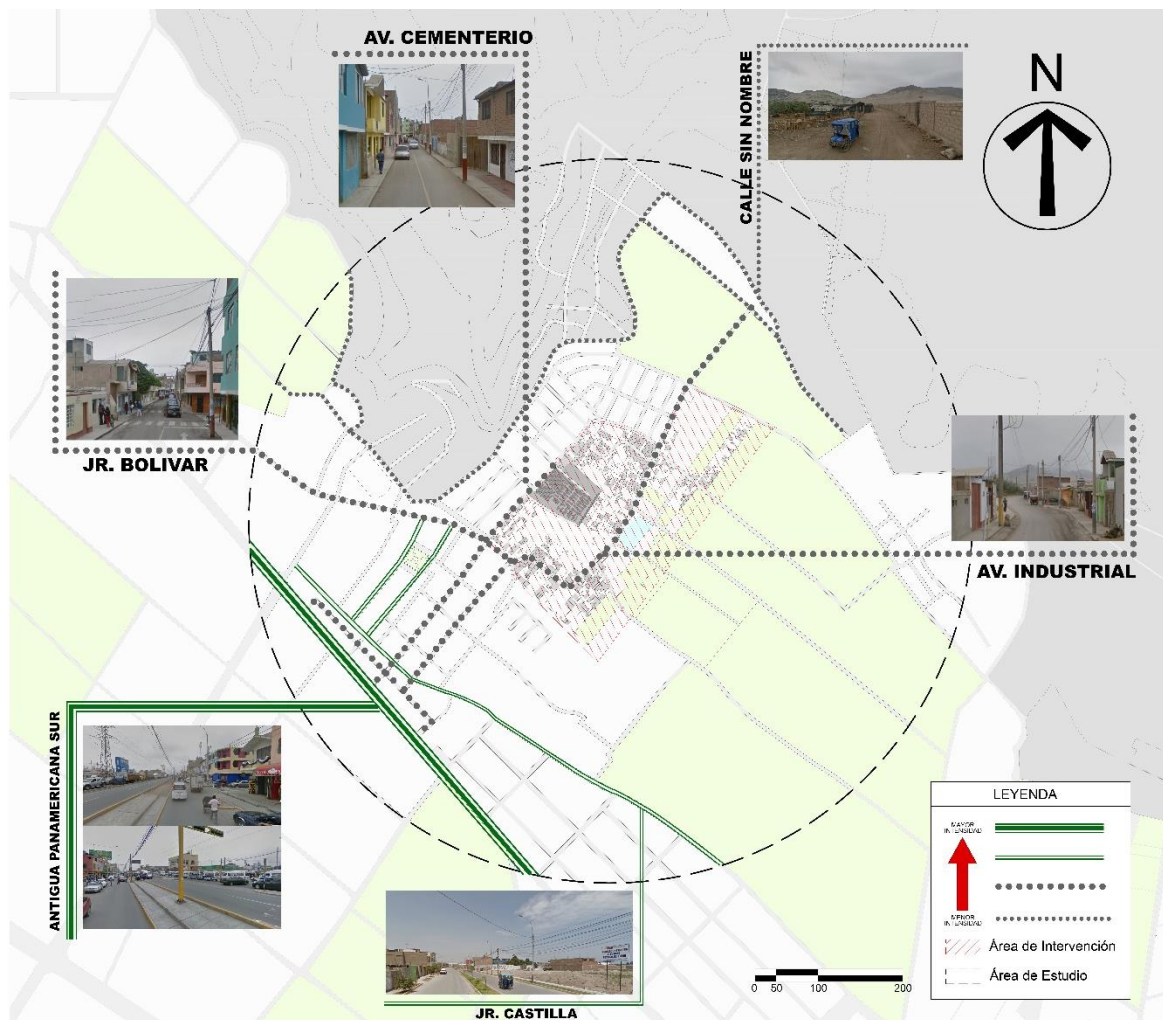
IMAGEN N°128: Plano de Sendas  
FUENTE: Propia / 20-05-2017

Dentro del área de estudio la senda con mayor influencia es la Antigua Panamericana Sur, pues esta vía conecta el distrito de Lurín con otros sectores de Lima (Lima Centro, Lima Norte, Lima Este), seguido el Jr. Castilla y la Av. Industrial, la primera conecta el área de estudio de forma interdistrital a lo largo del distrito y la segunda conecta la Antigua Panamericana Sur con las zonas más desfavorecidas y en proceso de urbanización, esta vía es la más concurrida por los habitantes de la zona, dado que se conecta con el Jr. Bolívar llevándolos hacia la Antigua Panamericana Sur.. (Ver imagen N°128)

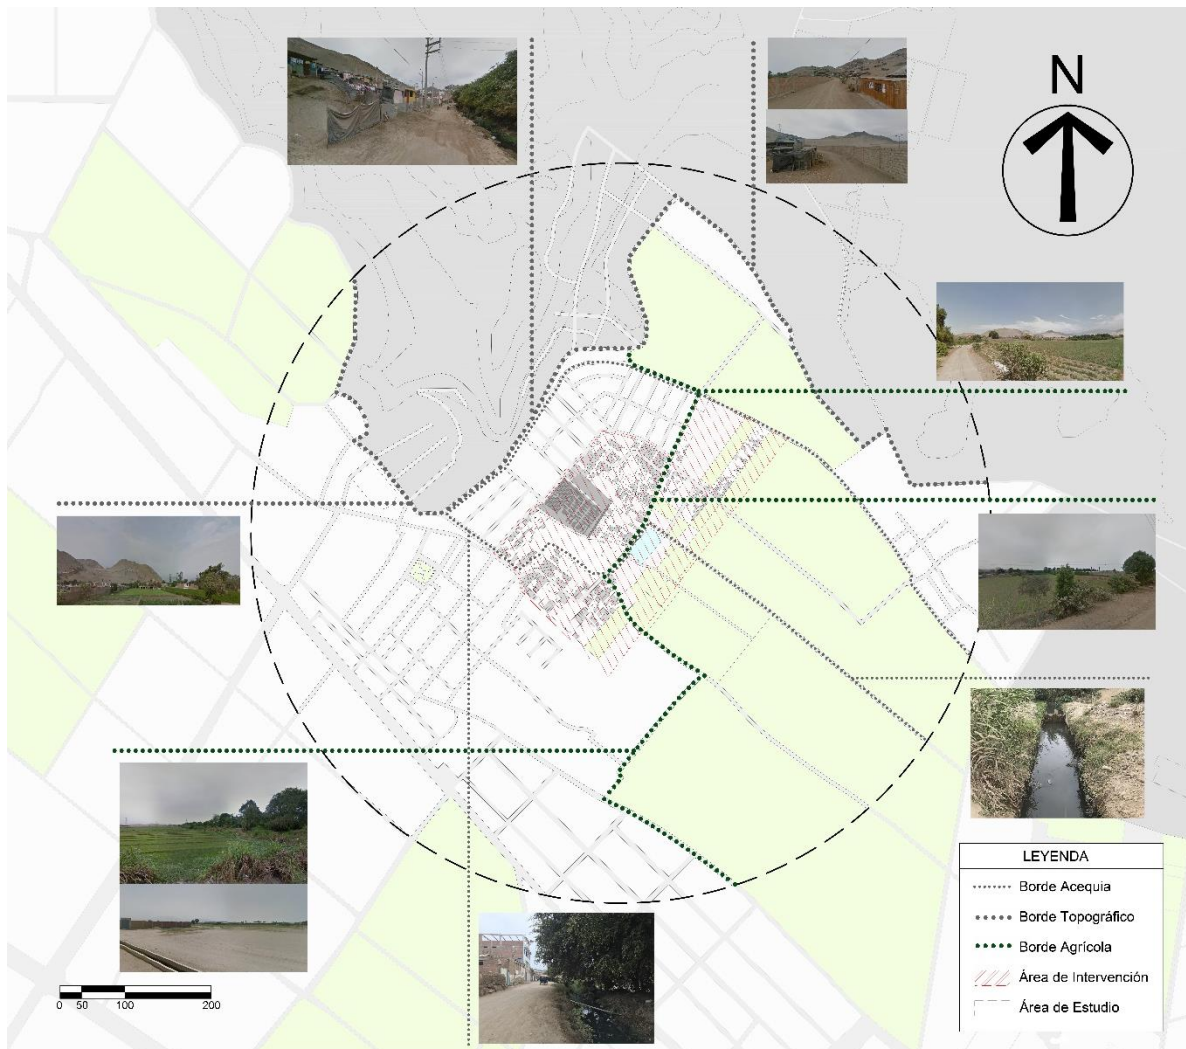
IMAGEN N°129: Plano de Bordes  
FUENTE: Propia / 20-05-2017

Sobre el área de estudio se aprecia la existencia de tres bordes, el primero es el borde topográfico, el cual se da por la presencia del cerro y la acequia que bordea sus líneas topográficas, además sobre él se establecen viviendas con problemas de constructibilidad y criaderos. El segundo borde identificado es el borde agrícola, conformado por los terrenos agrícolas, en algunos casos estos son usados como tal y en otros se nota la presencia de algunas viviendas de esteras y por último el borde acequia, el cual en cierto punto se une con el borde topográfico pero este fue considerado porque rodea parte del condominio en donde se aprecian viviendas en proceso de construcción, de material noble y cuenta con vigilancia. *(Ver imagen N°129)*

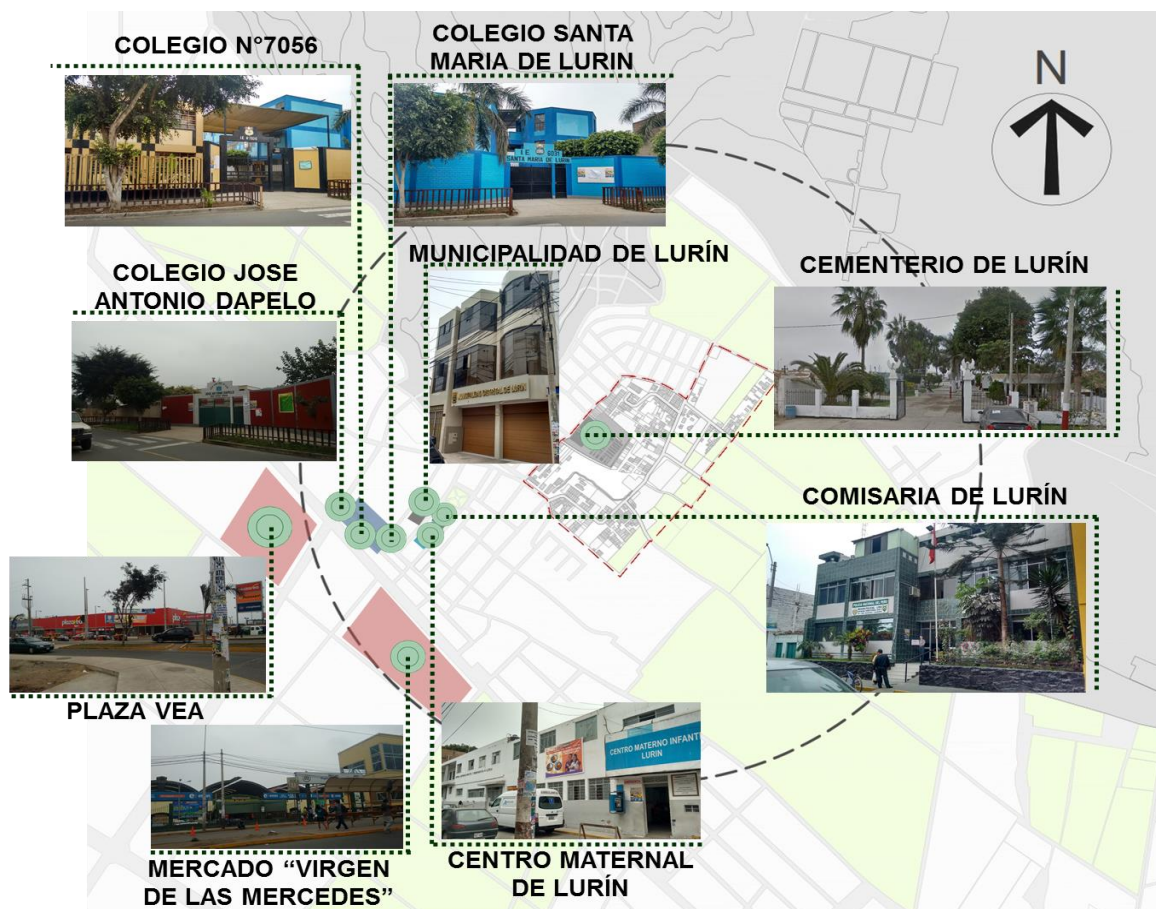
IMAGEN N°133: Plano Equipamiento Nuevo  
FUENTE: Propia / 28-05-2017

En lo que se refiere al equipamiento a futuro del Distrito de Lurín existen gran variedad de proyectos a gran escala que buscan crear nuevos núcleos de servicios específicos, el

proyecto más ambicioso es el Proyecto 7, que incluye un nuevo parque tecnológico e industrial, que cambiaría la dinámica del distrito y enfocaría su crecimiento y su composición urbana. *(Ver imagen N°133)*

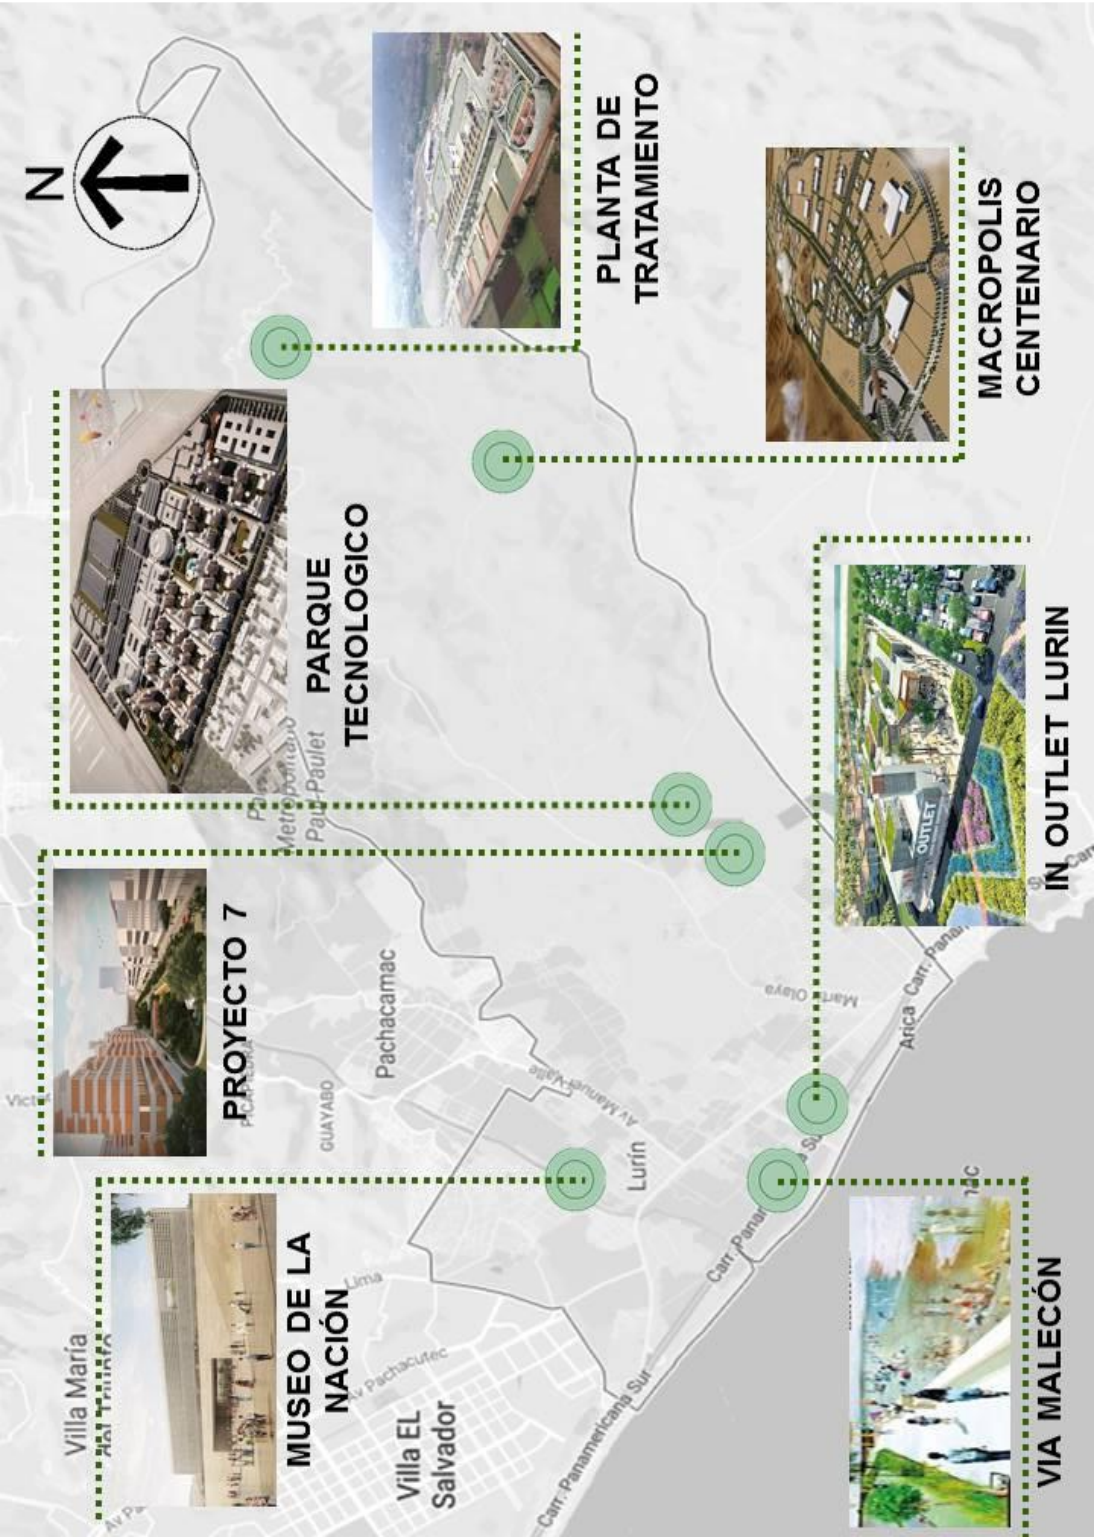
IMAGEN N°132: Plano Equipamiento Existente  
 FUENTE: Propia / 28-05-2017

Dentro de la zona de estudio (*Ver imagen N°132*), se observa que el equipamiento se concentra en el comercio, el educativo que se encuentran en ubicados en grandes núcleos, el primero en la Av. Panamericana Sur, en donde se enfoca el comercio de Lurín; y en el Jr. Lewis, donde se encuentran los colegios de educación Primaria y Secundaria de la Zona.

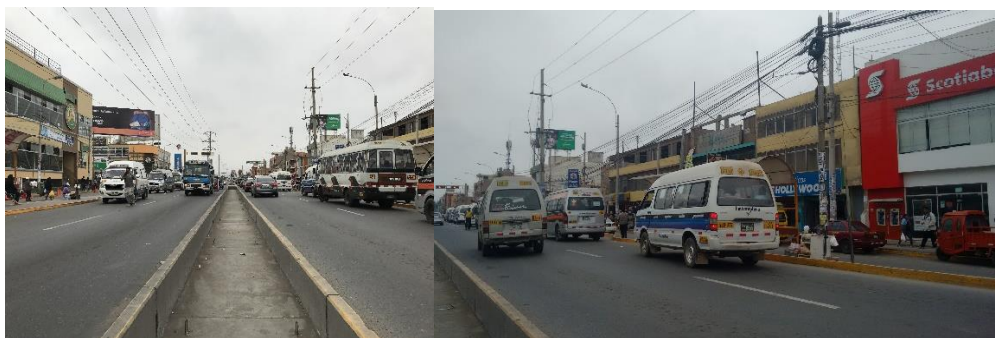
IMAGEN N°140: Antigua Panamericana Sur  
FUENTE: Propia / 28-05-2017

La movilización en el interior del área de estudio es a través de mototaxis dado que los buses solo pasan por la Antigua Panamericana Sur, pues como se ha indicado en el PLAM 2035 este tipo de transporte surgió como una solución popular para los barrios ubicados en la periferia de Lima, Lurín cuenta con una flota aproximada de 602 mototaxis *(Ver imagen N°139)*; además, como resultado de la falta de planificación, muchas de las vías locales son estrechas, muestran diferentes anchuras en el interior del área de estudio y no cuentan con las medidas mínimas indicadas en el Reglamento Nacional de Edificaciones. En algunos casos, los usuarios optan por utilizar bicicleta o caminar en lo que esperan una mototaxi. *(Ver imagen N°140 y N°141)*

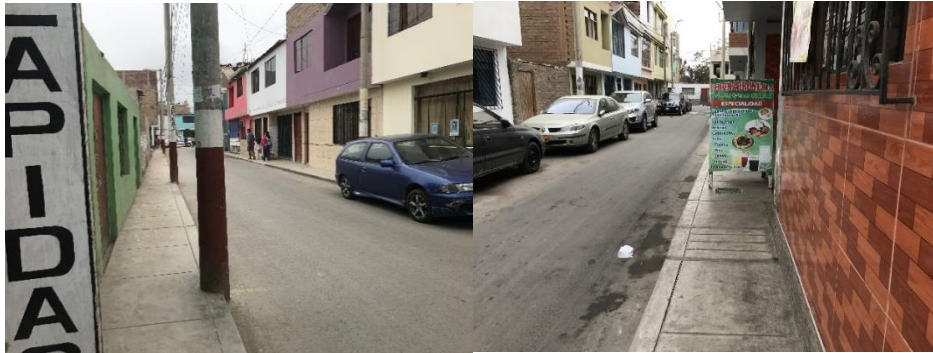
IMAGEN N°141: Vías y veredas angostas, algunas son usadas como estacionamiento y las veredas son invadidas por carteles publicitarios impidiendo el tránsito fluido de los peatones.  
FUENTE: Propia / 28-05-2017

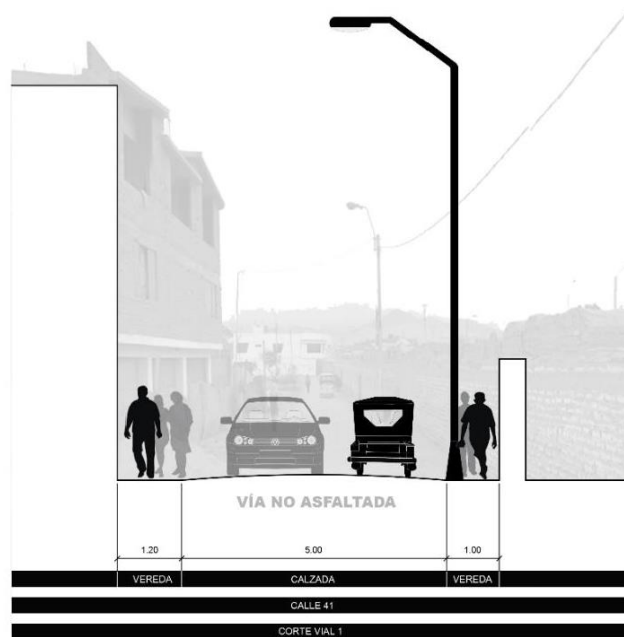
IMAGEN N°77: Corte Vial 1  
FUENTE: Propia / 22-05-2017

**CALLE 41:** Es una vía no asfaltada, sobre ella transitan autos y moto taxis, además no cuenta con las medias mínimas de una vía.

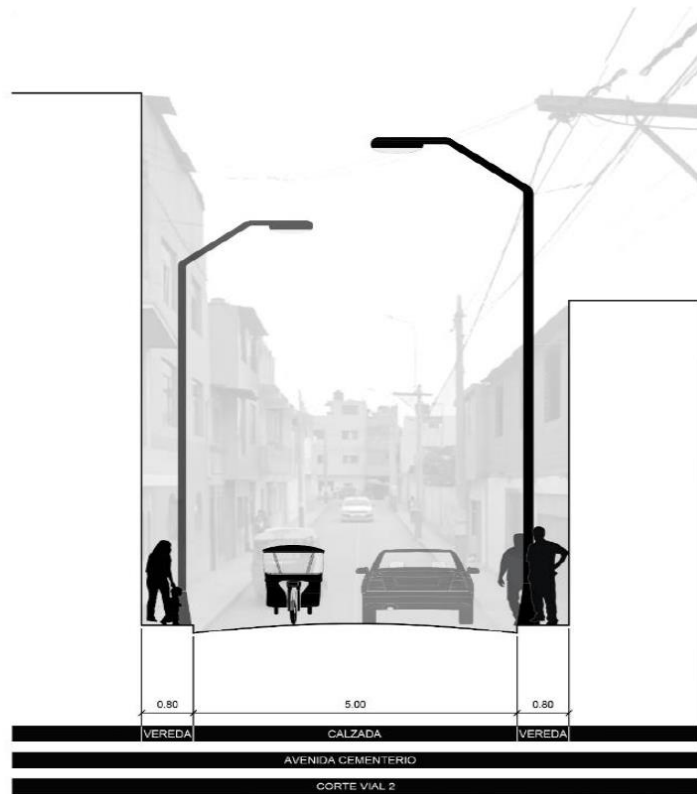
IMAGEN N°78: Corte Vial 2  
FUENTE: Propia / 22-05-2017

**AV. CEMENTERIO:** Sobre esta vía transitan vehículos y moto taxis, cuenta con veredas muy angostas de 80cm y sobre ellas se ubican los postes de luz, los cuales reducen el paso peatonal, haciendo que los usuarios transiten por las vías vehiculares.

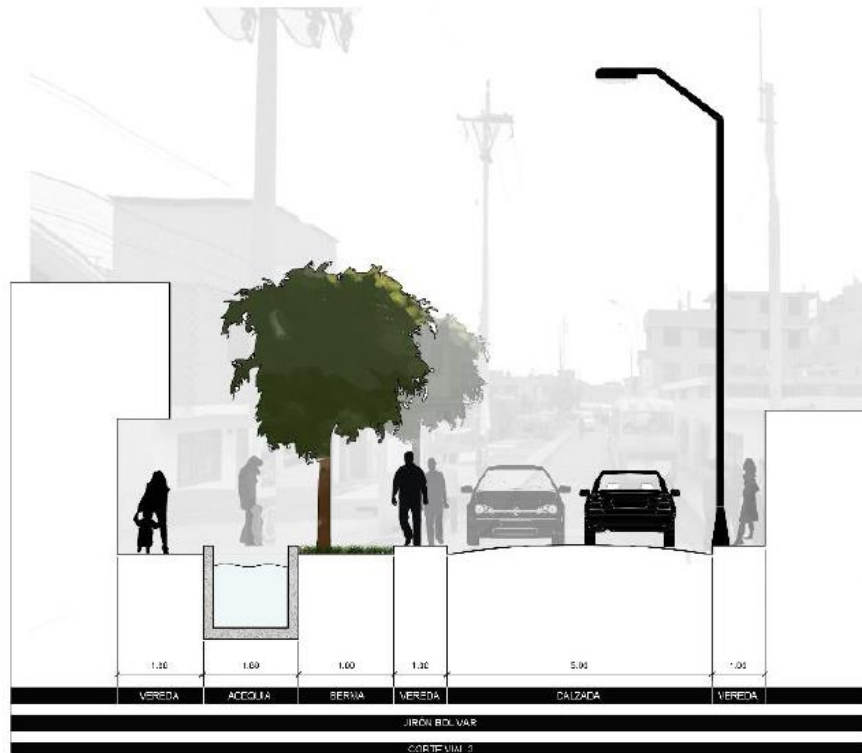
IMAGEN N°79: Corte Vial 3  
FUENTE: Propia / 22-05-2017

**JR. BOLIVAR:** Es la única vía que cuenta con una berma, dado que en paralelo a esta vía está la acequia, además sobre ella transitan en su mayoría autos y en menor tránsito las moto taxis.

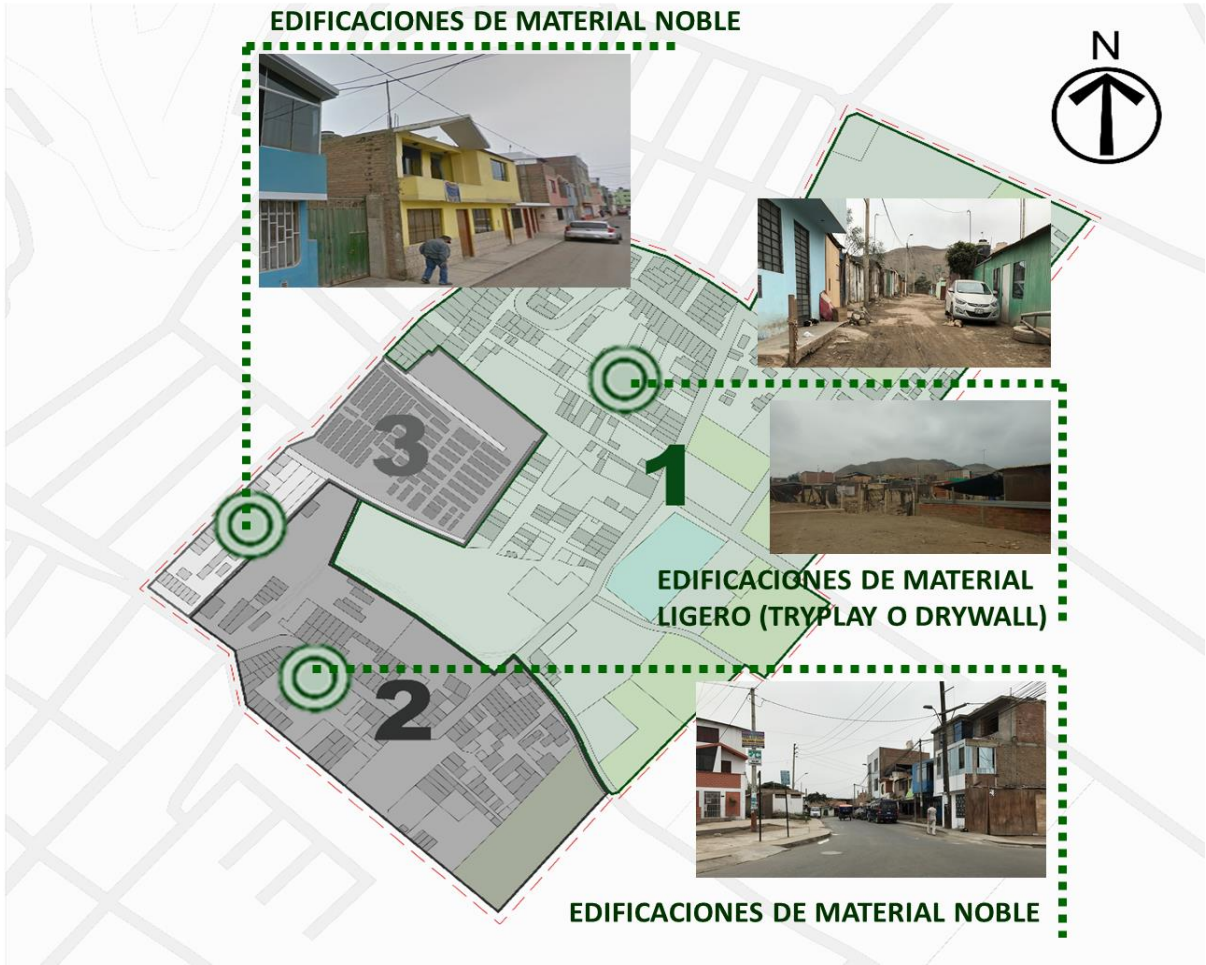
IMAGEN N°165: Materialidad  
 FUENTE: Propia / 23-05-2017

Es solamente en la Zona 1, donde encontramos vivienda de material ligero debido a gran parte de las viviendas son por invasión; en el caso de la Zona 2 y 3 debido a ser más consolidado las viviendas son de material noble de entre dos y cuatro pisos. *(Ver imagen N°165 y 166)*
