**UNIVERSIDAD RICARDO PALMA
FACULTAD DE INGENIERÍA
ESCUELA PROFESIONAL DE INGENIERÍA
CIVIL**

**ANÁLISIS ESTRUCTURAL DE LA IGLESIA DE SAN
PEDRO DE CARABAYLLO – LIMA / PERÚ**

**TESIS
PARA OPTAR EL TÍTULO PROFESIONAL DE
INGENIERO CIVIL**

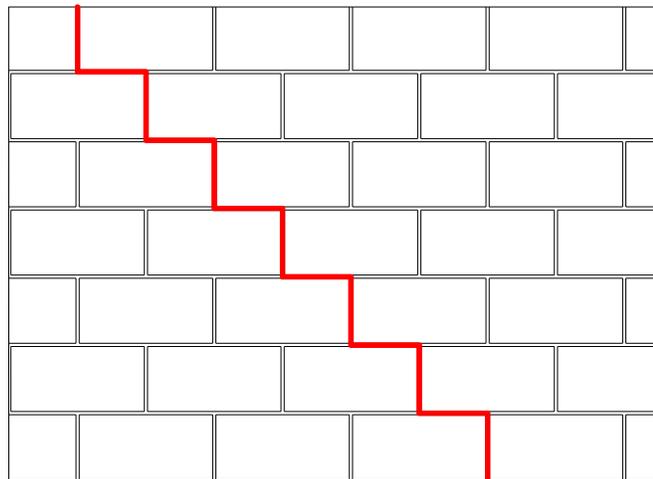
Ilustración 3: Falla por fricción cortante

1. **Falla Fricción-Cortante:** este tipo de falla ocurre para esfuerzos normales de compresión bajos y se produce por la unión débil de la interfaces mortero-unidad, dando lugar a esfuerzos cortantes deslizantes en las juntas horizontales.

Las grietas escalonadas diagonales están asociadas a este tipo de falla, las cuales se forman a partir de los extremos de las juntas verticales, que constituyen planos de debilidad en la mampostería, debido que su resistencia a la adherencia disminuye por causa de la contracción y de los vacíos existentes.

A continuación se muestra ilustración (3 a la 5), donde se muestran fallas por fricción, tracción y compresión.

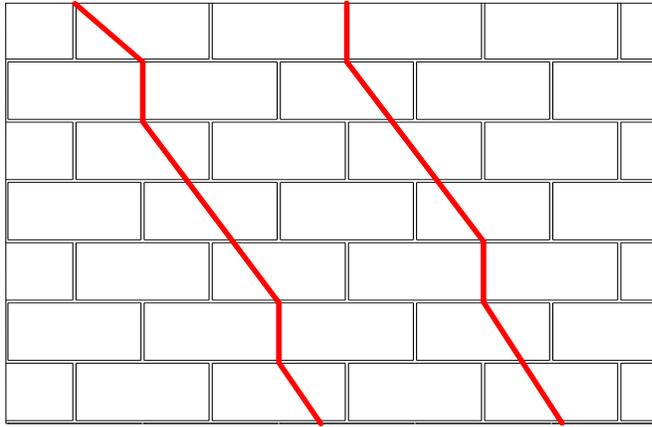
Ilustración 4: Falla por tracción diagonal

2. **Falla por tracción diagonal:** se produce directamente sobre las unidades de mampostería para los valores de esfuerzos normales de compresión moderada. La resistencia a cortante de las juntas de

Por lo tanto, las grietas se producen en las unidades como resultado de los esfuerzos de tracción inducidos por el estado de esfuerzos de compresión y cortante.

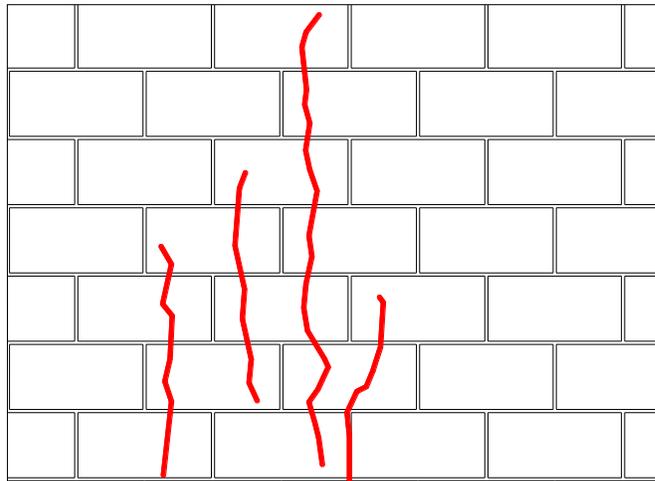
Ilustración 5: Falla por compresión

3. **Falla a compresión:** este tipo de falla se presenta para valores muy altos de esfuerzo normal en comparación con los esfuerzos cortantes. En este caso, la falla es similar al que se produce bajo compresión directa, aunque el efecto del esfuerzo cortante causa una reducción a la compresión de la mampostería. Las grietas se forman por las deformaciones verticales y se incrementan por el efecto de las deformaciones del mortero en las juntas. Estas grietas se propagan verticalmente y atraviesan las unidades de mampostería, llegando en algunos casos a comprometer la estabilidad del elemento y a producir la falla del mismo.

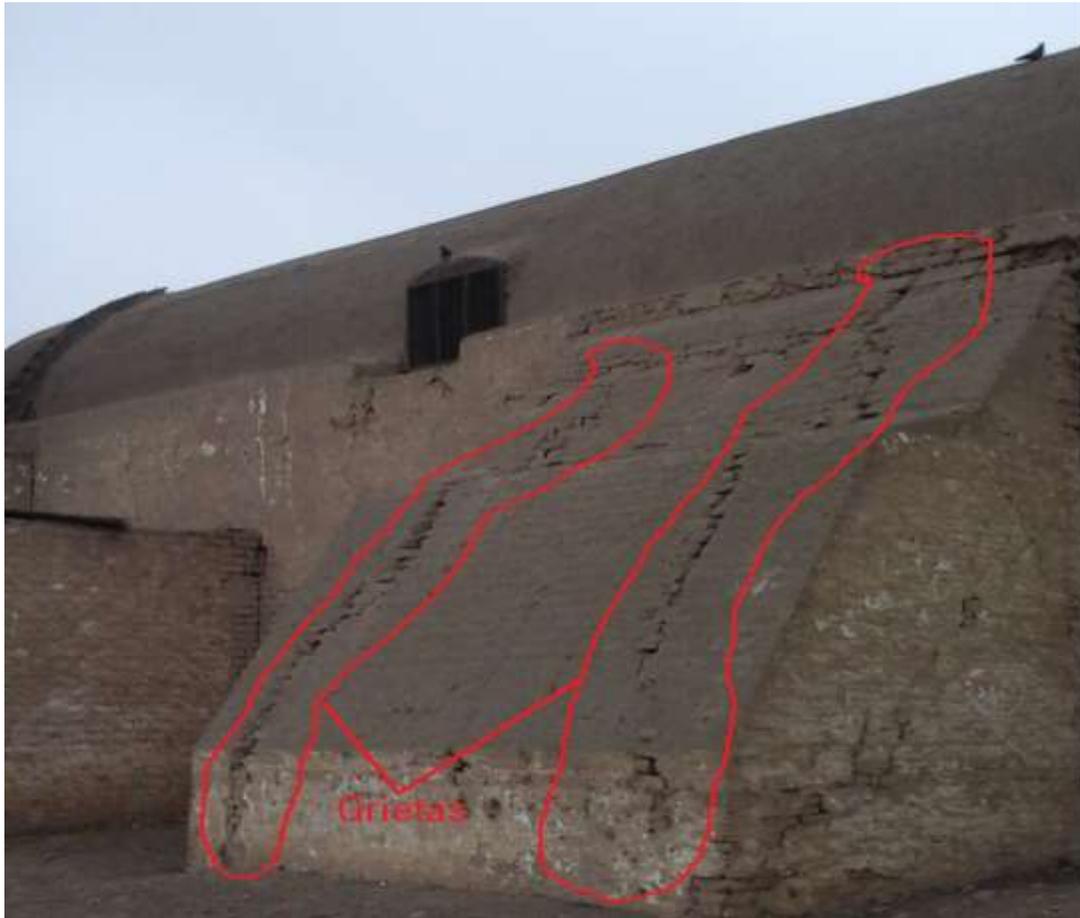
En el lado derecho de la iglesia cuenta con dos contrafuertes los cuales presentan dos grietas cada uno que empiezan desde el nivel 0.00 hasta fin de estos. (Ilustraciones 11 al 15 muestran grietas del lado derecho de la iglesia)

Ilustración 11: Vista de fisuras contrafuerte, lado izquierdo

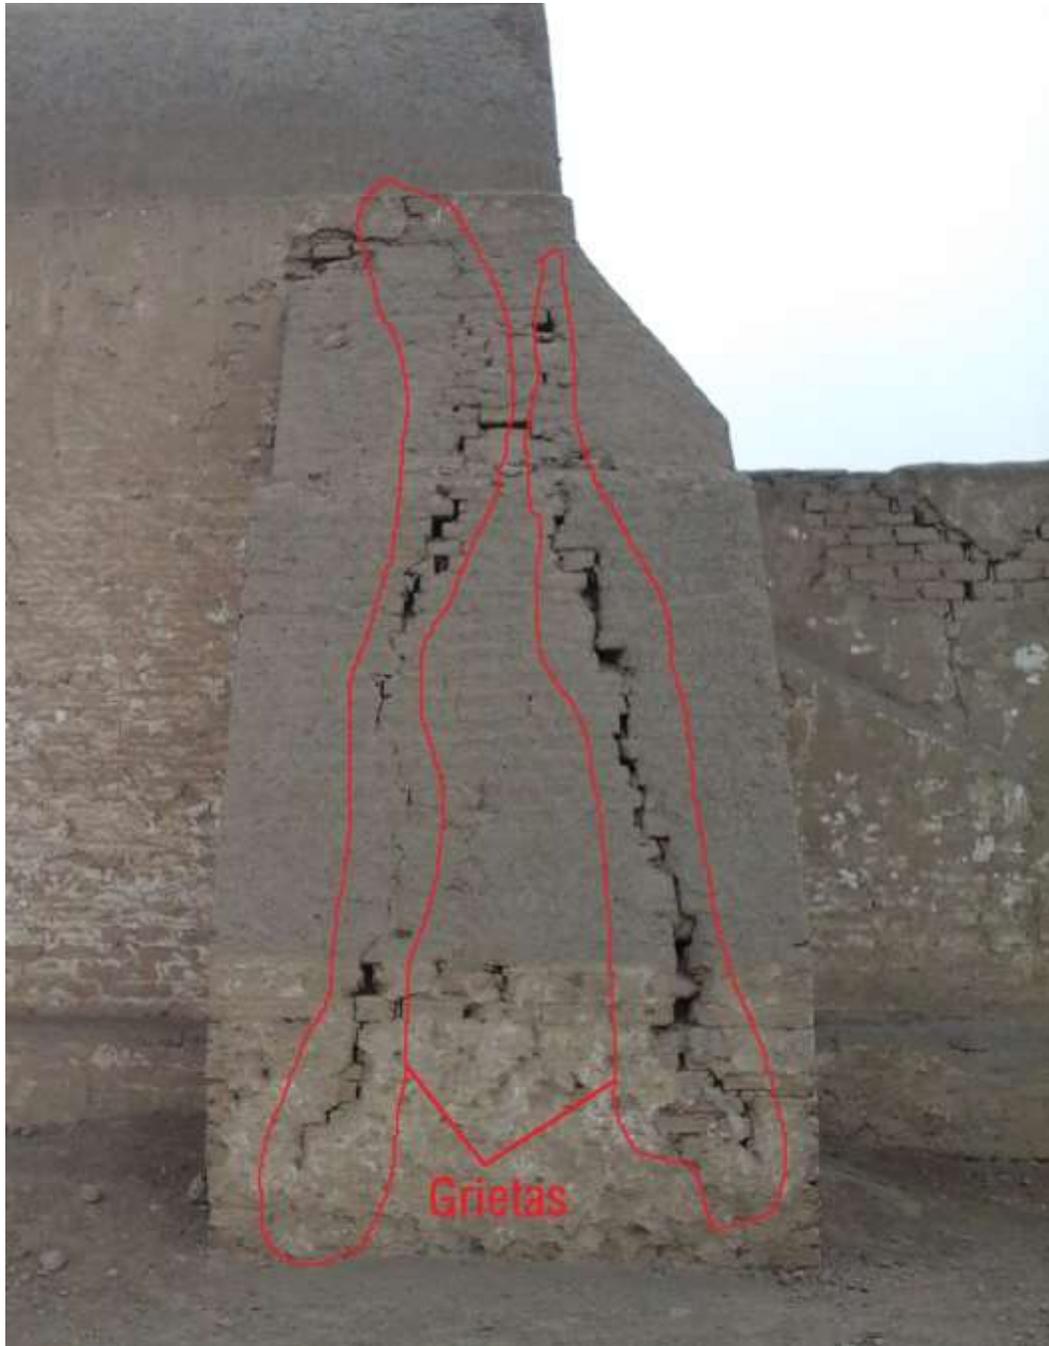
Ilustración 12: Vista fisuras contrafuerte, lado derecho

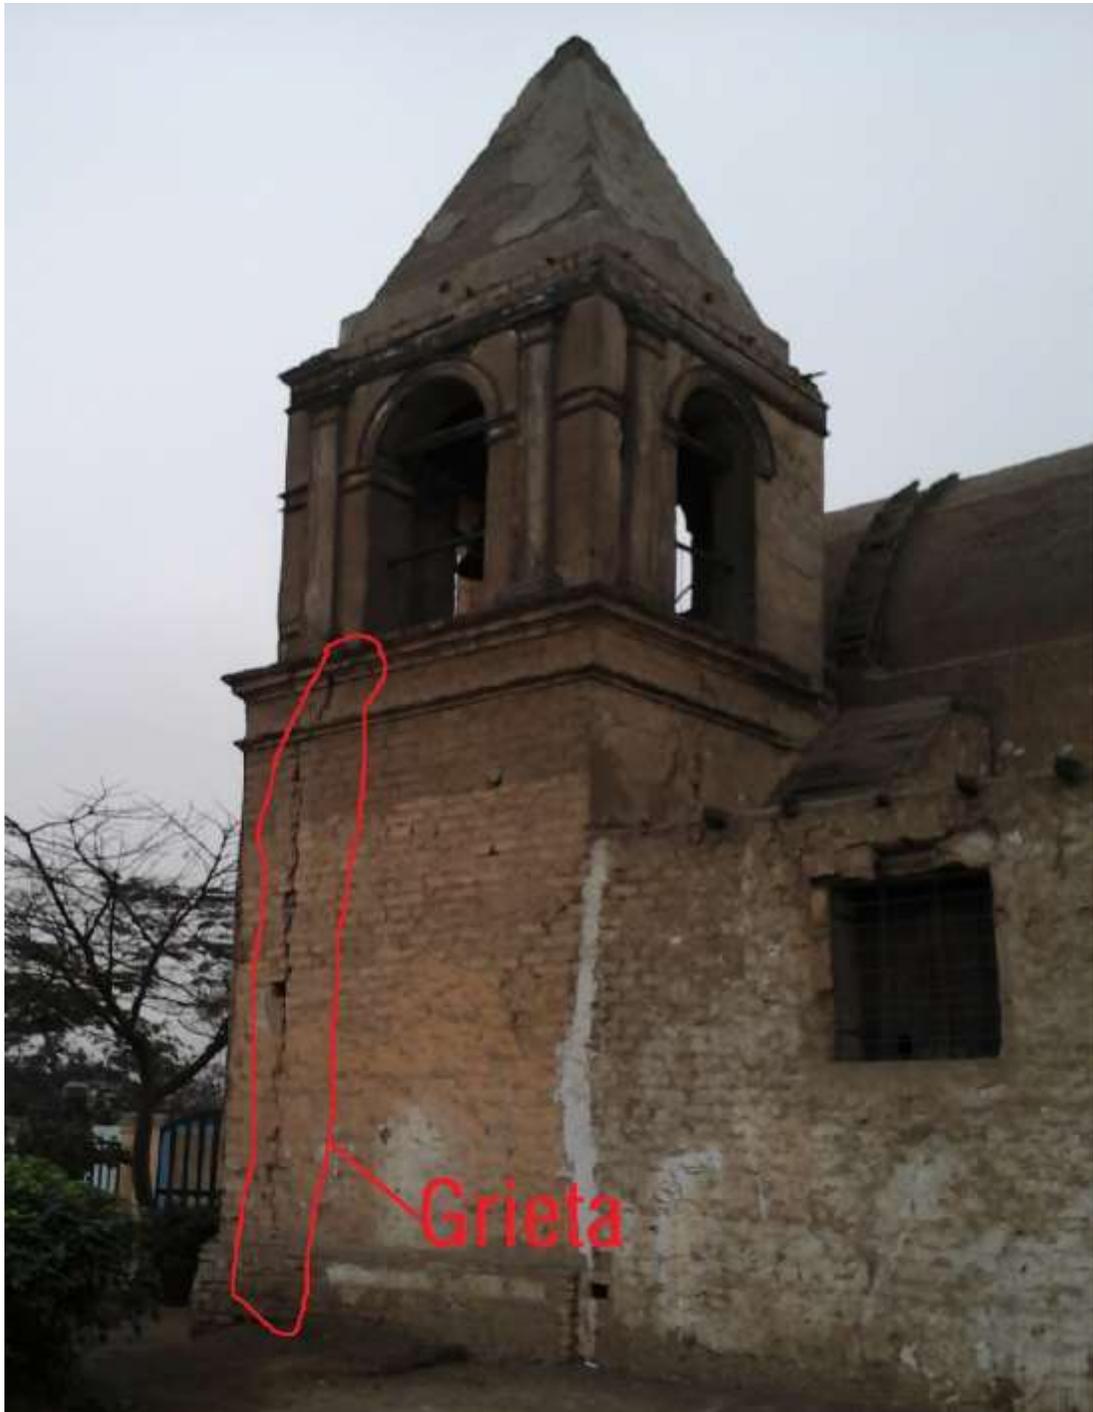
Este lado también cuenta con el campanario el cual presenta grietas que ascienden desde el nivel 0.00 hasta el nivel + 7.17.

Ilustración 13: Vista de fisuras en campanario, lado derecho

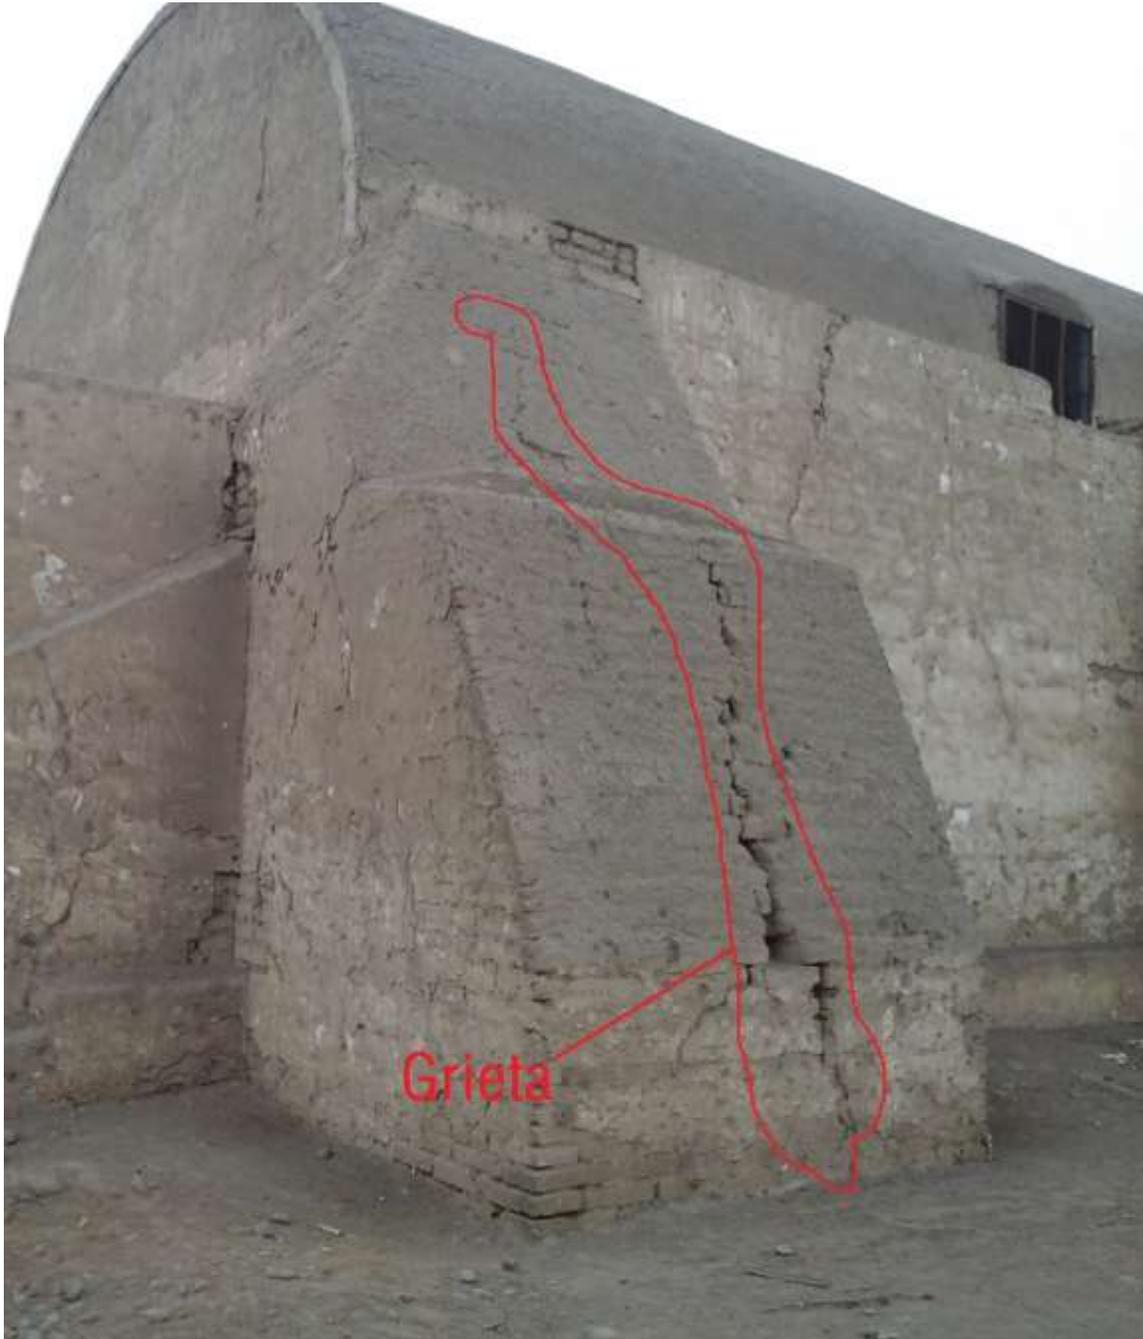
En el lado izquierdo de la iglesia tiene dos contrafuertes, el primero cuenta con una fisura profunda en toda su altura. El segundo contrafuerte presenta dos fisuras verticales y una fisura horizontal. (Ilustraciones de 16 al 19 muestra grietas en muros lado izquierdo de la iglesia)

Ilustración 16: Vista de fisuras contrafuerte, lado izquierdo

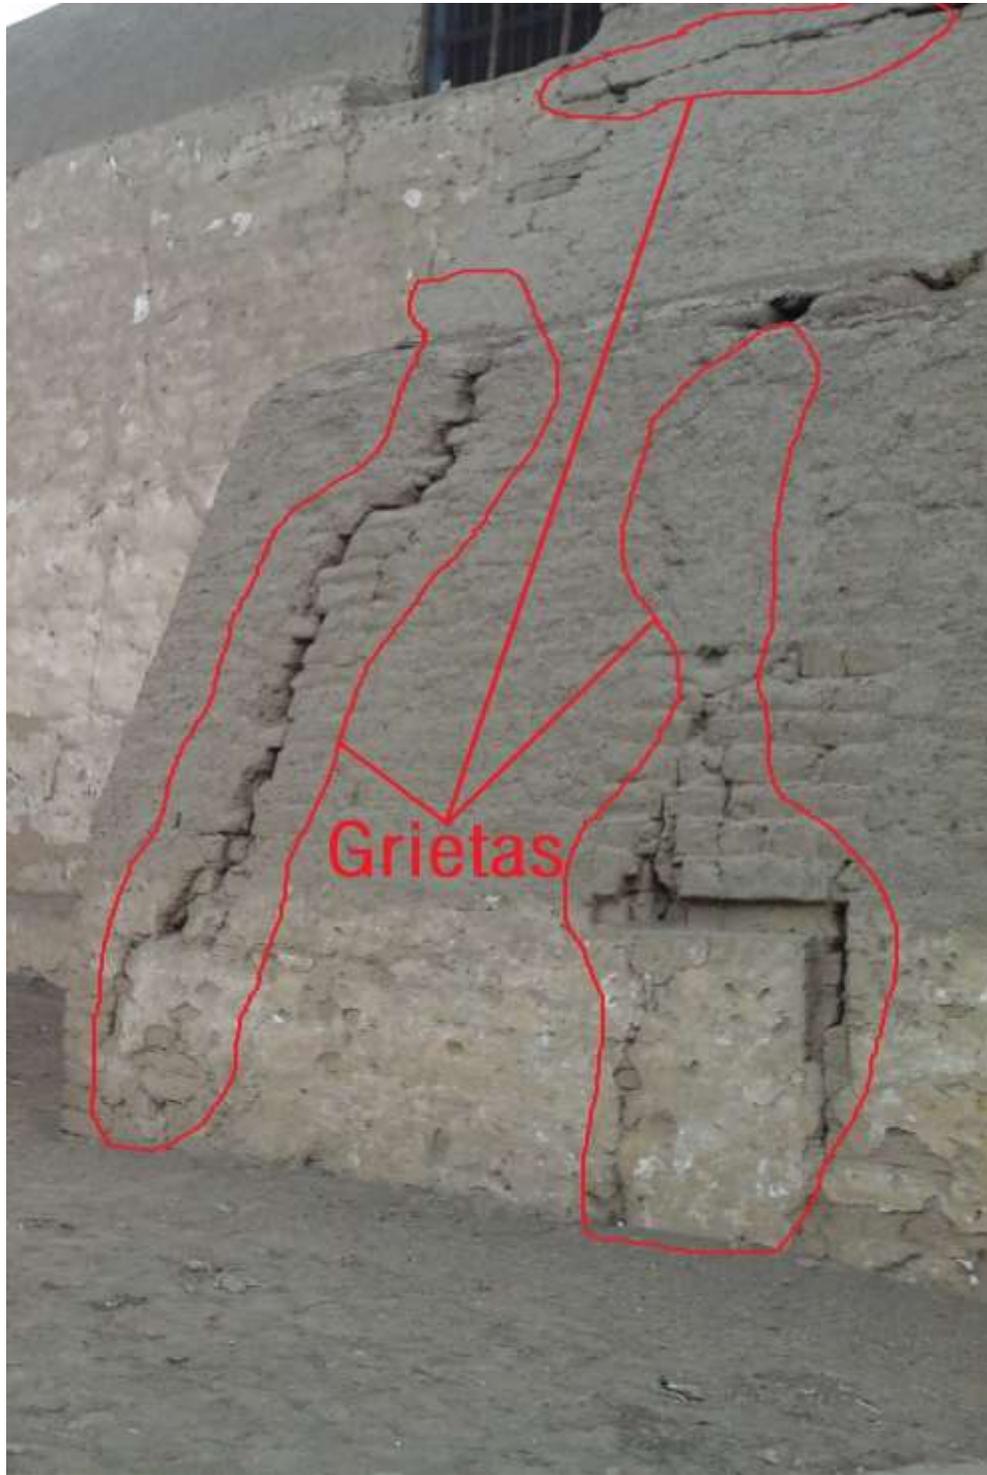
Ilustración 17: Vista de fisura contrafuerte, lado derecho

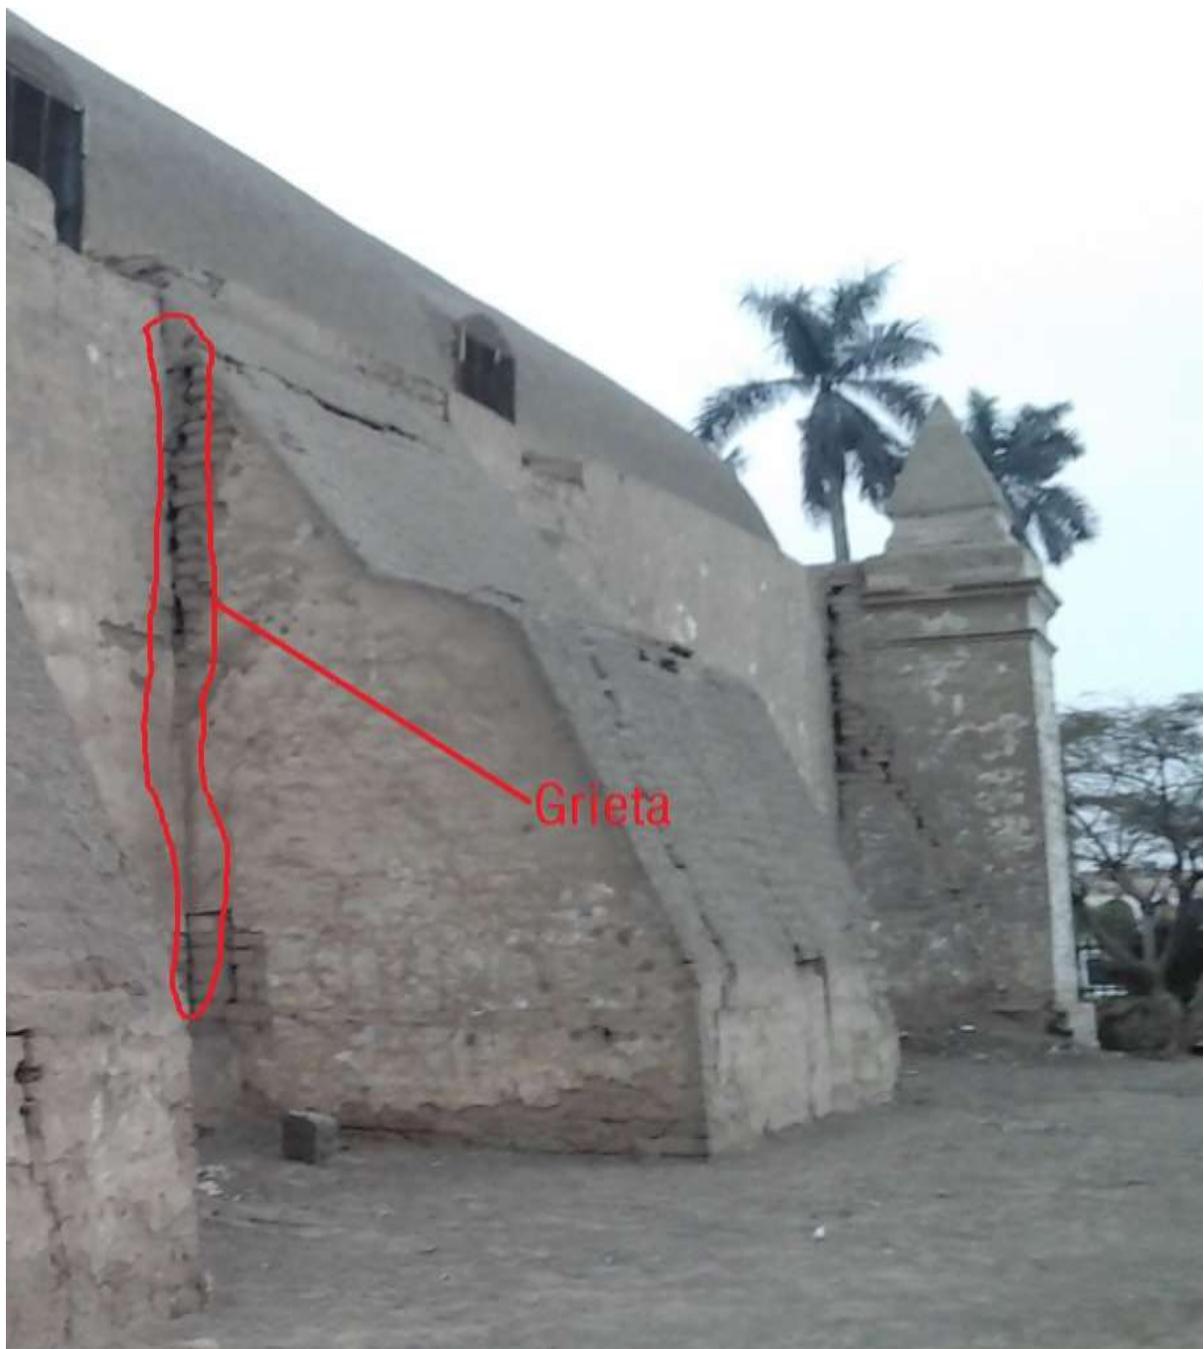
Al igual que en el lado derecho también se encuentran fisuras en los cambios de secciones drásticos, por ejemplo en el encuentro entre los contrafuertes con el muro lateral y en el encuentro del muro con la esquina.

Ilustración 18: Fisura encuentro de muro contrafuerte

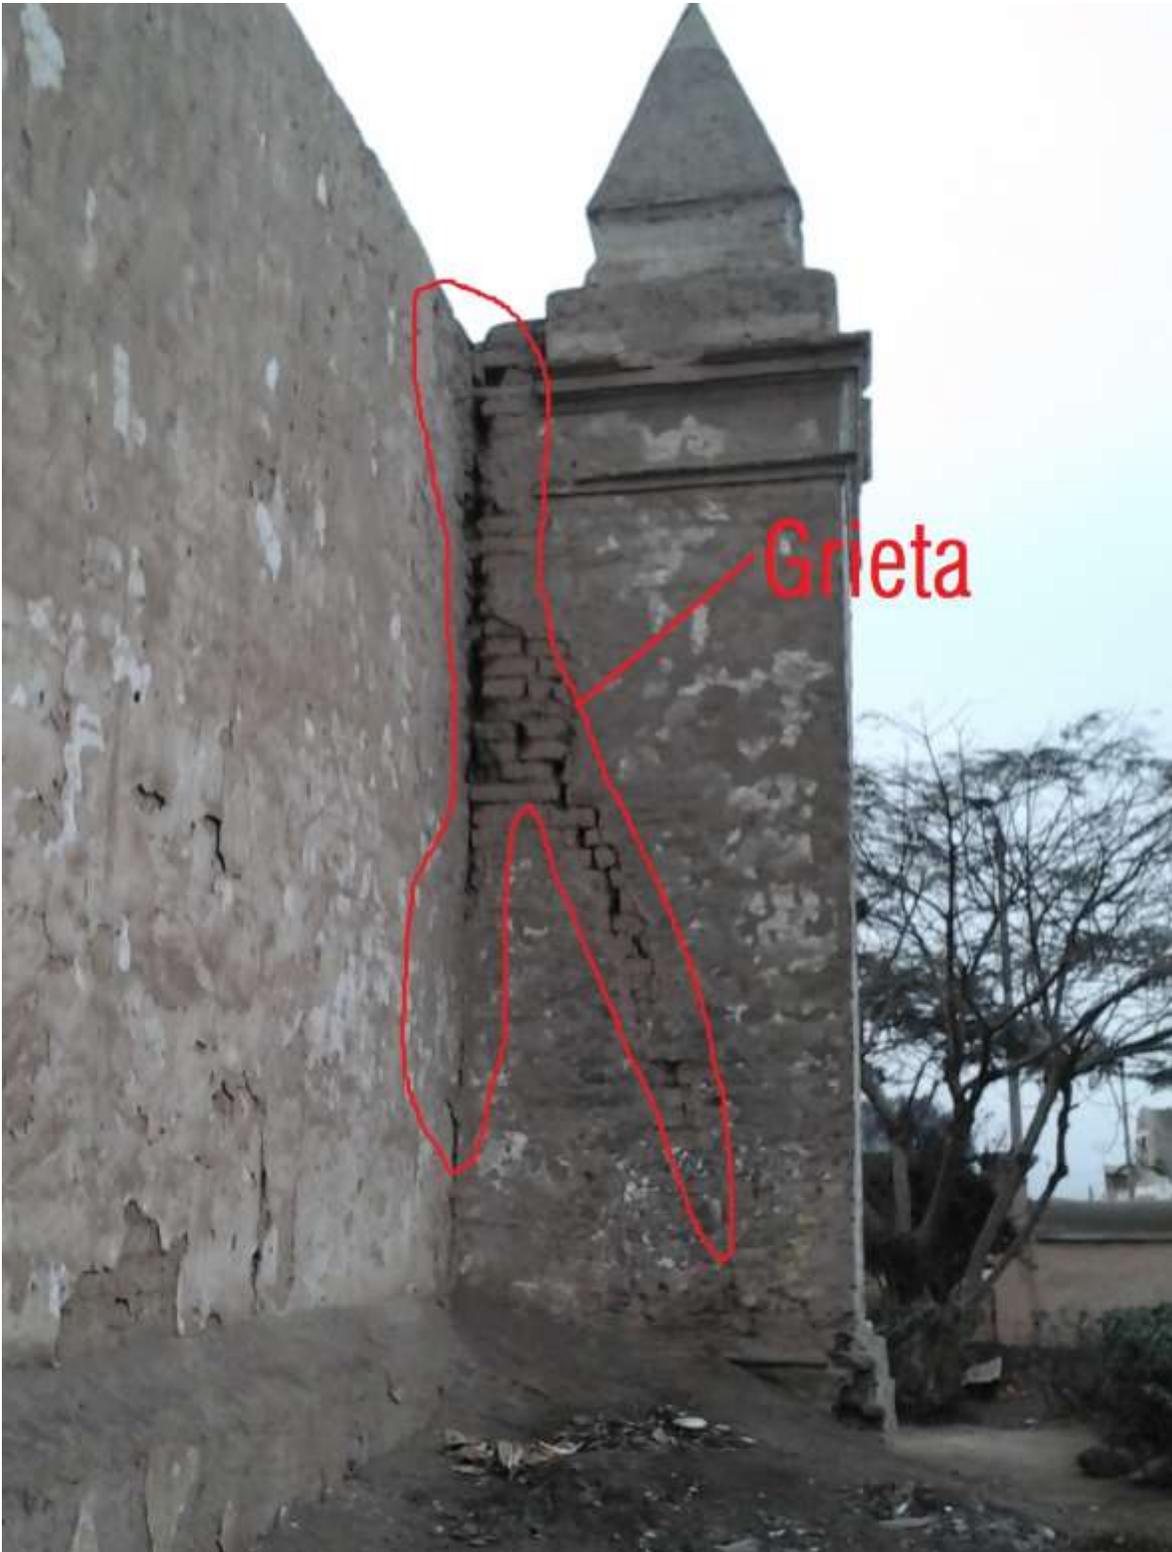
Ilustración 19: Fisura encuentro de muro con esquina

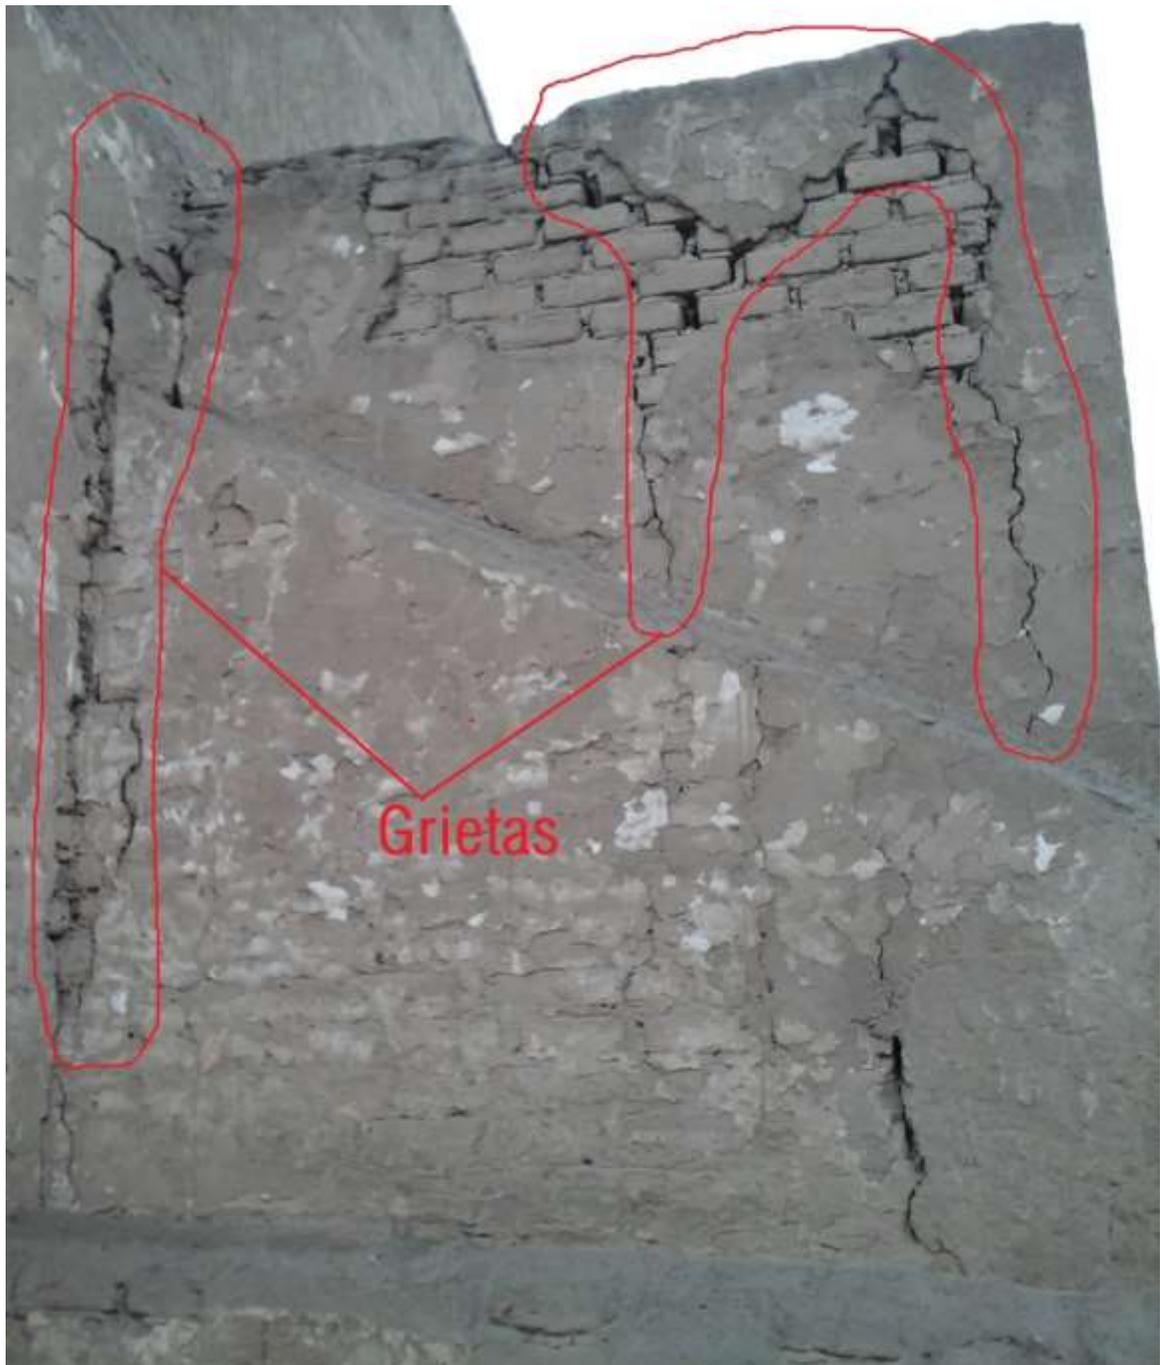
Los muros perimetrales de la sacristía que se encuentra en la parte posterior de la iglesia presentan múltiples fisuras sobretodo en cambio de sentido de los muros. (Ilustraciones 20 al 22 muestran grietas en muros en lado posterior de la iglesia)

Ilustración 20: Fisura en muro lateral derecho de la sacristía

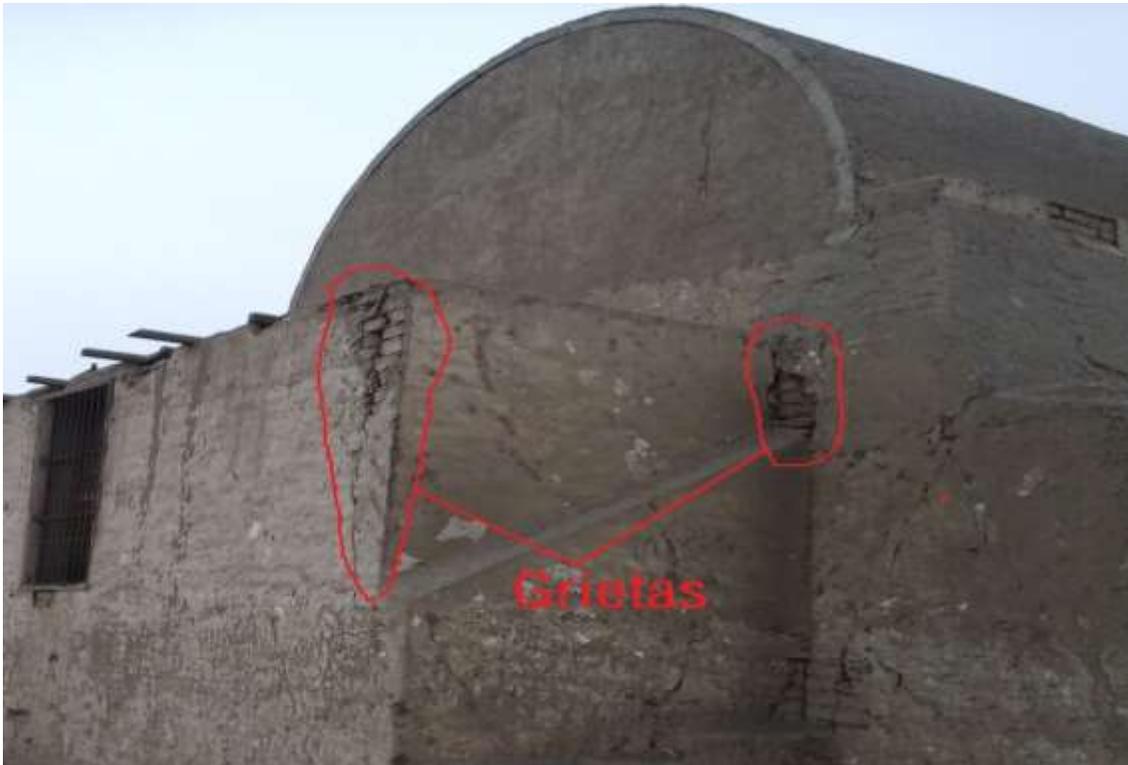
Ilustración 21: Fisuras en parte posterior de la iglesia

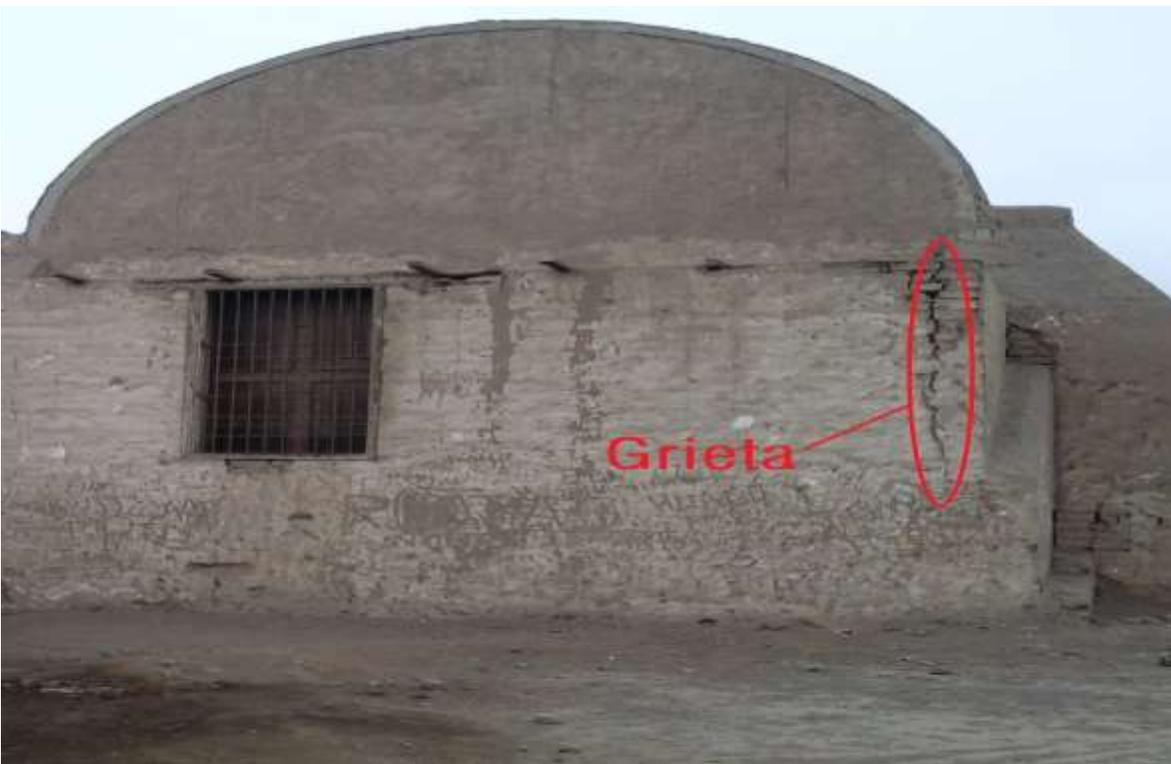
Ilustración 22: Fisuras en sacristía de la iglesia

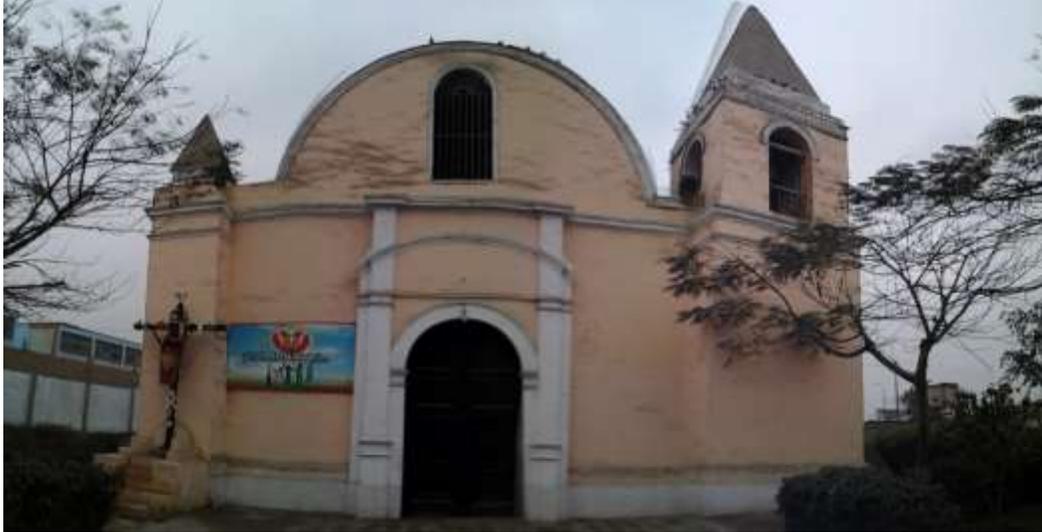
El frente de la iglesia no muestra daños ni grietas ver ilustración 22-A

Ilustración 22-A: Fachada de la iglesia sin daños superficiales

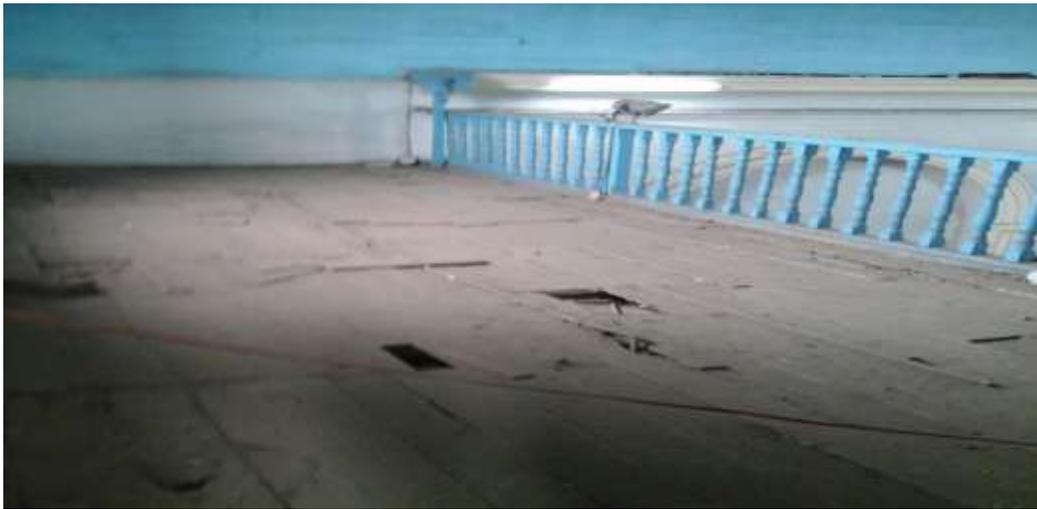
El interior de la iglesia no presenta daños, a excepción del coro que se encuentra en un estado irreparable debido al deterioro de sus materiales y que en la actualidad ha sido bloqueado para el acceso al público debido a miedo que este colapse. (Ilustración 22-B muestra el balcón del interior de la iglesia, zona no habilitada por deterioro de la madera)

Ilustración 22-B: Área del coro de la iglesia no habilitada

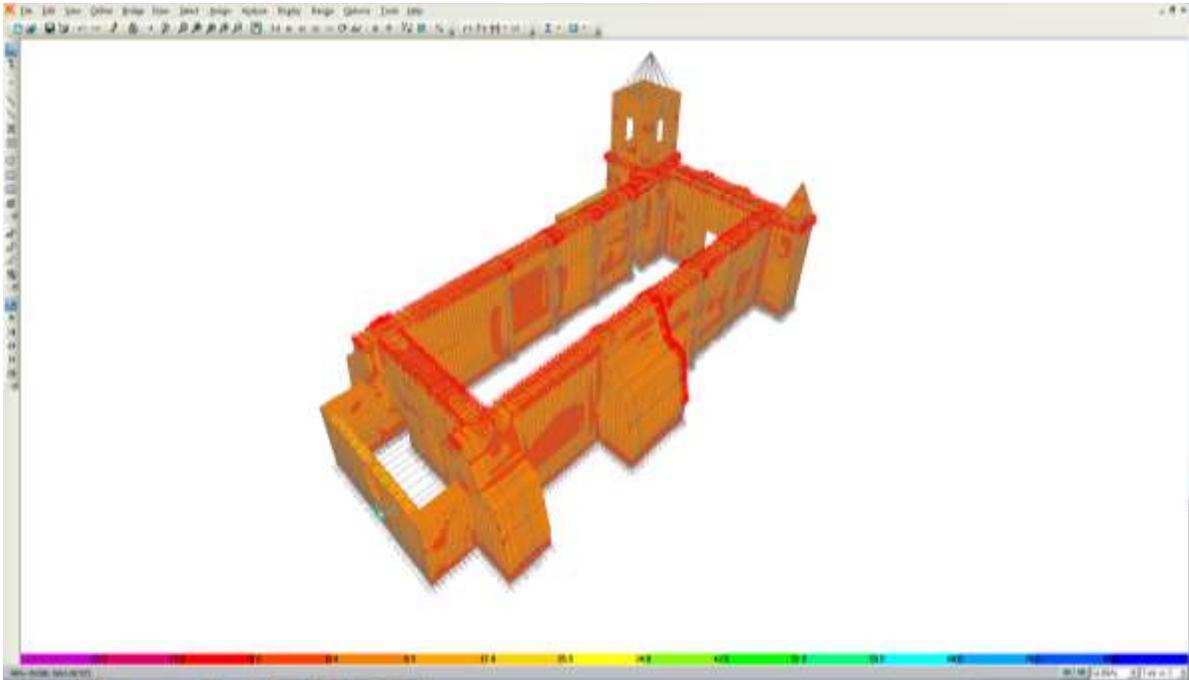
Ilustración 28: Esfuerzos principales máximos por peso propio (Tn/m²)

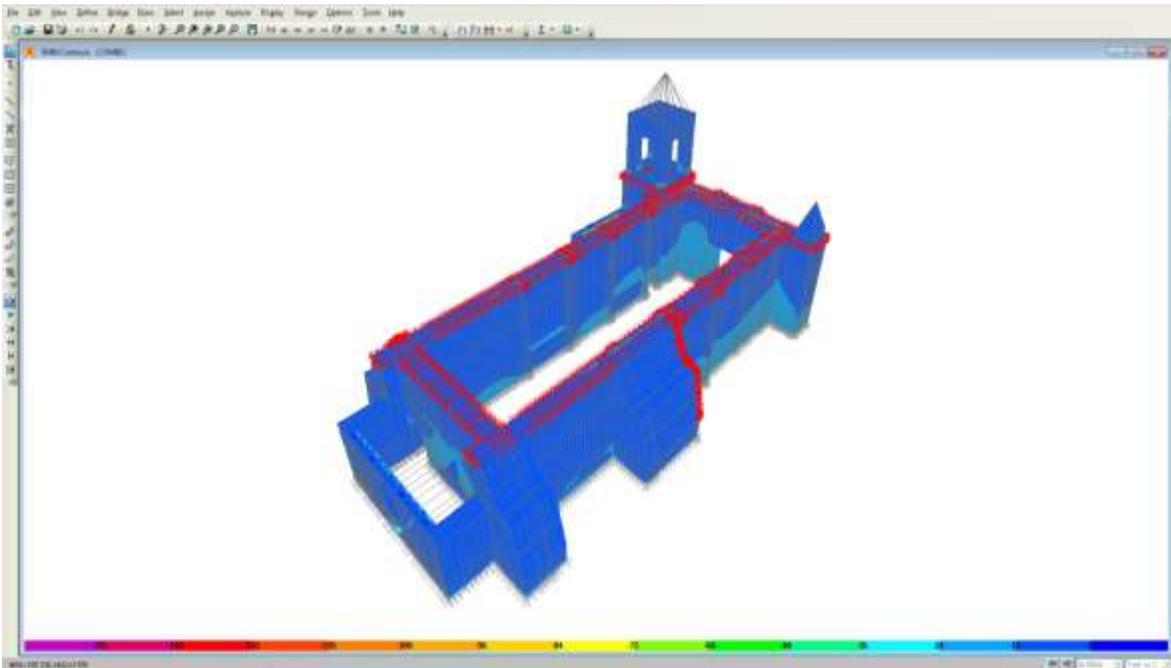
Ilustración 32: Esfuerzos principales mínimos (Muros, campanario, contrafuerte) por peso propio (Kg/cm²)

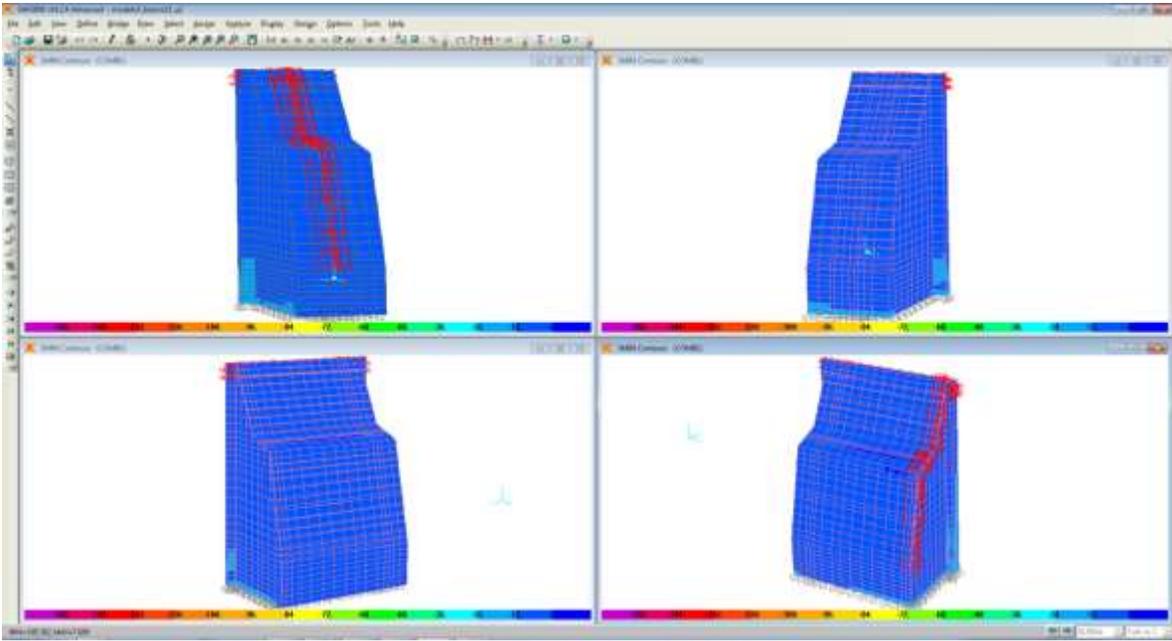
Ilustración 35: Esfuerzos principales mínimos en contrafuertes por peso propio (Tn/m²)

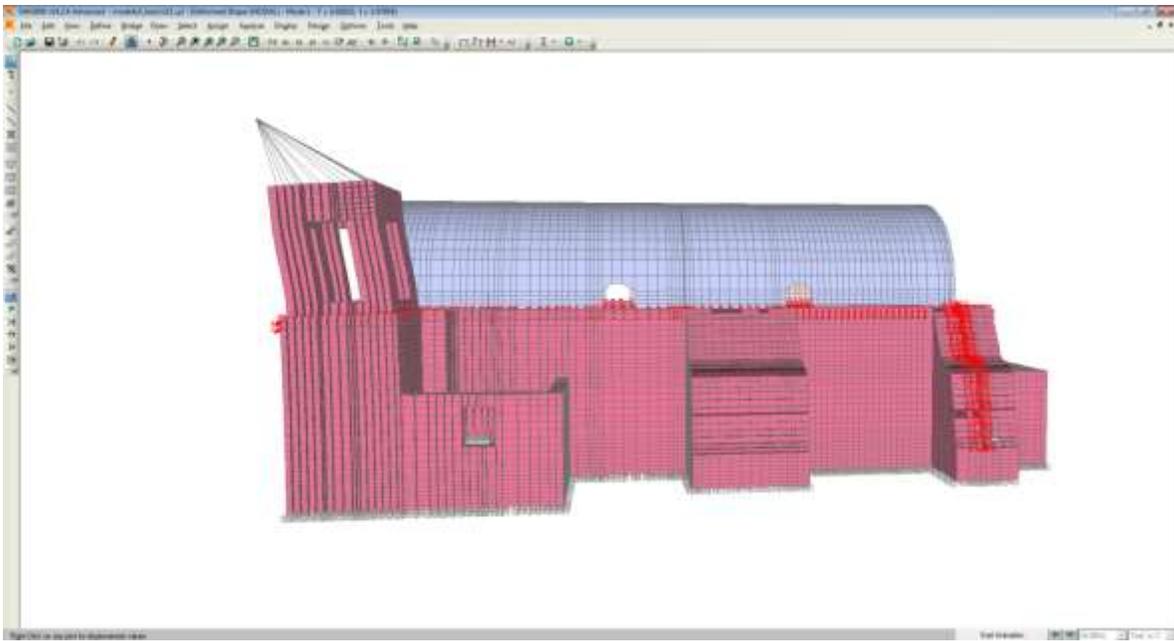
Ilustración 60: Primera forma de modo $T= 0.926$ s, $f= 1.079$ Hz)

Para este análisis dinámico se procedió a calcular las primeras 12 formas de modo. En las siguientes ilustraciones 62 al 73 se apreciarán las deformadas para las diferentes formas de modo y sus respectivos periodos.

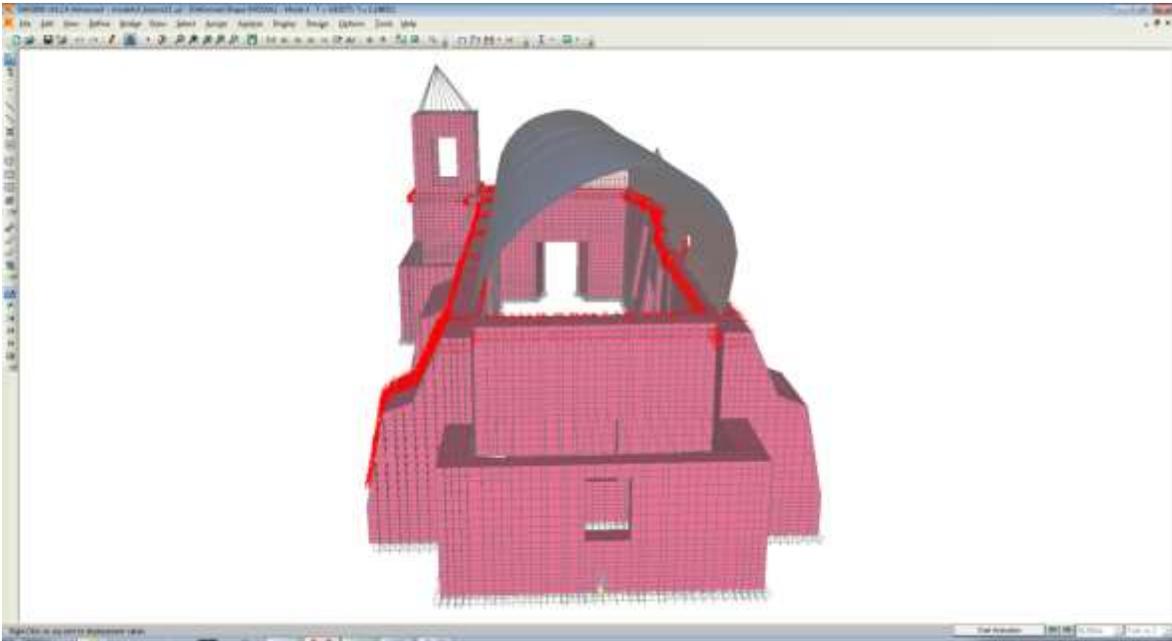
Ilustración 62: Tercera forma de modo $T=0.836$ s, $f= 1.197$ Hz

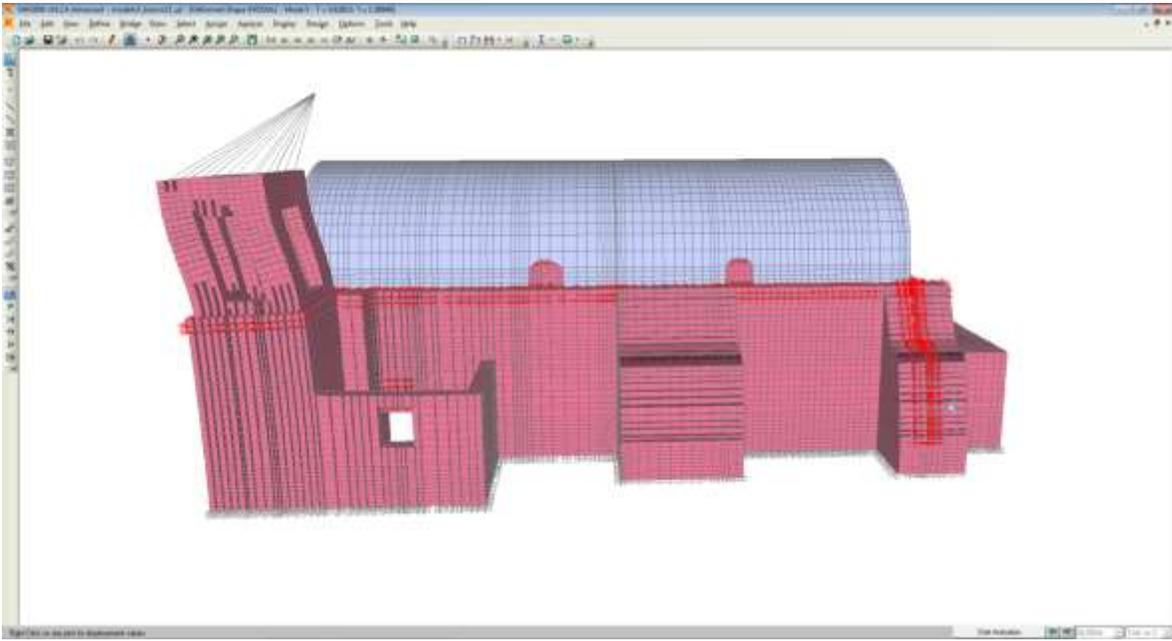
Ilustración 64: Quinta forma de modo $T=0.629$ s, $f=1.589$ Hz

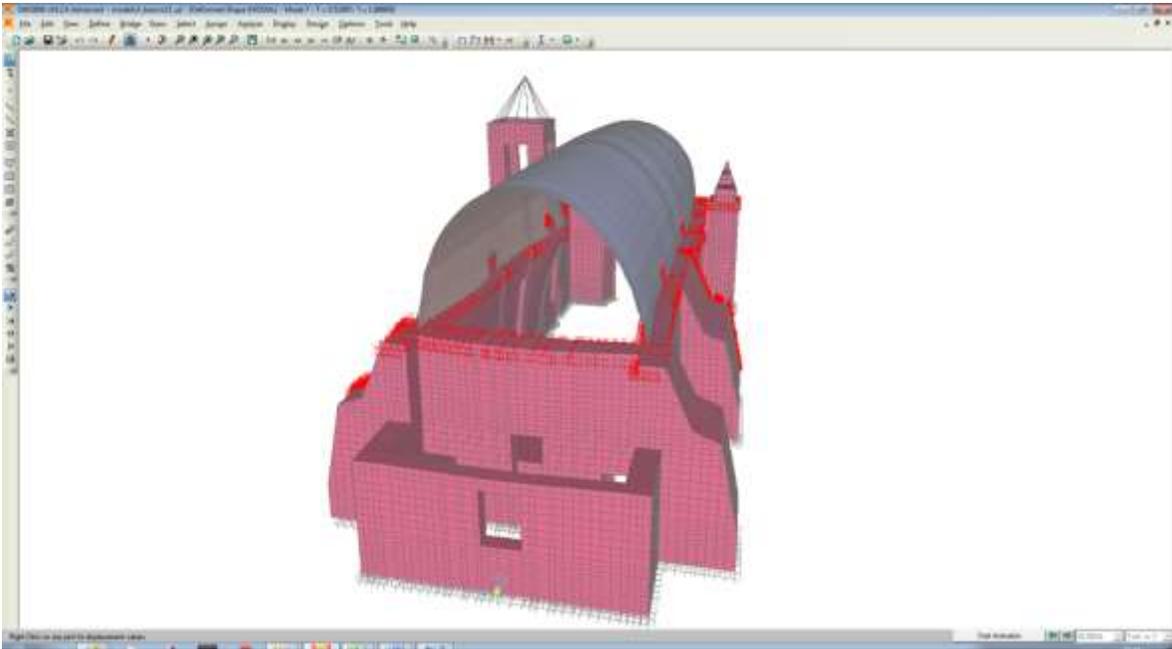
Ilustración 66: Séptima forma de modo $T=0.529$ s, $f=1.890$ Hz

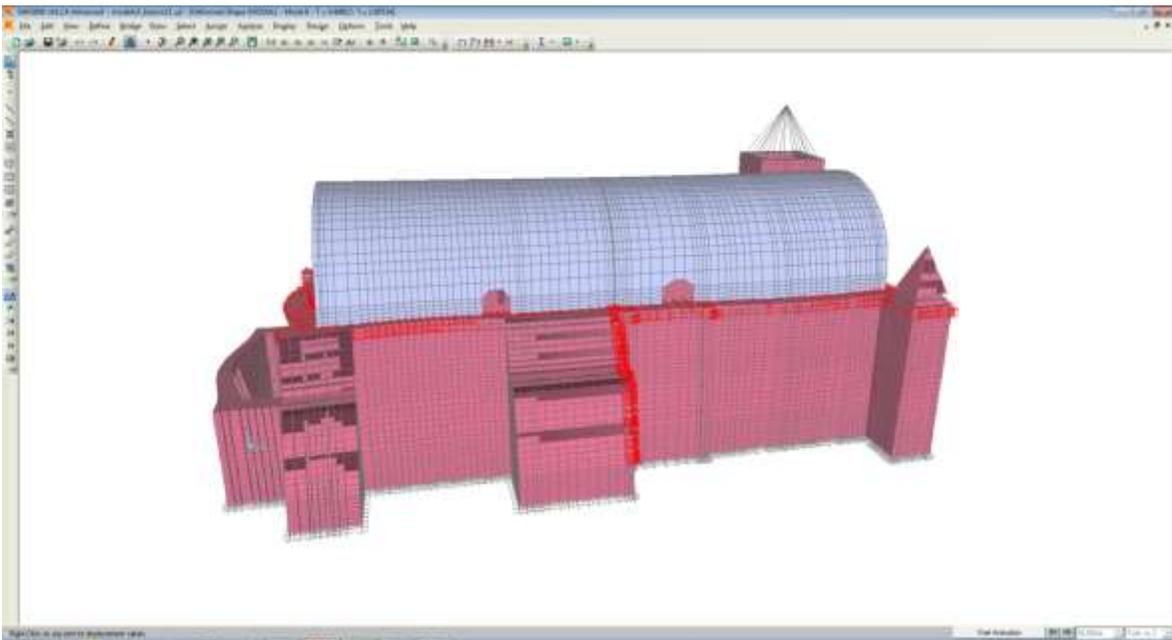
Ilustración 67: Octava forma de modo $T=0.498$ s, $f=2.007$ Hz
