**UNIVERSIDAD RICARDO PALMA
FACULTAD DE INGENIERÍA
ESCUELA PROFESIONAL DE INGENIERÍA
CIVIL**

**ANÁLISIS ESTRUCTURAL DE LA IGLESIA DE SAN
PEDRO DE CARABAYLLO – LIMA / PERÚ**

**TESIS
PARA OPTAR EL TÍTULO PROFESIONAL DE
INGENIERO CIVIL**

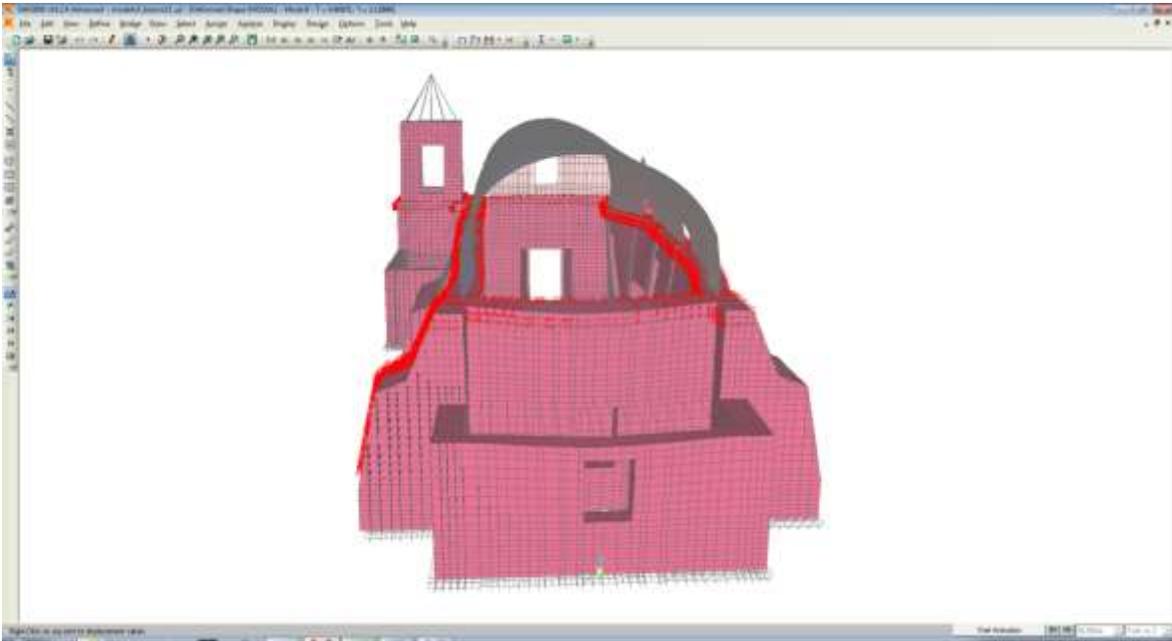
Ilustración 68: Novena forma de modo $T= 0.469$ s, $f= 2.129$ Hz

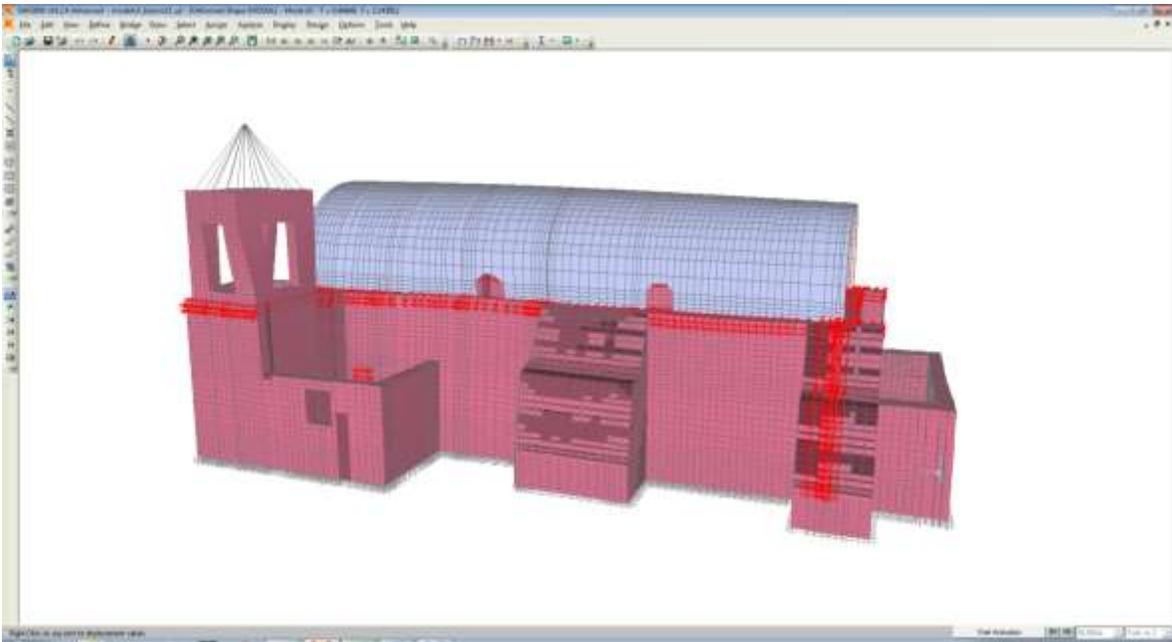
Ilustración 69: Décima forma de modo $T=0.466$ s, $f=2.144$ Hz

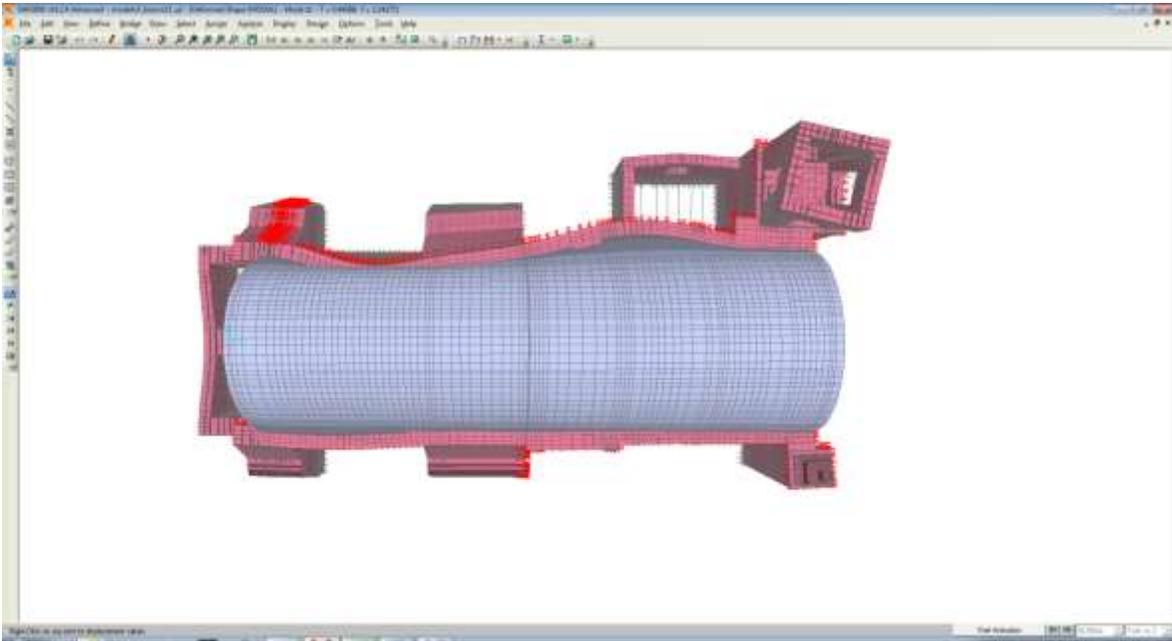
Ilustración 70: Undécima forma de modo $T=0.446$ s, $f=2.248$ Hz

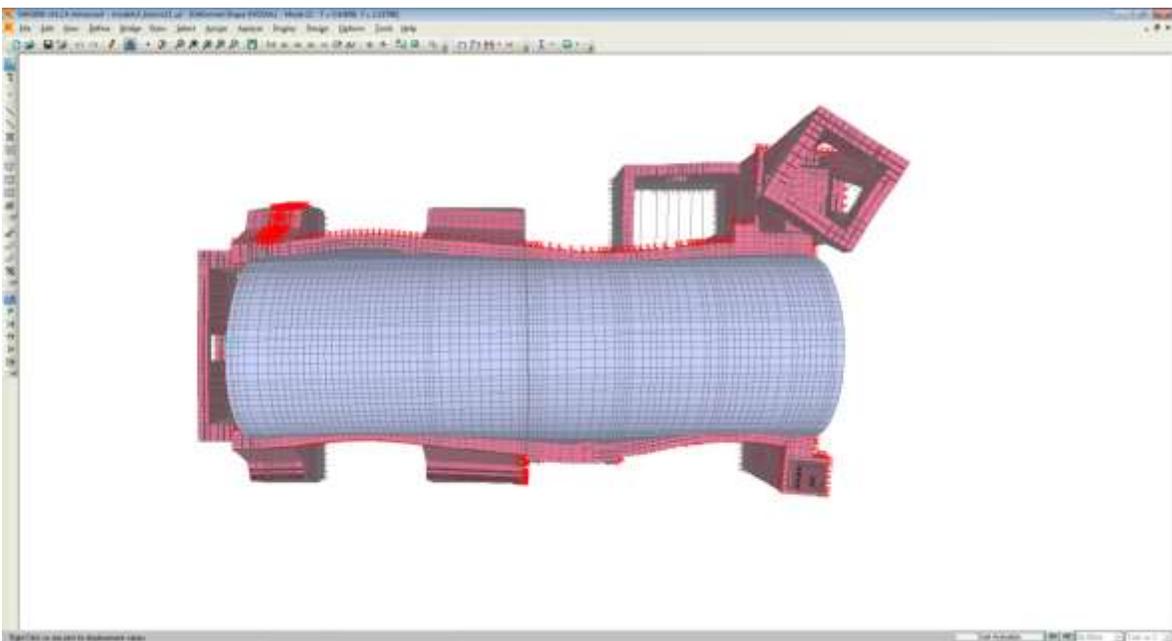
Ilustración 71: Duodécima forma de modo $T=0.429$ s, $f=2.328$ Hz

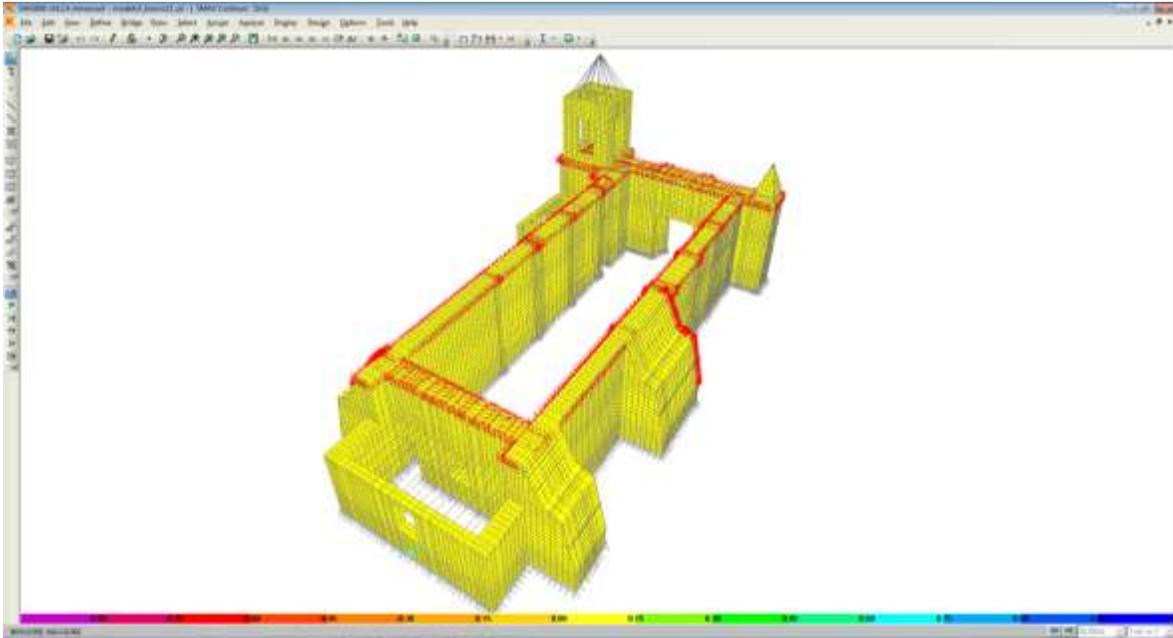
Ilustración 72: Esfuerzos principales máximos por sismos X-X (muros, campanario, contrafuerte)

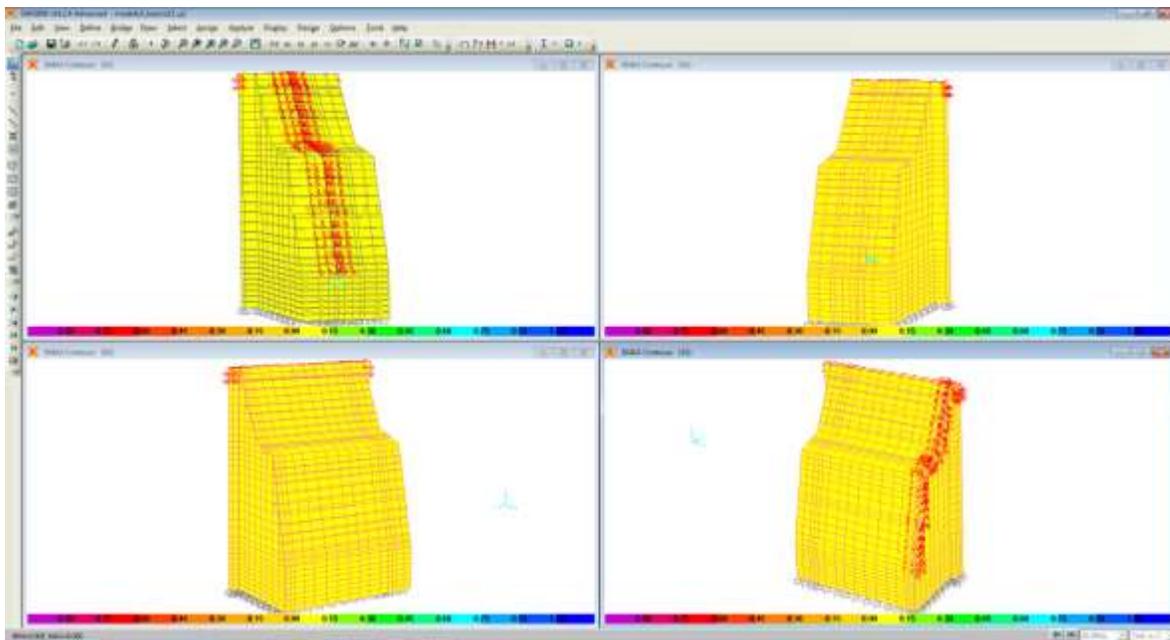
Ilustración 75: Esfuerzos principales máximos por sismo X-X en contrafuerte

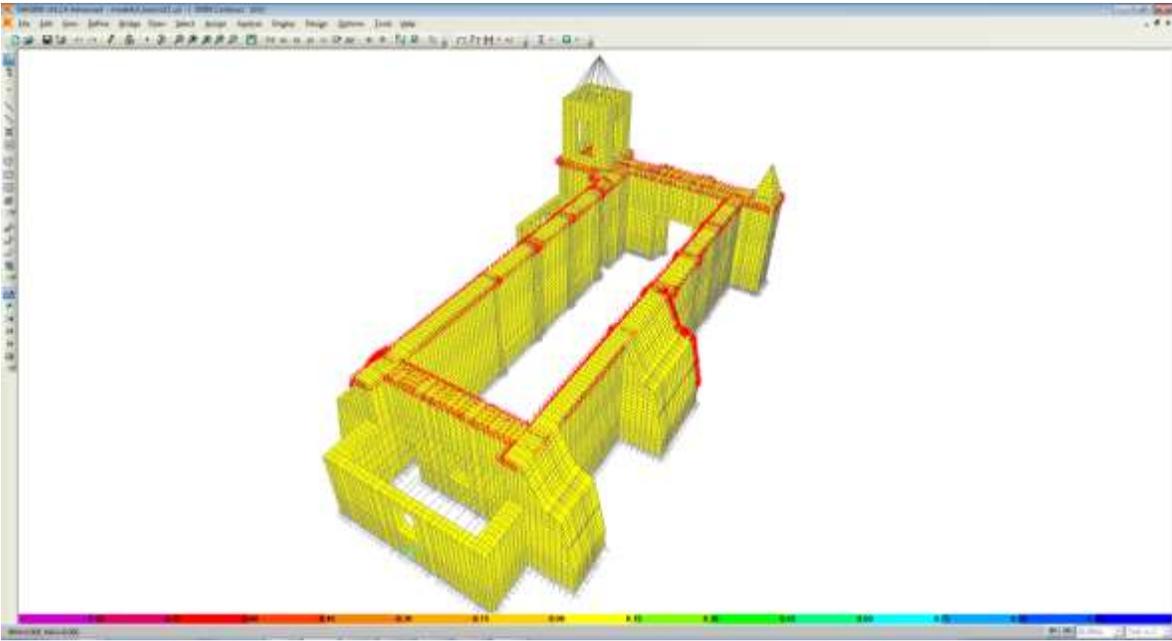
Ilustración 76: Esfuerzos principales mínimo por sismo X-X (muros, campanario, contrafuerte)

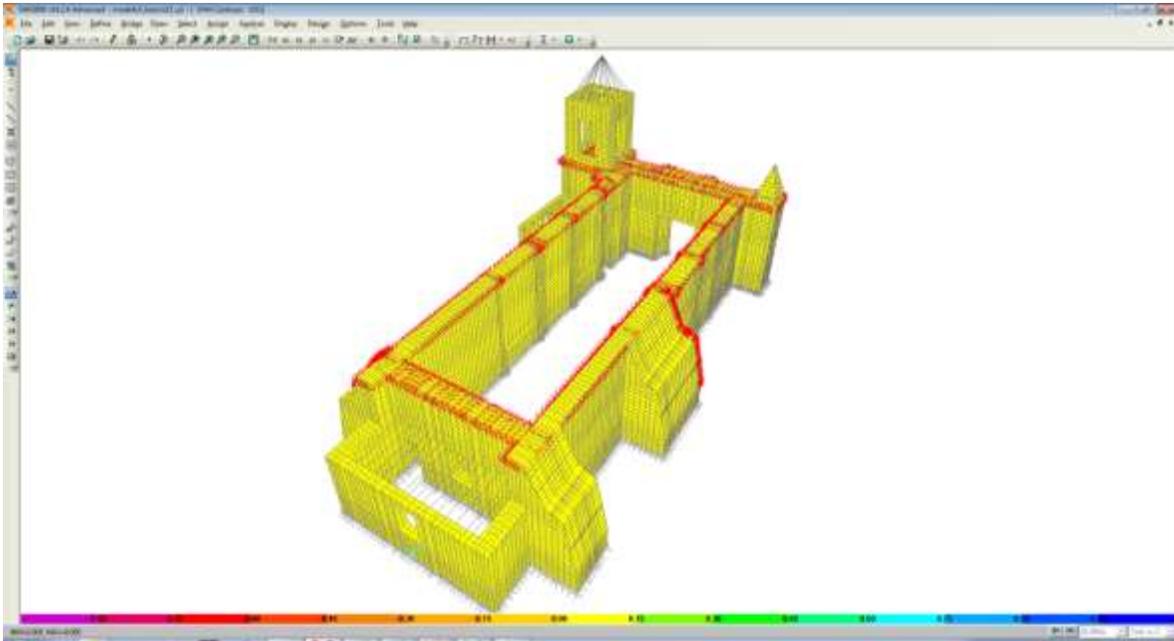
Ilustración 80: Esfuerzos de Von Mises por sismo X-X en muros, campanario y contrafuerte

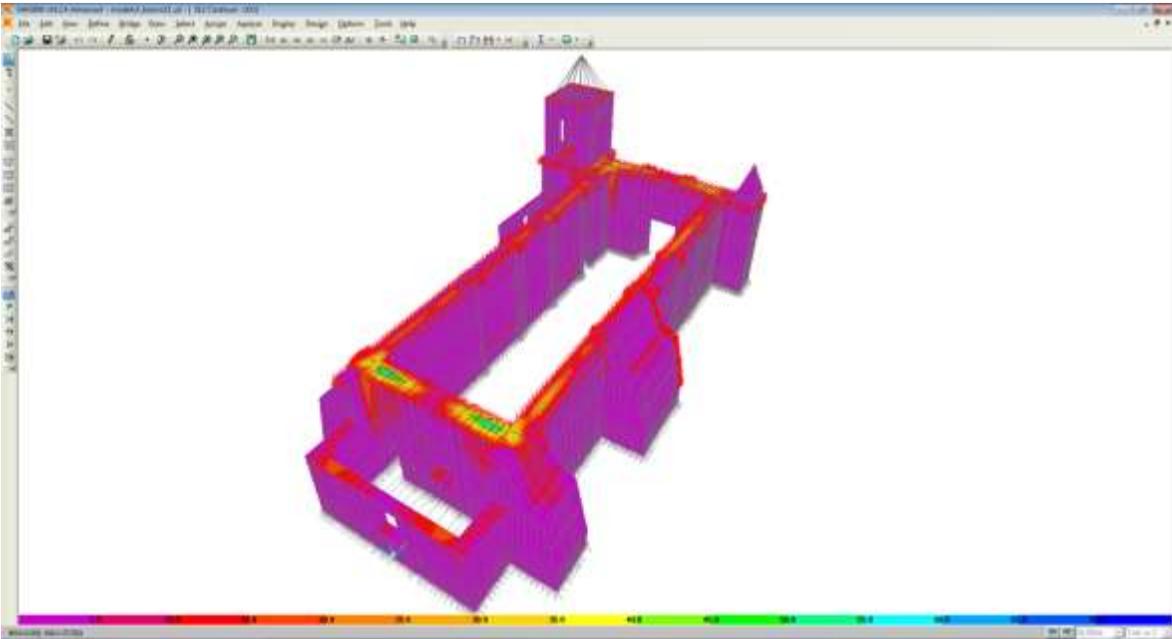
Ilustración 84: Esfuerzos cortantes S12 por sismo X-X en muros, campanario y contrafuerte

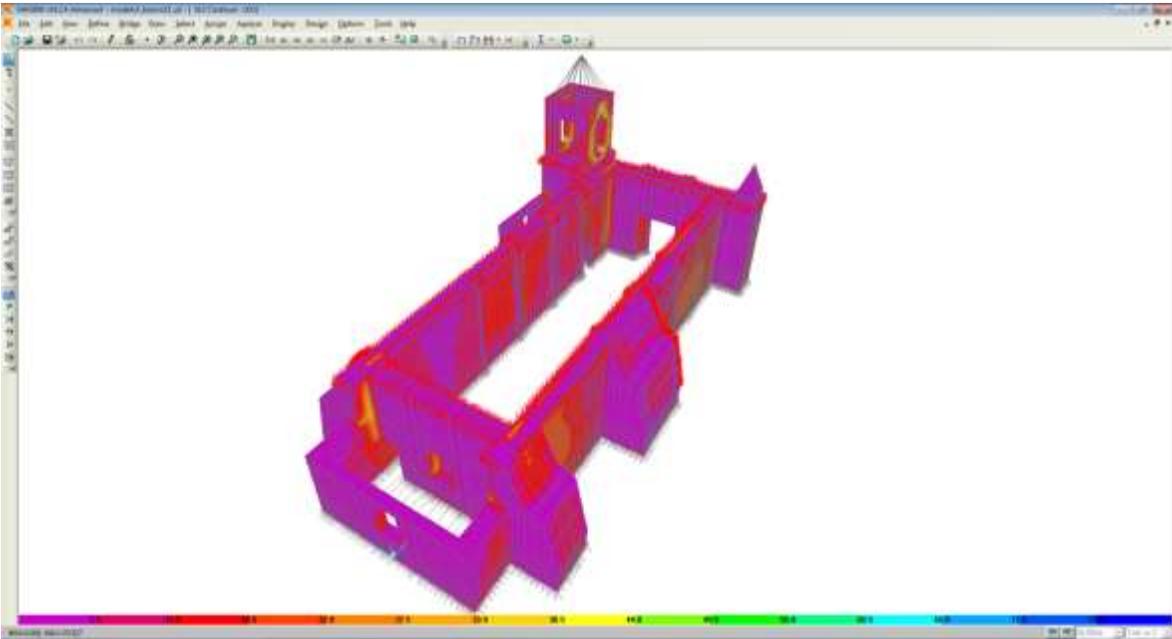
Ilustración 88: Esfuerzos cortantes S13 por sismo X-X en muros, campanario y contrafuerte

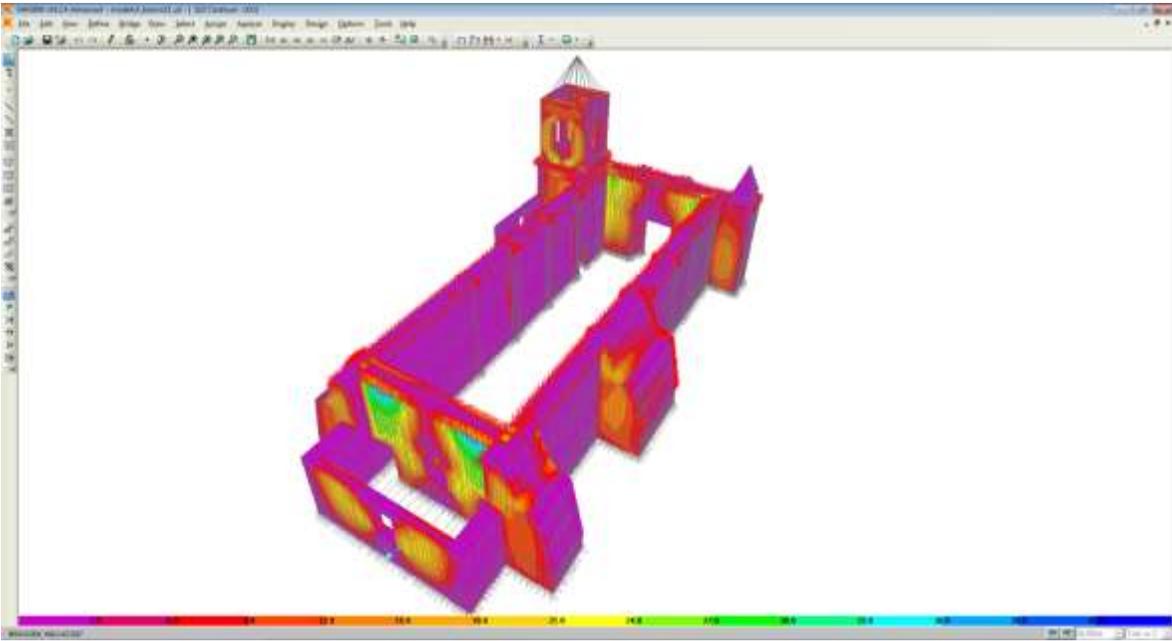
Ilustración 92: Esfuerzos cortantes S23 por sismo X-X en muros, campanario y contrafuerte

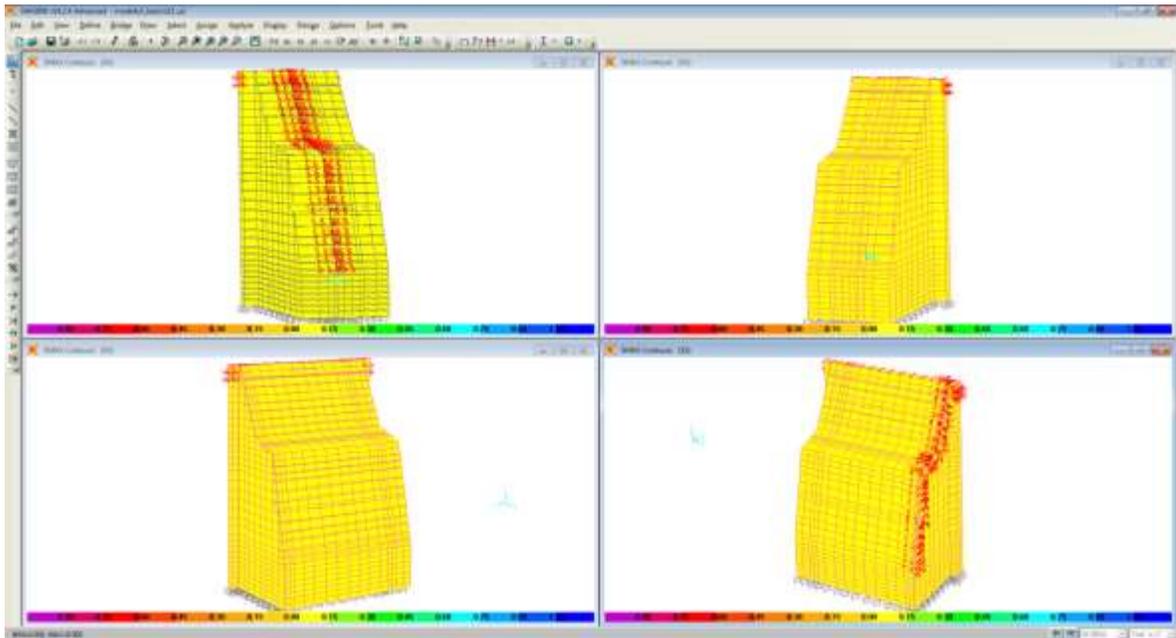
Ilustración 101: Esfuerzos principales máximo por sismo Y-Y (contrafuerte)

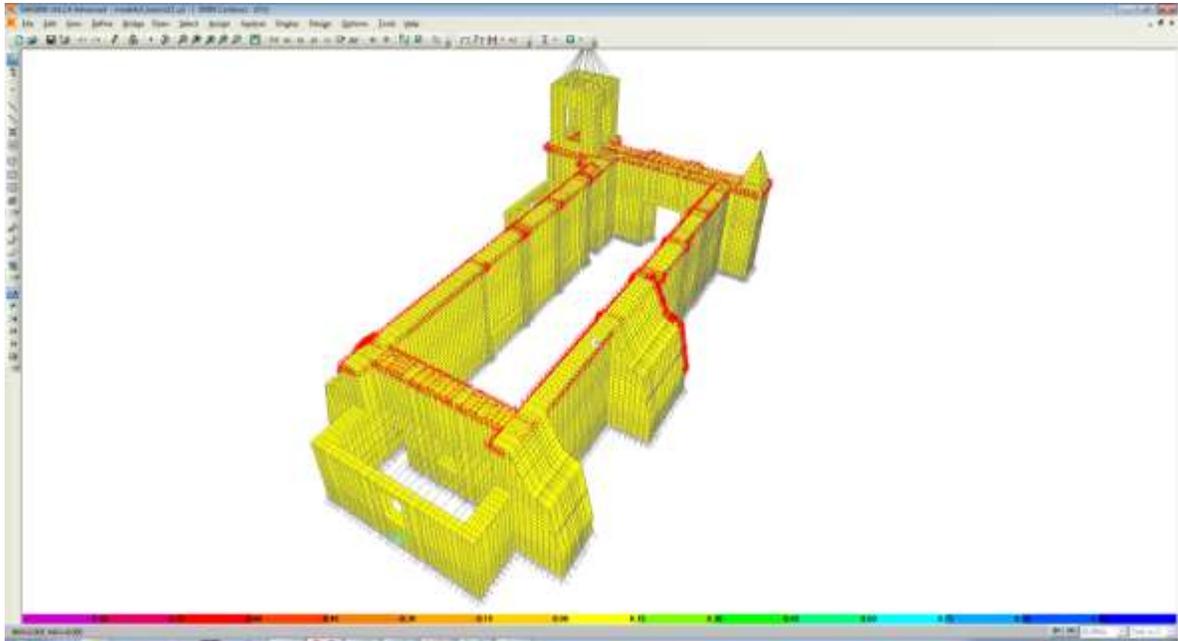
Ilustración 102: Esfuerzos principales mínimos por sismo Y-Y (muros, campanario, contrafuertes)

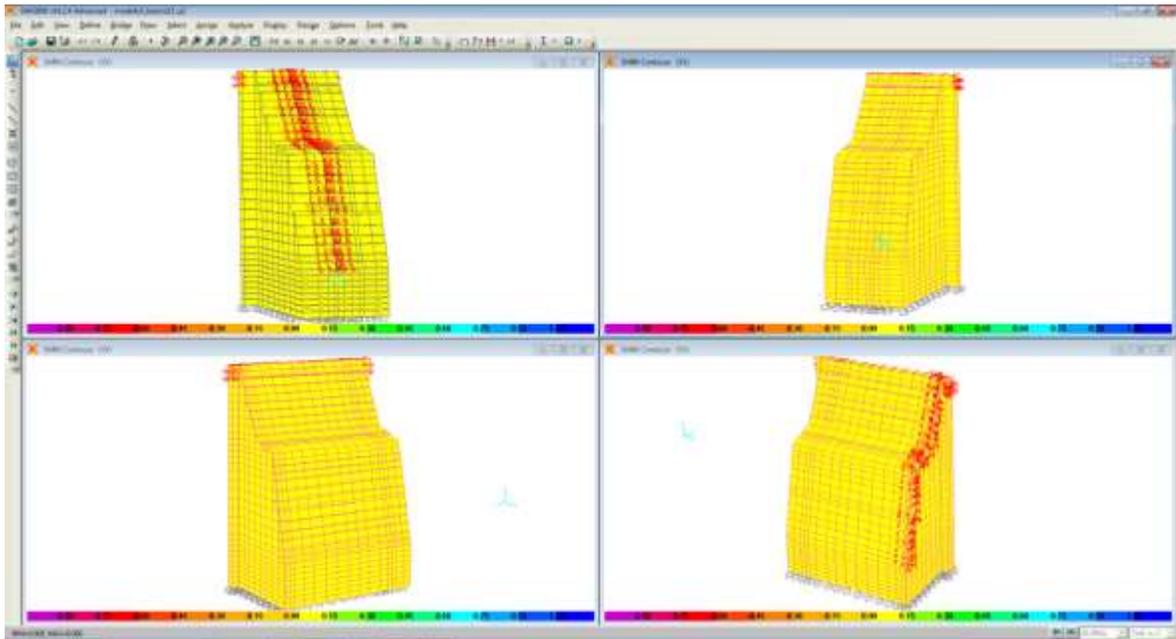
Ilustración 105: Esfuerzos principales mínimos por sismo Y-Y (contrafuerte)

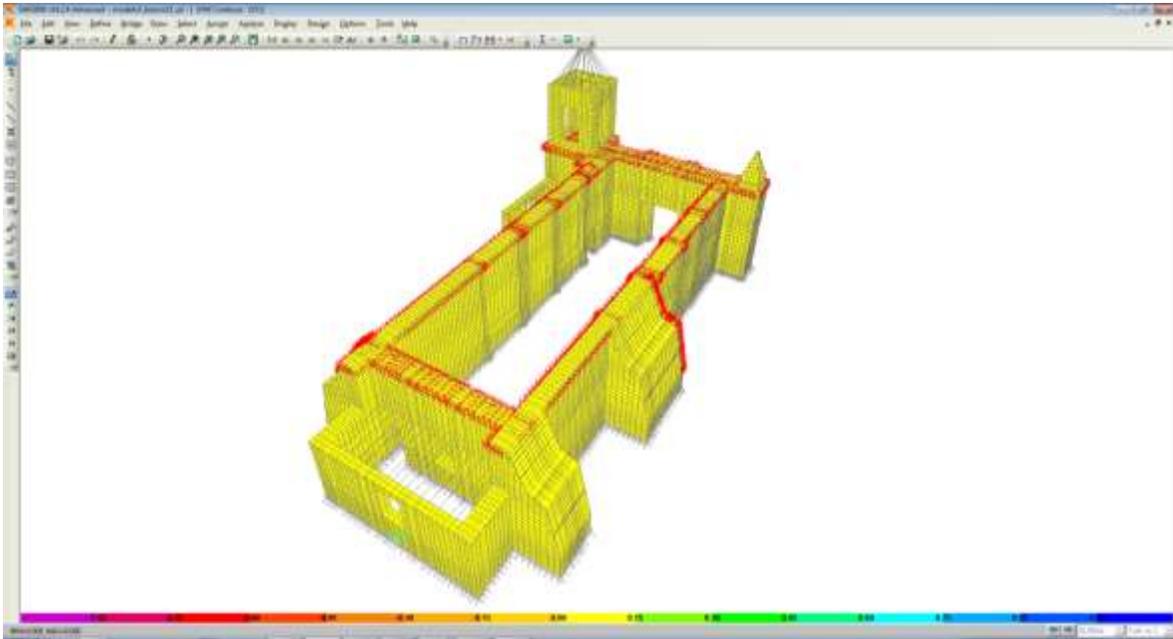
Ilustración 106: Esfuerzos de Von Mises por sismo Y-Y (muros, campanario, contrafuertes)

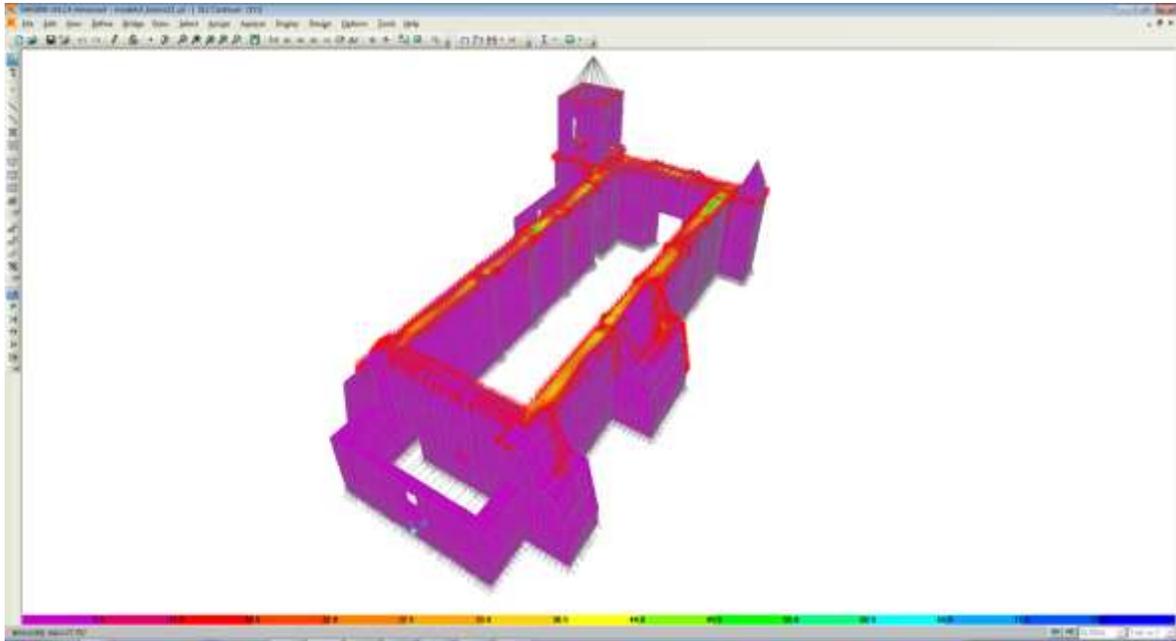
Ilustración 110: Esfuerzos cortantes S12 por sismo Y-Y (muros, campanario, contrafuertes)

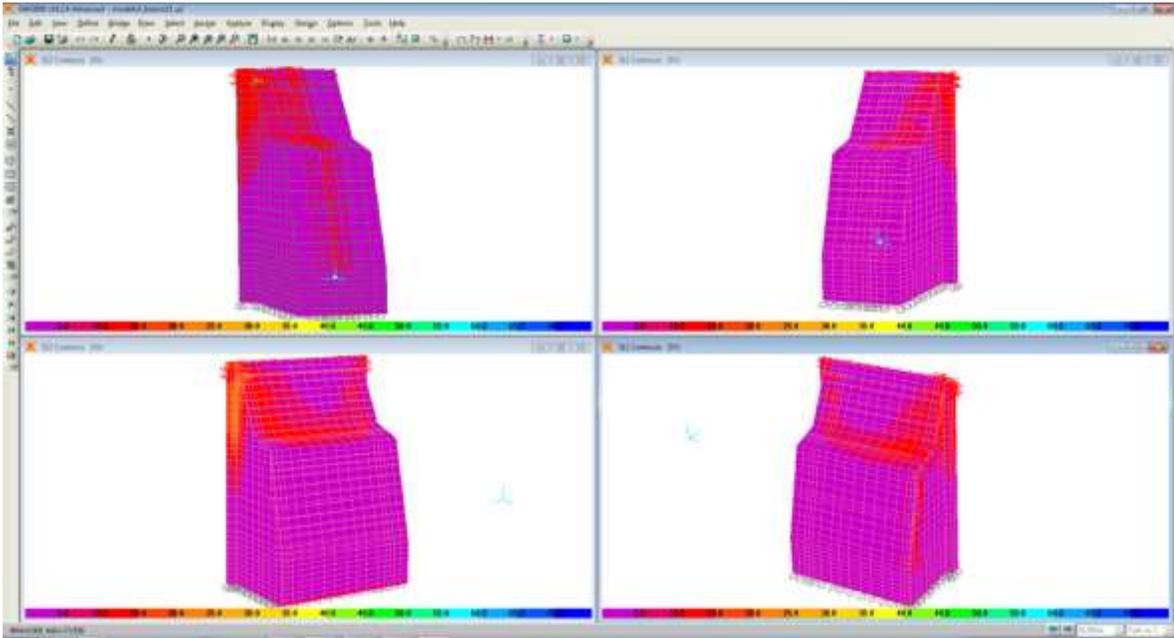
Ilustración 113: Esfuerzos cortantes S12 por sismo Y-Y (contrafuerte)

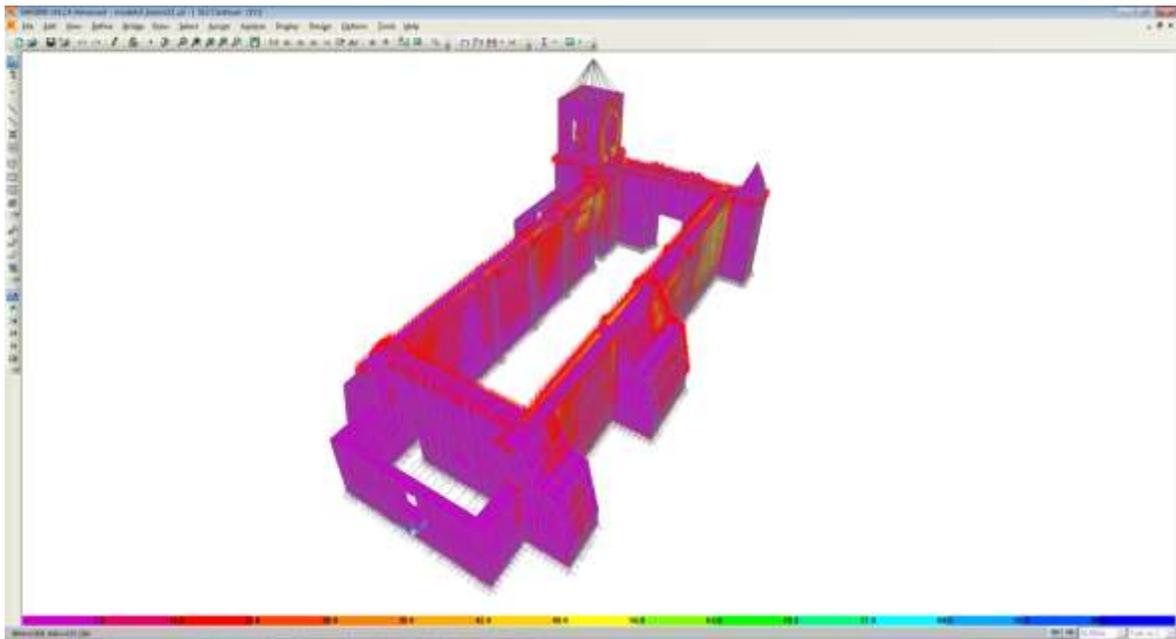
Ilustración 114: Esfuerzos cortantes S13 por sismo Y-Y (muros, campanario, contrafuertes)

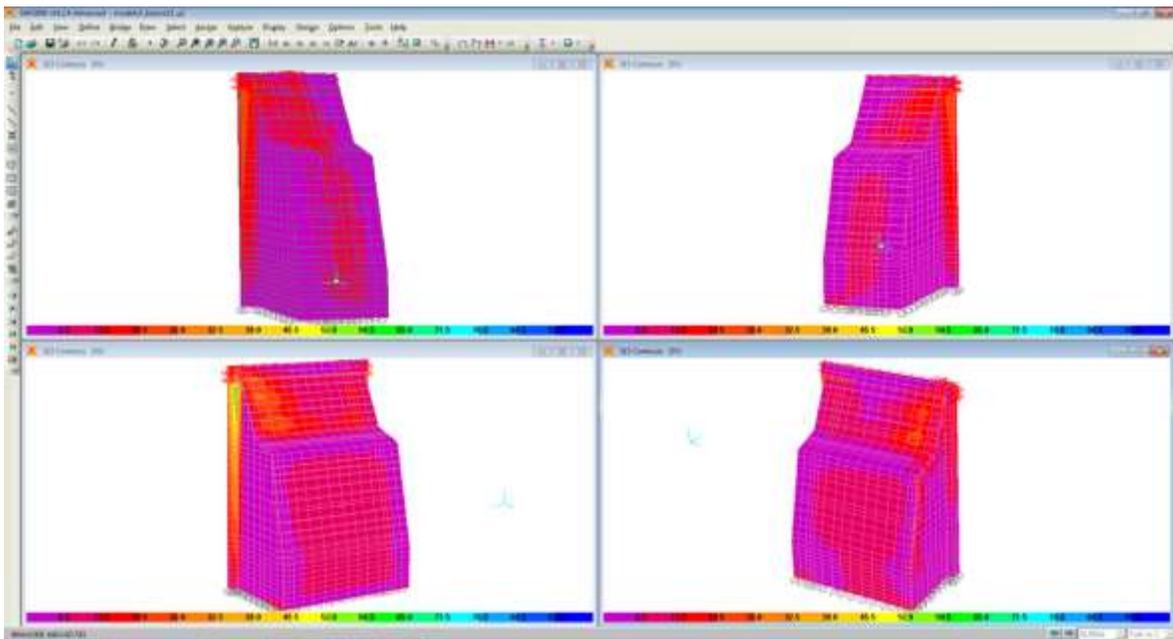
Ilustración 117: Esfuerzos cortantes S13 por sismo Y-Y (contrafuerte)

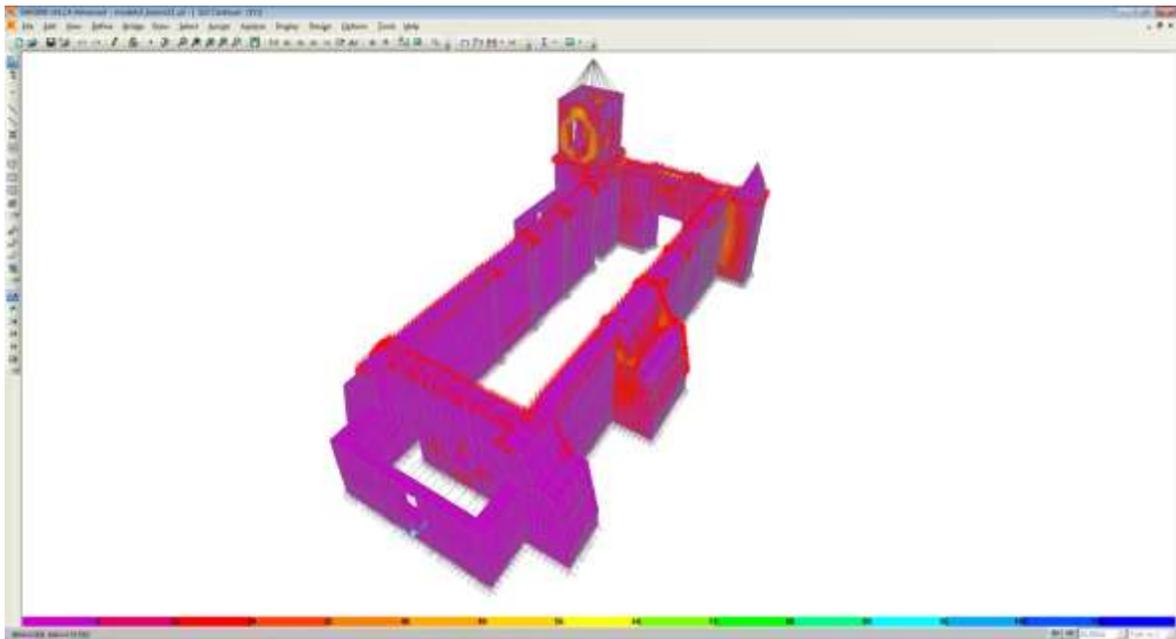
Ilustración 118: Esfuerzos cortantes S23 por sismo Y-Y (muros, campanario, contrafuertes)

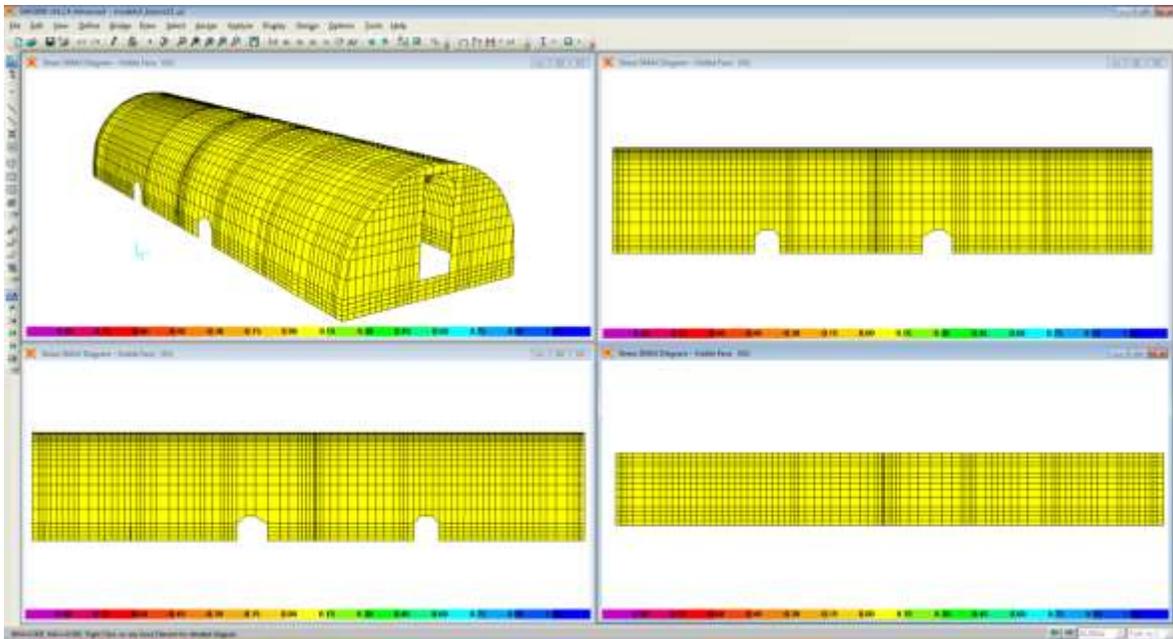
Ilustración 124: Esfuerzos principales máximos en la cúpula para Sismo X-X

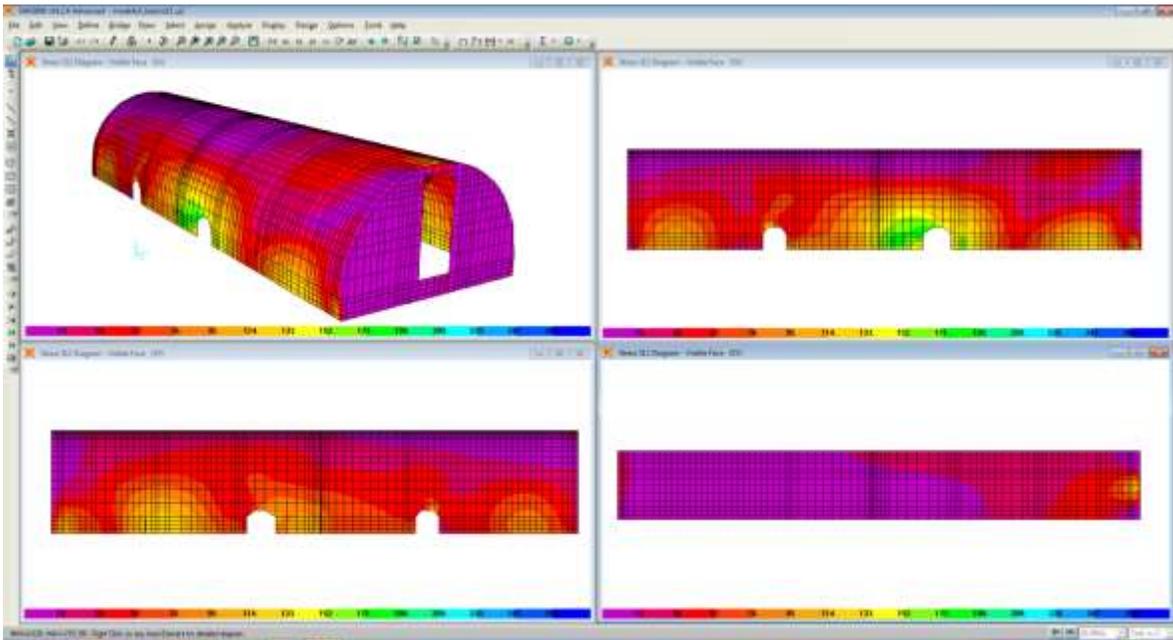
Ilustración 127: Esfuerzos Cortante S12 en la cúpula para Sismo X-X

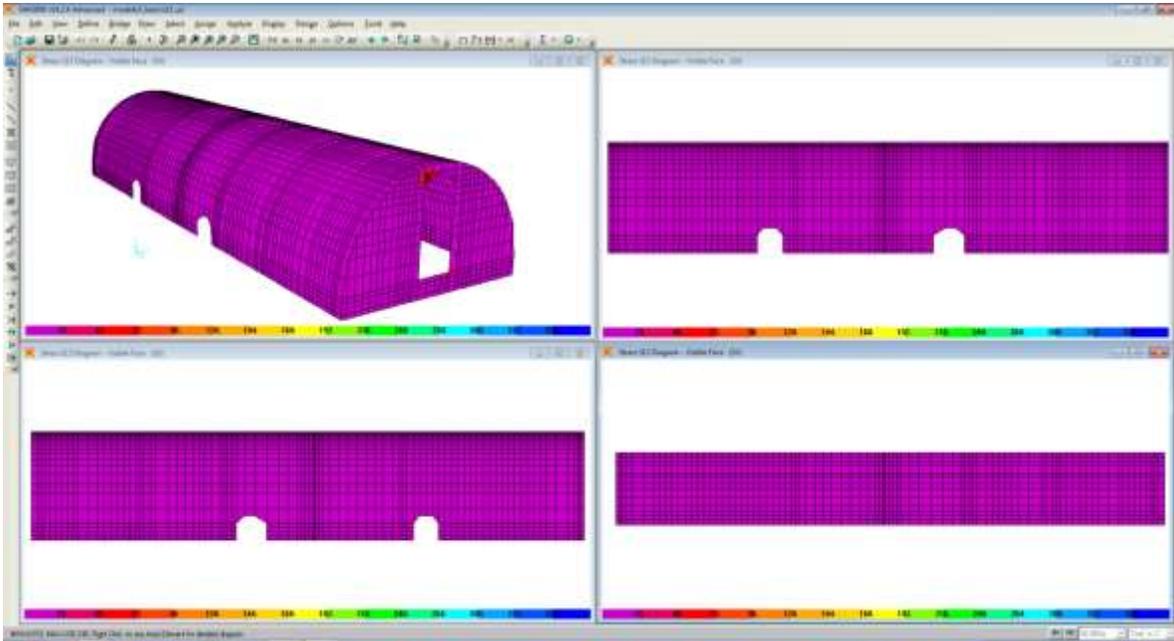
Ilustración 128: Esfuerzos Cortante S23 en la cúpula para Sismo X-X

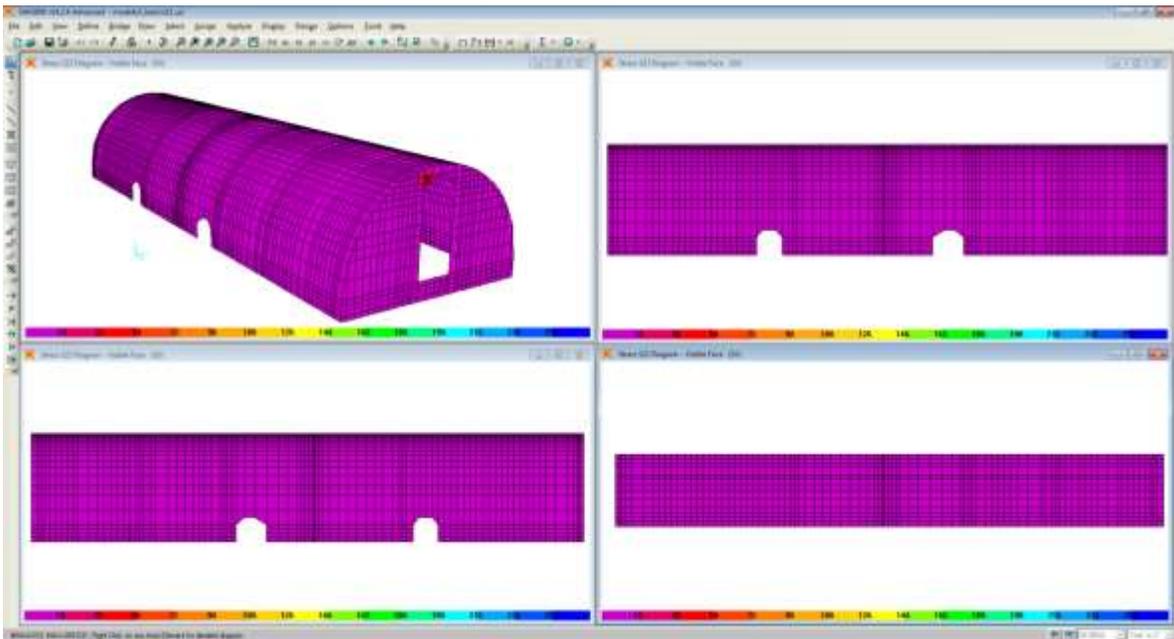
Ilustración 129: Esfuerzos Cortante S23 en la cúpula para Sismo X-X

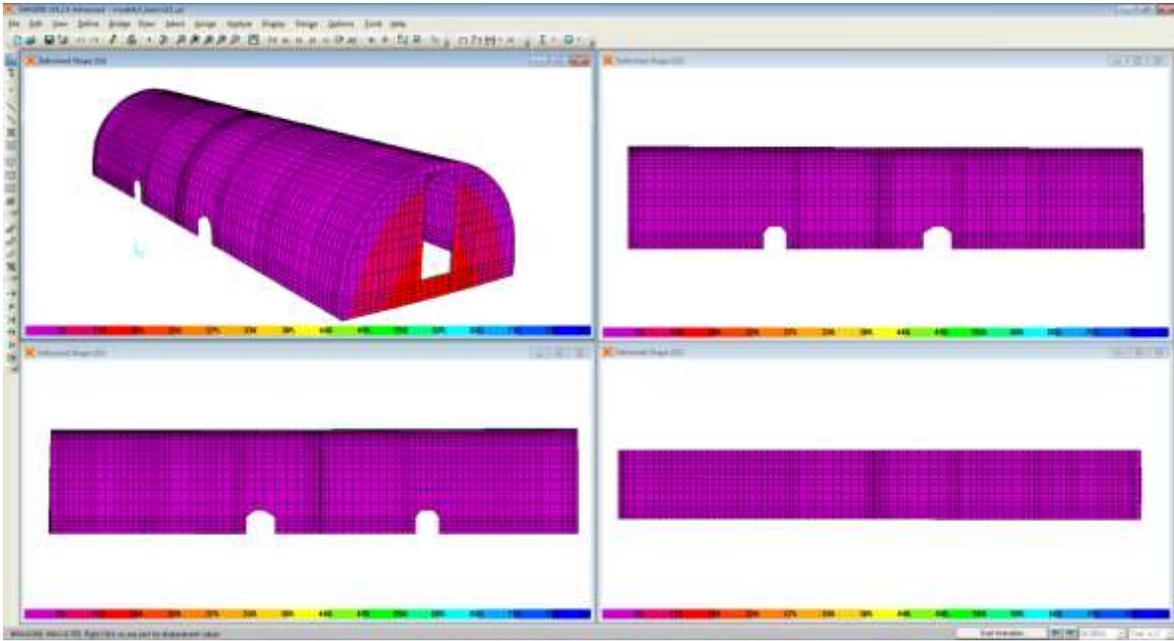
Ilustración 130: Desplazamientos máximos X-X por sismo en X-X en la cúpula

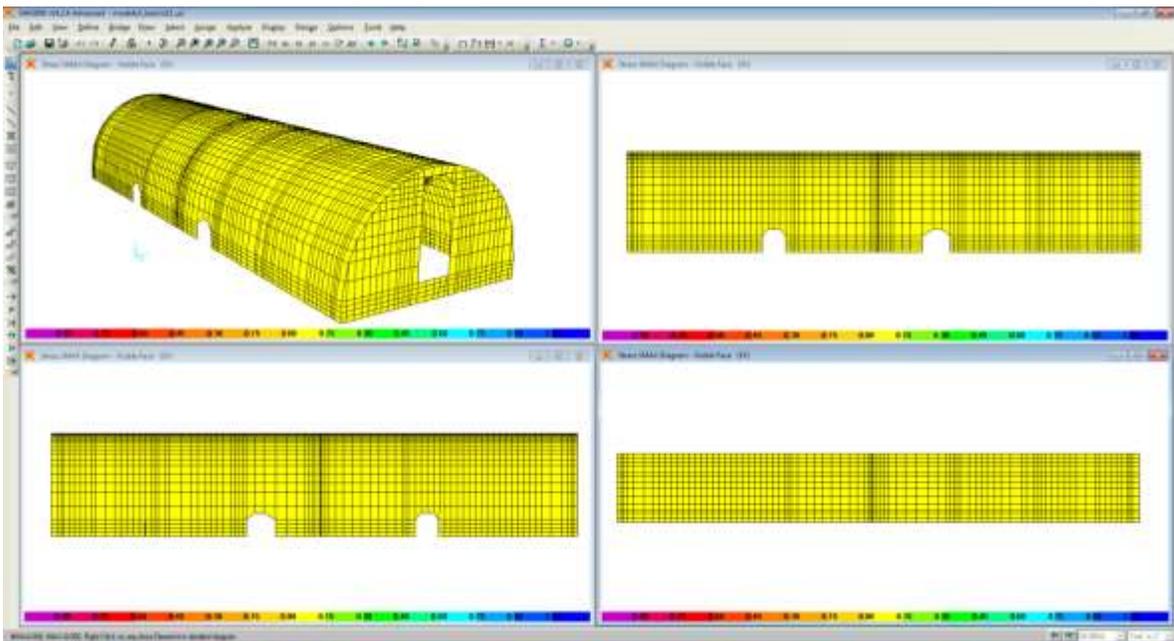
Ilustración 131: Esfuerzos principales máximos en la cúpula para Sismo Y-Y

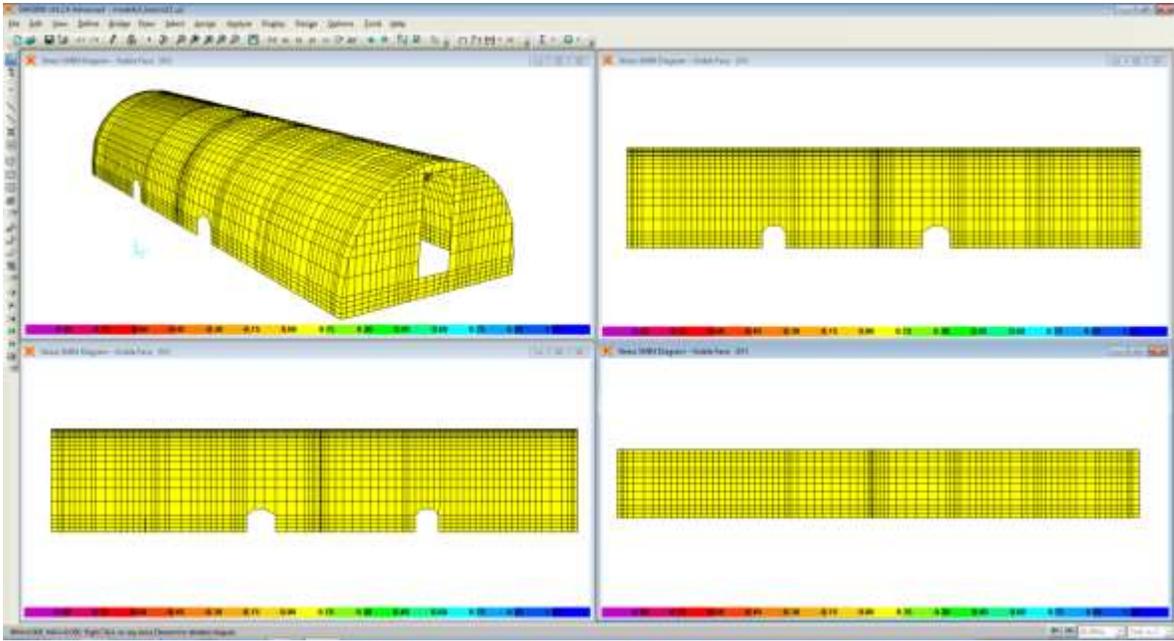
Ilustración 132: Esfuerzos principales mínimos en la cúpula para Sismo Y-Y

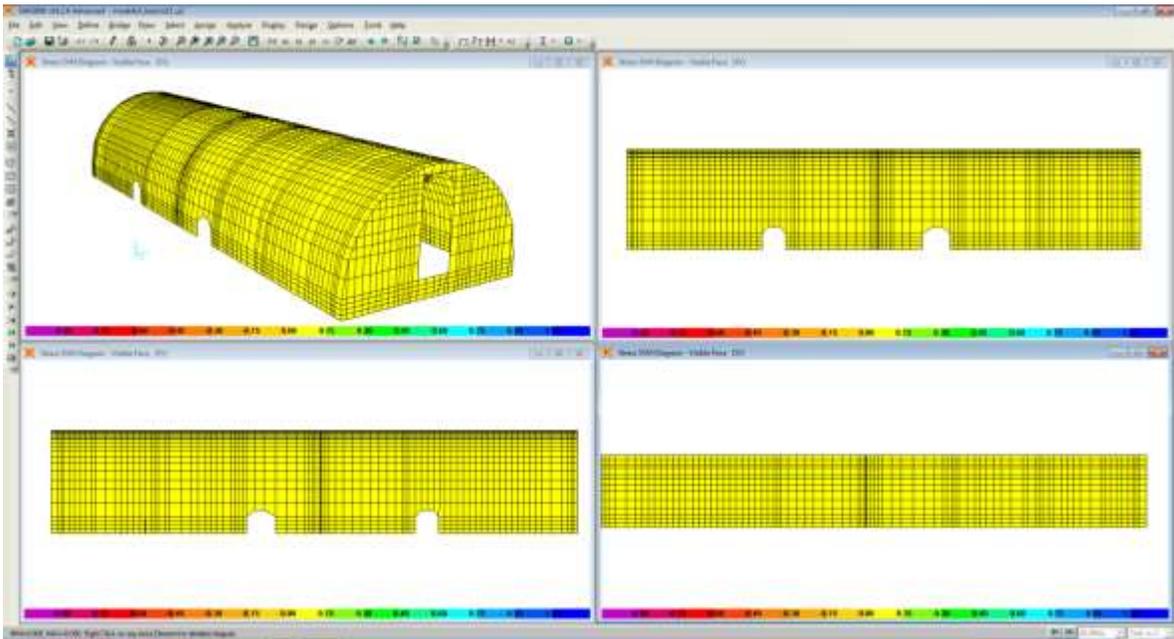
Ilustración 133: Esfuerzos de Von Mises en la cúpula para Sismo Y-Y

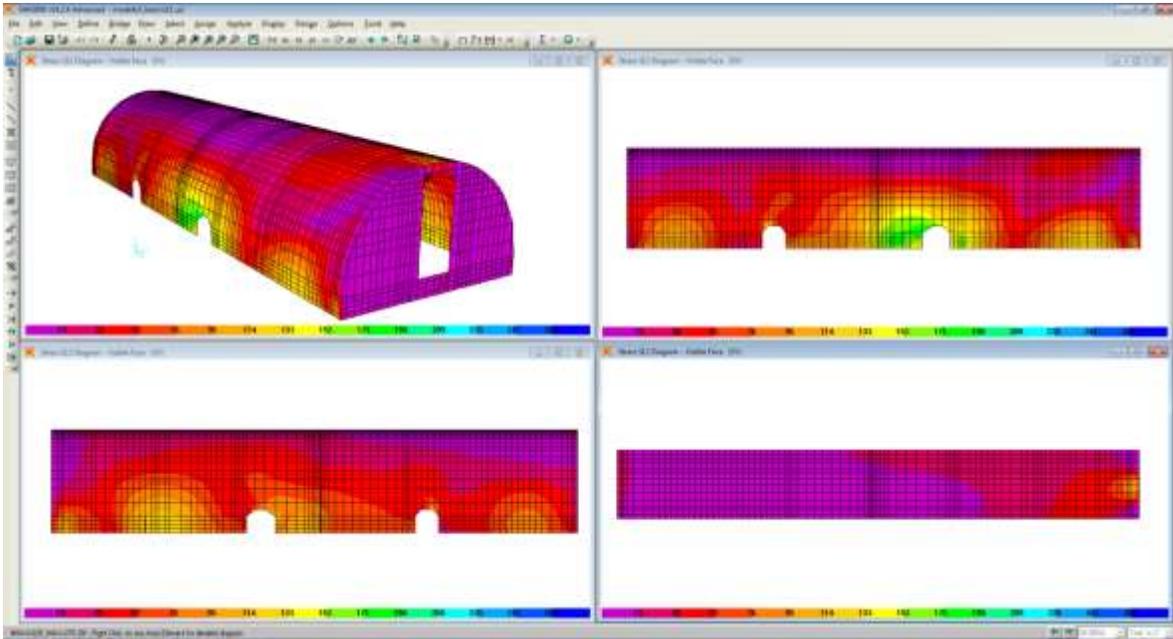
Ilustración 134: Esfuerzos cortantes S12 en la cúpula para Sismo Y-Y

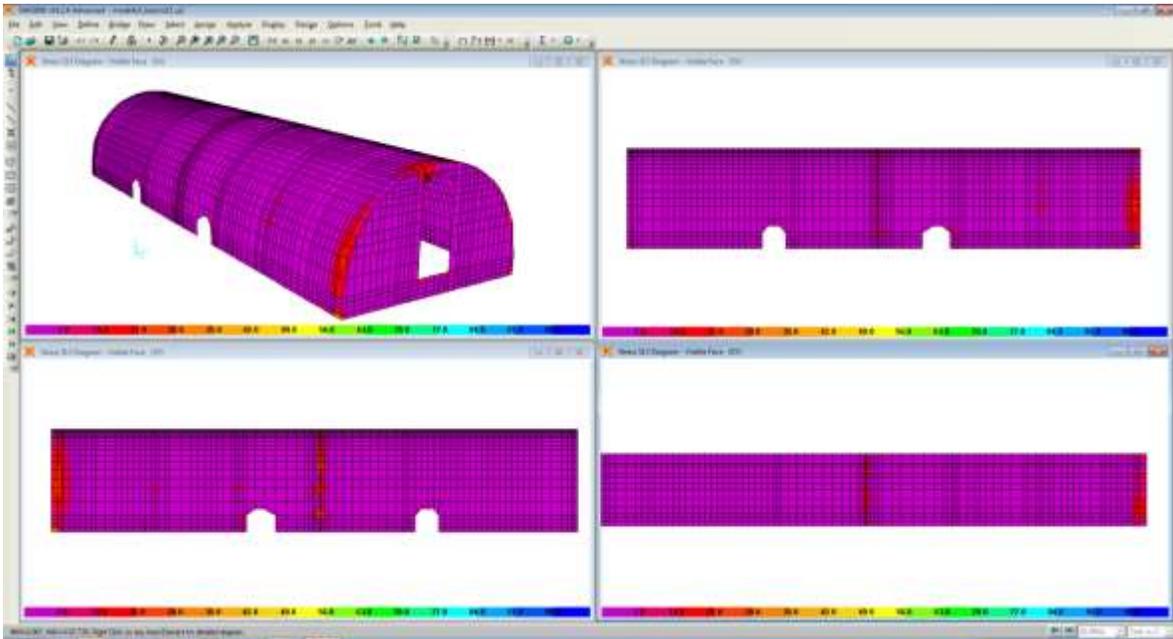
Ilustración 135: Esfuerzos cortantes S13 en la cúpula para Sismo Y-Y
