**UNIVERSIDAD RICARDO PALMA
FACULTAD DE INGENIERÍA
ESCUELA PROFESIONAL DE INGENIERÍA
CIVIL**

**ANÁLISIS ESTRUCTURAL DE LA IGLESIA DE SAN
PEDRO DE CARABAYLLO – LIMA / PERÚ**

**TESIS
PARA OPTAR EL TÍTULO PROFESIONAL DE
INGENIERO CIVIL**

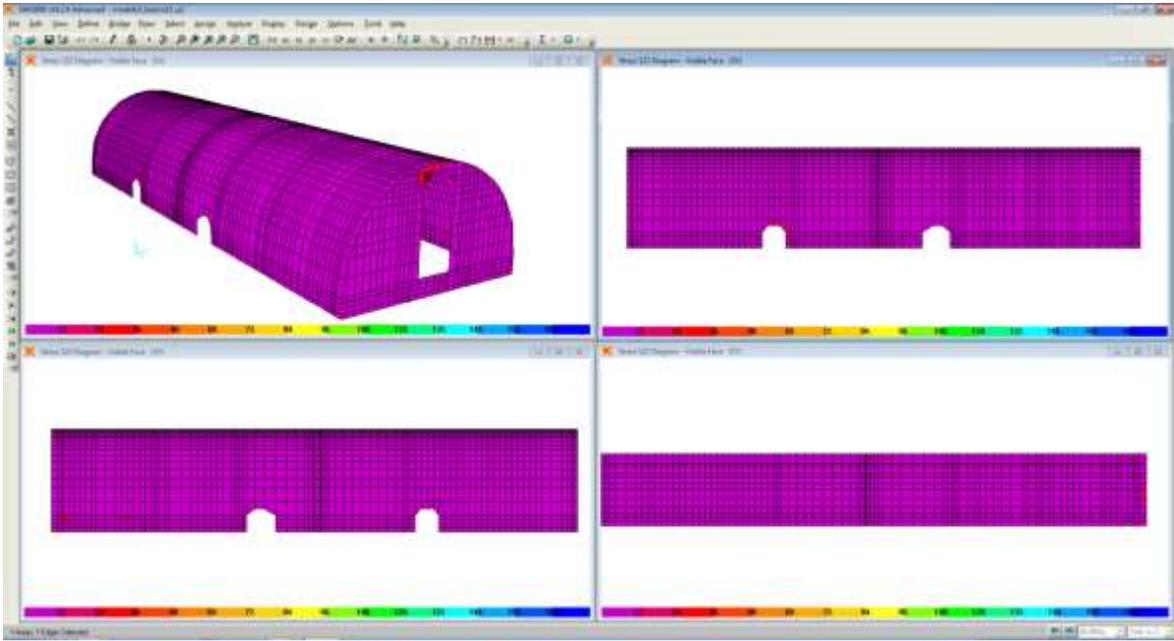
Ilustración 136: Esfuerzos cortantes S23 en la cúpula para Sismo Y-Y

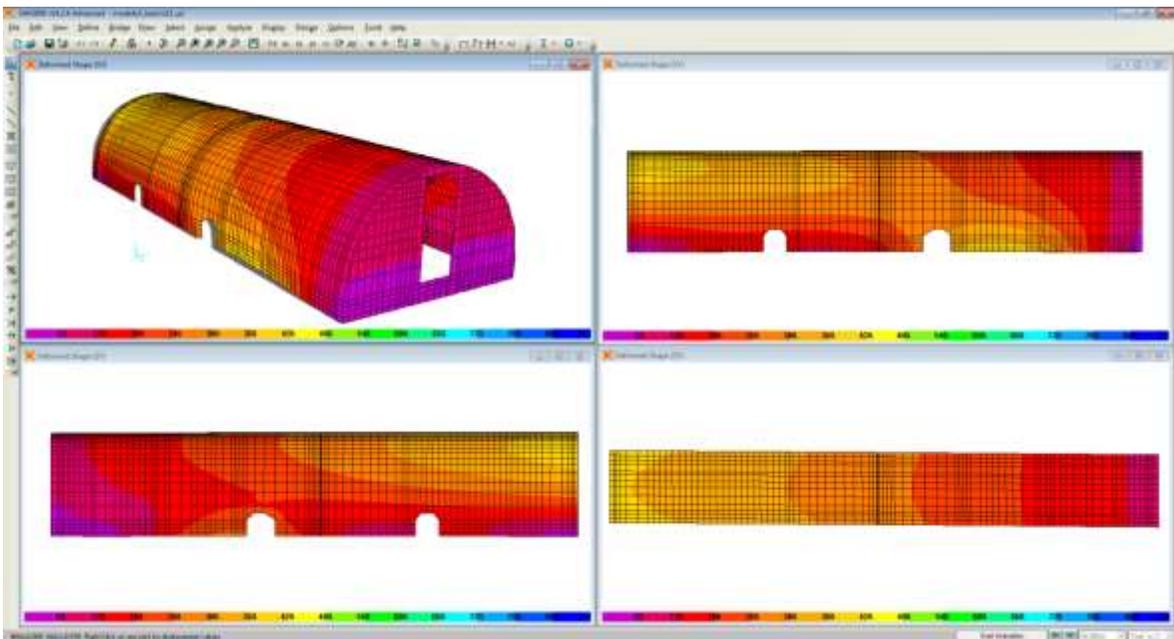
Ilustración 137: Desplazamientos máximos Y-Y por sismo en Y-Y en la cúpula

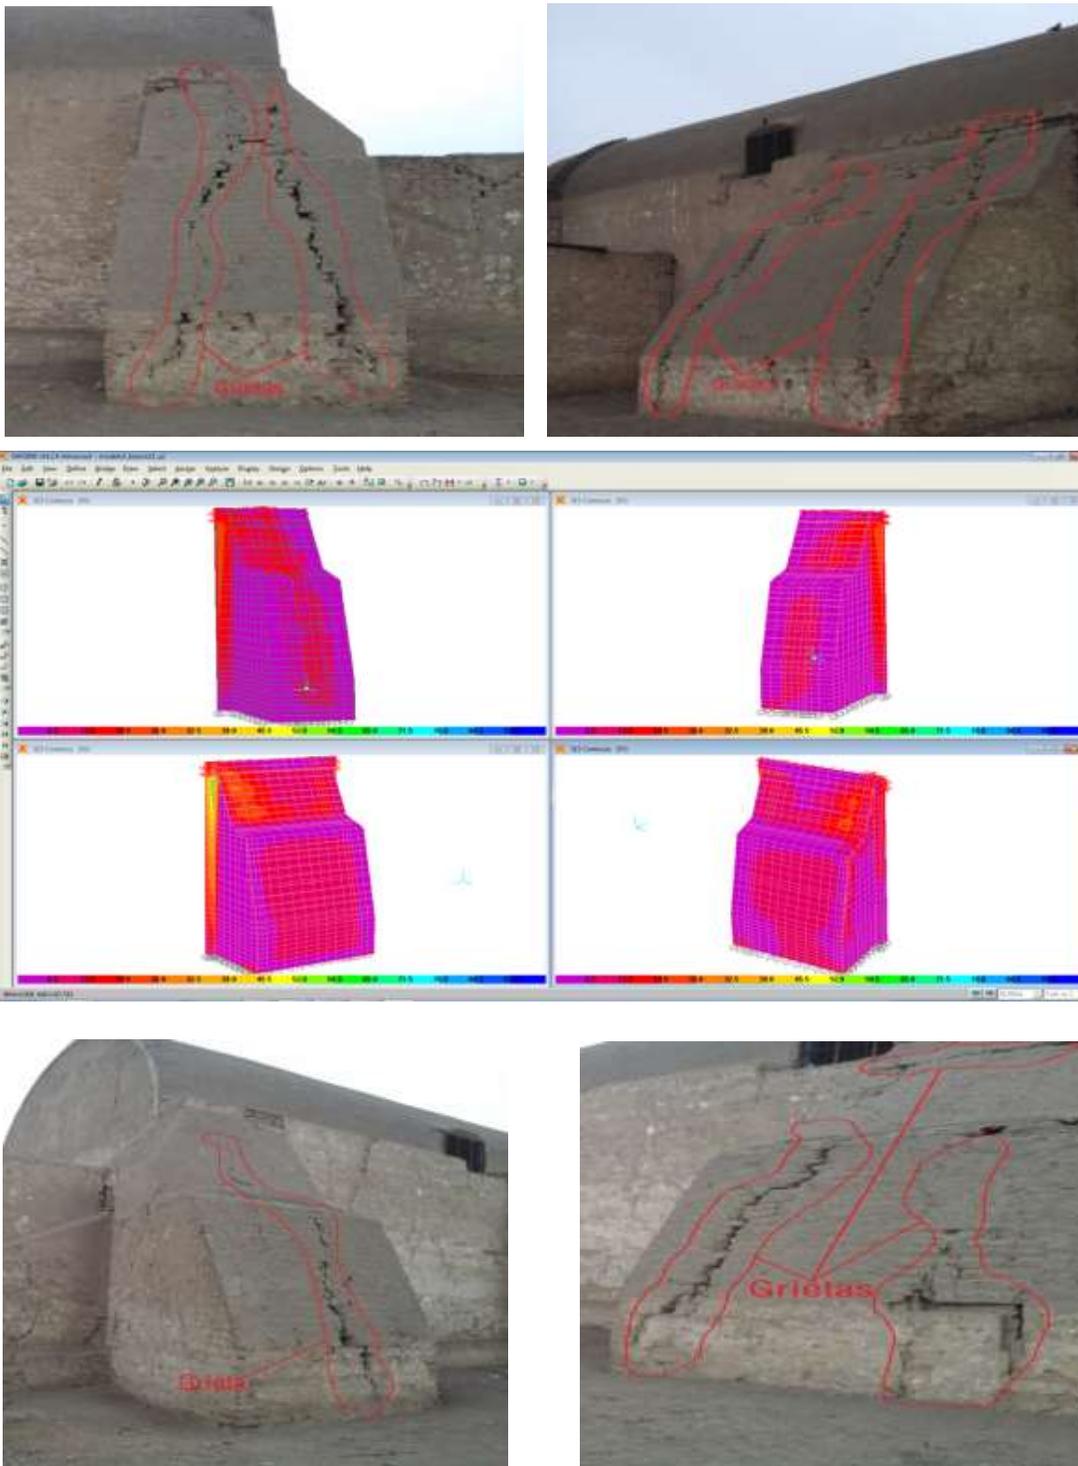
Ilustración 138: Identificación de las fallas en los contrafuertes

Se puede observar que el sismo en dirección Y-Y produce grandes concentraciones de esfuerzos cortantes en los contrafuertes y sobrepasa los 2.5 tn/m² el cual es máximo esfuerzo admisible para el adobe. Justificándose así las fisuras en los contrafuertes que probablemente han sido sufridas en eventos sísmicos pasados.

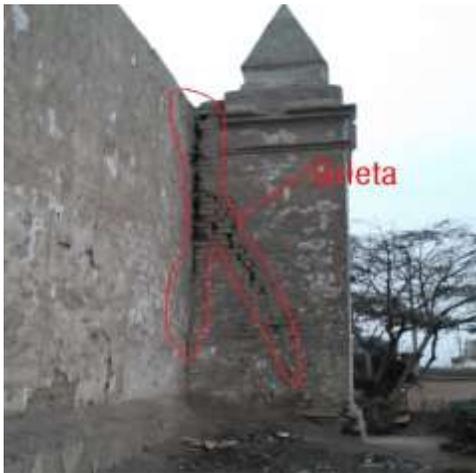
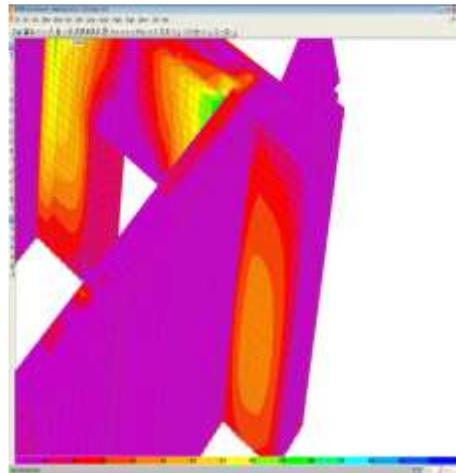
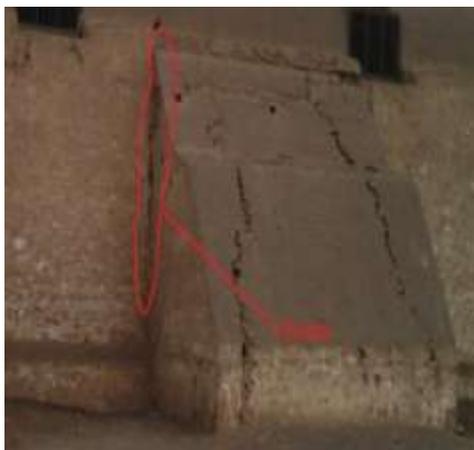
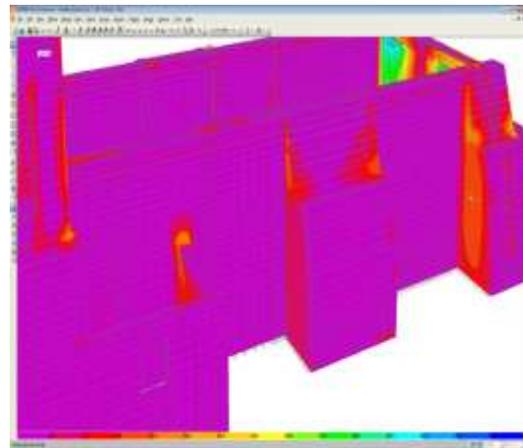
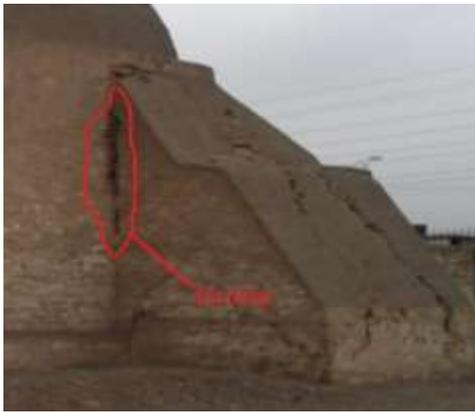
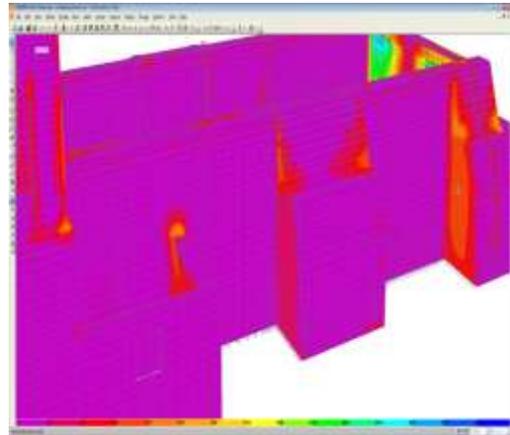
Ilustración 2139: Identificación de las fallas en los contrafuertes

El sismo en dirección X-X produce grandes concentraciones de esfuerzos cortantes en los cambios bruscos de sección. Estos esfuerzos son mayores que 2.5 tn/m^2 , por lo tanto la estructura tiende a presentar fisuras en esas zonas.

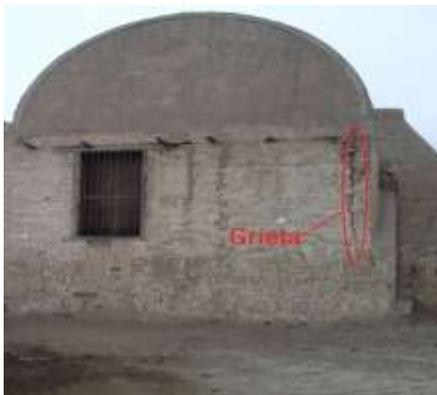
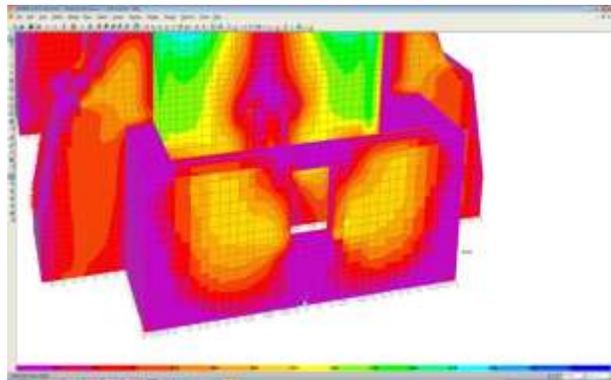
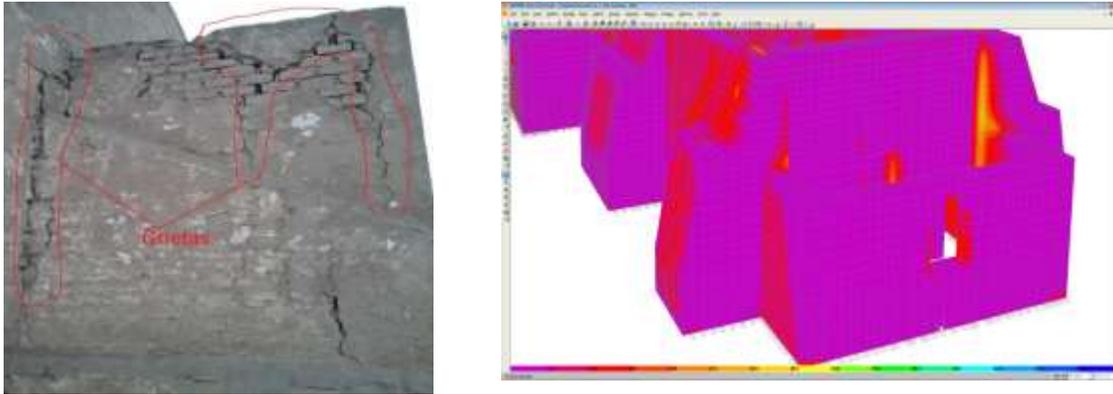
Ilustración 140: Identificación de falla en muros

También se producen concentraciones de esfuerzos cortantes en los cambios de dirección de los muros de adobe lo que origina que se presenten fisuras en esos lugares.

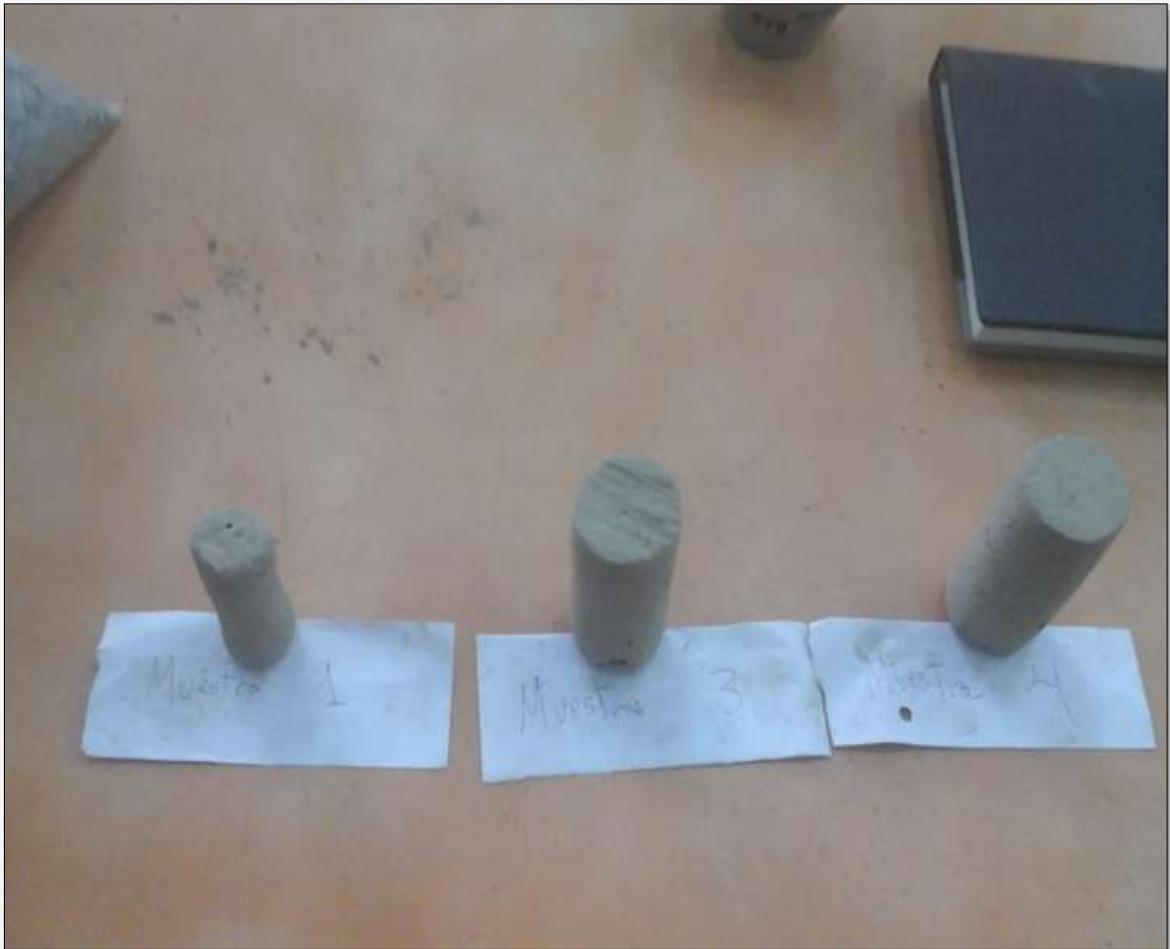
La extracción de muestra se tomó de la parte lateral izquierda, donde se aprecia la muestra para el ensayo.

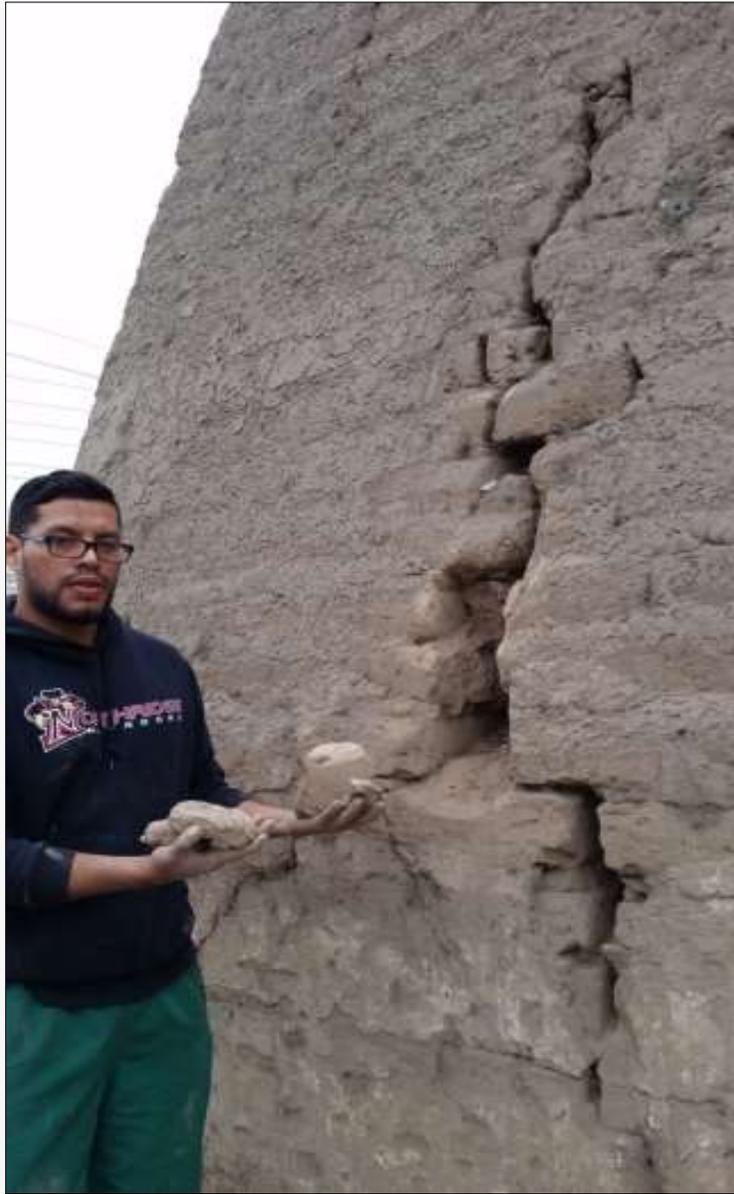
Se ensayaron 03 muestras de distintos bloques de adobe extraído de la estructura: Muestra 01, 03 y 04

El ensayo se realizó en el laboratorio de suelos de la Universidad Ricardo Palma
