**UNIVERSIDAD RICARDO PALMA
FACULTAD DE INGENIERÍA
PROGRAMA DE TITULACIÓN POR TESIS
ESCUELA PROFESIONAL DE INGENIERÍA CIVIL**

**PROPUESTA DE GESTIÓN PARA MANTENER LA
RUGOSIDAD DENTRO DE LOS NIVELES DE
SERVICIO DEL CONTRATO DE CONCESIÓN**

TESIS

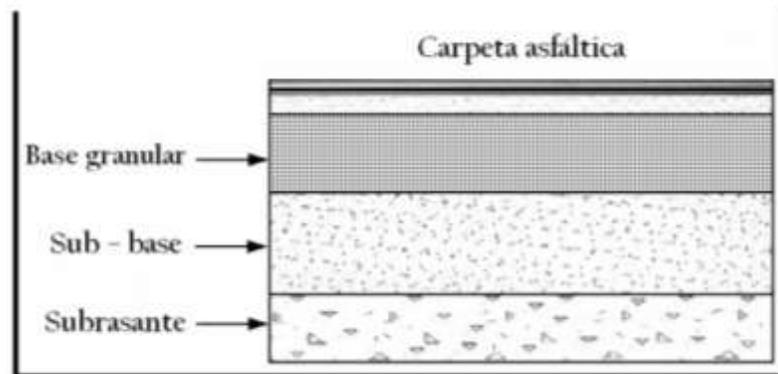
Con este nombre se denomina a la última capa que se construye, y es sobre ella donde circulan los vehículos durante el período de servicio del pavimento. Por esto, debe ser resistente a la abrasión producida por el tráfico y a los condicionamientos del intemperismo; además, tiene la función de proteger la estructura, impermeabilizando la superficie del pavimento. La textura superficial de la capa de rodadura debe presentar dos características para atender adecuadamente la circulación de los vehículos.

Figura 2.1 Capas de Pavimento Flexible

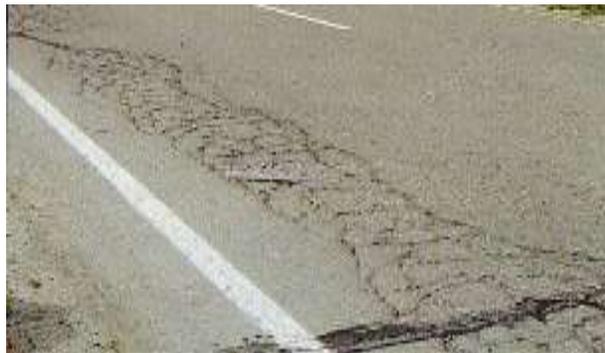
Serie de fisuras interconectadas formando pequeños polígonos irregulares de ángulos agudos, generalmente con un diámetro promedio menor a 30 cm. El fisuramiento empieza en la parte inferior de las capas asfálticas, donde las tensiones y deformaciones por tracción alcanzan su valor máximo, cuando el pavimento es solicitado por una carga. Las fisuras se propagan a la superficie, inicialmente, como una serie de fisuras longitudinales paralelas; luego por efecto de la repetición de, evolucionan interconectándose y formando una malla cerrada, que asemeja el cuero de un cocodrilo. Son causadas por la fatiga que sufren las capas asfálticas al ser sometidas a las cargas repetidas del tránsito. La misma sección del pavimento presentara fisuras y grietas de cocodrilo, ahuellamiento y baches, tal como se muestra en la Figura 2.2.

Figura 2.2 Fisuras y grietas: piel de cocodrilo

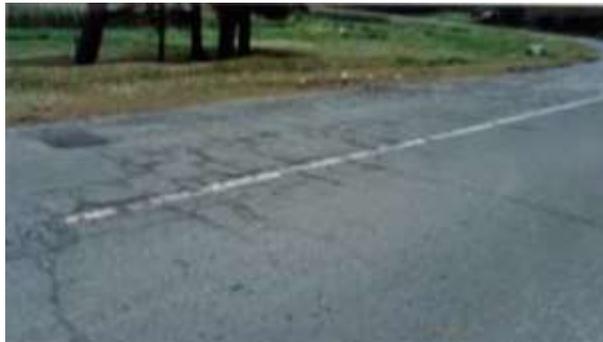
Serie de fisuras interconectadas formando piezas aproximadamente rectangulares, de diámetro promedio mayor de 30 cm, con un área variable de 0.10 a 9.0 m². La fisura en bloque se presenta normalmente en una gran área del pavimento y algunas veces ocurren solamente en las áreas no afectadas por el tráfico, tal como se muestra en la figura 2.3. Son causadas principalmente por la contracción de las mezclas asfálticas debido a las variaciones diarias de temperatura.

Figura 2.3 Fisuras y grietas: fisuras en bloque

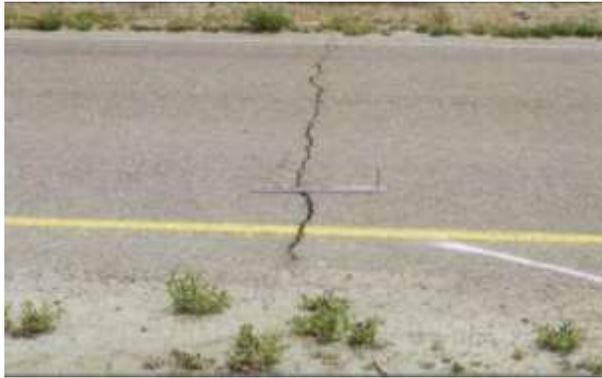
Fracturación de longitud variable que se extiende a través de la superficie del pavimento, formando un ángulo aproximadamente recto con el eje de la carretera. Puede afectar todo el ancho del carril como limitarse a los 0.60 m próximos al borde del pavimento, tal como se muestra en la figura 2.4.

Figura 2.4 Fisuras y grietas: fisura transversal, atraviesa toda la sección de la carretera

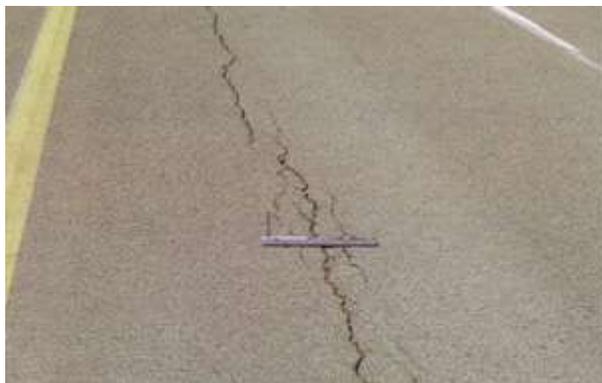
Fracturación que se extiende a través de la superficie del pavimento, paralelamente al eje de la carretera, pudiendo localizarse en las huellas de canalización de tránsito, en el eje o en los bordes del pavimento. La ubicación de la fisura es indicativa de la causa más probable, tal como se muestra en la figura 2.5.

Figura 2.5 Fisuras y grietas: fisura longitudinal a lo largo de la huella del tránsito

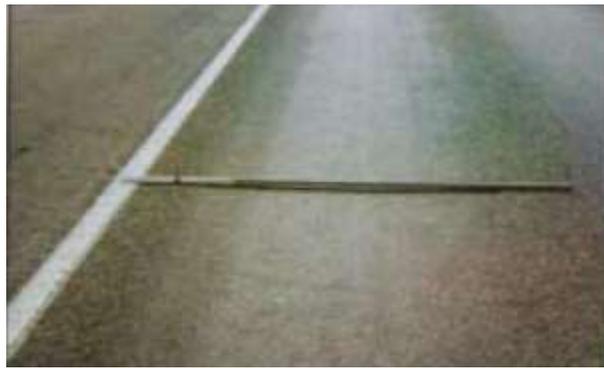
Depresión longitudinal continua a lo largo del rodamiento del tránsito, de longitud mínima de 6 m tal como se muestra en la figura 2.6. Las repeticiones de las cargas de tránsito conducen a deformaciones permanentes en cualquiera de las capas del pavimento o en la subrasante. Cuando el radio de influencia de la zona afectada es pequeño, las deformaciones ocurren en las capas superiores del pavimento; cuando el radio de influencia es amplio, las deformaciones ocurren en la subrasante.

Figura 2.6 Deformaciones: Ahuellamiento

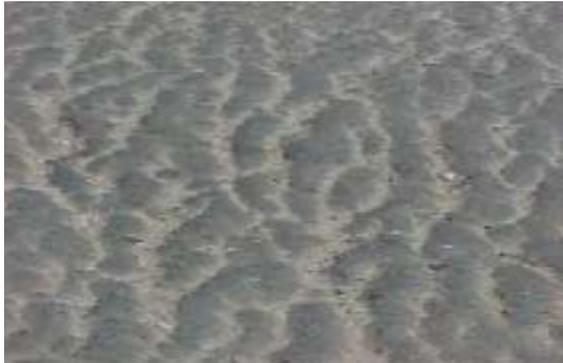
Típicamente puede identificarse a través de la señalización horizontal del pavimento, observando demarcación de los carriles, por efecto de corrimiento, tal como se muestra en la figura 2.7.

Figura 2.7 Deformaciones: corrimiento

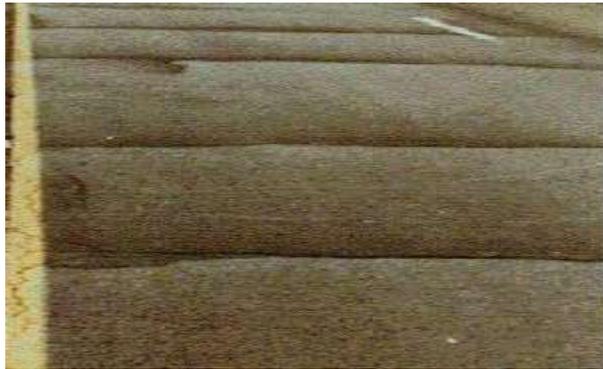
Serie de ondulaciones, constituidas por crestas y depresiones, perpendiculares a la dirección del tránsito, las cuales se suceden muy próximas unas de otras, a intervalos aproximadamente regulares, en general menor de 1 m entre ellas, a lo largo del pavimento, tal como se muestra en la figura 2.8. Este tipo de falla es ocasionado por la acción del tránsito sobre las capas superficiales (carpeta o base del pavimento). La corrugación se mide en metros cuadrados, registrando, de acuerdo a su severidad, el área total afectada en la muestra o sección.

Figura 2.8 Deformaciones: corrugación

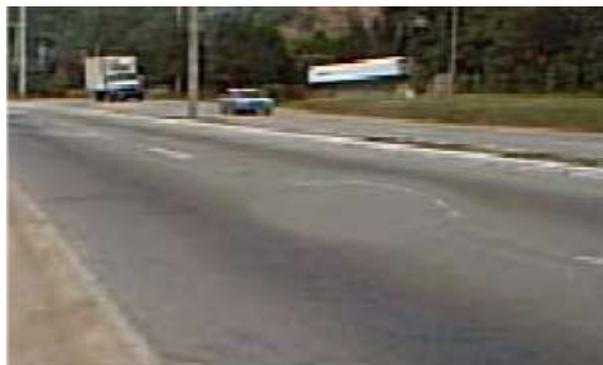
Abultamiento o levantamiento localizado en la superficie del pavimento, generalmente en la forma de una onda que distorsiona el perfil de la carretera, tal como se muestra en la Figura 2.9. Son causadas fundamentalmente por la expansión de los suelos de subrasante del tipo expansivo. En muchos casos pueden estar acompañadas por el fisuramiento de la superficie.

Figura 2.9 Deformaciones: hinchamiento

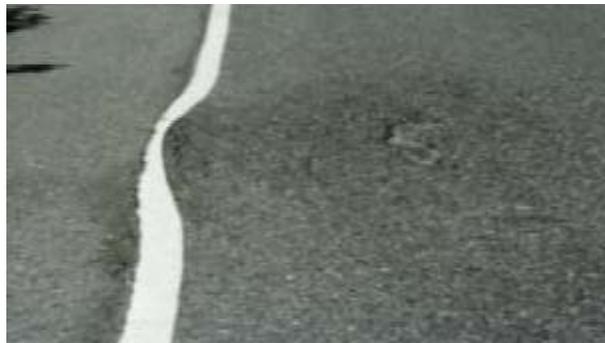
Depresión o descenso de la superficie del pavimento en un área localizada del mismo, tal como se muestra en la Figura 2.10. Los hundimientos son causados por asentamientos de la fundación, deficiencias durante la construcción o falta de un continuo mantenimiento a los drenes. La heterogeneidad constructiva puede provocar, desde simples descensos de nivel, hasta insuficiencia de espesor o estabilidad de los materiales.

Figura 2.10 Deformaciones: hundimiento

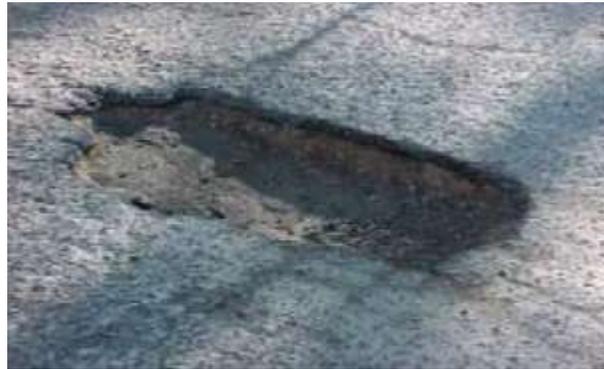
de cocodrilo, que han alcanzado un alto nivel de severidad, provoca la desintegración y posterior remoción de parte de la superficie del pavimento, originando un bache.

Figura 2.11 Desintegración: bache, con pérdida de material de base

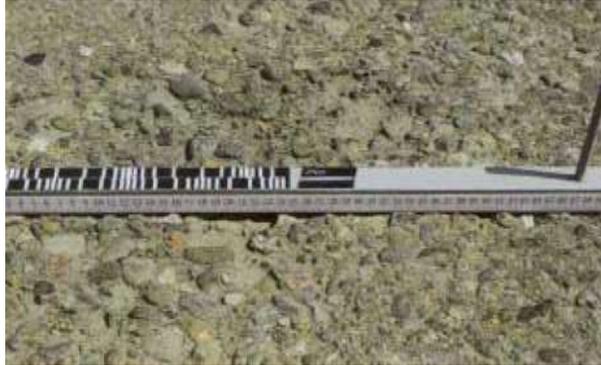
Desintegración superficial de la carpeta asfáltica como consecuencia de la pérdida de ligante bituminoso y del desprendimiento del agregado pétreo, aumentando la textura del pavimento y exponiendo cada vez más los agregados a la acción del tránsito y clima, tal como se muestra en la Figura 2.12. Esta anomalía es indicativa que el ligante se ha endurecido apreciablemente, perdiendo sus propiedades ligantes, o bien que la mezcla asfáltica existente es de deficiente calidad, ya sea por un contenido de ligante insuficiente, empleo de agregados sucios o muy absorbentes, como también por deficiencias durante la construcción, especialmente en tratamientos superficiales bituminosos; frecuentemente se presenta como un desprendimiento de agregados en forma de estrías longitudinales, paralelas a la dirección del riego.

Figura 2.12 Desintegración: peladura en pavimento

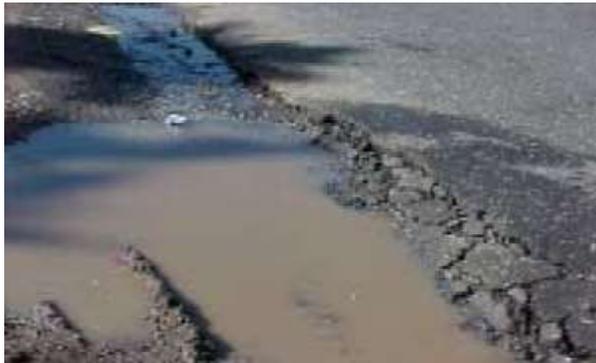
La presencia de arenas angulosas sueltas, muy próximas a la pista, hace que aumente la abrasión de las llantas que ascienden y descienden del pavimento, provocando peladuras severas que pueden conducir a la desintegración.

Figura 2.13 Desintegración: desintegración en bordes con acumulación de agua

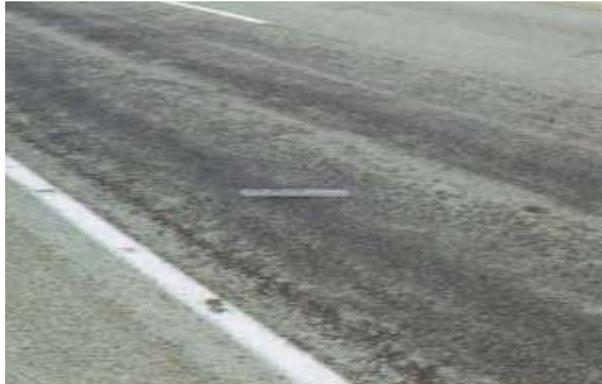
Consiste en el afloramiento de un material bituminoso de la mezcla asfáltica a la superficie del pavimento, formando una película continua de ligante, creando una superficie brillante, reflectante, resbaladiza y pegajosa durante el tiempo cálido, tal como se muestra en la Figura 2.14. La exudación es causada por un excesivo contenido de asfalto en las mezclas asfálticas y/o sellos bituminosos. Ocurre en mezclas con un porcentaje de vacíos deficientes, durante épocas calurosas. El ligante dilata, llena los vacíos y aflora a la superficie, dejando una película de bitumen en la superficie. Dado que el proceso de exudación no es reversible durante el tiempo frío, el asfalto se acumula en la superficie.

Figura 2.14 Exudación de asfalto

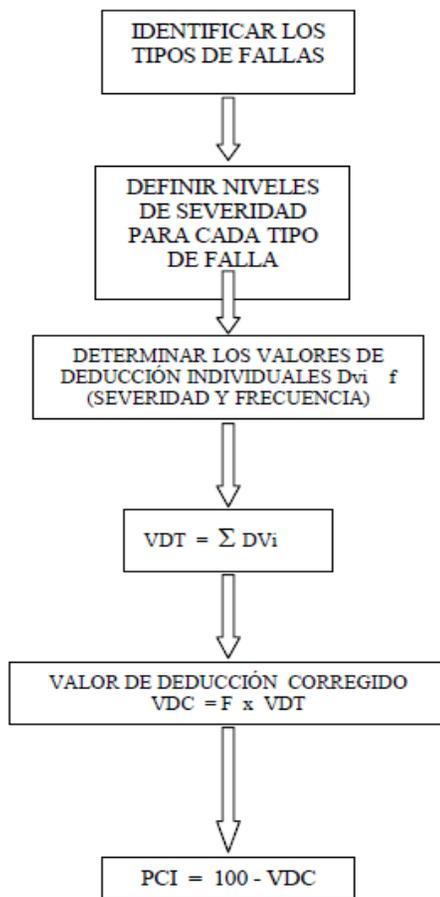
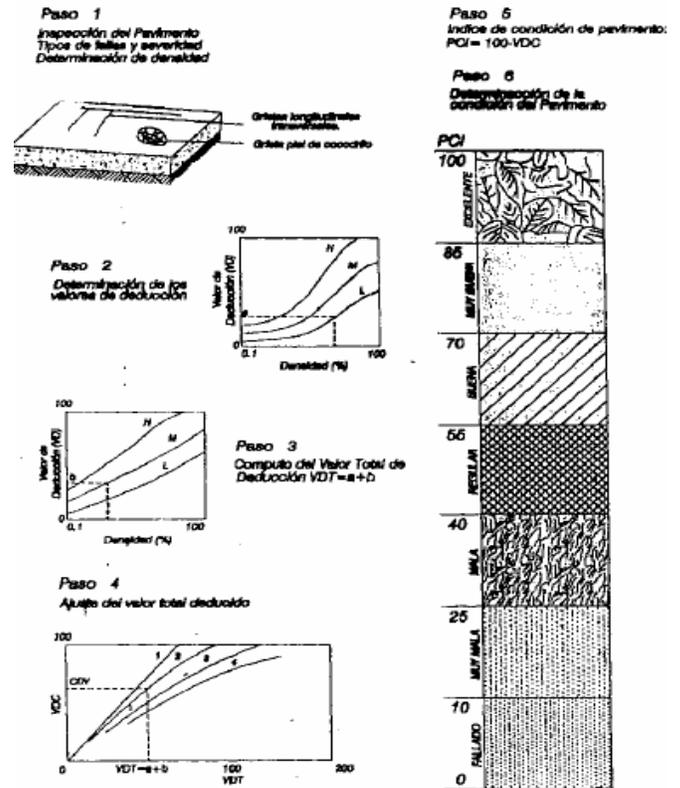
El diagrama de flujo que se presenta en la figura 2.16, muestra esquemáticamente los pasos necesarios para determinar el PCI. El gráfico adjunto presenta la escala de valores asociados a un comportamiento del pavimento.

Figura 2.16 Diagrama de Flujo del Método del PCI

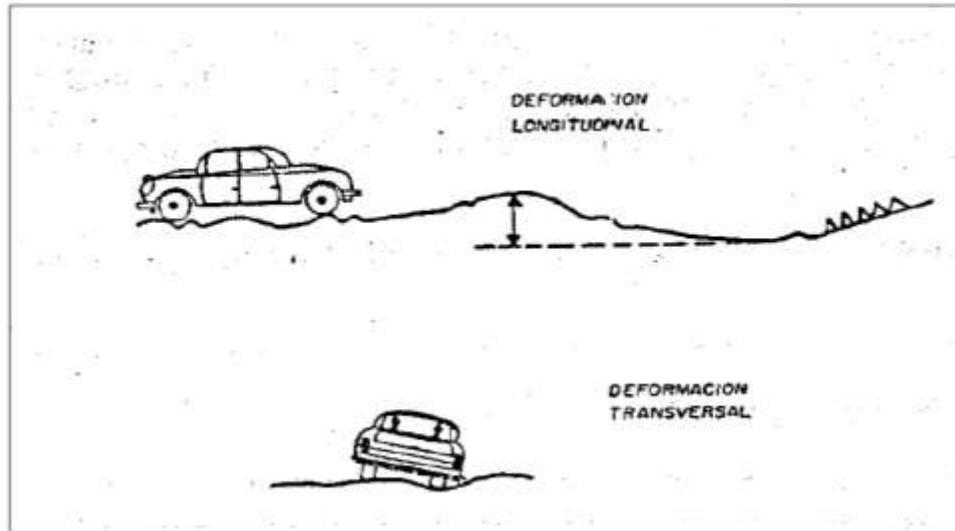
De la experiencia se determinó que la rugosidad o deformaciones longitudinales, es el parámetro que tiene mayor incidencia en la determinación del PSI, tal como se muestra en la figura 2.20, razón por la cual han surgido varios procedimientos para su determinación, basados en mediciones topográficas y/o en el empleo de equipos que registran dichas deformaciones longitudinales.

Figura 2.20 Present Serviceability Index (PSI)

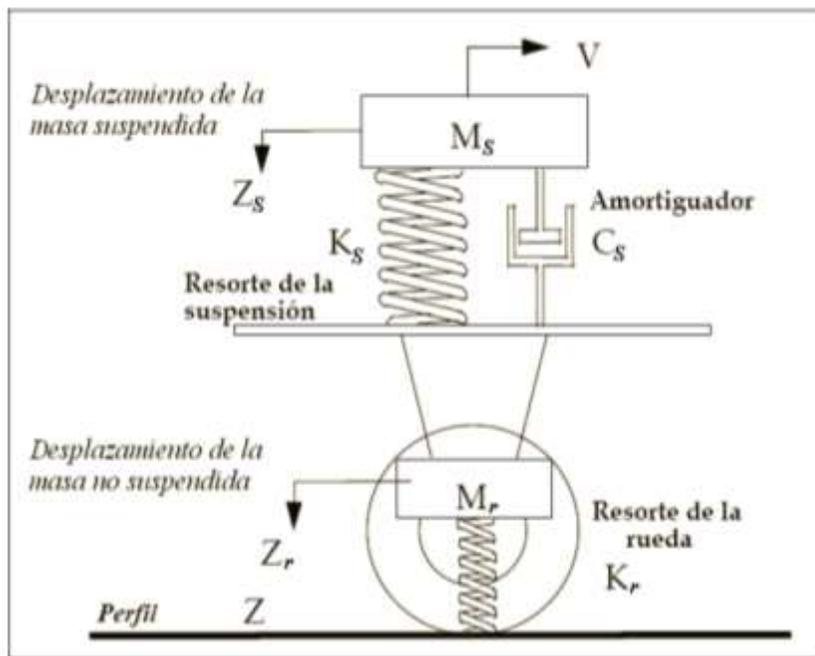
estándar, el cual es modelado de forma simplificada como un conjunto de masas ligadas entre sí y con la superficie de la carretera mediante resortes y amortiguadores. El movimiento sobre el perfil de la carretera produce desplazamientos, velocidades y aceleraciones en las masas que nos lleva a medir los movimientos verticales no deseados atribuibles a la irregularidad del camino.

Figura 2.21 Modelo de Cuarto carro

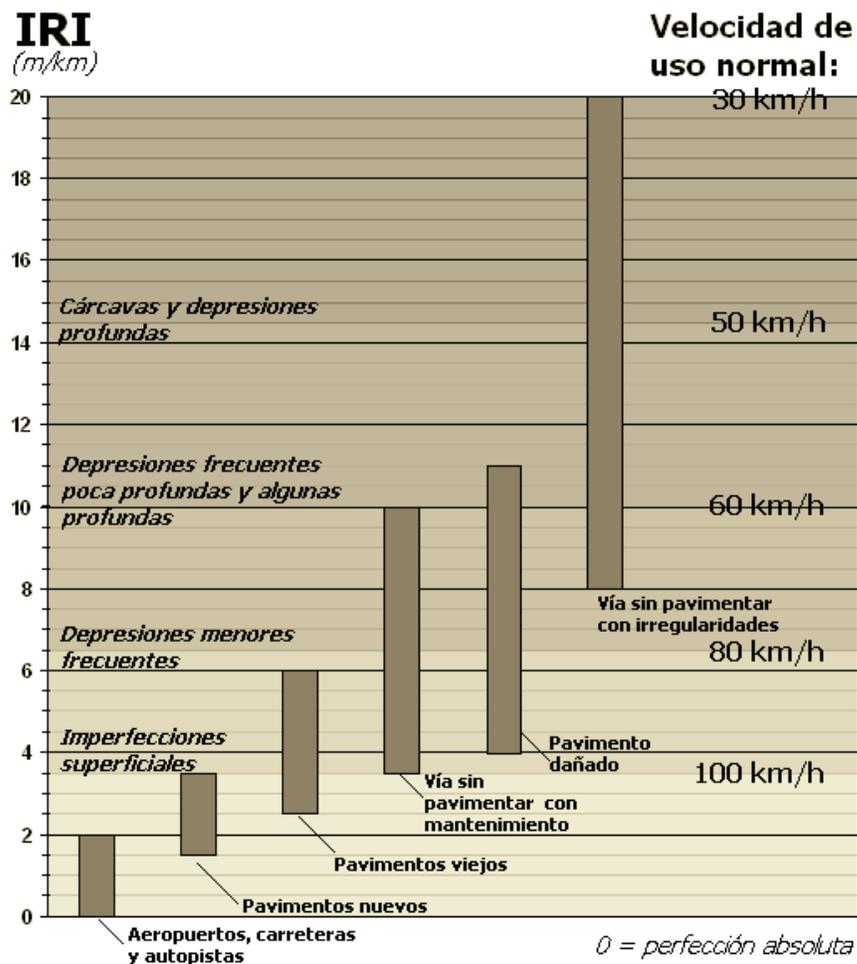
Una vez puesta en servicio, la regularidad del pavimento se modifica lentamente en función del paso del tránsito. A partir del estudio realizado por el Banco Mundial, se propuso una escala general de los valores de la regularidad superficial para diferentes tipos de vías, tal como se muestra en la Figura 2.22.

Figura 2.22 Escala estándar empleada por el Banco Mundial para la cuantificación del IRI para diferentes tipos de vías

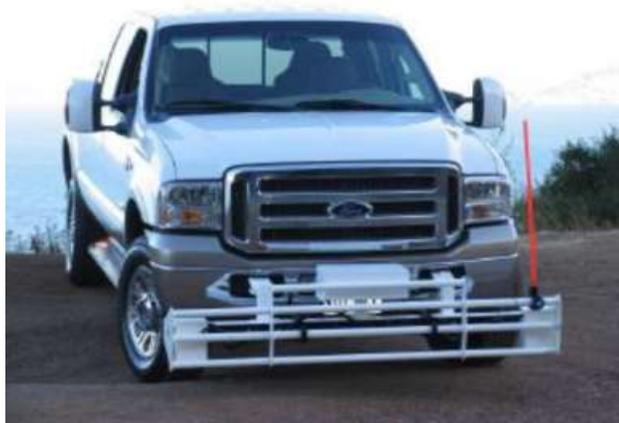
El perfil y la profundidad de textura se pueden obtener simultáneamente o cada uno por separado.

Figura 2.23 Equipo de Clase I: Perfilómetro Láser de la marca SSI

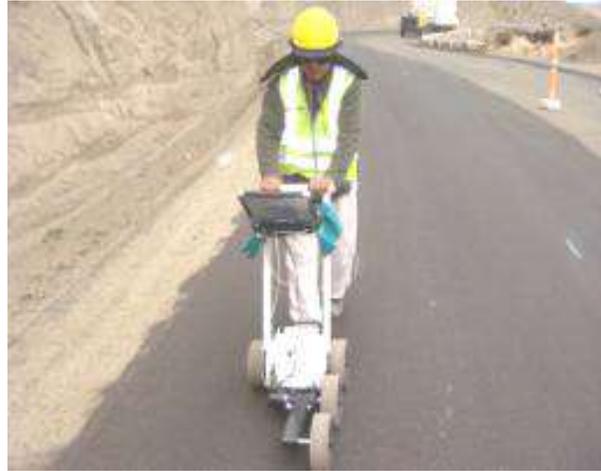
- Obtener distintos índices de rugosidad superficial de los firmes, haciendo posible la auscultación sistemática de la red de carreteras.
- Alta precisión en la obtención del perfil longitudinal de evaluación.
- Se pueden georeferenciar los resultados, puesto que también dispone de un equipo autónomo de posicionamiento global (GPS).

Figura 2.24 Equipo de clase I: Walking Profiler de la marca SSI

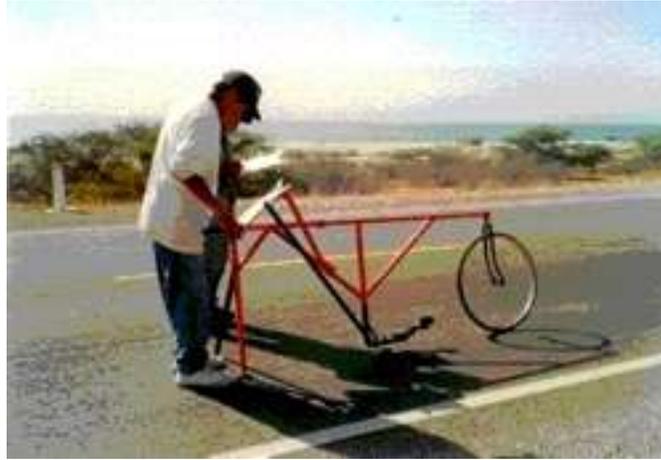
- a. Cuando $2.4 < IRI < 15.9$, entonces $IRI = 0.593 + 0.0471 D$
- b. Cuando el $IRI < 2.4$, entonces $IRI = 0.0485 D$

Figura 2.25 Equipo de clase II: Merlin (TRRL)

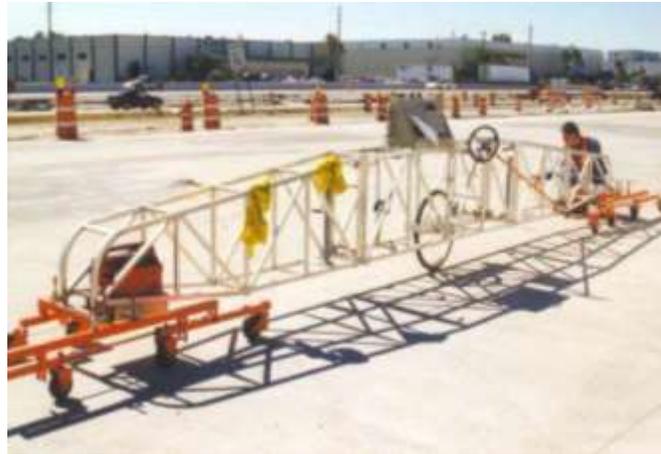
La desventaja principal de este equipo es que mediante su utilización no se puede obtener valores IRI de superficies.

Figura 2.26 Equipo de clase II: Perfilógrafo California

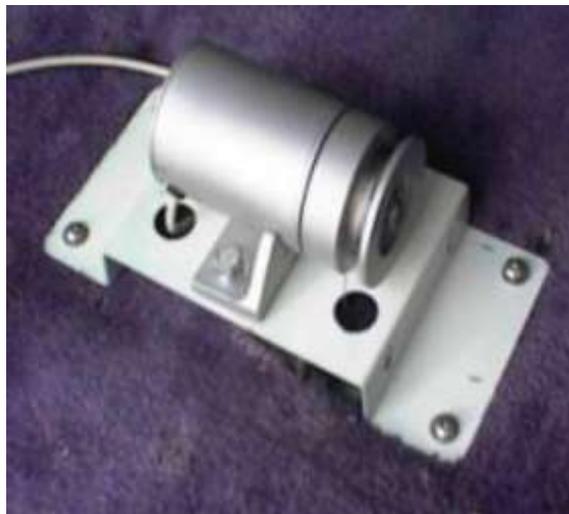
Por otro lado, los vehículos dependiendo del modelo y la marca poseen dinámicas particulares, por esta razón el Bump Integrator recolecta la información de las particularidades de cómo se mueve el vehículo y por lo tanto, las lecturas pueden puede contaminarse con otros tipos de movimiento ajenos al desplazamiento en la pista. Es entonces que una desventaja aparece al momento de querer comparar dos sistemas vehículo –dispositivo para una misma pista; puesto que por las características anteriormente descritas, no pueden ser reproducibles (no son iguales). Asimismo y por esta razón, las medidas realizadas con equipos del tipo respuesta no pueden ser comparadas con los realizados años anteriores.

Figura 2.27 Equipo de clase III: Bump Integrator

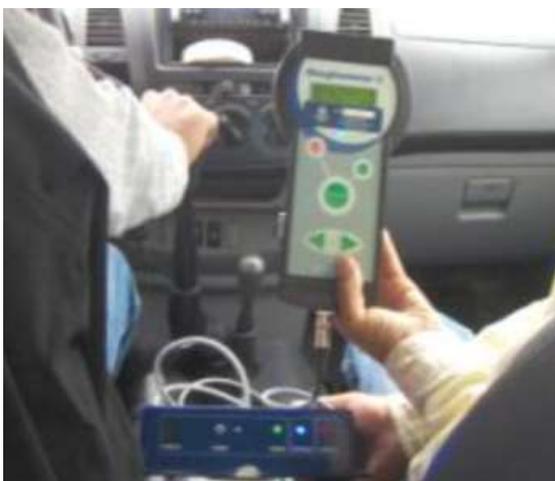
El equipo está conformado por los siguientes dispositivos: uno portátil denominado controlador, mediante el cual se administra la ejecución de la medición y el almacenamiento digital de la información, tal como se muestra en la Figura 2.28; este dispositivo está conectado con el sensor de rugosidad y el odómetro rotatorio mediante el módulo de interfaz. Tanto el controlador como el módulo de interfaz van instalados en la cabina, mientras que el sensor de rugosidad va instalado en el eje posterior del vehículo, cercano a la rueda izquierda. Conforme el vehículo recorre la vía a una velocidad uniforme entre 50 a 60 km/hr , el sensor de rugosidad percibe las vibraciones inducidas al eje, como consecuencia de la calidad de rodado, las cuales son enviadas mediante codificación al controlador, el que se encarga de almacenar la información.

Figura 2.28 Equipo de clase III: Roughometer II

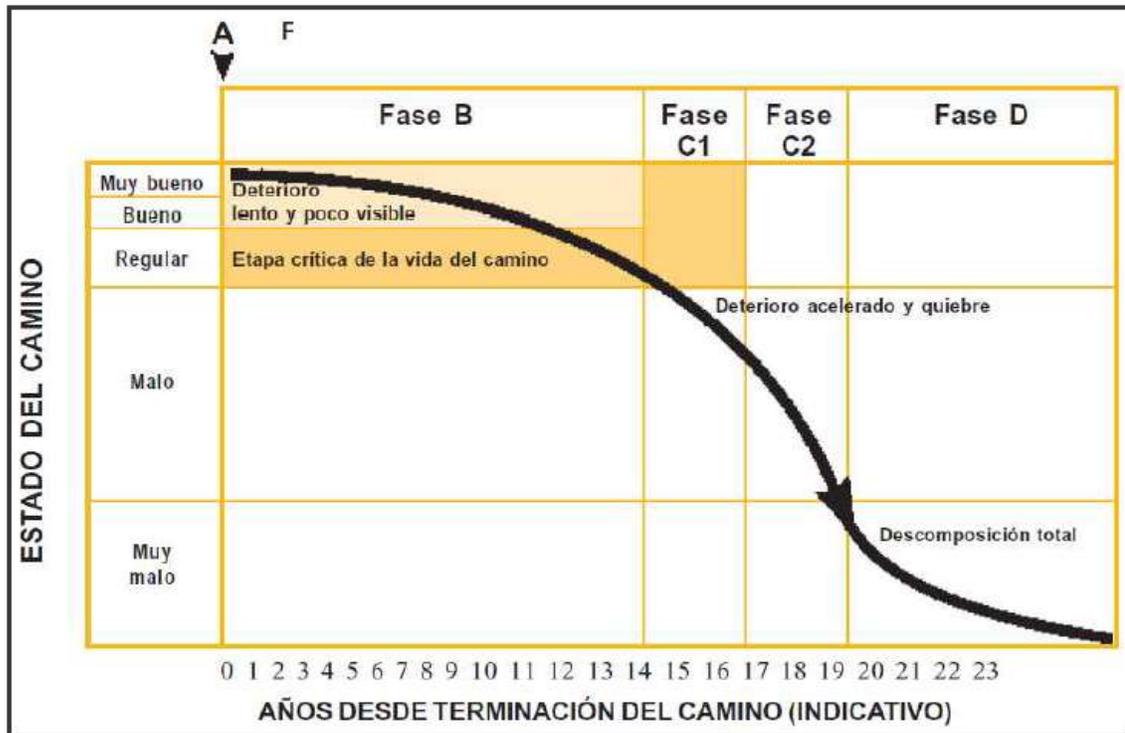
La descomposición total del camino constituye la última etapa de su existencia y puede durar varios años. Durante este período el paso de los vehículos se dificulta seriamente, la velocidad de circulación baja bruscamente y la capacidad del camino queda reducida a sólo una fracción de la original. En estas condiciones, los costos de operación de los vehículos suben de manera considerable y la cantidad de accidentes graves también aumenta.

Gráfico 2.1 Condición de la vía sin mantenimiento

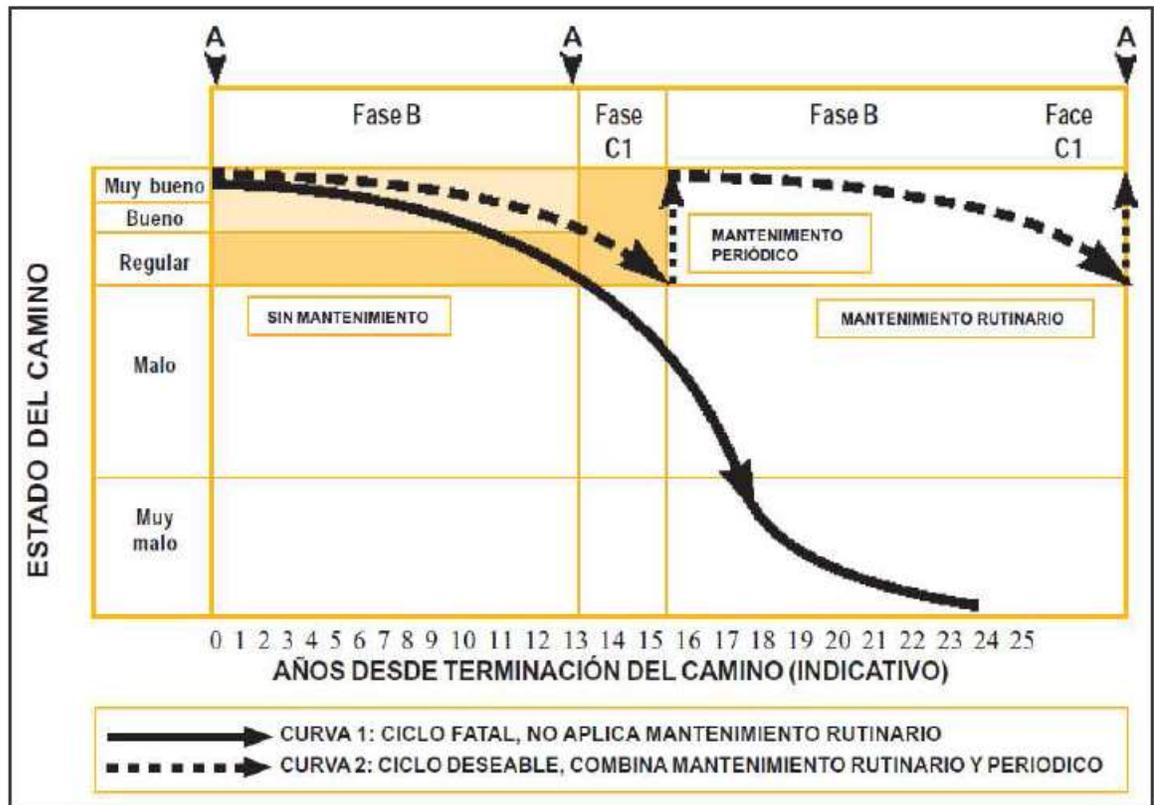
El proceso de ciclo de vida sin mantenimiento se le puede denominar “fatal”, porque conduce al deterioro total del camino, pero con la aplicación de un sistema de mantenimiento adecuado se puede llegar a mantener el camino dentro de un rango de deterioro aceptable, tal como se aprecia en el gráfico 2.2.

Gráfico 2.2 Condición de la vía con y sin mantenimiento

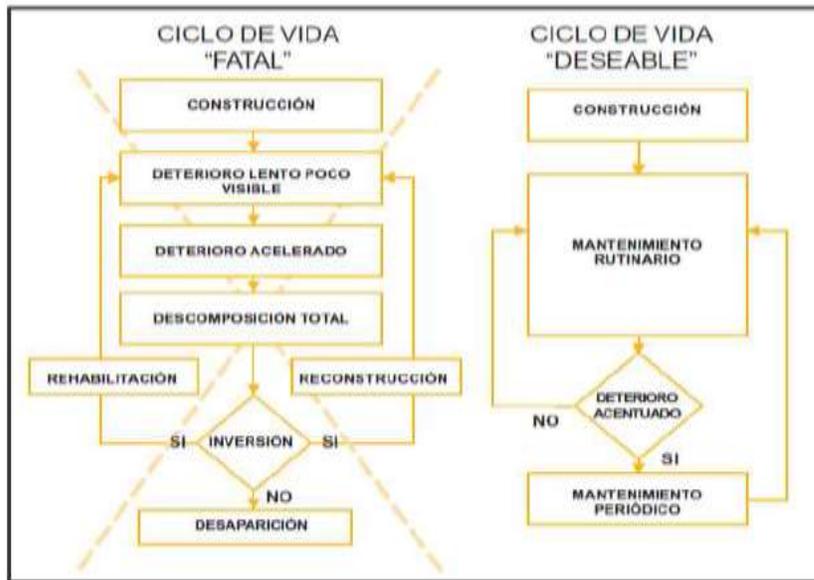
El siguiente diagrama de flujo (Figura 2.29) muestra el proceso que sigue un camino sin mantenimiento y otro con mantenimiento, en el que podemos apreciar que la falta de mantenimiento permanente conduce inevitablemente al deterioro total del camino, mientras que la atención constante del mismo mediante el mantenimiento rutinario, sólo requiere, cada cierto tiempo, trabajos de mantenimiento periódico.

Figura 2.29 Diagrama de flujo del ciclo de vida "fatal" y deseable"

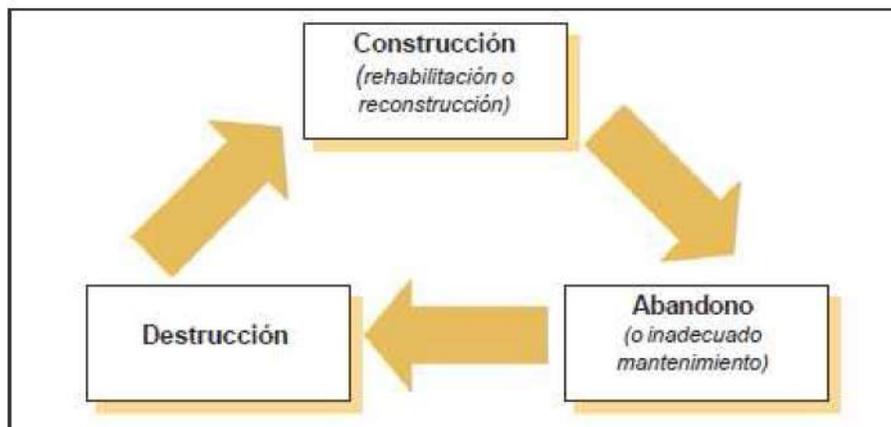
Se presenta un esquema del ciclo fatal del camino, tal como se aprecia en la Figura 2.30.

Figura 2.30 Diagrama del ciclo de vida "fatal" del camino.

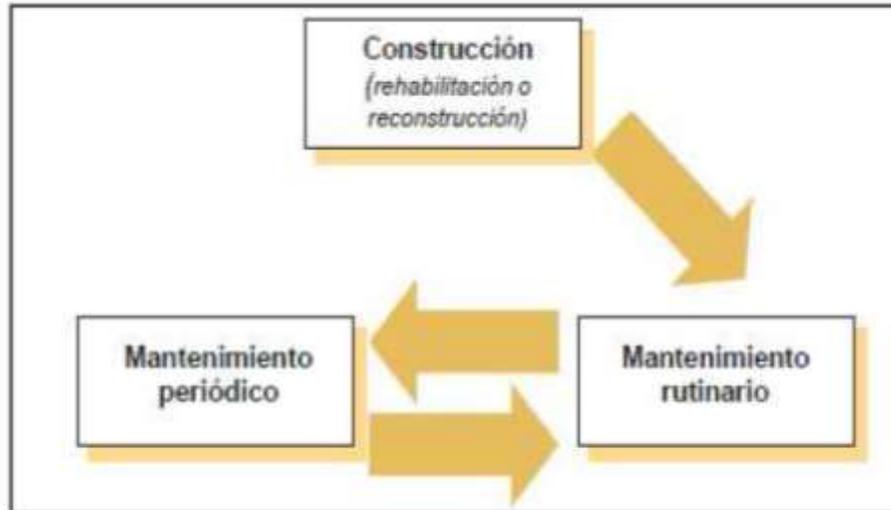
Se presenta un esquema ideal de conservación, que consiste en combinar un adecuado mantenimiento rutinario con un mantenimiento periódico oportuno, tal como se aprecia en la figura 2.31.

Figura 2.31 Diagrama del ciclo de vida "deseable"

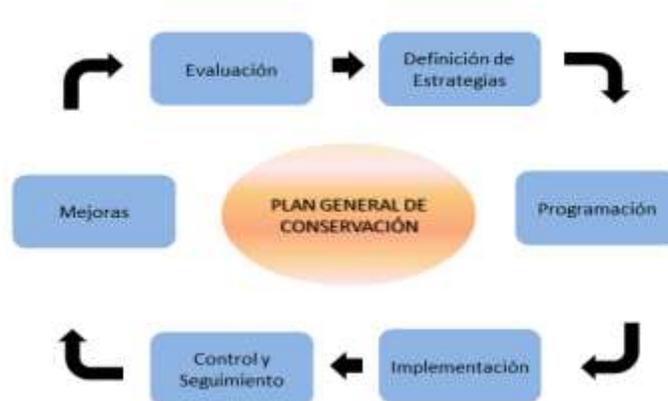
- Las tareas que se deberán ejecutar.
- El periodo oportuno para su intervención.
- Determinar los sitios donde se ejecutaran las actividades.
- Determinar la cantidad de trabajo a realizar.
- La priorización de las actividades.

Figura 2.32 Plan general de Conservación

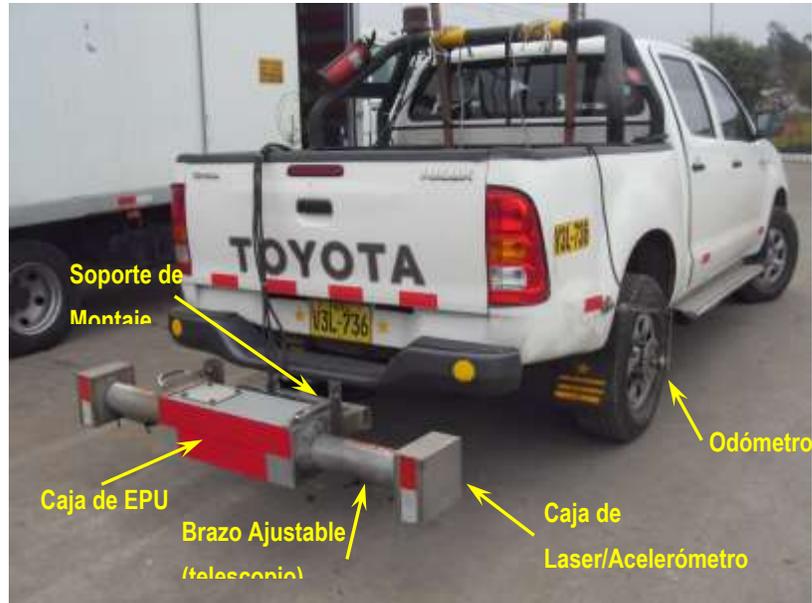
La rugosidad en ambas huellas se mide a partir de los sensores acelerómetros y láser que se encuentran en cada huella respectivamente. La medición de la distancia es llevada a cabo por un dispositivo (odómetro) colocado en la rueda del vehículo, el cual al girar da la lectura de la distancia recorrida tanto por el vehículo como por la viga que sostiene los sensores anteriormente mencionados (acelerómetros y laser).

Figura 4.1 Elementos Principales de Perfilógrafo láser RSP – MARK IV.

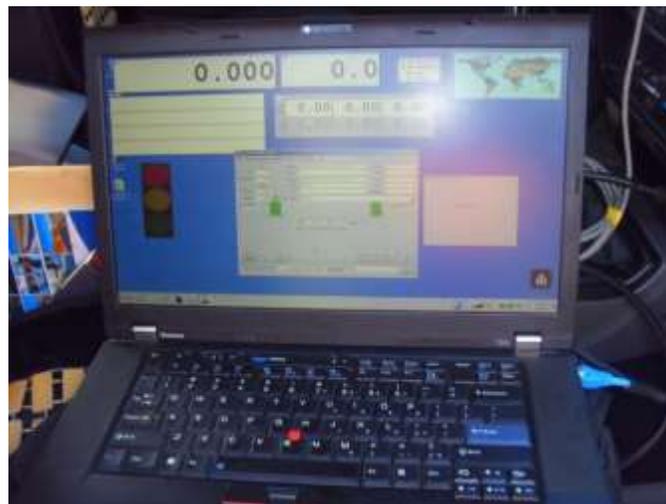
Los resultados son grabados y archivados en medios magnéticos por un computador presente en el vehículo para posteriores análisis de la información, tal como se muestra en la Figura 4.2.

Figura 4.2 Computador Portátil utilizado por Perfilógrafo láser RSP

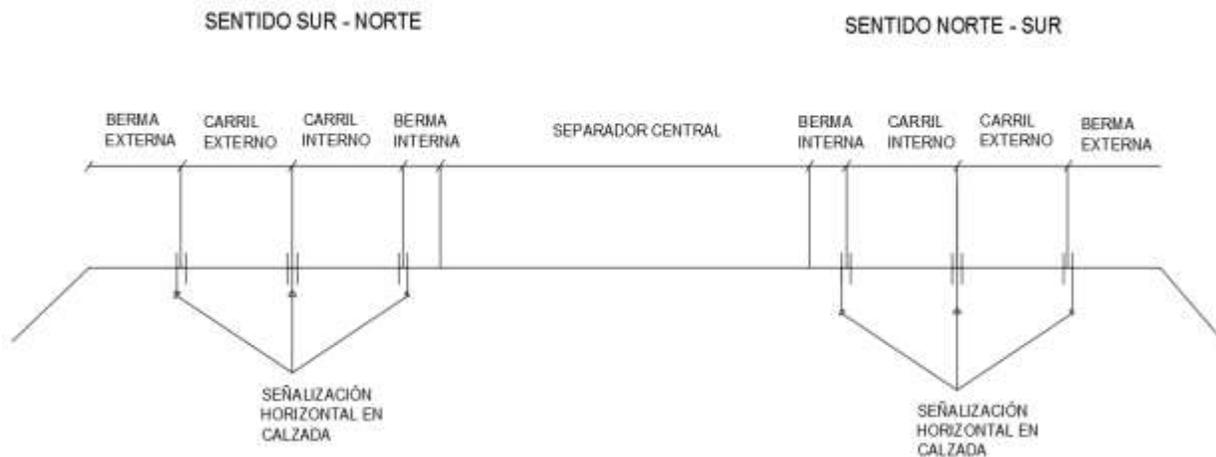
Para efecto de análisis la Figura N° 4.3 detalla la definición de los límites de fajas (carriles y bermas) de carreteras pavimentadas, límites que nos ayudarán a identificar el carril y el sentido de la medición de rugosidad.

Figura 4.3 Definición de los límites de fajas (carriles y bermas) de carreteras pavimentadas

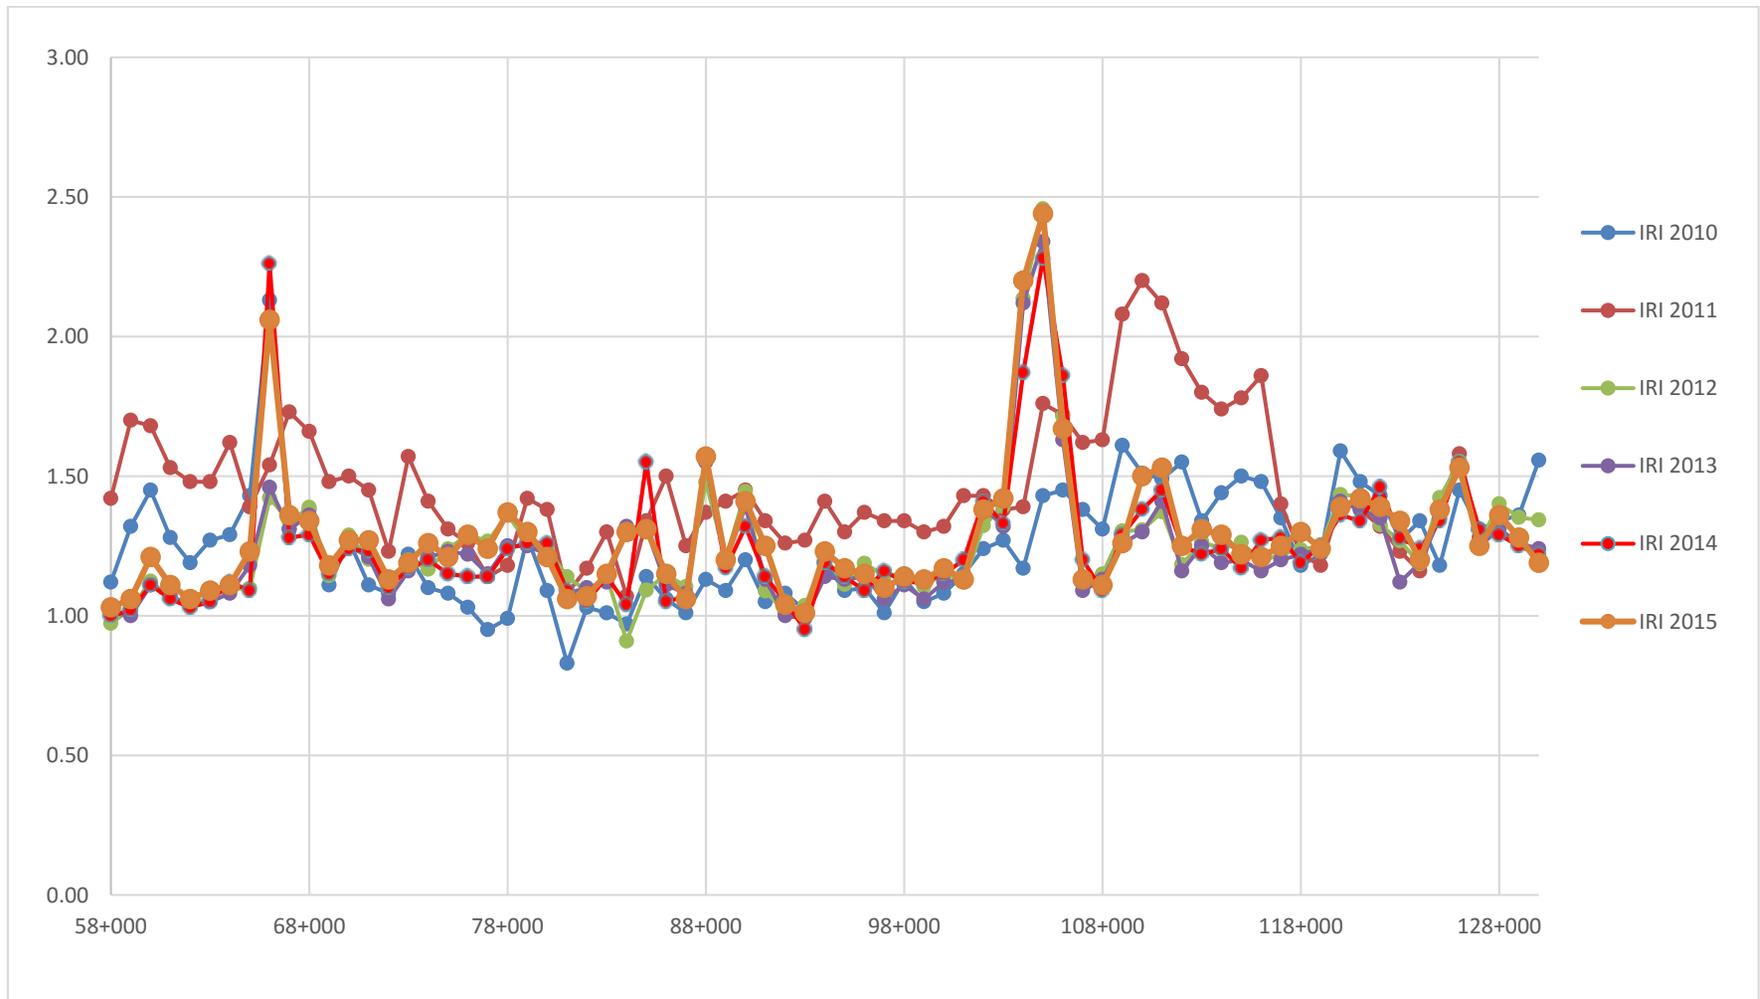
Gráfico 4.1 Variación de la Rugosidad 2010 - 2015 Carril Interno Sentido Norte – Sur

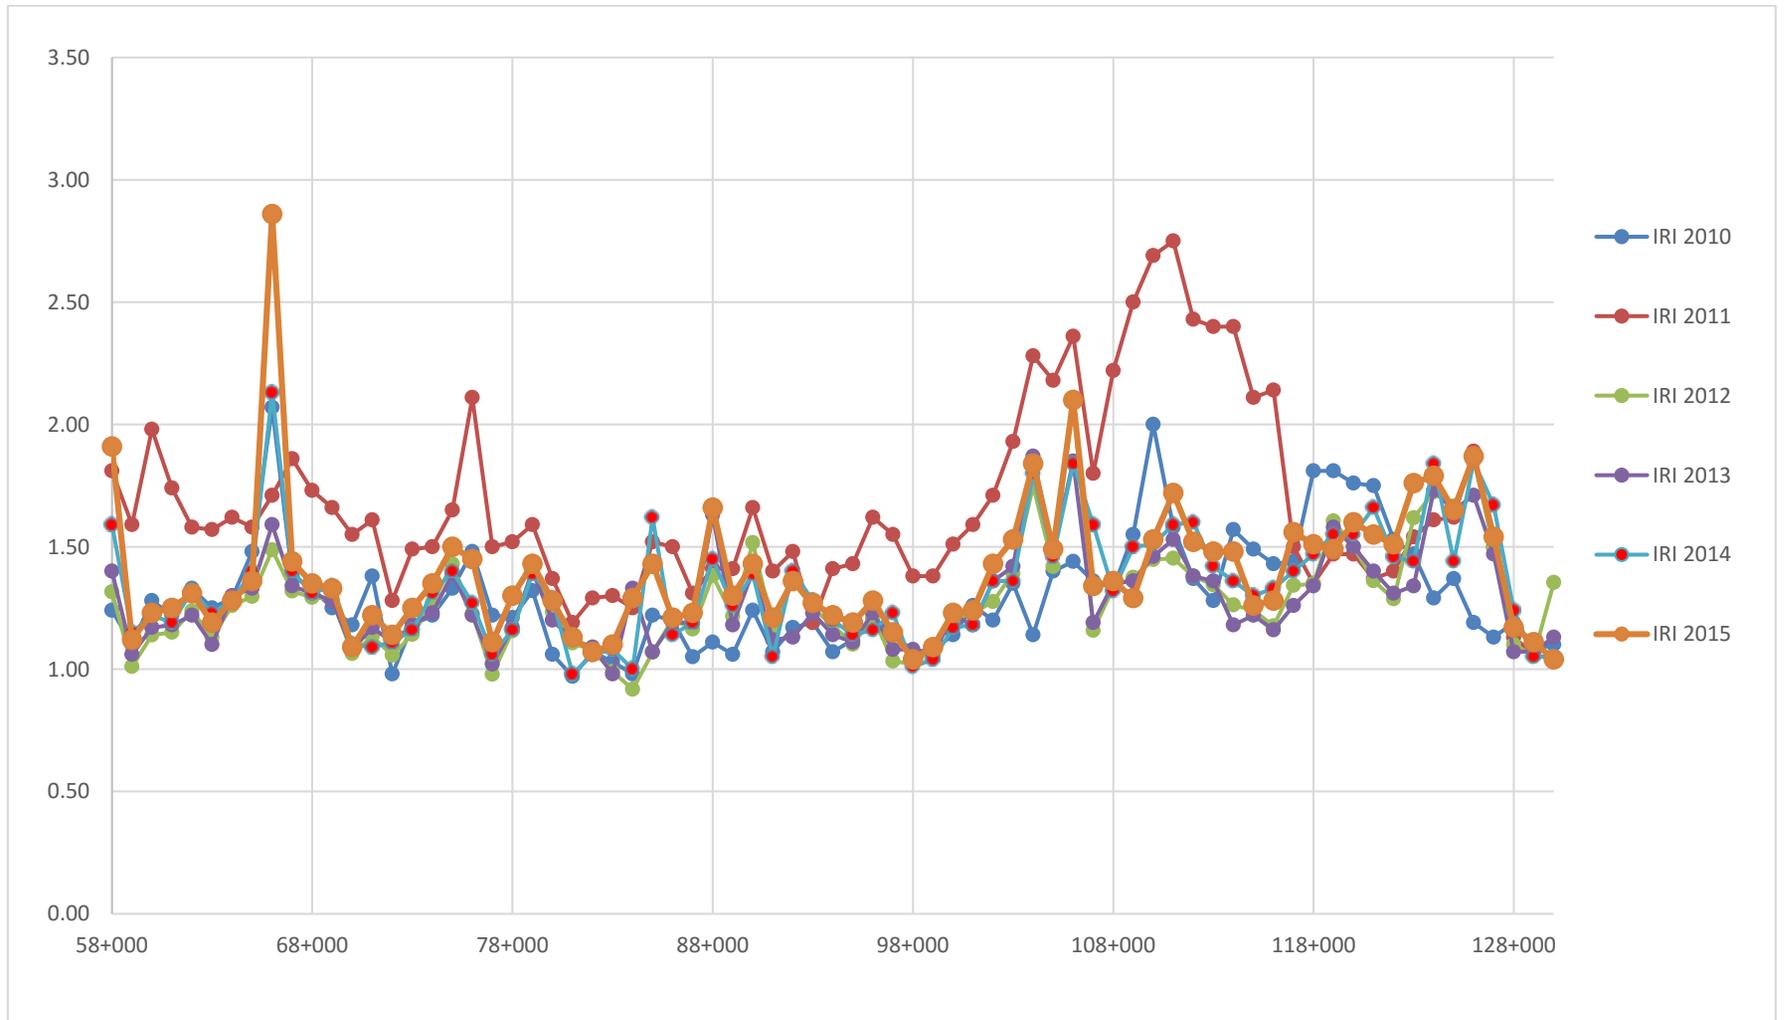
Grafico 4.2 Variación de la Rugosidad 2010 - 2015 Carril Externo Sentido Norte – Sur

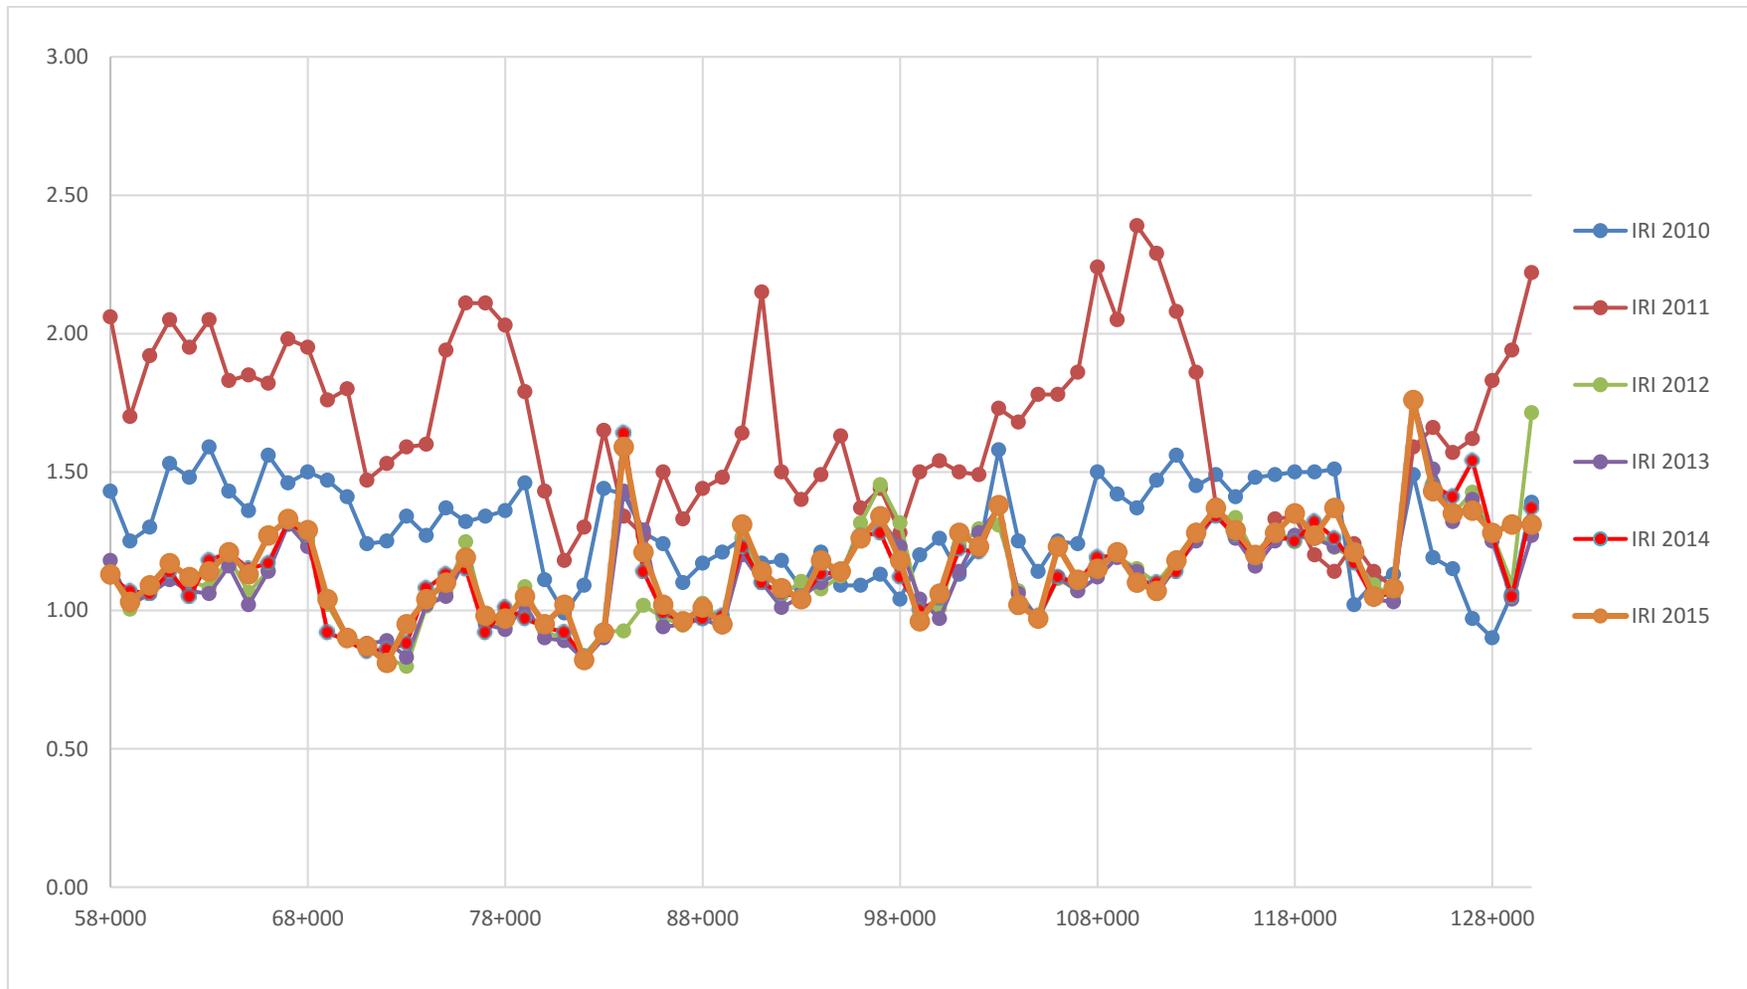
Gráfico 4.3 Variación de Rugosidad 2010 - 2015 Carril Interno Sentido - Sur Norte
