**UNIVERSIDAD RICARDO PALMA
FACULTAD DE INGENIERÍA
PROGRAMA DE TITULACIÓN POR TESIS
ESCUELA PROFESIONAL DE INGENIERÍA CIVIL**

**PROPUESTA DE GESTIÓN PARA MANTENER LA
RUGOSIDAD DENTRO DE LOS NIVELES DE
SERVICIO DEL CONTRATO DE CONCESIÓN**

TESIS

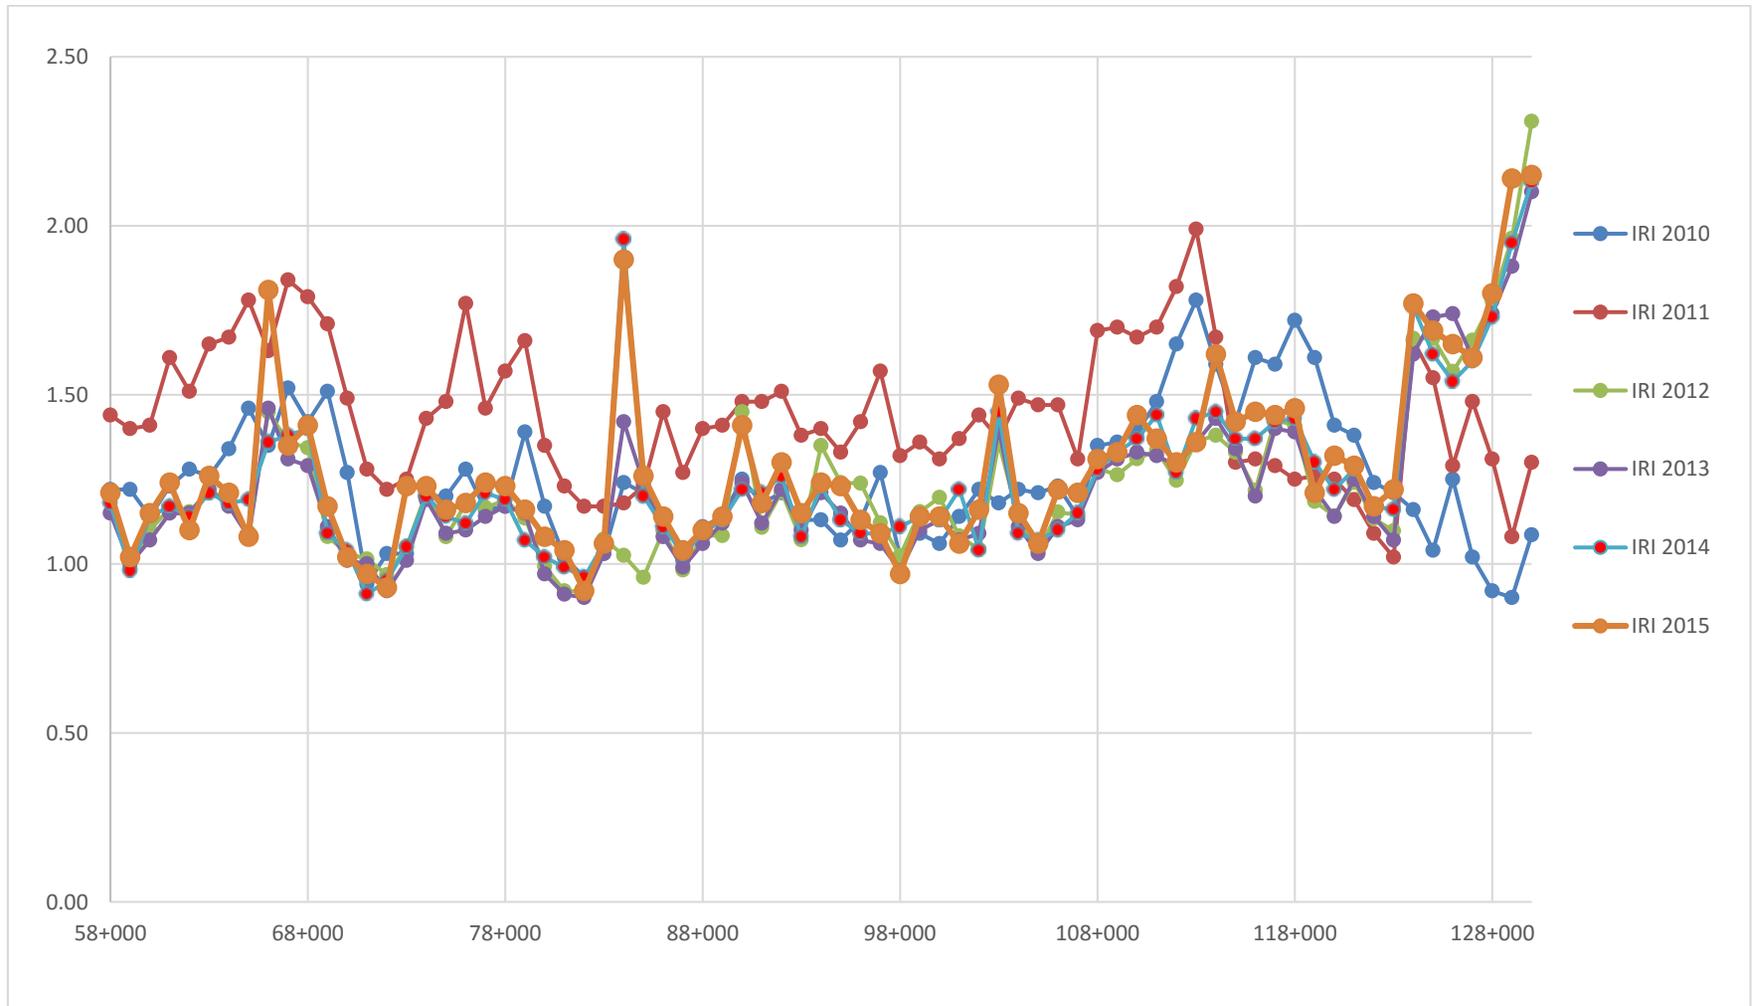
Gráfico 4.4 Variación de Rugosidad 2010 - 2015 Carril Externo Sentido - Sur Norte

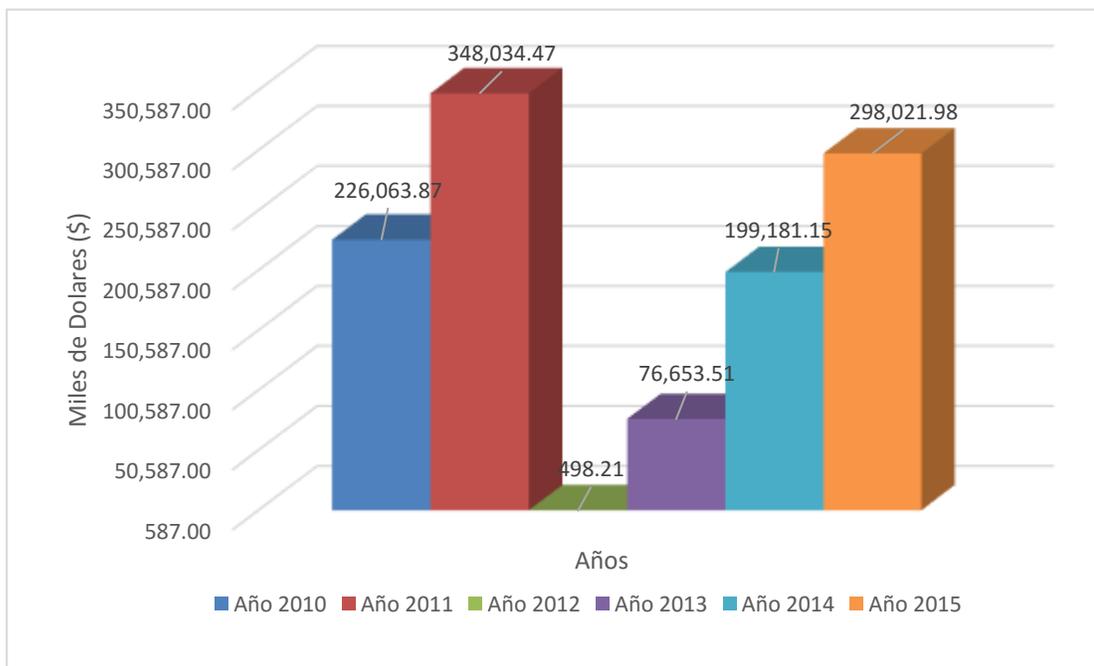
Gráfico 4.5 Costos de Mantenimiento Rutinario 2010 - 2015 Sentido Norte - Sur

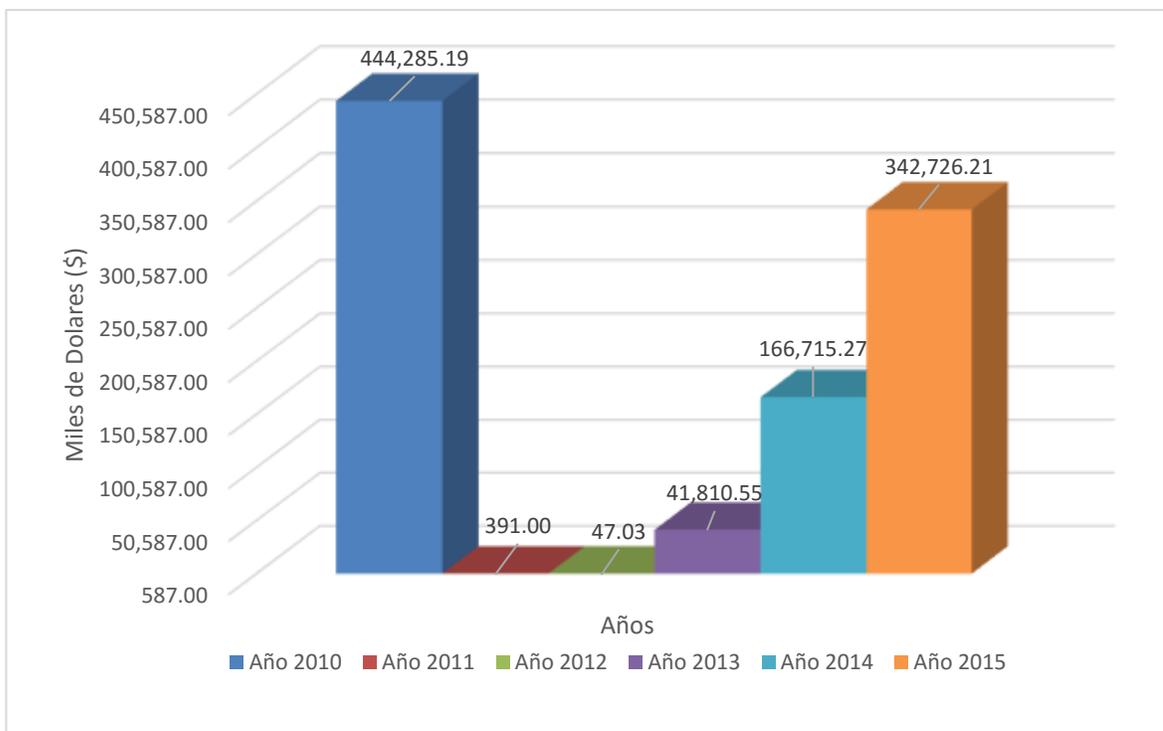
Grafico 4.6 Costos de Mantenimiento Rutinario 2010 - 2015 Sentido Sur - Norte

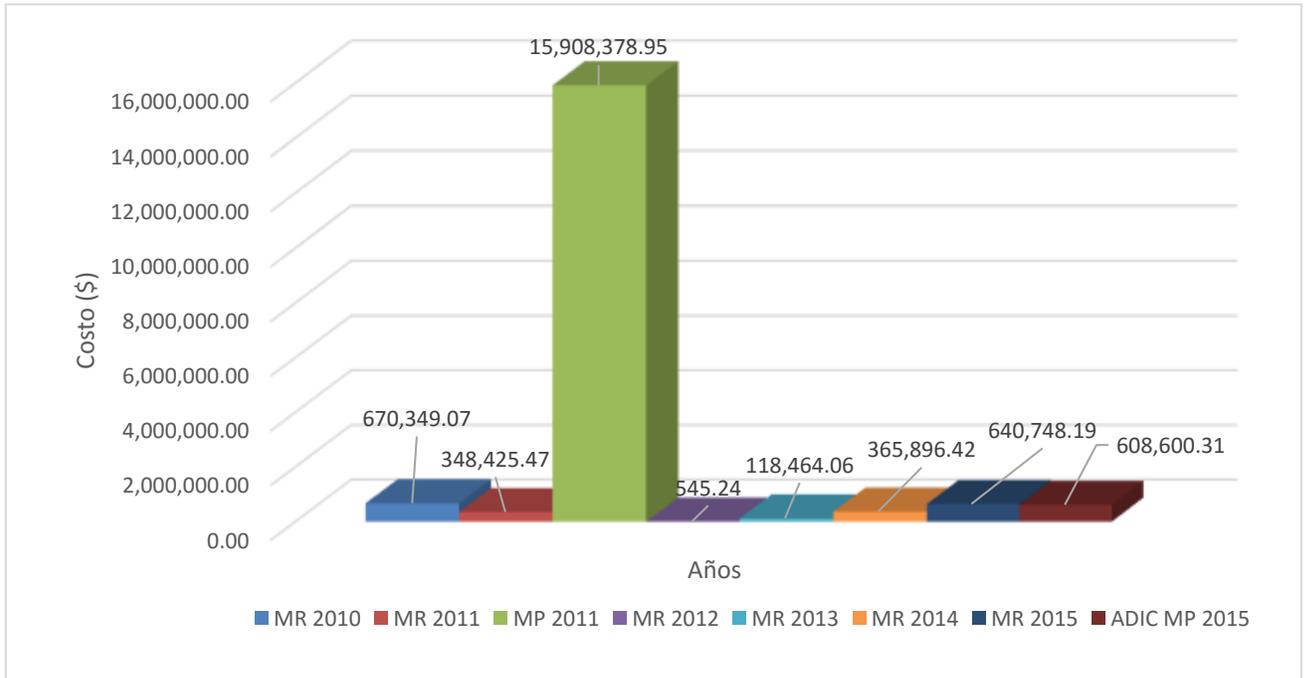
Grafico 4.7 Costos de Mantenimiento 2010 - 2015

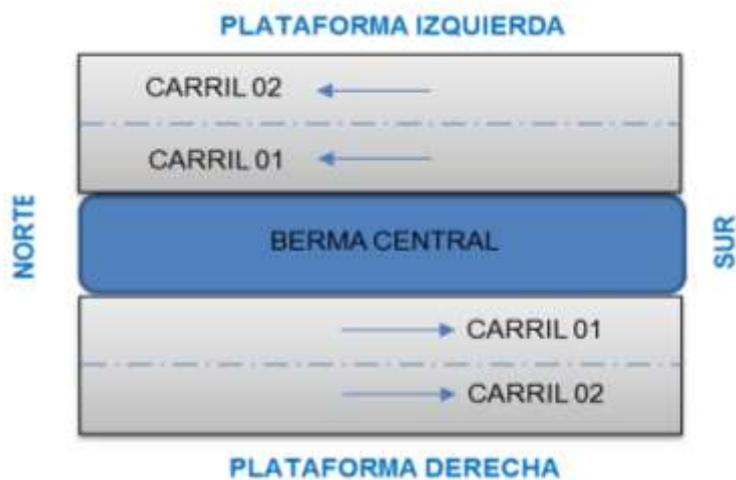
Se realizó el recorrido por el subtramo en evaluación por ambos carriles (Ver Figura 4.4) y en ambas direcciones anotando el tipo de falla, medrado y grado de severidad.

Figura 4.4 Orientación de evaluación Subtramo I Red
