**UNIVERSIDAD RICARDO PALMA
FACULTAD DE INGENIERÍA
ESCUELA PROFESIONAL DE INGENIERÍA CIVIL**

**ESTABILIZACIÓN Y RECUPERACIÓN DE TALUDES EN
CARRETERAS, CASO “IIRSA NORTE TRAMO N° 1 KM
45+690 – KM 45+830”**

**TESIS
PARA OPTAR EL TÍTULO PROFESIONAL DE
INGENIERO CIVIL**

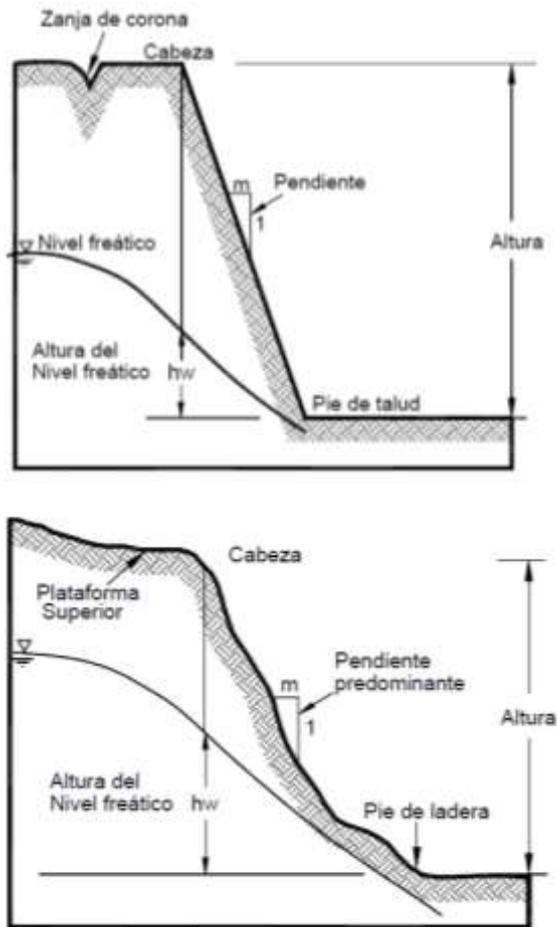
Figura N° 1: Talud Artificial (Corte o Relleno) y Ladera Natural

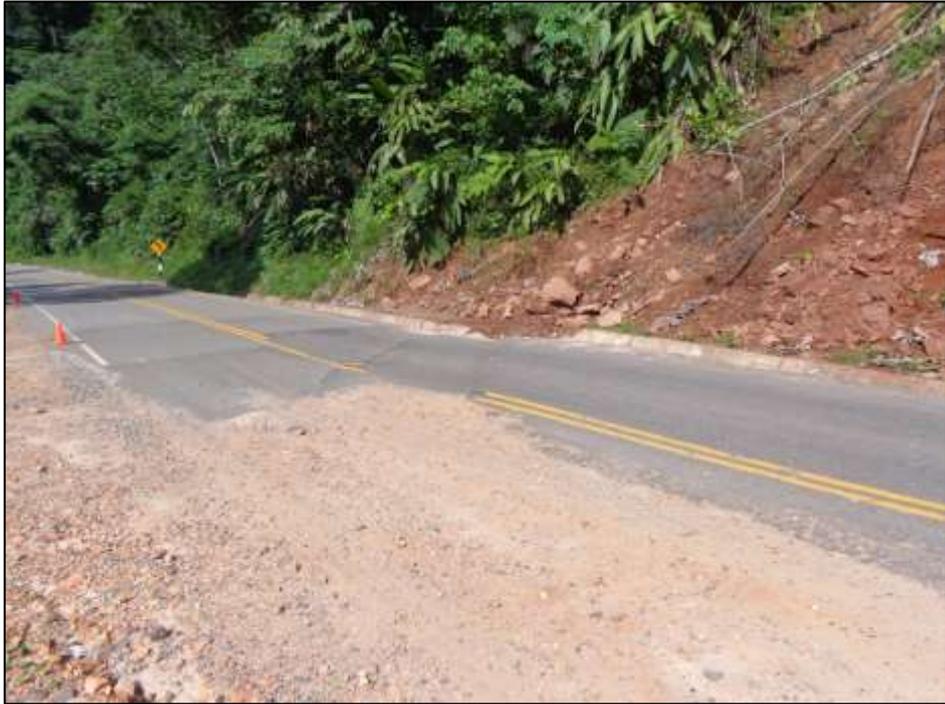
Foto N° 1: Vista del Sector Crítico

La geodinámica externa presenta en el sub tramo entre Tarapoto y Yurimaguas, fallas como deslizamientos de masas, caídas de bloques, erosión fluvial y socavación, como se aprecia en la Foto N°1. Los factores desencadenantes para la ocurrencia de estos procesos geodinámicos, corresponden a la acción del agua y las propiedades físicas de los materiales encontrados en el tramo. Para la rehabilitación de los sectores es necesario realizar investigaciones geotécnicas para estabilizar los taludes.

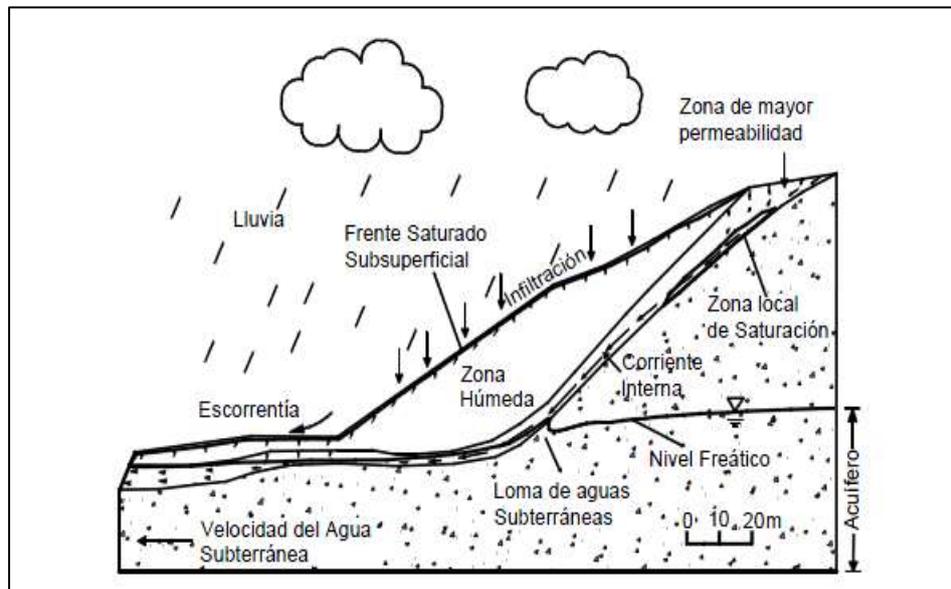
Figura N° 2: Las corrientes de agua subterránea y la infiltración, son parámetros hidrogeológicos en la activación de deslizamientos.

Hidrogeología. La elaboración del modelo hidrogeológico conceptual es muy importante para analizar la estabilidad de un talud. Este modelo debe tener en cuenta las zonas de infiltración en la parte superior de los taludes, incluyendo la infiltración a muchos kilómetros de distancia (siempre y cuando esta agua pueda afectar los niveles freáticos y corrientes de agua). Otros factores para considerar son la conductividad hidráulica (mejor conocida como permeabilidad) y la porosidad de los materiales del talud. La conductividad facilita la llegada de corrientes de agua y la porosidad afecta la capacidad de almacenamiento del agua en el talud. Se deben identificar además, las fuentes, la localización y las características de los niveles freáticos, las corrientes subterráneas y sus fluctuaciones, como se aprecia en la figura N°2.

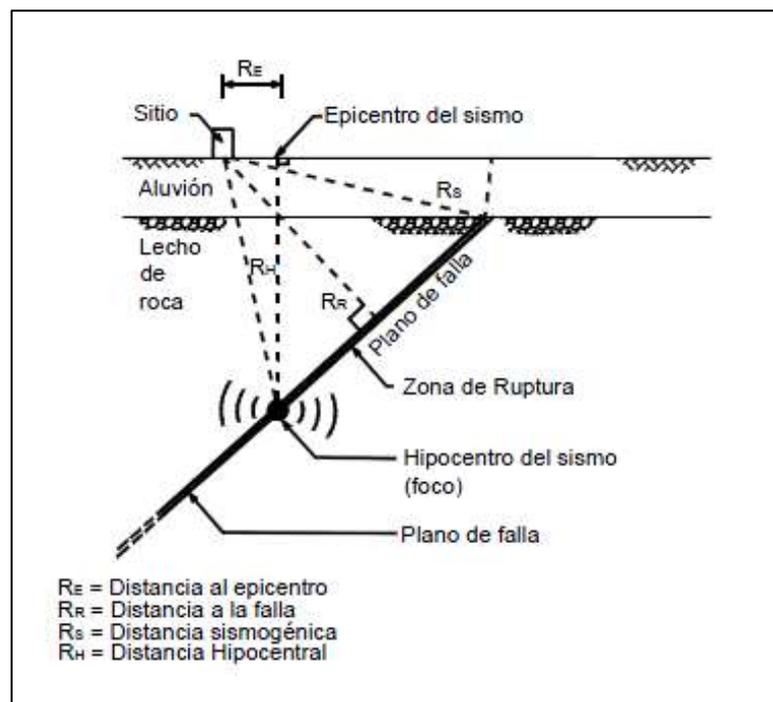
Figura N° 3: Consideraciones en un sismo

El área de superficie inmediatamente encima del área de liberación de energía, se denomina epicentro o área epicentral. La gran mayoría de los grandes deslizamientos y agrietamientos del suelo, de gran magnitud, corresponden al área epicentral y van disminuyendo a medida que el punto considerado se aleja del área epicentral y la intensidad del sismo disminuye. Existen dos parámetros importantes para designar el tamaño y la fuerza de un sismo, la magnitud que mide la energía del sismo y la intensidad que valora los efectos en el sitio. En la figura N°3 se detallan las partes de un sismo.

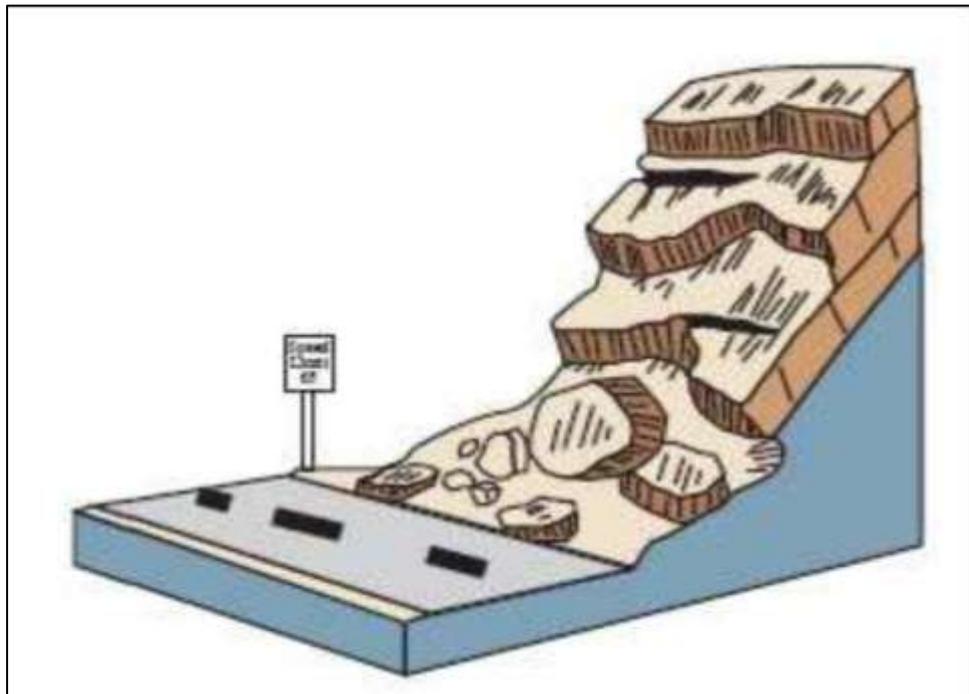
Figura N° 4: Desprendimientos

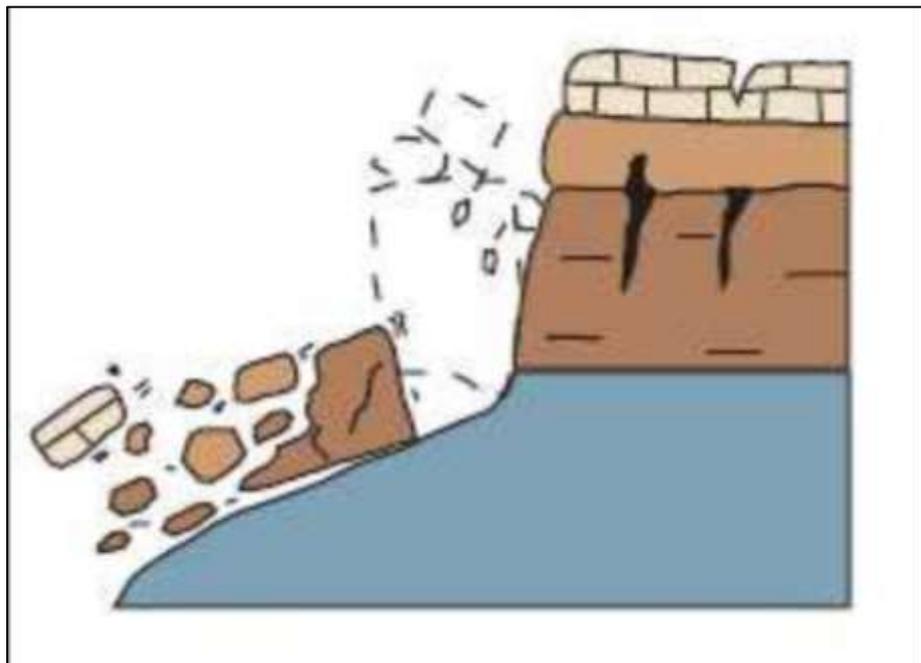
Figura N° 5: Vuelcos

- a) *Vuelco por flexión.* Se desarrolla bajo un mecanismo compuesto por flexiones semicontinuas del material, individualizado en columnas, debido a una serie de eventos acumulados a lo largo de las discontinuidades. Cuando se desencadena el movimiento, por transmisión de la carga en el pie del talud, el mecanismo progresa hacia el interior el macizo rocoso, originando grietas de tracción con profundidad y anchura variables.

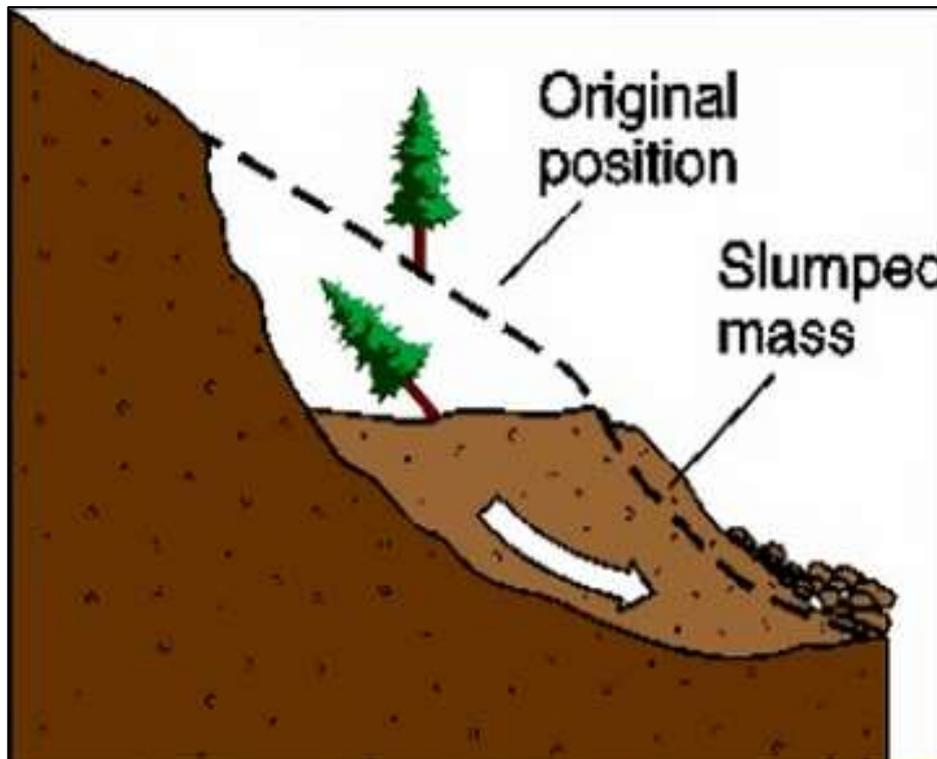
Figura N° 6: Deslizamiento Rotacional

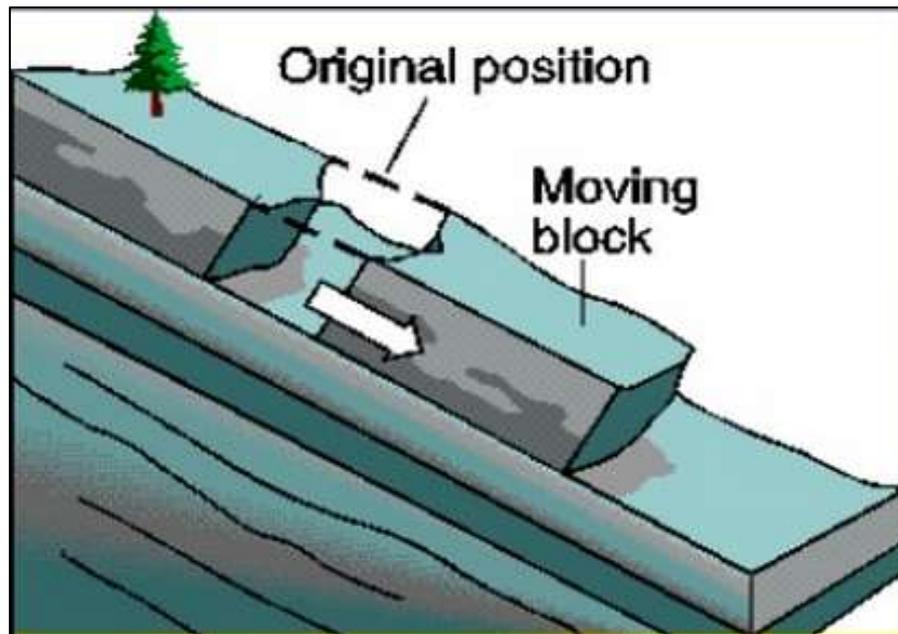
Figura N° 7: Deslizamiento Traslacional

- b) *Deslizamientos traslacionales*. En este tipo de deslizamientos la masa de terreno se desplaza hacia afuera y abajo, a lo largo de una superficie más o menos plana o suavemente ondulada, con pequeños movimientos de rotación, comúnmente el movimiento de la masa deslizada hace que esta quede sobre la superficie original del terreno.
- c) Los deslizamientos traslacionales están condicionados por las discontinuidades, influyendo la variación de resistencia al corte entre estratos de diferente naturaleza, diferente grado de meteorización, distintos tipos de relleno en discontinuidades, etc. Generalmente se desarrollan en macizos rocosos, con discontinuidades bien marcadas. (Ver figura N°7)

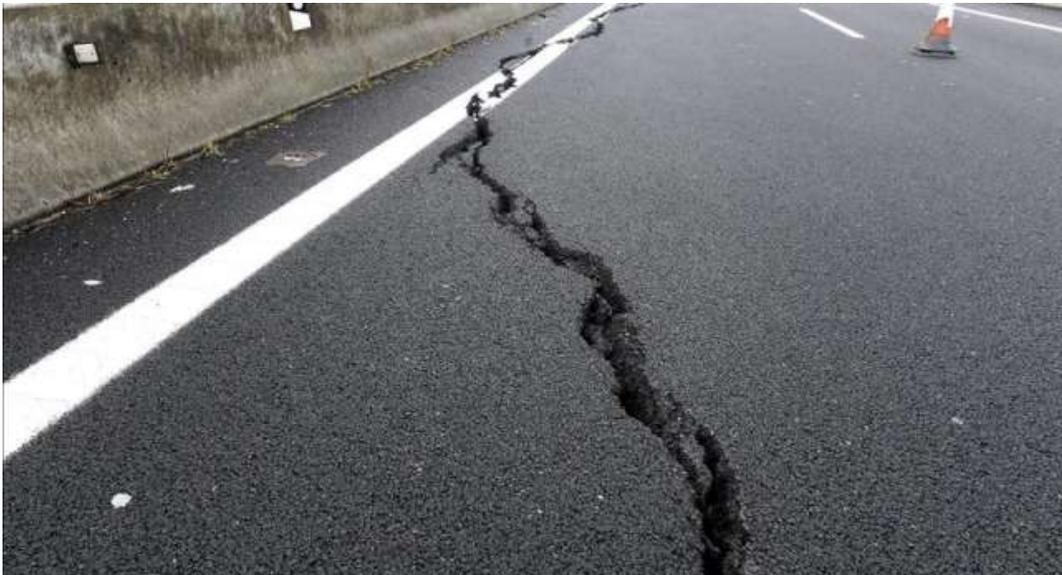
Foto N° 6: Grieta sobre Carretera

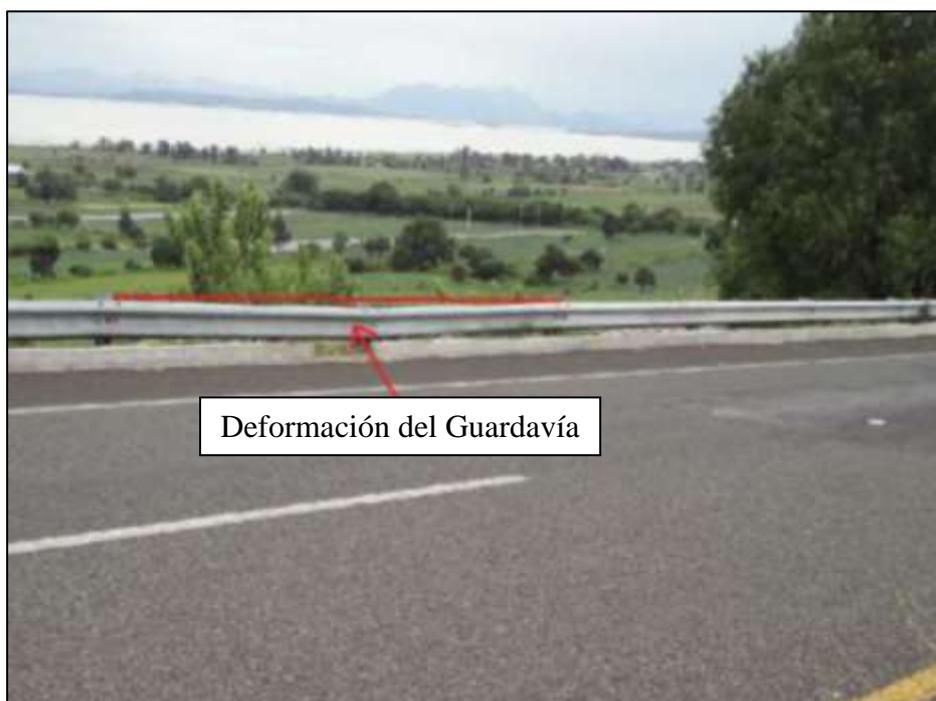
Foto N° 7: Deformación del Guardavía

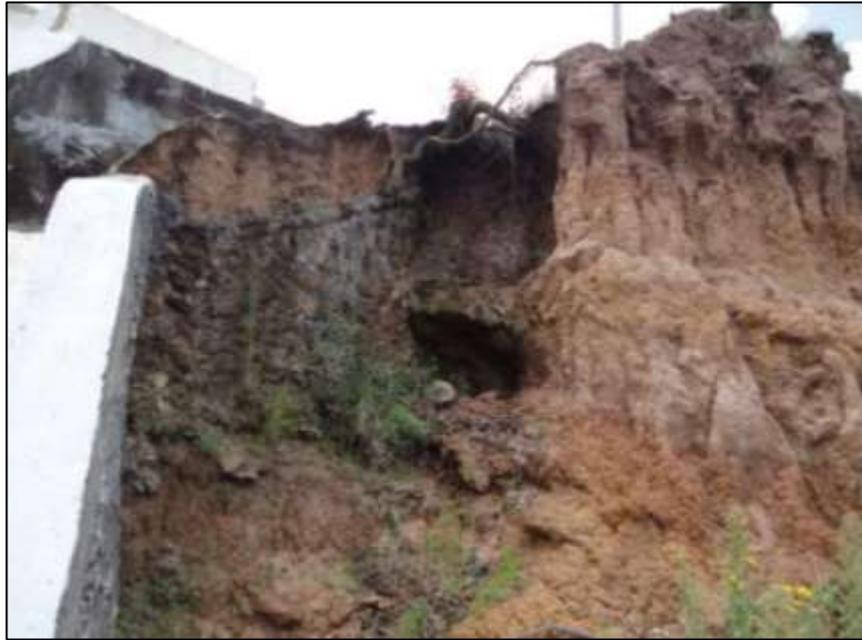
Foto N° 8: Talud erosionado, consecuencia de mal drenaje

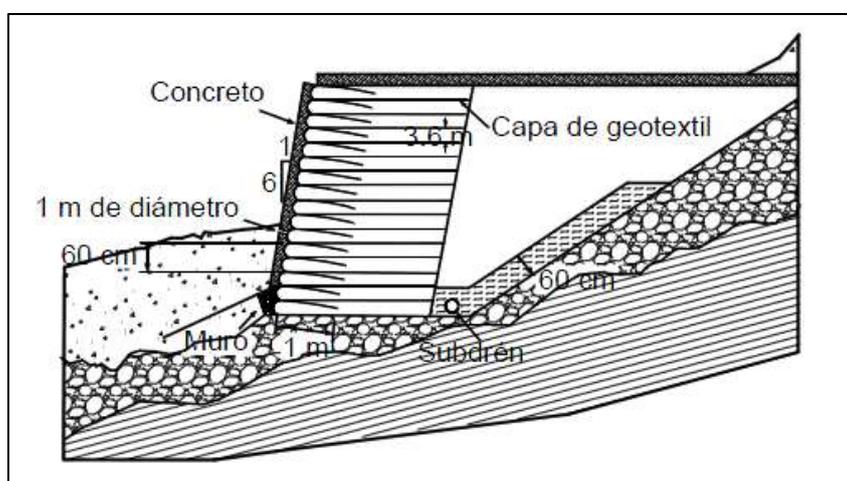
Figura N° 10: Muro de Suelo Reforzado

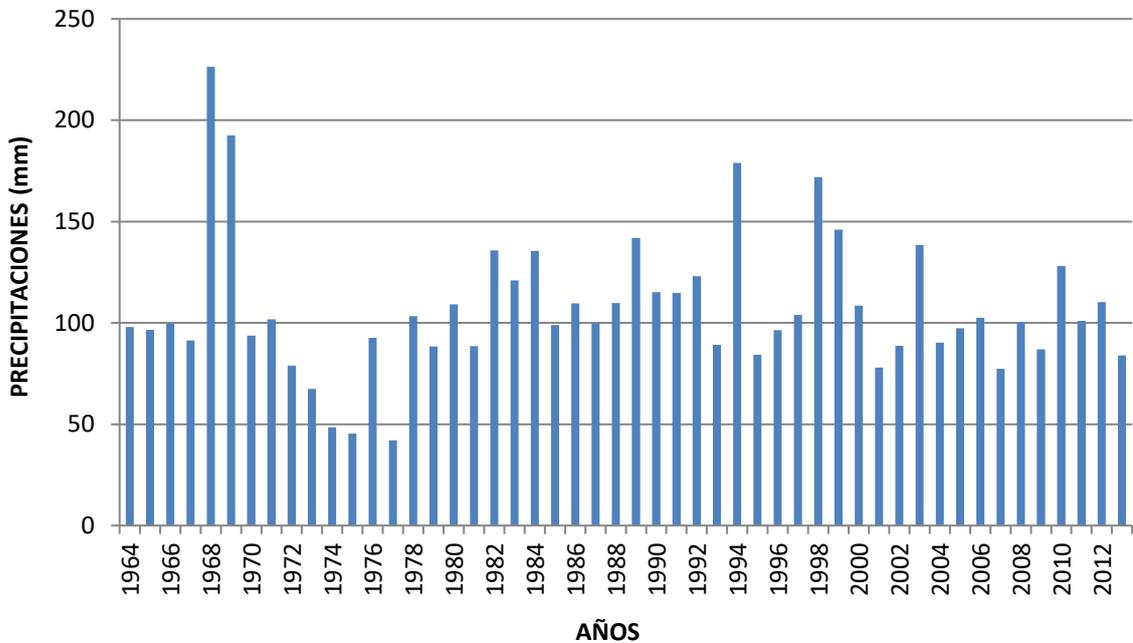
Figura N° 14: Histograma de Precipitaciones

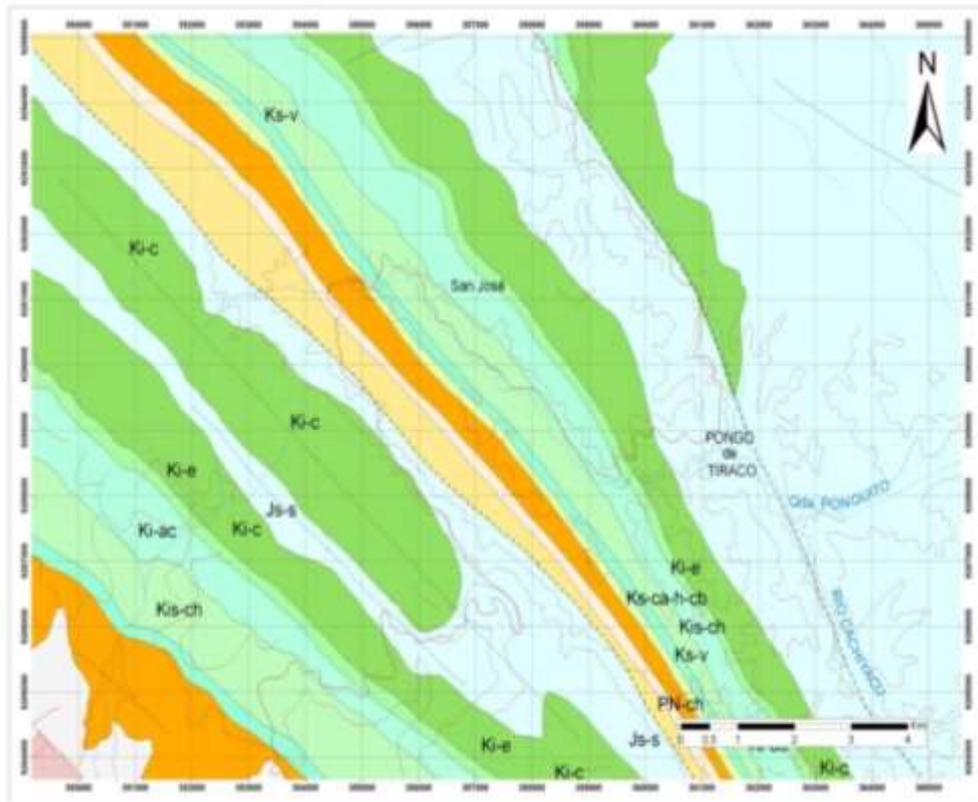
Figura N° 15: Geología Regional

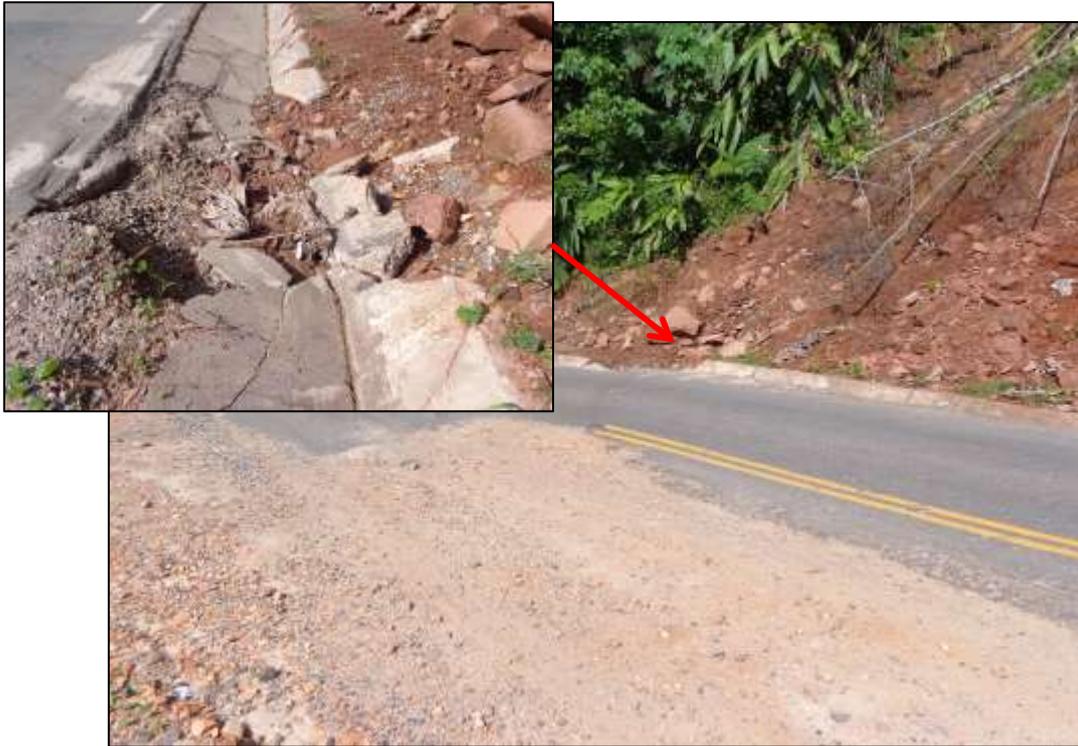
Foto N° 10: Vista donde se aprecia el desplazamiento y hundimiento de la plataforma y el grado de fracturamiento y desplazamiento de la cuneta

En el km 45+800 se observa deslizamiento del talud superior originando fracturamiento de las cunetas, se tiene plataforma erosionado producto de la formación de falla de media luna pendiente abajo. Como soporte para mantener el talud inferior se hizo un muro provisional con bloques de rocas. En la foto N°11 y 12 se aprecian las fallas que afectan el talud.

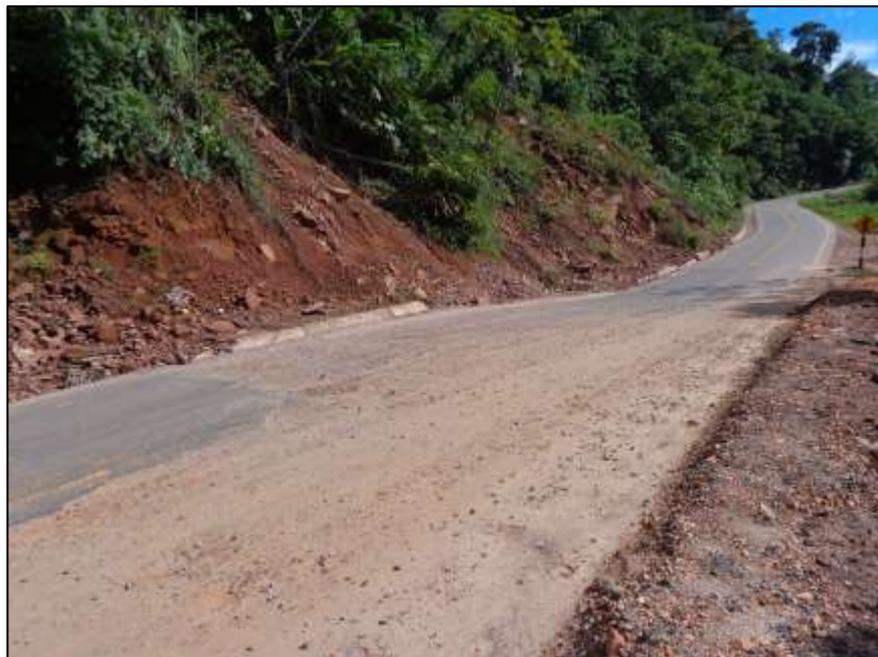
Foto N° 11: Vista de la formación de una falla de media luna y el flujo de detritos del talud superior

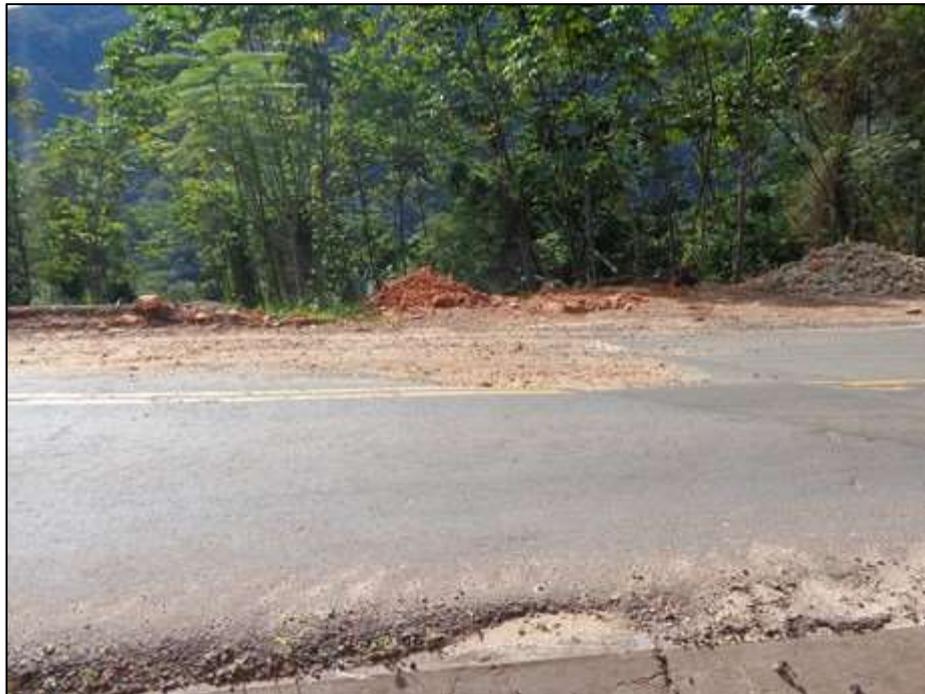
Foto N° 13: Asentamiento carril derecho

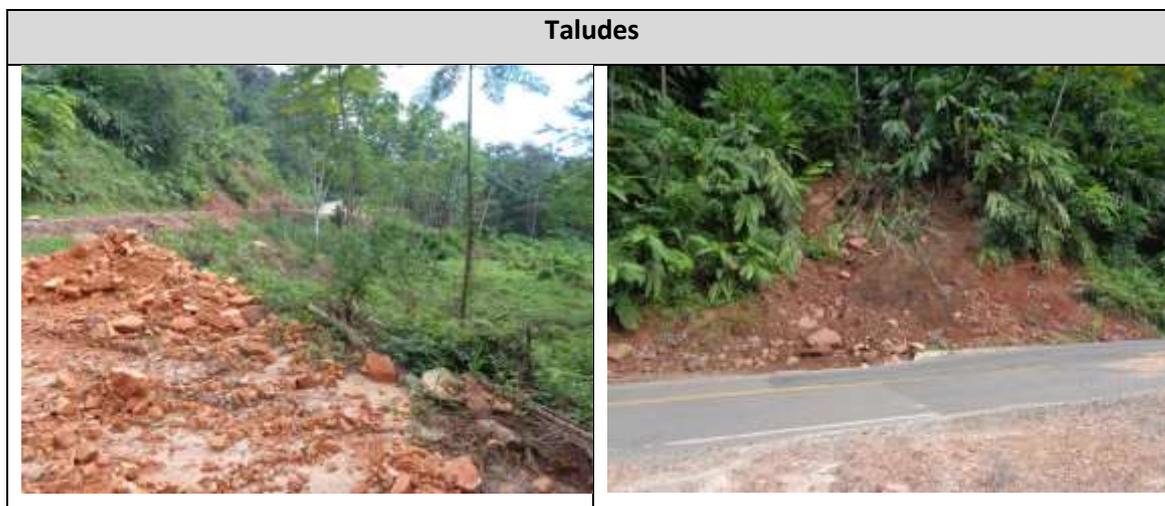
Foto N° 14 y Foto N° 15: Vista de talud inferior y superior. Dónde se aprecia el material coluvial y su desprendimiento

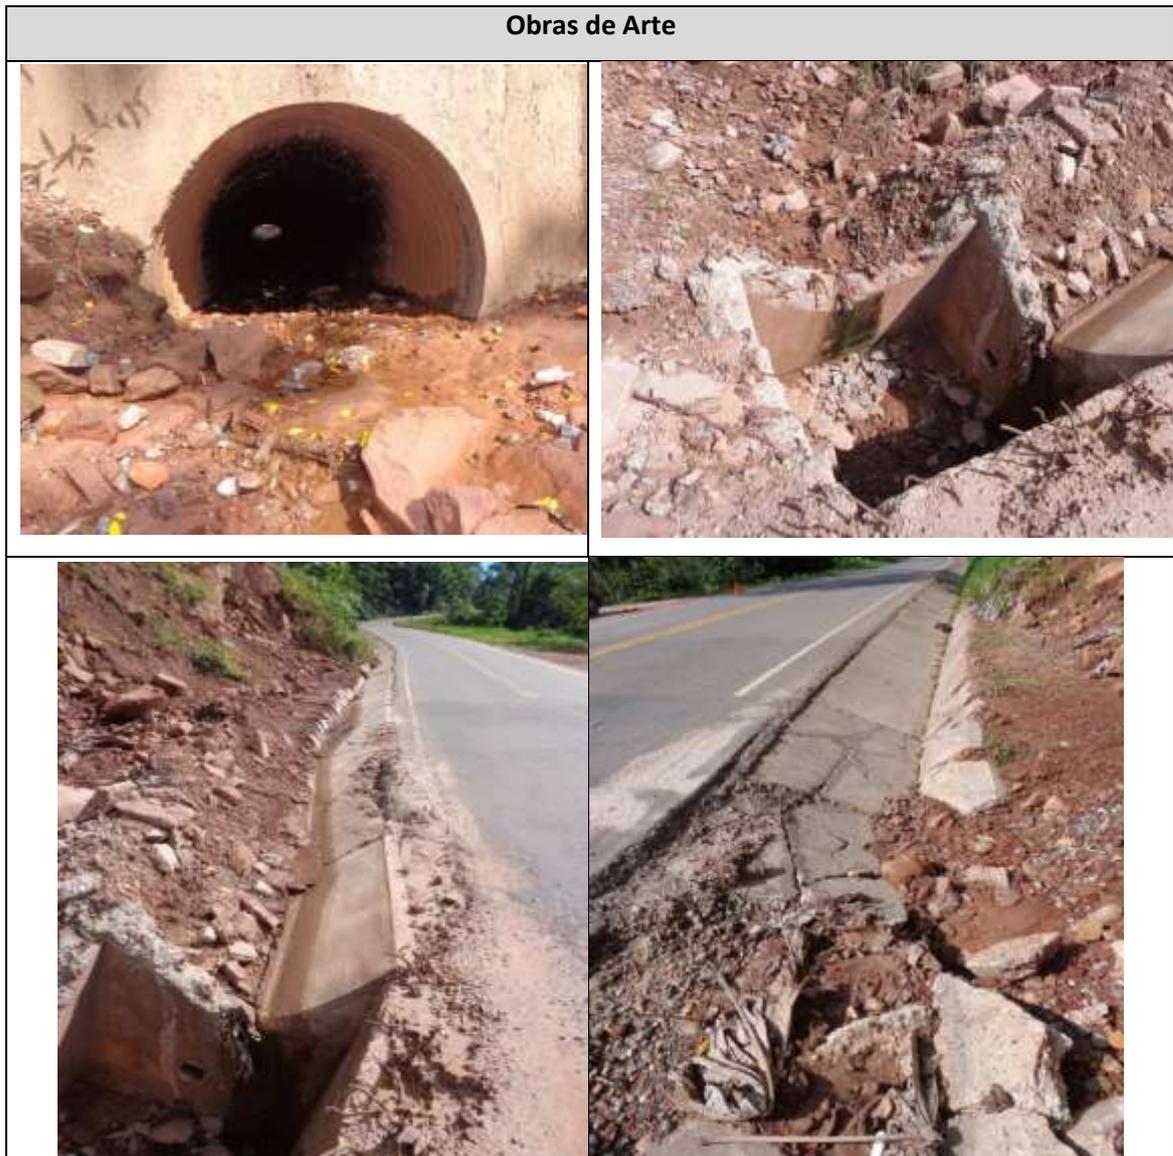
Foto N° 16 y Foto N° 17: Vista de alcantarilla colmatada y la cajatoma afectada, cunetas deterioradas.

Obras de Arte: Con respecto a las obras de arte y drenaje en el sector cuenta con una alcantarilla TMC de 36" de diámetro, la cual se encuentra colmatada, por lo que requiere de forma urgente trabajos de mantenimiento y reemplazo, a su vez presenta una cajatoma destruida y requiere ser reconstruida. (Ver foto N°16 y 17).

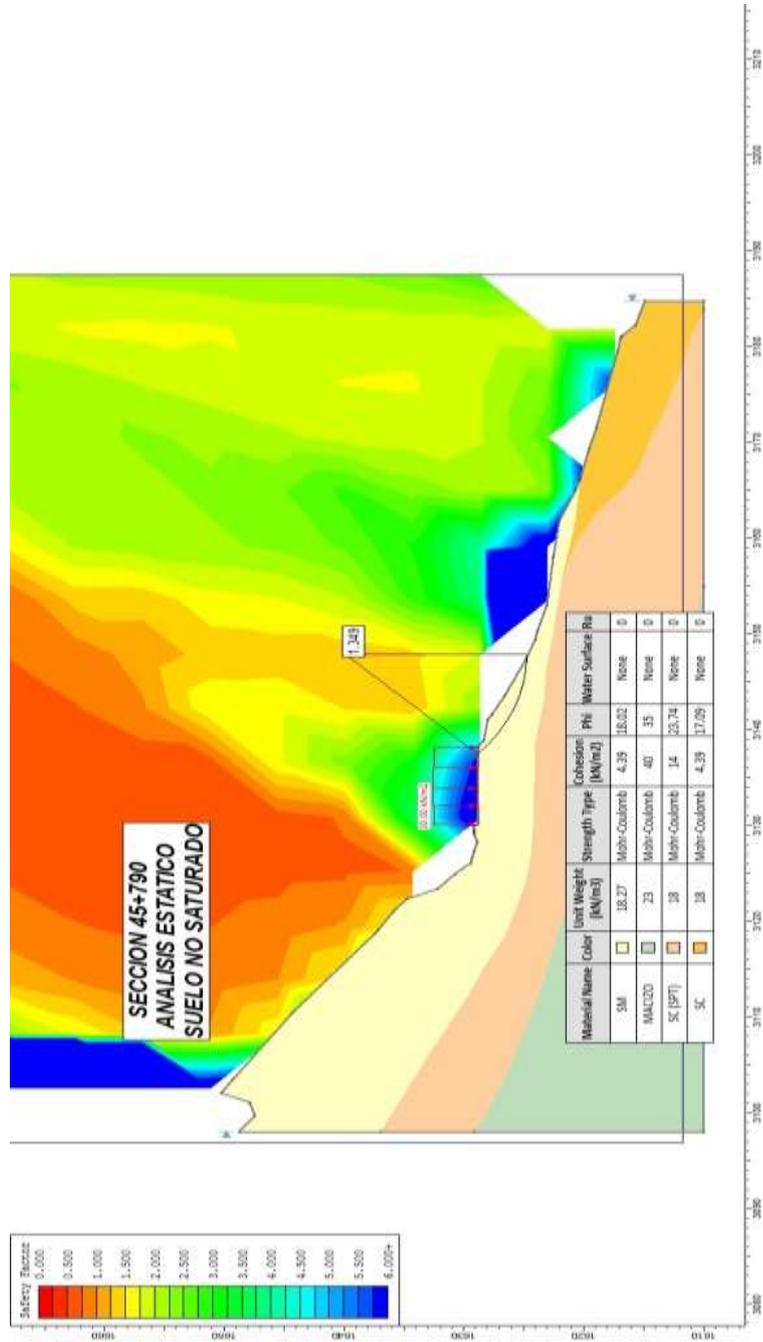
Condición Estática (F.S. Estático = 1.349)

Bajo estas condiciones (temporada seca) se realizaron los análisis de estabilidad obteniéndose valores por debajo del factor de seguridad. Esto demuestra la inestabilidad del talud.

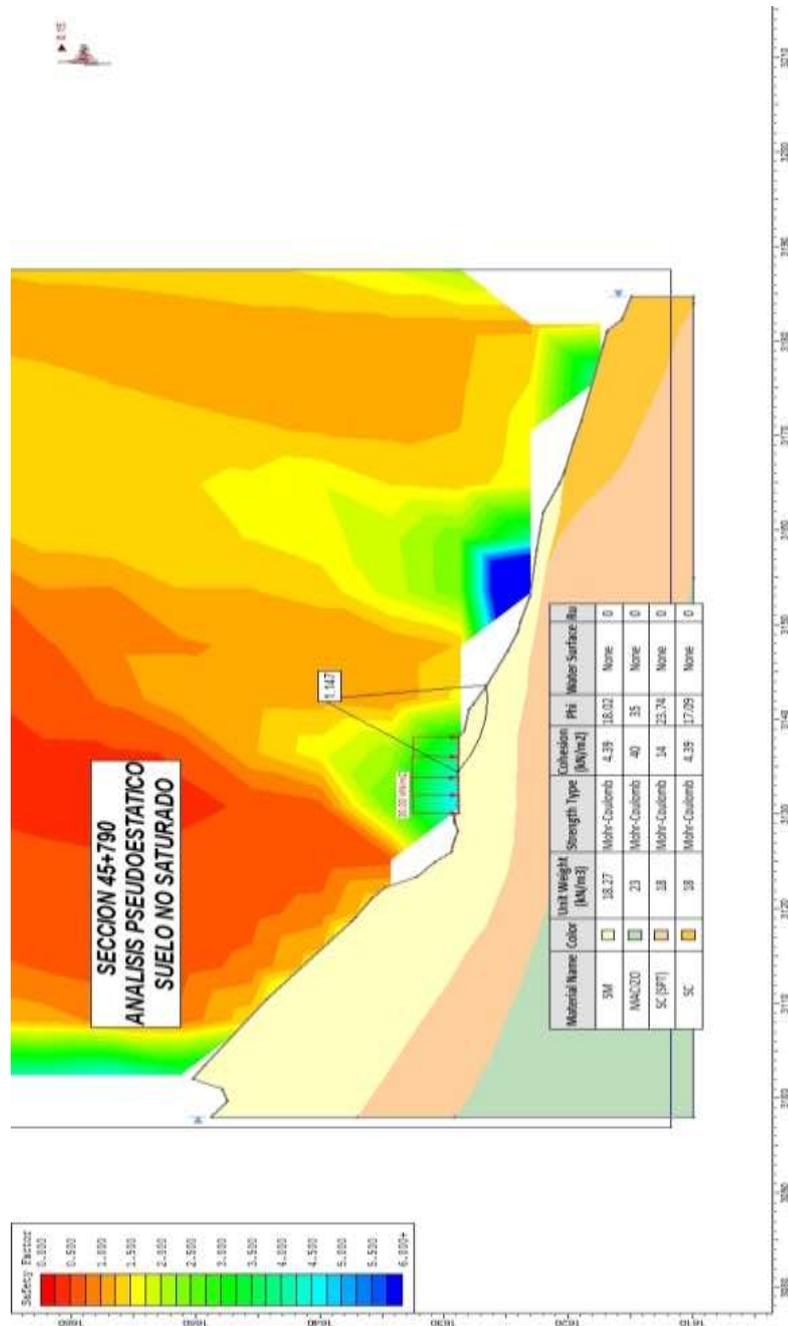
Condición Pseudoestática (F.S. Pseudoestático = 1.147)

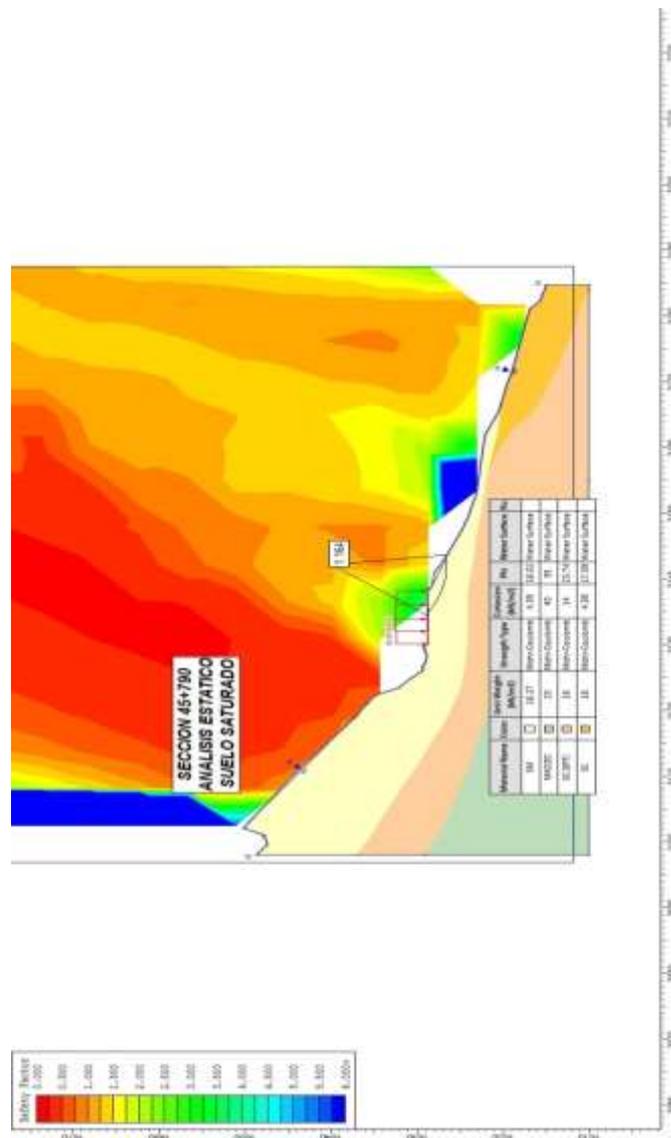
Condición Estática (F.S. Estático = 1.164)

Bajo estas condiciones (temporada húmeda y de saturación) se realizaron los análisis de estabilidad obteniéndose valores de factor de seguridad por debajo del mínimo establecido en condiciones estáticas y pseudoestáticas, valores que pueden considerarse precarias o de incertidumbre, valores que se presentan en el cuadro N°25. Esto concluye que el sector crítico se encuentra en el rango de inestabilidad durante la temporada de lluvias poniendo en riesgo la integridad de la vía, por lo que

se recomienda realizar labores de desquinche del material suelto propenso a deslizarse y proyectar obras hidráulicas menores que generen un mejor control de las aguas superficiales provenientes de las lluvias.

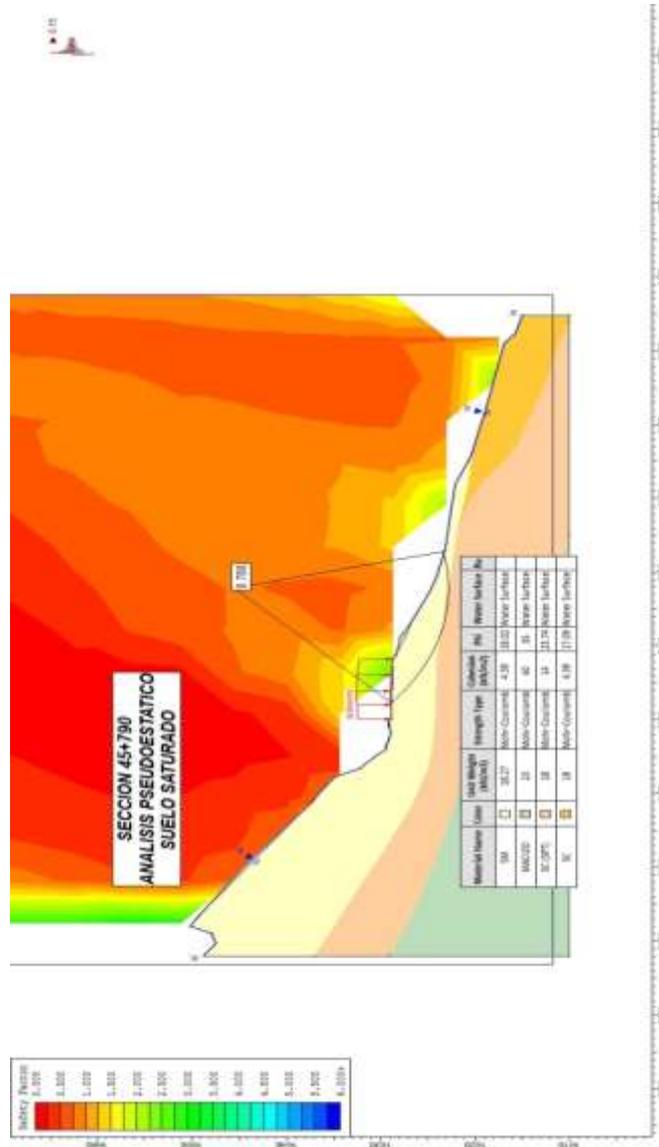
Condición Pseudoestática (F.S. Pseudoestático = 0.780)

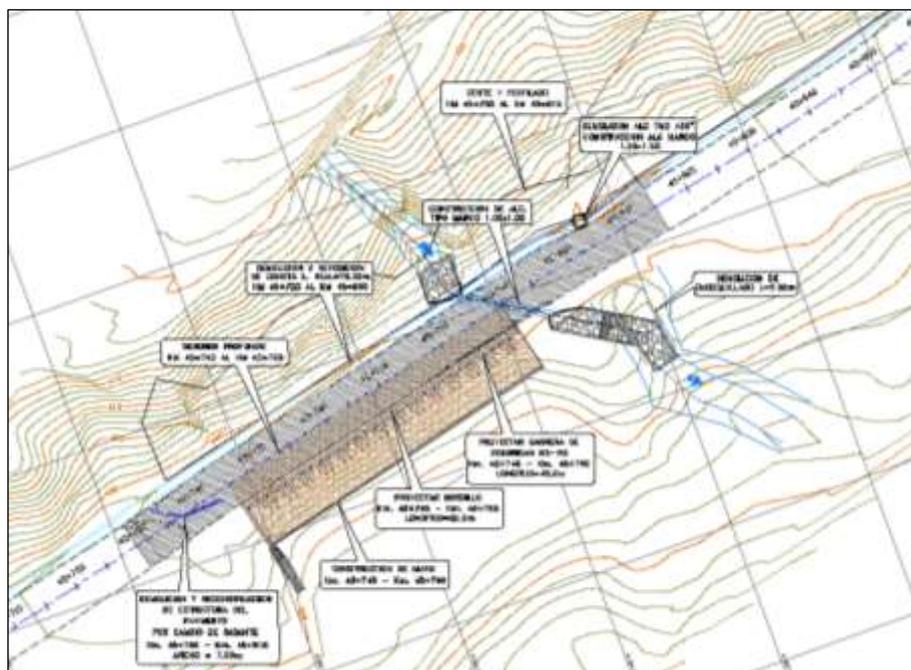
Figura N° 18: Disposición de obras

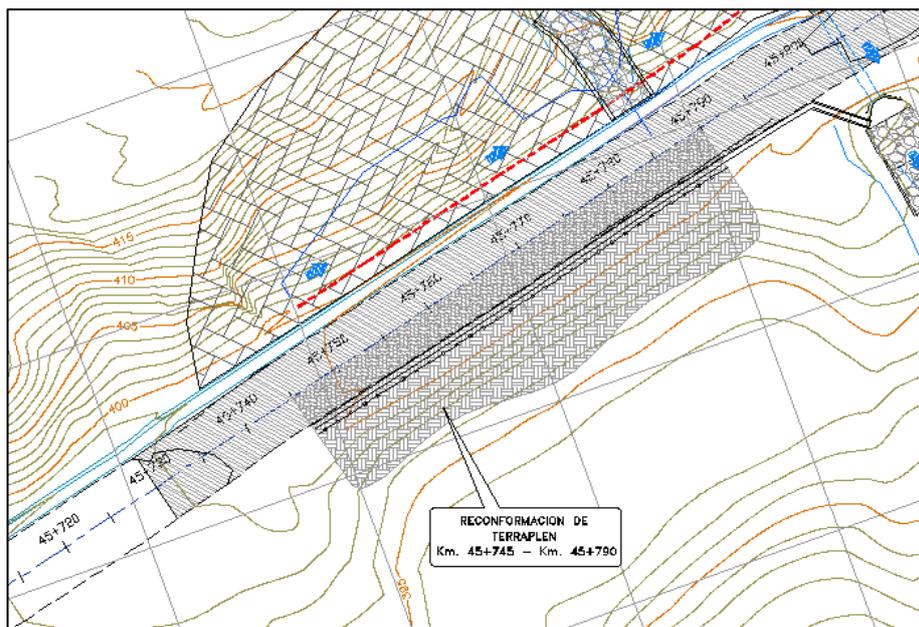
Figura N° 20: Disposición de Reconformación de terraplén

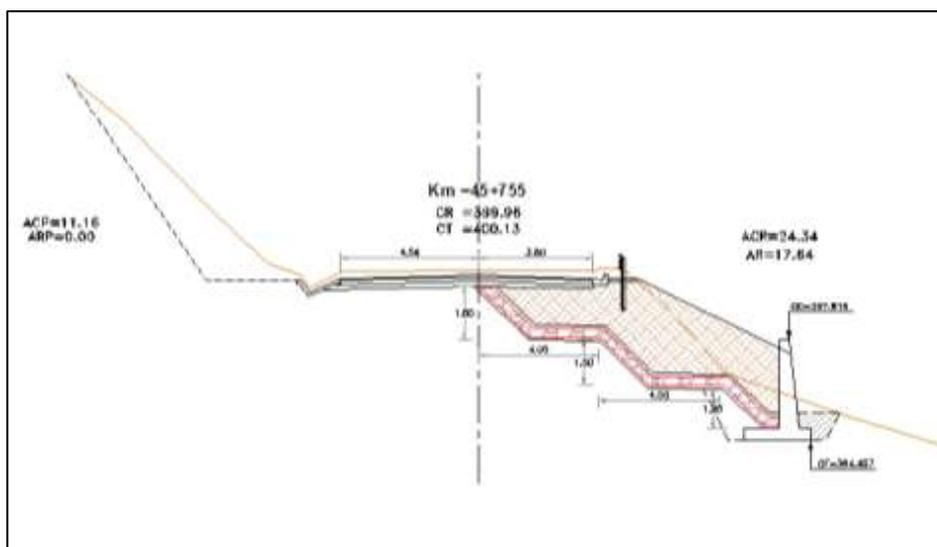
Figura N° 21: Sección Típica

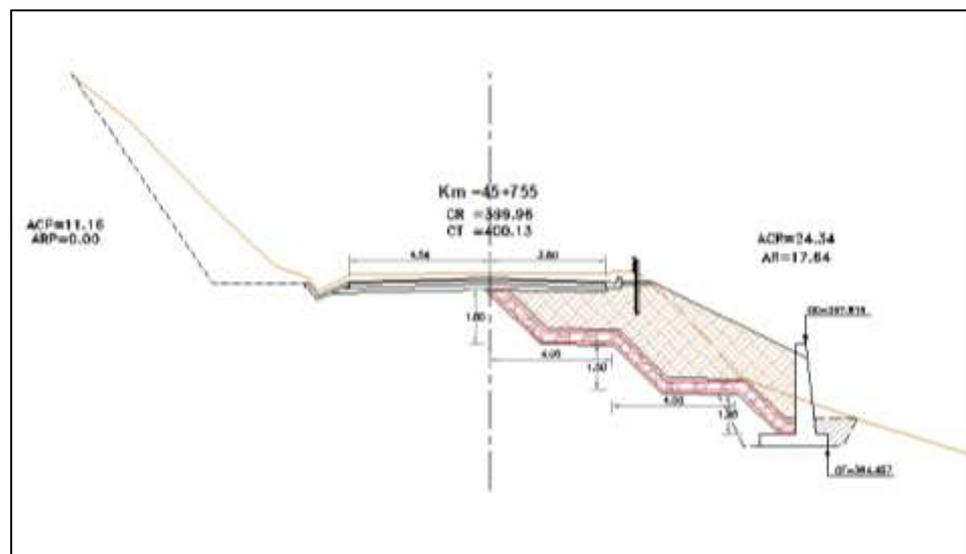
Figura N° 24: Sección típica de Subdren profundo

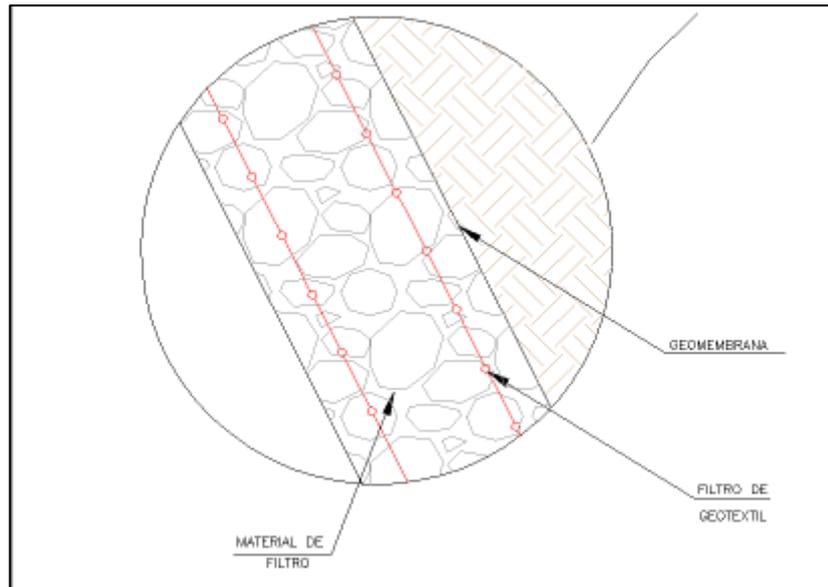
Figura N° 25: Detalle de Subdren profundo

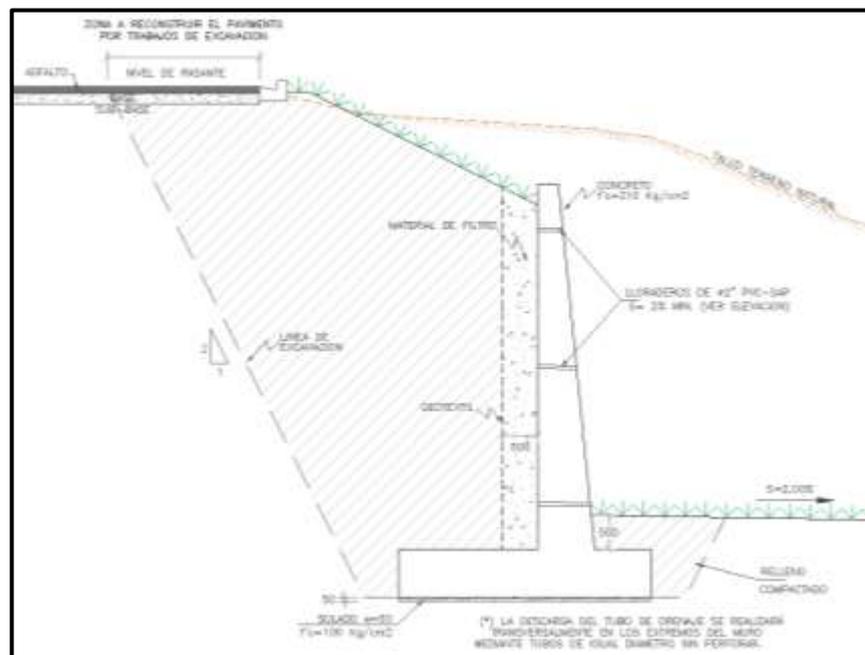
Figura N° 26: Sección típica de Muro

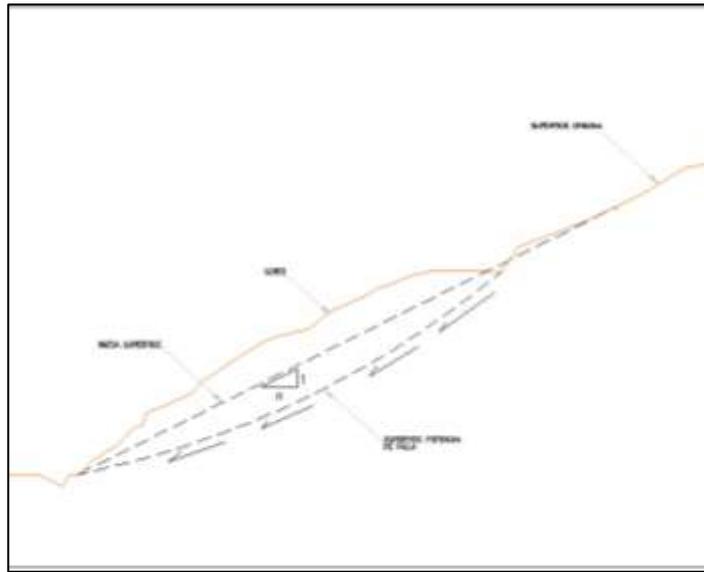
Figura N° 30: Detalle de falla de talud

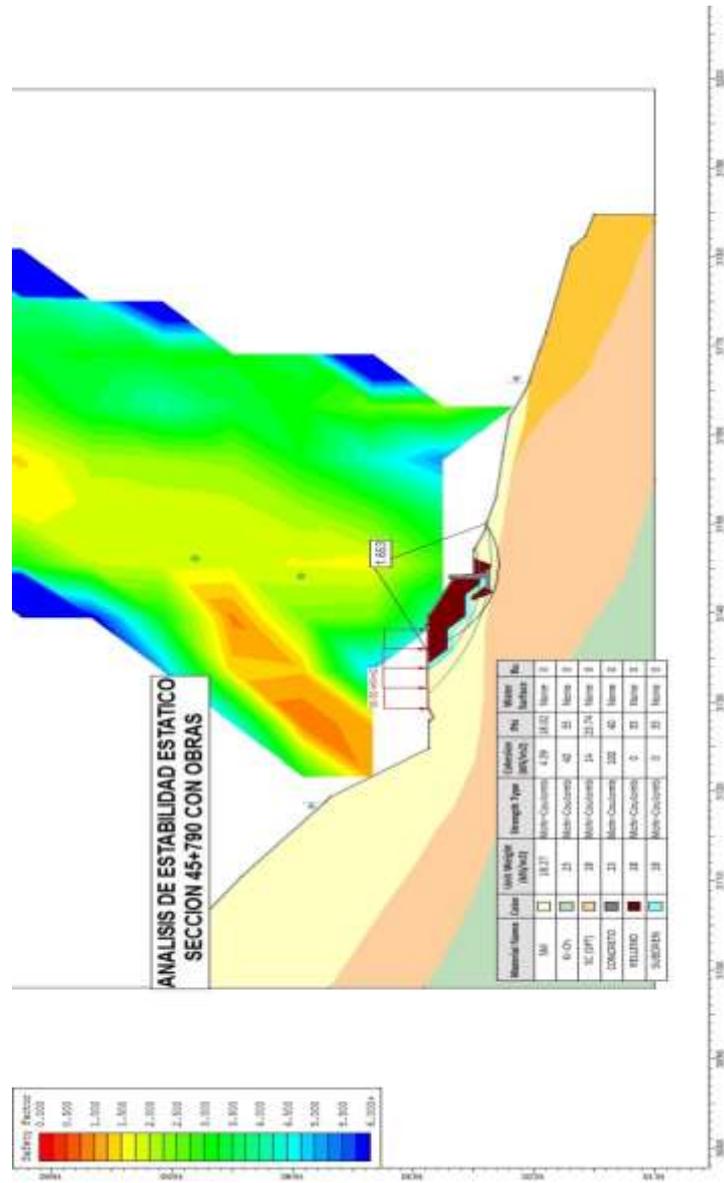
a. Análisis de Estabilidad Estático
