**UNIVERSIDAD RICARDO PALMA
FACULTAD DE INGENIERÍA
ESCUELA PROFESIONAL DE INGENIERÍA CIVIL**

**ESTABILIZACIÓN Y RECUPERACIÓN DE TALUDES EN
CARRETERAS, CASO “IIRSA NORTE TRAMO N° 1 KM
45+690 – KM 45+830”**

**TESIS
PARA OPTAR EL TÍTULO PROFESIONAL DE
INGENIERO CIVIL**

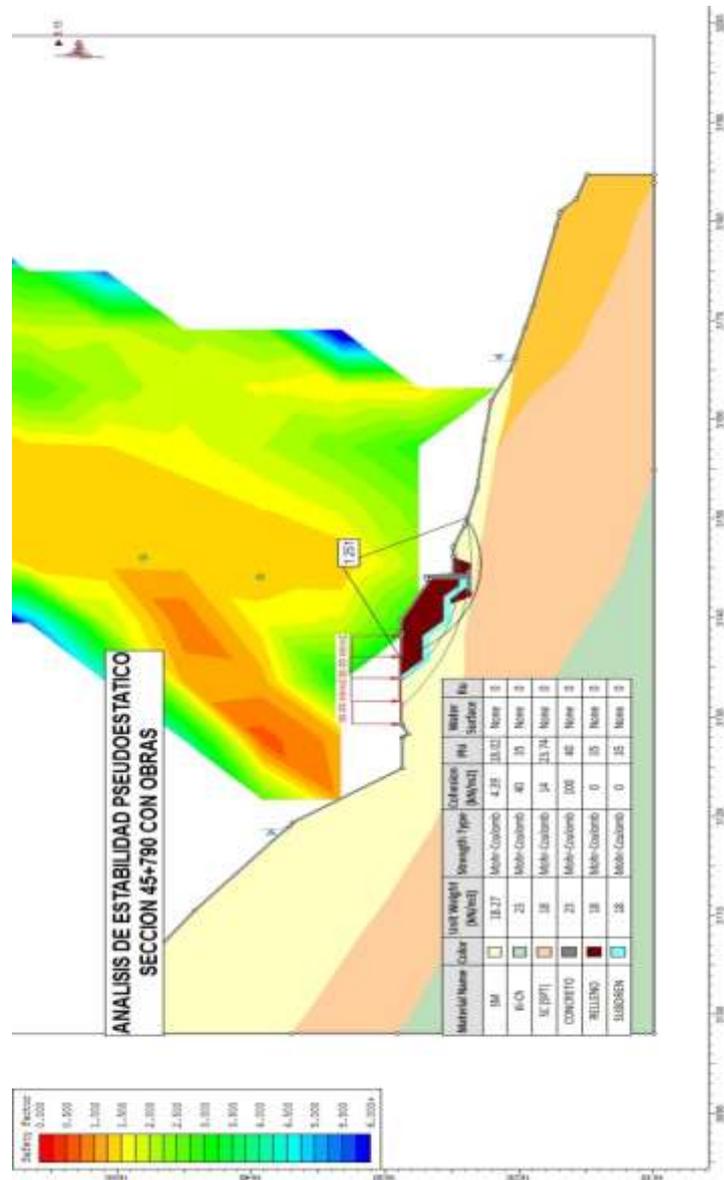
b. Análisis de Estabilidad Pseudoestático

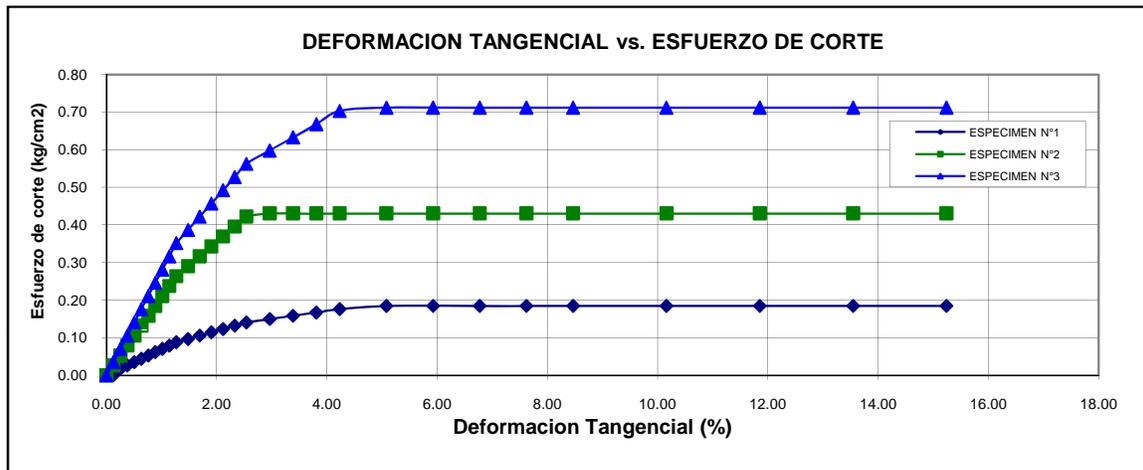
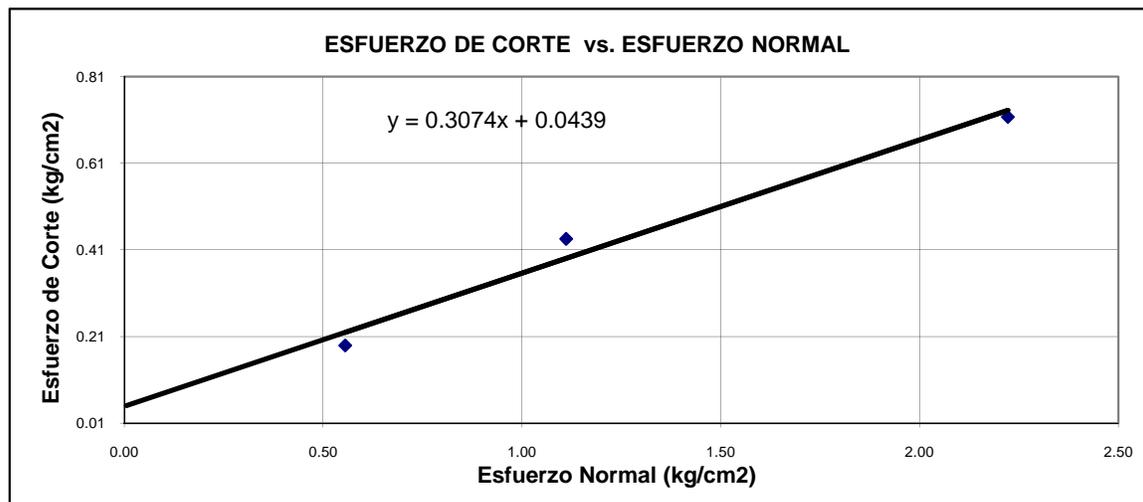
VELOCIDAD DE CORTE : 0.5 mm/min

Cohesión © **0.0439** Kg/cm²
