UNIVERSIDAD RICARDO PALMA
FACULTAD DE INGENIERÍA
PROGRAMA DE TITULACIÓN POR TESIS
ESCUELA PROFESIONAL DE INGENIERÍA CIVIL

**PROPUESTA DE ESTABILIDAD DE TALUDES EN TRAMOS
SINUOSOS EN LA CARRETERA MOLLEPATA - PALLASCA**

TESIS

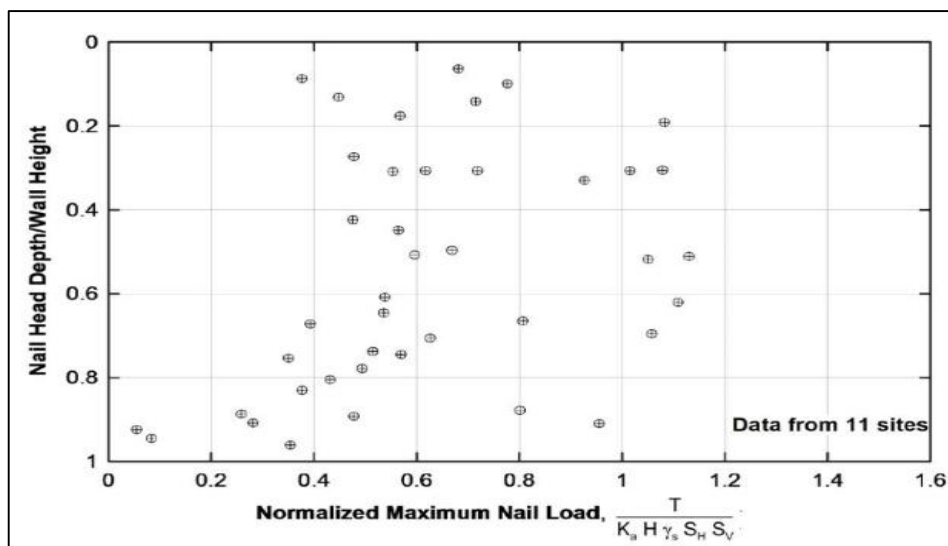
Resumen de las fuerzas máximas de tracción de los clavos medidas en las paredes de los clavos del suelo

En la figura 11 observamos la distribución de las fuerzas máximas de tracción del clavo obtenidas de las paredes de clavos de suelo instrumentadas a escala completa. Las medidas de deformación indicaron que la fuerza de tracción máxima en la parte superior de estas paredes se produjo aproximadamente entre $0,3 H$ y $0,4 H$ detrás del revestimiento de la pared. La fuerza de tracción máxima en la parte inferior de las paredes se produjo aproximadamente entre $0,15 H$ y $0,2 H$ detrás del revestimiento de la pared. La medida las fuerzas se normalizaron con respecto al peso unitario del suelo, γ_s ; el clavo del suelo espaciado vertical y horizontal,

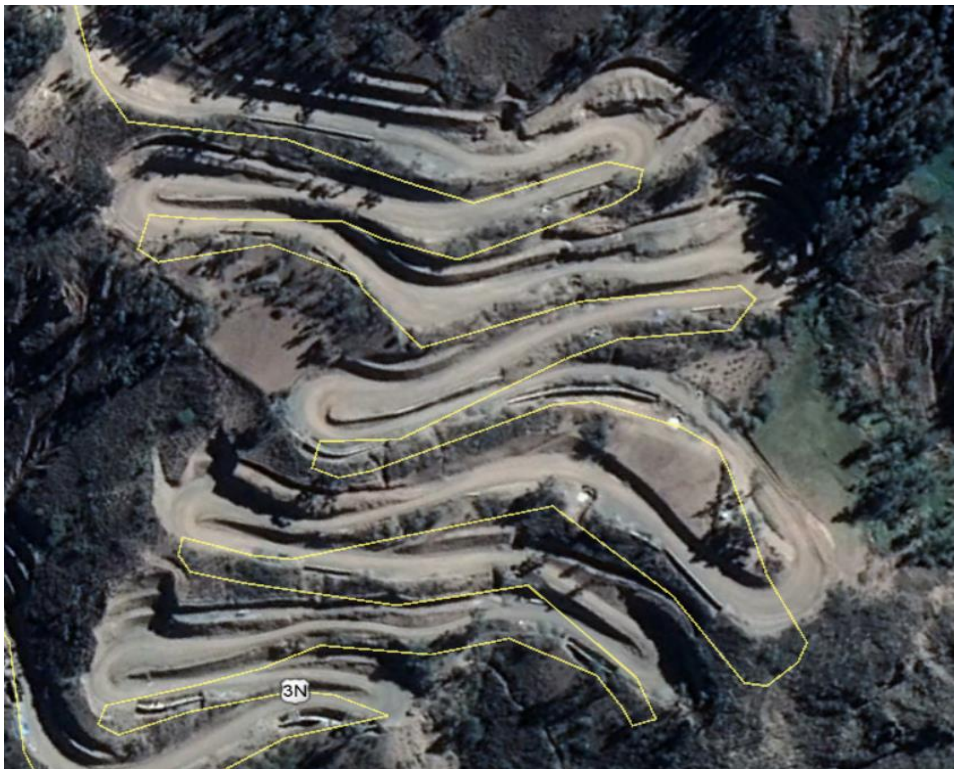
Figura 29

Tramo de la carretera Mollepata - Pallasca a evaluar

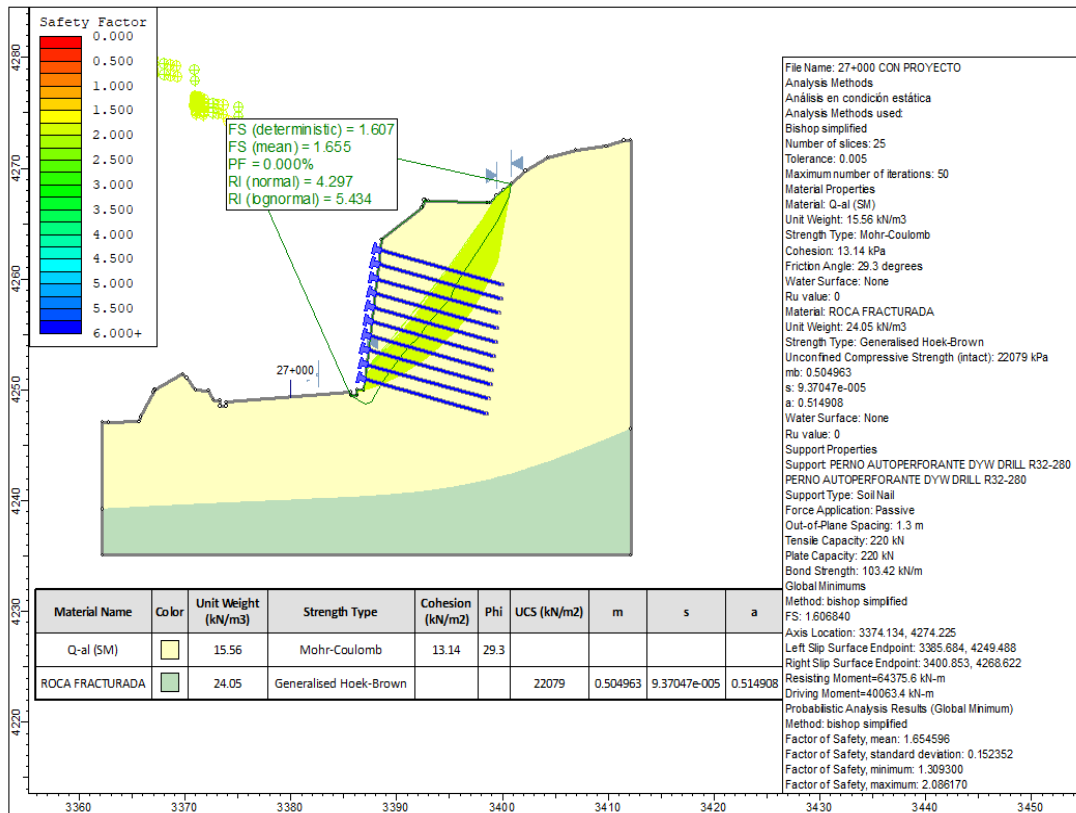
Sección 27+000 Con proyecto análisis estático

En la figura 40: Muestra el análisis de estabilidad del talud en condición estática por análisis probabilístico con Proyecto (sostenimiento pasivo=anclajes con barras autoperforantes R32-280, mallas electrosoldadas y shotcrete) de la sección 27+000, Los anclajes presentan una separación de 1.30m verticalmente y 1.30m horizontalmente, con pernos de 12.00 metros de longitud, da como resultado un Factor de Seguridad de 1.607, valor que cumple con el factor mínimo de seguridad, es decir un $FS \geq 1.5$.

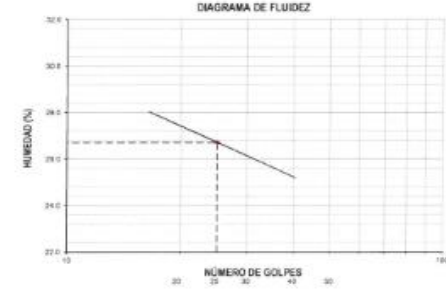
DIAGRAMA DE FLUIDEZ

NTC E 110 - 2000 MÉTODO DE ENSAYO PARA DETERMINAR EL LÍMITE LÍQUIDO, LÍMITE PLÁSTICO, E ÍNDICE DE PLASTICIDAD DE SUELOS

DESCRIPCIÓN	LÍMITE LÍQUIDO				LÍMITE PLÁSTICO	
	1	2	3	4	1	2
Ensayo N°	303	229	85	209	247	221
Cápsula N°						
Peso cápsula + suelo húmedo (g)	81.59	157.02	71.93	158.72	121.24	162.23
Peso cápsula + suelo seco (g)	76.26	153.21	69.09	154.8	115.55	150.36
Peso del Agua (g)	3.33	3.81	2.84	3.92	1.69	1.87
Peso de la cápsula (g)	66.27	139	56.4	139.7	110.26	139.60
Peso del suelo seco (g)	11.99	14.21	10.69	15.1	9.35	10.76
Contenido de humedad (%)	27.77	25.81	26.57	25.96	18.07	17.38
Número de golpes	18	24	26	32	---	---
