UNIVERSIDAD RICARDO PALMA

TESIS PARA OPTAR EL TÍTULO PROFESIONAL DE ARQUITECTO

**“CENTRO DE DOCUMENTACION DE LA HISTORIA DE
BARRANCO – RESTAURACIÓN Y PUESTA EN VALOR DE
RANCHO”.**

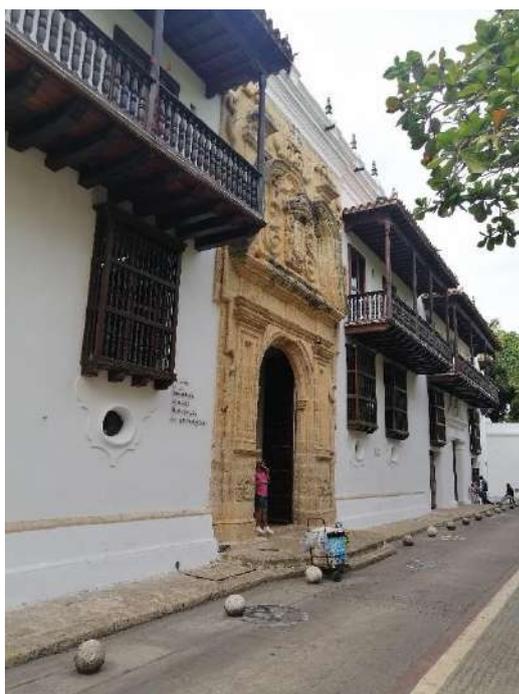
Figura 5. Palacio de la Inquisición en Cartagena de Indias – Colombia.
Fuente: Elaboración propia.

marcos, mesas-barandas y balaustradas, sólo se reemplazaron las partes insalvables, deterioradas por el ataque de hongos o insectos xilófagos.

Para apreciar este trabajo se eliminaron las capas de pintura de la madera, dejándola en su color natural protegida sólo con aceite de linaza. Las obras de acondicionamiento se limitaron a la construcción de servicios sanitarios para público y empleados en lugares estratégicos y la construcción de una escalera para poder apreciar su interior. En cuanto a los colores se escogió el blanco de cal, predominante en el inmueble según resultados obtenidos mediante el estudio estratigráfico y el amarillo obtenido con polvos minerales para las paredes de uno de los patios interiores. El Palacio de la Inquisición así concebido y ya concluido entra a formar parte del acervo patrimonial inmueble recuperado.

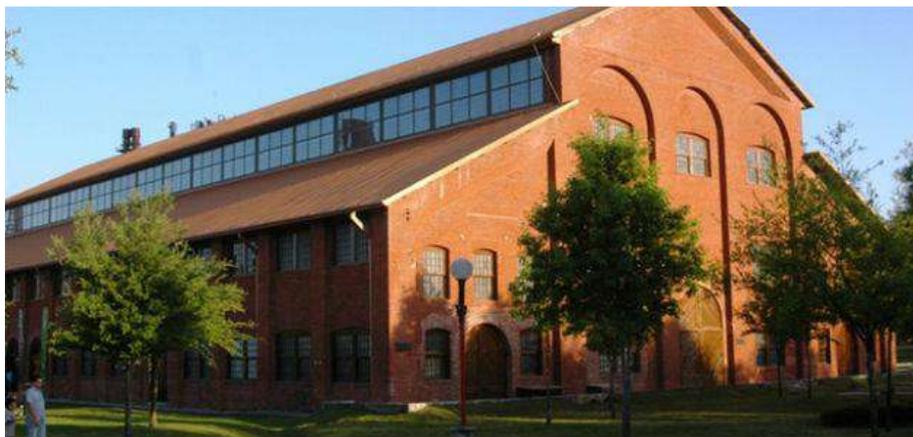
Figura 6. Cineteca de Nuevo León – México.
Fuente: www.obrasweb.mx

La construcción original se basa en zapatas y muros de mampostería de piedra azul en la región. La estructura de acero está formada por columnas y refuerzos de núcleo abierto, hechas de placas, rieles y ángulos remachados con pernos al rojo vivo. Las paredes de ladrillo no son de apoyo y, junto con los techos de chapa, generan la envolvente y el cerramiento del edificio.

Aunque los materiales utilizados en la intervención actual no son los mismos que los utilizados en la construcción original, en ambos casos el manejo y tratamiento de los mismos está libre de revestimientos y ornamentación, por lo que el manejo y tratamiento de acero, piedra, concreto, madera y ladrillos están expuestos al observador.

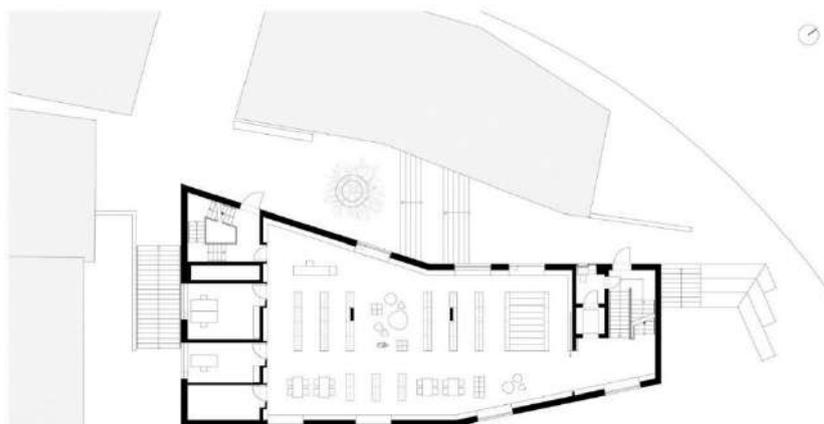
Figura 10. Plano de la Biblioteca de la Ciudad Rottenburg – Alemania.
Fuente: www.archdaily.pe

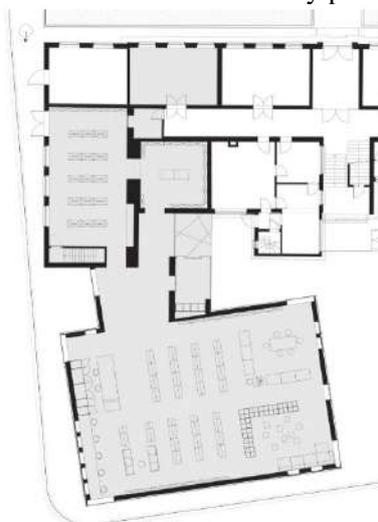
Figura 12. Plano de la Biblioteca de la Ciudad de Brujas – Bélgica.
Fuente: www.archdaily.pe

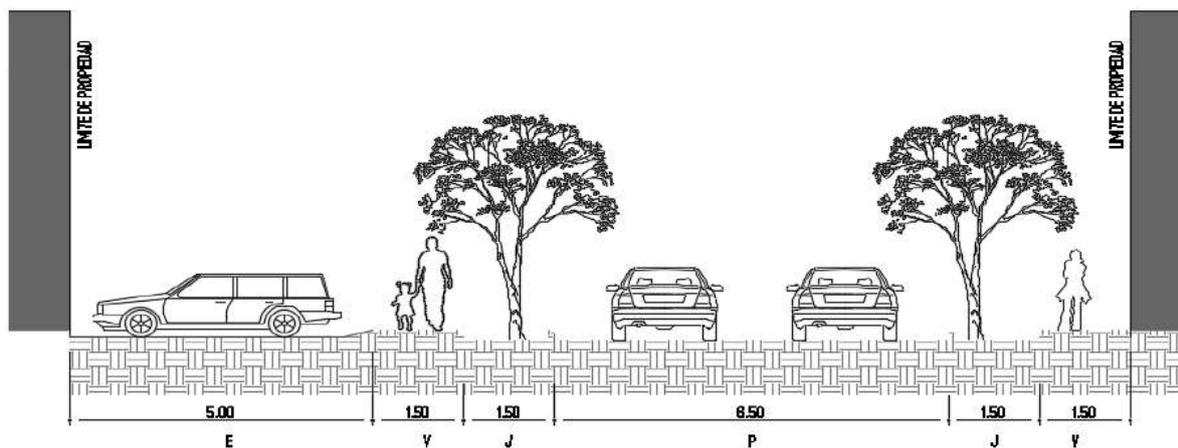
Figura 22. Sección de la Avenida San Martín
Fuente: Elaboración propia.

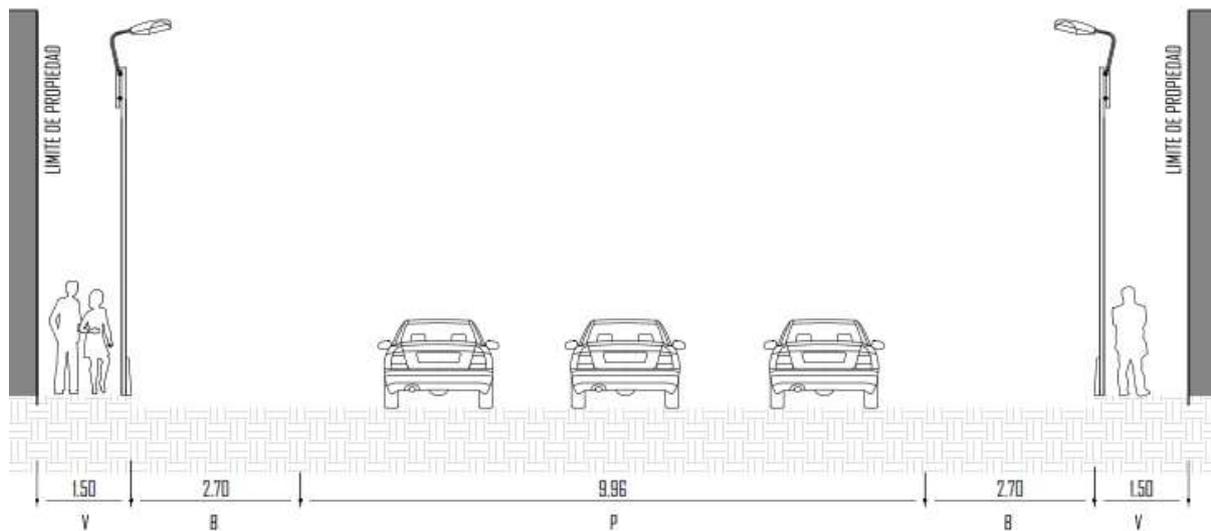
Figura 23. Sección de vía Calle Junín
Fuente: Elaboración propia

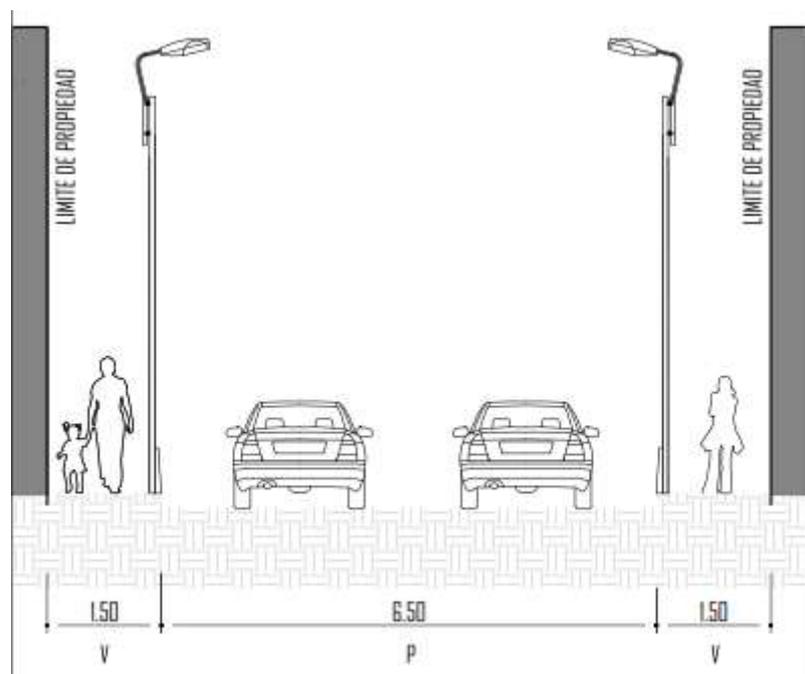
Figura 24. Sección de vía Calle Colina.
Fuente: Elaboración propia

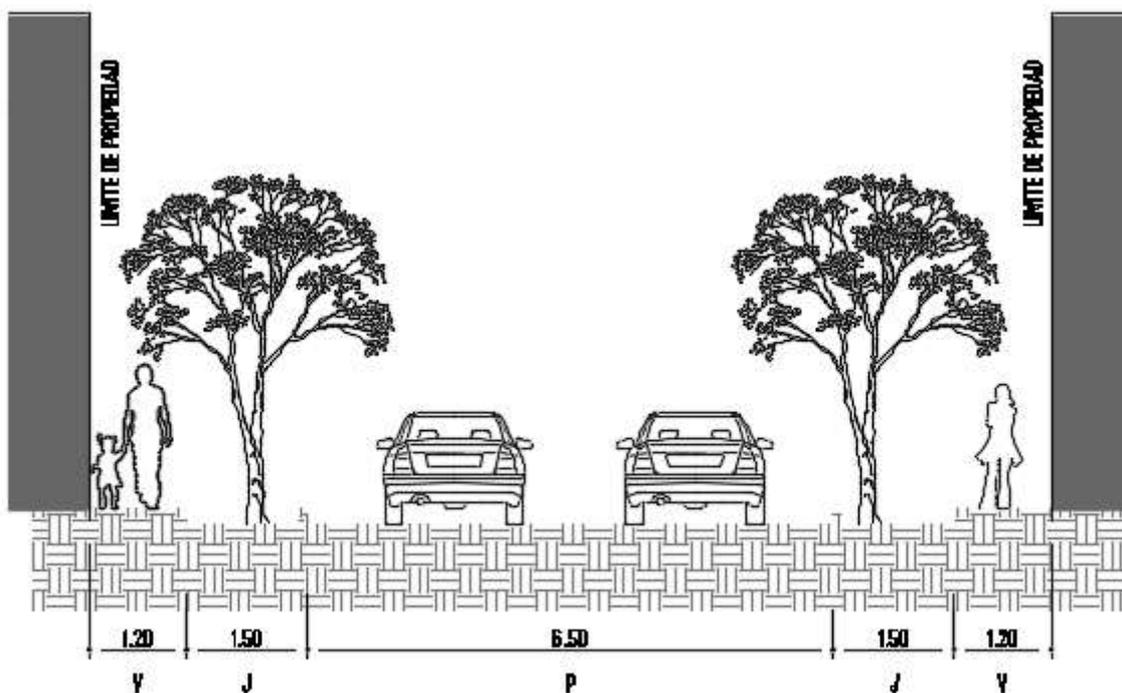
Figura 25. Corte Jr. Alfonso Ugarte
Fuente: Elaboración propia

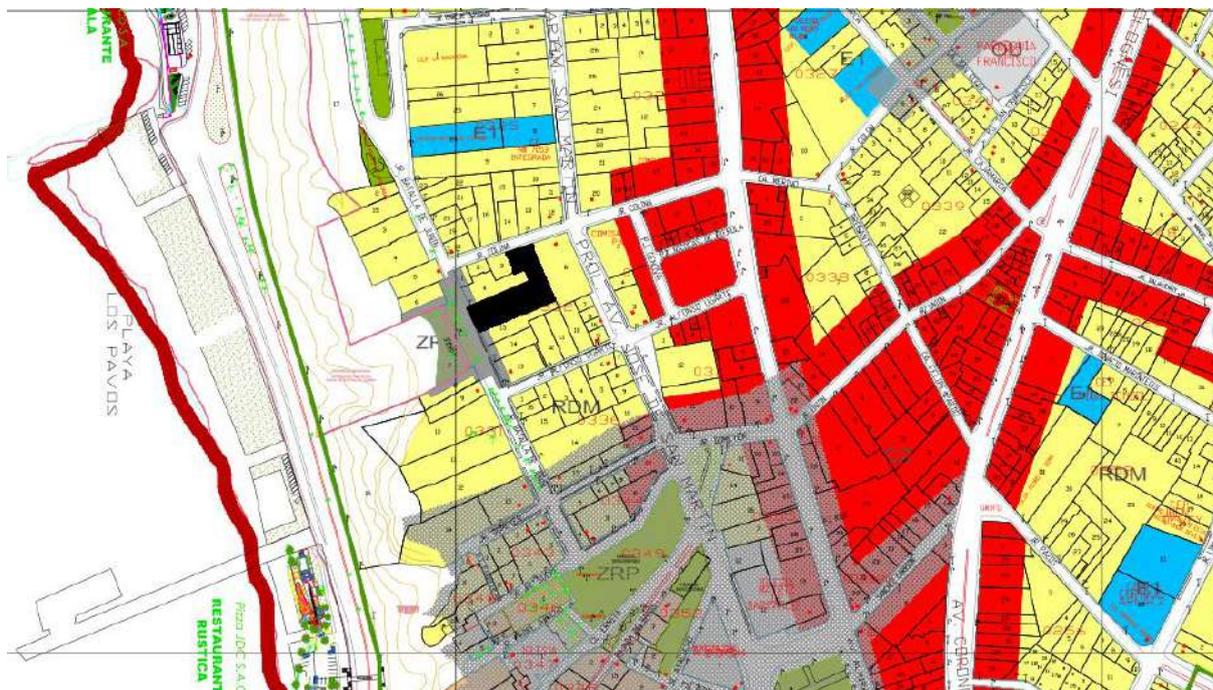
Figura 26. Zonificación de Barranco.
Fuente: Municipalidad de Barranco.

El 08 de octubre del 2007, se aprueba el Reajuste Integral de la Zonificación de los Usos del Suelo del distrito de Barranco, por la Calle Batalla de Junín donde se ubica el rancho es ZMP (zona de protección monumental), el acceso por la Calle Colina y alrededores es RDM (Residencial de densidad media). Un par de cuadras dirigiéndose al este en la Av. Grau es RDA (Residencial de densidad alta).

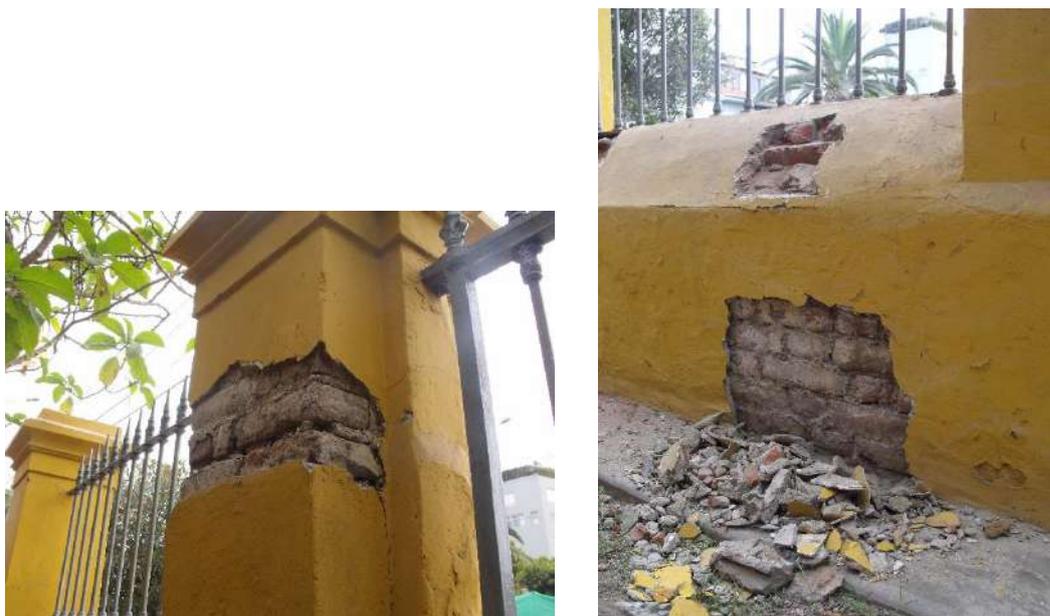
Figura 30. Cala en pared del cerco.
Fuente: Elaboración propia.

En el cerco de la fachada se realizaron exploraciones en los lugares donde se veía una afectación, esto para conocer su profundidad, asimismo en estas calas se puede apreciar las intervenciones que había tenido a través de los años (capas de pintura) y el material utilizado. Se aprecia que la principal causa es la falta de mantenimiento ocasionando lesiones como desprendimientos y grietas.

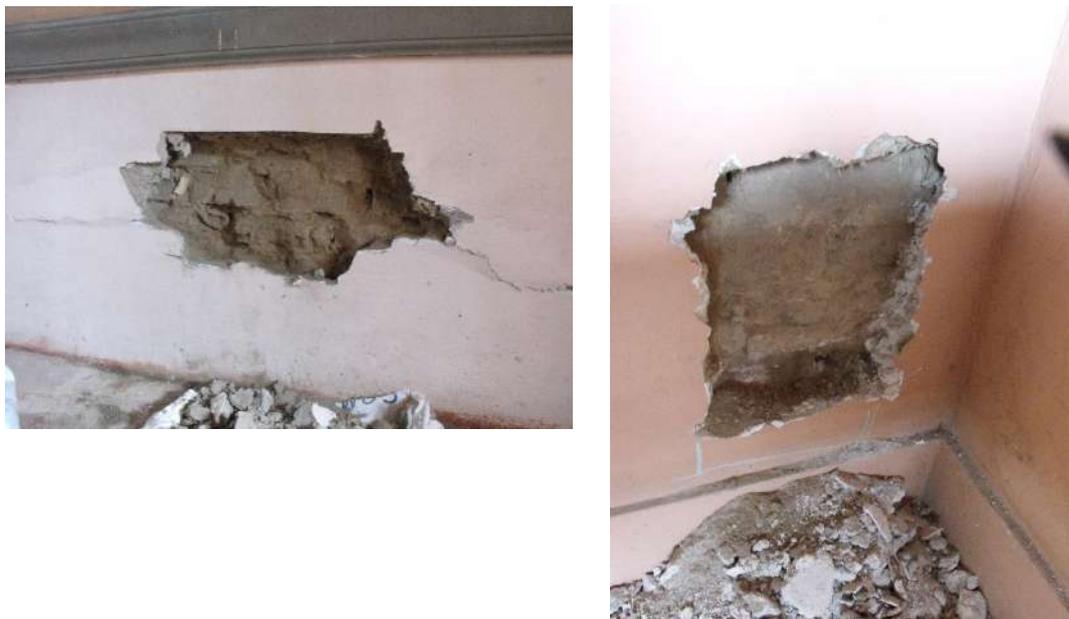
Figura 31. Cala en paredes interiores.
Fuente: Elaboración propia.

En paredes interiores al igual que en el cerco de la fachada se realizaron calas, se pudo determinar que en su mayoría las causas son por la humedad y esfuerzos mecánicos del propio muro por el paso del tiempo que dan origen a desprendimientos y grietas.

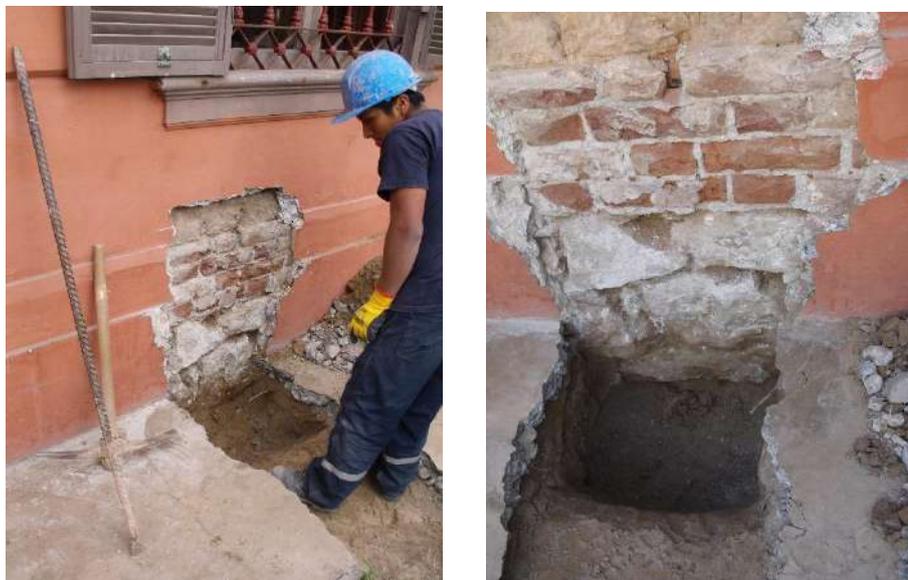
Figura 33. Cala en paredes interiores.

Se hicieron excavaciones para saber el estado de las cimentaciones, ver si fueron afectadas por la falta de mantenimiento y el factor climático, se apreció que están en buen estado de conservación.

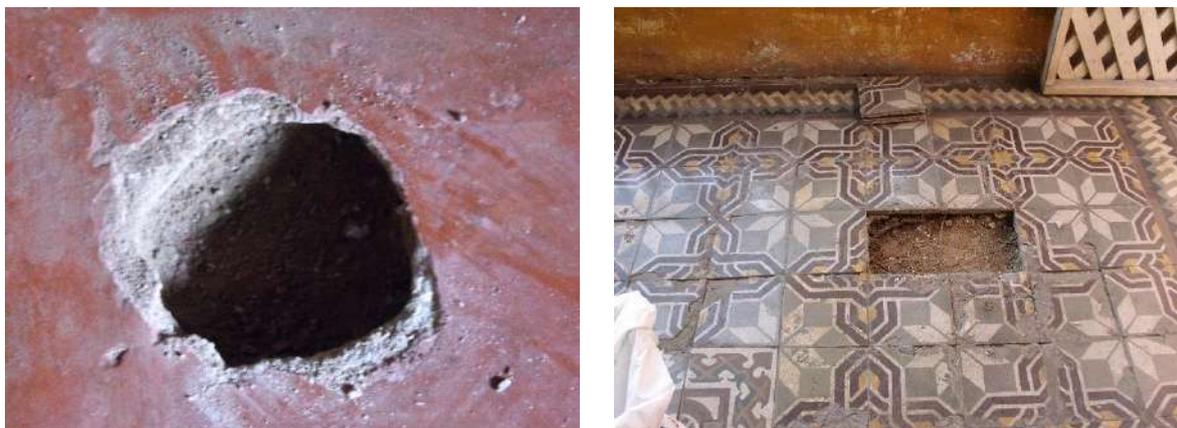
Figura 34. Inspección de pisos.
Fuente: Elaboración propia.

En el piso de la terraza la loseta estaba “cajoneada” es decir se había despegado del piso por falta de mantenimiento y a causa de la humedad propia del lugar en los meses de invierno. Las piezas de loseta presentaban quiñaduras, rajaduras y no estaban para reutilizarse. En el interior del rancho el piso es de cemento pulido coloreado de rojo que se encontraba desgastado por el propio uso, sin encontrarse daños por efectos del clima ni por antigüedad, ya que este piso no es el original, no se pudo definir el año hicieron este cambio de piso pero se asume que a mediados del siglo XX.

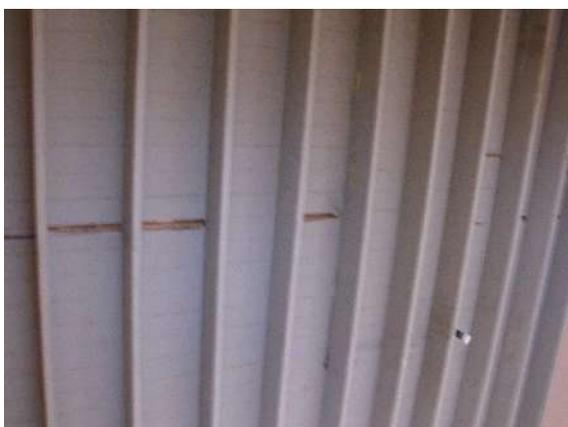
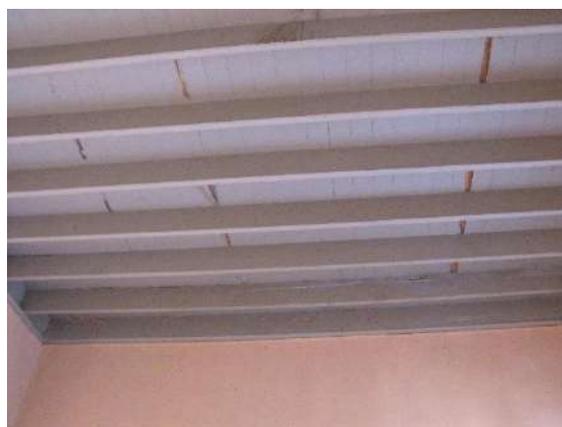
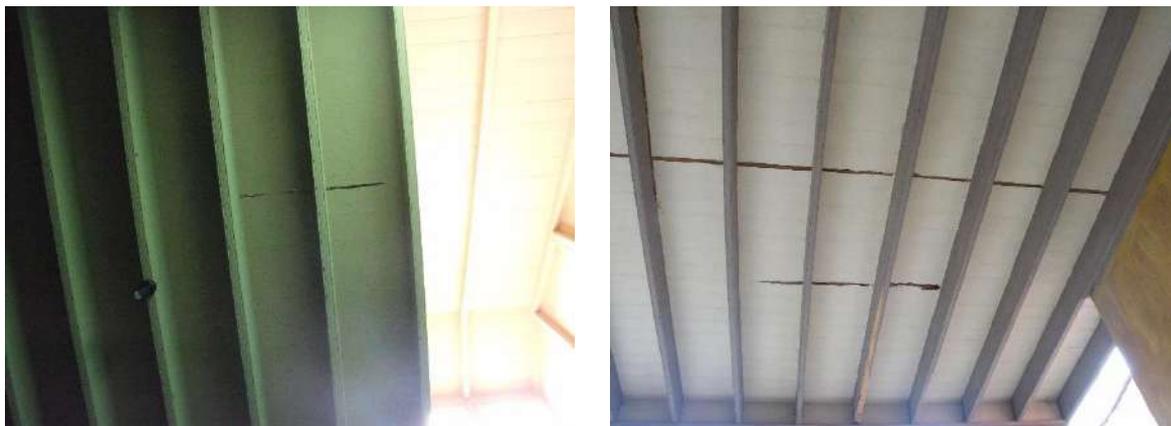
Figura 35. Inspección de techos.

El entablamiento del techo se observa dañado por la humedad, dado que el recubrimiento superior hecho con barro a sido erosionado y filtra la humedad, el daño también esta presente en las viguetas que presentan flexión y rajaduras. Al ver estos daños se ha propuesto cambiar el entablado dañado, el barro compactado del recubrimiento del techo por ladrillo pastelero, asimismo reforzar las viguetas dañadas anexándoles otra vigueta a su lado fijándolas con perno.

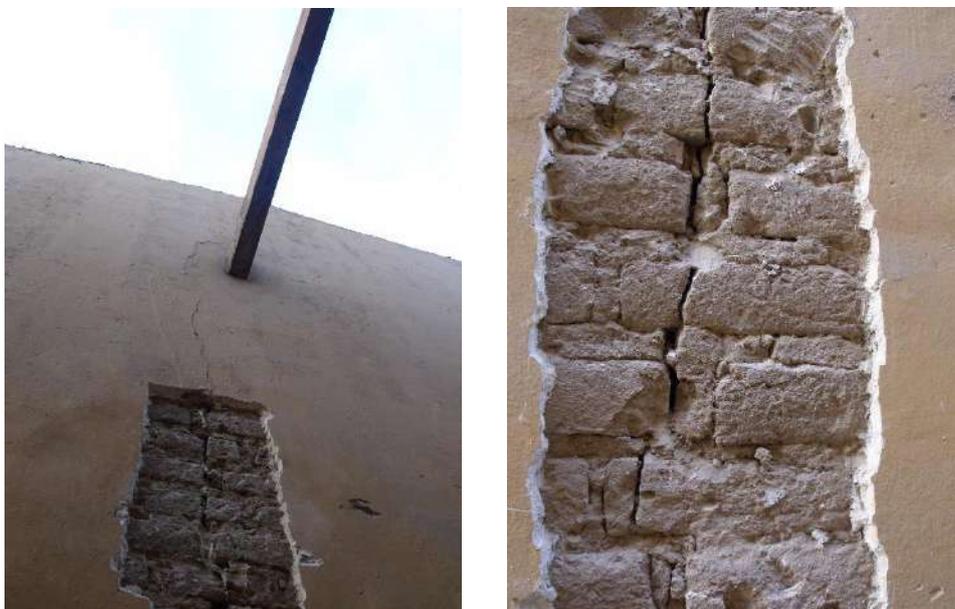
Figura 36. Inspección de paredes en pasadizos

En la pared del pasadizo se observa que las lesiones en las paredes son de mayor magnitud comparado con el interior del rancho ya que las fisuras son más hondas y largas, incluso atravesando los ladrillos de adobe, esto tiene como causa el paso de los años y los agentes atmosféricos. Se propone cambiar las piezas de ladrillo dañadas por piezas nuevas que consideren las mismas dimensiones y materiales.

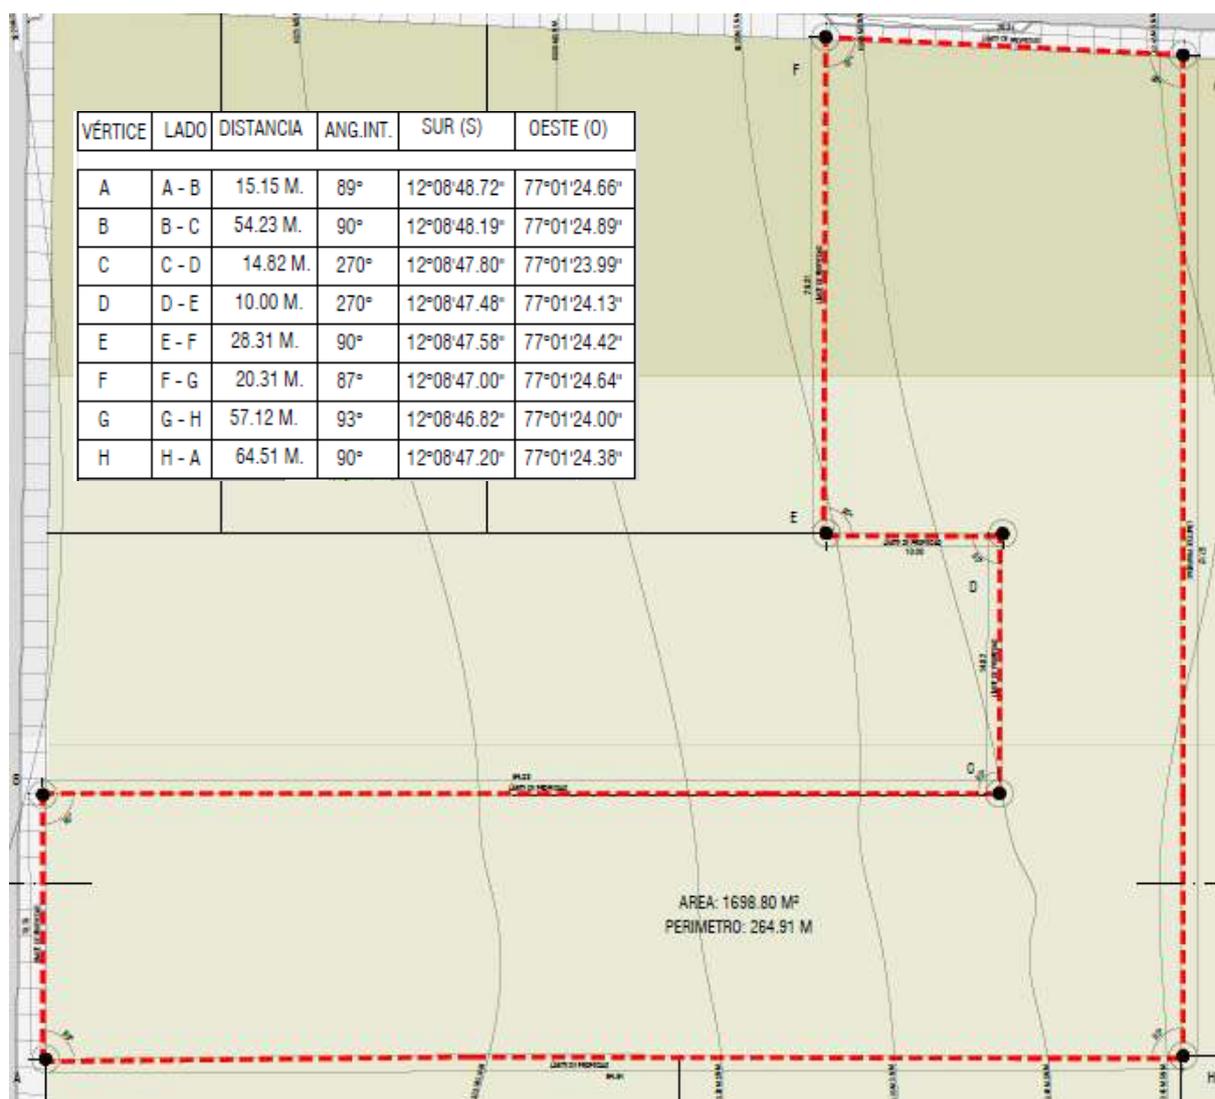
Figura 42. Topografía del terreno.
Fuente: Elaboración propia.

El terreno tiene un área de 1698.80m² y un perímetro de 264.91m, el acceso por la calle Batalla de Junín donde está ubicado el rancho (63.20m.s.n.m.) hasta el fondo del terreno (63.45m.s.n.m.) hay una distancia de 64.51m y una diferencia de .25m.

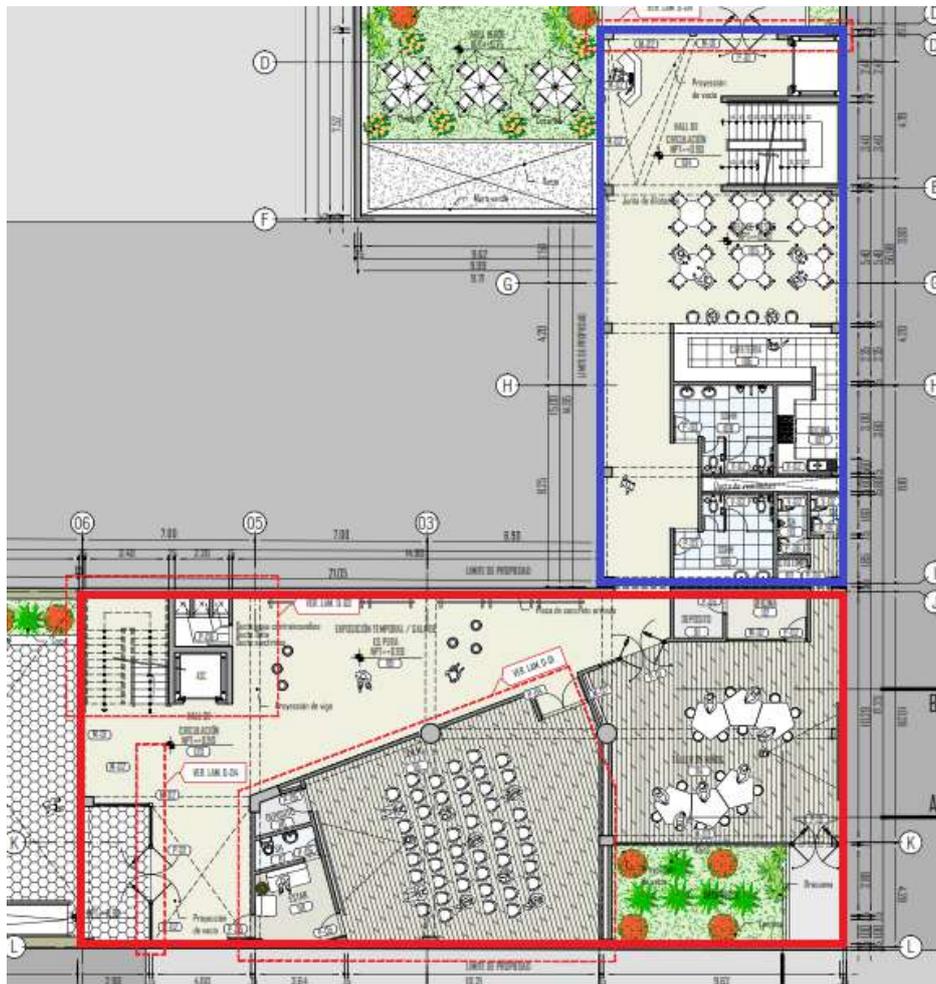
En lo que corresponde a la obra nueva se están considerando dos juntas sísmicas para conseguir dos bloques de forma simétrica y pueda funcionar mejor ante un sismo.

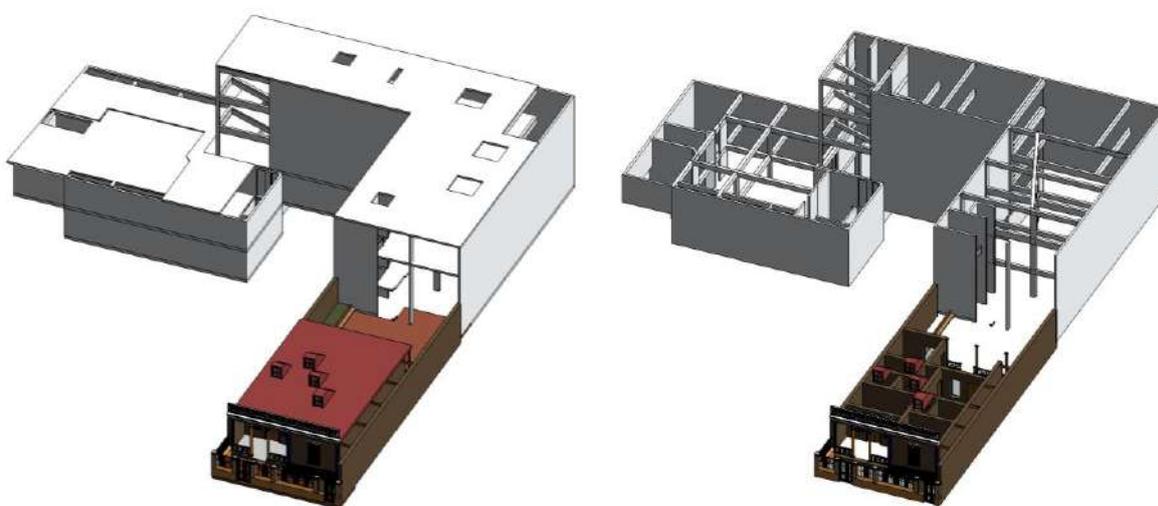
Figura 43. Casco estructural del proyecto.
Fuente: Elaboración propia.

Se realizó predimensionamiento de vigas postensadas, losas postensadas y columnas, para este proyecto se consideró:

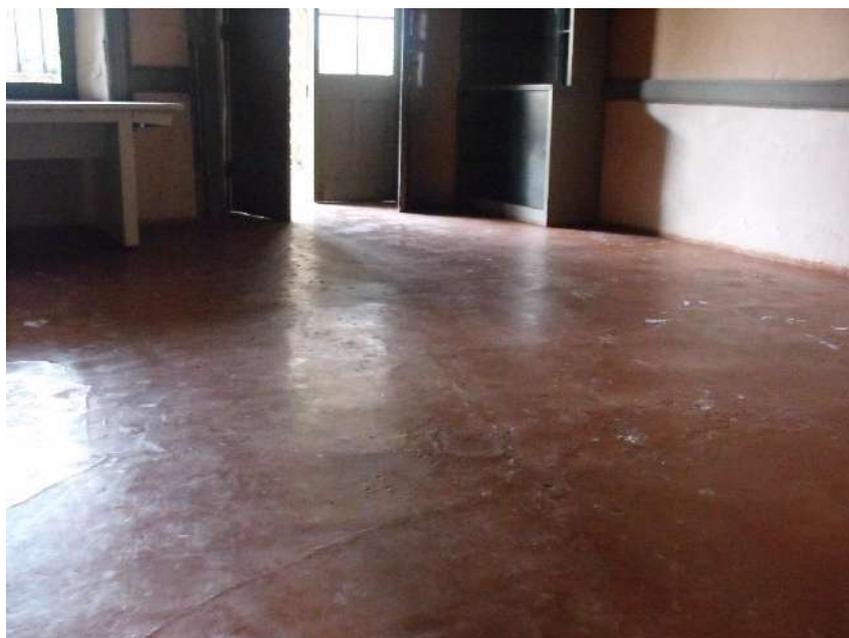
Anexo 12: Foto piso existente.

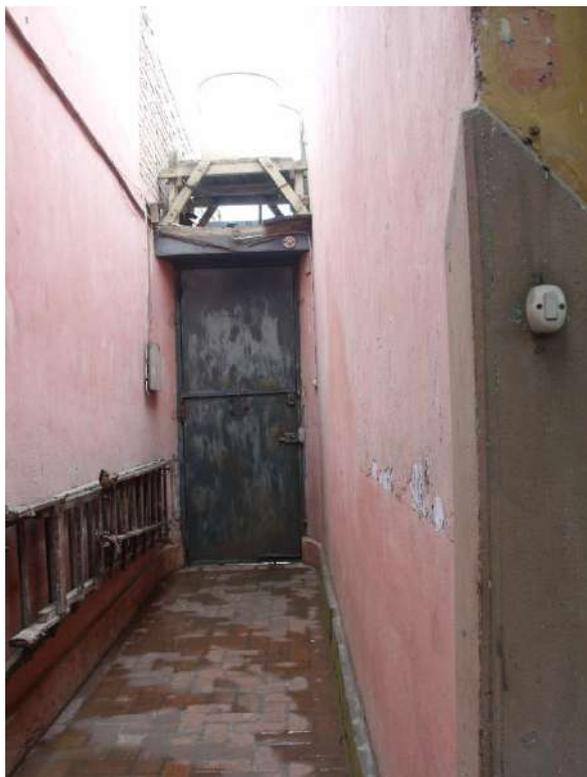
Anexo 14: Foto de pasadizo junto al rancho.

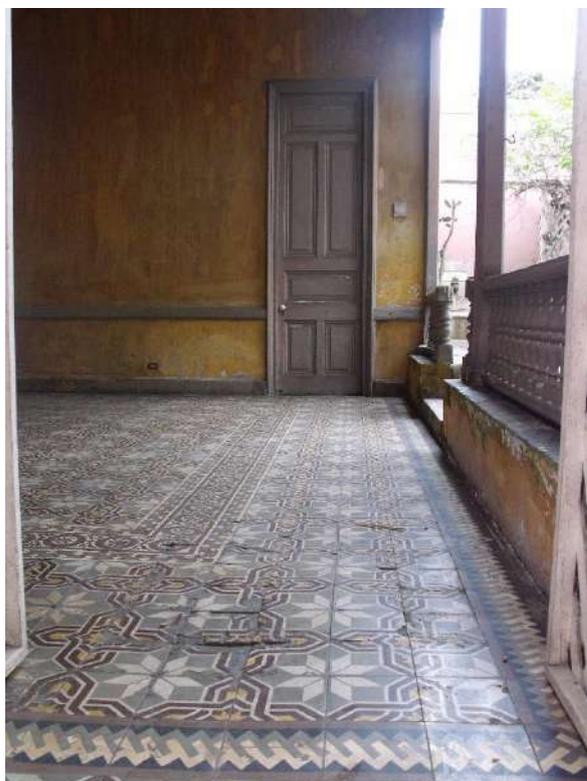
Anexo 15: Foto de piso de loseta en terraza.
