**DETECCIÓN DE INTERFERENCIAS PARA PREVENIR  
PROCEDIMIENTOS CONSTRUCTIVOS ERRÓNEOS EN VIVIENDAS  
DE ALBAÑILERÍA CONFINADA**

**TESIS**  
**PARA OPTAR EL TÍTULO PROFESIONAL DE**  
**INGENIERO CIVIL**

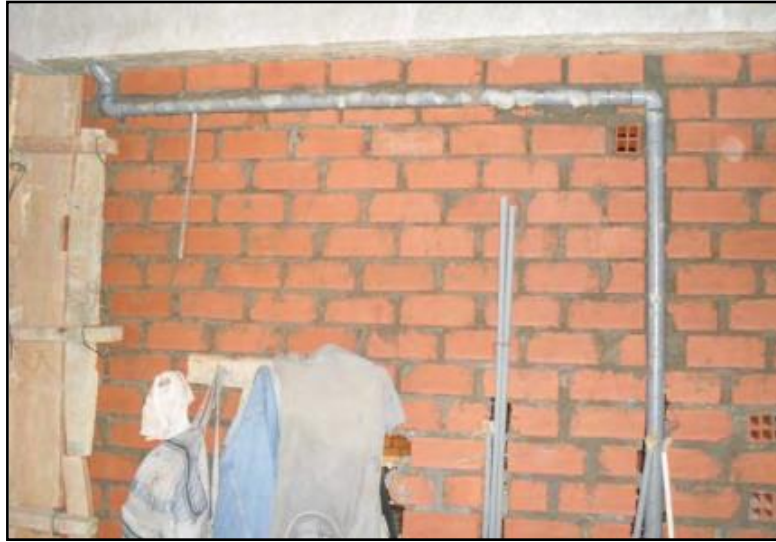
Figura N° 1. Tabique cortado en dos de sus extremos de confinamiento, superior y lateral  
Fuente: Lengua (2013)

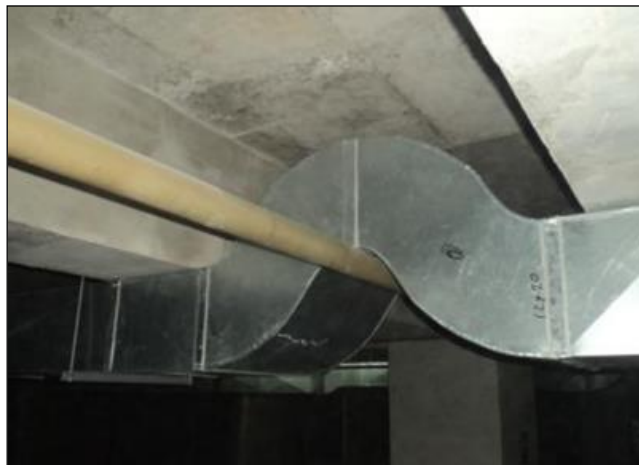
Figura N° 5. Falta de detalles conllevando a soluciones no óptimas

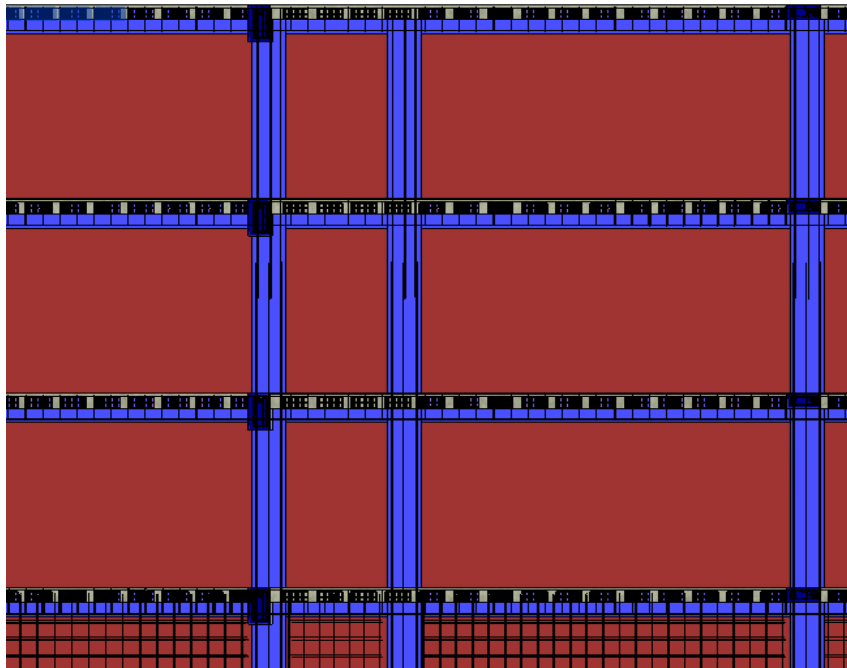
Figura N° 43. Traslape en columnas

La Tabla 14 nos muestra que el 34,8% de los encuestados tiene dificultades de nivel con los traslapes en elementos verticales, se recomienda tener en cuenta la longitud y diámetro del acero corrugado utilizado en obra evitando traslapar verticalmente en la zona de confinamiento de columnas y/o placas de concreto armado. Se sugiere apoyarse en un modelamiento de acero en Revit.

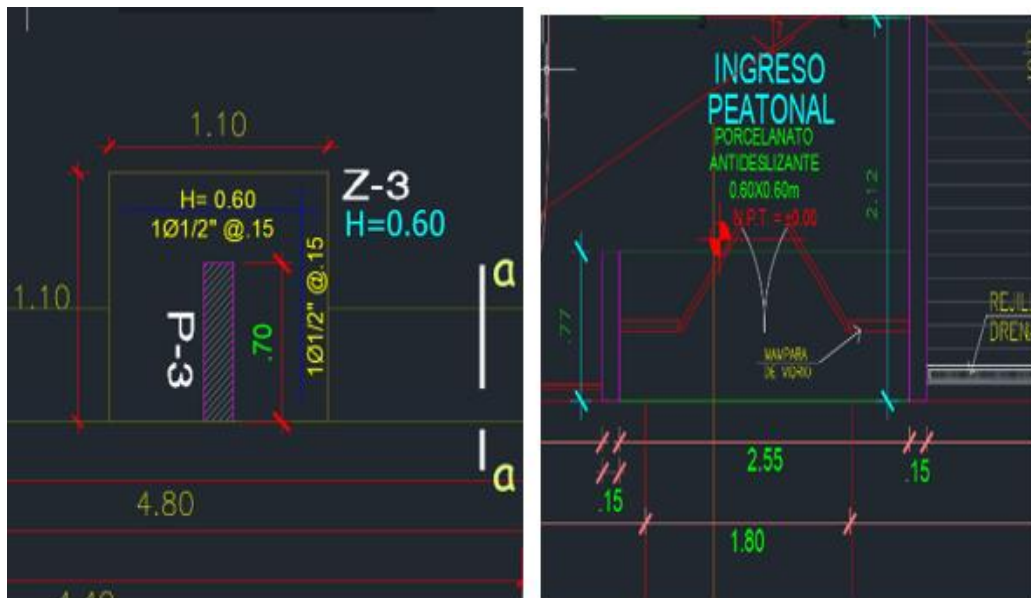
Figura N° 58. Dimensiones de la placa P-3

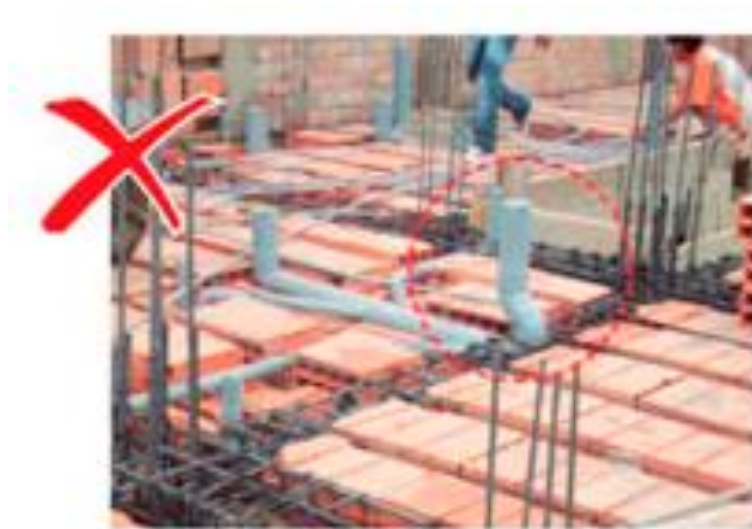
Figura N° 72. Colocación inadecuada de tuberías de desagüe
