UNIVERSIDAD RICARDO PALMA

**INSEGURIDAD EN CIMENTACIONES DE EDIFICACIONES POR
NAPA FREÁTICA ALTA EN ZONAS URBANAS**

TESIS

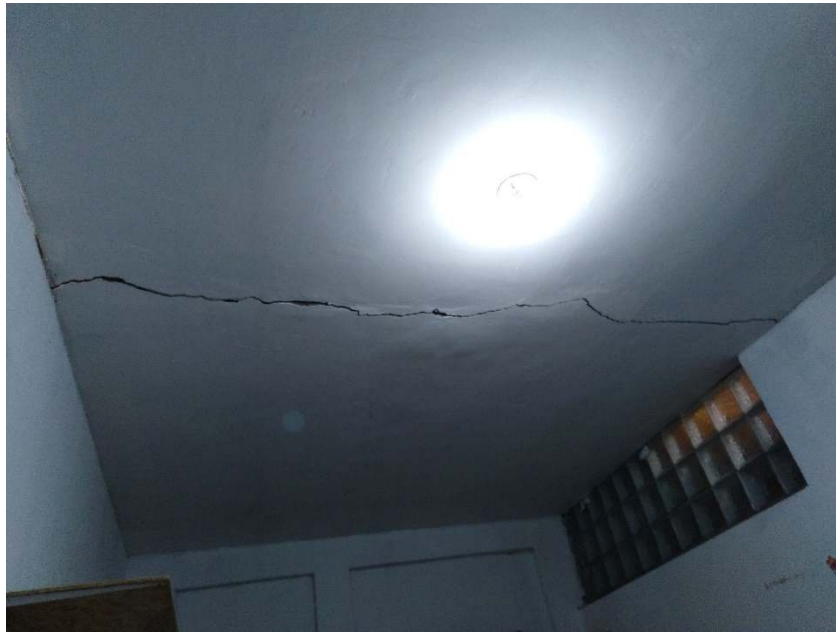
Figura 8: Rajadura de techo de R1.

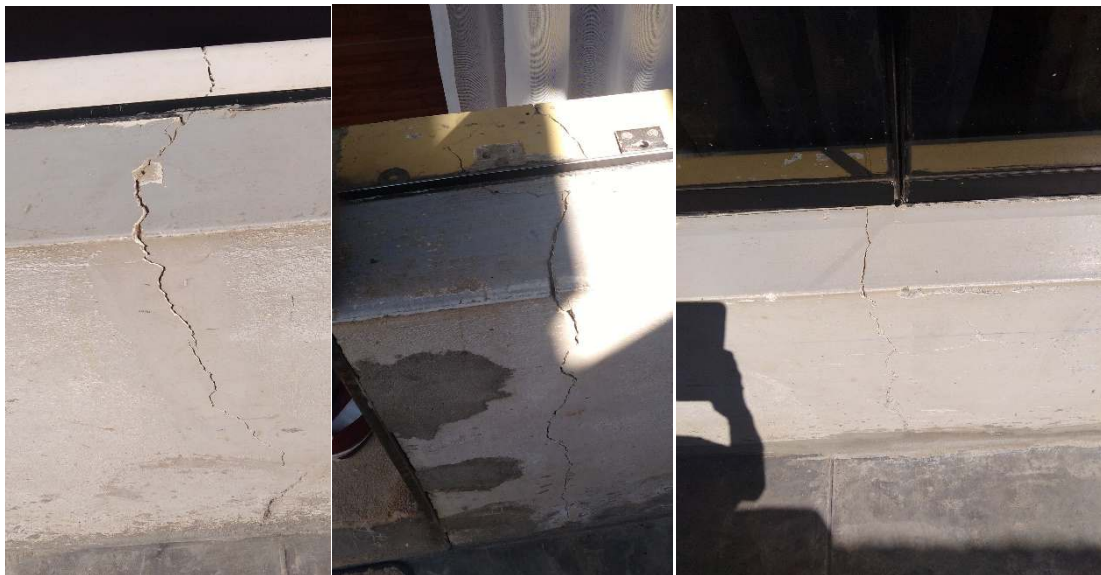
En R13 se encontró grietas en todos los parapetos de la vivienda. La propietaria argumenta que la pared perimetral posterior se le humedece hasta llegar al 1.5 m de altura, ella cuenta que es por causa del agua subterránea ya que a esa pared no suele caerle agua de lluvia. En esta vivienda hicieron un dren a una profundidad de 0.50 m aproximadamente, ver Figura 9 y 10.

Figura 9: Grieta de parapetos de R13

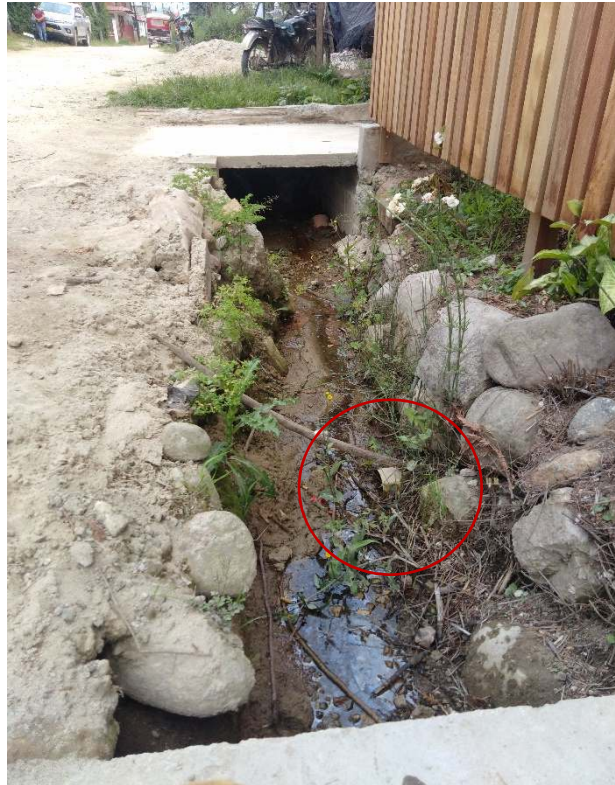
Figura 10: Dren de vivienda R13

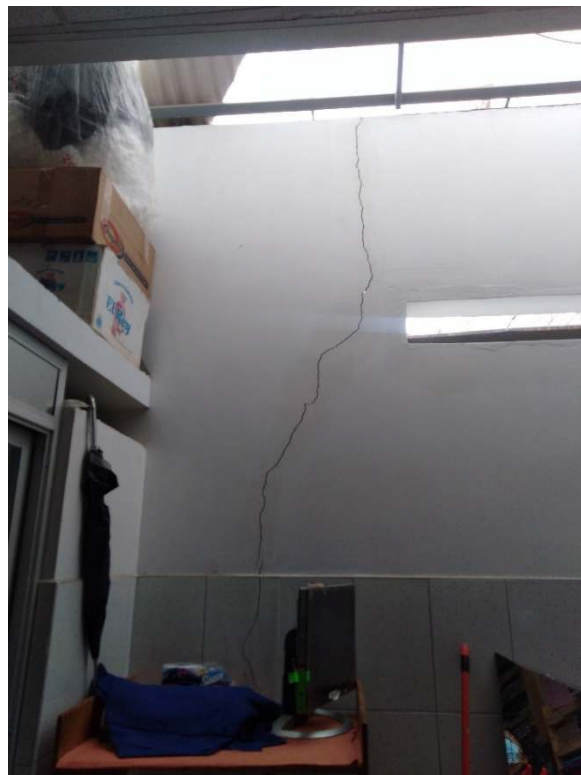
En R14 se tiene el caso de una grieta de un muro perimetral construido en el año 2020. Por la abertura se puede ver hasta el otro lado del muro, ver Figura 11. En R18 se tiene una grieta de columna de esquina de más de 1mm de abertura, ver figura 12.

Figura 11: Rajadura de muro perimetral en R14

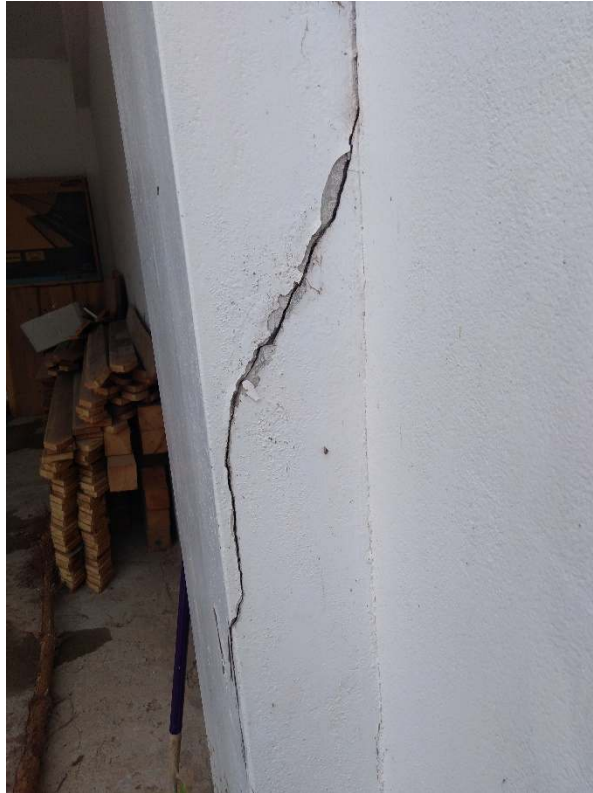
Figura 12: Grieta de columna en R18

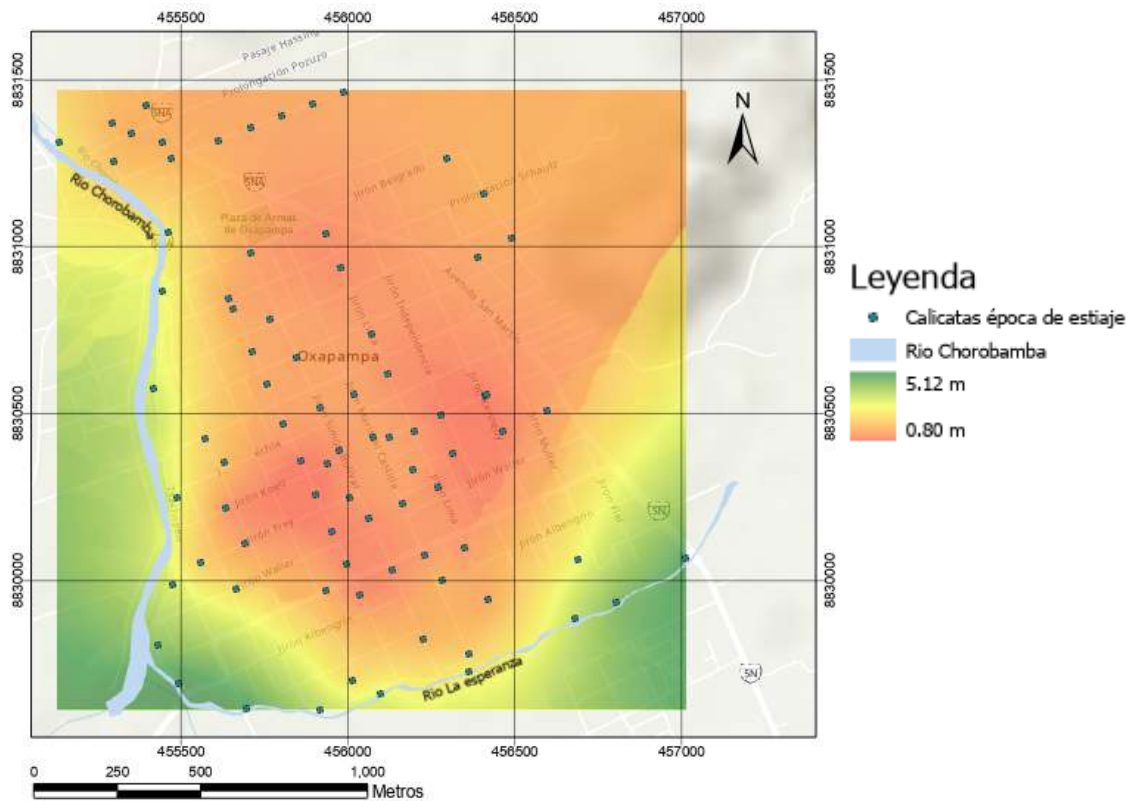
Figura 18: Interpolación de nivel freático en época de estiaje.

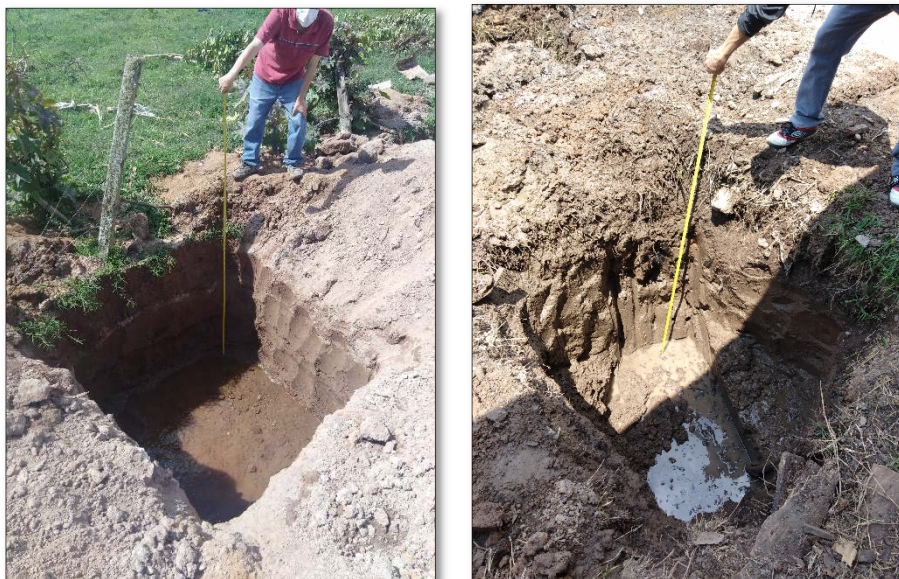
excavaciones de zapata (C-96 y C-107, ver figura 19) que se encontraron en setiembre de 2021 donde la profundidad del agua se encontró entre 1.30 y 1.60 m respectivamente.

Figura 19: Calicata C-96 y C-107

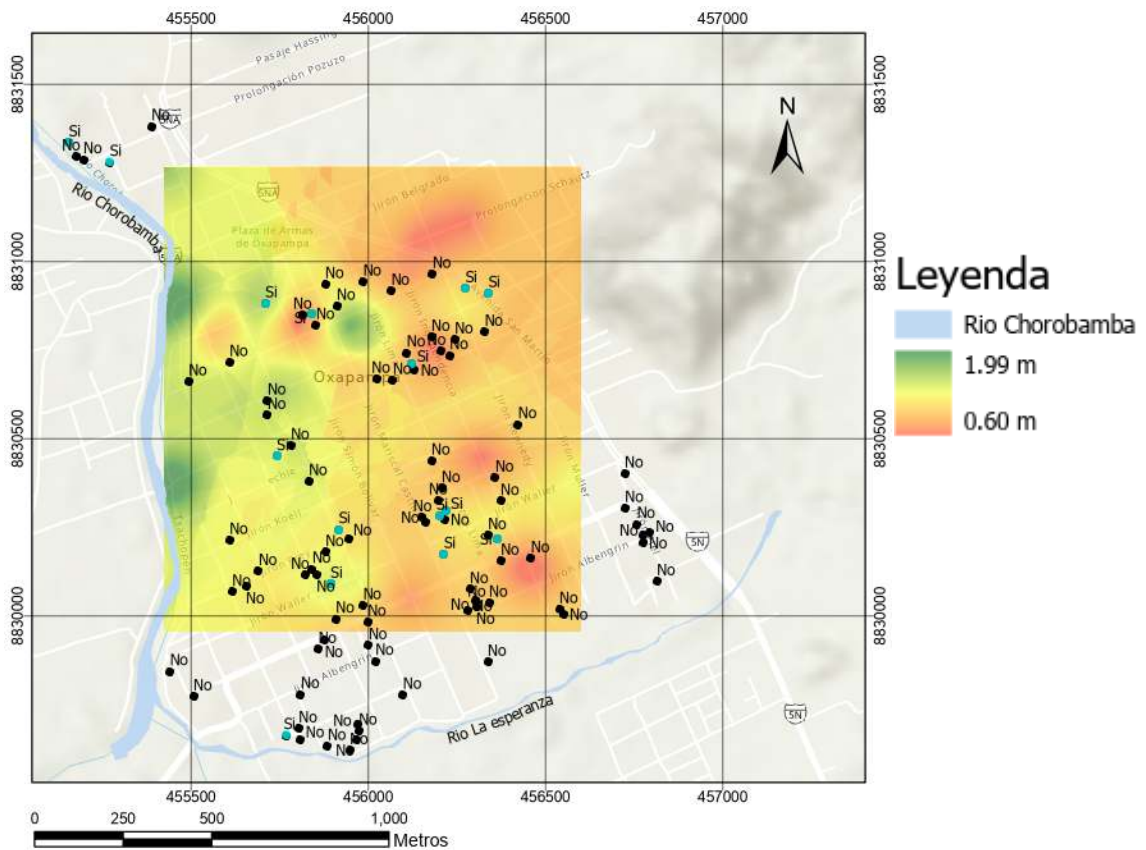
Si bien es cierto no se pudo obtener las causas exactas de los daños en las estructuras, coincide la ubicación de las grietas con mayor abertura con las zonas donde el nivel freático es poco profundo. Cuando se conversó con las personas al hacer el cuestionario, muchas de ellas contaron que cuando pasa un volquete cargado las casas tiemblan de tal manera que parece un sismo leve. En la figura 23 se presenta las respuestas de las personas georreferenciadas respondiendo si sus viviendas tienen grietas; 15 de 95 personas que respondieron Sí, de las cuales 8 se encuentran al Este y 7 por el resto del área de estudio. Pero las que están al Este tienen una cercanía mayor entre propietarios que tienen grietas, dando una apariencia de mayor concentración y coincidiendo con la zona de napa freática alta. Las 7 personas que tienen grietas y que se encuentran en el resto del distrito están más dispersas.

Figura 23: Viviendas con grietas en zona de napa freática alta.

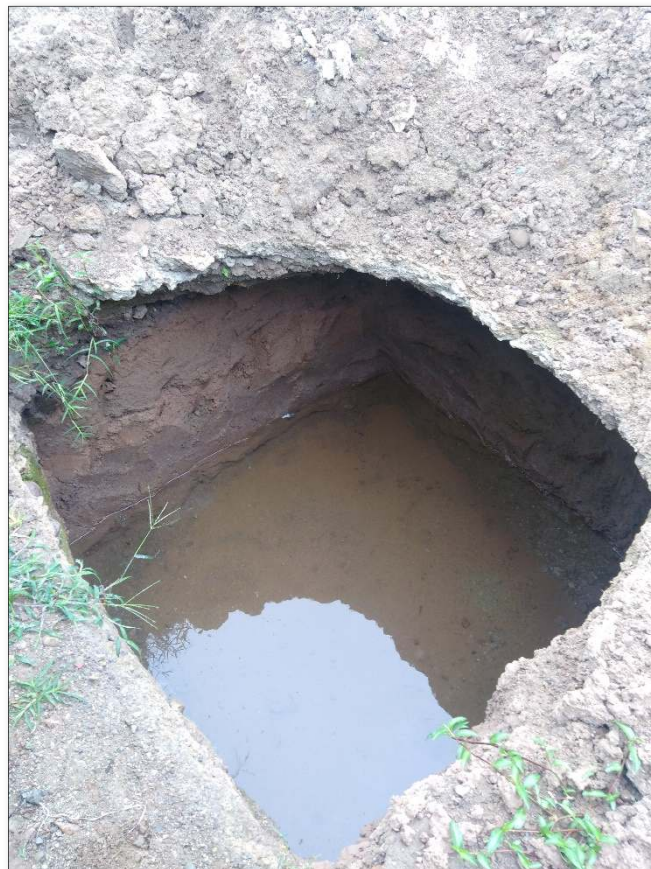
Figura 35: Suelo desmoronado luego de excavación

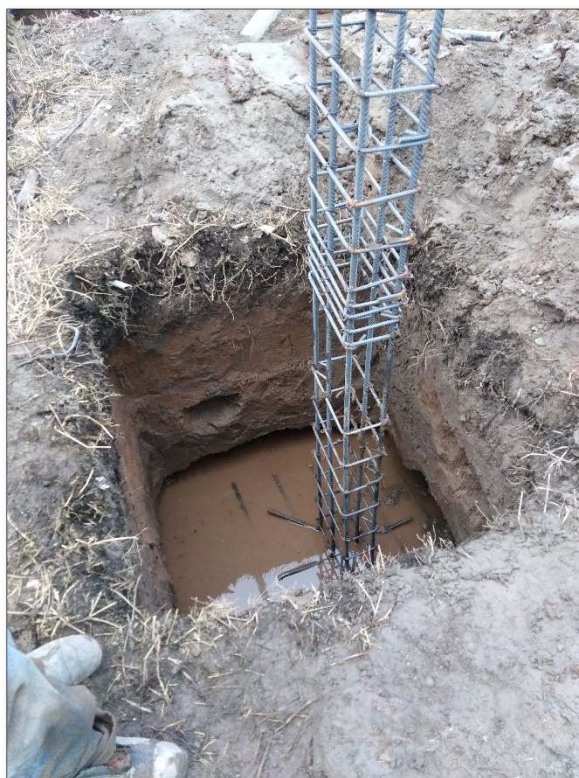
Figura 36: Aumento de nivel de agua.

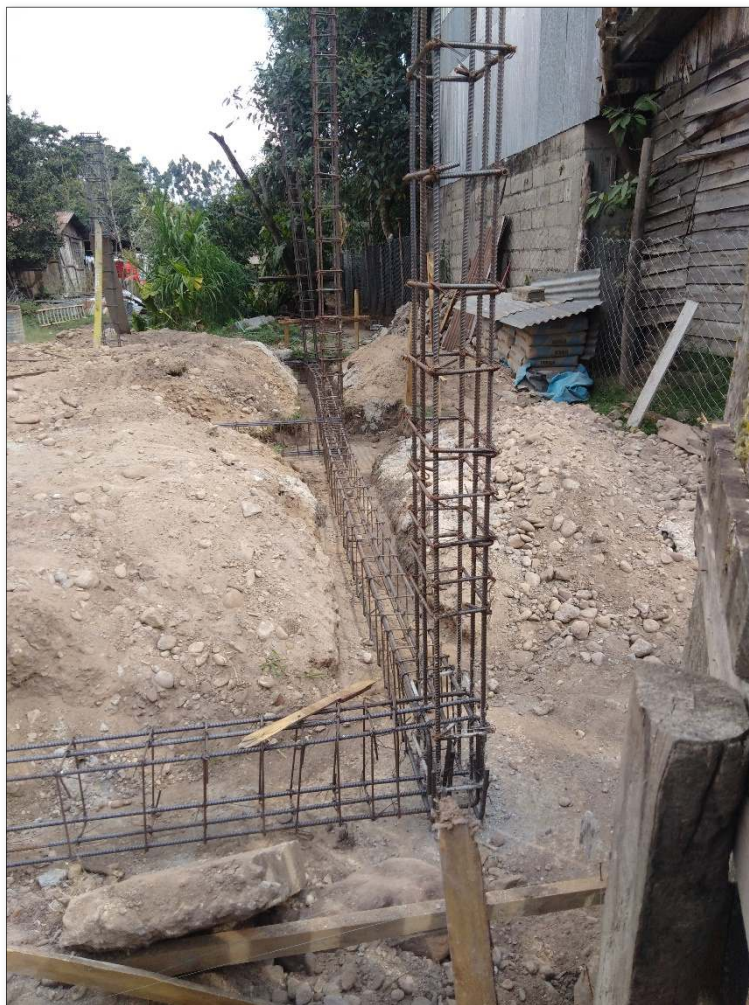
En la figura 37 se ve como casi el 89% de los encuestados utilizaron zapatas conectadas como cimentación. Pero la población tiene una forma particular de construirlas. La población utiliza los términos “viga de cimentación” y “sobrecimiento” para un mismo elemento y debajo de eso construyen un cimientado de concreto ciclópeo. La armadura de acero no la conectan a la zapata sino a las columnas y están a un nivel superficial. En el caso mostrado de la figura 38, se observa que la armadura de acero está a centímetros de la superficie, tiene la misma cantidad de acero en la parte de arriba como en la de abajo, el espaciado de los estribos no es igual a lo largo de la viga. Por la dimensión parece una viga de conexión, pero con características de una viga de cimentación.

Figura 38: Obra en ejecución

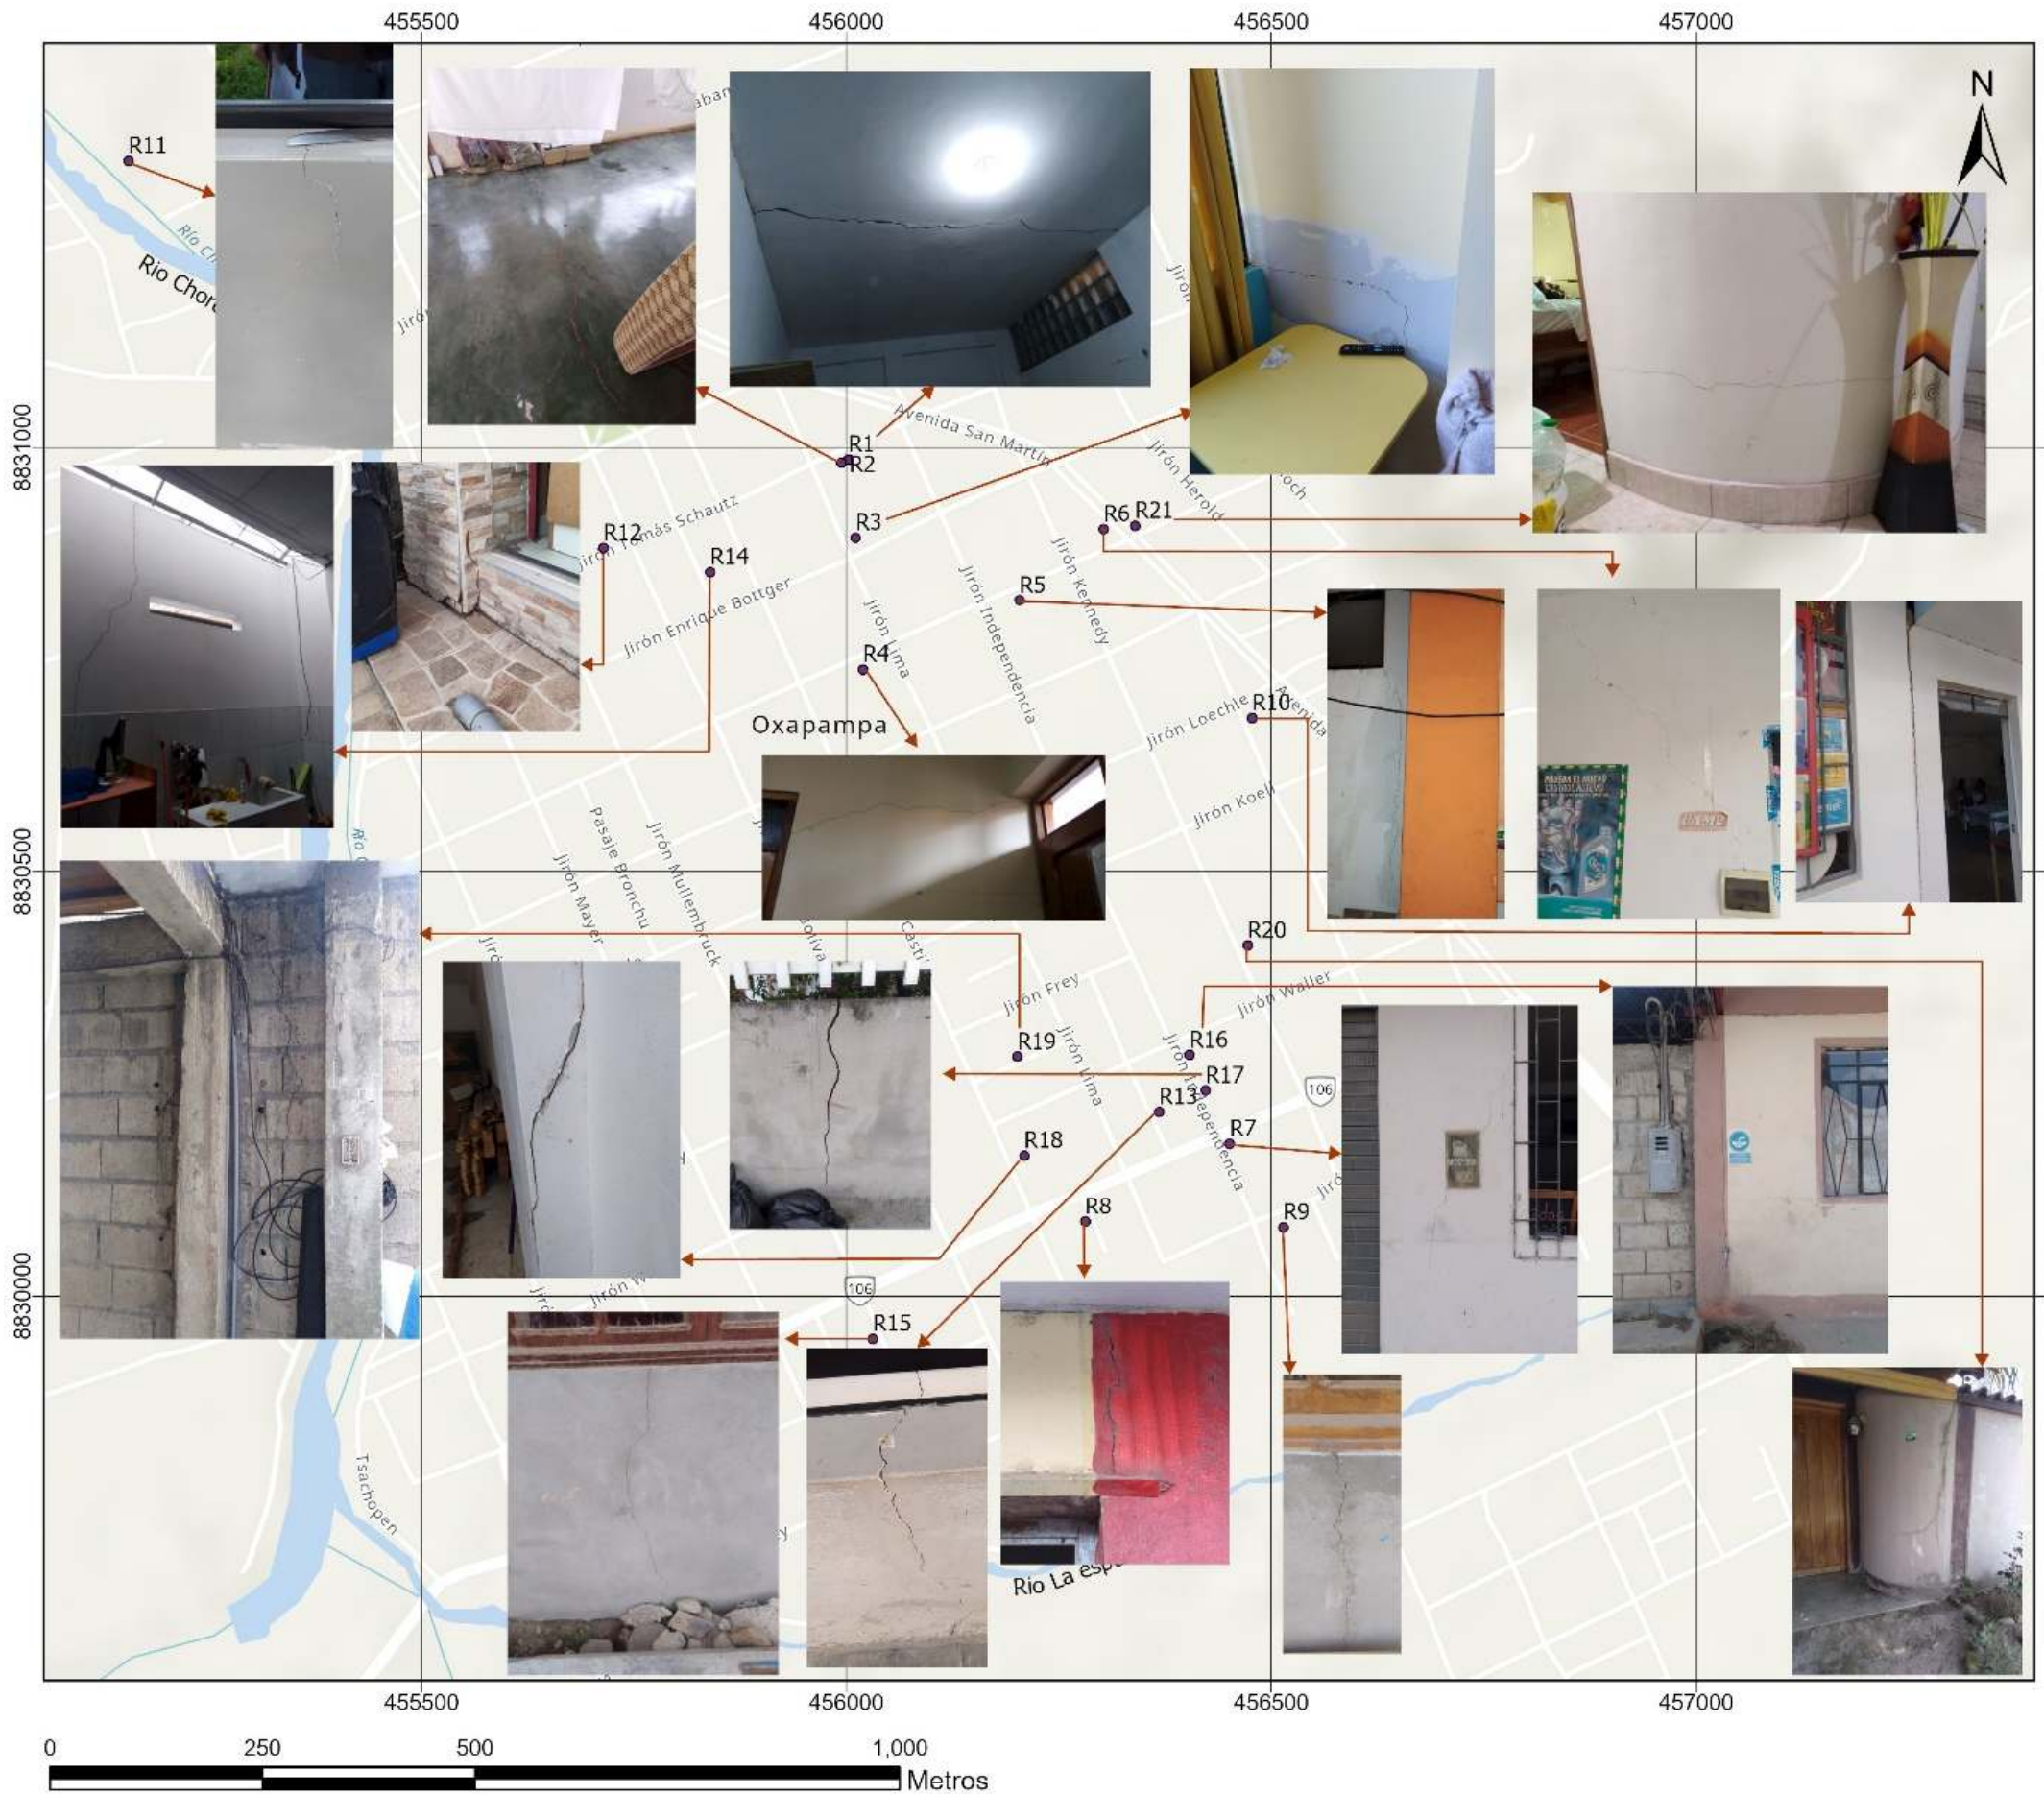
"INSEGURIDAD EN CIMENTACIONES DE EDIFICACIONES POR NAPA FREÁTICA ALTA EN ZONAS URBANAS"		
PLANO DE EVIDENCIAS DE GRIETAS		
Tesisista: Bach. Diego Walter Vera Silva		
Esc: 1/12000	Fecha: Set-2021	PG-1

- Evidencias de grietas
 - Rio Chorobamba
- Profundidad napa freática
- 1.99 m
 - 0.60 m
