**UNIVERSIDAD RICARDO PALMA**

**EVALUACION ESTRUCTURAL DE LA TORRE  
DE LA BASILICA DE LA MERCED - LIMA -  
PERU**

TESIS PARA OPTAR EL TITULO PROFESIONAL DE  
INGENIERO CIVIL

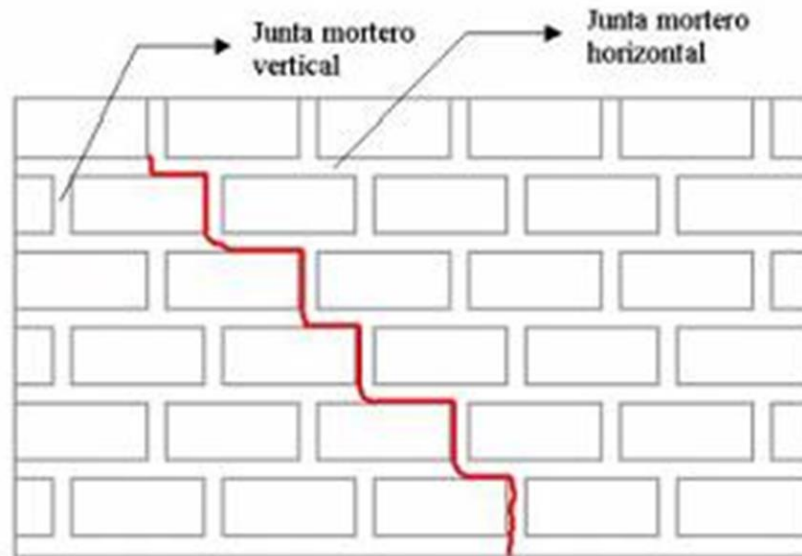
I Falla Fricción-Cortante: este tipo de Falla ocurre para esfuerzos normales de compresión bajos y se produce por la unión débil de las interfaces mortero-unidad, dando lugar a esfuerzos cortantes deslizantes en las juntas horizontales.

Las grietas escalonadas diagonales están asociadas a este tipo de Falla, las cuales se forman a partir de los extremos de las juntas verticales, que constituyen planos de debilidad en la mampostería, debido a que su resistencia a la adherencia disminuye por causa de la contracción y de los vacíos existentes.

Fig. Nro. 1.- Falla por fricción cortante<sup>15</sup>

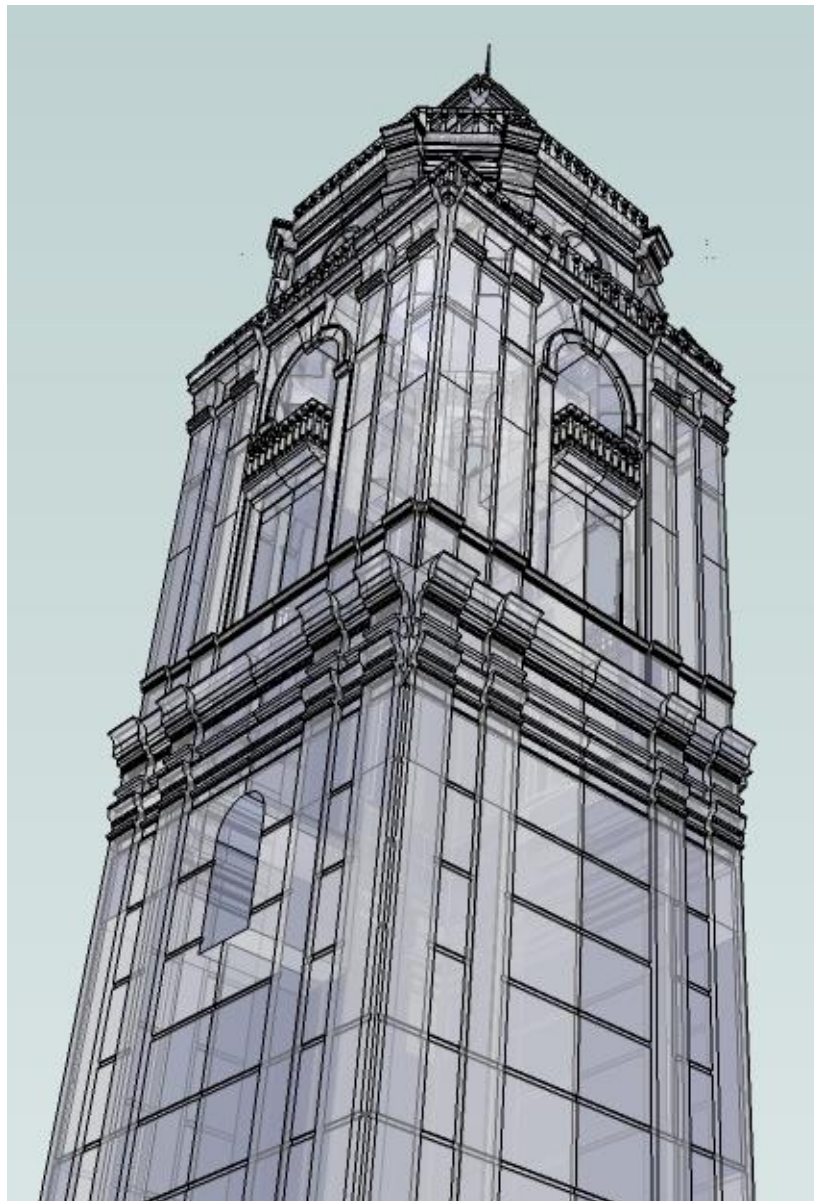
Los muros forman un prisma rígido y se elevan a todo lo largo de la misma sin variaciones salvo por pequeñas aberturas tipo vanos y la presencia de pilares que rematan en cuatro arcos de medio punto que a su vez soportan el “tambor” que

sirve de apoyo a la cúpula de material liviano que corona la torre. Esta cúpula estaba construida con cerchas de madera y la membrana de la cúpula estaba originalmente formada por bloques de arcilla asentados tal como existen en las otras cúpulas de la Basílica, luego cuando esta fue destruida debido al deterioro ha sido reemplazada como parte de los trabajos de restauración realizados hacia los años 40 por una membrana de mortero reforzado con metal expandido la misma que se mantiene hasta nuestros días.

Fig. Nro. 11.- Levantamiento de la Torre, imagen tridimensional a partir de planos y datos de campo.

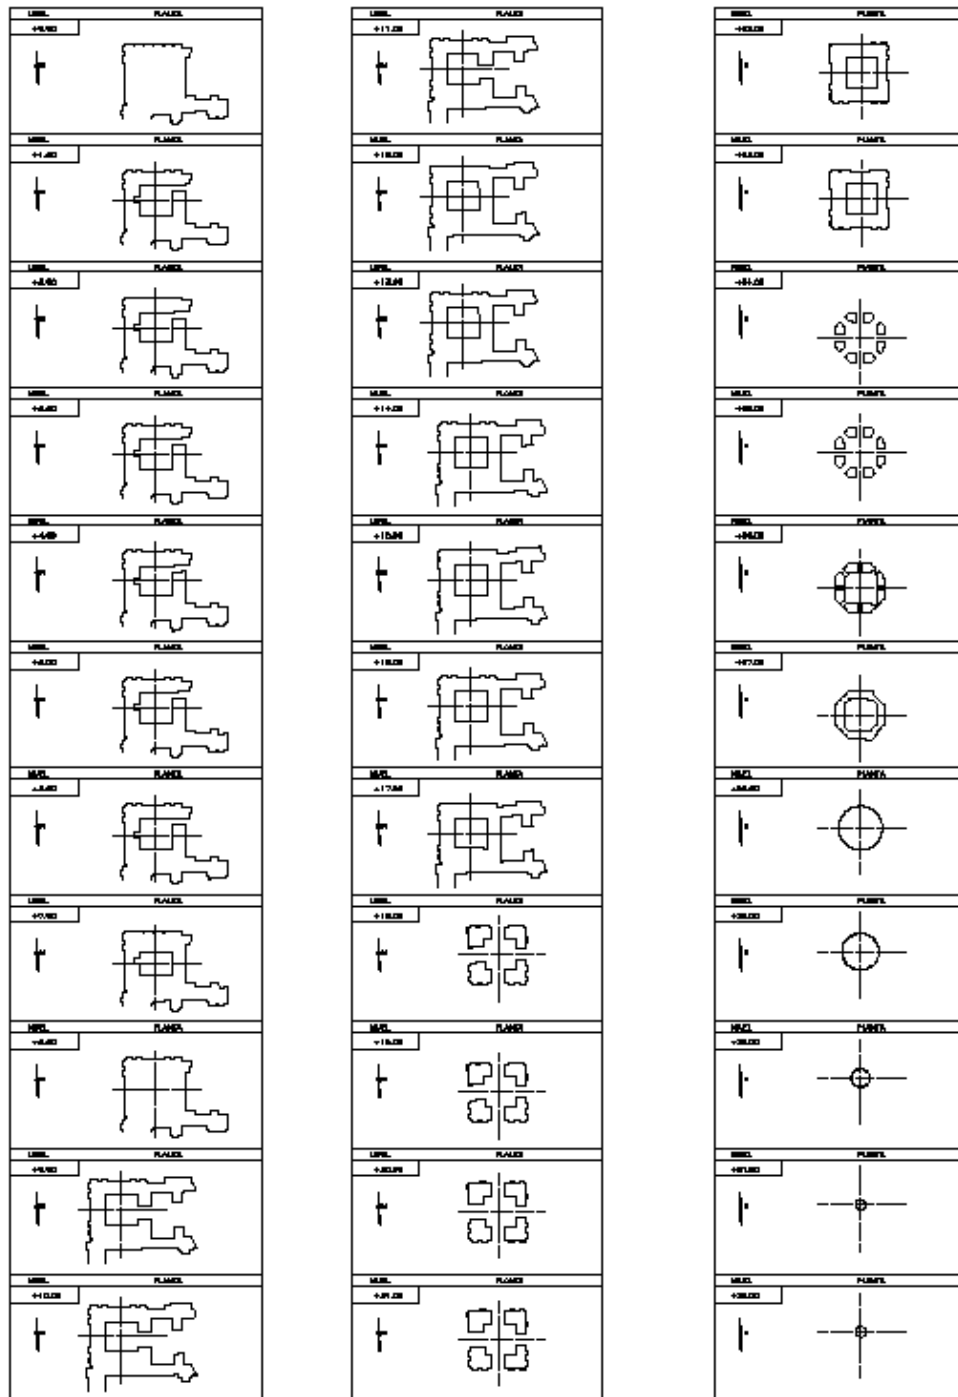
Fig. Nro. 12.- Cortes transversales de la Torre cada cien centímetros.

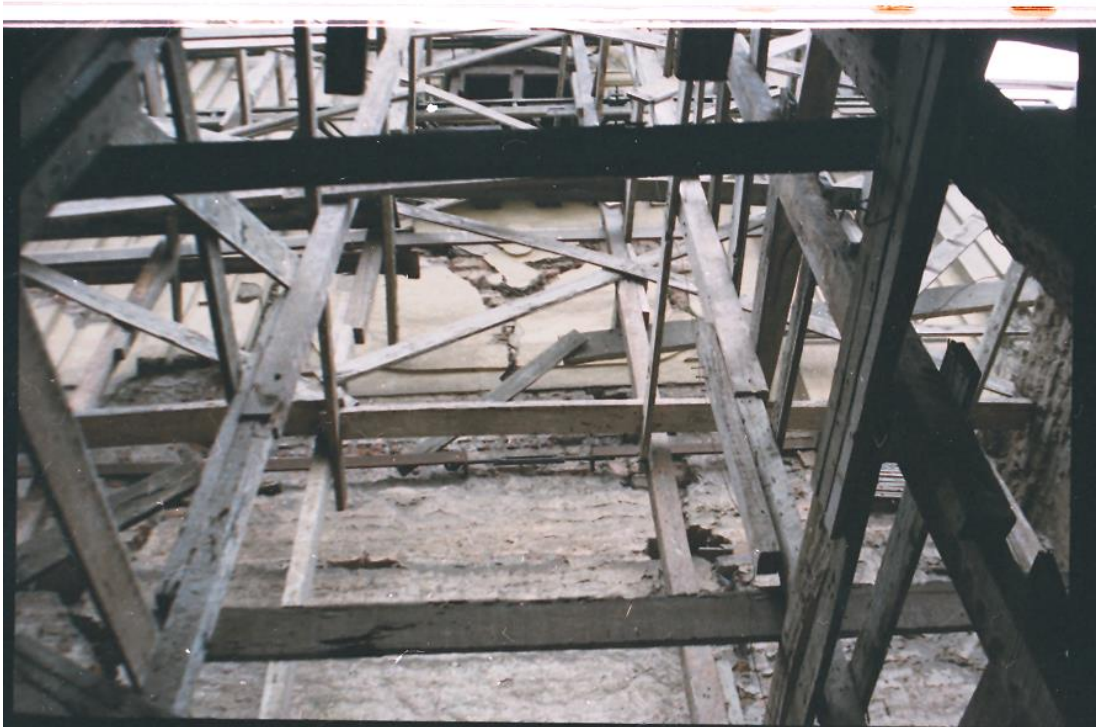
Fig. Nro. 17.- Fotografía que muestra los daños en la cara Este de la Torre,

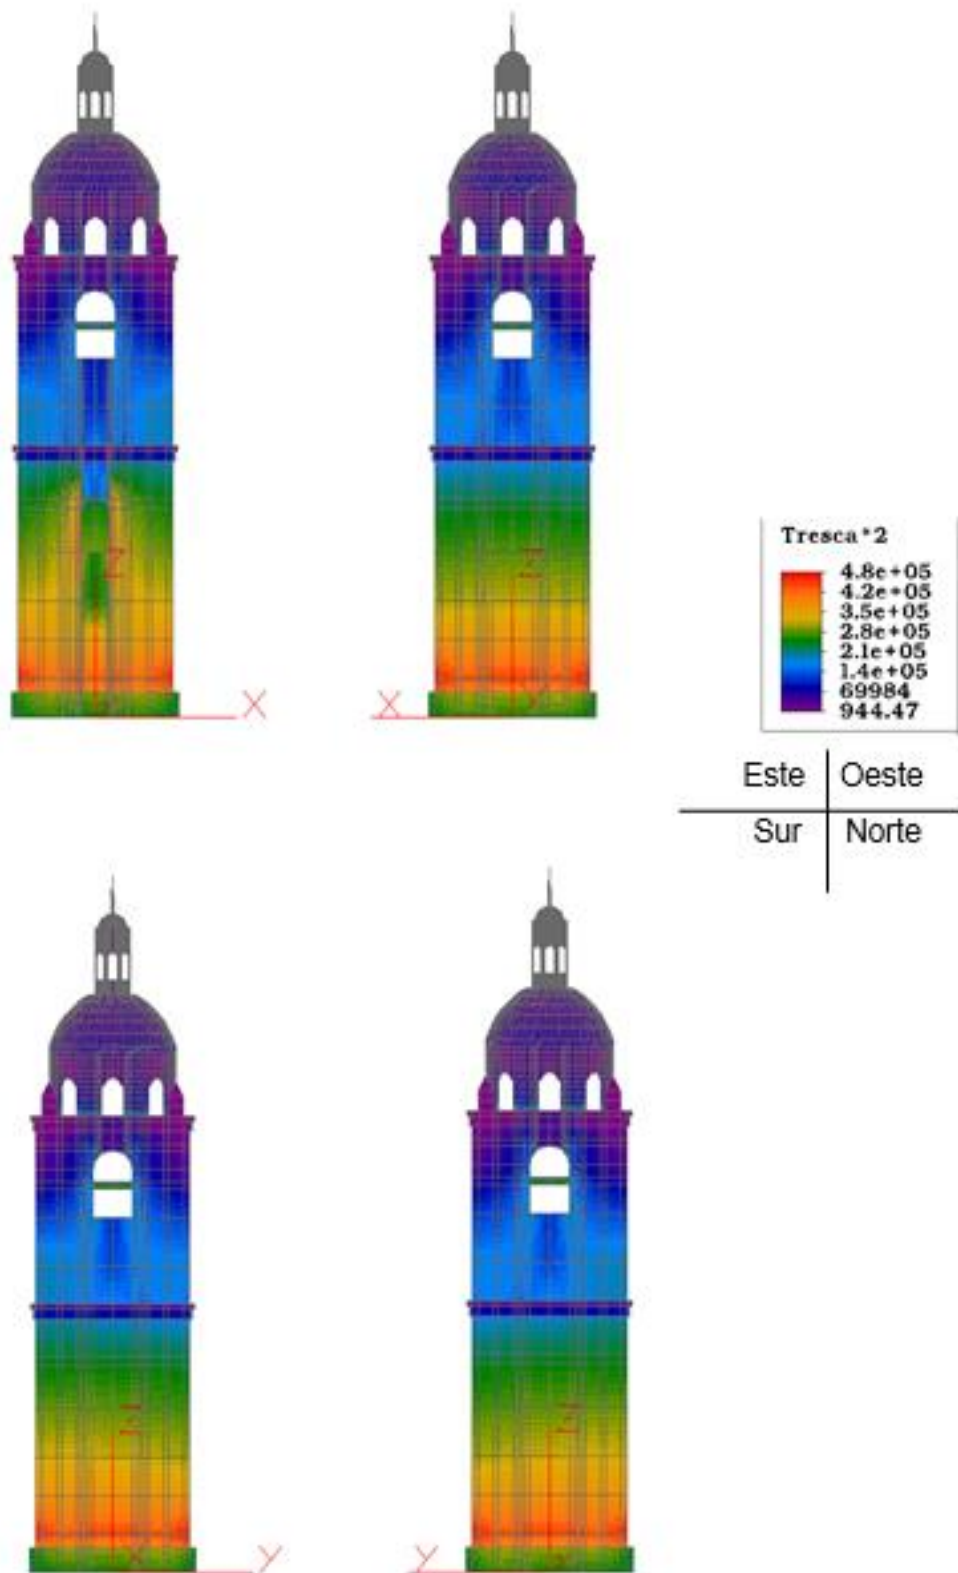
Fig. Nro. 24: ANALISIS ESTATICO LINEAL CON PESO PROPIO:  
SUPERFICIE DE FALLA CRITERIO DE TRESCA

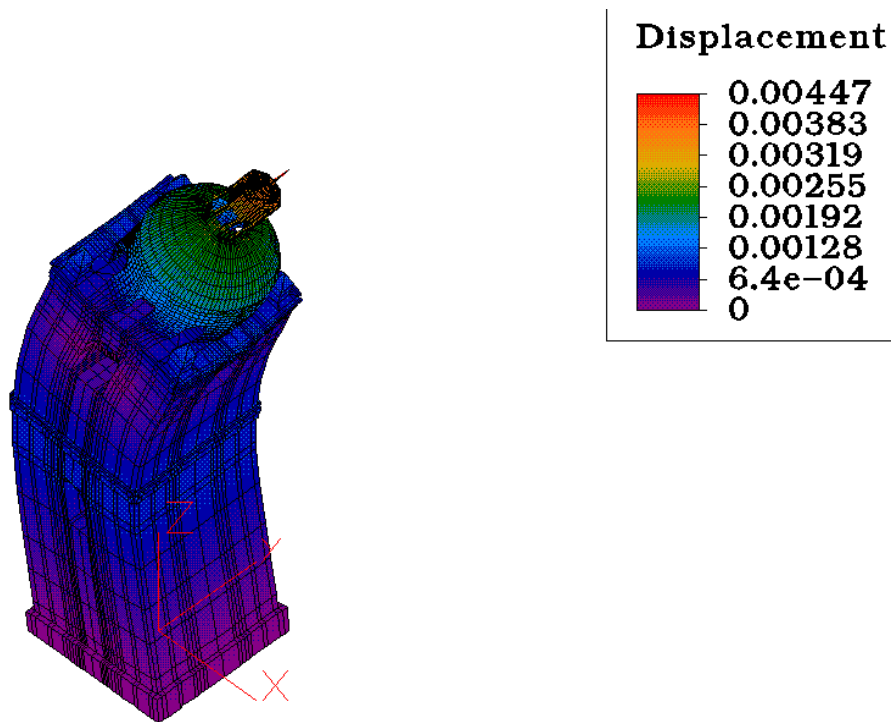
Fig. Nro. 32: CUARTA FORMA DE MODO

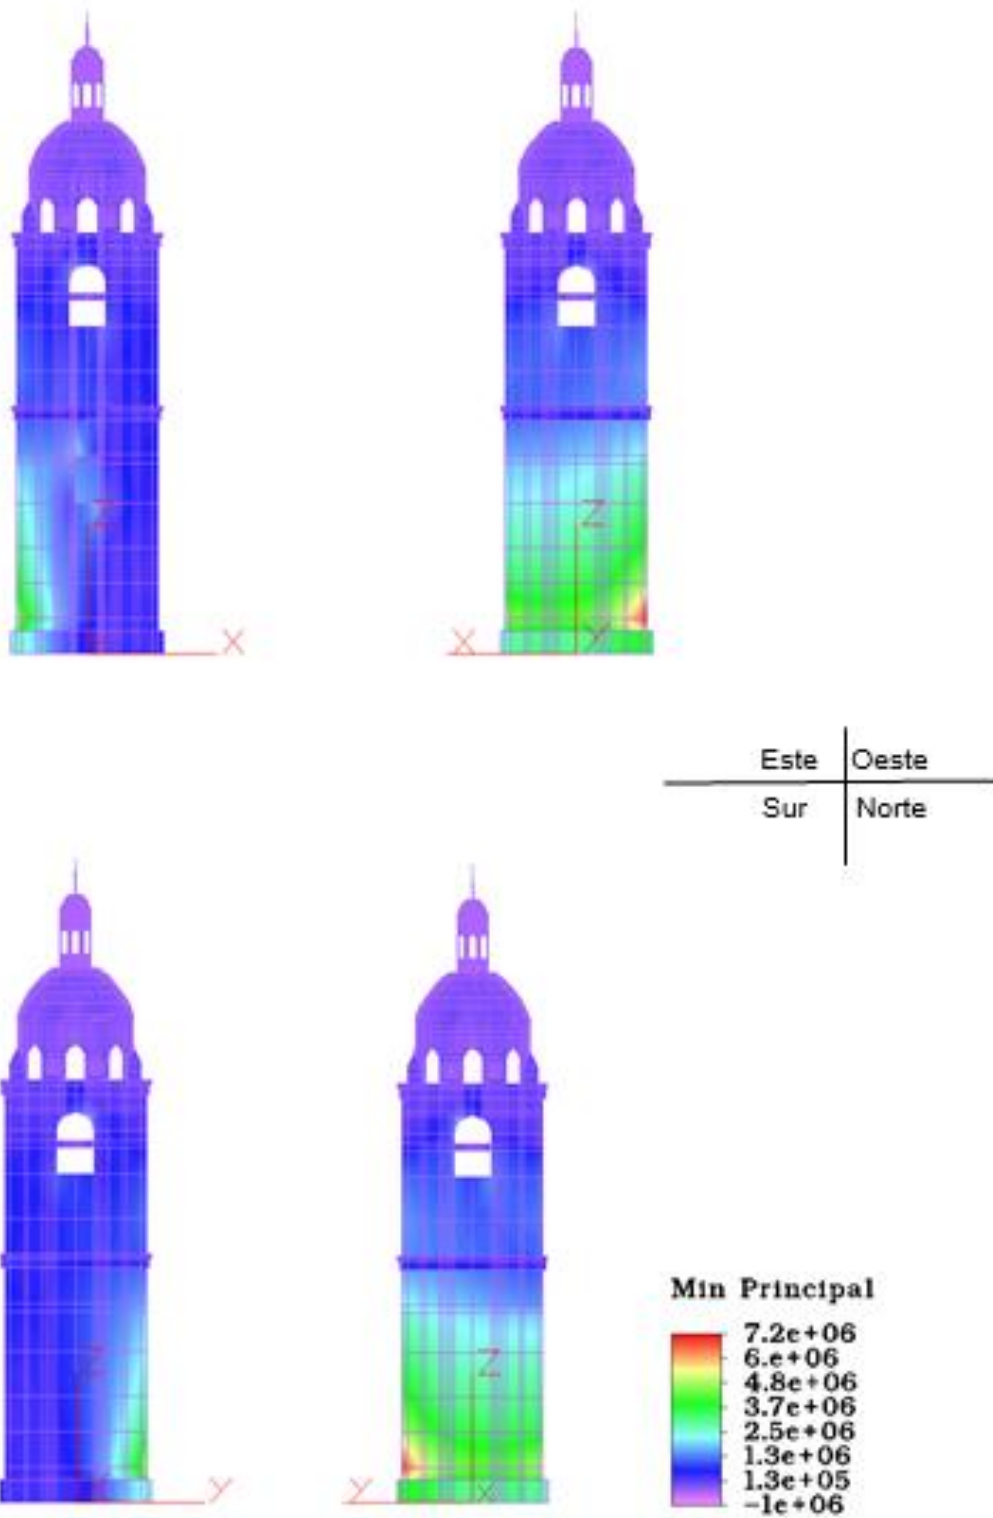
Fig. Nro. 40: ESFUERZOS MINIMOS PRINCIPALES POR SUPERPOSICION MODAL

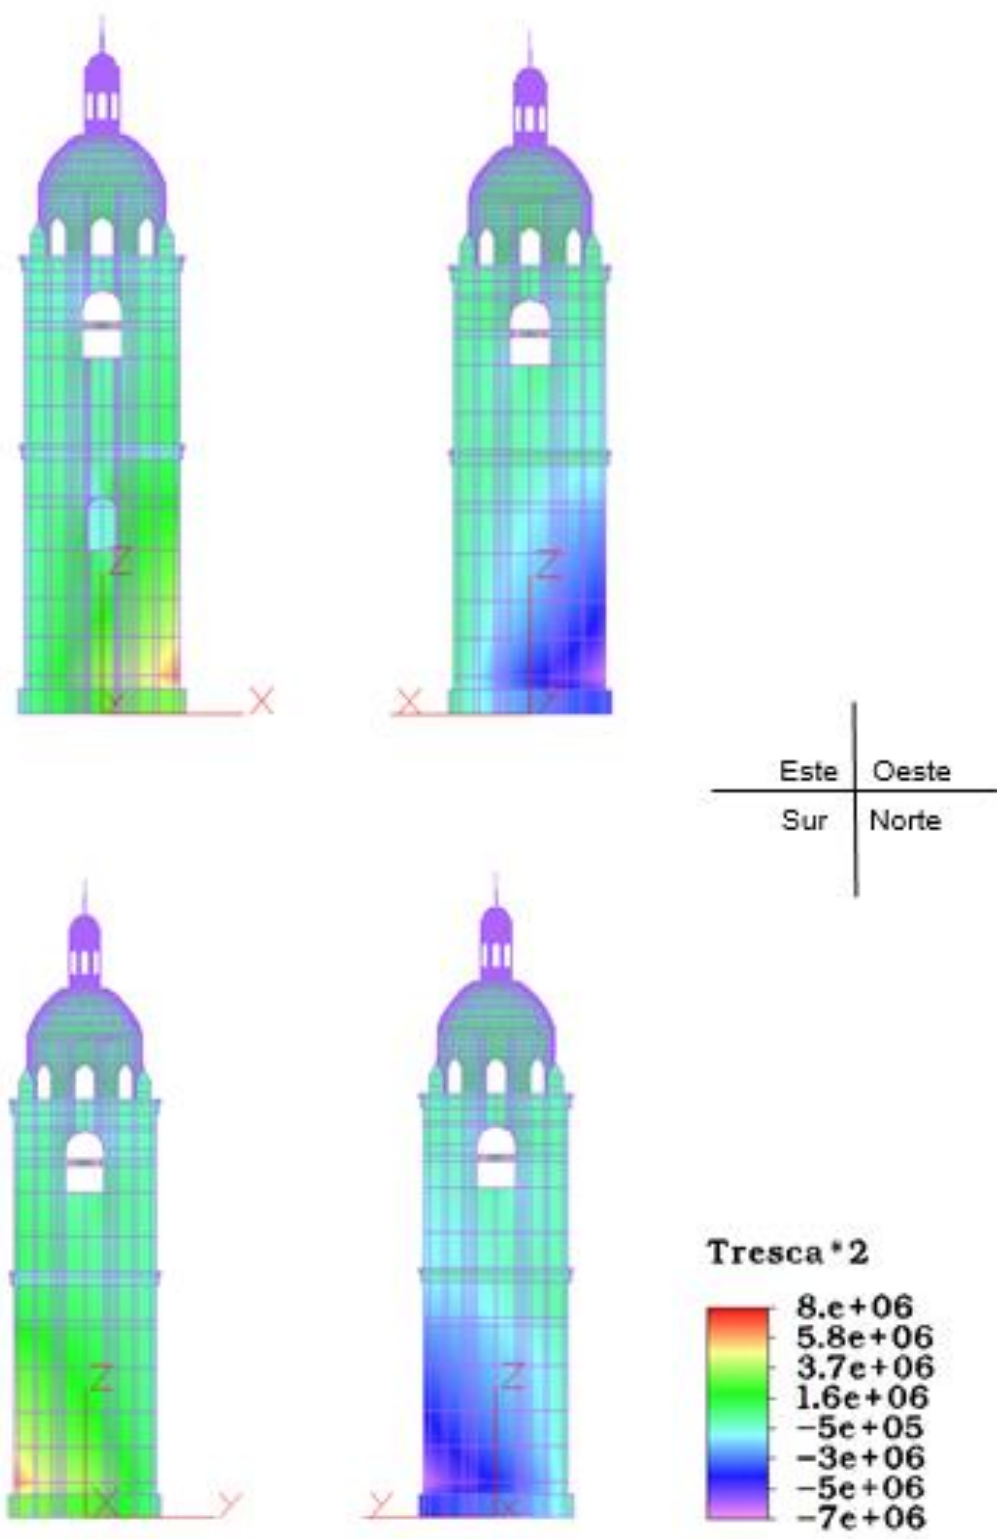
Fig. Nro. 41: ANALISIS POR SUPERPOSICION MODAL: SUPERFICIE DE FALLA CRITERIO DE TRESCA

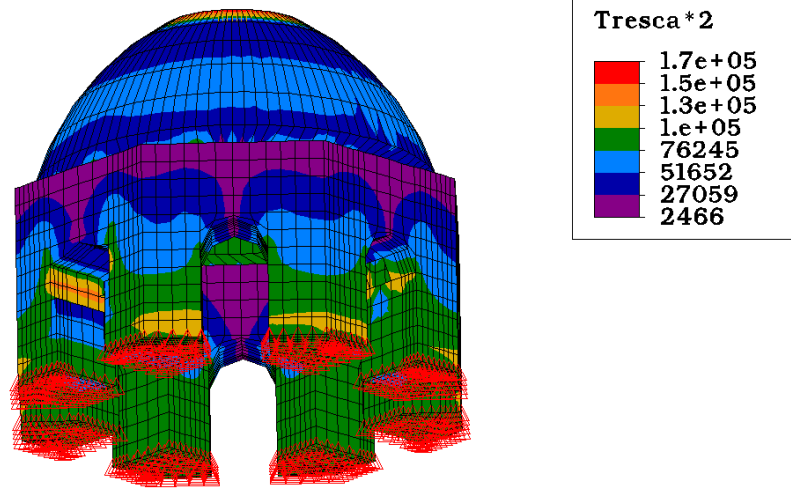
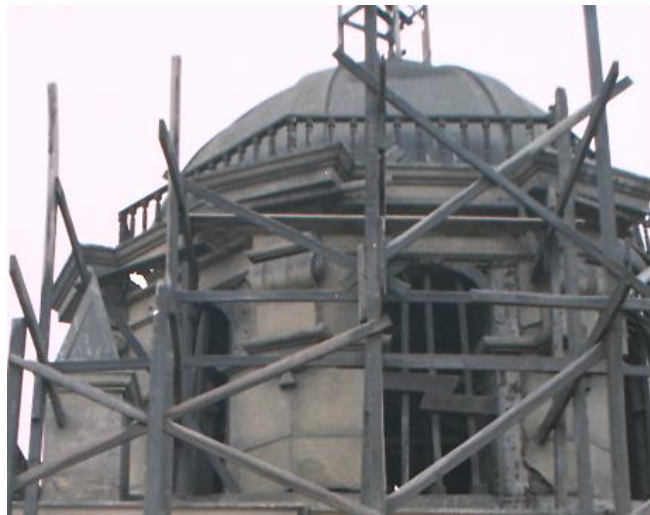
Fig. Nro. 43.- Esfuerzos en la zona de pilares y cúpula, nótese que esfuerzos de tracción superiores a 0.50 kg/cm<sup>2</sup> fracturaron los cimborrios y ocasionaron desprendimientos, lo que obligo al apuntalamiento de todos los arcos de esta zona.

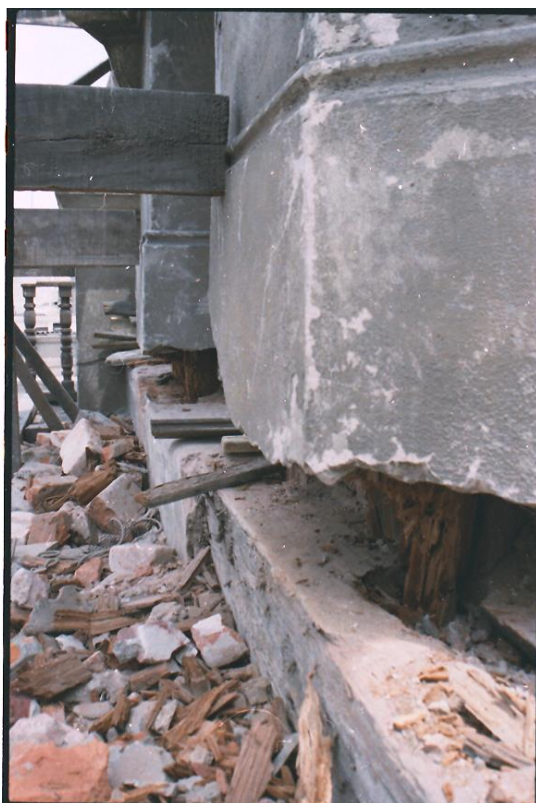
Fig. Nro. 44.- Falla por corte de pilares, para esfuerzos superiores a  $0.70 \text{ kg/cm}^2$  según el diagrama de esfuerzos, nótese las piezas de madera dentro de los pilares de ladrillo.

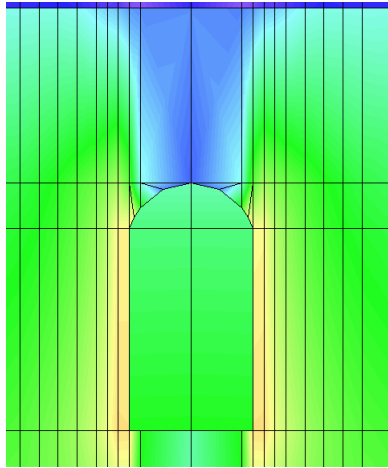
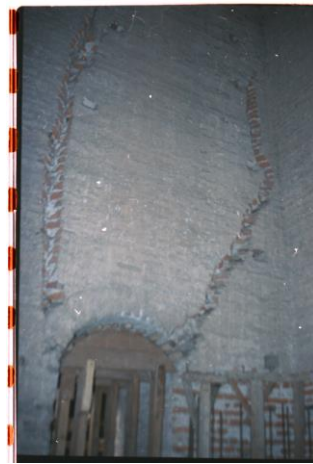
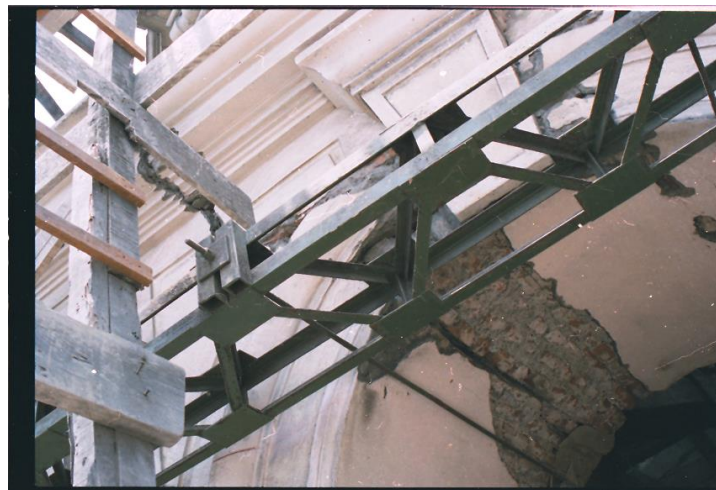
Los muros norte y sur fueron sometidos a la misma fuerza cortante, no obstante la respuesta de ambos muros fue distinta, el muro sur unido a la nave principal de la basílica sea por fricción o por una real unión con los muros de la nave tiene una rigidez distinta a la del muro norte, correspondiéndole a misma fuerza desplazamientos distintos, esta diferencia origina Fallas por corte que se observan en los muros Este y Oeste en el sentido longitudinal de arriba hacia abajo, siendo el muro Este el más afectado debido a la presencia de un vano de 2.80 metros de alto zona en la cual los esfuerzos se concentran agrietando fuertemente el arco formado en el lugar.

Los pilares en la zona superior tuvieron otro mecanismo de comportamiento similar, las fuerzas cortantes se repartieron uniformemente aunque el valor era elevado para la baja capacidad de la albañilería a resistirlas y Fallaron. La repartición de cortantes entre los elementos se puede dar en teoría de manera homogénea, no obstante se originaron desplazamientos diferentes entre ellos, lo que se origina por múltiples factores, con la consecuente aparición de tracciones en la zona superior de los arcos por esta desigualdad, produciéndose las grietas observadas. En este mecanismo también el peso mantuvo unido al grupo por la importante carga axial y el valor de fricción entre los elementos agrietados.

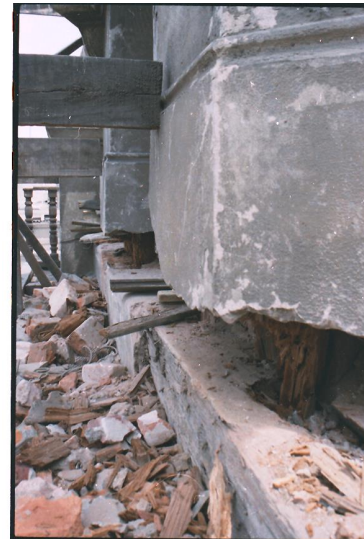
La cúpula muestra compresiones aceptables y se comporta bien cuando sus elementos se mantienen comprimidos, sin embargo para tracciones pequeñas los elementos no resistieron y colapsaron, así mismo los arranques de la cúpula fallaron por falta de refuerzo que resista los empujes de la cúpula por peso propio.

En general el peso de la estructura ha cumplido un papel importante para evitar el colapso total de toda la edificación, a pesar de los agrietamientos en zonas críticas como pilares y sobre los arcos, y a lo largo de los muros este y oeste la estructura se mantuvo unida y por medio de las fisuras obtuvo cierto nivel de ductilidad a través de estas disipó la energía que aunque de un valor incierto, seguramente pudo haber sido la explicación para que la estructura no haya llegado a niveles de colapso irreversibles<sup>37</sup>.
