**UNIVERSIDAD RICARDO PALMA**

Planificación del sistema de gestión de pavimentos  
para identificar las necesidades iniciales de mantenimiento  
y rehabilitación de carretera.

**TESIS**

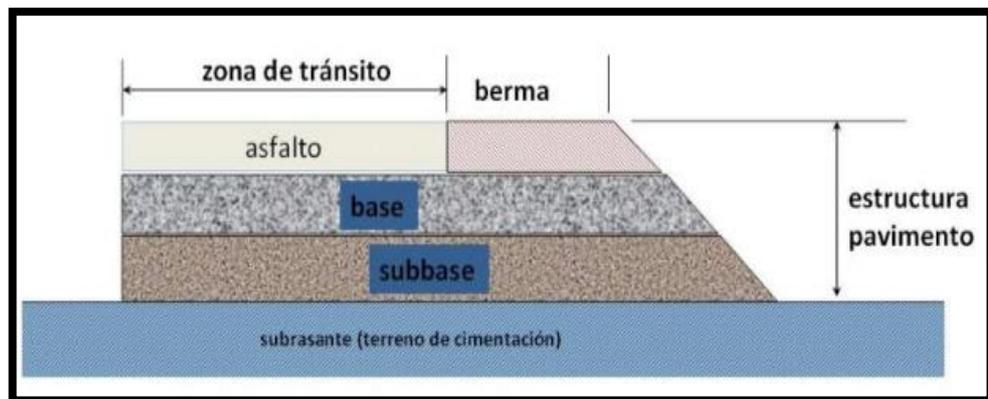
Figura N°1. Pavimentos Asfálticos.

“El asfalto no absorbe la totalidad de las cargas vehiculares, actúa más como un transmisor. Por ello, los pavimentos flexibles requieren, por lo general de un mayor número de capas intermedias entre la carpeta de rodadura y la subrasante” (Becerra ,2012, p.6). Ver figura N°1 se visualiza las partes del pavimento.

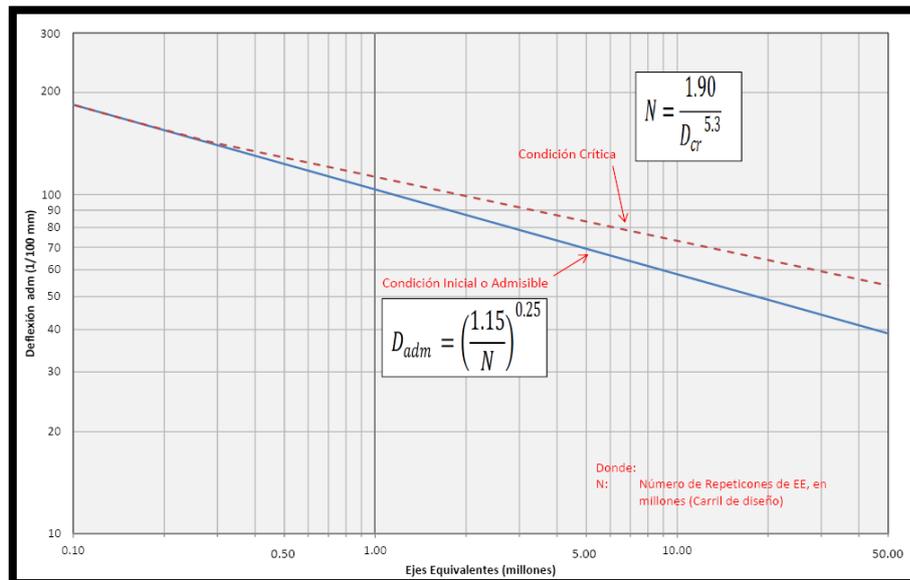
Figura N°8. Gráfico de deflexiones admisibles.

Dadm = Deflexión admisible en mm (a comparar con deflexiones viga benkelman)

N = Número de repeticiones de ejes equivalentes en millones

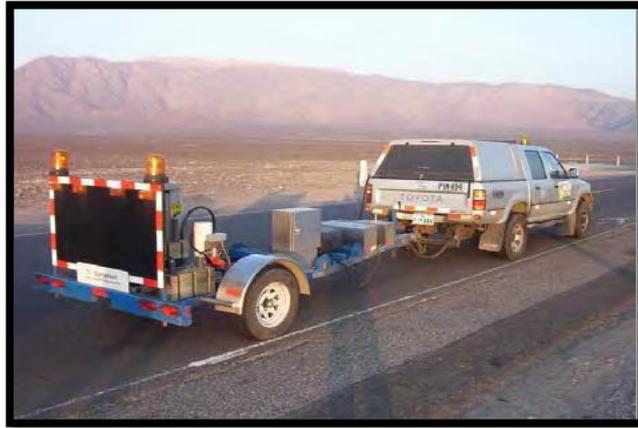
Figura N°9. Deflectómetro de impacto

“La identificación de las secciones de los pavimentos que son estructuralmente uniformes, la identificación de las zonas débiles y /o deterioradas, el cálculo de la capacidad estructural del pavimento, el diseño de recarpeteos o de rehabilitación” (p.171). Equipo de deflectómetro de impacto (Ver figura N°9).

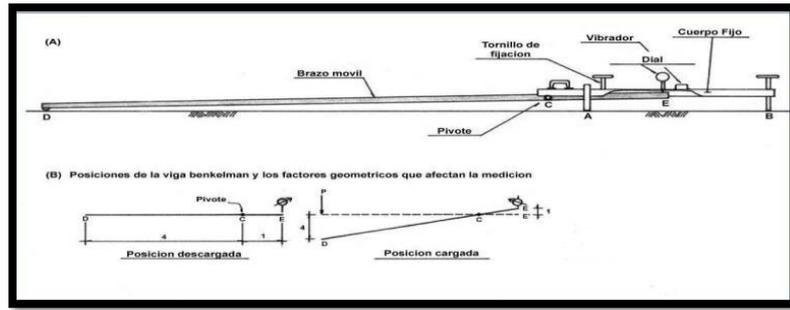
Figura N°10. Esquema de la viga benkelman

Según Manual de Ensayo de Materiales (2016) indica que “el campo de aplicación de estas mediciones es muy amplio, empleándose principalmente para determinar la vida útil remanente de un pavimento, evaluar estructuralmente los pavimentos con fines de mantenimiento, mejoramiento o rehabilitación” (p.962). En la siguiente figura N°10 se observa la viga benkelman.

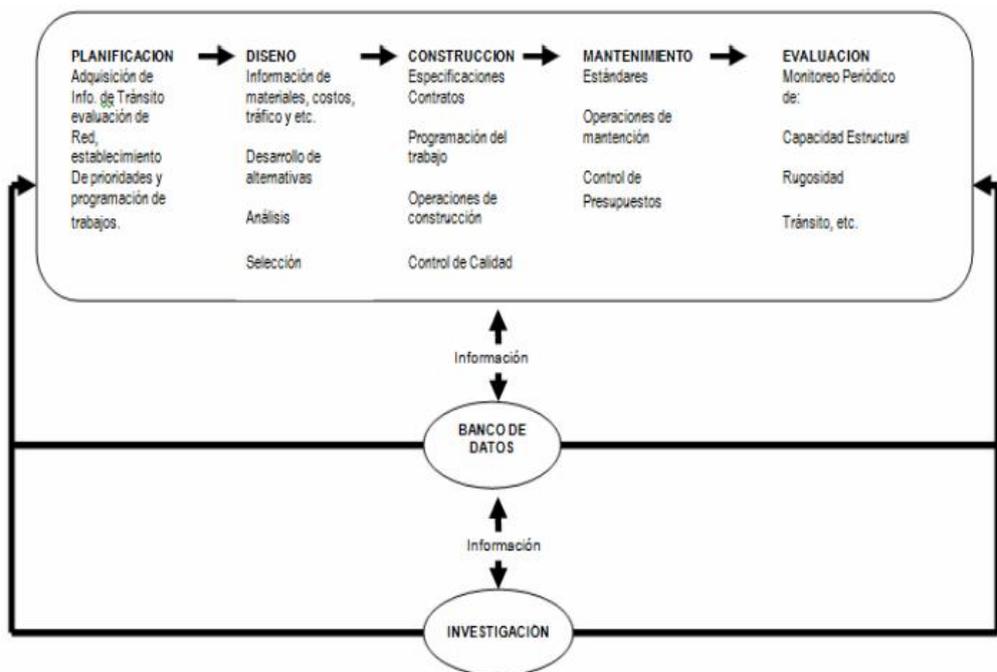
Figura N°15. Estructura general de un sistema de gestión de pavimentos

De Solminihac et al. (2019), nos indica que: “la estructura comienza con una planificación, el diseño, la construcción, el mantenimiento, la evaluación y las actividades que se encuentran integradas en cada una de las etapas” (p.31). Además de la relación entre cada una de los componentes del sistema de información. Se visualiza la figura N°15.

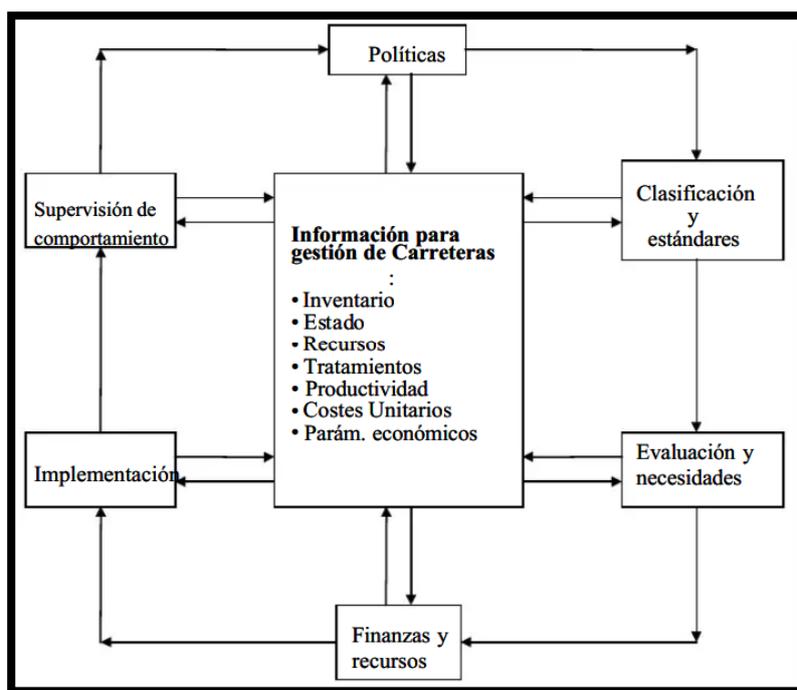
Figura N°16. Ciclo de gestión de carreteras

Para obtener las cuatro funciones de gestión es recomendable un análisis integrado del sistema y además tener un enfoque adecuado es usar el concepto de ciclo de gestión. “El ciclo proporciona una serie de pasos bien definidos que ayudan a tomar las decisiones del proceso de gestión. El ciclo de gestión se realiza típicamente una vez al año o en un período presupuestario” (Kerali, Odoki y Stannard , 2000.p.7). Se puede visualizar la figura N°16 el ciclo de gestión de carreteras.

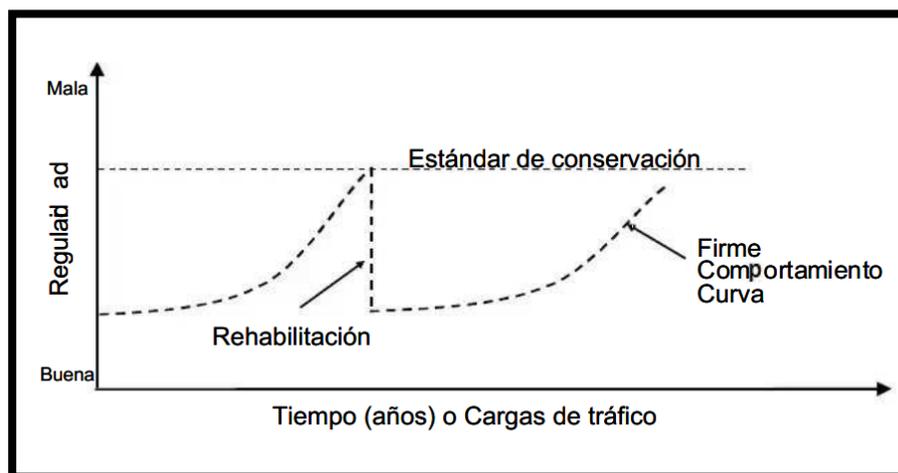
Figura N°18. Concepto del análisis del ciclo del HDM-4

Se observa análisis del ciclo del HDM-4, en la figura N°18.

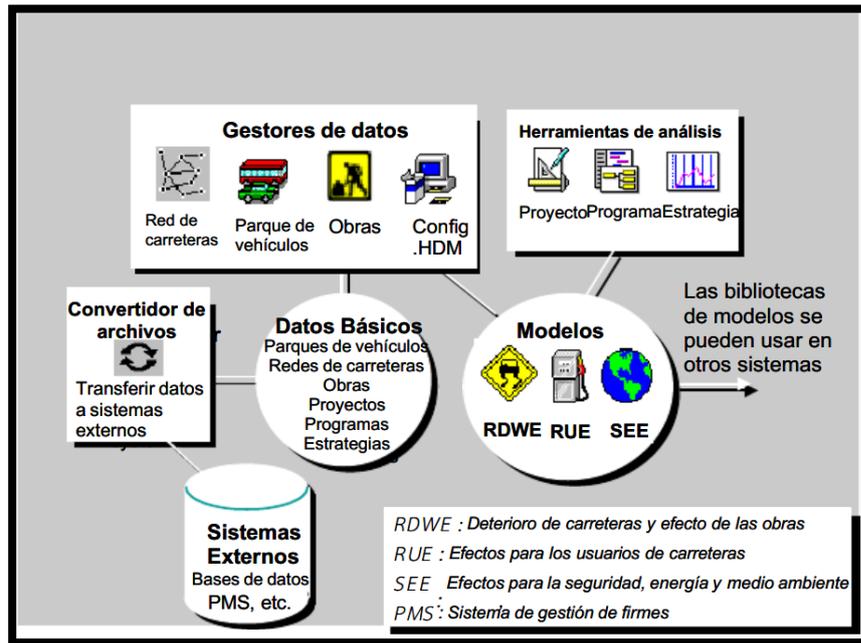
Figura N°22. Arquitectura del sistema HDM-4

En la siguiente figura N°22 se observa la Arquitectura del sistema HDM-4.

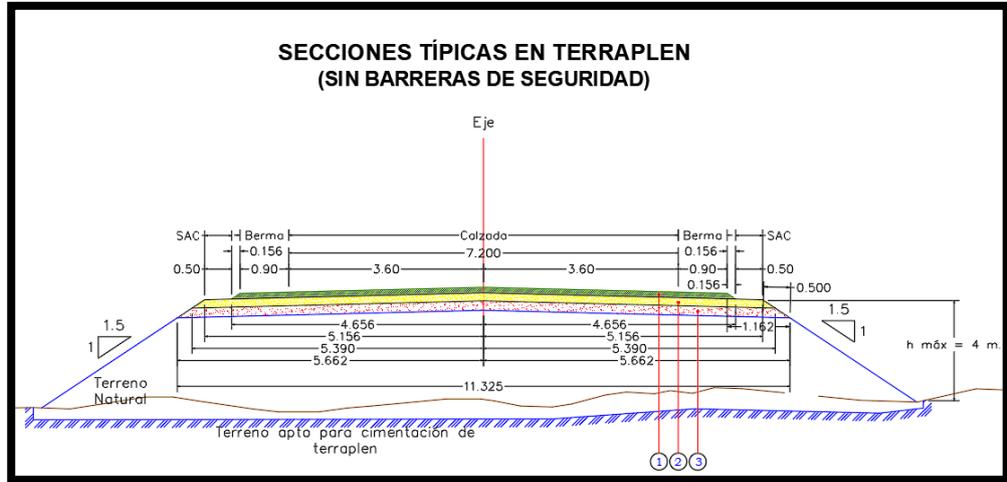
Figura N°29. Secciones típicas en terraplén (Sin barreras de seguridad)

a) Secciones típicas 1 en terraplén del tramo Canta – Huayllay.

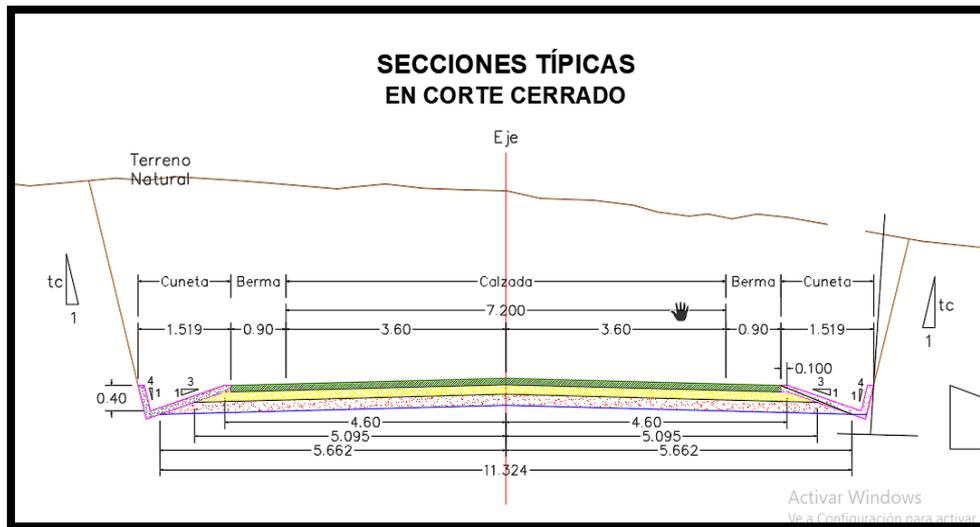
Figura N°30. Sección típica en corte cerrado

b) Secciones típicas 2 en corte cerrado del tramo Canta – Huayllay.

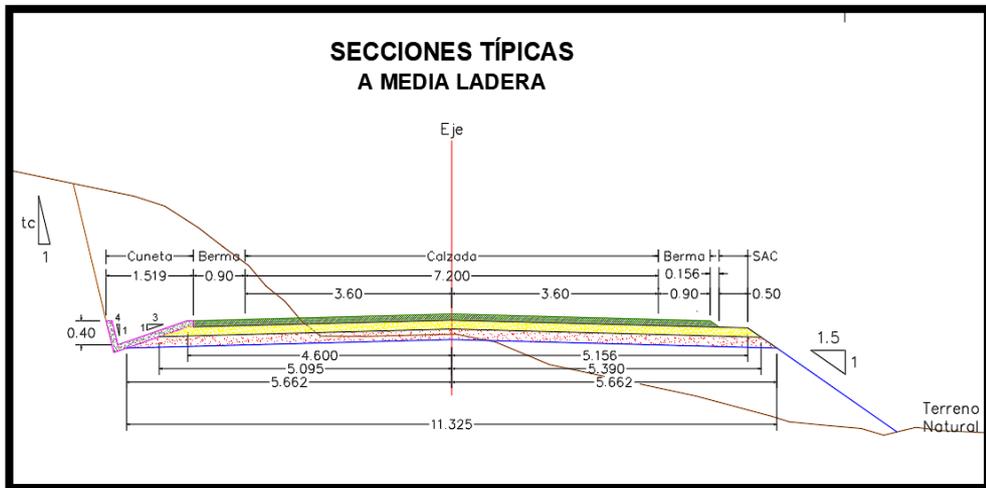
Figura N°31. Sección típica en media ladera

c) Secciones típicas 3 en media ladera.

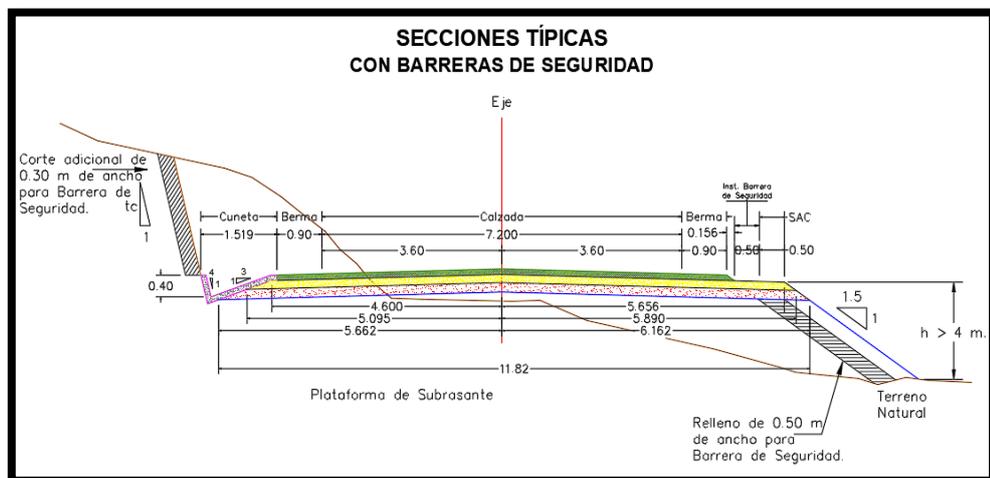
Figura N°32. Sección típica con barrera de seguridad

d) Secciones típicas 4 con barreras de seguridad

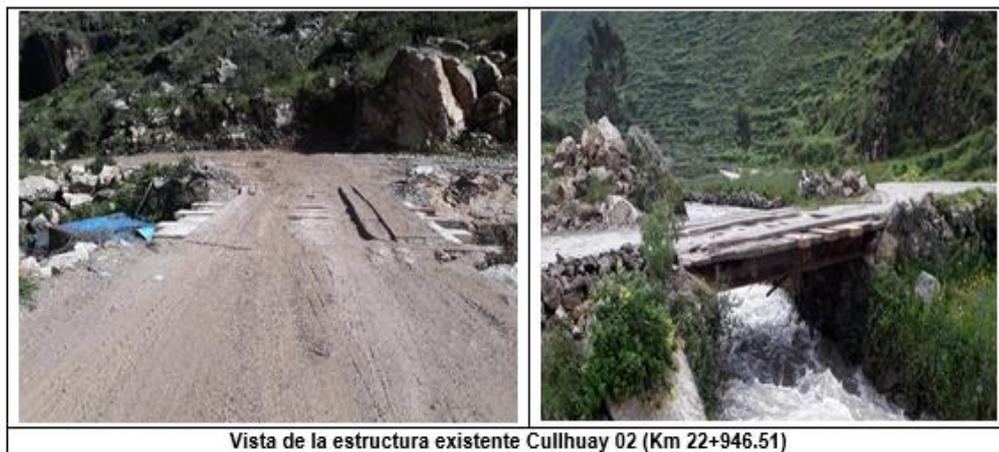
Figura N°42. Estructura existente puente Cullhuay 02 (km 22+946)

La estructura existente debe ser reemplazada por no contar con las dimensiones hidráulicas mínimas requeridas en la normativa vigente, además de encontrarse en malas condiciones por el tránsito continuo de camiones de carga pesada debido a la falta de mantenimiento (Figura N°42).

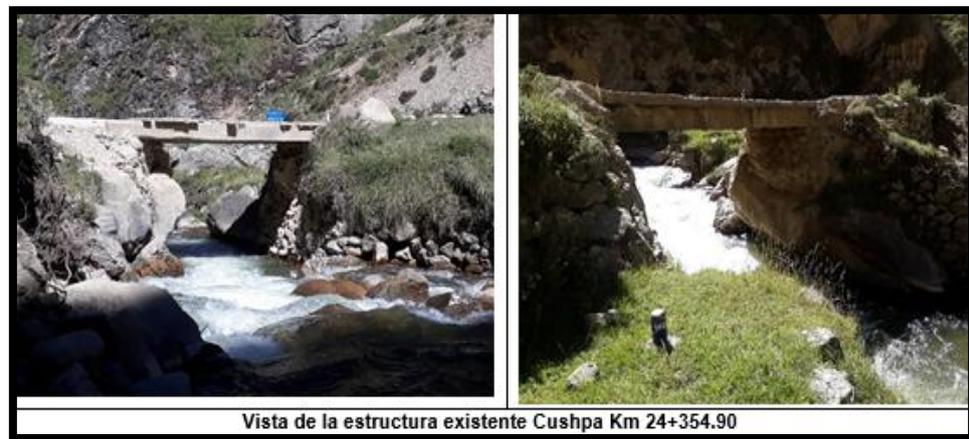
Figura N°43. Estructura existente del puente Cushpa (km 24+354.90)

La estructura existente debe ser reemplazada también por su estado de conservación, pues se encuentra en malas condiciones debido al tránsito continuo de camiones de carga pesada y la falta de mantenimiento de la misma (Figura N°43).

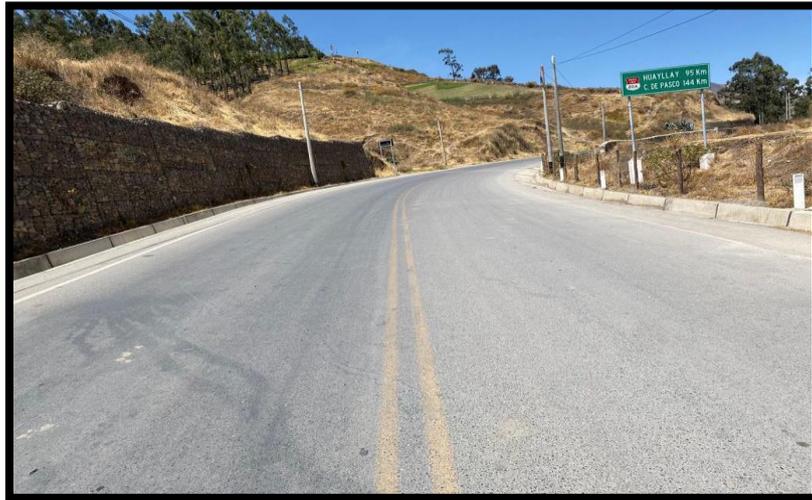
Figura N°46. Fotografía en tramo 1 km 2 +000

En la siguiente figura N°46 podemos observar el inicio del tramo.

Se analizó la condición superficial de la carretera con los parámetros de PCI y se identificó la clase de severidad y cantidad de cada daño que presenta la carretera en un inventario. El formato que se utilizó fue basado en el manual del PCI, este formato nos ayudó para realizar la inspección de pavimento asfáltico.

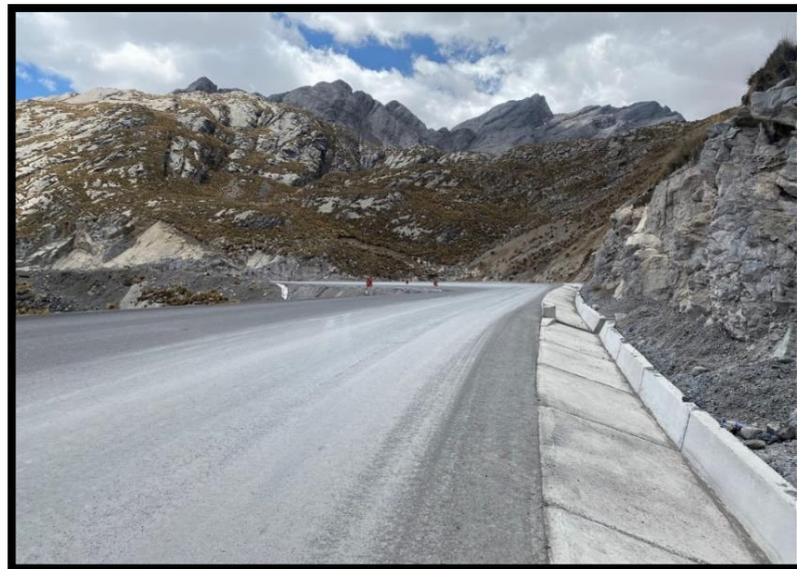
Figura N°47. Fotografía en tramo 3 km 31 +000

El pavimento asfáltico de la carretera está en óptimas condiciones como se puede observar en la figura N°47.

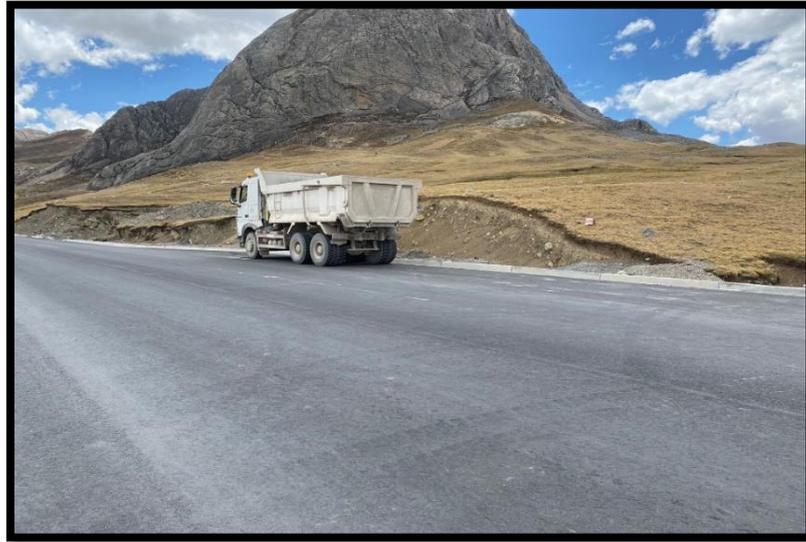
Figura N°48. Fotografía se observa el tramo 5 km 80 +000

El pavimento asfáltico está en óptimas condiciones como se puede ver en la figura N°48.

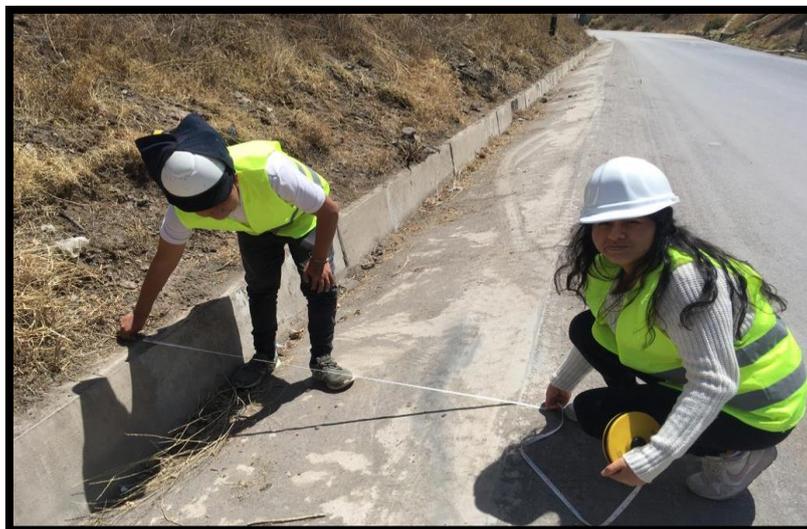
Figura N°49. Fotografía se observa el tramo km 6 +000

Identificación de longitud de cuneta de la vía, se puede observar en la figura N°49.

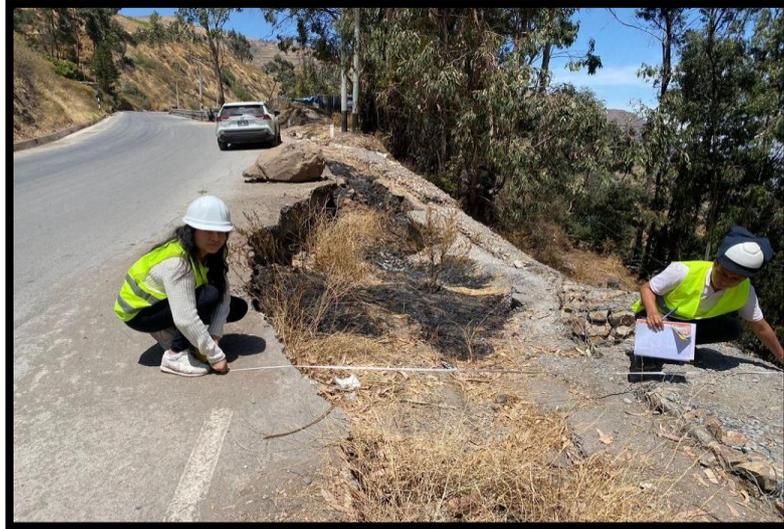
En nuestro recorrido por la carretera se encontraron fallas geológicas en algunos tramos. En km 6 +000 de la carretera tramo: Canta – Huayllay, se identificó de erosión severa de la berma. (Figura N°50)

Figura N°50. Erosión severa de la berma  
Fuente: Elaboración propia (2022)

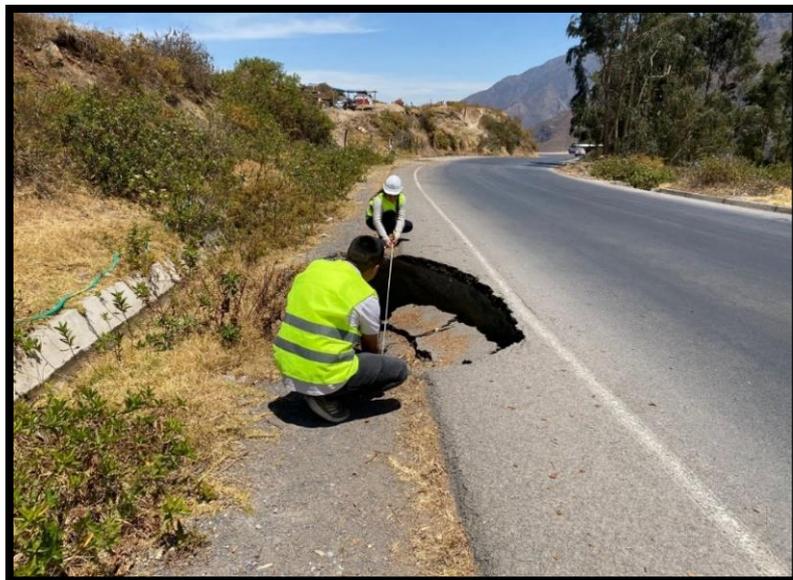
En el km 9 +520 de la carretera tramo: Canta – Huayllay, se identificó la socavación del suelo en berma de la vía (Figura N°51).

Figura N°51. Socavación del suelo en berma de la vía  
Fuente: Elaboración propia (2022)

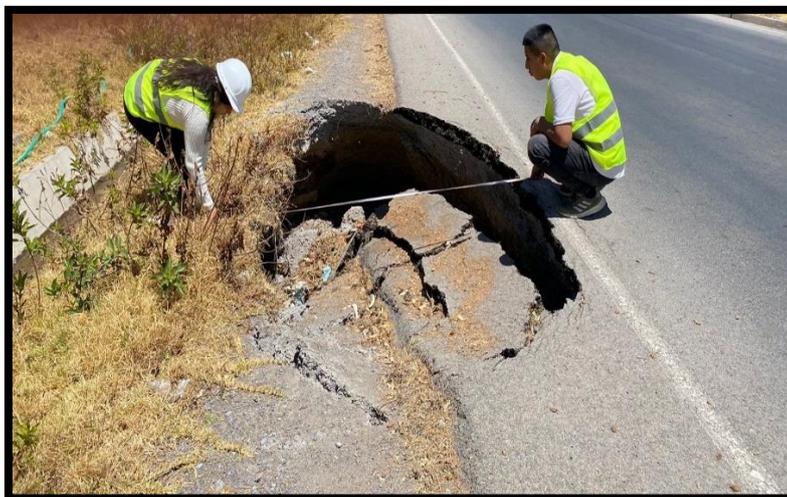
Figura N°52. Socavación del suelo en berma de la vía

En el km 9 +520 de la carretera tramo: Canta – Huayllay, se midió la longitud y el ancho de socavación del suelo en berma de la vía, se observa en la figura N°52.

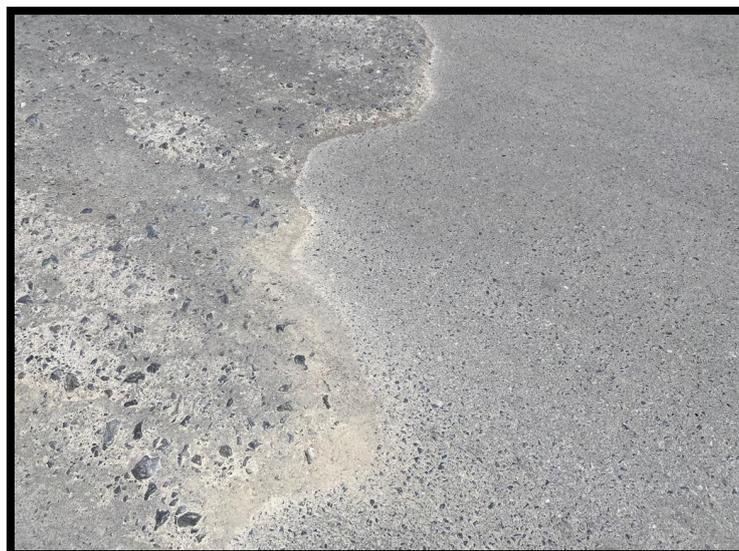
Figura N°53. Erosión y desprendimientos de rocas

En km 12 +000 de la carretera tramo: Canta – Huayllay, se identificó la erosión severa media del suelo efecto de desprendimiento de rocas. (Figura N°53)

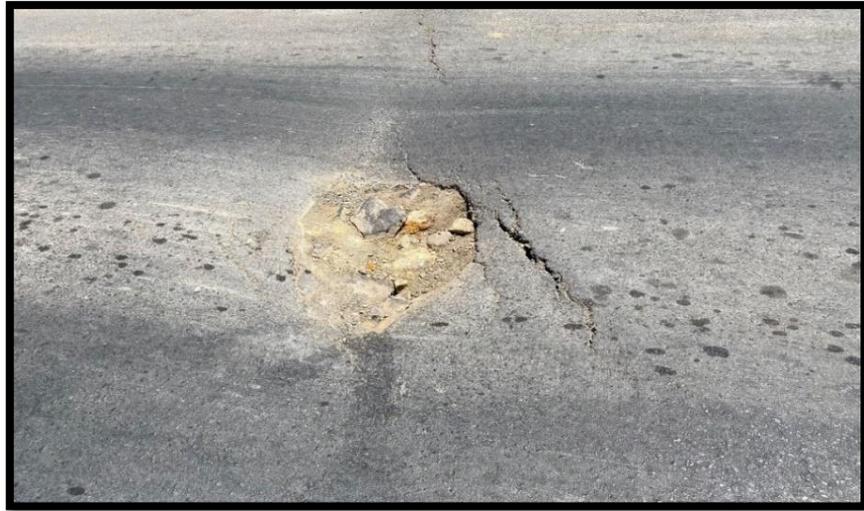
Figura N°54. Fallas de bache severo media del suelo

En el km 12 +000 se identificó el bache severo media del suelo efecto de desprendimiento de rocas. (Figura N°54)

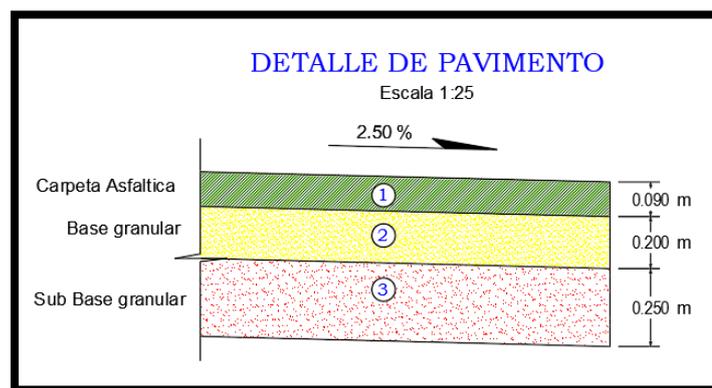
Figura N°56: Espesores de las capas

Espesores de las capas de la carretera Canta – Huayllay (Figura N°56).

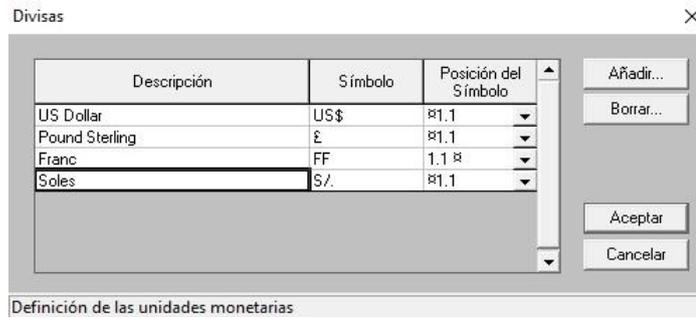
Figura N°61. Divisas

El tipo de moneda que usaremos en nuestro caso para realizar todos los mantenimientos es en soles S/. (Figura N°61).

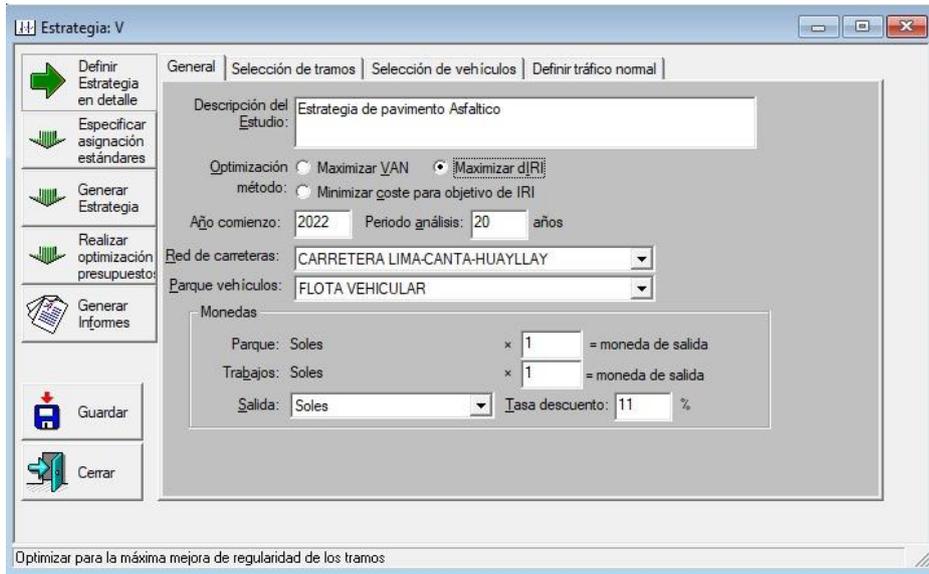
Figura N°90. Módulo de análisis de estrategias

Se realizó el módulo de análisis de estrategias con opción de maximizar el DIRI, como se puede observar en la figura N°90.

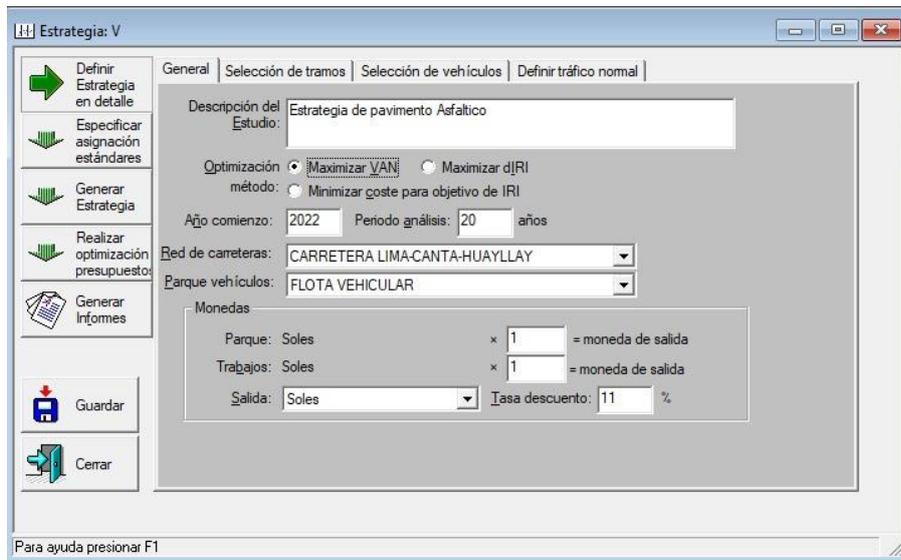
Figura N°91. Elección de optimización de estrategia para obtener la inversión

Se realizó la elección de optimización de estrategias para la obtención de la inversión es maximizar VAN, como se puede observar en la figura N°91.

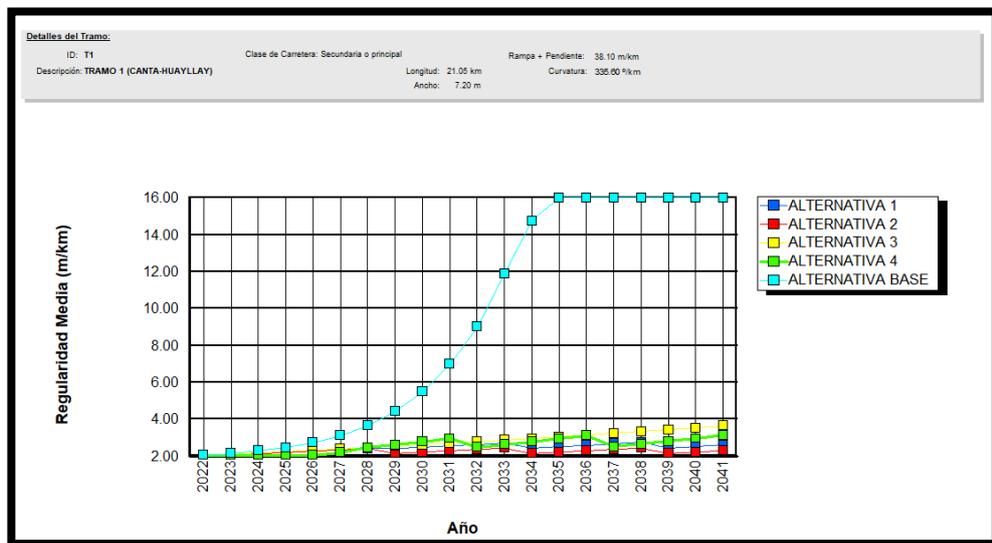
Figura N°103. Progreso de la regularidad media en el tiempo para el tramo 1

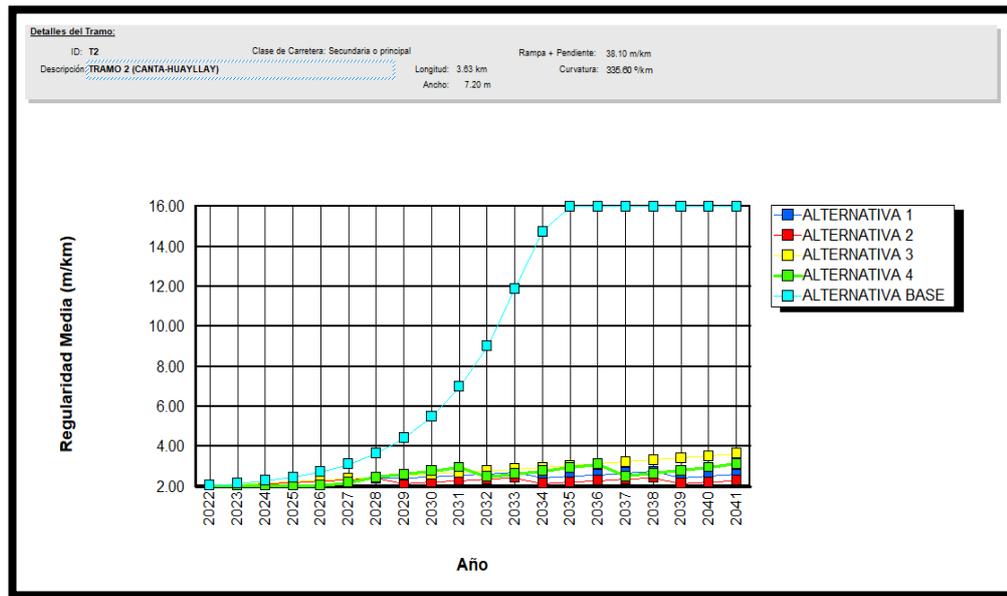
Figura N°104. Progreso de la regularidad media en el tiempo para el tramo 2

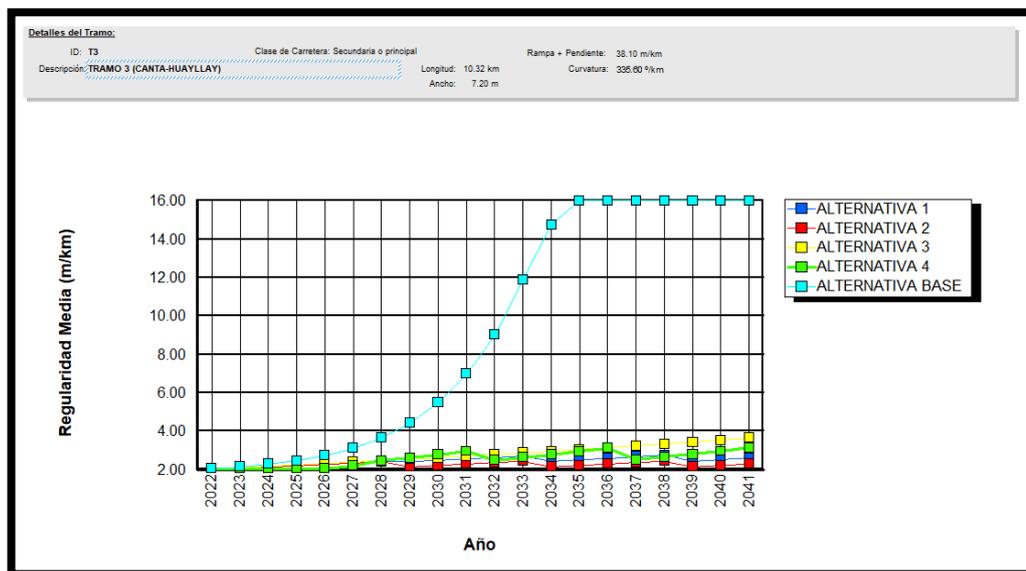
Figura N°105. Progreso de la Regularidad media en el tiempo para el tramo 3

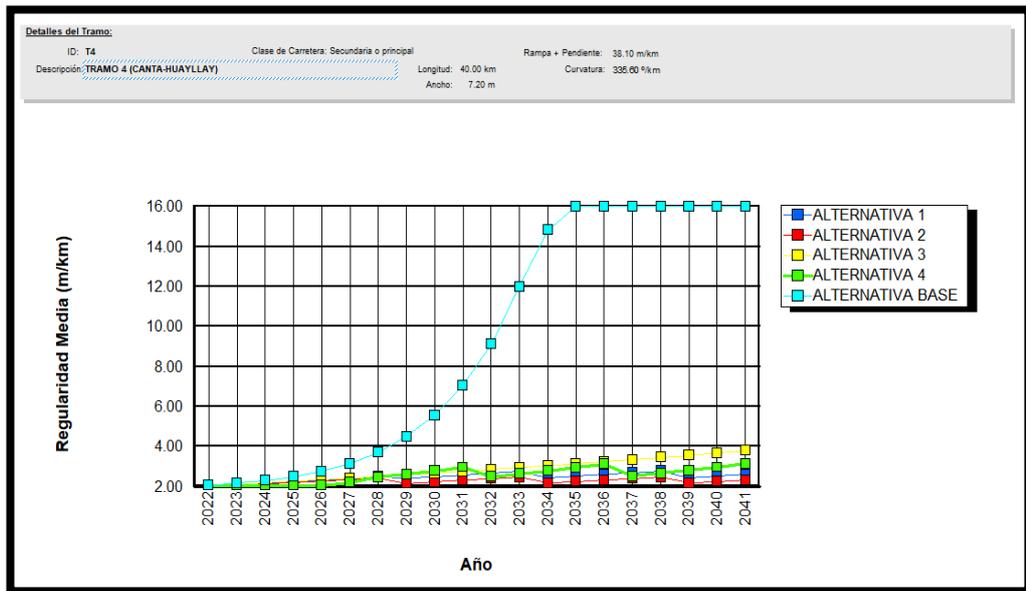
Figura N°106. Progreso de la regularidad media en el tiempo para el tramo 4

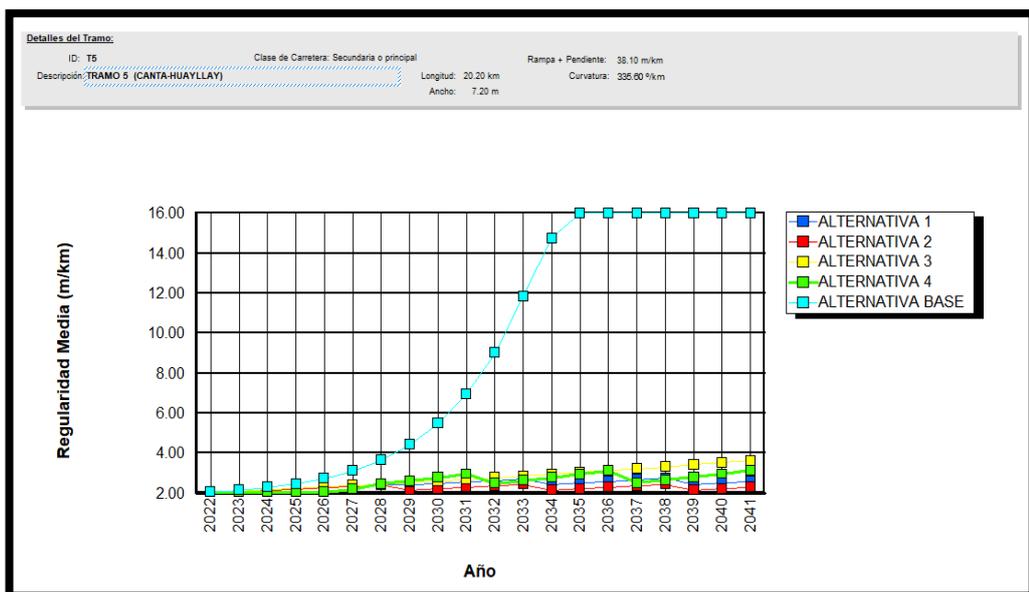
Figura N°107. Progreso de la regularidad media en el tiempo para el tramo 5

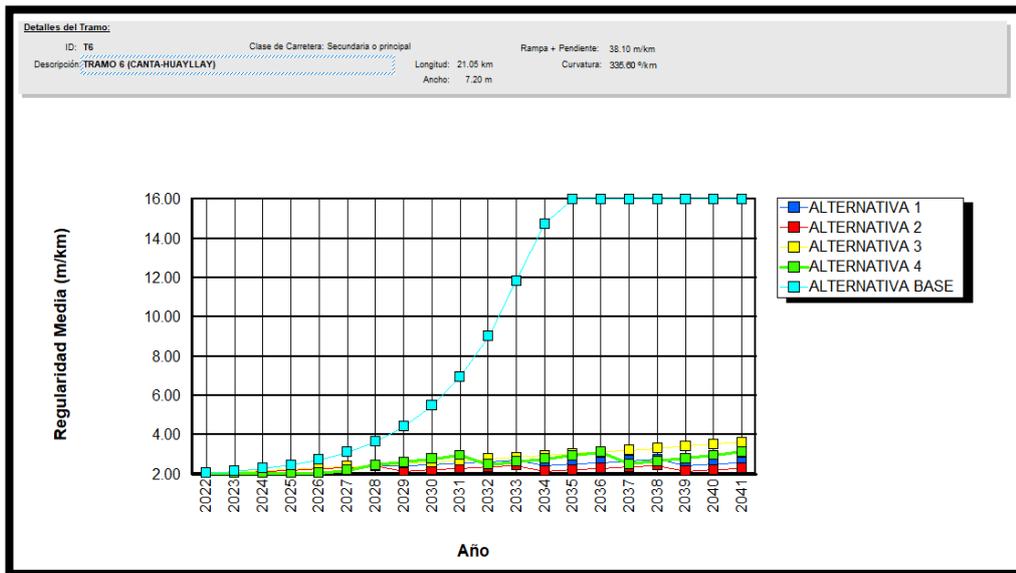
Figura N°108. Progreso de la regularidad media en el tiempo para el tramo 6

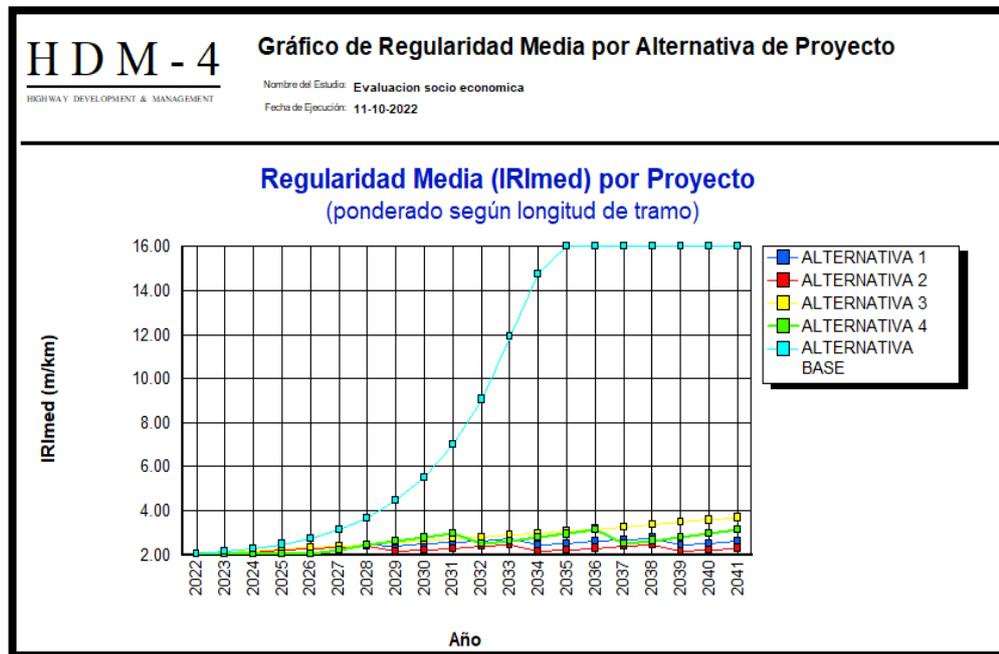
Figura N°109. Progreso de la regularidad media en el tiempo para el proyecto
