UNIVERSIDAD RICARDO PALMA

Análisis de estabilidad del talud en condiciones estáticas y pseudoestáticas
para determinar el nivel de seguridad en la Costa Verde

TESIS

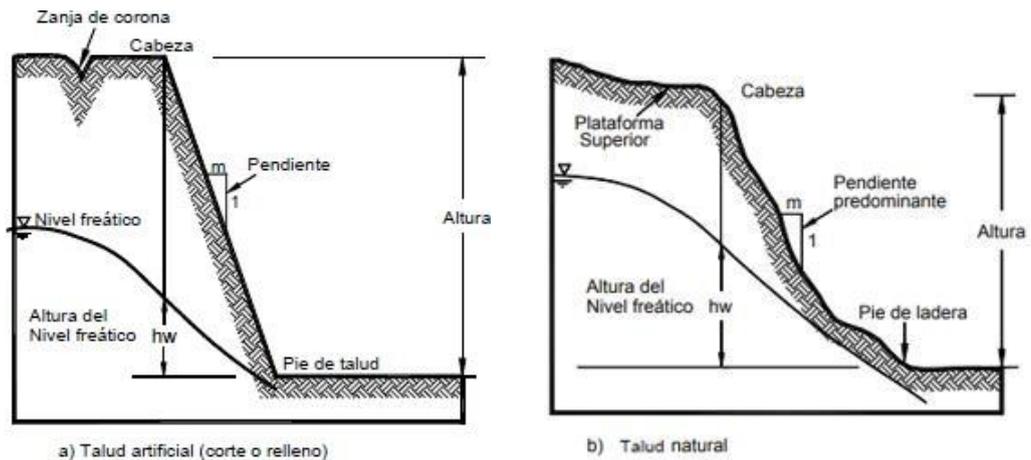
Según el autor del libro *Análisis geotécnico, Deslizamientos Volumen 1*, talud es una masa de tierra en forma de pendiente o presenta cambios evidentes de altura. Existen dos tipos de taludes, los artificiales que son construidos por el hombre como los rellenos o excavaciones y los naturales que son formados por la naturaleza sin intervención de la mano del hombre (figura 2). (Suarez, 2009)

Figura 2. Nomenclatura de taludes

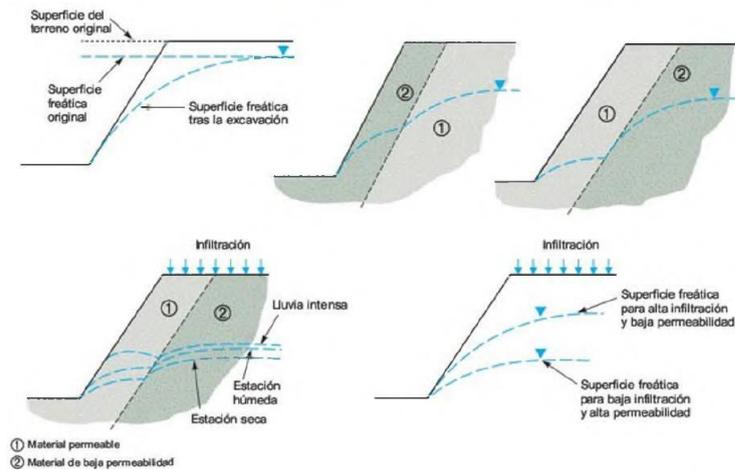
El perfil de la superficie freática de un talud obedece a distintos factores: permeabilidad de los materiales, geometría y condiciones del talud. La estructura geológica influye en el nivel freático, así como si el material del terreno es permeable o con baja permeabilidad (figura 3) (Ferrer et al.,2002).

Figura 3. Nivel freático de un talud según la distribución de los materiales
Fuente: Ferrer *et al.* (2002)

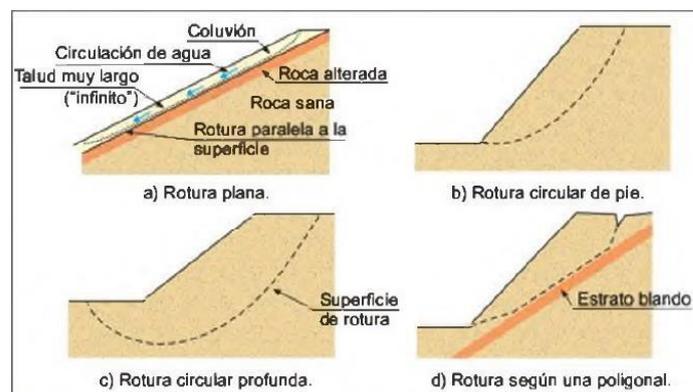
Las roturas de taludes en suelos a favor de un único plano paralelo son casi inexistentes, no obstante, este tipo de rotura puede ser apropiado en las laderas naturales con recubrimiento de suelo sobre las rocas (figura 4a)

La rotura según una diagonal está formada por varios tramos planos (figura 4d) por la existencia de diferentes estratos con distinta composición y propiedades (Ferrer et al.,2002).

Figura 4. Tipos de superficies de rotura en suelos

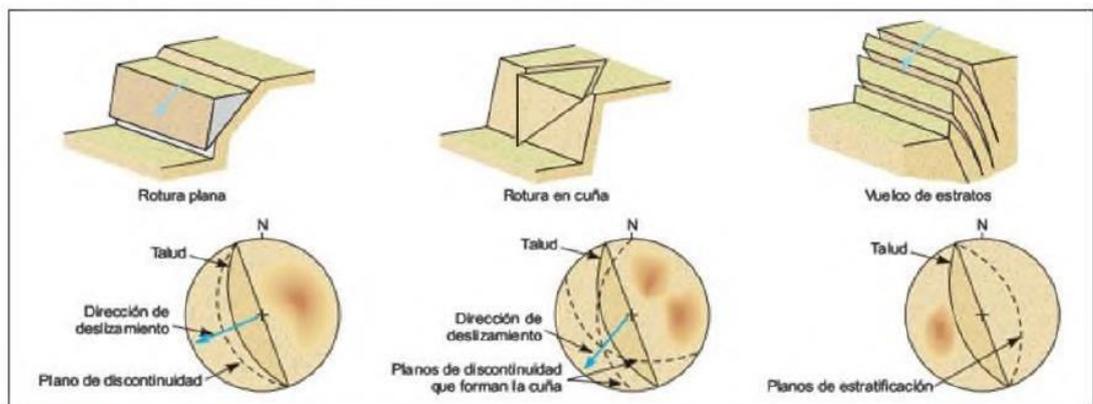
En la figura 5, se observa la representación estereográfica de las condiciones estructurales de alguno de ellos.

Figura 5. Representación estereográfica de los planos de discontinuidad con respecto a la orientación del talud para algunos tipos de roturas en macizos rocosos

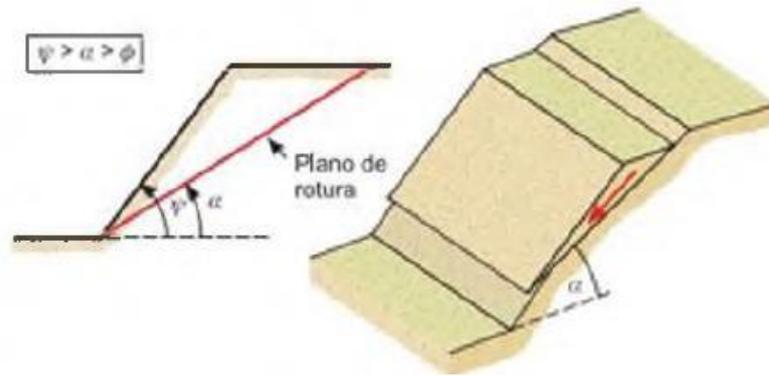
Estas discontinuidades (figura 6) deben cumplir la condición de buzamiento a favor del talud y tener la misma dirección ($\psi > \alpha$). El ángulo de buzamiento de la discontinuidad debe ser mayor al ángulo de rozamiento interno ($\alpha > \phi$) (Ferrer et al.,2002).

Figura 6. Condiciones para la rotura plana

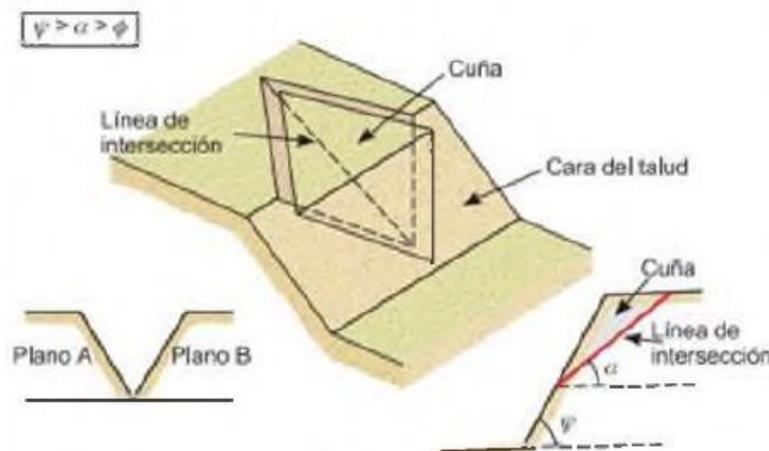
El deslizamiento del bloque da la apariencia de una cuña, ello se da por la intersección de dos planos de discontinuidad. Para que este tipo de rotura exista, los planos de discontinuidad deben aparecer en la superficie del talud y se debe cumplir las mismas condiciones que para la rotura plana $\psi > \alpha > \phi$. (figura 7) (Ferrer et al.,2002)

Figura 7. Condiciones para la rotura en cuña

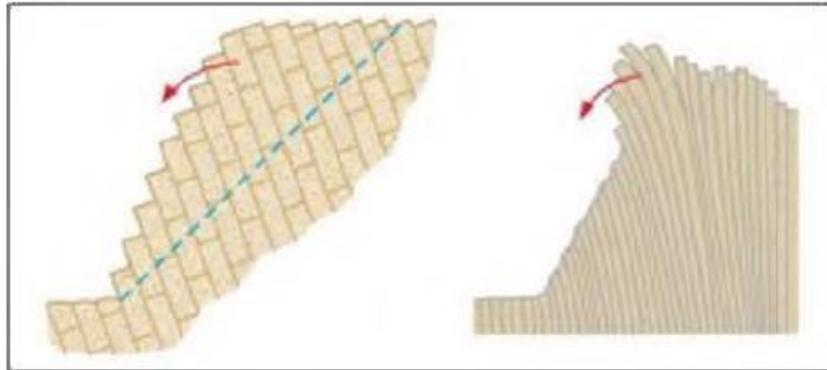
Los estratos presentan buzamientos de forma contraria a la inclinación que se encuentra el talud y la dirección es paralela o subparalela al mismo (Ferrer et al.,2002).

Figura 8. Esquemas de taludes con estructura favorable al vuelco de estratos
Fuente. Ferrer *et al.* (2002)

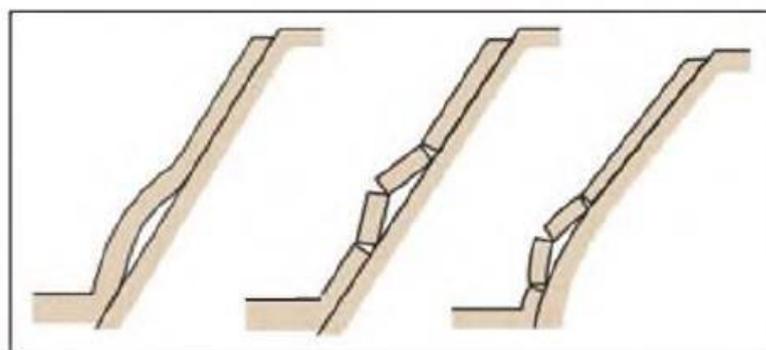
La rotura se puede presentar con o sin flexión del estrato, para que ocurra es necesario que los estratos sean esbeltos (comprado a la altura del talud) para que se presente el pandeo (figura 9) (Ferrer et al.,2002).

Figura 9. Esquema de pandeo en estratos verticalizados, con flexión y fractura
Fuente: Ferrer *et al.* (2002)

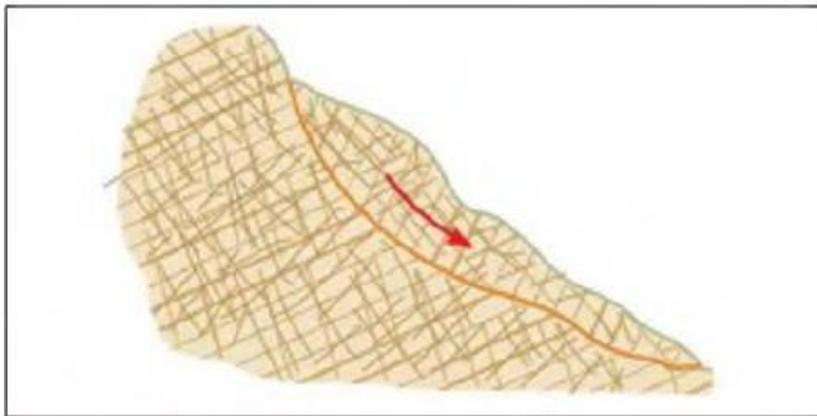
Puede manifestarse en macizos rocosos blandos de escasa competencia y en macizos rocosos muy alterados o muy fracturados que muestran un comportamiento isótropo en el cual los planos de discontinuidad no controlan el comportamiento mecánico (figura 10), en otras palabras, el macizo se comporta como suelo (Ferrer et al.,2002).

Figura 10. Esquema de rotura curva en macizos rocosos intensamente fracturados

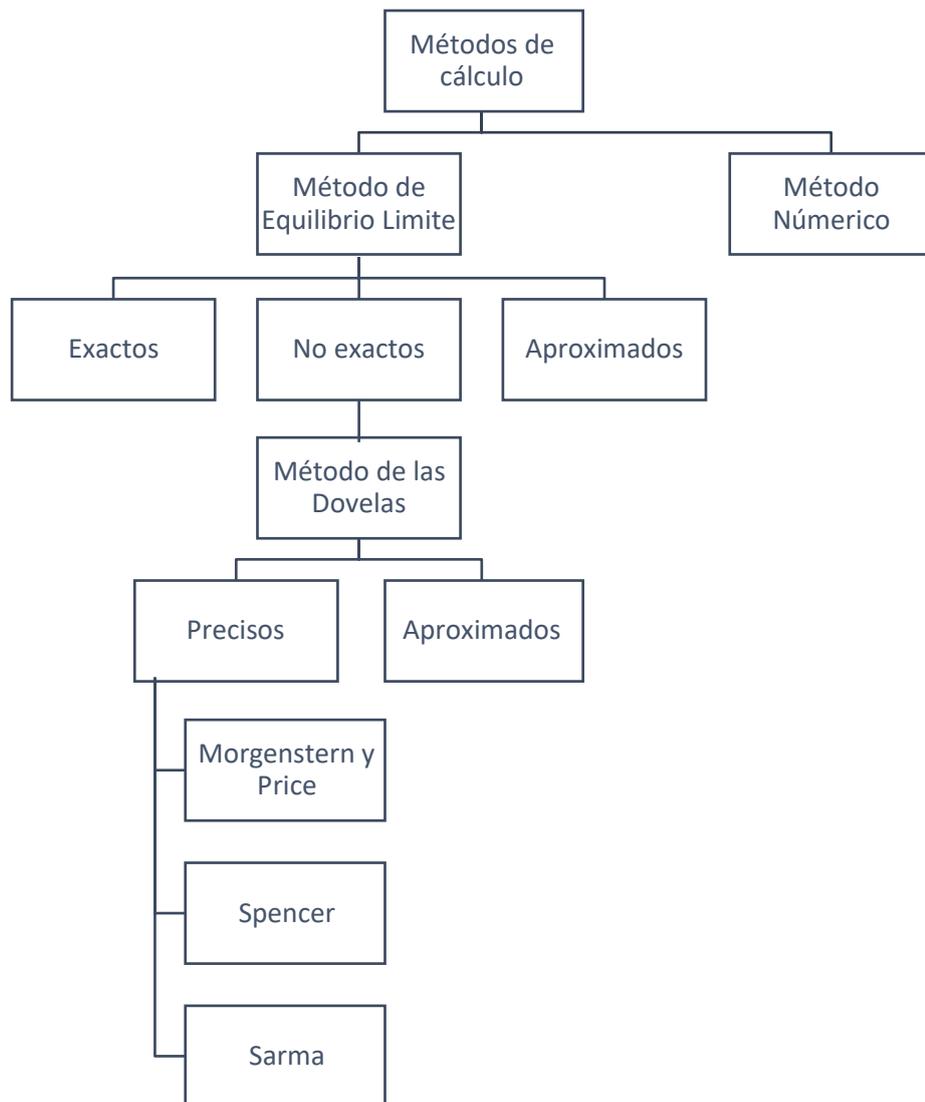
En la figura 11, se muestra un mapa conceptual con los diferentes métodos de cálculo para estabilidad de talud.

Figura 11. Métodos de cálculos de estabilidad de talud
Fuente: Instituto Geológico y Minero de España IGME (1994)

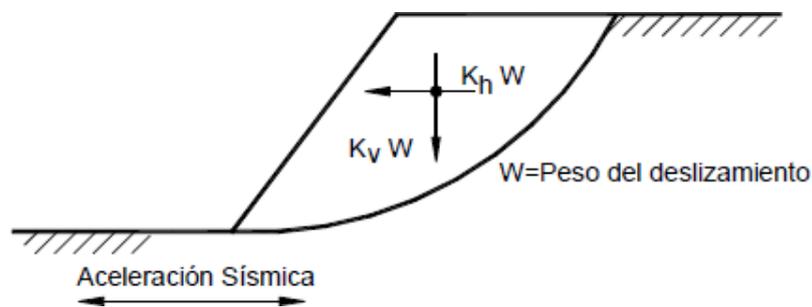
Figura 16. Análisis sísmico pseudoestático de equilibrio límite para una falla curva

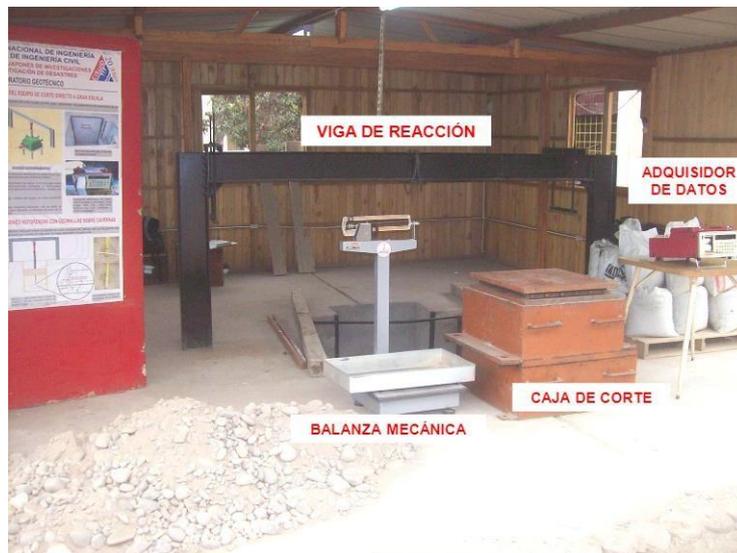
Figura 19. Equipo para ensayo de corte directo a gran escala
Fuente: (Basurto, 2010)

En la figura 19, se observa el equipo de corte directo a gran escala.

En la figura 18, se observa el esquema de ensayo de corte directo en gran escala

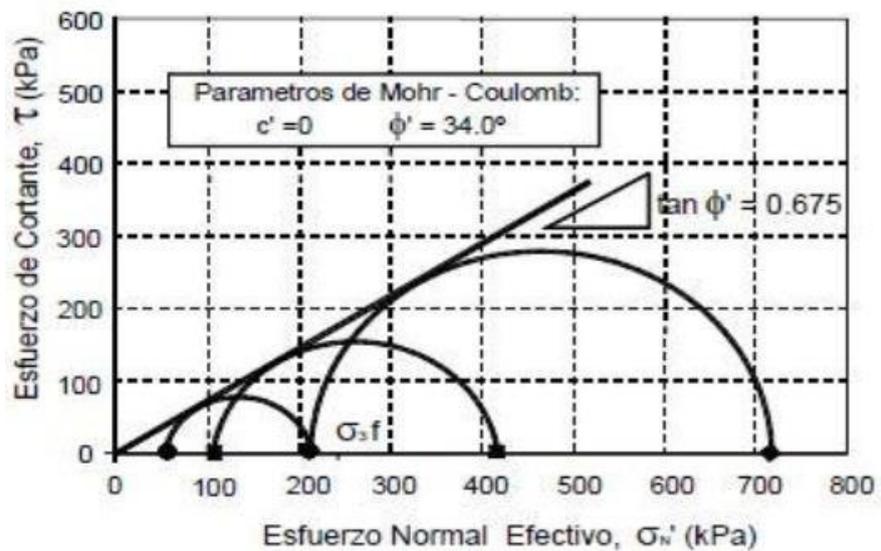
Realizando varias pruebas se lograría obtener la envolvente de Mohr para un suelo determinado (figura 21).

Figura 21. Círculos de Mhor y envolvente de un ensayo triaxial
Fuente: Suarez (2009)

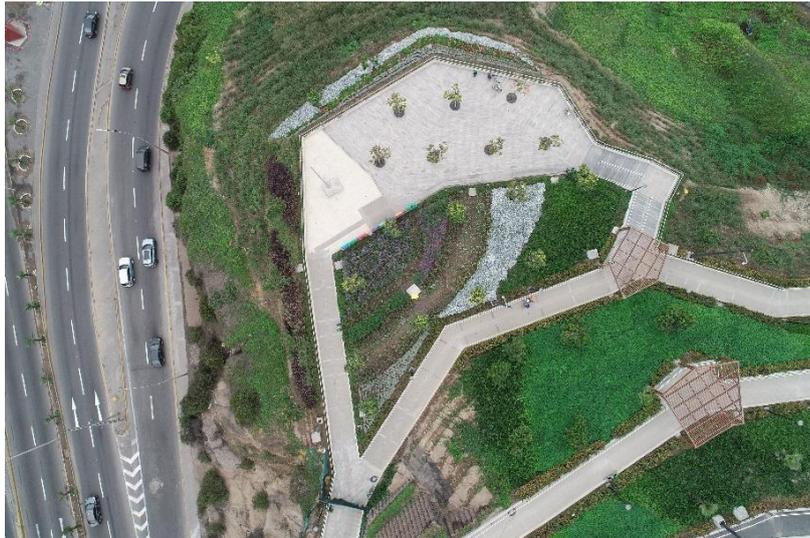
Figura 23. Bajada Armendáriz, Miraflores

La muestra para la investigación es un talud de la Costa Verde que se encuentra en la Bajada de Armendáriz en el distrito de Miraflores (figura 23). Este se encuentra en los límites de los distritos de los Barranco y Miraflores. El talud en estudio tiene una distancia aproximada de 160m. Los estudios realizados por geólogos señalan que en su mayoría los terrenos en esta zona son de suelos suaves y blandos (Mercado, 2021).

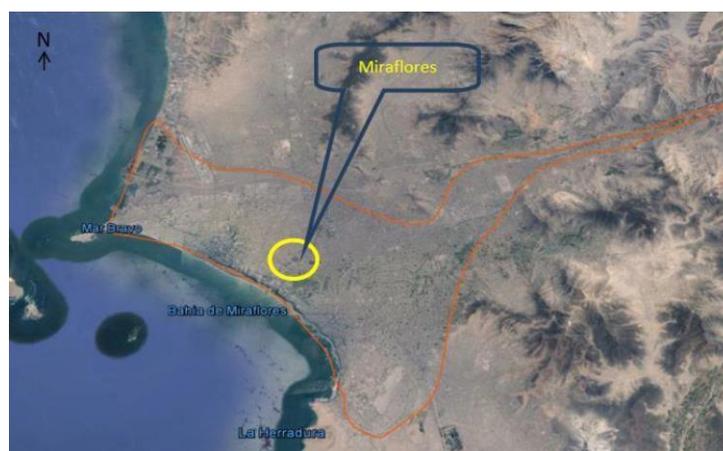
Figura 24. Abanico aluvial del río Rímac
Fuente: Instituto Geofísico del Perú, (2019)

Son terrenos de superficie plana, se encuentran al este del litoral costero, siendo terrenos llanos (en la actualidad, están en su totalidad urbanizados). Está conformado por materiales de origen aluvial (figura 24), como gravas, arenas, limos y arcillas, que provienen del transporte y sedimentación del río Rímac (Instituto Geofísico del Perú [IGP], 2019).

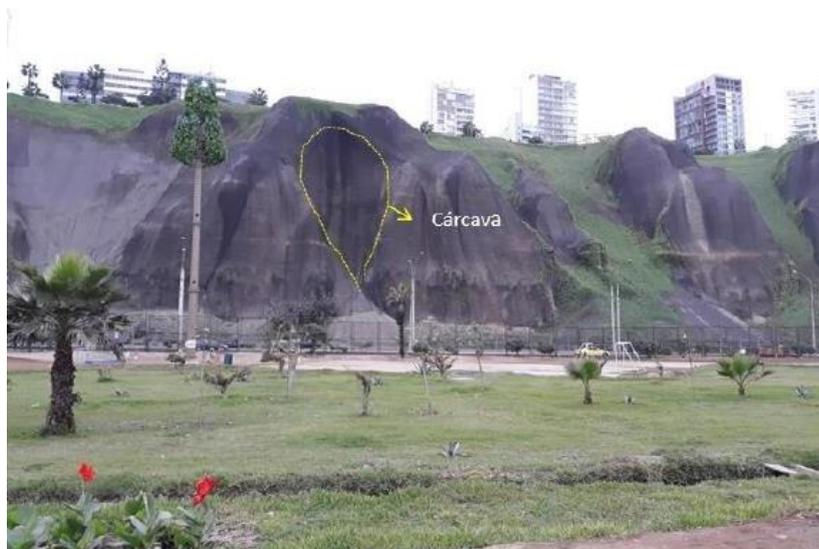
Figura 25. Cárcava en el acantilado de la Costa Verde - Miraflores
Fuente: Instituto Geofísico del Perú (2019)

Es una inclinación vertical formada por la acción erosiva del mar y por la quebrada Armendáriz. El acantilado está compuesto de depósitos aluviales. Los acantilados con laderas de pendiente fuerte a moderada, se perciben en la parte inferior de éstos, donde se observan cárcavas (figura 25) de dimensiones medianas y pequeñas, también se encuentran deslizamientos (Instituto Geofísico del Perú [IGP], 2019).

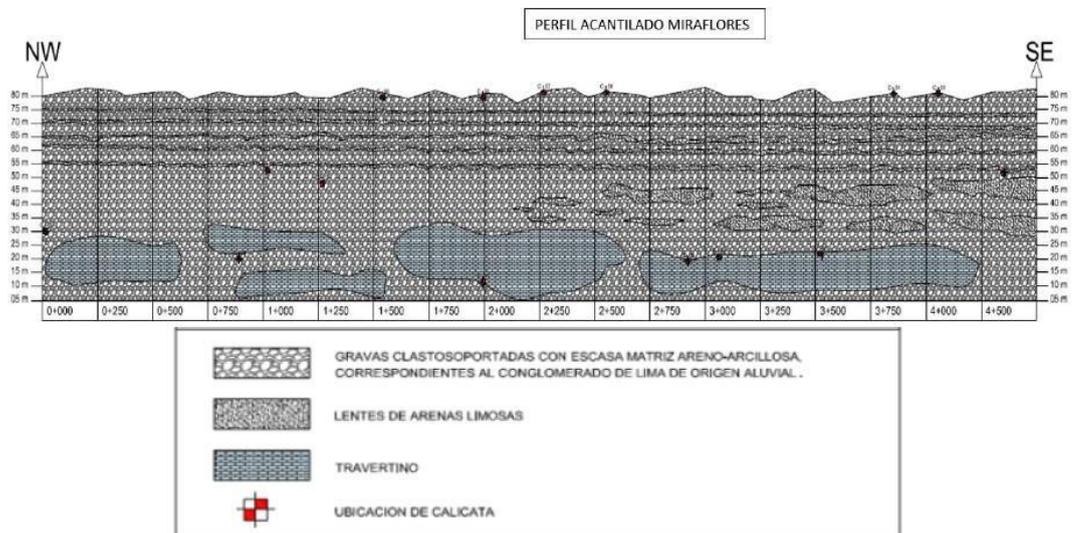
Todos estos materiales se encuentran intercalados formando paquetes de grosores considerables como se puede apreciar también en otros sectores del acantilado. Al pie del acantilado (parte más próxima al litoral costero) se observan algunas costras calcáreas (travertino) (figura 26), que han sido originadas cuando existieron afloramientos de aguas subterráneas, en su composición con carbonatos en disolución. Los niveles de arena, limo y arcilla se pierden lenticularmente y a veces se interdigitan entre ellos o entre los horizontes con cantos rodados (figura 27). (Instituto Geofísico del Perú [IGP], 2019).

Figura 27. Perfil del acantilado del distrito de Miraflores en donde se evidencian los lentes de arenas y limo y arcillas intercalados con el conglomerado y el travertino
 Fuente: Instituto Geofísico del Perú [IGP], (2019)

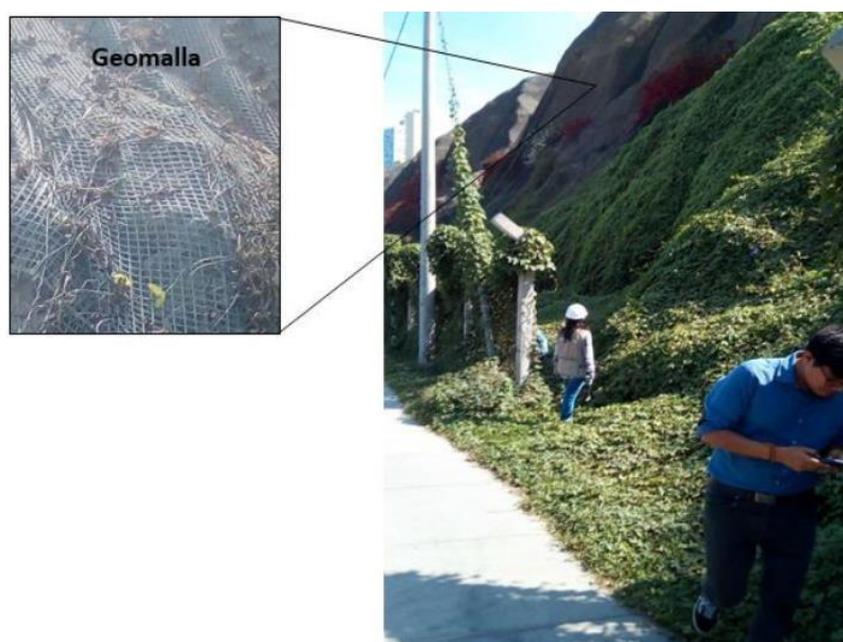
En la actualidad, el acantilado del distrito de Miraflores se encuentra cubierto por geomallas (figura 28) con vegetación cuyo propósito es retener el material desprendido (Instituto Geofísico del Perú [IGP], 2019).

Figura 28. Geomalla recubre el acantilado en el distrito de Miraflores

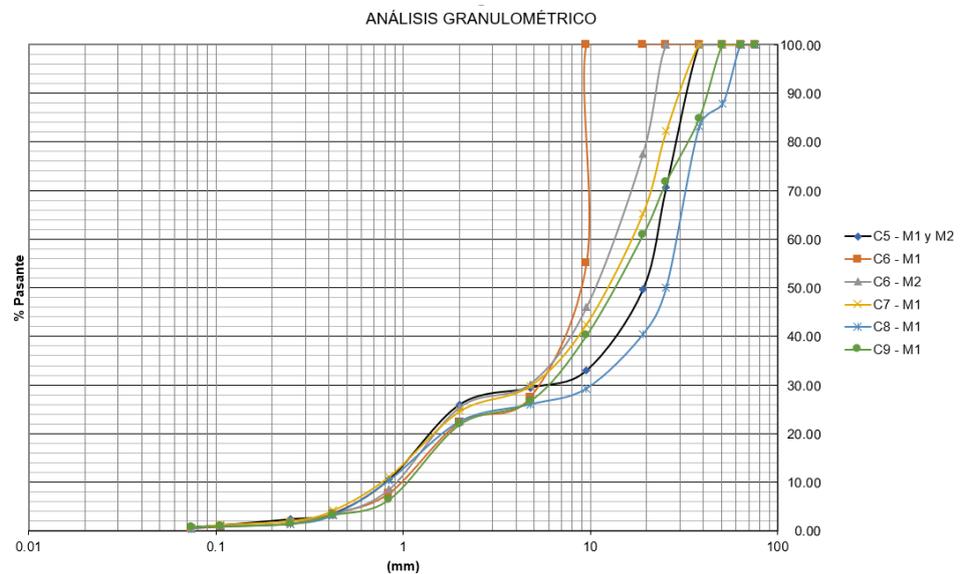
El ensayo de análisis granulométrico (anexo 2, 3, 4, 5 y 6) se realizó siguiendo los procedimientos de la norma ASTM D422. Los resultados de las curvas granulométricas se muestran la figura 29:

Figura 29. Curvas granulométricas

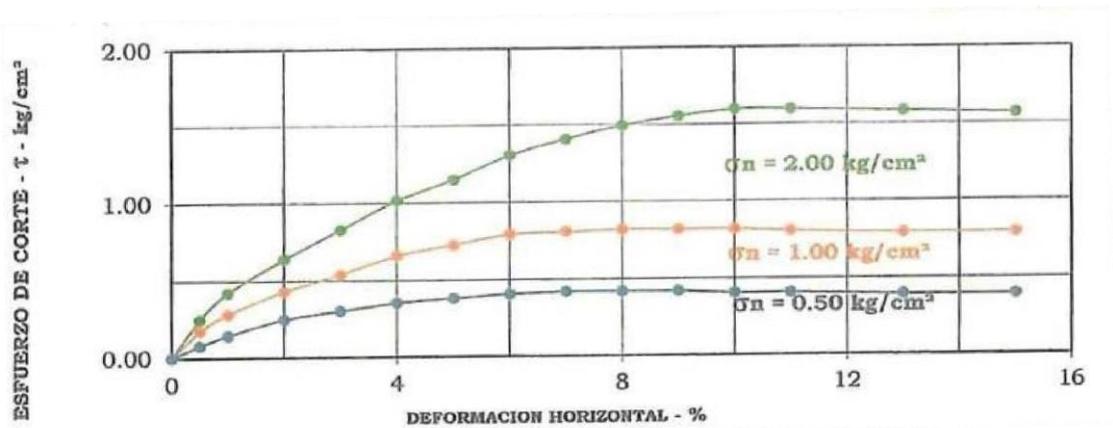
El ensayo de corte directo (anexo 7) se realizó siguiendo el procedimiento establecido en la norma ASTM D3080. La figura 30, muestra la curva esfuerzo deformación obtenida como resultado del ensayo de corte directo a gran escala.

Figura 30. Curva esfuerzo – deformación. Ensayo de corte directo

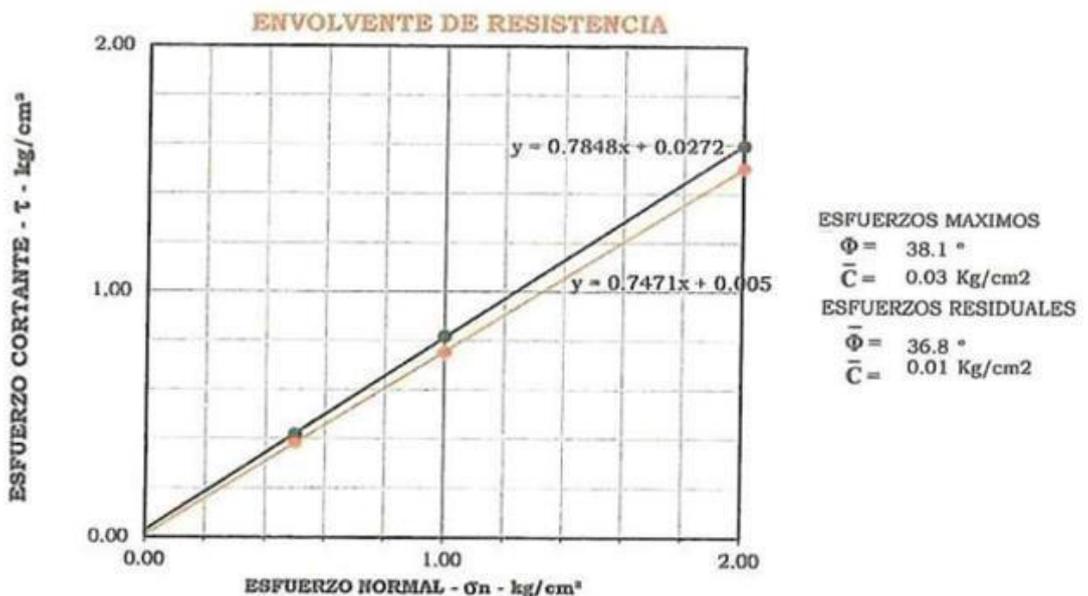
La figura 31, presenta la envolvente de resistencia máxima basado en el modelo Mohr-Coulomb.

Figura 31. Envolvente de resistencia máxima. Ensayo de corte directo

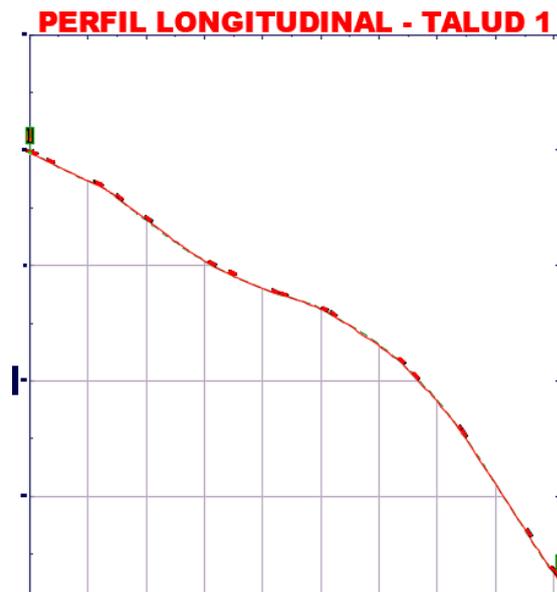
Figura 33. Perfil longitudinal 1

En las siguientes imágenes se visualizan los perfiles obtenidos por medio de vuelo drone, como se observa en las figuras 33, 34, 35, 36, 37 y 38.

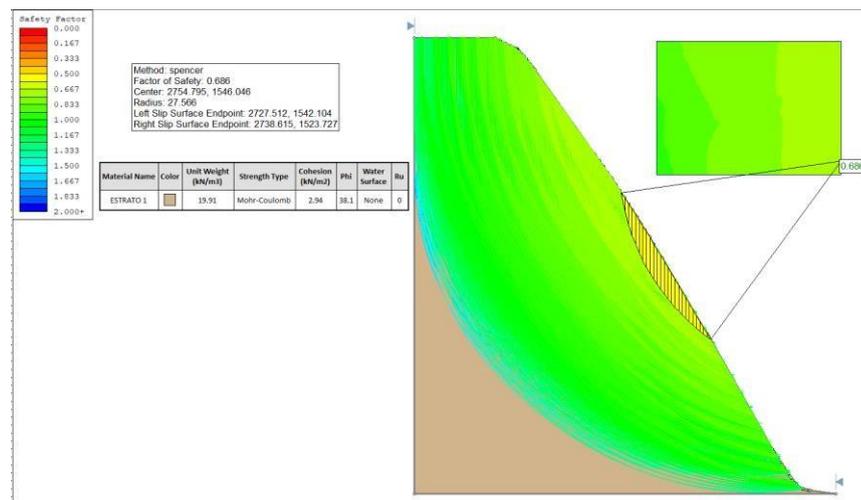
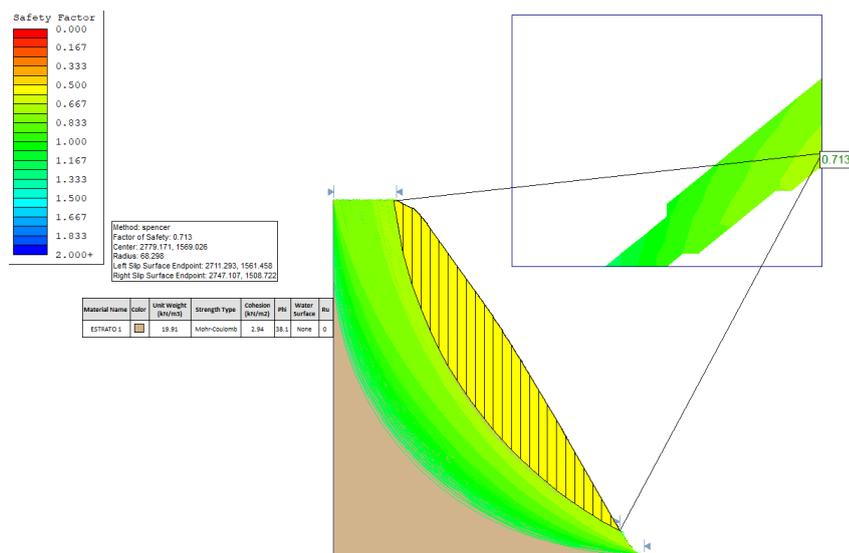
El análisis de estabilidad en condición estática del talud realizado en el Perfil 1 presenta un $FS=0.686$ (figura 39), siendo esto una falla local, mientras que en una falla global resulta un $FS=0.713$ (figura 40), el cual los dos valores son menores al factor de seguridad mínimo requerido que es de 1.5.

Figura 39. Análisis estático del perfil 1 Método Spencer (Falla Local)

Figura 40. Análisis estático del perfil 1 Método Spencer (Falla Global)

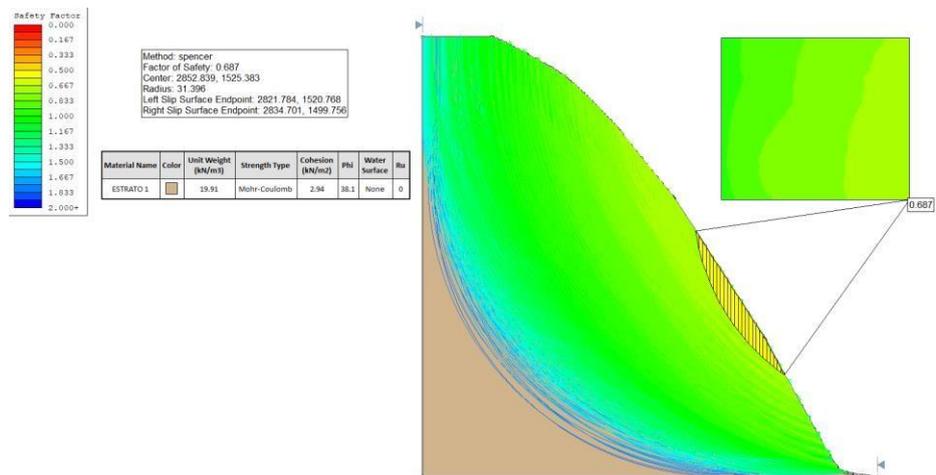
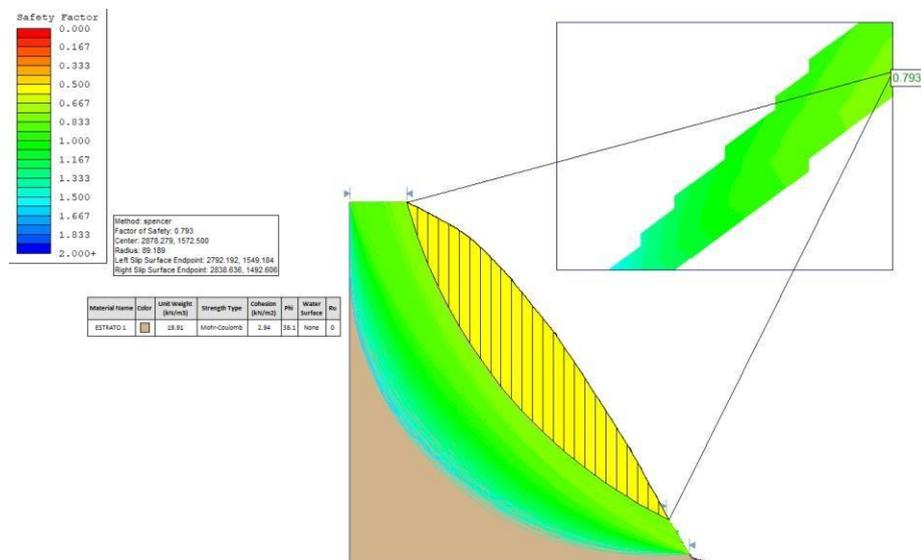
El análisis de estabilidad en condición estática del talud realizado en el Perfil 2 presenta un $FS=0.687$ (Figura 41), siendo esto una falla local, mientras que en una falla global resulta un $FS=0.793$ (figura 42), el cual los dos valores son menores al factor de seguridad mínimo requerido que es de 1.5.

Figura 41. Análisis estático del perfil 2 Método Spencer (Falla Local)

Figura 42. Análisis estático del perfil 2 Método Spencer (Falla Global)

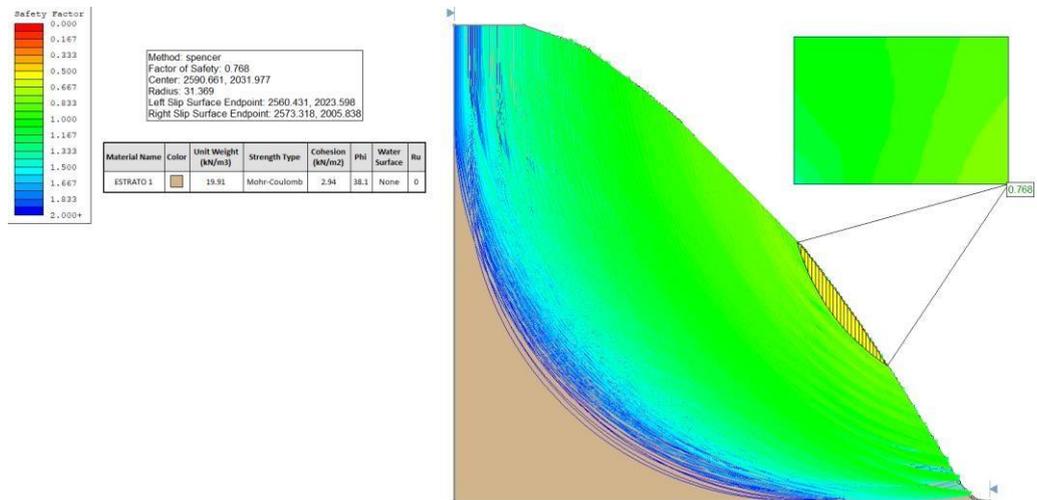
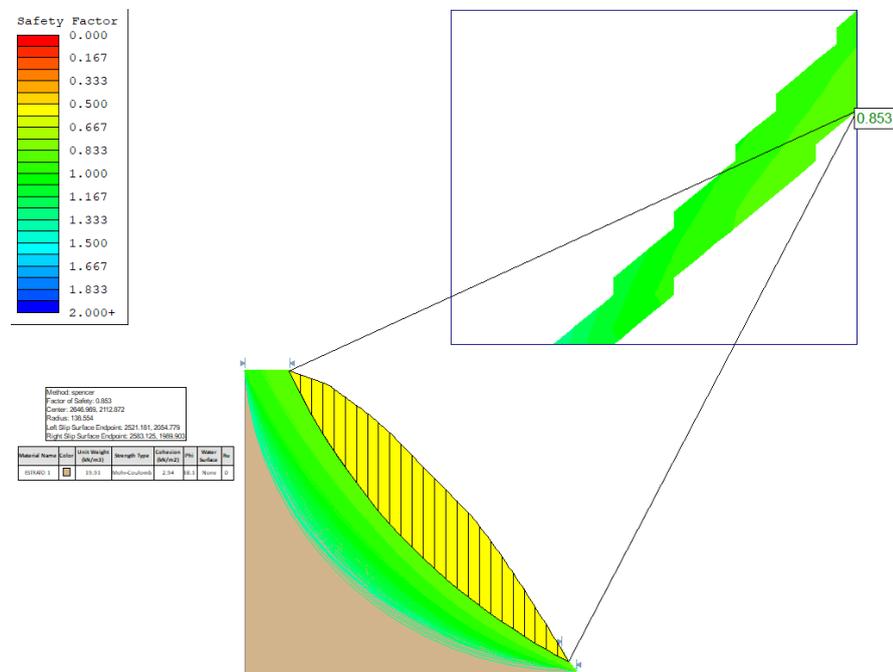
El análisis de estabilidad en condición estática del talud realizado en el Perfil 3 presenta un FS=0.768 (figura 43), siendo esto una falla local, mientras que en una falla global resulta un FS=0.853 (figura 44), el cual los dos valores son menores al factor de seguridad mínimo requerido que es de 1.5.

Figura 43. Análisis estático del perfil 3 Método Spencer (Falla Local)

Figura 44. Análisis estático del perfil 3 Método Spencer (Falla Global)

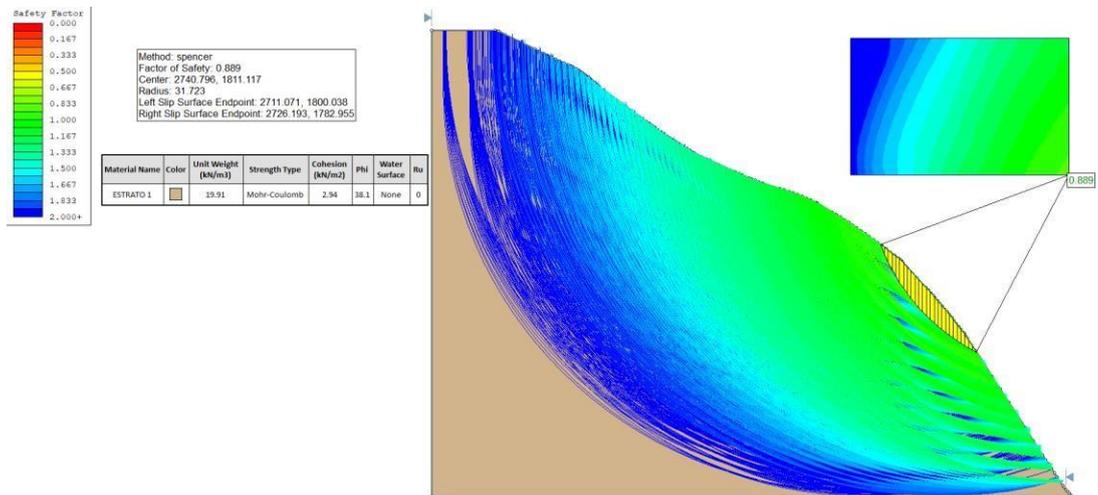
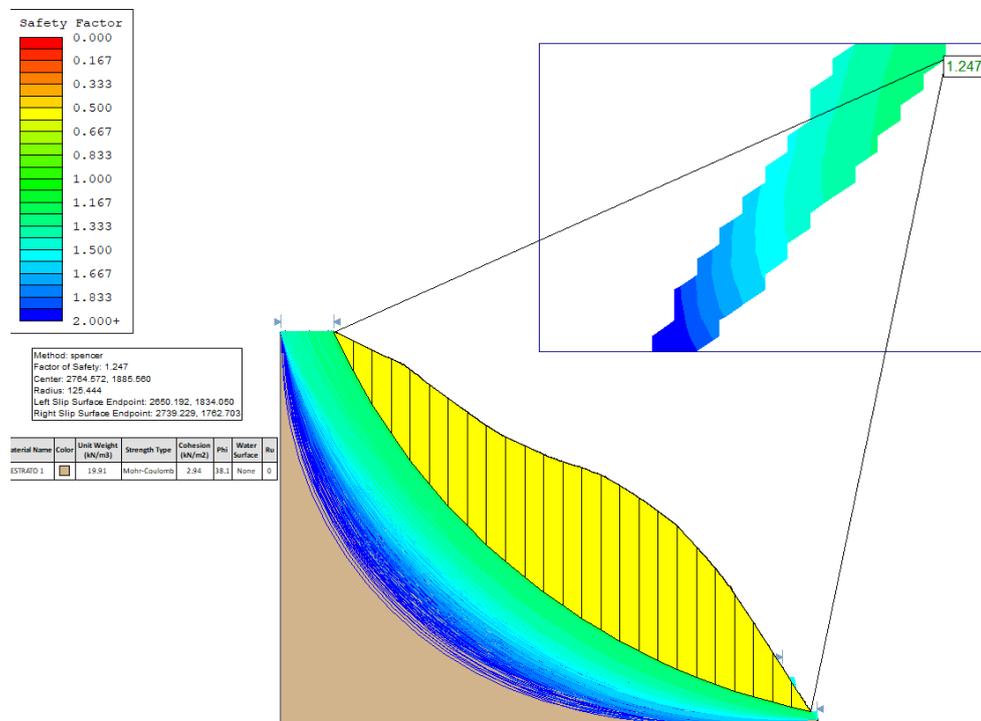
El análisis de estabilidad en condición estática del talud realizado en el Perfil 4 presenta un FS=0.889 (figura 45), siendo esto una falla local, mientras que en una falla global resulta un FS=1.247 (figura 46), el cual los dos valores son menores al factor de seguridad mínimo requerido que es de 1.5.

Figura 45. Análisis estático del perfil 4 Método Spencer (Falla Local)

Figura 46. Análisis estático del perfil 4 Método Spencer (Falla Global)

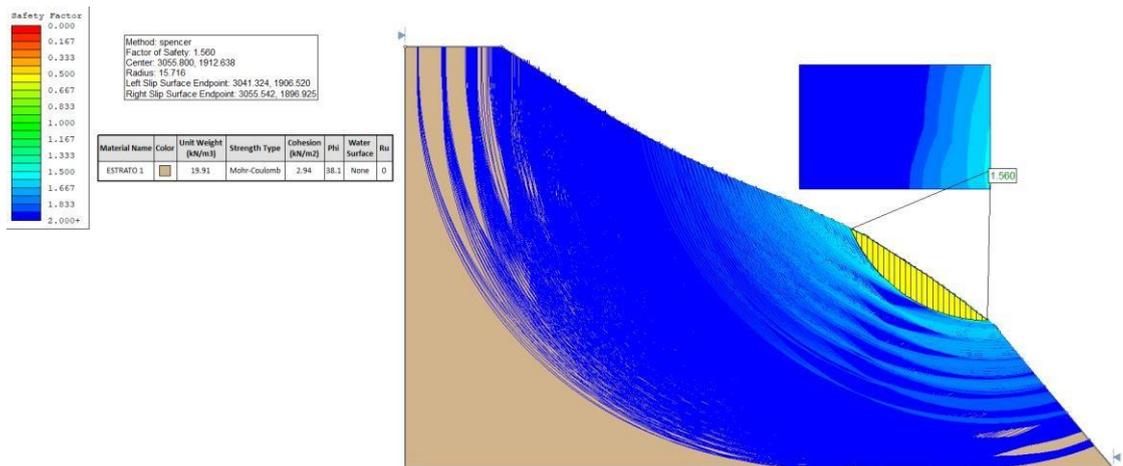
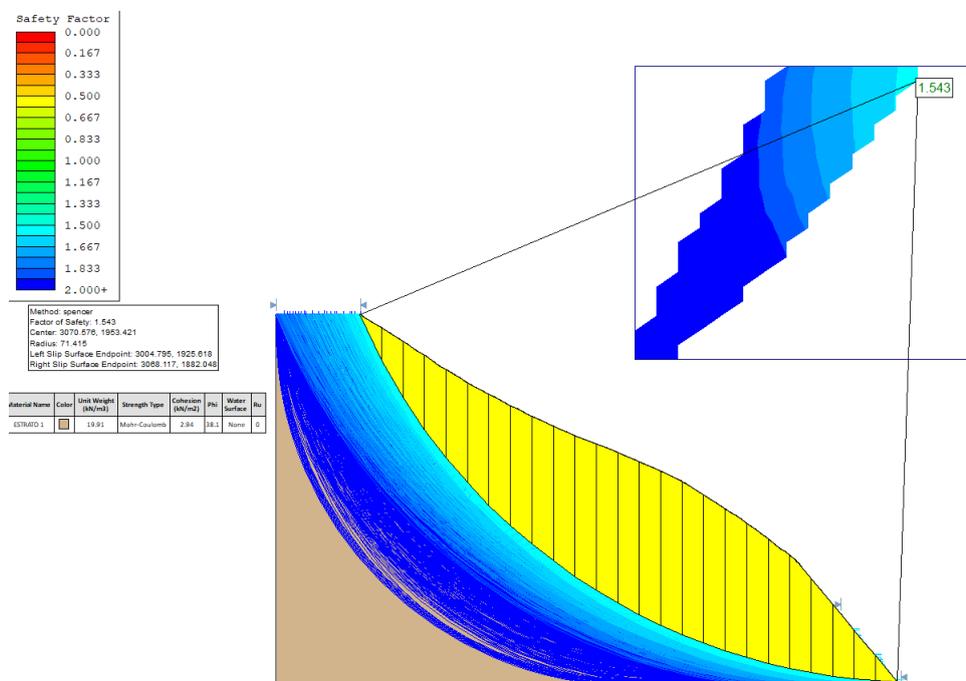
El análisis de estabilidad en condición estática del talud realizado en el Perfil 5 presenta un FS=1.560 (figura 47), siendo esto una falla local, mientras que en una falla global resulta un FS=1.543 (figura 48), el cual los dos valores son menores al factor de seguridad mínimo requerido que es de 1.5.

Figura 47. Análisis estático del perfil 5 Método Spencer (Falla Local)

Figura 48. Análisis estático del perfil 5 Método Spencer (Falla Global)

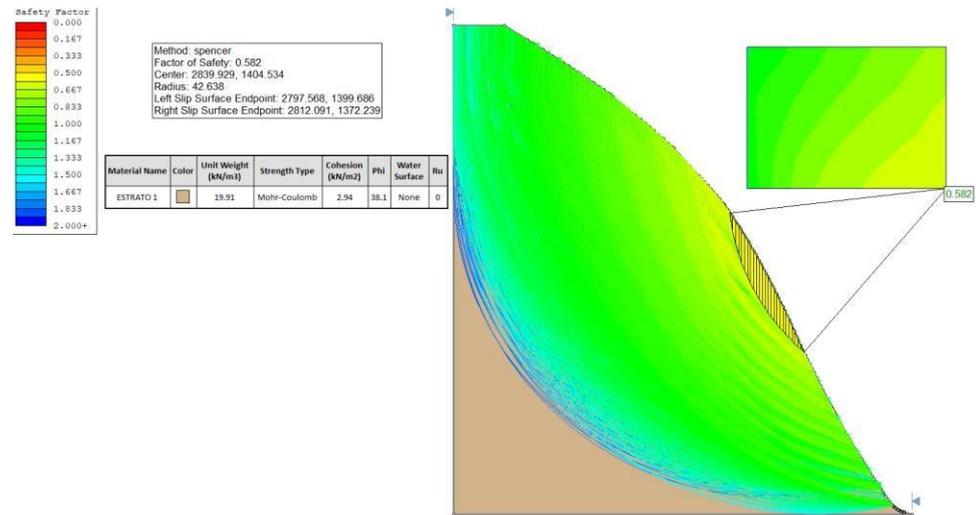
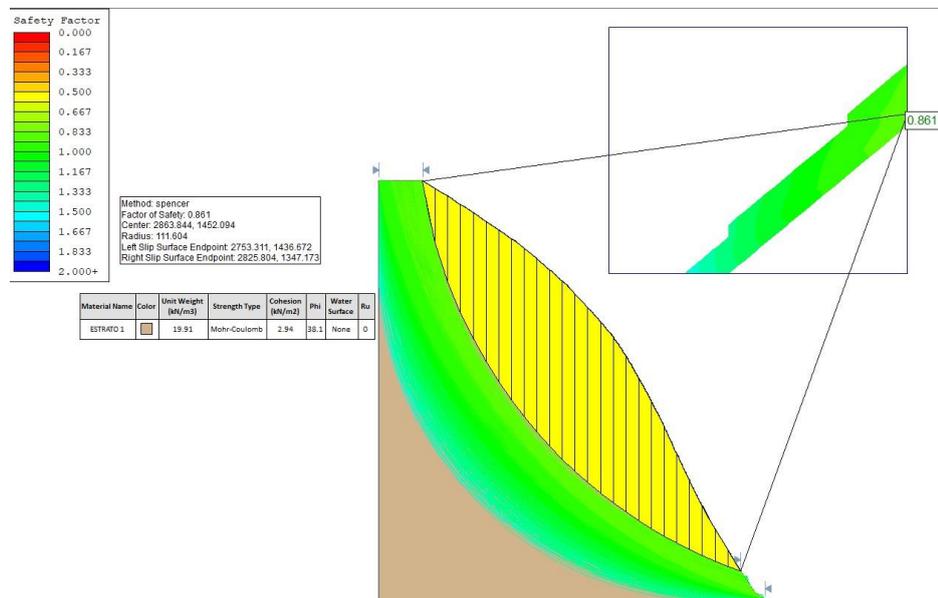
El análisis de estabilidad en condición estática del talud realizado en el Perfil 6 presenta un FS=0.582 (figura 49), siendo esto una falla local, mientras que en una falla global resulta un FS=0.861 (figura 50), el cual los dos valores son menores al factor de seguridad mínimo requerido que es de 1.5.

Figura 49. Análisis estático del perfil 6 Método Spencer (Falla Local)

Figura 50. Análisis estático del perfil 6 Método Spencer (Falla Global)

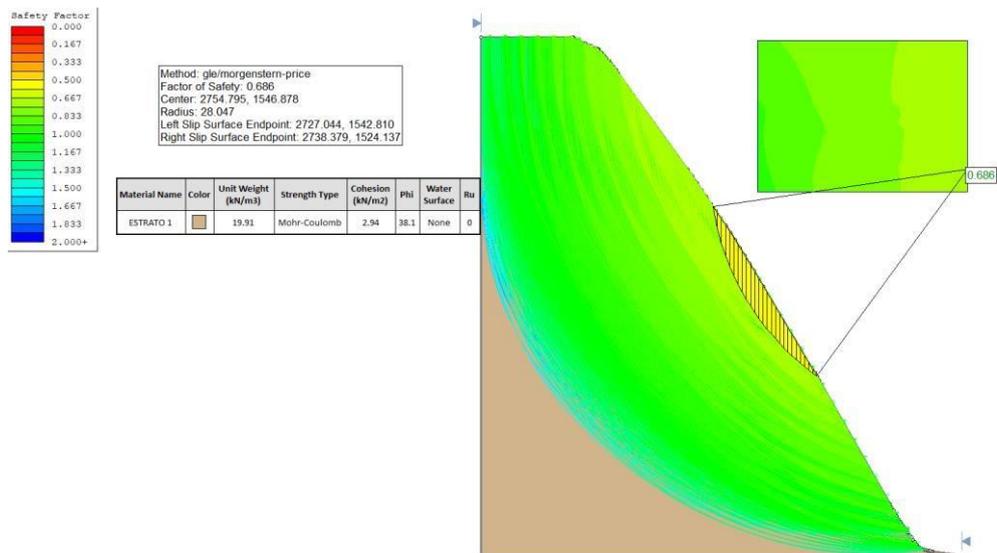
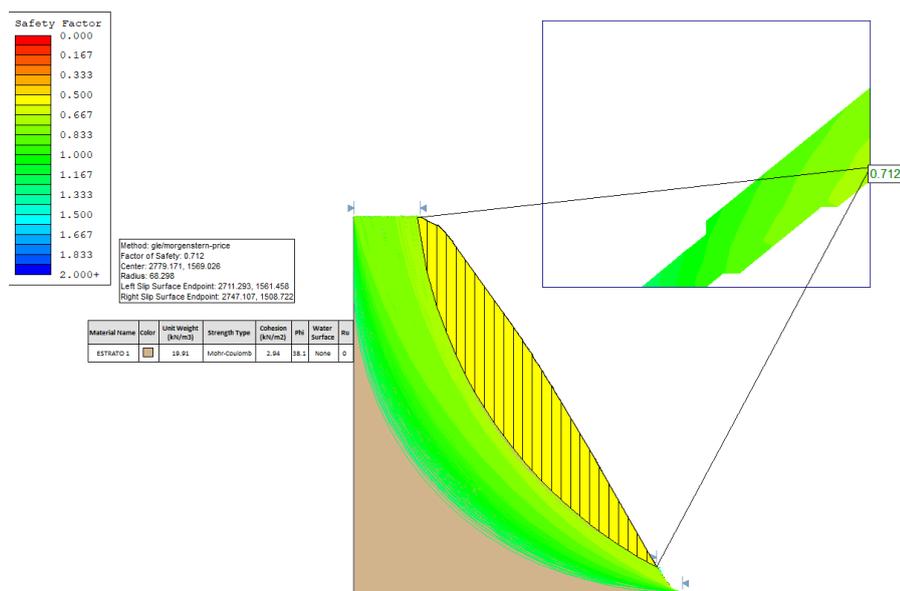
El análisis de estabilidad en condición estática del talud realizado en el Perfil 1 presenta un $FS=0.686$ (figura 51), siendo esto una falla local, mientras que en una falla global resulta un $FS=0.712$ (figura 52), el cual los dos valores son menores al factor de seguridad mínimo requerido que es de 1.5.

Figura 51. Análisis estático del perfil 1 Método Morgenstern Price (Falla Local)

Figura 52. Análisis estático del perfil 1 Método Morgenstern Price (Falla Global)

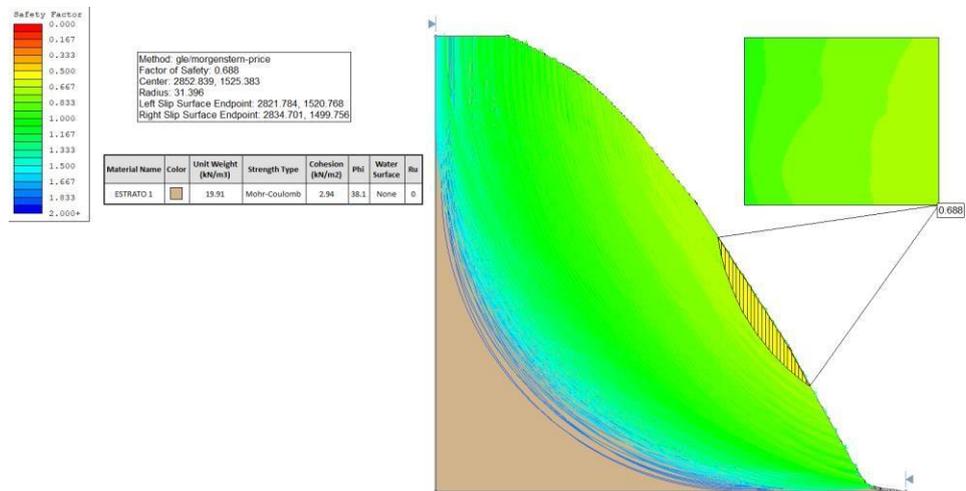
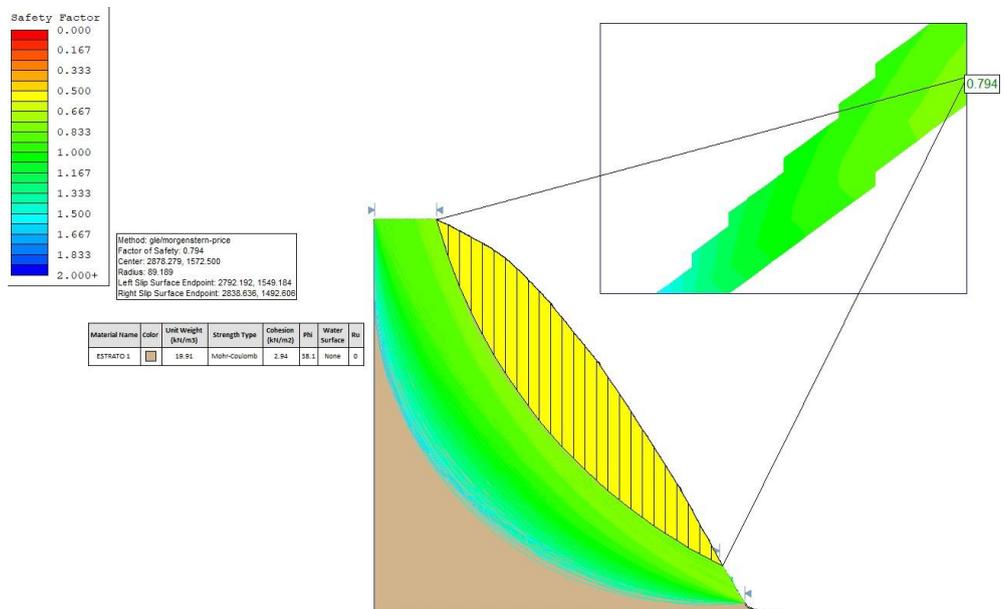
El análisis de estabilidad en condición estática del talud realizado en el Perfil 2 presenta un $FS=0.688$ (figura 53), siendo esto una falla local, mientras que en una falla global resulta un $FS=0.794$ (figura 54), el cual los dos valores son menores al factor de seguridad mínimo requerido que es de 1.5.

Figura 53. Análisis estático del perfil 2 Método Morgenstern Price (Falla Local)

Figura 54. Análisis estático del perfil 2 Método Morgenstern Price (Falla Global)

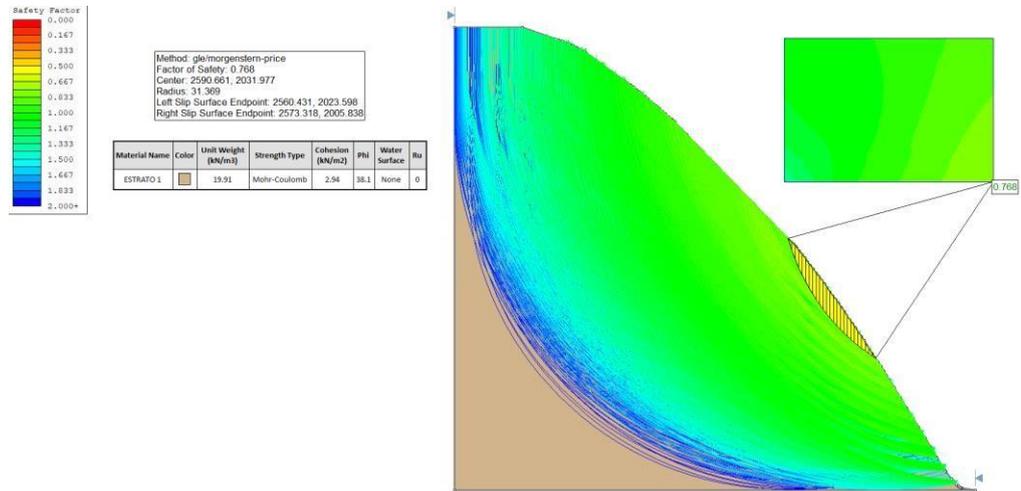
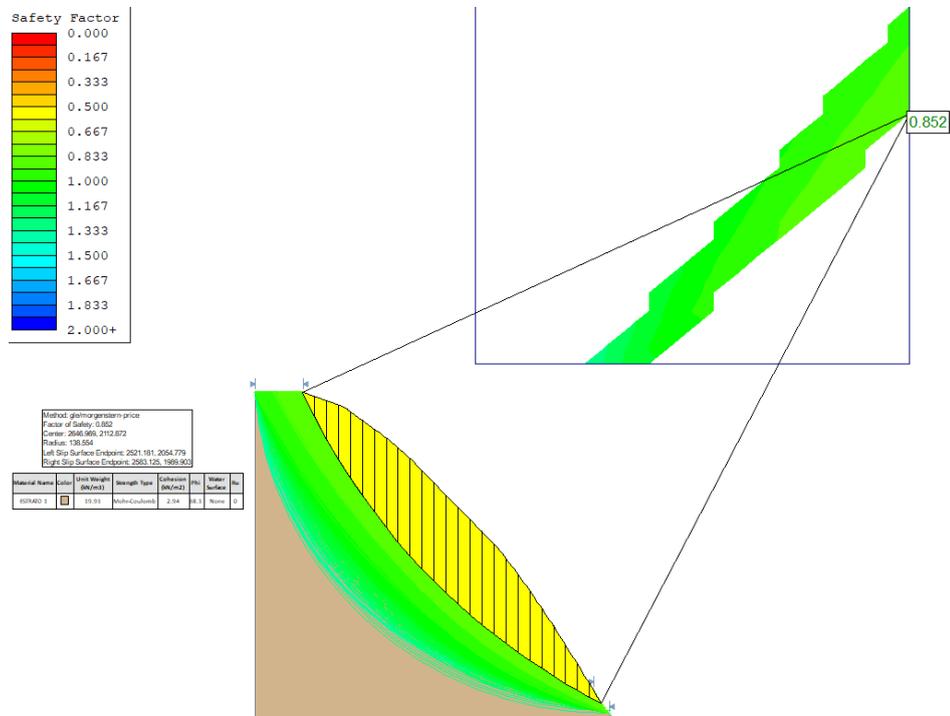
El análisis de estabilidad en condición estática del talud realizado en el Perfil 3 presenta un FS=0.768 (figura 55), siendo esto una falla local, mientras que en una falla global resulta un FS=0.852 (figura 56), el cual los dos valores son menores al factor de seguridad mínimo requerido que es de 1.5.

Figura 55. Análisis estático del perfil 3 Método Morgenstern Price (Falla Local)

Figura 56. Análisis estático del perfil 3 Método Morgenstern Price (Falla Global)
