UNIVERSIDAD RICARDO PALMA

Análisis de estabilidad del talud en condiciones estáticas y pseudoestáticas
para determinar el nivel de seguridad en la Costa Verde

TESIS

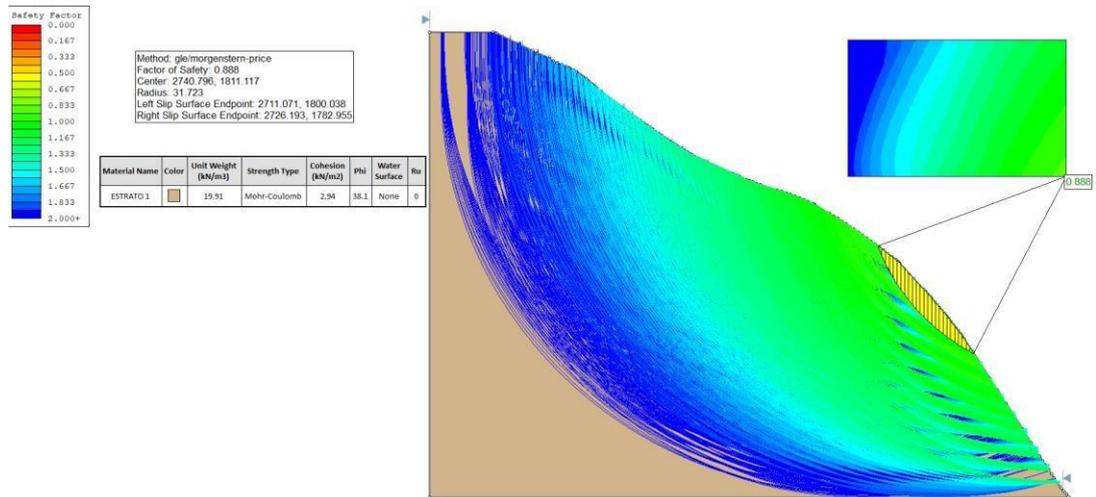
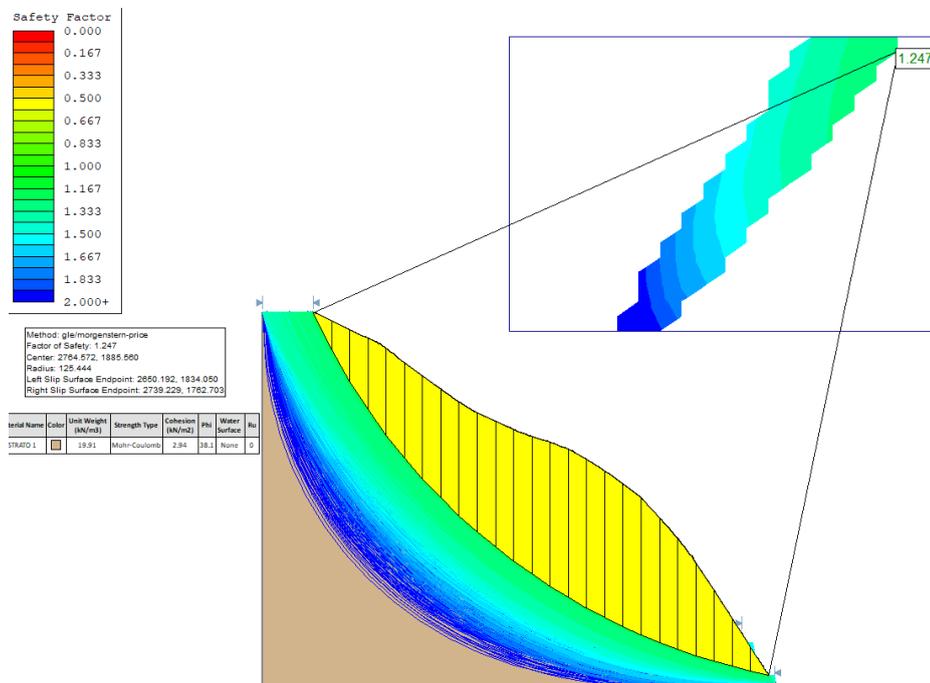
El análisis de estabilidad en condición estática del talud realizado en el Perfil 4 presenta un $FS=0.888$ (figura 57), siendo esto una falla local, mientras que en una falla global resulta un $FS=1.247$ (figura 58), el cual los dos valores son menores al factor de seguridad mínimo requerido que es de 1.5.

Figura 57. Análisis estático del perfil 4 Método Morgenstern Price (Falla Local)

Figura 58. Análisis estático del perfil 4 Método Morgenstern Price (Falla Global)

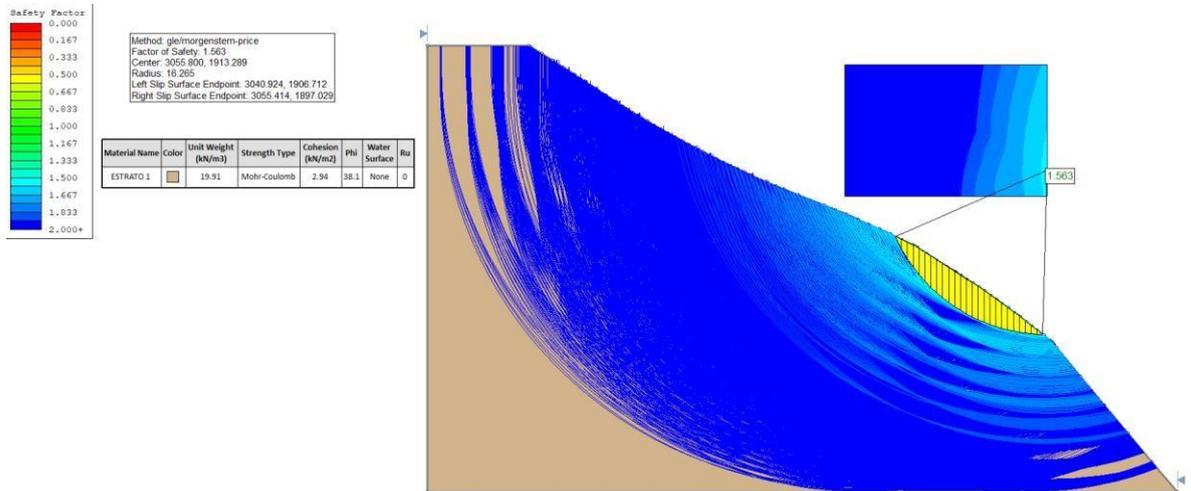
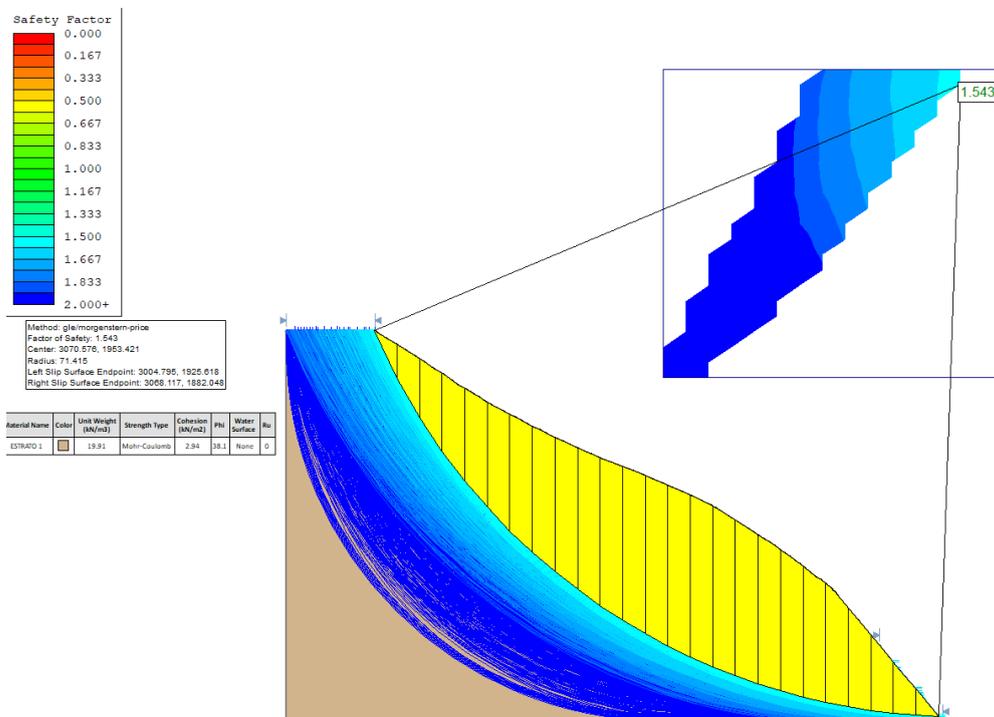
El análisis de estabilidad en condición estática del talud realizado en el Perfil 5 presenta un FS=1.563 (figura 59), siendo esto una falla local, mientras que en una falla global resulta un FS=1.543 (figura 60), el cual los dos valores son menores al factor de seguridad mínimo requerido que es de 1.5.

Figura 59. Análisis estático del perfil 5 Método Morgenstern Price (Falla Local)

Figura 60. Análisis estático del perfil 5 Método Morgenstern Price (Falla Global)

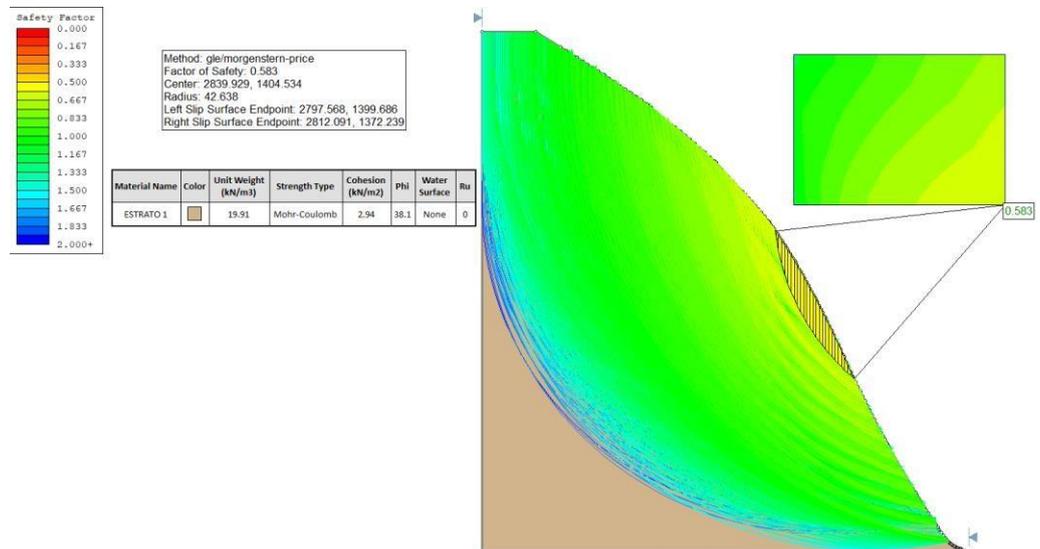
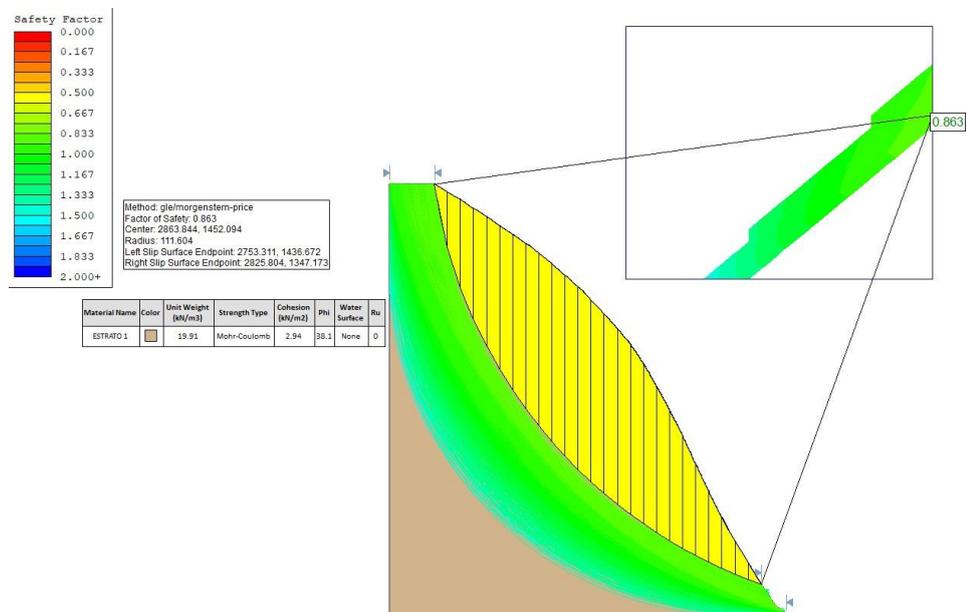
El análisis de estabilidad en condición estática del talud realizado en el Perfil 6 presenta un $FS=0.583$ (figura 61), siendo esto una falla local, mientras que en una falla global resulta un $FS=0.863$ (figura 62), el cual los dos valores son menores al factor de seguridad mínimo requerido que es de 1.5.

Figura 61. Análisis estático del perfil 6 Método Morgenstern Price (Local)

Figura 62. Análisis estático del perfil 6 Método Morgenstern Price (Global)

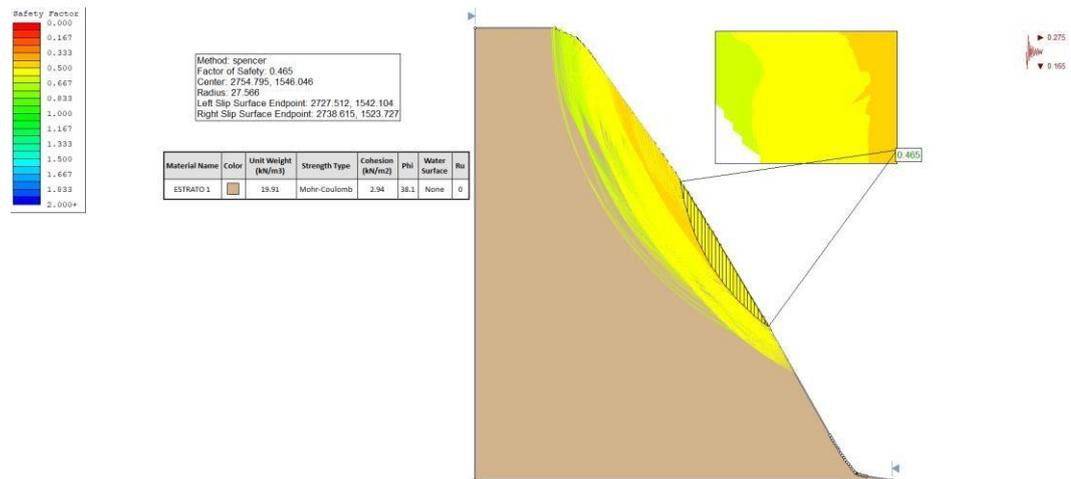
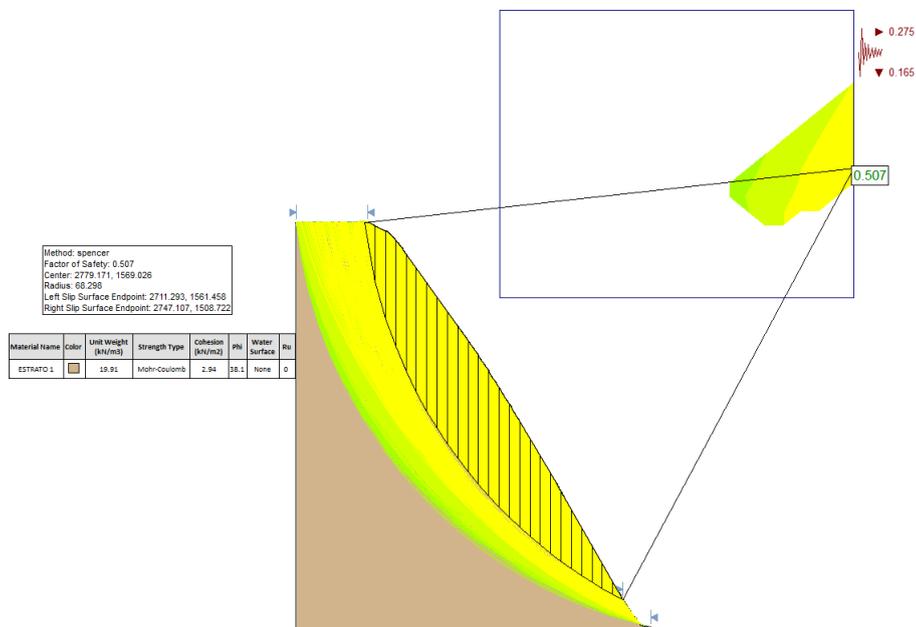
El análisis de estabilidad en condición pseudoestática del talud realizado en el Perfil 1 presenta un $FS=0.465$ (figura 63), siendo esto una falla local, mientras que en una falla global resulta un $FS=0.507$ (figura 64), el cual los dos valores son menores al factor de seguridad mínimo requerido que es de 1.25.

Figura 63. Análisis Pseudoestático del perfil 1 Método Spencer (Falla local)

Figura 64. Análisis Pseudoestático del perfil 1 Método Spencer (Falla Global)
