**UNIVERSIDAD RICARDO PALMA**

Viabilidad técnica y económica de los métodos de protección para la  
estabilidad de taludes rocosos

**TESIS**

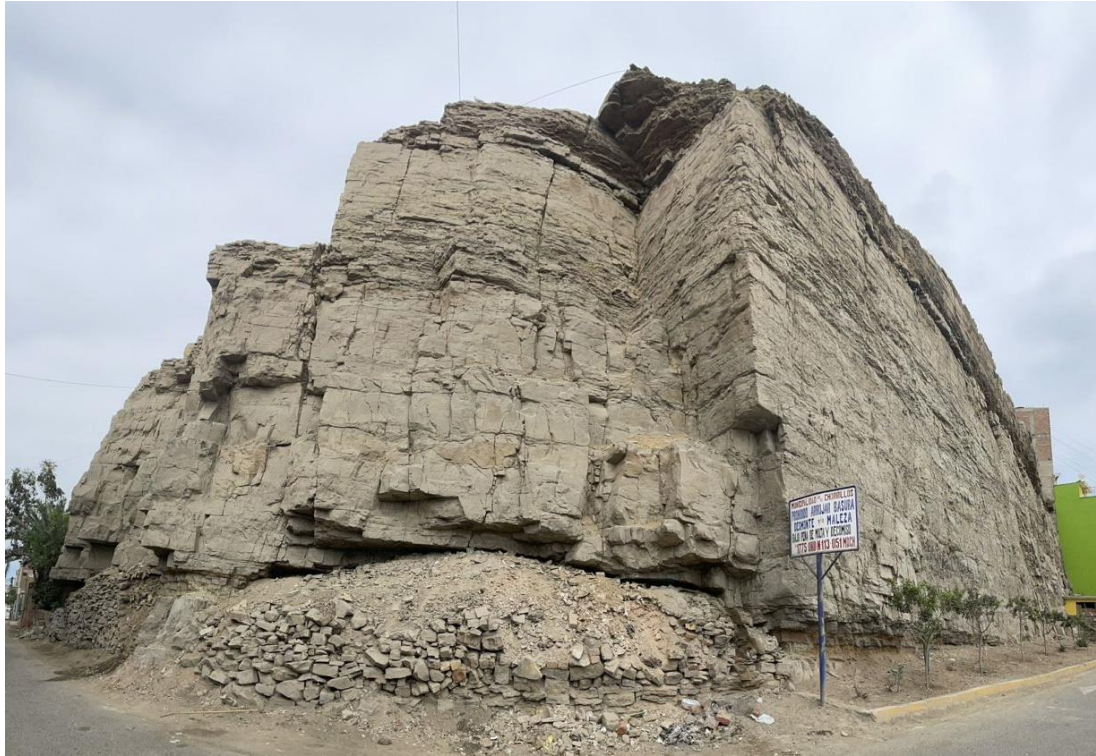
*Zona de Estudio: Asentamiento Humano Inty Llacta*

*Nota.* Elaboración propia. Talud rocoso exhibe grietas y la existencia de bloques en suspensión, careciendo de cualquier tipo de refuerzo.

En la actualidad, es evidente la existencia de excavaciones en el talud para la edificación de viviendas. En la figura 1, el macizo rocoso presenta fracturas y presencia de bloques en suspensión, sin refuerzo. En el escenario de un sismo de alta intensidad, existe el riesgo de que estos bloques de roca suspendidos se desprendan, lo cual podría resultar en pérdidas humanas y daños materiales como se detalla en el árbol de problemas de la figura 2.

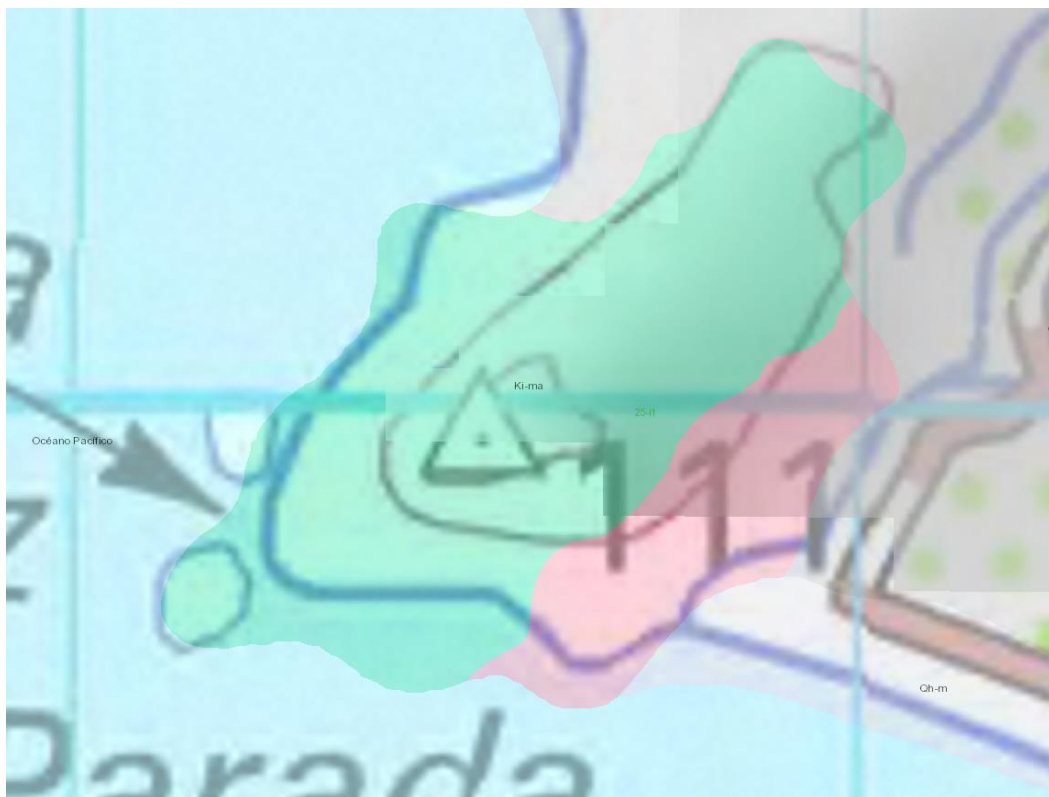
### **Figura 16**

*Mapa Geológico del AA. HH. Inty Llacta*

Dando así que la conformación del Salto de Fraile tiene como características areniscas cuarzosas gris verdosas con variedades de lutitas y limonitas

En la conformación de la Herradura, como se observa en la figura 16, que tiene una serie de rocas añadiendo material arcilloso con capas de areniscas y calizas, como resultado el problema de caídas de rocas en muchos territorios.

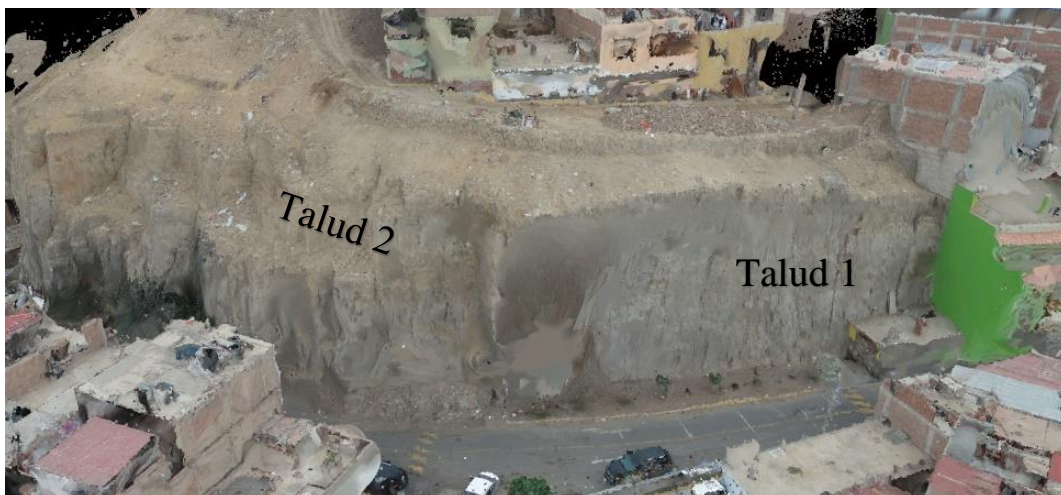
*Vista isométrica de los taludes en estudio*

*Nota.* Elaboración propia. Imagen obtenida con vuelo de dron.

Se visualiza en la figura 20 el control estructural en ambos taludes, es decir, principalmente el problema de los taludes rocosos son las caídas potenciales de bloques tipo cuña, planar y toppling.

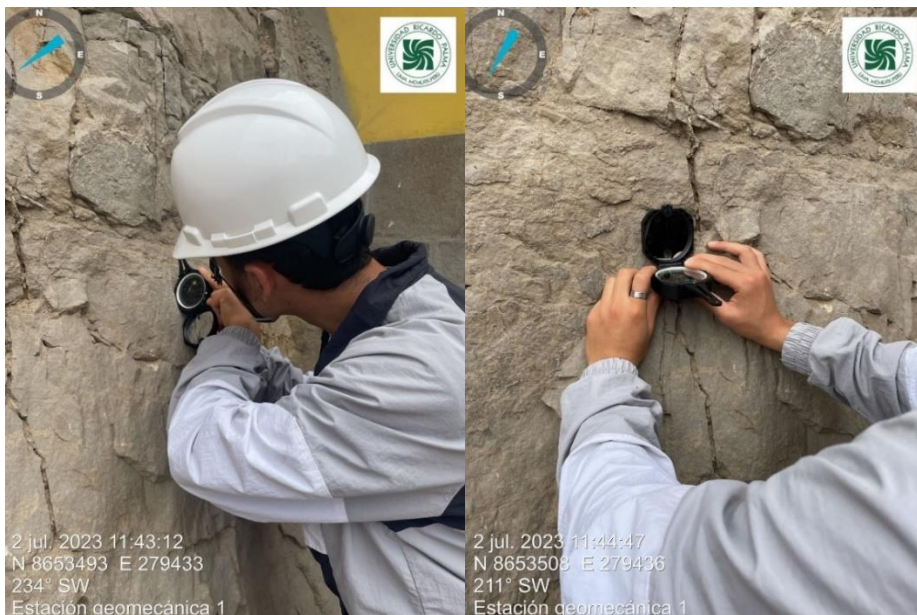
**Figura 23**

Para el día de exploración en la zona de estudio, se realiza el método de la brújula Brunton, como se observa en la figura 23, permitiendo obtener datos de rumbo, buzamiento, dirección de buzamiento de las discontinuidades y el plano inclinado del talud rocoso; y, puedan ser evaluadas por el programa DIPS para calcular la probable falla del macizo rocoso.

*Rumbo y buzamiento*

Para el buzamiento y el rumbo, fue necesario reconocer la cantidad de familias por cada talud. Cabe resaltar que ambos taludes deben tener el mismo número de familia, ya que pertenecen a la misma estructura del macizo rocoso.

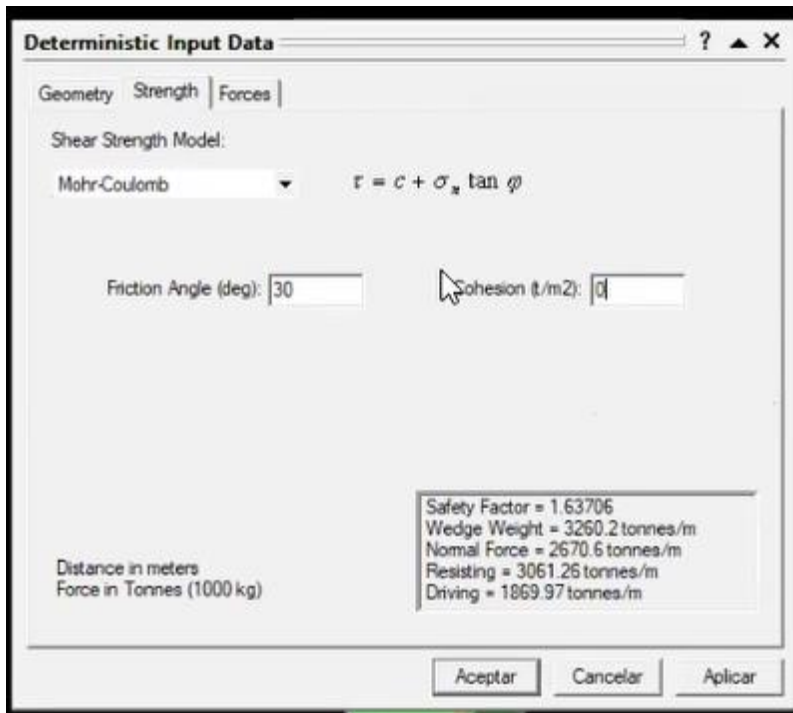
*Parámetros de Mohr-Coulumb*

En la figura 40, se muestra los parámetros de Mohr-Coulumb ingresados en el software:

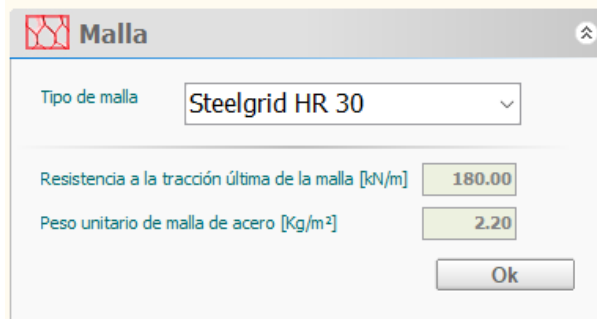
*Datos de la malla del revestimiento simple*

Malla	
Tipo de malla	Steelgrid HR 30
Resistencia a la tracción última de la malla [kN/m]	180.00
Peso unitario de malla de acero [Kg/m²]	2.20
Ok

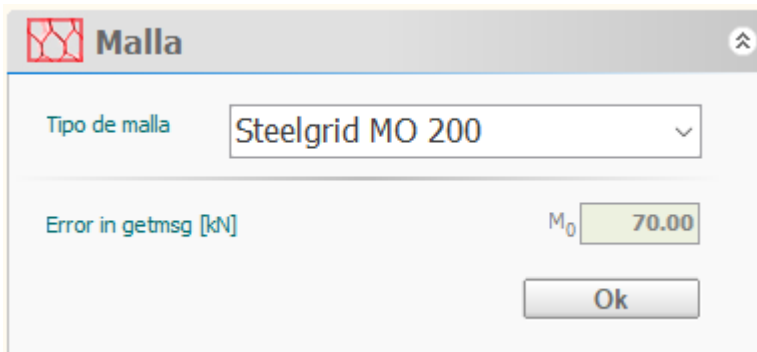
**Figura 61**

*Tipo de malla para el revestimiento cortical*

*Nota.* Elaboración propia. Realizado con el software MACRO Studio 4.0.

La malla seleccionada ha sido Steelgrid MO 200, ya que es la más factible al talud estudiado y le da mejor estabilización al talud.

En la figura 61, se muestra el tipo de malla a emplear:

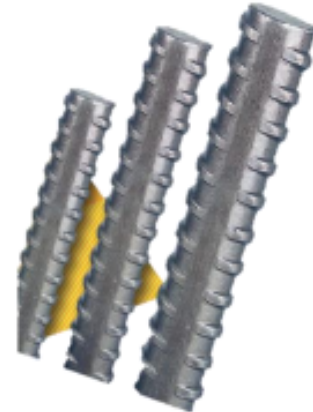
DESIGNACIÓN	DIÁMETRO NOMINAL	DIÁMETRO EXTERIOR mm	NÚCLEO, mm (*)		CARGA MÍNIMA según ASTM A615		PESO NOMINAL (*) kg/m
			Mayor	Menor	Fluencia	Tracción	
			D <sub>0</sub>	A	B	Lbs (kN)	
# 6	19	21.5	18.3	17.7	33000 (146)	44000 (195)	2.14
# 7	22	24.6	21.4	20.6	45000 (200)	60000 (270)	2.85
# 8	25	27.9	24.4	23.0	59300 (263)	79000 (350)	3.85
# 10	32	34.8	30.6	30.3	95200 (425)	127000 (564)	6.03

#### VISTA TRANSVERSAL Y LONGITUDINAL

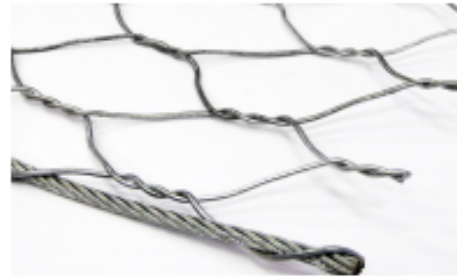
Las variantes del SteelGrid® GalMac® 4R, además de proporcionar diferentes resistencias, proporcionan una alta rigidez (bajo desplazamiento) siendo una solución adecuada para una amplia gama aplicaciones, como cortinas protectoras y estabilización de suelos.

El sistema SteelGrid® GalMac® 4R debe ser utilizado en conjunto con una variedad de accesorios especiales para formar un sistema completo, listo para ser instalado.

Propiedades físicas y mecánicas de los refuerzos metálicos (malla y cable de acero)					Normas de referencia	
SteelGrid®		HR 30	HR 50	HR 100	MO 200	
Resistencia longitudinal a la tracción de la solución <sup>(1)</sup>	kN/m	180±10	130±10	83±5	60±5	EN 10223-3
Resistencia nominal a la tracción en la rotura del cable	MPa	1770				EN 10264-2
Tensión de rotura de los alambres <sup>(2)</sup>	MPa	380 a 500 - Clase A				NBR 8964 / EN 10223-3/ NB 709
Elongación en la rotura de los alambres <sup>(2)</sup>	%	13 - Clase A				NBR 8964 / EN 10223-3/ NB 709
Tipo de malla		8x10				NBR 10514 / EN 10223-3
Diámetro del alambre de la malla	mm	2,7		3,0		NBR 10514 / EN 10223-3
Diámetro del cable de acero <sup>(3)</sup>	mm	8,0				ISO 2408
Carga mínima de rotura del cable de acero	kN	40,3				ISO 2408

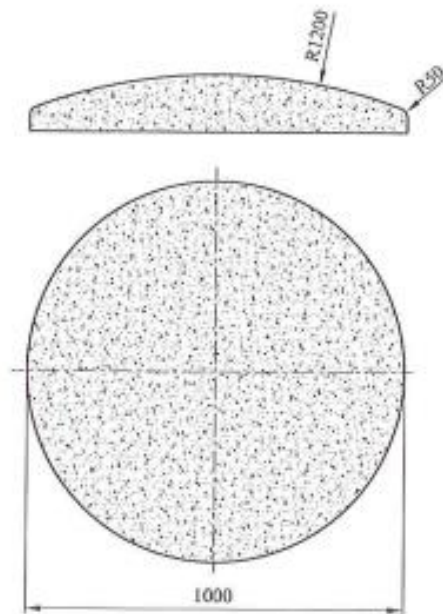
figura 1 **Caratteristiche geometriche del pressore**  
Dimensioni in millimetri

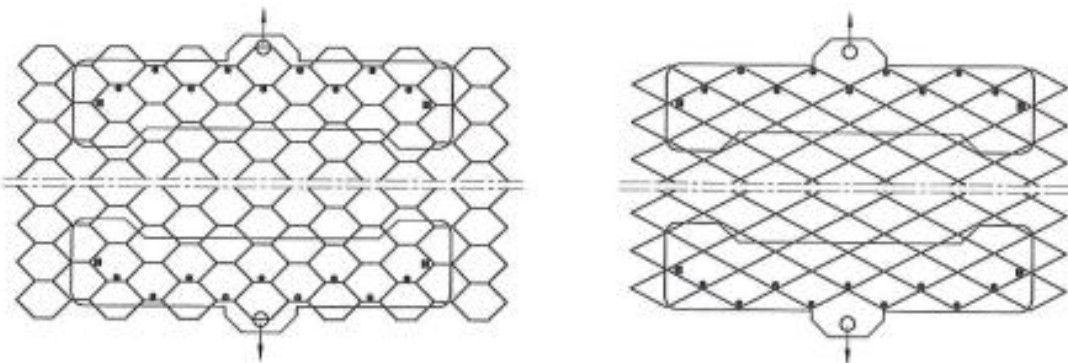
figura 5b Esempio di schema di connessione delle maglie della rete con il telaio di prova per la direzione trasversale

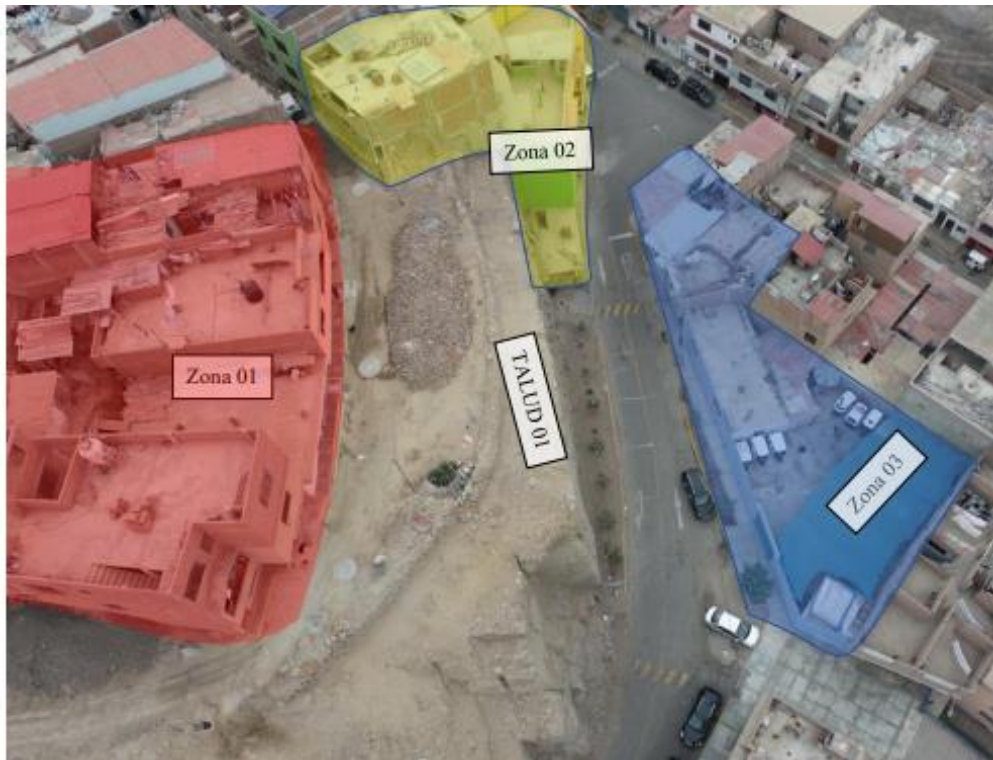
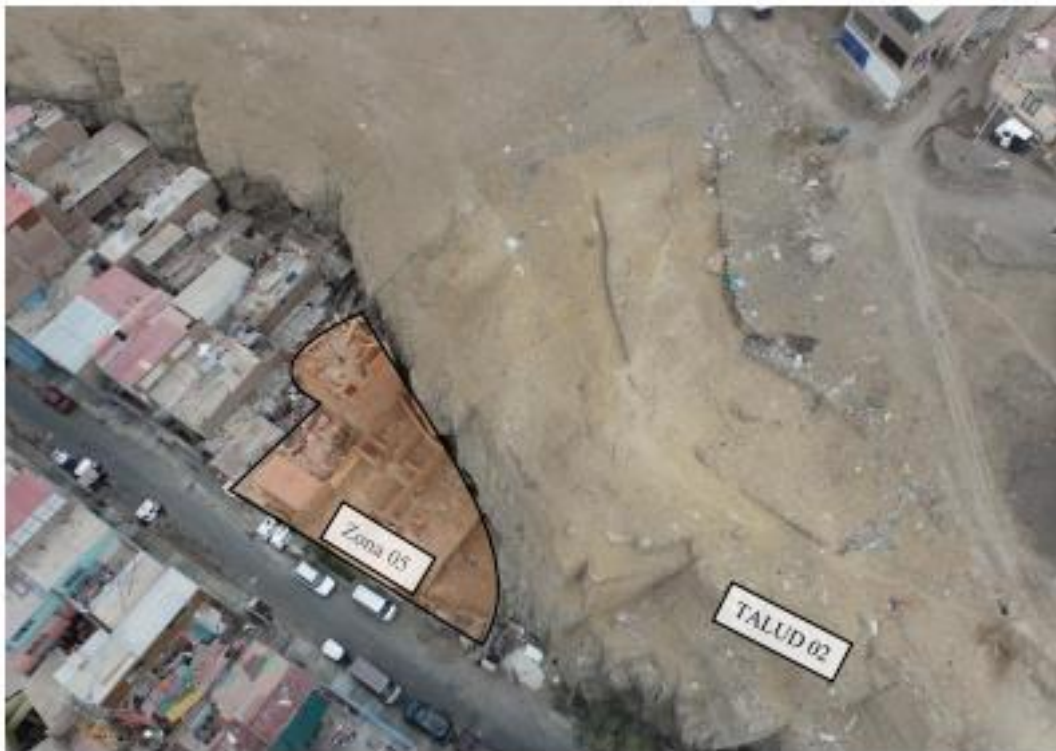
**Figura 70**

*Visualización de las zonas afectadas*
