UNIVERSIDAD RICARDO PALMA

Condiciones arqueológicas y estabilidad de taludes del trazo de la nueva
carretera central para la determinación de los componentes del diseño
geométrico.

TESIS

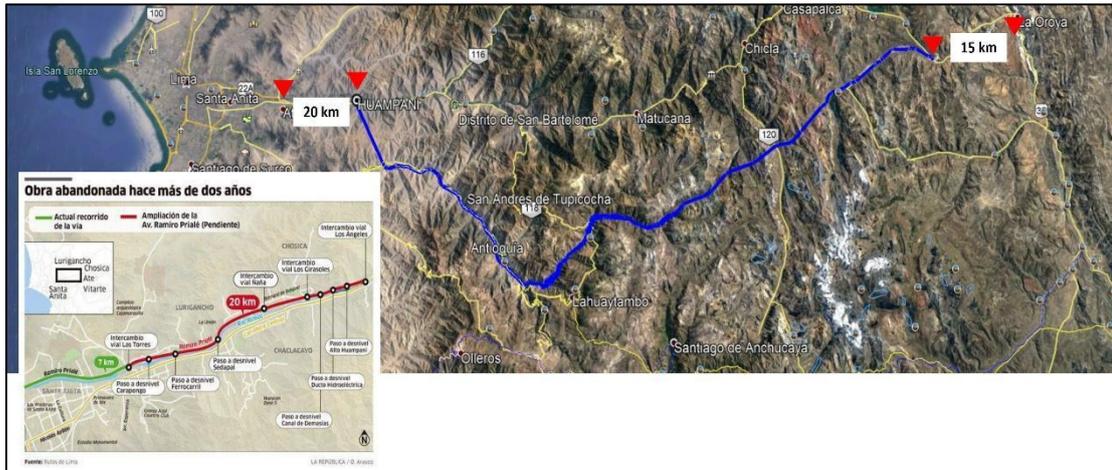
Figura 2

Tramo de ampliación propuesto

Nota: Bazán, H. A. (2021, July 25). Los puntos marcados en rojo muestran las obras faltantes (prolongación de la avenida Prialé a la izquierda y circunvalación hacia la Oroya a la derecha) para que la propuesta “Nueva autopista central” pueda cumplir.

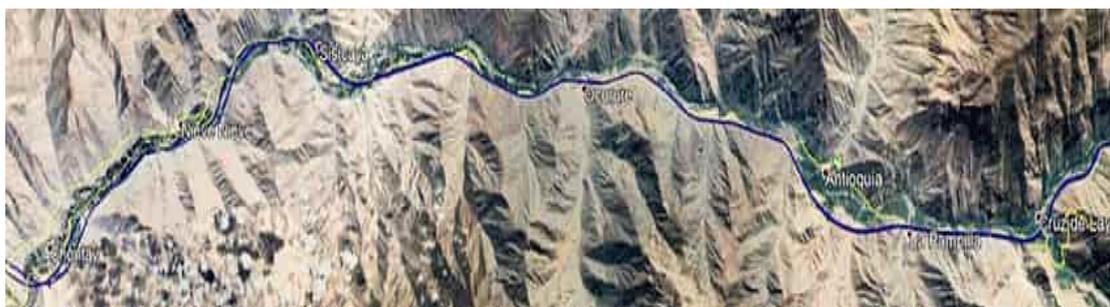
Figura 3

El trazo de la Autopista Central (línea azul) se desarrolla por Centros Poblados y Camino Inka (Qhapaq Ñan, línea amarilla) en la quebrada de Lurín

Nota: El trazo de la Autopista Central (línea azul) se desarrolla por Centros Poblados y Camino Inka (Qhapaq Ñan, línea amarilla) en la quebrada de Lurín. (Rodríguez, 2022)

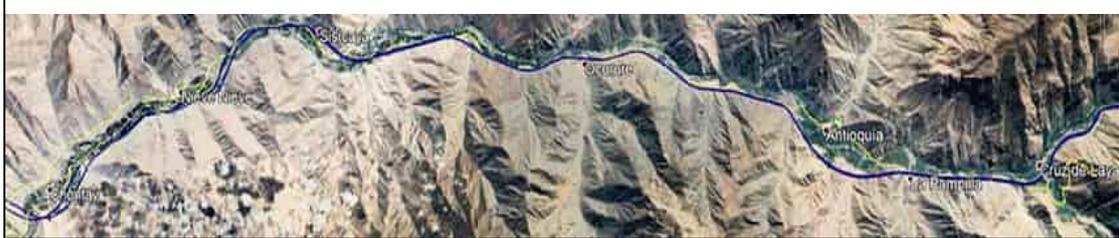
Figura 10

El trazo de la Autopista Central (línea azul) se desarrolla por Centros Poblados y Camino Inka (Qhapaq Ñan, línea amarilla) en la quebrada de Lurín

Nota: El trazo de la Autopista Central (línea azul) se desarrolla por Centros Poblados y Camino Inka (Qhapaq Ñan, línea amarilla) en la quebrada de Lurín. (Rodríguez, 2022)

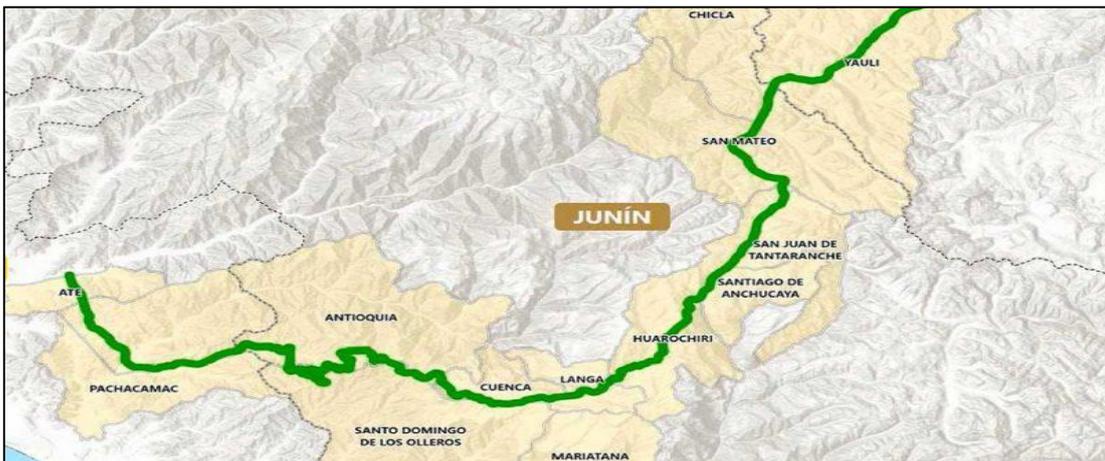
Figura 9

Tramo de carretera Central GORE-Junín

Nota: Tramo del Ministerio de Transportes, como “bifurcación de una carretera en el que se fija su punto de inicio, siendo su punto final, necesariamente otro punto de la misma carretera”.

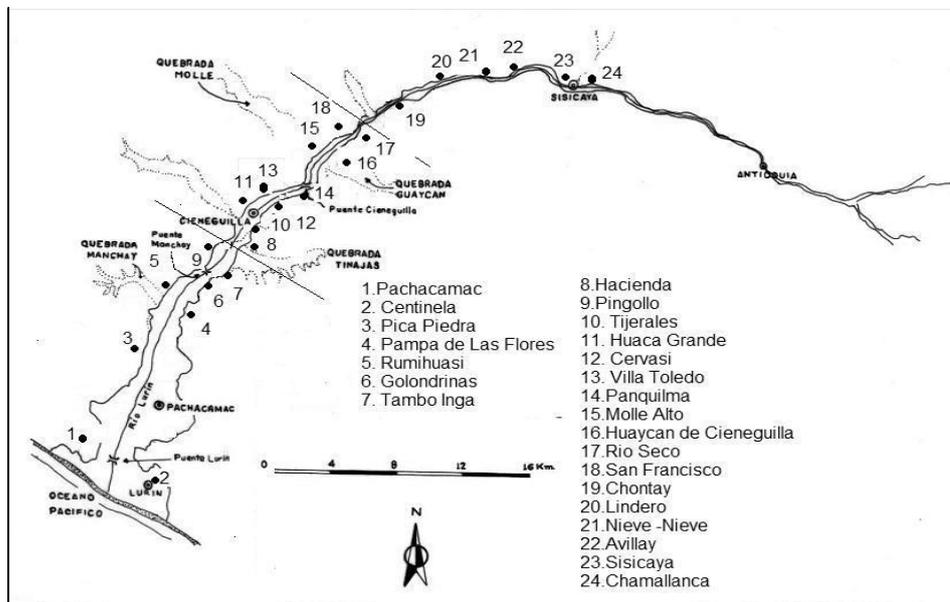
Figura 11

Mapa del valle

Nota: En la figura 2 y 3 se puede observar los sitios arqueológicos Sisicaya y Nieve nieve. Giancarlo Marcone Flores.

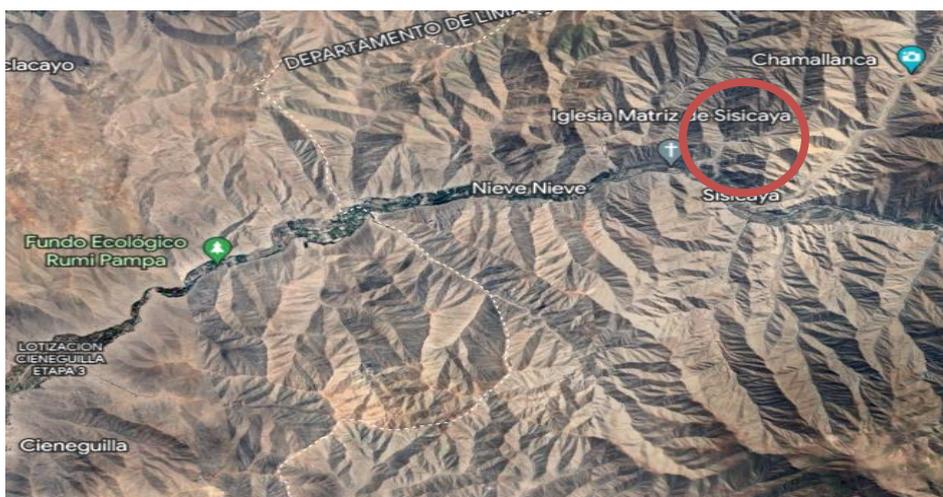
Figura 12

Puntos de la carretera

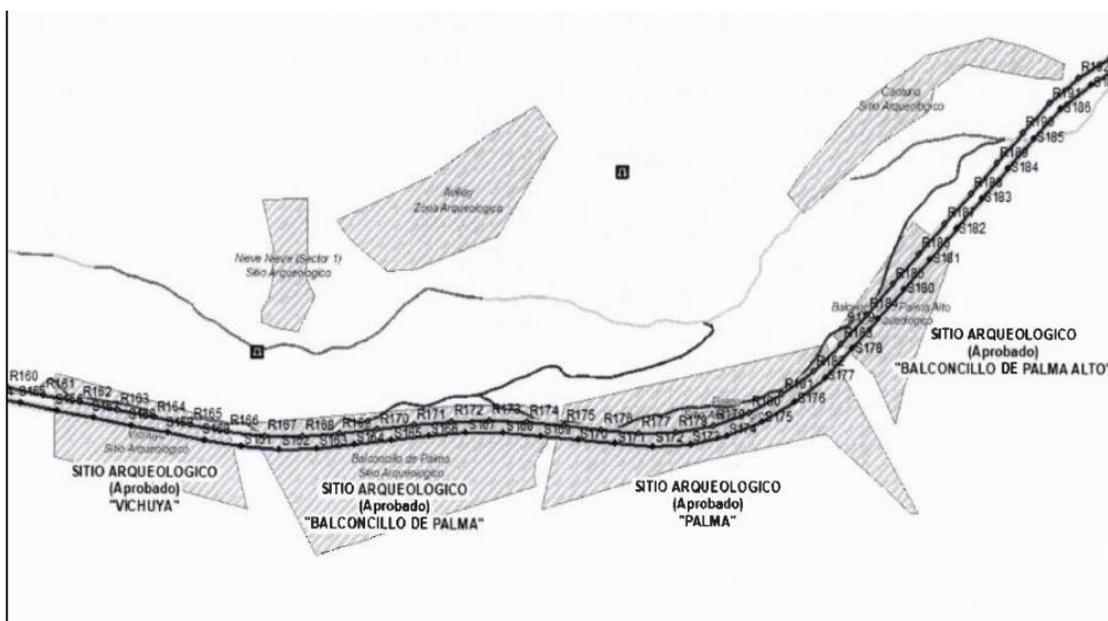
Figura 17

Segmentos S156-S181 Y R162-R186

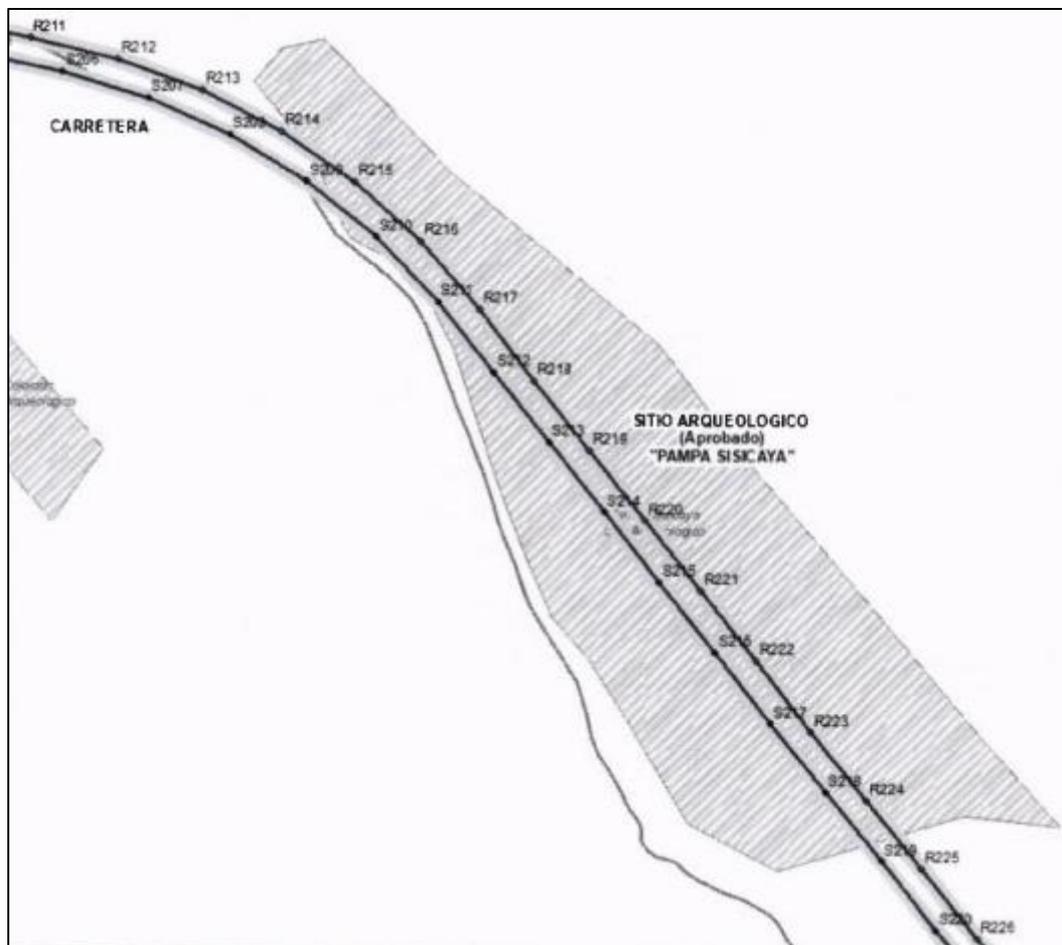
Figura 18

Segmentos S210-S218 y R215-R224

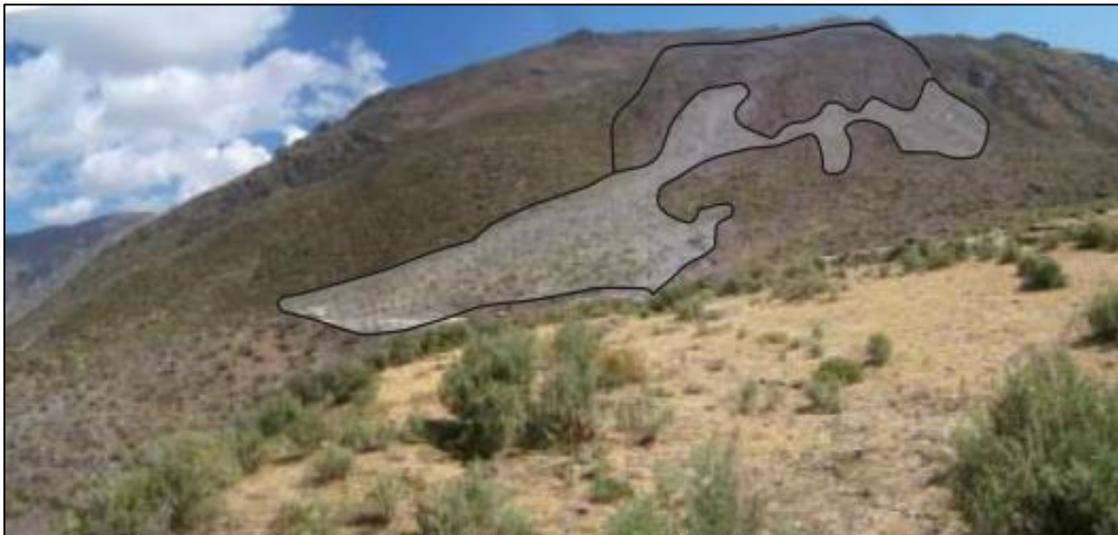
Figura 24

Deslizamiento en el talud superior que afecta tramo de la carretera. Se resalta la escarpa o zona de arranque y el material deslizado

Por él se accede al barranco de Tinajas. Según el INGEMMET, presenta zonas geológicamente inestables en unos 15 km y posibilidad de desprendimientos, lo que obliga a realizar construcciones con cimentaciones especiales a pesar del riesgo de catástrofes en épocas de frecuentes inundaciones en la nación, como durante la corriente de El Niño, similares a las catástrofes recurrentes en la actual Carretera Central.

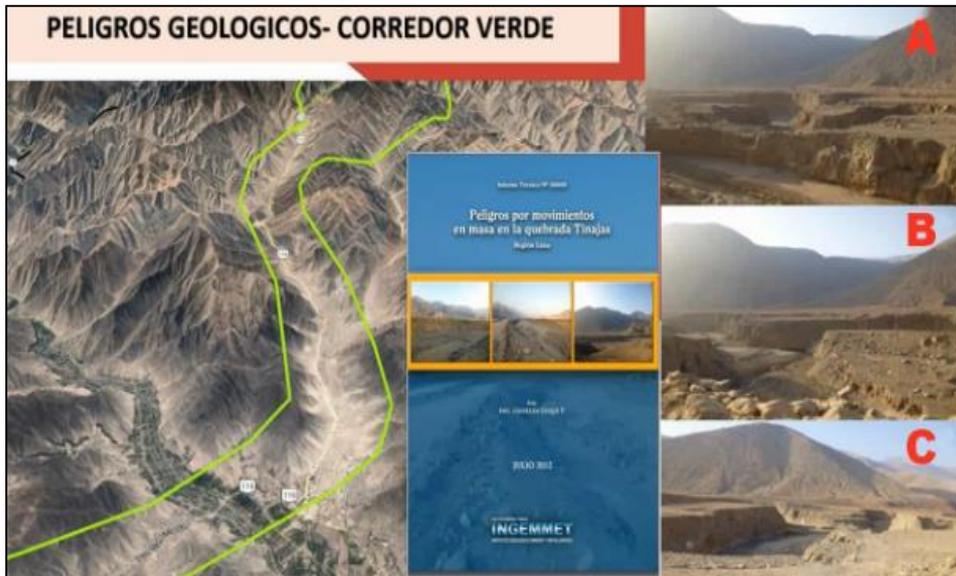
Figura 25

Peligros geológicos identificables

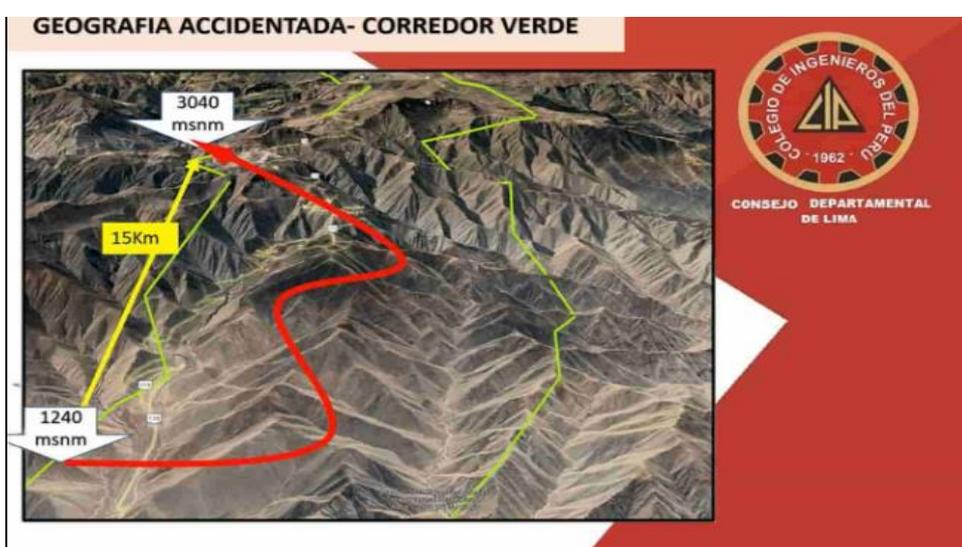
Figura 26

Geología accidentada

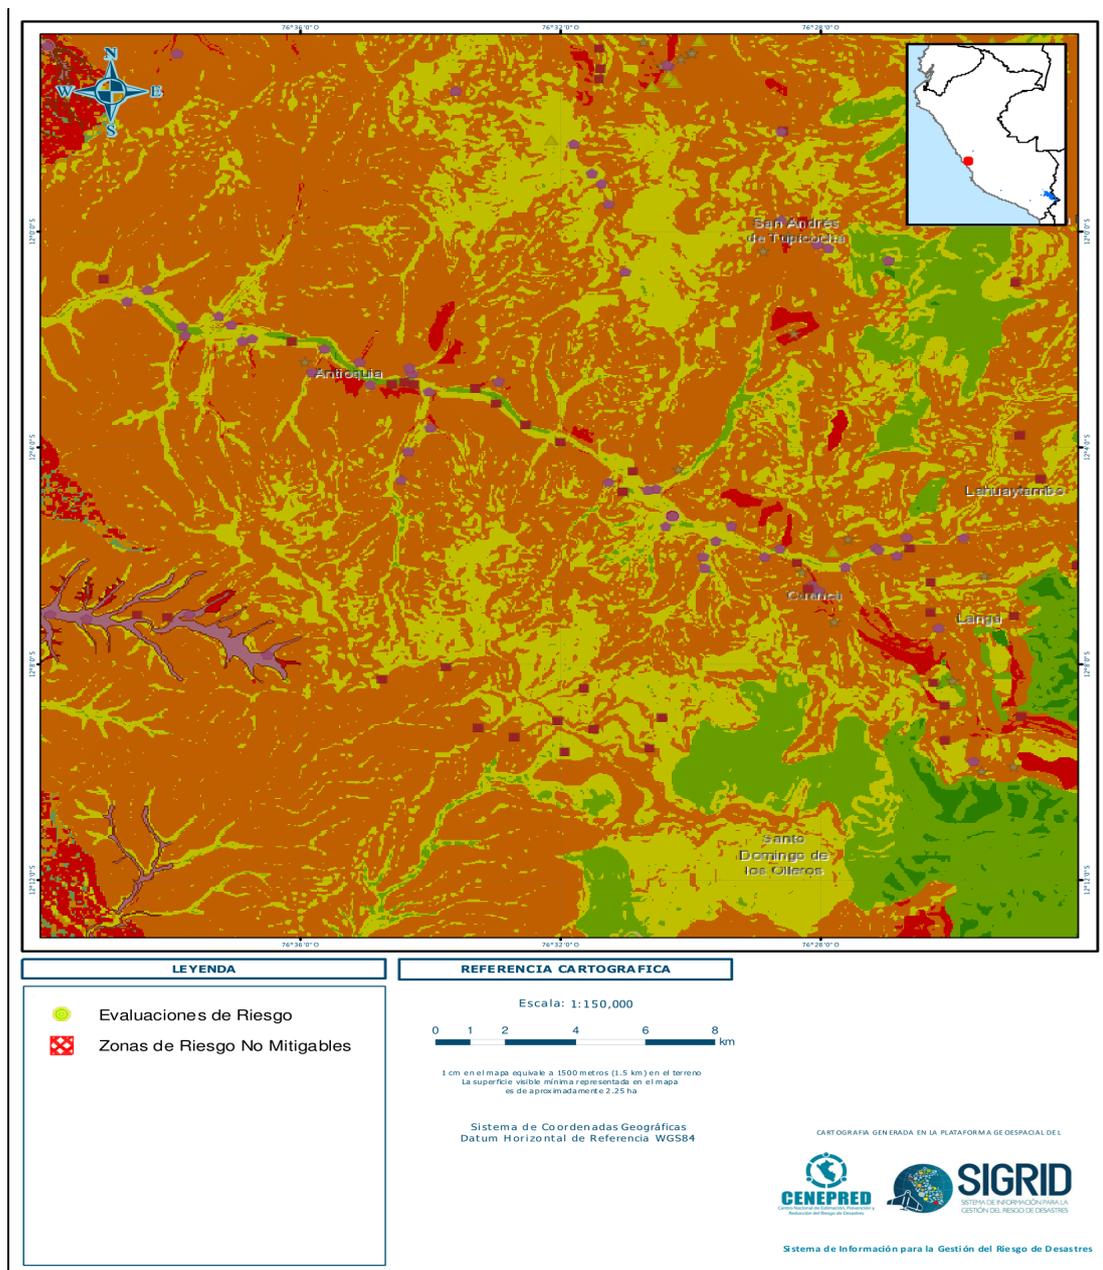
Figura 28

La zona Antioquia zonas vulnerables

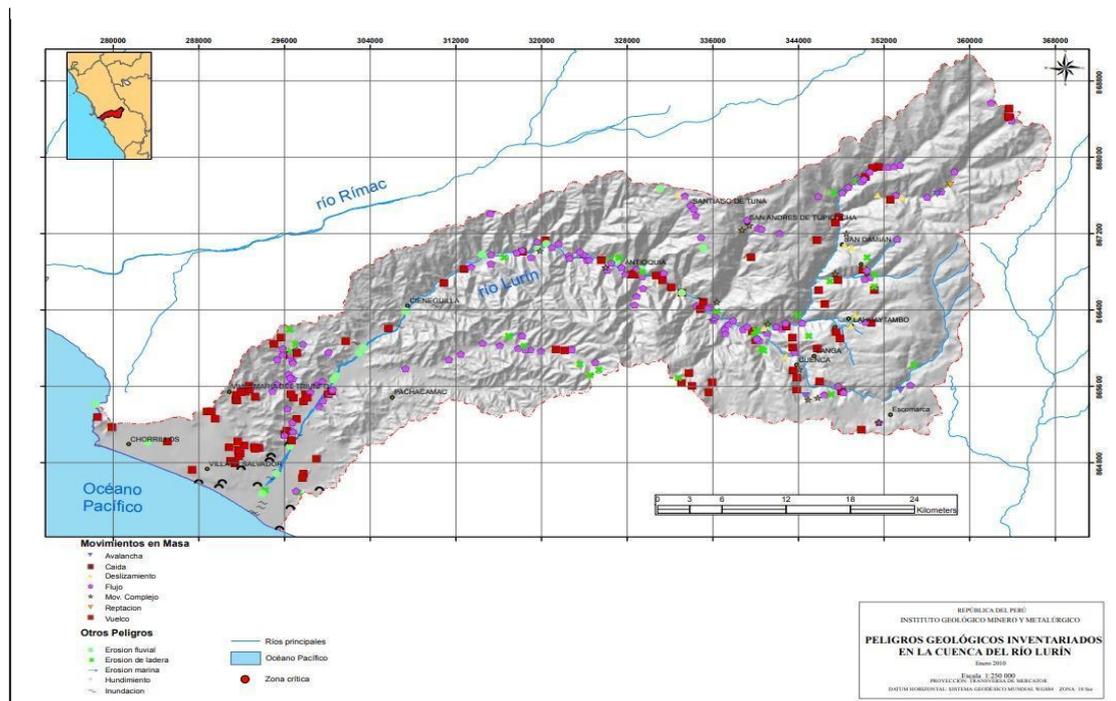
Figura 29

Peligros geológicos de la cuenca del Río Lurín
