UNIVERSIDAD RICARDO PALMA

Análisis cinemático y probabilístico para evaluar el desprendimiento de
caída de rocas en taludes

TESIS

Para optar el título profesional de Ingeniero Civil

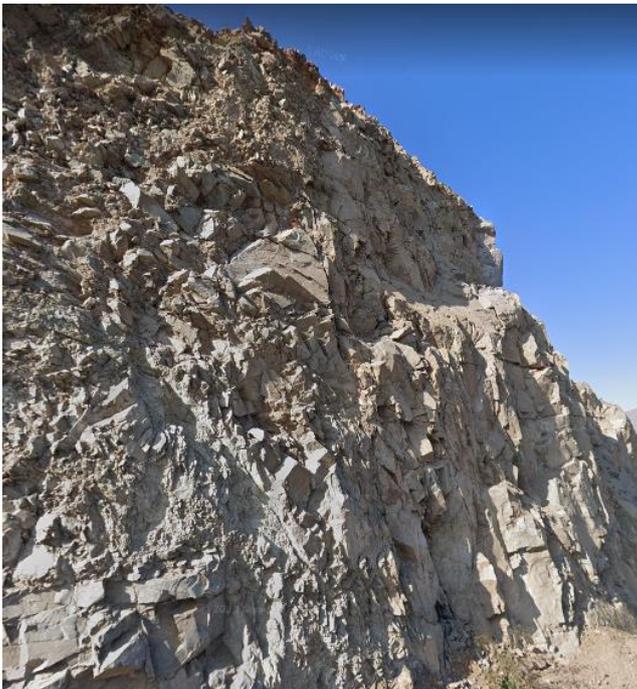
Talud con bloques rocosos

Nota: Elaboración propia. Talud con presencia de fracturas casi recto.

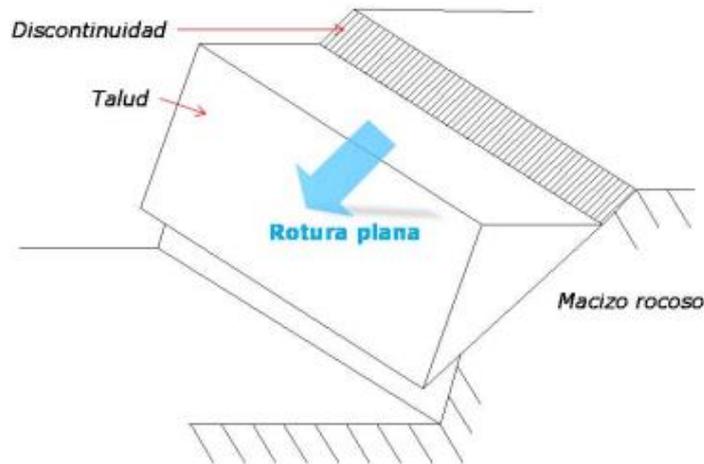
Rotura plana de talud rocoso

Nota: Tomado de Análisis cinemático de la estabilidad de taludes en roca por rotura plano (p.03) por Garzón y Torrijo,2018.

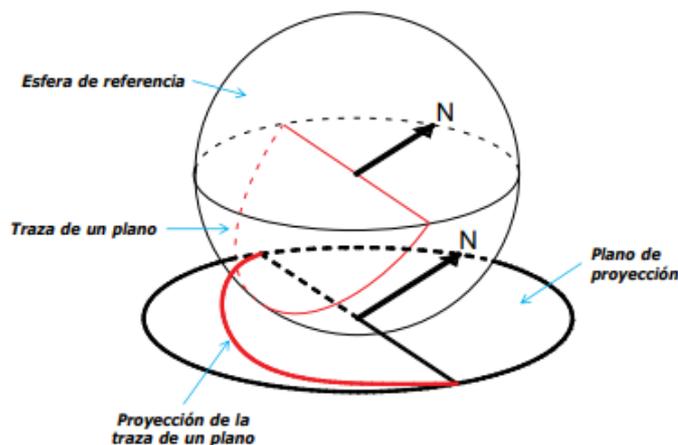
Representación de un plano en proyección estereográfica

El análisis de la orientación de las discontinuidades y su influencia en la estabilidad de los taludes se lleva a cabo utilizando la técnica de proyección estereográfica. Esta herramienta permite examinar la estructura del macizo rocoso en relación con los taludes planificados. En primer lugar, las discontinuidades se consideran como planos para su estudio. La característica principal de una discontinuidad es su orientación, que se define mediante dos parámetros: el buzamiento y la dirección de buzamiento. El buzamiento representa el ángulo formado por la línea de máxima pendiente de la discontinuidad con el plano horizontal, es decir, la inclinación de la discontinuidad con respecto al plano horizontal (Garzón & Torrijo,2018, p.4). La dirección de buzamiento indica el ángulo que dicha línea forma con respecto al norte como se puede observar en la Figura 4.

Nota: Tomado de Análisis cinemático de la estabilidad de taludes en roca por rotura plano (p.04) por Garzón y Torrijo,2018.

Para obtener estas medidas en campo, se utiliza una brújula de geólogo. Una vez obtenidos los datos de orientación de las discontinuidades, se procede a realizar la proyección estereográfica. Esta técnica permite representar un problema tridimensional en dos dimensiones, facilitando el análisis de las estructuras del macizo rocoso.

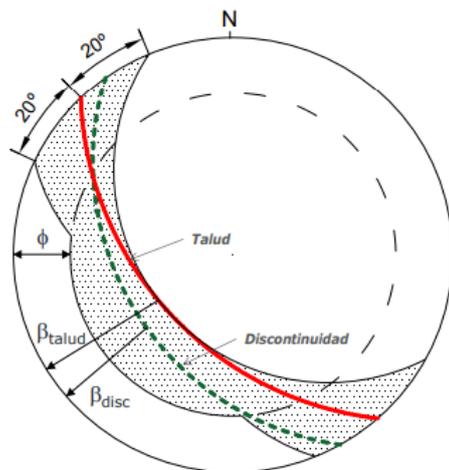
Análisis cinemático de la estabilidad de un talud en roca por rotura tipo planar

Nota. Cualquier discontinuidad que caiga dentro de la zona sombreada presenta riesgo potencial de rotura plana (cumple los condicionantes estructurales). Tomado de Análisis cinemático de la estabilidad de taludes en roca por rotura plano (p.06) por Garzón y Torrijo,2018.

Esto permite determinar si las discontinuidades y su rugosidad cumplen los requisitos cinemáticos que podrían dar lugar a una rotura plana.

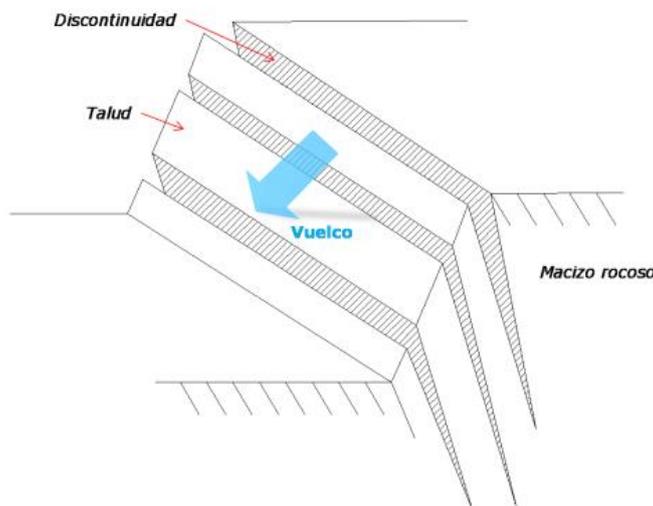
Rotura por vuelco (toppling)

El fallo por vuelco ocurre cuando las discontinuidades en la roca forman bloques inclinados en sentido opuesto al talud, lo que resulta en una rotación hacia afuera del talud.

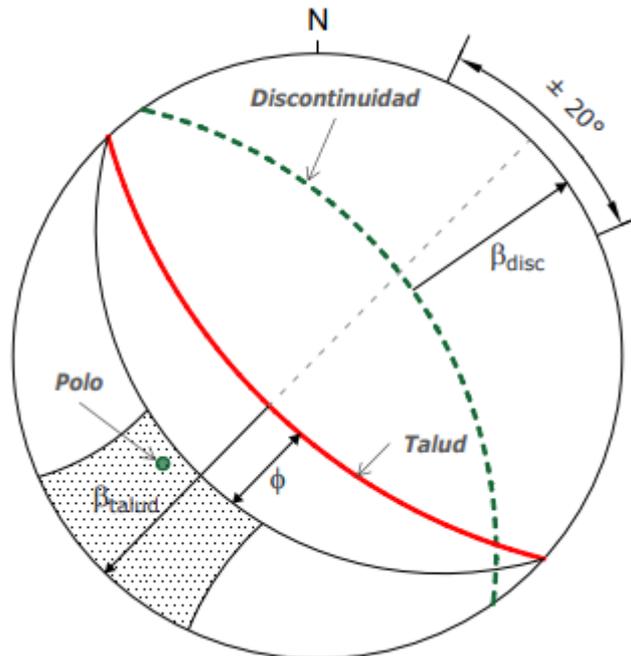
Análisis cinemático de la estabilidad de un talud en roca por tipo vuelco

Nota. Discontinuidad cuyo polo caiga dentro de la zona sombreada presenta riesgo potencial de vuelco (cumple los condicionantes estructurales) Tomado de Análisis cinemático de la estabilidad de taludes en roca por vuelco (p.06) por Garzón y Torrijo,2018.

La proyección estereográfica se emplea para examinar la orientación de discontinuidades en un macizo rocoso y cómo afectan la estabilidad de los taludes. Mediante esta técnica, se visualiza y estudia la estructura del macizo en relación con los taludes planificados. Su propósito es verificar si la orientación y rugosidad de las discontinuidades cumplen con los requisitos cinemáticos que puedan conducir a un tipo de inestabilidad denominado vuelco.

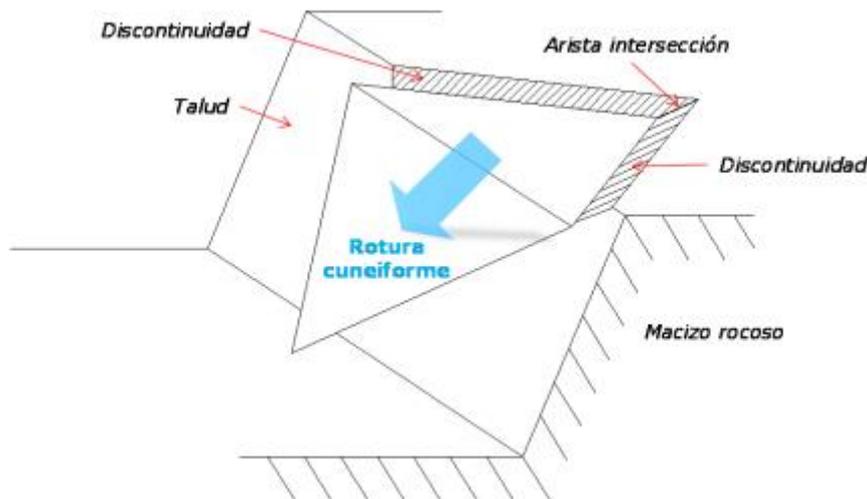
Rotura por cuña (cuneiforme)

Nota: Tomado de Análisis cinemático de la estabilidad de taludes en roca por rotura cuneiforme (p.03) por Garzón y Torrijo,2018.

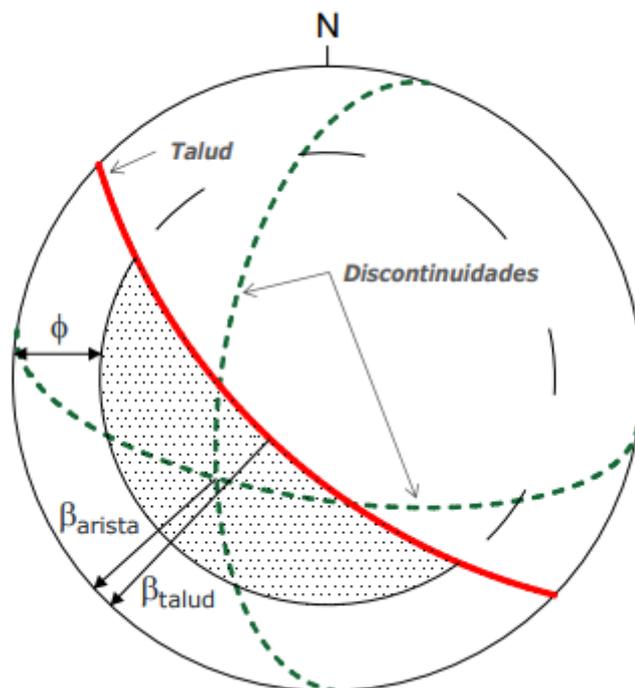
Análisis cinemático de la estabilidad de un talud en roca por rotura cuneiforme

Nota. Cualquier intersección que caiga dentro de la zona sombreada presenta riesgo potencial de rotura cuneiforme (cumple los condicionantes estructurales) Tomado de Análisis cinemático de la estabilidad de taludes en roca por rotura cuneiforme (p.06) por Garzón y Torrijo, 2018.

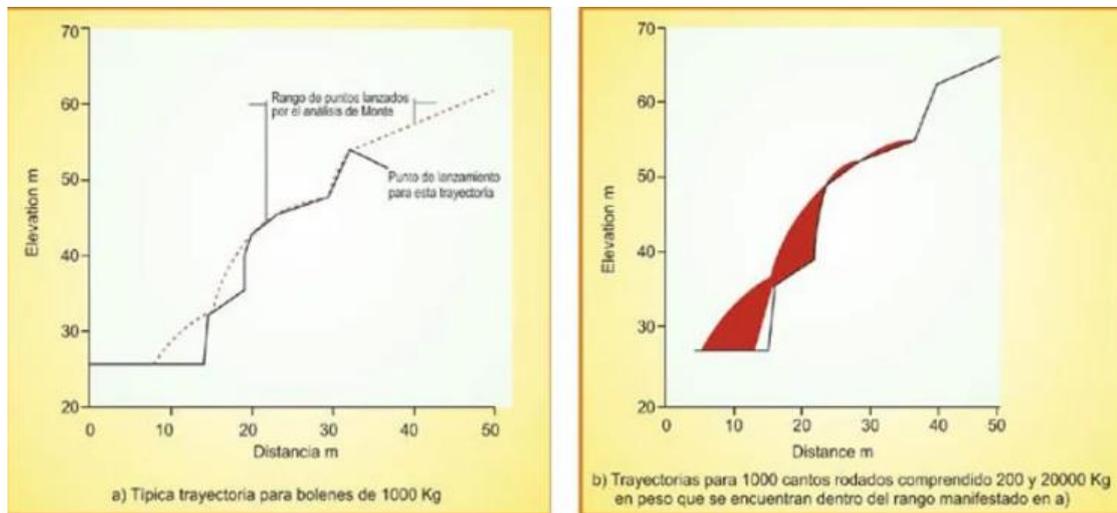
Izquierda sección típica de análisis de caída de roca. Derecha ejemplo de trayectoria de caída de rocas.

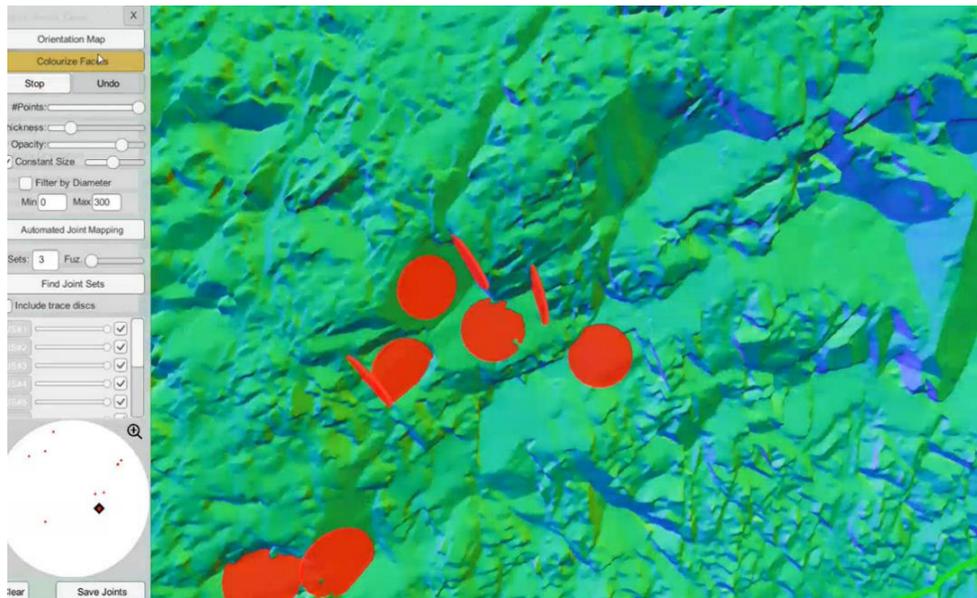
Programa Easy Miner XR

Nota: Elaboración propia. Identificación de discontinuidades en un talud en EasyMiner.

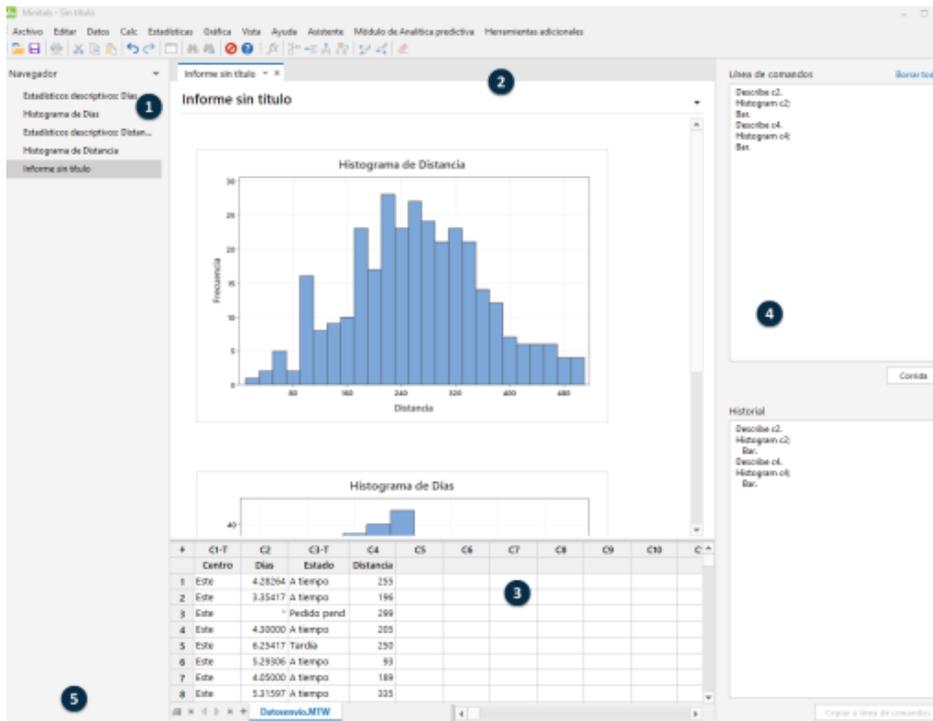
Programa Minitab

Nota: Elaboración propia. Histograma de datos realizado en Minitab.

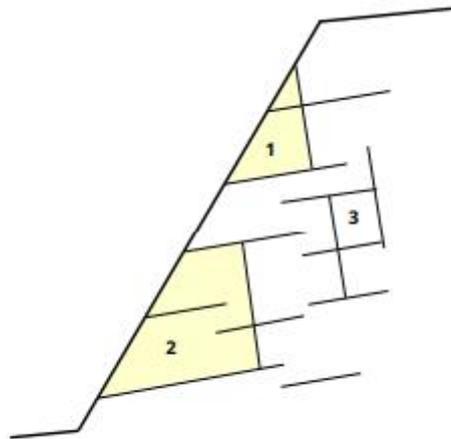
Programa Sblock

Tipos de bloques en una pendiente; (1) bloques clave; (2) bloques removibles con caras paralelas; (3) bloques de juntas

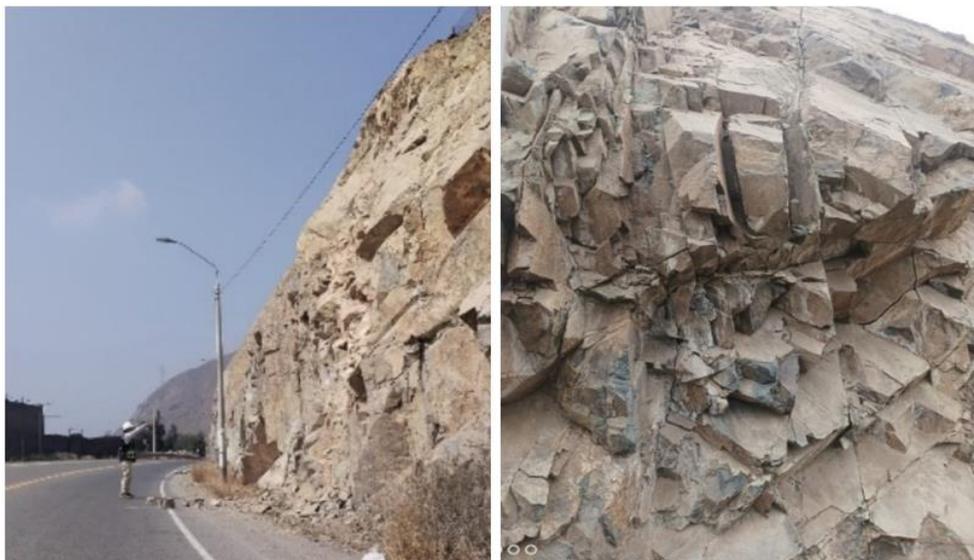
Condiciones del talud estudiado

Nota: Elaboración propia. En el lado izquierdo hay presencia de desprendimiento de bloques y por la derecha se observa la formación de discontinuidades en el talud.

En este caso se requiere un levantamiento de la data estructural del área con la aplicación de un software especializado para determinar las propiedades índices de las

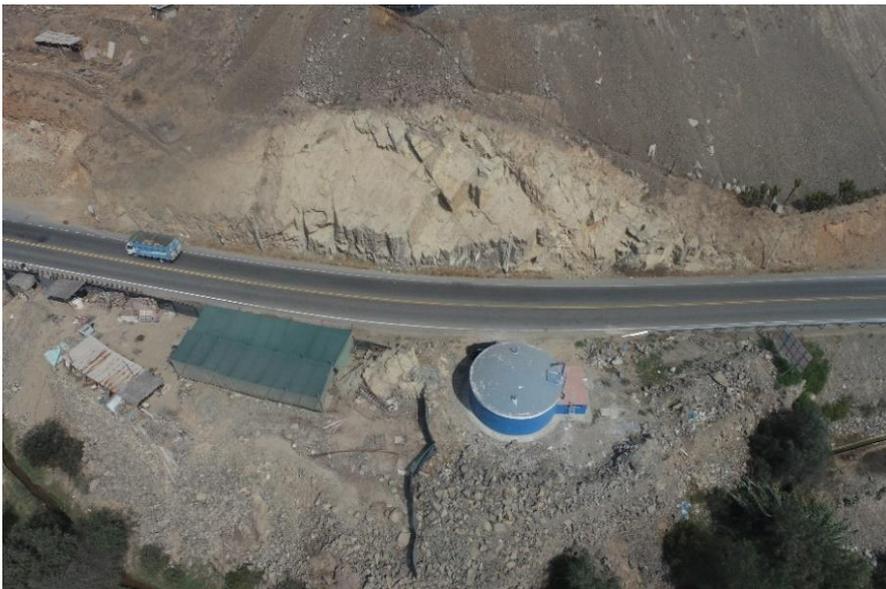
Fotografía panorámica del talud en la carretera

Nota: Elaboración propia. Fotografía realizada con drone.

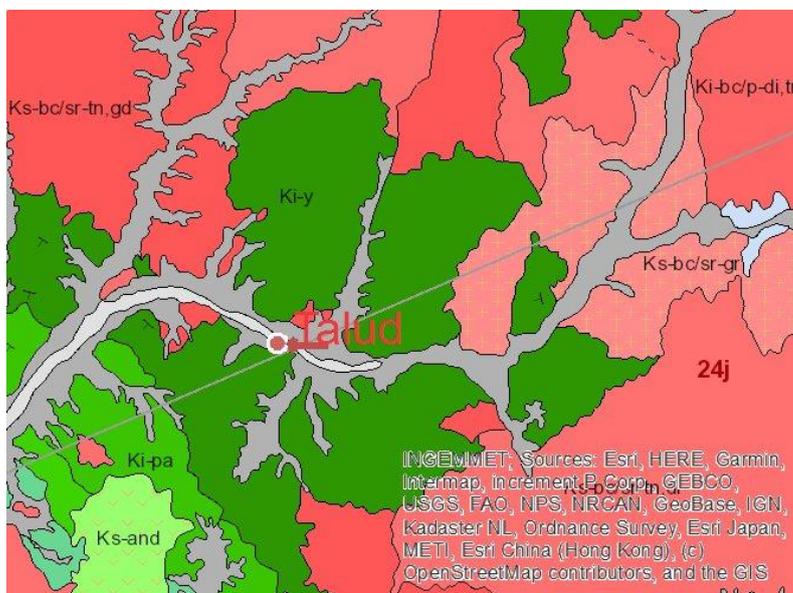
Mapa de geología local del sector estudiado

En la Figura 20 se observa que el punto rojo es el talud en estudio, es parte de la Formación Yangas (KI-y). Esta unidad fue descrita por Palacios et al. (1992) en las inmediaciones del poblado Yangas como una secuencia volcánica-sedimentaria que comprende lavas andesíticas masivas, lodolitas y margas silicificadas con ftanitas y chert blanco y oscuro, intercalando con limolita, areniscas de grises y negras.

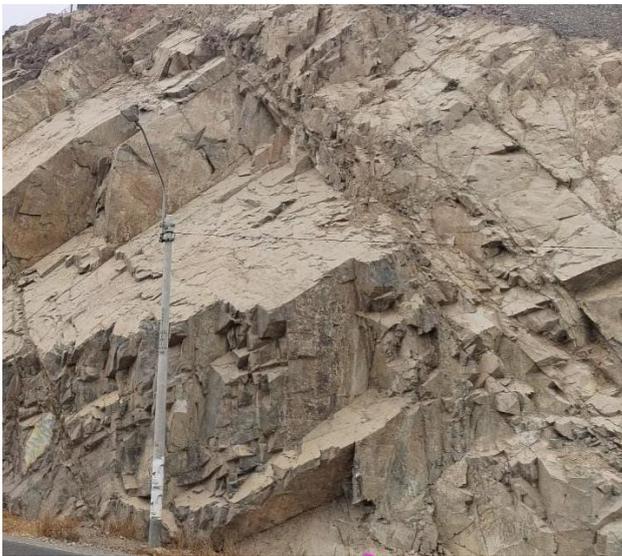
Presencia del tipo de roca en el talud

Nota. Elaboración propia. En el talud se observa un solo tipo de estrato rocoso.

En la Figura 21 se nota que en el talud solo hay un tipo de estrato, en los 20 metros de altura. Roca dura con matices grises, no hay presencia de fallas ni pliegues.

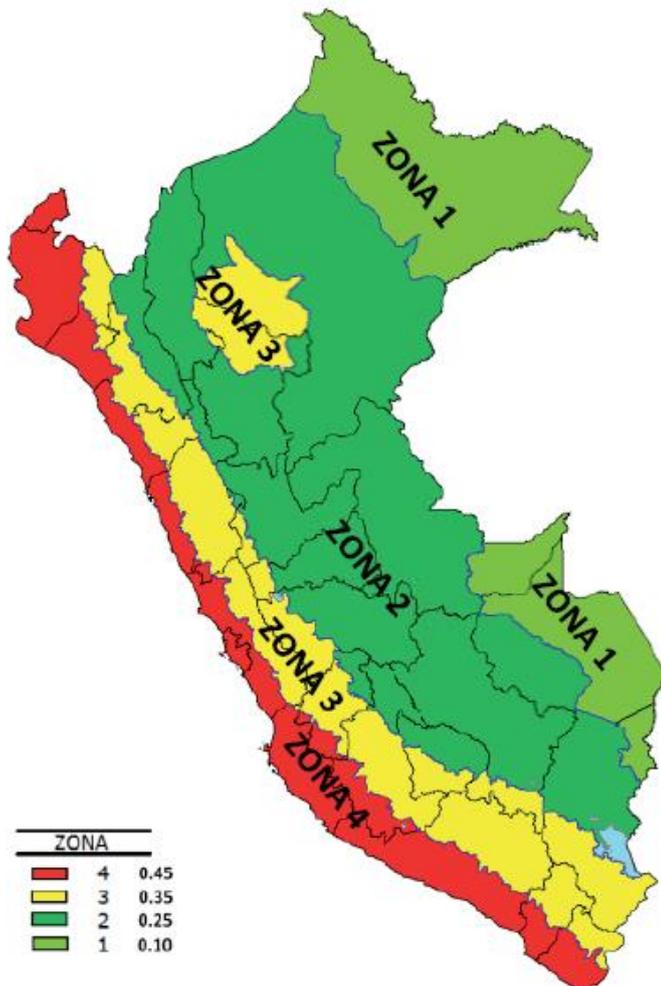
En la Figura 23 se demuestra que el talud se ubica en la zona 4 del mapa sísmico del Perú. Le corresponde una aceleración a este sector de 0.45g. Sin embargo, para diseño geotécnico se considera el 50% de este valor; es decir 0.23g.

Mapa de actividad sísmica del Perú

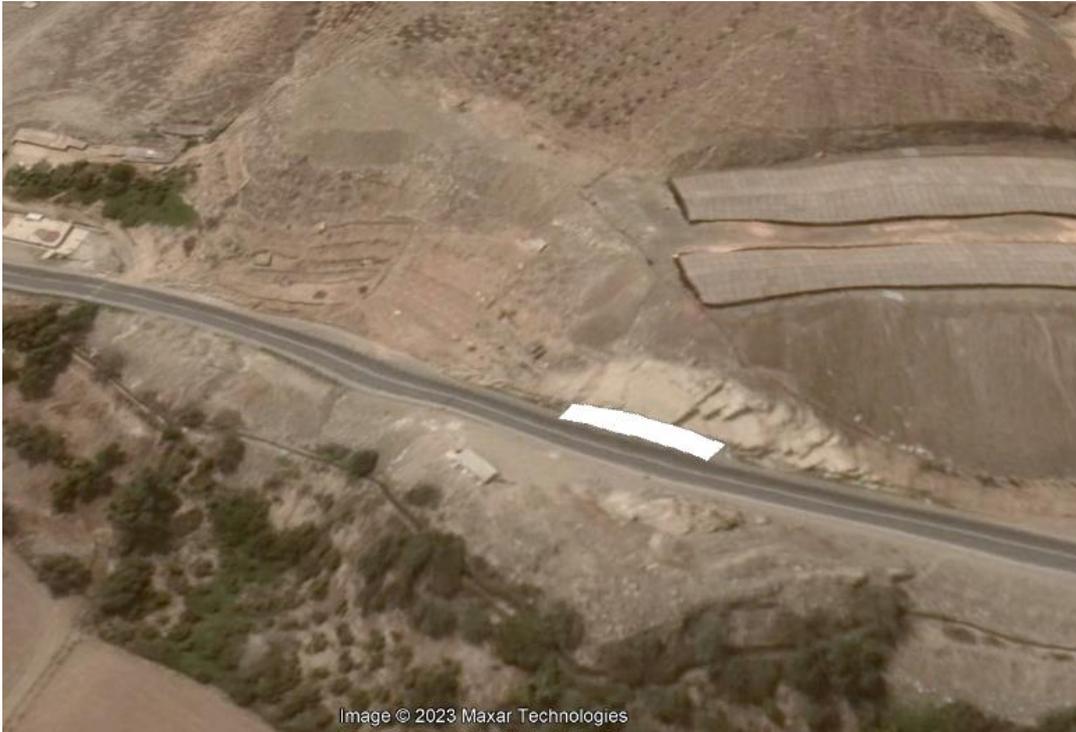
Área de detalle del barrido del vuelo programado

Nota: Elaboración propia. El área rectangular blanco al pie del talud, es el área de barrido.

El vuelo programado recorre a 1 m/s, con ángulo de inclinación de cámara a 45° respecto al talud. Para obtener fotografías a alta resolución se volará a una altitud de 35m, plan de vuelo de doble grilla para generar fotos con información 3D y un traslape entre las misma de un 80% de esta forma se entrega imágenes visibles de las discontinuidades del macizo rocoso.

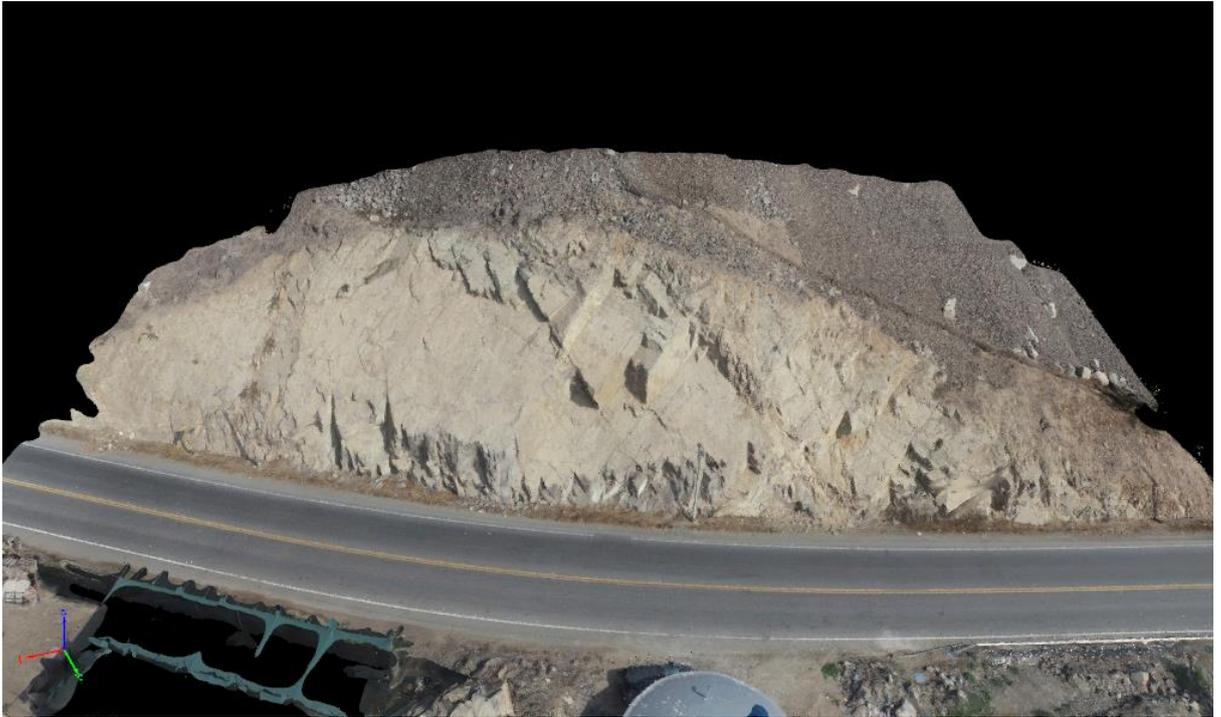
Modelo fotogramétrico 3D del talud analizado

Nota: Elaboración propia. Talud de estudio

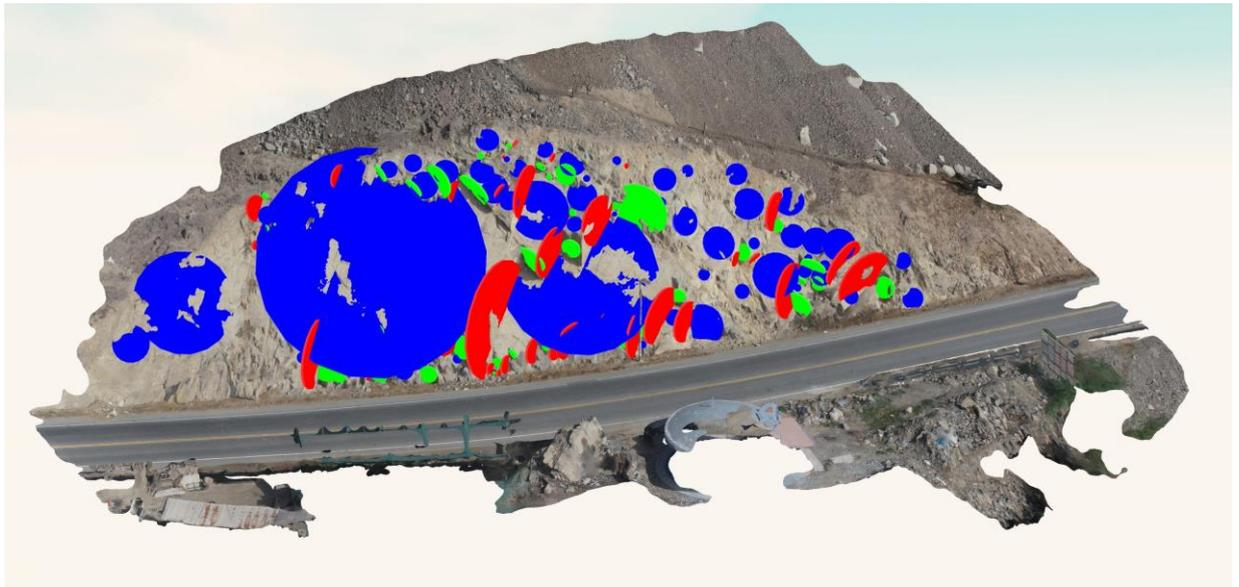
Identificación de estructuras en el software EasyMiner XR

Nota: Elaboración propia. Los círculos azules corresponden a las estructuras de la familia 01, los círculos rojos a la familia 02 y los verdes, a la familia 03.

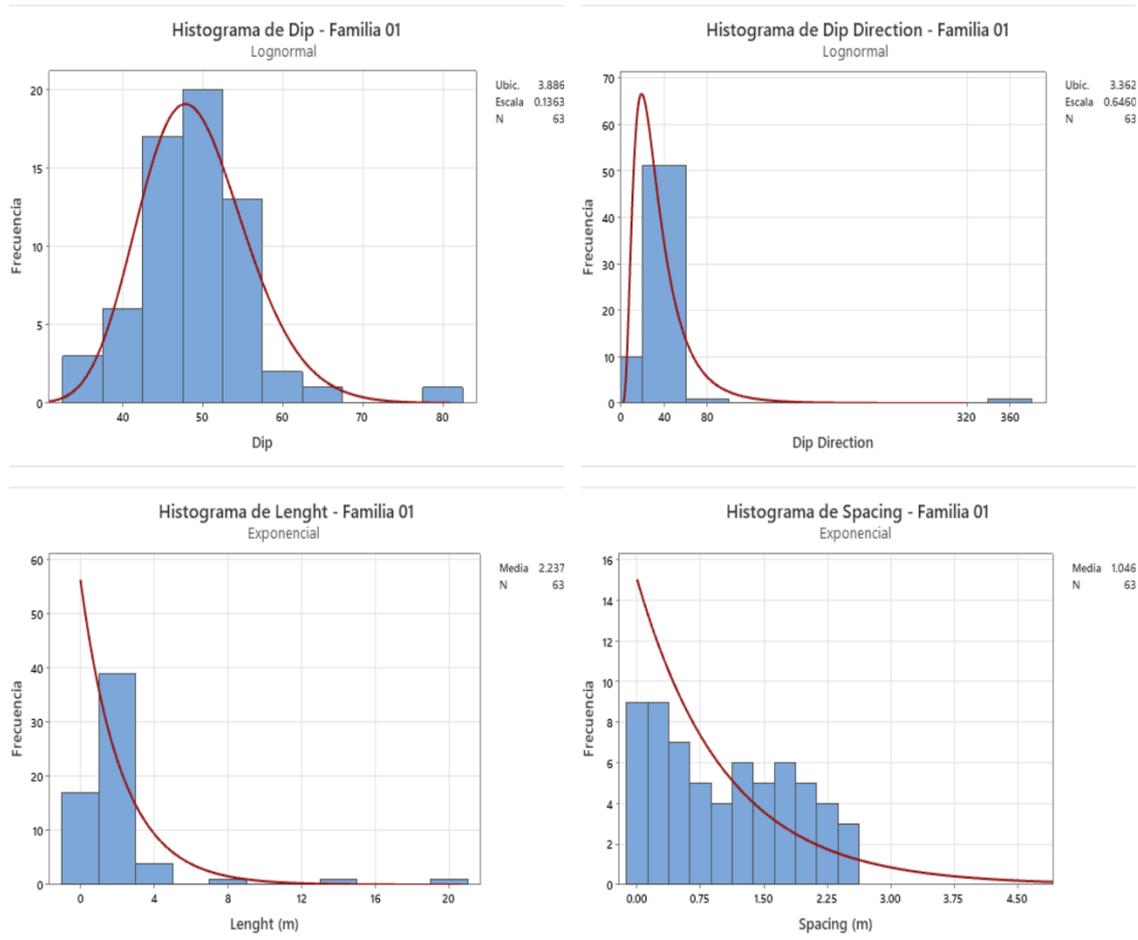
Validación Data Estructural Familia 01

Nota. Elaboración propia. El comportamiento estadístico de los datos de la familia 01 siguen la tendencia.

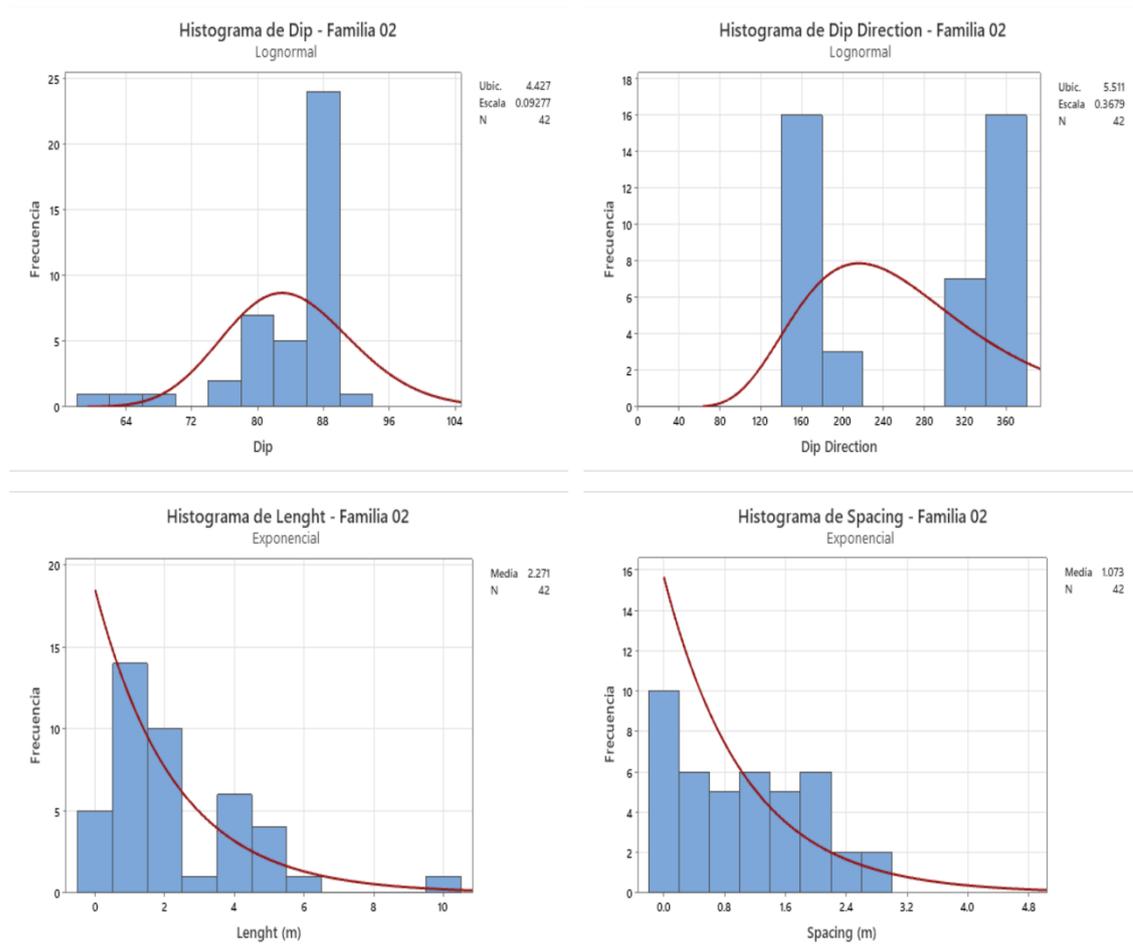
Validación Data Estructural Familia 02

Nota. Elaboración propia. El comportamiento estadístico de los datos de la familia 02 siguen la tendencia.

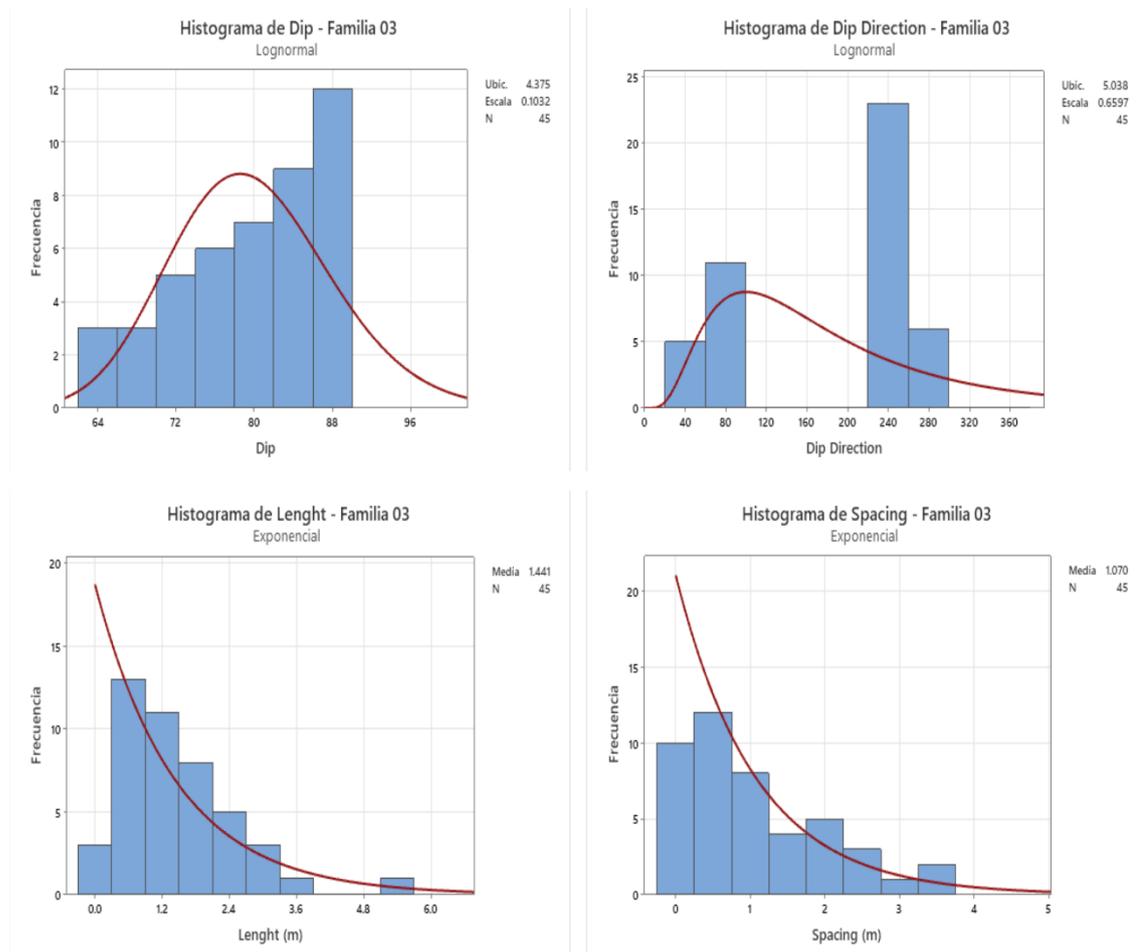
Validación Data Estructural Familia 03

Nota. Elaboración propia. El comportamiento estadístico de los datos de la familia 02 siguen la tendencia.

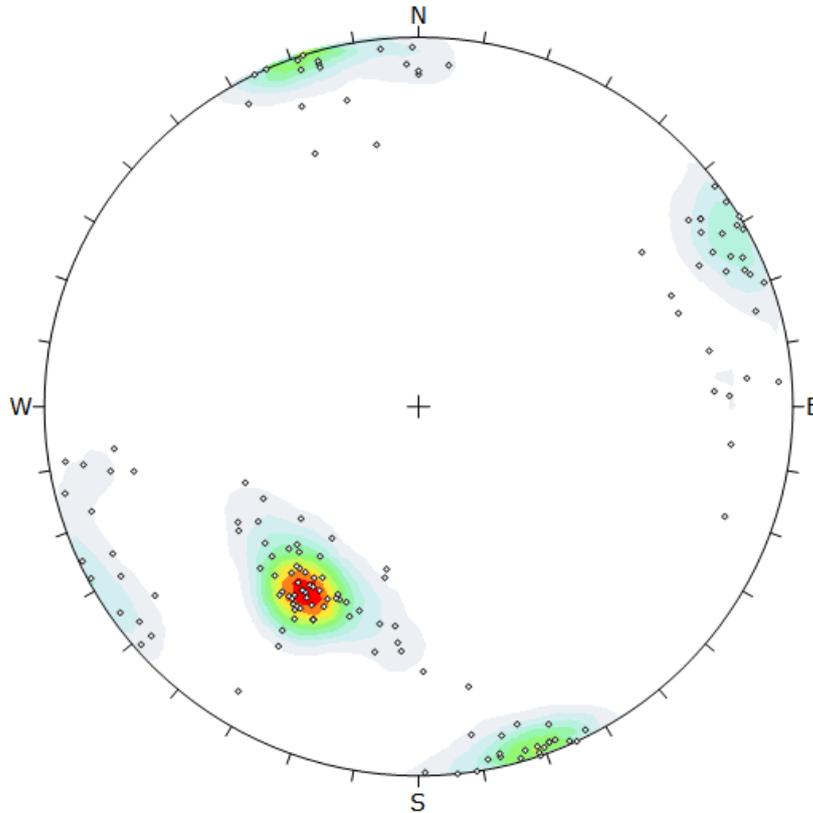
Ploteo de concentración de polos

Nota. Elaboración propia. La distribución de los 150 polos en el estereograma.

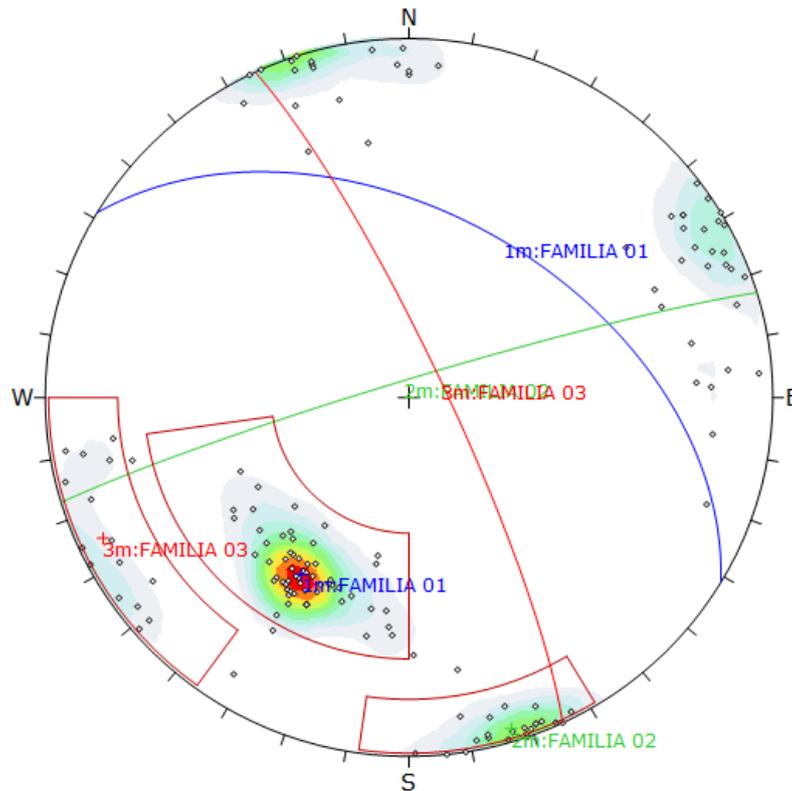
Set de Familias del talud

Nota. Elaboración propia. Se excluye polos de la familia 02 para representar adecuadamente.

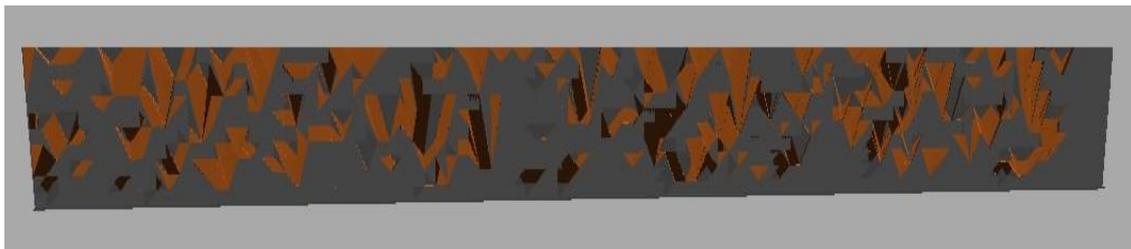
Distribución de bloques en el talud 83 grados

Nota: Elaboración propia. Formación probabilística de bloques en el talud de 83 grados en Sblock.

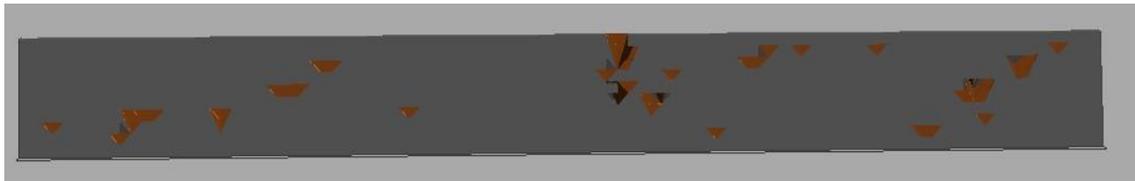
Distribución de bloques en el talud 63 grados

Nota. Elaboración propia. Formación probabilística de bloques en el talud de 63 grados en Sblock.

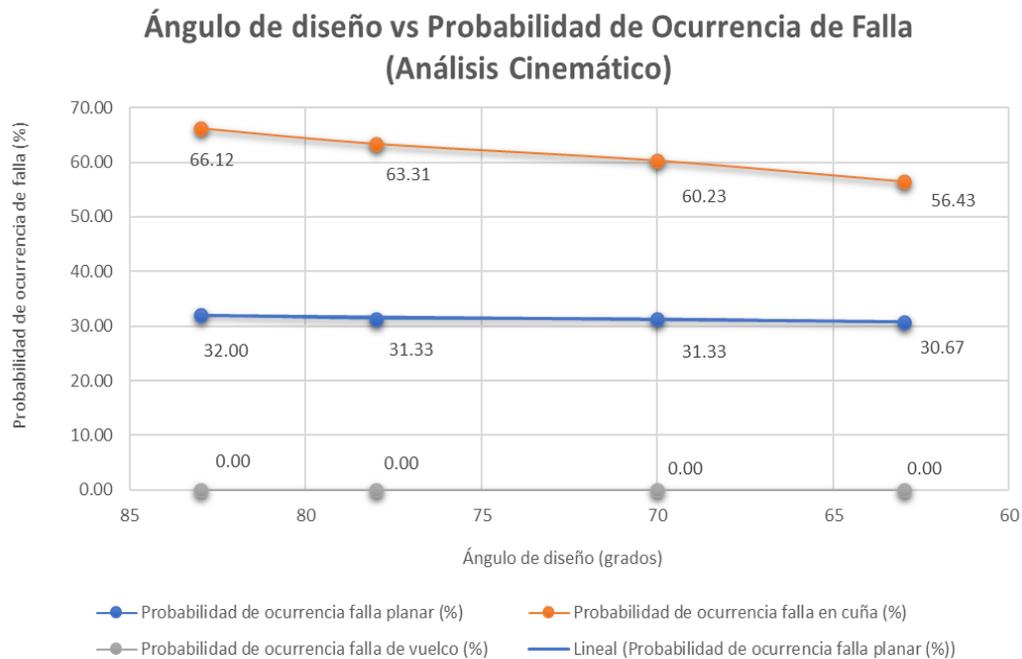
Ángulo de diseño vs Probabilidad de Ocurrencia de Falla- Análisis Cinemático

Nota. Elaboración propia. Tendencia de menor ángulo del talud disminuye el tipo de ocurrencia de falla.

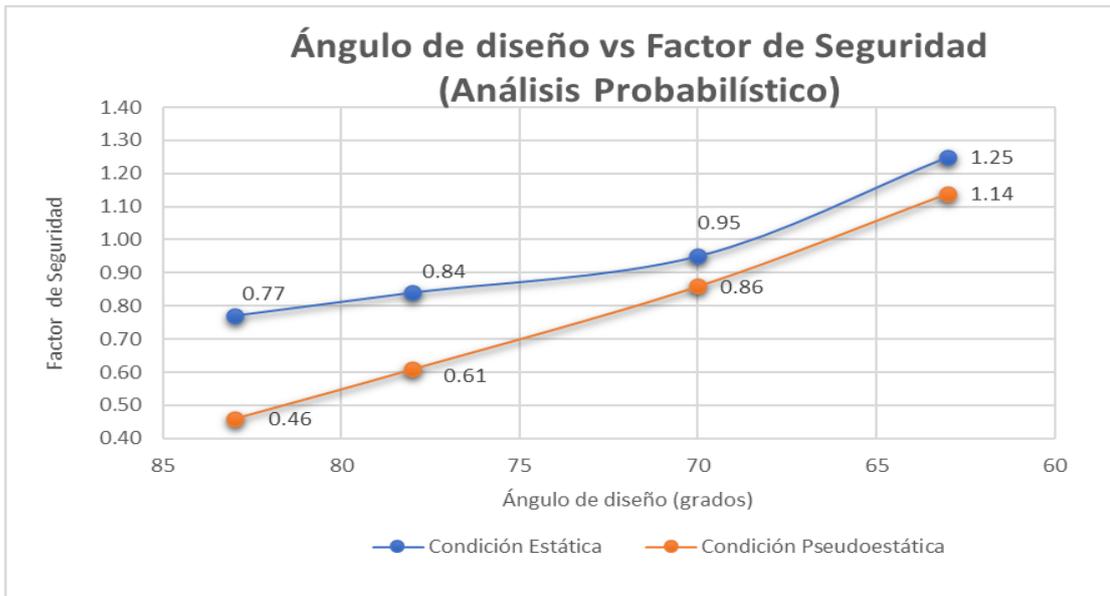
Ángulo de diseño vs Factor de Seguridad

Nota. Elaboración propia. Tendencia de menor ángulo del talud aumenta el factor de seguridad.

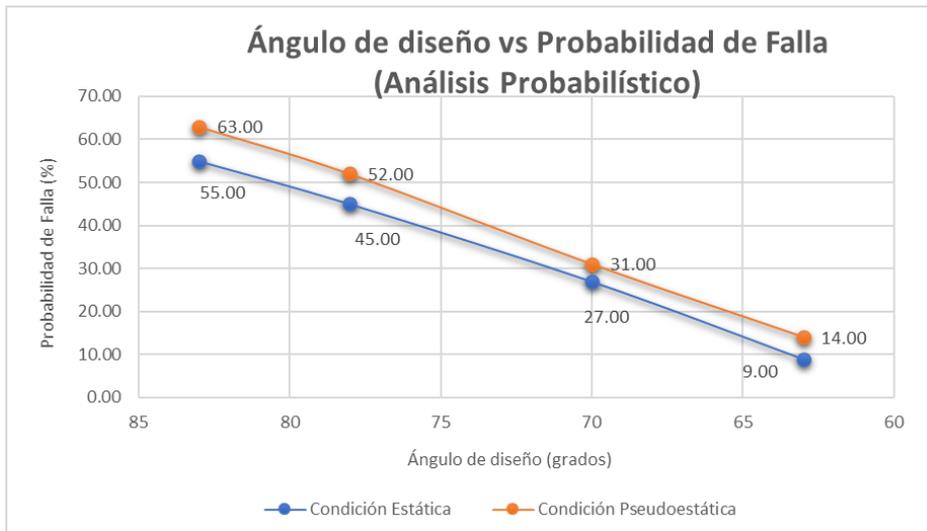
Ángulo de diseño vs Probabilidad de Falla

Nota. Elaboración propia. Tendencia de menor ángulo del talud disminuye la probabilidad de falla.

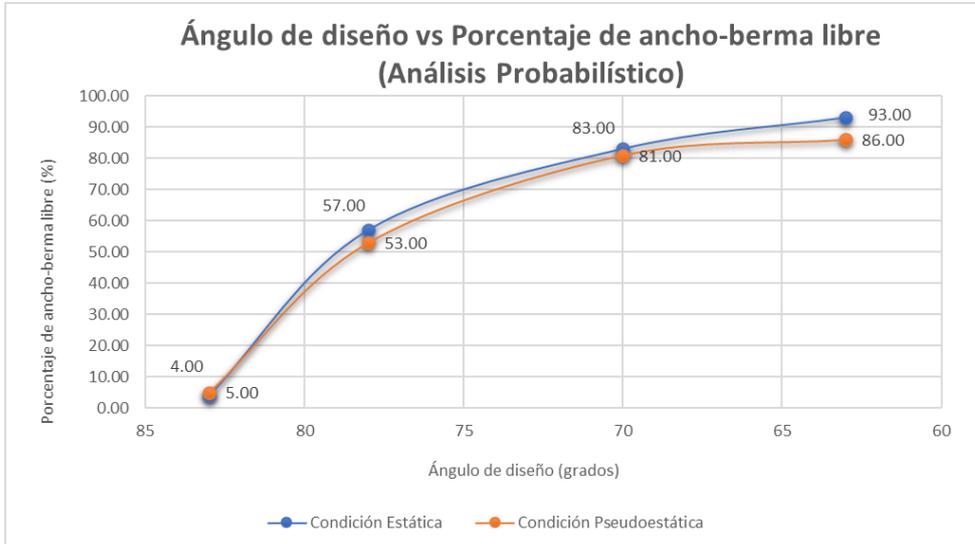
Ángulo de diseño vs Porcentaje de ancho-berma libre

Nota. Elaboración propia. Tendencia de menor ángulo del talud aumenta el ancho libre de berma.

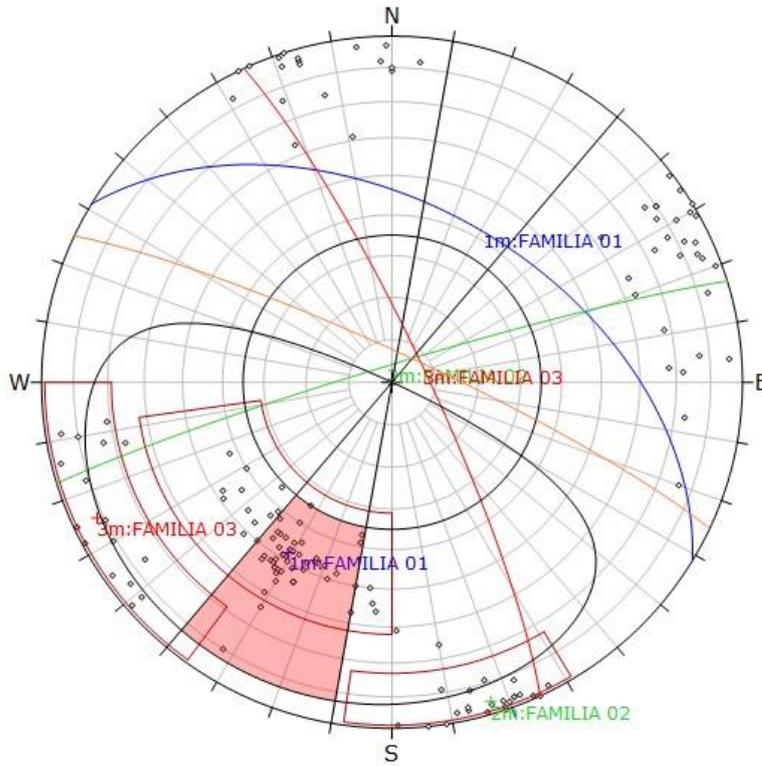
Falla Planar:

Symbol	Feature		
o	Pole Vectors		
Kinematic Analysis Planar Sliding			
Slope Dip	83		
Slope Dip Direction	25		
Friction Angle	35°		
Lateral Limits	15°		
	Critical	Total	%
Planar Sliding (All)	48	150	32.00%
Planar Sliding (Set 1: FAMILIA 01)	16	60	76.67%
Color	Dip	Dip Direction	Label
Mean Set Planes			
1m	18	31	FAMILIA 01
2m	86	343	FAMILIA 02
3m	82	65	FAMILIA 03
Plot Mode		Pole Vectors	
Vector Count		150 (150 Entries)	
Hemisphere		Lower	
Projection		Equal Area

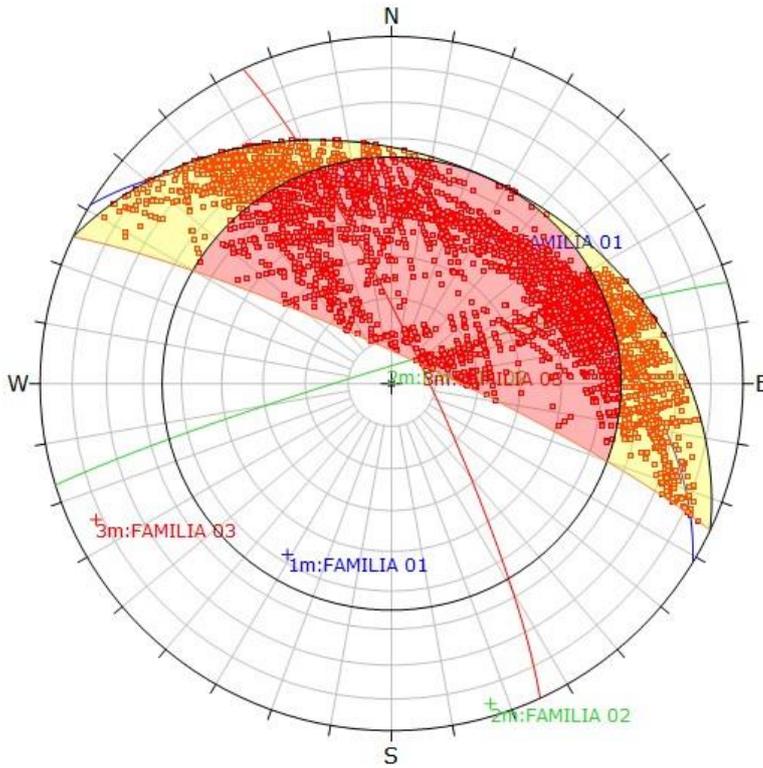
Falla en Cuña:

Symbol	Feature			
■	Critical Intersection			
Kinematic Analysis Wedge Sliding				
Slope Dip 83				
Slope Dip Direction 25				
Friction Angle 35°				
		Critical	Total	%
Wedge Sliding		7062	11168	63.23%
Color	Dip	Dip Direction	Label	
Mean Set Planes				
1m	18	31	FAMILIA 01	
2m	86	343	FAMILIA 02	
3m	82	65	FAMILIA 03	
Plot Mode		Pole Vectors		
Vector Count		150 (150 Entries)		
Intersection Mode		Grid Data Planes		
Intersections Count		11168		
Hemisphere		Lower		
Projection		Equal Area

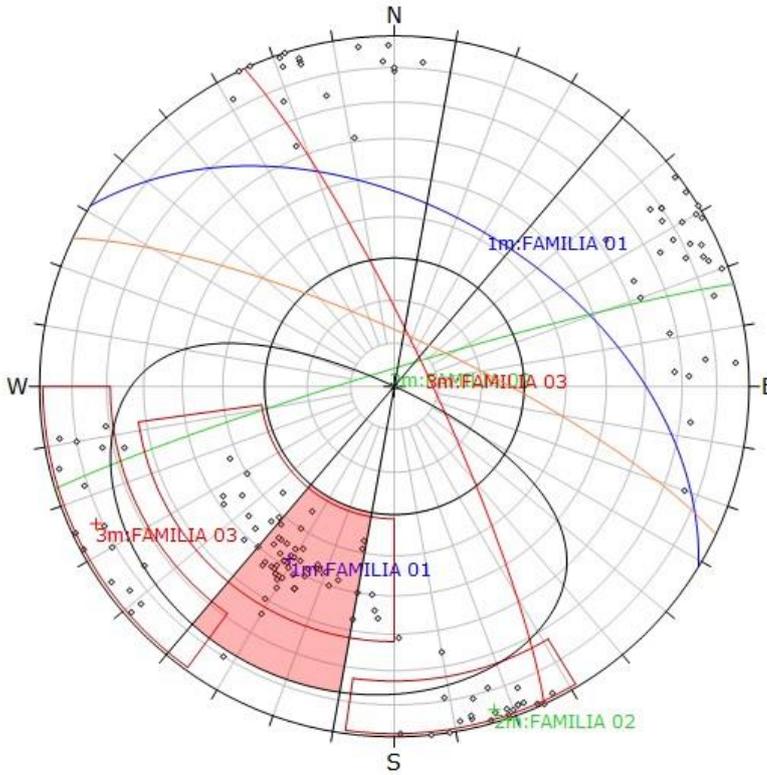
Falla Planar:

Symbol	Feature		
o	Pole Vectors		
Kinematic Analysis Planar Sliding			
Slope Dip	78		
Slope Dip Direction	25		
Friction Angle	30°		
Lateral Limits	15°		
	Critical	Total	%
Planar Sliding (All)	47	150	31.33%
Planar Sliding (Set 1: FAMILIA 01)	46	60	76.67%
Color	Dip	Dip Direction	Label
Mean Set Planes			
1m	48	31	FAMILIA 01
2m	66	343	FAMILIA 02
3m	82	65	FAMILIA 03
Plot Mode		Pole Vectors	
Vector Count		150 (150 Entries)	
Hemisphere		Lower	
Projection		Equal Area

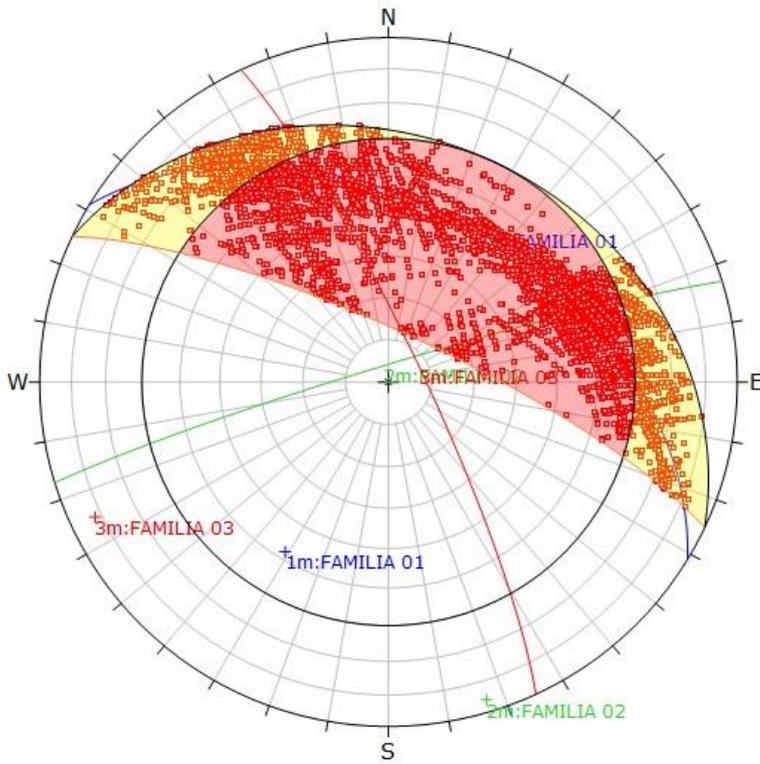
Falla en Cuña:

Symbol	Feature
■	Critical Intersection

Kinematic Analysis	Wedge Sliding
Slope Dip	78
Slope Dip Direction	25
Friction Angle	30°

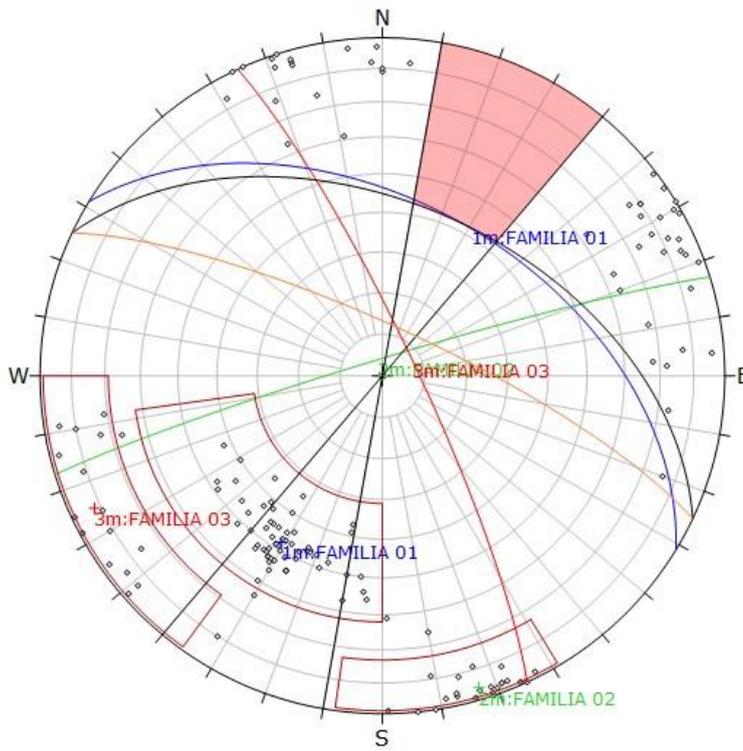
Falla en vuelco:

Symbol	Feature			
o	Pole Vectors			
Kinematic Analysis				
Flexural Topping				
Slope Dip	78			
Slope Dip Direction	25			
Friction Angle	30°			
Lateral Limits	15°			
Flexural Topping (All)		Critical	Total	%
		0	150	0.00%
Color	Dip	Dip Direction	Label	
Mean Set Planes				
1m	48	31	FAMILIA 01	
2m	86	343	FAMILIA 02	
3m	82	65	FAMILIA 03	
Plot Mode		Pole Vectors		
Vector Count		150 (150 Entries)		
Hemisphere		Lower		
Projection		Equal Area
