UNIVERSIDAD RICARDO PALMA

Análisis cinemático y probabilístico para evaluar el desprendimiento de
caída de rocas en taludes

TESIS

Para optar el título profesional de Ingeniero Civil

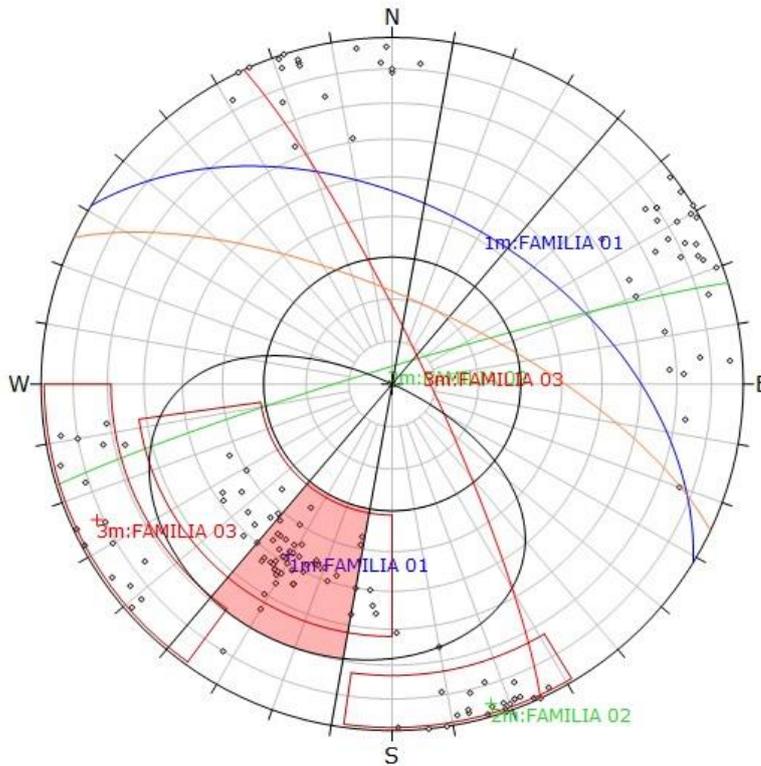
Falla Planar:

Symbol	Feature			
○	Pole Vectors			
Kinematic Analysis Planar Sliding				
Slope Dip	70			
Slope Dip Direction	25			
Friction Angle	30°			
Lateral Limits	15°			
		Critical	Total	%
Planar Sliding (All)		47	150	31.33%
Planar Sliding (Set 1: FAMILIA 01)		46	60	76.67%
Color	Dip	Dip Direction	Label	
Mean Set Planes				
1m	48	31	FAMILIA 01	
2m	86	343	FAMILIA 02	
3m	82	65	FAMILIA 03	
Plot Mode		Pole Vectors		
Vector Count		150 (150 Entries)		
Hemisphere		Lower		
Projection		Equal Area

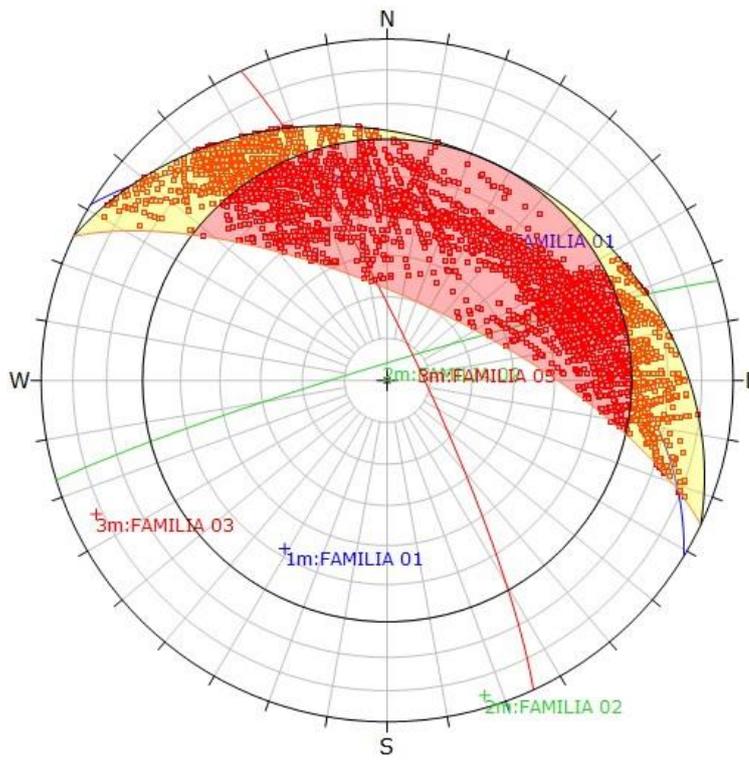
Falla en Cuña:

Symbol	Feature			
■	Critical Intersection			
Kinematic Analysis Wedge Sliding				
Slope Dip 70				
Slope Dip Direction 25				
Friction Angle 30°				
		Critical	Total	%
Wedge Sliding		6727	11168	60.23%
Color	Dip	Dip Direction	Label	
Mean Set Planes				
1m	48	31	FAMILIA 01	
2m	86	343	FAMILIA 02	
3m	82	65	FAMILIA 03	
Plot Mode		Pole Vectors		
Vector Count		150 (150 Entries)		
Intersection Mode		Grid Data Planes		
Intersections Count		11168		
Hemisphere		Lower		
Projection		Equal Area

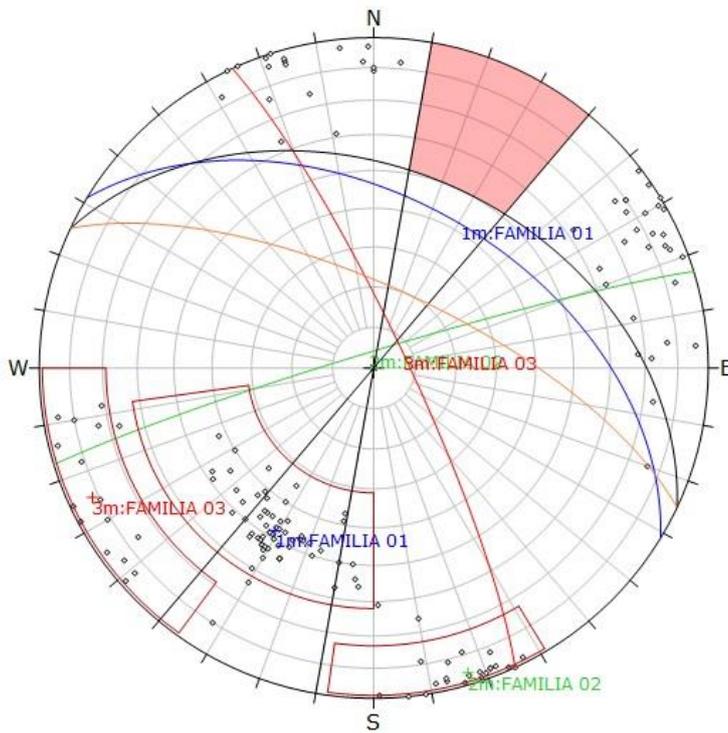
Falla en vuelco:

Symbol	Feature			
o	Pole Vectors			
Kinematic Analysis				
Flexural Toppling				
Slope Dip	70			
Slope Dip Direction	25			
Friction Angle	30°			
Lateral Limits	15°			
Flexural Toppling (All)		Critical	Total	%
		0	150	0.00%
Color	Dip	Dip Direction	Label	
Mean Set Planes				
1m	48	31	FAMILIA 01	
2m	86	343	FAMILIA 02	
3m	82	65	FAMILIA 03	
Plot Mode		Pole Vectors		
Vector Count		150 (150 Entries)		
Hemisphere		Lower		
Projection		Equal Area

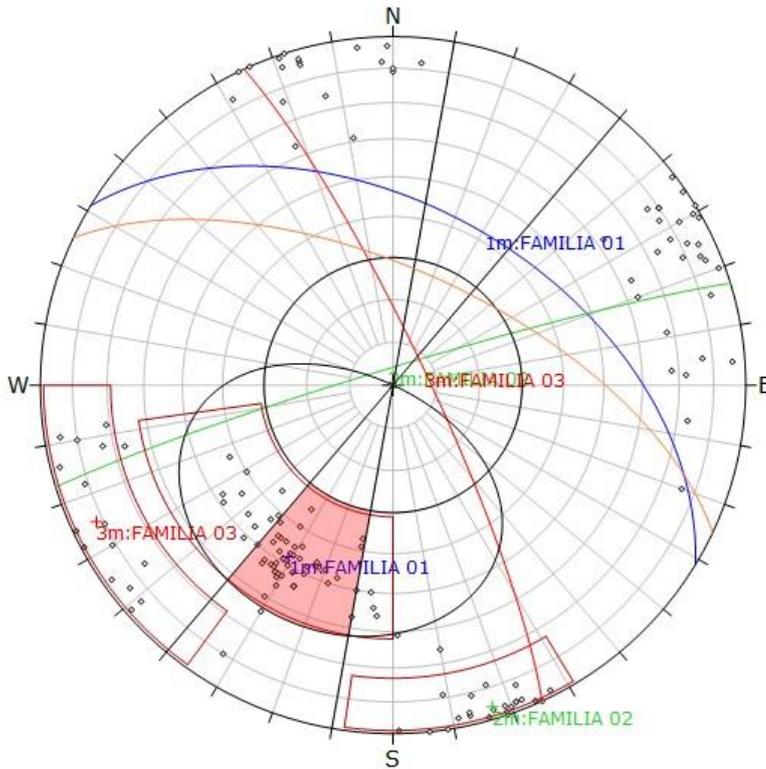
Falla Planar:

Symbol	Feature		
o	Pole Vectors		
Kinematic Analysis Planar Sliding			
Slope Dip	63		
Slope Dip Direction	25		
Friction Angle	30°		
Lateral Limits	15°		
	Critical	Total	%
Planar Sliding (All)	46	150	30.67%
Planar Sliding (Set 1: FAMILIA 01)	16	60	76.67%
Color	Dip	Dip Direction	Label
Mean Set Planes			
1m	48	31	FAMILIA 01
2m	86	343	FAMILIA 02
3m	82	65	FAMILIA 03
Plot Mode	Pole Vectors		
Vector Count	150 (150 Entries)		
Hemisphere	Lower		
Projection	Equal Area

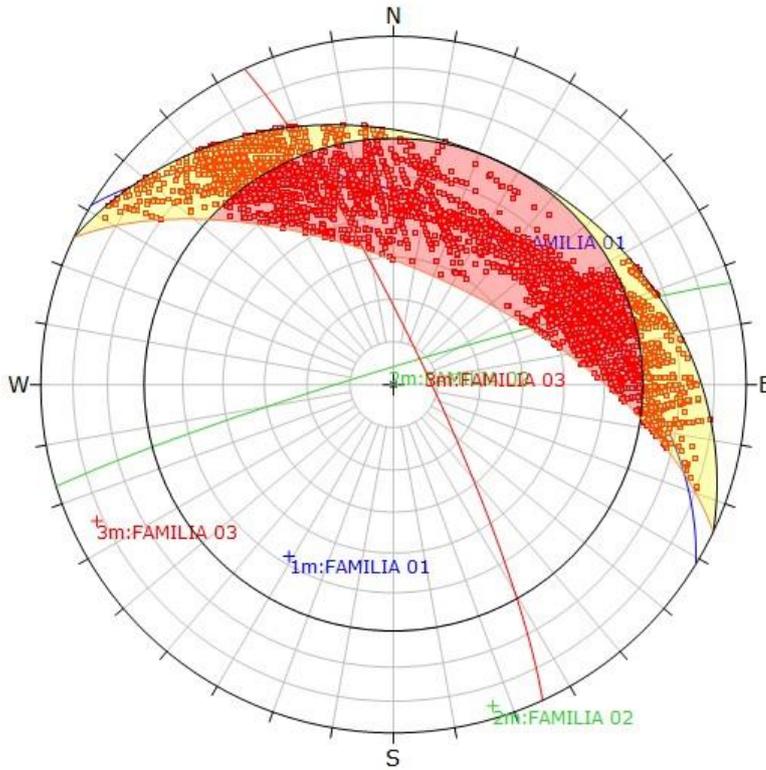
Falla en Cuña:

Symbol	Feature		
■	Critical Intersection		
Kinematic Analysis Wedge Sliding			
Slope Dip 63			
Slope Dip Direction 25			
Friction Angle 30°			
	Critical Total %		
Wedge Sliding	6302 11168 56.43%		
Color	Dip	Dip Direction	Label
Mean Set Planes			
1m	48	31	FAMILIA 01
2m	86	343	FAMILIA 02
3m	82	65	FAMILIA 03
Plot Mode		Pole Vectors	
Vector Count		150 (150 Entries)	
Intersection Mode		Grid Data Planes	
Intersections Count		11168	
Hemisphere		Lower	
Projection		Equal Area

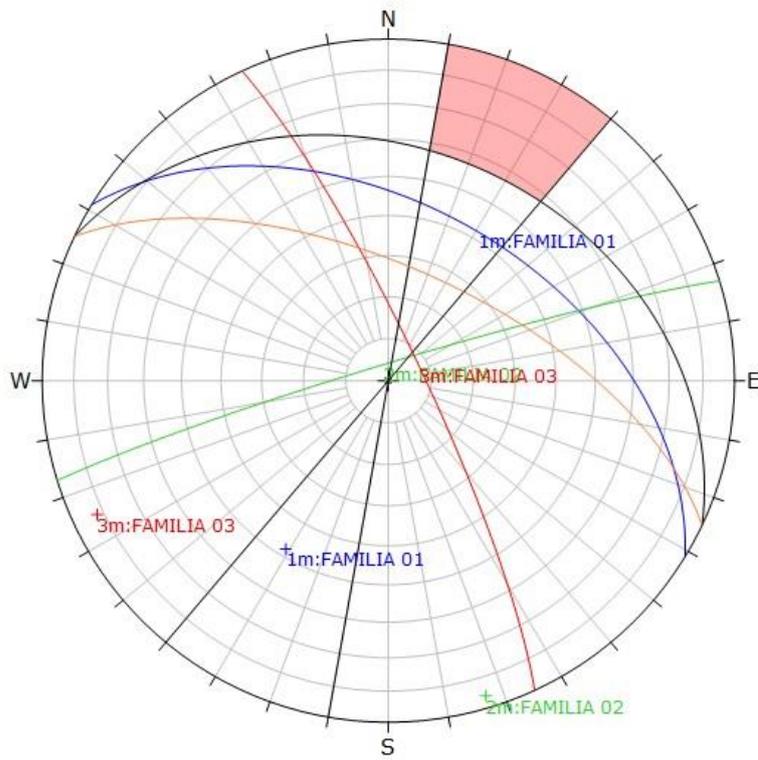
Falla en vuelco:

Kinematic Analysis		Flexural Topping		
Slope Dip		63		
Slope Dip Direction		25		
Friction Angle		30°		
Lateral Limits		15°		
		Critical	Total	%
Flexural Topping (All)		0	150	0.00%
Color	Dip	Dip Direction	Label	
Mean Set Planes				
1m	48	31	FAMILIA 01	
2m	86	31.3	FAMILIA 02	
3m	82	65	FAMILIA 03	
Plot Mode		Pole Vectors		
Vector Count		150 (150 Entries)		
Hemisphere		Lower		
Projection		Equal Area

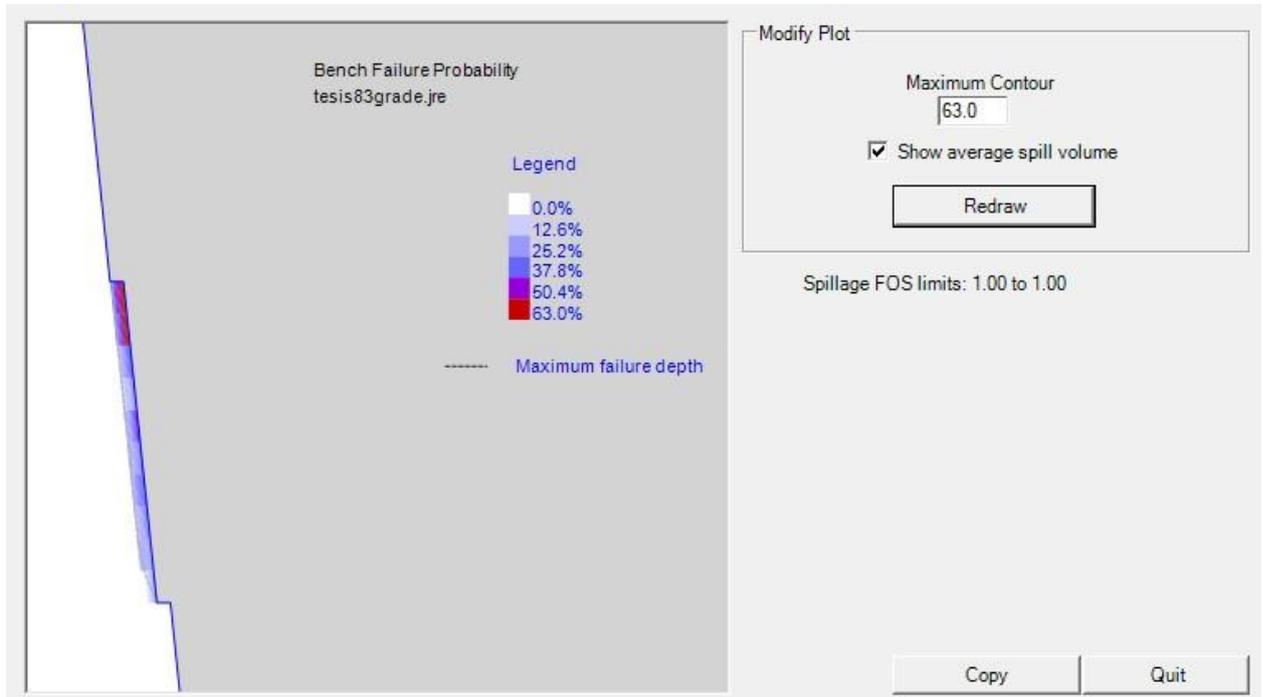
▶ DATA	
Domain	tesis_grade83
Bench face dip (deg)	83.0
Bench face dip dir(deg)	25.0
Bench face height (m)	20.0
Design bench width (m)	1.0
Seismic loading (g)	0.23

Probabilidad de Falla

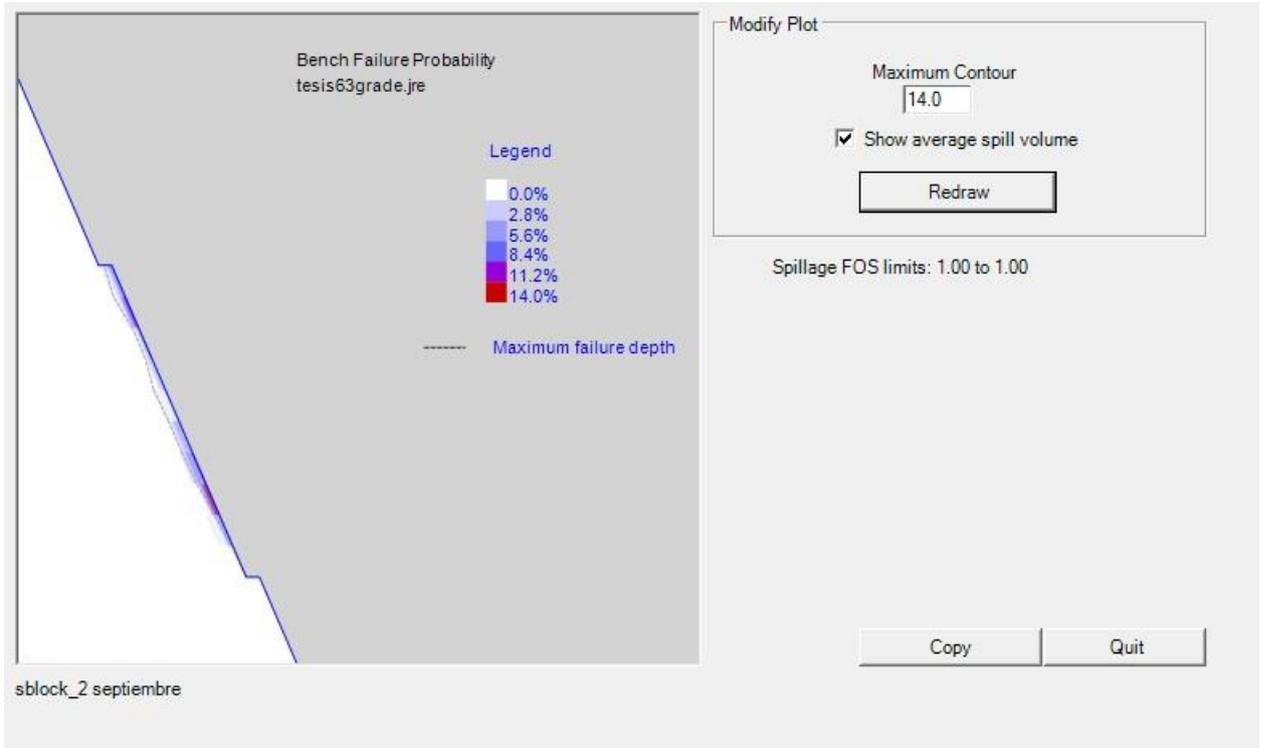
DATA	
Domain	tesis63degrees
Bench face dip (deg)	63.0
Bench face dip dir(deg)	25.0
Bench face height (m)	20.0
Design bench width (m)	1.0
Seismic loading (g)	0.23

Probabilidad de Falla
