UNIVERSIDAD RICARDO PALMA

Sistematización de la información de una red de distribución de agua
potable para la determinación del riesgo sísmico

TESIS

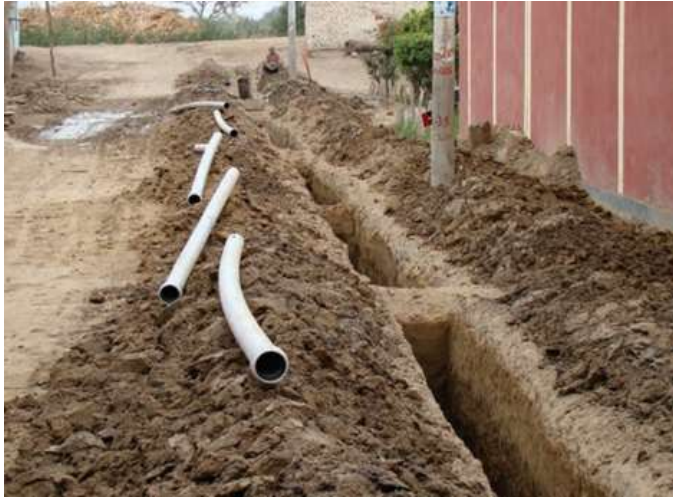
Figura 1

Vista de Tareas de reposición de tuberías: el sismo generó un total de daños en los sistemas de agua potable y saneamiento por S/. 84 millones

En la Figura 1, nos denotara los daños ocurridos en el terremoto de 2007.

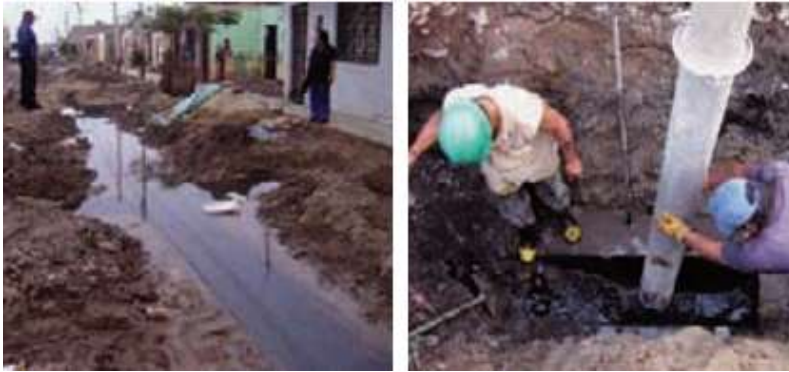
Figura 2

Vista de sistemas de agua potable y saneamiento colapsados.

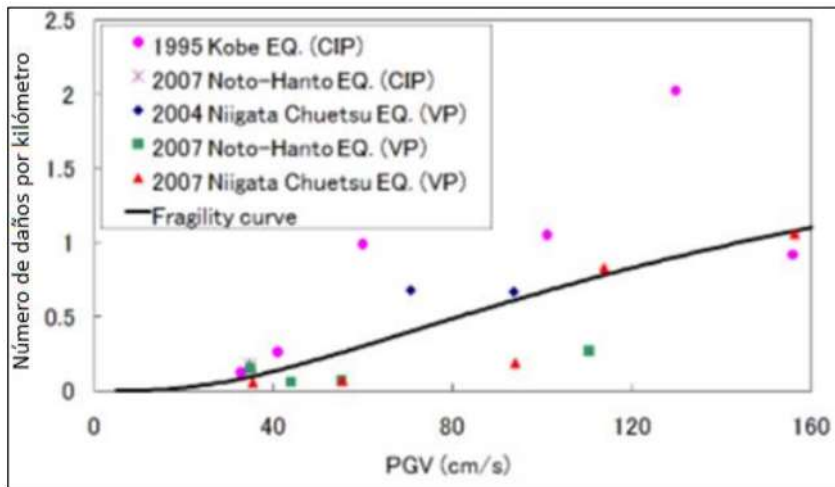
Figura 5

Función de fragilidad Maruyama y Yamazaki (2010), para tuberías de hierro fundido (CIP) y tuberías de PVC

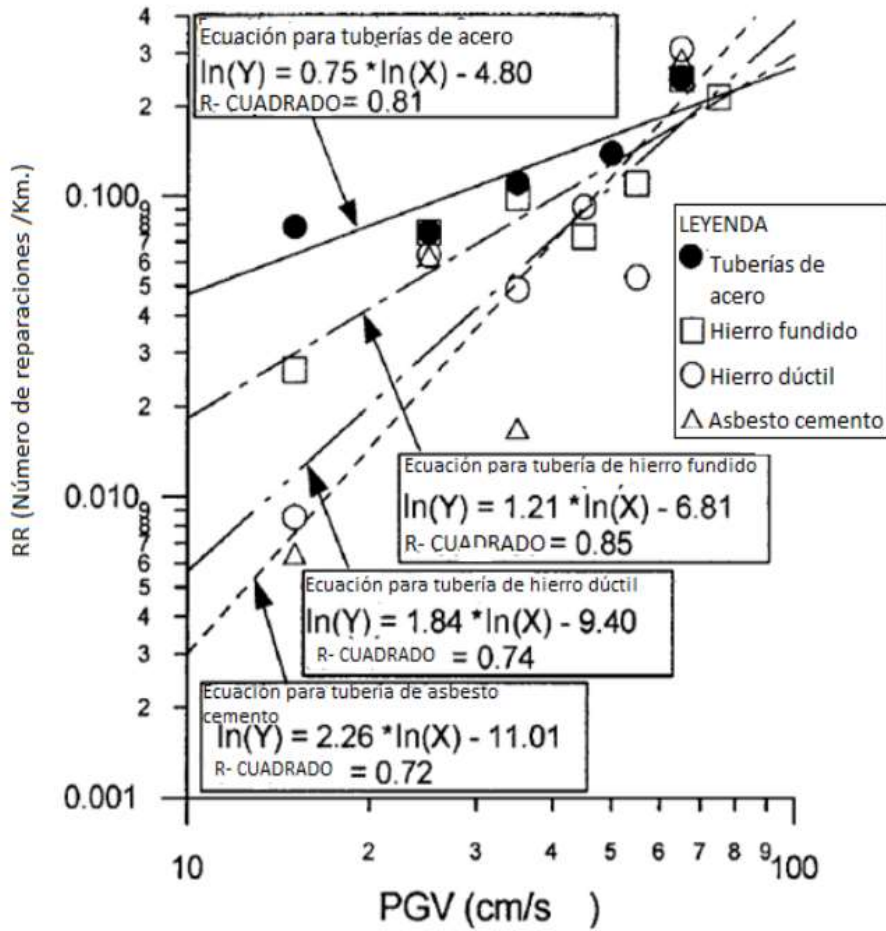
Figura 6

Función de vulnerabilidad O'Rourke & Jeon (2005)

Un dato importante que se muestra en la Figura 6, la regresión muestra que la tubería de acero PGV en particular tiene la tasa de daño más alta. Este resultado puede parecer sorprendente a primera vista, ya que los tubos de acero son mucho más flexibles que los tubos de CI y AC. Sin embargo, las tuberías de distribución de acero están diseñadas para soportar las presiones de agua más altas, se instalan en áreas con pendientes relativamente pronunciadas propensas a hundimientos y son susceptibles a la corrosión, lo que se ha demostrado que exagera su tasa de fallas. Terremotos anteriores, como el de Loma Prieta en 1989, registraron tasas de reparación de tuberías de acero relativamente altas. (Jeon y O'Rourke, 2005).

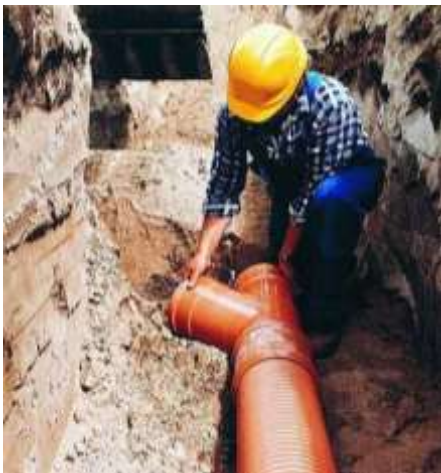
Figura 7

Tuberías de Poli cloruro de Vinilo (PVC)

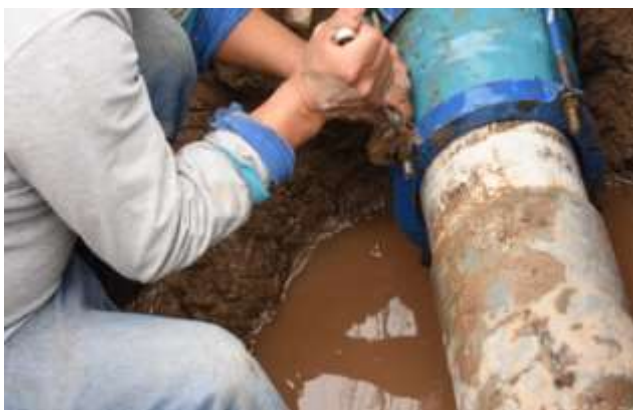
Figura 8

Tuberías de Asbesto Cemento (AC)

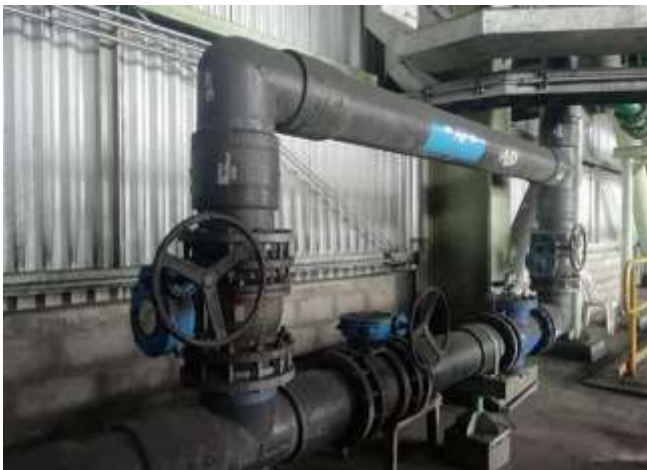
Figura 9

Tubería de Acero Reforzado (AR)

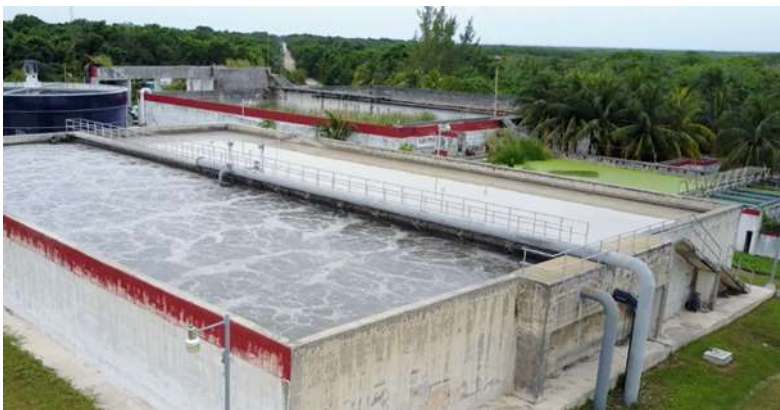
Figura 10

Tubería de Canal Cerrado (CAN)

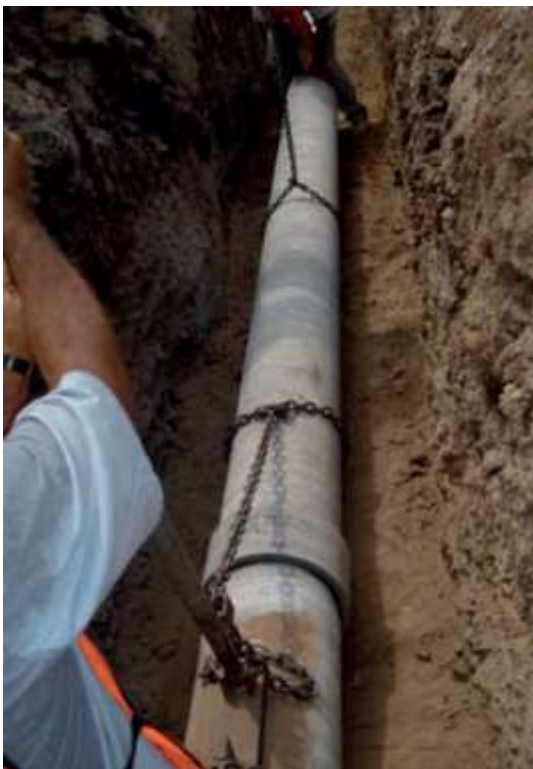
Figura 11

Tubería de Concreto Pretensado (CP)

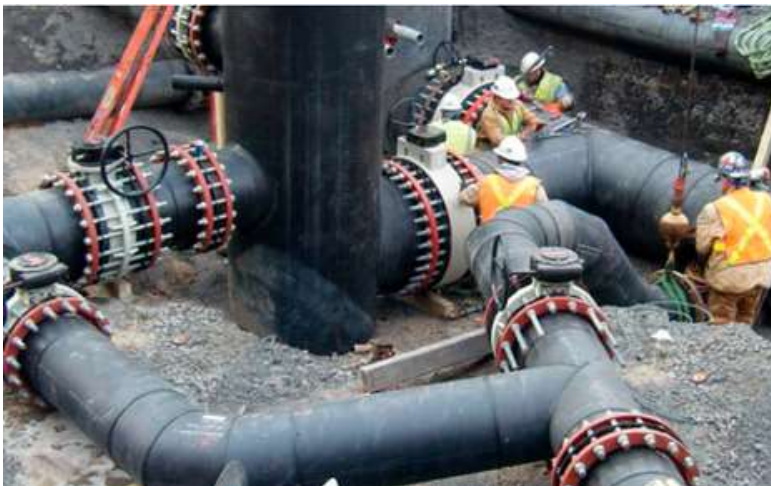
Figura 12

Tubería de Hierro Dúctil (HD)

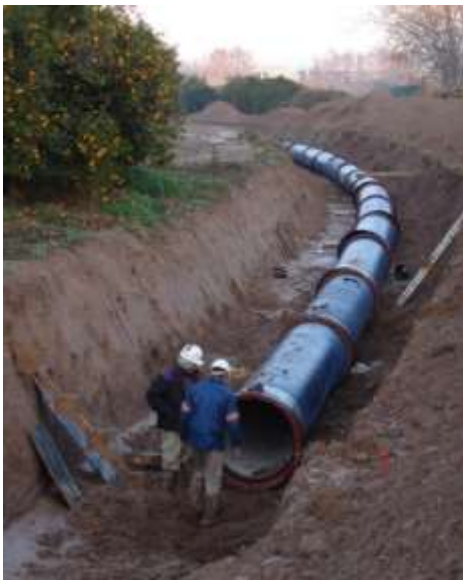
Figura 13

Tubería de Fierro Fundido (FOFO)

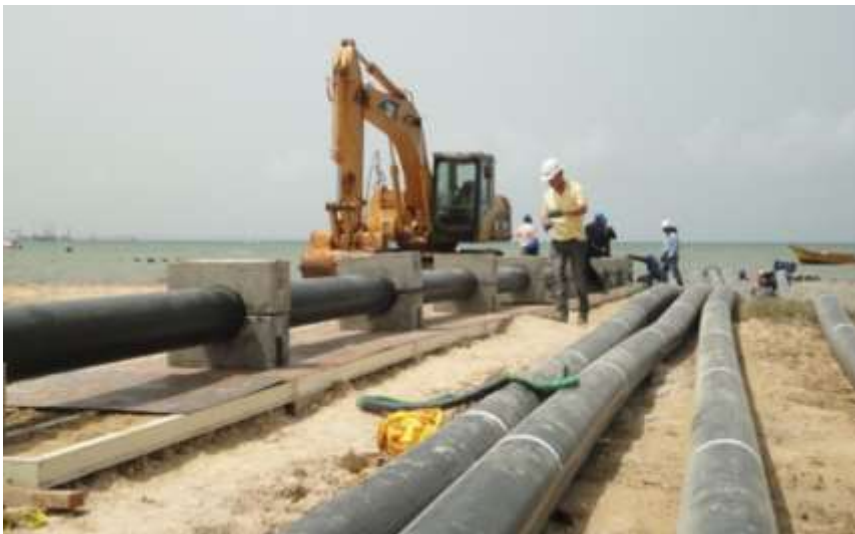
Figura 14

Tubería de Polietileno de Alta Densidad (PEAD)

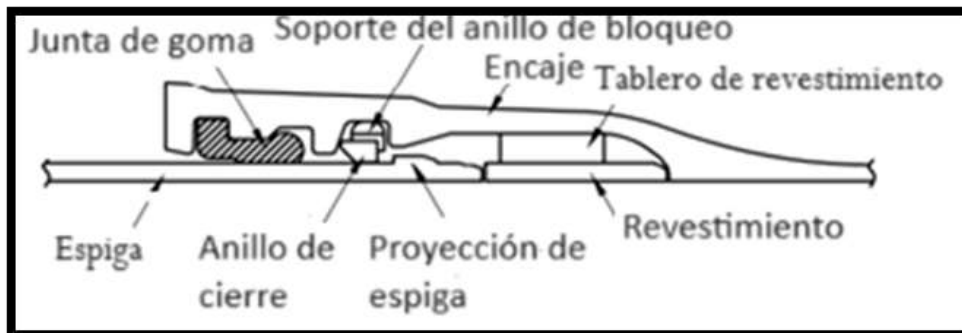
Figura 18

Datos de la Tubería de Revestimiento

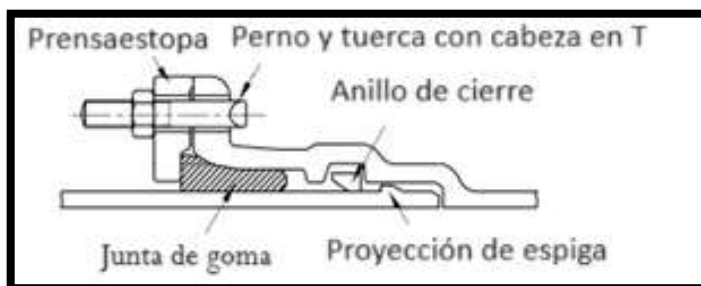
Figura 19

Datos de los Accesorios

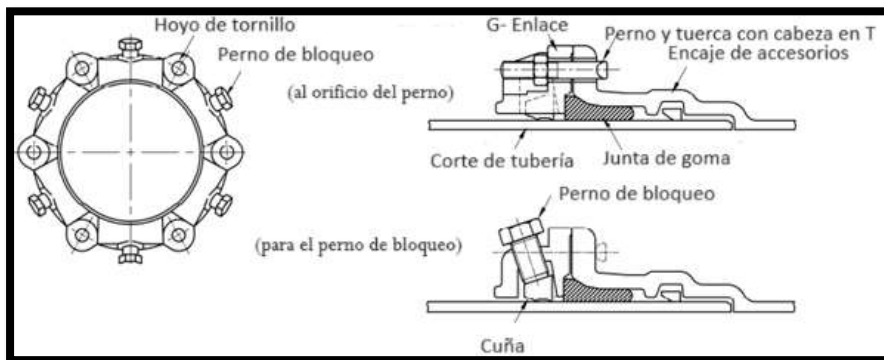
Figura 21

Datos de G-Enlace

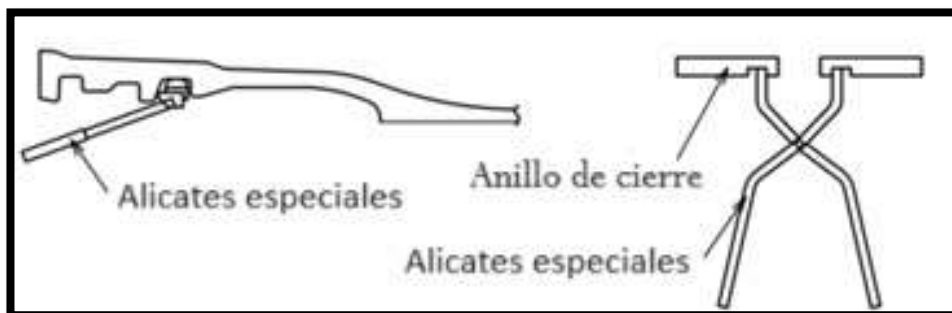
Figura 24

Si el anillo de bloqueo no está en la posición correcta, vuelva a colocarlo con unos alicates especiales e instálelo nuevamente como se muestra en la Figura 24.

Reposicionamiento del anillo de bloqueo

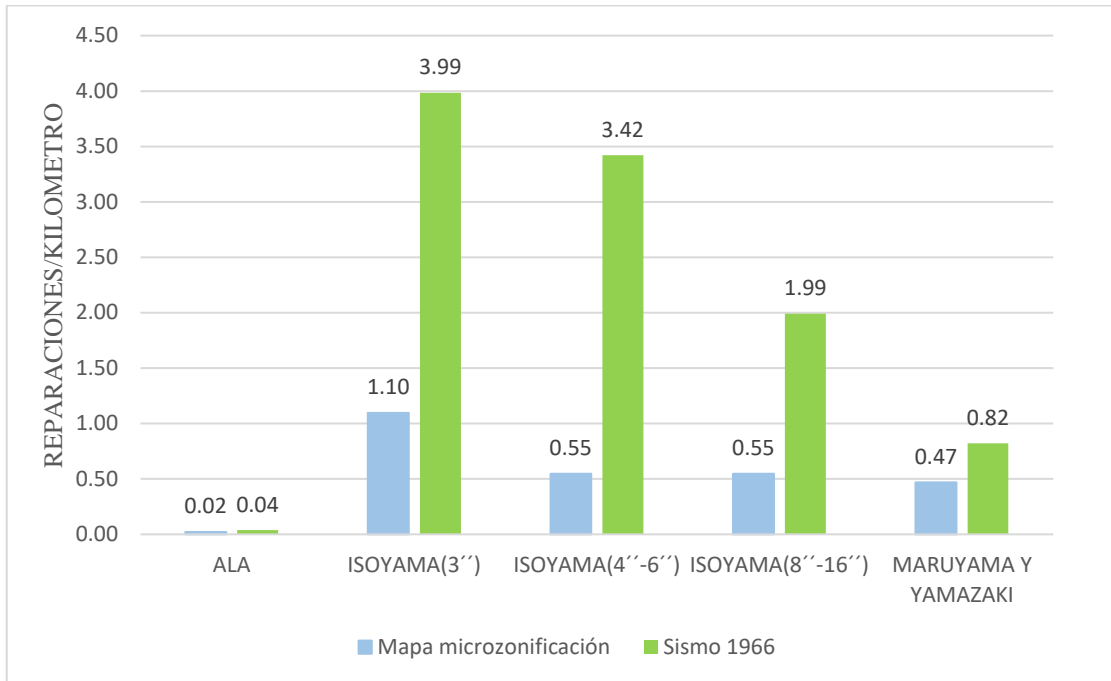
Figura 45

Reparaciones/ kilómetro para tuberías de PVC – Zona I

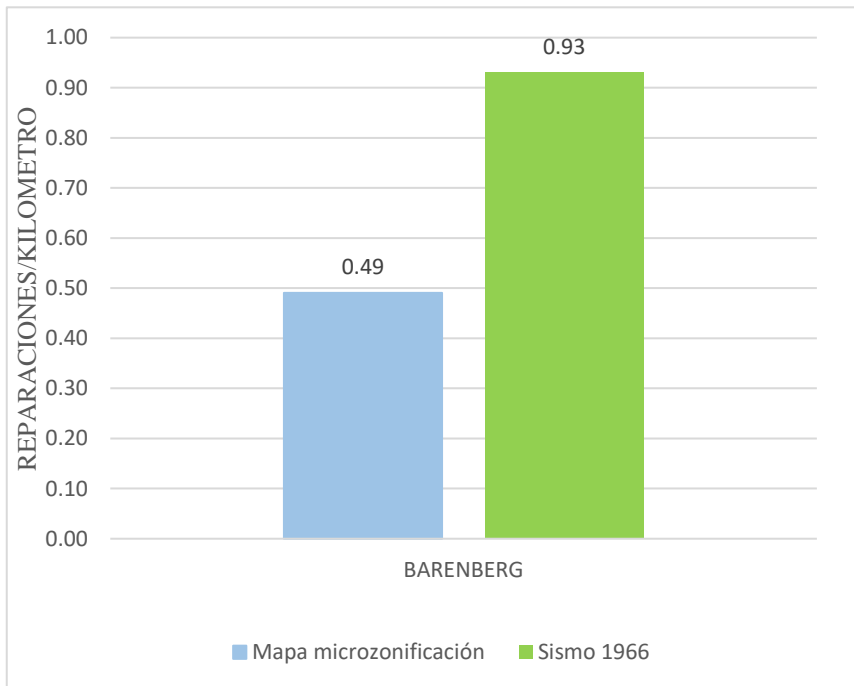
Figura 49

Reparaciones/ kilómetro para tuberías de CAN, HD, CP, AR, FOFO Y PEAD–Zona I

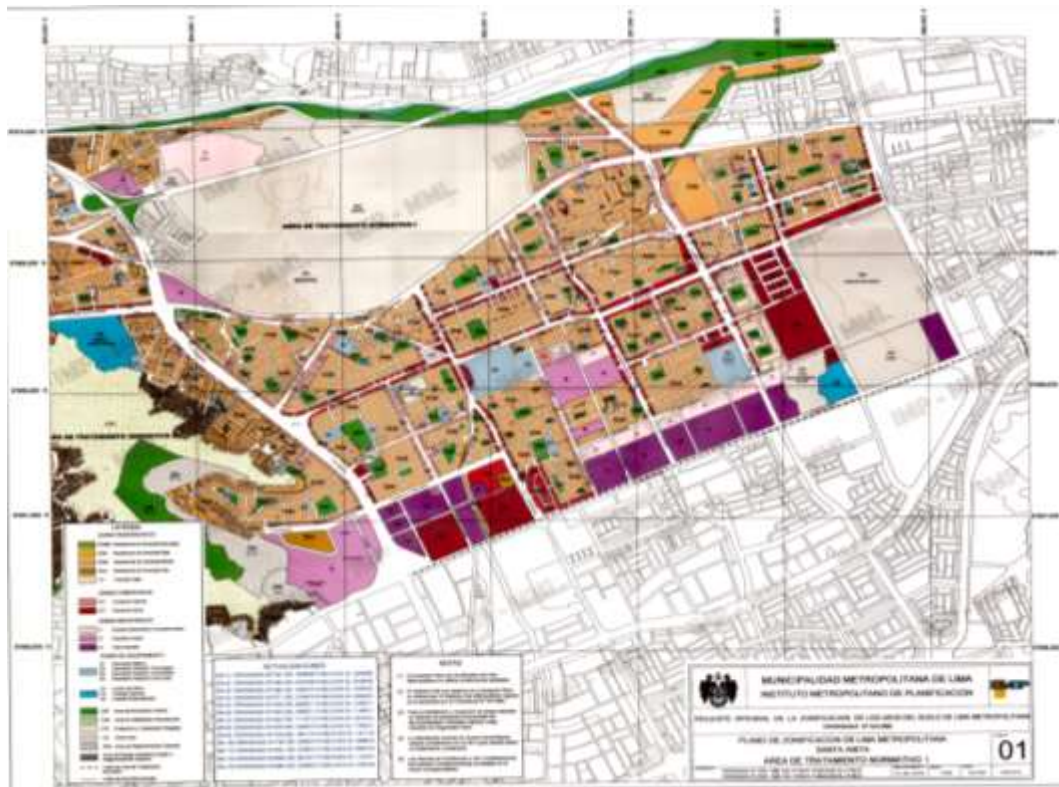
Figura 58

Zonificación de Santa Anita
