UNIVERSIDAD RICARDO PALMA
FACULTAD DE INGENIERÍA

**MANTENIMIENTO DE PAVIMENTO RÍGIDO Y FLEXIBLE
PARA EVITAR UN DESGASTE PREMATURO EN VÍAS URBANAS**

TESIS
**PARA OPTAR POR EL TÍTULO PROFESIONAL
DE INGENIERO CIVIL**

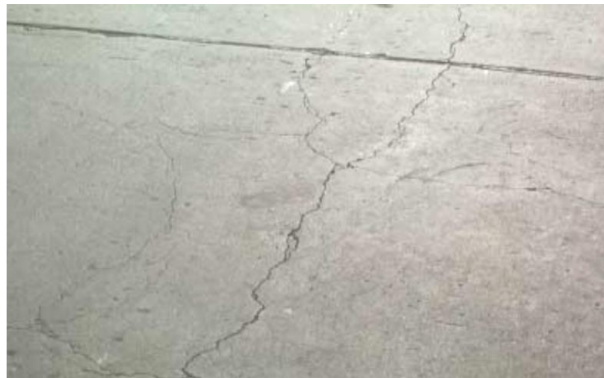
Figura 35. Gravedad 2: Abiertas y/o ramificadas sin pérdida de material. Fuente: MTC (2016)

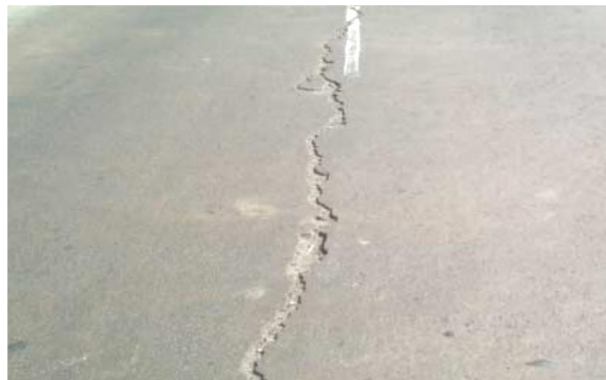
Figura 36. Gravedad 3: Abiertas y ramificadas con pérdida de material. Fuente: MTC (2016)

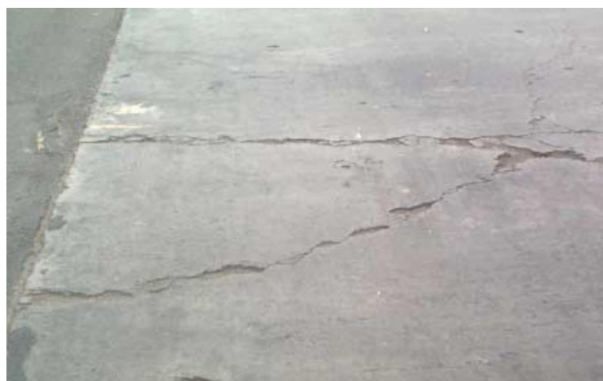
Figura 39. Gravedad 3: Abiertas y ramificadas con pérdida de material. Fuente: MTC (2016)

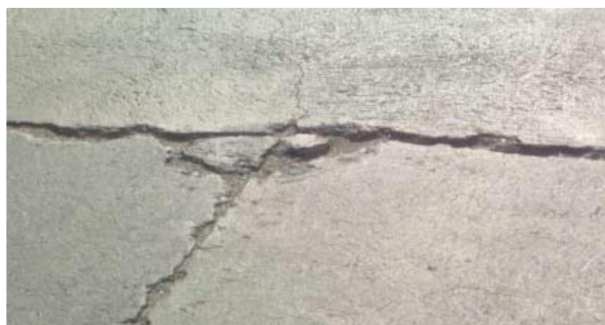
Figura 40. Gravedad 2: Dos esquinas quebradas. Fuente: MTC (2016)

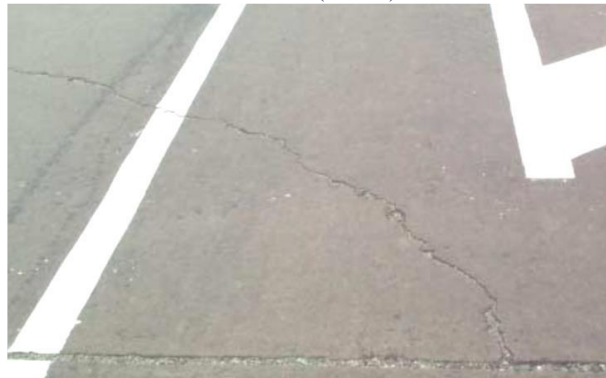
Figura 42. Gravedad 2: Abiertas y/o ramificadas sin pérdida de material. Fuente: MTC (2016).

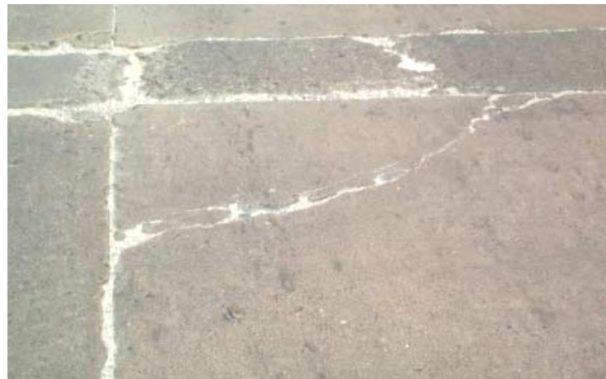
Figura 43. Gravedad 3: Abiertas y ramificadas con pérdida de material. Fuente: MTC (2016).

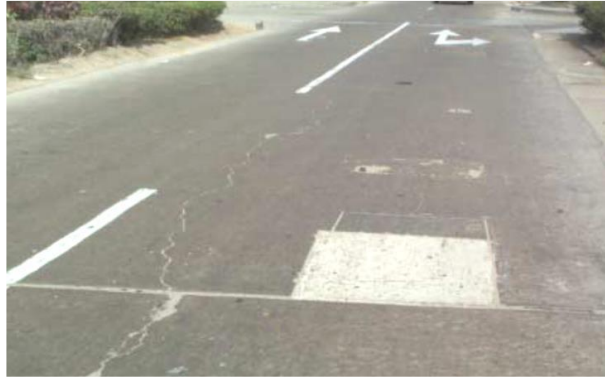
Figura 44. Gravedad 1: Puntuales (menos que el 10% de la superficie). Fuente: MTC (2016)

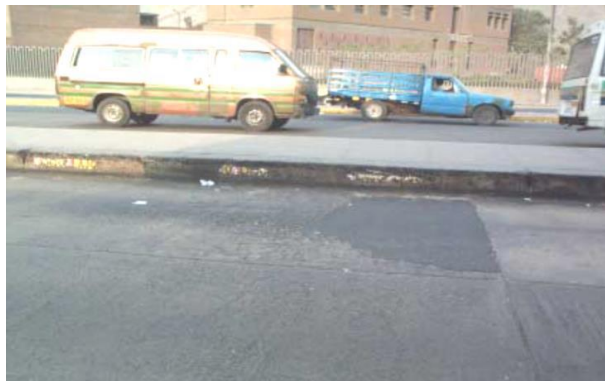
Figura 45. Gravedad 2: Puntuales (entre el 10% y 30% de la superficie de la losa afectada). Fuente: MTC (2016)

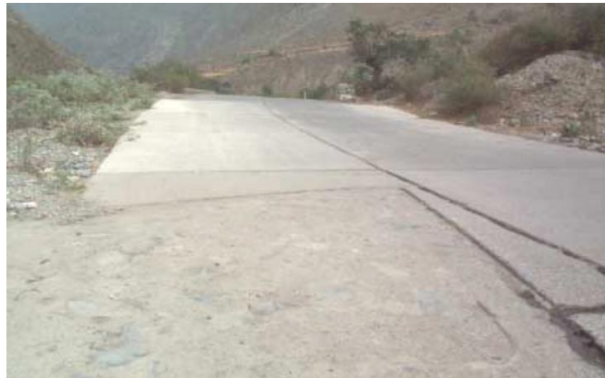
Figura 46. Gravedad 3: Continúas (más que el 30% de la superficie de la losa afectada). Fuente: MTC (2016).

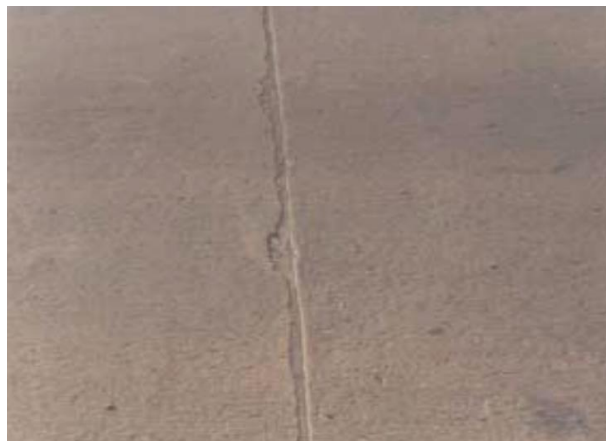
Figura 47. Gravedad 1: Fracturamiento o desintegración de bordes en menos que el 50 % de la longitud dentro de los 5 cm de la junta. Fuente: MTC (2016)

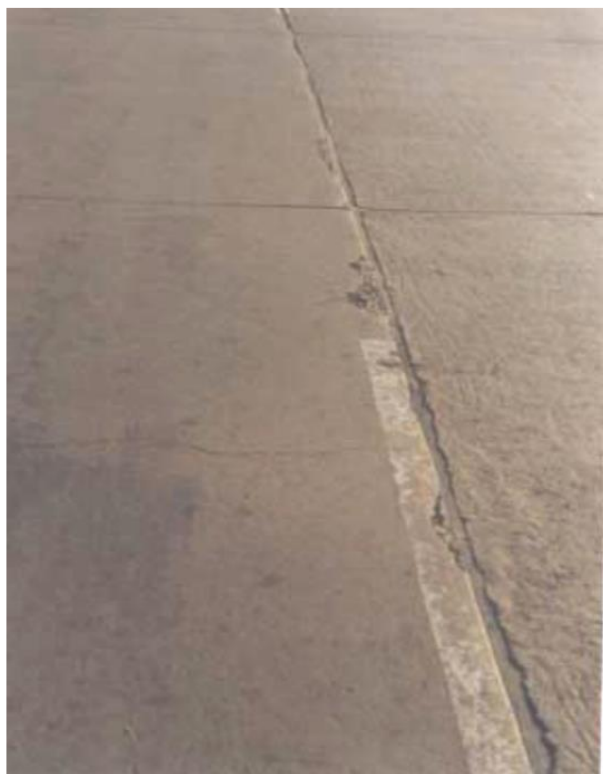
Figura 48. Gravedad 2: Fracturamiento o desintegración de bordes en más que el 50 % de la longitud dentro de los 5 cm de la junta. Fuente: MTC (2016)

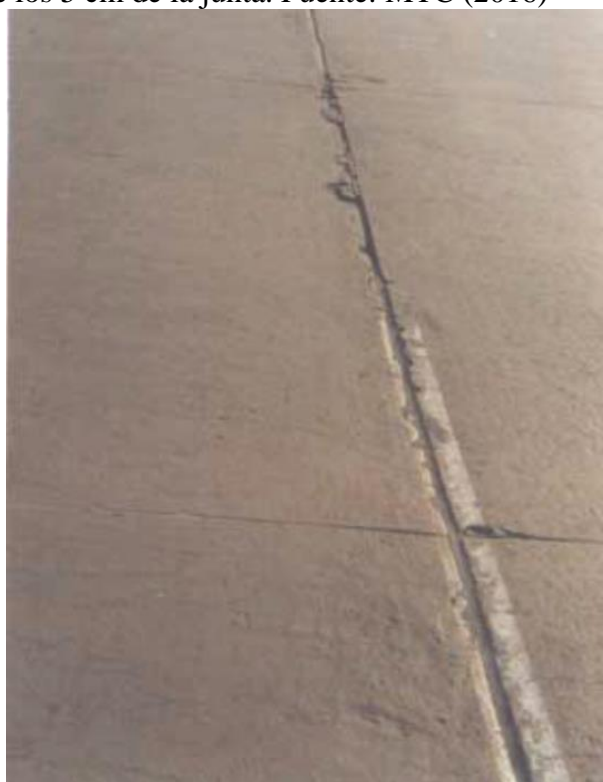
Figura 49. Gravedad 3: Fracturamiento o desintegración hasta una distancia superior a 5 cm de la junta. Fuente: MTC (2016)

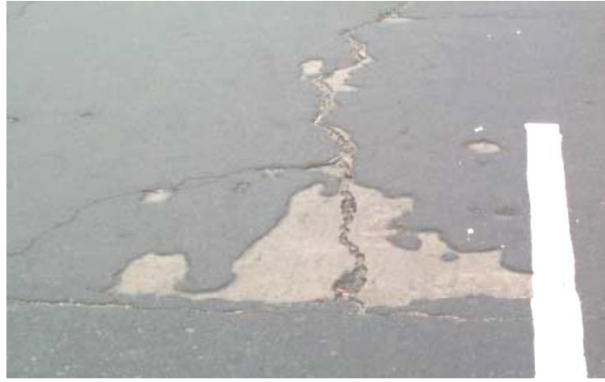
Figura 51. Gravedad 1: Desprendimiento en menos que el 10% de la superficie de losa afectada. Fuente: MTC (2016)

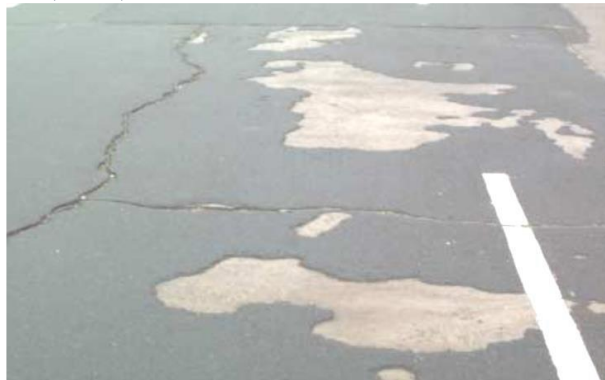
Figura 52. Gravedad 2: Desprendimiento entre el 10% y 50% de la superficie de losa afectada. Fuente: MTC (2016)

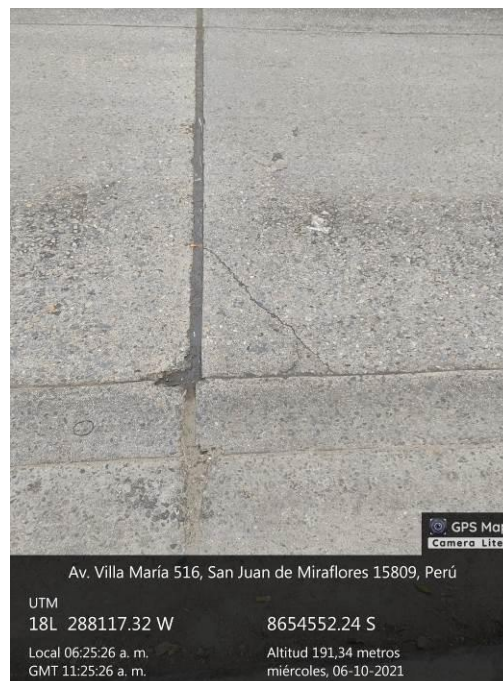
Figura 64. Cuadra 5 de la Av. Villa María. Fisura de esquina. Fuente: Propia con uso de la aplicación GPS Map Camera Lite.

Para la fisura de esquina mostrada en la Figura 64, el MTC (2016) recomienda el sellado de la misma

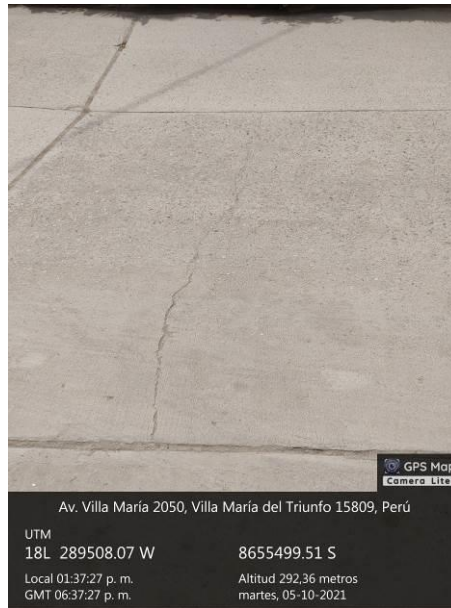
Figura 65. Cuadra 5 de la Av. Villa María. Fisura transversal. Fuente: Propia con uso de la aplicación GPS Map Camera Lite.

Para la fisura transversal mostrada en la Figura 65, el MTC (2016) recomienda un sellado de la misma.

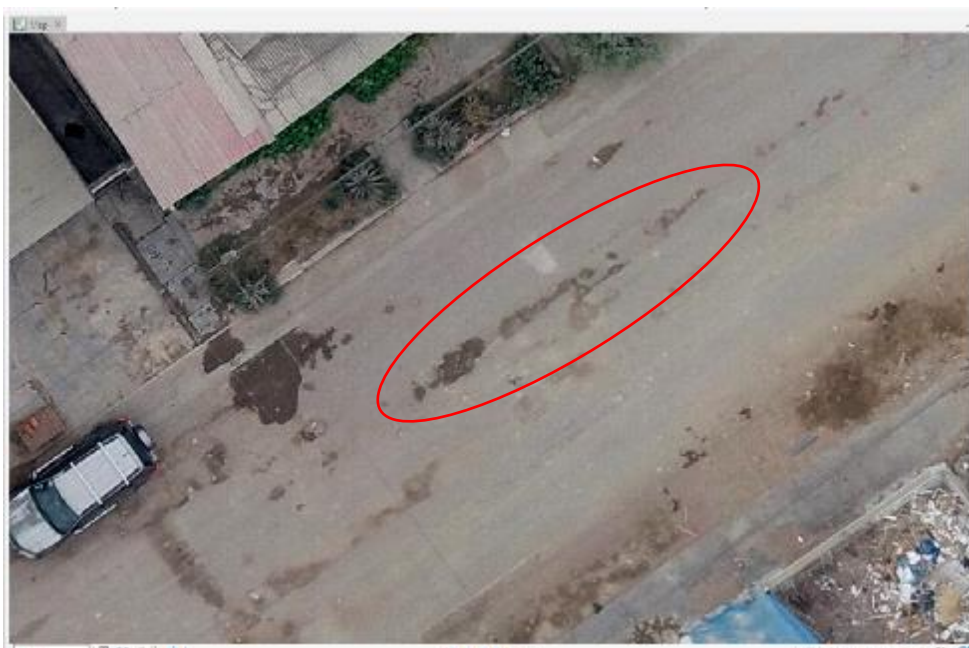
Figura 88. Vista de planta de una falla en ArcgisPro. Fuente: Elaboración propia usando ArcgisPro ®.

En la cuadra 4 de la Av. Santa Rosa se identificó con el trabajo de campo a pie la siguiente falla:

En el ArcgisPro se puede ver la falla en vista de planta
