UNIVERSIDAD RICARDO PALMA
FACULTAD DE INGENIERÍA

**EVALUACIÓN SUPERFICIAL DE PAVIMENTOS ASFÁLTICOS
MEDIANTE LAS METODOLOGÍAS DEL MTC PERÚ Y PCI**

TESIS

**PARA OPTAR EL TÍTULO PROFESIONAL DE
INGENIERO CIVIL**

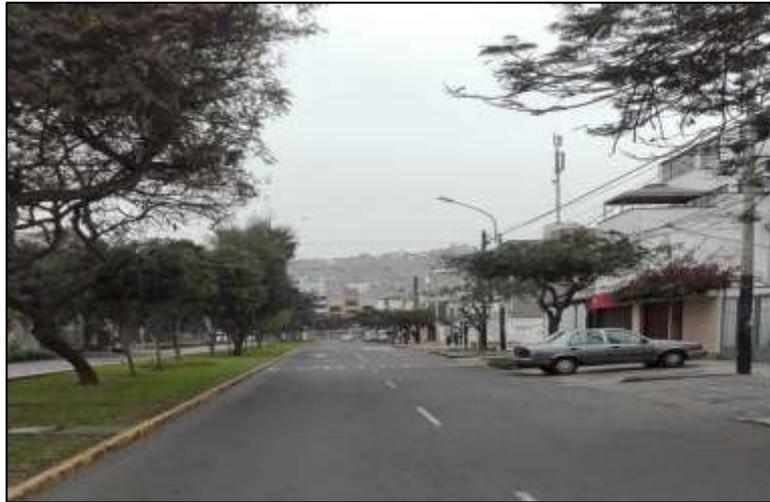
Figura N°69: Vista panorámica de zona de estudio
Fuente: Elaboración propia

En el tramo de la vía muestral evaluada se encontraron los siguientes tipos de fallas:

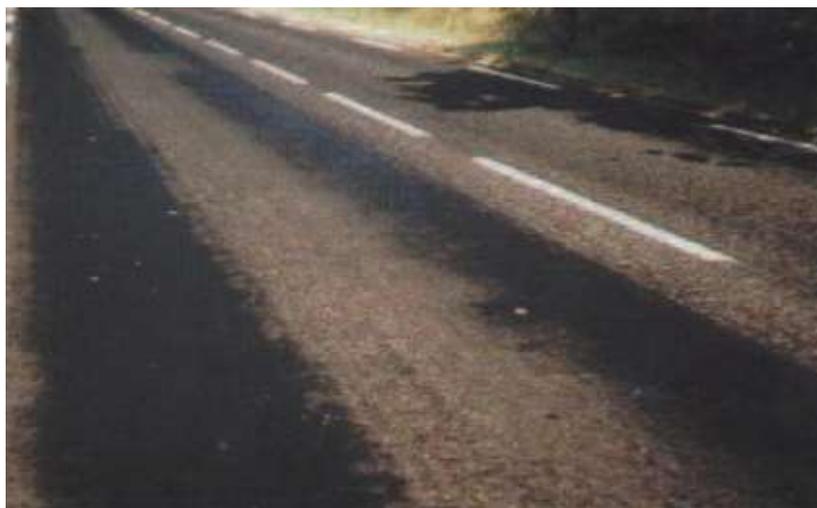
Este deterioro o falla se manifiesta por un afloramiento de material bituminoso de la mezcla a la superficie del pavimento. Forma una superficie brillante, reflectante, resbaladiza y pegajosa según los niveles del fenómeno.

El deterioro o falla aparece por manchas negras aisladas. Luego, el exceso de asfalto forma una película continua en las huellas de canalización del tránsito. El último nivel se caracteriza por la presencia de una cantidad significativa de asfalto libre: la superficie se vuelve viscosa. Los niveles de gravedad correspondientes se listan a continuación.

Según la gravedad de la exudación y su extensión, se consideran las siguientes medidas correctivas, en ausencia de otros danos

- ✓ Ninguna medida
- ✓ Carpeta asfáltica
- ✓ Fresado y carpeta asfáltica.
