UNIVERSIDAD RICARDO PALMA

Elaboración de mapas de PCI para la planificación del mantenimiento y conservación del pavimento, Av. Maestro Peruano km 0+000 a km 0+653, distrito de Comas.

TESIS

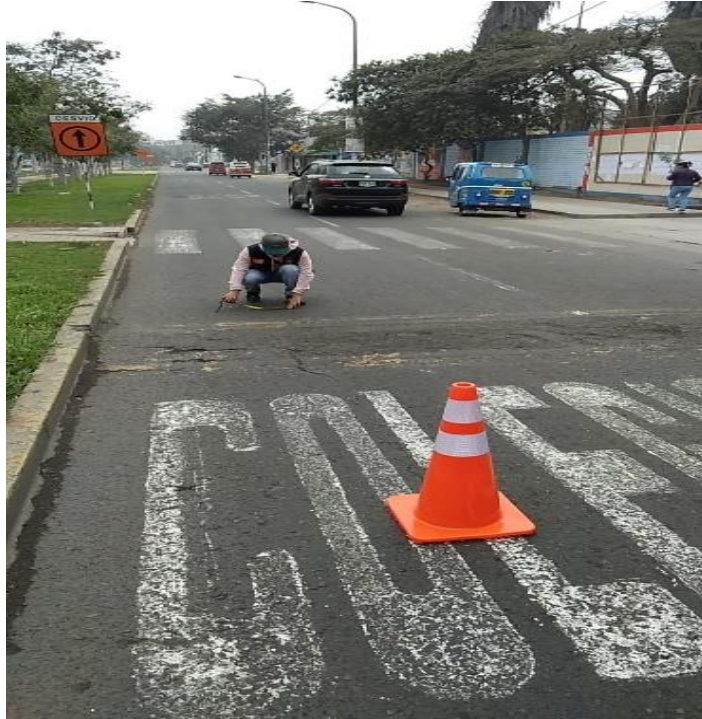
Figura 56: Inspección visual en campo.
Fuente: Elaboración Propia.

El relevamiento de las fallas se realizó empleando una aplicación y catálogos de fallas de referencia. Asimismo, se empleó equipo de protección personal adecuado y se cerró parcialmente la vía utilizando conos de seguridad debido al tránsito de vehículos. Se identificaron las fallas de las 9 unidades de muestra, determinando el tipo, grado de severidad y dimensiones

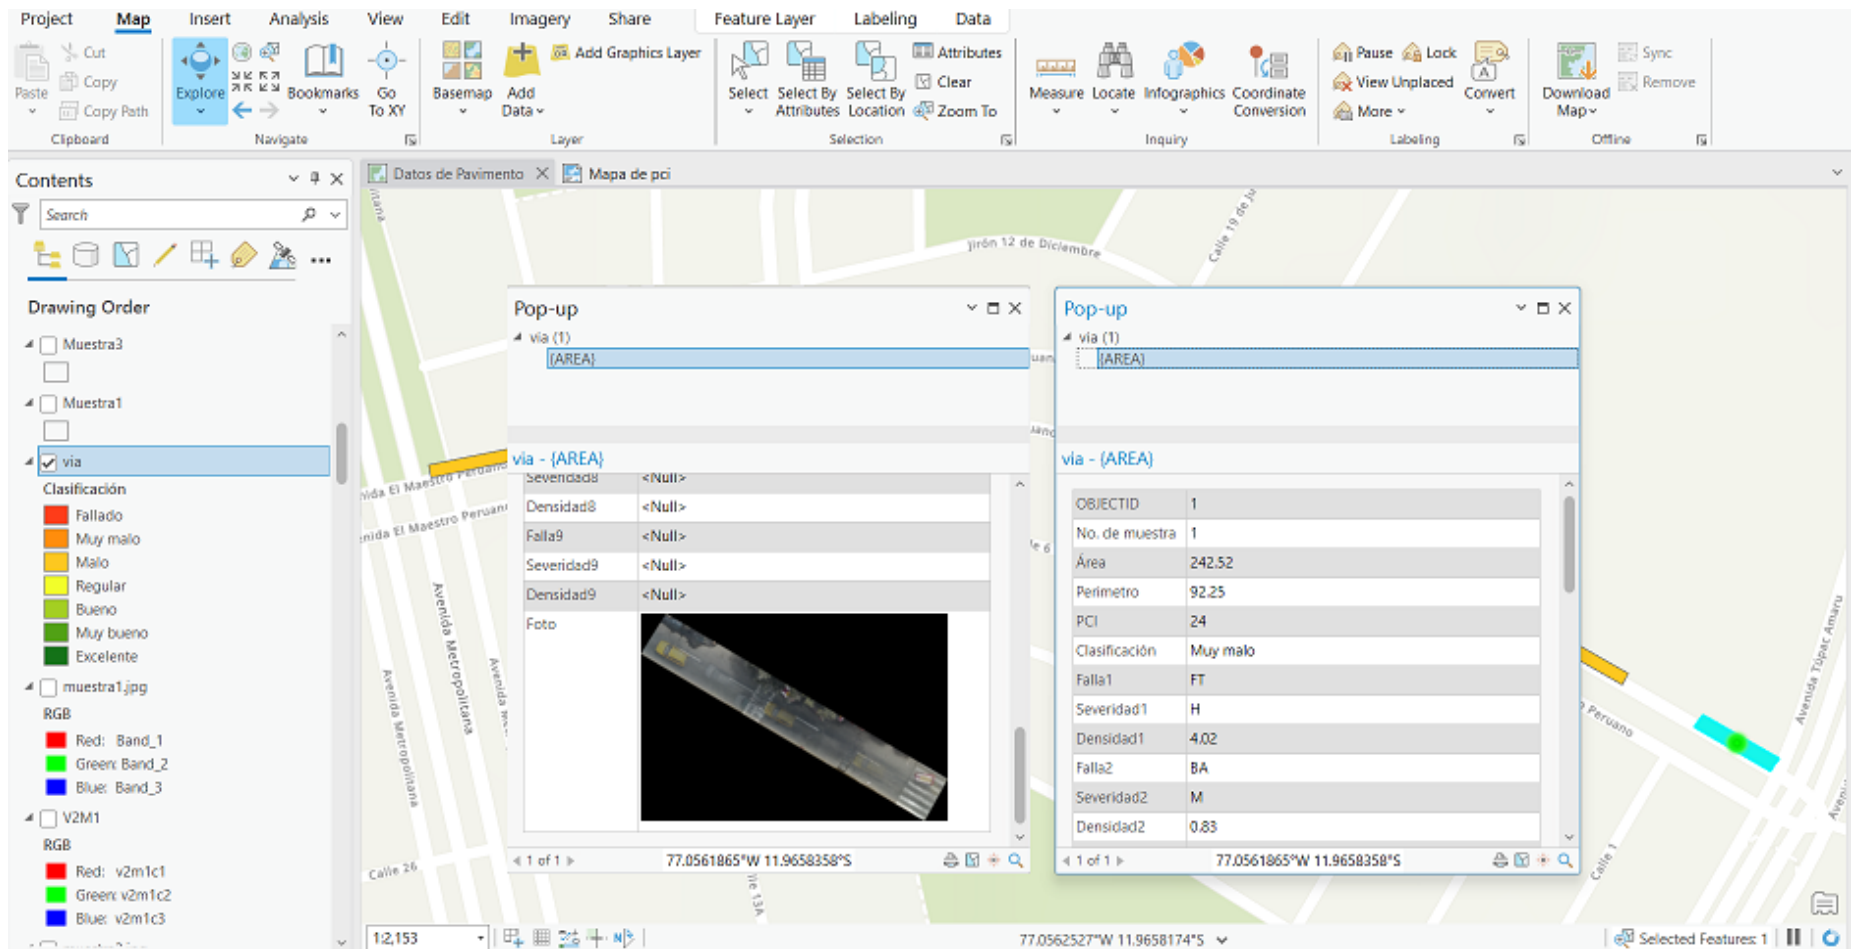
Figura 63: Software de registro y cálculo del PCI de la unidad de muestra UM1, Vía 1 – Tramo 1, de la Av. Maestro Peruano
Fuente: Elaboración propia.

La unidad de muestra UM1 tiene 242.52 m² y pertenece al tramo 1 de inspección de la primera vía de la Av. Maestro Peruano. La falla encontrada con nivel de severidad baja fue Peladura y Desprendimiento. También se registraron baches y peladura de severidad media y fisuras transversales, parche, fisura de borde de severidad alta. Ver Tabla 5.

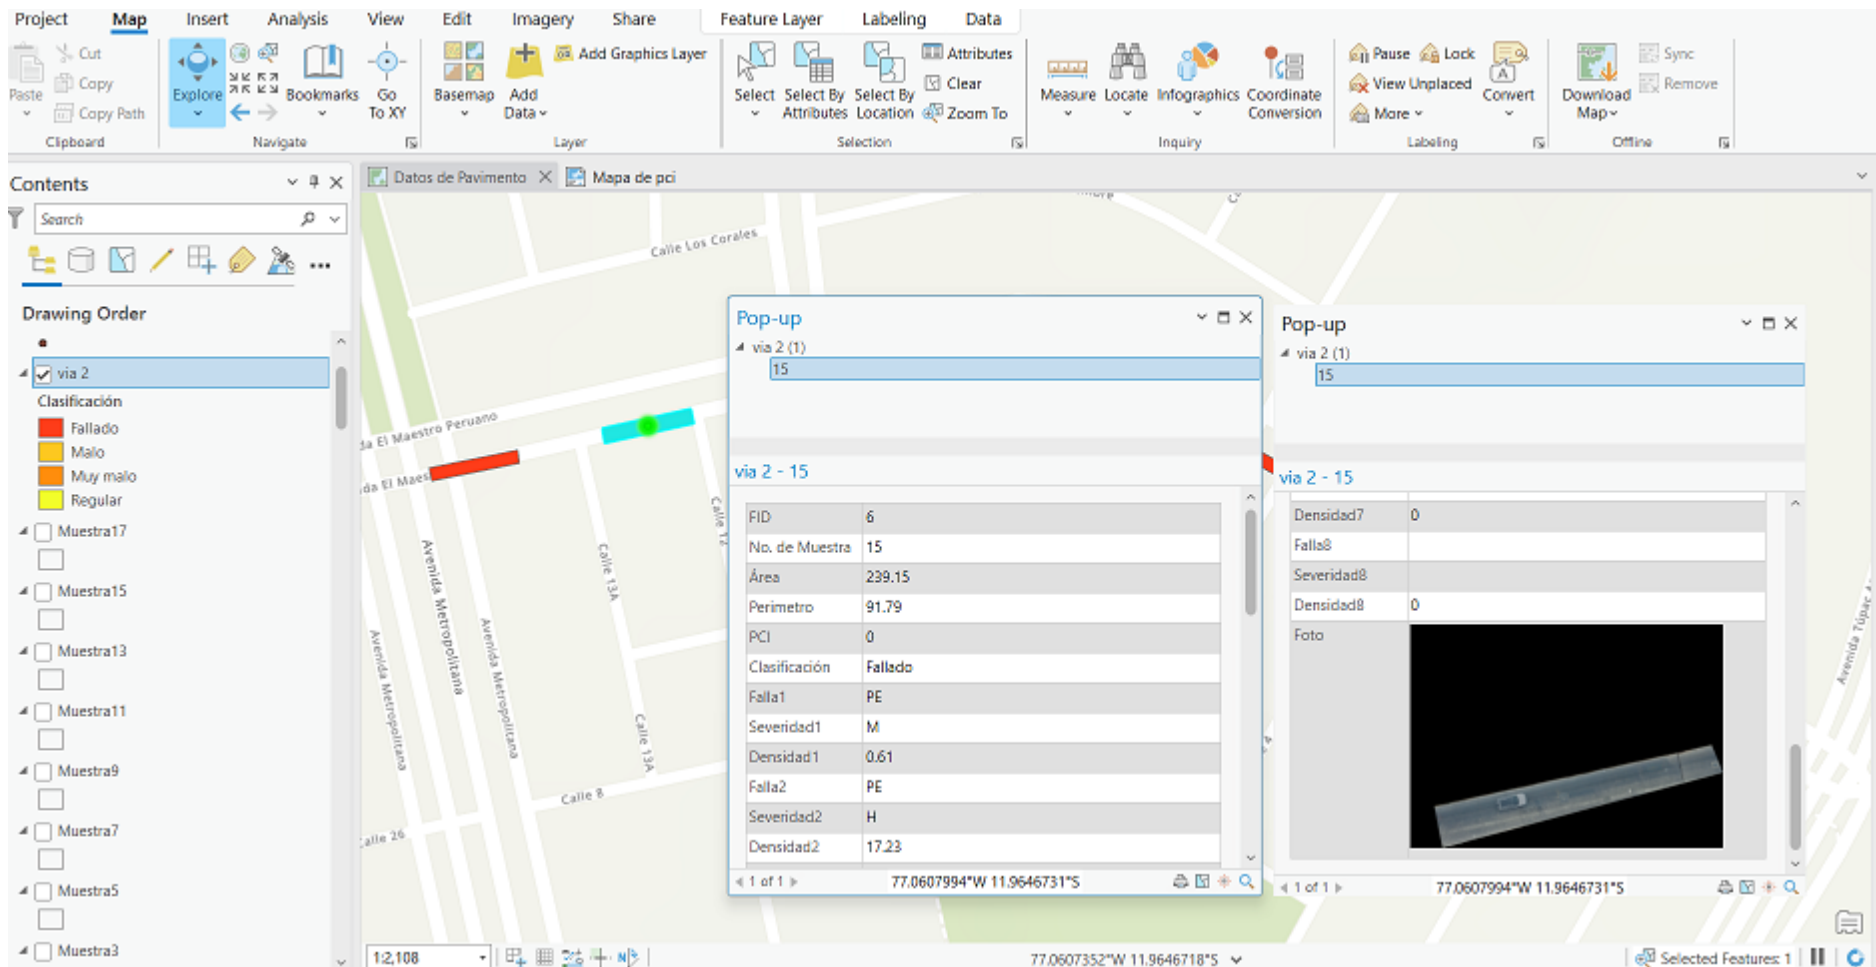
Figura 67: Software de registro y cálculo del PCI de la unidad de muestra UM15, Vía 2 – Tramo 2, de la Av. Maestro Peruano.
Fuente: Elaboración propia.

La unidad de muestra UM15 tiene 239.15 m² con un ancho de 6 m, pertenece al tramo 2 de inspección de la segunda calzada de la Av. Maestro Peruano. Las fallas de nivel de severidad alta fueron: peladura, parches de corte utilitario, fisura longitudinal y fisura transversal. Ver Tabla 9.

La falla más influyente en el área de la unidad de muestra es: la fisura transversal de severidad alta con un área de 52.51 m², que se observa a lo largo. Además, se observa una baja área de 1.47m² de peladura y desprendimiento de severidad media. La falla que más influye en el daño del pavimento en la unidad de muestra inspeccionada, es la que presenta un mayor valor de deducción; siendo en este caso, el parche de corte utilitario de severidad alta con un VD igual a 54. Por otro lado, la falla que menos influye, es la peladura de severidad media con un VD igual a 9. Como se aprecia en la Tabla 9, se obtuvieron 2 valores deducidos: 54 y 9. Siguiendo el procedimiento del PCI, se consiguió como total del valor deducido 201, asignando como resultado un índice de 0 que corresponde a un pavimento fallado.

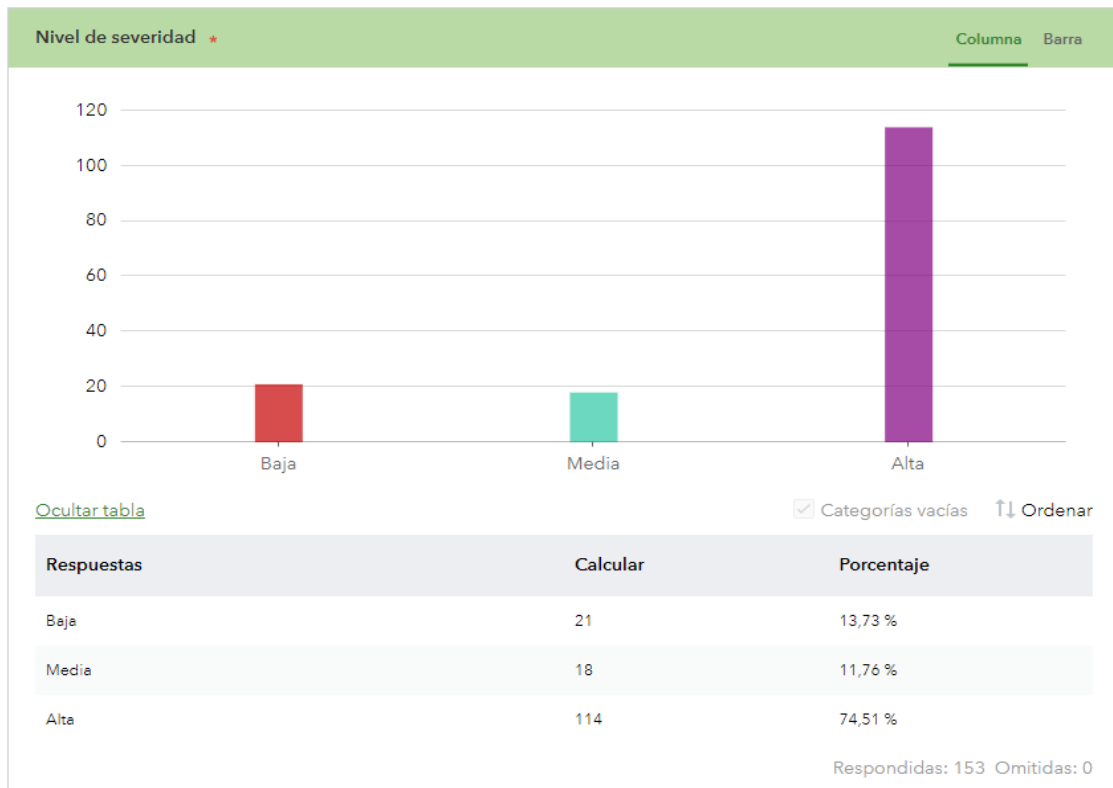
Figura 68: Porcentaje de los niveles de severidad encontrados.
Fuente: Elaboración propia.

Como resumen tenemos en la vía 1 que el 74.51% de las unidades de muestras inspeccionadas tienen un nivel de severidad Alta; un 13.73% de severidad baja y 11.76% de severidad media. Ver Figura 68

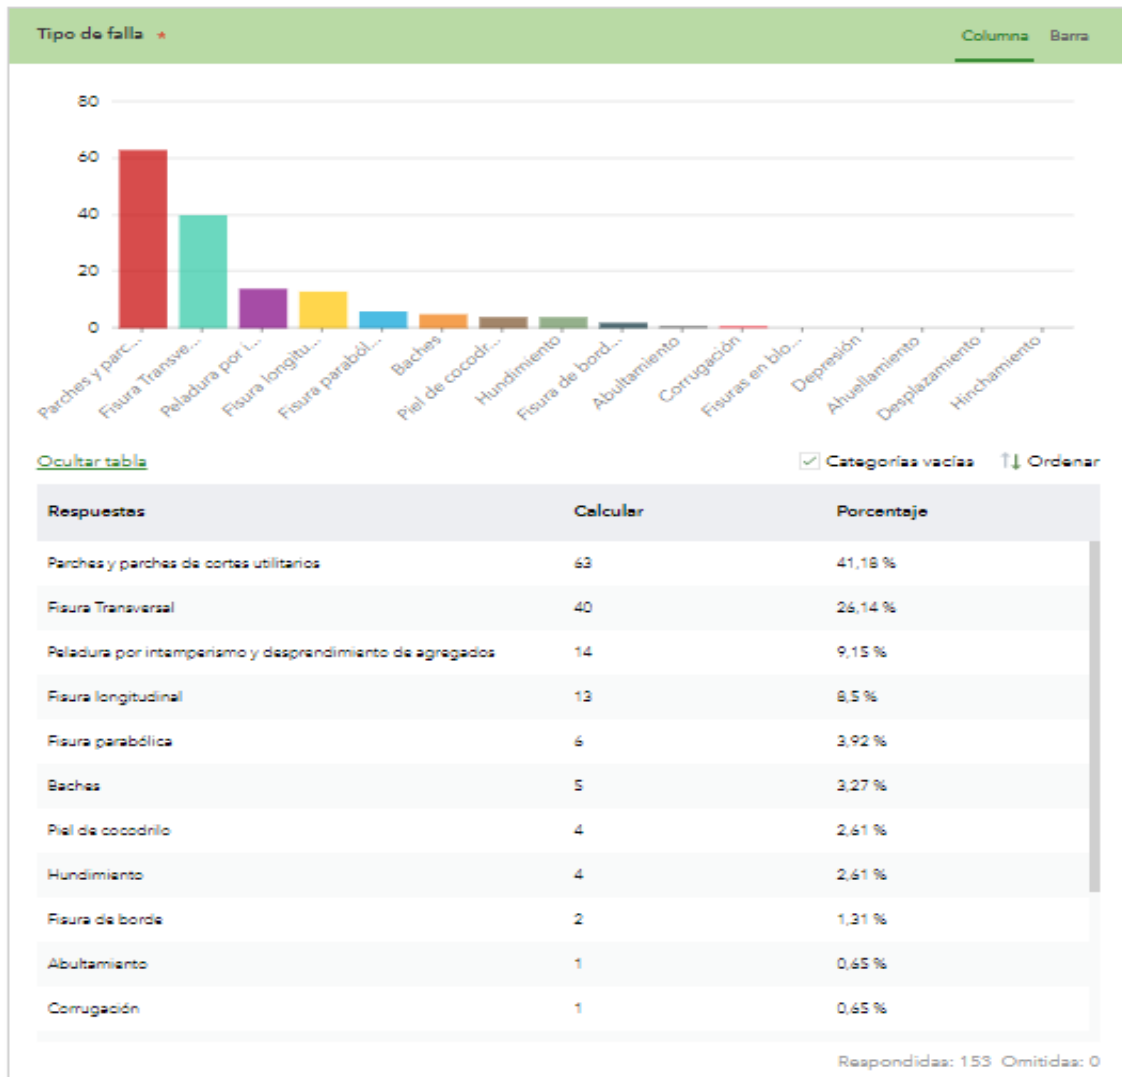
Figura 69: Porcentaje de los tipos de fallas en el pavimento.
Fuente: Elaboración propia.

En la vía 1 podemos encontrar las fallas de parche de corte utilitario de severidad baja, media y alta, y peladura de severidad baja, media y alta. En la vía 2, encontramos con frecuencia parches de corte utilitario de severidad alta, media y baja, y fisura transversal como longitudinal de severidad alta, media y baja. De acuerdo a los resultados, se puede afirmar que en la vía 1 los parches de corte utilitario tienen mayores registros siendo 41.18%, fisura transversal de 26.14%, peladura de 9.15%, fisura longitudinal de 8.5%, fisura parabólica de 3.92%, baches de 3.27%, piel de cocodrilo de 2.61%, hundimiento de 2.61%, fisura de

borde de 1.31%, abultamiento de 0.65% y corrugación de 0.65%. Ver Figura 69.
